REGULAÇÃO
RELATÓRIO TÉCNICO DE FISCALIZAÇÃO N. 760/2024 – RTF**Fiscalização regular inicial no Sistema de Abastecimento de Água e Sistema de Esgotamento Sanitário de Santa Bárbara do Sul/RS.****1. CONSIDERAÇÕES PRELIMINARES**

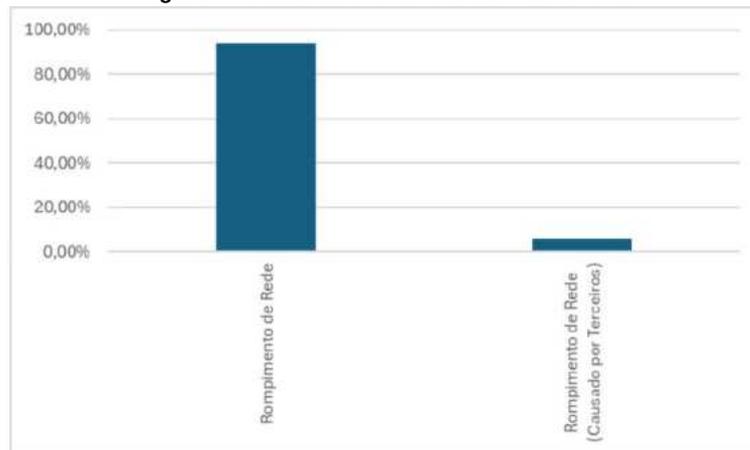
Figura 8 – Falhas na rede nos últimos 24 meses.

A documentação de falhas do SAA de Santa Bárbara do Sul revelou apenas a proporção de falhas no sistema, sem a apresentação dos números absolutos. A única tipologia de falha consiste no Rompimentos de rede (Figura 8).

Os dados consolidados dos últimos doze meses (até março de 2024) indicam um índice médio de perda de água de 40,95%, resultante das práticas adotadas no SAA. Esse valor encontra-se significativamente acima da meta contratual estabelecida com o poder concedente, que prevê um índice máximo de perdas de 27% para o período entre 2022 e 2033.

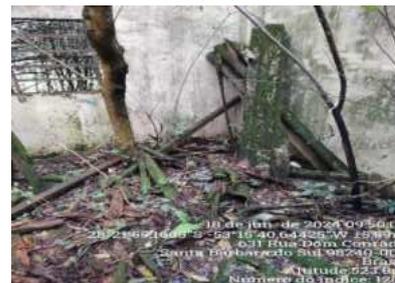
REGISTRO 2

NC	CÓDIGO DA NC	UNIDADE	Poço COR SBA 01
6	10.29	CONSTATAÇÃO	Em caso de unidade tamponada apresentar registro de tamponamento desenvolvido por profissional técnico habilitado.
GRUPO	PRAZO	NÃO CONFORMIDADE	Deixar de prestar informações ao órgão fiscalizatório.
2	90 dias	OBSERVAÇÃO	-

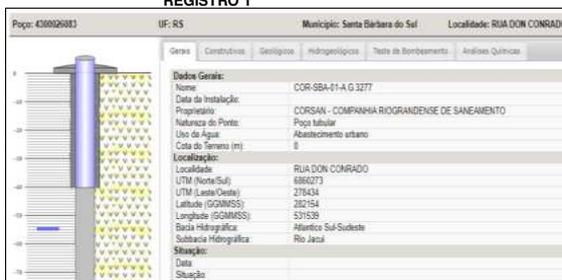
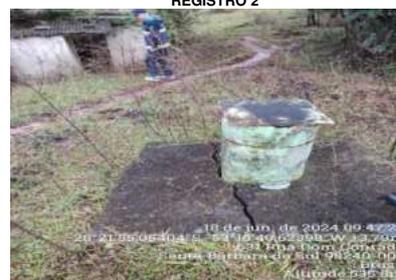
NC	CÓDIGO DA NC	UNIDADE	Poço COR SBA 01A
7	10.1	CONSTATAÇÃO	Não apresentar unidade no anexo II.
GRUPO	PRAZO	NÃO CONFORMIDADE	Deixar de prestar informações ao órgão fiscalizatório.
2	90 dias	OBSERVAÇÃO	Poço com registro no SIAGAS nº 4300026083 - Localidade de RUA DON CONRADO apresenta a CORSAN como proprietário.

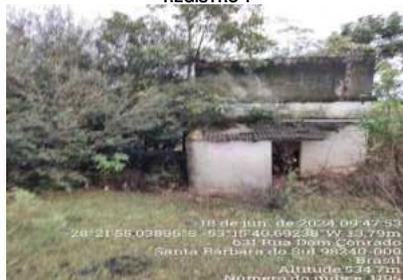
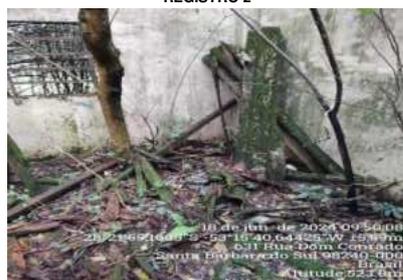
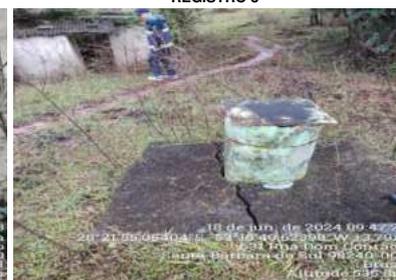
NC	CÓDIGO DA NC	UNIDADE	Poço COR SBA 01A
9	-	CONSTATAÇÃO	Indicar se unidade está em operação, caso esteja inoperante apresentar matrícula e outros documentos referentes a posse e propriedade da área que abrange as unidades, plano de desativação e remoção completa das estruturas referentes ao poço SBA01, SBA01A e abrigo do poço.
GRUPO	PRAZO	NÃO CONFORMIDADE	Deixar de prestar informações ao órgão fiscalizatório.
2	90 dias	OBSERVAÇÃO	-

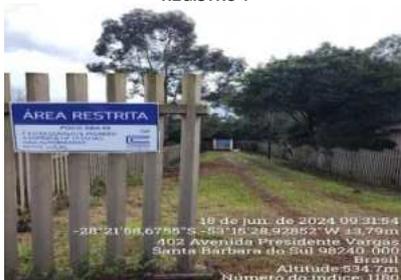
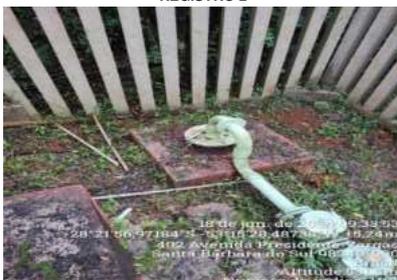
NC	CÓDIGO DA NC	UNIDADE	Poço COR SBA 02
10	10.1	CONSTATAÇÃO	Não apresentar unidade no anexo II.
GRUPO	PRAZO	NÃO CONFORMIDADE	Deixar de prestar informações ao órgão fiscalizatório.
2	90 dias	OBSERVAÇÃO	Poço com registro no SIAGAS nº 4300026083 - Localidade de RUA DON CONRADO apresenta a CORSAN como proprietário.

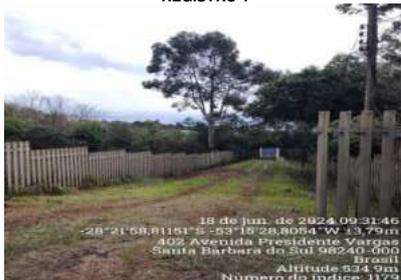
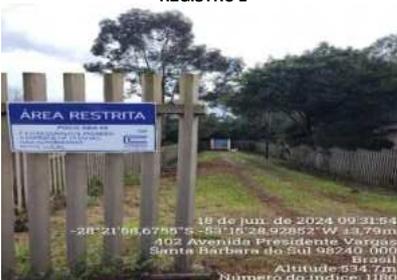
NC	CÓDIGO DA NC	UNIDADE	Poço COR SBA 02
11	10.2	CONSTATAÇÃO	Não isolar a área dando condição ao acesso de pessoas não-autorizadas, não há portão ou equivalente na abertura de acesso.
GRUPO	PRAZO	NÃO CONFORMIDADE	Não isolar a área dando condição ao acesso de pessoas não-autorizadas e sem garantir bom estado de limpeza do local.
2	365 dias	OBSERVAÇÃO	-

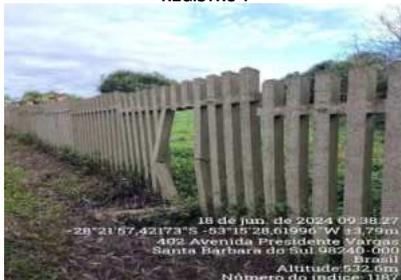
REGISTRO 1

NC	CÓDIGO DA NC	UNIDADE	Poço COR SBA 02
12	10.2	CONSTATAÇÃO	Cercamento danificado.
GRUPO	PRAZO	NÃO CONFORMIDADE	Falta de conservação e manutenção preventiva de unidade.
2	365 dias	OBSERVAÇÃO	-

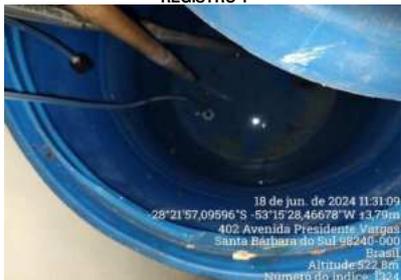
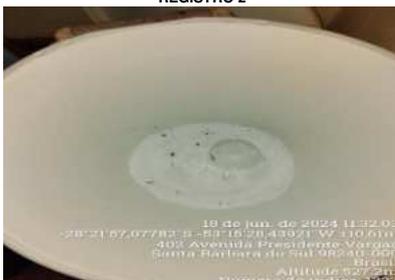
NC	CÓDIGO DA NC	UNIDADE	Poço COR SBA 02
20	10.22	CONSTATAÇÃO	Há tambores/tinas sem uso com água acumulada e com resíduos de insumos de tratamento de água.
GRUPO	PRAZO	NÃO CONFORMIDADE	Acúmulo de resíduos em local inapropriado e/ou armazenamento inadequado.
2	90 dias	OBSERVAÇÃO	-

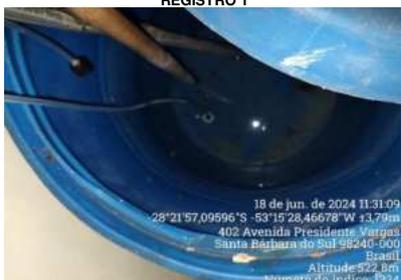
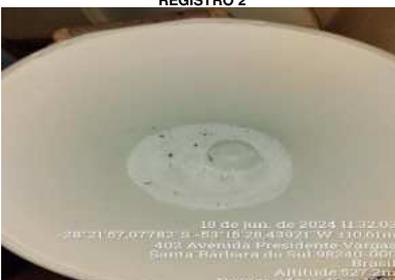
NC	CÓDIGO DA NC	UNIDADE	Poço COR SBA 02
21	10.22	CONSTATAÇÃO	Tambores/tinas de preparação de soluções para tratamento de água não apresentam tampas ou apresentam aberturas que possibilitam entrada de materiais.
GRUPO	PRAZO	NAO CONFORMIDADE	Armazenamento inadequado de produtos químicos.
2	90 dias	OBSERVAÇÃO	-

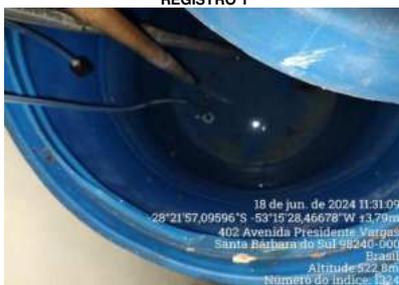
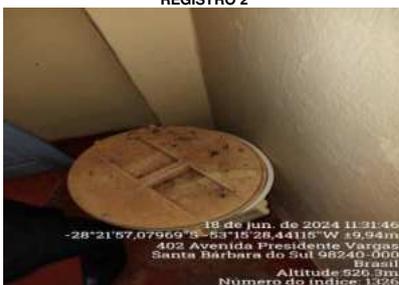
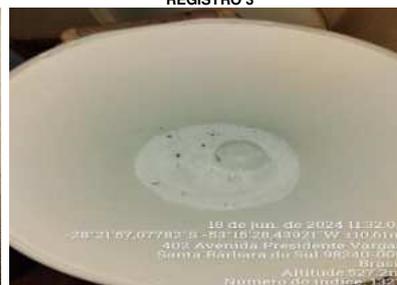
NC	CÓDIGO DA NC	UNIDADE	POÇO COR SBA 02
22	10.23	CONSTATAÇÃO	Não há acondicionamento de produtos químicos em embalagens originais ou quando em outros recipientes não há indicação do nome produto, data de validade e lote.
GRUPO	PRAZO	NÃO CONFORMIDADE	Falta de identificação de produtos químicos.
2	90 dias	OBSERVAÇÃO	-

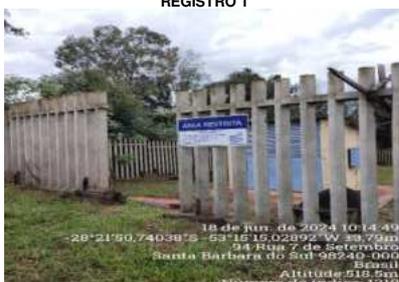
REGISTRO 1

NC	CÓDIGO DA NC	UNIDADE	
			Poço COR SBA 03
28	10.2	CONSTATAÇÃO	Não isolar a área dando condição ao acesso de pessoas não-autorizadas, não há portão ou equivalente na abertura de acesso.
GRUPO	PRAZO	NÃO CONFORMIDADE	Não isolar a área dando condição ao acesso de pessoas não-autorizadas e sem garantir bom estado de limpeza do local.
2	365 dias	OBSERVAÇÃO	-

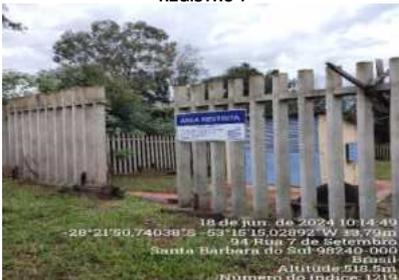
REGISTRO 1

NC	CÓDIGO DA NC	UNIDADE	Poço COR SBA 03
32	10.8	CONSTATAÇÃO	Materiais próximo as escadas oferecem riscos aos transeuntes.
GRUPO	PRAZO	NÃO CONFORMIDADE	Não proporcionar a segurança das edificações e dos operadores.
2	365 dias	OBSERVAÇÃO	Barra de ferro próxima a escada de acesso ao imóvel.

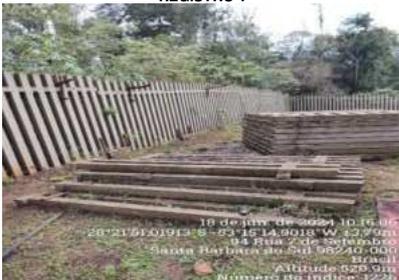
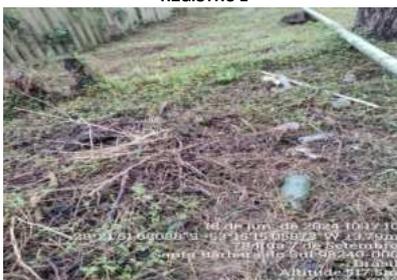
NC	CÓDIGO DA NC	UNIDADE	Poço COR SBA 03
33	10.9	CONSTATAÇÃO	Acúmulo de resíduos em local inapropriado e armazenamento de materiais de forma inadequada.
GRUPO	PRAZO	NÃO CONFORMIDADE	Acúmulo de resíduos em local inapropriado e/ou armazenamento inadequado.
2	90 dias	OBSERVAÇÃO	-

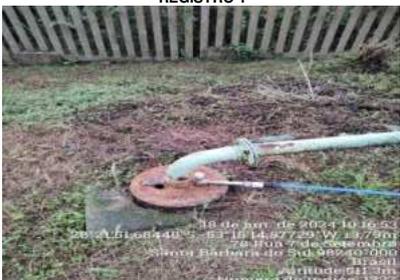
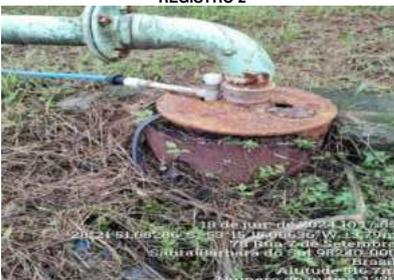
NC	CÓDIGO DA NC	UNIDADE	Poço COR SBA 03
34	10.10	CONSTATAÇÃO	O poço não possui laje sanitária com dimensões conforme a norma técnica.
GRUPO	PRAZO	NÃO CONFORMIDADE	O poço não possui laje sanitária com dimensões conforme a norma técnica.
2	365 dias	OBSERVAÇÃO	Laje de proteção com tamanho inferior a 1m², laje não sobressai ao nível do solo.

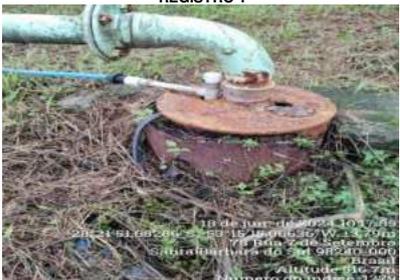
REGISTRO 1

NC	CÓDIGO DA NC	UNIDADE	Poço COR SBA 03
35	10.11	CONSTATAÇÃO	Coluna de tubos baixa propicia a entrada de contaminantes nas aberturas do poço, em desconformidade ao item 6.2.4.2 NBR 12244:1992 e desconforme a versão mais atual item 7.4.2 NBR 12244:2006.
GRUPO	PRAZO	NÃO CONFORMIDADE	A coluna de tubos não apresenta altura mínima de 30 cm saliente sobre a laje.
2	365 dias	OBSERVAÇÃO	Coluna de tubos baixa pode representar risco de contaminação.

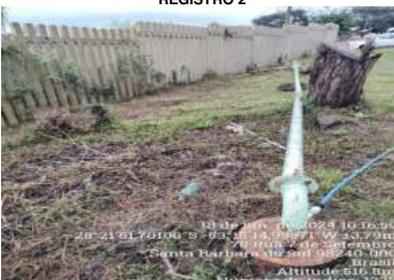
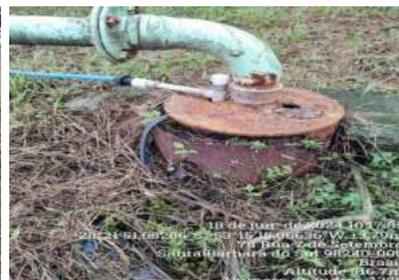
REGISTRO 2

NC	CÓDIGO DA NC	UNIDADE	Poço COR SBA 03
36	10.12	CONSTATAÇÃO	Tampa do poço apresenta aberturas e frestas possibilitando entrada de materiais, representando risco de contaminação da água.
GRUPO	PRAZO	NÃO CONFORMIDADE	A tampa do poço não protege de contaminações superficiais.
2	180 dias	OBSERVAÇÃO	-

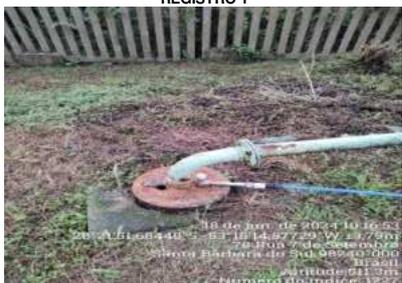
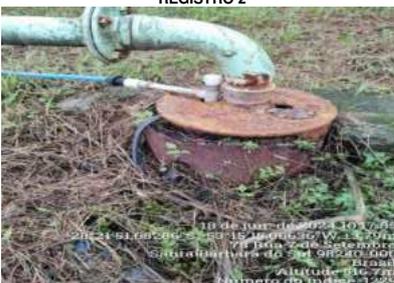
NC	CÓDIGO DA NC	UNIDADE	Poço COR SBA 03
37	10.13	CONSTATAÇÃO	Tubulação apresenta elevado estágio de oxidação, representando risco de contaminação a qualidade da água.
GRUPO	PRAZO	NÃO CONFORMIDADE	Falta de conservação e manutenção preventiva de unidade.
2	365 dias	OBSERVAÇÃO	-

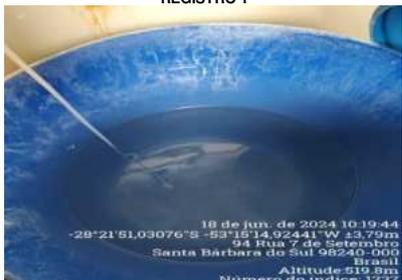
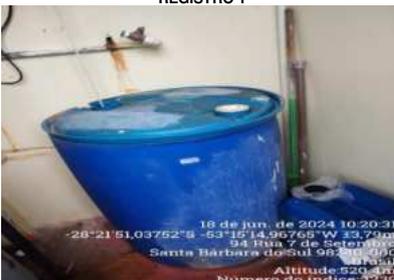
NC	CÓDIGO DA NC	UNIDADE	Poço COR SBA 03
39	10.22	CONSTATAÇÃO	Tambores/tinas de preparação de soluções para tratamento de água apresentam aberturas que possibilitam entrada de materiais.
GRUPO	PRAZO	NÃO CONFORMIDADE	Armazenamento inadequado de produtos químicos.
2	90 dias	OBSERVAÇÃO	-

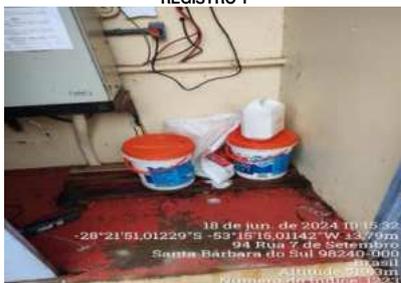
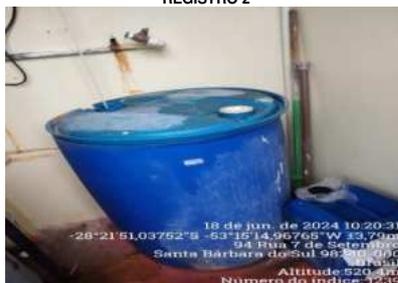
NC	CÓDIGO DA NC	UNIDADE	Poço COR SBA 03
40	10.22	CONSTATAÇÃO	Insumos utilizados para o tratamento de água ficam armazenados abertos, ou em contentores sem tampa.
GRUPO	PRAZO	NÃO CONFORMIDADE	Armazenamento inadequado de produtos químicos.
2	90 dias	OBSERVAÇÃO	-

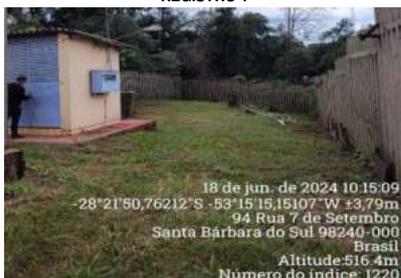
REGISTRO 1

NC	CÓDIGO DA NC	UNIDADE	Poço COR SBA 03
42	10.27	CONSTATAÇÃO	Sem aberturas de ventilação dotadas de tela na área de armazenamento de químicos e preparação de soluções.
GRUPO	PRAZO	NÃO CONFORMIDADE	Não proporcionar a segurança das edificações e dos operadores.
2	180 dias	OBSERVAÇÃO	-

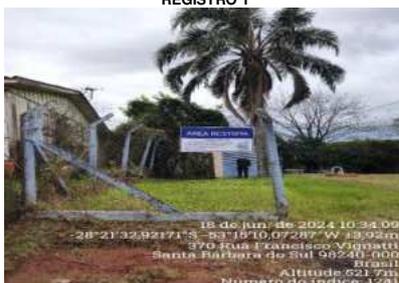
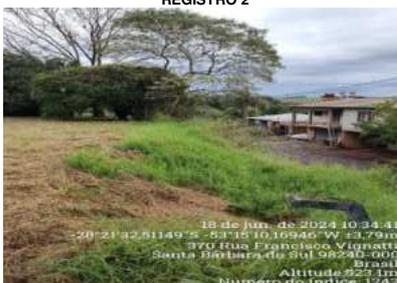
NC	CÓDIGO DA NC	UNIDADE	Poço COR SBA 04
43	10.2	CONSTATAÇÃO	Não isolar a área dando condição ao acesso de pessoas não-autorizadas, cercamento incompleto, ausência de portão, ou equivalente, na abertura de acesso
GRUPO	PRAZO	NÃO CONFORMIDADE	Não isolar a área dando condição ao acesso de pessoas não-autorizadas e sem garantir bom estado de limpeza do local.
2	365 dias	OBSERVAÇÃO	-

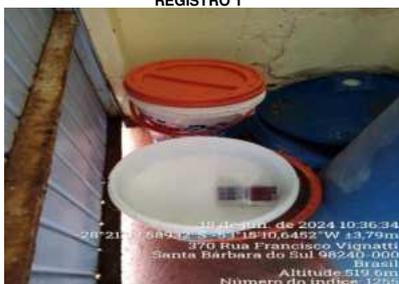
REGISTRO 1

NC	CÓDIGO DA NC	UNIDADE	Poço COR SBA 04
49	10.22	CONSTATAÇÃO	Insumos utilizados para o tratamento de água ficam armazenados abertos, ou em contentores sem tampa.
GRUPO	PRAZO	NÃO CONFORMIDADE	Armazenamento inadequado de produtos químicos.
2	90 dias	OBSERVAÇÃO	-

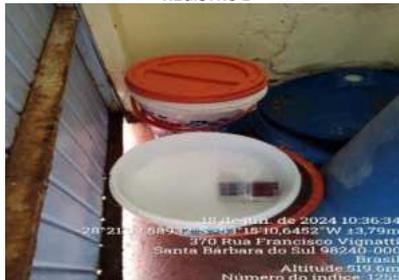
REGISTRO 2

NC	CÓDIGO DA NC	UNIDADE	Poço COR SBA 04
51	10.23	CONSTATAÇÃO	Não há acondicionamento de produtos químicos em embalagens originais ou quando em outros recipientes não há indicação do nome produto, data de validade e lote.
GRUPO	PRAZO	NÃO CONFORMIDADE	Falta de identificação de produtos químicos.
2	90 dias	OBSERVAÇÃO	-

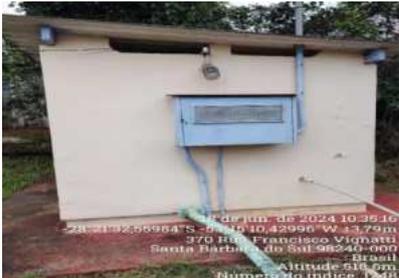
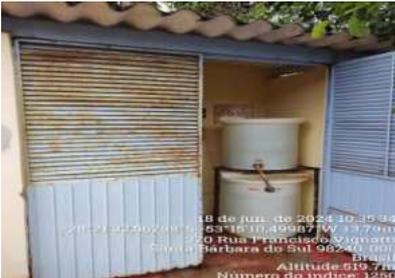
NC	CÓDIGO DA NC	UNIDADE	Poço COR SBA 04
53	10.25	CONSTATAÇÃO	Ausência de tela nas aberturas de ventilação, ou equivalente que impeça a entrada materiais, insetos e animais.
GRUPO	PRAZO	NÃO CONFORMIDADE	Armazenamento inadequado de produtos químicos.
2	180 dias	OBSERVAÇÃO	-

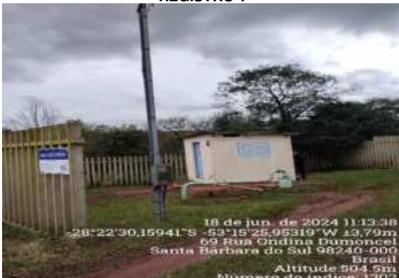
REGISTRO 1

NC	CÓDIGO DA NC	UNIDADE	Poço COR SBA 05
54	10.2	CONSTATAÇÃO	Não isolar a área dando condição ao acesso de pessoas não-autorizadas, não há portão ou equivalente na abertura de acesso.
GRUPO	PRAZO	NÃO CONFORMIDADE	Não isolar a área dando condição ao acesso de pessoas não-autorizadas e sem garantir bom estado de limpeza do local.
2	365 dias	OBSERVAÇÃO	-

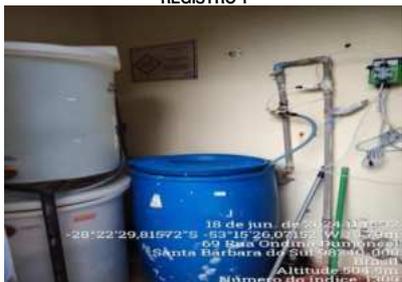
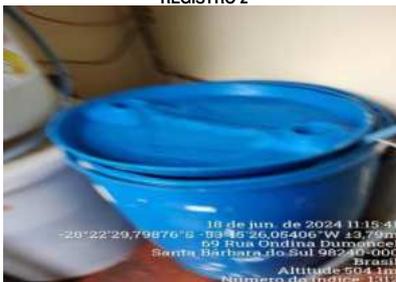
NC	CÓDIGO DA NC	UNIDADE	Poço COR SBA 05
62	10.22	CONSTATAÇÃO	Tambores/tinas de preparação de soluções para tratamento de água apresentam aberturas.
GRUPO	PRAZO	NÃO CONFORMIDADE	Armazenamento inadequado de produtos químicos.
2	90 dias	OBSERVAÇÃO	-

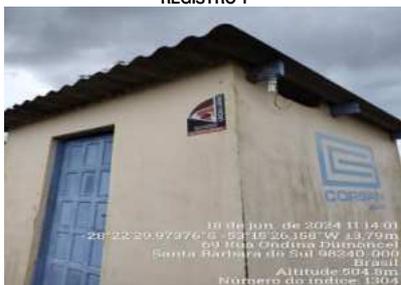
REGISTRO 1

NC	CÓDIGO DA NC	UNIDADE	Poço COR SBA 05
64	10.25	CONSTATAÇÃO	Ausência de tela nas aberturas de ventilação, ou equivalente que impeça a entrada de materiais, insetos e animais.
GRUPO	PRAZO	NÃO CONFORMIDADE	Armazenamento inadequado de produtos químicos.
2	180 dias	OBSERVAÇÃO	-

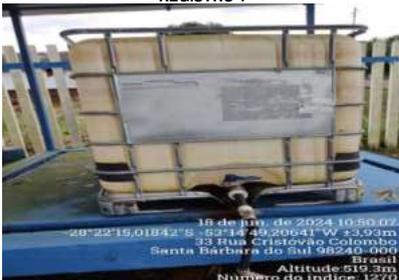
REGISTRO 1

NC	CÓDIGO DA NC	UNIDADE	Poço COR SBA 06
68	10.9	CONSTATAÇÃO	Canaleta da drenagem da plataforma de suporte de produtos químicos acumulando água parada.
GRUPO	PRAZO	NÃO CONFORMIDADE	Falta de conservação e manutenção preventiva de unidade.
2	365 dias	OBSERVAÇÃO	-

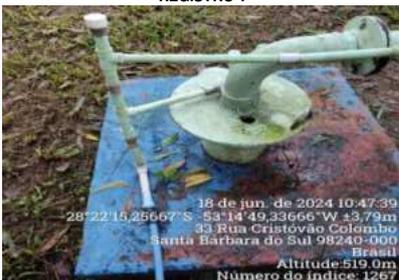
REGISTRO 1

NC	CÓDIGO DA NC	UNIDADE	Poço COR SBA 06
69	10.12	CONSTATAÇÃO	Tampa do poço apresenta aberturas e frestas possibilitando entrada de materiais, representando risco de contaminação da água.
GRUPO	PRAZO	NÃO CONFORMIDADE	A tampa do poço não protege de contaminações superficiais.
2	180 dias	OBSERVAÇÃO	-

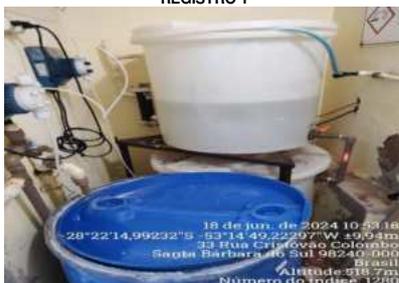
REGISTRO 1

NC	CÓDIGO DA NC	UNIDADE	Poço COR SBA 06
73	10.22	CONSTATAÇÃO	Tambores/tinas de preparação de soluções para tratamento de água apresentam aberturas que possibilitam entrada de materiais.
GRUPO	PRAZO	NÃO CONFORMIDADE	Armazenamento inadequado de produtos químicos.
2	90 dias	OBSERVAÇÃO	-

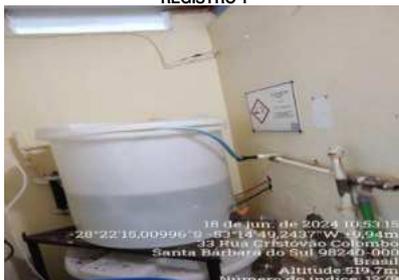
REGISTRO 1

NC	CÓDIGO DA NC	UNIDADE	Poço COR SBA 06
75	10.25	CONSTATAÇÃO	Ausência de tela nas aberturas de ventilação, ou equivalente que impeça a entrada de materiais, insetos e animais.
GRUPO	PRAZO	NÃO CONFORMIDADE	Armazenamento inadequado de produtos químicos.
2	180 dias	OBSERVAÇÃO	-

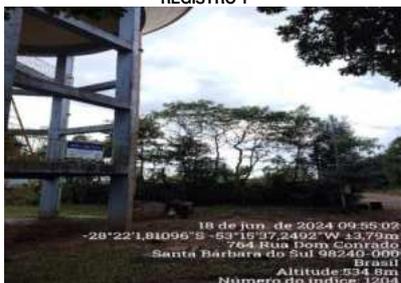
REGISTRO 1

NC	CÓDIGO DA NC	UNIDADE	Reservatório R01
76	6.2	CONSTATAÇÃO	Não isolar a área dando condição ao acesso de pessoas não-autorizadas
GRUPO	PRAZO	NÃO CONFORMIDADE	Não isolar a área dando condição ao acesso de pessoas não-autorizadas e sem garantir bom estado de limpeza do local.
2	365 dias	OBSERVAÇÃO	-

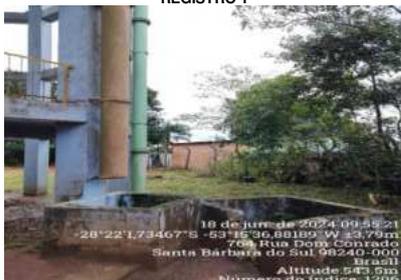
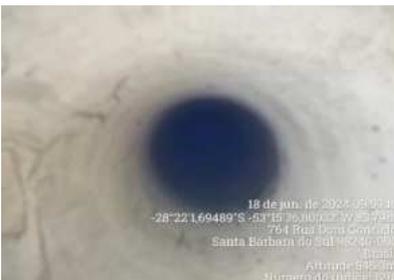
REGISTRO 1

NC	CÓDIGO DA NC	UNIDADE	Reservatório R01
78	6.8	CONSTATAÇÃO	Ausência de tubulação de ventilação protegidas com tela e com cobertura que impeça a entrada de materiais, insetos ou animais.
GRUPO	PRAZO	NÃO CONFORMIDADE	Ausência de tubulação de ventilação protegidas com tela e com cobertura que impeça a entrada de água de chuva e limite a entrada de poeira.
2	90 dias	OBSERVAÇÃO	-

6.7	Existe controle de nível no reservatório?		x		Não há boia ou telemetria, único controle do nível do reservatório é pelo timer do poço.
	6.8	Os expurgos estão protegidos com tela?		x		Sem tela na saída da tubulação de ventilação/extravazamento.

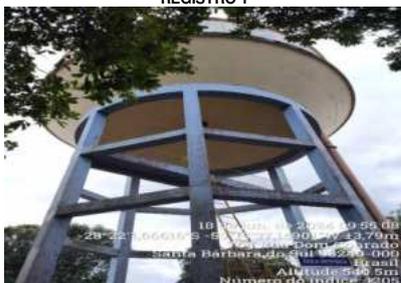
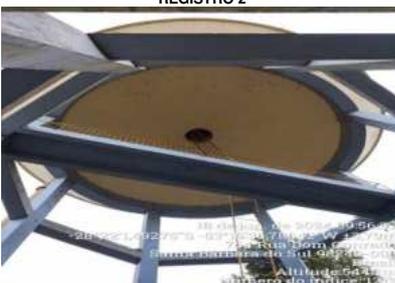
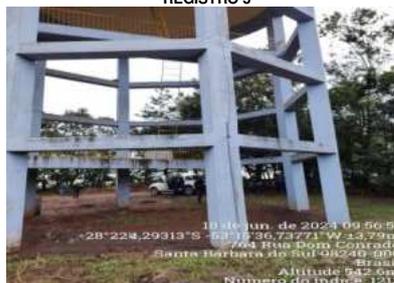
NC	CÓDIGO DA NC	UNIDADE	Reservatório R01
79	6.9	CONSTATAÇÃO	Escada sem gaiola de proteção.
GRUPO	PRAZO	NÃO CONFORMIDADE	Não proporcionar a segurança das edificações e dos operadores.
2	365 dias	OBSERVAÇÃO	-

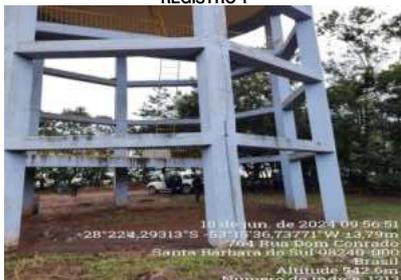
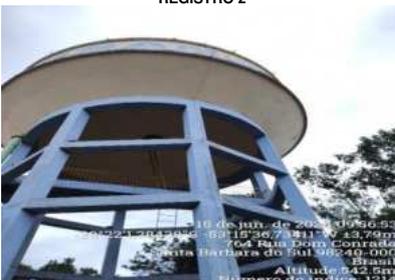
NC	CÓDIGO DA NC	UNIDADE	Reservatório R01
81	6.12	CONSTATAÇÃO	Não existe no topo do reservatório pára-raios.
GRUPO	PRAZO	NÃO CONFORMIDADE	Não existe no topo do reservatório pára-raios e/ou luz de sinalização de obstáculo elevado.
2	365 dias	OBSERVAÇÃO	Apresentar documento técnico que indique a necessidade ou desnecessidade de instalação de Sistema de Proteção Contra Descargas Atmosféricas para a unidade.

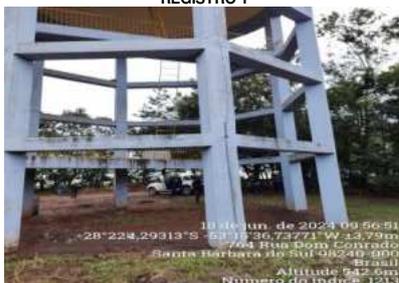
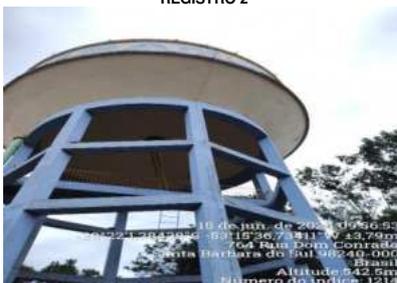
NC	CÓDIGO DA NC	UNIDADE	Reservatório R01
82	6.13	CONSTATAÇÃO	Não existe no topo do reservatório luz de sinalização de obstáculo elevado.
GRUPO	PRAZO	NÃO CONFORMIDADE	Não existe no topo do reservatório pára-raios e/ou luz de sinalização de obstáculo elevado.
2	365 dias	OBSERVAÇÃO	Apresentar documento técnico que indique a necessidade ou desnecessidade de instalação de sinalização de obstáculo para a unidade.

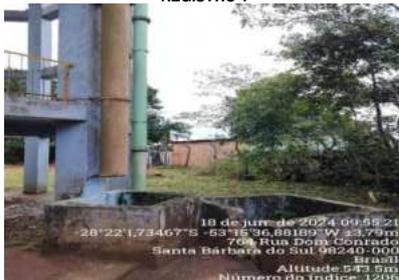
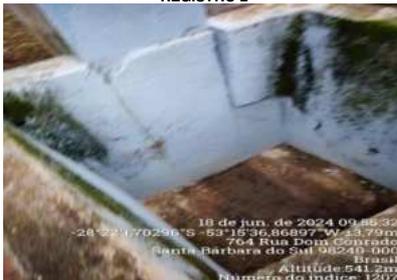
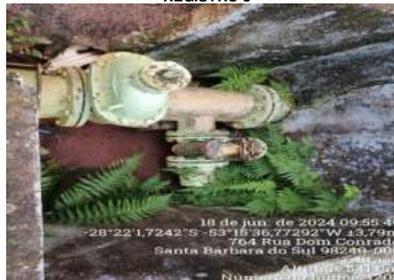
NC	CÓDIGO DA NC	UNIDADE	Reservatório R01
83	6.16	CONSTATAÇÃO	Duas câmaras não possuem grade de proteção ou outro dispositivo para proteção contra quedas equivalente, representando um risco de queda aos operadores.
GRUPO	PRAZO	NÃO CONFORMIDADE	Não proporcionar a segurança das edificações e dos operadores.
2	365 dias	OBSERVAÇÃO	-

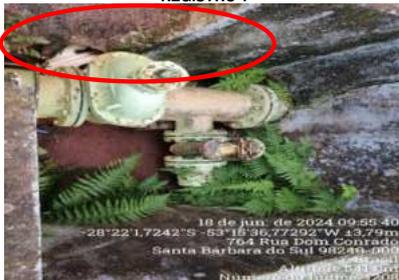
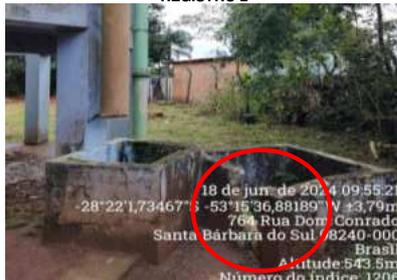
NC	CÓDIGO DA NC	UNIDADE	Reservatório R01
84	6.17	CONSTATAÇÃO	Câmara de manobra parcialmente destruída.
GRUPO	PRAZO	NÃO CONFORMIDADE	Falta de conservação e manutenção preventiva de unidade.
2	365 dias	OBSERVAÇÃO	-

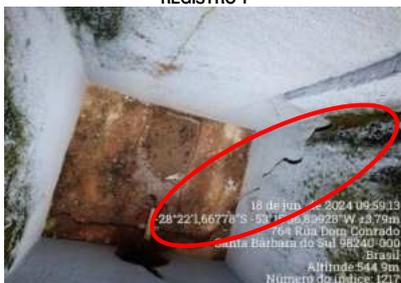
REGISTRO 1

NC	CÓDIGO DA NC	UNIDADE	Reservatório R01
85	6.17	CONSTATAÇÃO	Câmara de drenagem com rachaduras.
GRUPO	PRAZO	NÃO CONFORMIDADE	Falta de conservação e manutenção preventiva de unidade.
2	365 dias	OBSERVAÇÃO	-

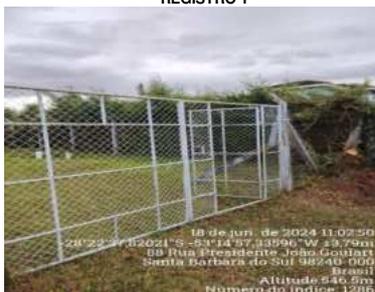
REGISTRO 1

NC	CÓDIGO DA NC	UNIDADE	Reservatório R02
88	6.2	CONSTATAÇÃO	Não isolar a área dando condição ao acesso de pessoas não-autorizadas, sem cadeado ou dispositivo equivalente para impedir acesso.
GRUPO	PRAZO	NÃO CONFORMIDADE	Não isolar a área dando condição ao acesso de pessoas não-autorizadas e sem garantir bom estado de limpeza do local.
2	365 dias	OBSERVAÇÃO	-

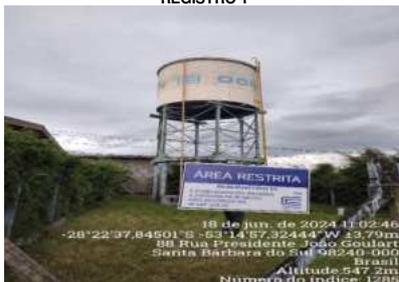
REGISTRO 1

NC	CÓDIGO DA NC	UNIDADE	Reservatório R02
89	6.12	CONSTATAÇÃO	Não existe no topo do reservatório pára-raios.
GRUPO	PRAZO	NÃO CONFORMIDADE	Não existe no topo do reservatório pára-raios e/ou luz de sinalização de obstáculo elevado.
2	365 dias	OBSERVAÇÃO	Apresentar documento técnico que indique a necessidade ou desnecessidade de instalação de Sistema de Proteção Contra Descargas Atmosféricas para a unidade.

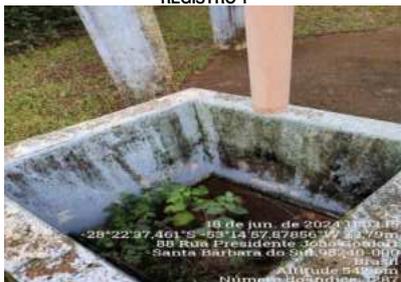
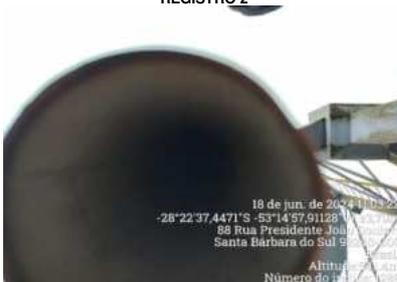
NC	CÓDIGO DA NC	UNIDADE	Reservatório R02
92	6.8	CONSTATAÇÃO	Ausência de tubulação de ventilação protegidas com tela e com cobertura que impeça a entrada de materiais, insetos ou animais.
GRUPO	PRAZO	NÃO CONFORMIDADE	Ausência de tubulação de ventilação protegidas com tela e com cobertura que impeça a entrada de água de chuva e limite a entrada de poeira.
2	90 dias	OBSERVAÇÃO	-

6.7	Existe controle de nível no reservatório?		x		Não há boia ou telemetria.
	6.8	Os expurgos estão protegidos com tela?		x		Sem tela na saída da tubulação de ventilação/extravazamento.

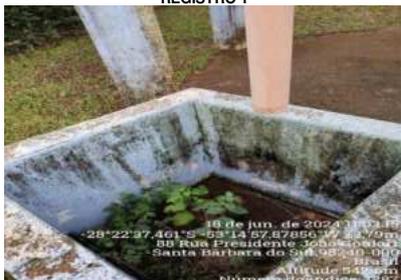
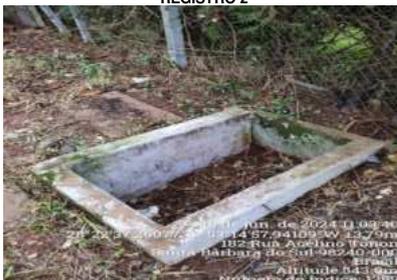
NC	CÓDIGO DA NC	UNIDADE	Reservatório R02
93	6.16	CONSTATAÇÃO	Duas câmaras não possuem grade de proteção ou outro dispositivo para proteção contra quedas equivalente, representando um risco de queda aos operadores.
GRUPO	PRAZO	NÃO CONFORMIDADE	Não proporcionar a segurança das edificações e dos operadores.
2	365 dias	OBSERVAÇÃO	-

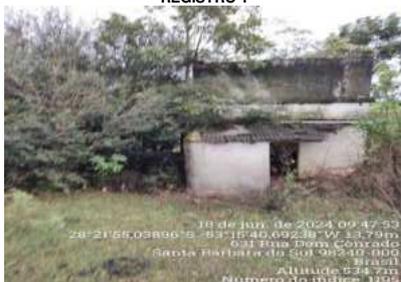
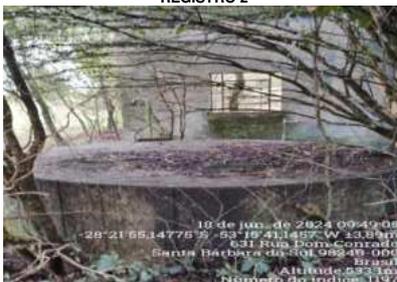
NC	CÓDIGO DA NC	UNIDADE	Reservatório do Poço SBA 01 e SBA 01A
94	6.1	CONSTATAÇÃO	Não apresentar unidade no anexo II.
GRUPO	PRAZO	NÃO CONFORMIDADE	Deixar de prestar informações ao órgão fiscalizatório.
2	90 dias	OBSERVAÇÃO	Indicar se unidade está em operação, caso esteja inoperante apresentar matrícula e outros documentos referentes a posse e propriedade da área que abrange a unidade, plano de desativação e remoção completa da estrutura.

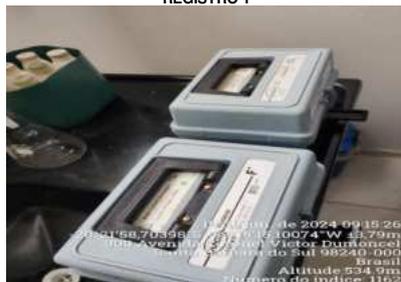
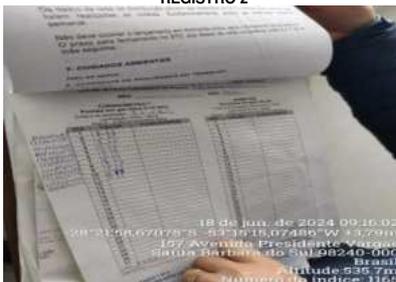
NC	CÓDIGO DA NC	UNIDADE	Laboratório
113	9.3	CONSTATAÇÃO	Sem registro das ações de calibração diária dos equipamentos utilizados para análise.
GRUPO	PRAZO	NÃO CONFORMIDADE	Ausência de evidência de calibração dos equipamentos.
2	90 dias	OBSERVAÇÃO	Registro incompleto para o turbidímetro e ausência de registro para os outros equipamentos, medidores de pH, flúor, e cloro.
