REGULAÇÃO
RELATÓRIO TÉCNICO DE FISCALIZAÇÃO N. 761/2024 – RTF**Fiscalização regular inicial no Sistema de Abastecimento de Água e Sistema de Esgotamento Sanitário de Fortaleza dos Valos/RS.****1. CONSIDERAÇÕES PRELIMINARES**

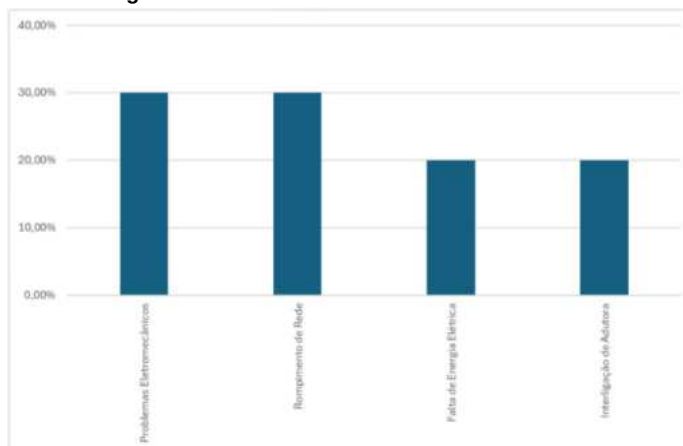
Figura 8 – Falhas na rede nos últimos 24 meses.

A documentação de falhas do SAA de Fortaleza dos Valos revelou apenas a proporção de falhas no sistema, sem a apresentação dos números absolutos. As principais tipologias de falhas consistem em problemas eletromecânicos e rompimento de rede, indicando falta de manutenção preventiva (Figura 8).

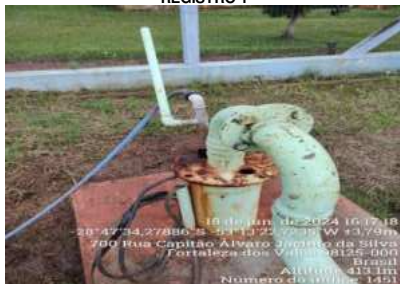
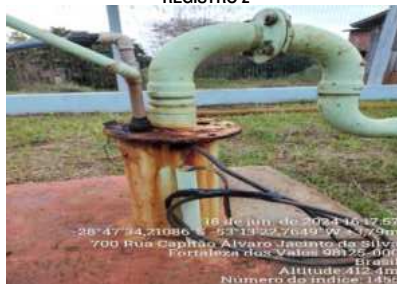
NC	CÓDIGO DA NC	UNIDADE	Poço COR-FOV 01
5	10.12	CONSTATAÇÃO	Tampa do poço apresenta elevado estágio de oxidação, representando risco de contaminação a qualidade da água.
GRUPO	PRAZO	NÃO CONFORMIDADE	Falta de conservação e manutenção preventiva de unidade.
2	365 dias	OBSERVAÇÃO	-

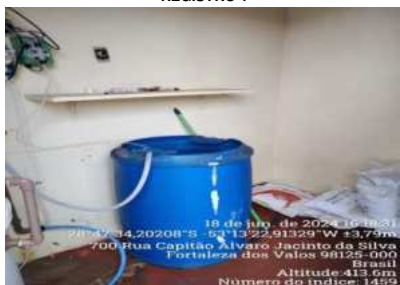
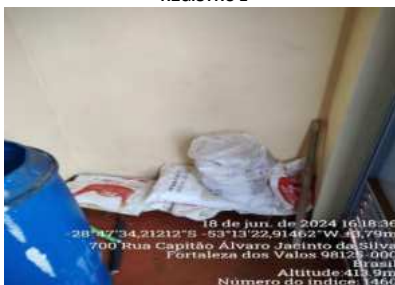
NC	CÓDIGO DA NC	UNIDADE	Poço COR-FOV 01
8	10.22	CONSTATAÇÃO	Insumos utilizados para o tratamento de água ficam armazenados abertos, ou em contentores sem tampa.
GRUPO	PRAZO	NÃO CONFORMIDADE	Armazenamento inadequado de produtos químicos.
2	90 dias	OBSERVAÇÃO	-

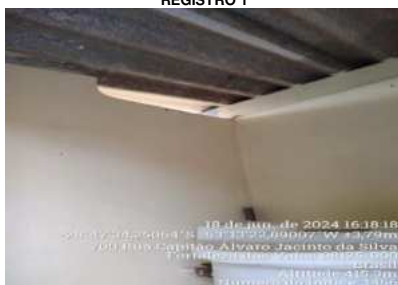
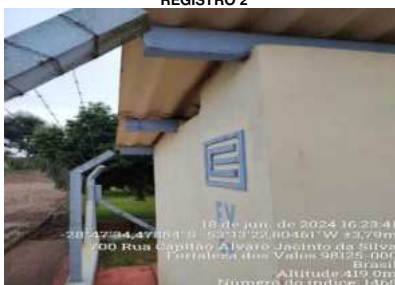
NC	CÓDIGO DA NC	UNIDADE	Poço COR-FOV 01
10	10.25	CONSTATAÇÃO	Ausência de tela nas aberturas de ventilação, ou equivalente que impeça a entrada de materiais, insetos e animais.
GRUPO	PRAZO	NÃO CONFORMIDADE	Armazenamento inadequado de produtos químicos.
2	180 dias	OBSERVAÇÃO	-

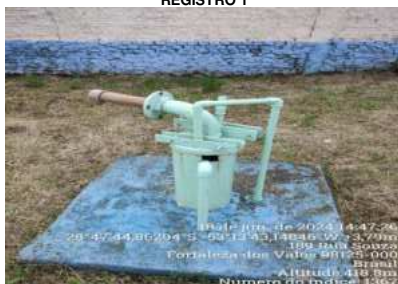
NC	CÓDIGO DA NC	UNIDADE	Poço COR-FOV 02
11	10.1	CONSTATAÇÃO	Não apresentar unidade no anexo II.
GRUPO	PRAZO	NÃO CONFORMIDADE	Deixar de prestar informações ao órgão fiscalizatório.
2	90 dias	OBSERVAÇÃO	Poço com registro no SIAGAS nº 4300002615, apresenta a CORSAN como proprietário.

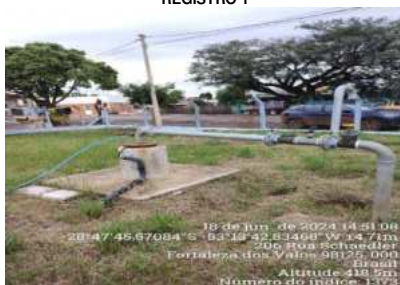
NC	CÓDIGO DA NC	UNIDADE	Poço COR-FOV 02A
13	10.1	CONSTATAÇÃO	Não apresentar unidade no anexo II.
GRUPO	PRAZO	NÃO CONFORMIDADE	Deixar de prestar informações ao órgão fiscalizatório.
2	90 dias	OBSERVAÇÃO	Sem registro no SIAGAS, identificado in loco.

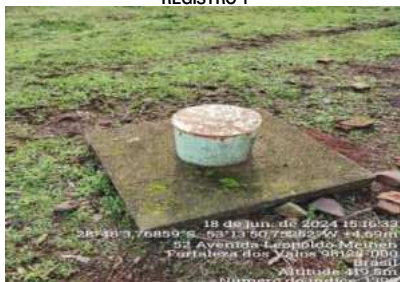
NC	CÓDIGO DA NC	UNIDADE	Poço COR-FOV 03
15	10.1	CONSTATAÇÃO	Não apresentar unidade no anexo II.
GRUPO	PRAZO	NÃO CONFORMIDADE	Deixar de prestar informações ao órgão fiscalizatório.
2	90 dias	OBSERVAÇÃO	Poço com registro no SIAGAS nº 4300024789, apresenta a CORSAN como proprietário.

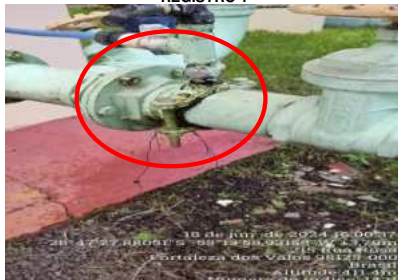
NC	CÓDIGO DA NC	UNIDADE	Poço COR-FOV 04
20	10.15	CONSTATAÇÃO	Vazamento aparente na tubulação do poço.
GRUPO	PRAZO	NÃO CONFORMIDADE	Perda de água e/ou não executar redução de perdas.
2	365 dias	OBSERVAÇÃO	-

10.14	O local apresenta mapa de risco? Se sim, verificar se segue as instruções.		x		Não consta mapa de risco de segurança do trabalho.
	10.15	As instalações hidráulicas estão isentas de vazamentos?		x		Vazamento da tubulação.

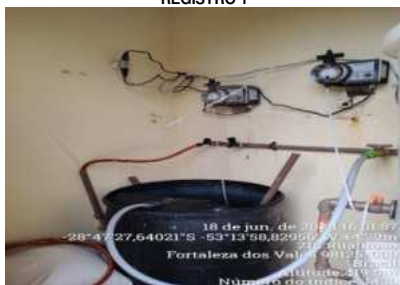
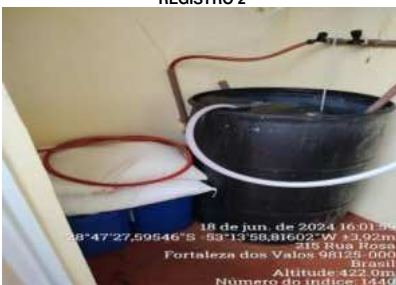
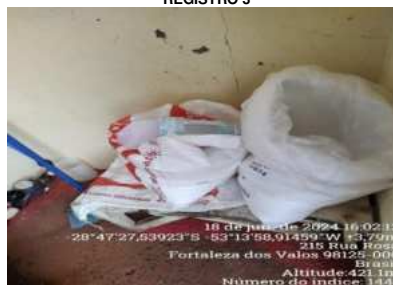
NC	CÓDIGO DA NC	UNIDADE	Poço COR-FOV 04
22	10.22	CONSTATAÇÃO	Insumos utilizados para o tratamento de água ficam armazenados abertos, ou em contentores sem tampa.
GRUPO	PRAZO	NÃO CONFORMIDADE	Armazenamento inadequado de produtos químicos.
2	90 dias	OBSERVAÇÃO	-

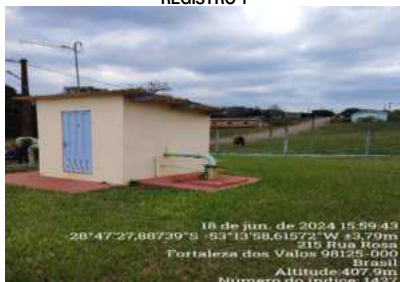
NC	CÓDIGO DA NC	UNIDADE	Poço COR-FOV 04
24	10.27	CONSTATAÇÃO	Sem aberturas de ventilação dotada de tela na casa de química simplificada.
GRUPO	PRAZO	NÃO CONFORMIDADE	Armazenamento inadequado de produtos químicos.
2	180 dias	OBSERVAÇÃO	-

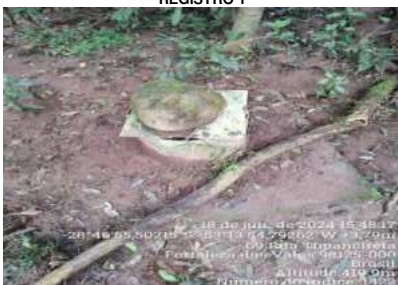
NC	CÓDIGO DA NC	UNIDADE	Poço COR-FOV 05
25	10.1	CONSTATAÇÃO	Não apresentar unidade no anexo II.
GRUPO	PRAZO	NÃO CONFORMIDADE	Deixar de prestar informações ao órgão fiscalizatório.
2	90 dias	OBSERVAÇÃO	Poço com registro no SIAGAS nº 4300021373, apresenta a CORSAN como proprietário.

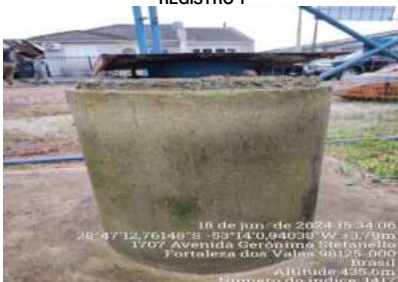
NC	CÓDIGO DA NC	UNIDADE	Poço COR-FOV 06
27	10.1	CONSTATAÇÃO	Não apresentar unidade no anexo II.
GRUPO	PRAZO	NÃO CONFORMIDADE	Deixar de prestar informações ao órgão fiscalizatório.
2	90 dias	OBSERVAÇÃO	Poço sem registro no SIAGAS, identificado in loco.

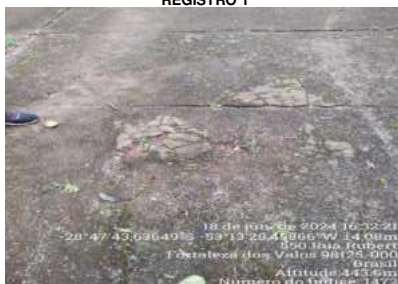
NC	CÓDIGO DA NC	UNIDADE	Poço PM01
35	10.1	CONSTATAÇÃO	Não apresentar unidade no anexo II.
GRUPO	PRAZO	NÃO CONFORMIDADE	Deixar de prestar informações ao órgão fiscalizatório.
2	90 dias	OBSERVAÇÃO	Poço sem registro no SIAGAS, verificado in loco.

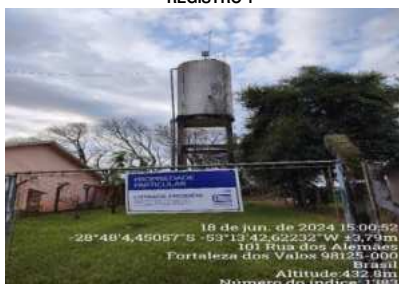
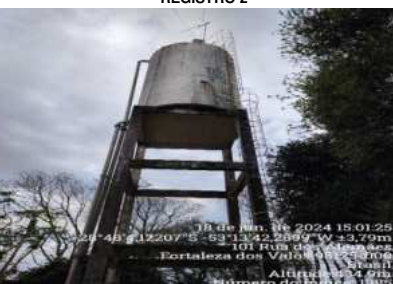
NC	CÓDIGO DA NC	UNIDADE	Reservatório R01
39	6.13	CONSTATAÇÃO	Não existe no topo do reservatório luz de sinalização de obstáculo elevado.
GRUPO	PRAZO	NÃO CONFORMIDADE	Não existe no topo do reservatório pára-raios e/ou luz de sinalização de obstáculo elevado.
2	365 dias	OBSERVAÇÃO	Apresentar documento técnico que indique a necessidade ou desnecessidade de instalação de sinalização de obstáculo para a unidade.

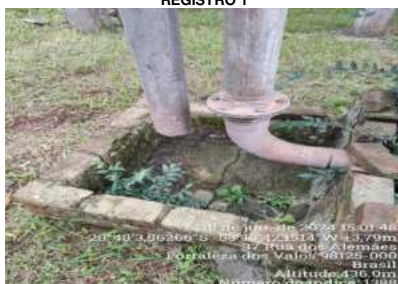
NC	CÓDIGO DA NC	UNIDADE	Reservatório R01
41	6.16	CONSTATAÇÃO	Câmara não possui grade de proteção ou outro dispositivo para proteção contra quedas equivalente, representando um risco de queda aos operadores.
GRUPO	PRAZO	NÃO CONFORMIDADE	Não proporcionar a segurança das edificações e dos operadores.
2	365 dias	OBSERVAÇÃO	-

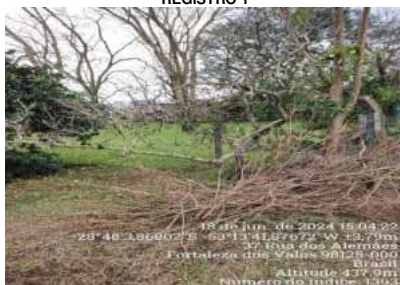
NC	CÓDIGO DA NC	UNIDADE	Reservatório R01
43	6.17	CONSTATAÇÃO	Acúmulo de resíduos em local inapropriado e armazenamento de materiais de forma inadequada.
GRUPO	PRAZO	NÃO CONFORMIDADE	Acúmulo de resíduos em local inapropriado e/ou armazenamento inadequado.
2	90 dias	OBSERVAÇÃO	Possibilita proliferação de vetores.

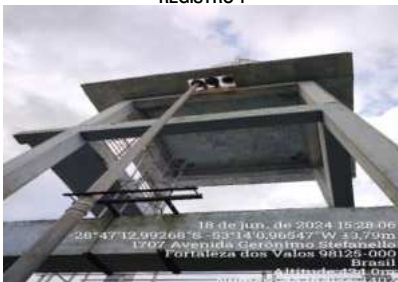
REGISTRO 1

NC	CÓDIGO DA NC	UNIDADE	Reservatório R02
48	6.8	CONSTATAÇÃO	Ausência de tubulação de ventilação protegidas com tela e com cobertura que impeça a entrada de materiais, insetos ou animais.
GRUPO	PRAZO	NÃO CONFORMIDADE	Ausência de tubulação de ventilação protegidas com tela e com cobertura que impeça a entrada de água de chuva e limite a entrada de poeira.
2	90 dias	OBSERVAÇÃO	-

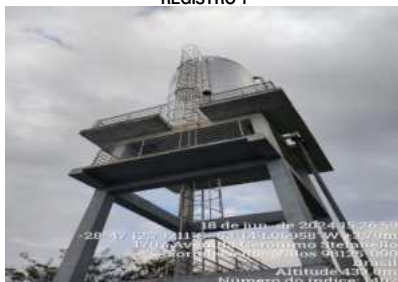
REGISTRO 1

NC	CÓDIGO DA NC	UNIDADE	Reservatório R02
49	6.12	CONSTATAÇÃO	Não existe no topo do reservatório pára-raios.
GRUPO	PRAZO	NÃO CONFORMIDADE	Não existe no topo do reservatório pára-raios e/ou luz de sinalização de obstáculo elevado.
2	365 dias	OBSERVAÇÃO	Apresentar documento técnico que indique a necessidade ou desnecessidade de instalação de Sistema de Proteção Contra Descargas Atmosféricas para a unidade.
