REGULAÇÃO
RELATÓRIO TÉCNICO DE FISCALIZAÇÃO N. 762/2024 – RTF**Fiscalização regular inicial no Sistema de
Abastecimento de Água e Sistema de
Esgotamento Sanitário de Ibirubá/RS.****1. CONSIDERAÇÕES PRELIMINARES**

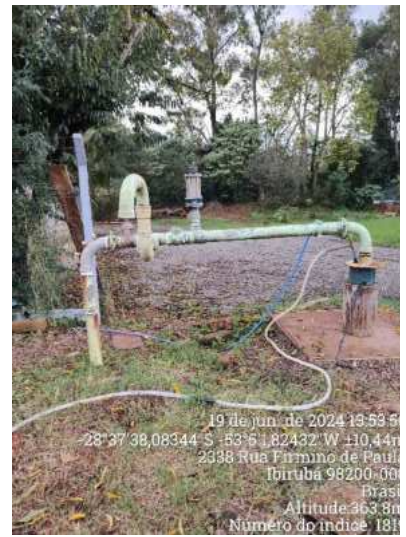
NC	CÓDIGO DA NC	UNIDADE	Poço IBB 02A
6	10.6	CONSTATAÇÃO	Vazamento aparente na dosagem de produtos no poço.
GRUPO	PRAZO	NÃO CONFORMIDADE	Falta de conservação e manutenção preventiva de unidade.
2	365 dias	OBSERVAÇÃO	-

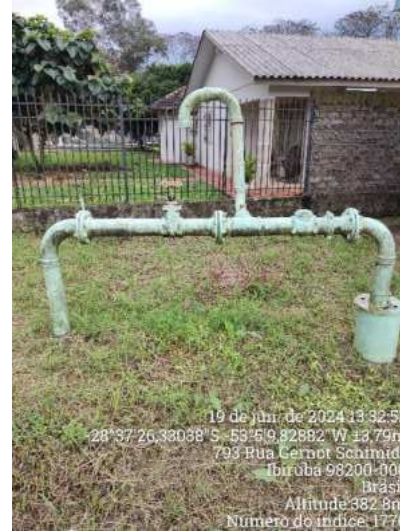
NC	CÓDIGO DA NC	UNIDADE	Poço IBB 08
46	10.15	CONSTATAÇÃO	Vazamento aparente na tubulação.
GRUPO	PRAZO	NÃO CONFORMIDADE	Perda de água e/ou não executar redução de perdas.
2	365 dias	OBSERVAÇÃO	-

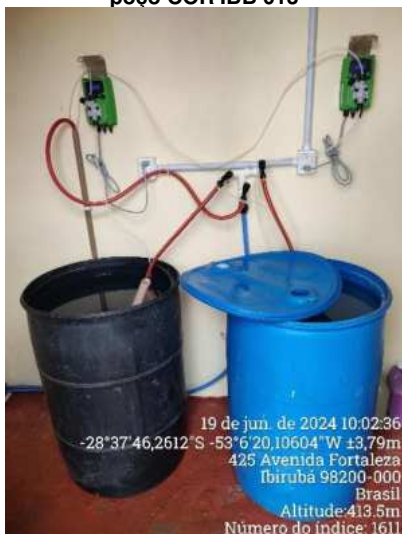
Figura 3 – Interior da casa de química simplificada do poço COR IBB 013

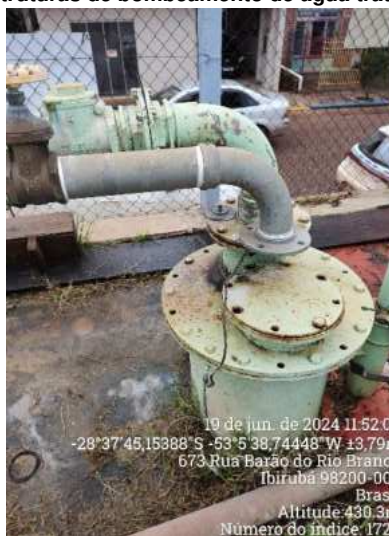
NC	CÓDIGO DA NC	UNIDADE	EBA 02
92	2.5	CONSTATAÇÃO	Vazamento aparente na tubulação.
GRUPO	PRAZO	NÃO CONFORMIDADE	Perda de água e/ou não executar redução de perdas.
2	365 dias	OBSERVAÇÃO	-

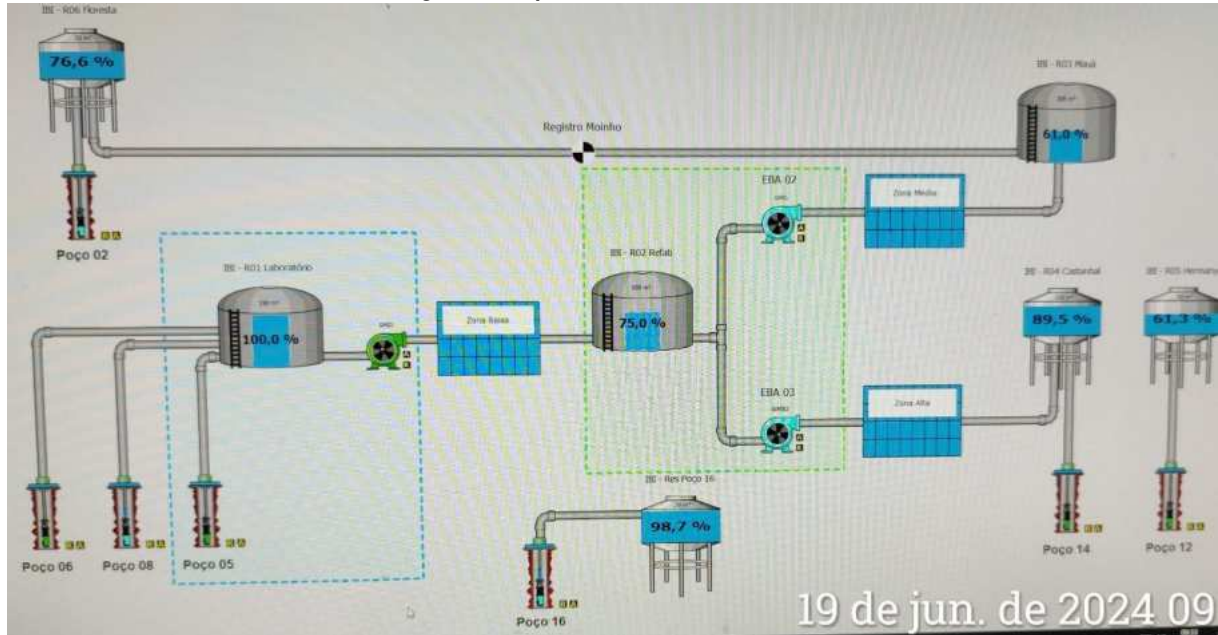
Durante a fiscalização, foram analisados os laudos de limpeza dos reservatórios, os equipamentos de proteção operacional e as condições de conservação da estrutura. O nível dos reservatórios é controlado por sensor e integrado ao supervisório, como representado na Figura 6.

Figura 6 – Supervisório de monitoramento do SAA.

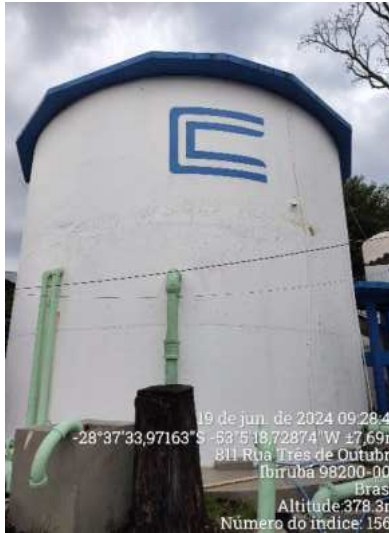
NC	CÓDIGO DA NC	UNIDADE	Reservatório R01
98	6.3	CONSTATAÇÃO	Vazamento aparente na tubulação.
GRUPO	PRAZO	NÃO CONFORMIDADE	Perda de água e/ou não executar redução de perdas.
2	365 dias	OBSERVAÇÃO	-

NC	CÓDIGO DA NC	UNIDADE	Reservatório R01
99	6.4	CONSTATAÇÃO	Infiltração aparente na estrutura.
GRUPO	PRAZO	NÃO CONFORMIDADE	Perda de água e/ou não executar redução de perdas.
2	365 dias	OBSERVAÇÃO	-

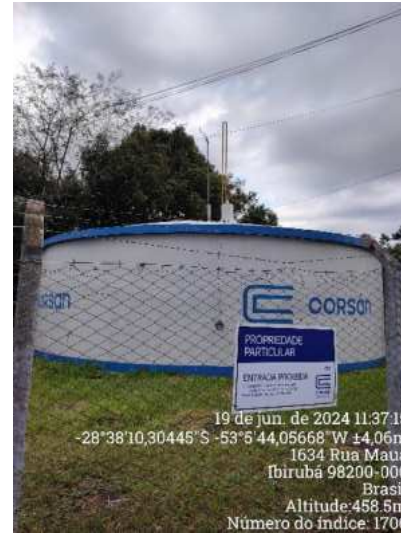
NC	CÓDIGO DA NC	UNIDADE	Reservatório R03
107	6.4	CONSTATAÇÃO	Infiltração aparente na estrutura, presença de rachadura/falha em todo perímetro da estrutura.
GRUPO	PRAZO	NÃO CONFORMIDADE	Perda de água e/ou não executar redução de perdas.
2	365 dias	OBSERVAÇÃO	-

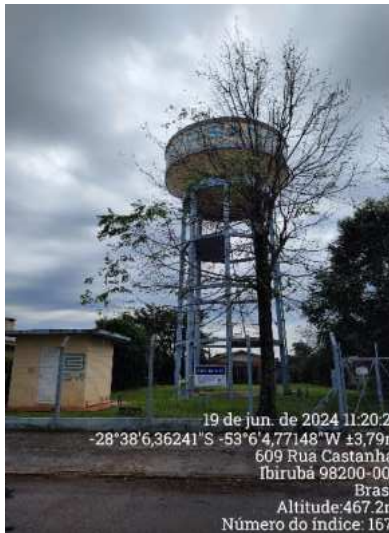
NC	CÓDIGO DA NC	UNIDADE	Reservatório R04
116	6.4	CONSTATAÇÃO	Infiltração aparente na estrutura.
GRUPO	PRAZO	NÃO CONFORMIDADE	Perda de água e/ou não executar redução de perdas.
2	365 dias	OBSERVAÇÃO	-

NC	CÓDIGO DA NC	UNIDADE	Reservatório R04
118	6.12	CONSTATAÇÃO	Falta de conservação e manutenção preventiva de unidade, cabos do para-raios com danos aparentes.
GRUPO	PRAZO	NÃO CONFORMIDADE	Falta de conservação e manutenção preventiva de unidade.
2	365 dias	OBSERVAÇÃO	-

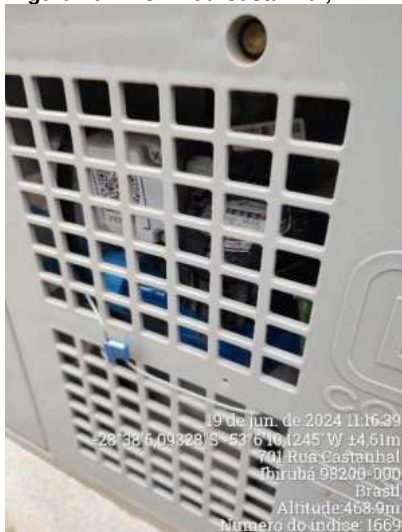
Como medida de controle de pressões o SAA possui três pontos de controle de pressão (PCP), sendo que um foi verificado *in loco* durante a fiscalização (Figura 10). Os pontos são monitorados externamente ao SAA (Figura 11) e em caso de anomalia, um alerta é recebido pelo SAA.

Figura 10 – PCP Rua Castanhal, nº 714

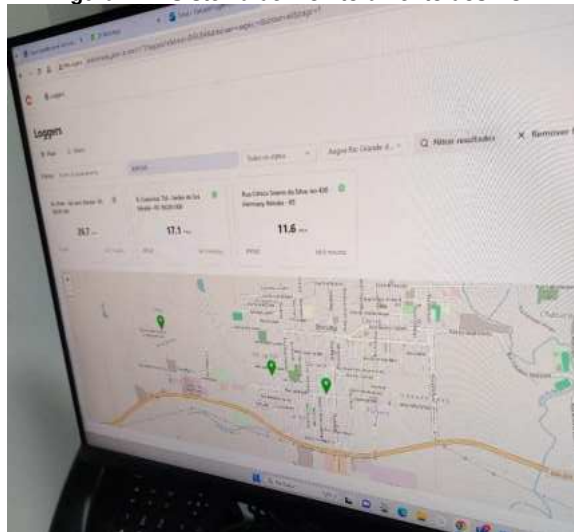
Figura 11 – Sistema de monitoramento dos PCP

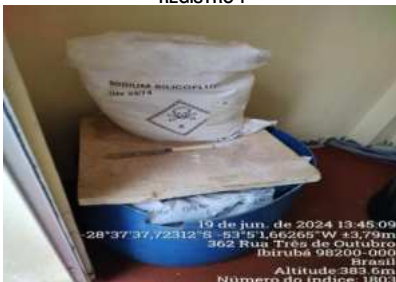
REGISTRO 1

NC	CÓDIGO DA NC	UNIDADE	Poço IBB 02A
8	10.22	CONSTATAÇÃO	Insumos utilizados para o tratamento de água ficam armazenados abertos, ou em contentores sem tampa.
GRUPO	PRAZO	NÃO CONFORMIDADE	Armazenamento inadequado de produtos químicos.
2	90 dias	OBSERVAÇÃO	-

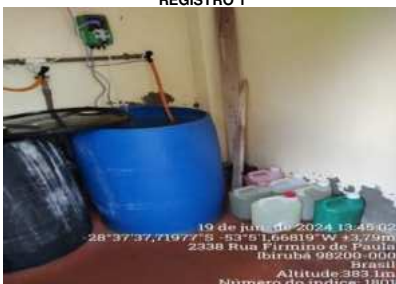
REGISTRO 1

NC	CÓDIGO DA NC	UNIDADE	Poço IBB 02A
9	10.23	CONSTATAÇÃO	Não há acondicionamento de produtos químicos em embalagens originais ou quando em outros recipientes não há indicação do nome produto, data de validade e lote.
GRUPO	PRAZO	NÃO CONFORMIDADE	Falta de identificação de produtos químicos.
2	90 dias	OBSERVAÇÃO	-

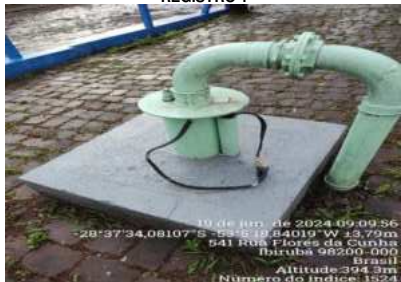
REGISTRO 1

NC	CÓDIGO DA NC	UNIDADE	Poço IBB 05
35	10.1	CONSTATAÇÃO	Unidade sem identificação por placa ou similar.
GRUPO	PRAZO	NÃO CONFORMIDADE	Inexistência de placa de identificação da unidade.
2	365 dias	OBSERVAÇÃO	-

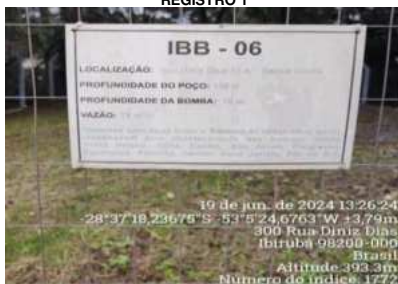
REGISTRO 1

NC	CÓDIGO DA NC	UNIDADE	Poço IBB 06B
38	10.1	CONSTATAÇÃO	Divergência de identificação, há apenas uma placa no imóvel porém há 3 poços, IBB06, IBB06A e IBB06B
GRUPO	PRAZO	NÃO CONFORMIDADE	Inexistência de placa de identificação da unidade.
2	365 dias	OBSERVAÇÃO	-

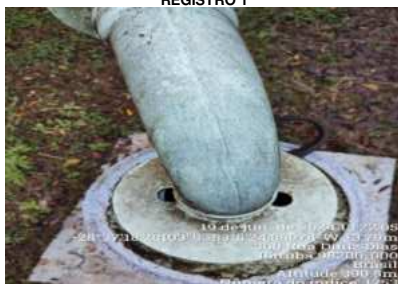
REGISTRO 1

NC	CÓDIGO DA NC	UNIDADE	Poço IBB 06B
39	10.12	CONSTATAÇÃO	Tampa do poço apresenta aberturas e frestas possibilitando entrada de materiais, representando risco de contaminação da água.
GRUPO	PRAZO	NÃO CONFORMIDADE	A tampa do poço não protege de contaminações superficiais.
2	180 dias	OBSERVAÇÃO	-

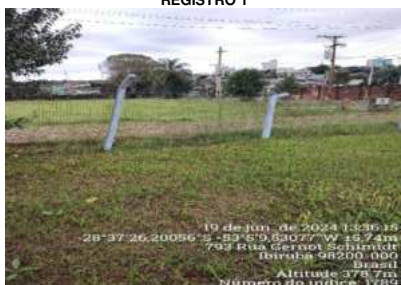
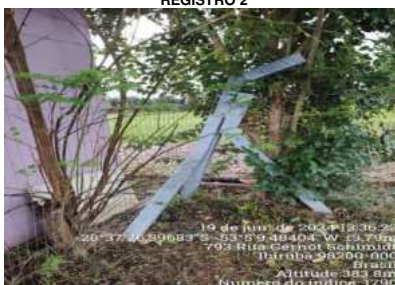
NC	CÓDIGO DA NC	UNIDADE	Poço IBB 08
43	10.2	CONSTATAÇÃO	Cercamento danificado.
GRUPO	PRAZO	NÃO CONFORMIDADE	Não isolar a área dando condição ao acesso de pessoas não-autorizadas e sem garantir bom estado de limpeza do local.
2	365 dias	OBSERVAÇÃO	-

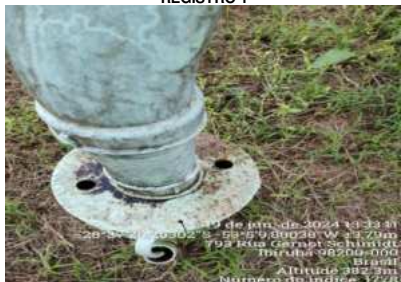
REGISTRO 1

NC	CÓDIGO DA NC	UNIDADE	Poço IBB 08
44	10.12	CONSTATAÇÃO	Tampa do poço apresenta aberturas e frestas possibilitando entrada de materiais, representando risco de contaminação da água.
GRUPO	PRAZO	NÃO CONFORMIDADE	A tampa do poço não protege de contaminações superficiais.
2	180 dias	OBSERVAÇÃO	-

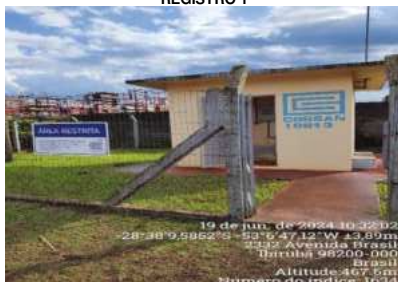
REGISTRO 1

NC	CÓDIGO DA NC	UNIDADE	Poço IBB 12
48	10.1	CONSTATAÇÃO	Inexistência de placa identificação ou equivalente na unidade indicando que a área consiste em um poço.
GRUPO	PRAZO	NÃO CONFORMIDADE	Inexistência de placa identificação ou equivalente na unidade.
2	365 dias	OBSERVAÇÃO	-

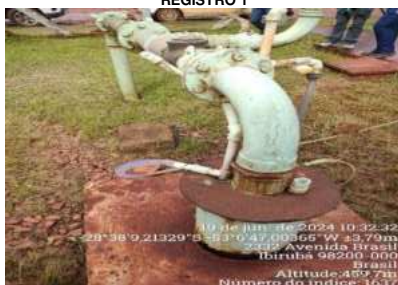
REGISTRO 1

NC	CÓDIGO DA NC	UNIDADE	Poço IBB 12
49	10.12	CONSTATAÇÃO	Tampa do poço apresenta aberturas e frestas possibilitando entrada de materiais, representando risco de contaminação da água.
GRUPO	PRAZO	NÃO CONFORMIDADE	A tampa do poço não protege de contaminações superficiais.
2	365 dias	OBSERVAÇÃO	-

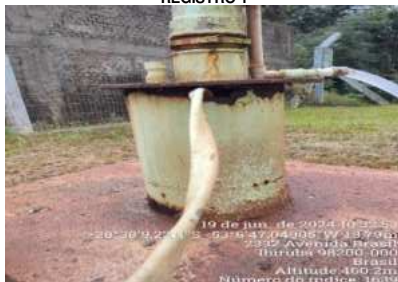
REGISTRO 1

NC	CÓDIGO DA NC	UNIDADE	Poço IBB 12
50	10.13	CONSTATAÇÃO	Tubulação apresenta elevado estágio de oxidação, representando risco de contaminação a qualidade da água.
GRUPO	PRAZO	NÃO CONFORMIDADE	Falta de conservação e manutenção preventiva de unidade.
2	365 dias	OBSERVAÇÃO	-

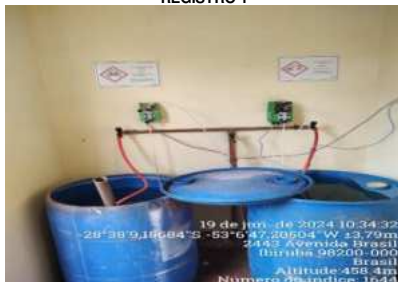
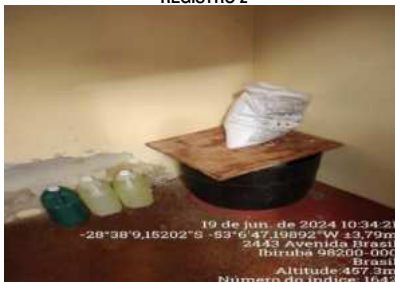
NC	CÓDIGO DA NC	UNIDADE	Poço IBB 12
53	10.22	CONSTATAÇÃO	Insumos utilizados para o tratamento de água ficam armazenados abertos, ou em contentores sem tampa.
GRUPO	PRAZO	NÃO CONFORMIDADE	Armazenamento inadequado de produtos químicos.
2	90 dias	OBSERVAÇÃO	-

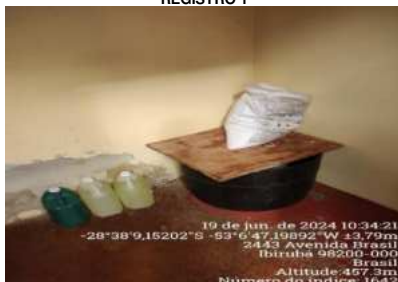
REGISTRO 1

NC	CÓDIGO DA NC	UNIDADE	Poço IBB 12
54	10.23	CONSTATAÇÃO	Não há acondicionamento de produtos químicos em embalagens originais ou quando em outros recipientes não há indicação do nome produto, data de validade e lote.
GRUPO	PRAZO	NÃO CONFORMIDADE	Falta de identificação de produtos químicos.
2	90 dias	OBSERVAÇÃO	-

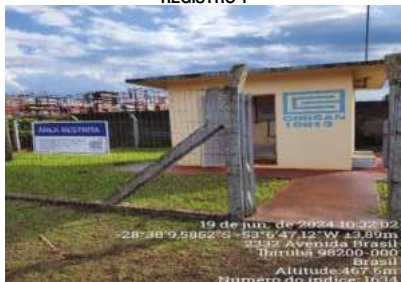
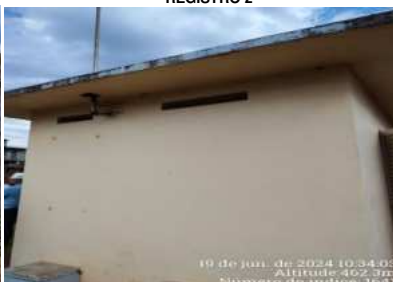
NC	CÓDIGO DA NC	UNIDADE	Poço IBB 12
56	10.25	CONSTATAÇÃO	Ausência de tela nas aberturas de ventilação, ou equivalente que impeça a entrada de materiais, insetos e animais.
GRUPO	PRAZO	NÃO CONFORMIDADE	Armazenamento inadequado de produtos químicos.
2	180 dias	OBSERVAÇÃO	-

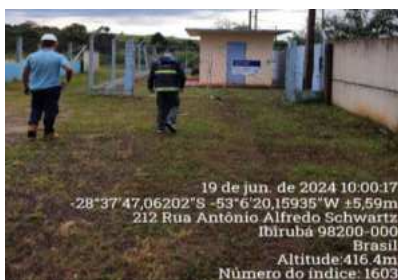
REGISTRO 1

NC	CÓDIGO DA NC	UNIDADE	Poço IBB 13
58	10.1	CONSTATAÇÃO	Inexistência de placa identificação ou equivalente na unidade.
GRUPO	PRAZO	NÃO CONFORMIDADE	Inexistência de placa identificação ou equivalente na unidade.
2	365 dias	OBSERVAÇÃO	Apenas placa de área restrita.

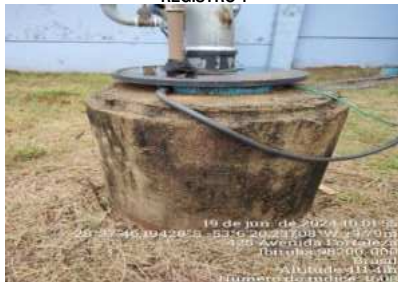
REGISTRO 1

NC	CÓDIGO DA NC	UNIDADE	Poço IBB 13
59	10.10	CONSTATAÇÃO	Poço não possui laje sanitaria adequada.
GRUPO	PRAZO	NÃO CONFORMIDADE	Poço não possui laje sanitaria com área minima de 1m ² e 15 cm de espessura - NBR 12244/1992
2	365 dias	OBSERVAÇÃO	-

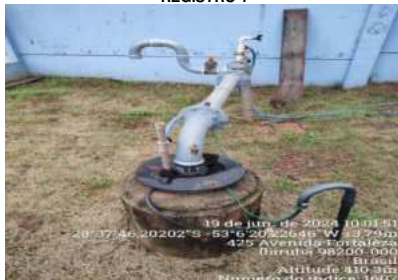
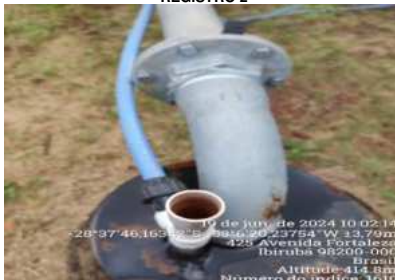
NC	CÓDIGO DA NC	UNIDADE	Poço IBB 13
60	10.12	CONSTATAÇÃO	Tampa do poço apresenta aberturas e frestas possibilitando entrada de materiais, representando risco de contaminação da água.
GRUPO	PRAZO	NÃO CONFORMIDADE	A tampa do poço não protege de contaminações superficiais.
2	365 dias	OBSERVAÇÃO	-

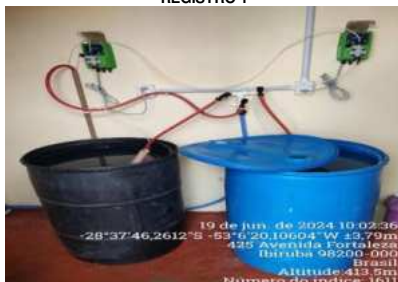
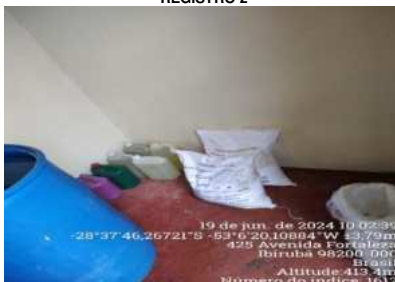
NC	CÓDIGO DA NC	UNIDADE	Poço IBB 13
62	10.22	CONSTATAÇÃO	Insumos utilizados para o tratamento de água ficam armazenados abertos, ou em contentores sem tampa.
GRUPO	PRAZO	NÃO CONFORMIDADE	Armazenamento inadequado de produtos químicos.
2	90 dias	OBSERVAÇÃO	-

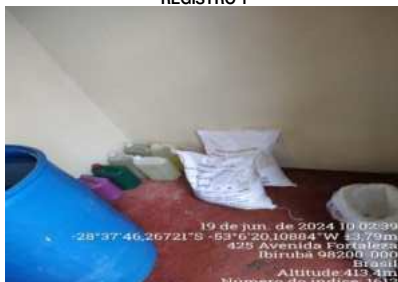
REGISTRO 1

NC	CÓDIGO DA NC	UNIDADE	Poço IBB 13
63	10.23	CONSTATAÇÃO	Não há acondicionamento de produtos químicos em embalagens originais ou quando em outros recipientes não há indicação do nome produto, data de validade e lote.
GRUPO	PRAZO	NÃO CONFORMIDADE	Falta de identificação de produtos químicos.
2	90 dias	OBSERVAÇÃO	-

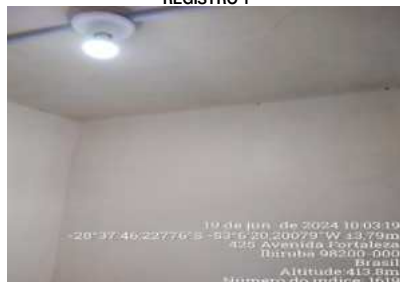
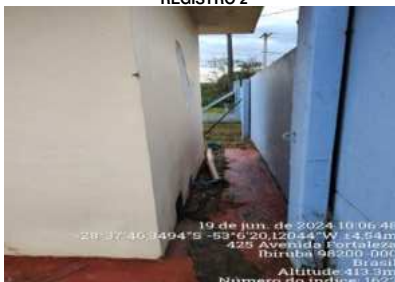
NC	CÓDIGO DA NC	UNIDADE	Poço IBB 13
65	10.25	CONSTATAÇÃO	Ausência de aberturas de ventilação dotadas de tela.
GRUPO	PRAZO	NÃO CONFORMIDADE	Armazenamento inadequado de produtos químicos.
2	180 dias	OBSERVAÇÃO	-

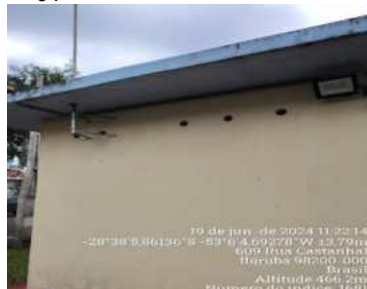
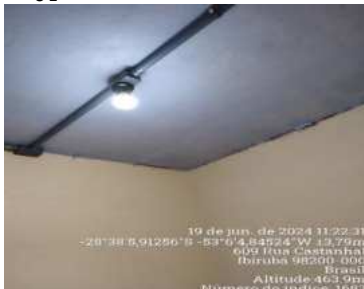
NC	CÓDIGO DA NC	UNIDADE	Poço IBB 14
66	10.25	CONSTATAÇÃO	Ausência de aberturas adequadas para ventilação.
GRUPO	PRAZO	NÃO CONFORMIDADE	Armazenamento inadequado de produtos químicos.
2	180 dias	OBSERVAÇÃO	-

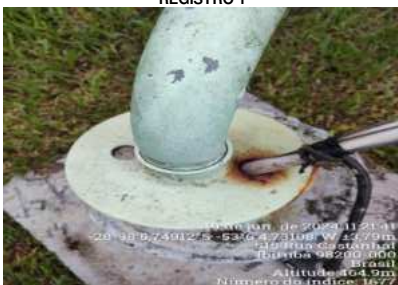
REGISTRO 1

NC	CÓDIGO DA NC	UNIDADE	Poço IBB 14
67	10.12	CONSTATAÇÃO	Tampa do poço apresenta aberturas e frestas possibilitando entrada de materiais, representando risco de contaminação da água.
GRUPO	PRAZO	NÃO CONFORMIDADE	A tampa do poço não protege de contaminações superficiais.
2	365 dias	OBSERVAÇÃO	-

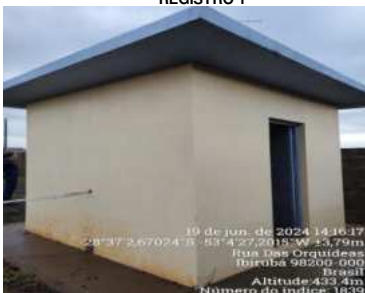
REGISTRO 1

NC	CÓDIGO DA NC	UNIDADE	Poço IBB 16
69	10.25	CONSTATAÇÃO	Ausência de aberturas adequadas para ventilação dotadas de tela.
GRUPO	PRAZO	NÃO CONFORMIDADE	Armazenamento inadequado de produtos químicos.
2	180 dias	OBSERVAÇÃO	-

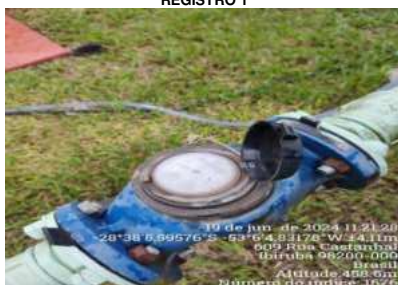
REGISTRO 1

NC	CÓDIGO DA NC	UNIDADE	Poço IBB 14
70	10.18	CONSTATAÇÃO	Não há macromedidor funcionando na unidade impossibilitando controle preciso de vazão máxima horária e volume máximo diário captado.
GRUPO	PRAZO	NÃO CONFORMIDADE	Perda de água e/ou não executar redução de perdas.
2	365 dias	OBSERVAÇÃO	Equipamento sem funcionamento

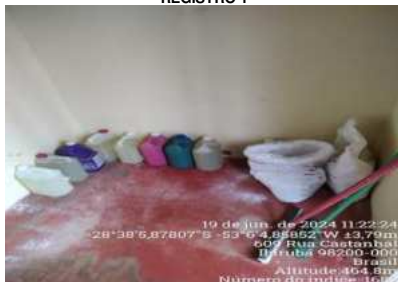
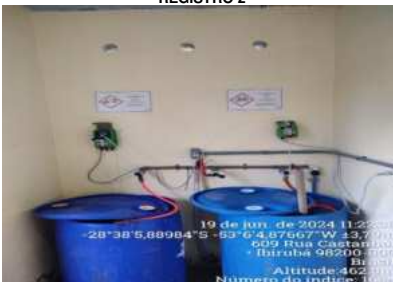
NC	CÓDIGO DA NC	UNIDADE	Poço IBB 14
71	10.22	CONSTATAÇÃO	Insumos utilizados para o tratamento de água ficam armazenados abertos, ou em contentores sem tampa.
GRUPO	PRAZO	NÃO CONFORMIDADE	Armazenamento inadequado de produtos químicos.
2	90 dias	OBSERVAÇÃO	-

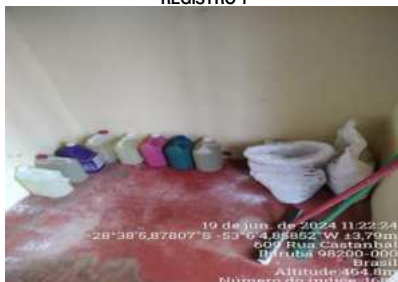
REGISTRO 1

NC	CÓDIGO DA NC	UNIDADE	Poço IBB 14
72	10.23	CONSTATAÇÃO	Não há acondicionamento de produtos químicos em embalagens originais ou quando em outros recipientes não há indicação do nome produto, data de validade e lote.
GRUPO	PRAZO	NÃO CONFORMIDADE	Falta de identificação de produtos químicos.
2	90 dias	OBSERVAÇÃO	-

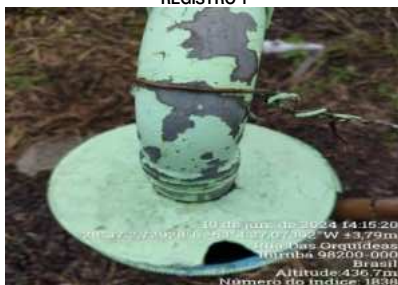
REGISTRO 1

NC	CÓDIGO DA NC	UNIDADE	Poço IBB 16
76	10.12	CONSTATAÇÃO	Tampa do poço apresenta aberturas e frestas possibilitando entrada de materiais, representando risco de contaminação da água.
GRUPO	PRAZO	NÃO CONFORMIDADE	A tampa do poço não protege de contaminações superficiais.
2	365 dias	OBSERVAÇÃO	-

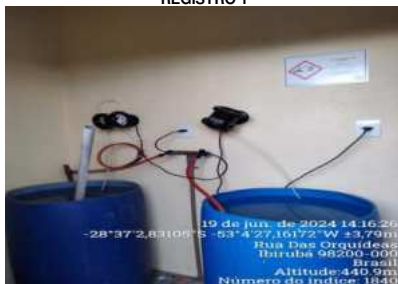
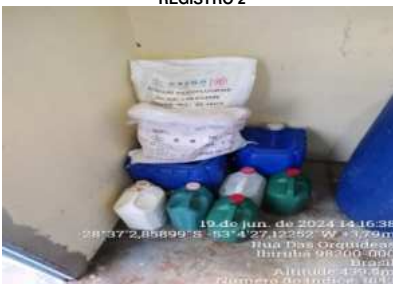
NC	CÓDIGO DA NC	UNIDADE	Poço IBB 16
77	10.22	CONSTATAÇÃO	Insumos utilizados para o tratamento de água ficam armazenados abertos, ou em contentores sem tampa.
GRUPO	PRAZO	NÃO CONFORMIDADE	Armazenamento inadequado de produtos químicos.
2	90 dias	OBSERVAÇÃO	-

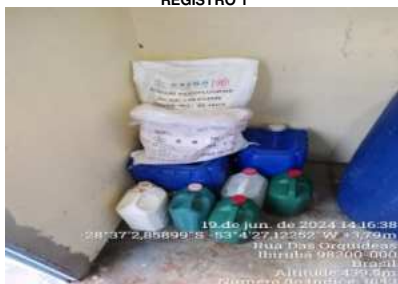
REGISTRO 1

NC	CÓDIGO DA NC	UNIDADE	Poço IBB 16
78	10.23	CONSTATAÇÃO	Não há acondicionamento de produtos químicos em embalagens originais ou quando em outros recipientes não há indicação do nome produto, data de validade e lote.
GRUPO	PRAZO	NÃO CONFORMIDADE	Falta de identificação de produtos químicos.
2	90 dias	OBSERVAÇÃO	-

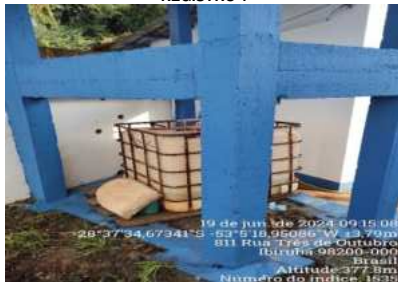
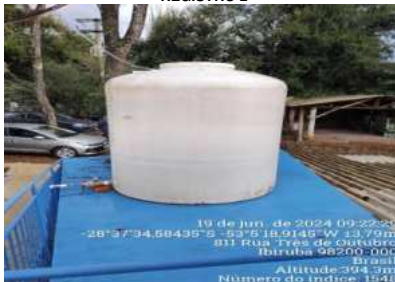
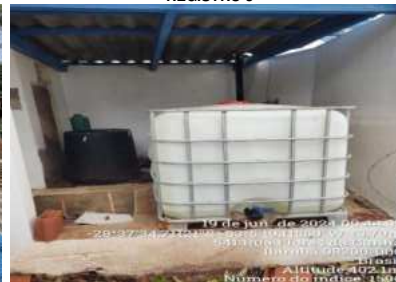
NC	CÓDIGO DA NC	UNIDADE	ETA
83	3.20	CONSTATAÇÃO	Ausência de identificação nos 3 contedores de cloro.
GRUPO	PRAZO	NÃO CONFORMIDADE	Falta de identificação de produtos químicos.
2	90 dias	OBSERVAÇÃO	Todos os contentores estavam parcialmente ou totalmente preenchidos.

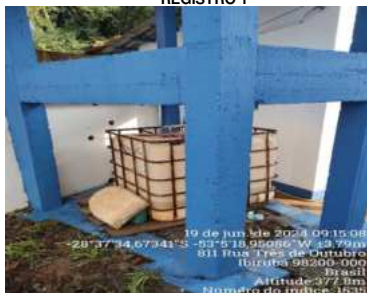
REGISTRO 1

NC	CÓDIGO DA NC	UNIDADE	ETA
84	3.20	CONSTATAÇÃO	Ausência de bacia de contenção nos 3 contentores de cloro.
GRUPO	PRAZO	NÃO CONFORMIDADE	Armazenamento inadequado de produtos químicos.
2	180 dias	OBSERVAÇÃO	-

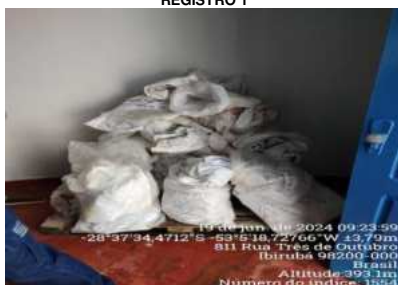
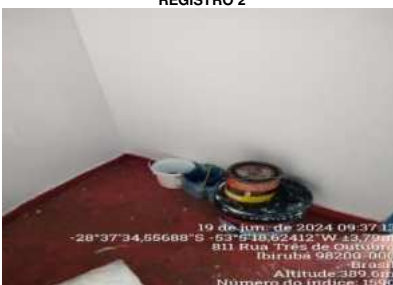
NC	CÓDIGO DA NC	UNIDADE	ETA
85	3.20	CONSTATAÇÃO	Acúmulo de resíduos em local inapropriado e/ou armazenamento inadequado.
GRUPO	PRAZO	NÃO CONFORMIDADE	Acúmulo de resíduos em local inapropriado e/ou armazenamento inadequado.
2	90 dias	OBSERVAÇÃO	-

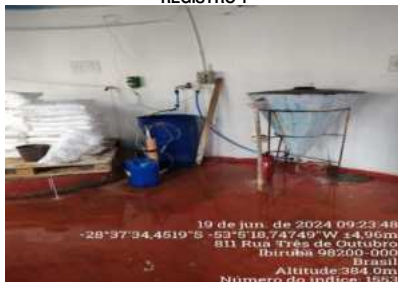
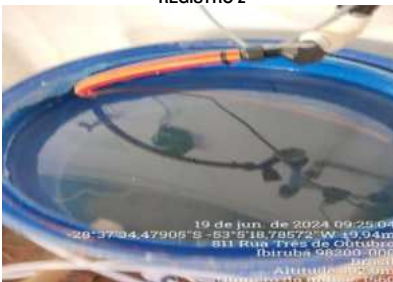
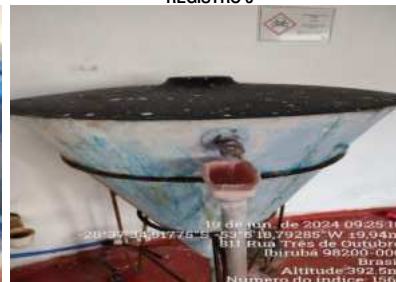
NC	CÓDIGO DA NC	UNIDADE	ETA
86	3.20	CONSTATAÇÃO	Tambores/tinas de preparação de soluções para tratamento de água apresentam aberturas que possibilitam entrada de materiais.
GRUPO	PRAZO	NÃO CONFORMIDADE	Armazenamento inadequado de produtos químicos.
2	90 dias	OBSERVAÇÃO	-

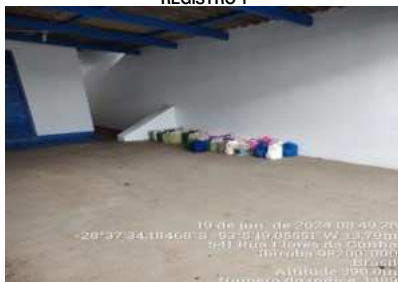
REGISTRO 1

NC	CÓDIGO DA NC	UNIDADE	ETA
87	3.20	CONSTATAÇÃO	Não há acondicionamento de produtos químicos em embalagens originais ou quando em outros recipientes não há indicação do nome produto, data de validade e lote.
GRUPO	PRAZO	NÃO CONFORMIDADE	Falta de identificação de produtos químicos.
2	90 dias	OBSERVAÇÃO	Recipientes de hipoclorito

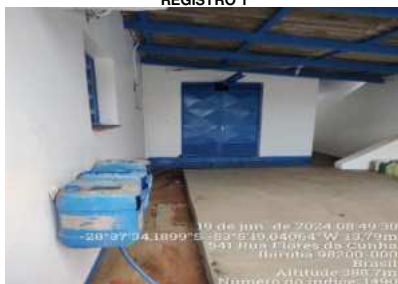
REGISTRO 1

NC	CÓDIGO DA NC	UNIDADE	EBA 01
89	2.1	CONSTATAÇÃO	Inexistência de placa de identificação da unidade ou similar.
GRUPO	PRAZO	NÃO CONFORMIDADE	Inexistência de placa de identificação da unidade ou similar.
2	365 dias	OBSERVAÇÃO	-

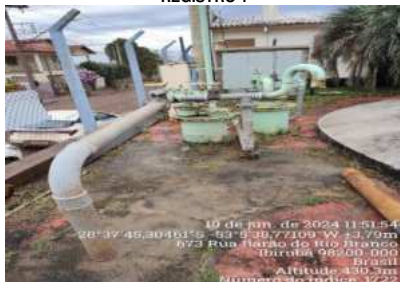
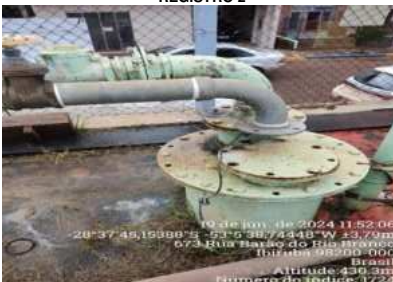
NC	CÓDIGO DA NC	UNIDADE	EBA 02
91	2.1	CONSTATAÇÃO	Inexistência de placa de identificação da unidade ou similar.
GRUPO	PRAZO	NÃO CONFORMIDADE	Inexistência de placa de identificação da unidade ou similar.
2	365 dias	OBSERVAÇÃO	Necessário identificar cada uma das bombas no local - painéis identificados como zona média.

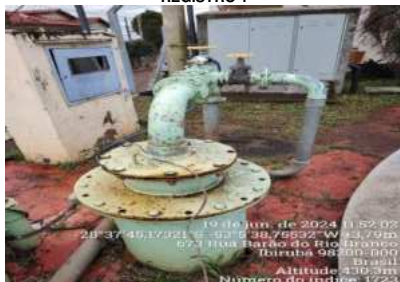
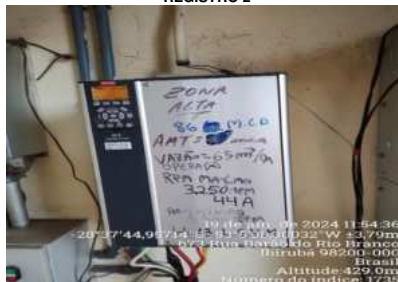
NC	CÓDIGO DA NC	UNIDADE	EBA 03
94	2.1	CONSTATAÇÃO	Inexistência de placa de identificação da unidade ou similar.
GRUPO	PRAZO	NÃO CONFORMIDADE	Inexistência de placa de identificação da unidade ou similar.
2	365 dias	OBSERVAÇÃO	Necessário identificar cada uma das bombas no local, painel elétrico identificado como zona alta

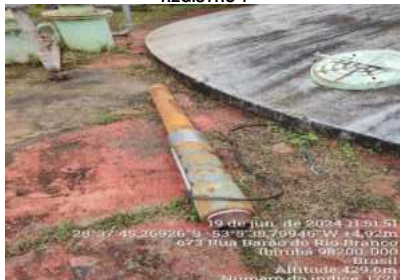
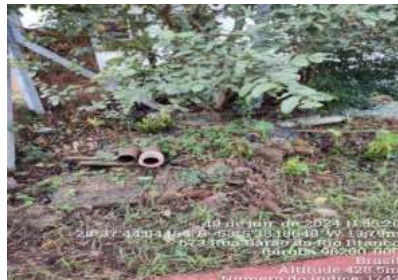
REGISTRO 1

NC	CÓDIGO DA NC	UNIDADE	EBA 03
96	2.7	CONSTATAÇÃO	Acúmulo de resíduos em local inapropriado e/ou armazenamento inadequado.
GRUPO	PRAZO	NÃO CONFORMIDADE	Acúmulo de resíduos em local inapropriado e/ou armazenamento inadequado.
2	90 dias	OBSERVAÇÃO	Bomba exposta ao tempo, acúmulo de resíduos diversos.

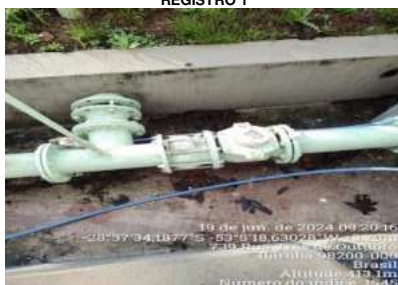
REGISTRO 1

NC	CÓDIGO DA NC	UNIDADE	Reservatório R01
103	6.20	CONSTATAÇÃO	Não há macromedidor na unidade impossibilitando controle preciso de vazão.
GRUPO	PRAZO	NÃO CONFORMIDADE	Perda de água e/ou não executar redução de perdas.
2	365 dias	OBSERVAÇÃO	-

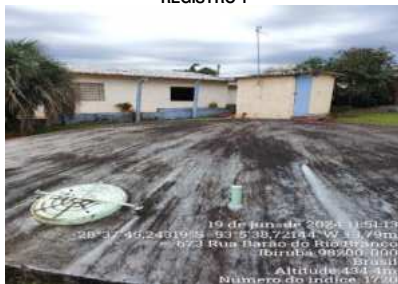
REGISTRO 1

NC	CÓDIGO DA NC	UNIDADE	Reservatório R02
104	6.1	CONSTATAÇÃO	Inexistência de placa de identificação da unidade, ou similar.
GRUPO	PRAZO	NÃO CONFORMIDADE	Inexistência de placa de identificação da unidade, ou similar.
2	365 dias	OBSERVAÇÃO	-

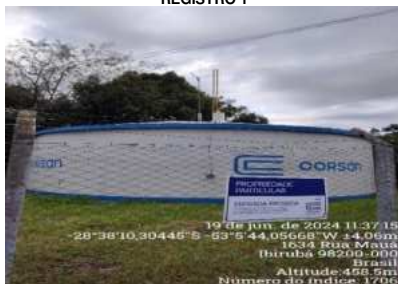
REGISTRO 1

NC	CÓDIGO DA NC	UNIDADE	Reservatório R03
108	6.5	CONSTATAÇÃO	Tampa de abertura sem devido travamento.
GRUPO	PRAZO	NÃO CONFORMIDADE	Ausência de dispositivo e travamento em aberturas de inspeção fechada com tampa inteira.
2	180 dias	OBSERVAÇÃO	-

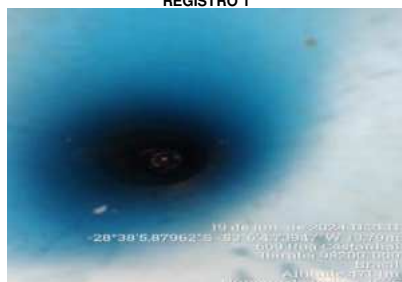
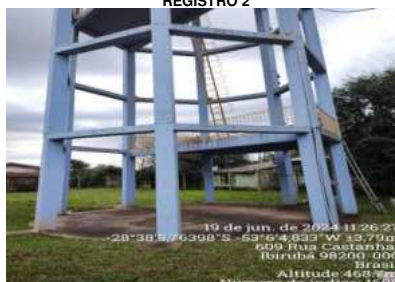
NC	CÓDIGO DA NC	UNIDADE	Reservatório R04
114	6.8	CONSTATAÇÃO	Ausência de tubulação de ventilação protegidas com tela e com cobertura que impeça a entrada de materiais, insetos ou animais.
GRUPO	PRAZO	NÃO CONFORMIDADE	Ausência de tubulação de ventilação protegidas com tela e com cobertura que impeça a entrada de materiais, insetos ou animais.
2	90 dias	OBSERVAÇÃO	-

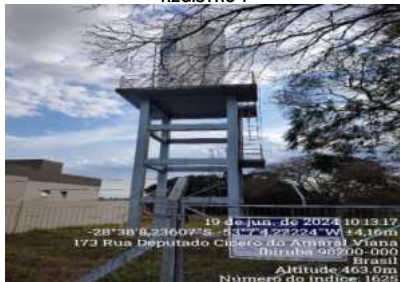
REGISTRO 1

NC	CÓDIGO DA NC	UNIDADE	Reservatório R05
119	6.1	CONSTATAÇÃO	Inexistência de placa de identificação da unidade, ou similar.
GRUPO	PRAZO	NÃO CONFORMIDADE	Inexistência de placa de identificação da unidade, ou similar.
2	365 dias	OBSERVAÇÃO	Apenas placa de área restrita.

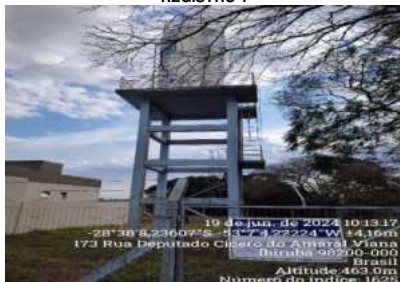
REGISTRO 1

NC	CÓDIGO DA NC	UNIDADE	Reservatório R05
120	6.12	CONSTATAÇÃO	Não existe no topo do reservatório pára-raios
GRUPO	PRAZO	NÃO CONFORMIDADE	Não existe no topo do reservatório pára-raios
2	365 dias	OBSERVAÇÃO	Apresentar documento técnico que indique a necessidade ou desnecessidade de instalação de Sistema de Proteção Contra Descargas Atmosféricas para a unidade.

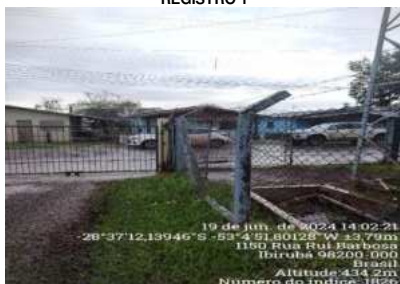
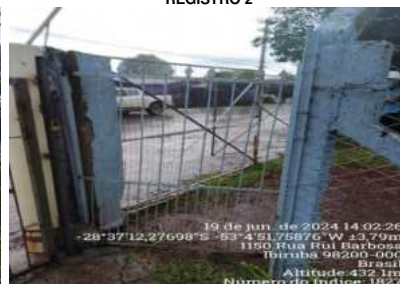
NC	CÓDIGO DA NC	UNIDADE	Reservatório R06
124	6.2	CONSTATAÇÃO	Não isolar a área dando condição ao acesso de pessoas não-autorizadas, portão danificado, sem cadeado ou dispositivo equivalente para impedir acesso.
GRUPO	PRAZO	NÃO CONFORMIDADE	Não isolar a área dando condição ao acesso de pessoas não-autorizadas e sem garantir bom estado de limpeza do local.
2	365 dias	OBSERVAÇÃO	-

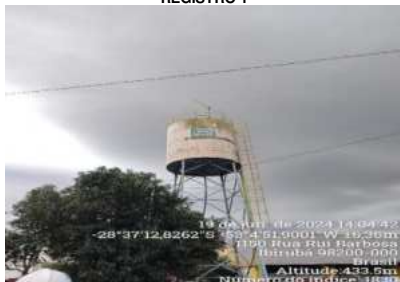
REGISTRO 1

NC	CÓDIGO DA NC	UNIDADE	Reservatório R06
125	6.12	CONSTATAÇÃO	Não existe no topo do reservatório pára-raios
GRUPO	PRAZO	NÃO CONFORMIDADE	Não existe no topo do reservatório pára-raios e/ou luz de sinalização de obstáculo elevado.
2	365 dias	OBSERVAÇÃO	Apresentar documento técnico que indique a necessidade ou desnecessidade de instalação de Sistema de Proteção Contra Descargas Atmosféricas para a unidade.

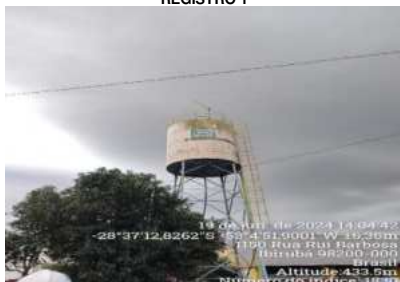
REGISTRO 1

NC	CÓDIGO DA NC	UNIDADE	Reservatório R06
126	6.13	CONSTATAÇÃO	Não existe no topo do reservatório luz de sinalização de obstáculo elevado.
GRUPO	PRAZO	NÃO CONFORMIDADE	Não existe no topo do reservatório pára-raios e/ou luz de sinalização de obstáculo elevado.
2	365 dias	OBSERVAÇÃO	Apresentar documento técnico que indique a necessidade ou desnecessidade de instalação de sinalização de obstáculo para a unidade.

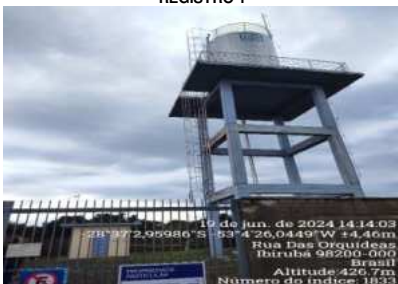
REGISTRO 1

NC	CÓDIGO DA NC	UNIDADE	
		Reservatório R07	
128	6.1	CONSTATAÇÃO	Inexistência de placa de identificação da unidade, ou similar.
GRUPO	PRAZO	NÃO CONFORMIDADE	Inexistência de placa de identificação da unidade, ou similar.
2	365 dias	OBSERVAÇÃO	Apenas placa de área restrita.

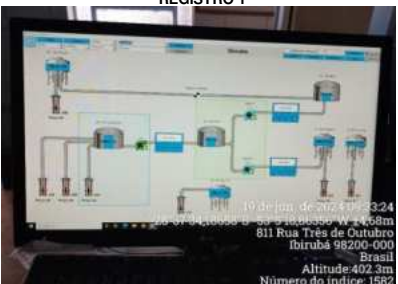
REGISTRO 1

NC	CÓDIGO DA NC	UNIDADE	
		Reservatório R07	
129	6.7	CONSTATAÇÃO	Não há controle de nível, não consta no supervisório.
GRUPO	PRAZO	NÃO CONFORMIDADE	Ausência de instrumento permanente de medição e controle de nível do reservatório.
2	90 dias	OBSERVAÇÃO	-

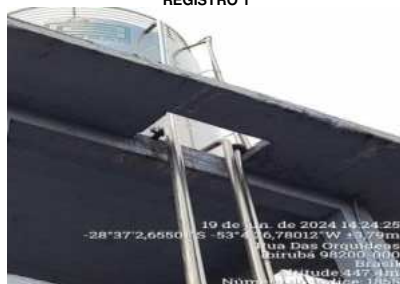
REGISTRO 1

NC	CÓDIGO DA NC	UNIDADE	Reservatório R07
131	6.8	CONSTATAÇÃO	Tubulação de extravasamento desconectada, extravasamento ocorre diretamente no patamar elevado.
GRUPO	PRAZO	NÃO CONFORMIDADE	Ausência de tubulação de ventilação protegidas com tela e com cobertura que impeça a entrada de materiais, insetos ou animais.
2	90 dias	OBSERVAÇÃO	-

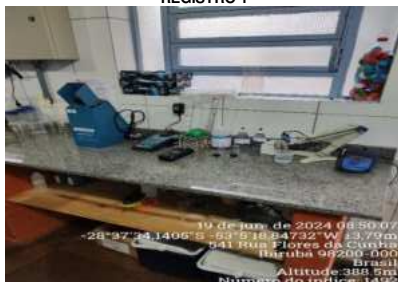
REGISTRO 1

NC	CÓDIGO DA NC	UNIDADE	Laboratório
140	9.2	CONSTATAÇÃO	Sem registro das ações de calibração diária dos equipamentos utilizados para análise.
GRUPO	PRAZO	NÃO CONFORMIDADE	Ausência de evidência de calibração dos equipamentos.
2	90 dias	OBSERVAÇÃO	Ausência de registro para medidores de flúor, e cloro.

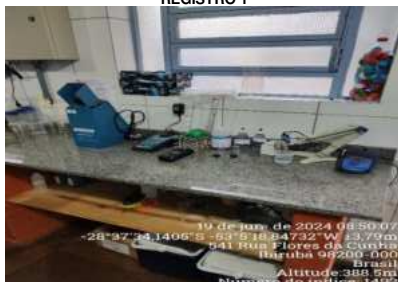
REGISTRO 1

NC	CÓDIGO DA NC	UNIDADE	Laboratório
141	9.2	CONSTATAÇÃO	Sem registro das ações de laudo de aferição dos equipamentos utilizados para análise
GRUPO	PRAZO	NÃO CONFORMIDADE	Ausência de evidência de aferição dos equipamentos.
2	90 dias	OBSERVAÇÃO	-

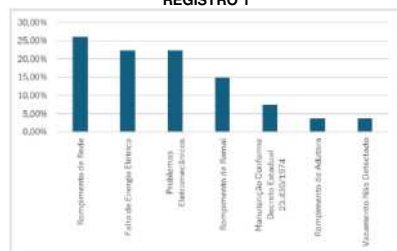
REGISTRO 1

NC	CÓDIGO DA NC	UNIDADE	Comercial
152	-	CONSTATAÇÃO	Não contemplou inteiramente a solicitação 4.3.2 do Anexo I - não foram apresentados os dados absolutos no gráfico.
GRUPO	PRAZO	NÃO CONFORMIDADE	Deixar de prestar informações ao órgão fiscalizatório.
2	90 dias	OBSERVAÇÃO	Registro 1 - Informação06_AnexoI_lbirubá ass
