TERMO DE ADEQUAÇÃO DE SERVIÇOS N. 225/2021 – TAS

Unidade Fiscalizada: Sistema de Saneamento de Tramandaí/RS.
Data da fiscalização de Acompanhamento: 06 e 13 de abril de 2022.
Peças Técnicas: Processo n. 225/2021 da Agesan-RS.

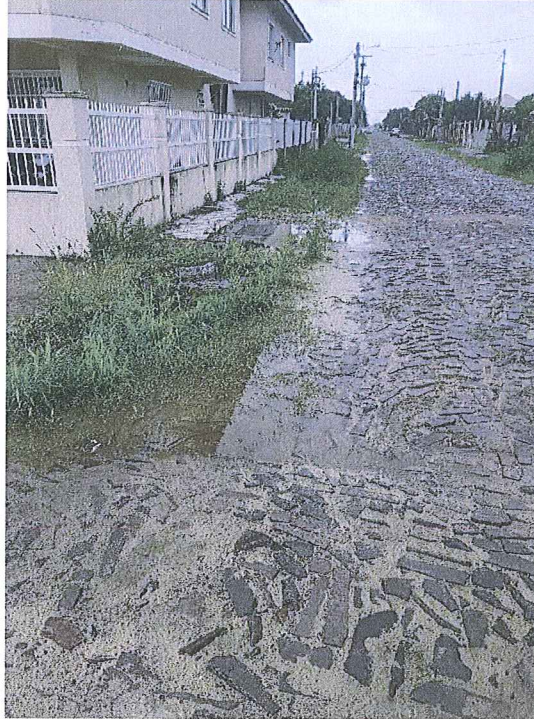
Figura 18: Registro fotográfico do item 17.

NC-1 – Item 17: Pavimentação irregular junto à região da sarjeta, após a intersecção com a av. Deputado Oswaldo Bastos (figura 18).

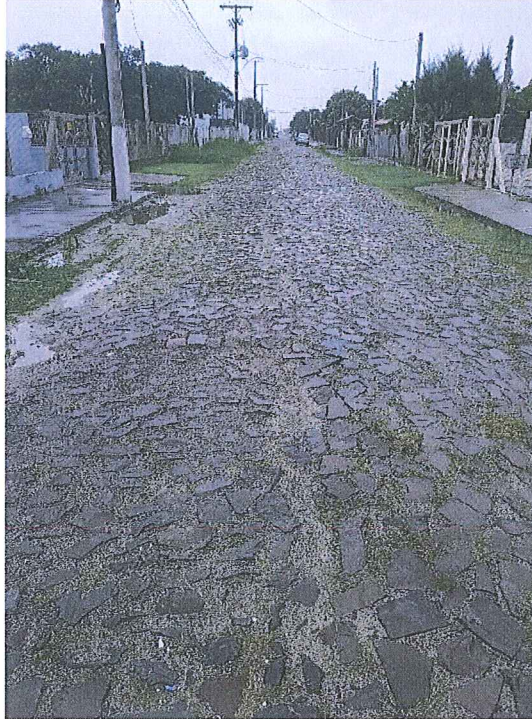
Figura 20: Registro fotográfico do item 19.

NC-1 – Item 19: Desnível na pavimentação no leito da via, em todo trecho da quadra (figura 20).

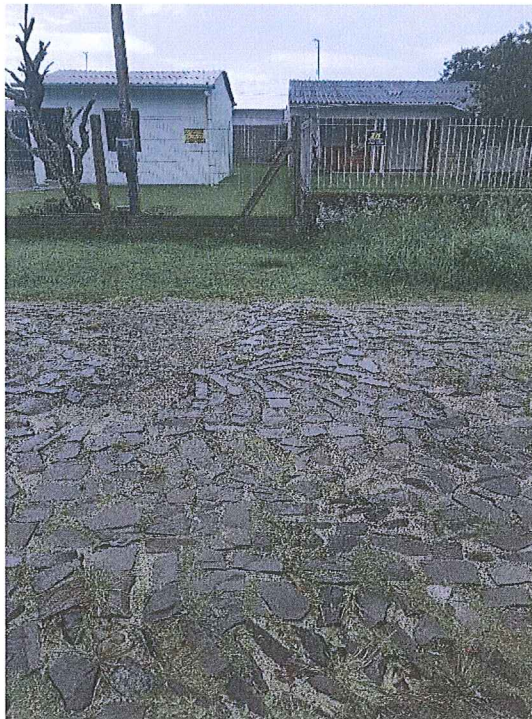
Figura 21: Registro fotográfico do item 20.

NC-1 – Item 20: Desnívelamento na via sobre o coletor predial, próximo à residência de n. 3.179 (figura 21).

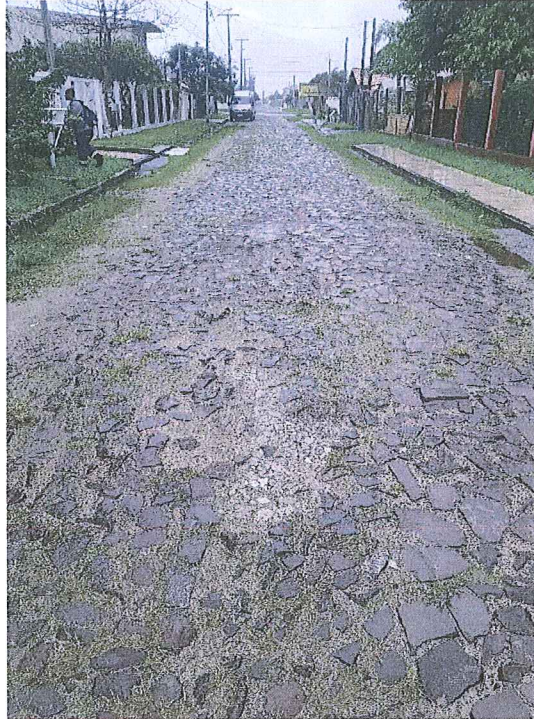
Figura 29: Registro fotográfico do item 29.

NC-1 – Item 29: Pavimento irregular na faixa central da via, próximo à residência de n. 3.244 (figura 30).

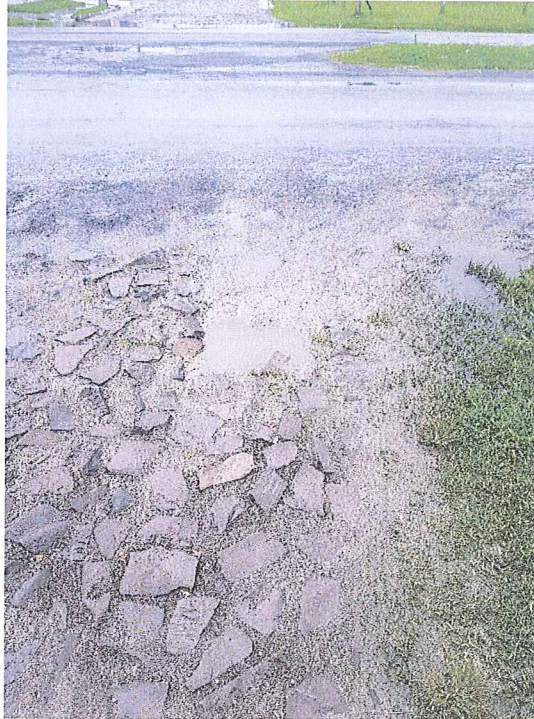
Figura 32: Registro fotográfico do item 31.

NC-1 – Item 31: Desnívelamento e pavimentação irregular com cavidades superficiais na intersecção com a av. Osvaldo Aranha (figura 32).

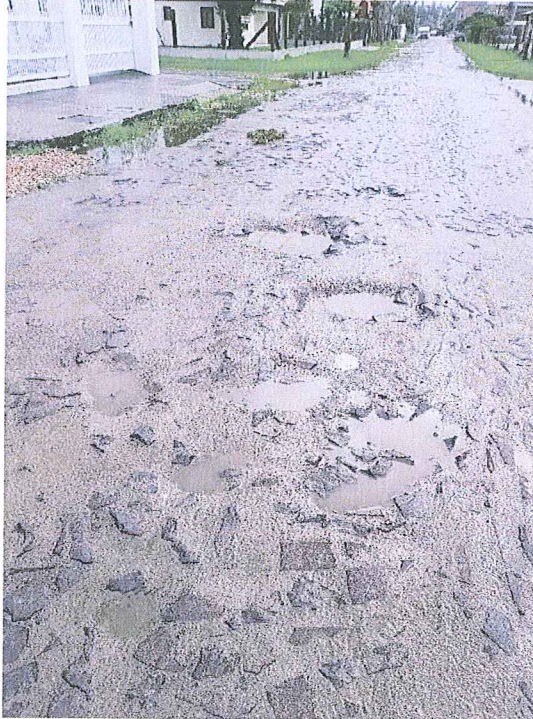
Figura 39: Registro fotográfico do item 6.

NC-2 – Item 6: Pavimentação irregular com cavidades superficiais, próximo à residência de n. 438 (figura 39).

Sugestão de Determinação: Providenciar reparos nos pontos (itens) evidenciados no calçamento da rua Santo Amaro, em até 15 dias, comprovando à Agesan-RS sua execução.

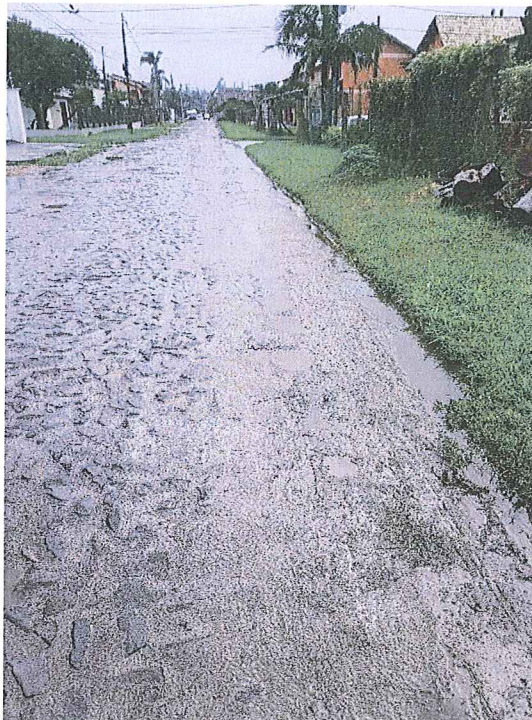
Figura 40: Registro fotográfico do item 7.

NC-2 – Item 7: Pavimentação irregular junto à sarjeta, em todo trecho da quadra (figura 40).

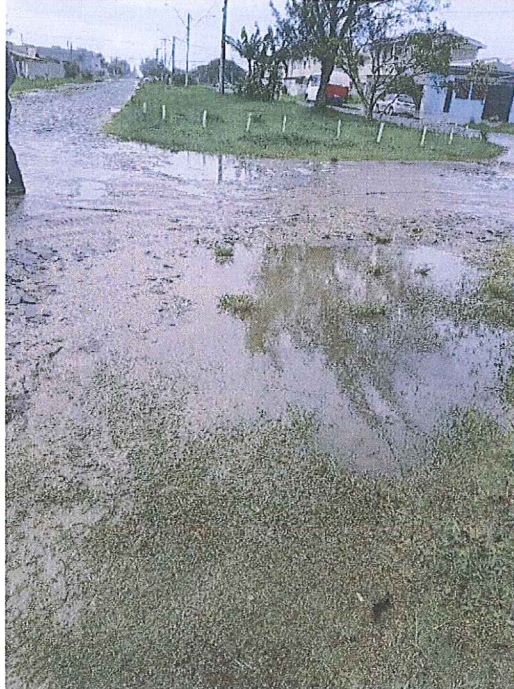
Figura 45: Registro fotográfico do item 12.

NC-2 – Item 12: Desnívelamento e pavimentação irregular com cavidades superficiais na intersecção com a av. Deputado Oswaldo Bastos (figura 45).

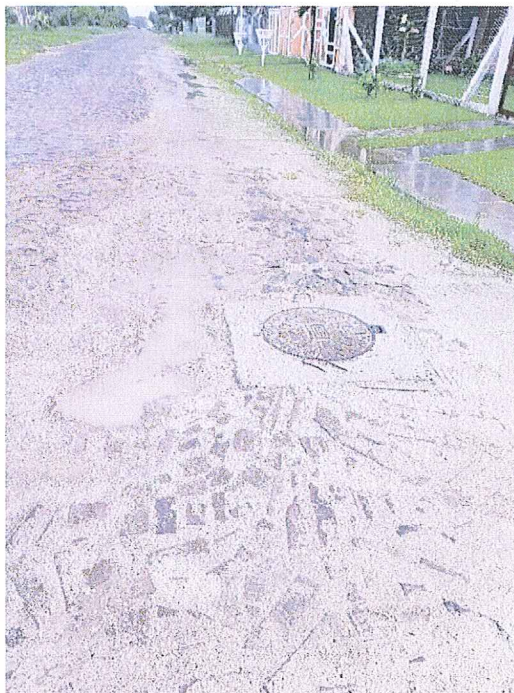
Figura 46: Registro fotográfico do item 13.

NC-2 – Item 13: Desnívelamento Pavimentação irregular com cavidades superficiais e com desnível junto a caixa do poço de visita na intersecção com a av. Deputado Oswaldo Bastos (figura 46).

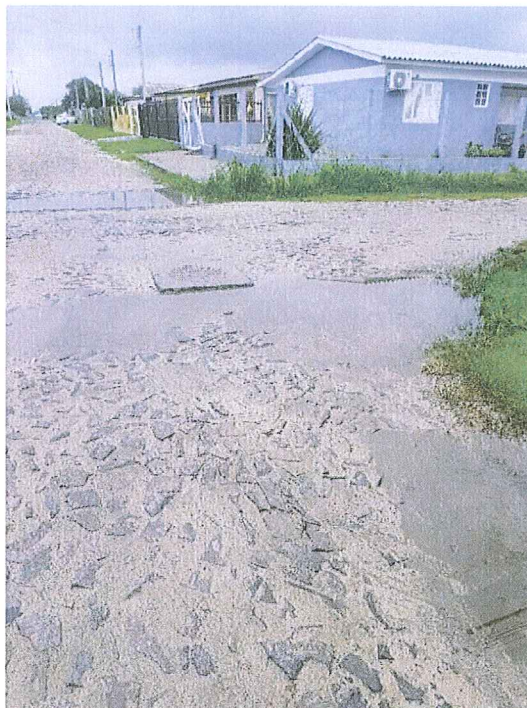
Figura 76: Registro fotográfico do item 17.

NC-3 – Item 17: Desnívelamento Pavimentação irregular com cavidades superficiais e com desnível junto a caixa do poço de visita na intersecção com a rua Gamboa (figura 76).

Sugestão de Determinação: Providenciar reparos nos pontos (itens) evidenciados no calçamento da rua Padre Réus, em até 15 dias, comprovando à Agesan-RS sua execução.

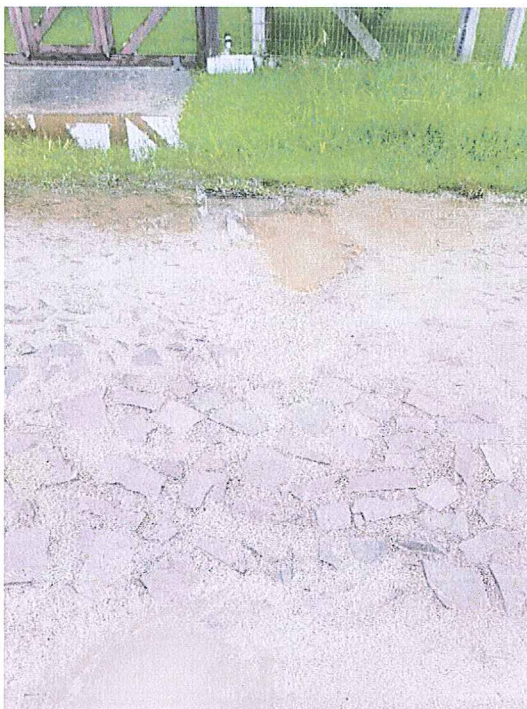
Figura 77: Registro fotográfico do item 18.

NC-3 – Item 18: Pavimentação irregular com cavidades superficiais, próximo à residência de n. 1.092 (figura 77).

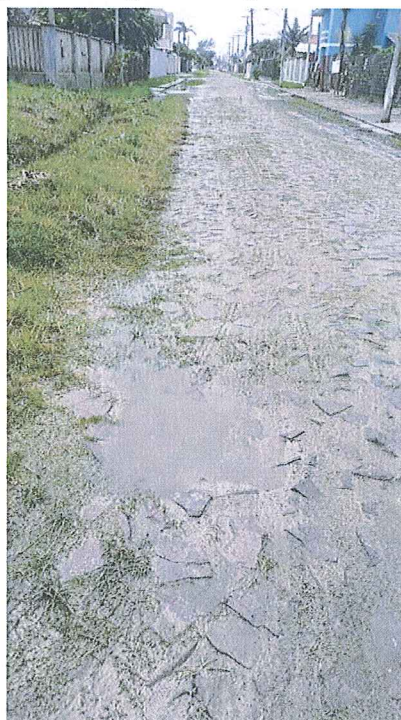
Figura 80: Registro fotográfico do item 1.

NC-5 – Item 1: Desnívelamento e pavimentação irregular com cavidades superficiais no leito da via, em todo trecho da quadra (figura 80).

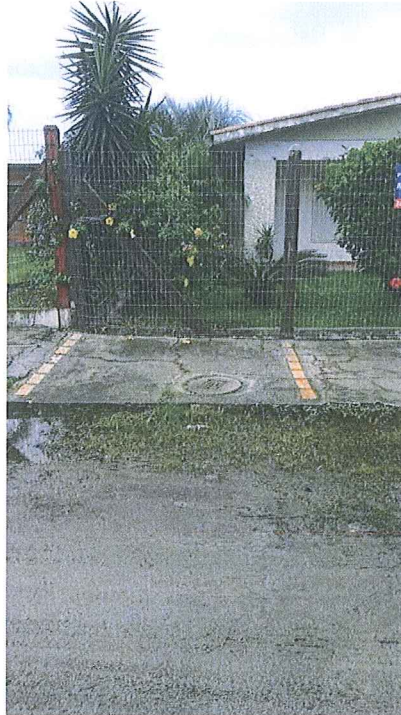
Figura 81: Registro fotográfico do item 2.

NC-5 – Item 2: Pavimentação irregular junto à região da sarjeta, próximo à residência de n. 338 (figura 81).

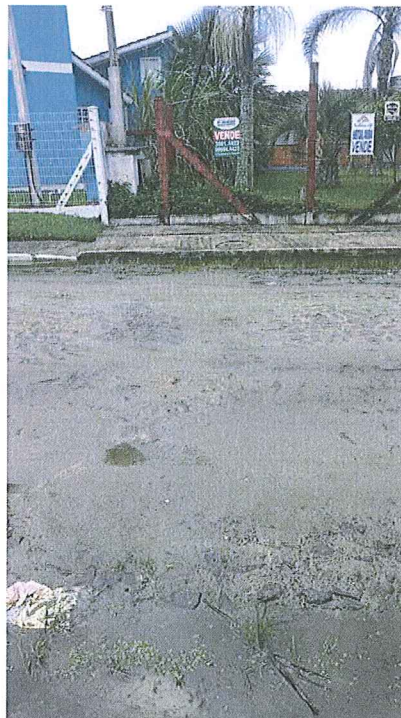
Figura 82: Registro fotográfico do item 3.

NC-5 – Item 3: Pavimentação irregular com cavidades superficiais sobre o coletor predial, próximo à residência de n. 350 (figura 82).

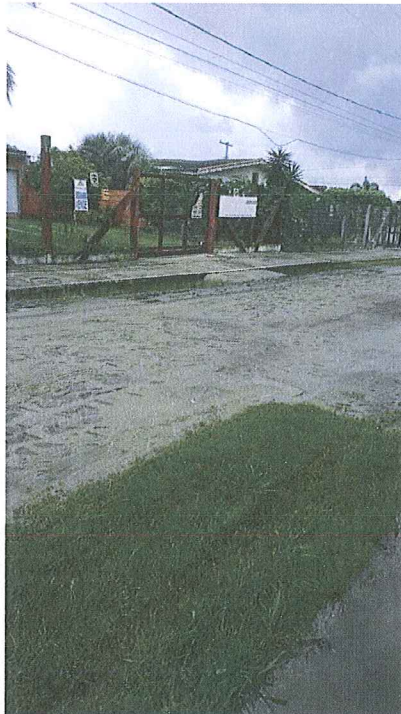
Figura 83: Registro fotográfico do item 4.

NC-5 – Item 4: Pavimentação irregular com acúmulo de vegetação junto à sarjeta, próximo à interseção com rua Castro Alves (figura 83).

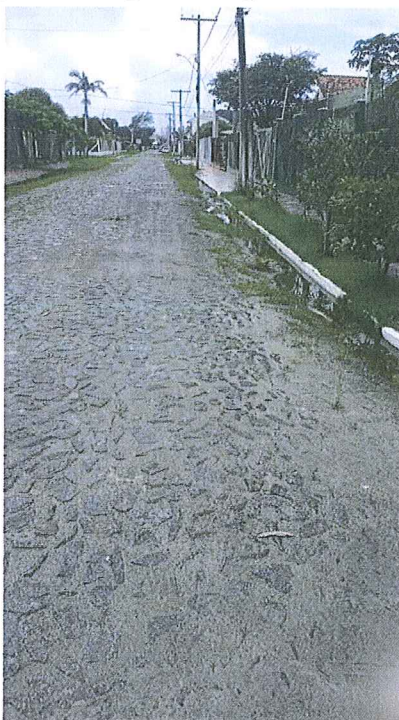
Figura 84: Registro fotográfico do item 5.

NC-5 – Item 5: Pavimentação irregular com cavidades superficiais junto à sarjeta, próximo à residência de n. 405 (figura 84).

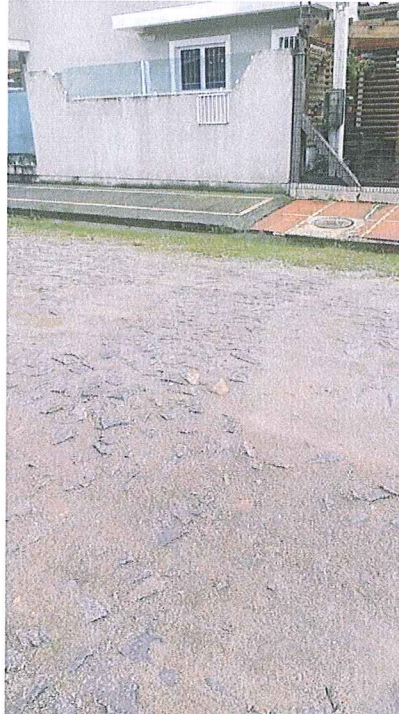
Figura 85: Registro fotográfico do item 6.

NC-5 – Item 6: Desnívelamento na via sobre o coletor predial, próximo à residência de n. 417, próximo à residência de n. 417 (figura 85).

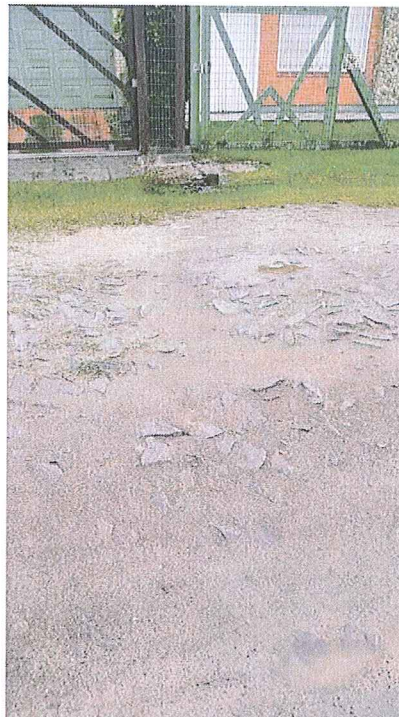
Figura 86: Registro fotográfico do item 7.

NC-5 – Item 7: Desnívelamento na via com cavidades superficiais sobre o coletor predial, próximo à intersecção com rua Castro Alves (figura 86).

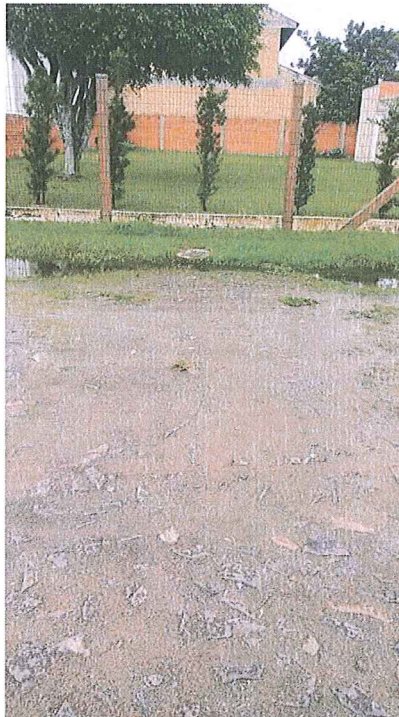
Figura 87: Registro fotográfico do item 8.

NC-5 – Item 8: Desnívelamento na via com cavidades superficiais sobre o coletor predial, próximo à ACM (figura 87).

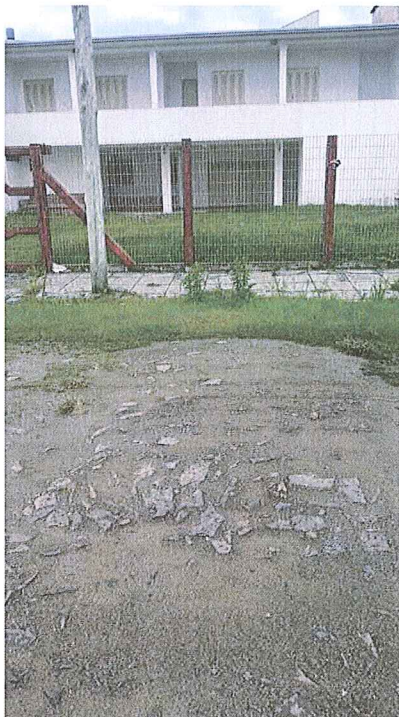
Figura 88: Registro fotográfico do item 9.

NC-5 – Item 9: Desnívelamento na via com cavidades sobre o coletor predial, próximo à residência de n. 527 (figura 88).

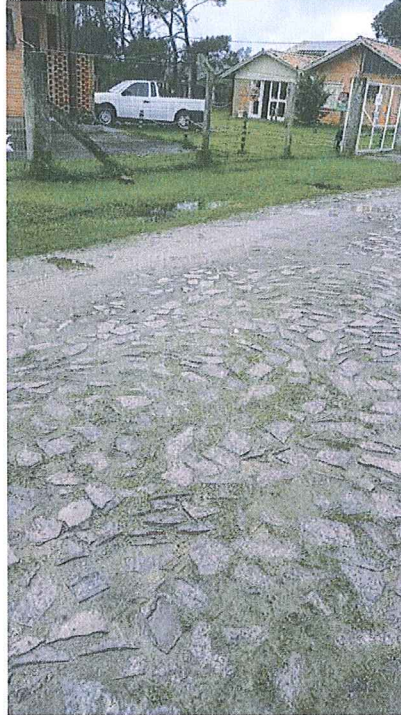
Figura 89: Registro fotográfico do item 10.

NC-5 – Item 10: Pavimento irregular com cavidades junto à sarjeta, próximo à residência de n. 578 (figura 89).

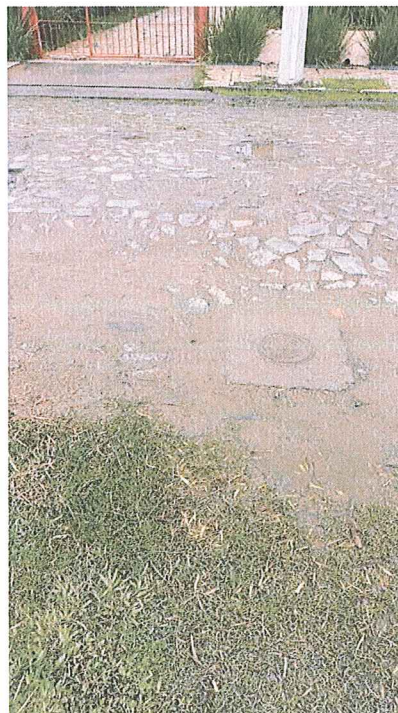
Figura 90: Registro fotográfico do item 11.

NC-5 – Item 11: Pavimento irregular com cavidades junto à sarjeta, próximo à residência de n. 587 (figura 90).

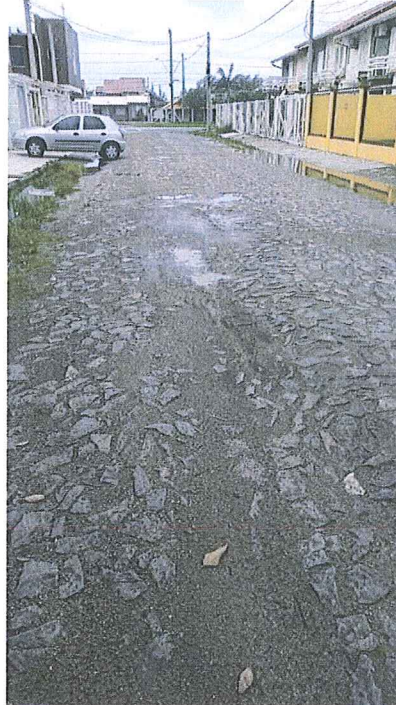
Figura 91: Registro fotográfico do item 12.

NC-5 – Item 12: Pavimentação irregular com cavidades superficiais no leito da via, próximo à residência de n. 666 (figura 91).

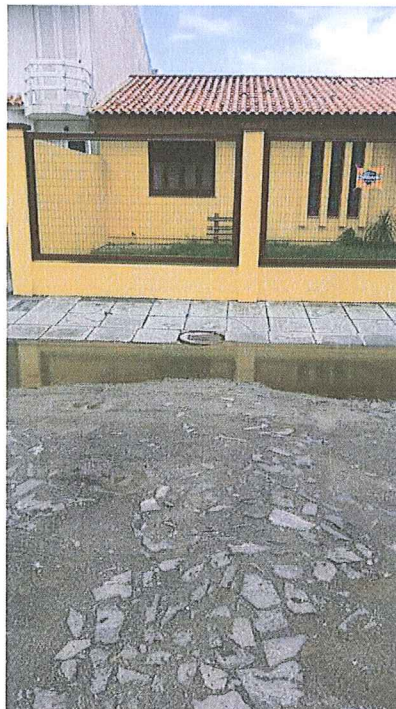
Figura 92: Registro fotográfico do item 13.

NC-5 – Item 13: Desnívelamento na via sobre o coletor predial, próximo à residência de n. 680 (figura 92).

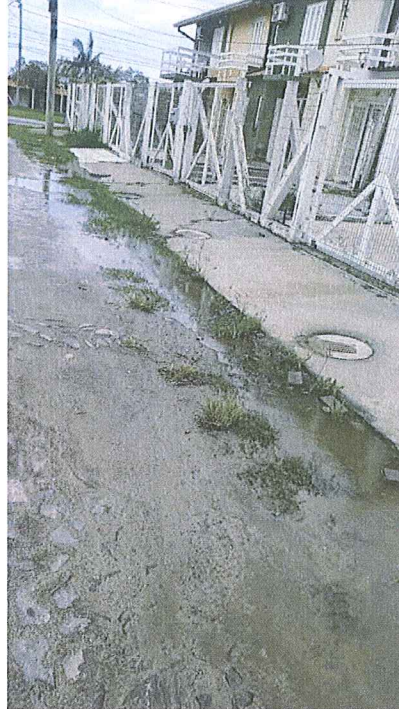
Figura 93: Registro fotográfico do item 14.

NC-5 – Item 14: Desnívelamento na via sobre o coletor predial e pavimentação irregular com cavidades junto à sarjeta, próximo à residência de n. 697 (figura 93).

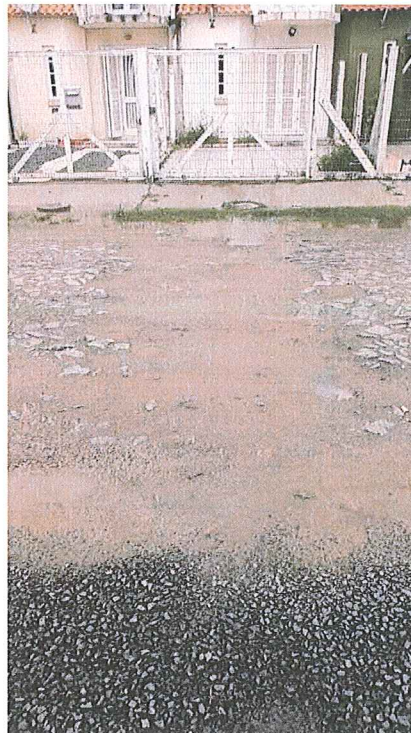
Figura 94: Registro fotográfico do item 15.

NC-5 – Item 15: Desnívelamento na via sobre o coletor predial, próximo à residência de n. 680 (figura 94).

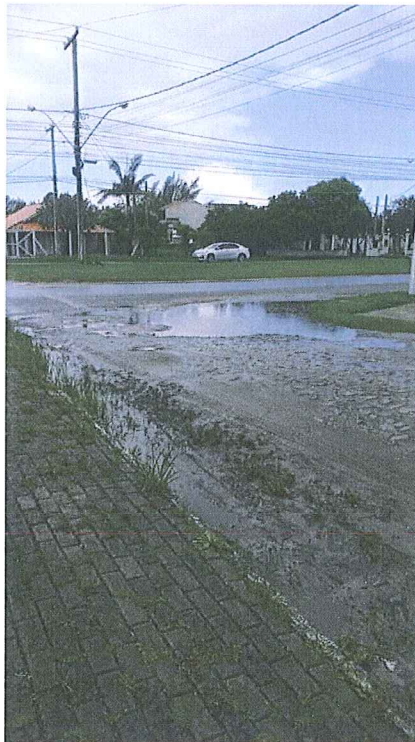
Figura 95: Registro fotográfico do item 16.

NC-5 – Item 16: Desnívelamento e pavimentação irregular com cavidades superficiais na intersecção com a av. Flores da Cunha (figura 95).

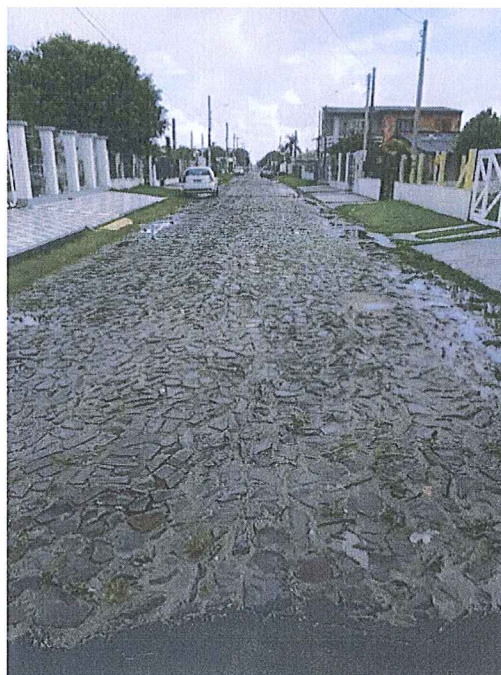
Figura 97: Registro fotográfico do item 1.

NC-6 – Item 1: Desnivelamento e pavimentação irregular com cavidades superficiais no leito da via, em todo trecho da quadra (figura 97).

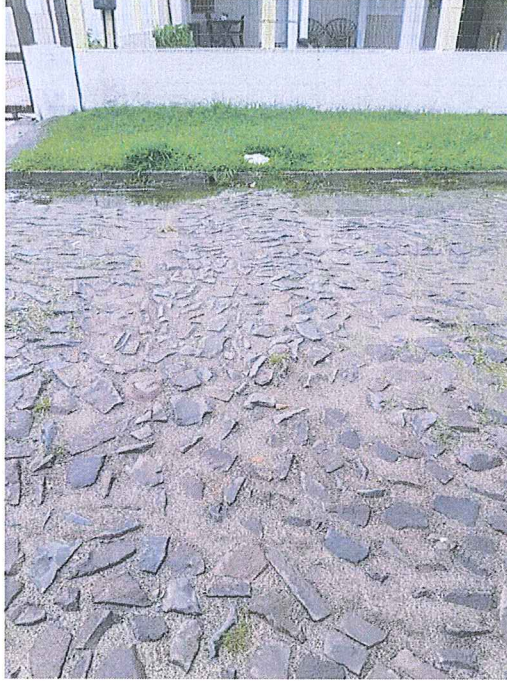
Figura 98: Registro fotográfico do item 2.

NC-6 – Item 2: Desnívelamento na via sobre o coletor predial, próximo à residência de n. 444 (figura 98).

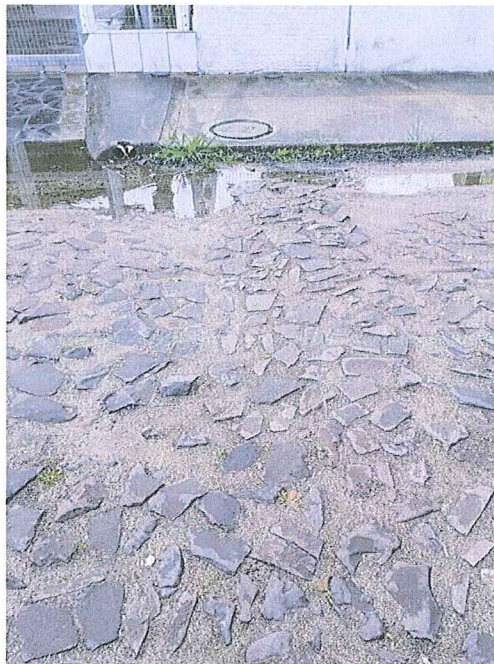
Figura 99: Registro fotográfico do item 3.

NC-6 – Item 3: Desnívelamento na via sobre o coletor predial, próximo à residência de n. 455 (figura 99).

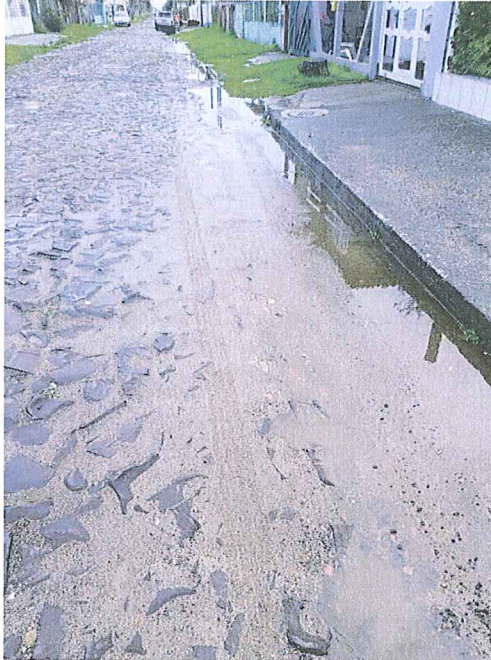
Figura 100: Registro fotográfico do item 4.

NC-6 – Item 4: Desnívelamento na via sobre o coletor predial, próximo à residência de n. 476 (figura 100).

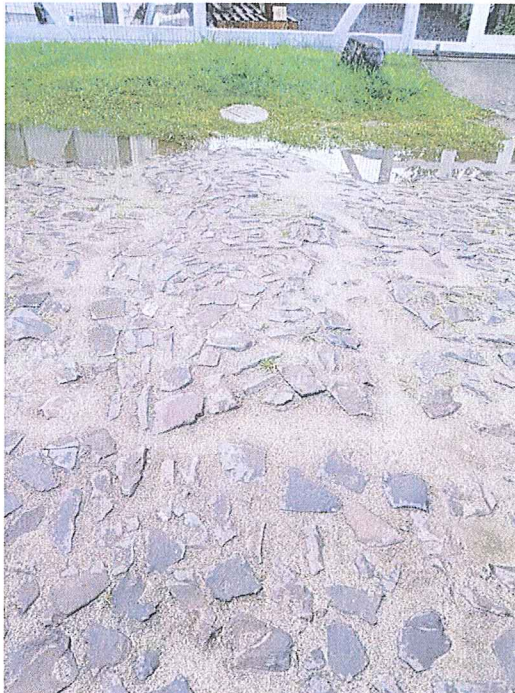
Figura 101: Registro fotográfico do item 5.

NC-6 – Item 5: Desnívelamento na via sobre o coletor predial, próximo à residência de n. 499 (figura 101).

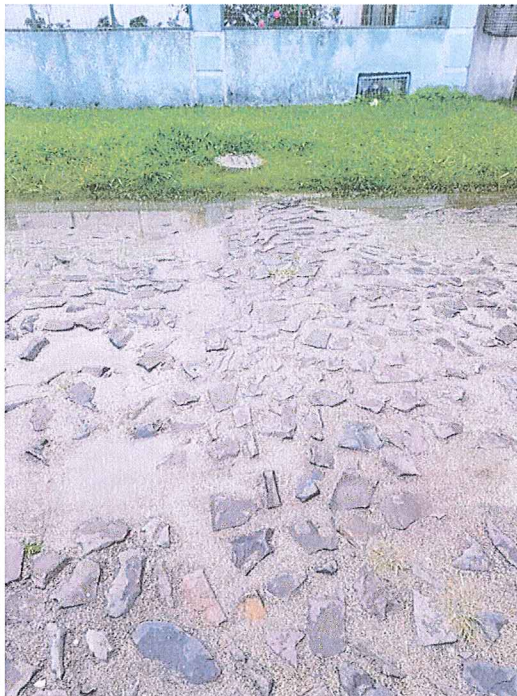
Figura 102: Registro fotográfico do item 6.

NC-6 – Item 6: Desnívelamento na via sobre o coletor predial, próximo à residência de n. 509 (figura 102).

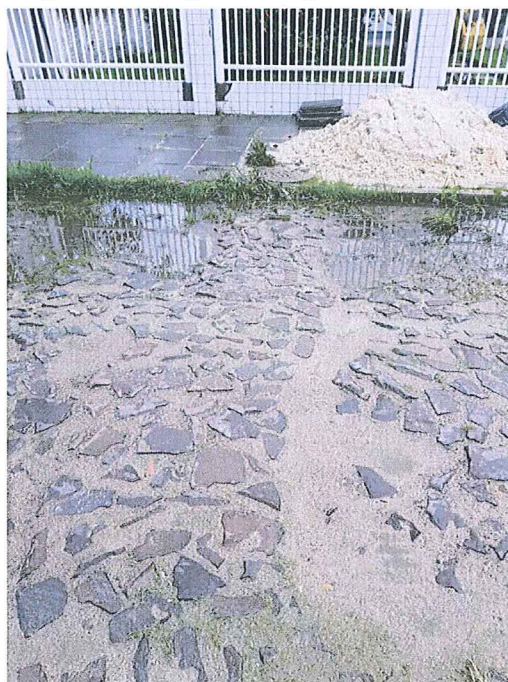
Figura 103: Registro fotográfico do item 7.

NC-6 – Item 7: Desnívelamento na via com cavidades superficiais sobre o coletor predial, próximo à residência de n. 509 (figura 103).

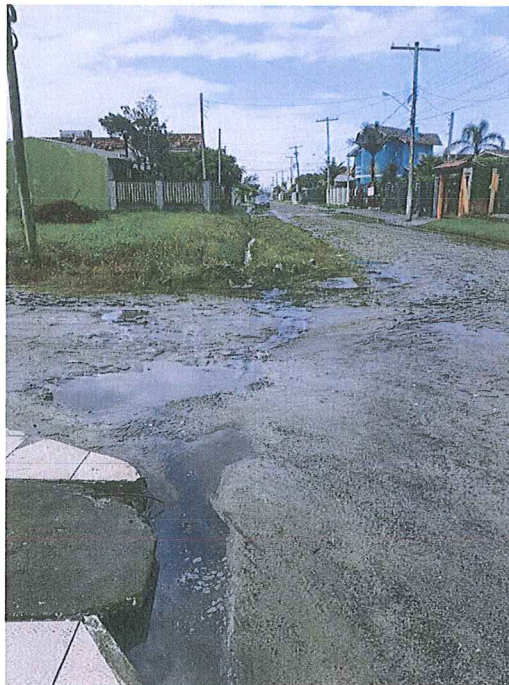
Figura 104: Registro fotográfico do item 8.

NC-6 – Item 8: Pavimentação irregular com cavidades superficiais e com desnível junto a caixa do poço de visita na intersecção com a rua Barros Cassal (figura 104).

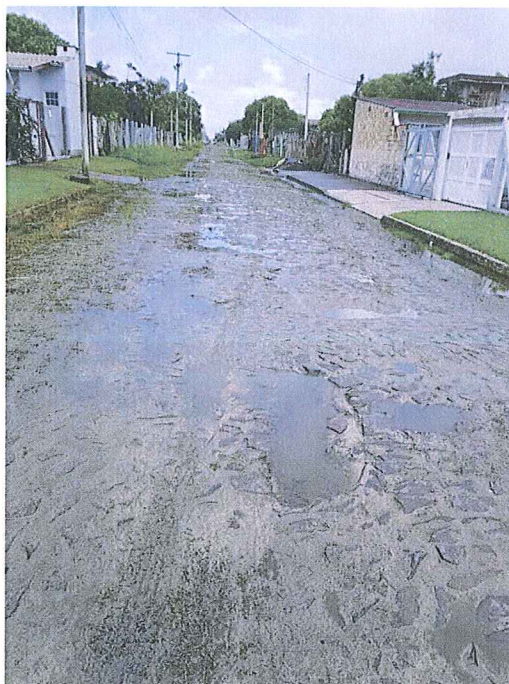
Figura 105: Registro fotográfico do item 9.

NC-6 – Item 9: Pavimentação irregular no leito da via com cavidades superficiais, em todo trecho da quadra (figura 105).

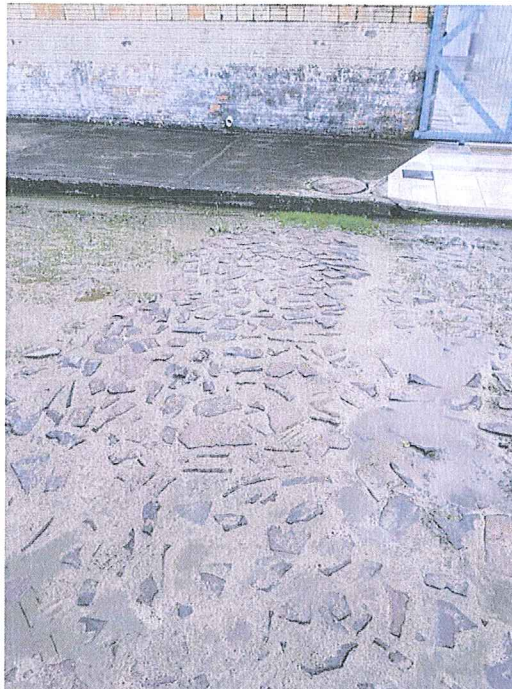
Figura 106: Registro fotográfico do item 10.

NC-6 – Item 10: Desnívelamento na via sobre o coletor predial, próximo à residência de n. 94 (figura 106).

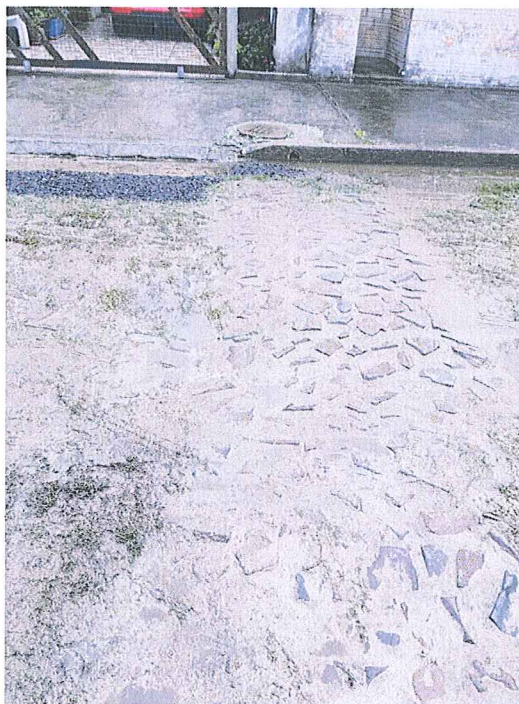
Figura 107: Registro fotográfico do item 11.

NC-6 – Item 11: Desnívelamento na via sobre o coletor predial, próximo à residência de n. 595 (figura 107).

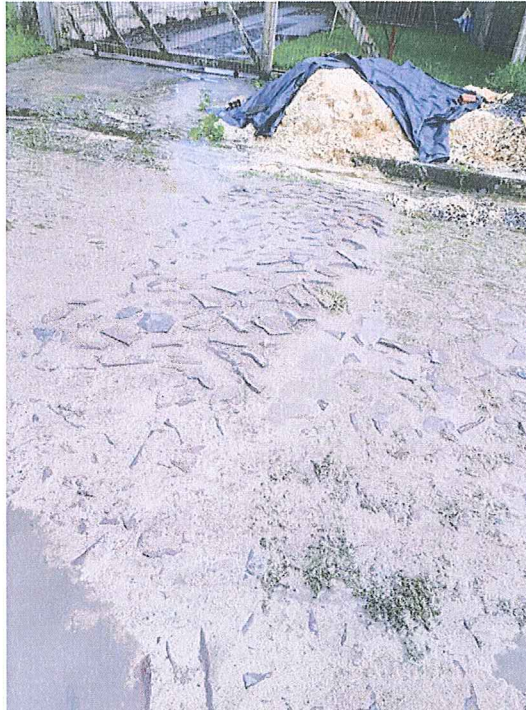
Figura 108: Registro fotográfico do item 12.

NC-6 – Item 12: Desnívelamento na via sobre o coletor predial, próximo à residência de n. 606 (figura 108).

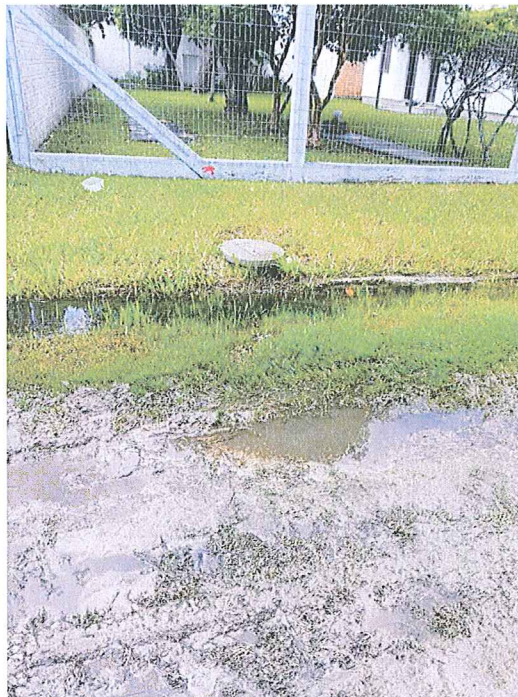
Figura 109: Registro fotográfico do item 13.

NC-6 – Item 13: Pavimentação irregular com cavidades superficiais na via sobre o coletor predial e tampa da caixa de inspeção com diferença de nível em relação ao passeio, próximo à residência de n. 625 (figura 109).

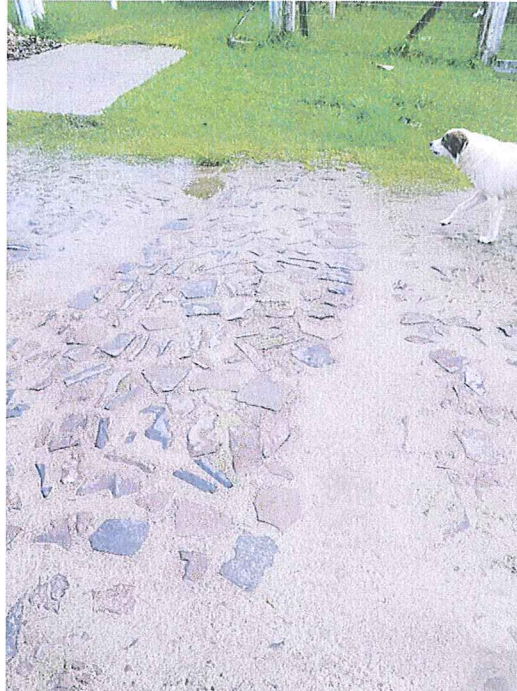
Figura 110: Registro fotográfico do item 14.

NC-6 – Item 14: Desnívelamento na via sobre o coletor predial, próximo à residência de n. 638 (figura 110).

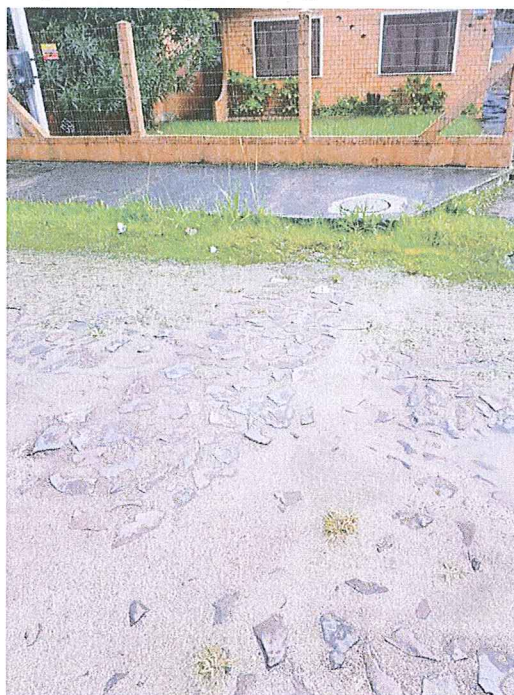
Figura 111: Registro fotográfico do item 15.

NC-6 – Item 15: Desnívelamento na via sobre o coletor predial, próximo à residência de n. 658 (figura 111).

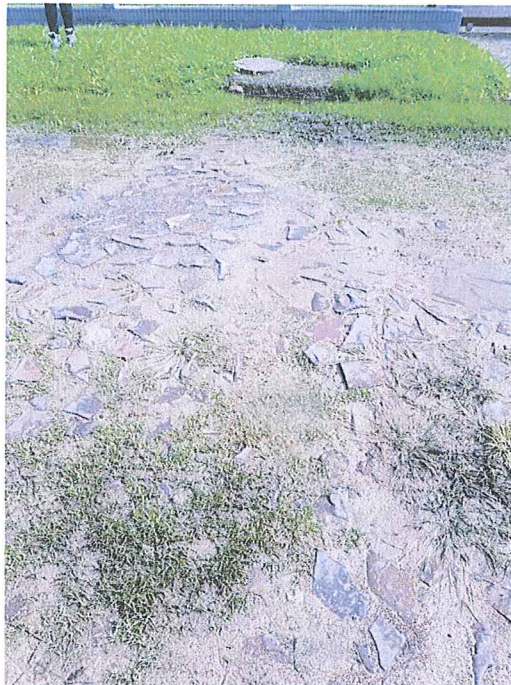
Figura 112: Registro fotográfico do item 16.

NC-6 – Item 16: Pavimentação irregular na via sobre o coletor predial, próximo à residência de n. 671 (figura 112).

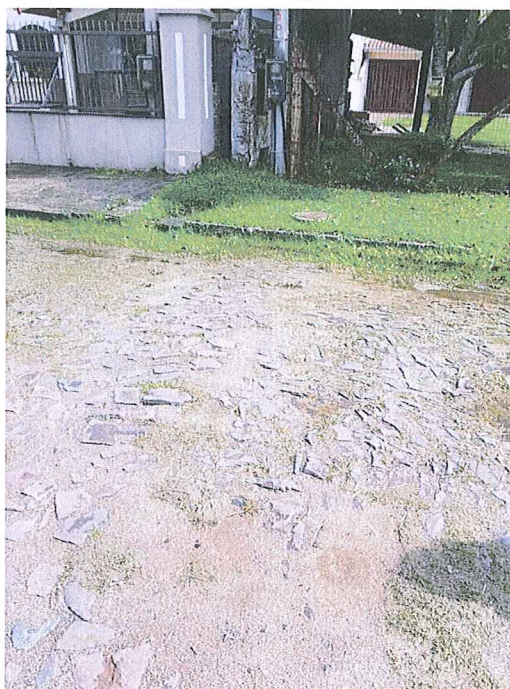
Figura 113: Registro fotográfico do item 17.

NC-6 – Item 17: Desnívelamento na via sobre o coletor predial, próximo à residência de n. 676 (figura 113).

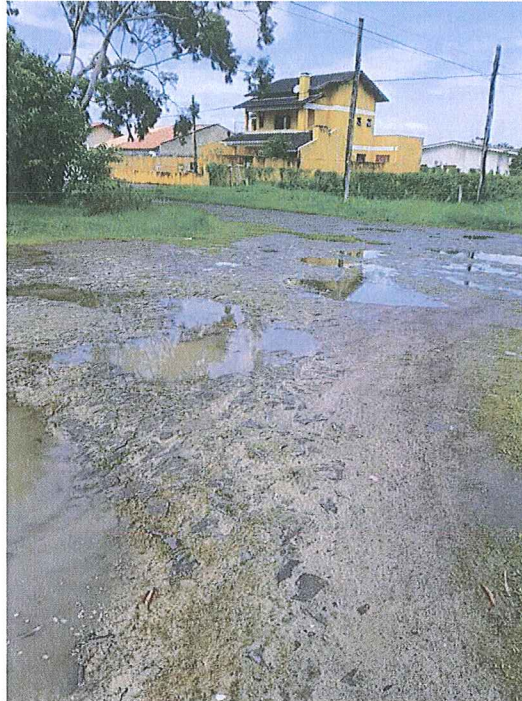
Figura 114: Registro fotográfico do item 18.

NC-6 – Item 18: Desnívelamento junto à caixa do poço de visita na intersecção com a av. Deputado Oswaldo Bastos (figura 114).

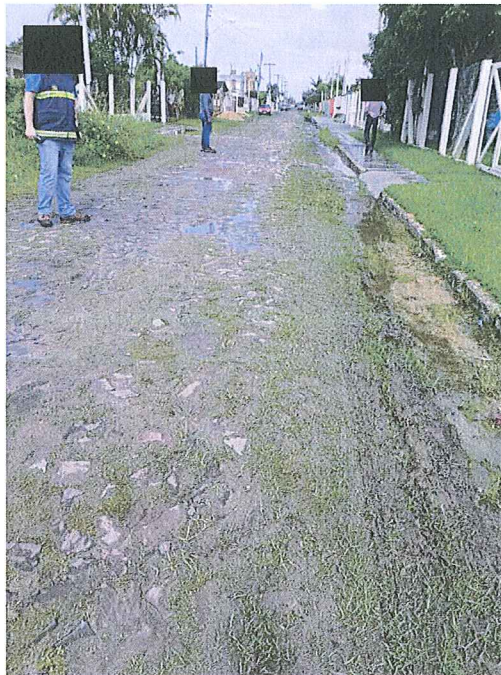
Figura 115: Registro fotográfico do item 19.

NC-6 – Item 19: Pavimentação irregular com cavidades superficiais no leito da via, em todo trecho da quadra (figura 115).

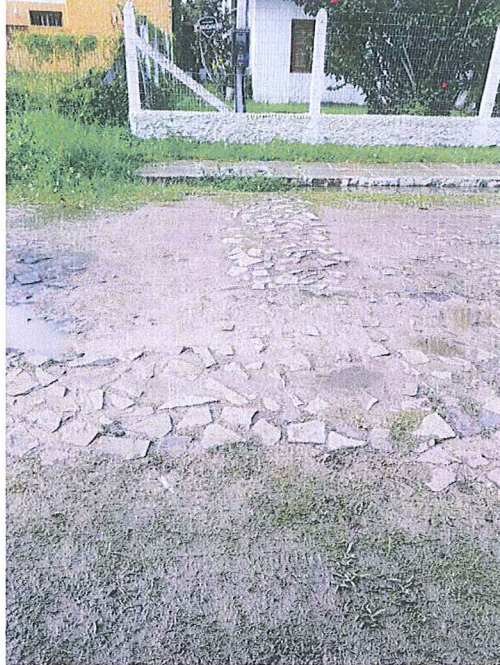
Figura 116: Registro fotográfico do item 20.

NC-6 – Item 20: Desnívelamento na via sobre o coletor predial, próximo à residência de n. 755 (figura 116).

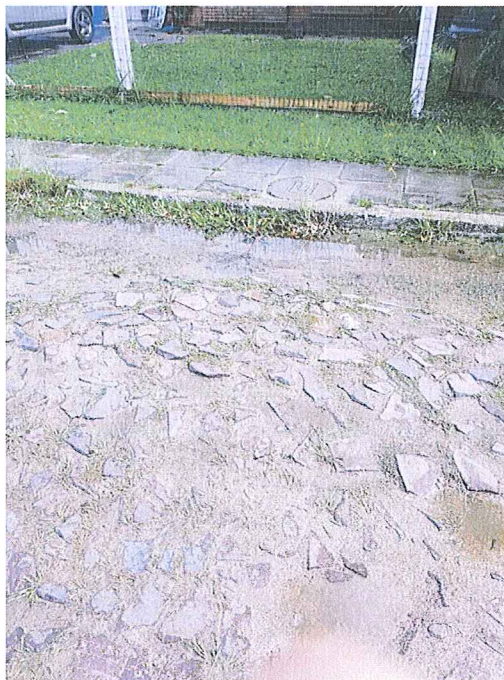
Figura 117: Registro fotográfico do item 21.

NC-6 – Item 21: Desnível junto à sarjeta, próximo à residência de n. 764 (figura 117).

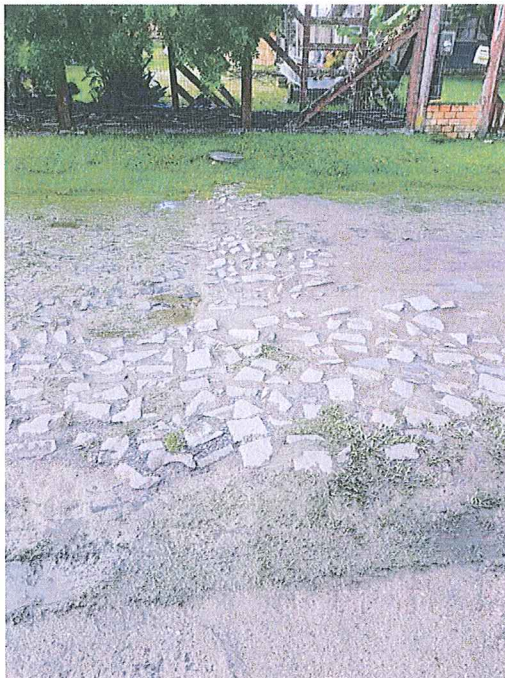
Figura 118: Registro fotográfico do item 22.

NC-6 – Item 22: Desnívelamento na via sobre o coletor predial, próximo à residência de n. 774 (figura 118).

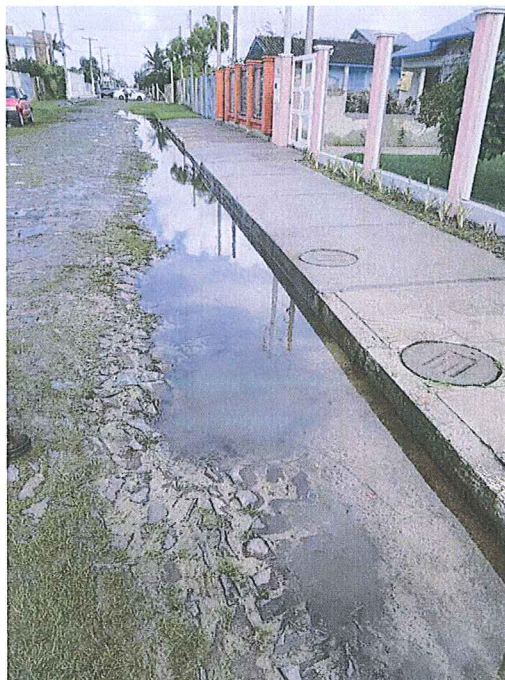
Figura 119: Registro fotográfico do item 23.

NC-6 – Item 23: Desnível junto à sarjeta, próximo à residência de n. 790 (figura 119).

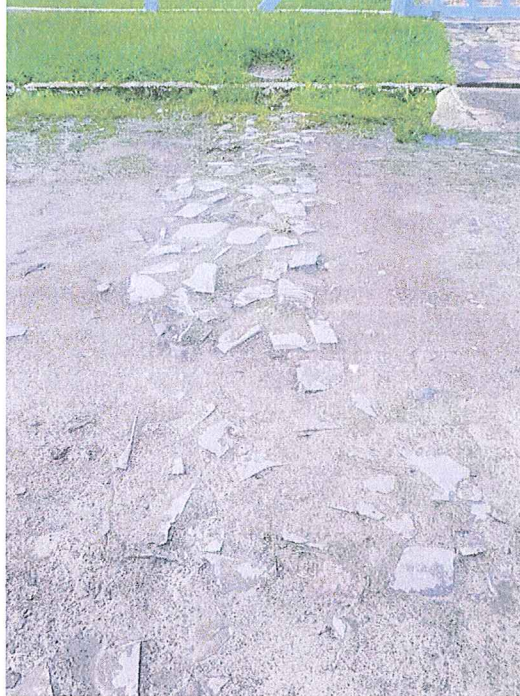
Figura 120: Registro fotográfico do item 24.

NC-6 – Item 24: Desnívelamento na via sobre o coletor predial, próximo à residência de n. 821 (figura 120).

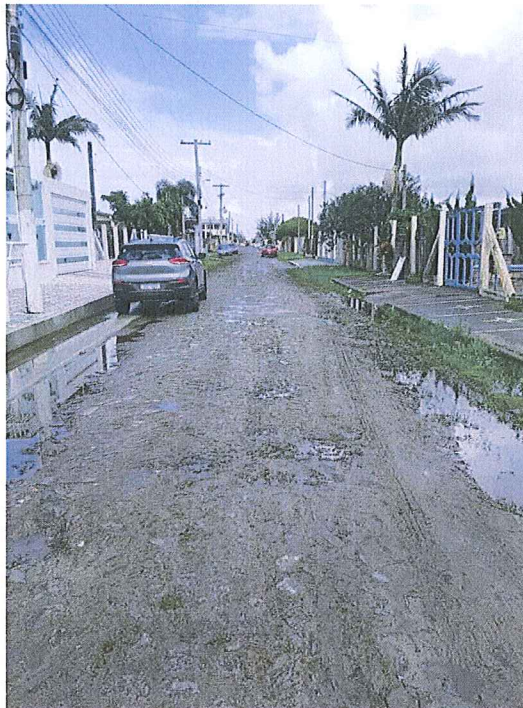
Figura 121: Registro fotográfico do item 25.

NC-6 – Item 25: Pavimentação irregular com cavidades superficiais no leito da via, em todo trecho da quadra (figura 121).

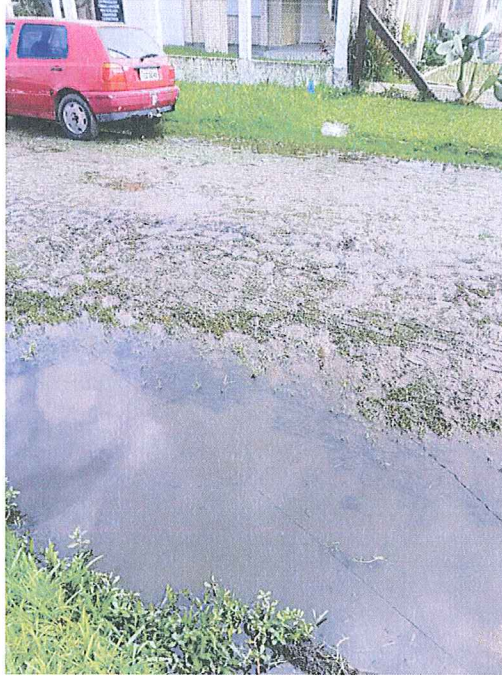
Figura 122: Registro fotográfico do item 26.

NC-6 – Item 26: Pavimentação irregular com cavidade na via junto à sarjeta, próximo à residência de n. 916 (figura 122).

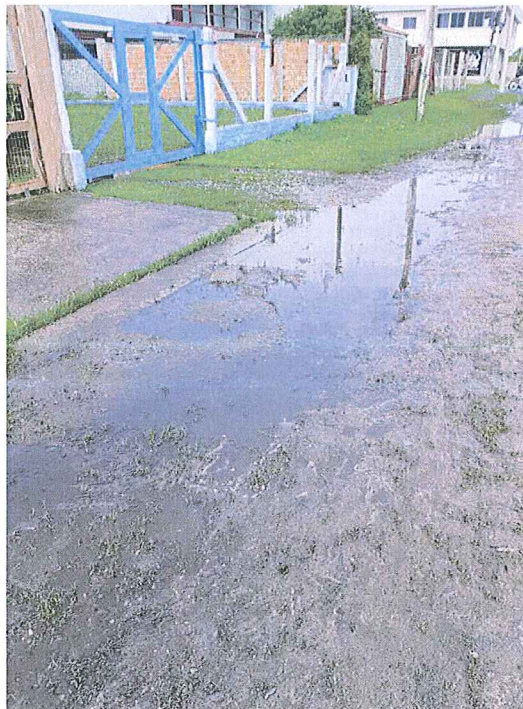
Figura 123: Registro fotográfico do item 27.

NC-6 – Item 27: Pavimentação irregular com cavidade na via junto à sarjeta, próximo à residência de n. 967 (figura 123).

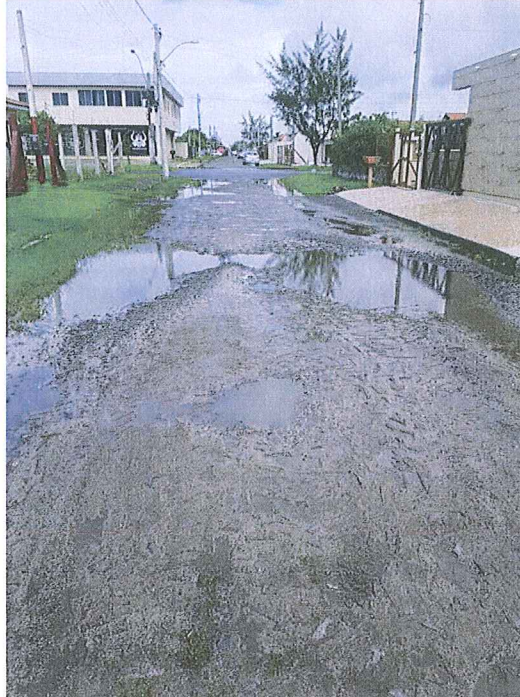
Figura 124: Registro fotográfico do item 28.

NC-6 – Item 28: Pavimentação irregular formando cavidade ao longo da seção transversal da via, próximo à residência de n. 976 (figura 124).

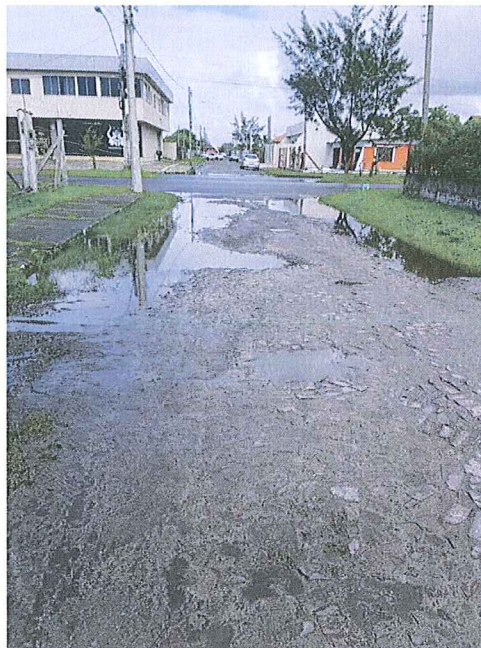
Figura 125: Registro fotográfico do item 29.

NC-6 – Item 29: Desnívelamento e pavimentação irregular com cavidades superficiais na intersecção com a av. Osvaldo Aranha (figura 125).

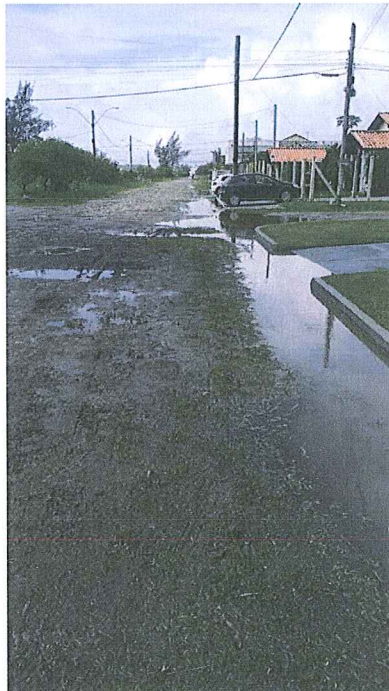
Figura 127: Registro fotográfico do item 1.

NC-7 – Item 1: Desnívelamento e pavimentação irregular com cavidades superficiais no leito da via, próximo à residência de n. 283 (figura 127).

Sugestão de Determinação: Providenciar reparos nos pontos (itens) evidenciados no calçamento da avenida Deputado Oswaldo Bastos, em até 15 dias, comprovando à Agesan-RS sua execução.

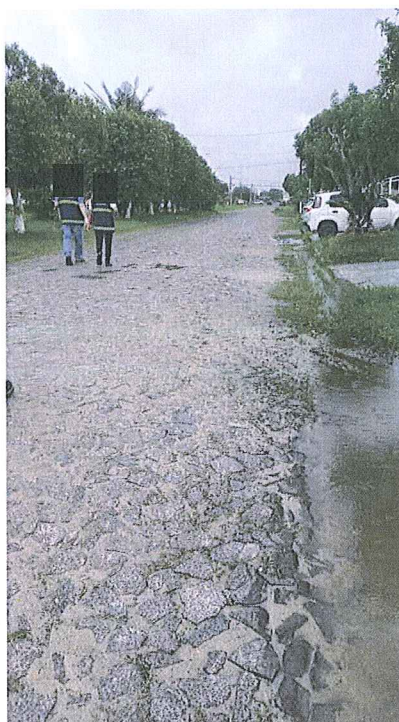
Figura 128: Registro fotográfico do item 2.

NC-7 – Item 2: Pavimentação irregular junto à região da sarjeta, próximo à residência de n. 304 (figura 128).

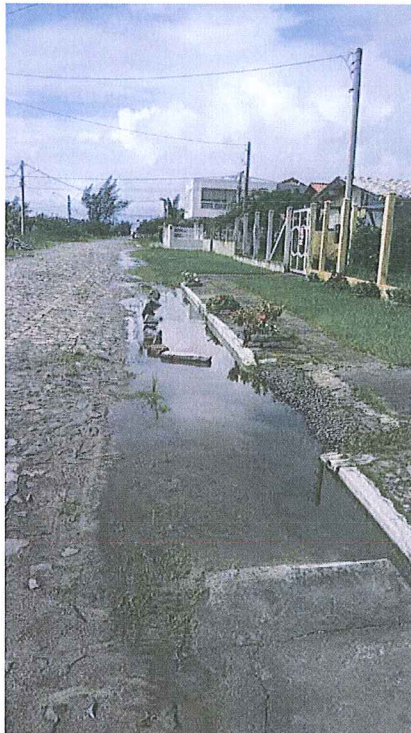
Figura 129: Registro fotográfico do item 3.

NC-7 – Item 3: Pavimentação irregular com cavidades superficiais junto à sarjeta, próximo à residência de n. 333 (figura 129).

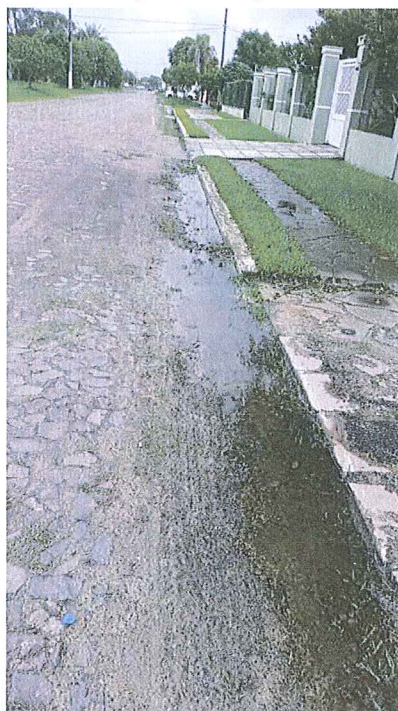
Figura 130: Registro fotográfico do item 4.

NC-7 – Item 4: Pavimentação irregular junto à região da sarjeta, todo trecho da quadra (figura 130).
