TERMO DE ADEQUAÇÃO DE SERVIÇOS N. 225/2021 – TAS

Unidade Fiscalizada: Sistema de Saneamento de Tramandaí/RS.
Data da fiscalização de Acompanhamento: 06 e 13 de abril de 2022.
Peças Técnicas: Processo n. 225/2021 da Agesan-RS.

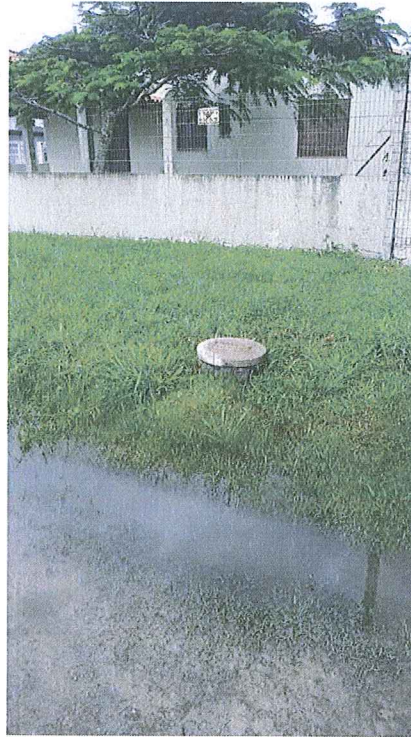
Figura 131: Registro fotográfico do item 5.

NC-7 – Item 5: Desnívelamento no pavimento junto à sarjeta e tampa da caixa de inspeção apresentando desnível em relação ao passeio, próximo à residência de n. 357 (figura 131).

Sugestão de Determinação: Providenciar reparos nos pontos (itens) evidenciados no calçamento da avenida Deputado Oswaldo Bastos, em até 15 dias, comprovando à Agesan-RS sua execução.

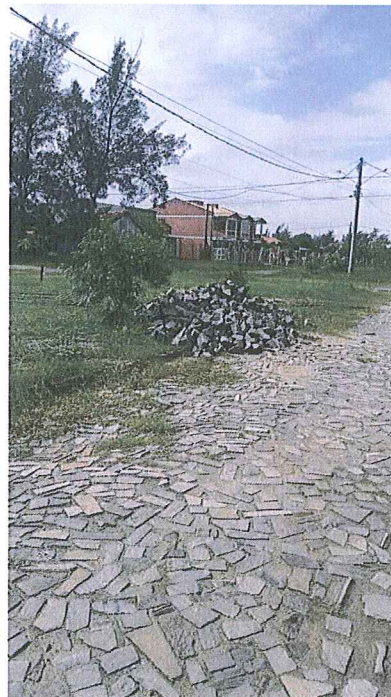
Figura 132: Registro fotográfico do item 6.

NC-7 – Item 6: Acúmulo de restos de material utilizado na obra, no canteiro próximo à residência de n. 357 (figura 132).

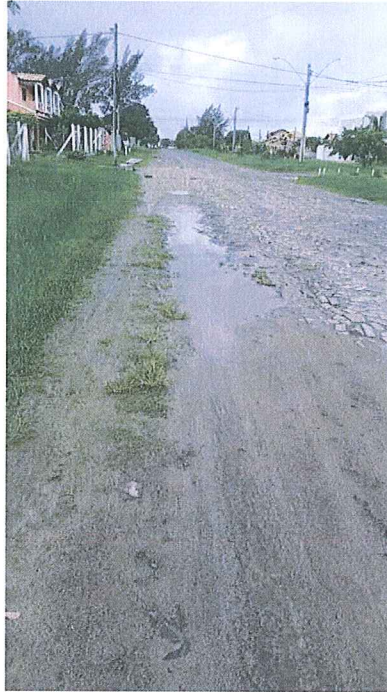
Figura 133: Registro fotográfico do item 7.

NC-7 – Item 7: Desnívelamento no pavimento junto à sarjeta, todo trecho da quadra (figura 133).

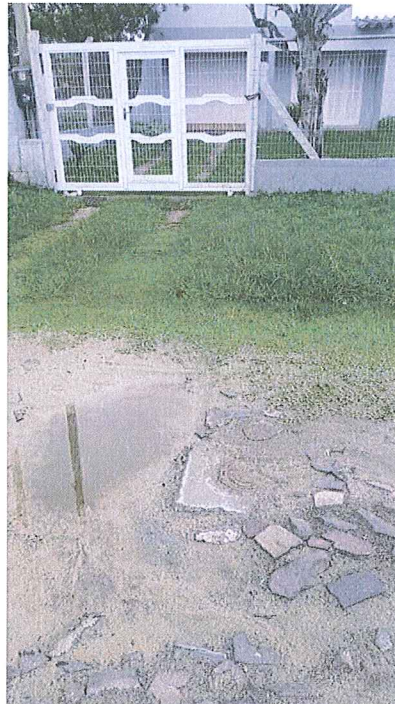
Figura 134: Registro fotográfico do item 8.

NC-7 – Item 8: Pavimentação irregular com cavidades superficiais e com desnível junto à caixa do poço de visita, próximo à residência de n. 404 (figura 134).

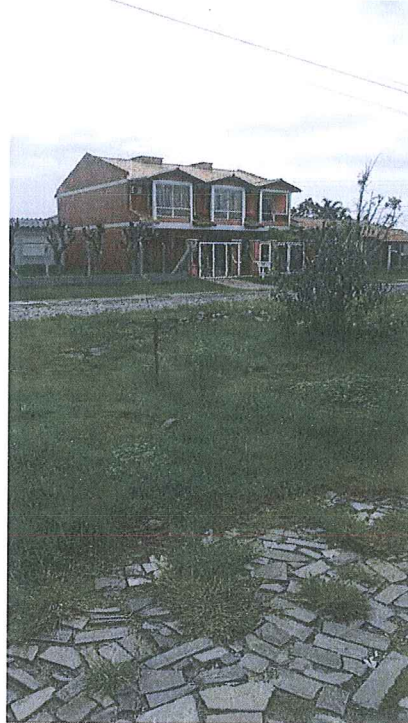
Figura 135: Registro fotográfico do item 9.

NC-7 – Item 9: Acúmulo de restos de material utilizado na obra, no canteiro central próximo à residência de n. 405 (figura 135).

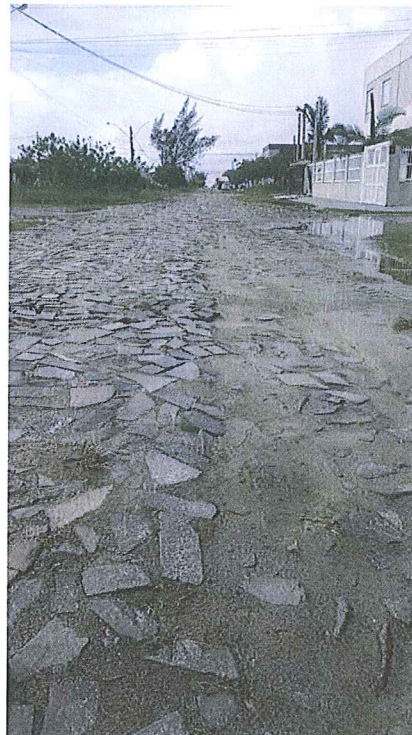
Figura 136: Registro fotográfico do item 10.

NC-7 – Item 10: Pavimentação irregular com desnível no pavimento e cavidades superficiais, próximo à residência de n. 405 (figura 136).

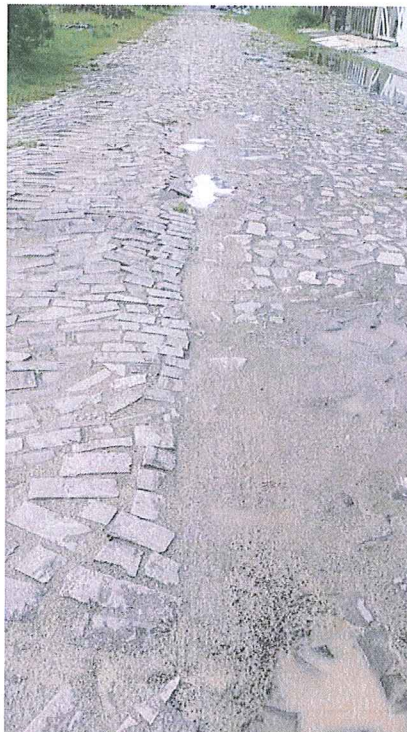
Figura 137: Registro fotográfico do item 11.

NC-7 – Item 11: Pavimentação irregular com desnível no pavimento e cavidades superficiais, todo trecho da quadra (figura 137).

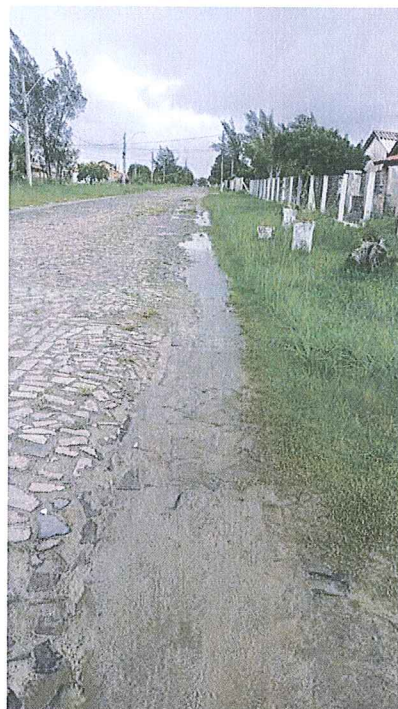
Figura 138: Registro fotográfico do item 12.

NC-7 – Item 12: Pavimentação irregular com desnível no pavimento e cavidades superficiais, todo trecho da quadra (figura 138).

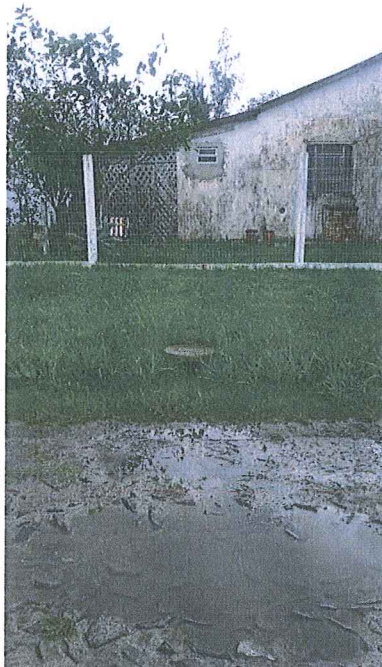
Figura 139: Registro fotográfico do item 13.

NC-7 – Item 13: Pavimentação irregular com cavidades superficiais junto à sarjeta e tampa da caixa de inspeção apresentando desnível em relação ao passeio, todo trecho da quadra (figura 139).

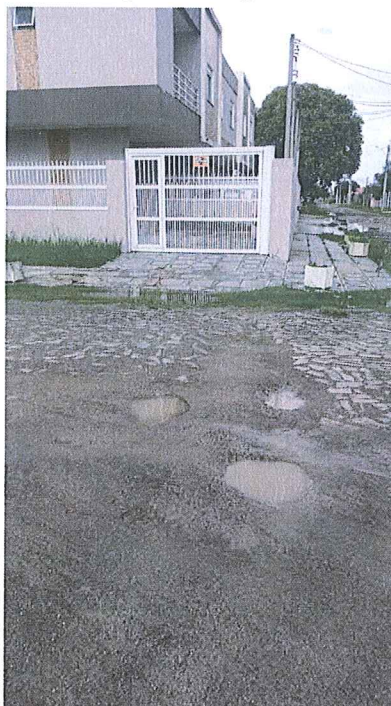
Figura 140: Registro fotográfico do item 14.

NC-7 – Item 14: Pavimentação irregular com cavidades superficiais no leito da via, todo trecho da quadra (figura 140).

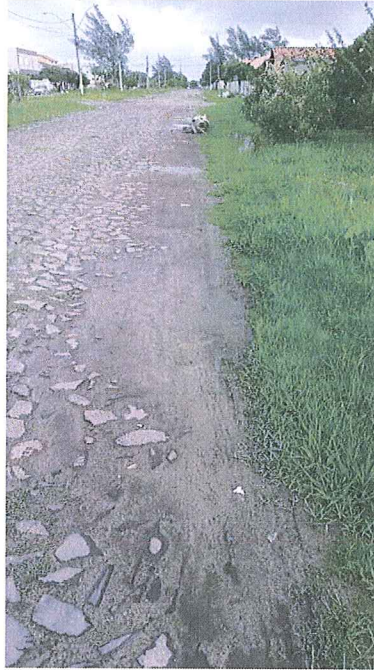
Figura 141: Registro fotográfico do item 15.

NC-7 – Item 15: Pavimentação irregular com cavidades superficiais junto à sarjeta, todo trecho da quadra (figura 141).

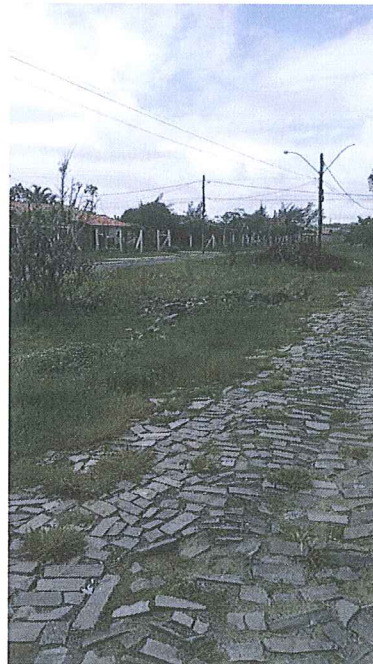
Figura 142: Registro fotográfico do item 16.

NC-7 – Item 16 Acúmulo de restos de material utilizado na obra, no canteiro central próximo à residência de n. 541 (figura 142).

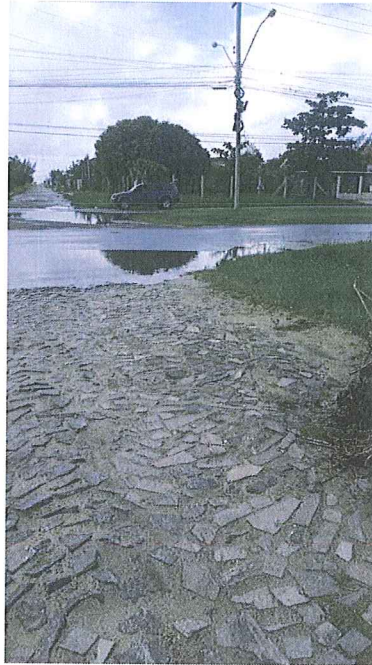
Figura 143: Registro fotográfico do item 17.

NC-7 – Item 17: Desnívelamento e pavimentação irregular com cavidades superficiais na intersecção com a av. Flores da Cunha (figura 143).
