**Carta nº 2369/2024 – Suprin/DP**

**Assunto:** Relatório Técnico de Fiscalização Regular realizada no Sistema de distribuição de água do município de Osório.  
Processo AGESAN número: 017P/2024.

## RELATÓRIO DE AJUSTAMENTO DE AÇÃO E CONDUTA – RAAC

Referência: **RELATÓRIO TÉCNICO DE FISCALIZAÇÃO N. 017-P/2024 – RTF** Município de Osório - Vistoria realizada nos dias 12 e 13 de junho de 2024

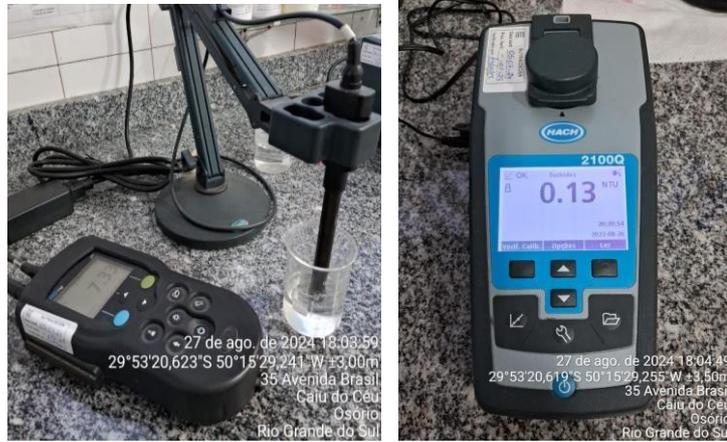
*Registro de calibração de equipamentos- ETA- Osório*

Informamos que foi efetuada a calibração dos equipamentos da ETA como ilustram os registros abaixo.

Ação	Prazo previsto
Calibração externa dos equipamentos.	Concluída

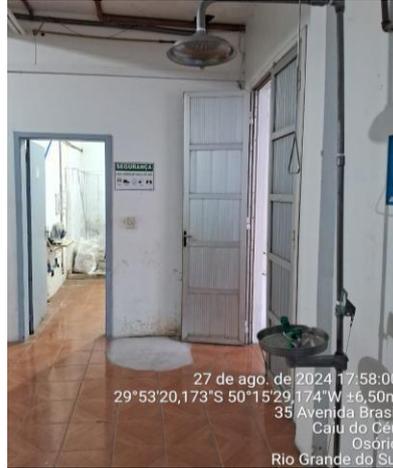
*Chuveiro de emergência - ETA- Osório*

Informamos que o existe chuveiro-lava olhos instalado no andar térreo da ETA. Próximo à sala de armazenagem de produtos químicos e sala de cloro, local onde são manipulados um volume maior de produtos químicos, como demonstra a imagem abaixo.

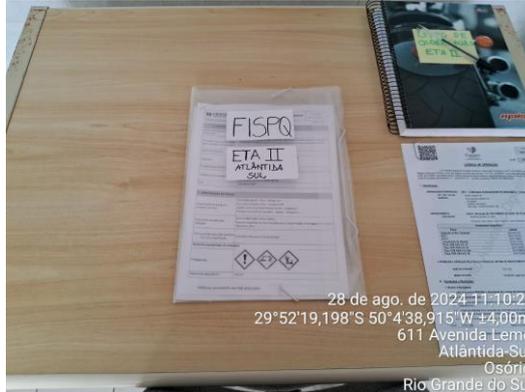
Registro FISPQ- ETA II-ATL SUL

Informamos que foi disponibilizado em local de fácil acesso as FISPQ conforme ilustra a imagem abaixo.

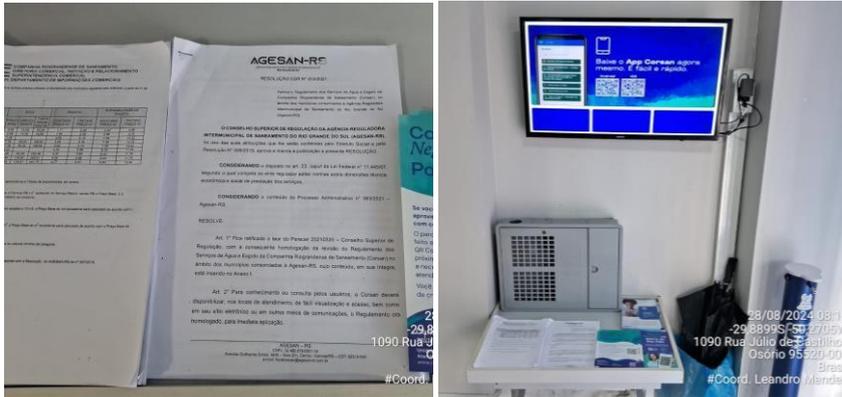
*Regulamentos disponíveis na unidade de Osório*

O regulamento de serviços de água e esgoto homologado pela AGESAN encontra-se disponível para acesso aos usuários na unidade local como ilustram as imagens abaixo.

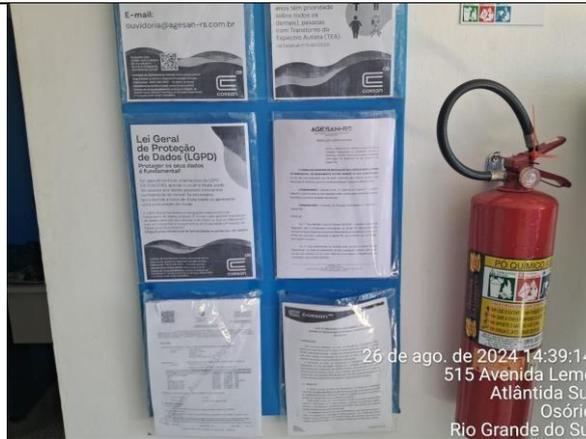
*Regulamentos disponíveis na unidade de Atlântida Sul*

O regulamento de serviços de água e esgoto homologado pela AGESAN encontra-se disponível para acesso aos usuários na unidade local como ilustram as imagens abaixo.

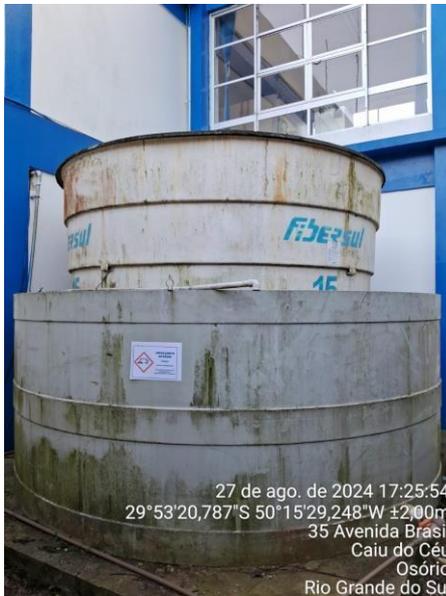
*Tanque de Hipoclorito ETA- Osório*

Informamos que o tanque de produto químico se encontra devidamente identificado como mostra a imagem abaixo.
