REGULAÇÃO RELATÓRIO TÉCNICO DE FISCALIZAÇÃO N. 1065/2024 – RTF

Fiscalização regular no Sistema de Abastecimento de Água e Sistema de Esgotamento Sanitário de Sapucaia do Sul/RS.

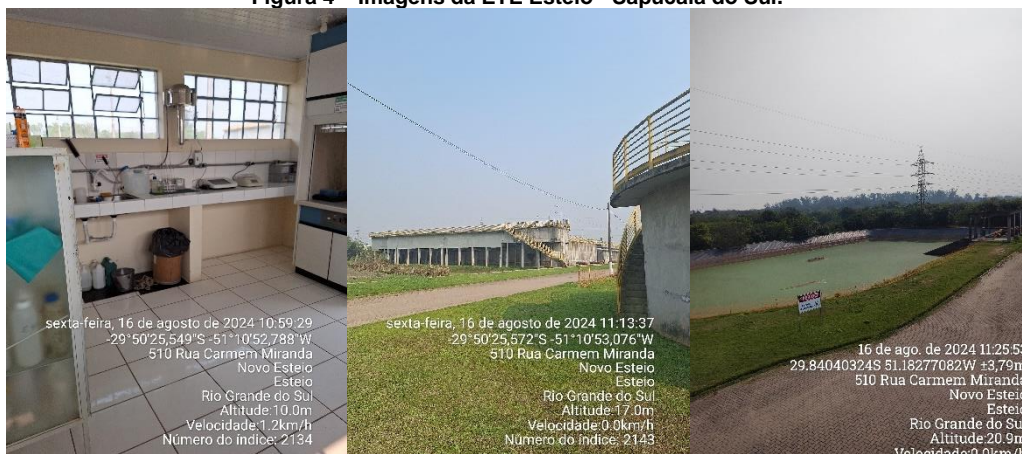
Figura 4 – Imagens da ETE Esteio - Sapucaia do Sul.

A unidade conta com tratamento de lodo, composto por etapa de adensamento de lodo por meio de polieletrólito, e etapa desaguamento por centrífuga. O sistema de tratamento de lodo vem sendo subutilizado, com potenciais retiradas de lodo nos procedimentos de limpeza dos decantadores.

As análises são realizadas em parte no laboratório da ETE, como temperatura, sólidos sedimentáveis, oxigênio dissolvido e o restante é realizado no laboratório central da Corsan, entretanto, não foram apresentados os resultados de nenhuma das análises do efluente tratado ou corpo receptor.

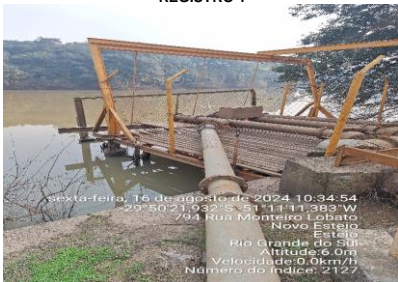
REGISTRO 1

NC	CÓDIGO DA NC	UNIDADE	Captação 01
1	1.15	CONSTATAÇÃO	Não há registros de realização de análise de cianobactérias na água bruta.
GRUPO	PRAZO	NÃO CONFORMIDADE	Não é realizado monitoramento de cianobactérias de acordo com o preconizado pelo Ministério da Saúde. Quando a densidade de cianobactérias for menor que 10.000 células/ml deverá ser mensal, maior que 10.000 células/ml, semanal.
2	90 dias	OBSERVAÇÃO	-

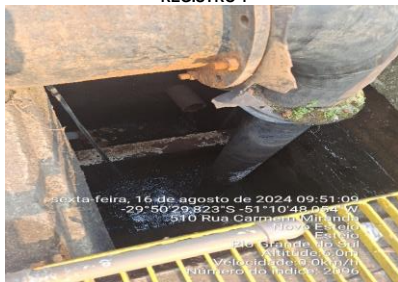
REGISTRO 1

NC	CÓDIGO DA NC	UNIDADE	Captação 02
5	1.15	CONSTATAÇÃO	Não há registros de realização de análise de cianobactérias na água bruta.
GRUPO	PRAZO	NÃO CONFORMIDADE	Não é realizado monitoramento de cianobactérias de acordo com o preconizado pelo Ministério da Saúde. Quando a densidade de cianobactérias for menor que 10.000 células/ml deverá ser mensal, maior que 10.000 células/ml, semanal.
2	90 dias	OBSERVAÇÃO	-

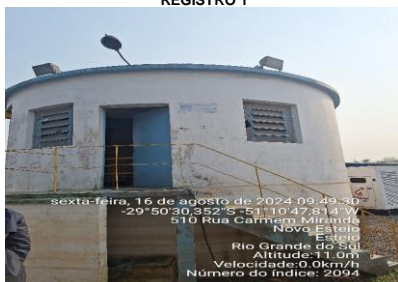
REGISTRO 1

NC	CÓDIGO DA NC	UNIDADE	EBAB-08
8	2.11	CONSTATAÇÃO	Não foram identificadas medidas de proteção contra inundações na unidade.
GRUPO	PRAZO	NÃO CONFORMIDADE	Não adotar medidas de proteção contra inundações ou outros eventos extremos para a unidade
2	365 dias	OBSERVAÇÃO	A unidade foi afetada em maio de 2024 com paralização de atividades.

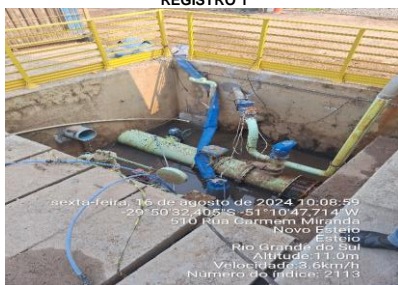
REGISTRO 1

NC	CÓDIGO DA NC	UNIDADE	EBAT-09
10	2.9	CONSTATAÇÃO	Acúmulo de água na câmara de manobra, possibilitando a proliferação de vetores.
GRUPO	PRAZO	NÃO CONFORMIDADE	Falta de conservação e manutenção preventiva de unidade.
2	365 dias	OBSERVAÇÃO	-

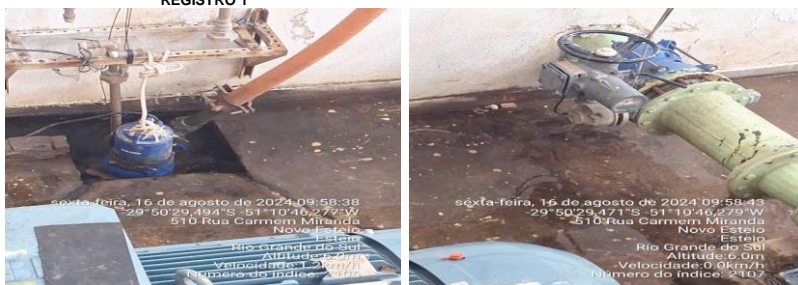
REGISTRO 1

NC	CÓDIGO DA NC	UNIDADE	EBAT-10
13	2.6	CONSTATAÇÃO	Drenagem da estrutura inadequada, bomba não acionou com o acúmulo água.
GRUPO	PRAZO	NÃO CONFORMIDADE	Drenagem da estrutura inadequada.
2	365 dias	OBSERVAÇÃO	-

2.5	Equipamentos estão isentos de vazamentos aparentes de água?		x		Verificar RTFA
	2.6	Drenagens da área de bombeamento estão adequadas?		x		Acúmulo de água excessivo, e bomba de drenagem não acionou

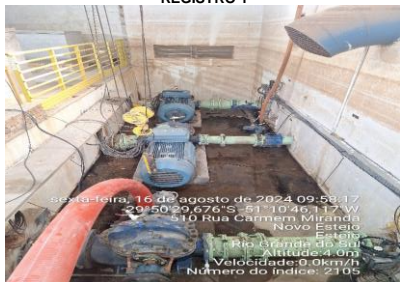
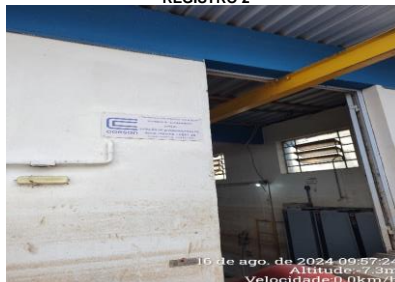
NC	CÓDIGO DA NC	UNIDADE	EBAT-10
14	2.11	CONSTATAÇÃO	Não foram identificadas medidas de proteção contra inundações na unidade.
GRUPO	PRAZO	NÃO CONFORMIDADE	Não adotar medidas medidas de proteção contra inundação ou outros eventos extremos para a unidade
2	365 dias	OBSERVAÇÃO	A unidade foi afetada em maio de 2024 com paralização de atividades.

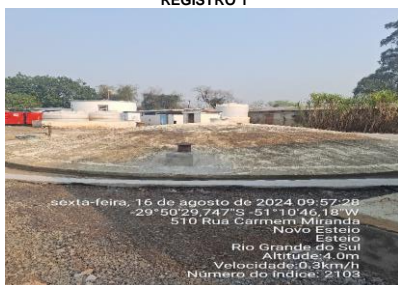
REGISTRO 1

NC	CÓDIGO DA NC	UNIDADE	R-12
16	6.1	CONSTATAÇÃO	Inexistência de placa de identificação, ou outra solução para identificação do reservatório.
GRUPO	PRAZO	NÃO CONFORMIDADE	Inexistência de placa de identificação do reservatório.
2	365 dias	OBSERVAÇÃO	-

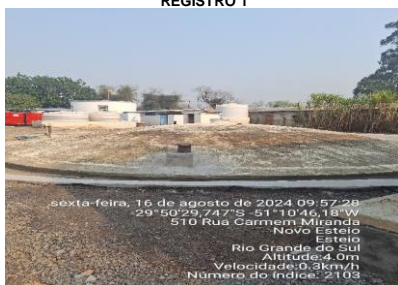
REGISTRO 1

NC	CÓDIGO DA NC	UNIDADE	R-12
19	6.11	CONSTATAÇÃO	Ausência de laudo de limpeza do reservatório após as inundações de maio de 2024.
GRUPO	PRAZO	NÃO CONFORMIDADE	Não prever a limpeza de reservatório de água no intervalo mínimo de um ano.
2	180 dias	OBSERVAÇÃO	Unidade foi diretamente afetada, porém não foi realizado procedimento de limpeza com emissão de laudo de limpeza antes de re-iniciar a operação da unidade.

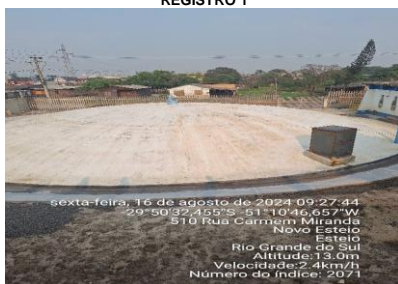
REGISTRO 1

NC	CÓDIGO DA NC	UNIDADE	R-10
20	6.11	CONSTATAÇÃO	Ausência de laudo de limpeza do reservatório após as inundações de maio de 2024.
GRUPO	PRAZO	NÃO CONFORMIDADE	Não prever a limpeza de reservatório de água no intervalo mínimo de um ano.
2	180 dias	OBSERVAÇÃO	Unidade foi diretamente afetada, porém não foi realizado procedimento de limpeza com emissão de laudo de limpeza antes de re-iniciar a operação da unidade.

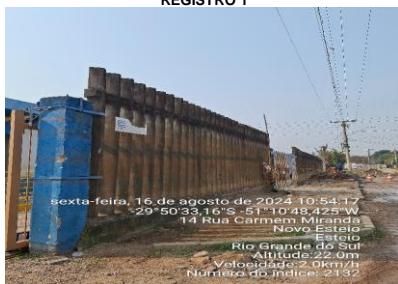
REGISTRO 1

NC	CÓDIGO DA NC	UNIDADE	ETA Esteio-Sapucaia do Sul
26	3.2	CONSTATAÇÃO	Ausência de placa padrão da L.O. na entrada da ETA.
GRUPO	PRAZO	NÃO CONFORMIDADE	Ausência de placa padrão da L.O. na entrada da ETA.
2	90 dias	OBSERVAÇÃO	-

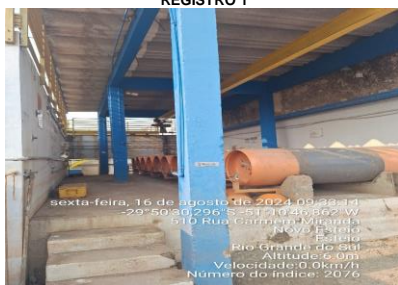
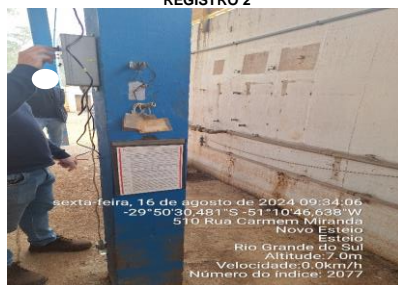
NC	CÓDIGO DA NC	UNIDADE	ETA Esteio-Sapucaia do Sul
28	3.16	CONSTATAÇÃO	Alarme do cloro pode ser confundido com alarme de nível de reservatório. O alarme de cloro foi desligado durante a fiscalização, e religado apenas após solicitar o teste do equipamento.
GRUPO	PRAZO	NÃO CONFORMIDADE	Não proporcionar a segurança das edificações e dos operadores.
2	365 dias	OBSERVAÇÃO	-

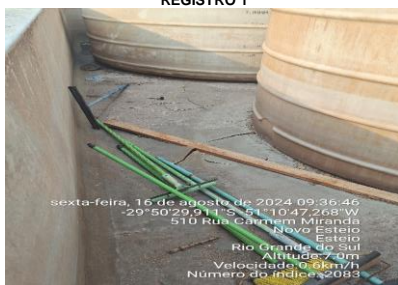
REGISTRO 1

NC	CÓDIGO DA NC	UNIDADE	ETA Esteio-Sapucaia do Sul
31	3.24	CONSTATAÇÃO	Acúmulo de resíduos dentro da bacia de contenção.
GRUPO	PRAZO	NÃO CONFORMIDADE	Acúmulo de resíduos em local inapropriado e/ou armazenamento inadequado.
2	90 dias	OBSERVAÇÃO	-

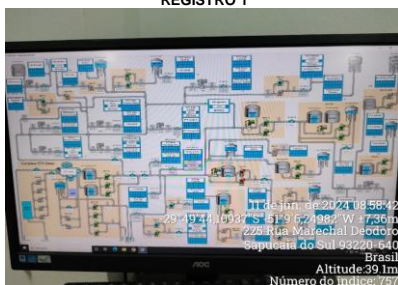
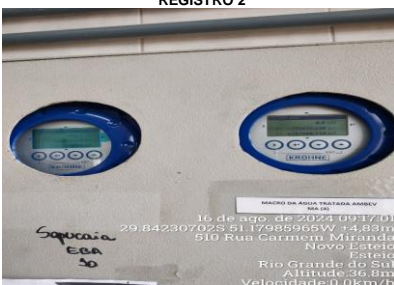
NC	CÓDIGO DA NC	UNIDADE	Macromedidores
37	8.9	CONSTATAÇÃO	Não foi possível identificar o Macromedidor MSAP-01 DN400 da EBAT-10 / R-22 ETA Esteio.
GRUPO	PRAZO	NÃO CONFORMIDADE	Perda de água e/ou não executar redução de perdas.
2	365 dias	OBSERVAÇÃO	No supervisório há indicação de dois macromedidores na saída da EBAT-10, porém há apenas um visor na ETA.

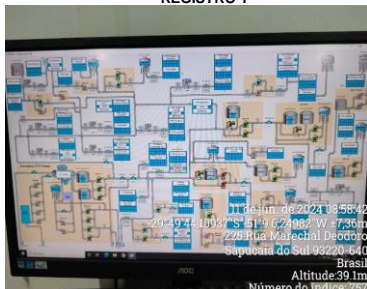
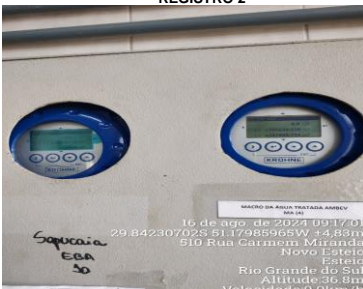
NC	CÓDIGO DA NC	UNIDADE	Macromedidores
38	8.10	CONSTATAÇÃO	Não foi possível identificar o Macromedidor MSAP-02 DN400 da EBAT-10 / R-15 ETA Esteio.
GRUPO	PRAZO	NÃO CONFORMIDADE	Perda de água e/ou não executar redução de perdas.
2	365 dias	OBSERVAÇÃO	No supervisório há indicação de dois macromedidores na saída da EBAT-10, porém há apenas um visor na ETA.

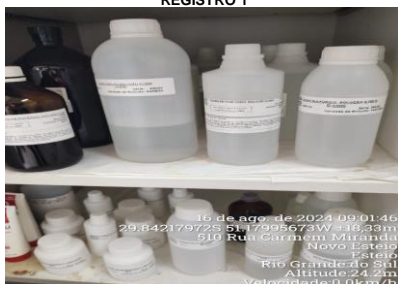
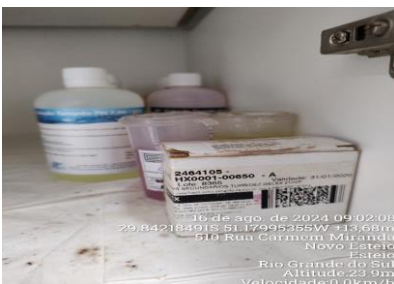
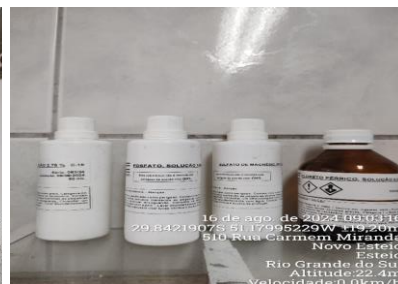
REGISTRO 1

NC	CÓDIGO DA NC	UNIDADE	Laboratório ETA
39	9.1	CONSTATAÇÃO	Produto químico vencido.
GRUPO	PRAZO	NÃO CONFORMIDADE	Possuir em suas dependências produto do processo fora do prazo de validade.
2	90 dias	OBSERVAÇÃO	Diversos produtos vencidos acondicionados junto a produtos ainda dentro da validade.

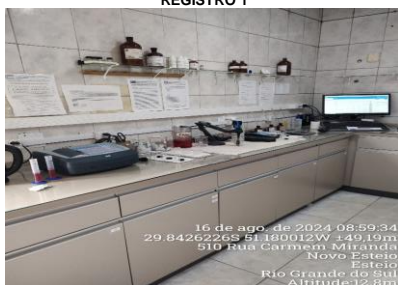
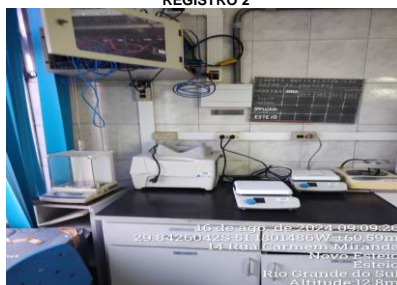
NC	CÓDIGO DA NC	UNIDADE	Laboratório ETA
40	9.8	CONSTATAÇÃO	As FISPQs dos reagentes não estão disponíveis na unidade.
GRUPO	PRAZO	NÃO CONFORMIDADE	Não proporcionar a segurança das edificações e dos operadores.
2	180 dias	OBSERVAÇÃO	-

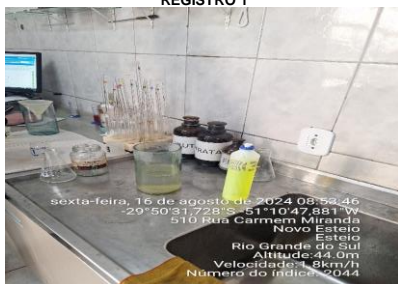
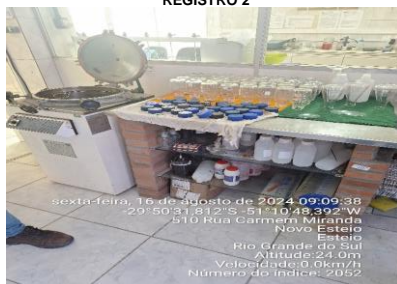
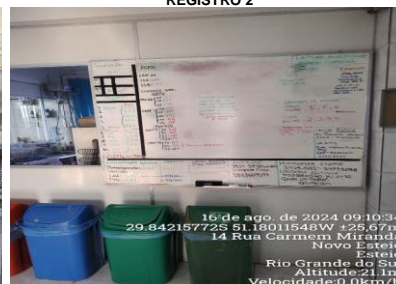
NC	CÓDIGO DA NC	UNIDADE	Laboratório ETA
41	9.9	CONSTATAÇÃO	Não há local/recipiente para o correto descarte de produtos químicos utilizados nas análises.
GRUPO	PRAZO	NÃO CONFORMIDADE	Acúmulo de resíduos em local inapropriado e/ou armazenamento inadequado.
2	90 dias	OBSERVAÇÃO	Resíduos líquidos gerados pelo laboratório são descartados na pia.

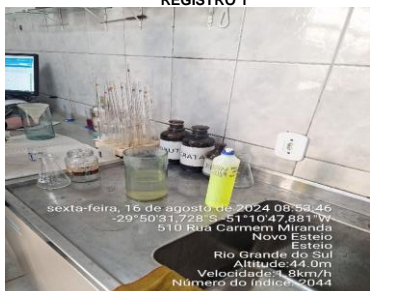
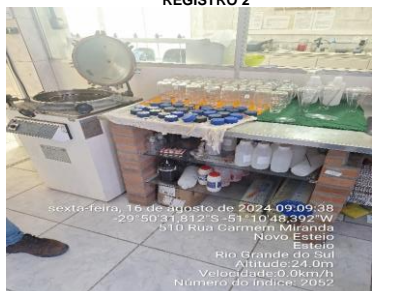
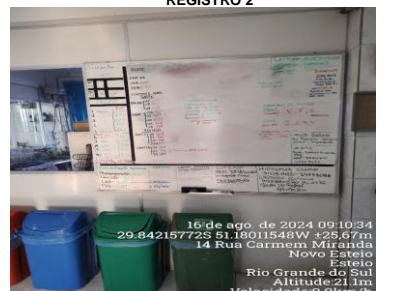
NC	CÓDIGO DA NC	UNIDADE	Laboratório ETA
42	9.9	CONSTATAÇÃO	Não há local/recipiente identificado para descarte de produtos vencidos.
GRUPO	PRAZO	NÃO CONFORMIDADE	Acúmulo de resíduos em local inapropriado e/ou armazenamento inadequado.
2	90 dias	OBSERVAÇÃO	Descarte inapropriado.

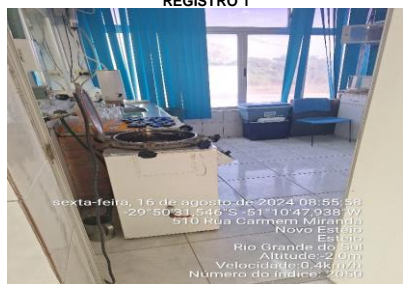
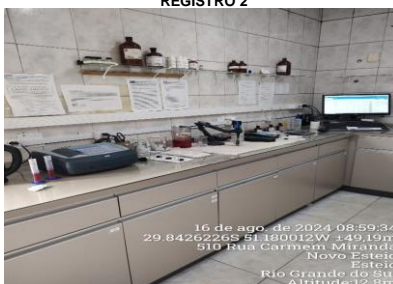
NC	CÓDIGO DA NC	UNIDADE	Laboratório ETA
53	9.24	CONSTATAÇÃO	Unidade não apresenta mapa de risco ou outra técnica ou ferramenta apropriada referente a saúde e segurança do trabalho
GRUPO	PRAZO	NÃO CONFORMIDADE	Não proporcionar a segurança das edificações e dos operadores.
2	180 dias	OBSERVAÇÃO	-

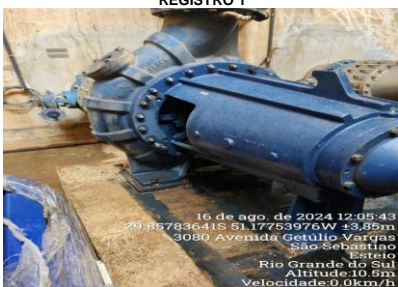
REGISTRO 1

NC	CÓDIGO DA NC	UNIDADE	EBE-01
55	4.4	CONSTATAÇÃO	Gaxeta com perda excessiva.
GRUPO	PRAZO	NÃO CONFORMIDADE	Falta de conservação e manutenção preventiva de unidade.
2	365 dias	OBSERVAÇÃO	-

4.3	Existe bomba reserva, a ser instalada imediatamente, quando houver pane na principal?		x		Apenas um conjunto em operação
	4.4	Equipamentos estão isentos de vazamentos aparentes?		x		Gaxeta com vazamento excessivo

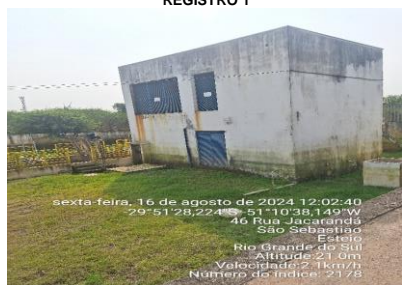
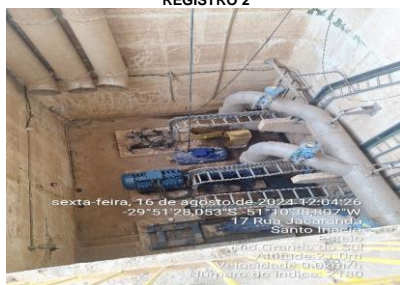
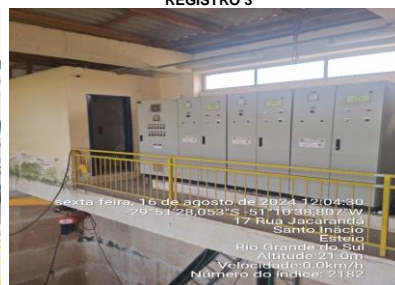
NC	CÓDIGO DA NC	UNIDADE	EBE-01
58	4.10	CONSTATAÇÃO	Não foram identificadas medidas de proteção contra inundações na unidade.
GRUPO	PRAZO	NÃO CONFORMIDADE	Não adotar medidas medidas de proteção contra inundação ou outros eventos extremos para a unidade
2	365 dias	OBSERVAÇÃO	A unidade foi afetada em maio de 2024 com paralização de atividades.

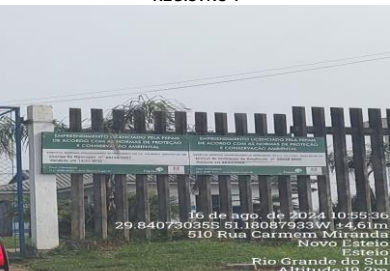
<p style="text-align: center;">REGISTRO 1</p>

NC	CÓDIGO DA NC	UNIDADE	ETE Esteio-Sapucaia do Sul
63	5.7	CONSTATAÇÃO	Não há cortinamento vegetal em toda a unidade, em especial na face frontal do imóvel.
GRUPO	PRAZO	NÃO CONFORMIDADE	Não atender às condicionantes estabelecidos na licença.
2	180 dias	OBSERVAÇÃO	-

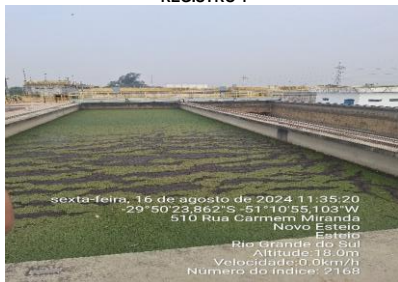
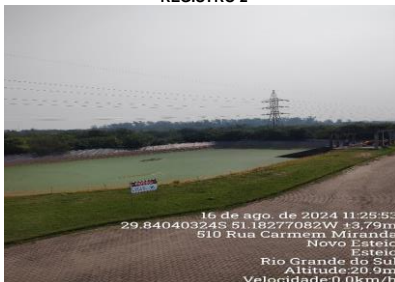
NC	CÓDIGO DA NC	UNIDADE	ETE Esteio-Sapucaia do Sul
64	5.8	CONSTATAÇÃO	Ausência de MTR e CDF de procedimento de retirada de lodo da unidade, seja via procedimento de tratamento de lodo, ou via procedimentos de limpeza de tanques da unidade.
GRUPO	PRAZO	NÃO CONFORMIDADE	Falta de conservação e manutenção preventiva de unidade.
2	365 dias	OBSERVAÇÃO	Parte do lodo é removido da unidade via processo de hidrojateamento.

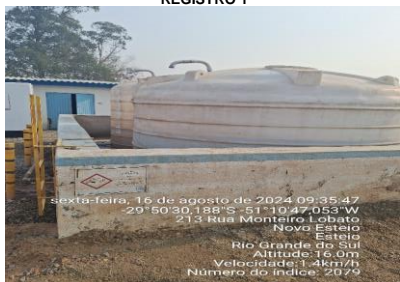
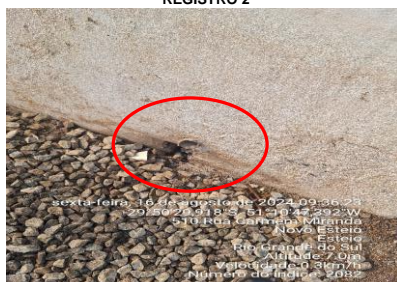
NC	CÓDIGO DA NC	UNIDADE	ETA Esteio-Sapucaia do Sul
79	3.20	CONSTATAÇÃO	Bacia de contenção não possui válvula/registro que possibilite o controle do material acumulado, o fluido eventualmente acumulado escoo livremente para a área externa.
GRUPO	PRAZO	NÃO CONFORMIDADE	Falta de conservação e manutenção preventiva de unidade.
2	365 dias	OBSERVAÇÃO	-
