REGULAÇÃO RELATÓRIO TÉCNICO DE FISCALIZAÇÃO N. 1066/2024 – RTF

Fiscalização nos Sistema de
Abastecimento de Água em Pinto
Bandeira/RS.

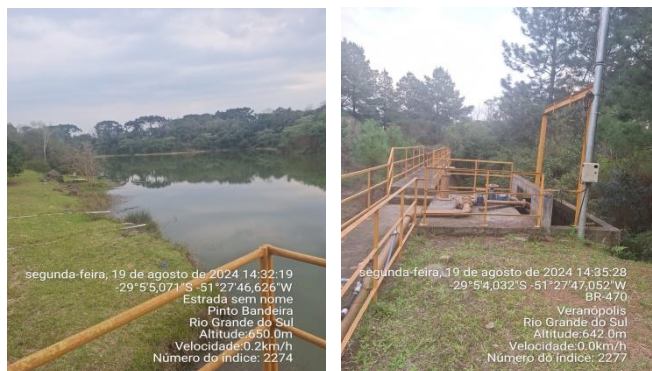
Figura 1: Barragem de captação superficial em Pinto Bandeira/RS:

A unidade possui capacidade de reservação de cerca de 17.090 m³ de água bruta. A barragem possui comprimento de talude de cerca de 60 m, altura máxima de cerca de 3 m, com altura da água variando entre o nível máximo de 2,4 m e o nível normal de 2,0 m. Esta atende atualmente a uma população de cerca de 2.851 habitantes com estimativa de final de plano de 3.435 habitantes, considerando um horizonte de projeto de 10 anos. A figura 01 identifica a unidade:

NC	CÓDIGO DA NC	UNIDADE	CAPTAÇÃO SUPERFICIAL - Barragem de Pinto Bandeira
2	A1.4	CONSTATAÇÃO	Na área da barragem e da ETA, há uma fossa séptica instalada às margens da barragem, apresentando risco de contaminação da água mediante eventuais infiltrações de esgoto no solo.
GRUPO	PRAZO	NÃO CONFORMIDADE	Falta de conservação e manutenção preventiva de unidade.
2	365 dias	OBSERVAÇÃO	Apresentar estudo técnico que comprove que a estrutura de captação está protegida contra eventuais contaminações

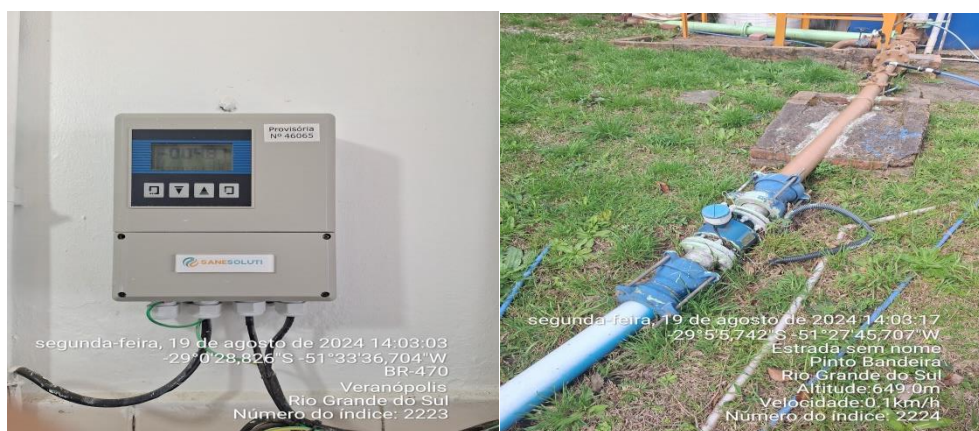
Figura 02: Macromedidor de entrada de água bruta na ETA para tratamento.

A unidade possui Licença de Operação municipal sob o n. 002/2021, com validade até 2027. A unidade possui macromedição de água na entrada de água para o processo de tratamento. A figura 2 identifica o macromedidor:

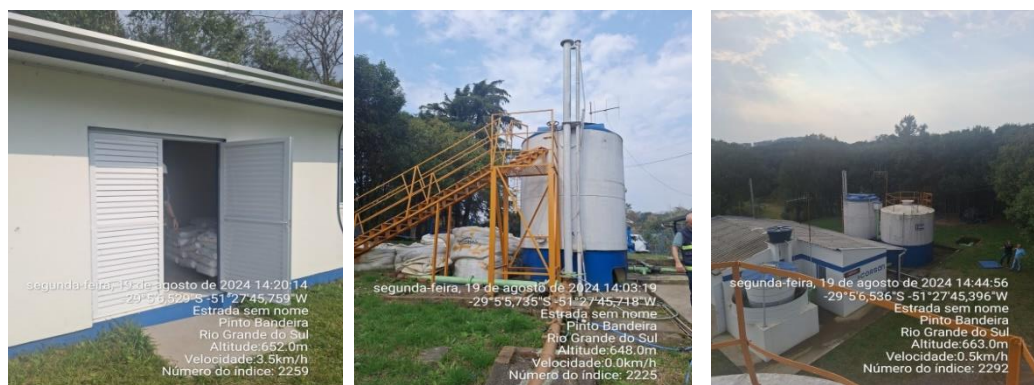
Figura 03: Estruturas da ETA de Pinto Bandeira.

A limpeza da ETA ocorre por descargas de fundo e lavagens do filtro de fluxo ascendente, na periodicidade de três vezes por dia. O efluente dessa atividade é enviado aos leitos de secagem existentes sendo que o efluente líquido da pré-filtração retorna ao corpo receptor, por ser clarificado no filtro. A figura 03 identifica as estruturas da ETA:

NC	CÓDIGO DA NC	UNIDADE	ESTAÇÃO DE TRATAMENTO DE ÁGUA - ETA de Pinto Bandeira
7	A4.7	CONSTATAÇÃO	Os equipamentos não estão isentos de vazamento de água.
GRUPO	PRAZO	NÃO CONFORMIDADE	Perda de água e/ou não executar redução de perdas.
2	365 dias	OBSERVAÇÃO

NC	CÓDIGO DA NC	UNIDADE	ESTAÇÃO DE TRATAMENTO DE ÁGUA - ETA de Pinto Bandeira
8	A4.7	CONSTATAÇÃO	A caixa de manobra possui vazamento e acúmulo de água.
GRUPO	PRAZO	NÃO CONFORMIDADE	Falta de conservação e manutenção preventiva de unidade.
2	365 dias	OBSERVAÇÃO

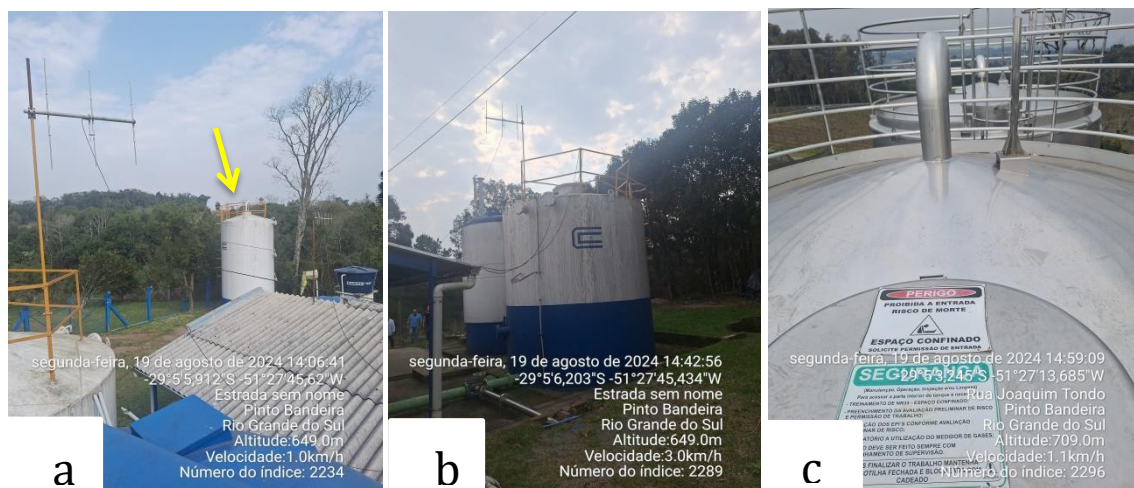
Figura 4: Reservatórios componentes do SAA de Pinto Bandeira fiscalizados. a) Reservatório R-02 maior volume da ETA; b) Reservatório R-01 menor volume da ETA; c) Vista superior dos reservatórios de inox R-03 e R-04.

NC	CÓDIGO DA NC	UNIDADE	RESERVATÓRIO - R-02 Maior volume da ETA
19	A5.4	CONSTATAÇÃO	Vazamento de água aparente na base do reservatório.
GRUPO	PRAZO	NÃO CONFORMIDADE	Perda de água e/ou não executar redução de perdas.
2	365 dias	OBSERVAÇÃO
