## REGULAÇÃO RELATÓRIO TÉCNICO DE FISCALIZAÇÃO N. 1067/2024 – RTF

Fiscalização Regular no Sistema de  
Abastecimento de Água de Flores da Cunha/  
RS.

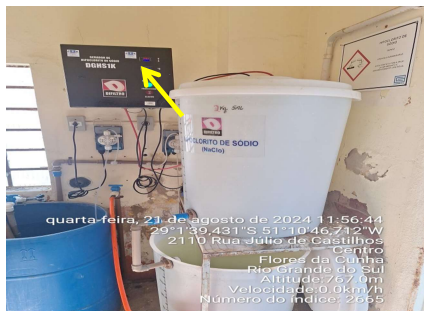
REGISTRO 1

NC	CÓDIGO DA NC	UNIDADE	CAPTAÇÃO SUBTERRÂNEA - Poço FLC -05A
1	A2.9	<b>CONSTATAÇÃO</b>	A manutenção preventiva está com o prazo expirado.
<b>GRUPO</b>	<b>PRAZO</b>	<b>NÃO CONFORMIDADE</b>	Falta de conservação e manutenção preventiva de unidade.
2	365 dias	<b>OBSERVAÇÃO</b>	Última data: 15/02/2024

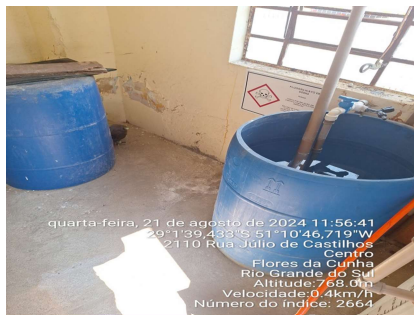
REGISTRO 1

NC	CÓDIGO DA NC	UNIDADE	CAPTAÇÃO SUBTERRÂNEA - Poço FLC -05A
2	A2.15	<b>CONSTATAÇÃO</b>	O mapa de risco da unidade não estava disponível no local.
<b>GRUPO</b>	<b>PRAZO</b>	<b>NÃO CONFORMIDADE</b>	Não proporcionar a segurança das edificações e dos operadores.
2	180 dias	<b>OBSERVAÇÃO</b>

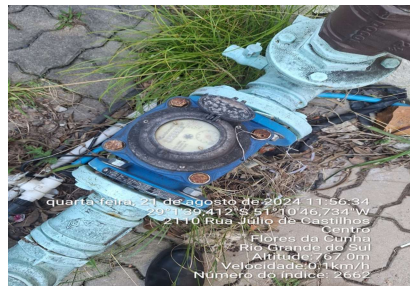
REGISTRO 1

NC	CÓDIGO DA NC	UNIDADE	CAPTAÇÃO SUBTERRÂNEA - Poço FLC -05A
3	A2.19	<b>CONSTATAÇÃO</b>	O macromedidor instalado na unidade não estava operante.
<b>GRUPO</b>	<b>PRAZO</b>	<b>NÃO CONFORMIDADE</b>	Falta de conservação e manutenção preventiva de unidade.
2	365 dias	<b>OBSERVAÇÃO</b>

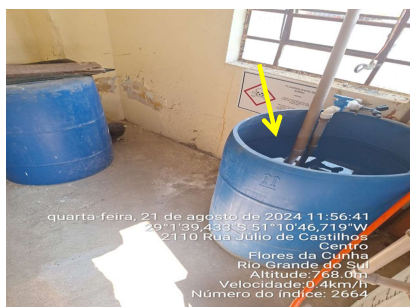
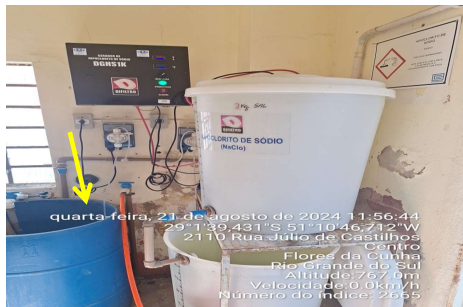
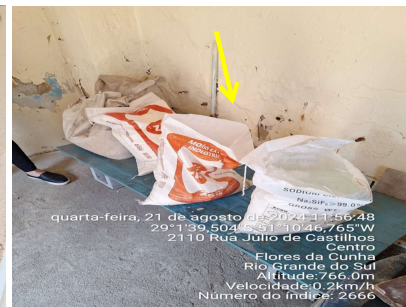
NC	CÓDIGO DA NC	UNIDADE	CAPTAÇÃO SUBTERRÂNEA - Poço FLC -05A
4	A2.22	<b>CONSTATAÇÃO</b>	Armazenamento inadequado de produtos químicos utilizados no tratamento da água.
<b>GRUPO</b>	<b>PRAZO</b>	<b>NÃO CONFORMIDADE</b>	Armazenamento inadequado de produtos químicos.
2	90 dias	<b>OBSERVAÇÃO</b>	Os tanques e as embalagens estão abertos

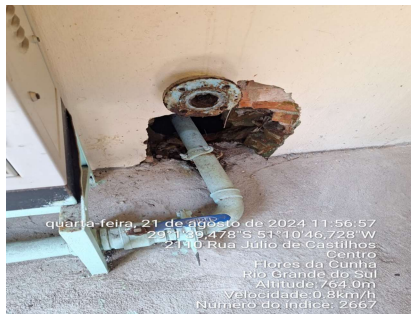
REGISTRO 1

NC	CÓDIGO DA NC	UNIDADE	CAPTAÇÃO SUBTERRÂNEA - Poço FLC -05A
5	A2.25	<b>CONSTATAÇÃO</b>	Ausência de vedação adequada na alvenaria que impeça a entrada de vetores na casa de químicos.
<b>GRUPO</b>	<b>PRAZO</b>	<b>NÃO CONFORMIDADE</b>	Falta de conservação e manutenção preventiva de unidade.
2	365 dias	<b>OBSERVAÇÃO</b>

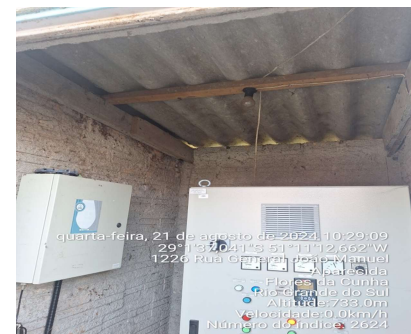
REGISTRO 1

NC	CÓDIGO DA NC	UNIDADE	CAPTAÇÃO SUBTERRÂNEA - Poço FLC -06A
6	A2.9	<b>CONSTATAÇÃO</b>	Ausência de etiqueta de verificação periódica de funcionamento dos equipamentos elétricos dos poços.
<b>GRUPO</b>	<b>PRAZO</b>	<b>NÃO CONFORMIDADE</b>	Falta de conservação e manutenção preventiva de unidade.
2	365 dias	<b>OBSERVAÇÃO</b>

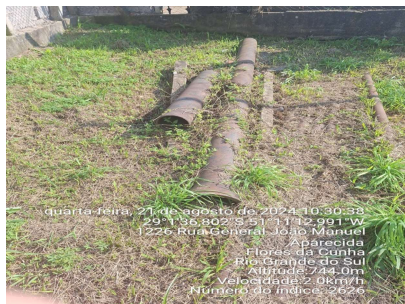
REGISTRO 1

NC	CÓDIGO DA NC	UNIDADE	CAPTAÇÃO SUBTERRÂNEA - Poço FLC -06A
7	A2.10	CONSTATAÇÃO	Acúmulo de resíduos em local inapropriado.
<b>GRUPO</b>	<b>PRAZO</b>	<b>NÃO CONFORMIDADE</b>	Acúmulo de resíduos em local inapropriado e/ou armazenamento inadequado.
2	90 dias	OBSERVAÇÃO

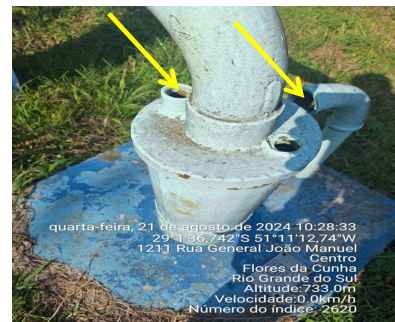
REGISTRO 1

NC	CÓDIGO DA NC	UNIDADE	CAPTAÇÃO SUBTERRÂNEA - Poço FLC -06A
8	A2.13	CONSTATAÇÃO	A estrutura do poço possui furos que permitem contaminações e entrada de agente externo
<b>GRUPO</b>	<b>PRAZO</b>	<b>NÃO CONFORMIDADE</b>	A tampa do poço não protege de contaminações superficiais.
2	180 dias	OBSERVAÇÃO

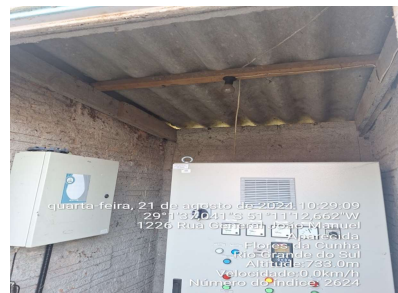
REGISTRO 1

NC	CÓDIGO DA NC	UNIDADE	CAPTAÇÃO SUBTERRÂNEA - Poço FLC -06A
9	A2.15	CONSTATAÇÃO	Não instalado em local visível o mapa de risco da unidade.
<b>GRUPO</b>	<b>PRAZO</b>	<b>NÃO CONFORMIDADE</b>	Não proporcionar a segurança das edificações e dos operadores.
2	180 dias	OBSERVAÇÃO

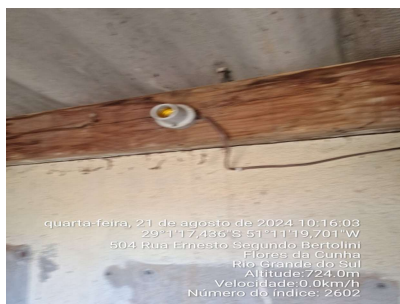
**REGISTRO 1**

<b>NC</b>	<b>CÓDIGO DA NC</b>	<b>UNIDADE</b>	CAPTAÇÃO SUBTERRÂNEA - Poço FLC -08
10	A2.8	<b>CONSTATAÇÃO</b>	A lâmpada de iluminação do local não estava instalada.
<b>GRUPO</b>	<b>PRAZO</b>	<b>NÃO CONFORMIDADE</b>	Falta de conservação e manutenção preventiva de unidade.
2	365 dias	<b>OBSERVAÇÃO</b>

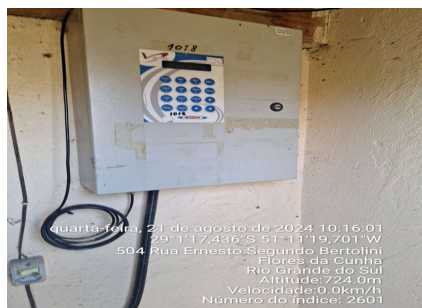
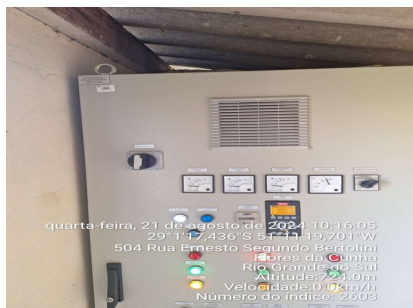
<b>NC</b>	<b>CÓDIGO DA NC</b>	<b>UNIDADE</b>	CAPTAÇÃO SUBTERRÂNEA - Poço FLC -08
11	A2.9	<b>CONSTATAÇÃO</b>	Ausência de etiqueta de verificação periódica de funcionamento dos equipamentos elétricos dos poços.
<b>GRUPO</b>	<b>PRAZO</b>	<b>NÃO CONFORMIDADE</b>	Falta de conservação e manutenção preventiva de unidade.
2	365 dias	<b>OBSERVAÇÃO</b>

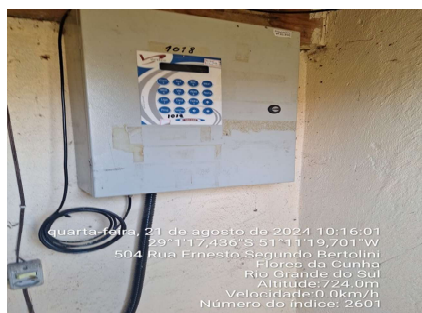
**REGISTRO 1**

<b>NC</b>	<b>CÓDIGO DA NC</b>	<b>UNIDADE</b>	CAPTAÇÃO SUBTERRÂNEA - Poço FLC -08
12	A2.15	<b>CONSTATAÇÃO</b>	Não instalado em local visível o mapa de risco da unidade.
<b>GRUPO</b>	<b>PRAZO</b>	<b>NÃO CONFORMIDADE</b>	Não proporcionar a segurança das edificações e dos operadores.
2	180 dias	<b>OBSERVAÇÃO</b>

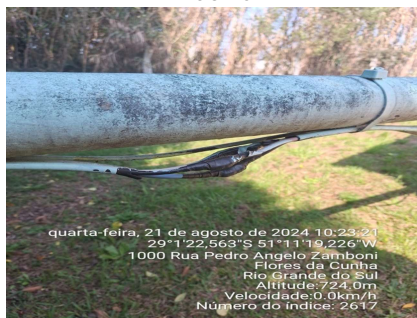
**REGISTRO 1**

<b>NC</b>	<b>CÓDIGO DA NC</b>	<b>UNIDADE</b>	CAPTAÇÃO SUBTERRÂNEA - Poço FLC -09
13	A2.9	<b>CONSTATAÇÃO</b>	Cabeamento elétrico da unidade não está com isolamento completo.
<b>GRUPO</b>	<b>PRAZO</b>	<b>NÃO CONFORMIDADE</b>	Não proporcionar a segurança das edificações e dos operadores.
2	180 dias	<b>OBSERVAÇÃO</b>

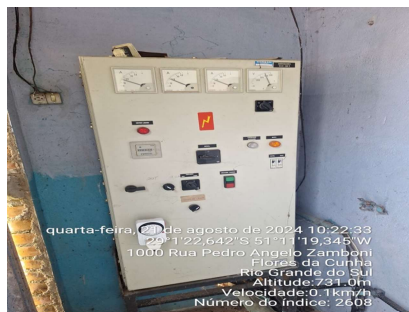
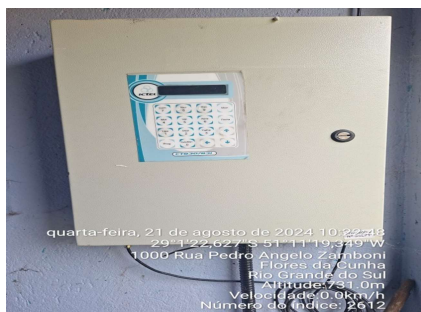
<b>NC</b>	<b>CÓDIGO DA NC</b>	<b>UNIDADE</b>	CAPTAÇÃO SUBTERRÂNEA - Poço FLC -09
14	A2.9	<b>CONSTATAÇÃO</b>	Ausência de etiqueta de verificação periódica de funcionamento dos equipamentos elétricos dos poços.
<b>GRUPO</b>	<b>PRAZO</b>	<b>NÃO CONFORMIDADE</b>	Falta de conservação e manutenção preventiva de unidade.
2	365 dias	<b>OBSERVAÇÃO</b>

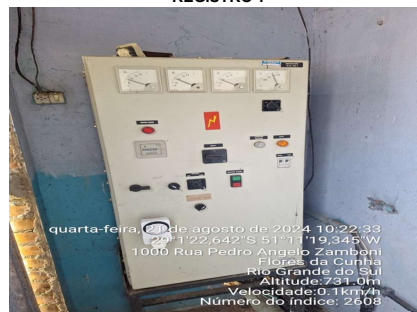
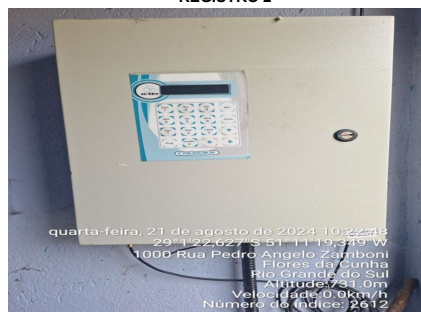
<b>NC</b>	<b>CÓDIGO DA NC</b>	<b>UNIDADE</b>	CAPTAÇÃO SUBTERRÂNEA - Poço FLC -09
15	A2.15	<b>CONSTATAÇÃO</b>	Não instalado em local visível o mapa de risco da unidade.
<b>GRUPO</b>	<b>PRAZO</b>	<b>NÃO CONFORMIDADE</b>	Não proporcionar a segurança das edificações e dos operadores.
2	180 dias	<b>OBSERVAÇÃO</b>

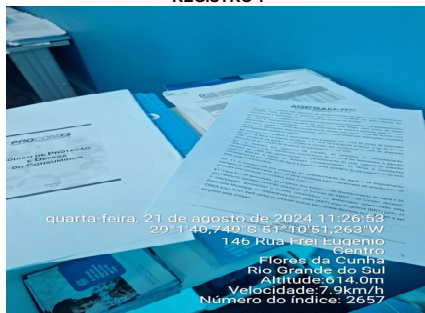
REGISTRO 1

NC	CÓDIGO DA NC	UNIDADE	ATENDIMENTO COMERCIAL E GESTÃO DO SAA - Flores da Cunha
16	AE1.10	<b>CONSTATAÇÃO</b>	O RSAE-AGESAN-RS estava disponível de forma incompleta ao usuário na Unidade de Saneamento para atendimento ao público.
<b>GRUPO</b>	<b>PRAZO</b>	<b>NÃO CONFORMIDADE</b>	Não utilizar o regulamento de serviços de água e esgoto homologado pela AGESAN-RS.
2	90 dias	<b>OBSERVAÇÃO</b>

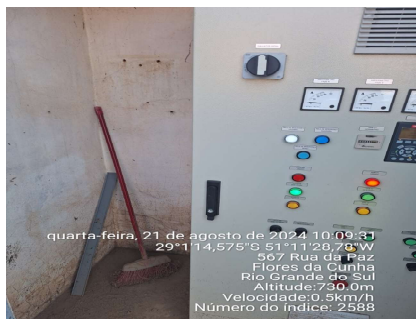
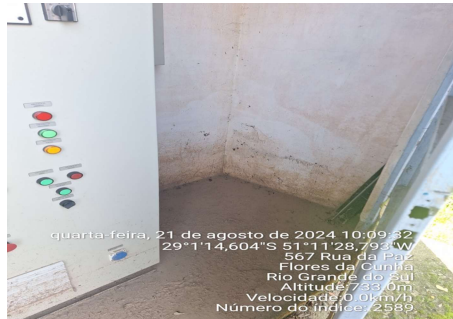
NC	CÓDIGO DA NC	UNIDADE	CAPTAÇÃO SUBTERRÂNEA - Poço FLC -11
17	A2.9	<b>CONSTATAÇÃO</b>	Ausência de etiqueta de verificação periódica de funcionamento dos equipamentos elétricos dos poços.
<b>GRUPO</b>	<b>PRAZO</b>	<b>NÃO CONFORMIDADE</b>	Falta de conservação e manutenção preventiva de unidade.
2	365 dias	<b>OBSERVAÇÃO</b>

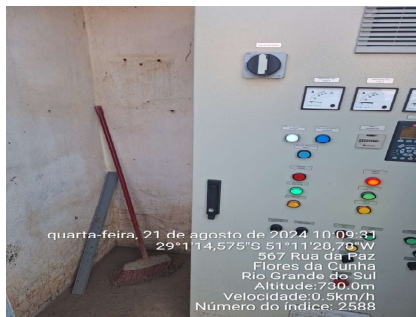
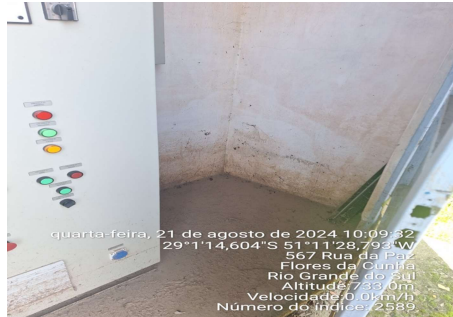
NC	CÓDIGO DA NC	UNIDADE	CAPTAÇÃO SUBTERRÂNEA - Poço FLC -11
18	A2.15	<b>CONSTATAÇÃO</b>	Não instalado em local visível o mapa de risco da unidade.
<b>GRUPO</b>	<b>PRAZO</b>	<b>NÃO CONFORMIDADE</b>	Não proporcionar a segurança das edificações e dos operadores.
2	180 dias	<b>OBSERVAÇÃO</b>

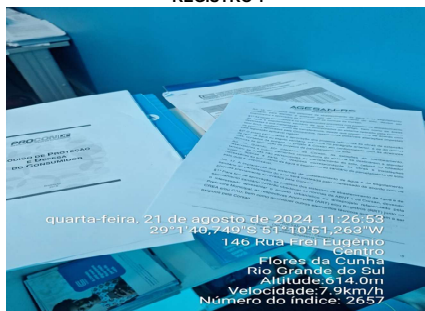
REGISTRO 1

NC	CÓDIGO DA NC	UNIDADE	ATENDIMENTO COMERCIAL E GESTÃO DO SAA - Flores da Cunha
19	AE1.9	<b>CONSTATAÇÃO</b>	A Carta de Serviços do prestador não está disponível ao usuário de forma física na Unidade de Saneamento para atendimento comercial.
<b>GRUPO</b>	<b>PRAZO</b>	<b>NÃO CONFORMIDADE</b>	Não expor em local visível aos usuários a carta de serviços da CORSAN.
2	90 dias	<b>OBSERVAÇÃO</b>

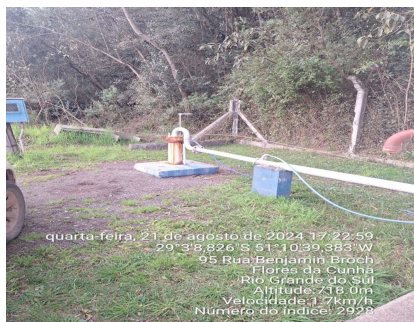
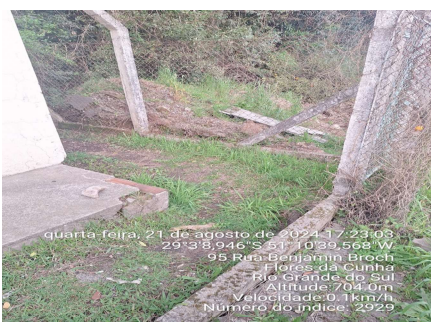
NC	CÓDIGO DA NC	UNIDADE	CAPTAÇÃO SUBTERRÂNEA - Poço FLC -12
20	A2.2	<b>CONSTATAÇÃO</b>	O cercamento da unidade está danificado.
<b>GRUPO</b>	<b>PRAZO</b>	<b>NÃO CONFORMIDADE</b>	Não isolar a área dando condição ao acesso de pessoas não-autorizadas e sem garantir bom estado de limpeza do local.
2	365 dias	<b>OBSERVAÇÃO</b>

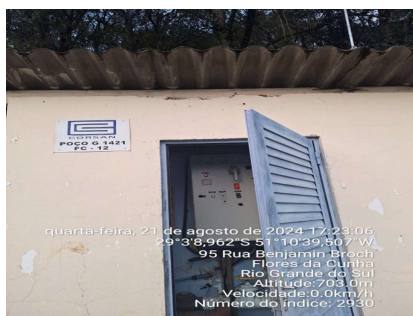
REGISTRO 1

NC	CÓDIGO DA NC	UNIDADE	CAPTAÇÃO SUBTERRÂNEA - Poço FLC -12
22	A2.15	<b>CONSTATAÇÃO</b>	Não instalado em local visível o mapa de risco da unidade.
<b>GRUPO</b>	<b>PRAZO</b>	<b>NÃO CONFORMIDADE</b>	Não proporcionar a segurança das edificações e dos operadores.
2	180 dias	<b>OBSERVAÇÃO</b>

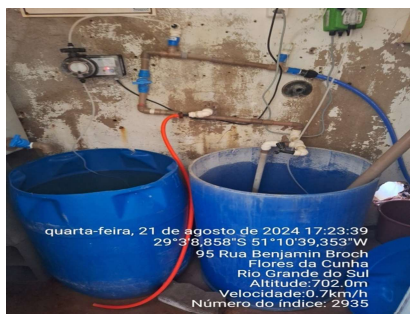
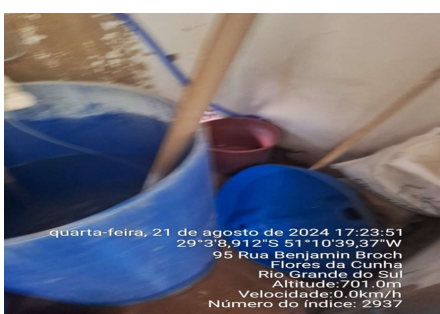
NC	CÓDIGO DA NC	UNIDADE	CAPTAÇÃO SUBTERRÂNEA - Poço FLC -12
23	A2.22	<b>CONSTATAÇÃO</b>	Os contentores/tinas de produtos químicos não possuem tampa de vedação, permitindo entrada de agentes externos.
<b>GRUPO</b>	<b>PRAZO</b>	<b>NÃO CONFORMIDADE</b>	Armazenamento inadequado de produtos químicos.
2	90 dias	<b>OBSERVAÇÃO</b>	Tanques sem tampa e embalagens de produtos químicos abertos, sem vedação

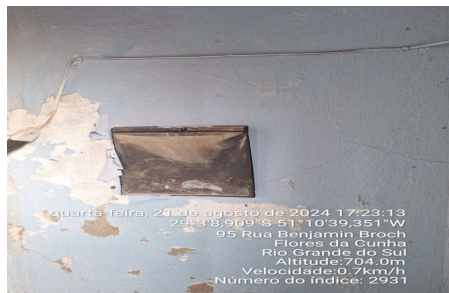
REGISTRO 1

NC	CÓDIGO DA NC	UNIDADE	CAPTAÇÃO SUBTERRÂNEA - Poço FLC -12
24	A2.24	<b>CONSTATAÇÃO</b>	As FISPQs dos produtos químicos utilizados para tratamento não estão disponíveis.
<b>GRUPO</b>	<b>PRAZO</b>	<b>NÃO CONFORMIDADE</b>	Falta de conservação e manutenção preventiva de unidade.
2	365 dias	<b>OBSERVAÇÃO</b>

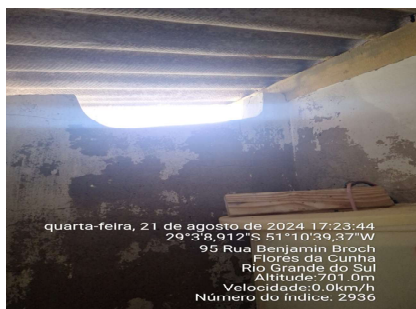
**REGISTRO 1**

NC	CÓDIGO DA NC	UNIDADE	CAPTAÇÃO SUBTERRÂNEA - Poço FLC -12
25	A2.25	<b>CONSTATAÇÃO</b>	Ausência de tela de proteção que proteja contra a entrada de vetores na casa de químicos.
<b>GRUPO</b>	<b>PRAZO</b>	<b>NÃO CONFORMIDADE</b>	Falta de conservação e manutenção preventiva de unidade.
2	365 dias	<b>OBSERVAÇÃO</b>

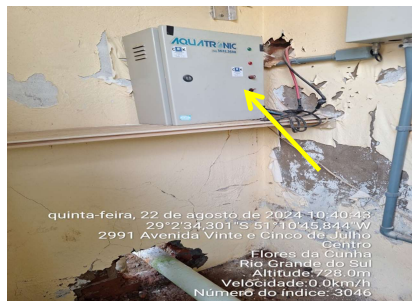
**REGISTRO 1**

NC	CÓDIGO DA NC	UNIDADE	CAPTAÇÃO SUBTERRÂNEA - Poço FLC -14a
26	A2.9	<b>CONSTATAÇÃO</b>	O prazo da última verificação dos equipamentos elétricos está expirado.
<b>GRUPO</b>	<b>PRAZO</b>	<b>NÃO CONFORMIDADE</b>	Falta de conservação e manutenção preventiva de unidade.
2	365 dias	<b>OBSERVAÇÃO</b>	Última data: 15/02/2024

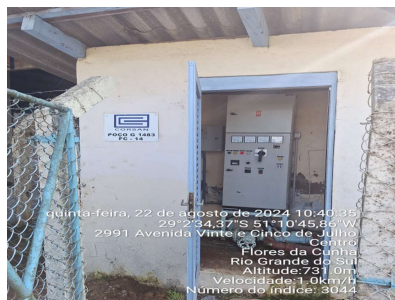
**REGISTRO 1**

NC	CÓDIGO DA NC	UNIDADE	CAPTAÇÃO SUBTERRÂNEA - Poço FLC -14a
27	A2.15	<b>CONSTATAÇÃO</b>	Não instalado em local visível o mapa de risco da unidade.
<b>GRUPO</b>	<b>PRAZO</b>	<b>NÃO CONFORMIDADE</b>	Não proporcionar a segurança das edificações e dos operadores.
2	180 dias	<b>OBSERVAÇÃO</b>

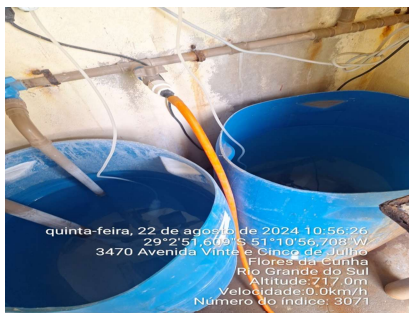
REGISTRO 1

NC	CÓDIGO DA NC	UNIDADE	CAPTAÇÃO SUBTERRÂNEA - Poço FLC -15
34	A2.22	<b>CONSTATAÇÃO</b>	Os contentores/tinas de produtos químicos não possuíam tampa de vedação, permitindo entrada de agentes externos.
<b>GRUPO</b>	<b>PRAZO</b>	<b>NÃO CONFORMIDADE</b>	Armazenamento inadequado de produtos químicos.
2	90 dias	<b>OBSERVAÇÃO</b>	Tanques sem tampa e embalagens de produtos químicos abertos, sem vedação

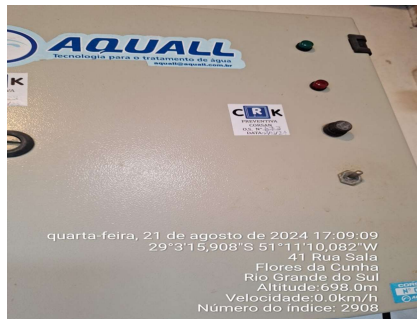
REGISTRO 1

NC	CÓDIGO DA NC	UNIDADE	CAPTAÇÃO SUBTERRÂNEA - Poço FLC -16
35	A2.9	<b>CONSTATAÇÃO</b>	O prazo da última verificação dos equipamentos elétricos está expirado.
<b>GRUPO</b>	<b>PRAZO</b>	<b>NÃO CONFORMIDADE</b>	Falta de conservação e manutenção preventiva de unidade.
2	365 dias	<b>OBSERVAÇÃO</b>	Última data: 14/02/2024

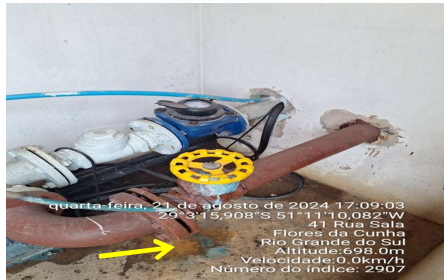
REGISTRO 2

NC	CÓDIGO DA NC	UNIDADE	CAPTAÇÃO SUBTERRÂNEA - Poço FLC -16
36	A2.16	<b>CONSTATAÇÃO</b>	Vazamento aparente nas tubulações de bombeamento.
<b>GRUPO</b>	<b>PRAZO</b>	<b>NÃO CONFORMIDADE</b>	Perda de água e/ou não executar redução de perdas.
2	365 dias	<b>OBSERVAÇÃO</b>

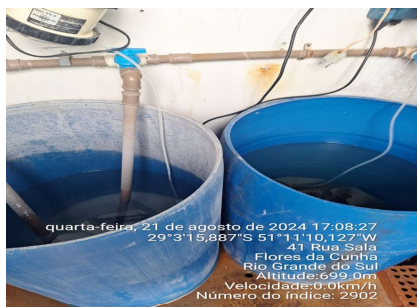
REGISTRO 1

NC	CÓDIGO DA NC	UNIDADE	CAPTAÇÃO SUBTERRÂNEA - Poço FLC -16
37	A2.22	<b>CONSTATAÇÃO</b>	Os contentores/tinas de produtos químicos não possuíam tampa de vedação, permitindo entrada de agentes externos.
<b>GRUPO</b>	<b>PRAZO</b>	<b>NÃO CONFORMIDADE</b>	Armazenamento inadequado de produtos químicos.
2	90 dias	<b>OBSERVAÇÃO</b>

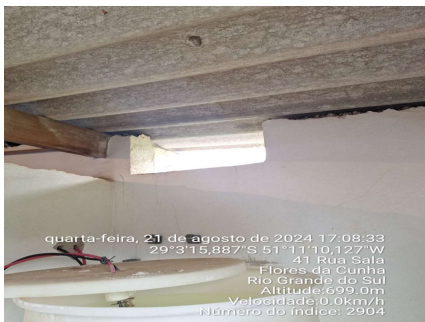
REGISTRO 1

NC	CÓDIGO DA NC	UNIDADE	CAPTAÇÃO SUBTERRÂNEA - Poço FLC -16
38	A2.25	<b>CONSTATAÇÃO</b>	Ausência de tela de proteção que proteja contra a entrada de vetores na casa de químicos.
<b>GRUPO</b>	<b>PRAZO</b>	<b>NÃO CONFORMIDADE</b>	Falta de conservação e manutenção preventiva de unidade.
2	365 dias	<b>OBSERVAÇÃO</b>

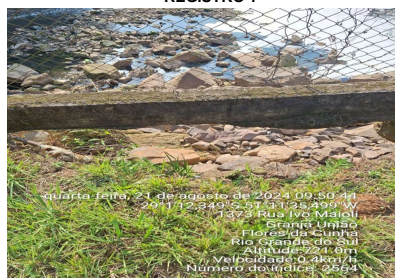
REGISTRO 1

NC	CÓDIGO DA NC	UNIDADE	CAPTAÇÃO SUBTERRÂNEA - Poço FLC -18
39	A2.2	<b>CONSTATAÇÃO</b>	O cercamento da unidade está incompleto.
<b>GRUPO</b>	<b>PRAZO</b>	<b>NÃO CONFORMIDADE</b>	Não isolar a área dando condição ao acesso de pessoas não-autorizadas e sem garantir bom estado de limpeza do local.
2	365 dias	<b>OBSERVAÇÃO</b>

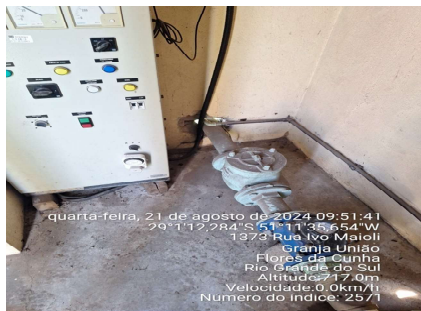
REGISTRO 1

NC	CÓDIGO DA NC	UNIDADE	CAPTAÇÃO SUBTERRÂNEA - Poço FLC -18
40	A2.9	<b>CONSTATAÇÃO</b>	Ausência de etiqueta de verificação periódica de funcionamento dos equipamentos elétricos dos poços.
<b>GRUPO</b>	<b>PRAZO</b>	<b>NÃO CONFORMIDADE</b>	Falta de conservação e manutenção preventiva de unidade.
2	365 dias	<b>OBSERVAÇÃO</b>

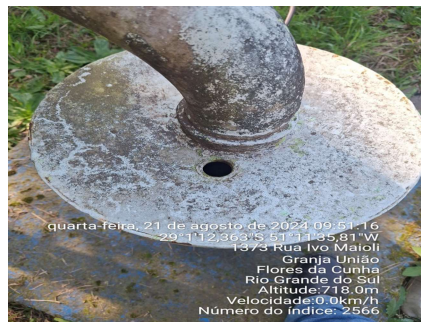
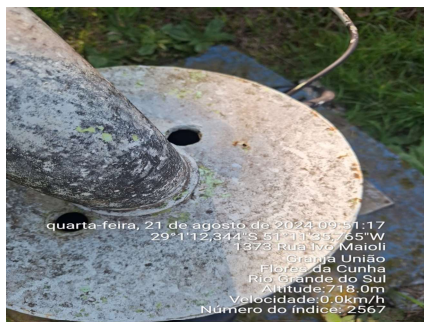
NC	CÓDIGO DA NC	UNIDADE	CAPTAÇÃO SUBTERRÂNEA - Poço FLC -18
41	A2.13	<b>CONSTATAÇÃO</b>	A tampa de proteção do motor do poço possui aberturas que permitem entrada de agentes externos.
<b>GRUPO</b>	<b>PRAZO</b>	<b>NÃO CONFORMIDADE</b>	A tampa do poço não protege de contaminações superficiais.
2	180 dias	<b>OBSERVAÇÃO</b>

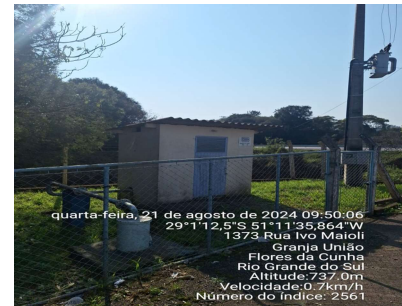
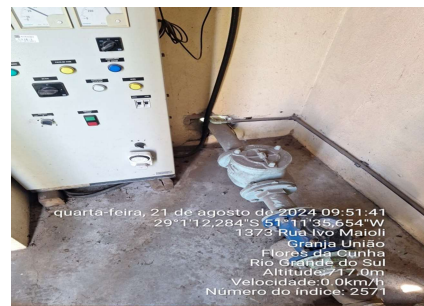
NC	CÓDIGO DA NC	UNIDADE	CAPTAÇÃO SUBTERRÂNEA - Poço FLC -18
42	A2.15	<b>CONSTATAÇÃO</b>	Não instalado em local visível o mapa de risco da unidade.
<b>GRUPO</b>	<b>PRAZO</b>	<b>NÃO CONFORMIDADE</b>	Não proporcionar a segurança das edificações e dos operadores.
2	180 dias	<b>OBSERVAÇÃO</b>

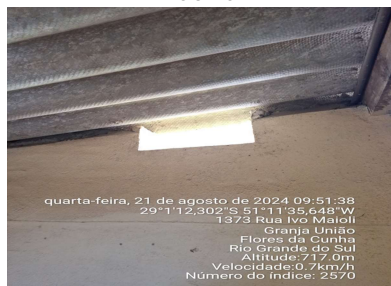
REGISTRO 1

NC	CÓDIGO DA NC	UNIDADE	CAPTAÇÃO SUBTERRÂNEA - Poço FLC -18
45	A2.25	<b>CONSTATAÇÃO</b>	Ausência de tela de proteção que proteja contra a entrada de vetores na casa de químicos.
<b>GRUPO</b>	<b>PRAZO</b>	<b>NÃO CONFORMIDADE</b>	Falta de conservação e manutenção preventiva de unidade.
2	365 dias	<b>OBSERVAÇÃO</b>

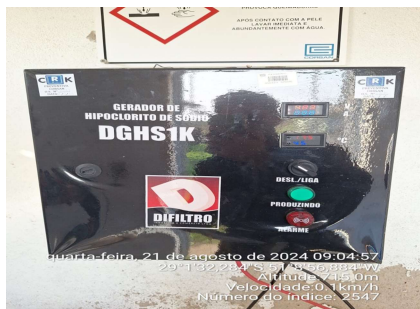
REGISTRO 1

NC	CÓDIGO DA NC	UNIDADE	CAPTAÇÃO SUBTERRÂNEA - Poço FLC -21
46	A2.9	CONSTATAÇÃO	O prazo da última verificação dos equipamentos elétricos está expirado.
GRUPO	PRAZO	NÃO CONFORMIDADE	Falta de conservação e manutenção preventiva de unidade.
2	365 dias	OBSERVAÇÃO	Última data informada: 14/02/2024

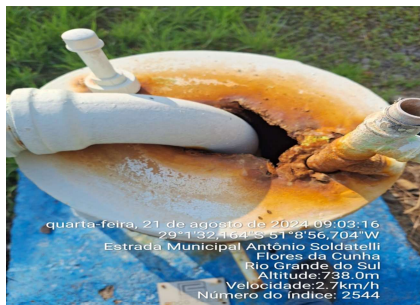
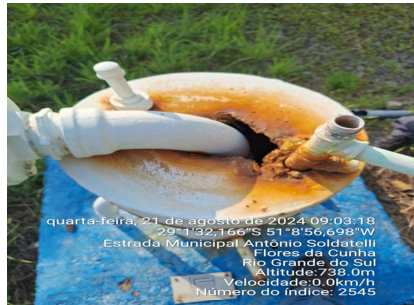
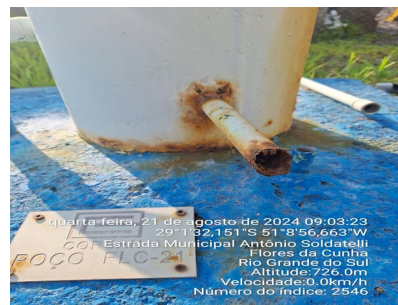
NC	CÓDIGO DA NC	UNIDADE	CAPTAÇÃO SUBTERRÂNEA - Poço FLC -21
47	A2.13	CONSTATAÇÃO	A tampa de proteção da bomba do poço possui abertura devido à oxidação da mesma, não possuindo tela de proteção contra ação de agentes externos.
GRUPO	PRAZO	NÃO CONFORMIDADE	Falta de conservação e manutenção preventiva de unidade.
2	365 dias	OBSERVAÇÃO

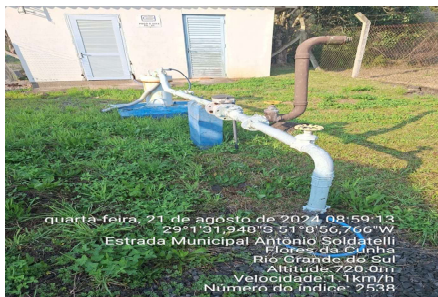
REGISTRO 1

NC	CÓDIGO DA NC	UNIDADE	CAPTAÇÃO SUBTERRÂNEA - Poço FLC -21
48	A2.15	CONSTATAÇÃO	Não instalado em local visível o mapa de risco da unidade.
GRUPO	PRAZO	NÃO CONFORMIDADE	Não proporcionar a segurança das edificações e dos operadores.
2	180 dias	OBSERVAÇÃO

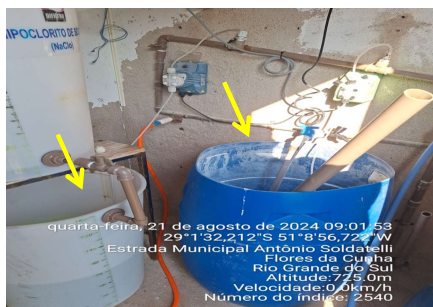
REGISTRO 1

NC	CÓDIGO DA NC	UNIDADE	CAPTAÇÃO SUBTERRÂNEA - Poço FLC -21
49	A2.22	<b>CONSTATAÇÃO</b>	Os contentores/tinas de produtos químicos não possuíam tampa de vedação, permitindo entrada de agentes externos.
<b>GRUPO</b>	<b>PRAZO</b>	<b>NÃO CONFORMIDADE</b>	Armazenamento inadequado de produtos químicos.
2	90 dias	<b>OBSERVAÇÃO</b>

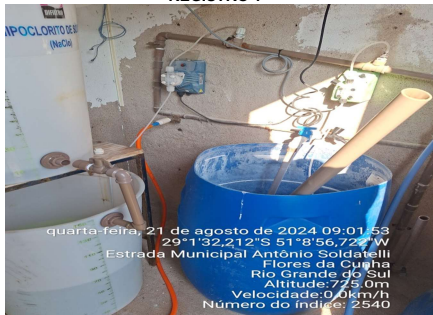
REGISTRO 1

NC	CÓDIGO DA NC	UNIDADE	CAPTAÇÃO SUBTERRÂNEA - Poço FLC -21
50	A2.24	<b>CONSTATAÇÃO</b>	As FISPQs dos produtos químicos utilizados para tratamento não estão disponíveis.
<b>GRUPO</b>	<b>PRAZO</b>	<b>NÃO CONFORMIDADE</b>	Falta de conservação e manutenção preventiva de unidade.
2	365 dias	<b>OBSERVAÇÃO</b>

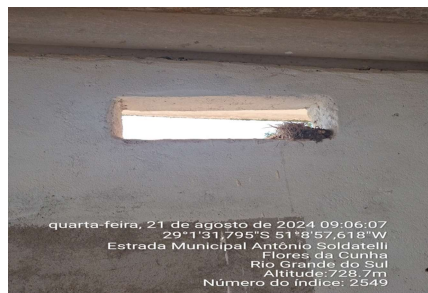
REGISTRO 1

NC	CÓDIGO DA NC	UNIDADE	CAPTAÇÃO SUBTERRÂNEA - Poço FLC -21
51	A2.25	<b>CONSTATAÇÃO</b>	Ausência de tela de proteção que proteja contra a entrada de vetores na casa de químicos.
<b>GRUPO</b>	<b>PRAZO</b>	<b>NÃO CONFORMIDADE</b>	Falta de conservação e manutenção preventiva de unidade.
2	365 dias	<b>OBSERVAÇÃO</b>

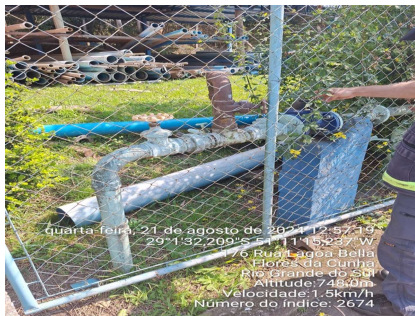
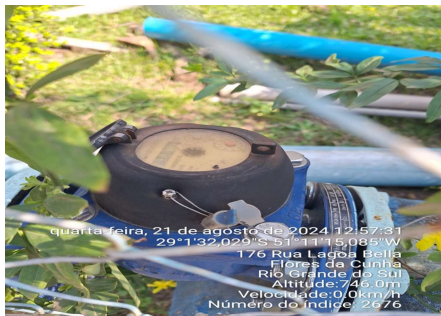
NC	CÓDIGO DA NC	UNIDADE	CAPTAÇÃO SUBTERRÂNEA - Poço FLC -19
52	A2.1	CONSTATAÇÃO	Ausência de placa de identificação da unidade.
<b>GRUPO</b>	<b>PRAZO</b>	<b>NÃO CONFORMIDADE</b>	Inexistência de placa de identificação da área da captação.
2	365 dias	OBSERVAÇÃO

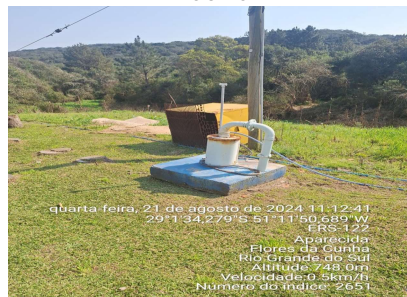
REGISTRO 1

NC	CÓDIGO DA NC	UNIDADE	CAPTAÇÃO SUBTERRÂNEA - Poço FLC -29
57	A2.1	<b>CONSTATAÇÃO</b>	Ausência de placa de identificação da área de captação subterrânea.
<b>GRUPO</b>	<b>PRAZO</b>	<b>NÃO CONFORMIDADE</b>	Inexistência de placa de identificação da área da captação.
2	365 dias	<b>OBSERVAÇÃO</b>

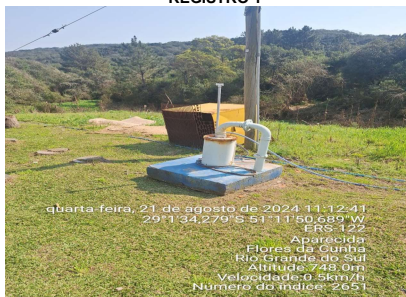
REGISTRO 1

NC	CÓDIGO DA NC	UNIDADE	CAPTAÇÃO SUBTERRÂNEA - Poço FLC -29
58	A2.2	<b>CONSTATAÇÃO</b>	A área de captação subterrânea não possui cercamento adequado.
<b>GRUPO</b>	<b>PRAZO</b>	<b>NÃO CONFORMIDADE</b>	Não isolar a área dando condição ao acesso de pessoas não-autorizadas e sem garantir bom estado de limpeza do local.
2	365 dias	<b>OBSERVAÇÃO</b>

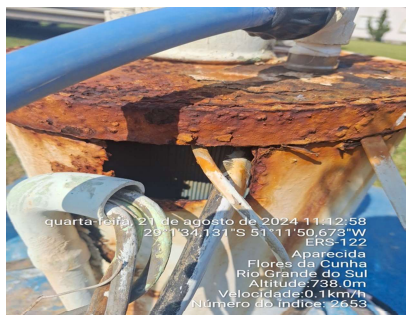
REGISTRO 1

NC	CÓDIGO DA NC	UNIDADE	CAPTAÇÃO SUBTERRÂNEA - Poço FLC -29
59	A2.13	<b>CONSTATAÇÃO</b>	A tampa de proteção não garante proteção contra agentes externos e contaminações superficiais devido à abertura presente da estrutura.
<b>GRUPO</b>	<b>PRAZO</b>	<b>NÃO CONFORMIDADE</b>	A tampa do poço não protege de contaminações superficiais.
2	180 dias	<b>OBSERVAÇÃO</b>

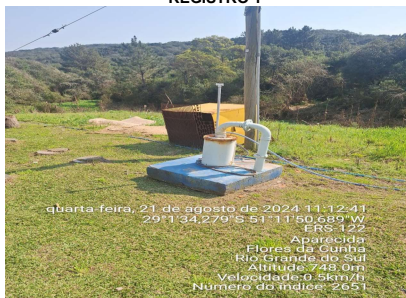
REGISTRO 1

NC	CÓDIGO DA NC	UNIDADE	CAPTAÇÃO SUBTERRÂNEA - Poço FLC -29
60	A2.14	<b>CONSTATAÇÃO</b>	A unidade não possui mapa de risco instalado em local visível.
<b>GRUPO</b>	<b>PRAZO</b>	<b>NÃO CONFORMIDADE</b>	Não proporcionar a segurança das edificações e dos operadores.
2	180 dias	<b>OBSERVAÇÃO</b>

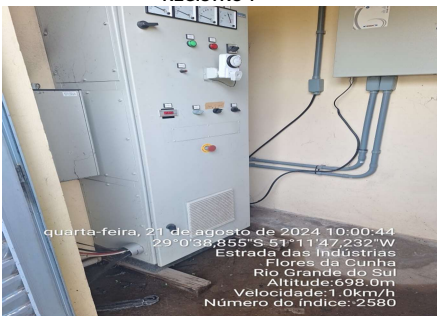
REGISTRO 1

NC	CÓDIGO DA NC	UNIDADE	CAPTAÇÃO SUBTERRÂNEA - Poço FLC -32
61	A2.9	CONSTATAÇÃO	Ausência de etiqueta de verificação periódica de funcionamento dos equipamentos elétricos dos poços.
<b>GRUPO</b>	<b>PRAZO</b>	<b>NÃO CONFORMIDADE</b>	Falta de conservação e manutenção preventiva de unidade.
2	365 dias	OBSERVAÇÃO

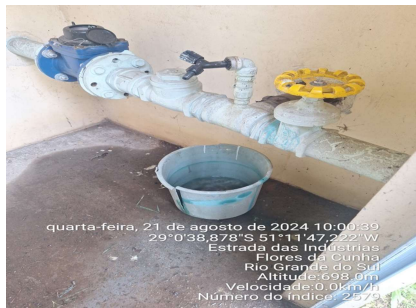
REGISTRO 2

NC	CÓDIGO DA NC	UNIDADE	CAPTAÇÃO SUBTERRÂNEA - Poço FLC -32
62	A2.16	CONSTATAÇÃO	Vazamento constante no expurgo do poço.
<b>GRUPO</b>	<b>PRAZO</b>	<b>NÃO CONFORMIDADE</b>	Perda de água e/ou não executar redução de perdas.
2	365 dias	OBSERVAÇÃO

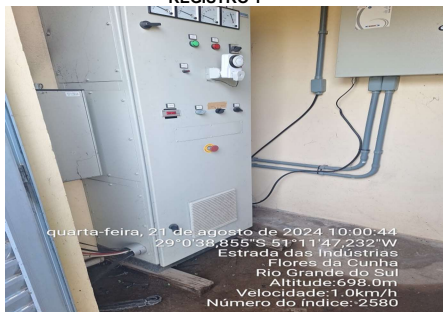
REGISTRO 1

NC	CÓDIGO DA NC	UNIDADE	CAPTAÇÃO SUBTERRÂNEA - Poço FLC -32
63	A2.14	CONSTATAÇÃO	A unidade não possui mapa de risco instalado em local visível.
<b>GRUPO</b>	<b>PRAZO</b>	<b>NÃO CONFORMIDADE</b>	Não proporcionar a segurança das edificações e dos operadores.
2	180 dias	OBSERVAÇÃO

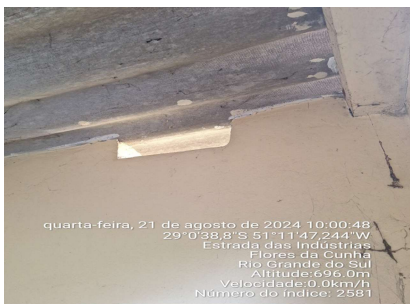
**REGISTRO 1**

NC	CÓDIGO DA NC	UNIDADE	CAPTAÇÃO SUBTERRÂNEA - Poço FLC -32
64	A2.25	<b>CONSTATAÇÃO</b>	Ausência de tela de proteção que proteja contra a entrada de vetores na casa de químicos.
<b>GRUPO</b>	<b>PRAZO</b>	<b>NÃO CONFORMIDADE</b>	Falta de conservação e manutenção preventiva de unidade.
2	365 dias	<b>OBSERVAÇÃO</b>

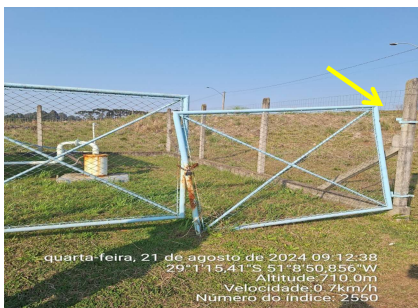
**REGISTRO 1**

NC	CÓDIGO DA NC	UNIDADE	CAPTAÇÃO SUBTERRÂNEA - Poço FLC -34
65	A2.2	<b>CONSTATAÇÃO</b>	Portão de acesso à unidade está danificado.
<b>GRUPO</b>	<b>PRAZO</b>	<b>NÃO CONFORMIDADE</b>	Não isolar a área dando condição ao acesso de pessoas não-autorizadas e sem garantir bom estado de limpeza do local.
2	365 dias	<b>OBSERVAÇÃO</b>

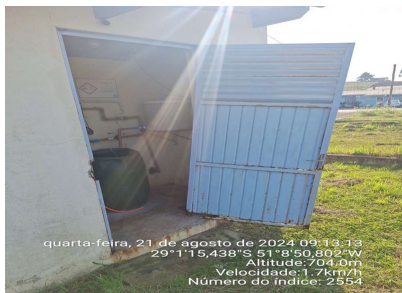
**REGISTRO 1**

NC	CÓDIGO DA NC	UNIDADE	CAPTAÇÃO SUBTERRÂNEA - Poço FLC -34
66	A2.9	<b>CONSTATAÇÃO</b>	A porta da casa de químicos da unidade está aberta e danificada.
<b>GRUPO</b>	<b>PRAZO</b>	<b>NÃO CONFORMIDADE</b>	Não isolar a área dando condição ao acesso de pessoas não-autorizadas e sem garantir bom estado de limpeza do local.
2	365 dias	<b>OBSERVAÇÃO</b>

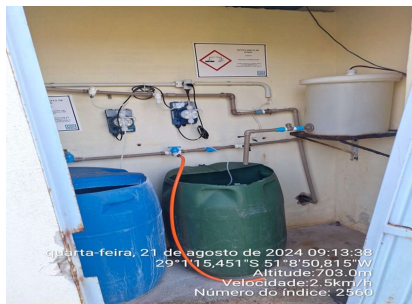
REGISTRO 1

<b>NC</b>	<b>CÓDIGO DA NC</b>	<b>UNIDADE</b>	CAPTAÇÃO SUBTERRÂNEA - Poço FLC -34
67	A2.9	<b>CONSTATAÇÃO</b>	Ausência de etiqueta de verificação periódica de funcionamento dos equipamentos elétricos dos poços.
<b>GRUPO</b>	<b>PRAZO</b>	<b>NÃO CONFORMIDADE</b>	Falta de conservação e manutenção preventiva de unidade.
2	365 dias	<b>OBSERVAÇÃO</b>

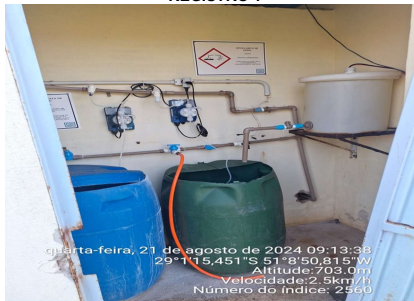
REGISTRO 1

<b>NC</b>	<b>CÓDIGO DA NC</b>	<b>UNIDADE</b>	CAPTAÇÃO SUBTERRÂNEA - Poço FLC -34
68	A2.14	<b>CONSTATAÇÃO</b>	A unidade não possui mapa de risco instalado em local visível.
<b>GRUPO</b>	<b>PRAZO</b>	<b>NÃO CONFORMIDADE</b>	Não proporcionar a segurança das edificações e dos operadores.
2	180 dias	<b>OBSERVAÇÃO</b>

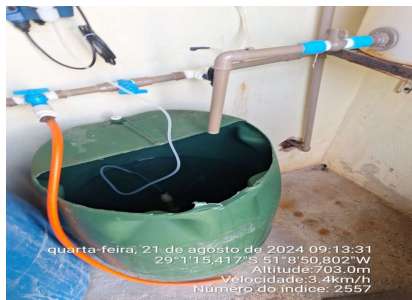
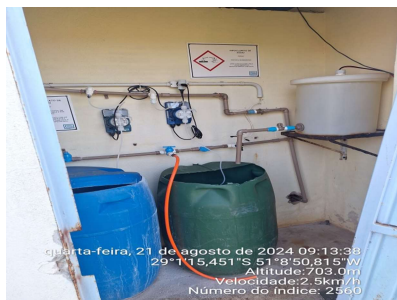
<b>NC</b>	<b>CÓDIGO DA NC</b>	<b>UNIDADE</b>	CAPTAÇÃO SUBTERRÂNEA - Poço FLC -34
69	A2.22	<b>CONSTATAÇÃO</b>	Os contentores/tinas de produtos químicos não possuem tampa de vedação, permitindo entrada de agentes externos.
<b>GRUPO</b>	<b>PRAZO</b>	<b>NÃO CONFORMIDADE</b>	Armazenamento inadequado de produtos químicos.
2	90 dias	<b>OBSERVAÇÃO</b>

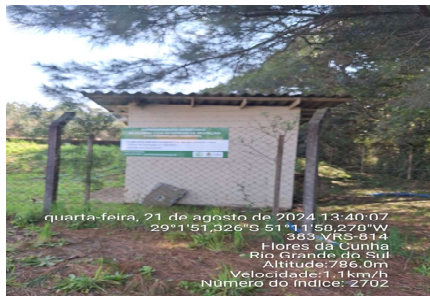
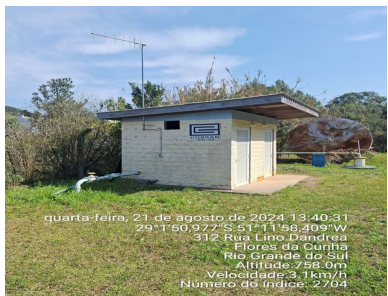
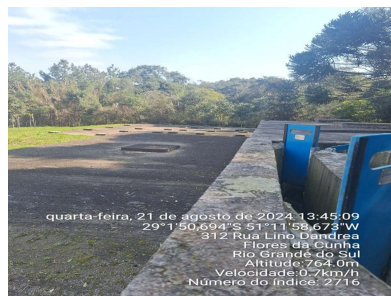
NC	CÓDIGO DA NC	UNIDADE	CAPTAÇÃO SUBTERRÂNEA - Poço FLC -38A
70	A2.5	<b>CONSTATAÇÃO</b>	Constatou-se uma ETE em operação na área de captação de água do poço FLC - 38A, sendo necessário realizar um estudo técnico elaborado por profissional devidamente habilitado de forma a avaliar se a presença da ETE representa riscos à captação.
<b>GRUPO</b>	<b>PRAZO</b>	<b>NÃO CONFORMIDADE</b>	Não proporcionar a segurança das edificações e dos operadores.
2	180 dias	<b>OBSERVAÇÃO</b>

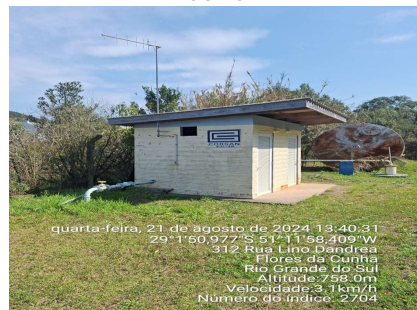
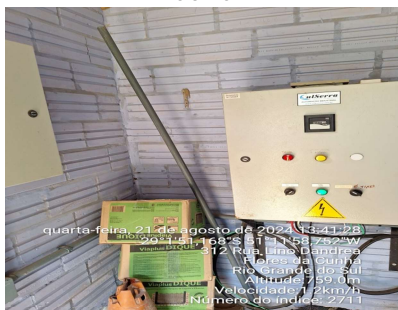
NC	CÓDIGO DA NC	UNIDADE	CAPTAÇÃO SUBTERRÂNEA - Poço FLC -38A
71	A2.9	<b>CONSTATAÇÃO</b>	Ausência de etiqueta de verificação periódica de funcionamento dos equipamentos elétricos dos poços.
<b>GRUPO</b>	<b>PRAZO</b>	<b>NÃO CONFORMIDADE</b>	Falta de conservação e manutenção preventiva de unidade.
2	365 dias	<b>OBSERVAÇÃO</b>

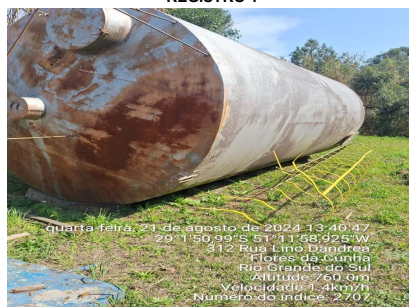
REGISTRO 1

NC	CÓDIGO DA NC	UNIDADE	CAPTAÇÃO SUBTERRÂNEA - Poço FLC -38A
72	A2.10	<b>CONSTATAÇÃO</b>	Reservatório desativado disposto na unidade.
<b>GRUPO</b>	<b>PRAZO</b>	<b>NÃO CONFORMIDADE</b>	Acúmulo de resíduos em local inapropriado e/ou armazenamento inadequado.
2	90 dias	<b>OBSERVAÇÃO</b>

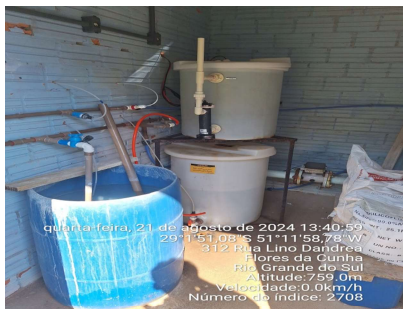
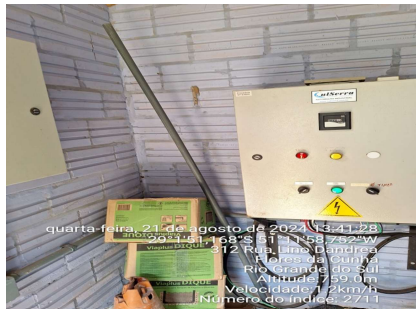
NC	CÓDIGO DA NC	UNIDADE	CAPTAÇÃO SUBTERRÂNEA - Poço FLC -38A
73	A2.14	<b>CONSTATAÇÃO</b>	A unidade não possui mapa de risco instalado em local visível.
<b>GRUPO</b>	<b>PRAZO</b>	<b>NÃO CONFORMIDADE</b>	Não proporcionar a segurança das edificações e dos operadores.
2	180 dias	<b>OBSERVAÇÃO</b>

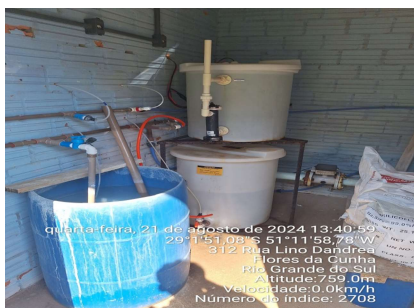
REGISTRO 1

NC	CÓDIGO DA NC	UNIDADE	CAPTAÇÃO SUBTERRÂNEA - Poço FLC -38A
74	A2.22	<b>CONSTATAÇÃO</b>	Os contentores/tinas de produtos químicos não possuem tampa de vedação, permitindo entrada de agentes externos.
<b>GRUPO</b>	<b>PRAZO</b>	<b>NÃO CONFORMIDADE</b>	Armazenamento inadequado de produtos químicos.
2	90 dias	<b>OBSERVAÇÃO</b>

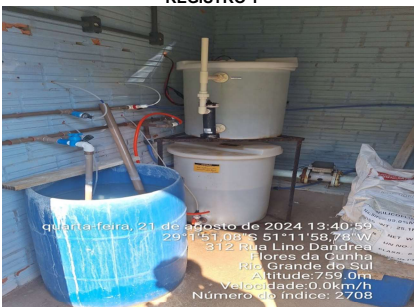
REGISTRO 1

NC	CÓDIGO DA NC	UNIDADE	CAPTAÇÃO SUBTERRÂNEA - Poço FLC -38A
75	A2.24	<b>CONSTATAÇÃO</b>	Indisponível no local de armazenamento as FISPQ dos produtos químicos.
<b>GRUPO</b>	<b>PRAZO</b>	<b>NÃO CONFORMIDADE</b>	Armazenamento inadequado de produtos químicos.
2	90 dias	<b>OBSERVAÇÃO</b>

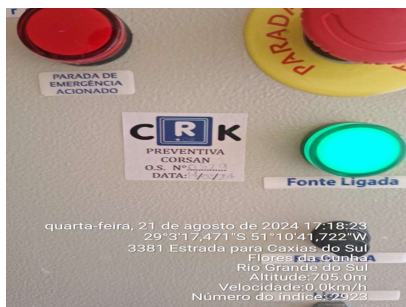
**REGISTRO 1**

<b>NC</b>	<b>CÓDIGO DA NC</b>	<b>UNIDADE</b>	CAPTAÇÃO SUBTERRÂNEA - Poço FLC -040
76	A2.9	<b>CONSTATAÇÃO</b>	O prazo da última verificação dos equipamentos elétricos está expirado.
<b>GRUPO</b>	<b>PRAZO</b>	<b>NÃO CONFORMIDADE</b>	Falta de conservação e manutenção preventiva de unidade.
2	365 dias	<b>OBSERVAÇÃO</b>	Última data: 14/02/2024

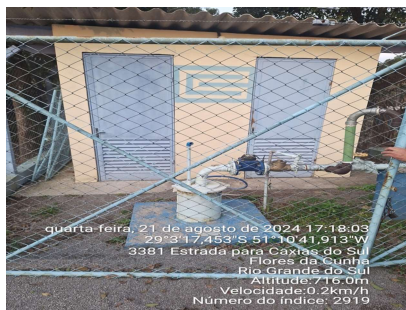
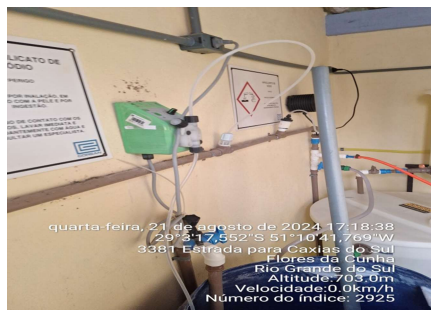
<b>NC</b>	<b>CÓDIGO DA NC</b>	<b>UNIDADE</b>	CAPTAÇÃO SUBTERRÂNEA - Poço FLC -040
77	A2.14	<b>CONSTATAÇÃO</b>	A unidade não possui mapa de risco instalado em local visível.
<b>GRUPO</b>	<b>PRAZO</b>	<b>NÃO CONFORMIDADE</b>	Não proporcionar a segurança das edificações e dos operadores.
2	180 dias	<b>OBSERVAÇÃO</b>

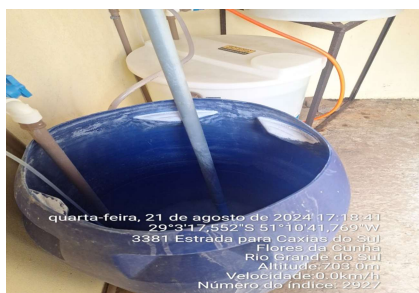
**REGISTRO 1**

<b>NC</b>	<b>CÓDIGO DA NC</b>	<b>UNIDADE</b>	CAPTAÇÃO SUBTERRÂNEA - Poço FLC -040
78	A2.22	<b>CONSTATAÇÃO</b>	Os contentores/tinas de produtos químicos não possuem tampa de vedação, permitindo entrada de agentes externos.
<b>GRUPO</b>	<b>PRAZO</b>	<b>NÃO CONFORMIDADE</b>	Armazenamento inadequado de produtos químicos.
2	90 dias	<b>OBSERVAÇÃO</b>

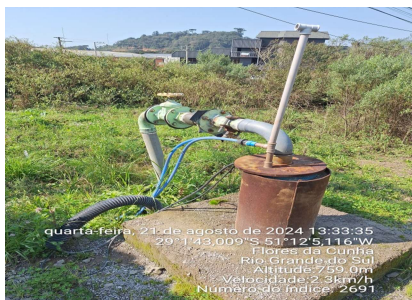
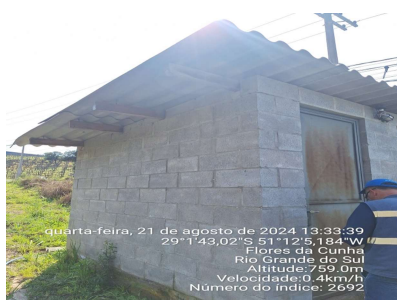
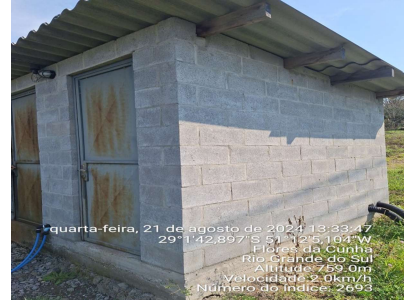
<b>NC</b>	<b>CÓDIGO DA NC</b>	<b>UNIDADE</b>	CAPTAÇÃO SUBTERRÂNEA - Poço FLC -045
79	A2.1	<b>CONSTATAÇÃO</b>	Ausência de placa de identificação da unidade.
<b>GRUPO</b>	<b>PRAZO</b>	<b>NÃO CONFORMIDADE</b>	Inexistência de placa de identificação da área da captação.
2	365 dias	<b>OBSERVAÇÃO</b>

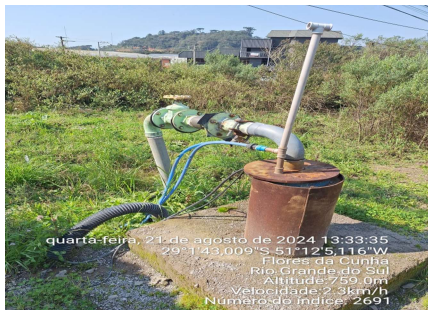
REGISTRO 1

<b>NC</b>	<b>CÓDIGO DA NC</b>	<b>UNIDADE</b>	CAPTAÇÃO SUBTERRÂNEA - Poço FLC -045
80	A2.13	<b>CONSTATAÇÃO</b>	A coluna de tubos possui abertura, permitindo acesso de agentes externos e contaminações superficiais
<b>GRUPO</b>	<b>PRAZO</b>	<b>NÃO CONFORMIDADE</b>	A tampa do poço não protege de contaminações superficiais.
2	180 dias	<b>OBSERVAÇÃO</b>

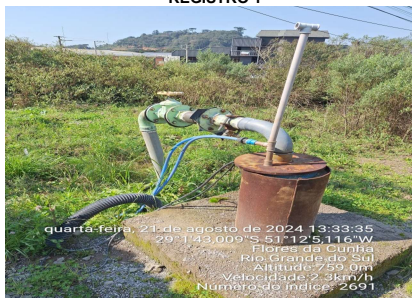
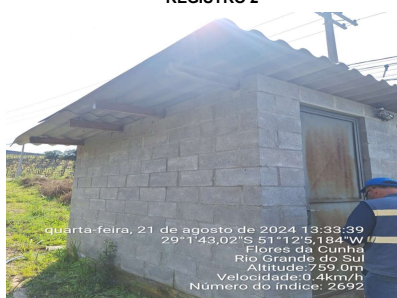
<b>NC</b>	<b>CÓDIGO DA NC</b>	<b>UNIDADE</b>	CAPTAÇÃO SUBTERRÂNEA - Poço FLC -045
81	A2.14	<b>CONSTATAÇÃO</b>	A unidade não possui mapa de risco instalado em local visível.
<b>GRUPO</b>	<b>PRAZO</b>	<b>NÃO CONFORMIDADE</b>	Não proporcionar a segurança das edificações e dos operadores.
2	180 dias	<b>OBSERVAÇÃO</b>

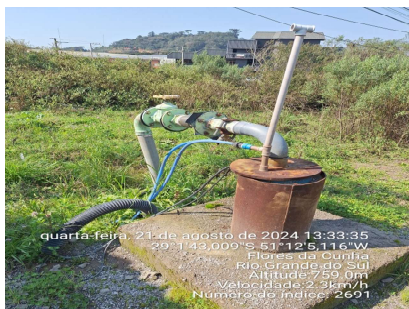
REGISTRO 1

NC	CÓDIGO DA NC	UNIDADE	CAPTAÇÃO SUBTERRÂNEA - Poço FLC -045
82	A2.19	<b>CONSTATAÇÃO</b>	Ausência de macromedidor operante instalado na unidade.
<b>GRUPO</b>	<b>PRAZO</b>	<b>NÃO CONFORMIDADE</b>	Perda de água e/ou não executar redução de perdas.
2	365 dias	<b>OBSERVAÇÃO</b>

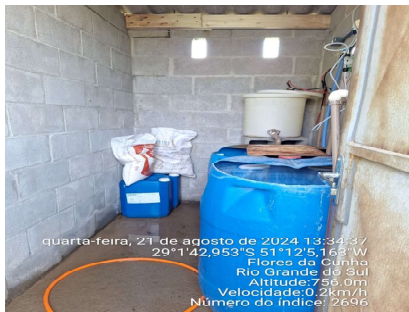
REGISTRO 1

NC	CÓDIGO DA NC	UNIDADE	CAPTAÇÃO SUBTERRÂNEA - Poço FLC -045
83	A2.22	<b>CONSTATAÇÃO</b>	Os contentores/tinas de produtos químicos não possuem tampa de vedação, permitindo entrada de agentes externos.
<b>GRUPO</b>	<b>PRAZO</b>	<b>NÃO CONFORMIDADE</b>	Armazenamento inadequado de produtos químicos.
2	90 dias	<b>OBSERVAÇÃO</b>

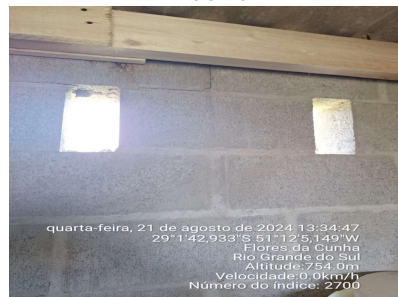
REGISTRO 1

NC	CÓDIGO DA NC	UNIDADE	CAPTAÇÃO SUBTERRÂNEA - Poço FLC -045
84	A2.25	<b>CONSTATAÇÃO</b>	Ausência de tela de proteção que proteja contra a entrada de vetores na casa de químicos.
<b>GRUPO</b>	<b>PRAZO</b>	<b>NÃO CONFORMIDADE</b>	Falta de conservação e manutenção preventiva de unidade.
2	365 dias	<b>OBSERVAÇÃO</b>

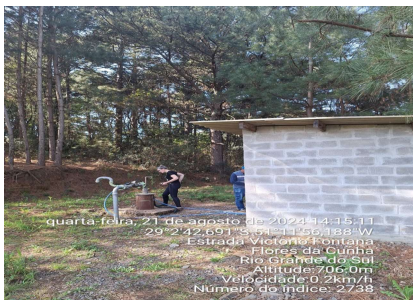
**REGISTRO 1**

<b>NC</b>	<b>CÓDIGO DA NC</b>	<b>UNIDADE</b>	CAPTAÇÃO SUBTERRÂNEA - Poço FLC -046
85	A2.1	<b>CONSTATAÇÃO</b>	Ausência de placa de identificação da unidade instalada em local visível.
<b>GRUPO</b>	<b>PRAZO</b>	<b>NÃO CONFORMIDADE</b>	Inexistência de placa de identificação da área da captação.
2	365 dias	<b>OBSERVAÇÃO</b>

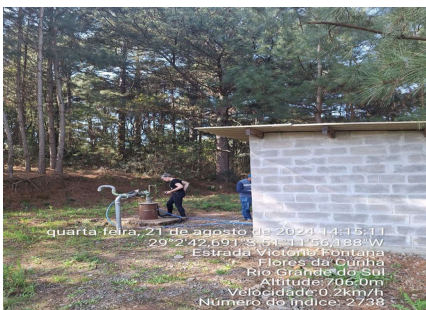
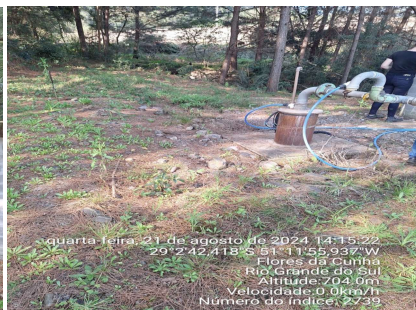
<b>NC</b>	<b>CÓDIGO DA NC</b>	<b>UNIDADE</b>	CAPTAÇÃO SUBTERRÂNEA - Poço FLC -046
86	A2.2	<b>CONSTATAÇÃO</b>	A unidade de captação subterrânea não possui cercamento adequado, permitindo acesso de pessoal não autorizado e operação indevida.
<b>GRUPO</b>	<b>PRAZO</b>	<b>NÃO CONFORMIDADE</b>	Não isolar a área dando condição ao acesso de pessoas não-autorizadas e sem garantir bom estado de limpeza do local.
2	365 dias	<b>OBSERVAÇÃO</b>

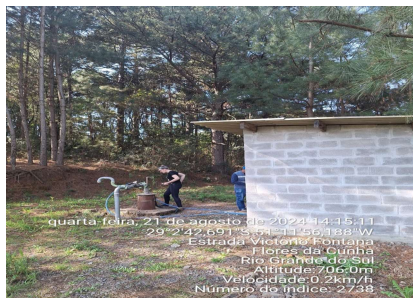
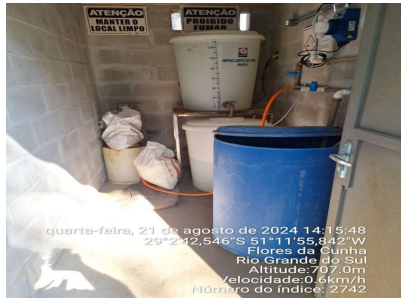
<b>NC</b>	<b>CÓDIGO DA NC</b>	<b>UNIDADE</b>	CAPTAÇÃO SUBTERRÂNEA - Poço FLC -046
87	A2.14	<b>CONSTATAÇÃO</b>	A unidade não possui mapa de risco instalado em local visível.
<b>GRUPO</b>	<b>PRAZO</b>	<b>NÃO CONFORMIDADE</b>	Não proporcionar a segurança das edificações e dos operadores.
2	180 dias	<b>OBSERVAÇÃO</b>

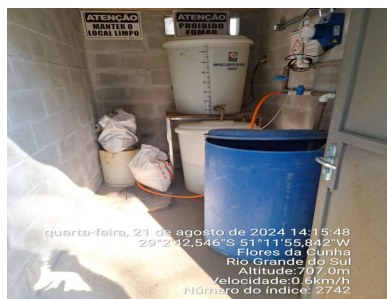
REGISTRO 1

NC	CÓDIGO DA NC	UNIDADE	CAPTAÇÃO SUBTERRÂNEA - Poço FLC -046
89	A2.22	CONSTATAÇÃO	Os contentores/tinas de produtos químicos não possuíam tampa de vedação, permitindo entrada de agentes externos.
<b>GRUPO</b>	<b>PRAZO</b>	<b>NÃO CONFORMIDADE</b>	Armazenamento inadequado de produtos químicos.
2	90 dias	OBSERVAÇÃO

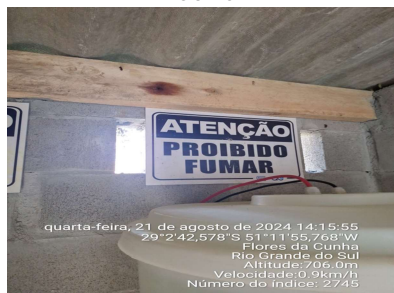
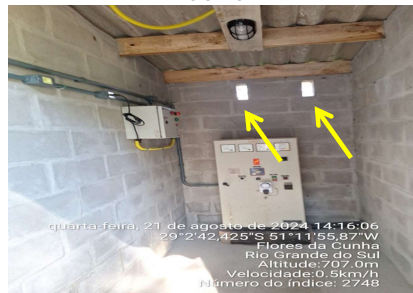
NC	CÓDIGO DA NC	UNIDADE	CAPTAÇÃO SUBTERRÂNEA - Poço FLC -046
90	A2.25	CONSTATAÇÃO	Ausência de tela de proteção que proteja contra a entrada de vetores na casa de químicos.
<b>GRUPO</b>	<b>PRAZO</b>	<b>NÃO CONFORMIDADE</b>	Falta de conservação e manutenção preventiva de unidade.
2	365 dias	OBSERVAÇÃO

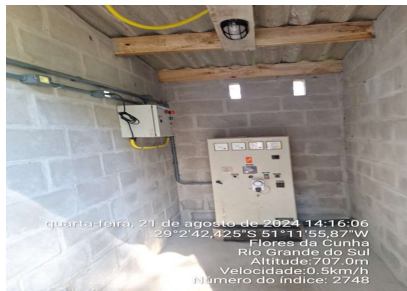
**REGISTRO 1**

NC	CÓDIGO DA NC	UNIDADE	CAPTAÇÃO SUBTERRÂNEA - Poço FLC -046
91	A2.9	<b>CONSTATAÇÃO</b>	Ausência de etiqueta de verificação periódica de funcionamento dos equipamentos elétricos dos poços.
<b>GRUPO</b>	<b>PRAZO</b>	<b>NÃO CONFORMIDADE</b>	Falta de conservação e manutenção preventiva de unidade.
2	365 dias	<b>OBSERVAÇÃO</b>

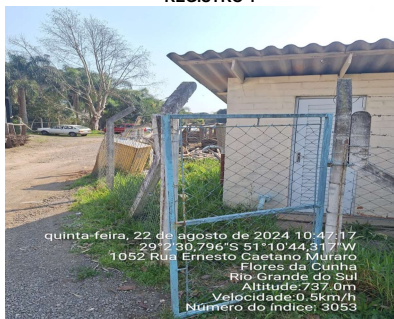
**REGISTRO 1**

NC	CÓDIGO DA NC	UNIDADE	CAPTAÇÃO SUBTERRÂNEA - Poço FLC -LPP-01
92	A2.1	<b>CONSTATAÇÃO</b>	Ausência de placa de identificação da unidade instalada em local visível.
<b>GRUPO</b>	<b>PRAZO</b>	<b>NÃO CONFORMIDADE</b>	Inexistência de placa de identificação da área da captação.
2	365 dias	<b>OBSERVAÇÃO</b>

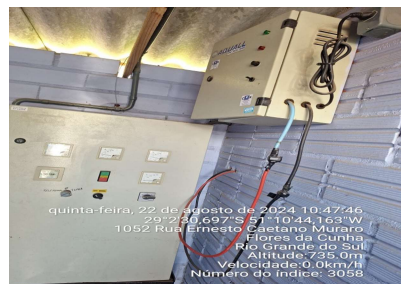
**REGISTRO 1**

NC	CÓDIGO DA NC	UNIDADE	CAPTAÇÃO SUBTERRÂNEA - Poço FLC -LPP-01
93	A2.9	<b>CONSTATAÇÃO</b>	O prazo da última verificação dos equipamentos elétricos está expirado.
<b>GRUPO</b>	<b>PRAZO</b>	<b>NÃO CONFORMIDADE</b>	Falta de conservação e manutenção preventiva de unidade.
2	365 dias	<b>OBSERVAÇÃO</b>	Última data: 14/02/2024

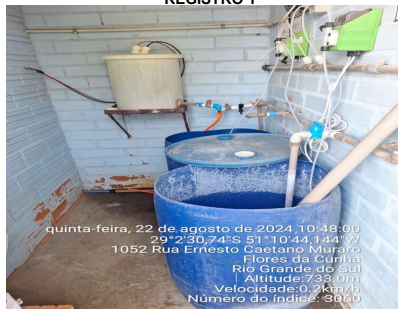
REGISTRO 1

NC	CÓDIGO DA NC	UNIDADE	CAPTAÇÃO SUBTERRÂNEA - Poço FLC -LPP-01
94	A2.22	CONSTATAÇÃO	Os contentores/tinas de produtos químicos não possuem tampa de vedação, permitindo entrada de agentes externos.
<b>GRUPO</b>	<b>PRAZO</b>	<b>NÃO CONFORMIDADE</b>	Armazenamento inadequado de produtos químicos.
2	90 dias	OBSERVAÇÃO

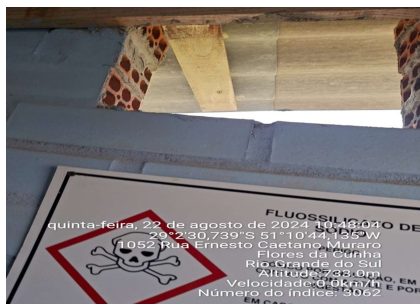
REGISTRO 1

NC	CÓDIGO DA NC	UNIDADE	CAPTAÇÃO SUBTERRÂNEA - Poço FLC -LPP-01
95	A2.25	CONSTATAÇÃO	Ausência de tela de proteção que proteja contra a entrada de vetores na casa de químicos.
<b>GRUPO</b>	<b>PRAZO</b>	<b>NÃO CONFORMIDADE</b>	Falta de conservação e manutenção preventiva de unidade.
2	365 dias	OBSERVAÇÃO

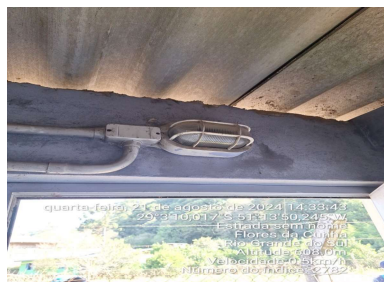
REGISTRO 1

NC	CÓDIGO DA NC	UNIDADE	CAPTAÇÃO SUBTERRÂNEA - Poço FLC -LOI-01
96	A2.8	CONSTATAÇÃO	A lâmpada de iluminação elétrica da unidade está queimada.
<b>GRUPO</b>	<b>PRAZO</b>	<b>NÃO CONFORMIDADE</b>	Falta de conservação e manutenção preventiva de unidade.
2	365 dias	OBSERVAÇÃO

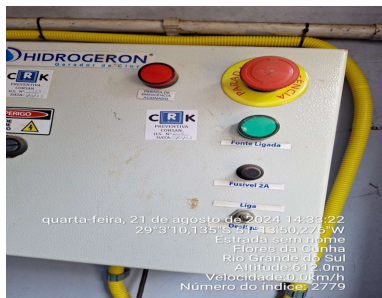
REGISTRO 1

NC	CÓDIGO DA NC	UNIDADE	CAPTAÇÃO SUBTERRÂNEA - Poço FLC -LOI-01
97	A2.9	<b>CONSTATAÇÃO</b>	O prazo da última verificação dos equipamentos elétricos está expirado.
<b>GRUPO</b>	<b>PRAZO</b>	<b>NÃO CONFORMIDADE</b>	Falta de conservação e manutenção preventiva de unidade.
2	365 dias	<b>OBSERVAÇÃO</b>	Última data: 15/02/2024

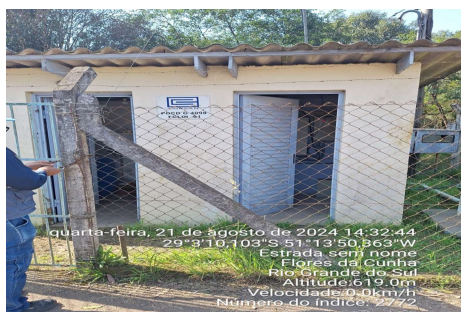
REGISTRO 1

NC	CÓDIGO DA NC	UNIDADE	CAPTAÇÃO SUBTERRÂNEA - Poço FLC -LOI-01
98	A2.14	<b>CONSTATAÇÃO</b>	A unidade não possui mapa de risco instalado em local visível.
<b>GRUPO</b>	<b>PRAZO</b>	<b>NÃO CONFORMIDADE</b>	Não proporcionar a segurança das edificações e dos operadores.
2	180 dias	<b>OBSERVAÇÃO</b>

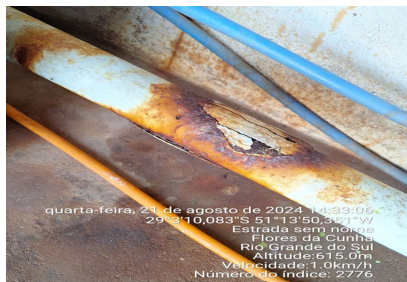
REGISTRO 2

NC	CÓDIGO DA NC	UNIDADE	CAPTAÇÃO SUBTERRÂNEA - Poço FLC -LOI-01
99	A2.16	<b>CONSTATAÇÃO</b>	Vazamento aparente na tubulação de recalque da unidade.
<b>GRUPO</b>	<b>PRAZO</b>	<b>NÃO CONFORMIDADE</b>	Perda de água e/ou não executar redução de perdas.
2	365 dias	<b>OBSERVAÇÃO</b>

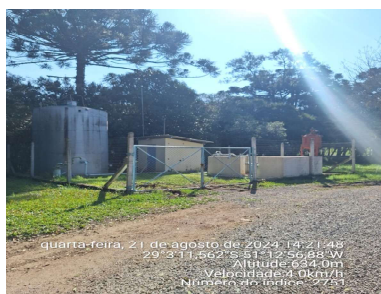
**REGISTRO 1**

NC	CÓDIGO DA NC	UNIDADE	CAPTAÇÃO SUBTERRÂNEA - Poço FLC -LOI-03
100	A2.1	<b>CONSTATAÇÃO</b>	Ausência de placa de identificação da unidade de captação subterrânea.
<b>GRUPO</b>	<b>PRAZO</b>	<b>NÃO CONFORMIDADE</b>	Inexistência de placa de identificação da área da captação.
2	365 dias	<b>OBSERVAÇÃO</b>

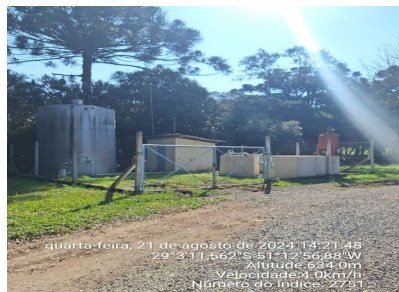
**REGISTRO 1**

NC	CÓDIGO DA NC	UNIDADE	CAPTAÇÃO SUBTERRÂNEA - Poço FLC -LOI-03
101	A2.14	<b>CONSTATAÇÃO</b>	A unidade não possui mapa de risco instalado em local visível.
<b>GRUPO</b>	<b>PRAZO</b>	<b>NÃO CONFORMIDADE</b>	Não proporcionar a segurança das edificações e dos operadores.
2	180 dias	<b>OBSERVAÇÃO</b>

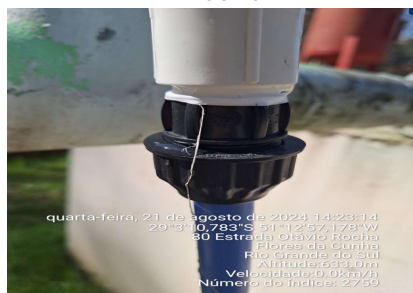
**REGISTRO 2**

NC	CÓDIGO DA NC	UNIDADE	CAPTAÇÃO SUBTERRÂNEA - Poço FLC -LOI-03
102	A2.16	<b>CONSTATAÇÃO</b>	Vazamento aparente na tubulação de recalque da unidade.
<b>GRUPO</b>	<b>PRAZO</b>	<b>NÃO CONFORMIDADE</b>	Perda de água e/ou não executar redução de perdas.
2	365 dias	<b>OBSERVAÇÃO</b>
