## REGULAÇÃO RELATÓRIO TÉCNICO DE FISCALIZAÇÃO N. 1067/2024 – RTF

Fiscalização Regular no Sistema de  
Abastecimento de Água de Flores da Cunha/  
RS.

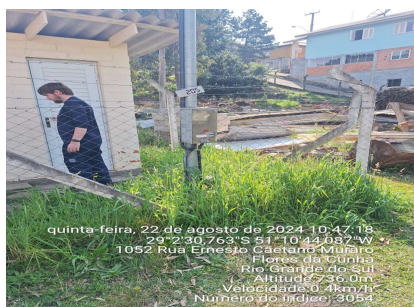
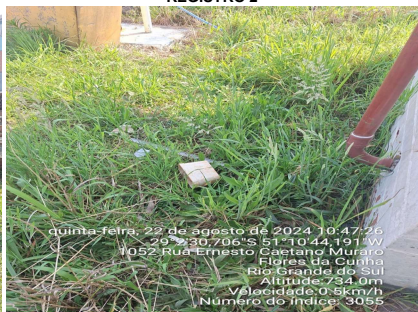
NC	CÓDIGO DA NC	UNIDADE	CAPTAÇÃO SUBTERRÂNEA - Poço FLC -LPP - 01
104	A2.10	<b>CONSTATAÇÃO</b>	Presença de vegetação alta na área da captação subterrânea.
<b>GRUPO</b>	<b>PRAZO</b>	<b>NÃO CONFORMIDADE</b>	Falta de conservação e manutenção preventiva de unidade.
2	365 dias	<b>OBSERVAÇÃO</b>

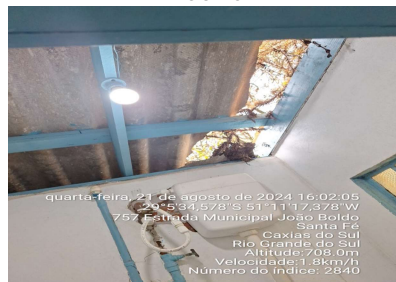
REGISTRO 1

NC	CÓDIGO DA NC	UNIDADE	CAPTAÇÃO SUBTERRÂNEA - Poço FLC -SGO-01
105	A2.9	<b>CONSTATAÇÃO</b>	O telhado da unidade está danificado e incompleto.
<b>GRUPO</b>	<b>PRAZO</b>	<b>NÃO CONFORMIDADE</b>	Falta de conservação e manutenção preventiva de unidade.
2	365 dias	<b>OBSERVAÇÃO</b>

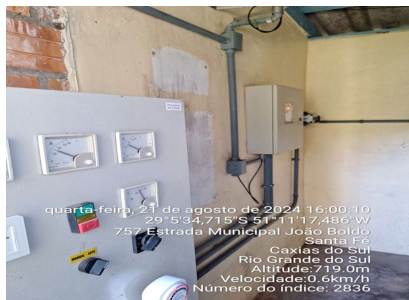
REGISTRO 1

NC	CÓDIGO DA NC	UNIDADE	CAPTAÇÃO SUBTERRÂNEA - Poço FLC -SGO-01
106	A2.9	<b>CONSTATAÇÃO</b>	Ausência de etiqueta de verificação periódica de funcionamento dos equipamentos elétricos dos poços.
<b>GRUPO</b>	<b>PRAZO</b>	<b>NÃO CONFORMIDADE</b>	Falta de conservação e manutenção preventiva de unidade.
2	365 dias	<b>OBSERVAÇÃO</b>

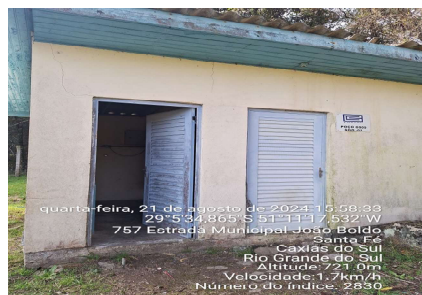
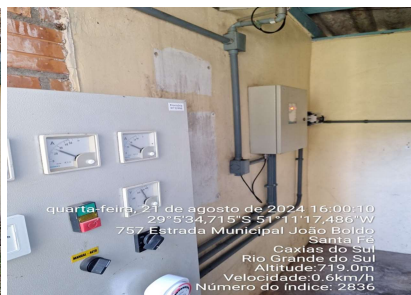
NC	CÓDIGO DA NC	UNIDADE	CAPTAÇÃO SUBTERRÂNEA - Poço FLC -SGO-01
108	A2.14	<b>CONSTATAÇÃO</b>	A unidade não possui mapa de risco instalado em local visível.
<b>GRUPO</b>	<b>PRAZO</b>	<b>NÃO CONFORMIDADE</b>	Não proporcionar a segurança das edificações e dos operadores.
2	180 dias	<b>OBSERVAÇÃO</b>

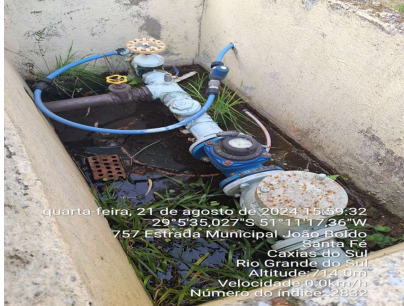
REGISTRO 1

NC	CÓDIGO DA NC	UNIDADE	CAPTAÇÃO SUBTERRÂNEA - Poço FLC -SGO-01
109	A2.17	<b>CONSTATAÇÃO</b>	Água acumulada na caixa de manobra.
<b>GRUPO</b>	<b>PRAZO</b>	<b>NÃO CONFORMIDADE</b>	Falta de conservação e manutenção preventiva de unidade.
2	365 dias	<b>OBSERVAÇÃO</b>

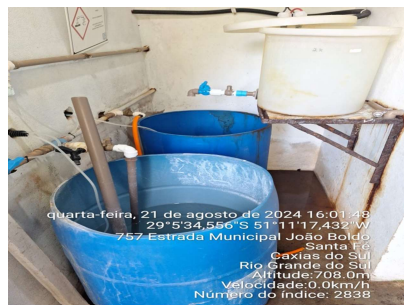
REGISTRO 1

NC	CÓDIGO DA NC	UNIDADE	CAPTAÇÃO SUBTERRÂNEA - Poço FLC -SGO-01
110	A2.22	<b>CONSTATAÇÃO</b>	Os contentores/tinas de produtos químicos não possuíam tampa de vedação, permitindo entrada de agentes externos.
<b>GRUPO</b>	<b>PRAZO</b>	<b>NÃO CONFORMIDADE</b>	Armazenamento inadequado de produtos químicos.
2	90 dias	<b>OBSERVAÇÃO</b>

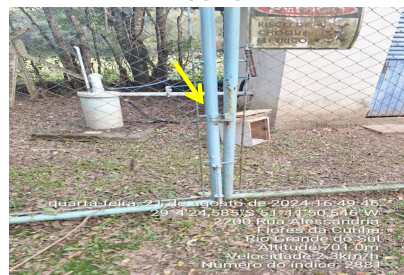
REGISTRO 1

NC	CÓDIGO DA NC	UNIDADE	CAPTAÇÃO SUBTERRÂNEA - Poço FLC -SGO-07
111	A2.2	<b>CONSTATAÇÃO</b>	O portão da unidade não possui cadeado
<b>GRUPO</b>	<b>PRAZO</b>	<b>NÃO CONFORMIDADE</b>	Não isolar a área dando condição ao acesso de pessoas não-autorizadas e sem garantir bom estado de limpeza do local.
2	365 dias	<b>OBSERVAÇÃO</b>

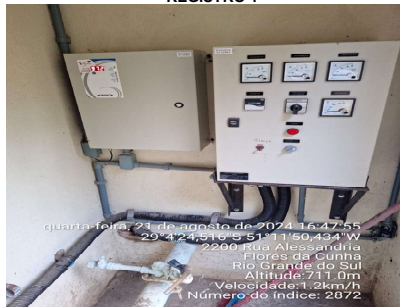
REGISTRO 1

NC	CÓDIGO DA NC	UNIDADE	CAPTAÇÃO SUBTERRÂNEA - Poço FLC -SGO-07
112	A2.9	<b>CONSTATAÇÃO</b>	Ausência de evidência de ocorrência de manutenção preventiva de seis meses na unidade.
<b>GRUPO</b>	<b>PRAZO</b>	<b>NÃO CONFORMIDADE</b>	Falta de conservação e manutenção preventiva de unidade.
2	365 dias	<b>OBSERVAÇÃO</b>	Ausência de etiqueta de verificação periódica de funcionamento dos equipamentos elétricos dos poços.

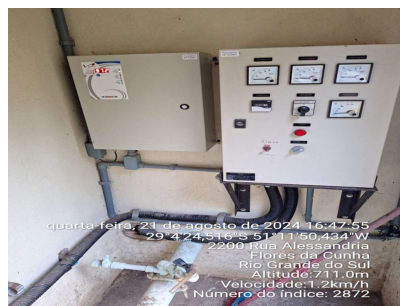
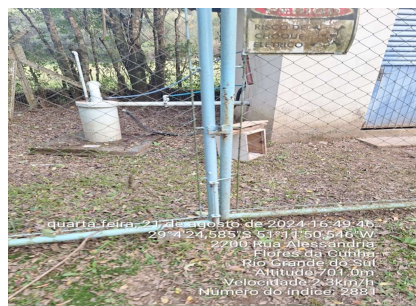
NC	CÓDIGO DA NC	UNIDADE	CAPTAÇÃO SUBTERRÂNEA - Poço FLC -SGO-07
113	A2.14	<b>CONSTATAÇÃO</b>	A unidade não possui mapa de risco instalado em local visível.
<b>GRUPO</b>	<b>PRAZO</b>	<b>NÃO CONFORMIDADE</b>	Não proporcionar a segurança das edificações e dos operadores.
2	180 dias	<b>OBSERVAÇÃO</b>

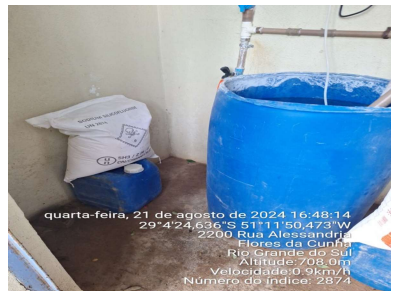
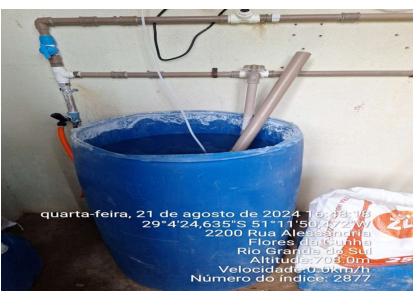
NC	CÓDIGO DA NC	UNIDADE	CAPTAÇÃO SUBTERRÂNEA - Poço FLC -SGO-07
114	A2.22	<b>CONSTATAÇÃO</b>	Os contentores/tinas de produtos químicos não possuem tampa de vedação, permitindo entrada de agentes externos.
<b>GRUPO</b>	<b>PRAZO</b>	<b>NÃO CONFORMIDADE</b>	Armazenamento inadequado de produtos químicos.
2	90 dias	<b>OBSERVAÇÃO</b>

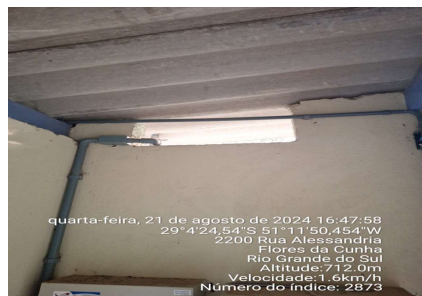
**REGISTRO 1**

NC	CÓDIGO DA NC	UNIDADE	CAPTAÇÃO SUBTERRÂNEA - Poço FLC -SGO-07
115	A2.25	<b>CONSTATAÇÃO</b>	Ausência de tela de proteção que proteja contra a entrada de vetores na casa de químicos.
<b>GRUPO</b>	<b>PRAZO</b>	<b>NÃO CONFORMIDADE</b>	Falta de conservação e manutenção preventiva de unidade.
2	365 dias	<b>OBSERVAÇÃO</b>

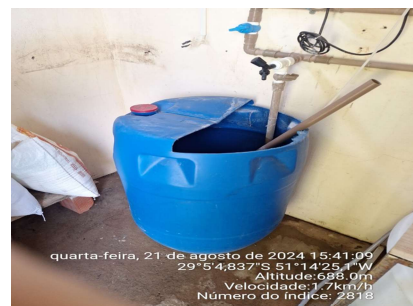
**REGISTRO 1**

NC	CÓDIGO DA NC	UNIDADE	CAPTAÇÃO SUBTERRÂNEA - Poço FLC -OTR - 06
116	A2.22	<b>CONSTATAÇÃO</b>	Tanques de armazenamento destampados e embalagens de produtos químicos abertas.
<b>GRUPO</b>	<b>PRAZO</b>	<b>NÃO CONFORMIDADE</b>	Armazenamento inadequado de produtos químicos.
2	90 dias	<b>OBSERVAÇÃO</b>

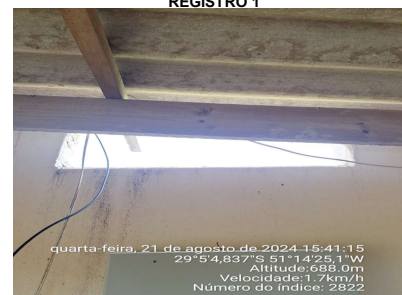
**REGISTRO 1**

NC	CÓDIGO DA NC	UNIDADE	CAPTAÇÃO SUBTERRÂNEA - Poço FLC -OTR - 06
117	A2.25	<b>CONSTATAÇÃO</b>	Ausência de tela de proteção que proteja contra a entrada de vetores na casa de químicos.
<b>GRUPO</b>	<b>PRAZO</b>	<b>NÃO CONFORMIDADE</b>	Falta de conservação e manutenção preventiva de unidade.
2	365 dias	<b>OBSERVAÇÃO</b>

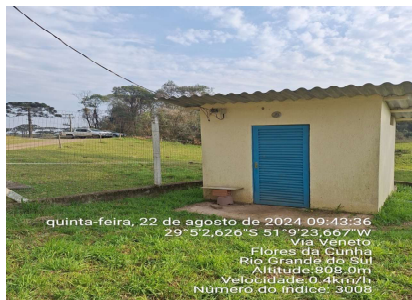
**REGISTRO 1**

NC	CÓDIGO DA NC	UNIDADE	CAPTAÇÃO SUBTERRÂNEA - Poço FLC -CSJ-01
118	A2.1	<b>CONSTATAÇÃO</b>	Ausência de placa de identificação da unidade.
<b>GRUPO</b>	<b>PRAZO</b>	<b>NÃO CONFORMIDADE</b>	Inexistência de placa de identificação da área da captação.
2	365 dias	<b>OBSERVAÇÃO</b>

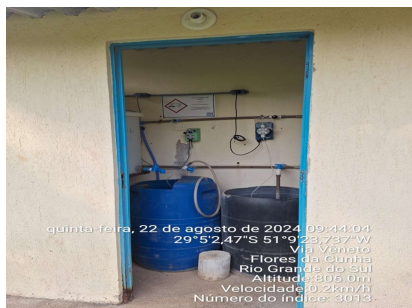
**REGISTRO 1**

NC	CÓDIGO DA NC	UNIDADE	CAPTAÇÃO SUBTERRÂNEA - Poço FLC -CSJ-01
119	A2.9	<b>CONSTATAÇÃO</b>	Ausência de porta na casa de químicos.
<b>GRUPO</b>	<b>PRAZO</b>	<b>NÃO CONFORMIDADE</b>	Falta de conservação e manutenção preventiva de unidade.
2	365 dias	<b>OBSERVAÇÃO</b>

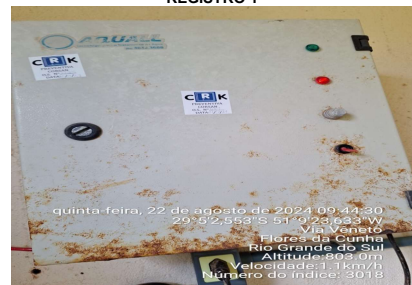
**REGISTRO 1**

NC	CÓDIGO DA NC	UNIDADE	CAPTAÇÃO SUBTERRÂNEA - Poço FLC -CSJ-01
120	A2.9	<b>CONSTATAÇÃO</b>	O prazo da última verificação dos equipamentos elétricos está expirado.
<b>GRUPO</b>	<b>PRAZO</b>	<b>NÃO CONFORMIDADE</b>	Falta de conservação e manutenção preventiva de unidade.
2	365 dias	<b>OBSERVAÇÃO</b>	Última data: 14/02/2024

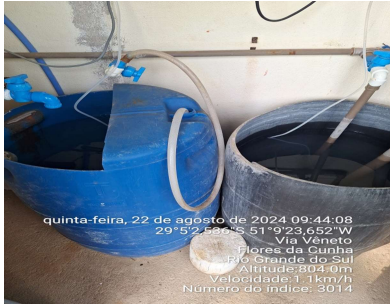
**REGISTRO 1**

NC	CÓDIGO DA NC	UNIDADE	CAPTAÇÃO SUBTERRÂNEA - Poço FLC -CSJ-01
121	A2.22	CONSTATAÇÃO	Os contentores/tinas de produtos químicos não possuíam tampa de vedação, permitindo entrada de agentes externos.
<b>GRUPO</b>	<b>PRAZO</b>	<b>NÃO CONFORMIDADE</b>	Armazenamento inadequado de produtos químicos.
2	90 dias	OBSERVAÇÃO

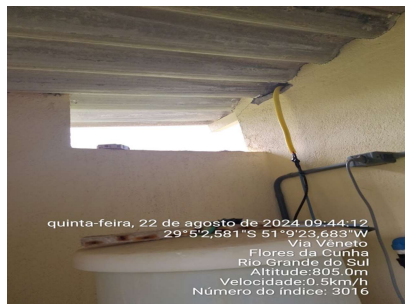
**REGISTRO 1**

NC	CÓDIGO DA NC	UNIDADE	CAPTAÇÃO SUBTERRÂNEA - Poço FLC -CSJ-01
122	A2.25	CONSTATAÇÃO	Ausência de tela de proteção que proteja contra a entrada de vetores na casa de químicos.
<b>GRUPO</b>	<b>PRAZO</b>	<b>NÃO CONFORMIDADE</b>	Falta de conservação e manutenção preventiva de unidade.
2	365 dias	OBSERVAÇÃO

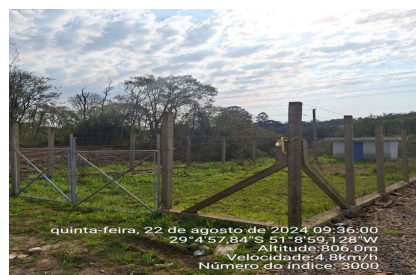
**REGISTRO 1**

NC	CÓDIGO DA NC	UNIDADE	CAPTAÇÃO SUBTERRÂNEA - Poço FLC -CSJ-02
123	A2.1	CONSTATAÇÃO	Ausência de placa de identificação da unidade.
<b>GRUPO</b>	<b>PRAZO</b>	<b>NÃO CONFORMIDADE</b>	Inexistência de placa de identificação da área da captação.
2	365 dias	OBSERVAÇÃO

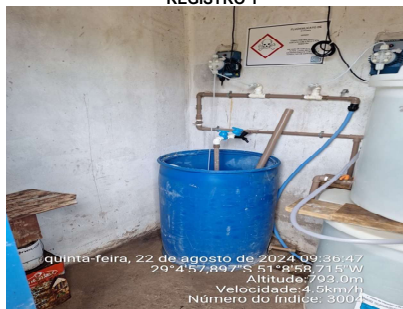
REGISTRO 1

NC	CÓDIGO DA NC	UNIDADE	CAPTAÇÃO SUBTERRÂNEA - Poço FLC -CSJ-02
124	A2.22	<b>CONSTATAÇÃO</b>	Os contentores/tinas de produtos químicos não possuíam tampa de vedação, permitindo entrada de agentes externos.
<b>GRUPO</b>	<b>PRAZO</b>	<b>NÃO CONFORMIDADE</b>	Armazenamento inadequado de produtos químicos.
2	90 dias	<b>OBSERVAÇÃO</b>

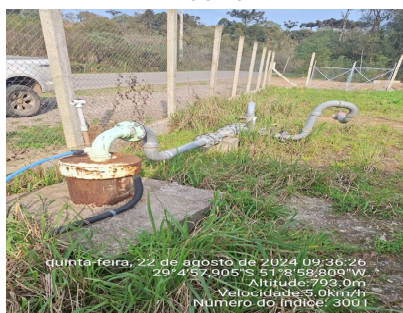
REGISTRO 1

NC	CÓDIGO DA NC	UNIDADE	CAPTAÇÃO SUBTERRÂNEA - Poço FLC -CSJ-01
125	A2.10	<b>CONSTATAÇÃO</b>	Vegetação alta presente na unidade.
<b>GRUPO</b>	<b>PRAZO</b>	<b>NÃO CONFORMIDADE</b>	Falta de conservação e manutenção preventiva de unidade.
2	365 dias	<b>OBSERVAÇÃO</b>

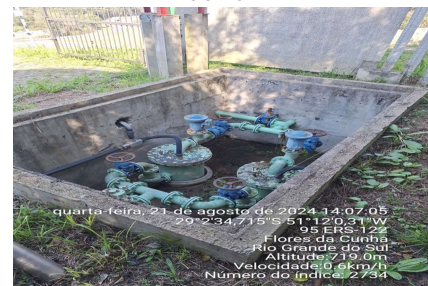
REGISTRO 1

NC	CÓDIGO DA NC	UNIDADE	ESTAÇÃO ELEVATÓRIA DE ÁGUA - EBAT União
126	A3.8	<b>CONSTATAÇÃO</b>	Ausência de dispositivo de proteção contra queda.
<b>GRUPO</b>	<b>PRAZO</b>	<b>NÃO CONFORMIDADE</b>	Não proporcionar a segurança das edificações e dos operadores.
2	365 dias	<b>OBSERVAÇÃO</b>

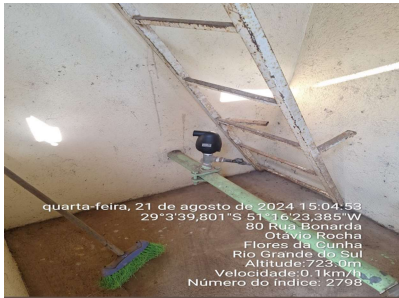
REGISTRO 1

NC	CÓDIGO DA NC	UNIDADE	ESTAÇÃO ELEVATÓRIA DE ÁGUA - EBAT Booster Carvalho
127	A3.9	<b>CONSTATAÇÃO</b>	Materiais acumulados na área do macromedidor da unidade.
<b>GRUPO</b>	<b>PRAZO</b>	<b>NÃO CONFORMIDADE</b>	Acúmulo de resíduos em local inapropriado e/ou armazenamento inadequado.
2	90 dias	<b>OBSERVAÇÃO</b>

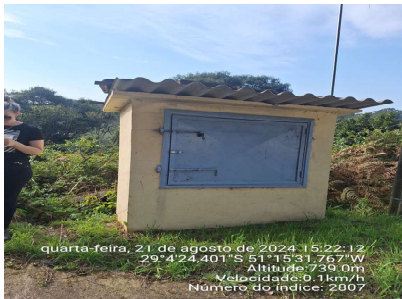
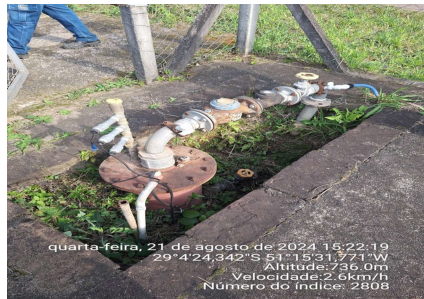
NC	CÓDIGO DA NC	UNIDADE	ESTAÇÃO ELEVATÓRIA DE ÁGUA - EBAT Booster Nova Brasília
128	A3.1	<b>CONSTATAÇÃO</b>	Ausência de placa de identificação da unidade.
<b>GRUPO</b>	<b>PRAZO</b>	<b>NÃO CONFORMIDADE</b>	Inexistência de placa de identificação da área da EBA.
2	365 dias	<b>OBSERVAÇÃO</b>

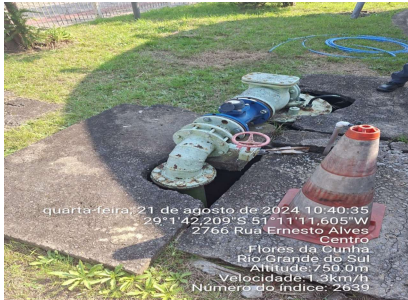
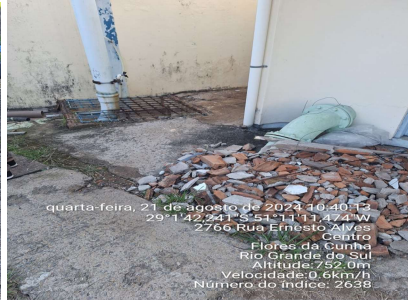
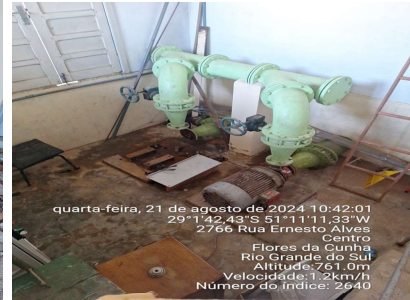
NC	CÓDIGO DA NC	UNIDADE	ESTAÇÃO ELEVATÓRIA DE ÁGUA - EBAT Lab.Operacional
130	A3.1	<b>CONSTATAÇÃO</b>	A área da EBAT não possui placa de identificação.
<b>GRUPO</b>	<b>PRAZO</b>	<b>NÃO CONFORMIDADE</b>	Inexistência de placa de identificação da área da EBA.
2	365 dias	<b>OBSERVAÇÃO</b>

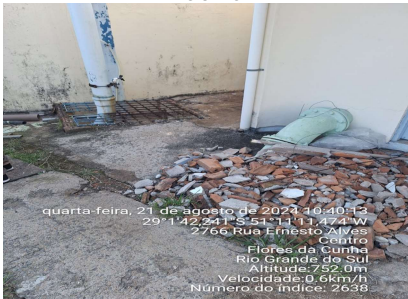
REGISTRO 1

NC	CÓDIGO DA NC	UNIDADE	ESTAÇÃO ELEVATÓRIA DE ÁGUA - EBAT Lab.Operacional
131	A3.9	<b>CONSTATAÇÃO</b>	Resíduos sólidos da construção civil acumulados em torno da unidade.
<b>GRUPO</b>	<b>PRAZO</b>	<b>NÃO CONFORMIDADE</b>	Acúmulo de resíduos em local inapropriado e/ou armazenamento inadequado.
2	90 dias	<b>OBSERVAÇÃO</b>

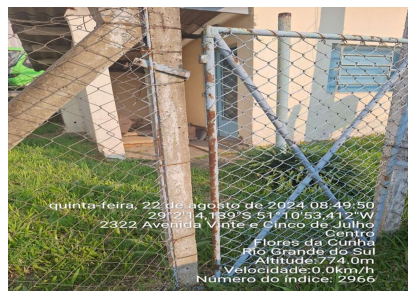
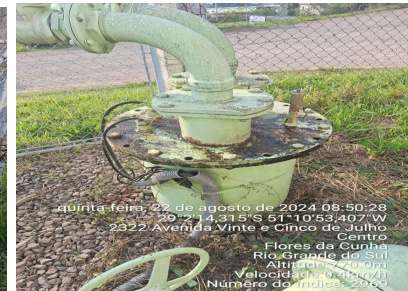
NC	CÓDIGO DA NC	UNIDADE	ESTAÇÃO ELEVATÓRIA DE ÁGUA - EBAT 3° e 4° Recalque (junto R-06)
132	A3.1	<b>CONSTATAÇÃO</b>	A área da EBAT não possui placa de identificação.
<b>GRUPO</b>	<b>PRAZO</b>	<b>NÃO CONFORMIDADE</b>	Inexistência de placa de identificação da área da EBA.
2	365 dias	<b>OBSERVAÇÃO</b>

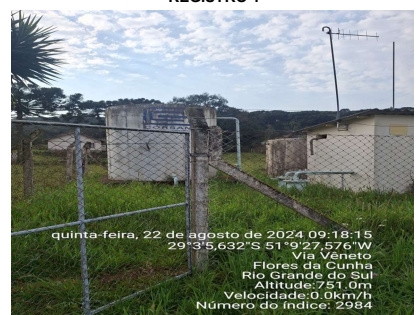
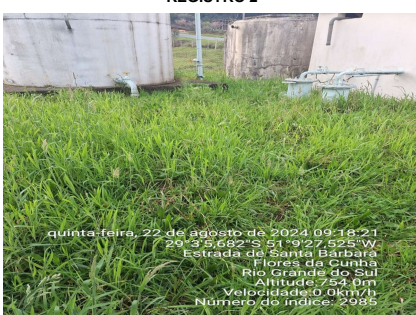
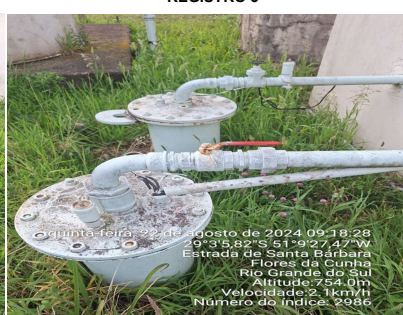
NC	CÓDIGO DA NC	UNIDADE	ESTAÇÃO ELEVATÓRIA DE ÁGUA - EBAT São João - 1
134	A3.1	CONSTATAÇÃO	A área da EBAT não possui placa de identificação.
<b>GRUPO</b>	<b>PRAZO</b>	<b>NÃO CONFORMIDADE</b>	Inexistência de placa de identificação da área da EBA.
2	365 dias	OBSERVAÇÃO

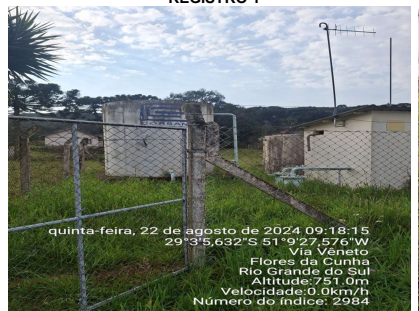
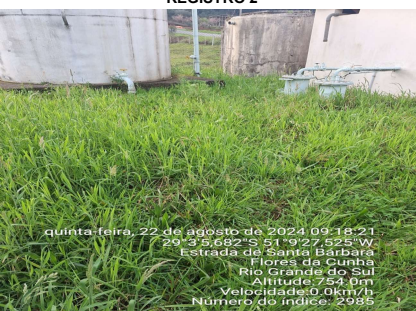
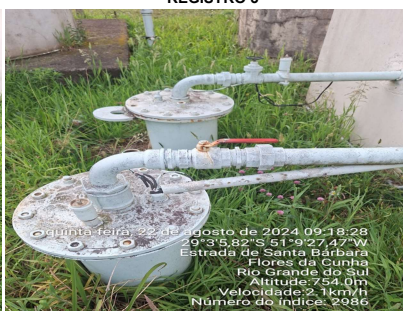
NC	CÓDIGO DA NC	UNIDADE	ESTAÇÃO ELEVATÓRIA DE ÁGUA - EBAT São João - 1
135	A3.9	CONSTATAÇÃO	Vegetação alta presente na unidade.
<b>GRUPO</b>	<b>PRAZO</b>	<b>NÃO CONFORMIDADE</b>	Falta de conservação e manutenção preventiva de unidade.
2	365 dias	OBSERVAÇÃO

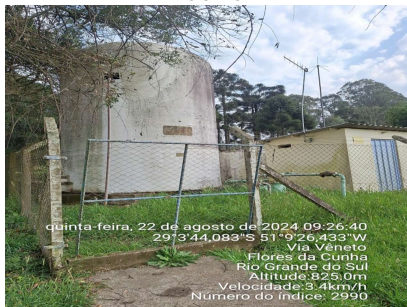
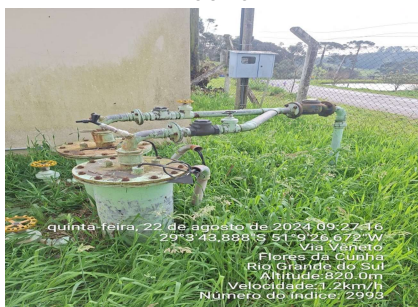
NC	CÓDIGO DA NC	UNIDADE	ESTAÇÃO ELEVATÓRIA DE ÁGUA - EBAT São João - 2
136	A3.1	<b>CONSTATAÇÃO</b>	A área da EBAT não possui placa de identificação.
<b>GRUPO</b>	<b>PRAZO</b>	<b>NÃO CONFORMIDADE</b>	Inexistência de placa de identificação da área da EBA.
2	365 dias	<b>OBSERVAÇÃO</b>

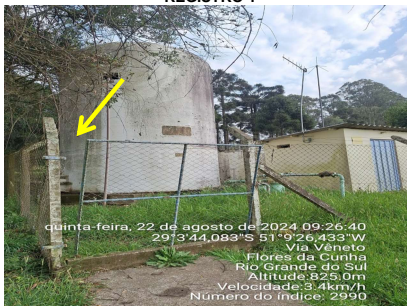
REGISTRO 1

NC	CÓDIGO DA NC	UNIDADE	ESTAÇÃO ELEVATÓRIA DE ÁGUA - EBAT São João - 2
137	A3.2	<b>CONSTATAÇÃO</b>	O portão da unidade está danificado.
<b>GRUPO</b>	<b>PRAZO</b>	<b>NÃO CONFORMIDADE</b>	Não isolar a área dando condição ao acesso de pessoas não-autorizadas e sem garantir bom estado de limpeza do local.
2	365 dias	<b>OBSERVAÇÃO</b>

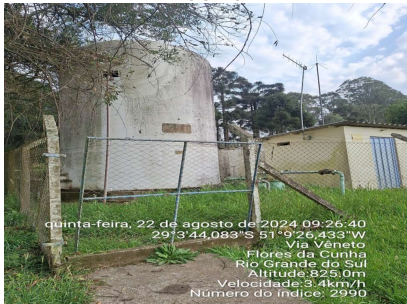
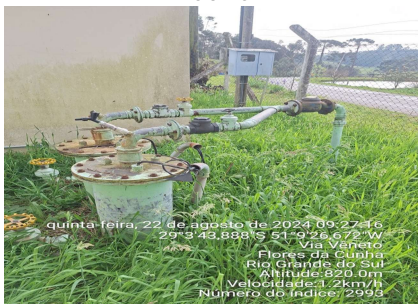
NC	CÓDIGO DA NC	UNIDADE	ESTAÇÃO ELEVATÓRIA DE ÁGUA - EBAT São João - 2
138	A3.9	<b>CONSTATAÇÃO</b>	Vegetação alta presente na unidade.
<b>GRUPO</b>	<b>PRAZO</b>	<b>NÃO CONFORMIDADE</b>	Falta de conservação e manutenção preventiva de unidade.
2	365 dias	<b>OBSERVAÇÃO</b>

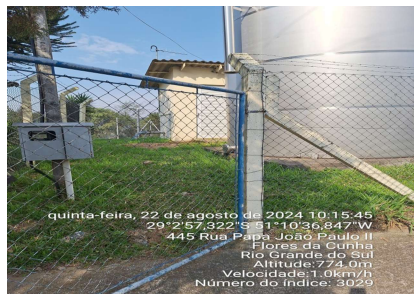
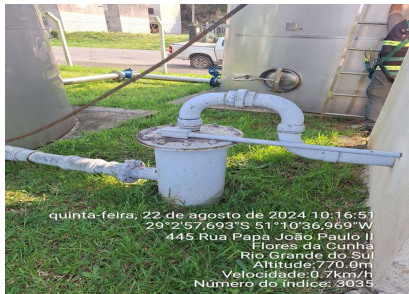
NC	CÓDIGO DA NC	UNIDADE	ESTAÇÃO ELEVATÓRIA DE ÁGUA - EBAT Monte Belo
139	A3.1	<b>CONSTATAÇÃO</b>	A área da EBAT não possui placa de identificação.
<b>GRUPO</b>	<b>PRAZO</b>	<b>NÃO CONFORMIDADE</b>	Inexistência de placa de identificação da área da EBA.
2	365 dias	<b>OBSERVAÇÃO</b>

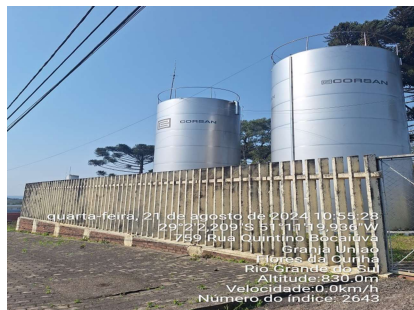
REGISTRO 1

NC	CÓDIGO DA NC	UNIDADE	RESERVATÓRIO - R-04 (junto R-05 - perto do Corpo de Bombeiros)
140	A5.1	<b>CONSTATAÇÃO</b>	Ausência de placa de identificação da área do reservatório.
<b>GRUPO</b>	<b>PRAZO</b>	<b>NÃO CONFORMIDADE</b>	Inexistência de placa de identificação do reservatório.
2	365 dias	<b>OBSERVAÇÃO</b>

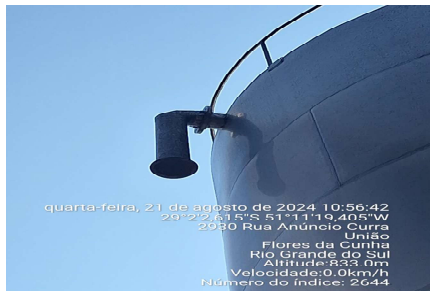
REGISTRO 1

NC	CÓDIGO DA NC	UNIDADE	RESERVATÓRIO - R-04 (junto R-05 - perto do Corpo de Bombeiros)
141	A5.8	<b>CONSTATAÇÃO</b>	Ausência de tela de proteção no expurgo do reservatório.
<b>GRUPO</b>	<b>PRAZO</b>	<b>NÃO CONFORMIDADE</b>	Ausência de tubulação de ventilação protegidas com tela e com cobertura que impeça a entrada de água de chuva e limite a entrada de poeira.
2	90 dias	<b>OBSERVAÇÃO</b>

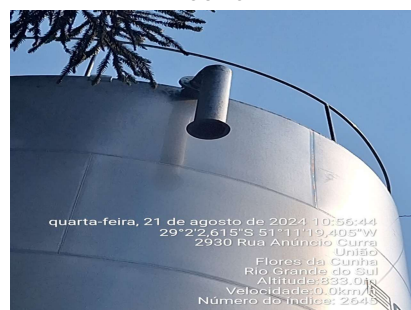
REGISTRO 1

NC	CÓDIGO DA NC	UNIDADE	RESERVATÓRIO - R-05 (junto R-04 - perto do Corpo de Bombeiros)
143	A5.8	CONSTATAÇÃO	Ausência de tela de proteção no expurgo do reservatório.
<b>GRUPO</b>	<b>PRAZO</b>	<b>NÃO CONFORMIDADE</b>	Ausência de tubulação de ventilação protegidas com tela e com cobertura que impeça a entrada de água de chuva e limite a entrada de poeira.
2	90 dias	OBSERVAÇÃO

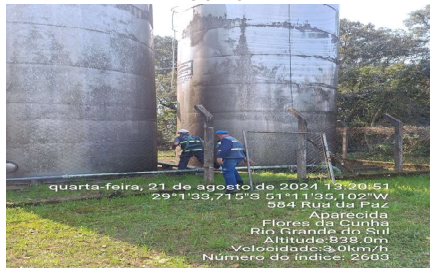
REGISTRO 1

NC	CÓDIGO DA NC	UNIDADE	RESERVATÓRIO - R-07 (junto com R-08)
144	A5.1	CONSTATAÇÃO	Ausência de placa de identificação da área do reservatório.
<b>GRUPO</b>	<b>PRAZO</b>	<b>NÃO CONFORMIDADE</b>	Inexistência de placa de identificação do reservatório.
2	365 dias	OBSERVAÇÃO

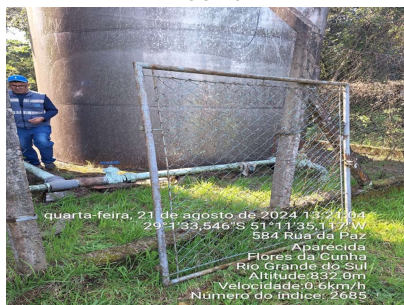
**REGISTRO 1**

<b>NC</b>	<b>CÓDIGO DA NC</b>	<b>UNIDADE</b>	RESERVATÓRIO - R-07 (junto com R-08)
145	A5.2	<b>CONSTATAÇÃO</b>	O portão da unidade pode ser facilmente removido e não possui cadeado.
<b>GRUPO</b>	<b>PRAZO</b>	<b>NÃO CONFORMIDADE</b>	Não isolar a área dando condição ao acesso de pessoas não-autorizadas e sem garantir bom estado de limpeza do local.
2	365 dias	<b>OBSERVAÇÃO</b>

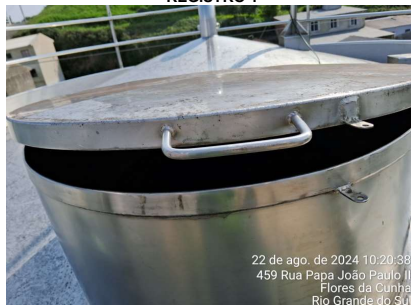
REGISTRO 1

NC	CÓDIGO DA NC	UNIDADE	RESERVATÓRIO - R-09 (junto com R-10 e EBAT Monte Belo)
148	A5.5	<b>CONSTATAÇÃO</b>	A tampa da abertura de inspeção não está totalmente fechada e sem dispositivo adequado de travamento.
<b>GRUPO</b>	<b>PRAZO</b>	<b>NÃO CONFORMIDADE</b>	Ausência de abertura de inspeção fechada com tampa inteiriça dotada de dispositivo e travamento.
2	180 dias	<b>OBSERVAÇÃO</b>

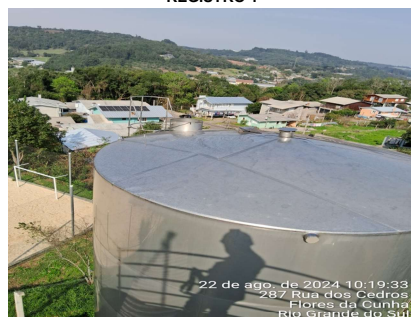
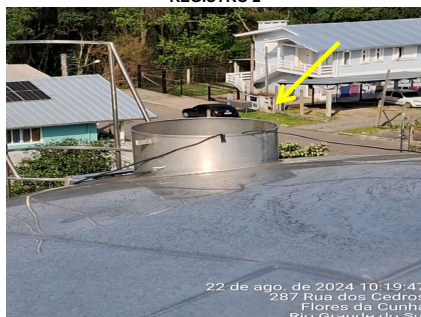
NC	CÓDIGO DA NC	UNIDADE	RESERVATÓRIO - R-10 (junto com R-09 e EBAT Monte Belo)
149	A5.5	<b>CONSTATAÇÃO</b>	A tampa da abertura de inspeção não está totalmente fechada e sem dispositivo adequado de travamento.
<b>GRUPO</b>	<b>PRAZO</b>	<b>NÃO CONFORMIDADE</b>	Ausência de abertura de inspeção fechada com tampa inteiriça dotada de dispositivo e travamento.
2	180 dias	<b>OBSERVAÇÃO</b>

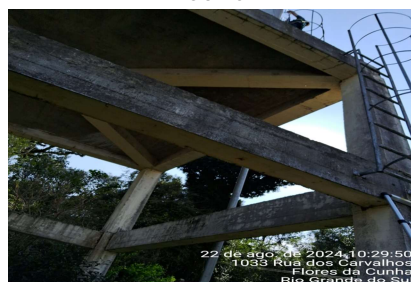
REGISTRO 1

NC	CÓDIGO DA NC	UNIDADE	RESERVATÓRIO - R-11 (interior de propriedade particular)
150	A5.1	<b>CONSTATAÇÃO</b>	Ausência de placa de identificação no reservatório
<b>GRUPO</b>	<b>PRAZO</b>	<b>NÃO CONFORMIDADE</b>	Inexistência de placa de identificação do reservatório.
2	365 dias	<b>OBSERVAÇÃO</b>

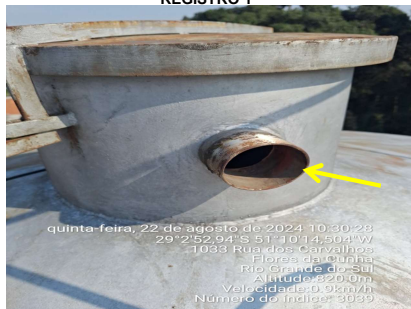
**REGISTRO 1**

<b>NC</b>	<b>CÓDIGO DA NC</b>	<b>UNIDADE</b>	RESERVATÓRIO - R-11 (interior de propriedade particular)
151	A5.6	<b>CONSTATAÇÃO</b>	Ausência de tela de proteção no suspiro do reservatório.
<b>GRUPO</b>	<b>PRAZO</b>	<b>NÃO CONFORMIDADE</b>	Ausência de tubulação de ventilação protegidas com tela e com cobertura que impeça a entrada de água de chuva e limite a entrada de poeira.
2	90 dias	<b>OBSERVAÇÃO</b>

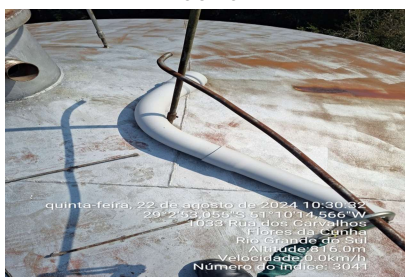
**REGISTRO 1**

<b>NC</b>	<b>CÓDIGO DA NC</b>	<b>UNIDADE</b>	RESERVATÓRIO - R-11 (interior de propriedade particular)
153	A5.16	<b>CONSTATAÇÃO</b>	Presença de tubulação solta no topo do reservatório, causando risco de queda.
<b>GRUPO</b>	<b>PRAZO</b>	<b>NÃO CONFORMIDADE</b>	Acúmulo de resíduos em local inapropriado e/ou armazenamento inadequado.
2	90 dias	<b>OBSERVAÇÃO</b>

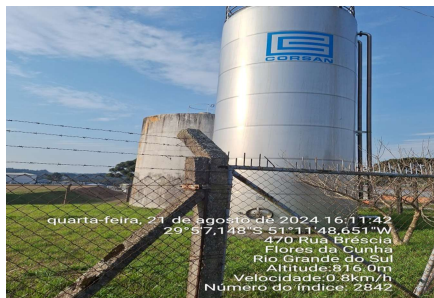
REGISTRO 1

NC	CÓDIGO DA NC	UNIDADE	RESERVATÓRIO - R-12 (junto R-13)
154	A5.1	<b>CONSTATAÇÃO</b>	Ausência de placa de identificação da unidade.
<b>GRUPO</b>	<b>PRAZO</b>	<b>NÃO CONFORMIDADE</b>	Inexistência de placa de identificação do reservatório.
2	365 dias	<b>OBSERVAÇÃO</b>	O reservatório R-13 está desativado e fora de uso.

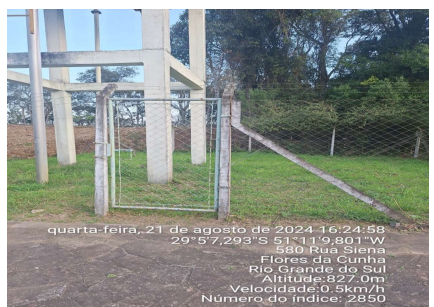
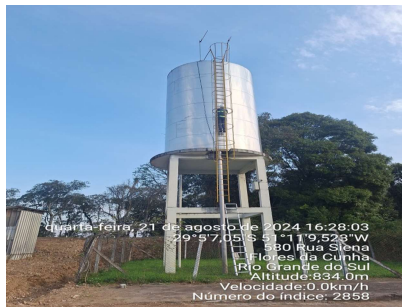
NC	CÓDIGO DA NC	UNIDADE	RESERVATÓRIO - R-14
155	A5.1	<b>CONSTATAÇÃO</b>	Ausência de placa de identificação da unidade.
<b>GRUPO</b>	<b>PRAZO</b>	<b>NÃO CONFORMIDADE</b>	Inexistência de placa de identificação do reservatório.
2	365 dias	<b>OBSERVAÇÃO</b>

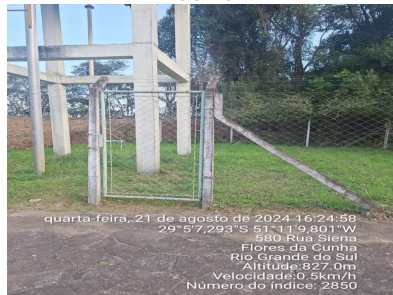
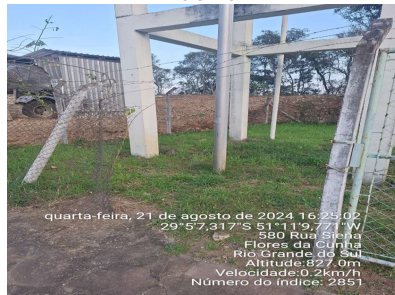
NC	CÓDIGO DA NC	UNIDADE	RESERVATÓRIO - R-14
156	A5.2	<b>CONSTATAÇÃO</b>	O portão da unidade pode ser facilmente removido e não possui cadeado.
<b>GRUPO</b>	<b>PRAZO</b>	<b>NÃO CONFORMIDADE</b>	Não isolar a área dando condição ao acesso de pessoas não-autorizadas e sem garantir bom estado de limpeza do local.
2	365 dias	<b>OBSERVAÇÃO</b>

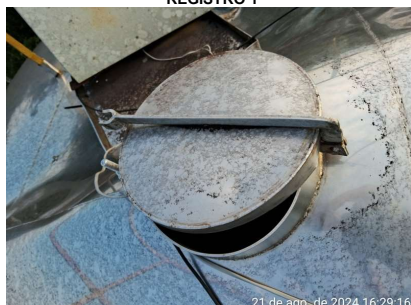
**REGISTRO 1**

<b>NC</b>	<b>CÓDIGO DA NC</b>	<b>UNIDADE</b>	RESERVATÓRIO - R-14
158	A5.5	<b>CONSTATAÇÃO</b>	A tampa da abertura de inspeção do reservatório não veda completamente, permitindo entrada de agentes externos e vetores.
<b>GRUPO</b>	<b>PRAZO</b>	<b>NÃO CONFORMIDADE</b>	Ausência de abertura de inspeção fechada com tampa inteira dotada de dispositivo e travamento.
2	180 dias	<b>OBSERVAÇÃO</b>

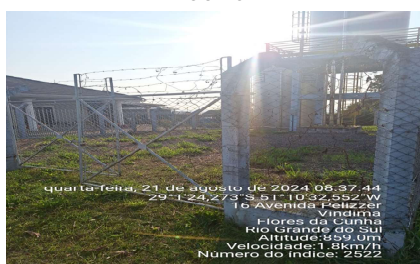
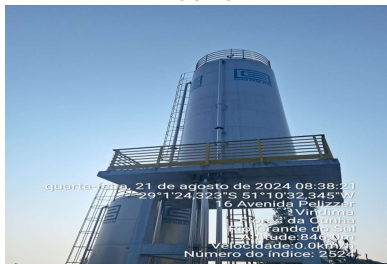
<b>NC</b>	<b>CÓDIGO DA NC</b>	<b>UNIDADE</b>	RESERVATÓRIO - R-15
159	A5.1	<b>CONSTATAÇÃO</b>	Ausência de placa de identificação da unidade.
<b>GRUPO</b>	<b>PRAZO</b>	<b>NÃO CONFORMIDADE</b>	Inexistência de placa de identificação do reservatório.
2	365 dias	<b>OBSERVAÇÃO</b>

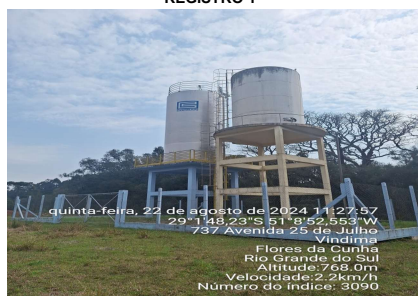
### REGISTRO 1

NC	CÓDIGO DA NC	UNIDADE	RESERVATÓRIO - R-32 (junto com o R-16 desativado)
162	A5.1	<b>CONSTATAÇÃO</b>	Ausência de placa de identificação da unidade.
<b>GRUPO</b>	<b>PRAZO</b>	<b>NÃO CONFORMIDADE</b>	Inexistência de placa de identificação do reservatório.
2	365 dias	<b>OBSERVAÇÃO</b>

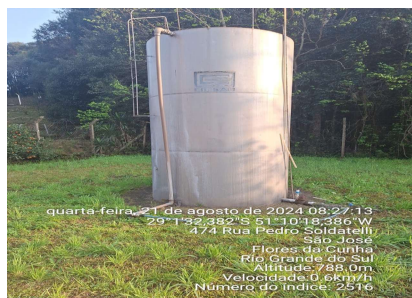
**REGISTRO 1**

NC	CÓDIGO DA NC	UNIDADE	RESERVATÓRIO - R-17
163	A5.1	<b>CONSTATAÇÃO</b>	Ausência de placa de identificação da unidade.
<b>GRUPO</b>	<b>PRAZO</b>	<b>NÃO CONFORMIDADE</b>	Inexistência de placa de identificação do reservatório.
2	365 dias	<b>OBSERVAÇÃO</b>

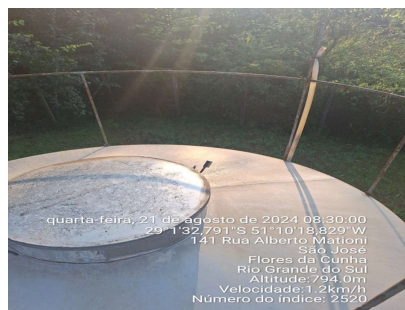
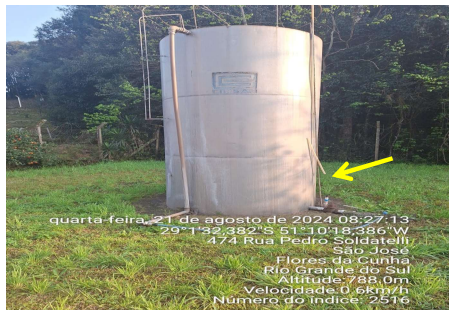
NC	CÓDIGO DA NC	UNIDADE	RESERVATÓRIO - R-17
164	A5.7	<b>CONSTATAÇÃO</b>	O sistema controlador de nível da unidade está danificado.
<b>GRUPO</b>	<b>PRAZO</b>	<b>NÃO CONFORMIDADE</b>	Falta de conservação e manutenção preventiva de unidade.
2	365 dias	<b>OBSERVAÇÃO</b>

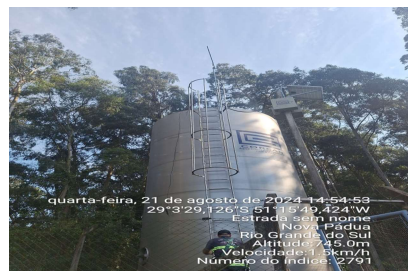
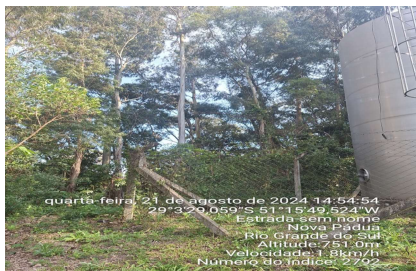
NC	CÓDIGO DA NC	UNIDADE	RESERVATÓRIO - R-18 - Otávio Rocha
165	A5.1	<b>CONSTATAÇÃO</b>	Ausência de placa de identificação da unidade.
<b>GRUPO</b>	<b>PRAZO</b>	<b>NÃO CONFORMIDADE</b>	Inexistência de placa de identificação do reservatório.
2	365 dias	<b>OBSERVAÇÃO</b>

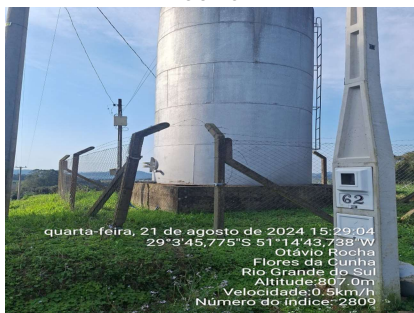
### REGISTRO 1

<b>NC</b>	<b>CÓDIGO DA NC</b>	<b>UNIDADE</b>	RESERVATÓRIO - R-19 - Nova Brasília
167	A5.1	<b>CONSTATAÇÃO</b>	Ausência de placa de identificação da unidade.
<b>GRUPO</b>	<b>PRAZO</b>	<b>NÃO CONFORMIDADE</b>	Inexistência de placa de identificação do reservatório.
2	365 dias	<b>OBSERVAÇÃO</b>

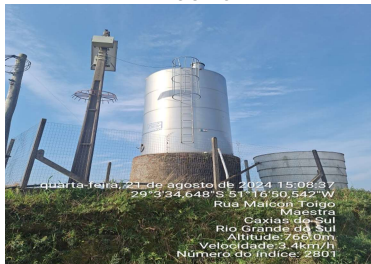
### REGISTRO 1

<b>NC</b>	<b>CÓDIGO DA NC</b>	<b>UNIDADE</b>	RESERVATÓRIO - R-21 - Travessão Carvalho
168	A5.1	<b>CONSTATAÇÃO</b>	Ausência de placa de identificação da unidade.
<b>GRUPO</b>	<b>PRAZO</b>	<b>NÃO CONFORMIDADE</b>	Inexistência de placa de identificação do reservatório.
2	365 dias	<b>OBSERVAÇÃO</b>

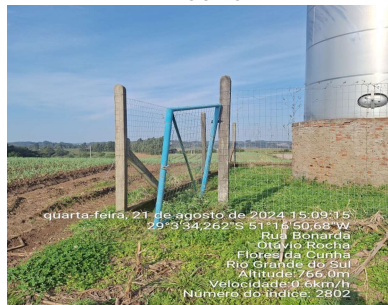
REGISTRO 1

NC	CÓDIGO DA NC	UNIDADE	RESERVATÓRIO - R-21 - Travessão Carvalho
169	A5.2	<b>CONSTATAÇÃO</b>	O portão de acesso da unidade não está instalado de forma adequado.
<b>GRUPO</b>	<b>PRAZO</b>	<b>NÃO CONFORMIDADE</b>	Não isolar a área dando condição ao acesso de pessoas não-autorizadas e sem garantir bom estado de limpeza do local.
2	365 dias	<b>OBSERVAÇÃO</b>

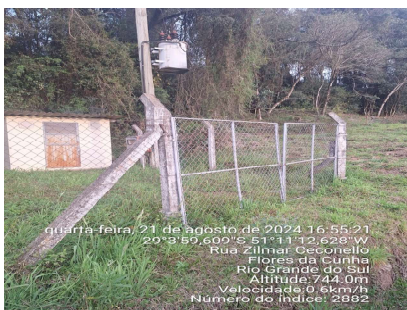
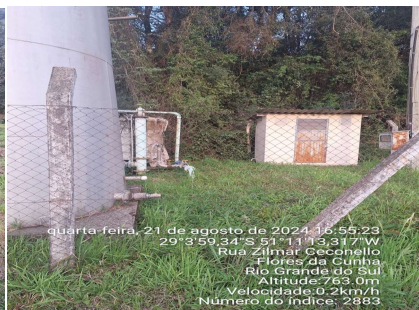
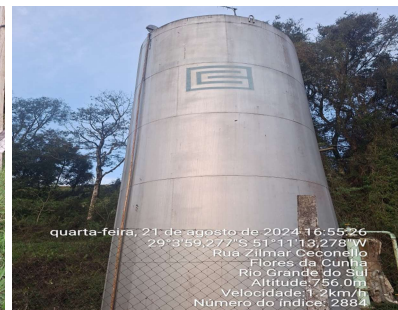
NC	CÓDIGO DA NC	UNIDADE	RESERVATÓRIO - R-22 - Fruti Flores
170	A5.1	<b>CONSTATAÇÃO</b>	Ausência de placa de identificação da unidade.
<b>GRUPO</b>	<b>PRAZO</b>	<b>NÃO CONFORMIDADE</b>	Inexistência de placa de identificação do reservatório.
2	365 dias	<b>OBSERVAÇÃO</b>

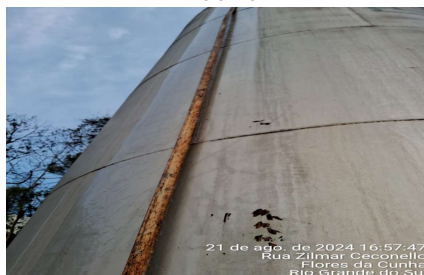
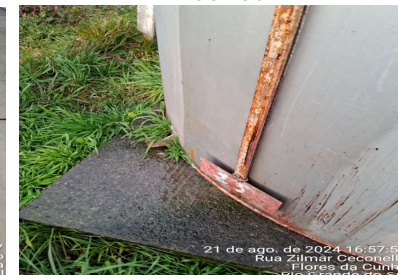
NC	CÓDIGO DA NC	UNIDADE	RESERVATÓRIO - R-22 - Fruti Flores
171	A5.4	<b>CONSTATAÇÃO</b>	Vazamento constatado na estrutura do reservatório. Este, inicia-se no topo do reservatório, escoando pela lateral do reservatório.
<b>GRUPO</b>	<b>PRAZO</b>	<b>NÃO CONFORMIDADE</b>	Falta de conservação e manutenção preventiva de unidade.
2	365 dias	<b>OBSERVAÇÃO</b>	Foi elaborado filmagem da situação no topo.

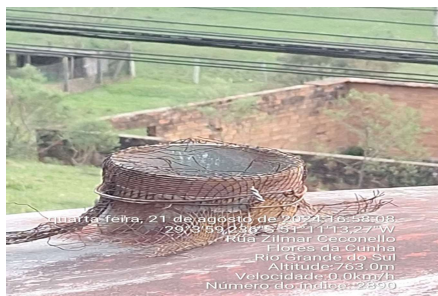
**REGISTRO 1**

<b>NC</b>	<b>CÓDIGO DA NC</b>	<b>UNIDADE</b>	RESERVATÓRIO - R-22 - Fruti Flores
172	A5.5	<b>CONSTATAÇÃO</b>	A tela de proteção do suspiro está rompida.
<b>GRUPO</b>	<b>PRAZO</b>	<b>NÃO CONFORMIDADE</b>	Ausência de tubulação de ventilação protegidas com tela e com cobertura que impeça a entrada de água de chuva e limite a entrada de poeira.
2	90 dias	<b>OBSERVAÇÃO</b>

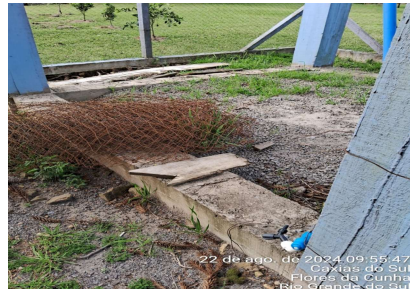
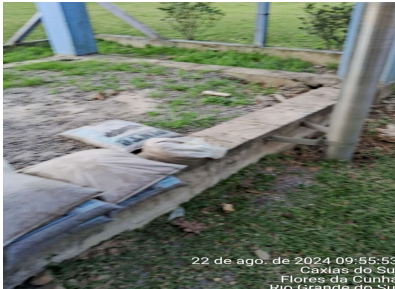
<b>NC</b>	<b>CÓDIGO DA NC</b>	<b>UNIDADE</b>	RESERVATÓRIO - R-25 - São João
174	A5.17	<b>CONSTATAÇÃO</b>	Resíduos sólidos acumulados na área do reservatório.
<b>GRUPO</b>	<b>PRAZO</b>	<b>NÃO CONFORMIDADE</b>	Acúmulo de resíduos em local inapropriado e/ou armazenamento inadequado.
2	90 dias	<b>OBSERVAÇÃO</b>	Coordenadas Geográficas: 29°5'21,891" S 51°9'27,317"O

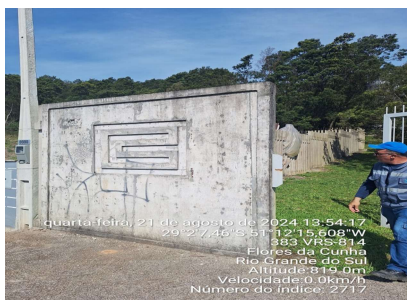
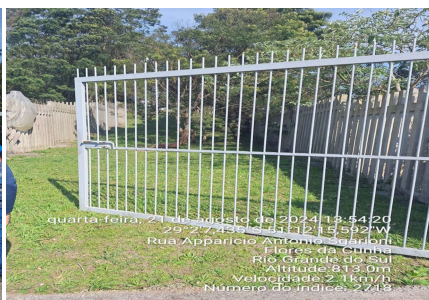
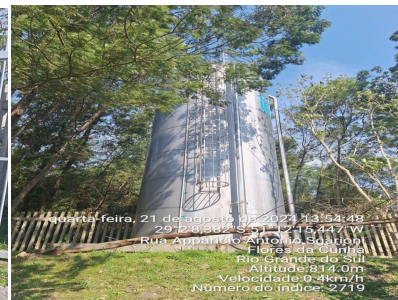
<b>NC</b>	<b>CÓDIGO DA NC</b>	<b>UNIDADE</b>	RESERVATÓRIO - R-27
175	A5.1	<b>CONSTATAÇÃO</b>	Ausência de placa de identificação da unidade.
<b>GRUPO</b>	<b>PRAZO</b>	<b>NÃO CONFORMIDADE</b>	Inexistência de placa de identificação do reservatório.
2	365 dias	<b>OBSERVAÇÃO</b>

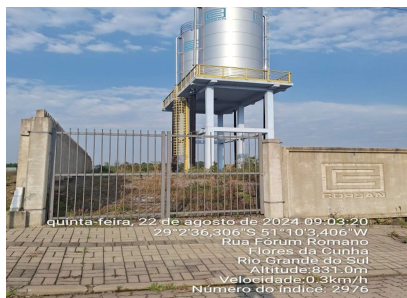
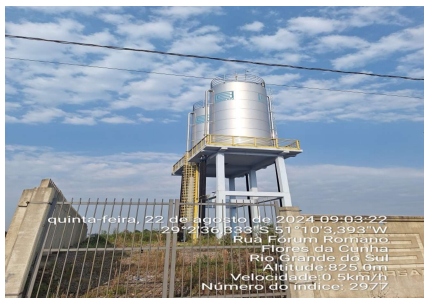
NC	CÓDIGO DA NC	UNIDADE	RESERVATÓRIO - R-28 (Junto com R-29)
178	A5.1	<b>CONSTATAÇÃO</b>	Ausência de placa de identificação da área do reservatório.
<b>GRUPO</b>	<b>PRAZO</b>	<b>NÃO CONFORMIDADE</b>	Inexistência de placa de identificação do reservatório.
2	365 dias	<b>OBSERVAÇÃO</b>	O reservatório R-29 (mais atrás na imagem) está fora de uso, em fase de conclusão de instalação.

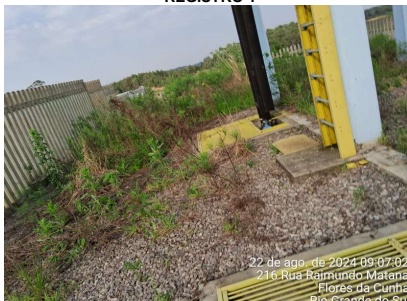
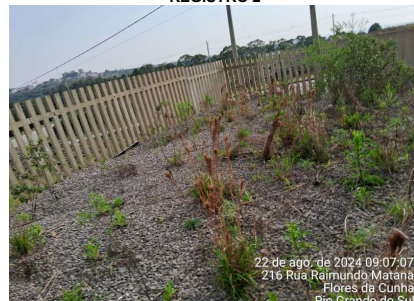
NC	CÓDIGO DA NC	UNIDADE	RESERVATÓRIO - R-28 (Junto com R-29)
179	A5.17	<b>CONSTATAÇÃO</b>	A área do reservatório possui vegetação alta.
<b>GRUPO</b>	<b>PRAZO</b>	<b>NÃO CONFORMIDADE</b>	Falta de conservação e manutenção preventiva de unidade.
2	365 dias	<b>OBSERVAÇÃO</b>

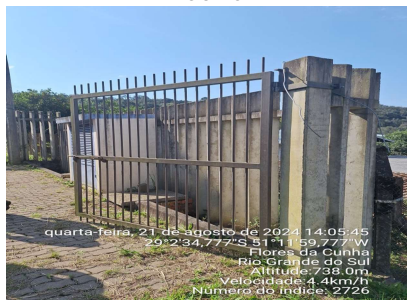
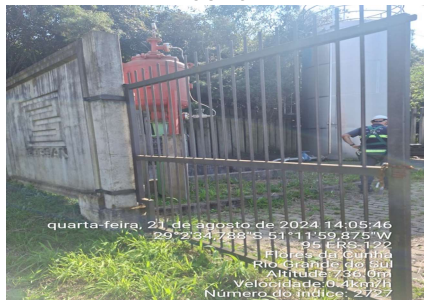
NC	CÓDIGO DA NC	UNIDADE	RESERVATÓRIO - R-30 (Junto Booster União)
180	A5.1	<b>CONSTATAÇÃO</b>	Ausência de placa de identificação da área do reservatório.
<b>GRUPO</b>	<b>PRAZO</b>	<b>NÃO CONFORMIDADE</b>	Inexistência de placa de identificação do reservatório.
2	365 dias	<b>OBSERVAÇÃO</b>

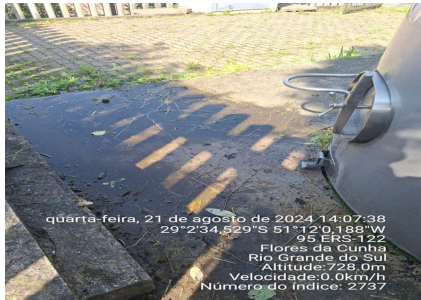
REGISTRO 2

NC	CÓDIGO DA NC	UNIDADE	RESERVATÓRIO - R-30 (Junto Booster União)
181	A5.4	CONSTATAÇÃO	Vazamento aparente na estrutura do reservatório
<b>GRUPO</b>	<b>PRAZO</b>	<b>NÃO CONFORMIDADE</b>	Perda de água e/ou não executar redução de perdas.
2	365 dias	OBSERVAÇÃO

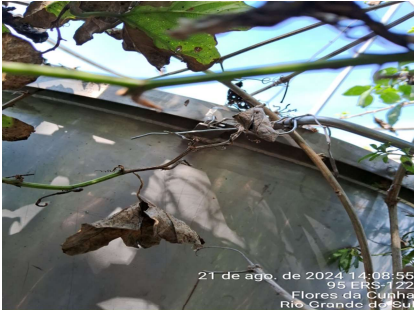
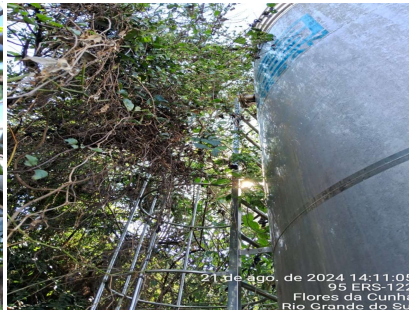
NC	CÓDIGO DA NC	UNIDADE	RESERVATÓRIO - R-30 (Junto Booster União)
182	A5.14	CONSTATAÇÃO	Presença de vegetação excessiva na escada de acesso ao topo do reservatório que dificulta acesso.
<b>GRUPO</b>	<b>PRAZO</b>	<b>NÃO CONFORMIDADE</b>	Falta de conservação e manutenção preventiva de unidade.
2	365 dias	OBSERVAÇÃO

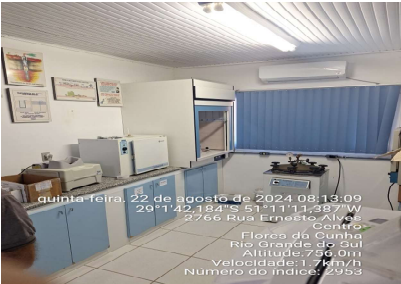
REGISTRO 1

NC	CÓDIGO DA NC	UNIDADE	LABORATÓRIO OPERACIONAL - SAA de Flores da Cunha
183	9.7	CONSTATAÇÃO	A unidade não possui extintor de incêndio instalado.
<b>GRUPO</b>	<b>PRAZO</b>	<b>NÃO CONFORMIDADE</b>	Não proporcionar a segurança das edificações e dos operadores.
2	180 dias	OBSERVAÇÃO

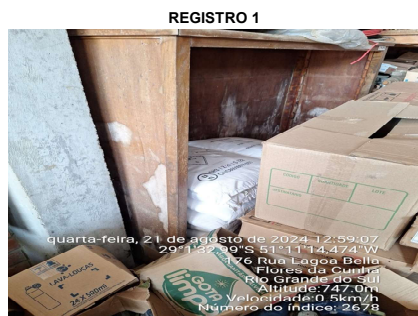
<b>NC</b>	<b>CÓDIGO DA NC</b>	<b>UNIDADE</b>	ATENDIMENTO COMERCIAL E GESTÃO DO SAA - Flores da Cunha
186	AE1.15	<b>CONSTATAÇÃO</b>	No Almoarifado da estrutura operacional do SAA implantado de Flores Da Cunha/RS há acúmulo de produtos químicos armazenados em local inadequado.
<b>GRUPO</b>	<b>PRAZO</b>	<b>NÃO CONFORMIDADE</b>	Armazenamento inadequado de produtos químicos.
2	90 dias	<b>OBSERVAÇÃO</b>
