REGULAÇÃO RELATÓRIO TÉCNICO DE FISCALIZAÇÃO N. 1069/2024 - RTF

Fiscalização regular inicial no Sistema de Abastecimento de Água e Sistema de Esgotamento Sanitário de Victor Graeff/RS.

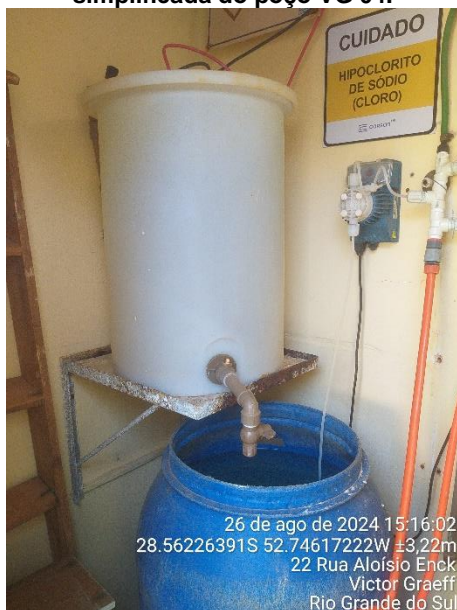
Figura 5 - Interior da Casa de Química simplificada do poço VG 04.

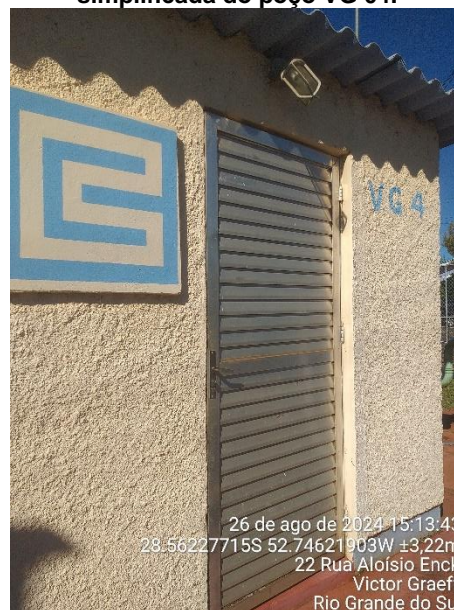
Figura 6 - Exterior da Casa de Química simplificada do poço VG 04.

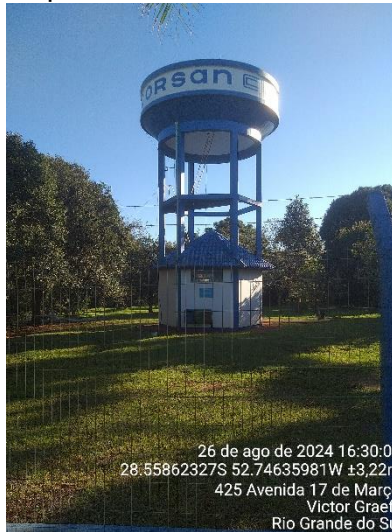
Figura 7 - Reservatório R1
Capacidade: 50 m³ - Concreto Armado

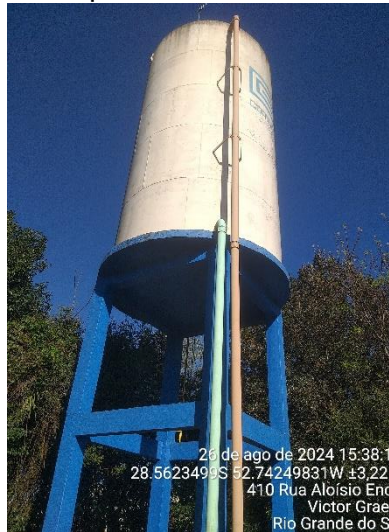
Figura 8 - Reservatório R2
Capacidade: 50 m³ - Metálico

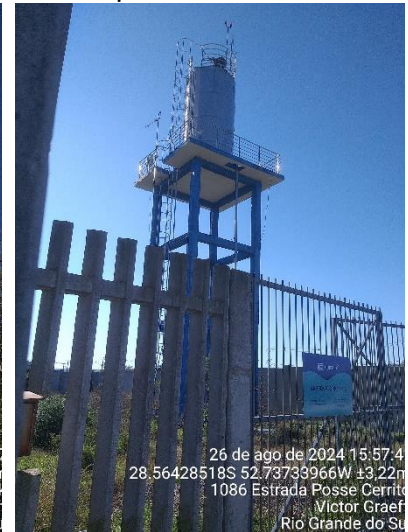
Figura 9 - Reservatório R3
Capacidade: 20 m³ - Inox

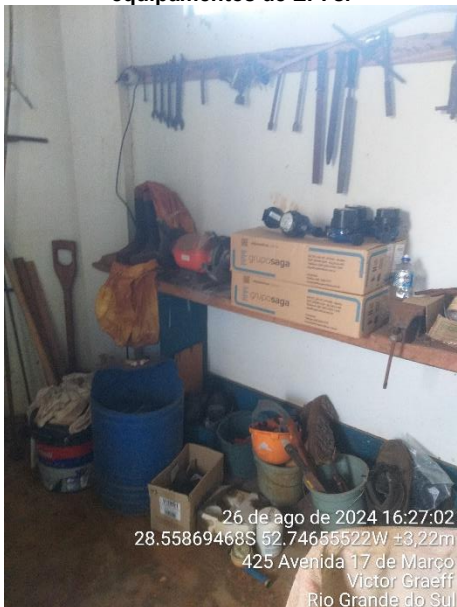
Figura 10 - Unidade comercial - Ferramentas e equipamentos de EPI's.

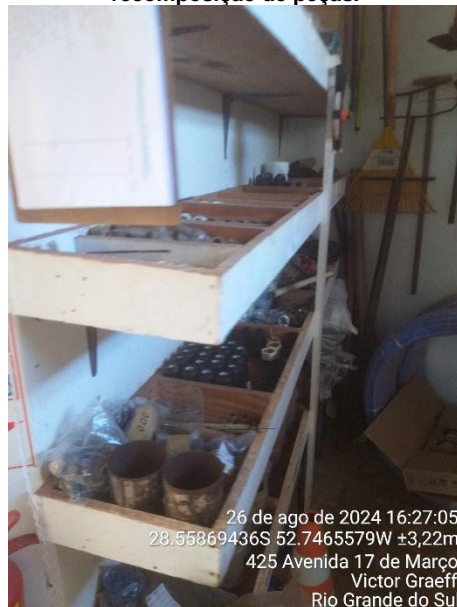
Figura 11 - Unidade comercial - Armário de recomposição de peças.

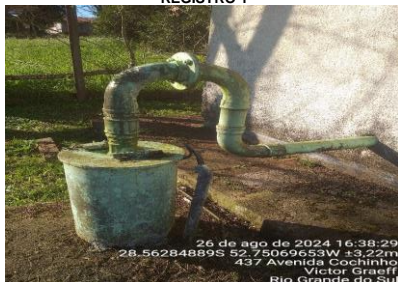
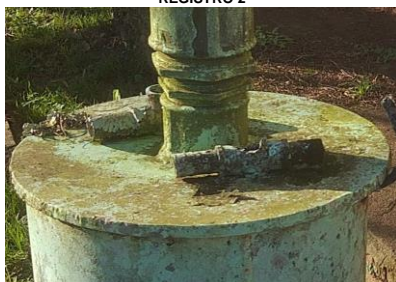
NC	CÓDIGO DA NC	UNIDADE	POÇO VG 02 - DESATIVADO
5	A2.13	CONSTATAÇÃO	A tampa do poço apresenta orifícios (furos) SEM proteção.
GRUPO	PRAZO	NÃO CONFORMIDADE	A tampa do poço não protege de contaminações superficiais.
2	180 dias	OBSERVAÇÃO

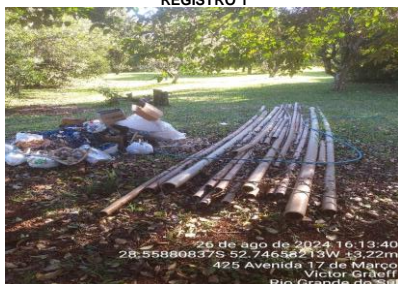
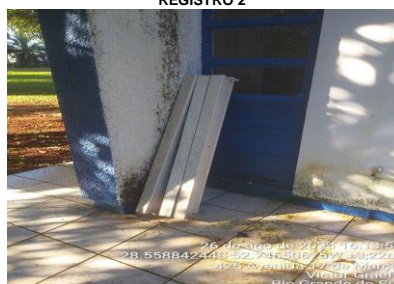
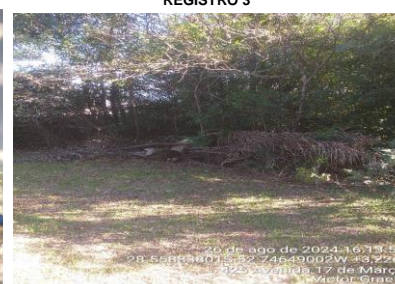
NC	CÓDIGO DA NC	UNIDADE	POÇO VG 06
15	A2.10	CONSTATAÇÃO	Acúmulo de resíduos na área externa: tubulações e conexões de PVC, luminárias, vegetação, plásticos, caixas de papelão, mangas de PEAD, Caixa de Distribuição.
GRUPO	PRAZO	NÃO CONFORMIDADE	Acúmulo de resíduos em local inapropriado e/ou armazenamento inadequado.
2	90 dias	OBSERVAÇÃO

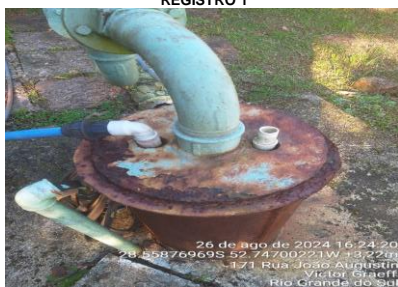
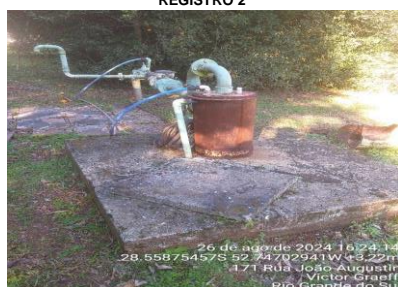
NC	CÓDIGO DA NC	UNIDADE	POÇO VG 06
16	A2.13	CONSTATAÇÃO	Tampa do poço apresenta orifícios SEM proteção.
GRUPO	PRAZO	NÃO CONFORMIDADE	A tampa do poço não protege de contaminações superficiais.
2	180 dias	OBSERVAÇÃO

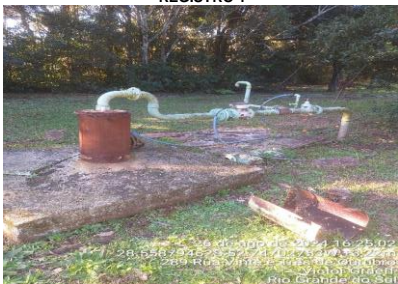
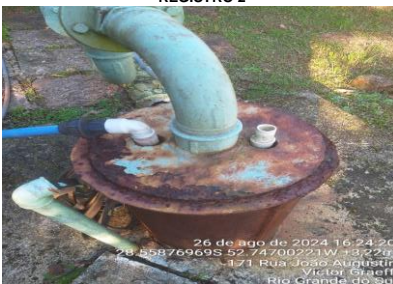
NC	CÓDIGO DA NC	UNIDADE	POÇO VG 06
19	A2.13	CONSTATAÇÃO	Tampa do poço em estado de oxidação avançada.
GRUPO	PRAZO	NÃO CONFORMIDADE	A tampa do poço não protege de contaminações superficiais.
2	180 dias	OBSERVAÇÃO

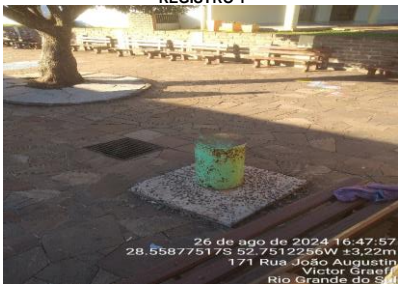
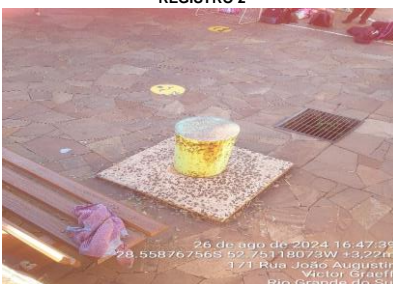
NC	CÓDIGO DA NC	UNIDADE	POÇO VG 05 - Reserva Técnica
20	A2.2	CONSTATAÇÃO	Ausência de perímetro de proteção (Cercamento).
GRUPO	PRAZO	NÃO CONFORMIDADE	Não isolar a área dando condição ao acesso de pessoas não-autorizadas e sem garantir bom estado de limpeza do local.
2	365 dias	OBSERVAÇÃO

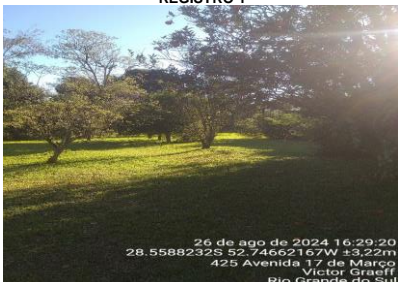
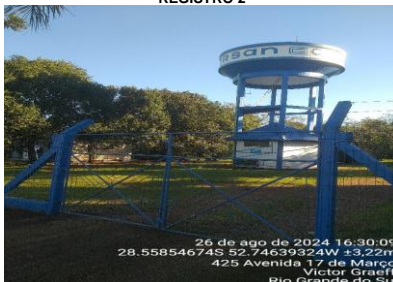
NC	CÓDIGO DA NC	UNIDADE	RESERVATÓRIO - R1
21	A5.2	CONSTATAÇÃO	Ausência de perímetro de proteção (Cercamento) na parte de trás (fundos) da área do reservatório.
GRUPO	PRAZO	NÃO CONFORMIDADE	Não isolar a área dando condição ao acesso de pessoas não-autorizadas e sem garantir bom estado de limpeza do local.
2	365 dias	OBSERVAÇÃO

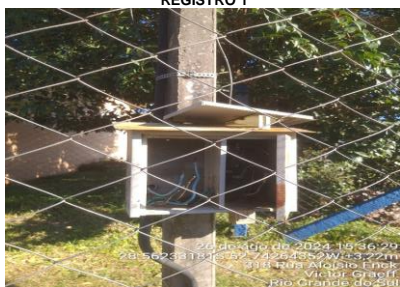
REGISTRO 1

NC	CÓDIGO DA NC	UNIDADE	BOOSTER REC 01 - Junto ao RESERVATÓRIO R2
34	A3.7	CONSTATAÇÃO	Fiação exposta na caixa de medição de energia.
GRUPO	PRAZO	NÃO CONFORMIDADE	Falta de conservação e manutenção preventiva de unidade.
2	365 dias	OBSERVAÇÃO

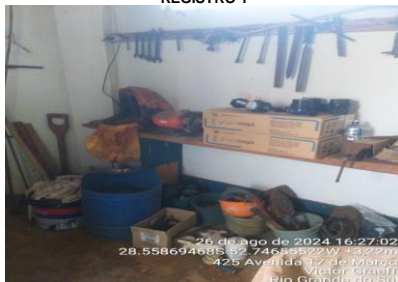
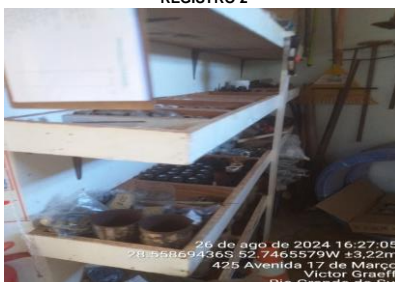
NC	CÓDIGO DA NC	UNIDADE	ÁREA COMERCIAL
41	AE1.20	CONSTATAÇÃO	Ausência de mapa de risco de saúde e segurança do trabalho
GRUPO	PRAZO	NÃO CONFORMIDADE	Não proporcionar a segurança das edificações e dos operadores.
2	90 dias	OBSERVAÇÃO

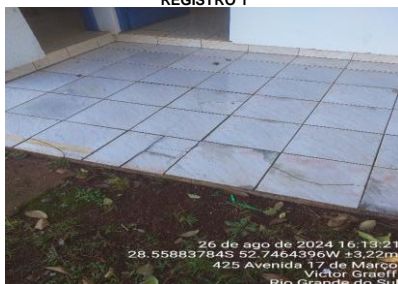
REGISTRO 1

NC	CÓDIGO DA NC	UNIDADE	ÁREA COMERCIAL
42	AE1.13	CONSTATAÇÃO	Ausência de rampa de acesso com inclinação para Pessoas com Necessidades Especiais (PNE).
GRUPO	PRAZO	NÃO CONFORMIDADE	Condições não apropriadas para acessibilidade do público.
2	365 dias	OBSERVAÇÃO
