REGULAÇÃO RELATÓRIO TÉCNICO DE FISCALIZAÇÃO N. 1070/2024 - RTF

Fiscalização regular inicial no Sistema de Abastecimento de Água e Sistema de Esgotamento Sanitário de Tapera/RS.

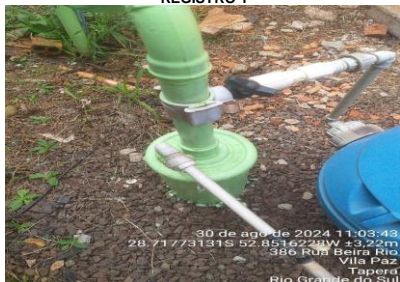
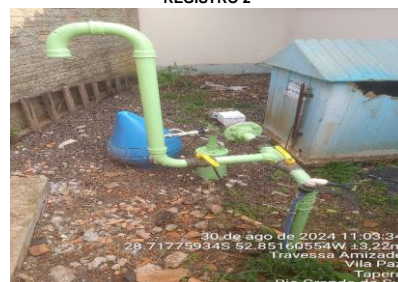
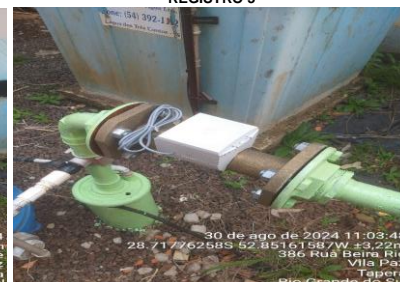
NC	CÓDIGO DA NC	UNIDADE	Poço PAZ 01
2	A2.11	CONSTATAÇÃO	Ausência de laje sanitária do poço.
GRUPO	PRAZO	NÃO CONFORMIDADE	O poço não possui laje sanitária com dimensões conforme a norma técnica.
2	365 dias	OBSERVAÇÃO

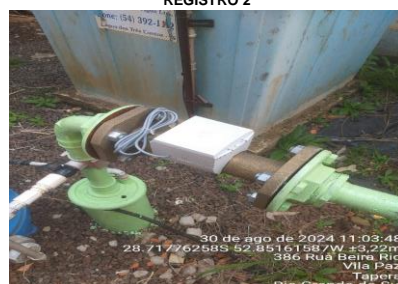
REGISTRO 2

NC	CÓDIGO DA NC	UNIDADE	Poço PAZ 01
3	A2.13	CONSTATAÇÃO	Presença de orifício com abertura na tampa do poço ocasionando contaminações.
GRUPO	PRAZO	NÃO CONFORMIDADE	A tampa do poço não protege de contaminações superficiais.
2	180 dias	OBSERVAÇÃO

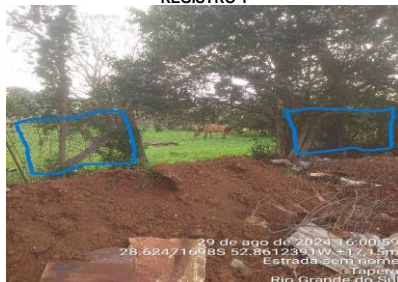
REGISTRO 1

NC	CÓDIGO DA NC	UNIDADE	ETE compacta
5	E2.3	CONSTATAÇÃO	Ausência de placa de identificação da ETE.
GRUPO	PRAZO	NÃO CONFORMIDADE	Ausência de placa padrão de identificação.
2	90 dias	OBSERVAÇÃO

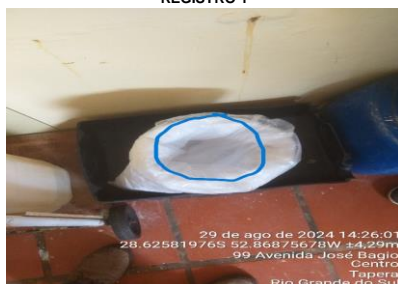
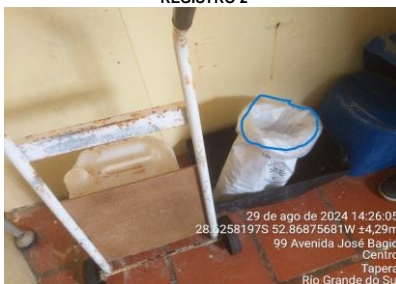
NC	CÓDIGO DA NC	UNIDADE	Poço TAP-02A
6	A2.24	CONSTATAÇÃO	Embalagens de produtos químicos armazenados sem fechamento adequado.
GRUPO	PRAZO	NÃO CONFORMIDADE	Armazenamento inadequado de produtos químicos.
2	365 dias	OBSERVAÇÃO

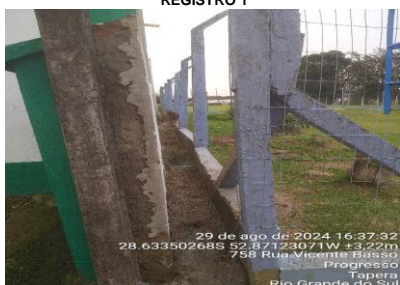
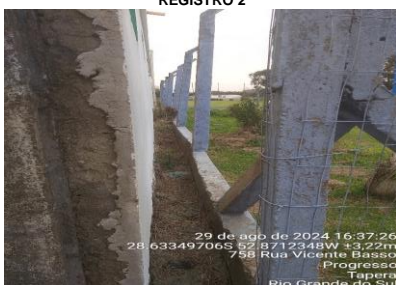
NC	CÓDIGO DA NC	UNIDADE	Poço TAP-03
7	A2.2	CONSTATAÇÃO	Cercamento com diversos pontos danificados permitindo a entrada de pessoas não autorizadas.
GRUPO	PRAZO	NÃO CONFORMIDADE	Não isolar a área dando condição ao acesso de pessoas não-autorizadas e sem garantir bom estado de limpeza do local.
2	365 dias	OBSERVAÇÃO

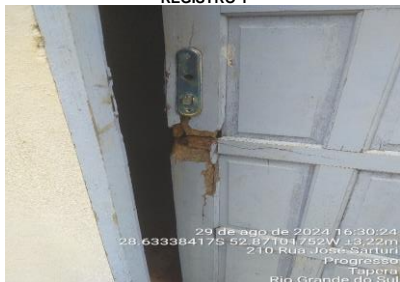
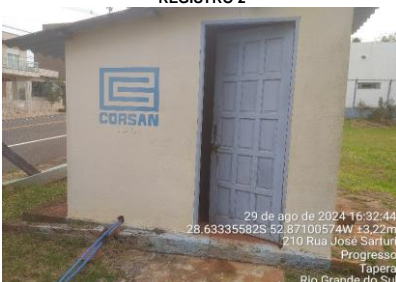
NC	CÓDIGO DA NC	UNIDADE	Poço TAP-03
8	A2.8	CONSTATAÇÃO	Porta de acesso a Casa de Química danificada permitindo a entrada de pessoas não autorizadas.
GRUPO	PRAZO	NÃO CONFORMIDADE	Falta de conservação e manutenção preventiva de unidade.
2	365 dias	OBSERVAÇÃO

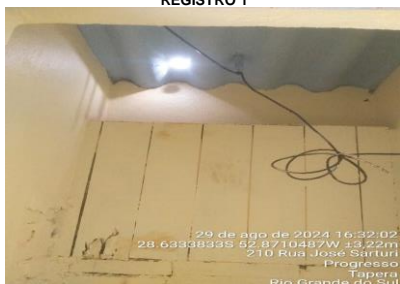
REGISTRO 1

NC	CÓDIGO DA NC	UNIDADE	Poço TAP-03
9	A2.9	CONSTATAÇÃO	Telha de fibrocimento quebrada ocasionando entrada das águas das chuvas.
GRUPO	PRAZO	NÃO CONFORMIDADE	Falta de conservação e manutenção preventiva de unidade.
2	365 dias	OBSERVAÇÃO

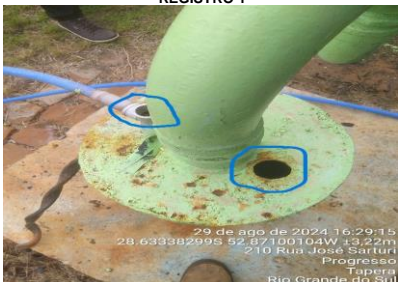
REGISTRO 1

NC	CÓDIGO DA NC	UNIDADE	Poço TAP-03
11	A2.13	CONSTATAÇÃO	Presença de orifícios e aberturas na tampa do poço ocasionando contaminações.
GRUPO	PRAZO	NÃO CONFORMIDADE	A tampa do poço não protege de contaminações superficiais.
2	180 dias	OBSERVAÇÃO

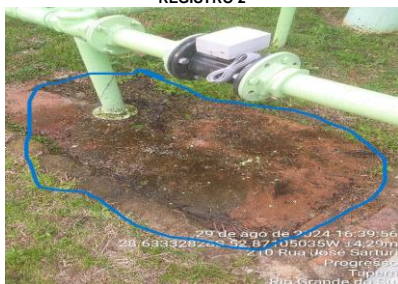
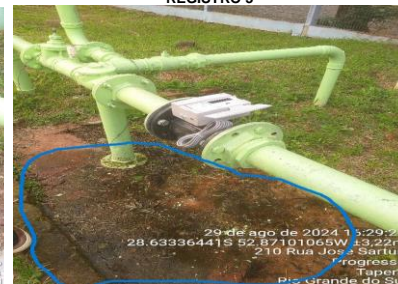
NC	CÓDIGO DA NC	UNIDADE	Poço TAP-03
12	A2.16	CONSTATAÇÃO	Vazamento aparente no cavalete do poço.
GRUPO	PRAZO	NÃO CONFORMIDADE	Falta de conservação e manutenção preventiva de unidade.
2	365 dias	OBSERVAÇÃO

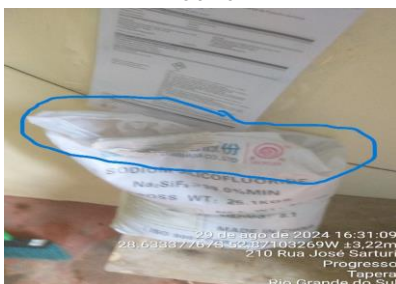
REGISTRO 1

NC	CÓDIGO DA NC	UNIDADE	Poço TAP-03
13	A2.22	CONSTATAÇÃO	Embalagens de produtos químicos armazenados sem fechamento adequado.
GRUPO	PRAZO	NÃO CONFORMIDADE	Armazenamento inadequado de produtos químicos.
2	90 dias	OBSERVAÇÃO

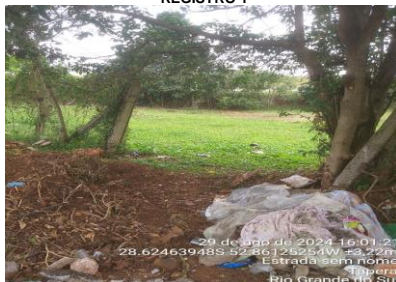
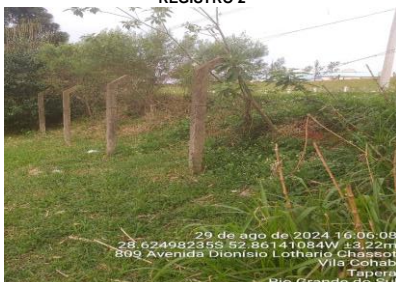
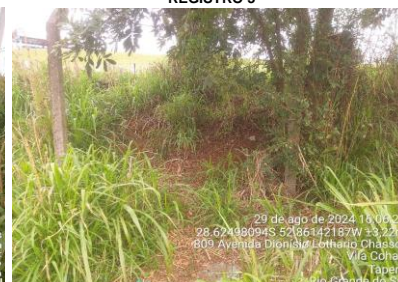
NC	CÓDIGO DA NC	UNIDADE	ETE compacta
14	E2.4	CONSTATAÇÃO	Ausência de portão de entrada e falta de cercamento adequado na maior parte do perímetro da ETE compacta.
GRUPO	PRAZO	NÃO CONFORMIDADE	Não isolar a área dando condição ao acesso de pessoas não-autorizadas e sem garantir bom estado de limpeza do local.
2	365 dias	OBSERVAÇÃO

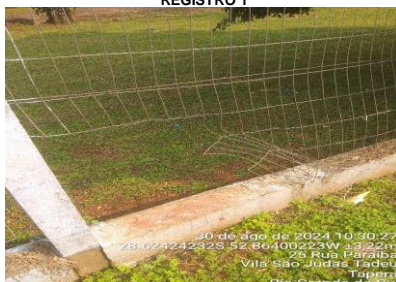
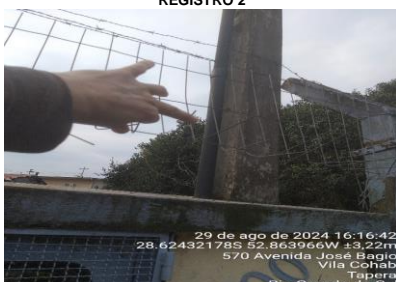
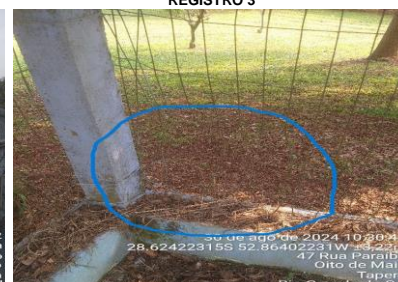
NC	CÓDIGO DA NC	UNIDADE	Poço TAP-04
15	A2.2	CONSTATAÇÃO	Cercamento com diversos pontos danificados permitindo a entrada de pessoas não autorizadas.
GRUPO	PRAZO	NÃO CONFORMIDADE	Não isolar a área dando condição ao acesso de pessoas não-autorizadas e sem garantir bom estado de limpeza do local.
2	365 dias	OBSERVAÇÃO

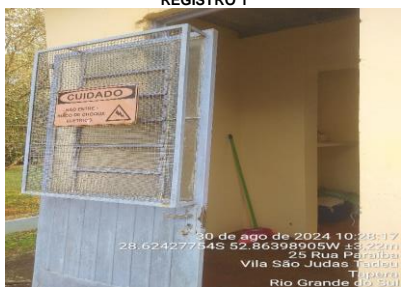
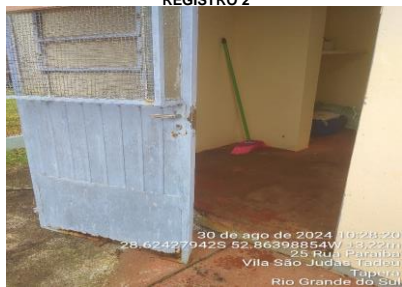
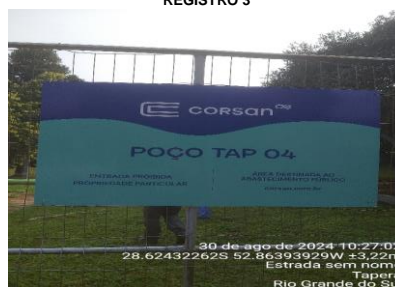
NC	CÓDIGO DA NC	UNIDADE	Poço TAP-04
16	A2.8	CONSTATAÇÃO	Porta de acesso a Casa de Química danificada permitindo a entrada de pessoas não autorizadas.
GRUPO	PRAZO	NÃO CONFORMIDADE	Falta de conservação e manutenção preventiva de unidade.
2	365 dias	OBSERVAÇÃO

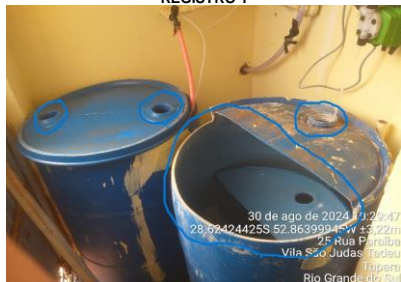
REGISTRO 1

NC	CÓDIGO DA NC	UNIDADE	Poço TAP-04
17	A2.22	CONSTATAÇÃO	Tinas sem tampa e/ou fechamento inadequado.
GRUPO	PRAZO	NÃO CONFORMIDADE	Armazenamento inadequado de produtos químicos.
2	90 dias	OBSERVAÇÃO

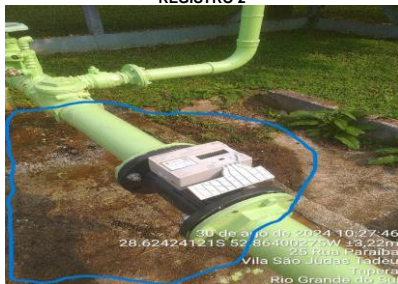
REGISTRO 2

NC	CÓDIGO DA NC	UNIDADE	Poço TAP-04
20	A2.16	CONSTATAÇÃO	Vazamento aparente no cavalete do poço.
GRUPO	PRAZO	NÃO CONFORMIDADE	Falta de conservação e manutenção preventiva de unidade.
2	365 dias	OBSERVAÇÃO

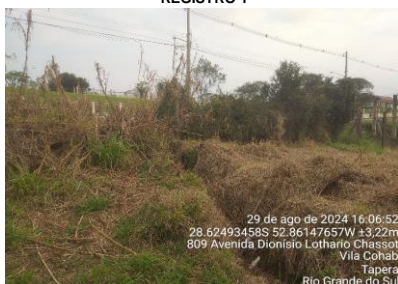
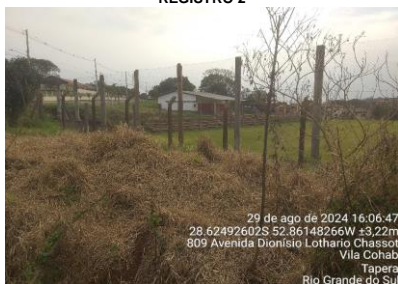
NC	CÓDIGO DA NC	UNIDADE	ETE compacta
21	E2.15	CONSTATAÇÃO	Ausência de limpeza do terreno e corte da vegetação.
GRUPO	PRAZO	NÃO CONFORMIDADE	Falta de conservação e manutenção preventiva de unidade.
2	180 dias	OBSERVAÇÃO

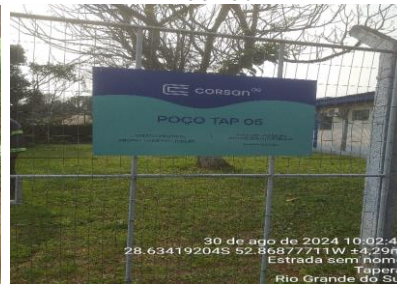
REGISTRO 3

NC	CÓDIGO DA NC	UNIDADE	Poço TAP-05
22	A2.16	CONSTATAÇÃO	Vazamento aparente no cavalete do poço.
GRUPO	PRAZO	NÃO CONFORMIDADE	Falta de conservação e manutenção preventiva de unidade.
2	365 dias	OBSERVAÇÃO

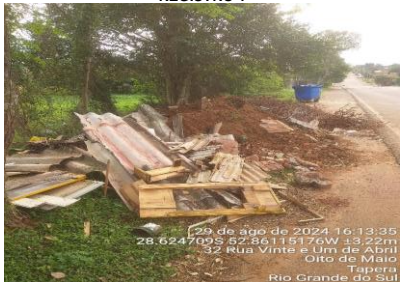
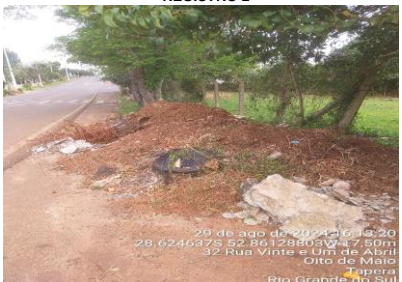
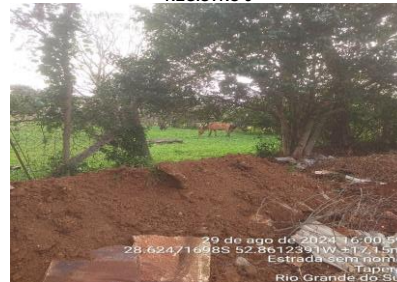
NC	CÓDIGO DA NC	UNIDADE	ETE compacta
23	E2.14	CONSTATAÇÃO	Acúmulo de resíduos em local inapropriado.
GRUPO	PRAZO	NÃO CONFORMIDADE	Acúmulo de resíduos em local inapropriado e/ou armazenamento inadequado.
2	90 dias	OBSERVAÇÃO

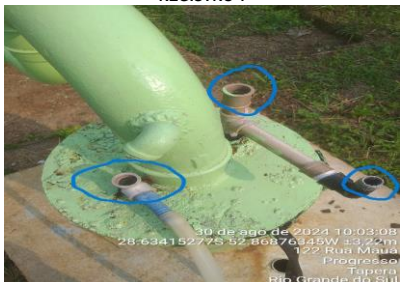
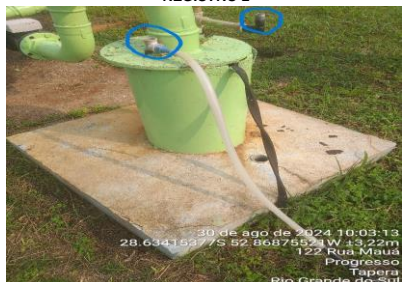
NC	CÓDIGO DA NC	UNIDADE	Poço TAP-05
24	A2.13	CONSTATAÇÃO	Presença de orifícios e aberturas na tampa do poço ocasionando contaminações.
GRUPO	PRAZO	NÃO CONFORMIDADE	A tampa do poço não protege de contaminações superficiais.
2	180 dias	OBSERVAÇÃO

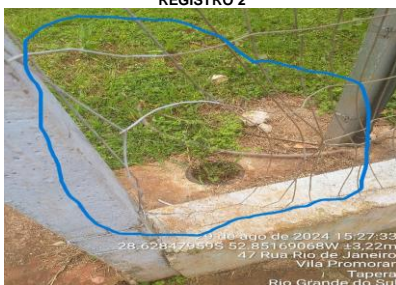
REGISTRO 2

NC	CÓDIGO DA NC	UNIDADE	Poço TAP-07
25	A2.2	CONSTATAÇÃO	Cercamento com diversos pontos danificados permitindo a entrada de pessoas não autorizadas.
GRUPO	PRAZO	NÃO CONFORMIDADE	Não isolar a área dando condição ao acesso de pessoas não-autorizadas e sem garantir bom estado de limpeza do local.
2	365 dias	OBSERVAÇÃO

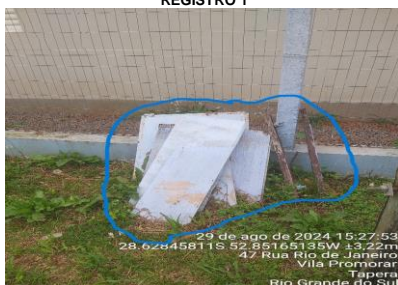
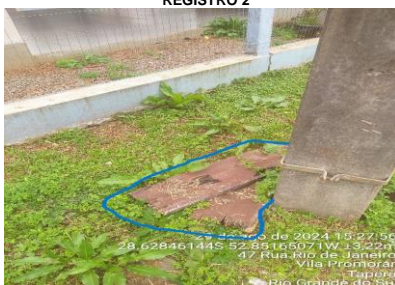
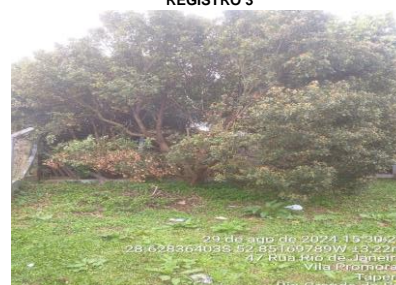
NC	CÓDIGO DA NC	UNIDADE	Poço TAP-07
28	A2.10	CONSTATAÇÃO	Acúmulo de materiais e ausência de poda das árvores.
GRUPO	PRAZO	NÃO CONFORMIDADE	Falta de conservação e manutenção preventiva de unidade.
2	90 dias	OBSERVAÇÃO

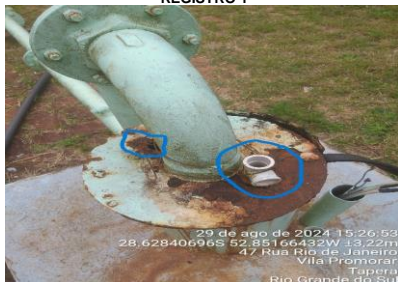
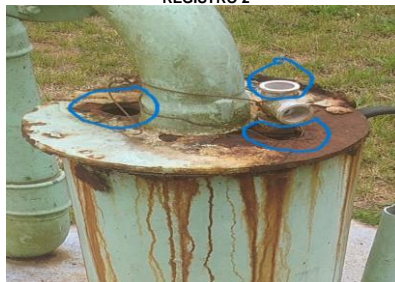
NC	CÓDIGO DA NC	UNIDADE	Poço TAP-07
29	A2.13	CONSTATAÇÃO	Presença de orifícios e aberturas na tampa do poço ocasionando contaminações.
GRUPO	PRAZO	NÃO CONFORMIDADE	A tampa do poço não protege de contaminações superficiais.
2	180 dias	OBSERVAÇÃO

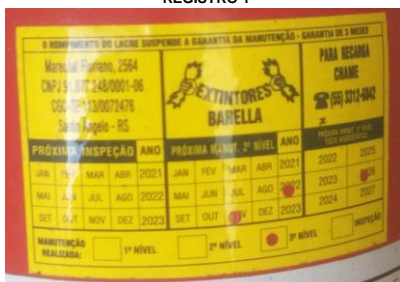
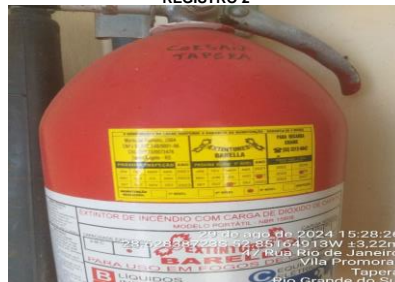
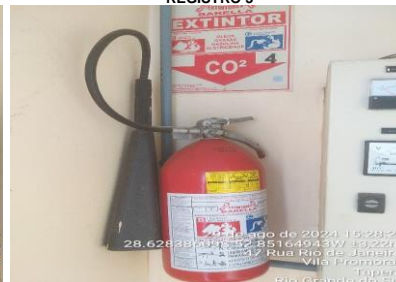
NC	CÓDIGO DA NC	UNIDADE	Poço TAP-07
30	A2.15	CONSTATAÇÃO	Extintor vencido.
GRUPO	PRAZO	NÃO CONFORMIDADE	Não proporcionar a segurança das edificações e dos operadores.
2	180 dias	OBSERVAÇÃO

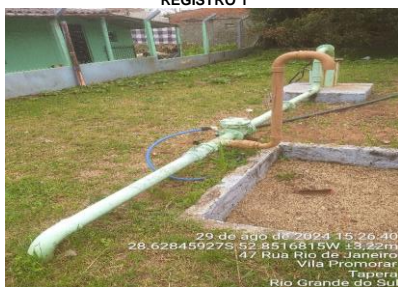
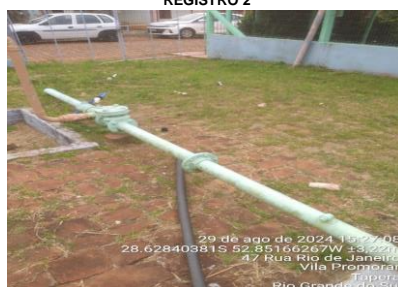
NC	CÓDIGO DA NC	UNIDADE	Poço TAP-07
31	A2.19	CONSTATAÇÃO	Ausência de macromedidor no cavalete do poço.
GRUPO	PRAZO	NÃO CONFORMIDADE	Falta de conservação e manutenção preventiva de unidade.
2	365 dias	OBSERVAÇÃO

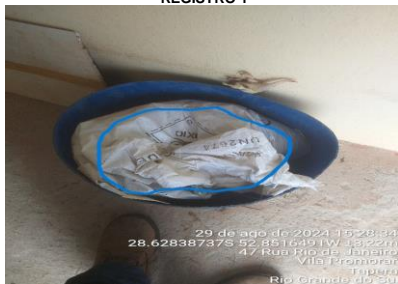
REGISTRO 1

NC	CÓDIGO DA NC	UNIDADE	Poço TAP-07
32	A2.22	CONSTATAÇÃO	Ausência de tampa em produtos químicos.
GRUPO	PRAZO	NÃO CONFORMIDADE	Armazenamento inadequado de produtos químicos.
2	90 dias	OBSERVAÇÃO

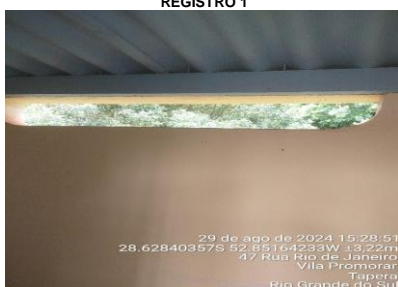
REGISTRO 1

NC	CÓDIGO DA NC	UNIDADE	Poço TAP-07
34	A2.25	CONSTATAÇÃO	Inexistência de tela de proteção na abertura da Casa de Química.
GRUPO	PRAZO	NÃO CONFORMIDADE	Falta de conservação e manutenção preventiva de unidade.
2	365 dias	OBSERVAÇÃO

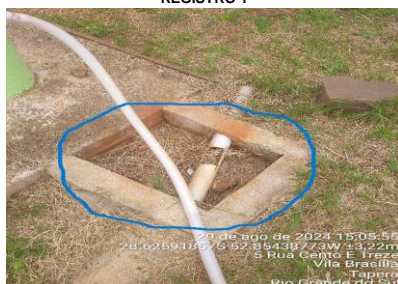
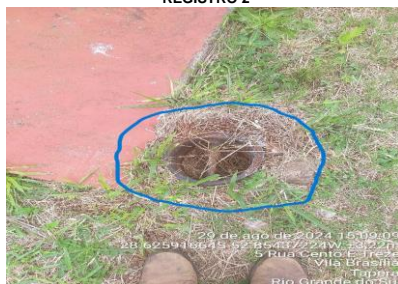
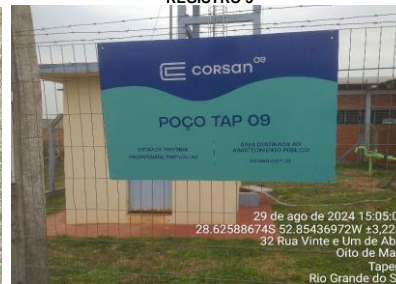
NC	CÓDIGO DA NC	UNIDADE	Poço TAP-09
35	A2.9	CONSTATAÇÃO	Caixas de inspeção sem tampas e mangueira sobre área do poço ocasionando insegurança operacional.
GRUPO	PRAZO	NÃO CONFORMIDADE	Não proporcionar a segurança das edificações e dos operadores.
2	365 dias	OBSERVAÇÃO

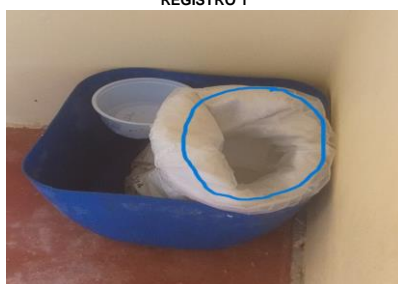
REGISTRO 1

NC	CÓDIGO DA NC	UNIDADE	Poço TAP-09
36	A2.22	CONSTATAÇÃO	Produtos químicos armazenados sem tampa e/ou fechamento inadequado.
GRUPO	PRAZO	NÃO CONFORMIDADE	Armazenamento inadequado de produtos químicos.
2	90 dias	OBSERVAÇÃO

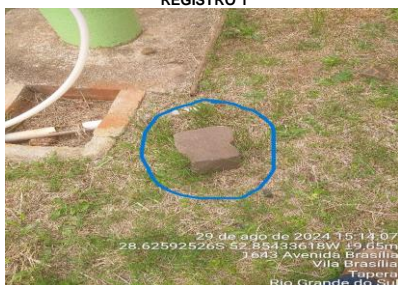
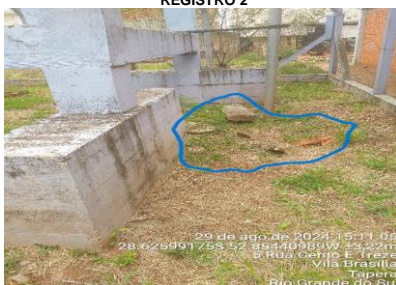
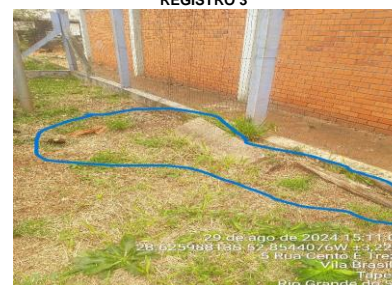
NC	CÓDIGO DA NC	UNIDADE	Poço TAP-09
37	A2.10	CONSTATAÇÃO	Acúmulo de materiais na área do poço.
GRUPO	PRAZO	NÃO CONFORMIDADE	Falta de conservação e manutenção preventiva de unidade.
2	365 dias	OBSERVAÇÃO

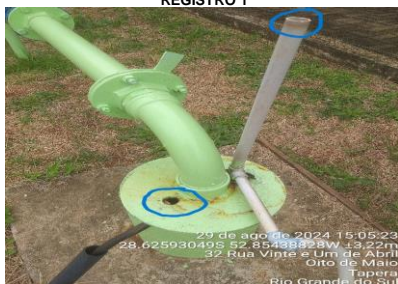
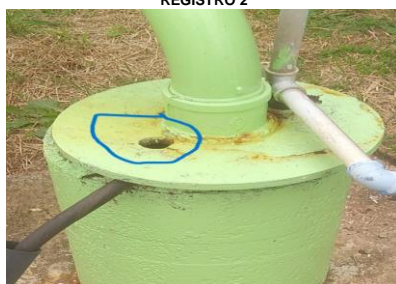
NC	CÓDIGO DA NC	UNIDADE	Poço TAP-09
38	A2.13	CONSTATAÇÃO	Presença de orifícios e aberturas na tampa do poço ocasionando contaminações.
GRUPO	PRAZO	NÃO CONFORMIDADE	A tampa do poço não protege de contaminações superficiais.
2	180 dias	OBSERVAÇÃO

A2.13	A tampa protege de contaminações superficiais, impedindo o acesso de animais, líquidos e outras substâncias?		X		PRESEÇA DE ORIFÍCIO COM ABERTURA NA TAMPA DO POÇO OCASIONANDO CONTAMINAÇÕES.	
	A2.15	O local apresenta mapa de risco de saúde e segurança do trabalho ou equivalente? Se sim, verificar se segue as instruções.			X		
	A2.16	As instalações hidráulicas estão isentas de vazamentos?	x				
	A2.17	Os drenos estão não obstruídos?	X				
	A2.18	A laje de proteção está livre de acúmulo de água?	x				
	A2.19	Existe macromedição do poço?	X				
	A2.20	Em caso de unidade em área de risco conforme o plano de contingência, as estruturas estão protegidos/adaptados para eventos de inundação, alagamentos ou movimentação de massa?			x		
	A2.21	É realizado expurgo do poço? Qual a frequência?			X		
	A2.22	Os produtos químicos utilizados no tratamento simplificados são armazenados corretamente? (verificar tampas das tinas)		x		TINAS E PRODUTOS QUÍMICOS ARMAZENADOS SEM TAMPA E/OU FECHAMENTO INADEQUADO.

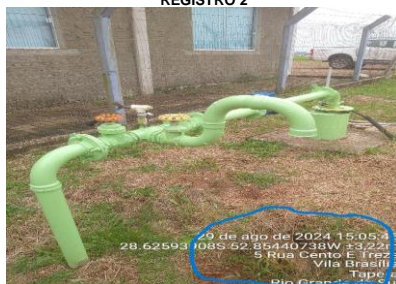
REGISTRO 2

NC	CÓDIGO DA NC	UNIDADE	Poço TAP-09
39	A2.16	CONSTATAÇÃO	Vazamento aparente no expurgo do poço.
GRUPO	PRAZO	NÃO CONFORMIDADE	Falta de conservação e manutenção preventiva de unidade.
2	365 dias	OBSERVAÇÃO

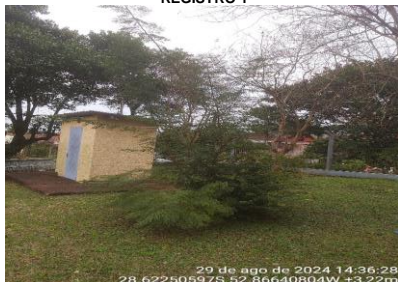
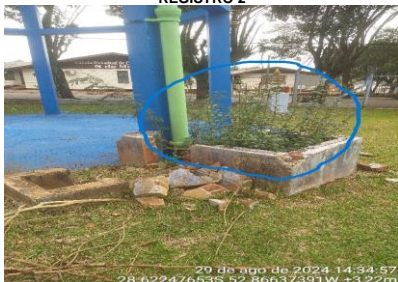
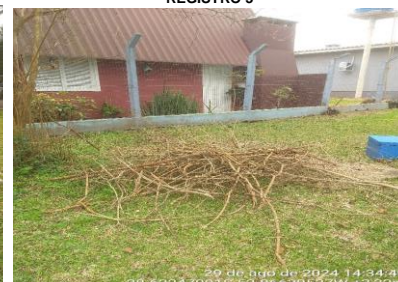
NC	CÓDIGO DA NC	UNIDADE	RESERVATÓRIO - R1
44	A5.17	CONSTATAÇÃO	Excesso de vegetação no perímetro de proteção dos reservatórios.
GRUPO	PRAZO	NÃO CONFORMIDADE	Falta de conservação e manutenção preventiva de unidade.
2	180 dias	OBSERVAÇÃO

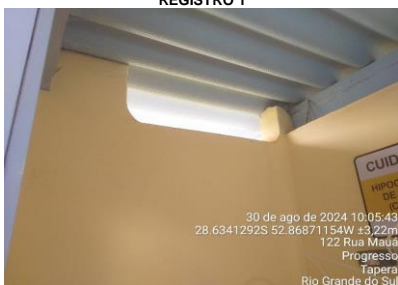
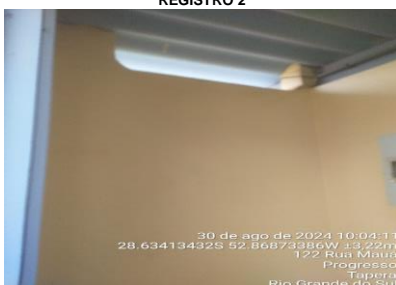
NC	CÓDIGO DA NC	UNIDADE	Poço TAP-05
46	A2.25	CONSTATAÇÃO	Inexistência de tela de proteção nas aberturas da Casa de Química.
GRUPO	PRAZO	NÃO CONFORMIDADE	Falta de conservação e manutenção preventiva de unidade.
2	365 dias	OBSERVAÇÃO

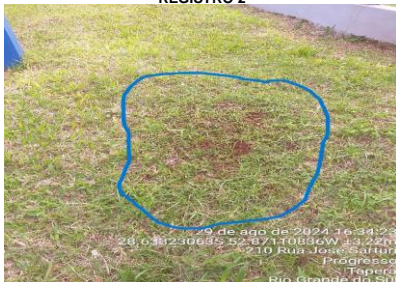
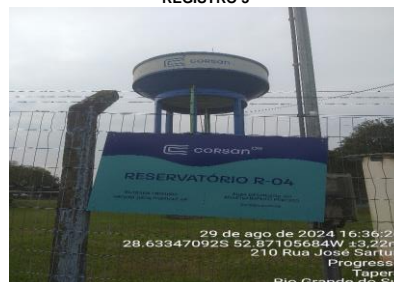
NC	CÓDIGO DA NC	UNIDADE	RESERVATÓRIO - R4
47	A5.4	CONSTATAÇÃO	Vazamento aparente no reservatório.
GRUPO	PRAZO	NÃO CONFORMIDADE	Vazamento aparente.
2	365 dias	OBSERVAÇÃO

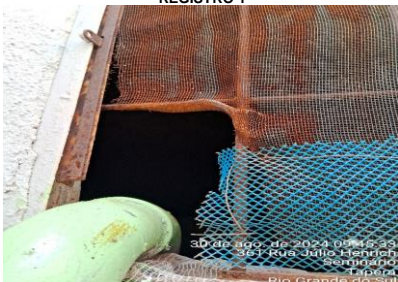
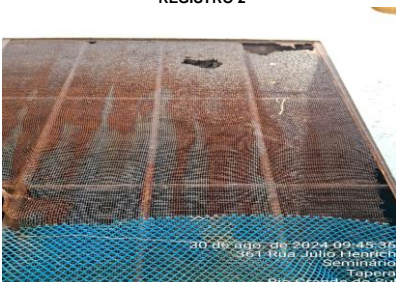
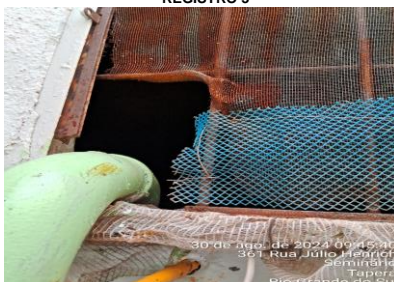
NC	CÓDIGO DA NC	UNIDADE	RESERVATÓRIO - R4
48	A5.5	CONSTATAÇÃO	Tela de proteção danificada com aberturas permitindo a entrada de pássaros.
GRUPO	PRAZO	NÃO CONFORMIDADE	Ausência de tubulação de ventilação protegidas com tela e com cobertura que impeça a entrada de água de chuva e limite a entrada de poeira.
2	90 dias	OBSERVAÇÃO

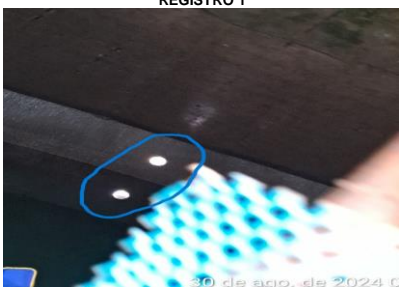
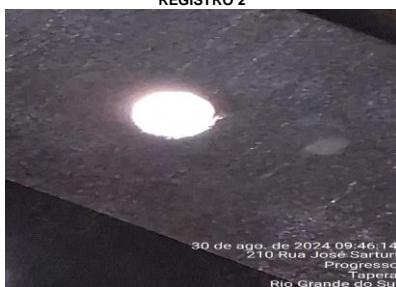
NC	CÓDIGO DA NC	UNIDADE	RESERVATÓRIO R4
49	A5.6	CONSTATAÇÃO	Orifícios aparente na parte superior do reservatório com entrada das águas da chuva.
GRUPO	PRAZO	NÃO CONFORMIDADE	Ausência de tubulação de ventilação protegidas com tela e com cobertura que impeça a entrada de água de chuva e limite a entrada de poeira.
2	90 dias	OBSERVAÇÃO

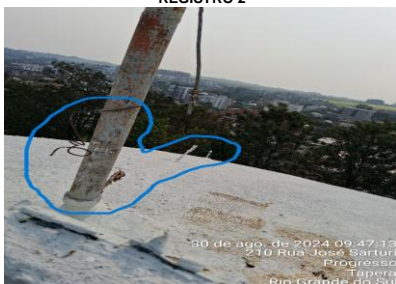
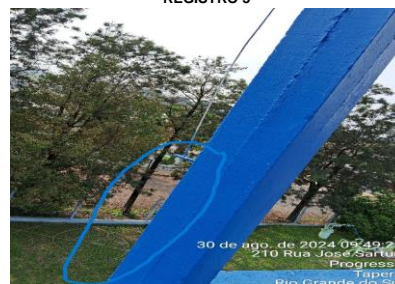
NC	CÓDIGO DA NC	UNIDADE	RESERVATÓRIO R4
50	A5.12	CONSTATAÇÃO	Captor tipo Franklin do Para-Raio danificado e isolamento do aterramento danificado.
GRUPO	PRAZO	NÃO CONFORMIDADE	Não existe no topo do reservatório pára-raios e/ou luz de sinalização de obstáculo elevado.
2	365 dias	OBSERVAÇÃO

Área	Código da NC	Condição	Conforme?			Observação
			SIM	NÃO	Não se aplica	
A5. RESERVATÓRIO	A5.1	Existe identificação da área do reservatório?	X			
	A5.2	A área do reservatório está cercada adequadamente?	X			
	A5.3	Hidráulica (tubulações e registros) isenta de vazamentos aparentes de água?	X			
	A5.4	Estruturas estão isentas de vazamentos aparentes ou infiltrações de água?	X			
	A5.5	As aberturas de inspeção dos reservatórios estão fechadas e bem vedadas?	X			
	A5.6	As aberturas e tubulações de ventilação estão protegidas com tela?	X			
	A5.7	Existe controle de nível no reservatório?	X			
	A5.8	Os expurgos estão protegidos com tela?	X			
	A5.9	Existe guarda-corpo na escada externa dos reservatórios elevados?	X			
	A5.10	Existe guarda-corpo em patamares elevados?	X			
	A5.11	São realizadas limpezas periódicas nos reservatórios?	X			
	A5.12	Existem para-raios em caso de reservatório elevado?		X		INEXISTÊNCIA DE PARA-RAIO COM HASTE, CAPTOR TIPO FRANKLIN E ISOLAMENTO DO ATERRAMENTO.

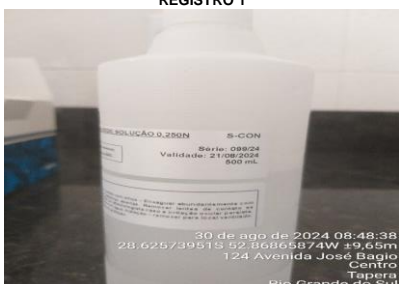
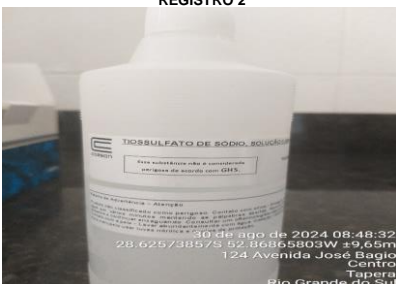
NC	CÓDIGO DA NC	UNIDADE	LABORATÓRIO - ÁGUA
51	9.1	CONSTATAÇÃO	Produto químico com prazo de validade vencido.
GRUPO	PRAZO	NÃO CONFORMIDADE	Armazenamento inadequado de produtos químicos.
2	90 dias	OBSERVAÇÃO

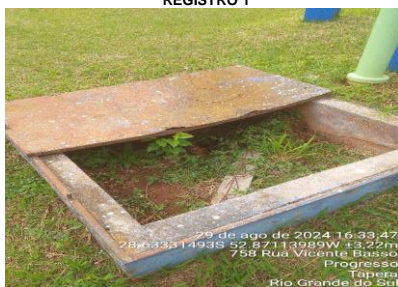
REGISTRO 1

NC	CÓDIGO DA NC	UNIDADE	RESERVATÓRIO R4
52	A5.17	CONSTATAÇÃO	Caixas de inspeção sem tampa.
GRUPO	PRAZO	NÃO CONFORMIDADE	Ausência de abertura de inspeção fechada com tampa inteiriça dotada de dispositivo e travamento.
2	180 dias	OBSERVAÇÃO

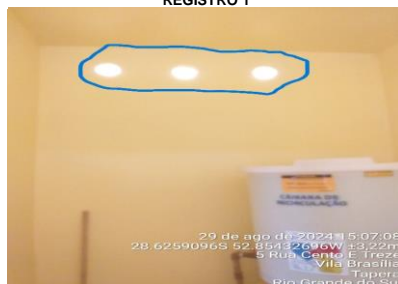
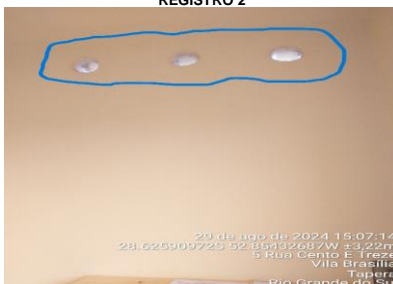
NC	CÓDIGO DA NC	UNIDADE	Poço TAP-09
54	A2.25	CONSTATAÇÃO	Inexistência de tela de proteção na abertura da Casa de Química.
GRUPO	PRAZO	NÃO CONFORMIDADE	Falta de conservação e manutenção preventiva de unidade.
2	365 dias	OBSERVAÇÃO

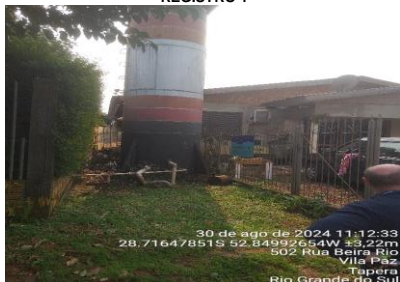
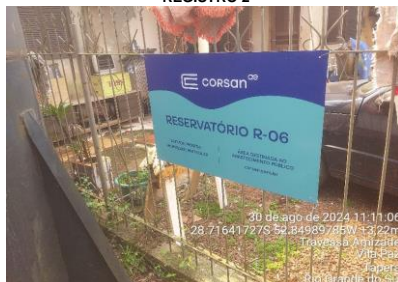
NC	CÓDIGO DA NC	UNIDADE	RESERVATÓRIO R6
55	A5.2	CONSTATAÇÃO	Ausência de portão de entrada.
GRUPO	PRAZO	NÃO CONFORMIDADE	Não isolar a área dando condição ao acesso de pessoas não-autorizadas e sem garantir bom estado de limpeza do local.
2	365 dias	OBSERVAÇÃO

Área	Código da NC	Condição	Conforme?			Observação
			SIM	NÃO	Não se aplica	
A5. RESERVATÓRIO	A5.1	Existe identificação da área do reservatório?	X			
	A5.2	A área do reservatório está cercada adequadamente?		X		AUSÊNCIA DE PORTÃO DE ENTRADA.
	A5.3	Hidráulica (tubulações e registros) isenta de vazamentos aparentes de água?	X			
	A5.4	Estruturas estão isentas de vazamentos aparentes ou infiltrações de água?	X			
	A5.5	As aberturas de inspeção dos reservatórios estão fechadas e bem vedadas?	X			
	A5.6	As aberturas e tubulações de ventilação estão protegidas com tela?			X	
	A5.7	Existe controle de nível no reservatório?	X			
	A5.8	Os expurgos estão protegidos com tela?		X		AUSÊNCIA DE TELA DE PROTEÇÃO NO EXPURGO DO RESERVATÓRIO.
	A5.9	Existe guarda-corpo na escada externa dos reservatórios elevados?			X	
	A5.10	Existe guarda-corpo em patamares elevados?			X	
	A5.11	São realizadas limpezas periódicas nos reservatórios?	X

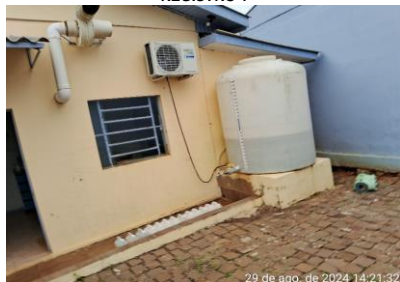
REGISTRO 1

NC	CÓDIGO DA NC	UNIDADE	LABORATÓRIO - ÁGUA
56	9.19	CONSTATAÇÃO	Ausência de bacia de contenção e proteção no tambor.
GRUPO	PRAZO	NÃO CONFORMIDADE	Armazenamento inadequado de produtos químicos.
2	90 dias	OBSERVAÇÃO

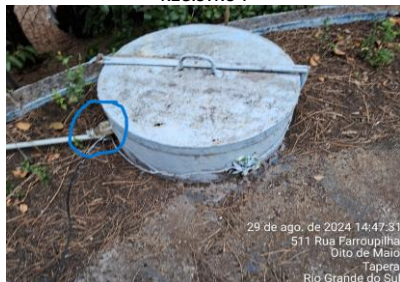
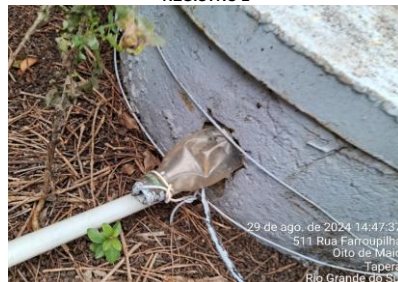
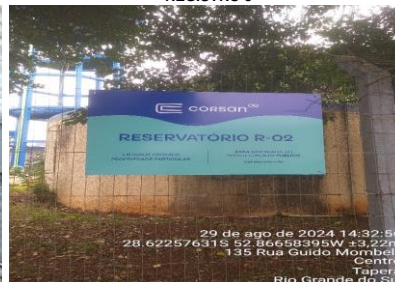
NC	CÓDIGO DA NC	UNIDADE	RESERVATÓRIO R2
57	A5.5	CONSTATAÇÃO	Fechamento da abertura lateral da tampa do reservatório com garrafa PET.
GRUPO	PRAZO	NÃO CONFORMIDADE	Ausência de abertura de inspeção fechada com tampa inteiriça dotada de dispositivo e travamento.
2	180 dias	OBSERVAÇÃO

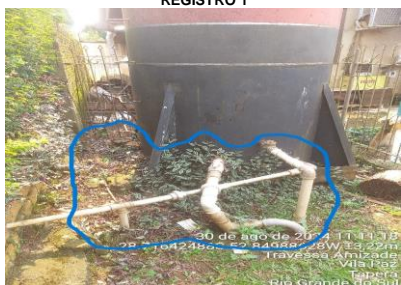
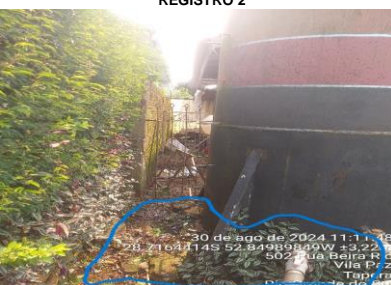
NC	CÓDIGO DA NC	UNIDADE	RESERVATÓRIO R6
58	A5.17	CONSTATAÇÃO	Ausência de corte da vegetação.
GRUPO	PRAZO	NÃO CONFORMIDADE	Falta de conservação e manutenção preventiva de unidade.
2	180 dias	OBSERVAÇÃO

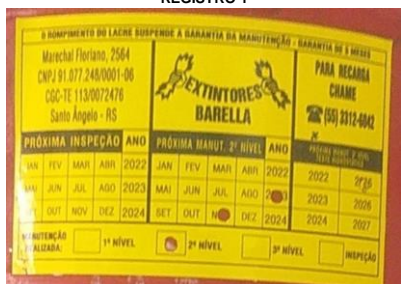
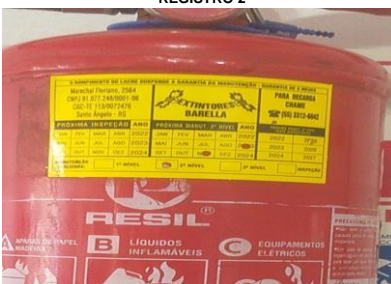
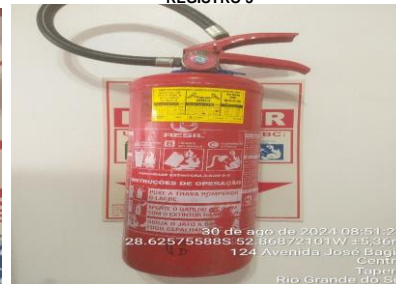
NC	CÓDIGO DA NC	UNIDADE	LABORATÓRIO - ÁGUA
59	9.7	CONSTATAÇÃO	Extintor vencido.
GRUPO	PRAZO	NÃO CONFORMIDADE	Não proporcionar a segurança das edificações e dos operadores.
2	180 dias	OBSERVAÇÃO

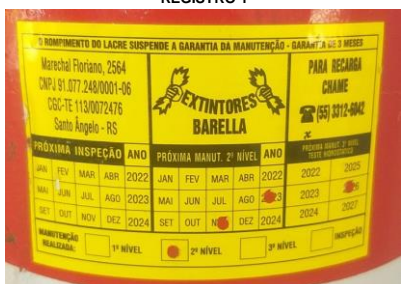
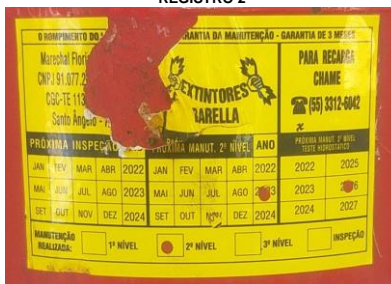
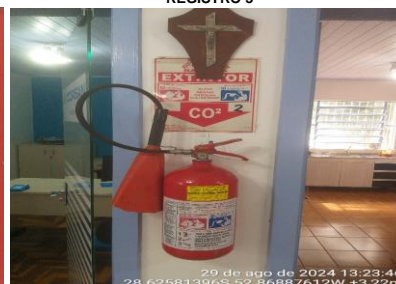
NC	CÓDIGO DA NC	UNIDADE	ÁREA COMERCIAL
60	AE1.15	CONSTATAÇÃO	02 (Dois) Extintores vencidos.
GRUPO	PRAZO	NÃO CONFORMIDADE	Não proporcionar a segurança das edificações e dos operadores.
2	180 dias	OBSERVAÇÃO

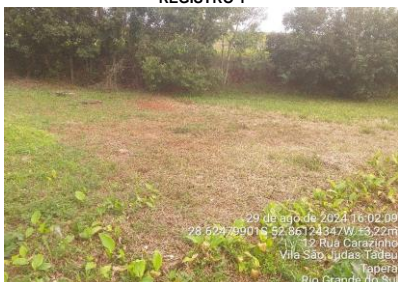
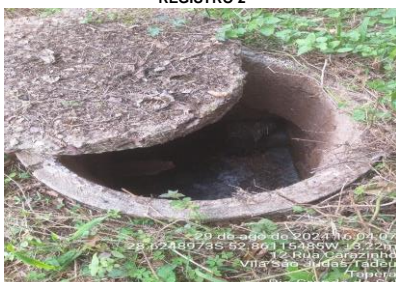
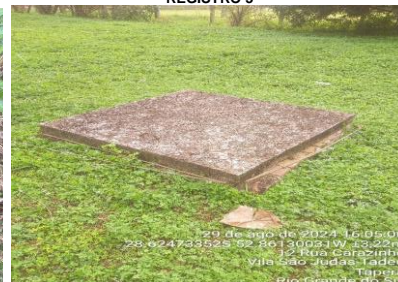
NC	CÓDIGO DA NC	UNIDADE	ETE compacta
63	AE2.1	CONSTATAÇÃO	Ausência de Licenciamento Ambiental.
GRUPO	PRAZO	NÃO CONFORMIDADE	ETE não possui licença de operação ou possui licença de operação vencida.
2	180 dias	OBSERVAÇÃO

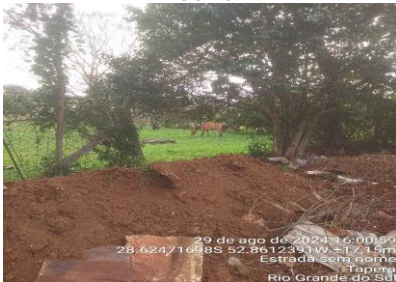
REGISTRO 1

NC	CÓDIGO DA NC	UNIDADE	ETE compacta
64	E2.2	CONSTATAÇÃO	Não foram encaminhados os resultados das análises de monitoramento do efluente tratado.
GRUPO	PRAZO	NÃO CONFORMIDADE	Deixar de prestar informações ao órgão fiscalizatório.
2	90 dias	OBSERVAÇÃO
