REGULAÇÃO RELATÓRIO TÉCNICO DE FISCALIZAÇÃO N. 1357/2024 – RTF

Fiscalização regular no Sistema de Abastecimento de Água e Sistema de Esgotamento Sanitário de Soledade/RS.

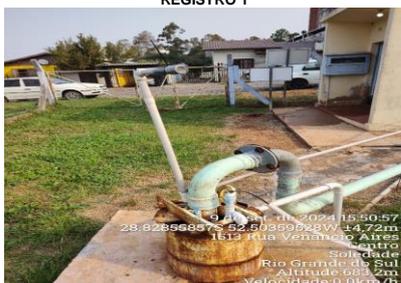
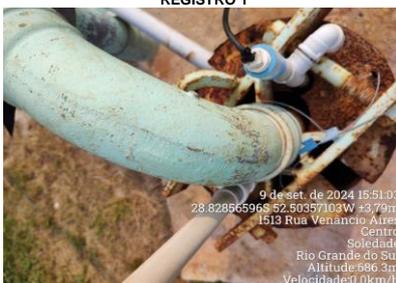
REGISTRO 1

NC	CÓDIGO DA NC	UNIDADE	Poço SOL 01A
7	A2.12	CONSTATAÇÃO	A tampa do poço não protege de contaminações superficiais, a tampa apresenta aberturas.
GRUPO	PRAZO	NÃO CONFORMIDADE	A tampa do poço não protege de contaminações superficiais.
2	180 dias	OBSERVAÇÃO	-

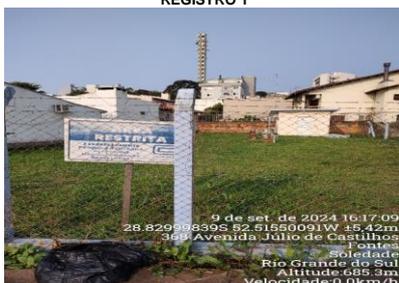
REGISTRO 1

NC	CÓDIGO DA NC	UNIDADE	Poço SOL 14
10	A2.1	CONSTATAÇÃO	Inexistência de placa de identificação da área da captação.
GRUPO	PRAZO	NÃO CONFORMIDADE	Inexistência de placa de identificação da área da captação.
2	365 dias	OBSERVAÇÃO	-

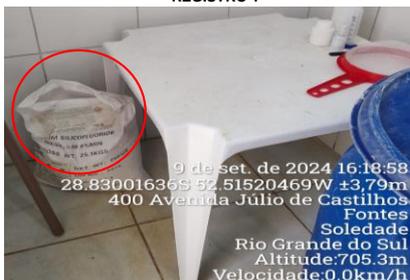
REGISTRO 1

NC	CÓDIGO DA NC	UNIDADE	Poço SOL 14
13	A2.20	CONSTATAÇÃO	Produtos químicos em pacotes abertos ou com aberturas.
GRUPO	PRAZO	NÃO CONFORMIDADE	Armazenamento inadequado de produtos químicos.
2	90 dias	OBSERVAÇÃO	-

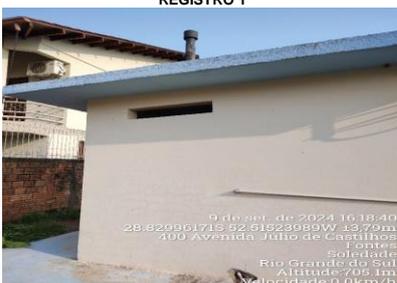
REGISTRO 1

NC	CÓDIGO DA NC	UNIDADE	Poço SOL 14
16	A2.23	CONSTATAÇÃO	Ausência de aberturas adequadas dotadas de tela para ventilação.
GRUPO	PRAZO	NÃO CONFORMIDADE	Armazenamento inadequado de produtos químicos.
2	365 dias	OBSERVAÇÃO	-

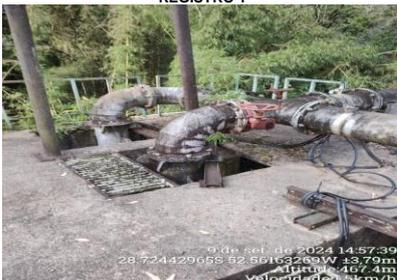
REGISTRO 1

NC	CÓDIGO DA NC	UNIDADE	Captação Superficial Rio Espriado
17	A1.7	CONSTATAÇÃO	Não há macromedidor funcional na unidade impossibilitando controle preciso de vazão máxima horária e volume máximo diário captado.
GRUPO	PRAZO	NÃO CONFORMIDADE	Perda de água e/ou não executar redução de perdas.
2	365 dias	OBSERVAÇÃO	-

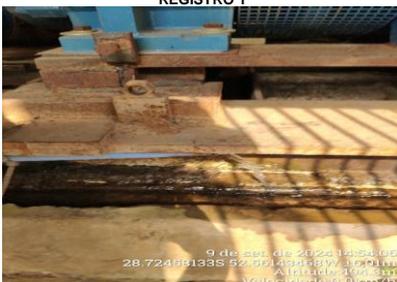
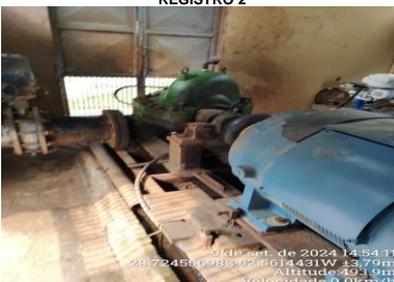
REGISTRO 1

NC	CÓDIGO DA NC	UNIDADE	Captação Superficial Rio Espriado
18	A1.10	CONSTATAÇÃO	Gaxeta com perda de água excessiva.
GRUPO	PRAZO	NÃO CONFORMIDADE	Perda de água e/ou não executar redução de perdas.
2	365 dias	OBSERVAÇÃO	-

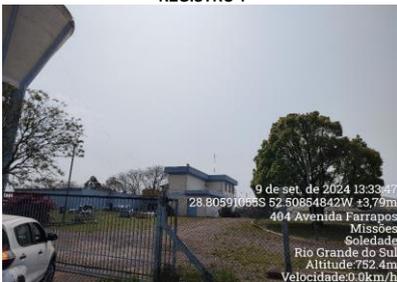
REGISTRO 1

NC	CÓDIGO DA NC	UNIDADE	ETA 01
22	A4.2	CONSTATAÇÃO	Ausência de placa padrão da L.O. na entrada da ETA.
GRUPO	PRAZO	NÃO CONFORMIDADE	Ausência de placa padrão da L.O. na entrada da ETA.
2	90 dias	OBSERVAÇÃO	-

9. Quanto à Publicidade da Licença:
9.1 - Deverá ser instalada placa de identificação e divulgação da Licença Ambiental, conforme Portaria Nº 17/2009 DPRES, segundo modelo disponível na home page da FEPAM (www.fepam.rs.gov.br).

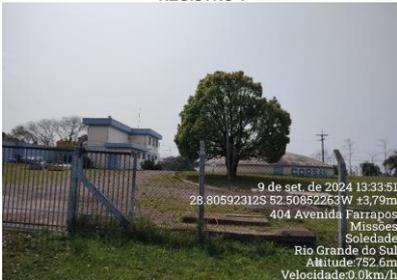
REGISTRO 1

NC	CÓDIGO DA NC	UNIDADE	ETA 01
23	A4.3	CONSTATAÇÃO	Inexistência de placa de identificação da área da captação.
GRUPO	PRAZO	NÃO CONFORMIDADE	Inexistência de placa de identificação da área da captação.
2	365 dias	OBSERVAÇÃO	-

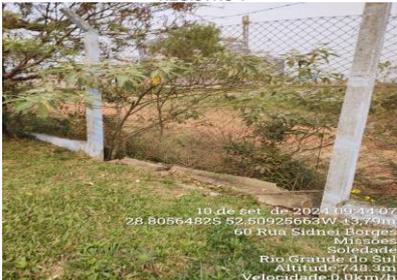
REGISTRO 1

NC	CÓDIGO DA NC	UNIDADE	ETA 01
24	A4.4	CONSTATAÇÃO	Cercamento apresenta pontos danificados, possibilitando acesso.
GRUPO	PRAZO	NÃO CONFORMIDADE	Não isolar a área dando condição ao acesso de pessoas não-autorizadas e sem garantir bom estado de limpeza do local.
2	365 dias	OBSERVAÇÃO	-

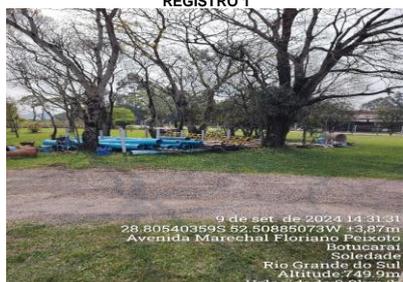
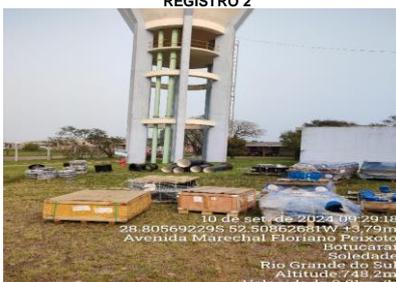
REGISTRO 1

NC	CÓDIGO DA NC	UNIDADE	ETA 01
30	A4.25	CONSTATAÇÃO	Acúmulo de materiais em local inadequado.
GRUPO	PRAZO	NÃO CONFORMIDADE	Acúmulo de resíduos em local inapropriado e/ou armazenamento inadequado.
2	90 dias	OBSERVAÇÃO	-

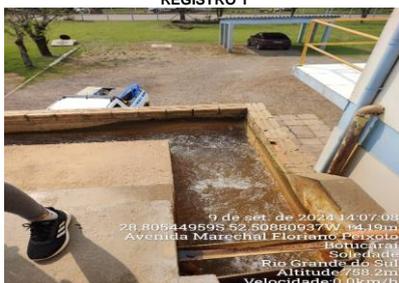
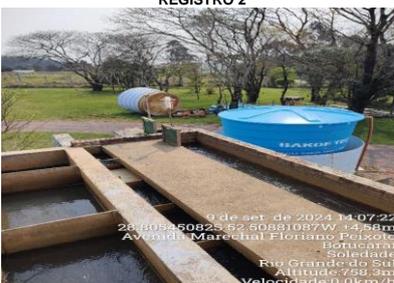
REGISTRO 1

NC	CÓDIGO DA NC	UNIDADE	ETA 01
31	A4.17	CONSTATAÇÃO	Ausência de dispositivo de proteção contra quedas em patamar elevado sobre o bloco hidráulico.
GRUPO	PRAZO	NÃO CONFORMIDADE	Não proporcionar a segurança das edificações e dos operadores.
2	365 dias	OBSERVAÇÃO	-

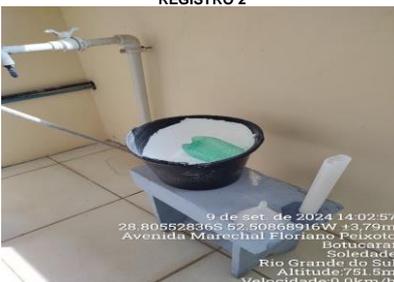
REGISTRO 2

NC	CÓDIGO DA NC	UNIDADE	ETA 01
32	A4.20	CONSTATAÇÃO	Inexistência de identificação do armazenamento de produtos químicos.
GRUPO	PRAZO	NÃO CONFORMIDADE	Falta de identificação de produtos químicos.
2	90 dias	OBSERVAÇÃO	-

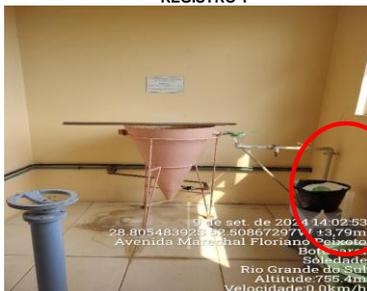
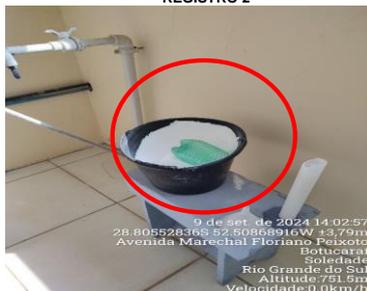
REGISTRO 1

NC	CÓDIGO DA NC	UNIDADE	ETA 01
34	A4.20	CONSTATAÇÃO	Acondicionador de fluossilicato não apresentam embalagem original ou quando em outros recipientes não há indicação do nome produto, data de validade e lote.
GRUPO	PRAZO	NÃO CONFORMIDADE	Falta de identificação de produtos químicos.
2	90 dias	OBSERVAÇÃO	-

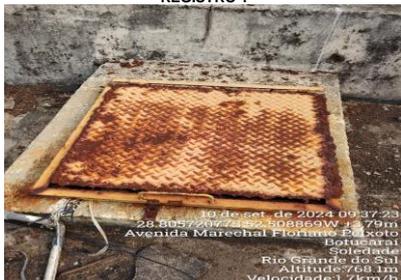
REGISTRO 1

NC	CÓDIGO DA NC	UNIDADE	Reservatório 02
36	A5.5	CONSTATAÇÃO	Abertura de inspeção fechada com tampa inteira com dispositivo de travamento ausente.
GRUPO	PRAZO	NÃO CONFORMIDADE	Ausência de abertura de inspeção fechada com tampa inteira dotada de dispositivo e travamento.
2	365 dias	OBSERVAÇÃO	-

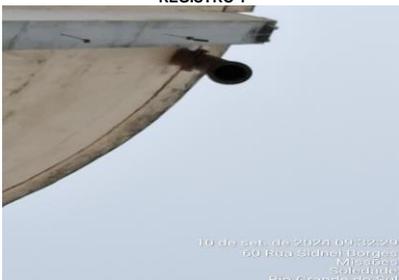
REGISTRO 1

NC	CÓDIGO DA NC	UNIDADE	Reservatório 02
38	A5.6	CONSTATAÇÃO	Ausência de tubulação de ventilação/extravasamento protegidas com tela e com cobertura que impeça a entrada de água de chuva e limite a entrada de poeira.
GRUPO	PRAZO	NÃO CONFORMIDADE	Ausência de tubulação de ventilação protegidas com tela e com cobertura que impeça a entrada de água de chuva e limite a entrada de poeira.
2	90 dias	OBSERVAÇÃO	-

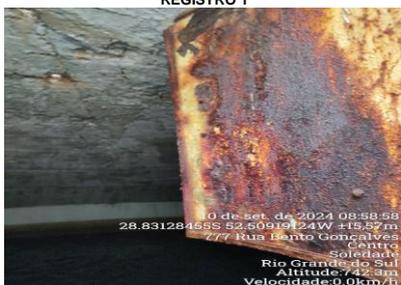
REGISTRO 1

NC	CÓDIGO DA NC	UNIDADE	Reservatório 03
43	A5.5	CONSTATAÇÃO	Abertura de inspeção fechada com tampa inteiriça com dispositivo de travamento ausente.
GRUPO	PRAZO	NÃO CONFORMIDADE	Ausência de abertura de inspeção fechada com tampa inteiriça dotada de dispositivo e travamento.
2	365 dias	OBSERVAÇÃO	-

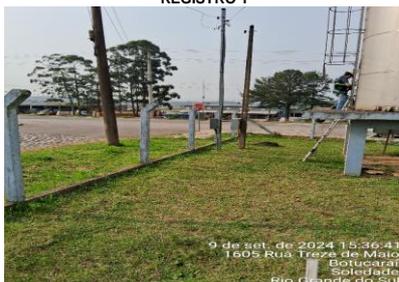
REGISTRO 1

NC	CÓDIGO DA NC	UNIDADE	Reservatório 04
47	A5.2	CONSTATAÇÃO	Área do reservatório não está cercada adequadamente.
GRUPO	PRAZO	NÃO CONFORMIDADE	Não isolar a área dando condição ao acesso de pessoas não-autorizadas e sem garantir bom estado de limpeza do local.
2	365 dias	OBSERVAÇÃO	-

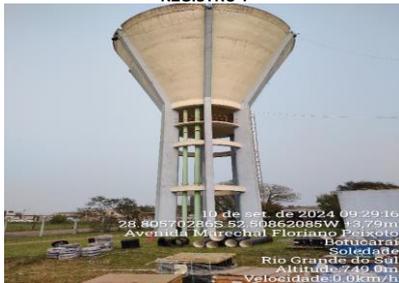
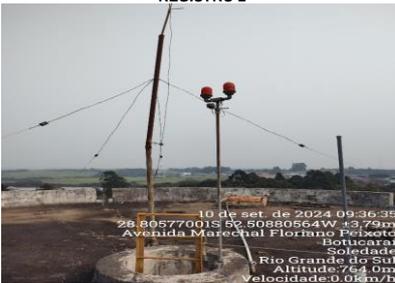
NC	CÓDIGO DA NC	UNIDADE	Reservatório 02
50	A5.12	CONSTATAÇÃO	Unidade apresenta para-raio instalado, divergindo do documento (Carta nº 2416/2024 – Suprin/DP) que indica a não necessidade de SPDA nos reservatórios do município de Soledade.
GRUPO	PRAZO	NÃO CONFORMIDADE	Deixar de prestar informações ao órgão fiscalizatório.
2	90 dias	OBSERVAÇÃO	Registro 03 - Extraído da página 26 do documento Carta nº 2416/2024 – Suprin/DP

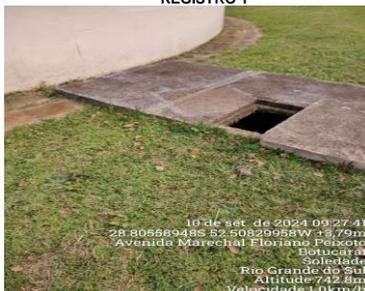
REGISTRO 1

NC	CÓDIGO DA NC	UNIDADE	Reservatório 01
52	A5.16	CONSTATAÇÃO	Ausência de dispositivo de proteção contra quedas sobre câmaras.
GRUPO	PRAZO	NÃO CONFORMIDADE	Não proporcionar a segurança das edificações e dos operadores.
2	365 dias	OBSERVAÇÃO	-

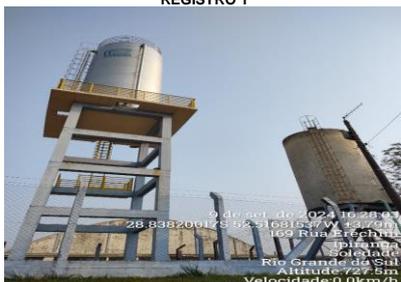
REGISTRO 1

NC	CÓDIGO DA NC	UNIDADE	Reservatório 07
56	A5.1	CONSTATAÇÃO	Inexistência de placa de identificação, ou outra solução para identificação do reservatório.
GRUPO	PRAZO	NÃO CONFORMIDADE	Inexistência de placa de identificação do reservatório.
2	365 dias	OBSERVAÇÃO	Apenas o reservatório metálico estava ativo, o reservatório em inox ainda não está em operação.

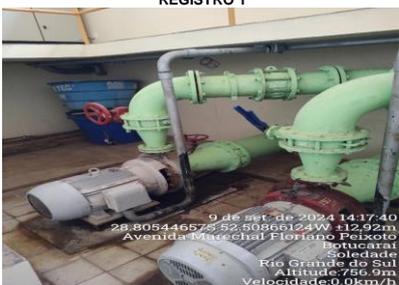
REGISTRO 1

NC	CÓDIGO DA NC	UNIDADE	EBAT 02
61	A3.1	CONSTATAÇÃO	Inexistência de placa de identificação da área da EBA.
GRUPO	PRAZO	NÃO CONFORMIDADE	Inexistência de placa de identificação da área da EBA.
2	365 dias	OBSERVAÇÃO	-

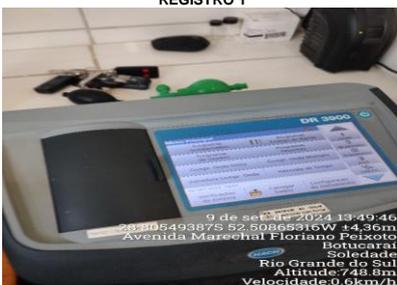
REGISTRO 1

NC	CÓDIGO DA NC	UNIDADE	Laboratório ETA
64	A6.3	CONSTATAÇÃO	Ausência de evidência de calibração do espectrofotometro
GRUPO	PRAZO	NÃO CONFORMIDADE	Ausência de evidência de calibração dos equipamentos.
2	90 dias	OBSERVAÇÃO	-

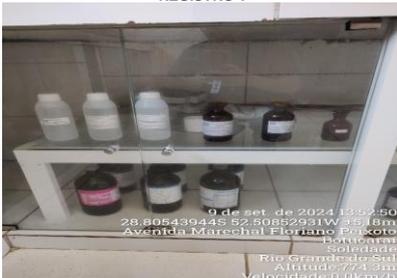
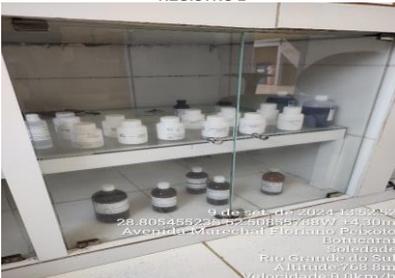
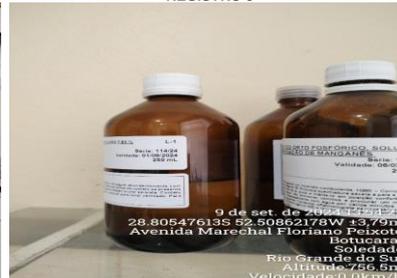
NC	CÓDIGO DA NC	UNIDADE	Laboratório ETA
65	A6.8	CONSTATAÇÃO	As FISPQs dos reagentes das análises químicas não estão disponíveis na unidade.
GRUPO	PRAZO	NÃO CONFORMIDADE	Não proporcionar a segurança das edificações e dos operadores.
2	180 dias	OBSERVAÇÃO	-

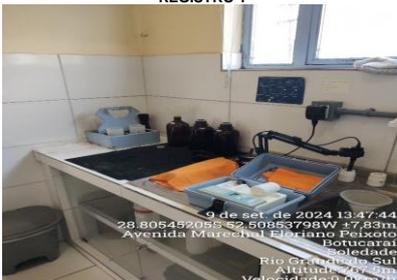
REGISTRO 1

NC	CÓDIGO DA NC	UNIDADE	Laboratório ETA
66	A6.10	CONSTATAÇÃO	Não há local/recipiente para o correto descarte de produtos químicos utilizados nas análises.
GRUPO	PRAZO	NÃO CONFORMIDADE	Acúmulo de resíduos em local inapropriado e/ou armazenamento inadequado.
2	90 dias	OBSERVAÇÃO	-

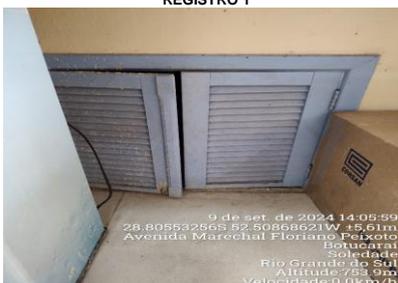
REGISTRO 1

NC	CÓDIGO DA NC	UNIDADE	
			Laboratório ETA
67	A6.10	CONSTATAÇÃO	Ponto de descarte de reagentes vencidos não consta identificado.
GRUPO	PRAZO	NÃO CONFORMIDADE	Acúmulo de resíduos em local inapropriado e/ou armazenamento inadequado.
2	90 dias	OBSERVAÇÃO	-
