## REGULAÇÃO RELATÓRIO TÉCNICO DE FISCALIZAÇÃO N. 1359/2024 – RTF

**Fiscalização regular no Sistema de Abastecimento de Água e Sistema de Esgotamento Sanitário de Espumoso/RS.**

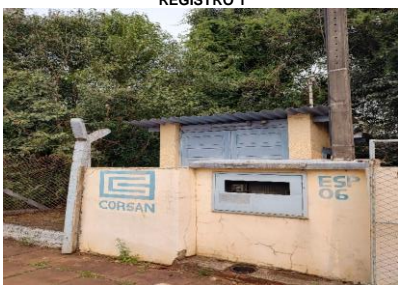
REGISTRO 1

NC	CÓDIGO DA NC	UNIDADE	Poço ESP 06
1	A2.1	<b>CONSTATAÇÃO</b>	Não consta identificação de que a área consiste em uma unidade de captação/poço.
<b>GRUPO</b>	<b>PRAZO</b>	<b>NÃO CONFORMIDADE</b>	Inexistência de placa de identificação da área da captação.
2	365 dias	<b>OBSERVAÇÃO</b>	-

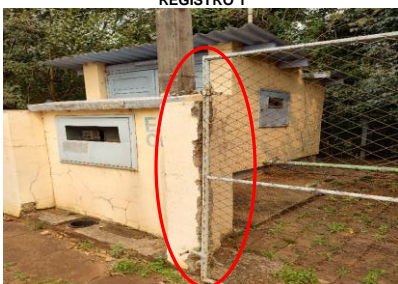
REGISTRO 1

<b>NC</b>	<b>CÓDIGO DA NC</b>	<b>UNIDADE</b>	Poço ESP 06
4	A2.2	<b>CONSTATAÇÃO</b>	Área da captação não está cercada adequadamente, o portão danificado possibilita acesso de terceiros na área.
<b>GRUPO</b>	<b>PRAZO</b>	<b>NÃO CONFORMIDADE</b>	Não isolar a área dando condição ao acesso de pessoas não-autorizadas e sem garantir bom estado de limpeza do local.
2	365 dias	<b>OBSERVAÇÃO</b>	-

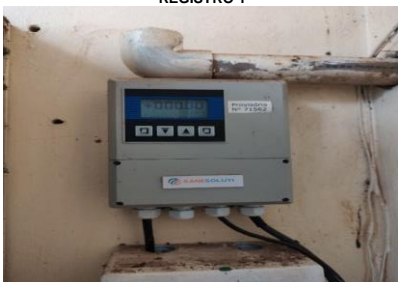
REGISTRO 1

<b>NC</b>	<b>CÓDIGO DA NC</b>	<b>UNIDADE</b>	Poço ESP 06
5	A2.17	<b>CONSTATAÇÃO</b>	Macromedidor apresenta defeito, não registra vazão durante funcionamento do poço.
<b>GRUPO</b>	<b>PRAZO</b>	<b>NÃO CONFORMIDADE</b>	Perda de água e/ou não executar redução de perdas.
2	365 dias	<b>OBSERVAÇÃO</b>	-

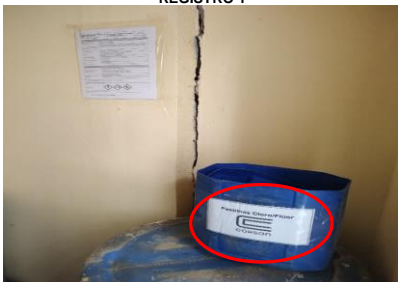
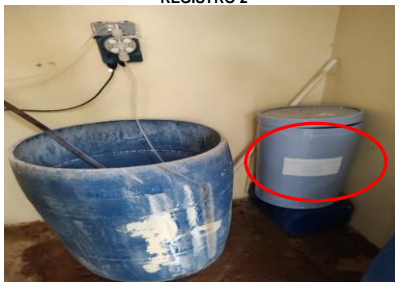
<b>NC</b>	<b>CÓDIGO DA NC</b>	<b>UNIDADE</b>	Poço ESP 06
6	A2.21	<b>CONSTATAÇÃO</b>	Não há acondicionamento de produtos químicos em embalagens originais ou quando em outros recipientes não há indicação do nome produto, data de validade e lote.
<b>GRUPO</b>	<b>PRAZO</b>	<b>NÃO CONFORMIDADE</b>	Falta de identificação de produtos químicos.
2	90 dias	<b>OBSERVAÇÃO</b>	-

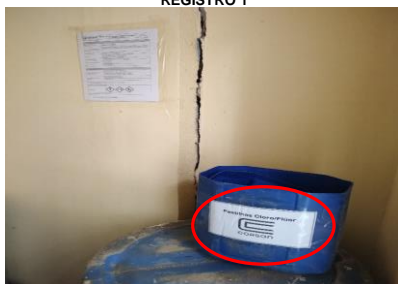
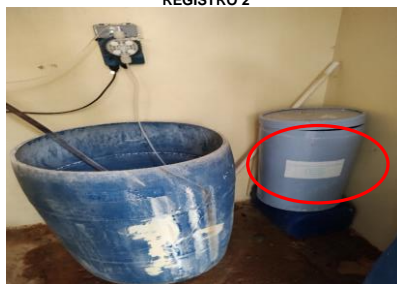
<b>NC</b>	<b>CÓDIGO DA NC</b>	<b>UNIDADE</b>	Poço ESP 06
9	A2.22	<b>CONSTATAÇÃO</b>	Não foi possível encontrar a FISPQ de todos os produtos químicos utilizados/acondicionados na unidade.
<b>GRUPO</b>	<b>PRAZO</b>	<b>NÃO CONFORMIDADE</b>	Não proporcionar a segurança das edificações e dos operadores.
2	180 dias	<b>OBSERVAÇÃO</b>	Pastilha de cloro e flúor e fluossilicato de sódio.

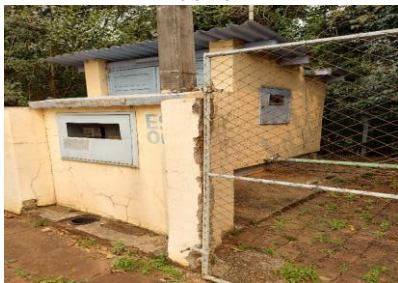
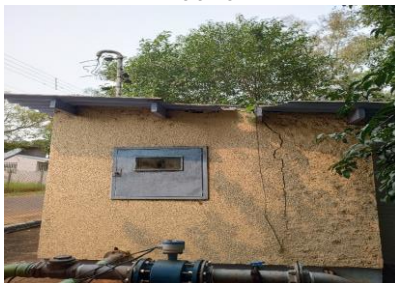
<b>NC</b>	<b>CÓDIGO DA NC</b>	<b>UNIDADE</b>	Poço ESP 06
10	A2.24	<b>CONSTATAÇÃO</b>	Ausência de aberturas adequadas dotadas de tela para ventilação.
<b>GRUPO</b>	<b>PRAZO</b>	<b>NÃO CONFORMIDADE</b>	Armazenamento inadequado de produtos químicos.
2	365 dias	<b>OBSERVAÇÃO</b>	-

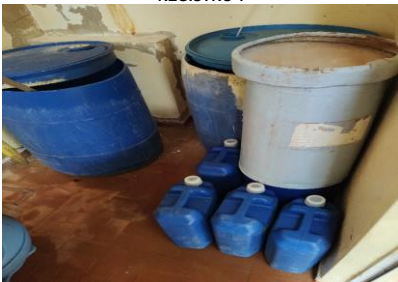
REGISTRO 1

<b>NC</b>	<b>CÓDIGO DA NC</b>	<b>UNIDADE</b>	Poço ESP 03
11	A2.21	<b>CONSTATAÇÃO</b>	Não há acondicionamento de produtos químicos em embalagens originais ou quando em outros recipientes não há indicação do nome produto, data de validade e lote.
<b>GRUPO</b>	<b>PRAZO</b>	<b>NÃO CONFORMIDADE</b>	Falta de identificação de produtos químicos.
2	90 dias	<b>OBSERVAÇÃO</b>	-

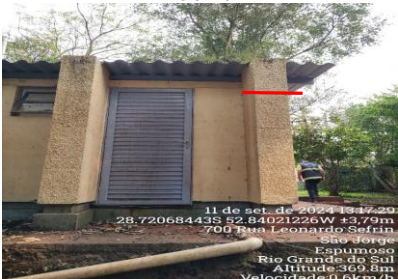
REGISTRO 1

<b>NC</b>	<b>CÓDIGO DA NC</b>	<b>UNIDADE</b>	Poço ESP 03
12	A2.19	<b>CONSTATAÇÃO</b>	Unidade foi inundada em maio/2024, não foi apresentado registro de expurgo, ou outra atividade de limpeza, e não foram apresentadas análises de qualidade d'água após o expurgo, ou outra ação de limpeza realizada.
<b>GRUPO</b>	<b>PRAZO</b>	<b>NÃO CONFORMIDADE</b>	Deixar de prestar informações ao órgão fiscalizatório.
2	90 dias	<b>OBSERVAÇÃO</b>	Não foi apresentado detalhamento do expurgo como data da ação, ou resultado análises de parâmetros físico-químicos e bacteriológicos em momento anterior ou posterior ao expurgo. O único registro apresentado para maio foi de uma análise de parâmetros bacteriológicos de 28/05/2024, posterior ao período de emergência. Registro 1 - linha vermelha indica marca indicativa de cota de inundação.

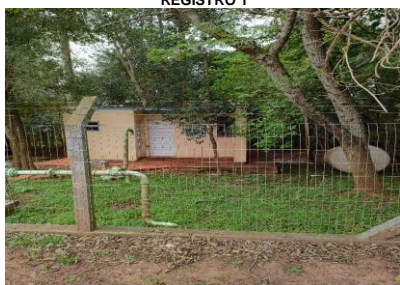
REGISTRO 1

NC	CÓDIGO DA NC	UNIDADE	Poço ESP 03
13	A2.1	<b>CONSTATAÇÃO</b>	Não consta identificação de que a área consiste em uma unidade de captação/poço.
<b>GRUPO</b>	<b>PRAZO</b>	<b>NÃO CONFORMIDADE</b>	Inexistência de placa de identificação da área da captação.
2	365 dias	<b>OBSERVAÇÃO</b>	-

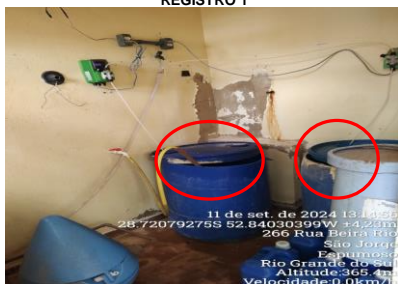
REGISTRO 1

NC	CÓDIGO DA NC	UNIDADE	Poço ESP 03
16	A2.20	CONSTATAÇÃO	Tinas de produtos químicos sem identificação.
GRUPO	PRAZO	NÃO CONFORMIDADE	Falta de identificação de produtos químicos.
2	90 dias	OBSERVAÇÃO	-

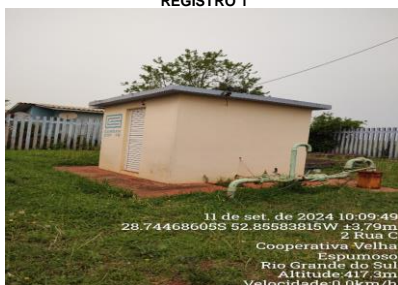
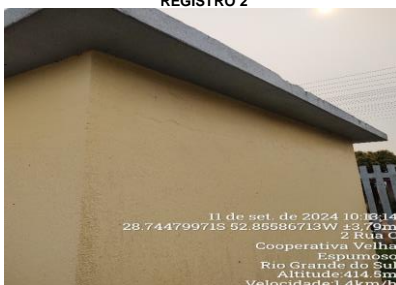
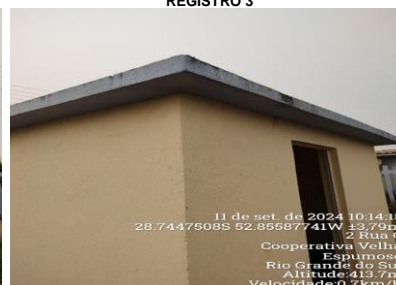
NC	CÓDIGO DA NC	UNIDADE	Poço ESP 16
17	A2.24	CONSTATAÇÃO	Ausência de aberturas adequadas dotadas de tela para ventilação.
GRUPO	PRAZO	NÃO CONFORMIDADE	Armazenamento inadequado de produtos químicos.
2	365 dias	OBSERVAÇÃO	-

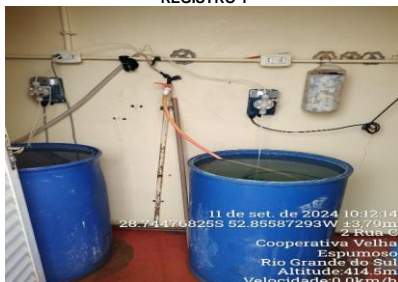
REGISTRO 1

NC	CÓDIGO DA NC	UNIDADE	Poço ESP 16
18	A2.9	CONSTATAÇÃO	Sem iluminação interna da casa de química simplificada.
GRUPO	PRAZO	NÃO CONFORMIDADE	Não proporcionar a segurança das edificações e dos operadores.
2	180 dias	OBSERVAÇÃO	-

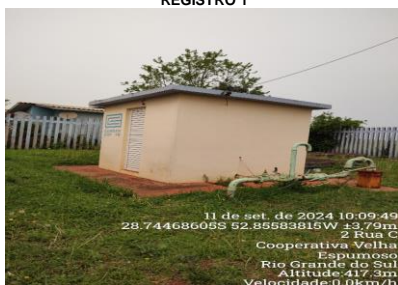
REGISTRO 1

NC	CÓDIGO DA NC	UNIDADE	Poço ESP 16
19	A2.1	<b>CONSTATAÇÃO</b>	Não consta identificação de que a área consiste em uma unidade de captação/poço.
<b>GRUPO</b>	<b>PRAZO</b>	<b>NÃO CONFORMIDADE</b>	Inexistência de placa de identificação da área da captação.
2	365 dias	<b>OBSERVAÇÃO</b>	-

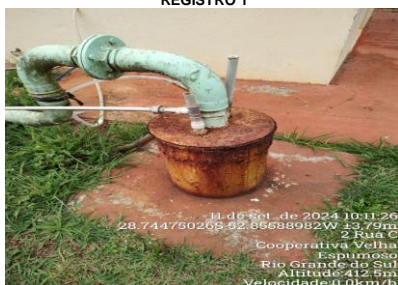
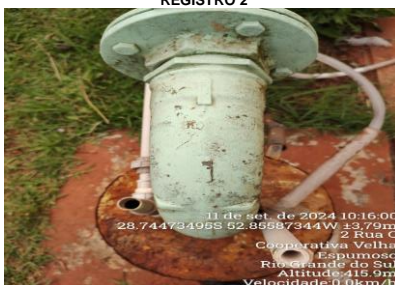
<b>NC</b>	<b>CÓDIGO DA NC</b>	<b>UNIDADE</b>	Poço ESP 16
22	A2.12	<b>CONSTATAÇÃO</b>	A tampa do poço não protege de contaminações superficiais.
<b>GRUPO</b>	<b>PRAZO</b>	<b>NÃO CONFORMIDADE</b>	A tampa do poço não protege de contaminações superficiais.
2	180 dias	<b>OBSERVAÇÃO</b>	Aberturas não apresentam tela ou outra solução que impeçam entrada de contaminantes.

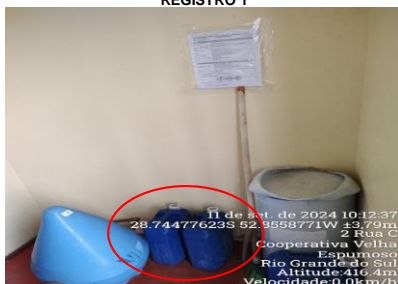
REGISTRO 1

<b>NC</b>	<b>CÓDIGO DA NC</b>	<b>UNIDADE</b>	Poço ESP 16
23	A2.21	<b>CONSTATAÇÃO</b>	Galões de hipoclorito não apresentam embalagens originais ou quando em outros recipientes não há indicação do nome produto, data de validade e lote.
<b>GRUPO</b>	<b>PRAZO</b>	<b>NÃO CONFORMIDADE</b>	Falta de identificação de produtos químicos.
2	90 dias	<b>OBSERVAÇÃO</b>	-

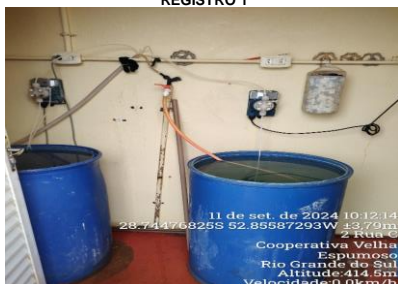
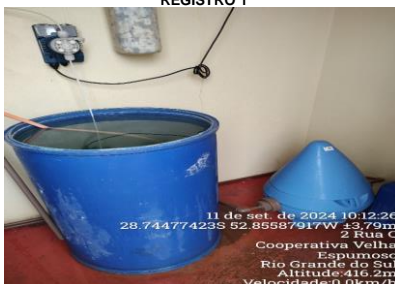
<b>NC</b>	<b>CÓDIGO DA NC</b>	<b>UNIDADE</b>	Poço ESP 16
24	A2.20	<b>CONSTATAÇÃO</b>	Tinas de produtos químicos sem identificação.
<b>GRUPO</b>	<b>PRAZO</b>	<b>NÃO CONFORMIDADE</b>	Falta de identificação de produtos químicos.
2	90 dias	<b>OBSERVAÇÃO</b>	-

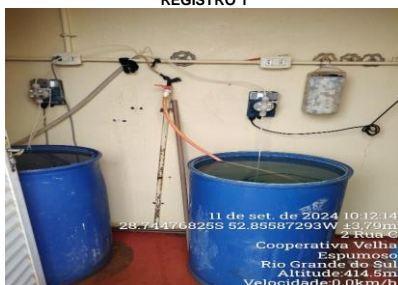
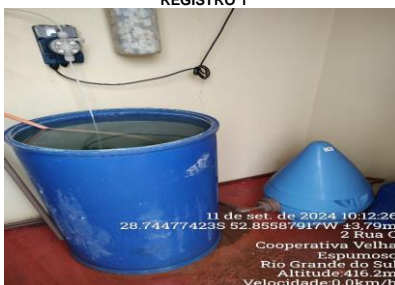
NC	CÓDIGO DA NC	UNIDADE	Poço ESP 16
25	A2.20	CONSTATAÇÃO	Tinas de produtos químicos abertas.
GRUPO	PRAZO	NÃO CONFORMIDADE	Armazenamento inadequado de produtos químicos.
2	90 dias	OBSERVAÇÃO	-

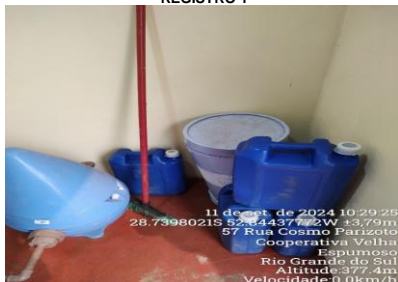
REGISTRO 1

NC	CÓDIGO DA NC	UNIDADE	Poço ESP 13A
26	A2.21	CONSTATAÇÃO	Galões de hipoclorito não apresentam embalagens originais ou quando em outros recipientes não há indicação do nome produto, data de validade e lote.
GRUPO	PRAZO	NÃO CONFORMIDADE	Falta de identificação de produtos químicos.
2	90 dias	OBSERVAÇÃO	-

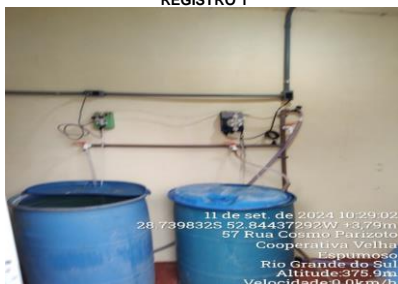
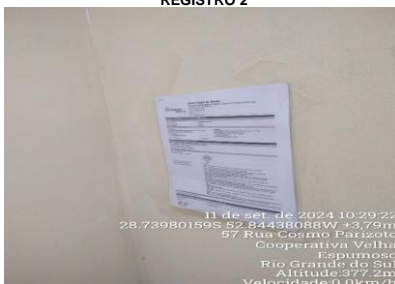
NC	CÓDIGO DA NC	UNIDADE	Poço ESP 13A
27	A2.22	CONSTATAÇÃO	Não foi possível encontrar a FISPQ dos produtos químicos utilizados.
GRUPO	PRAZO	NÃO CONFORMIDADE	Não proporcionar a segurança das edificações e dos operadores.
2	180 dias	OBSERVAÇÃO	-

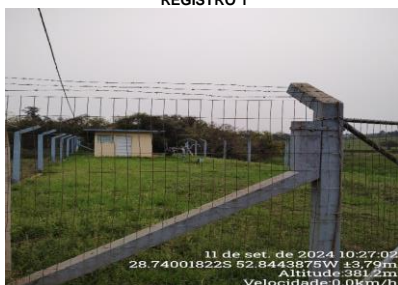
REGISTRO 1

NC	CÓDIGO DA NC	UNIDADE	Poço ESP 13A
28	A2.1	<b>CONSTATAÇÃO</b>	Não consta identificação de que a área consiste em uma unidade de captação/poço.
<b>GRUPO</b>	<b>PRAZO</b>	<b>NÃO CONFORMIDADE</b>	Inexistência de placa de identificação da área da captação.
2	365 dias	<b>OBSERVAÇÃO</b>	-

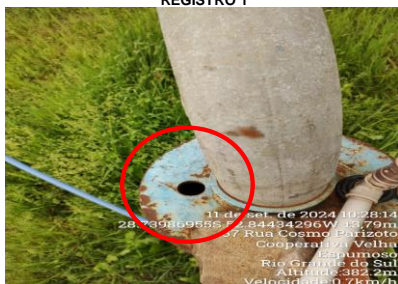
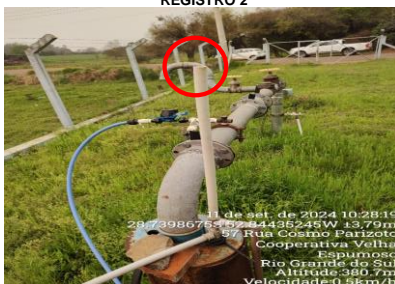
NC	CÓDIGO DA NC	UNIDADE	Poço ESP 13A
32	A2.12	<b>CONSTATAÇÃO</b>	A tampa do poço não protege de contaminações superficiais.
<b>GRUPO</b>	<b>PRAZO</b>	<b>NÃO CONFORMIDADE</b>	A tampa do poço não protege de contaminações superficiais.
2	180 dias	<b>OBSERVAÇÃO</b>	Aberturas não apresentam tela ou outra solução que impeçam entrada de contaminantes.

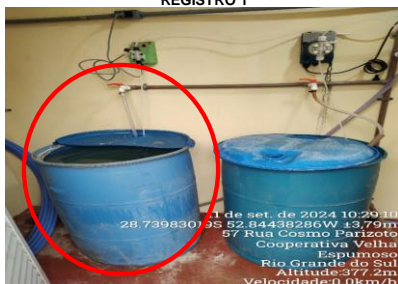
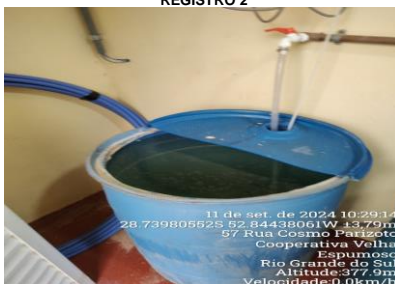
<b>NC</b>	<b>CÓDIGO DA NC</b>	<b>UNIDADE</b>	Poço ESP 13A
35	A2.20	<b>CONSTATAÇÃO</b>	Tina de produto químico aberta.
<b>GRUPO</b>	<b>PRAZO</b>	<b>NÃO CONFORMIDADE</b>	Armazenamento inadequado de produtos químicos.
2	90 dias	<b>OBSERVAÇÃO</b>	-

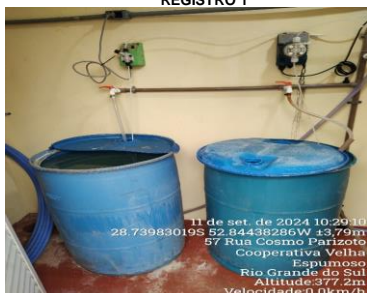
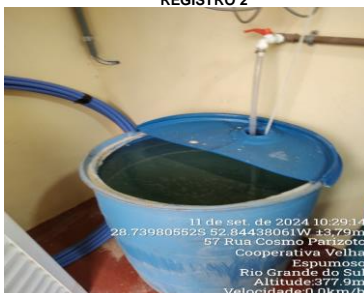
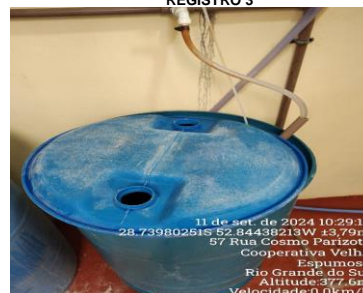
<b>NC</b>	<b>CÓDIGO DA NC</b>	<b>UNIDADE</b>	Poço ESP 13A
36	A2.20	<b>CONSTATAÇÃO</b>	Tinas de produtos químicos sem identificação.
<b>GRUPO</b>	<b>PRAZO</b>	<b>NÃO CONFORMIDADE</b>	Falta de identificação de produtos químicos.
2	90 dias	<b>OBSERVAÇÃO</b>	-

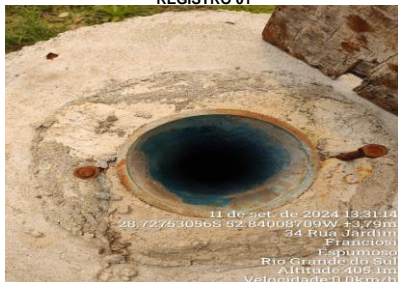
REGISTRO 01

NC	CÓDIGO DA NC	UNIDADE	Poço reserva
38	-	<b>CONSTATAÇÃO</b>	Tampa do poço não está selada, possibilitando entrada de contaminantes.
<b>GRUPO</b>	<b>PRAZO</b>	<b>NÃO CONFORMIDADE</b>	A tampa do poço não protege de contaminações superficiais.
2	180 dias	<b>OBSERVAÇÃO</b>	-

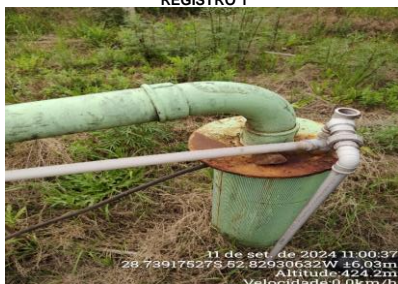
REGISTRO 1

NC	CÓDIGO DA NC	UNIDADE	Poço ESP 14
39	A2.26	<b>CONSTATAÇÃO</b>	Em caso de unidade tamponada apresentar registro de tamponamento desenvolvido por profissional técnico habilitado.
<b>GRUPO</b>	<b>PRAZO</b>	<b>NÃO CONFORMIDADE</b>	Deixar de prestar informações ao órgão fiscalizatório.
2	90 dias	<b>OBSERVAÇÃO</b>	-

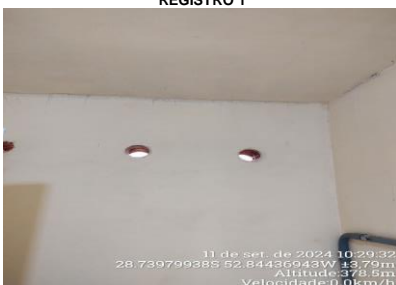
REGISTRO 1

NC	CÓDIGO DA NC	UNIDADE	Poço ESP 13A
40	A2.23	<b>CONSTATAÇÃO</b>	Ausência de telas ou dispositivo equivalente nas aberturas de ventilação.
<b>GRUPO</b>	<b>PRAZO</b>	<b>NÃO CONFORMIDADE</b>	Armazenamento inadequado de produtos químicos.
2	365 dias	<b>OBSERVAÇÃO</b>	-

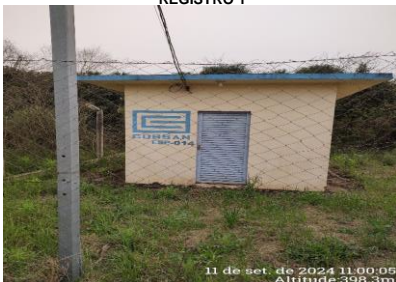
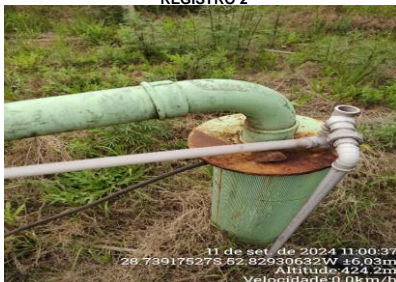
NC	CÓDIGO DA NC	UNIDADE	Poço ESP 14
41	A2.1	<b>CONSTATAÇÃO</b>	Não consta identificação de que a área consiste em uma unidade de captação/poço.
<b>GRUPO</b>	<b>PRAZO</b>	<b>NÃO CONFORMIDADE</b>	Inexistência de placa de identificação da área da captação.
2	365 dias	<b>OBSERVAÇÃO</b>	-

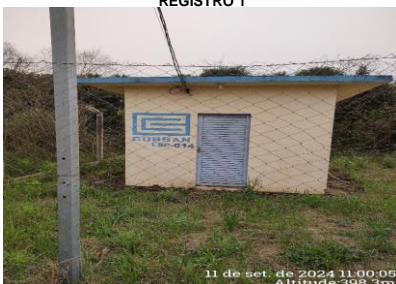
REGISTRO 1

NC	CÓDIGO DA NC	UNIDADE	Poço ESP 14
42	A2.1	<b>CONSTATAÇÃO</b>	Não apresentar unidade no anexo II.
<b>GRUPO</b>	<b>PRAZO</b>	<b>NÃO CONFORMIDADE</b>	Deixar de prestar informações ao órgão fiscalizatório.
2	90 dias	<b>OBSERVAÇÃO</b>	-

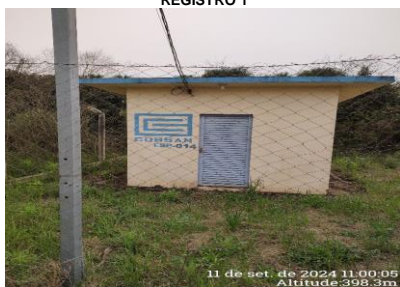
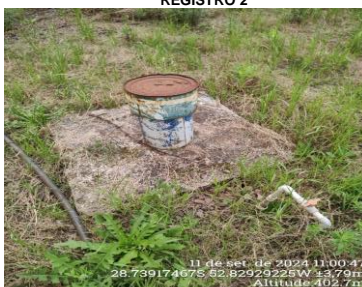
<b>NC</b>	<b>CÓDIGO DA NC</b>	<b>UNIDADE</b>	Poço ESP 17
43	A2.1	<b>CONSTATAÇÃO</b>	Em um mesmo imóvel constam dois poços distintos, porém não há identificação que possibilite a distinção das estruturas.
<b>GRUPO</b>	<b>PRAZO</b>	<b>NÃO CONFORMIDADE</b>	Inexistência de placa de identificação da área da captação.
2	365 dias	<b>OBSERVAÇÃO</b>	-

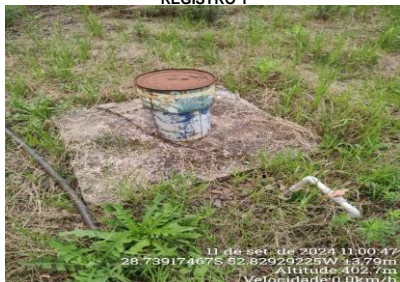
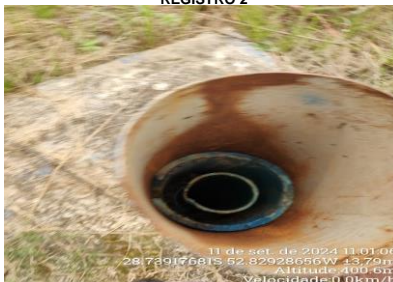
<b>NC</b>	<b>CÓDIGO DA NC</b>	<b>UNIDADE</b>	Poço ESP 17
44	A2.12	<b>CONSTATAÇÃO</b>	Tampa do poços não consta selada/travada.
<b>GRUPO</b>	<b>PRAZO</b>	<b>NÃO CONFORMIDADE</b>	A tampa do poço não protege de contaminações superficiais.
2	180 dias	<b>OBSERVAÇÃO</b>	-

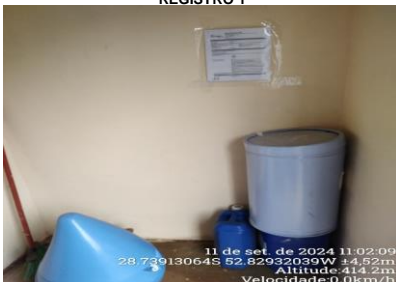
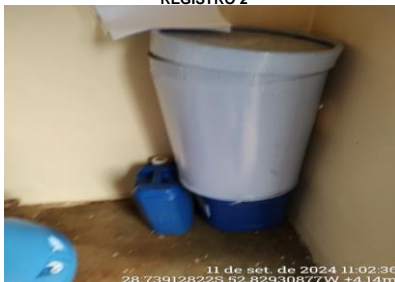
<b>NC</b>	<b>CÓDIGO DA NC</b>	<b>UNIDADE</b>	Poço ESP 17
47	A2.21	<b>CONSTATAÇÃO</b>	Galões não apresentam embalagens originais ou quando em outros recipientes não há indicação do nome produto, data de validade e lote.
<b>GRUPO</b>	<b>PRAZO</b>	<b>NÃO CONFORMIDADE</b>	Falta de identificação de produtos químicos.
2	90 dias	<b>OBSERVAÇÃO</b>	-

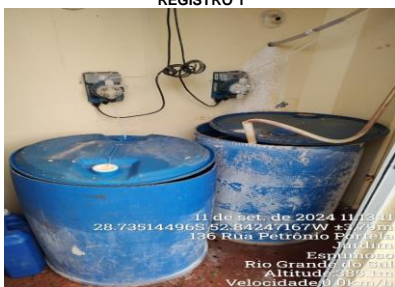
REGISTRO 1

NC	CÓDIGO DA NC	UNIDADE	Poço ESP 15
49	A2.20	<b>CONSTATAÇÃO</b>	Tinas de Produtos químicos sem identificação.
<b>GRUPO</b>	<b>PRAZO</b>	<b>NÃO CONFORMIDADE</b>	Falta de identificação de produtos químicos.
2	90 dias	<b>OBSERVAÇÃO</b>	-

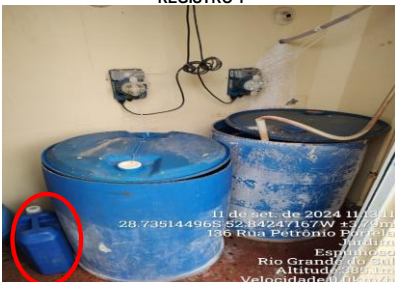
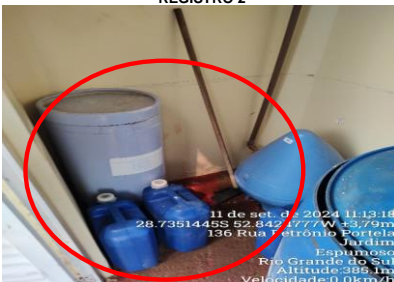
NC	CÓDIGO DA NC	UNIDADE	Poço ESP 15
50	A2.21	<b>CONSTATAÇÃO</b>	Galões não apresentam embalagens originais ou quando em outros recipientes não há indicação do nome produto, data de validade e lote.
<b>GRUPO</b>	<b>PRAZO</b>	<b>NÃO CONFORMIDADE</b>	Falta de identificação de produtos químicos.
2	90 dias	<b>OBSERVAÇÃO</b>	-

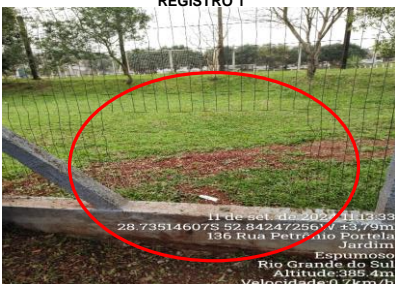
REGISTRO 1

NC	CÓDIGO DA NC	UNIDADE	Poço ESP 15
51	A2.13	<b>CONSTATAÇÃO</b>	Área da captação não está cercada adequadamente.
<b>GRUPO</b>	<b>PRAZO</b>	<b>NÃO CONFORMIDADE</b>	Não isolar a área dando condição ao acesso de pessoas não-autorizadas e sem garantir bom estado de limpeza do local.
2	365 dias	<b>OBSERVAÇÃO</b>	-

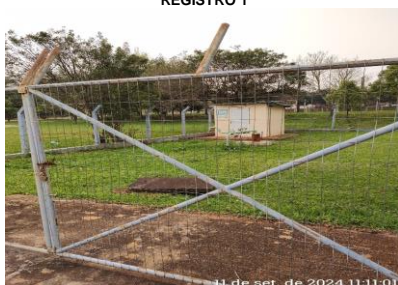
REGISTRO 1

<b>NC</b>	<b>CÓDIGO DA NC</b>	<b>UNIDADE</b>	Poço ESP 15
52	A2.1	<b>CONSTATAÇÃO</b>	Não consta identificação de que a área consiste em uma unidade de captação/poço.
<b>GRUPO</b>	<b>PRAZO</b>	<b>NÃO CONFORMIDADE</b>	Inexistência de placa de identificação da área da captação.
2	365 dias	<b>OBSERVAÇÃO</b>	-

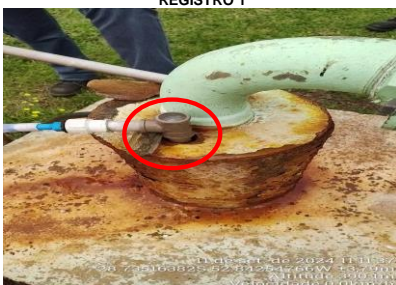
REGISTRO 1

<b>NC</b>	<b>CÓDIGO DA NC</b>	<b>UNIDADE</b>	Poço ESP 15
55	A2.7	<b>CONSTATAÇÃO</b>	Dutos das bombas de dosagem de químicos estavam extravasando no momento da fiscalização.
<b>GRUPO</b>	<b>PRAZO</b>	<b>NÃO CONFORMIDADE</b>	Falta de conservação e manutenção preventiva de unidade.
2	365 dias	<b>OBSERVAÇÃO</b>	Possível obstrução da tubulação.

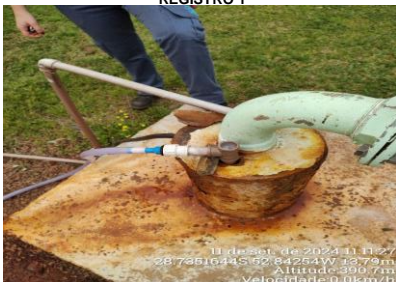
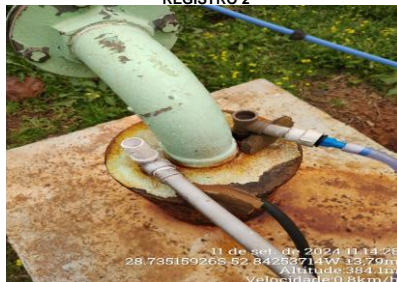
<b>NC</b>	<b>CÓDIGO DA NC</b>	<b>UNIDADE</b>	Poço ESP 15
56	A2.12	<b>CONSTATAÇÃO</b>	A tampa do poço não protege de contaminações superficiais.
<b>GRUPO</b>	<b>PRAZO</b>	<b>NÃO CONFORMIDADE</b>	A tampa do poço não protege de contaminações superficiais.
2	180 dias	<b>OBSERVAÇÃO</b>	Aberturas não apresentam tela ou outra solução que impeçam entrada de contaminantes.

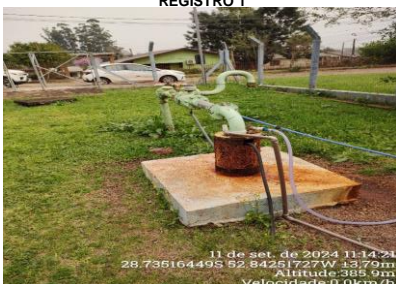
REGISTRO 1

<b>NC</b>	<b>CÓDIGO DA NC</b>	<b>UNIDADE</b>	Poço ESP 15
57	A2.17	<b>CONSTATAÇÃO</b>	Não há macromedidor funcional na unidade impossibilitando controle preciso de vazão máxima horária e volume máximo diário captado.
<b>GRUPO</b>	<b>PRAZO</b>	<b>NÃO CONFORMIDADE</b>	Perda de água e/ou não executar redução de perdas.
2	365 dias	<b>OBSERVAÇÃO</b>	-

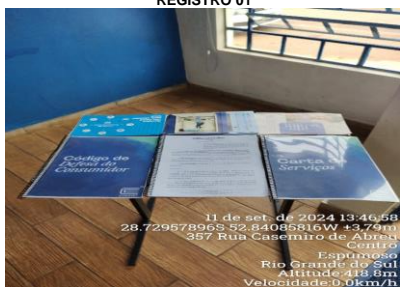
REGISTRO 01

<b>NC</b>	<b>CÓDIGO DA NC</b>	<b>UNIDADE</b>	Comercial
58	AE1.11	<b>CONSTATAÇÃO</b>	Ausência de tabela com as tarifas vigentes.
<b>GRUPO</b>	<b>PRAZO</b>	<b>NÃO CONFORMIDADE</b>	Não expor em local visível aos usuários a tabela com as tarifas vigentes.
2	90 dias	<b>OBSERVAÇÃO</b>	-

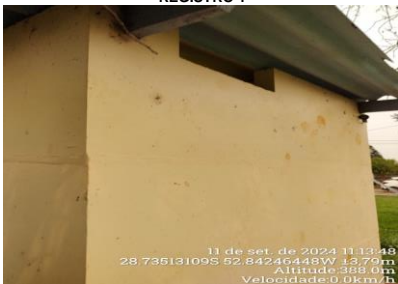
REGISTRO 1

NC	CÓDIGO DA NC	UNIDADE	Poço ESP 15
61	A2.23	<b>CONSTATAÇÃO</b>	Ausência de tela ou equivalente nas aberturas para ventilação.
<b>GRUPO</b>	<b>PRAZO</b>	<b>NÃO CONFORMIDADE</b>	Armazenamento inadequado de produtos químicos.
2	365 dias	<b>OBSERVAÇÃO</b>	-

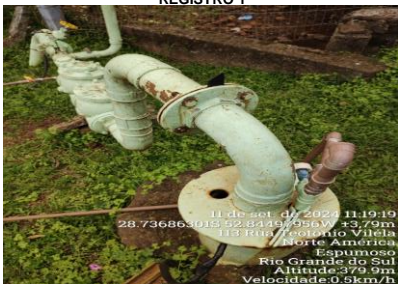
REGISTRO 1

NC	CÓDIGO DA NC	UNIDADE	Poço ESP 11
62	A2.12	<b>CONSTATAÇÃO</b>	A tampa do poço não protege de contaminações superficiais.
<b>GRUPO</b>	<b>PRAZO</b>	<b>NÃO CONFORMIDADE</b>	A tampa do poço não protege de contaminações superficiais.
2	180 dias	<b>OBSERVAÇÃO</b>	Aberturas não apresentam tela ou outra solução que impeçam entrada de contaminantes.

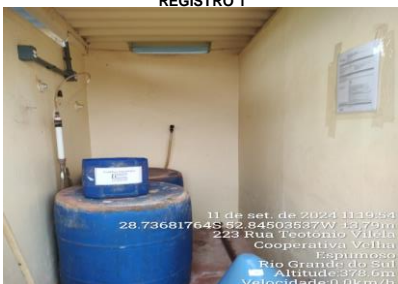
REGISTRO 1

NC	CÓDIGO DA NC	UNIDADE	Poço ESP 11
63	A2.23	<b>CONSTATAÇÃO</b>	Ausência de tela ou equivalente nas aberturas para ventilação.
<b>GRUPO</b>	<b>PRAZO</b>	<b>NÃO CONFORMIDADE</b>	Armazenamento inadequado de produtos químicos.
2	365 dias	<b>OBSERVAÇÃO</b>	-

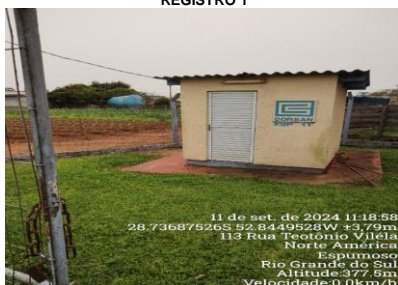
REGISTRO 1

NC	CÓDIGO DA NC	UNIDADE	Poço ESP 11
64	A2.1	<b>CONSTATAÇÃO</b>	Não consta identificação de que a área consiste em uma unidade de captação/poço.
<b>GRUPO</b>	<b>PRAZO</b>	<b>NÃO CONFORMIDADE</b>	Inexistência de placa de identificação da área da captação.
2	365 dias	<b>OBSERVAÇÃO</b>	-

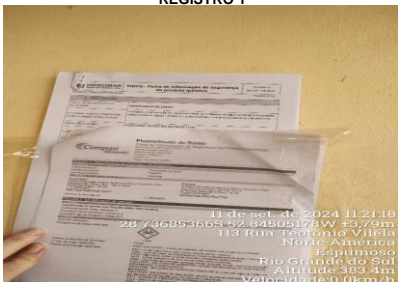
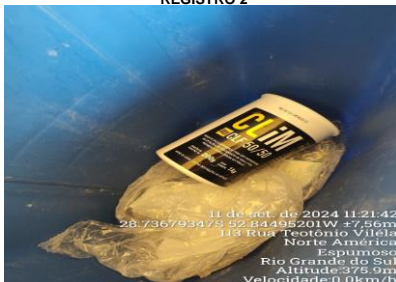
NC	CÓDIGO DA NC	UNIDADE	Poço ESP 11
68	A2.22	<b>CONSTATAÇÃO</b>	Não foi possível encontrar a FISPQ dos produtos químicos (pastilhas) utilizados.
<b>GRUPO</b>	<b>PRAZO</b>	<b>NÃO CONFORMIDADE</b>	Não proporcionar a segurança das edificações e dos operadores.
2	180 dias	<b>OBSERVAÇÃO</b>	-

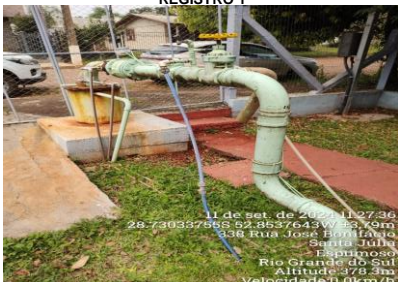
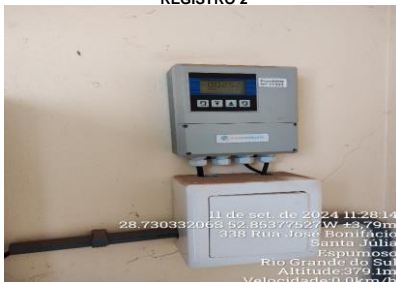
NC	CÓDIGO DA NC	UNIDADE	Poço ESP 12
69	A2.17	<b>CONSTATAÇÃO</b>	Não há macromedidor funcional na unidade impossibilitando controle preciso de vazão máxima horária e volume máximo diário captado.
<b>GRUPO</b>	<b>PRAZO</b>	<b>NÃO CONFORMIDADE</b>	Perda de água e/ou não executar redução de perdas.
2	365 dias	<b>OBSERVAÇÃO</b>	Macromedidor com defeito.

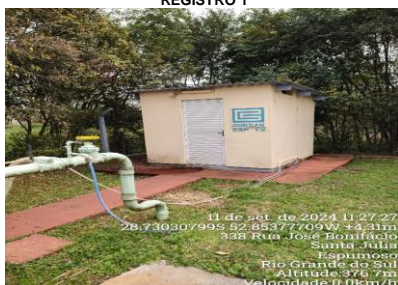
REGISTRO 1

NC	CÓDIGO DA NC	UNIDADE	Poço ESP 12
70	A2.1	<b>CONSTATAÇÃO</b>	Não consta identificação de que a área consiste em uma unidade de captação/poço.
<b>GRUPO</b>	<b>PRAZO</b>	<b>NÃO CONFORMIDADE</b>	Inexistência de placa de identificação da área da captação.
2	365 dias	<b>OBSERVAÇÃO</b>	-

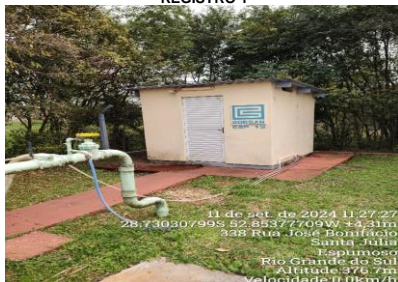
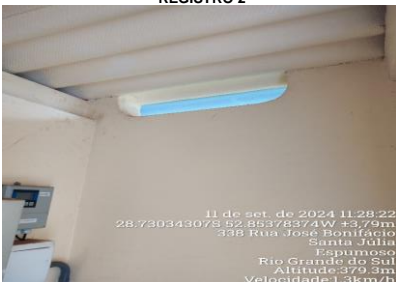
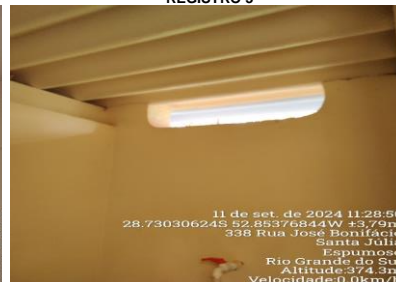
NC	CÓDIGO DA NC	UNIDADE	Poço ESP 12
74	A2.23	CONSTATAÇÃO	Ausência de tela ou equivalente nas aberturas para ventilação.
GRUPO	PRAZO	NÃO CONFORMIDADE	Armazenamento inadequado de produtos químicos.
2	365 dias	OBSERVAÇÃO	-

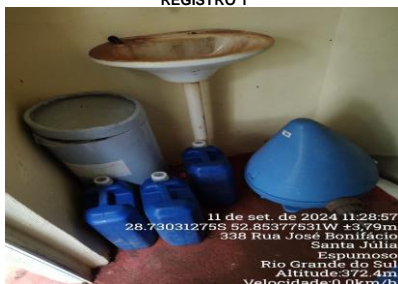
REGISTRO 1

NC	CÓDIGO DA NC	UNIDADE	Poço ESP 12
75	A2.21	CONSTATAÇÃO	Galões não apresentam embalagens originais ou quando em outros recipientes não há indicação do nome produto, data de validade e lote.
GRUPO	PRAZO	NÃO CONFORMIDADE	Falta de identificação de produtos químicos.
2	90 dias	OBSERVAÇÃO	-

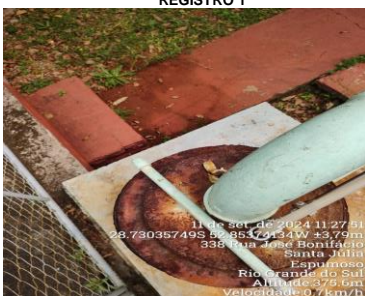
REGISTRO 1

NC	CÓDIGO DA NC	UNIDADE	Poço ESP 12
76	A2.12	<b>CONSTATAÇÃO</b>	A tampa do poço não protege de contaminações superficiais.
<b>GRUPO</b>	<b>PRAZO</b>	<b>NÃO CONFORMIDADE</b>	A tampa do poço não protege de contaminações superficiais.
2	180 dias	<b>OBSERVAÇÃO</b>	Aberturas não apresentam tela ou outra solução que impeçam entrada de contaminantes.

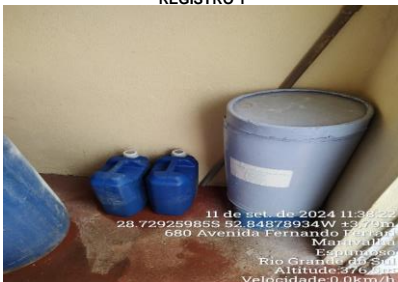
REGISTRO 1

NC	CÓDIGO DA NC	UNIDADE	Poço ESP 07
77	A2.21	<b>CONSTATAÇÃO</b>	Galões não apresentam embalagens originais ou quando em outros recipientes não há indicação do nome produto, data de validade e lote.
<b>GRUPO</b>	<b>PRAZO</b>	<b>NÃO CONFORMIDADE</b>	Falta de identificação de produtos químicos.
2	90 dias	<b>OBSERVAÇÃO</b>	-

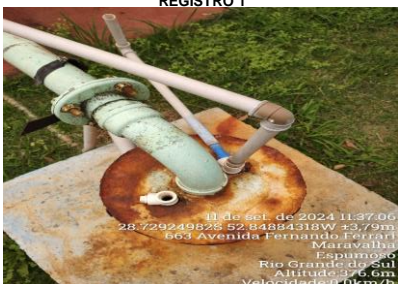
REGISTRO 1

NC	CÓDIGO DA NC	UNIDADE	Poço ESP 07
78	A2.12	<b>CONSTATAÇÃO</b>	A tampa do poço não protege de contaminações superficiais.
<b>GRUPO</b>	<b>PRAZO</b>	<b>NÃO CONFORMIDADE</b>	A tampa do poço não protege de contaminações superficiais.
2	180 dias	<b>OBSERVAÇÃO</b>	Aberturas não apresentam tela ou outra solução que impeçam entrada de contaminantes.

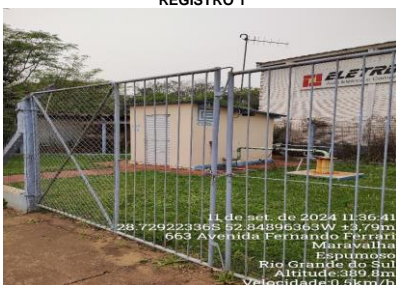
REGISTRO 1

NC	CÓDIGO DA NC	UNIDADE	Poço ESP 07
79	A2.1	<b>CONSTATAÇÃO</b>	Não consta identificação de que a área consiste em uma unidade de captação/poço.
<b>GRUPO</b>	<b>PRAZO</b>	<b>NÃO CONFORMIDADE</b>	Inexistência de placa de identificação da área da captação.
2	365 dias	<b>OBSERVAÇÃO</b>	-

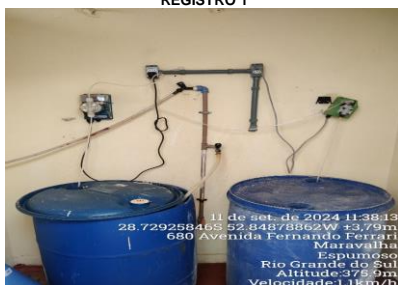
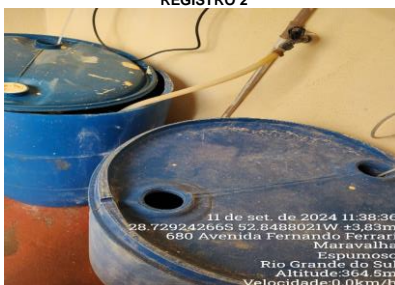
NC	CÓDIGO DA NC	UNIDADE	Poço ESP 07
82	A2.20	<b>CONSTATAÇÃO</b>	Tinas de Produtos químicos sem identificação.
<b>GRUPO</b>	<b>PRAZO</b>	<b>NÃO CONFORMIDADE</b>	Falta de identificação de produtos químicos.
2	90 dias	<b>OBSERVAÇÃO</b>	-

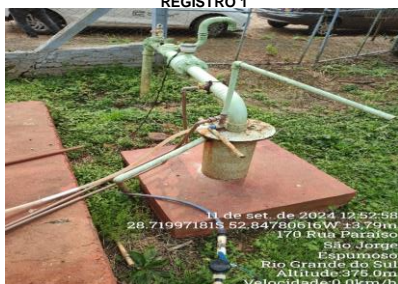
REGISTRO 1

<b>NC</b>	<b>CÓDIGO DA NC</b>	<b>UNIDADE</b>	Poço ESP 09
86	A2.19	<b>CONSTATAÇÃO</b>	Unidade foi inundada em maio/2024, não foi apresentado registro de expurgo, ou outra atividade de limpeza, e não foram apresentadas análises de qualidade d'água após o expurgo, ou outra ação de limpeza realizada.
<b>GRUPO</b>	<b>PRAZO</b>	<b>NÃO CONFORMIDADE</b>	Deixar de prestar informações ao órgão fiscalizatório.
2	90 dias	<b>OBSERVAÇÃO</b>	Não foi apresentado detalhamento do expurgo como data da ação, ou resultado análises de parâmetros físico-químicos e bacteriológicos em momento anterior ou posterior ao expurgo. O único registro apresentado para maio foi de uma análise de parâmetros bacteriológicos de 28/05/2024, posterior ao período de emergência.

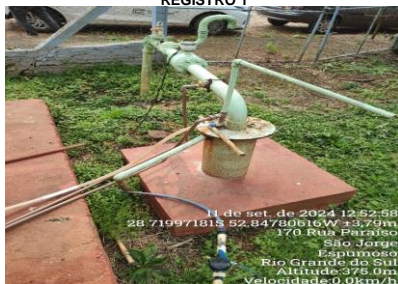
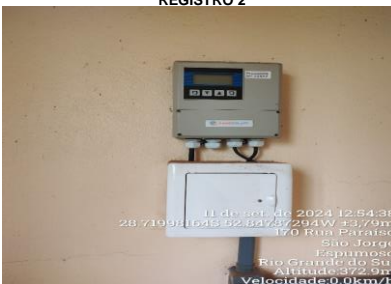
<b>NC</b>	<b>CÓDIGO DA NC</b>	<b>UNIDADE</b>	Poço ESP 09
87	A2.17	<b>CONSTATAÇÃO</b>	Não há macromedidor funcional na unidade impossibilitando controle preciso de vazão máxima horária e volume máximo diário captado.
<b>GRUPO</b>	<b>PRAZO</b>	<b>NÃO CONFORMIDADE</b>	Perda de água e/ou não executar redução de perdas.
2	365 dias	<b>OBSERVAÇÃO</b>	Macromedidor com defeito.

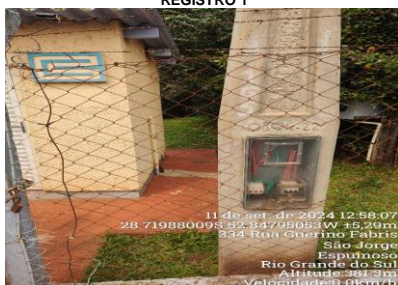
REGISTRO 1

NC	CÓDIGO DA NC	UNIDADE	Poço ESP 09
88	A2.1	<b>CONSTATAÇÃO</b>	Não consta identificação de que a área consiste em uma unidade de captação/poço.
<b>GRUPO</b>	<b>PRAZO</b>	<b>NÃO CONFORMIDADE</b>	Inexistência de placa de identificação da área da captação.
2	365 dias	<b>OBSERVAÇÃO</b>	-

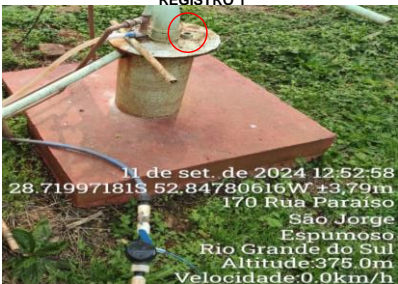
REGISTRO 1

NC	CÓDIGO DA NC	UNIDADE	Poço ESP 09
92	A2.12	<b>CONSTATAÇÃO</b>	A tampa do poço não protege de contaminações superficiais.
<b>GRUPO</b>	<b>PRAZO</b>	<b>NÃO CONFORMIDADE</b>	A tampa do poço não protege de contaminações superficiais.
2	180 dias	<b>OBSERVAÇÃO</b>	Aberturas não apresentam tela ou outra solução que impeçam entrada de contaminantes.

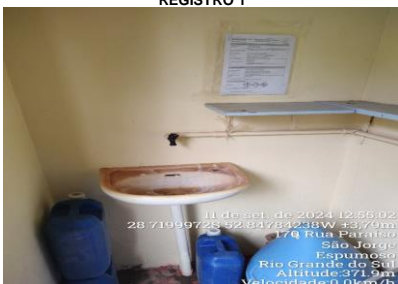
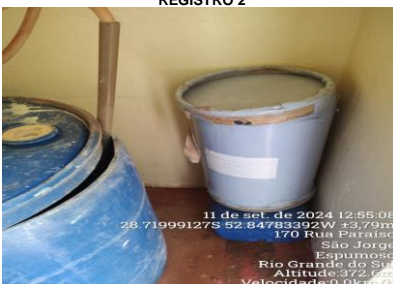
NC	CÓDIGO DA NC	UNIDADE	Poço ESP 09
93	A2.21	<b>CONSTATAÇÃO</b>	Galões não apresentam embalagens originais ou quando em outros recipientes não há indicação do nome produto, data de validade e lote.
<b>GRUPO</b>	<b>PRAZO</b>	<b>NÃO CONFORMIDADE</b>	Falta de identificação de produtos químicos.
2	90 dias	<b>OBSERVAÇÃO</b>	-

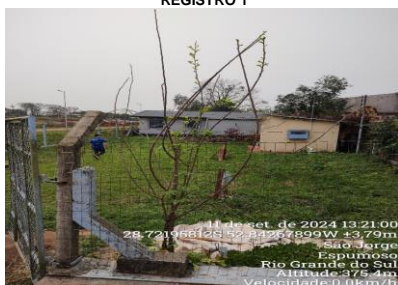
REGISTRO 1

NC	CÓDIGO DA NC	UNIDADE	Poço ESP 02
97	A2.1	<b>CONSTATAÇÃO</b>	Não consta identificação de que a área consiste em uma unidade de captação/poço.
<b>GRUPO</b>	<b>PRAZO</b>	<b>NÃO CONFORMIDADE</b>	Inexistência de placa de identificação da área da captação.
2	365 dias	<b>OBSERVAÇÃO</b>	-

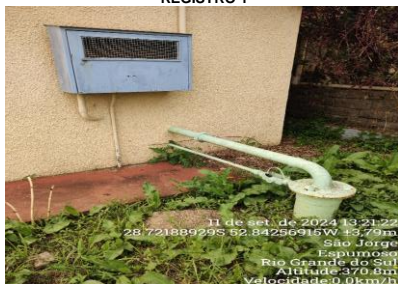
REGISTRO 1

NC	CÓDIGO DA NC	UNIDADE	
		Poço ESP 02	
100	A2.16	<b>CONSTATAÇÃO</b>	Acúmulo de resíduos onde potencialmente localiza-se a laje sanitária.
<b>GRUPO</b>	<b>PRAZO</b>	<b>NÃO CONFORMIDADE</b>	Falta de conservação e manutenção preventiva de unidade.
2	365 dias	<b>OBSERVAÇÃO</b>	-

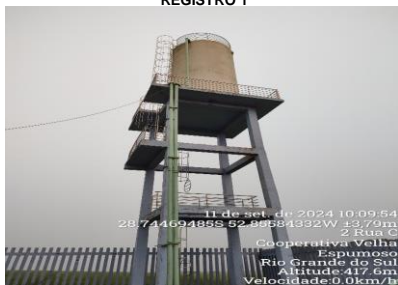
REGISTRO 1

NC	CÓDIGO DA NC	UNIDADE	
		Reservatório 03	
101	A5.7	<b>CONSTATAÇÃO</b>	Falta de controle de abastecimento do reservatório.
<b>GRUPO</b>	<b>PRAZO</b>	<b>NÃO CONFORMIDADE</b>	Ausência de instrumento permanente de medição e controle de vazão na entrada e saída do reservatório.
2	90 dias	<b>OBSERVAÇÃO</b>	-

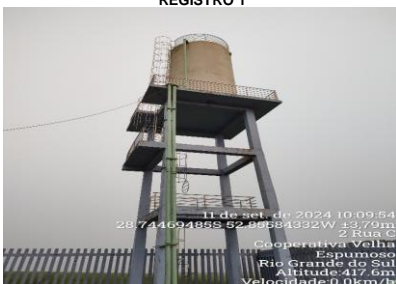
REGISTRO 1

NC	CÓDIGO DA NC	UNIDADE	Reservatório 03
103	A5.1	<b>CONSTATAÇÃO</b>	Inexistência de placa de identificação, ou outra solução para identificação do reservatório.
<b>GRUPO</b>	<b>PRAZO</b>	<b>NÃO CONFORMIDADE</b>	Inexistência de placa de identificação do reservatório.
2	365 dias	<b>OBSERVAÇÃO</b>	-

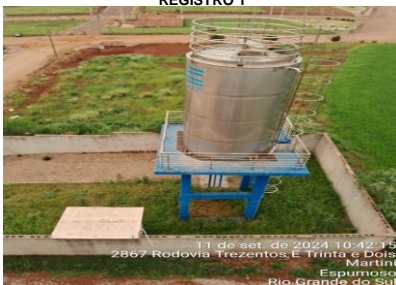
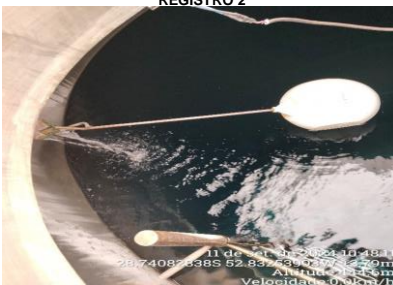
REGISTRO 1

NC	CÓDIGO DA NC	UNIDADE	Reservatório 04 - 50m³
105	A5.5	<b>CONSTATAÇÃO</b>	Tampa da abertura de inspeção estava aberta e com dispositivo de travamento ausente.
<b>GRUPO</b>	<b>PRAZO</b>	<b>NÃO CONFORMIDADE</b>	Ausência de abertura de inspeção fechada com tampa inteiraça dotada de dispositivo e travamento.
2	90 dias	<b>OBSERVAÇÃO</b>	-

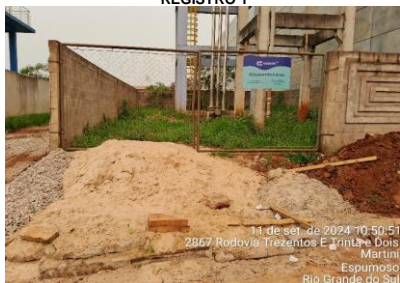
REGISTRO 1

NC	CÓDIGO DA NC	UNIDADE	
		Reservatório 04 - 100m³	
106	A5.17	<b>CONSTATAÇÃO</b>	Acúmulo de resíduos/materiais acondicionados na calçada em frente a unidade
<b>GRUPO</b>	<b>PRAZO</b>	<b>NÃO CONFORMIDADE</b>	Acúmulo de resíduos em local inapropriado e/ou armazenamento inadequado.
2	90 dias	<b>OBSERVAÇÃO</b>	-

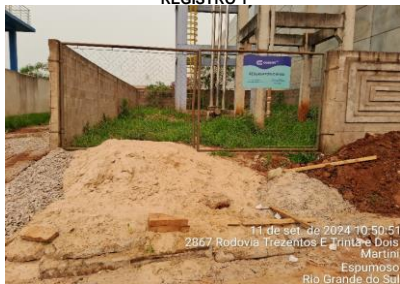
REGISTRO 1

NC	CÓDIGO DA NC	UNIDADE	
		Reservatório 04 - 100m³	
107	A5.2	<b>CONSTATAÇÃO</b>	Área do reservatório não está cercada adequadamente, cadeado do portão ausente.
<b>GRUPO</b>	<b>PRAZO</b>	<b>NÃO CONFORMIDADE</b>	Inexistência de placa de identificação do reservatório.
2	365 dias	<b>OBSERVAÇÃO</b>	-

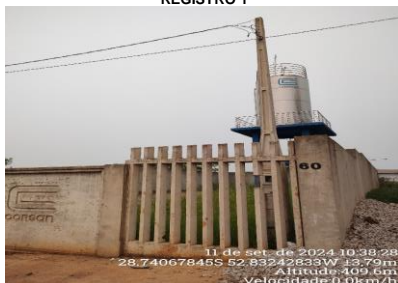
REGISTRO 1

NC	CÓDIGO DA NC	UNIDADE	Reservatório 04 - 50m³
109	A5.1	<b>CONSTATAÇÃO</b>	Inexistência de placa de identificação, ou outra solução para identificação do reservatório.
<b>GRUPO</b>	<b>PRAZO</b>	<b>NÃO CONFORMIDADE</b>	Inexistência de placa de identificação do reservatório.
2	365 dias	<b>OBSERVAÇÃO</b>	-

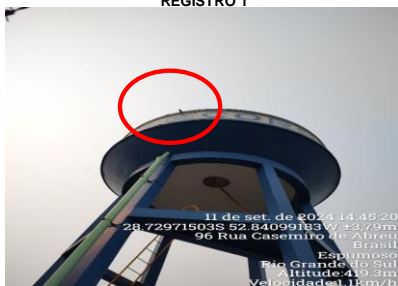
REGISTRO 1

NC	CÓDIGO DA NC	UNIDADE	Reservatório 01
110	A5.8	<b>CONSTATAÇÃO</b>	Ausência de tubulação de ventilação protegidas com tela e com cobertura que impeça a entrada de água de chuva e limite a entrada de poeira.
<b>GRUPO</b>	<b>PRAZO</b>	<b>NÃO CONFORMIDADE</b>	Ausência de tubulação de ventilação protegidas com tela e com cobertura que impeça a entrada de água de chuva e limite a entrada de poeira.
2	90 dias	<b>OBSERVAÇÃO</b>	-

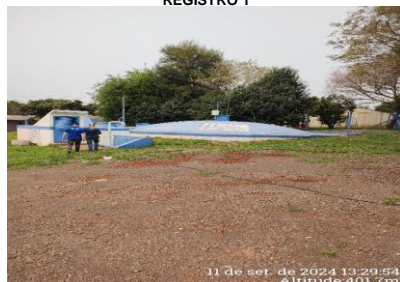
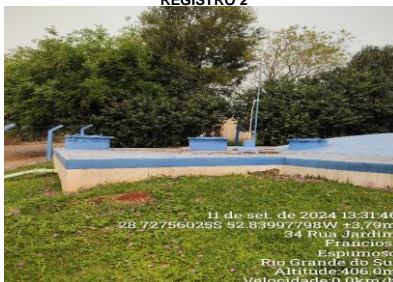
REGISTRO 1

NC	CÓDIGO DA NC	UNIDADE	Reservatório 02
114	A5.1	<b>CONSTATAÇÃO</b>	Inexistência de placa de identificação, ou outra solução para identificação do reservatório.
<b>GRUPO</b>	<b>PRAZO</b>	<b>NÃO CONFORMIDADE</b>	Inexistência de placa de identificação do reservatório.
2	365 dias	<b>OBSERVAÇÃO</b>	-

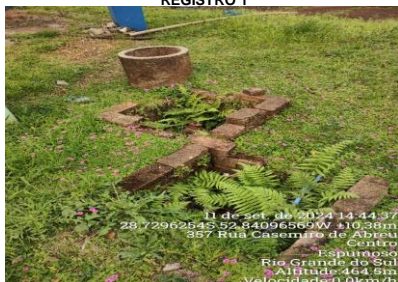
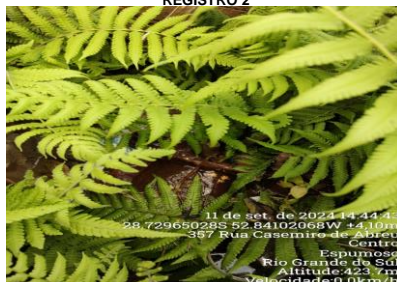
REGISTRO 1

NC	CÓDIGO DA NC	UNIDADE	Reservatório 01
117	A5.3	CONSTATAÇÃO	Vazamento aparente no registro.
<b>GRUPO</b>	<b>PRAZO</b>	<b>NÃO CONFORMIDADE</b>	Perda de água e/ou não executar redução de perdas.
2	365 dias	OBSERVAÇÃO	-

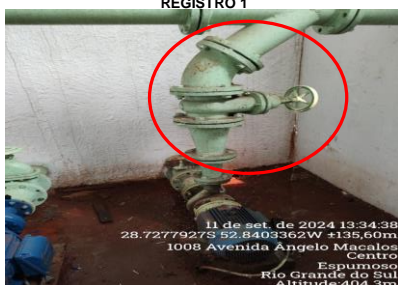
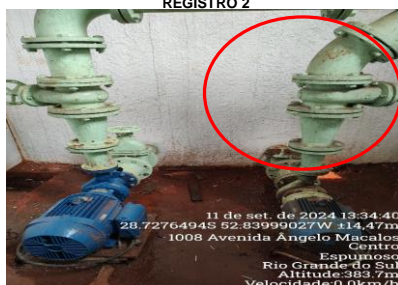
REGISTRO 1

NC	CÓDIGO DA NC	UNIDADE	EBAT 01
120	A3.5	<b>CONSTATAÇÃO</b>	Vazamento aparente em tubulação no abrigo de bombas.
<b>GRUPO</b>	<b>PRAZO</b>	<b>NÃO CONFORMIDADE</b>	Perda de água e/ou não executar redução de perdas.
2	365 dias	<b>OBSERVAÇÃO</b>	-

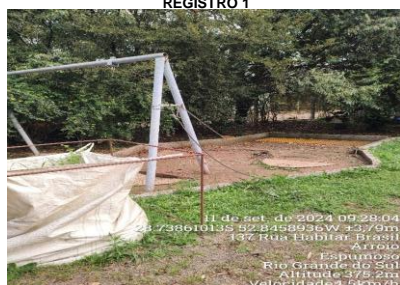
REGISTRO 1

NC	CÓDIGO DA NC	UNIDADE	EBE 01
123	E1.1	<b>CONSTATAÇÃO</b>	Inexistência de placa de identificação da área da EBE.
<b>GRUPO</b>	<b>PRAZO</b>	<b>NÃO CONFORMIDADE</b>	Inexistência de placa de identificação da área da EBE.
2	365 dias	<b>OBSERVAÇÃO</b>	-

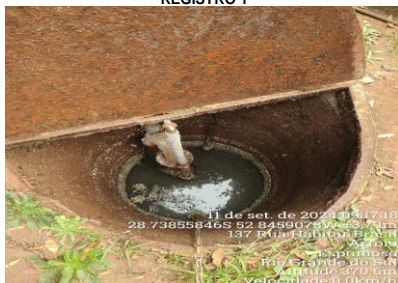
REGISTRO 1

NC	CÓDIGO DA NC	UNIDADE	EBE 01
124	E1.3	CONSTATAÇÃO	Ausência de bomba reserva para acionamento imediato, sistema operando com apenas uma bomba durante a fiscalização.
GRUPO	PRAZO	NÃO CONFORMIDADE	Ausência de bomba reserva devidamente instalada para acionamento imediato.
2	180 dias	OBSERVAÇÃO	Registro 2 - LO 262/2021

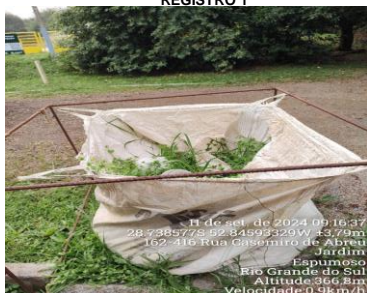
REGISTRO 1

NC	CÓDIGO DA NC	UNIDADE	EBE 01
126	E1.8	CONSTATAÇÃO	Acondicionamento de resíduos sólidos em recipientes abertos, e em ambientes abertos sem abrigo do tempo e sem impermeabilização.
GRUPO	PRAZO	NÃO CONFORMIDADE	Acúmulo de resíduos em local inapropriado e/ou armazenamento inadequado.
2	90 dias	OBSERVAÇÃO	-

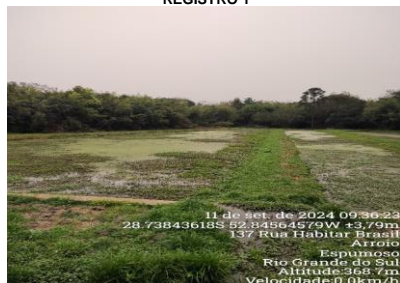
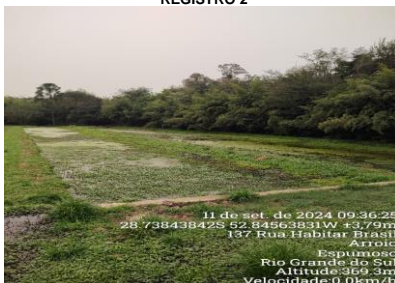
REGISTRO 1

NC	CÓDIGO DA NC	UNIDADE	ETE 01
127	E2.15	CONSTATAÇÃO	Filtro biológico apresenta transbordamento de efluente e excesso de vegetação.
GRUPO	PRAZO	NÃO CONFORMIDADE	Falta de conservação e manutenção preventiva de unidade.
2	180 dias	OBSERVAÇÃO	-

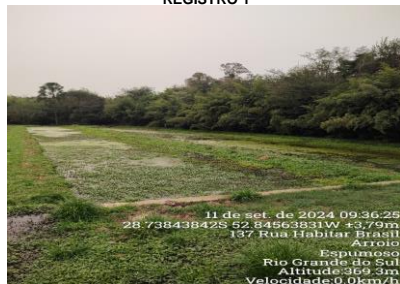
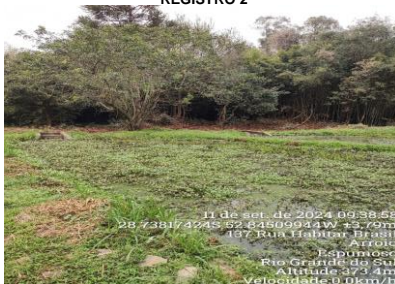
REGISTRO 1

NC	CÓDIGO DA NC	UNIDADE	ETE 01
128	E2.15	CONSTATAÇÃO	Lagoas de maturação apresentam vegetação excessiva o que pode comprometer a ação solar de desinfecção no perfil vertical.
GRUPO	PRAZO	NÃO CONFORMIDADE	Falta de conservação e manutenção preventiva de unidade.
2	180 dias	OBSERVAÇÃO	-

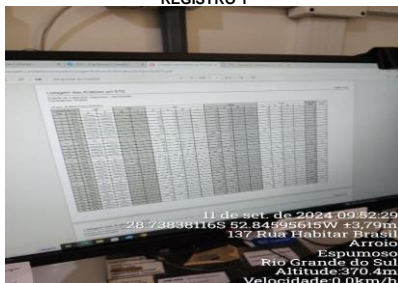
**REGISTRO 1**

<b>NC</b>	<b>CÓDIGO DA NC</b>	<b>UNIDADE</b>	ETE 01
130	E2.26	<b>CONSTATAÇÃO</b>	Não apresentar ao ente regulador o resultado de análises de qualidade do efluente bruto e tratado nos últimos 12 meses.
<b>GRUPO</b>	<b>PRAZO</b>	<b>NÃO CONFORMIDADE</b>	Deixar de prestar informações ao órgão fiscalizatório.
2	90 dias	<b>OBSERVAÇÃO</b>	-

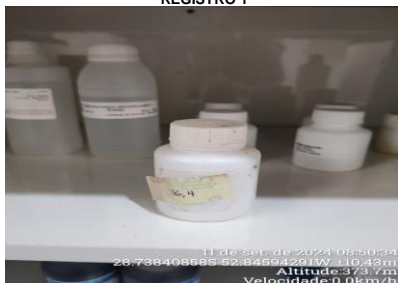
REGISTRO 1

NC	CÓDIGO DA NC	UNIDADE	Laboratório Água Espumoso
133	A6.2	<b>CONSTATAÇÃO</b>	Produtos químicos com rótulo de identificação, contendo nome do produto, lote e validade, ausente.
<b>GRUPO</b>	<b>PRAZO</b>	<b>NÃO CONFORMIDADE</b>	Falta de identificação de produtos químicos.
2	90 dias	<b>OBSERVAÇÃO</b>	-

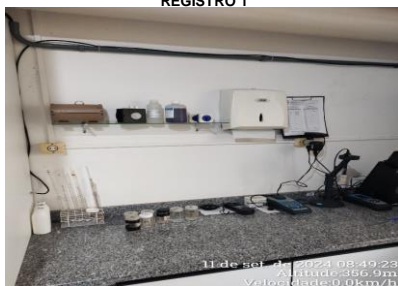
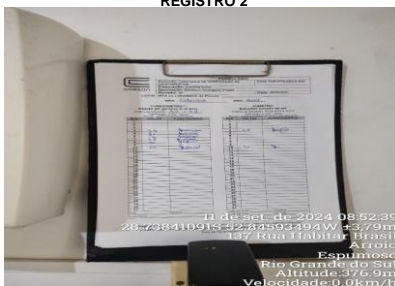
REGISTRO 1

NC	CÓDIGO DA NC	UNIDADE	Laboratório Água Espumoso
134	A6.4	<b>CONSTATAÇÃO</b>	Ausência de evidência de calibração dos equipamentos de medição de cloro e de medição de cor.
<b>GRUPO</b>	<b>PRAZO</b>	<b>NÃO CONFORMIDADE</b>	Ausência de evidência de calibração dos equipamentos.
2	90 dias	<b>OBSERVAÇÃO</b>	-

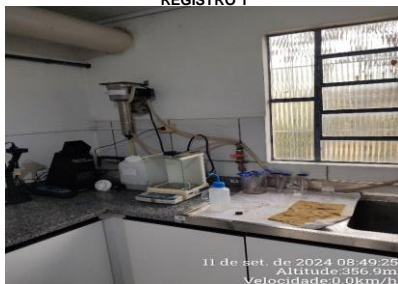
REGISTRO 1

NC	CÓDIGO DA NC	UNIDADE	Laboratório Água Espumoso
135	A6.5	<b>CONSTATAÇÃO</b>	Ausência de lava olhos e chuveiro de emergência
<b>GRUPO</b>	<b>PRAZO</b>	<b>NÃO CONFORMIDADE</b>	Não proporcionar a segurança das edificações e dos operadores.
2	365 dias	<b>OBSERVAÇÃO</b>	-

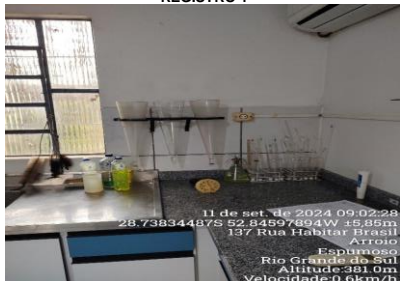
REGISTRO 1

<b>NC</b>	<b>CÓDIGO DA NC</b>	<b>UNIDADE</b>	Laboratório Água Espumoso
136	A6.9	<b>CONSTATAÇÃO</b>	Não há local/recipiente para o correto descarte de produtos químicos utilizados nas análises
<b>GRUPO</b>	<b>PRAZO</b>	<b>NÃO CONFORMIDADE</b>	Acúmulo de resíduos em local inapropriado e/ou armazenamento inadequado.
2	90 dias	<b>OBSERVAÇÃO</b>	-

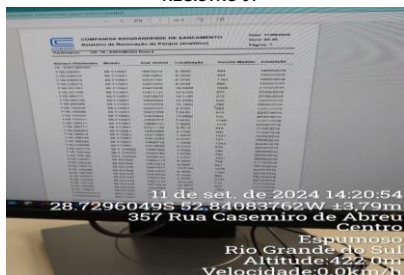
REGISTRO 01

<b>NC</b>	<b>CÓDIGO DA NC</b>	<b>UNIDADE</b>	Comercial
147	AE1.2	<b>CONSTATAÇÃO</b>	Parque de hidrometros com unidades com tempo de uso superior a 7 anos.
<b>GRUPO</b>	<b>PRAZO</b>	<b>NÃO CONFORMIDADE</b>	Perda de água e/ou não executar redução de perdas.
2	365 dias	<b>OBSERVAÇÃO</b>	-

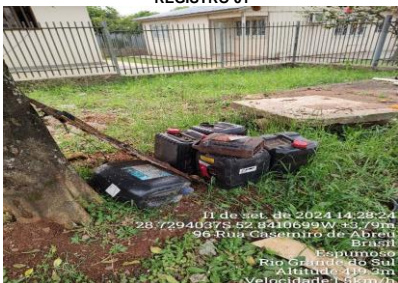
REGISTRO 01

NC	CÓDIGO DA NC	UNIDADE	Comercial
148	-	CONSTATAÇÃO	Armazenamento inadequado de galões de óleo ou combustível.
GRUPO	PRAZO	NÃO CONFORMIDADE	Acúmulo de resíduos em local inapropriado e/ou armazenamento inadequado.
2	90 dias	OBSERVAÇÃO	-

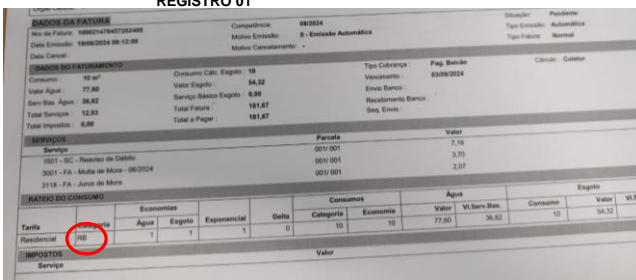
REGISTRO 01

NC	CÓDIGO DA NC	UNIDADE	Comercial
149	-	CONSTATAÇÃO	Realizar cobrança de tarifa de água como 'Residencial Básica' para moradores dos bairros Arroio, Habitar Brasil, Parizzoto e São Valentim em desconformidade ao TAAC que prevê tarifa de água para estes bairros como 'Social'. Não há registros de reembolso dos valores cobrados em desconformidade.
GRUPO	PRAZO	NÃO CONFORMIDADE	Deixar de prestar informações ao órgão fiscalizatório.
2	90 dias	OBSERVAÇÃO	Por determinação do Município, a CORSAN irá contemplar, na modalidade de Tarifa Social, os seguintes bairros: Arroio, Habitar Brasil, Parizzoto e São Valentim. O consumo de água relacionado a essas economias não poderá exceder 10m3 (dez metros cúbicos), caso isso ocorra, o excedente será cobrado dentro da tarifa normal. O benefício deverá ser revisto a cada 2 (dois) anos. Assinado em 18/04/2024.

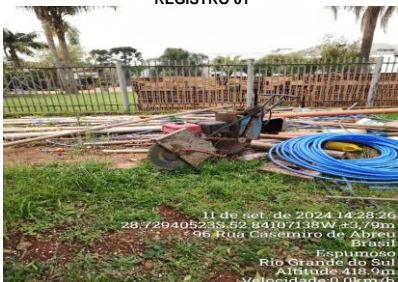
REGISTRO 01

NC	CÓDIGO DA NC	UNIDADE	Comercial
150	-	CONSTATAÇÃO	Acúmulo de resíduos em local inapropriado e armazenamento inadequado na área externa a unidade comercial.
GRUPO	PRAZO	NÃO CONFORMIDADE	Acúmulo de resíduos em local inapropriado e/ou armazenamento inadequado.
2	90 dias	OBSERVAÇÃO	-
