REGULAÇÃO RELATÓRIO TÉCNICO DE VISTORIA N. 1360/2024 – RTV

Vistoria de reconhecimento no Sistema de Abastecimento de Água e Sistema de Esgotamento Sanitário de Serafina Corrêa/RS.

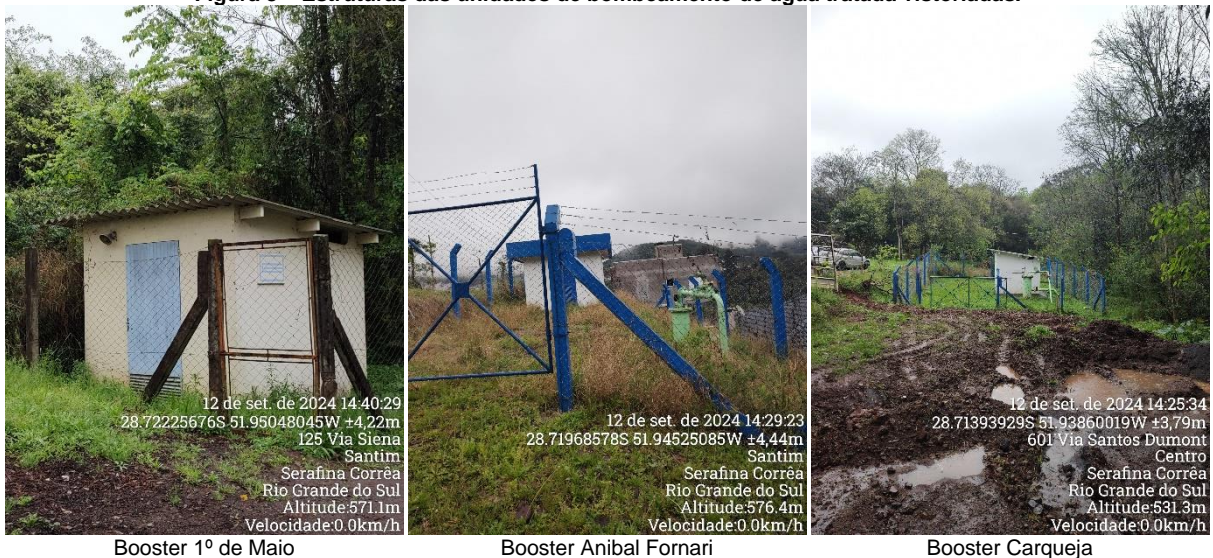
Booster 1º de Maio

NC	CÓDIGO DA RM	UNIDADE	Captação superficial, captação subterrânea (IS733 COR-SCA-19 G.1996), ETA, Booster 1º de Maio, Booster Anibal Fornari, Booster Carqueja, Booster Planalto, EBAT, EBAT 02, EBAT 03, R - Alto Paraíso, R - Bela Vista, R - Cristo, R - Planalto, R - Planalto Reserva, R03 - Carqueja, R06
2	-	CONSTATAÇÃO	Unidade não possui identificação.
GRUPO	PRAZO	RECOMENDAÇÃO	As unidades devem possuir identificação.
-	-	OBSERVAÇÃO	-

NC	CÓDIGO DA RM	UNIDADE	Captação superficial, Booster 1º de Maio, Booster Anibal Fornari, Booster Carqueja, Booster Planalto, EBAT 03, R - Alto Paraíso, R - Bela Vista, R - Cristo, R - Planalto, R - Planalto Reserva, R03 - Carqueja
3	-	CONSTATAÇÃO	Unidade não está cercada ou com cercamento danificado, possibilitando o acesso de terceiros não autorizados.
GRUPO	PRAZO	RECOMENDAÇÃO	As unidades devem ser isoladas, impedindo acesso de terceiros não autorizados.
-	-	OBSERVAÇÃO	-

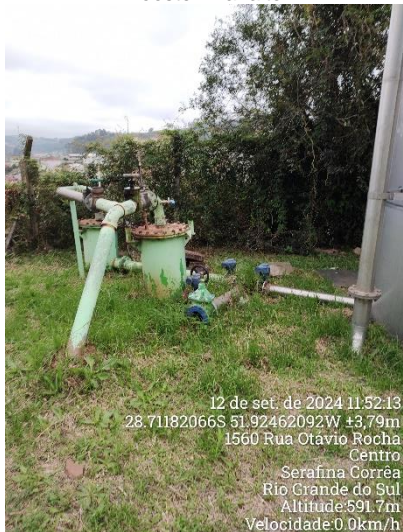
NC	CÓDIGO DA RM	UNIDADE	Captação Superficial, Captação subterrânea (IS733 COR-SCA-19 G.1996), EBAT 03
6	-	CONSTATAÇÃO	Vazamento aparente na unidade.
GRUPO	PRAZO	RECOMENDAÇÃO	Realizar ações para evitar perdas de água.
-	-	OBSERVAÇÃO	-

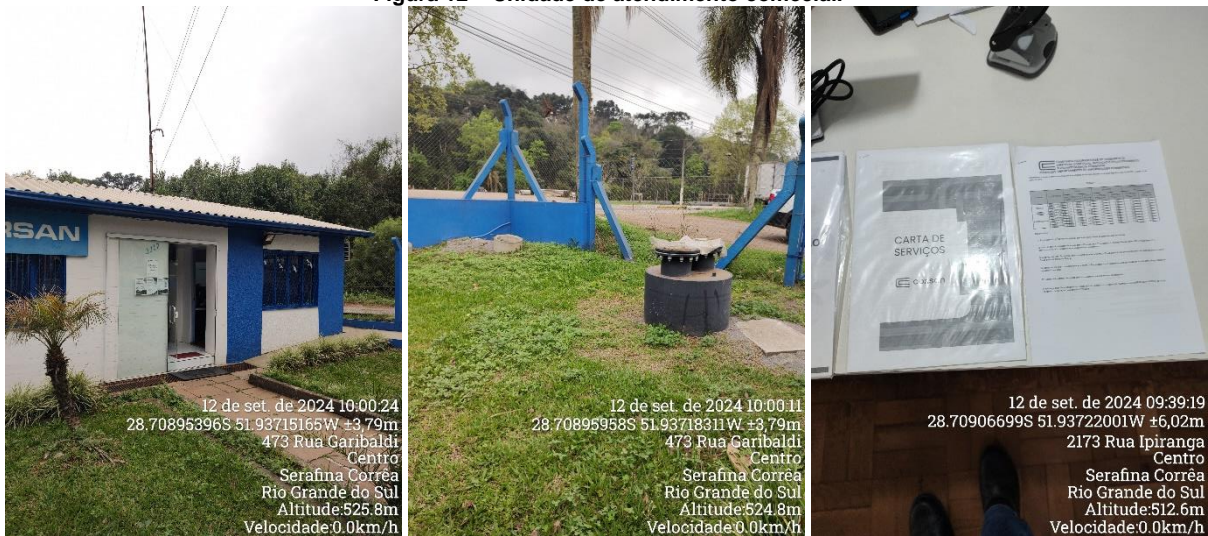
Figura 12 – Unidade de atendimento comercial.

A unidade comercial da CORSAN em Serafina Corrêa está situada na Rua Ipiranga 2117, Serafina Corrêa/RS (Figura 12). A unidade é vinculada ao polo da Corsan de Guaporé. As instalações prediais apresentam um espaço limpo e organizado, entretanto com acessibilidade limitada. O número da ouvidoria da AGESAN-RS não se encontrava disponível para os usuários nas contas de água.
