## REGULAÇÃO RELATÓRIO TÉCNICO DE FISCALIZAÇÃO N. 1365/2024 – RTF

**Fiscalização regular no Sistema de Abastecimento de Água e Sistema de Esgotamento Sanitário de São Vicente do Sul/RS.**

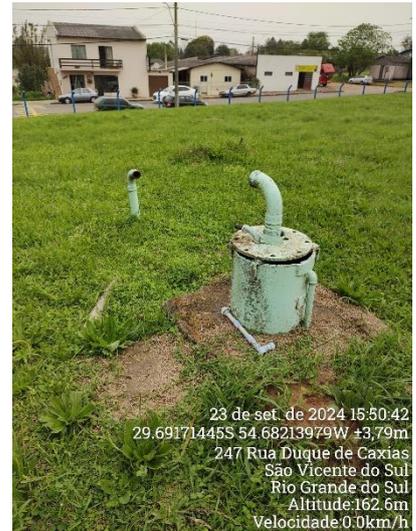
Poço SVS 08

A CORSAN é responsável pela operação de 8 poços de captação de água subterrânea, sendo que os poços SVS 08 e SVS 10 estão desativados, representados na Figura 1 e Quadro 2. Considerou-se como parte do sistema o poço que realiza o abastecimento da localidade de Umbu.

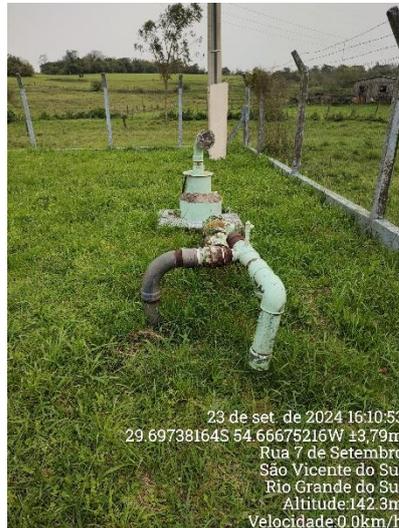
NC	CÓDIGO DA NC	UNIDADE	Poço SVS 10A
14	A2.14	CONSTATAÇÃO	Vazamento aparente
GRUPO	PRAZO	NÃO CONFORMIDADE	Perda de água e/ou não executar redução de perdas.
2	365 dias	OBSERVAÇÃO	-

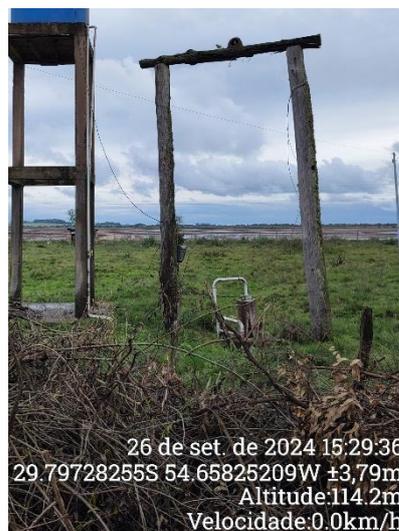
NC	CÓDIGO DA NC	UNIDADE	Poço Umbu
37	-	<b>CONSTATAÇÃO</b>	Não apresentar unidade no anexo II.
<b>GRUPO</b>	<b>PRAZO</b>	<b>NÃO CONFORMIDADE</b>	Deixar de prestar informações ao órgão fiscalizatório.
2	90 dias	<b>OBSERVAÇÃO</b>	-

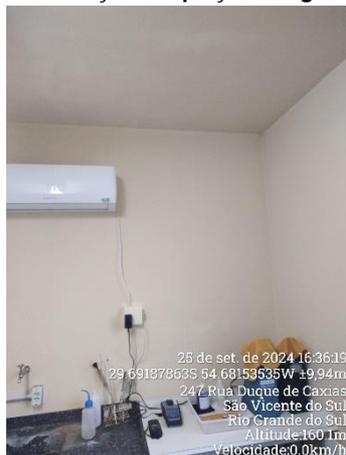
Laboratório de Água de São Vicente do Sul  
Análises físico-químicas

Os parâmetros analisados nos laboratórios são registrados diretamente no software de gestão laboratorial. Quando os resultados obtidos não se enquadram no estabelecido pela legislação, o software automaticamente os coloca em destaque por meio de uma marcação na cor vermelha. As falhas, observadas e medidas corretivas são registradas no sistema, sendo possível consultá-las. Ambos os laboratórios não possuem certificação NBR ISO/IEC 17025 (Figura 2).

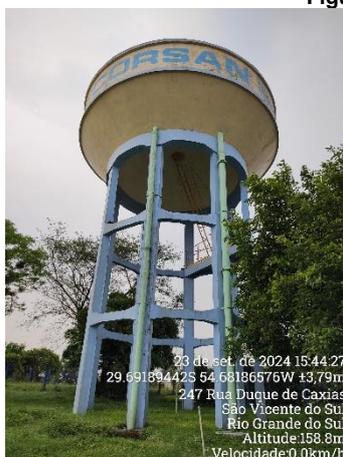
R-1

NC	CÓDIGO DA NC	UNIDADE	Reservatório 01
1	A5.4	<b>CONSTATAÇÃO</b>	Infiltração aparente na estrutura do reservatório.
<b>GRUPO</b>	<b>PRAZO</b>	<b>NÃO CONFORMIDADE</b>	Perda de água e/ou não executar redução de perdas.
2	365 dias	<b>OBSERVAÇÃO</b>	-

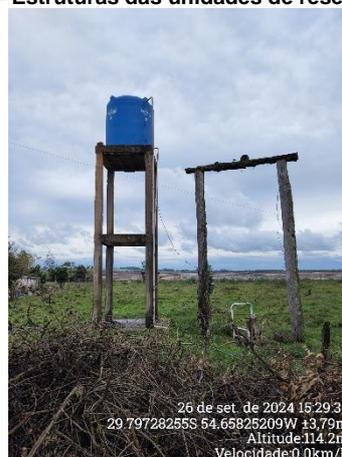
R Umbu

NC	CÓDIGO DA NC	UNIDADE	Reservatório Umbu
38	-	<b>CONSTATAÇÃO</b>	Não apresentar unidade no anexo II.
<b>GRUPO</b>	<b>PRAZO</b>	<b>NÃO CONFORMIDADE</b>	Deixar de prestar informações ao órgão fiscalizatório.
2	90 dias	<b>OBSERVAÇÃO</b>	-
