REGULAÇÃO RELATÓRIO TÉCNICO DE FISCALIZAÇÃO N. 1366/2024 – RTF

Fiscalização regular no Sistema de Abastecimento de Água e Sistema de Esgotamento Sanitário de Santiago/RS.

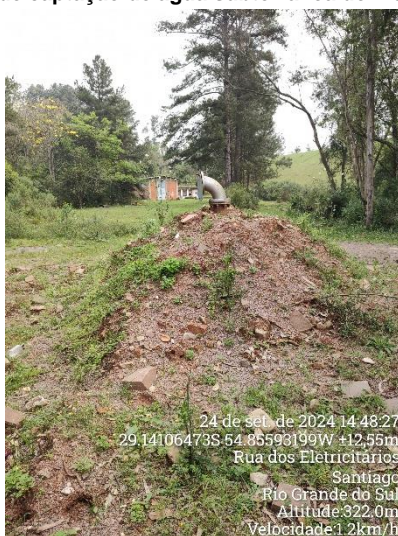
Poço 2 - Barragem

O SAA do município atualmente conta com dois poços, contudo, ainda sem operação (Figura 1). Os poços não apresentam cadastro de usuário de água ou outorga junto ao Sistema de Outorga de Água do Rio Grande do Sul (SIOUT). As localizações dos pontos de captação estão representadas no Quadro 3.

Figura 1 – Poço de captação de água subterrânea do município de Santiago.

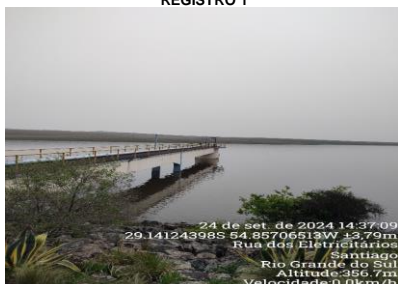
REGISTRO 1

NC	CÓDIGO DA NC	UNIDADE	Captação Superficial - Barragem Lageado Pinheiro
3	A1.3	CONSTATAÇÃO	Inexistência de outorga de captação ou outorga vencida.
GRUPO	PRAZO	NÃO CONFORMIDADE	Inexistência de outorga de captação ou outorga vencida.
2	180 dias	OBSERVAÇÃO	-

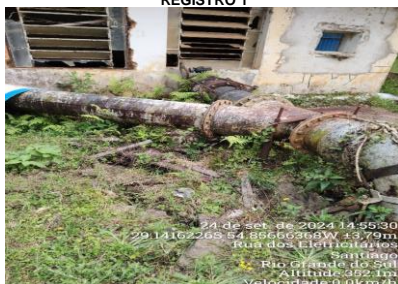
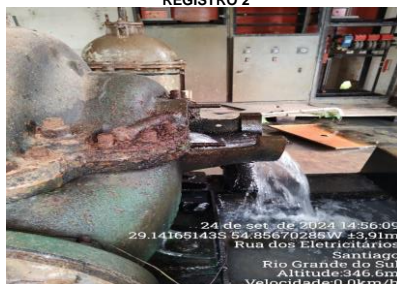
NC	CÓDIGO DA NC	UNIDADE	Captação Superficial - Barragem Lageado Pinheiro
6	A1.10	CONSTATAÇÃO	Vazamento aparente.
GRUPO	PRAZO	NÃO CONFORMIDADE	Perda de água e/ou não executar redução de perdas.
2	365 dias	OBSERVAÇÃO	Na unidade de bombeamento antiga.

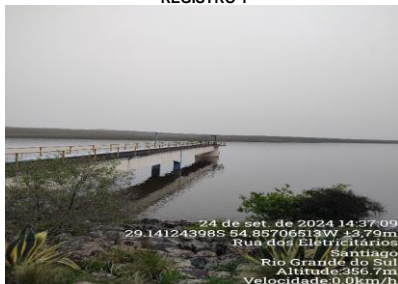
REGISTRO 1

NC	CÓDIGO DA NC	UNIDADE	Captação Superficial - Barragem Lageado Pinheiro
10	A1.16	CONSTATAÇÃO	Amostragem de cianobactérias está sendo realizada a cada 3 meses.
GRUPO	PRAZO	NÃO CONFORMIDADE	Não é realizado monitoramento de cianobactérias de acordo com o preconizado pelo Ministério da Saúde. Quando a densidade de cianobactérias for menor que 10.000 células/ml deverá ser mensal, maior que 10.000 células/ml, semanal.
2	90 dias	OBSERVAÇÃO	-

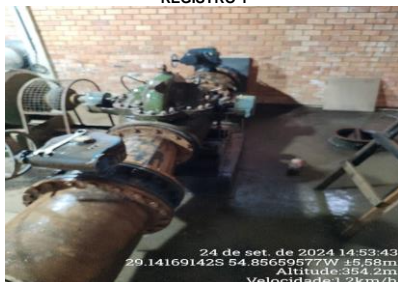
REGISTRO 1

NC	CÓDIGO DA NC	UNIDADE	Captação Superficial - Barragem Lageado Pinheiro
11	A1.18	CONSTATAÇÃO	Drenagem da estrutura inadequada no bloco novo.
GRUPO	PRAZO	NÃO CONFORMIDADE	Drenagem da estrutura inadequada.
2	365 dias	OBSERVAÇÃO	Na unidade de bombeamento recente.

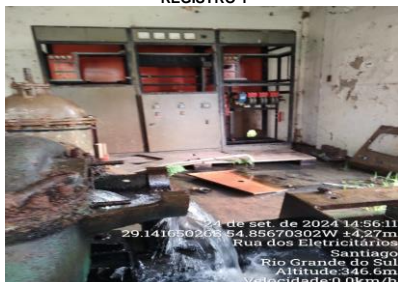
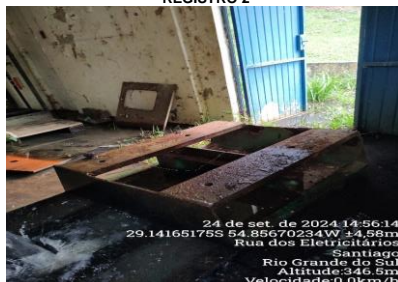
NC	CÓDIGO DA NC	UNIDADE	Captação Superficial - Barragem Lageado Pinheiro
12	A1.18	CONSTATAÇÃO	Drenagem da estrutura inadequada no bloco antigo.
GRUPO	PRAZO	NÃO CONFORMIDADE	Drenagem da estrutura inadequada.
2	365 dias	OBSERVAÇÃO	Na unidade de bombeamento recente.

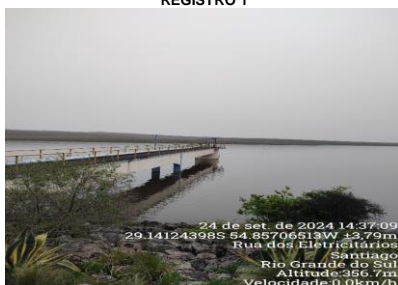
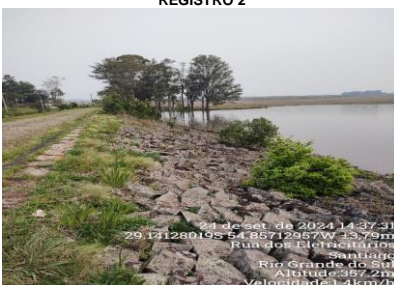
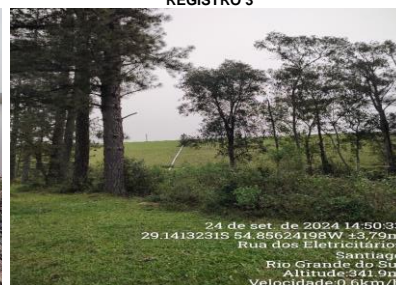
NC	CÓDIGO DA NC	UNIDADE	Captação Superficial - Barragem Lageado Pinheiro
13	A1.19	CONSTATAÇÃO	Inexistência de outorga de barramento ou outorga vencida.
GRUPO	PRAZO	NÃO CONFORMIDADE	Inexistência de outorga de barramento ou outorga vencida.
2	180 dias	OBSERVAÇÃO	-

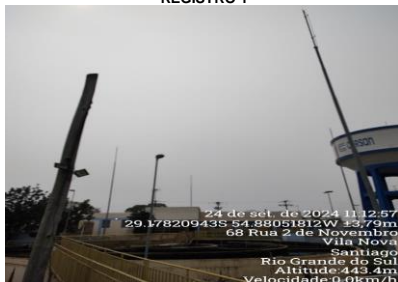
REGISTRO 1

NC	CÓDIGO DA NC	UNIDADE	ETA
14	A4.2	CONSTATAÇÃO	Ausência de placa padrão da L.O. na entrada da ETA.
GRUPO	PRAZO	NÃO CONFORMIDADE	Ausência de placa padrão da L.O. na entrada da ETA.
2	90 dias	OBSERVAÇÃO	-

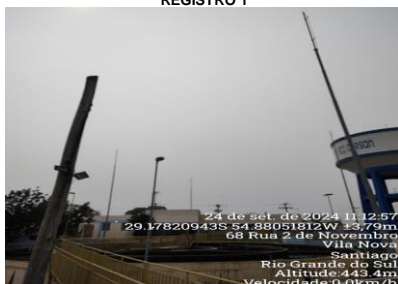
REGISTRO 1

NC	CÓDIGO DA NC	UNIDADE	ETA
15	A4.3	CONSTATAÇÃO	Inexistência de placa de identificação da unidade, ou similar.
GRUPO	PRAZO	NÃO CONFORMIDADE	Inexistência de placa de identificação da unidade, ou similar.
2	365 dias	OBSERVAÇÃO	-

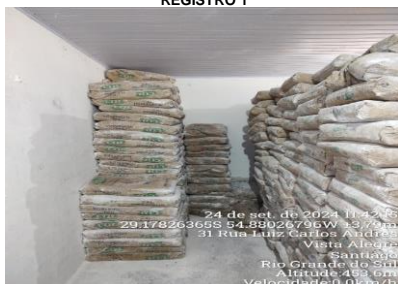
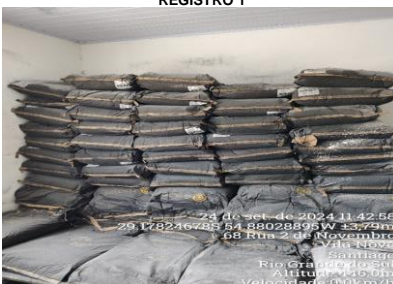
NC	CÓDIGO DA NC	UNIDADE	ETA
18	A4.20	CONSTATAÇÃO	Armazenamento inadequado de produtos químicos - Cal e Carvão em pilhas com altura superior a 1,80 m
GRUPO	PRAZO	NÃO CONFORMIDADE	Acúmulo de resíduos em local inapropriado e/ou armazenamento inadequado.
2	90 dias	OBSERVAÇÃO	-

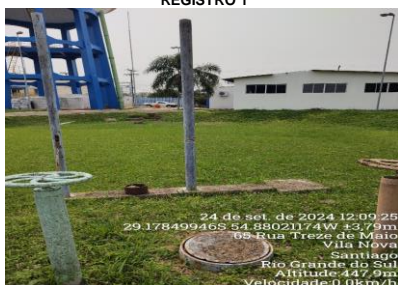
REGISTRO 1

NC	CÓDIGO DA NC	UNIDADE	Reservatório 01 - Enterrado
19	A5.1	CONSTATAÇÃO	Inexistência de placa de identificação da unidade, ou similar.
GRUPO	PRAZO	NÃO CONFORMIDADE	Inexistência de placa de identificação da unidade, ou similar.
2	365 dias	OBSERVAÇÃO	-

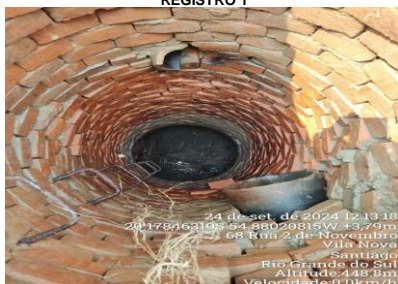
REGISTRO 1

NC	CÓDIGO DA NC	UNIDADE	Reservatório 01 - Enterrado
21	A5.4	CONSTATAÇÃO	Vazamento aparente.
GRUPO	PRAZO	NÃO CONFORMIDADE	Perda de água e/ou não executar redução de perdas.
2	365 dias	OBSERVAÇÃO	Fluxo de água no poço de inspeção do reservatório.

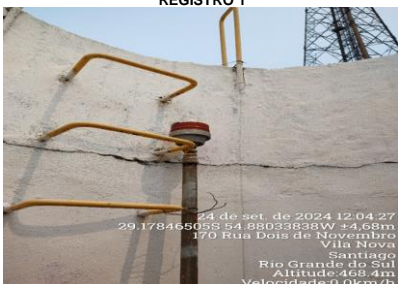
REGISTRO 1

NC	CÓDIGO DA NC	UNIDADE	Reservatório 03 - Elevado
24	A5.13	CONSTATAÇÃO	Luz de sinalização de obstáculo instalado em área interna da estrutura.
GRUPO	PRAZO	NÃO CONFORMIDADE	Falta de conservação e manutenção preventiva de unidade.
2	365 dias	OBSERVAÇÃO	-

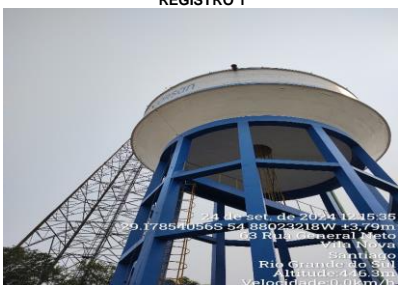
REGISTRO 1

NC	CÓDIGO DA NC	UNIDADE	Reservatório 03 - Elevado
25	A5.18	CONSTATAÇÃO	Unidade não apresenta mapa de riscos referente a segurança do trabalho
GRUPO	PRAZO	NÃO CONFORMIDADE	Não proporcionar a segurança das edificações e dos operadores.
2	180 dias	OBSERVAÇÃO	-

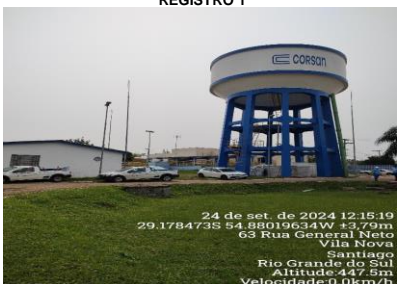
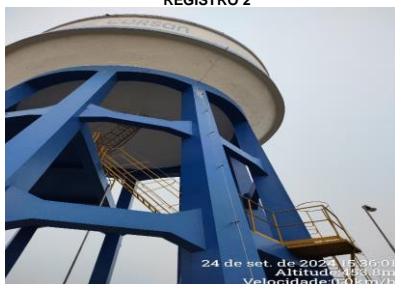
NC	CÓDIGO DA NC	UNIDADE	Reservatório 02 - Elevado
26	A5.1	CONSTATAÇÃO	Inexistência de placa de identificação da unidade, ou similar.
GRUPO	PRAZO	NÃO CONFORMIDADE	Inexistência de placa de identificação da unidade, ou similar.
2	365 dias	OBSERVAÇÃO	-

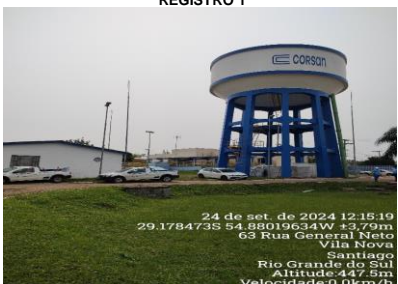
REGISTRO 1

NC	CÓDIGO DA NC	UNIDADE	Reservatório 02 - Elevado
27	A5.18	CONSTATAÇÃO	Unidade não apresenta mapa de riscos referente a segurança do trabalho
GRUPO	PRAZO	NÃO CONFORMIDADE	Não proporcionar a segurança das edificações e dos operadores.
2	180 dias	OBSERVAÇÃO	-

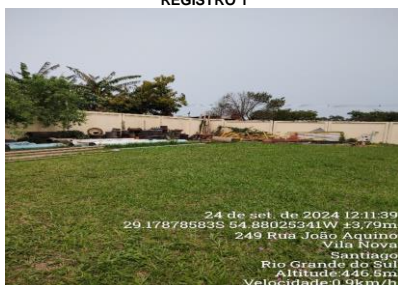
REGISTRO 1

NC	CÓDIGO DA NC	UNIDADE	ETA
28	-	CONSTATAÇÃO	Acúmulo de resíduos em local inapropriado ou armazenamento inadequado.
GRUPO	PRAZO	NÃO CONFORMIDADE	Acúmulo de resíduos em local inapropriado e/ou armazenamento inadequado.
2	90 dias	OBSERVAÇÃO	-

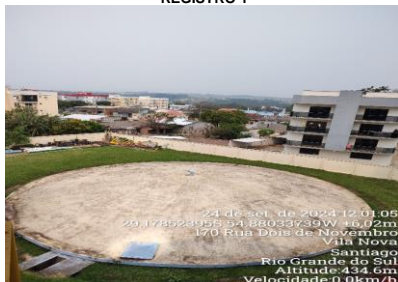
REGISTRO 1

NC	CÓDIGO DA NC	UNIDADE	Reservatório 04 - Semi-Enterrado
29	A5.1	CONSTATAÇÃO	Inexistência de placa de identificação da unidade, ou similar.
GRUPO	PRAZO	NÃO CONFORMIDADE	Inexistência de placa de identificação da unidade, ou similar.
2	365 dias	OBSERVAÇÃO	-

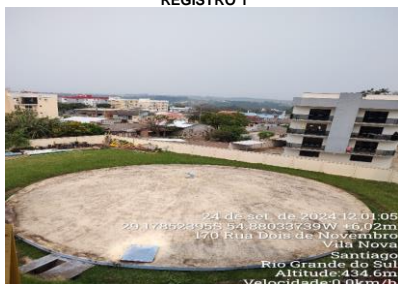
REGISTRO 1

NC	CÓDIGO DA NC	UNIDADE	Reservatório 04 - Semi-Enterrado
30	A5.18	CONSTATAÇÃO	Unidade não apresenta mapa de riscos referente a segurança do trabalho
GRUPO	PRAZO	NÃO CONFORMIDADE	Não proporcionar a segurança das edificações e dos operadores.
2	180 dias	OBSERVAÇÃO	-

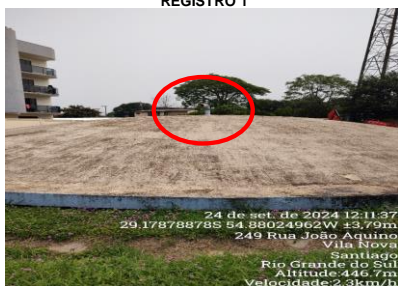
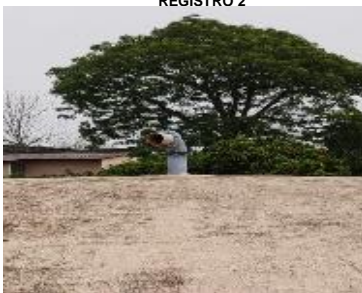
NC	CÓDIGO DA NC	UNIDADE	Reservatório 04 - Semi-Enterrado
31	A4.6	CONSTATAÇÃO	Ausência de tubulação de ventilação protegidas com tela e com cobertura que impeça a entrada de água de chuva e limite a entrada de poeira.
GRUPO	PRAZO	NÃO CONFORMIDADE	Ausência de tubulação de ventilação protegidas com tela e com cobertura que impeça a entrada de água de chuva e limite a entrada de poeira.
2	90 dias	OBSERVAÇÃO	-

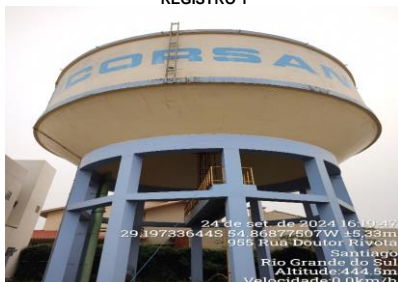
REGISTRO 1

NC	CÓDIGO DA NC	UNIDADE	Reservatório 05 - Elevado
32	A5.1	CONSTATAÇÃO	Inexistência de placa de identificação da unidade, ou similar.
GRUPO	PRAZO	NÃO CONFORMIDADE	Inexistência de placa de identificação da unidade, ou similar.
2	365 dias	OBSERVAÇÃO	-

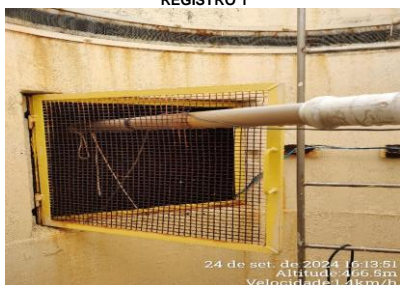
REGISTRO 1

NC	CÓDIGO DA NC	UNIDADE	Reservatório 05 - Elevado
34	A5.5	CONSTATAÇÃO	Tampa da abertura de inspeção apresenta obstáculo que impede o seu fechamento.
GRUPO	PRAZO	NÃO CONFORMIDADE	Ausência de dispositivo e travamento em aberturas de inspeção fechada com tampa inteiriça.
2	180 dias	OBSERVAÇÃO	-

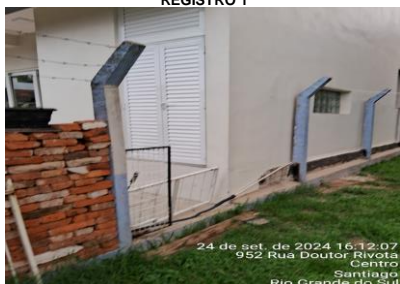
REGISTRO 1

NC	CÓDIGO DA NC	UNIDADE	Reservatório 05 - Elevado
36	A5.2	CONSTATAÇÃO	Área do reservatório não está cercada adequadamente.
GRUPO	PRAZO	NÃO CONFORMIDADE	Não isolar a área dando condição ao acesso de pessoas não-autorizadas e sem garantir bom estado de limpeza do local.
2	365 dias	OBSERVAÇÃO	-

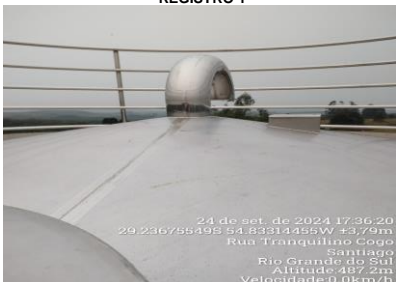
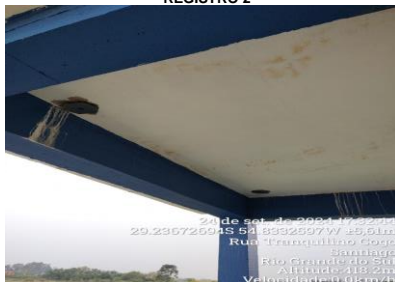
NC	CÓDIGO DA NC	UNIDADE	Reservatório Betânia
37	-	CONSTATAÇÃO	Não foi informado cronograma para início de operação da unidade.
GRUPO	PRAZO	NÃO CONFORMIDADE	Deixar de prestar informações ao órgão fiscalizatório.
2	90 dias	OBSERVAÇÃO	-

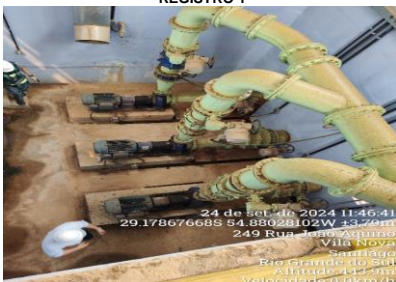
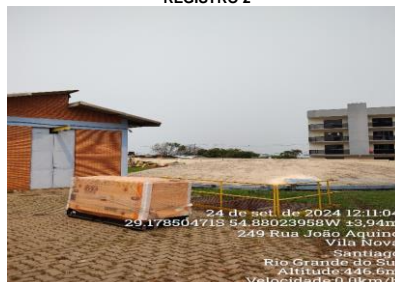
NC	CÓDIGO DA NC	UNIDADE	EBAT 2 - Centro
38	A3.1	CONSTATAÇÃO	Inexistência de placa de identificação da unidade, ou similar.
GRUPO	PRAZO	NÃO CONFORMIDADE	Inexistência de placa de identificação da unidade, ou similar.
2	365 dias	OBSERVAÇÃO	-

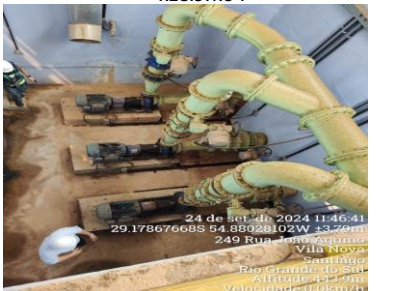
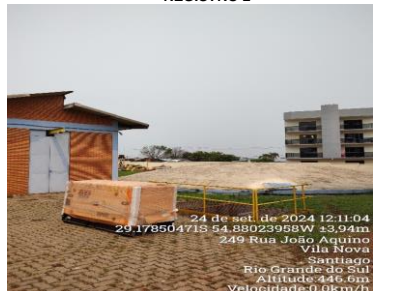
NC	CÓDIGO DA NC	UNIDADE	EBAT 2 - Centro
39	A3.10	CONSTATAÇÃO	Unidade não apresenta mapa de riscos referente a segurança do trabalho
GRUPO	PRAZO	NÃO CONFORMIDADE	Não proporcionar a segurança das edificações e dos operadores.
2	180 dias	OBSERVAÇÃO	-

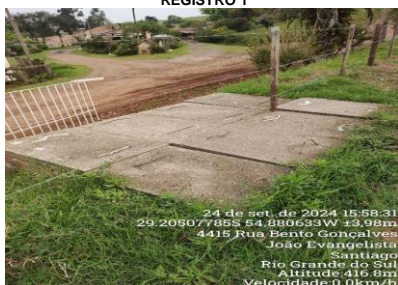
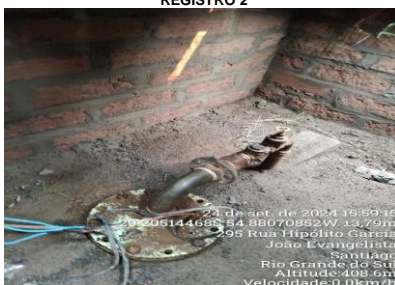
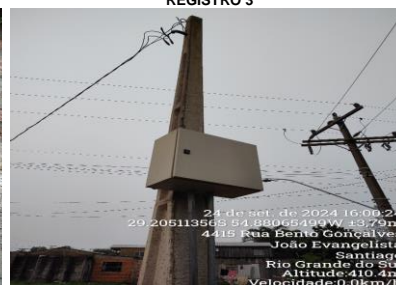
NC	CÓDIGO DA NC	UNIDADE	EBAT Bento Gonçalves
40	A3.1	CONSTATAÇÃO	Inexistência de placa de identificação da unidade, ou similar.
GRUPO	PRAZO	NÃO CONFORMIDADE	Inexistência de placa de identificação da unidade, ou similar.
2	365 dias	OBSERVAÇÃO	-

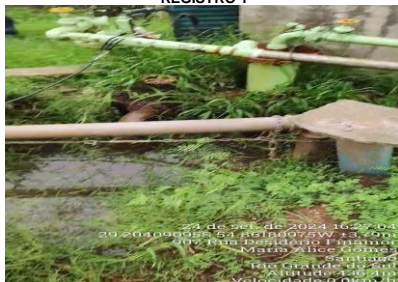
REGISTRO 1

NC	CÓDIGO DA NC	UNIDADE	EBAT Boa Vista
41	A3.6	CONSTATAÇÃO	Drenagem da unidade inadequada.
GRUPO	PRAZO	NÃO CONFORMIDADE	Drenagem da estrutura inadequada.
2	365 dias	OBSERVAÇÃO	-

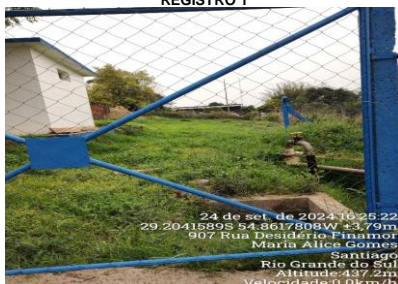
REGISTRO 1

NC	CÓDIGO DA NC	UNIDADE	EBAT Boa Vista
42	A3.1	CONSTATAÇÃO	Inexistência de placa de identificação da unidade, ou similar.
GRUPO	PRAZO	NÃO CONFORMIDADE	Inexistência de placa de identificação da unidade, ou similar.
2	365 dias	OBSERVAÇÃO	-

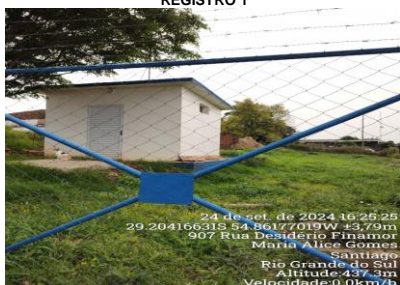
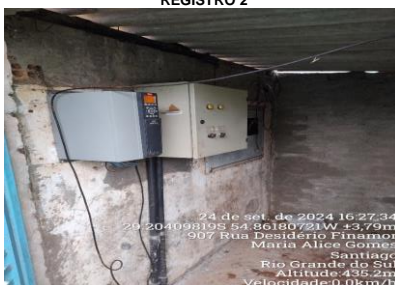
NC	CÓDIGO DA NC	UNIDADE	EBAT Boa Vista
43	A3.10	CONSTATAÇÃO	Unidade não apresenta mapa de riscos referente a segurança do trabalho
GRUPO	PRAZO	NÃO CONFORMIDADE	Não proporcionar a segurança das edificações e dos operadores.
2	180 dias	OBSERVAÇÃO	-

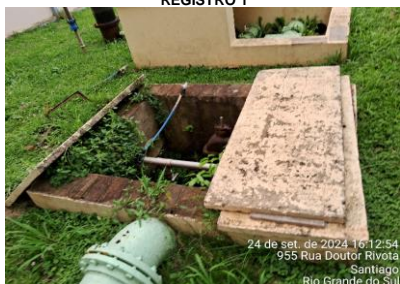
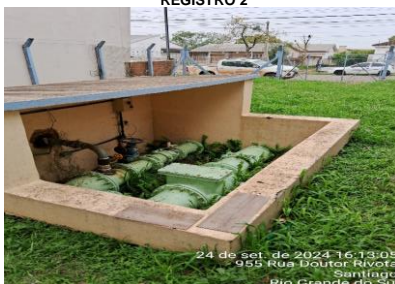
NC	CÓDIGO DA NC	UNIDADE	EBAT Rua Doutor Rivota
45	A3.8	CONSTATAÇÃO	Ausência de grelha sobre câmaras de registros de manobra.
GRUPO	PRAZO	NÃO CONFORMIDADE	Não proporcionar a segurança das edificações e dos operadores.
2	365 dias	OBSERVAÇÃO	-

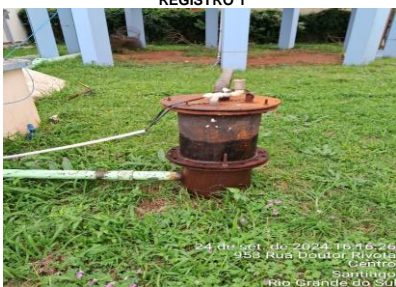
REGISTRO 1

NC	CÓDIGO DA NC	UNIDADE	EBAT Rua Doutor Rivota
46	A3.1	CONSTATAÇÃO	Inexistência de placa de identificação da unidade, ou similar.
GRUPO	PRAZO	NÃO CONFORMIDADE	Inexistência de placa de identificação da unidade, ou similar.
2	365 dias	OBSERVAÇÃO	-

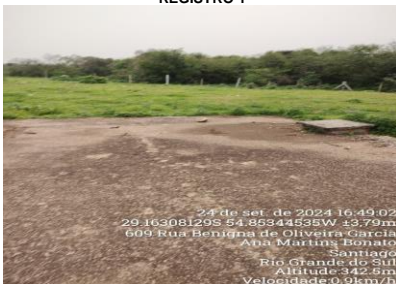
REGISTRO 1

NC	CÓDIGO DA NC	UNIDADE	ETE - TSC 01
47	E2.8	CONSTATAÇÃO	Não há registros ações de remoção de lodo ou limpeza do tanque séptico coletivo.
GRUPO	PRAZO	NÃO CONFORMIDADE	Sem remoção de lodo adequada.
2	180 dias	OBSERVAÇÃO	-

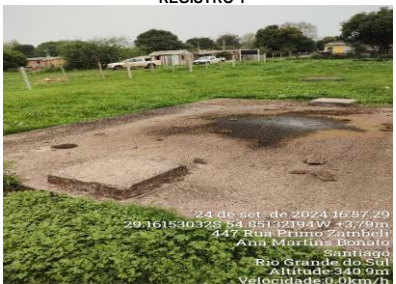
REGISTRO 1

NC	CÓDIGO DA NC	UNIDADE	ETE - TSC 02
48	E2.8	CONSTATAÇÃO	Não há registros ações de remoção de lodo ou limpeza do tanque séptico coletivo.
GRUPO	PRAZO	NÃO CONFORMIDADE	Sem remoção de lodo adequada.
2	180 dias	OBSERVAÇÃO	-

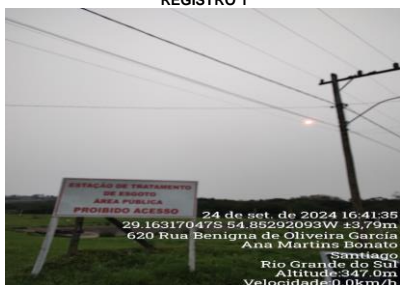
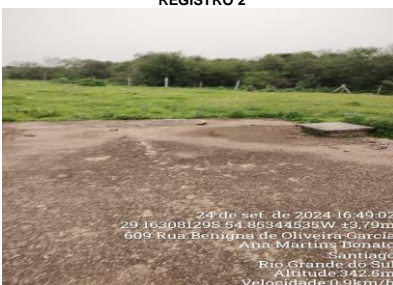
NC	CÓDIGO DA NC	UNIDADE	ETE - TSC 01
49	E2.1	CONSTATAÇÃO	ETE não possui licença de operação ou documento de dispensa de licença.
GRUPO	PRAZO	NÃO CONFORMIDADE	ETE não possui licença de operação ou possui licença de operação vencida.
2	180 dias	OBSERVAÇÃO	-

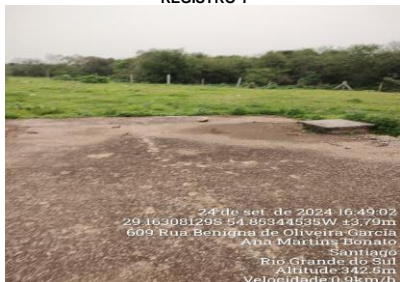
REGISTRO 1

NC	CÓDIGO DA NC	UNIDADE	ETE - TSC 01
50	E2.3	CONSTATAÇÃO	Inexistência de placa de identificação da unidade, ou similar.
GRUPO	PRAZO	NÃO CONFORMIDADE	Inexistência de placa de identificação da unidade, ou similar.
2	365 dias	OBSERVAÇÃO	-

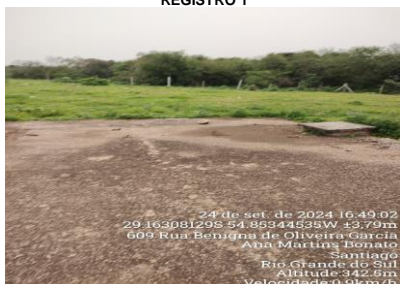
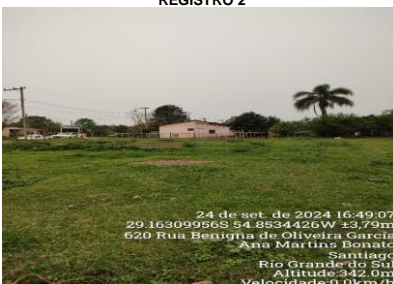
NC	CÓDIGO DA NC	UNIDADE	ETE - TSC 01
51	A2.4	CONSTATAÇÃO	Área da ETE não está cercada adequadamente.
GRUPO	PRAZO	NÃO CONFORMIDADE	Não isolar a área dando condição ao acesso de pessoas não-autorizadas e sem garantir bom estado de limpeza do local.
2	365 dias	OBSERVAÇÃO	-

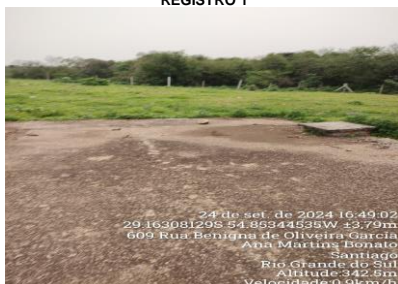
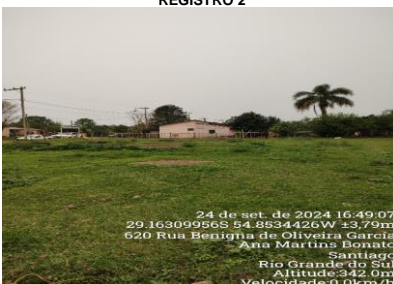
NC	CÓDIGO DA NC	UNIDADE	ETE - TSC 01
52	A2.5	CONSTATAÇÃO	Não apresentar registros de vazão de entrada de efluentes.
GRUPO	PRAZO	NÃO CONFORMIDADE	Deixar de prestar informações ao órgão fiscalizatório.
2	90 dias	OBSERVAÇÃO	-

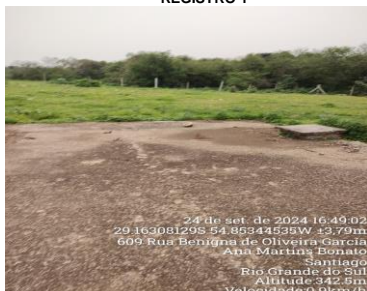
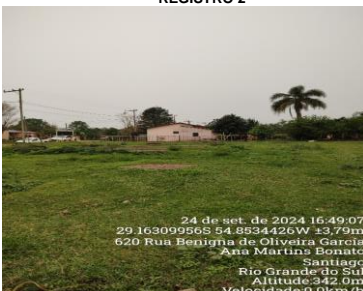
NC	CÓDIGO DA NC	UNIDADE	ETE - TSC 01
53	A2.27	CONSTATAÇÃO	Não apresentar resultado de análises de parâmetros de eficiência do tratamento de efluentes aplicáveis pelas normas vigentes como CONAMA 357/2005, CONAMA 430/2011, CONSEMA-RS 355/2017
GRUPO	PRAZO	NÃO CONFORMIDADE	Deixar de prestar informações ao órgão fiscalizatório.
2	90 dias	OBSERVAÇÃO	-

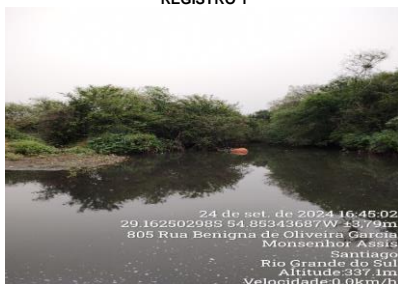
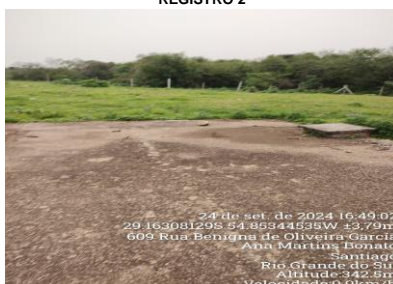
NC	CÓDIGO DA NC	UNIDADE	ETE - TSC 01
54	A2.27	CONSTATAÇÃO	Não apresentar resultado de análises de parâmetros de monitoramento do corpo receptor de efluente sanitário tratado aplicáveis pelas normas vigentes como CONAMA 357/2005, CONAMA 430/2011, CONSEMA-RS 355/2017
GRUPO	PRAZO	NÃO CONFORMIDADE	Deixar de prestar informações ao órgão fiscalizatório.
2	90 dias	OBSERVAÇÃO	-

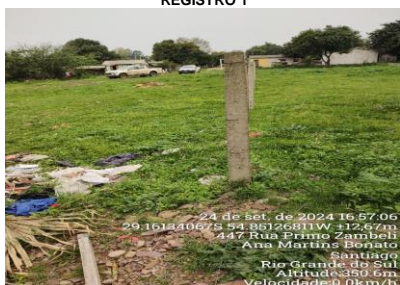
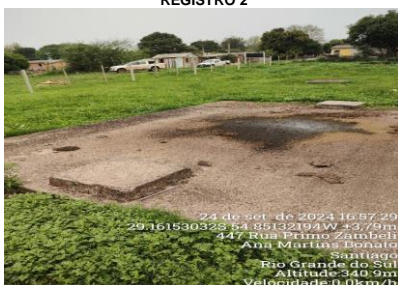
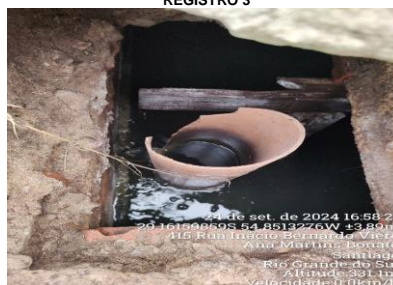
NC	CÓDIGO DA NC	UNIDADE	ETE - TSC 02
55	E2.1	CONSTATAÇÃO	ETE não possui licença de operação ou documento de dispensa de licença.
GRUPO	PRAZO	NÃO CONFORMIDADE	ETE não possui licença de operação ou possui licença de operação vencida.
2	180 dias	OBSERVAÇÃO	-

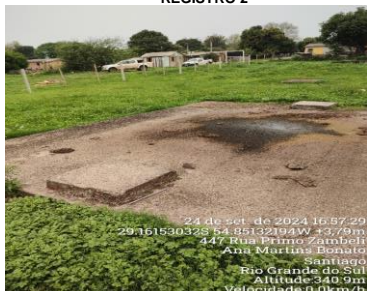
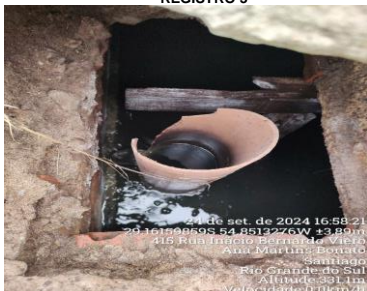
NC	CÓDIGO DA NC	UNIDADE	ETE - TSC 02
56	E2.3	CONSTATAÇÃO	Inexistência de placa de identificação da unidade, ou similar.
GRUPO	PRAZO	NÃO CONFORMIDADE	Inexistência de placa de identificação da unidade, ou similar.
2	365 dias	OBSERVAÇÃO	-

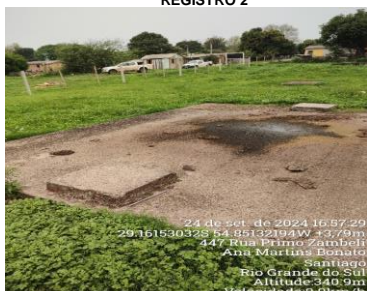
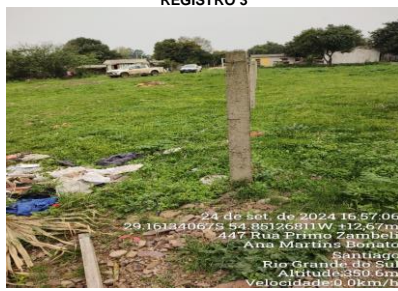
NC	CÓDIGO DA NC	UNIDADE	ETE - TSC 02
57	A2.4	CONSTATAÇÃO	Área da ETE não está cercada adequadamente.
GRUPO	PRAZO	NÃO CONFORMIDADE	Não isolar a área dando condição ao acesso de pessoas não-autorizadas e sem garantir bom estado de limpeza do local.
2	365 dias	OBSERVAÇÃO	-

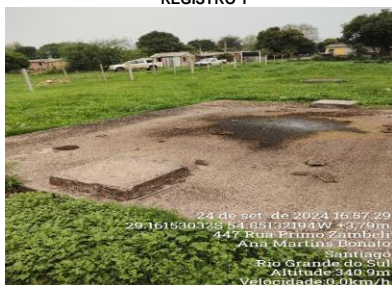
REGISTRO 1

NC	CÓDIGO DA NC	UNIDADE	ETE - TSC 02
58	A2.5	CONSTATAÇÃO	Não apresentar registros de vazão de entrada de efluentes.
GRUPO	PRAZO	NÃO CONFORMIDADE	Deixar de prestar informações ao órgão fiscalizatório.
2	90 dias	OBSERVAÇÃO	-

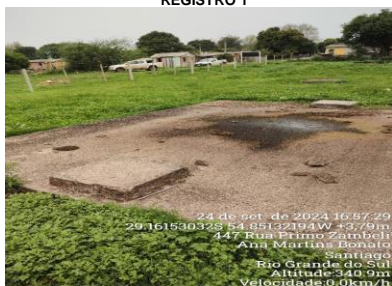
REGISTRO 1

NC	CÓDIGO DA NC	UNIDADE	ETE - TSC 02
59	A2.27	CONSTATAÇÃO	Não apresentar resultado de análises de parâmetros de eficiência do tratamento de efluentes aplicáveis pelas normas vigentes como CONAMA 357/2005, CONAMA 430/2011, CONSEMA-RS 355/2017
GRUPO	PRAZO	NÃO CONFORMIDADE	Deixar de prestar informações ao órgão fiscalizatório.
2	90 dias	OBSERVAÇÃO	-

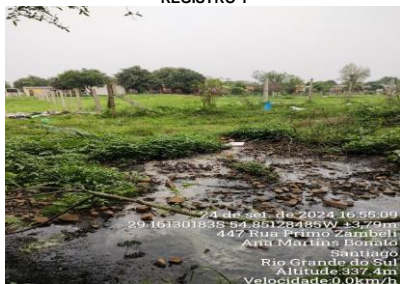
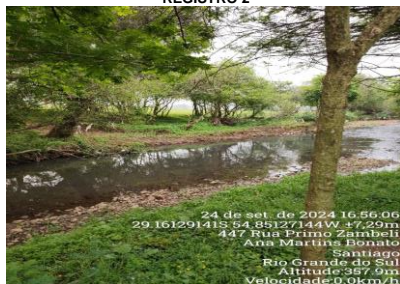
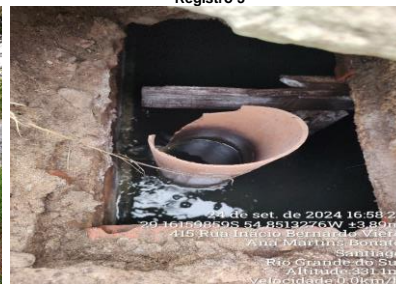
NC	CÓDIGO DA NC	UNIDADE	ETE - TSC 02
60	A2.27	CONSTATAÇÃO	Não apresentar resultado de análises de parâmetros de monitoramento do corpo receptor de efluente sanitário tratado aplicáveis pelas normas vigentes como CONAMA 357/2005, CONAMA 430/2011, CONSEMA-RS 355/2017
GRUPO	PRAZO	NÃO CONFORMIDADE	Deixar de prestar informações ao órgão fiscalizatório.
2	90 dias	OBSERVAÇÃO	-

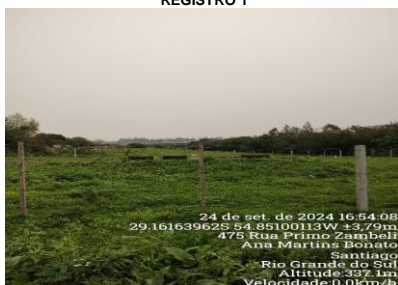
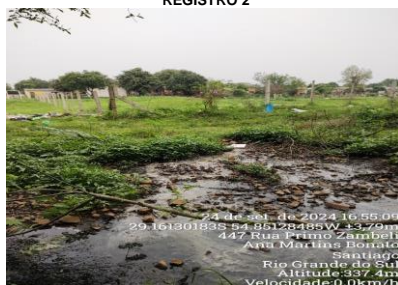
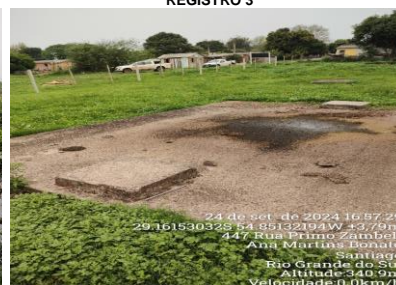
NC	CÓDIGO DA NC	UNIDADE	ETE - TSC 02
61	E2.21	CONSTATAÇÃO	Obstrução ou extravasamento de efluente na unidade.
GRUPO	PRAZO	NÃO CONFORMIDADE	Obstrução ou extravasamento de efluente na unidade.
2	90 dias	OBSERVAÇÃO	-

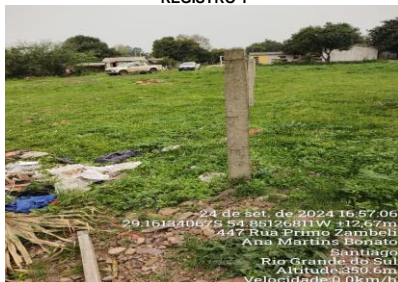
REGISTRO 1

NC	CÓDIGO DA NC	UNIDADE	ETE - TSC 02
62	E2.15	CONSTATAÇÃO	Acúmulo de resíduos na unidade
GRUPO	PRAZO	NÃO CONFORMIDADE	Acúmulo de resíduos em local inapropriado e/ou armazenamento inadequado.
2	90 dias	OBSERVAÇÃO	-

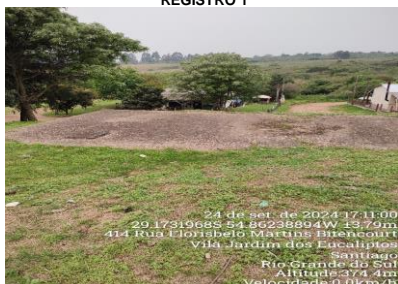
REGISTRO 1

NC	CÓDIGO DA NC	UNIDADE	ETE - TSC 03
63	E2.8	CONSTATAÇÃO	Não há registros ações de remoção de lodo ou limpeza do tanque séptico coletivo.
GRUPO	PRAZO	NÃO CONFORMIDADE	Sem remoção de lodo adequada.
2	180 dias	OBSERVAÇÃO	-

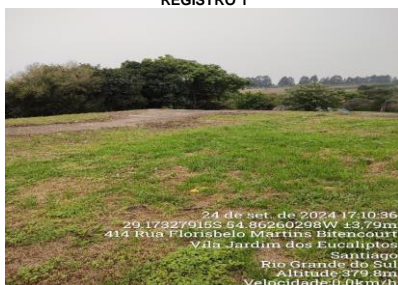
REGISTRO 1

NC	CÓDIGO DA NC	UNIDADE	ETE - TSC 03
64	E2.1	CONSTATAÇÃO	ETE não possui licença de operação ou documento de dispensa de licença.
GRUPO	PRAZO	NÃO CONFORMIDADE	ETE não possui licença de operação ou possui licença de operação vencida.
2	180 dias	OBSERVAÇÃO	-

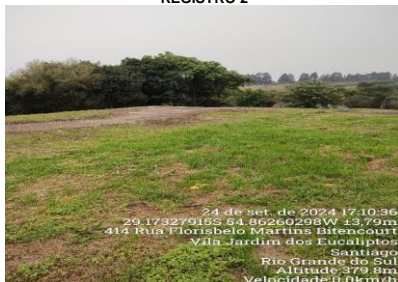
REGISTRO 2

NC	CÓDIGO DA NC	UNIDADE	ETE - TSC 03
65	E2.3	CONSTATAÇÃO	Inexistência de placa de identificação da unidade, ou similar.
GRUPO	PRAZO	NÃO CONFORMIDADE	Inexistência de placa de identificação da unidade, ou similar.
2	365 dias	OBSERVAÇÃO	-

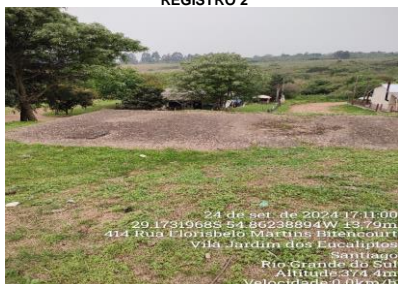
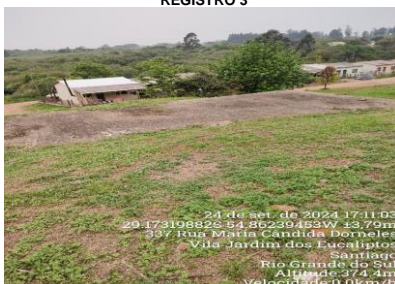
NC	CÓDIGO DA NC	UNIDADE	ETE - TSC 03
66	A2.4	CONSTATAÇÃO	Área da ETE não está cercada adequadamente.
GRUPO	PRAZO	NÃO CONFORMIDADE	Não isolar a área dando condição ao acesso de pessoas não-autorizadas e sem garantir bom estado de limpeza do local.
2	365 dias	OBSERVAÇÃO	-

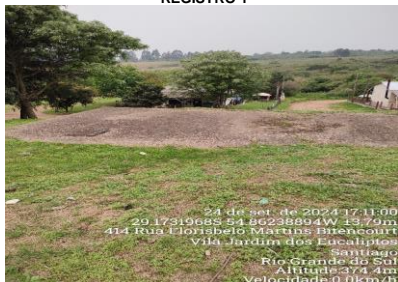
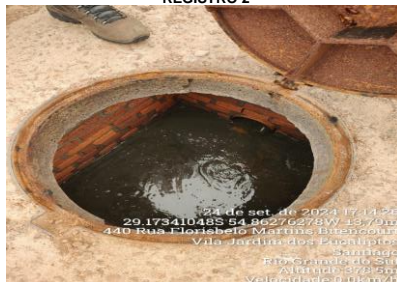
NC	CÓDIGO DA NC	UNIDADE	ETE - TSC 03
67	A2.5	CONSTATAÇÃO	Não apresentar registros de vazão de entrada de efluentes.
GRUPO	PRAZO	NÃO CONFORMIDADE	Deixar de prestar informações ao órgão fiscalizatório.
2	90 dias	OBSERVAÇÃO	-

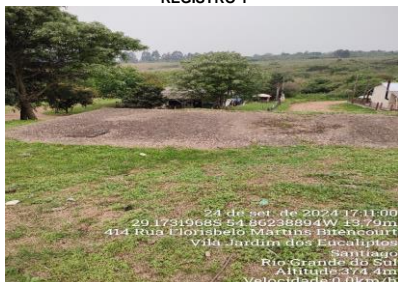
REGISTRO 1

NC	CÓDIGO DA NC	UNIDADE	ETE - TSC 03
68	A2.27	CONSTATAÇÃO	Não apresentar resultado de análises de parâmetros de eficiência do tratamento de efluentes aplicáveis pelas normas vigentes como CONAMA 357/2005, CONAMA 430/2011, CONSEMA-RS 355/2017
GRUPO	PRAZO	NÃO CONFORMIDADE	Deixar de prestar informações ao órgão fiscalizatório.
2	90 dias	OBSERVAÇÃO	-

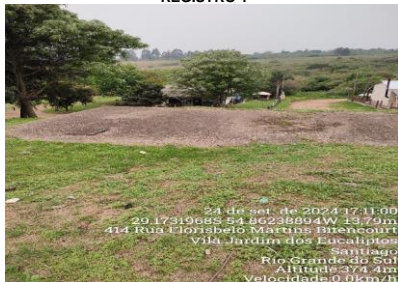
REGISTRO 1

NC	CÓDIGO DA NC	UNIDADE	ETE - TSC 03
69	A2.27	CONSTATAÇÃO	Não apresentar resultado de análises de parâmetros de monitoramento do corpo receptor de efluente sanitário tratado aplicáveis pelas normas vigentes como CONAMA 357/2005, CONAMA 430/2011, CONSEMA-RS 355/2017
GRUPO	PRAZO	NÃO CONFORMIDADE	Deixar de prestar informações ao órgão fiscalizatório.
2	90 dias	OBSERVAÇÃO	-

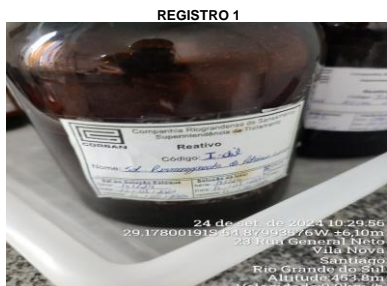
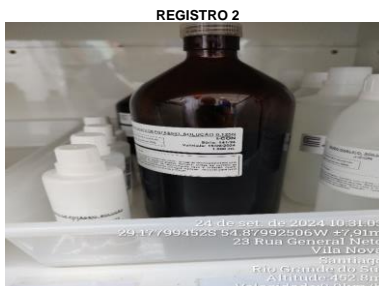
NC	CÓDIGO DA NC	UNIDADE	Laboratório Água
72	A6.1	CONSTATAÇÃO	Produto químico vencido.
GRUPO	PRAZO	NÃO CONFORMIDADE	Possuir em suas dependências produto do processo fora do prazo de validade.
2	90 dias	OBSERVAÇÃO	-

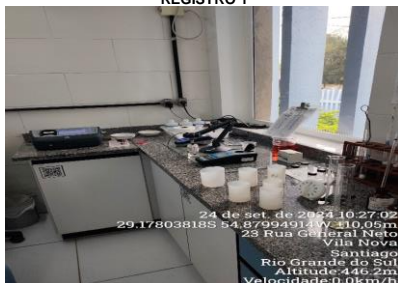
REGISTRO 1

NC	CÓDIGO DA NC	UNIDADE	Laboratório Água
73	A6.24	CONSTATAÇÃO	Unidade não apresenta mapa de riscos referente a segurança do trabalho
GRUPO	PRAZO	NÃO CONFORMIDADE	Não proporcionar a segurança das edificações e dos operadores.
2	180 dias	OBSERVAÇÃO	-
