REGULAÇÃO RELATÓRIO TÉCNICO DE FISCALIZAÇÃO N. 1368/2024 – RTF

Fiscalização regular no Sistema de Abastecimento de Água, Sistema de Esgotamento Sanitário, e pressões de inverno das redes de distribuição de água de São Francisco de Assis/RS.

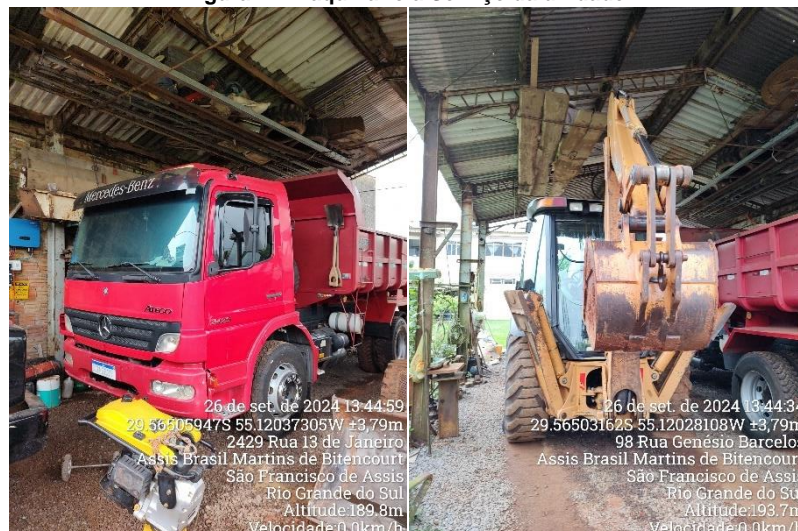
Figura 7 – Maquinário a Serviço da unidade.

A unidade dispõe de dois veículos próprios (Figura 7) para execução de atividades como abertura de valas. Os veículos não possuem identificação visual da CORSAN.

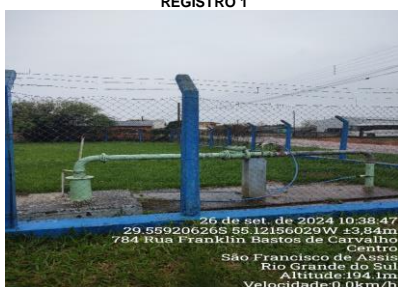
REGISTRO 1

NC	CÓDIGO DA NC	UNIDADE	Poço SFR 10
1	A2.1	CONSTATAÇÃO	Inexistência de placa de identificação da área da captação.
GRUPO	PRAZO	NÃO CONFORMIDADE	Inexistência de placa de identificação da área da captação.
2	365 dias	OBSERVAÇÃO	-

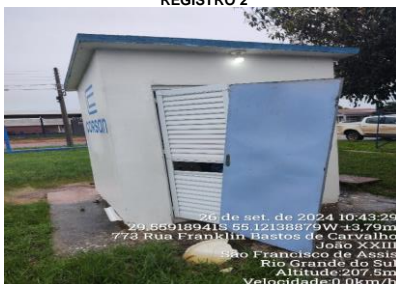
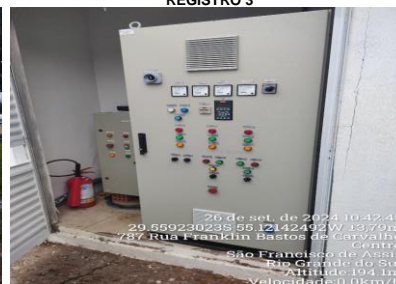
NC	CÓDIGO DA NC	UNIDADE	Poço SFR 10
2	A2.10	CONSTATAÇÃO	Defeito na porta de acesso ao painel de controle do poço.
GRUPO	PRAZO	NÃO CONFORMIDADE	Falta de conservação e manutenção preventiva de unidade.
2	365 dias	OBSERVAÇÃO	-

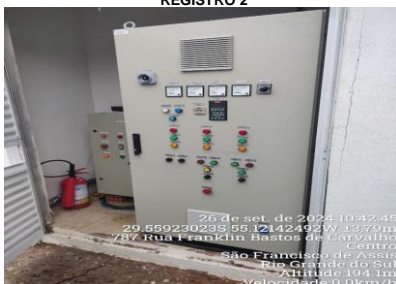
REGISTRO 2

NC	CÓDIGO DA NC	UNIDADE	Poço SFR 10
3	A2.13	CONSTATAÇÃO	Unidade não apresenta mapa de risco ou outra técnica ou ferramenta apropriada referente a saúde e segurança do trabalho.
GRUPO	PRAZO	NÃO CONFORMIDADE	Não proporcionar a segurança das edificações e dos operadores.
2	180 dias	OBSERVAÇÃO	-

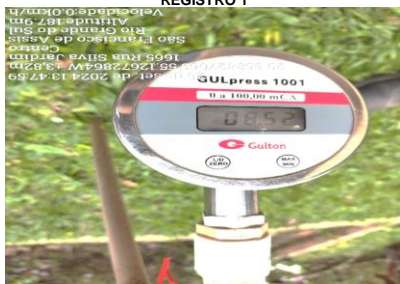
REGISTRO 1

NC	CÓDIGO DA NC	UNIDADE	Rede de Distribuição de Água
8	-	CONSTATAÇÃO	Pressão na rede de distribuição de água não atingiu o valor mínimo especificado de 10 mca, Rua Silva Jardim, n. 1665 - Valor aferido: 8.5 mca
GRUPO	PRAZO	NÃO CONFORMIDADE	Pressão da rede de distribuição não atingiu os valores mínimos.
2	180 dias	OBSERVAÇÃO	-

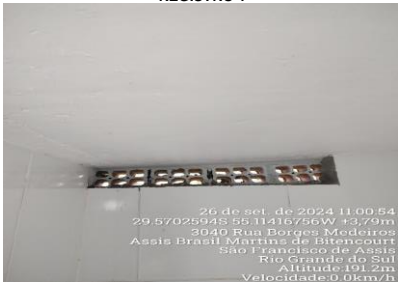
REGISTRO 1

NC	CÓDIGO DA NC	UNIDADE	Poço SFR 16
11	A2.23	CONSTATAÇÃO	Aberturas de ventilação sem tela de proteção
GRUPO	PRAZO	NÃO CONFORMIDADE	Armazenamento inadequado de produtos químicos.
2	365 dias	OBSERVAÇÃO	-

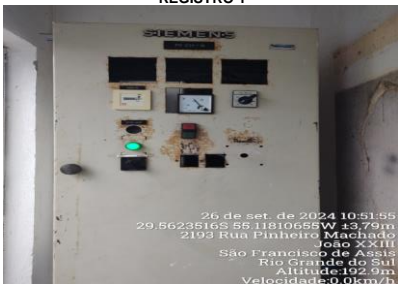
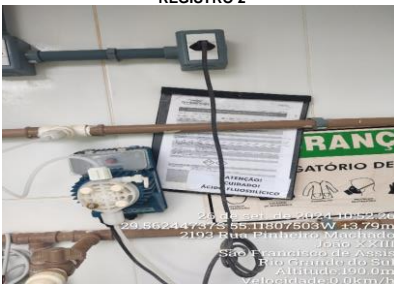
NC	CÓDIGO DA NC	UNIDADE	Poço SFR 09
12	A2.13	CONSTATAÇÃO	Unidade não apresenta mapa de risco ou outra técnica ou ferramenta apropriada referente a saúde e segurança do trabalho.
GRUPO	PRAZO	NÃO CONFORMIDADE	Não proporcionar a segurança das edificações e dos operadores.
2	180 dias	OBSERVAÇÃO	-

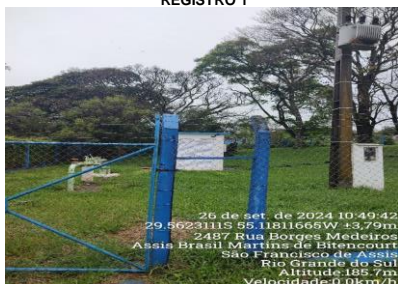
REGISTRO 1

NC	CÓDIGO DA NC	UNIDADE	Poço SFR 09
14	A2.1	CONSTATAÇÃO	Inexistência de placa de identificação da área da captação.
GRUPO	PRAZO	NÃO CONFORMIDADE	Inexistência de placa de identificação da área da captação.
2	365 dias	OBSERVAÇÃO	-

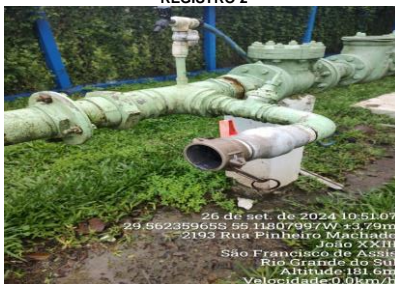
REGISTRO 2

NC	CÓDIGO DA NC	UNIDADE	Poço SFR 09
15	A2.14	CONSTATAÇÃO	Vazamento aparente na tubulação.
GRUPO	PRAZO	NÃO CONFORMIDADE	Perda de água e/ou não executar redução de perdas.
2	365 dias	OBSERVAÇÃO	-

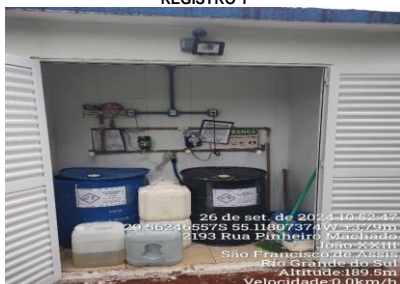
REGISTRO 1

NC	CÓDIGO DA NC	UNIDADE	Poço SFR 09
17	A2.21	CONSTATAÇÃO	Galões de produto químico empregado no tratamento não apresentam embalagens originais ou quando em outros recipientes não há indicação do nome produto, data de validade e lote.
GRUPO	PRAZO	NÃO CONFORMIDADE	Armazenamento inadequado de produtos químicos.
2	90 dias	OBSERVAÇÃO	-

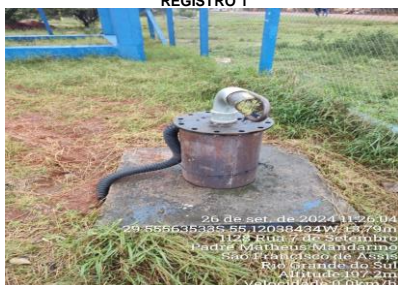
REGISTRO 1

NC	CÓDIGO DA NC	UNIDADE	Poço SFR 17
20	-	CONSTATAÇÃO	Não foi informado cronograma para ativação da operação da unidade. Em caso de unidade ativada em situação de emergência, não foi apresentado o procedimento indicando os critérios de ativação e desativação da unidade.
GRUPO	PRAZO	NÃO CONFORMIDADE	Deixar de prestar informações ao órgão fiscalizatório
2	90 dias	OBSERVAÇÃO	Não consta procedimento de ativação do poço no PEC.

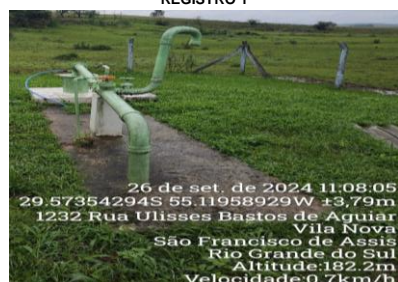
REGISTRO 1

NC	CÓDIGO DA NC	UNIDADE	Poço SFR 14
23	A2.17	CONSTATAÇÃO	Não há macromedidor funcional na unidade impossibilitando controle preciso de vazão máxima horária e volume máximo diário captado
GRUPO	PRAZO	NÃO CONFORMIDADE	Perda de água e/ou não executar redução de perdas.
2	365 dias	OBSERVAÇÃO	-

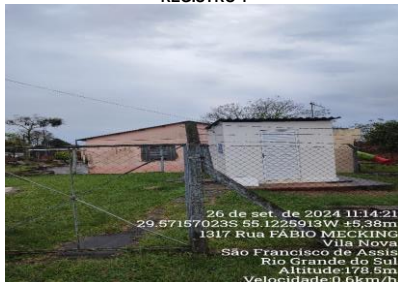
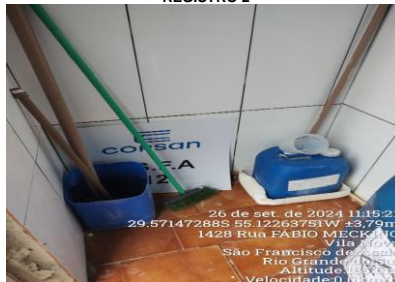
NC	CÓDIGO DA NC	UNIDADE	Poço SFR 12
24	A2.1	CONSTATAÇÃO	Inexistência de placa de identificação da área da captação.
GRUPO	PRAZO	NÃO CONFORMIDADE	Inexistência de placa de identificação da área da captação.
2	365 dias	OBSERVAÇÃO	Placa guardada na casa de química apresenta código da estrutura diferente do apresentado no anexo II.

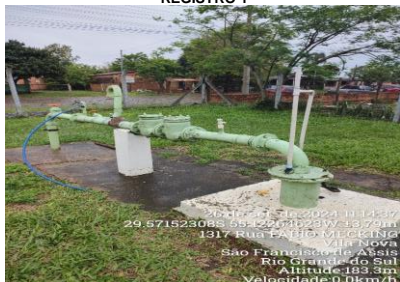
REGISTRO 1

NC	CÓDIGO DA NC	UNIDADE	Poço SFR 12
26	A2.17	CONSTATAÇÃO	Não há macromedidor funcional na unidade impossibilitando controle preciso de vazão máxima horária e volume máximo diário captado
GRUPO	PRAZO	NÃO CONFORMIDADE	Perda de água e/ou não executar redução de perdas.
2	365 dias	OBSERVAÇÃO	-

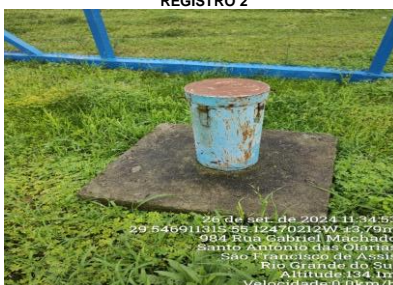
REGISTRO 2

NC	CÓDIGO DA NC	UNIDADE	Poço SFR 12
27	A2.12	CONSTATAÇÃO	A tampa do poço não protege de contaminações superficiais, a tampa apresenta aberturas.
GRUPO	PRAZO	NÃO CONFORMIDADE	A tampa do poço não protege de contaminações superficiais.
2	180 dias	OBSERVAÇÃO	-

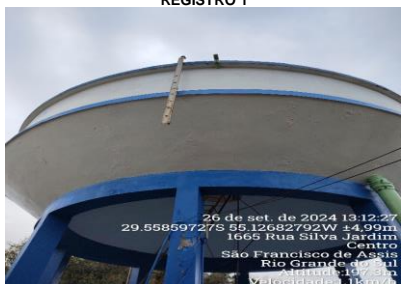
REGISTRO 1

NC	CÓDIGO DA NC	UNIDADE	Reservatório 02
29	A5.1	CONSTATAÇÃO	Inexistência de placa de identificação, ou outra solução para identificação do reservatório.
GRUPO	PRAZO	NÃO CONFORMIDADE	Inexistência de placa de identificação do reservatório.
2	365 dias	OBSERVAÇÃO	-

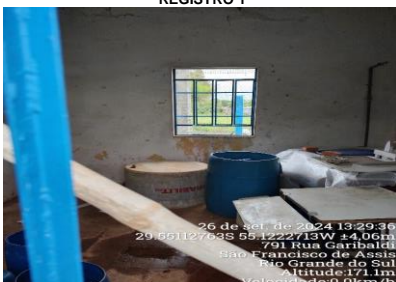
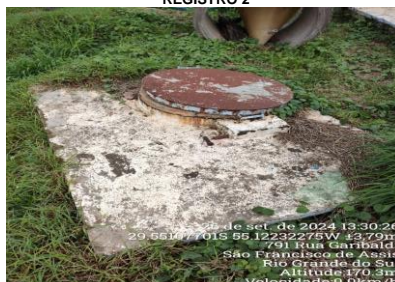
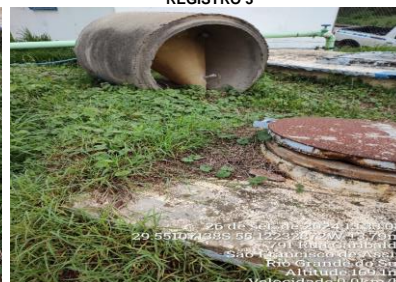
NC	CÓDIGO DA NC	UNIDADE	Reservatório 01
35	A5.17	CONSTATAÇÃO	Acúmulo de materiais diversos na unidade.
GRUPO	PRAZO	NÃO CONFORMIDADE	Acúmulo de resíduos em local inapropriado e/ou armazenamento inadequado.
2	90 dias	OBSERVAÇÃO	Materiais de construção, tampas (registro 2) e tubulações (registro 3).

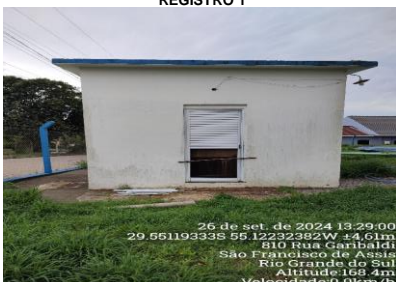
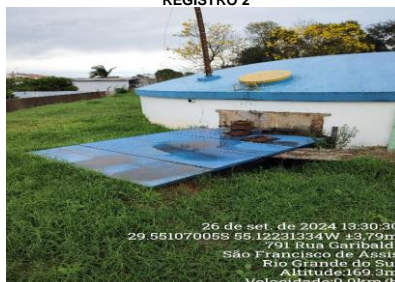
NC	CÓDIGO DA NC	UNIDADE	Reservatório 01
36	A5.18	CONSTATAÇÃO	Unidade não apresenta mapa de risco ou outra técnica ou ferramenta apropriada referente a saúde e segurança do trabalho.
GRUPO	PRAZO	NÃO CONFORMIDADE	Não proporcionar a segurança das edificações e dos operadores.
2	180 dias	OBSERVAÇÃO	-

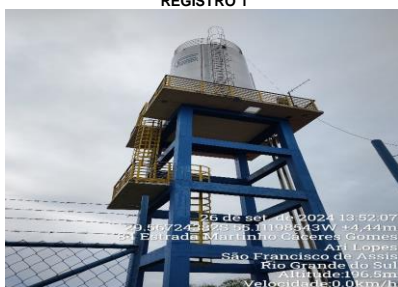
REGISTRO 1

NC	CÓDIGO DA NC	UNIDADE	Reservatório 03
37	A5.1	CONSTATAÇÃO	Inexistência de placa de identificação, ou outra solução para identificação do reservatório.
GRUPO	PRAZO	NÃO CONFORMIDADE	Inexistência de placa de identificação do reservatório.
2	365 dias	OBSERVAÇÃO	-

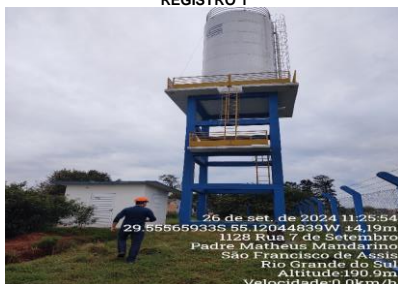
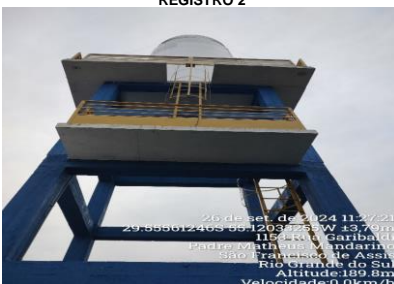
NC	CÓDIGO DA NC	UNIDADE	Reservatório 04
40	-	CONSTATAÇÃO	Não foi informado cronograma para ativação da operação da unidade. Em caso de unidade ativada em situação de emergência, não foi apresentado o procedimento indicando os critérios de ativação e desativação da unidade.
GRUPO	PRAZO	NÃO CONFORMIDADE	Deixar de prestar informações ao órgão fiscalizatório
2	90 dias	OBSERVAÇÃO	Não consta procedimento de ativação do poço no PEC.

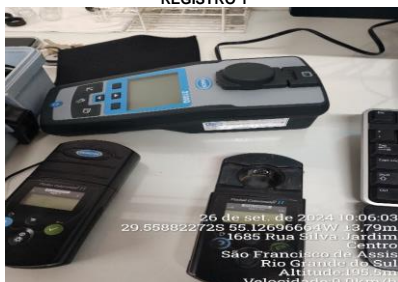
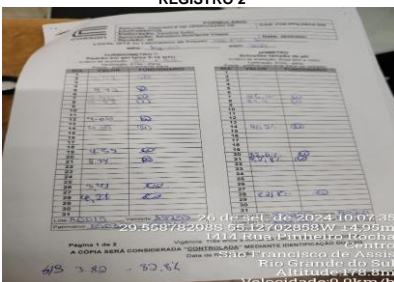
NC	CÓDIGO DA NC	UNIDADE	Laboratório Água
41	A6.3	CONSTATAÇÃO	Ausência de evidência de calibração do equipamento de análise de cloro.
GRUPO	PRAZO	NÃO CONFORMIDADE	Ausência de evidência de calibração dos equipamentos.
2	90 dias	OBSERVAÇÃO	-

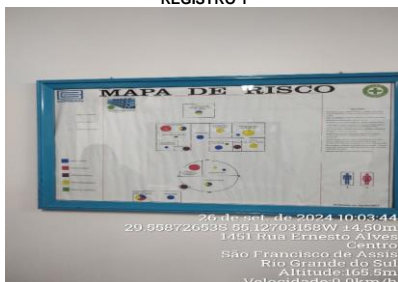
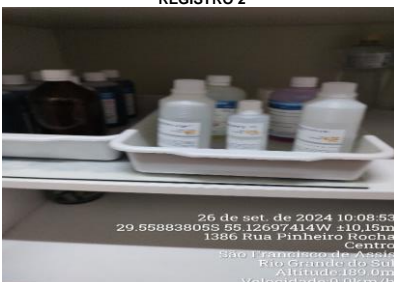
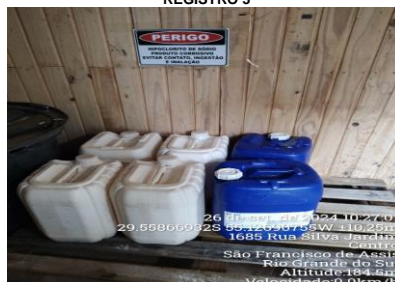
NC	CÓDIGO DA NC	UNIDADE	Laboratório Água
42	A6.5	CONSTATAÇÃO	Ausência de lavas olhos e chuveiro de emergência
GRUPO	PRAZO	NÃO CONFORMIDADE	Não proporcionar a segurança das edificações e dos operadores.
2	365 dias	OBSERVAÇÃO	-

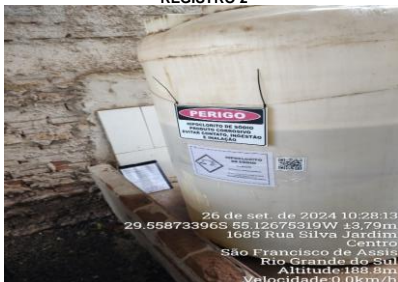
REGISTRO 2

NC	CÓDIGO DA NC	UNIDADE	Laboratório Água
47	A6.19	CONSTATAÇÃO	Inexistência de bacia de contenção para o reservatório de hipoclorito
GRUPO	PRAZO	NÃO CONFORMIDADE	Inexistência de bacia de contenção ou bacia de contenção permite vazamentos.
2	365 dias	OBSERVAÇÃO	-

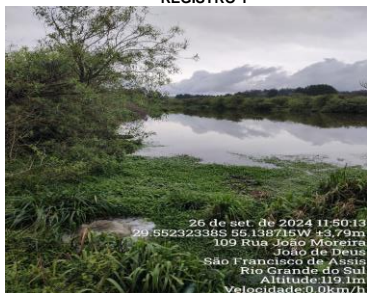
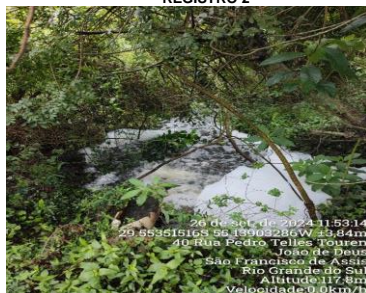
NC	CÓDIGO DA NC	UNIDADE	ETE
55	E2.26	CONSTATAÇÃO	Não apresentar resultados de análise de monitoramento do corpo receptor em ponto a montante e jusante do lançamento de efluente tratado como estabelecido na LO e normas vigentes.
GRUPO	PRAZO	NÃO CONFORMIDADE	Deixar de prestar informações ao órgão fiscalizatório.
2	90 dias	OBSERVAÇÃO	-

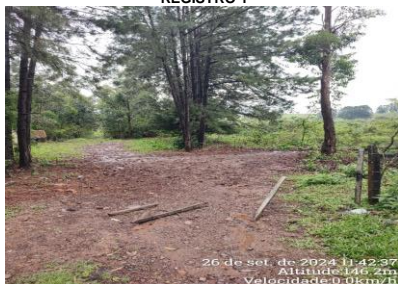
REGISTRO 1

NC	CÓDIGO DA NC	UNIDADE	ETE
56	E2.2	CONSTATAÇÃO	Ausência de placa padrão da L.O. na entrada da ETE
GRUPO	PRAZO	NÃO CONFORMIDADE	Ausência de placa padrão da L.O. na entrada da ETE.
2	90 dias	OBSERVAÇÃO	-

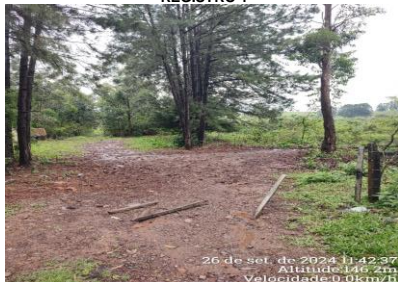
REGISTRO 1

NC	CÓDIGO DA NC	UNIDADE	ETE
57	E2.3	CONSTATAÇÃO	Inexistência de placa de identificação da área da ETE.
GRUPO	PRAZO	NÃO CONFORMIDADE	Inexistência de placa de identificação da área da ETE.
2	365 dias	OBSERVAÇÃO	-

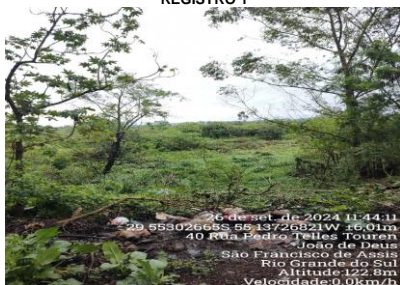
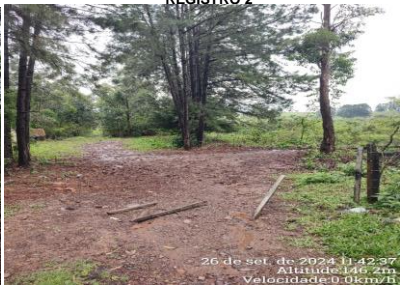
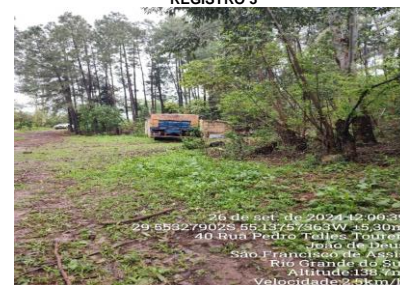
NC	CÓDIGO DA NC	UNIDADE	ETE
58	E2.4	CONSTATAÇÃO	Área da ETE não está cercada adequadamente, com indícios de uso da área por terceiros.
GRUPO	PRAZO	NÃO CONFORMIDADE	Não isolar a área dando condição ao acesso de pessoas não-autorizadas e sem garantir bom estado de limpeza do local.
2	365 dias	OBSERVAÇÃO	-

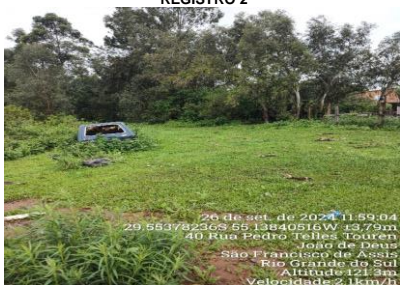
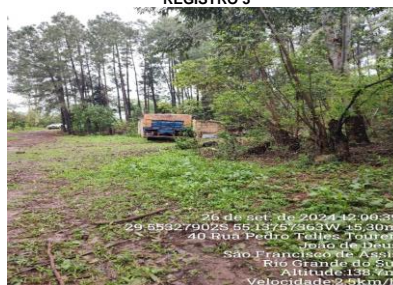
NC	CÓDIGO DA NC	UNIDADE	ETE
59	E2.6	CONSTATAÇÃO	Odores perceptíveis fora da área da ETE.
GRUPO	PRAZO	NÃO CONFORMIDADE	Odores perceptíveis fora da área da ETE.
2	180 dias	OBSERVAÇÃO	-

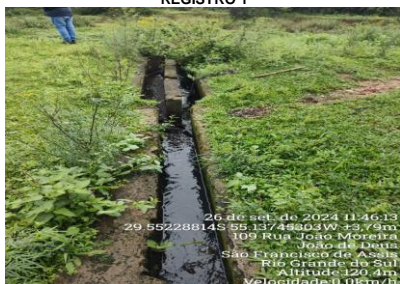
REGISTRO 1

NC	CÓDIGO DA NC	UNIDADE	ETE
62	-	CONSTATAÇÃO	Não foram encaminhados os documentos referentes a licença ambiental de operação da unidade.
GRUPO	PRAZO	NÃO CONFORMIDADE	Deixar de prestar informações ao órgão fiscalizatório.
2	90 dias	OBSERVAÇÃO	-

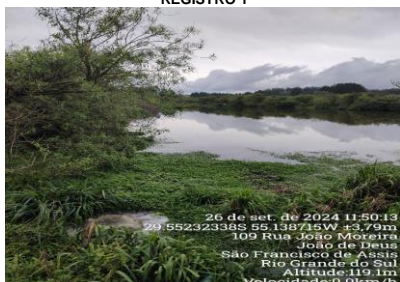
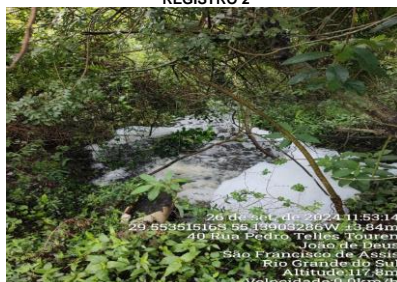
NC	CÓDIGO DA NC	UNIDADE	ETE
64	E2.26	CONSTATAÇÃO	Não apresentar resultados de análise de monitoramento do efluente de entrada, efluente tratado, e eficiência do tratamento, conforme estabelecido na LO e normas vigentes.
GRUPO	PRAZO	NÃO CONFORMIDADE	Deixar de prestar informações ao órgão fiscalizatório.
2	90 dias	OBSERVAÇÃO	-

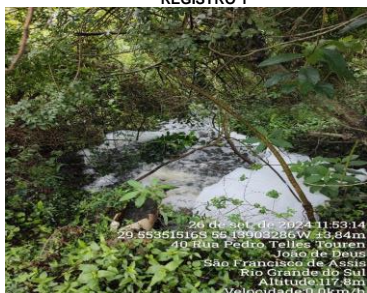
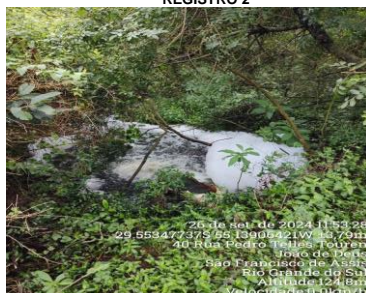
NC	CÓDIGO DA NC	UNIDADE	ETE
65	E2.26	CONSTATAÇÃO	Espumas virtualmente presentes no lançamento de efluente tratado no corpo receptor.
GRUPO	PRAZO	NÃO CONFORMIDADE	Não atender a todos os padrões de emissão estabelecidos na licença.
2	180 dias	OBSERVAÇÃO	-

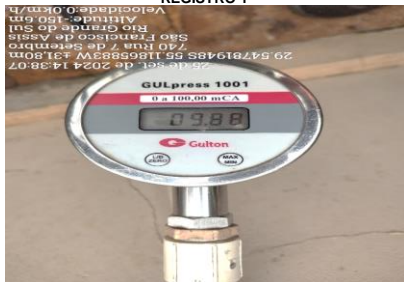
REGISTRO 1

NC	CÓDIGO DA NC	UNIDADE	ETE
66	-	CONSTATAÇÃO	Rede de Distribuição de Água
			Pressão na rede de distribuição de água não atingiu o valor mínimo especificado de 10 mca, Rua Sete De Setembro, n. 740 - Valor aferido: 9.88 mca
GRUPO	PRAZO	NÃO CONFORMIDADE	Pressão da rede de distribuição não atingiu os valores mínimos.
2	180 dias	OBSERVAÇÃO	-

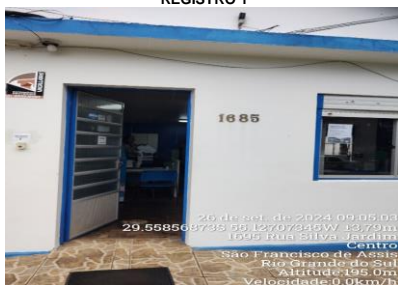
REGISTRO 1

NC	CÓDIGO DA NC	UNIDADE	Comercial
67	AE1.1	CONSTATAÇÃO	Não foi apresentado registro de aferição dos macromedidores.
GRUPO	PRAZO	NÃO CONFORMIDADE	Perda de água e/ou não executar redução de perdas.
2	365 dias	OBSERVAÇÃO	-

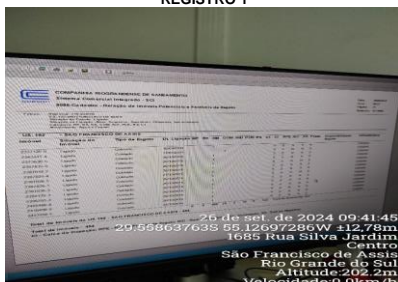
REGISTRO 1

NC	CÓDIGO DA NC	UNIDADE	Comercial
68	AE1.2	CONSTATAÇÃO	Parque de hidrometros com unidades com tempo de uso superior a 7 anos.
GRUPO	PRAZO	NÃO CONFORMIDADE	Perda de água e/ou não executar redução de perdas.
2	365 dias	OBSERVAÇÃO	-
