## REGULAÇÃO RELATÓRIO DE FISCALIZAÇÃO N. 163/2022

Fiscalização Sob Demanda da Prefeitura  
Municipal de Campo Bom/RS, conforme processo  
n. 163/2022.

O processo n. 163/2022 versa sobre a reclamatória da ocorrência de rompimentos na rede de abastecimento de água na Av. João Pedro Dias em Campo Bom/RS, cuja solicitação foi realizada mediante Ofício n. 12/2022 da Secretaria de Meio Ambiente de Campo Bom/RS em 08 de abril de 2022. Diante da solicitação, a equipe de fiscalização da Agesan-RS realizou fiscalização nos pontos solicitados no município de Campo Bom-RS. Com isto, o objetivo da vistoria foi verificar *in loco* a situação relatada pelo executivo municipal de Campo Bom-RS.

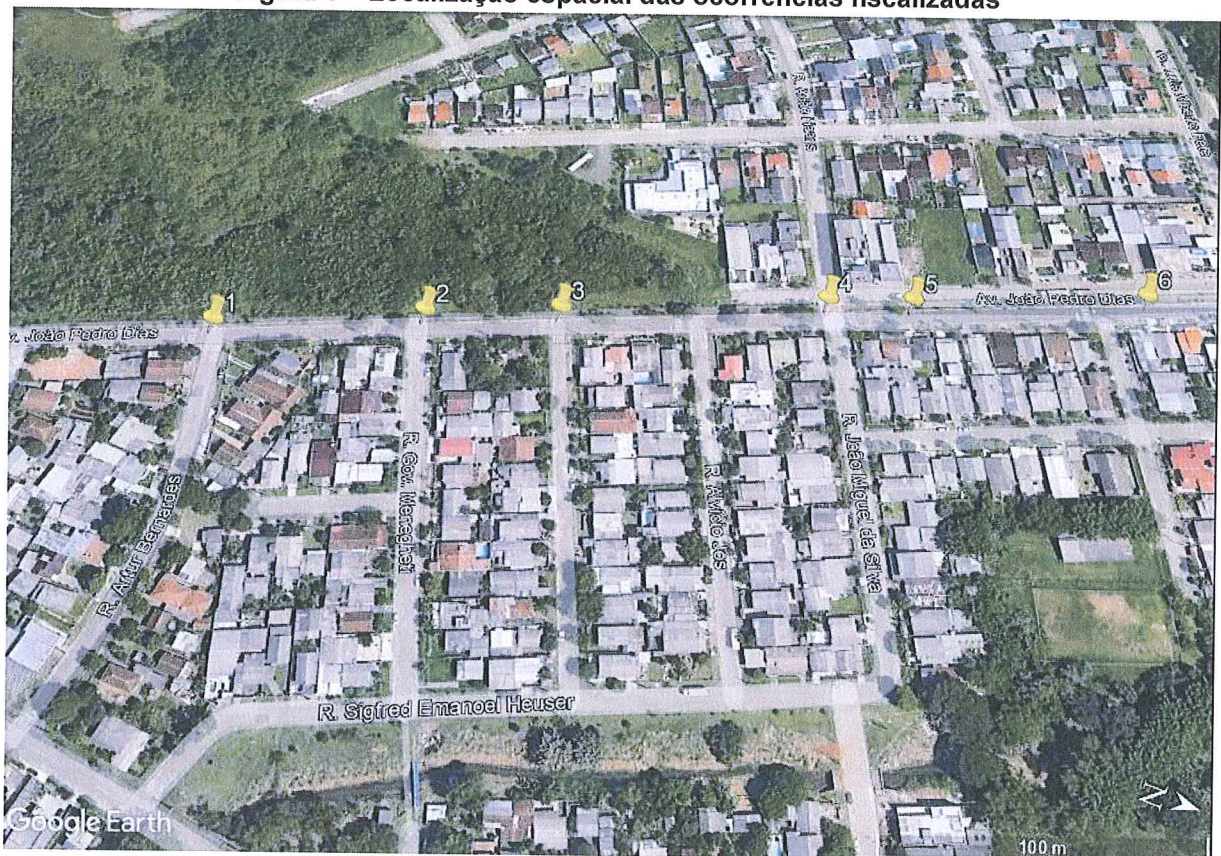
**Figura 1 – Localização espacial das ocorrências fiscalizadas**

A equipe técnica da Agesan-RS realizou fiscalização presencial na avenida João Pedro Dias. Ao longo da via, foram evidenciadas ocorrências de alterações na pavimentação asfáltica, sendo indicativos de intervenções na rede de distribuição de água. A figura 1 registra a localização espacial dos pontos fiscalizados. A tabela 1 apresenta a listagem dos locais apontados.
