**REGULAÇÃO**  
**RELATÓRIO DE FISCALIZAÇÃO N. 1697/2024**

**Fiscalização Sob Demanda referente à  
extravasamento de esgoto em diversos pontos  
do município de Osório/RS.**

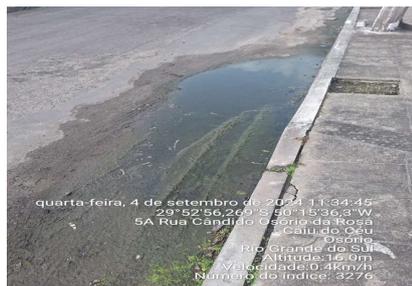
REGISTRO 1

NC	CÓDIGO DA NC	UNIDADE	SISTEMA DE ESGOTAMENTO SANITÁRIO
1	-	<b>CONSTATAÇÃO</b>	Extravasamento de esgotamento sanitário e acúmulo deste na via pública.
<b>GRUPO</b>	<b>PRAZO</b>	<b>NÃO CONFORMIDADE</b>	Lançamento de esgoto doméstico na sarjeta da via pública.
2	90 dias	<b>OBSERVAÇÃO</b>	Endereço: Rua Rio de Janeiro, esquina com Cândido Osório. Coordenadas Geográficas: 29°52'56,257"S 50°15'36,373"O
