REGULAÇÃO RELATÓRIO DE FISCALIZAÇÃO N. 2049/2024

**Fiscalização Sob Demanda por solicitação do
Executivo Municipal para verificar obras de
repavimentação em vias de Nova Hartz/RS.**

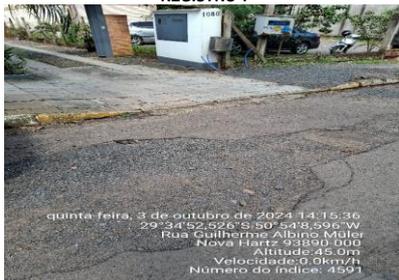
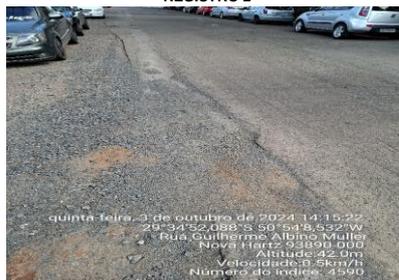
Ponto 11 - Rua Guilherme Albino Müller (29°34'52.526" S, 50°54'8.596" W) constatou-se ausência de pavimentação asfáltica na pista de rolamento, destaca-se que a repavimentação foi realizada após a realização de intervenções na rede de abastecimento de água pela prestadora de serviço da Corsan (Figura 12).

NC	CÓDIGO DA NC	UNIDADE	Sistema de Abastecimento de Água - Pavimentação
11	-	CONSTATAÇÃO	Presença de patologia asfáltica de buraco na pista.
GRUPO	PRAZO	NÃO CONFORMIDADE	Buraco na pista decorrente de obra da prestadora.
2	10 dias	OBSERVAÇÃO	Rua Guilherme Albino Müller - Ponto 11: 29°34'52.526" S, 50°54'8.596" W; Ausência de pavimentação.

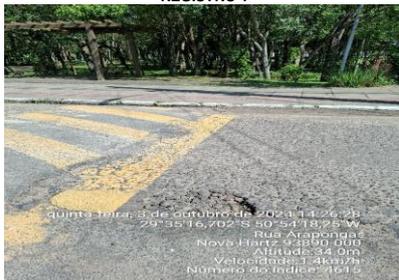
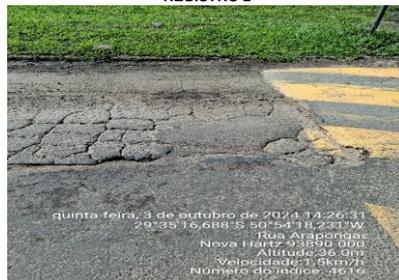
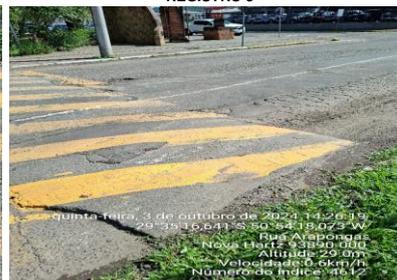
Ponto 12 - Rua Arapongas (29°35'16.702" S, 50°54'18.25" W) constatou-se pavimentação asfáltica com fissuras na pista de rolamento, destaca-se que a repavimentação foi realizada após a realização de intervenções na rede de abastecimento de água pela prestadora de serviço da Corsan (Figura 13).

NC	CÓDIGO DA NC	UNIDADE	Sistema de Abastecimento de Água - Repavimentação
12	-	CONSTATAÇÃO	Recomposição inadequada no pavimento após intervenções na rede de abastecimento de água.
GRUPO	PRAZO	NÃO CONFORMIDADE	Pavimentação inadequada após intervenção na rede de abastecimento de água.
2	10 dias	OBSERVAÇÃO	Rua Arapongas - Ponto 12: 29°35'16.702" S, 50°54'18.25" W; Repavimentação precária

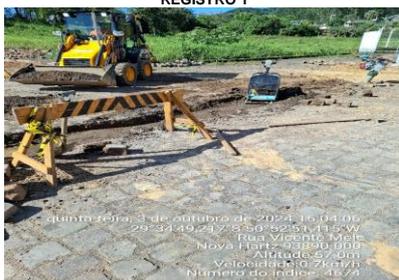
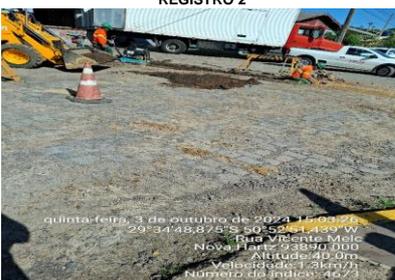
Ponto 17 - Rua Vicente Mello (29°34'49.217" S, 50°52'51.415" W) constatou-se ausência de pavimentação com paralelepípedos na pista de rolamento, destaca-se que a repavimentação foi realizada após a realização de intervenções na rede de abastecimento de água pela prestadora de serviço da Corsan (Figura 18).

NC	CÓDIGO DA NC	UNIDADE	Sistema de Abastecimento de Água - Pavimentação
17	-	CONSTATAÇÃO	Presença de patologia de buraco na pista.
GRUPO	PRAZO	NÃO CONFORMIDADE	Buraco na pista decorrente de obra da prestadora.
2	10 dias	OBSERVAÇÃO	Rua Vicente Mello - Ponto 17: 29°34'49.217" S, 50°52'51.415" W; Ausência de pavimentação.

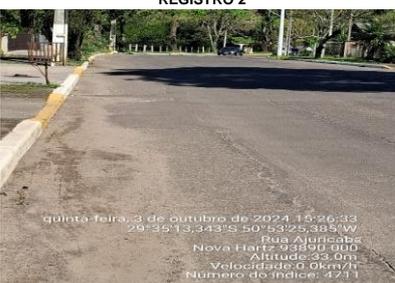
REGISTRO 2

Ponto 18 - Rua Ajuricaba (29°35'11.763" S 50°53'27.04" W) constatou-se recomposição da pavimentação asfáltica com diferença de nível referente à pavimentação original devido à falta de compactação adequada na pista de rolamento, destaca-se que a repavimentação foi realizada após a realização de intervenções na rede de abastecimento de água pela prestadora de serviço da Corsan (Figura 19).

NC	CÓDIGO DA NC	UNIDADE	Sistema de Abastecimento de Água - Repavimentação
18	-	CONSTATAÇÃO	Recomposição inadequada no pavimento após intervenções na rede de abastecimento de água.
GRUPO	PRAZO	NÃO CONFORMIDADE	Pavimentação inadequada após intervenção na rede de abastecimento de água.
2	10 dias	OBSERVAÇÃO	Rua Ajuricaba - Ponto 18: 29°35'11.763" S 50°53'27.04" W; Repavimentação precária

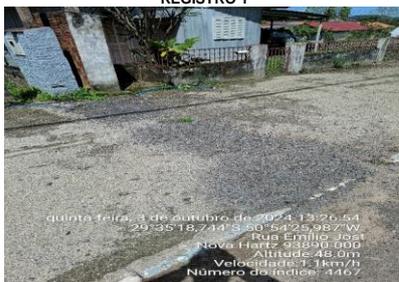
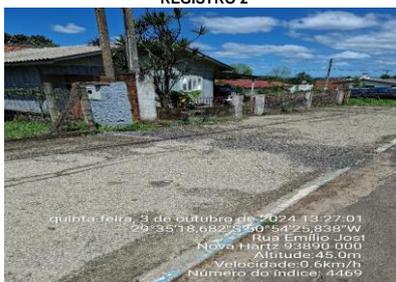
Ponto 19 - Rua Emílio Jost (Calçada) (29°35'18.744" S 50°54'25.987" W) constatou-se ausência de pavimentação no passeio público (Calçada), destaca-se que a repavimentação foi realizada após a realização de intervenções na rede de abastecimento de água pela prestadora de serviço da Corsan (Figura 20).

NC	CÓDIGO DA NC	UNIDADE	Sistema de Abastecimento de Água - Pavimentação
19	-	CONSTATAÇÃO	Presença de patologia de buraco no passeio público (Calçada).
GRUPO	PRAZO	NÃO CONFORMIDADE	Buraco no passeio público decorrente de obra da prestadora.
2	10 dias	OBSERVAÇÃO	Rua Emílio Jost (Calçada) - Ponto 19: 29°35'18.744" S 50°54'25.987" W; Ausência de pavimentação.

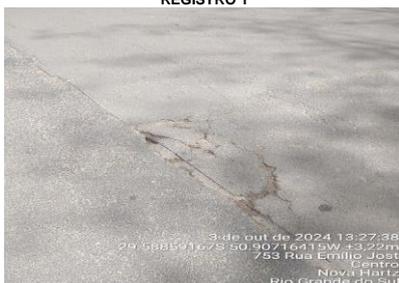
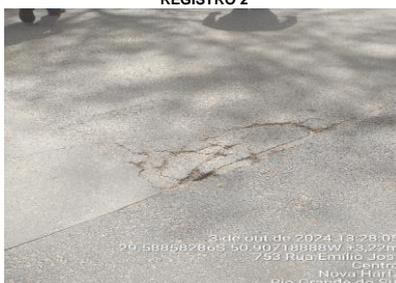
Ponto 20 - Rua Emílio Jost (-29.58859167S, -50.90716415W) constatou-se recomposição da pavimentação asfáltica com fissuras na pista de rolamento, destaca-se que a repavimentação foi realizada após a realização de intervenções na rede de abastecimento de água pela prestadora de serviço da Corsan (Figura 21).

NC	CÓDIGO DA NC	UNIDADE	Sistema de Abastecimento de Água - Repavimentação
20	-	CONSTATAÇÃO	Recomposição inadequada no pavimento após intervenções na rede de abastecimento de água.
GRUPO	PRAZO	NÃO CONFORMIDADE	Pavimentação inadequada após intervenção na rede de abastecimento de água.
2	10 dias	OBSERVAÇÃO	Rua Emílio Jost - Ponto 20: 29.58859167S, -50.90716415W; Repavimentação precária.

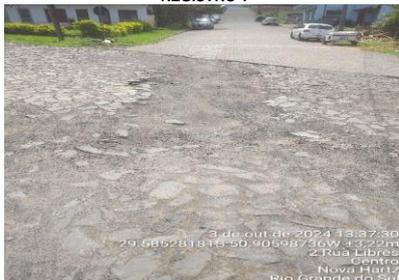
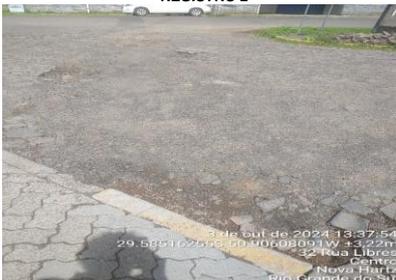
NC	CÓDIGO DA NC	UNIDADE	Sistema de Abastecimento de Água - Pavimentação
21	-	CONSTATAÇÃO	Presença de patologia de buraco na pista.
GRUPO	PRAZO	NÃO CONFORMIDADE	Buraco na pista decorrente de obra da prestadora.
2	10 dias	OBSERVAÇÃO	Rua Libres - Ponto 21: 29.58528181S, -50.90598736W; Ausência de pavimentação.

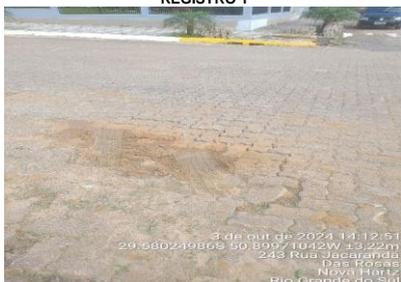
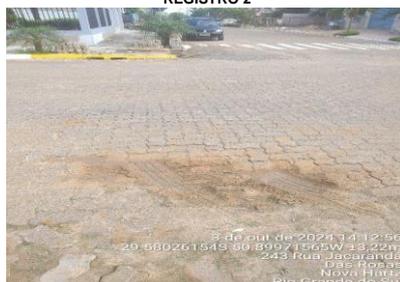
NC	CÓDIGO DA NC	UNIDADE	Sistema de Abastecimento de Água - Pavimentação
22	-	CONSTATAÇÃO	Presença de patologia de buraco na pista.
GRUPO	PRAZO	NÃO CONFORMIDADE	Buraco na pista decorrente de obra da prestadora.
2	10 dias	OBSERVAÇÃO	Rua Jacarandá - Ponto 22: 29.58024986S, -50.89971042W; Ausência de pavimentação.

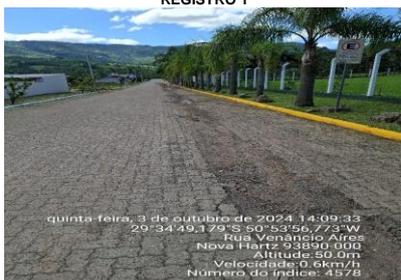
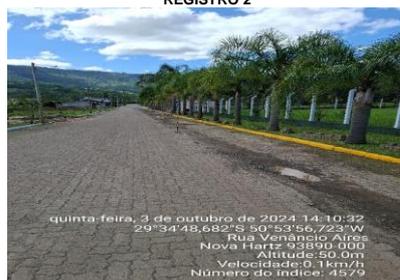
NC	CÓDIGO DA NC	UNIDADE	Sistema de Abastecimento de Água - Pavimentação
23	-	CONSTATAÇÃO	Presença de patologia de buraco na pista.
GRUPO	PRAZO	NÃO CONFORMIDADE	Buraco na pista decorrente de obra da prestadora.
2	10 dias	OBSERVAÇÃO	Rua Venâncio Aires - Ponto 23: 29°34'49.179" S 50°53'56.773" W; Ausência de pavimentação.

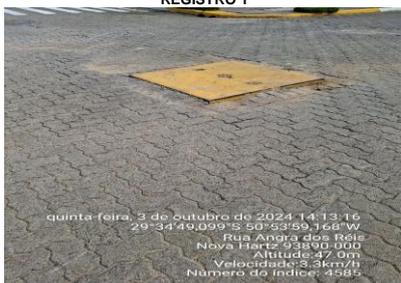
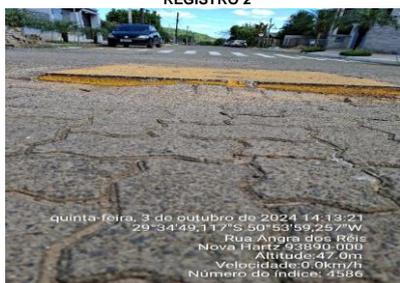
NC	CÓDIGO DA NC	UNIDADE	Sistema de Abastecimento de Água - Repavimentação
24	-	CONSTATAÇÃO	Saliência na tampa de registro na pista de rolamento.
GRUPO	PRAZO	NÃO CONFORMIDADE	Tampa de registro instalada inadequada após intervenção na rede de abastecimento de água.
2	10 dias	OBSERVAÇÃO	Rua Angra dos Reis - Ponto 24: 29°34'49.099" S 50°53'59.168" W; Repavimentação precária

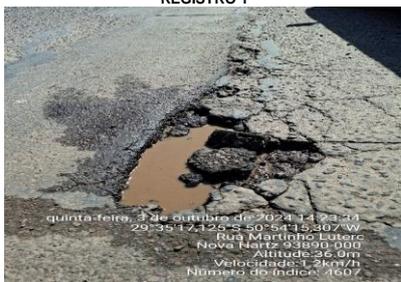
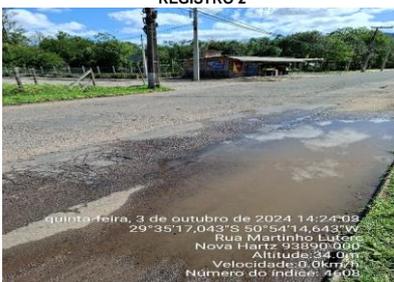
NC	CÓDIGO DA NC	UNIDADE	Sistema de Abastecimento de Água - Pavimentação
25	-	CONSTATAÇÃO	Presença de patologia asfáltica de buraco na pista.
GRUPO	PRAZO	NÃO CONFORMIDADE	Buraco na pista decorrente de obra da prestadora.
2	10 dias	OBSERVAÇÃO	Rua Martinho Lutero - Ponto 25: 29°35'17.125" S 50°54'15.307" W; Ausência de pavimentação.

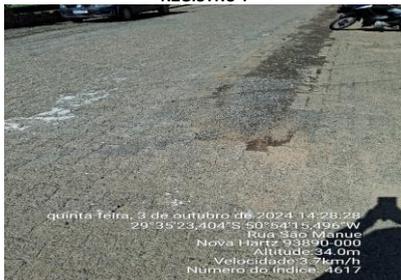
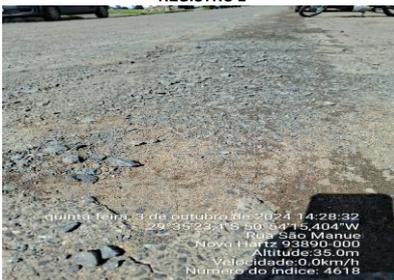
NC	CÓDIGO DA NC	UNIDADE	Sistema de Abastecimento de Água - Pavimentação
26	-	CONSTATAÇÃO	Presença de patologia de buraco na pista.
GRUPO	PRAZO	NÃO CONFORMIDADE	Buraco na pista decorrente de obra da prestadora.
2	10 dias	OBSERVAÇÃO	Rua São Manuel - Ponto 26: 29°35'23.404" S 50°54'15.496" W; Ausência de pavimentação.

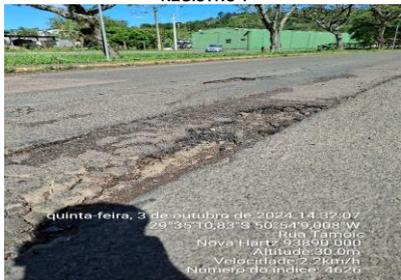
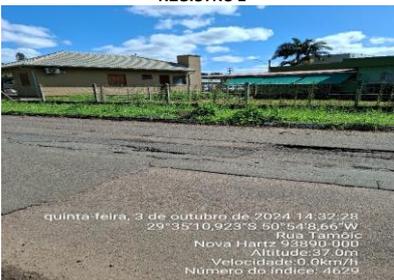
Ponto 27 - Rua Tamóio (29°35'10.83" S 50°54'9.008" W) constatou-se recomposição da pavimentação asfáltica com fissuras na pista de rolamento, destaca-se que a repavimentação foi realizada após a realização de intervenções na rede de abastecimento de água pela prestadora de serviço da Corsan (Figura 28).

NC	CÓDIGO DA NC	UNIDADE	Sistema de Abastecimento de Água - Repavimentação
27	-	CONSTATAÇÃO	Recomposição inadequada no pavimento após intervenções na rede de abastecimento de água.
GRUPO	PRAZO	NÃO CONFORMIDADE	Pavimentação inadequada após intervenção na rede de abastecimento de água.
2	10 dias	OBSERVAÇÃO	Rua Tamóio - Ponto 27: 29°35'10.83" S 50°54'9.008" W; Repavimentação precária.

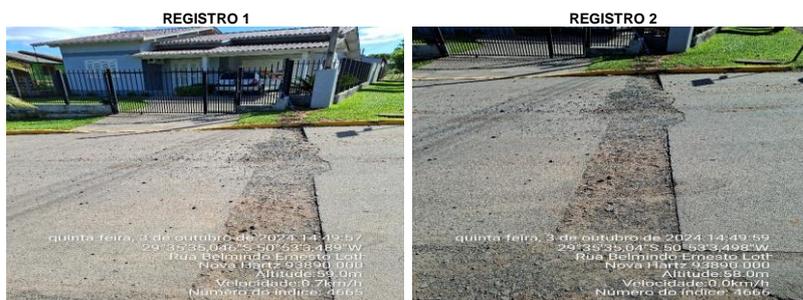
NC	CÓDIGO DA NC	UNIDADE	Sistema de Abastecimento de Água - Pavimentação
28	-	CONSTATAÇÃO	Presença de patologia asfáltica de buraco na pista.
GRUPO	PRAZO	NÃO CONFORMIDADE	Buraco na pista decorrente de obra da prestadora.
2	10 dias	OBSERVAÇÃO	Rua Belmino Ernesto Loth - Ponto 28: 29°35'35.046" S 50°53'3.489" W; Ausência de pavimentação.

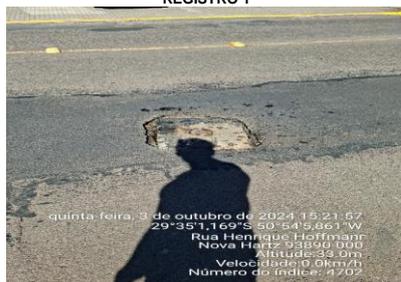
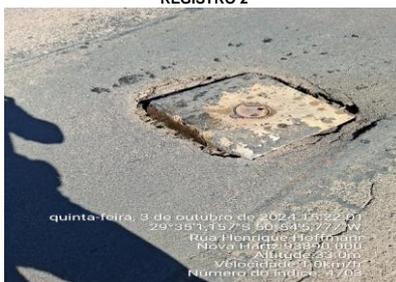
NC	CÓDIGO DA NC	UNIDADE	Sistema de Abastecimento de Água - Pavimentação
31	-	CONSTATAÇÃO	Presença de patologia asfáltica de buraco na pista.
GRUPO	PRAZO	NÃO CONFORMIDADE	Buraco na pista decorrente de obra da prestadora.
2	10 dias	OBSERVAÇÃO	Rua Henrique Hoffmann - Ponto 31: 29°35'1.169" S 50°54'5.861" W; Ausência de pavimentação.

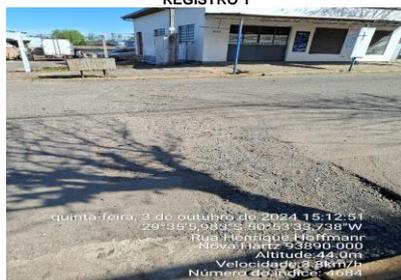
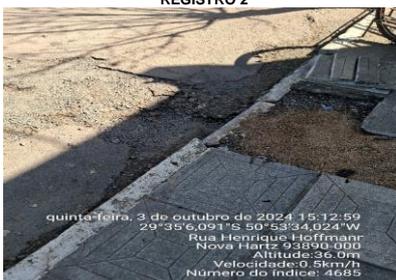
NC	CÓDIGO DA NC	UNIDADE	Sistema de Abastecimento de Água - Pavimentação
32	-	CONSTATAÇÃO	Presença de patologia asfáltica de buraco na pista.
GRUPO	PRAZO	NÃO CONFORMIDADE	Buraco na pista decorrente de obra da prestadora.
2	10 dias	OBSERVAÇÃO	Rua Henrique Hoffmann - Ponto 32: 29°35'5.983" S 50°53'33.738" W; Ausência de pavimentação.
