REGULAÇÃO RELATÓRIO DE FISCALIZAÇÃO N. 297-P/2023

Fiscalização Sob Demanda da Prefeitura Municipal de Camaquã-RS a fim de verificar problemas na repavimentação de vias públicas e o funcionamento de reservatórios.

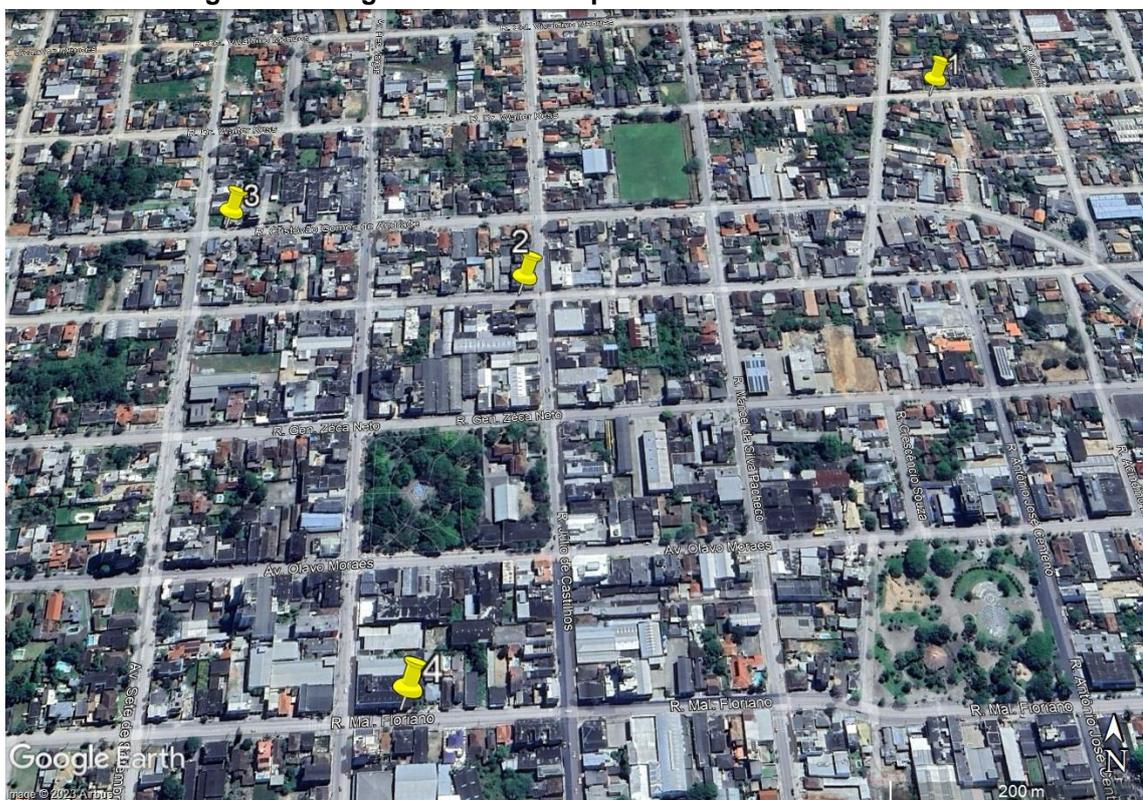
Figura 5 – Imagem contendo os pontos amostrais fiscalizados.

A figura 5 apresenta os pontos, em que foram realizadas obras de recomposição do pavimento fiscalizado.
