## REGULAÇÃO RELATÓRIO TÉCNICO DE FISCALIZAÇÃO N. 528/2024 – RTF

Fiscalização regular no Sistema de  
Abastecimento de Água de São Marcos/RS.

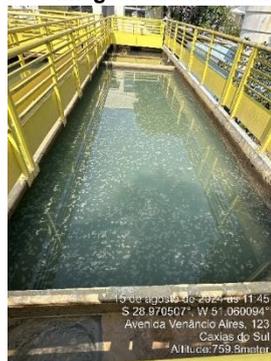
Figura 6 – Imagem dos flocos flotados

Durante a fiscalização e diante da verificação da documentação encaminhada referente às análises de qualidade da água foram observados diversos períodos em que a turbidez da água filtrada ultrapassa os valores estabelecidos por lei. Com relação a isso, a unidade da CORSAN de São Marcos tem relatos da vigilância sanitária, que por sua vez cobrou ações para corrigir o problema.

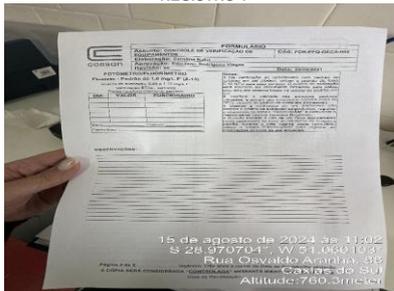
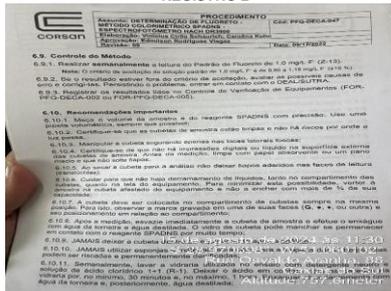
NC	CÓDIGO DA NC	UNIDADE	Laboratório ETA
2	9.3	CONSTATAÇÃO	Não é realizada a calibração diária dos equipamentos com padrões para as análises de flúor, mesmo estando indicado na procedimento operacional do laboratório.
<b>GRUPO</b>	<b>PRAZO</b>	<b>NÃO CONFORMIDADE</b>	Ausência de evidência de calibração dos equipamentos.
2	90 dias	OBSERVAÇÃO

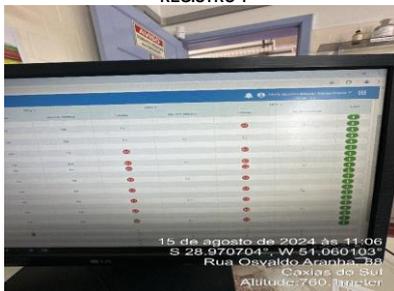
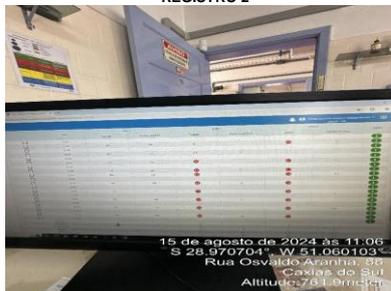
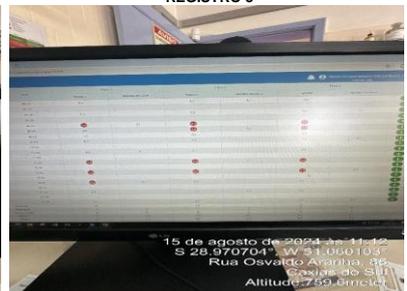
NC	CÓDIGO DA NC	UNIDADE	SAA
3	A9.20	CONSTATAÇÃO	Resultados de turbidez após o processo de filtração acima do estipulado na legislação.
<b>GRUPO</b>	<b>PRAZO</b>	<b>NÃO CONFORMIDADE</b>	Não atender a todos os padrões de emissão estabelecidos na licença.
2	180 dias	OBSERVAÇÃO	Foram avaliados em campo os meses de set/2023 e mai/2024. Além disso, diante da análise da documentação encaminhada, foram constatados que em outros meses o valor da turbidez também ultrapassou os limites estabelecidos.

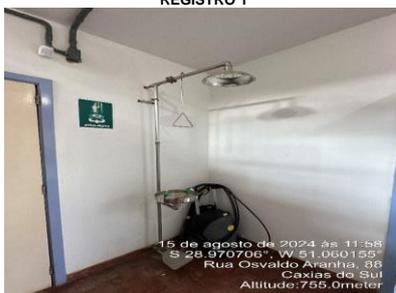
NC	CÓDIGO DA NC	UNIDADE	Laboratório ETA
4	9.5	<b>CONSTATAÇÃO</b>	Chuveiro de emergência fica no andar inferior ao laboratório, dificultando a utilização do mesmo em casos de emergência no laboratório.
<b>GRUPO</b>	<b>PRAZO</b>	<b>NÃO CONFORMIDADE</b>	Não proporcionar a segurança das edificações e dos operadores.
2	365 dias	<b>OBSERVAÇÃO</b>	Seguir as indicações da ABNT NBR 16291

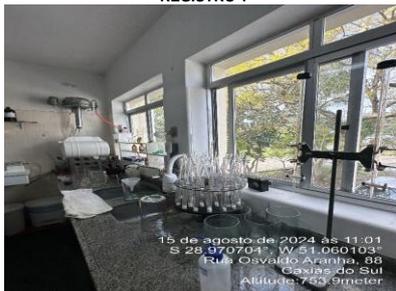
NC	CÓDIGO DA NC	UNIDADE	Laboratório ETA
5	9.10	<b>CONSTATAÇÃO</b>	Resíduos líquidos gerados no laboratório são descartados na pia.
<b>GRUPO</b>	<b>PRAZO</b>	<b>NÃO CONFORMIDADE</b>	Acúmulo de resíduos em local inapropriado e/ou armazenamento inadequado.
2	90 dias	<b>OBSERVAÇÃO</b>

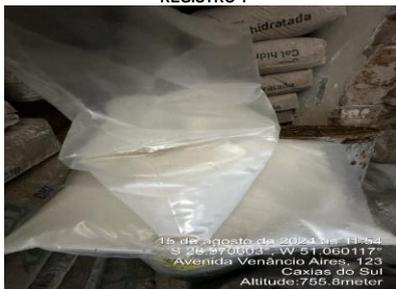
NC	CÓDIGO DA NC	UNIDADE	ETA
14	A4.19	CONSTATAÇÃO	Armazenamento inadequado dos produtos em pó, sacos abertos.
<b>GRUPO</b>	<b>PRAZO</b>	<b>NÃO CONFORMIDADE</b>	Armazenamento inadequado de produtos químicos.
2	90 dias	OBSERVAÇÃO

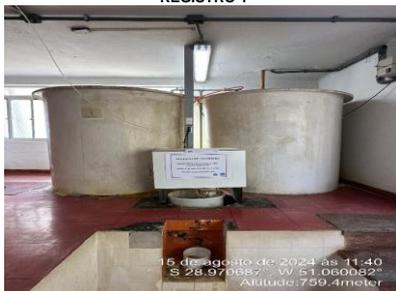
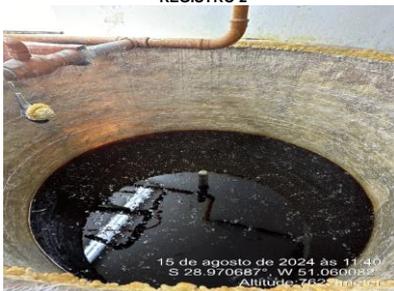
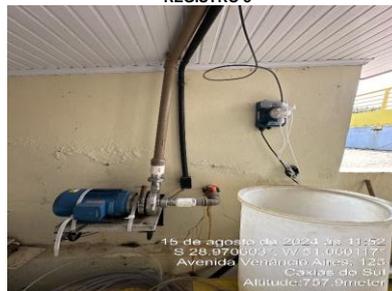
NC	CÓDIGO DA NC	UNIDADE	ETA
15	A4.7	CONSTATAÇÃO	Armazenamento inadequado das solução utilizados no tratamento. Tinas e reservatórios abertos, sem tampa.
<b>GRUPO</b>	<b>PRAZO</b>	<b>NÃO CONFORMIDADE</b>	Armazenamento inadequado de produtos químicos.
2	90 dias	OBSERVAÇÃO

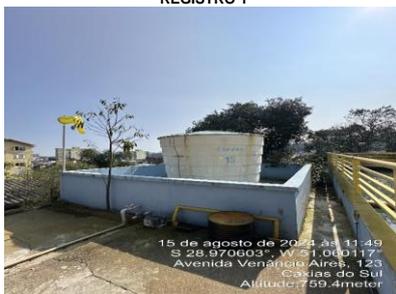
REGISTRO 1

NC	CÓDIGO DA NC	UNIDADE	ETA
16	A4.11	<b>CONSTATAÇÃO</b>	Produtos químicos sem identificação.
<b>GRUPO</b>	<b>PRAZO</b>	<b>NÃO CONFORMIDADE</b>	Armazenamento inadequado de produtos químicos.
2	90 dias	<b>OBSERVAÇÃO</b>

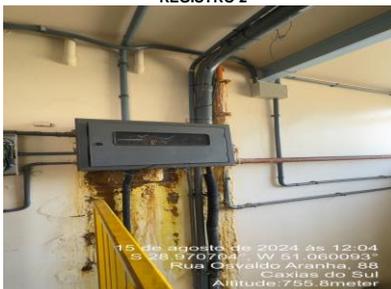
REGISTRO 2

<b>NC</b>	<b>CÓDIGO DA NC</b>	<b>UNIDADE</b>	EBAT ETA
20	A3.7	<b>CONSTATAÇÃO</b>	Quadro com fiação aberto. Passa uma tubulação de produto químico próximo aos quadros de comando, sendo visível que já ocorreu vazamento na mesma.
<b>GRUPO</b>	<b>PRAZO</b>	<b>NÃO CONFORMIDADE</b>	Não proporcionar a segurança das edificações e dos operadores.
2	90 dias	<b>OBSERVAÇÃO</b>

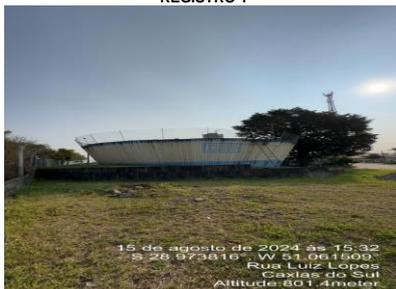
### REGISTRO 1

<b>NC</b>	<b>CÓDIGO DA NC</b>	<b>UNIDADE</b>	R2
23	A5.1	<b>CONSTATAÇÃO</b>	Inexistência de identificação do reservatório.
<b>GRUPO</b>	<b>PRAZO</b>	<b>NÃO CONFORMIDADE</b>	Inexistência de placa de identificação do reservatório.
2	365 dias	<b>OBSERVAÇÃO</b>

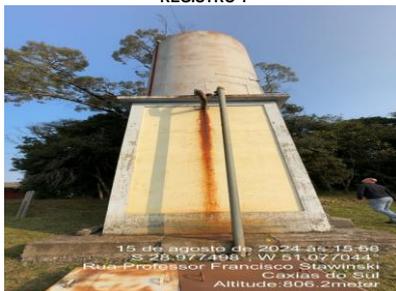
### REGISTRO 1

<b>NC</b>	<b>CÓDIGO DA NC</b>	<b>UNIDADE</b>	R3
24	A5.1	<b>CONSTATAÇÃO</b>	Inexistência de identificação do reservatório.
<b>GRUPO</b>	<b>PRAZO</b>	<b>NÃO CONFORMIDADE</b>	Inexistência de placa de identificação do reservatório.
2	365 dias	<b>OBSERVAÇÃO</b>

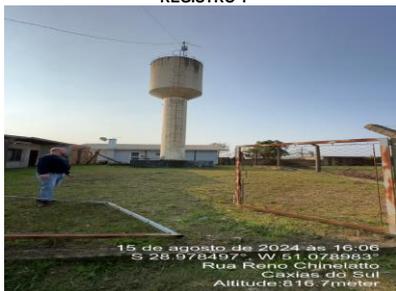
### REGISTRO 1

<b>NC</b>	<b>CÓDIGO DA NC</b>	<b>UNIDADE</b>	R4
26	A5.1	<b>CONSTATAÇÃO</b>	Inexistência de identificação do reservatório.
<b>GRUPO</b>	<b>PRAZO</b>	<b>NÃO CONFORMIDADE</b>	Inexistência de placa de identificação do reservatório.
2	365 dias	<b>OBSERVAÇÃO</b>

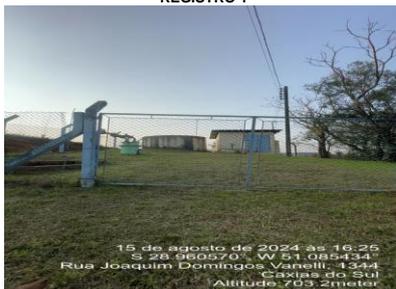
### REGISTRO 1

<b>NC</b>	<b>CÓDIGO DA NC</b>	<b>UNIDADE</b>	R5
29	A5.1	<b>CONSTATAÇÃO</b>	Inexistência de identificação do reservatório.
<b>GRUPO</b>	<b>PRAZO</b>	<b>NÃO CONFORMIDADE</b>	Inexistência de placa de identificação do reservatório.
2	365 dias	<b>OBSERVAÇÃO</b>

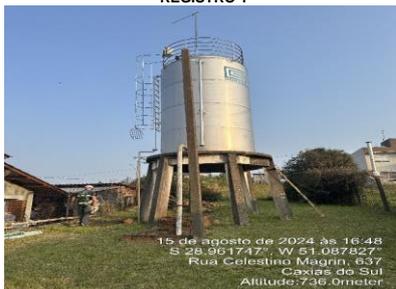
### REGISTRO 1

<b>NC</b>	<b>CÓDIGO DA NC</b>	<b>UNIDADE</b>	R6
32	A5.1	<b>CONSTATAÇÃO</b>	Inexistência de identificação do reservatório.
<b>GRUPO</b>	<b>PRAZO</b>	<b>NÃO CONFORMIDADE</b>	Inexistência de placa de identificação do reservatório.
2	365 dias	<b>OBSERVAÇÃO</b>

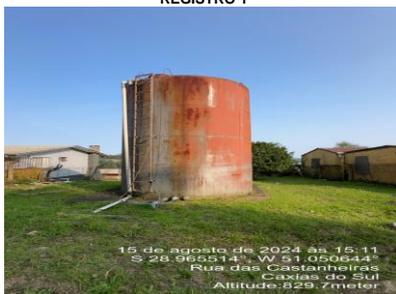
REGISTRO 1

<b>NC</b>	<b>CÓDIGO DA NC</b>	<b>UNIDADE</b>	R8
34	-	<b>CONSTATAÇÃO</b>	Reservatório desativado. Apresentar cronograma de retomada das atividades da unidade, ou em caso de desativação permanente apresentar cronograma para desativação e remoção completa das estruturas da unidade.
<b>GRUPO</b>	<b>PRAZO</b>	<b>NÃO CONFORMIDADE</b>	Deixar de prestar informações ao órgão fiscalizatório.
2	180 dias	<b>OBSERVAÇÃO</b>

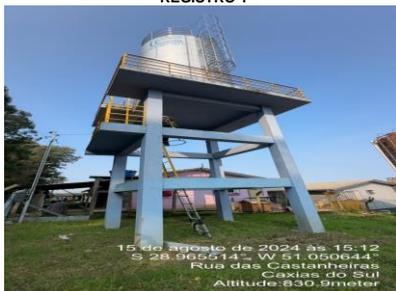
REGISTRO 1

<b>NC</b>	<b>CÓDIGO DA NC</b>	<b>UNIDADE</b>	R9
35	A5.1	<b>CONSTATAÇÃO</b>	Inexistência de identificação do reservatório.
<b>GRUPO</b>	<b>PRAZO</b>	<b>NÃO CONFORMIDADE</b>	Inexistência de placa de identificação do reservatório.
2	365 dias	<b>OBSERVAÇÃO</b>

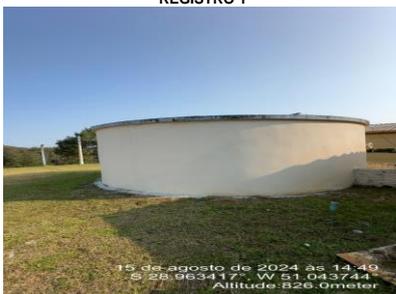
REGISTRO 1

<b>NC</b>	<b>CÓDIGO DA NC</b>	<b>UNIDADE</b>	R10
37	A5.1	<b>CONSTATAÇÃO</b>	Inexistência de identificação do reservatório.
<b>GRUPO</b>	<b>PRAZO</b>	<b>NÃO CONFORMIDADE</b>	Inexistência de placa de identificação do reservatório.
2	365 dias	<b>OBSERVAÇÃO</b>

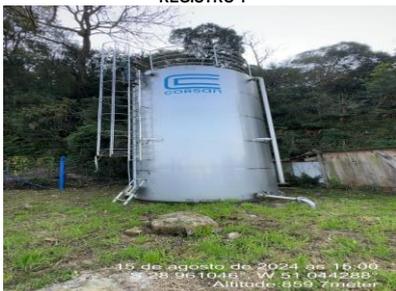
REGISTRO 1

<b>NC</b>	<b>CÓDIGO DA NC</b>	<b>UNIDADE</b>	R11
38	A5.1	<b>CONSTATAÇÃO</b>	Inexistência de identificação do reservatório.
<b>GRUPO</b>	<b>PRAZO</b>	<b>NÃO CONFORMIDADE</b>	Inexistência de placa de identificação do reservatório.
2	365 dias	<b>OBSERVAÇÃO</b>

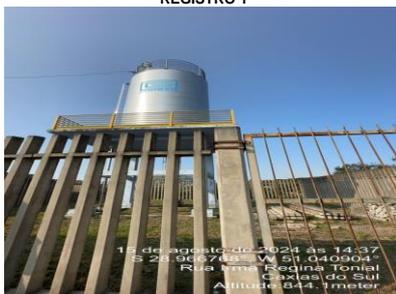
REGISTRO 1

NC	CÓDIGO DA NC	UNIDADE	R12
40	A5.1	CONSTATAÇÃO	Inexistência de identificação do reservatório.
GRUPO	PRAZO	NÃO CONFORMIDADE	Inexistência de placa de identificação do reservatório.
2	365 dias	OBSERVAÇÃO

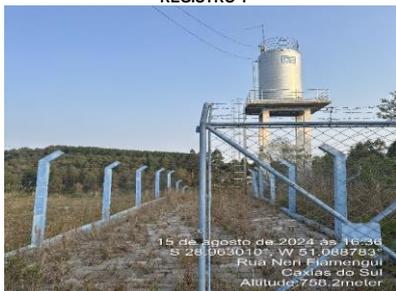
REGISTRO 1

NC	CÓDIGO DA NC	UNIDADE	R13
41	A5.1	CONSTATAÇÃO	Inexistência de identificação do reservatório.
GRUPO	PRAZO	NÃO CONFORMIDADE	Inexistência de placa de identificação do reservatório.
2	365 dias	OBSERVAÇÃO

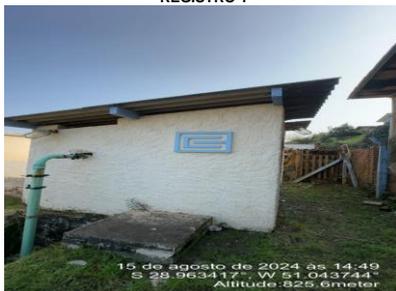
### REGISTRO 1

<b>NC</b>	<b>CÓDIGO DA NC</b>	<b>UNIDADE</b>	EBAT R10
45	A3.1	<b>CONSTATAÇÃO</b>	Inexistência de identificação da área da EBA.
<b>GRUPO</b>	<b>PRAZO</b>	<b>NÃO CONFORMIDADE</b>	Inexistência de placa de identificação da área da EBA.
2	365 dias	<b>OBSERVAÇÃO</b>

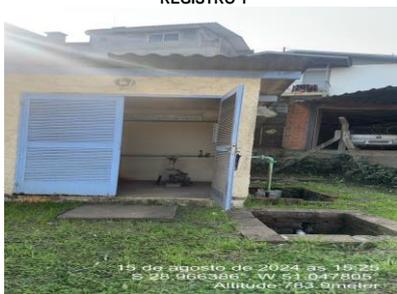
REGISTRO 1

NC	CÓDIGO DA NC	UNIDADE	EBAT Ovelha
46	A3.1	CONSTATAÇÃO	Inexistência de identificação da área da EBA.
<b>GRUPO</b>	<b>PRAZO</b>	<b>NÃO CONFORMIDADE</b>	Inexistência de placa de identificação da área da EBA.
2	365 dias	OBSERVAÇÃO

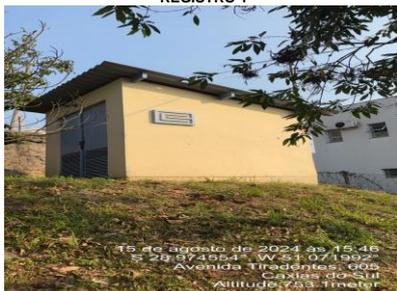
REGISTRO 1

NC	CÓDIGO DA NC	UNIDADE	EBAT Delegacia
47	A3.1	CONSTATAÇÃO	Inexistência de identificação da área da EBA.
<b>GRUPO</b>	<b>PRAZO</b>	<b>NÃO CONFORMIDADE</b>	Inexistência de placa de identificação da área da EBA.
2	365 dias	OBSERVAÇÃO

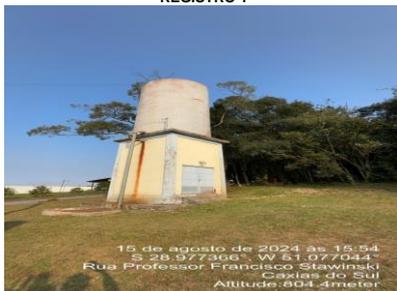
REGISTRO 1

NC	CÓDIGO DA NC	UNIDADE	EBAT R3
48	A3.1	CONSTATAÇÃO	Inexistência de identificação da área da EBA.
<b>GRUPO</b>	<b>PRAZO</b>	<b>NÃO CONFORMIDADE</b>	Inexistência de placa de identificação da área da EBA.
2	365 dias	OBSERVAÇÃO

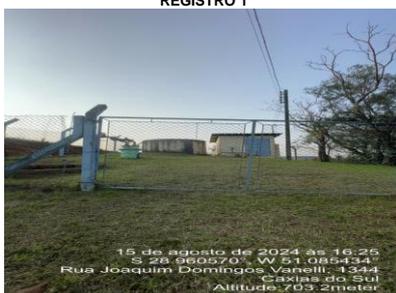
REGISTRO 1

NC	CÓDIGO DA NC	UNIDADE	EBAT Progresso
49	A3.1	CONSTATAÇÃO	Inexistência de identificação da área da EBA.
<b>GRUPO</b>	<b>PRAZO</b>	<b>NÃO CONFORMIDADE</b>	Inexistência de placa de identificação da área da EBA.
2	365 dias	OBSERVAÇÃO

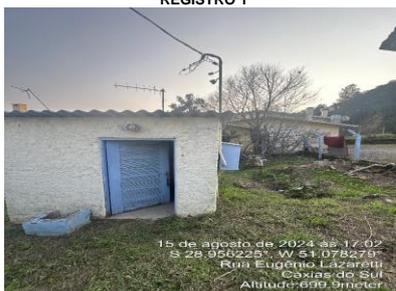
REGISTRO 1

NC	CÓDIGO DA NC	UNIDADE	EBAT Industrial
50	A3.1	CONSTATAÇÃO	Inexistência de identificação da área da EBA.
<b>GRUPO</b>	<b>PRAZO</b>	<b>NÃO CONFORMIDADE</b>	Inexistência de placa de identificação da área da EBA.
2	365 dias	OBSERVAÇÃO

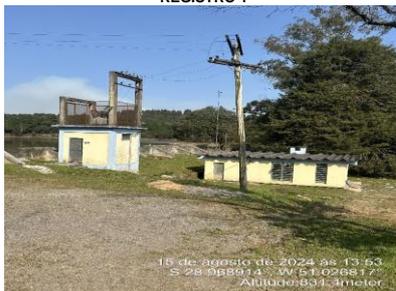
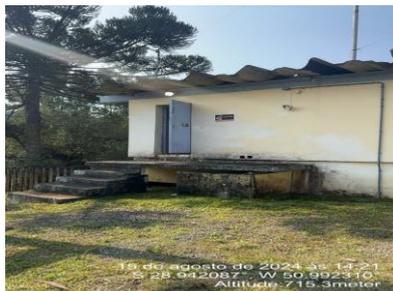
REGISTRO 1

NC	CÓDIGO DA NC	UNIDADE	EBAB São Luis
51	A3.1	CONSTATAÇÃO	Inexistência de identificação da área da EBA.
<b>GRUPO</b>	<b>PRAZO</b>	<b>NÃO CONFORMIDADE</b>	Inexistência de placa de identificação da área da EBA.
2	365 dias	OBSERVAÇÃO

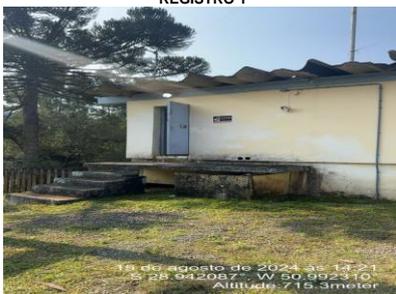
REGISTRO 1

NC	CÓDIGO DA NC	UNIDADE	EBAB Ranchinho
52	A3.1	<b>CONSTATAÇÃO</b>	Inexistência de identificação da área da EBA.
<b>GRUPO</b>	<b>PRAZO</b>	<b>NÃO CONFORMIDADE</b>	Inexistência de placa de identificação da área da EBA.
2	365 dias	<b>OBSERVAÇÃO</b>

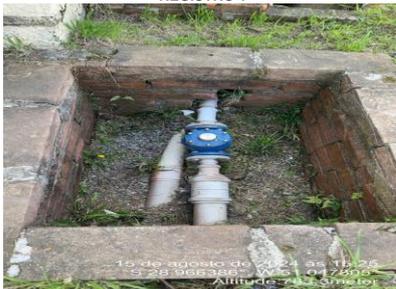
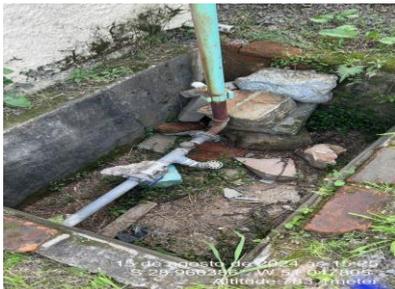
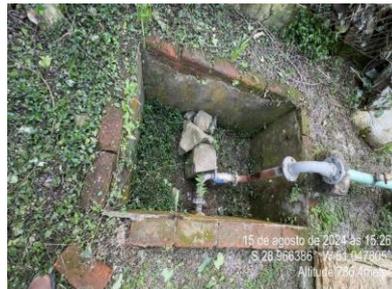
REGISTRO 1

NC	CÓDIGO DA NC	UNIDADE	EBAT Ovelha
53	A3.8	<b>CONSTATAÇÃO</b>	Sem grade de proteção nas caixas de manobra.
<b>GRUPO</b>	<b>PRAZO</b>	<b>NÃO CONFORMIDADE</b>	Não proporcionar a segurança das edificações e dos operadores.
2	365 dias	<b>OBSERVAÇÃO</b>

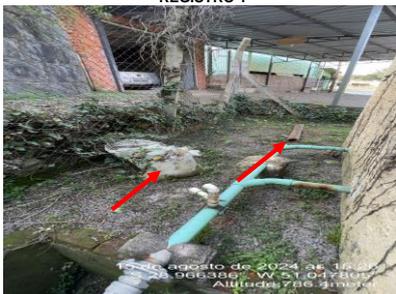
REGISTRO 1

NC	CÓDIGO DA NC	UNIDADE	EBAT Ovelha
54	A3.1	<b>CONSTATAÇÃO</b>	Material acumulado no terreno.
<b>GRUPO</b>	<b>PRAZO</b>	<b>NÃO CONFORMIDADE</b>	Acúmulo de resíduos em local inapropriado e/ou armazenamento inadequado.
2	90 dias	<b>OBSERVAÇÃO</b>

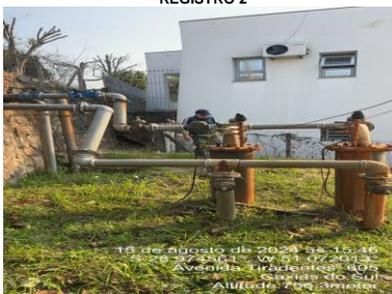
REGISTRO 2

NC	CÓDIGO DA NC	UNIDADE	EBAT Delegacia
55	A3.2	<b>CONSTATAÇÃO</b>	Área não possui cercamento.
<b>GRUPO</b>	<b>PRAZO</b>	<b>NÃO CONFORMIDADE</b>	Não isolar a área dando condição ao acesso de pessoas não-autorizadas e sem garantir bom estado de limpeza do local.
2	365 dias	<b>OBSERVAÇÃO</b>

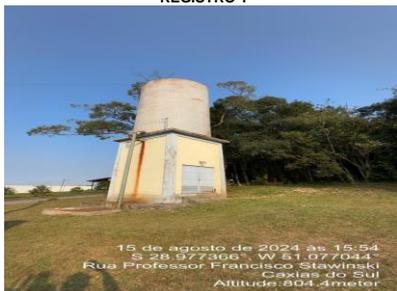
REGISTRO 1

NC	CÓDIGO DA NC	UNIDADE	EBAT R3
56	A3.2	<b>CONSTATAÇÃO</b>	Área não possui cercamento.
<b>GRUPO</b>	<b>PRAZO</b>	<b>NÃO CONFORMIDADE</b>	Não isolar a área dando condição ao acesso de pessoas não-autorizadas e sem garantir bom estado de limpeza do local.
2	365 dias	<b>OBSERVAÇÃO</b>	Dentro da área dos escoteiros.

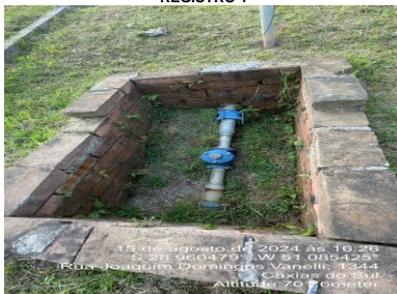
REGISTRO 1

NC	CÓDIGO DA NC	UNIDADE	EBAT Progresso
57	A3.8	<b>CONSTATAÇÃO</b>	Sem grade de proteção nas caixas de manobra.
<b>GRUPO</b>	<b>PRAZO</b>	<b>NÃO CONFORMIDADE</b>	Não proporcionar a segurança das edificações e dos operadores.
2	365 dias	<b>OBSERVAÇÃO</b>

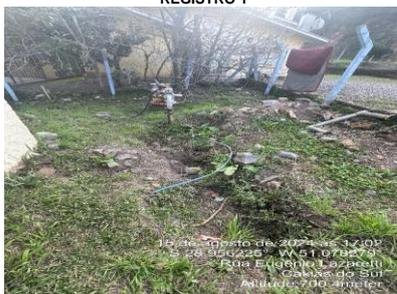
REGISTRO 1

NC	CÓDIGO DA NC	UNIDADE	EBAT Industrial
61	A3.9	CONSTATAÇÃO	Foi realizada uma manutenção e não foi reconstituído o terreno após a manutenção. Foi deixado ainda o material utilizado.
GRUPO	PRAZO	NÃO CONFORMIDADE	Falta de conservação e manutenção preventiva de unidade.
2	365 dias	OBSERVAÇÃO

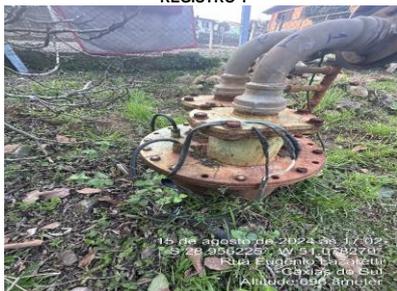
REGISTRO 1

NC	CÓDIGO DA NC	UNIDADE	EBAT Industrial
62	A3.7	CONSTATAÇÃO	Parte elétrica com fiação exposta, sem tampa na caixa dos comandos.
GRUPO	PRAZO	NÃO CONFORMIDADE	Não proporcionar a segurança das edificações e dos operadores.
2	365 dias	OBSERVAÇÃO

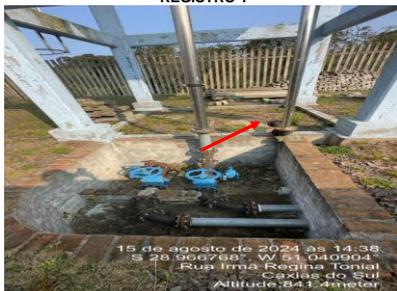
REGISTRO 1

NC	CÓDIGO DA NC	UNIDADE	R12
63	A5.8	CONSTATAÇÃO	Expurgo sem tela de proteção.
GRUPO	PRAZO	NÃO CONFORMIDADE	Ausência de tubulação de ventilação protegidas com tela e com cobertura que impeça a entrada de água de chuva e limite a entrada de poeira.
2	90 dias	OBSERVAÇÃO

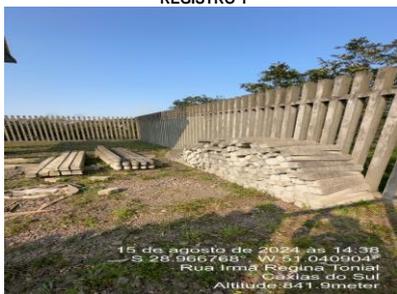
REGISTRO 1

NC	CÓDIGO DA NC	UNIDADE	R12
64	A5.17	CONSTATAÇÃO	Materias de construção acumulados no terreno.
<b>GRUPO</b>	<b>PRAZO</b>	<b>NÃO CONFORMIDADE</b>	Acúmulo de resíduos em local inapropriado e/ou armazenamento inadequado.
2	90 dias	OBSERVAÇÃO

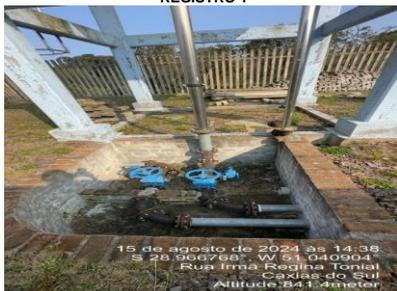
REGISTRO 1

NC	CÓDIGO DA NC	UNIDADE	R12
65	A5.17	CONSTATAÇÃO	Ausência de grade de proteção na caixa de manobra.
<b>GRUPO</b>	<b>PRAZO</b>	<b>NÃO CONFORMIDADE</b>	Não proporcionar a segurança das edificações e dos operadores.
2	365 dias	OBSERVAÇÃO

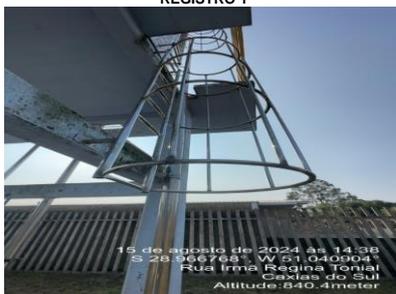
REGISTRO 1

NC	CÓDIGO DA NC	UNIDADE	R12
67	A5.14	<b>CONSTATAÇÃO</b>	Sem trava na escada do reservatório.
<b>GRUPO</b>	<b>PRAZO</b>	<b>NÃO CONFORMIDADE</b>	Não isolar a área dando condição ao acesso de pessoas não-autorizadas e sem garantir bom estado de limpeza do local.
2	90 dias	<b>OBSERVAÇÃO</b>

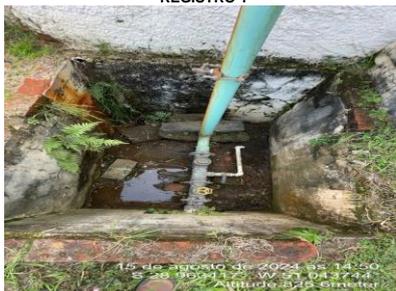
REGISTRO 1

NC	CÓDIGO DA NC	UNIDADE	R10
68	A5.17	<b>CONSTATAÇÃO</b>	Ausência de grade de proteção na caixa de manobra.
<b>GRUPO</b>	<b>PRAZO</b>	<b>NÃO CONFORMIDADE</b>	Não proporcionar a segurança das edificações e dos operadores.
2	365 dias	<b>OBSERVAÇÃO</b>

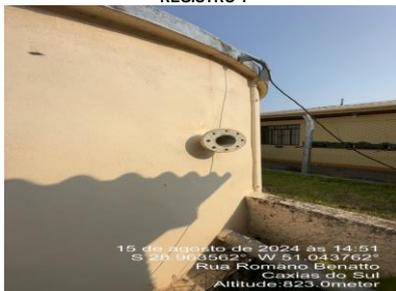
REGISTRO 1

NC	CÓDIGO DA NC	UNIDADE	R10
69	A5.8	<b>CONSTATAÇÃO</b>	Ausência de tela de proteção.
<b>GRUPO</b>	<b>PRAZO</b>	<b>NÃO CONFORMIDADE</b>	Ausência de tubulação de ventilação protegidas com tela e com cobertura que impeça a entrada de água de chuva e limite a entrada de poeira.
2	90 dias	<b>OBSERVAÇÃO</b>

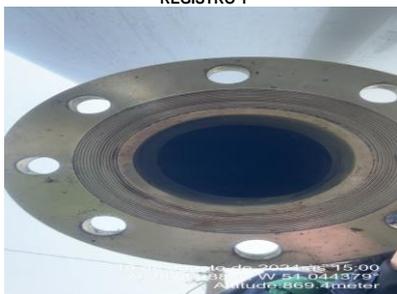
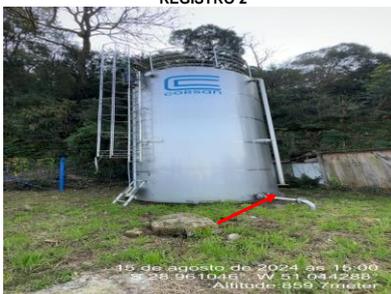
NC	CÓDIGO DA NC	UNIDADE	R11
70	A5.3	CONSTATAÇÃO	Expurgo aberto.
GRUPO	PRAZO	NÃO CONFORMIDADE	Ausência de tubulação de ventilação protegidas com tela e com cobertura que impeça a entrada de água de chuva e limite a entrada de poeira.
2	90 dias	OBSERVAÇÃO

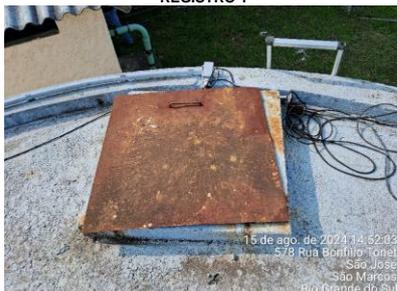
REGISTRO 1

NC	CÓDIGO DA NC	UNIDADE	R11
71	A5.5	CONSTATAÇÃO	Tampa da abertura de inspeção sem trava.
GRUPO	PRAZO	NÃO CONFORMIDADE	Ausência de abertura de inspeção fechada com tampa inteira dotada de dispositivo e travamento.
2	180 dias	OBSERVAÇÃO

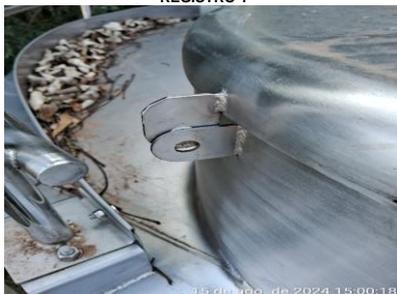
REGISTRO 1

NC	CÓDIGO DA NC	UNIDADE	R11
72	A5.5	CONSTATAÇÃO	Sem trava na abertura de inspeção.
GRUPO	PRAZO	NÃO CONFORMIDADE	Ausência de abertura de inspeção fechada com tampa inteira dotada de dispositivo e travamento.
2	180 dias	OBSERVAÇÃO

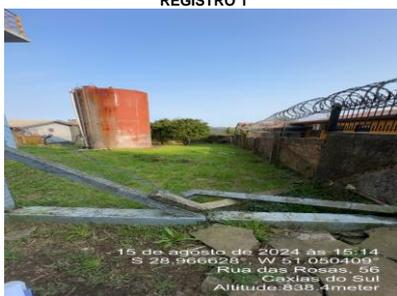
REGISTRO 1

NC	CÓDIGO DA NC	UNIDADE	R9
73	A5.2	CONSTATAÇÃO	Cerca caída.
<b>GRUPO</b>	<b>PRAZO</b>	<b>NÃO CONFORMIDADE</b>	Não isolar a área dando condição ao acesso de pessoas não-autorizadas e sem garantir bom estado de limpeza do local.
2	365 dias	OBSERVAÇÃO

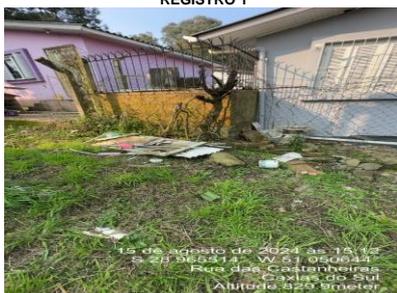
REGISTRO 1

NC	CÓDIGO DA NC	UNIDADE	R9
74	A5.17	CONSTATAÇÃO	Resíduos acumulados no terreno.
<b>GRUPO</b>	<b>PRAZO</b>	<b>NÃO CONFORMIDADE</b>	Acúmulo de resíduos em local inapropriado e/ou armazenamento inadequado.
2	90 dias	OBSERVAÇÃO

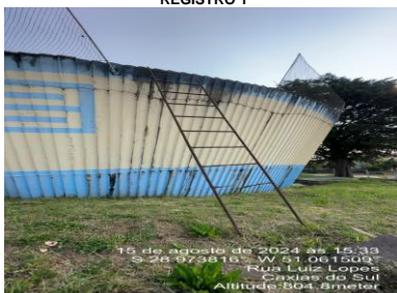
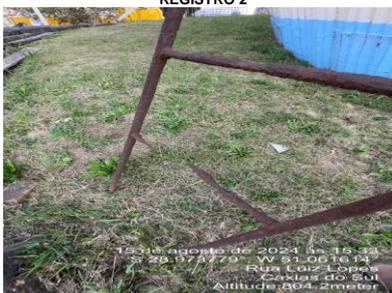
NC	CÓDIGO DA NC	UNIDADE	R2
75	A5.5	CONSTATAÇÃO	Escada com degrau quebrado e muito oxidada.
<b>GRUPO</b>	<b>PRAZO</b>	<b>NÃO CONFORMIDADE</b>	Não proporcionar a segurança das edificações e dos operadores.
2	365 dias	OBSERVAÇÃO

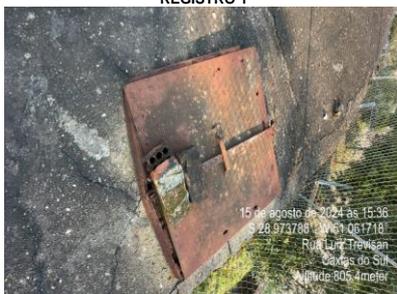
REGISTRO 1

NC	CÓDIGO DA NC	UNIDADE	R2
76	A5.5	CONSTATAÇÃO	Abertura sem trava.
<b>GRUPO</b>	<b>PRAZO</b>	<b>NÃO CONFORMIDADE</b>	Ausência de abertura de inspeção fechada com tampa inteira dotada de dispositivo e travamento.
2	180 dias	OBSERVAÇÃO

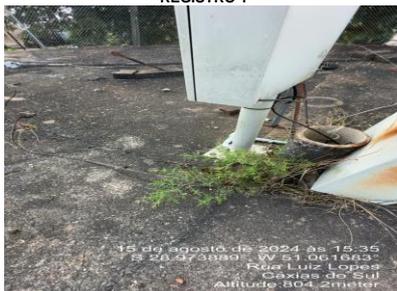
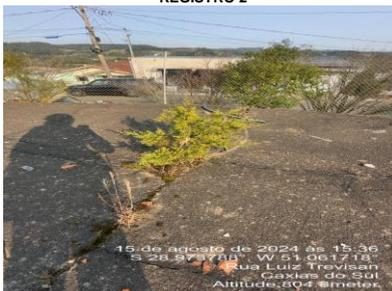
NC	CÓDIGO DA NC	UNIDADE	R2
77	A5.17	CONSTATAÇÃO	Vegetação em cima do reservatório.
<b>GRUPO</b>	<b>PRAZO</b>	<b>NÃO CONFORMIDADE</b>	Falta de conservação e manutenção preventiva de unidade.
2	365 dias	OBSERVAÇÃO

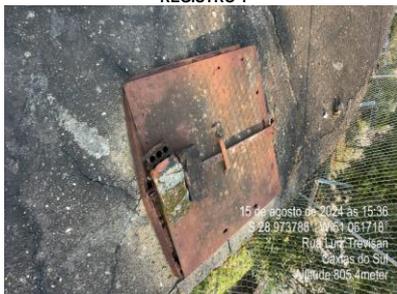
REGISTRO 1

NC	CÓDIGO DA NC	UNIDADE	R2
78	A5.5	CONSTATAÇÃO	Tampa oxidada e com furos.
<b>GRUPO</b>	<b>PRAZO</b>	<b>NÃO CONFORMIDADE</b>	Falta de conservação e manutenção preventiva de unidade.
2	365 dias	OBSERVAÇÃO

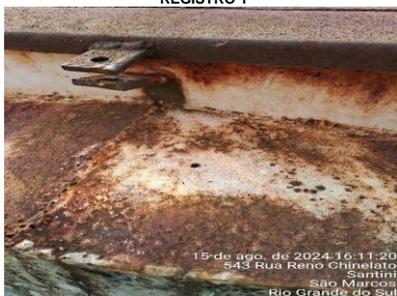
REGISTRO 1

NC	CÓDIGO DA NC	UNIDADE	R4
79	A5.5	CONSTATAÇÃO	Abertura sem trava.
GRUPO	PRAZO	NÃO CONFORMIDADE	Ausência de abertura de inspeção fechada com tampa inteira com dispositivo e travamento.
2	180 dias	OBSERVAÇÃO

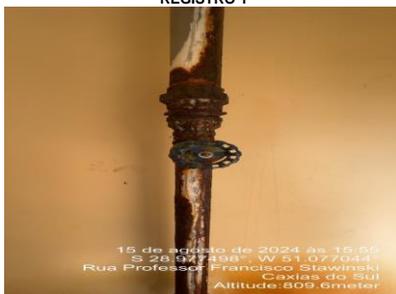
REGISTRO 1

NC	CÓDIGO DA NC	UNIDADE	R3
82	A5.17	CONSTATAÇÃO	Tubulação oxidada.
<b>GRUPO</b>	<b>PRAZO</b>	<b>NÃO CONFORMIDADE</b>	Falta de conservação e manutenção preventiva de unidade.
2	365 dias	OBSERVAÇÃO

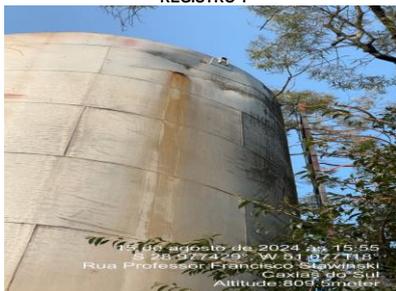
REGISTRO 1

NC	CÓDIGO DA NC	UNIDADE	R3
83	A5.14	CONSTATAÇÃO	Árvore dificultando acesso da escada.
<b>GRUPO</b>	<b>PRAZO</b>	<b>NÃO CONFORMIDADE</b>	Falta de conservação e manutenção preventiva de unidade.
2	365 dias	OBSERVAÇÃO

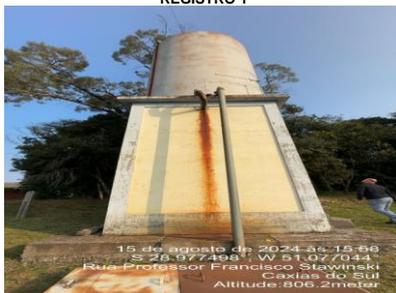
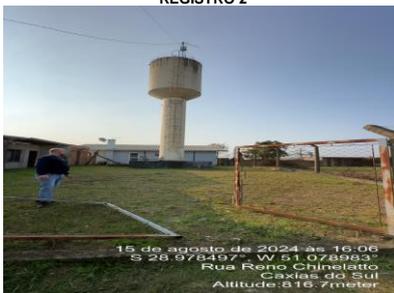
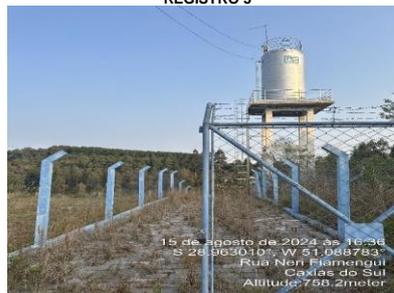
NC	CÓDIGO DA NC	UNIDADE	Reservatórios elevados
85	A5.17	<b>CONSTATAÇÃO</b>	Estrutura elevada com sinalização de obstáculo e para raios ausentes, realizar instalação do dispositivo ou apresentar documento técnico que comprove a dispensa de instalação do dispositivo.
<b>GRUPO</b>	<b>PRAZO</b>	<b>NÃO CONFORMIDADE</b>	Estrutura elevada com sistema de proteção contra descargas atmosféricas (SDPA) ausente, realizar instalação do SPDA ou apresentar documento técnico que comprove a dispensa de instalação do SPDA.
2	365 dias	<b>OBSERVAÇÃO</b>	R3, R4, R6, R9, R12 E R13

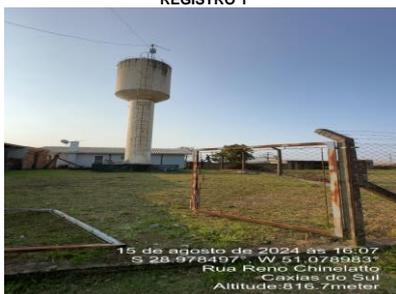
REGISTRO 1

NC	CÓDIGO DA NC	UNIDADE	R4
86	A5.2	<b>CONSTATAÇÃO</b>	Portão caiu durante a fiscalização.
<b>GRUPO</b>	<b>PRAZO</b>	<b>NÃO CONFORMIDADE</b>	Falta de conservação e manutenção preventiva de unidade.
2	365 dias	<b>OBSERVAÇÃO</b>

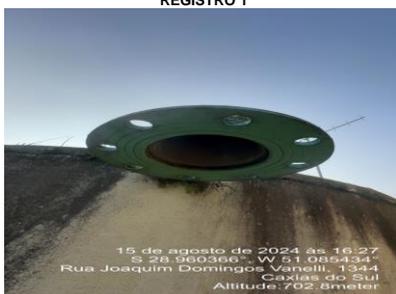
REGISTRO 1

NC	CÓDIGO DA NC	UNIDADE	R5
87	A5.6	<b>CONSTATAÇÃO</b>	Expurgo sem tela de proteção.
<b>GRUPO</b>	<b>PRAZO</b>	<b>NÃO CONFORMIDADE</b>	Ausência de tubulação de ventilação protegidas com tela e com cobertura que impeça a entrada de água de chuva e limite a entrada de poeira.
2	90 dias	<b>OBSERVAÇÃO</b>

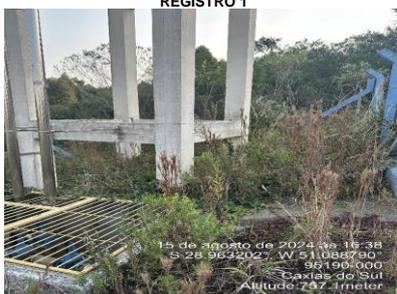
REGISTRO 1

NC	CÓDIGO DA NC	UNIDADE	R13
88	A5.17	CONSTATAÇÃO	Vegetação elevada no terreno
GRUPO	PRAZO	NÃO CONFORMIDADE	Falta de conservação e manutenção preventiva de unidade.
2	365 dias	OBSERVAÇÃO

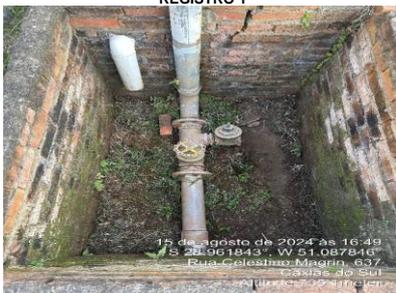
REGISTRO 1

NC	CÓDIGO DA NC	UNIDADE	R6
91	A5.17	CONSTATAÇÃO	Sem grade de proteção na caixa de manobra.
<b>GRUPO</b>	<b>PRAZO</b>	<b>NÃO CONFORMIDADE</b>	Não proporcionar a segurança das edificações e dos operadores.
2	365 dias	OBSERVAÇÃO

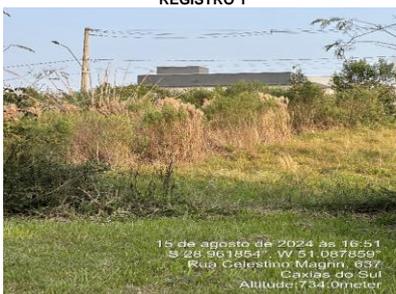
REGISTRO 1

NC	CÓDIGO DA NC	UNIDADE	R6
92	A5.2	CONSTATAÇÃO	Sem cercamento nos fundos do terreno.
<b>GRUPO</b>	<b>PRAZO</b>	<b>NÃO CONFORMIDADE</b>	Não isolar a área dando condição ao acesso de pessoas não-autorizadas e sem garantir bom estado de limpeza do local.
2	365 dias	OBSERVAÇÃO

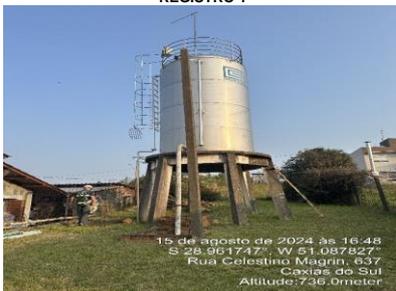
REGISTRO 1

NC	CÓDIGO DA NC	UNIDADE	R6
93	A5.14	CONSTATAÇÃO	Escada sem cadeado e gaiola aberta.
<b>GRUPO</b>	<b>PRAZO</b>	<b>NÃO CONFORMIDADE</b>	Não isolar a área dando condição ao acesso de pessoas não-autorizadas e sem garantir bom estado de limpeza do local.
2	365 dias	OBSERVAÇÃO

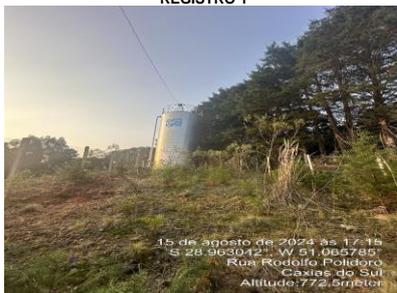
REGISTRO 1

NC	CÓDIGO DA NC	UNIDADE	R7
94	A5.17	CONSTATAÇÃO	Vegetação elevada no terreno
<b>GRUPO</b>	<b>PRAZO</b>	<b>NÃO CONFORMIDADE</b>	Falta de conservação e manutenção preventiva de unidade.
2	365 dias	OBSERVAÇÃO

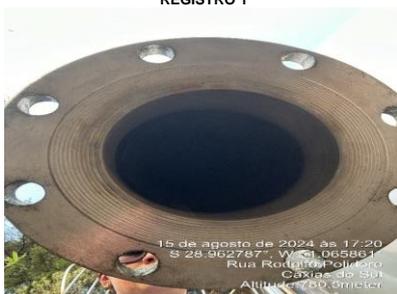
REGISTRO 1

NC	CÓDIGO DA NC	UNIDADE	R7
95	A5.6	CONSTATAÇÃO	Expurgo sem tela de proteção.
<b>GRUPO</b>	<b>PRAZO</b>	<b>NÃO CONFORMIDADE</b>	Ausência de tubulação de ventilação protegidas com tela e com cobertura que impeça a entrada de água de chuva e limite a entrada de poeira.
2	90 dias	OBSERVAÇÃO

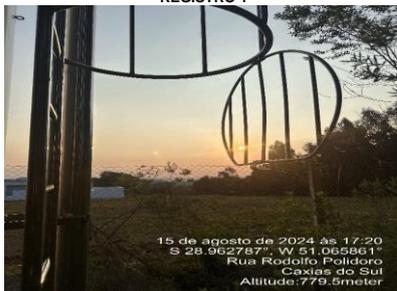
REGISTRO 1

NC	CÓDIGO DA NC	UNIDADE	R7
96	A5.14	CONSTATAÇÃO	Escada sem cadeado e gaiola aberta.
<b>GRUPO</b>	<b>PRAZO</b>	<b>NÃO CONFORMIDADE</b>	Não isolar a área dando condição ao acesso de pessoas não-autorizadas e sem garantir bom estado de limpeza do local.
2	365 dias	OBSERVAÇÃO

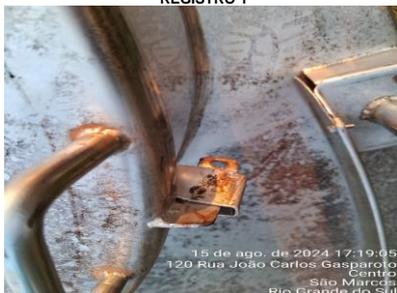
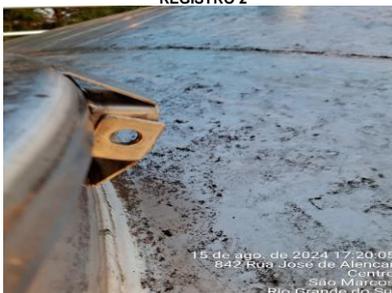
NC	CÓDIGO DA NC	UNIDADE	R7
97	A5.5	CONSTATAÇÃO	Tampa de inspeção com a articulação comprometida e sem trava.
GRUPO	PRAZO	NÃO CONFORMIDADE	Ausência de abertura de inspeção fechada com tampa inteira dotada de dispositivo e travamento.
2	180 dias	OBSERVAÇÃO

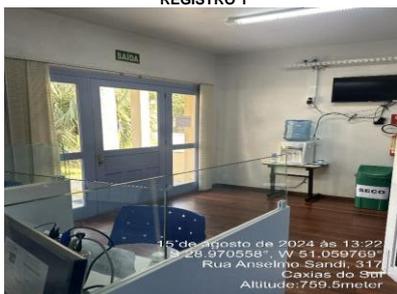
REGISTRO 1

NC	CÓDIGO DA NC	UNIDADE	Comercial
98	AE1.8	CONSTATAÇÃO	O código de defesa do consumidor não está disponível ao público.
GRUPO	PRAZO	NÃO CONFORMIDADE	Não expor em local visível aos usuários cópia do Código de Defesa do Consumidor.
2	90 dias	OBSERVAÇÃO

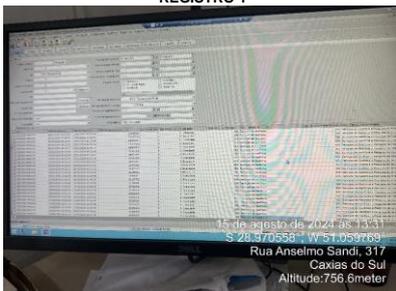
REGISTRO 1

NC	CÓDIGO DA NC	UNIDADE	Comercial
100	AE1.2	<b>CONSTATAÇÃO</b>	Hidrômetros com mais de 7 anos instalados.
<b>GRUPO</b>	<b>PRAZO</b>	<b>NÃO CONFORMIDADE</b>	Perda de água e/ou não executar redução de perdas.
2	365 dias	<b>OBSERVAÇÃO</b>	O regulamento técnico para hidrômetros, aprovado pela Portaria Inmetro nº 295/2018, item 7.5.2, diz que "Os medidores em uso devem ser submetidos à verificação subsequente, de acordo com o item 7.4.2, em intervalo não superior a 7 (sete) anos, contados a partir do ano de sua instalação."

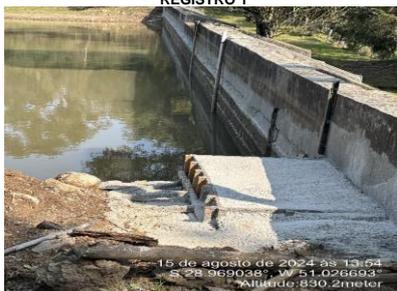
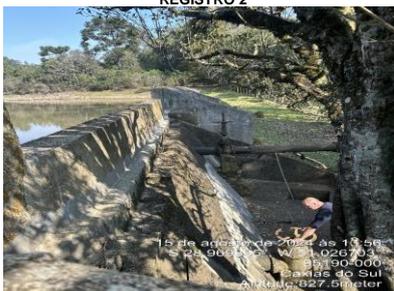
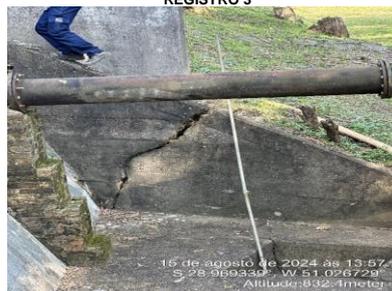
NC	CÓDIGO DA NC	UNIDADE	Captação - Barragem São Luis
104	A1.19	<b>CONSTATAÇÃO</b>	Ausência de um plano de segurança da barragem. A companhia deverá apresentar um plano de segurança, tendo em vista que já foram realizadas intervenções na barragem utilizada e a mesma apresenta rachaduras.
<b>GRUPO</b>	<b>PRAZO</b>	<b>NÃO CONFORMIDADE</b>	Ausência de um plano de segurança da barragem.
2	365 dias	<b>OBSERVAÇÃO</b>

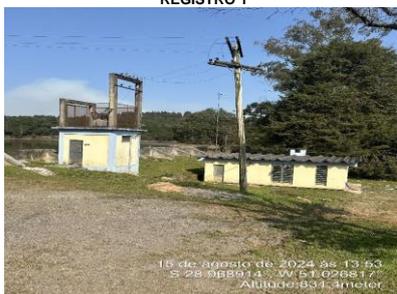
REGISTRO 1

NC	CÓDIGO DA NC	UNIDADE	Captação e EBAB - Barragem São Luis
105	A1.1	<b>CONSTATAÇÃO</b>	Inexistência de identificação da área da captação.
<b>GRUPO</b>	<b>PRAZO</b>	<b>NÃO CONFORMIDADE</b>	Inexistência de placa de identificação da área da captação.
2	365 dias	<b>OBSERVAÇÃO</b>

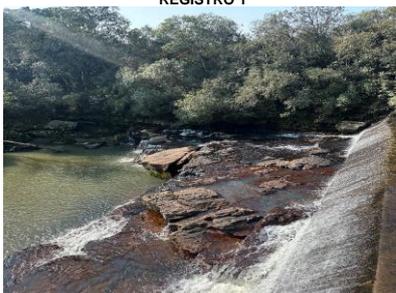
REGISTRO 1

<b>NC</b>	<b>CÓDIGO DA NC</b>	<b>UNIDADE</b>	Captação - Barragem Ranchinho
107	A1.19	<b>CONSTATAÇÃO</b>	Ausência de um plano de segurança da barragem.
<b>GRUPO</b>	<b>PRAZO</b>	<b>NÃO CONFORMIDADE</b>	Ausência de um plano de segurança da barragem.
2	365 dias	<b>OBSERVAÇÃO</b>

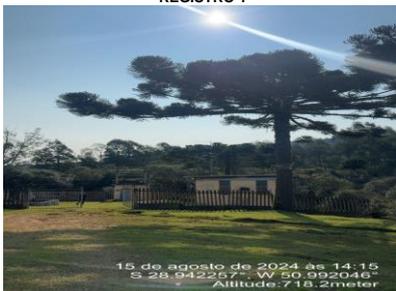
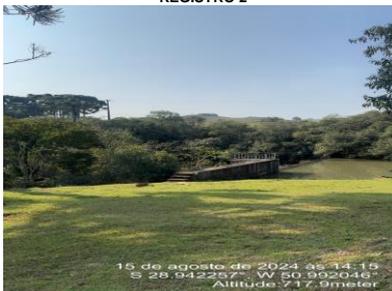
<b>NC</b>	<b>CÓDIGO DA NC</b>	<b>UNIDADE</b>	Captação e EBAB - Barragem Ranchino
108	A1.1	<b>CONSTATAÇÃO</b>	Inexistência de identificação da área da captação/elevatória.
<b>GRUPO</b>	<b>PRAZO</b>	<b>NÃO CONFORMIDADE</b>	Inexistência de placa de identificação da área da captação.
2	365 dias	<b>OBSERVAÇÃO</b>

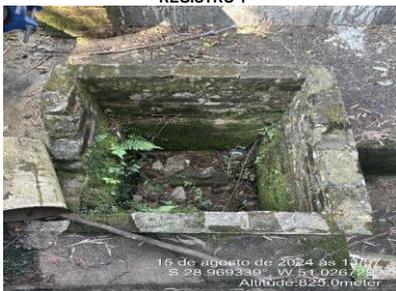
REGISTRO 1

<b>NC</b>	<b>CÓDIGO DA NC</b>	<b>UNIDADE</b>	Captação - Barragem São Luis
109	A1.13	<b>CONSTATAÇÃO</b>	Sem grade de proteção na caixa de manobra.
<b>GRUPO</b>	<b>PRAZO</b>	<b>NÃO CONFORMIDADE</b>	Não proporcionar a segurança das edificações e dos operadores.
2	365 dias	<b>OBSERVAÇÃO</b>

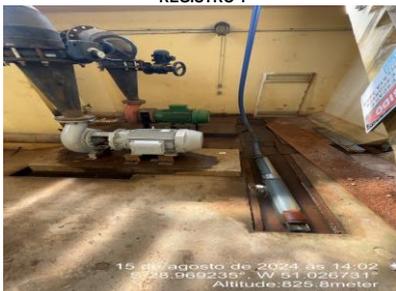
REGISTRO 1

<b>NC</b>	<b>CÓDIGO DA NC</b>	<b>UNIDADE</b>	EBAB - Barragem São Luis
110	A3.6	<b>CONSTATAÇÃO</b>	Drenagem da elevatória é realizada com uma bomba submersa.
<b>GRUPO</b>	<b>PRAZO</b>	<b>NÃO CONFORMIDADE</b>	Drenagem da estrutura inadequada.
2	365 dias	<b>OBSERVAÇÃO</b>

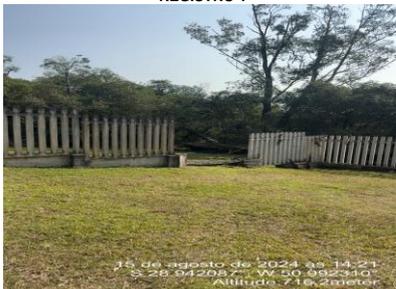
REGISTRO 1

<b>NC</b>	<b>CÓDIGO DA NC</b>	<b>UNIDADE</b>	EBAB - Barragem Ranchino
111	A1.2	<b>CONSTATAÇÃO</b>	Cercamento caído.
<b>GRUPO</b>	<b>PRAZO</b>	<b>NÃO CONFORMIDADE</b>	Não isolar a área dando condição ao acesso de pessoas não-autorizadas e sem garantir bom estado de limpeza do local.
2	365 dias	<b>OBSERVAÇÃO</b>
