### RELATÓRIO TÉCNICO DE FISCALIZAÇÃO N. 530/2024 – RTF

Fiscalização Regular no Sistema de Abastecimento de Água e de Esgotamento Sanitário de Cotiporã/ RS.

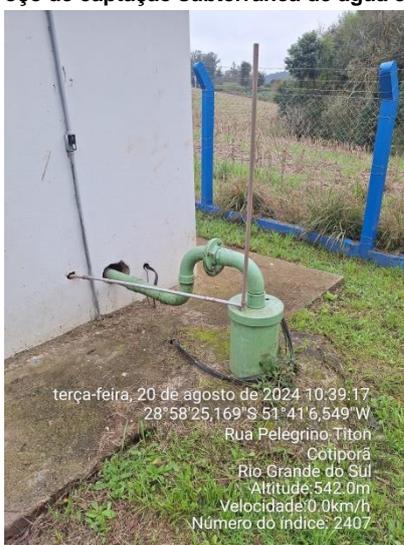
Figura 4: Poço de captação subterrânea de água em Cotiporã.

O tratamento de água captada ocorre diretamente na rede, mediante a adição de hipoclorito de sódio para desinfecção e fluossilicato de sódio para fluoretação da água captada. A unidade possui macromedidor, porém este não estava operante no momento da fiscalização. A figura 4 identifica o poço:

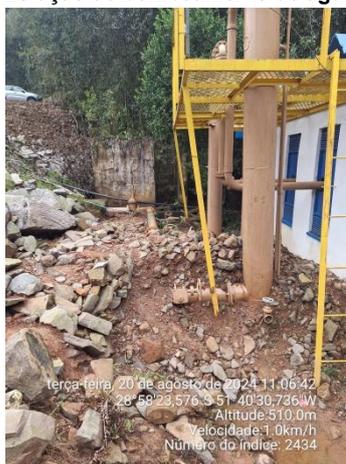
Figura 7: Estação de bombeamento de água bruta em Cotiporã

O SAA de Cotiporã possui duas estações de bombeamento de águas instaladas e em operação no município. A EBAB é composta pelo conjunto de duas bombas que operam alternadamente. Esta, é responsável por recalcar a água bruta captada na Barragem do Arroio Leão para a ETA de Cotiporã. A figura 7 identifica a estrutura.

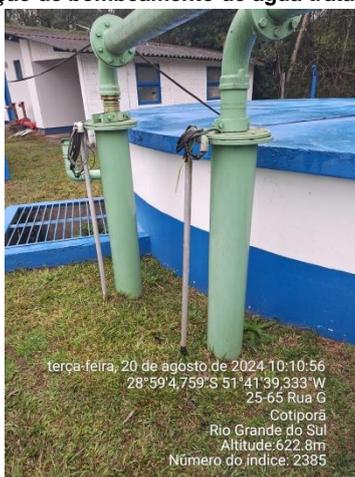
Figura 8: Estação de bombeamento de água tratada em Cotiporã.

A Estação de Bombeamento de Água Tratada (EBAT) está localizada conjuntamente na área da ETA. Esta, é responsável por recalcar a água tratada na unidade para os três reservatórios elevados componentes do SAA do município. A figura 8 identifica a unidade:

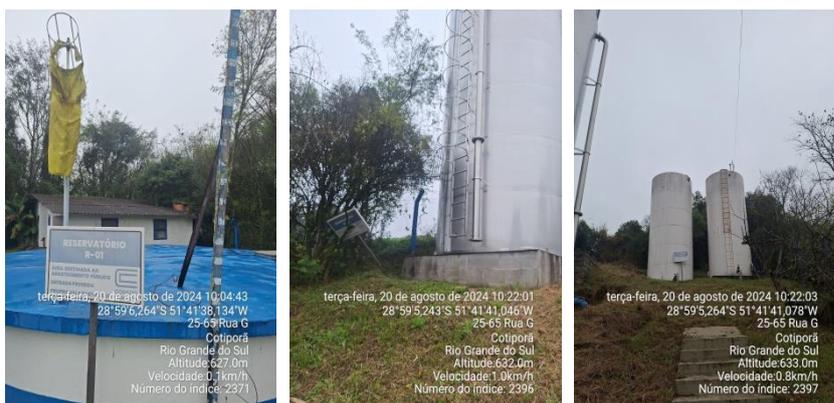
Figura 9 – Reservatórios de abastecimento de água em Cotiporã.

O SAA de Cotiporã possui 4 reservatórios, todos com a função de reservação. O município, atualmente, possui uma capacidade de armazenamento de água de 300 m<sup>3</sup>. As características dos reservatórios são apresentadas na tabela 3. Os reservatórios R-2, R-3 e R-4 estão localizados em frente a ETA de Cotiporã. A figura 9 apresenta os registros fotográficos dos reservatórios.

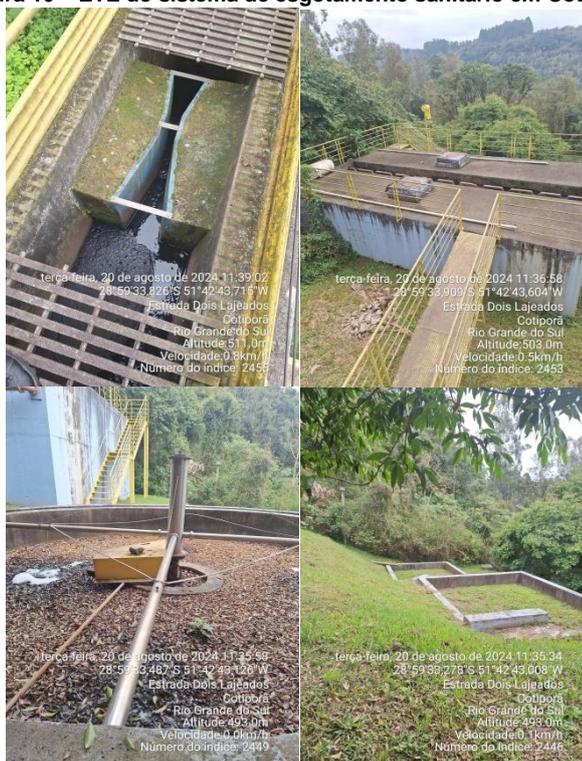
Figura 10 – ETE do sistema de esgotamento sanitário em Cotiporã.

A ETE possui as seguintes unidades de tratamento: gradeamento, caixa de areia, medidor de vazão Parshall, reator UASB, filtro biológico percolador e adição de cloro na saída do efluente do processo. A disposição do efluente tratado ocorre através de lançamento em corpo hídrico receptor superficial nas coordenadas geográficas 28°59'25,443"S e 51°42'42,73" O, por emissário canalizado.

O tratamento do lodo ocorre por dois leitos de secagem. A figura 10 identifica as estruturas da ETE e a figura 11 identifica o ponto de lançamento de efluente tratado no corpo hídrico receptor.

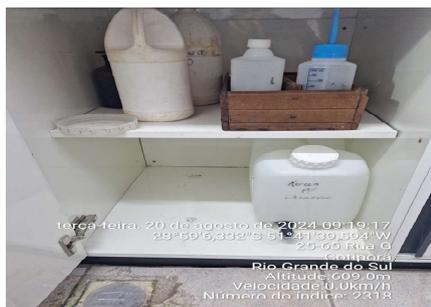
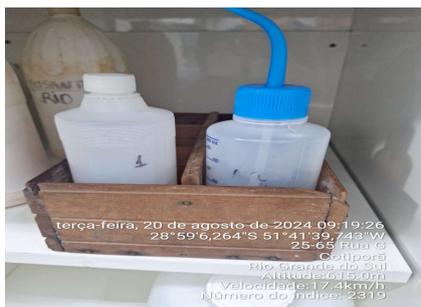
| NC | CÓDIGO DA NC | UNIDADE | ESTAÇÃO DE TRATAMENTO DE ÁGUA - ETA de Cotiporã |
|---|---|---|---|
| 20 | A4.21 | <b>CONSTATAÇÃO</b> | Ausência de comprovação de treinamento da equipe do laboratório operacional para segurança e manuseio de cloro. |
