REGULAÇÃO RELATÓRIO TÉCNICO DE FISCALIZAÇÃO N. 552/2024 – RTF

Fiscalização regular no Sistema de
Abastecimento de Água de Dom
Feliciano/RS.

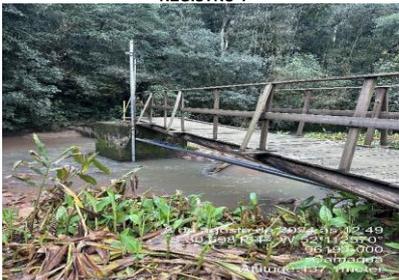
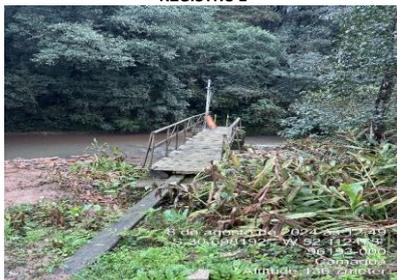
NC	CÓDIGO DA NC	UNIDADE	Captação CTG
9	A1.13	CONSTATAÇÃO	Ponte de acesso para a bomba instalada para a captação está em situação precária. Corrimão está solto e o acesso à ponte é por uma tábua solta.
GRUPO	PRAZO	NÃO CONFORMIDADE	Não proporcionar a segurança das edificações e dos operadores.
2	365 dias	OBSERVAÇÃO

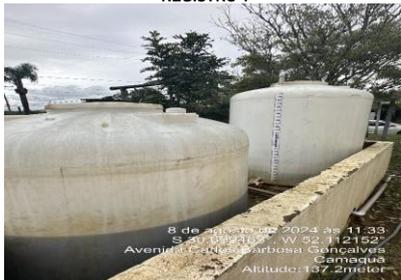
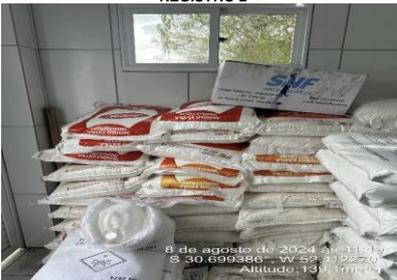
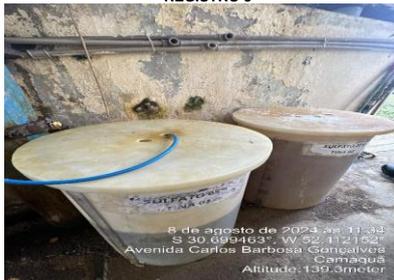
NC	CÓDIGO DA NC	UNIDADE	ETA
11	A4.20	CONSTATAÇÃO	As FISPQs não se encontram junto com os produtos químicos utilizados na ETA.
GRUPO	PRAZO	NÃO CONFORMIDADE	Não proporcionar a segurança das edificações e dos operadores.
2	90 dias	OBSERVAÇÃO

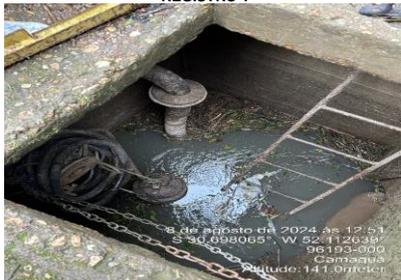
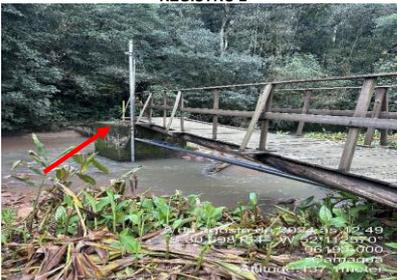
NC	CÓDIGO DA NC	UNIDADE	Captação CTG
12	A1.14	CONSTATAÇÃO	Ausência de grade de proteção no fosso da bomba, com risco de queda de operadores e pessoas não autorizadas.
GRUPO	PRAZO	NÃO CONFORMIDADE	Não proporcionar a segurança das edificações e dos operadores.
2	365 dias	OBSERVAÇÃO

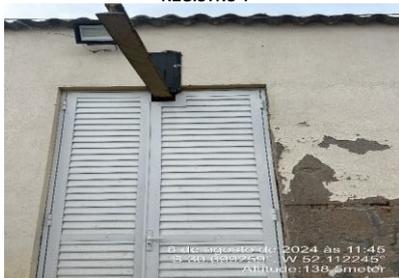
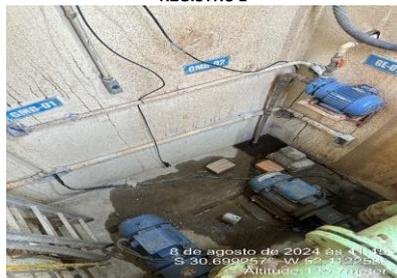
NC	CÓDIGO DA NC	UNIDADE	EBAT
15	A3.1	CONSTATAÇÃO	Inexistência de placa de identificação da área da EBA.
GRUPO	PRAZO	NÃO CONFORMIDADE	Inexistência de placa de identificação da área da EBA.
2	365 dias	OBSERVAÇÃO

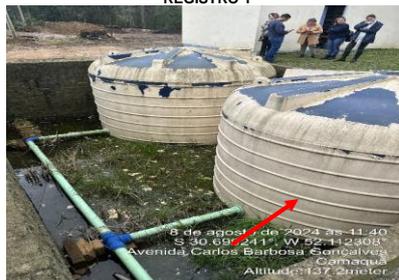
NC	CÓDIGO DA NC	UNIDADE	RESERVATÓRIO ETA R6
21	A5.1	CONSTATAÇÃO	Inexistência de placa de identificação do reservatório.
GRUPO	PRAZO	NÃO CONFORMIDADE	Inexistência de placa de identificação do reservatório.
2	365 dias	OBSERVAÇÃO

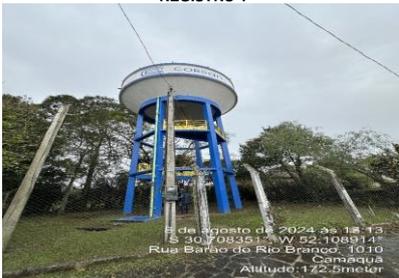
NC	CÓDIGO DA NC	UNIDADE	RESERVATÓRIO 1
30	A5.12	CONSTATAÇÃO	Ausência de para-raios, não possui o cabo de aterramento.
GRUPO	PRAZO	NÃO CONFORMIDADE	Não existe no topo do reservatório para-raios e/ou luz de sinalização de obstáculo elevado.
2	365 dias	OBSERVAÇÃO

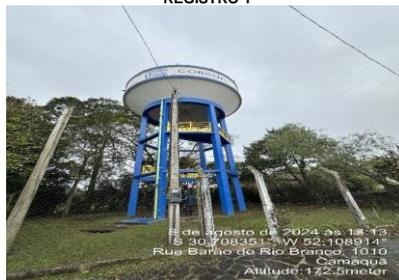
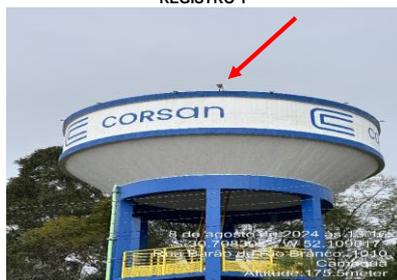
NC	CÓDIGO DA NC	UNIDADE	RESERVATÓRIO 1
33	A5.13	CONSTATAÇÃO	Um dos sinalizadores está caído.
GRUPO	PRAZO	NÃO CONFORMIDADE	Não existe no topo do reservatório pára-raios e/ou luz de sinalização de obstáculo elevado.
2	365 dias	OBSERVAÇÃO

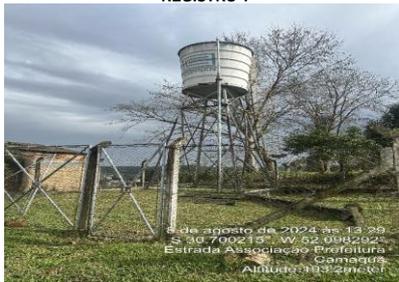
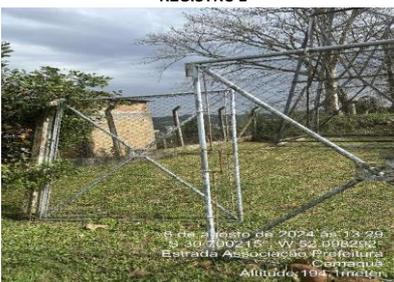
NC	CÓDIGO DA NC	UNIDADE	RESERVATÓRIO 3
35	A5.2	CONSTATAÇÃO	Terreno não está devidamente cercado.
GRUPO	PRAZO	NÃO CONFORMIDADE	Não isolar a área dando condição ao acesso de pessoas não-autorizadas e sem garantir bom estado de limpeza do local.
2	365 dias	OBSERVAÇÃO

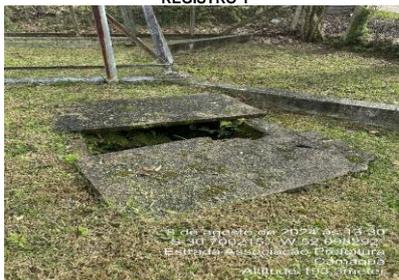
NC	CÓDIGO DA NC	UNIDADE	RESERVATÓRIO 3
36	A5.16	CONSTATAÇÃO	Caixa de manobra destampada.
GRUPO	PRAZO	NÃO CONFORMIDADE	Não proporcionar a segurança das edificações e dos operadores.
2	365 dias	OBSERVAÇÃO

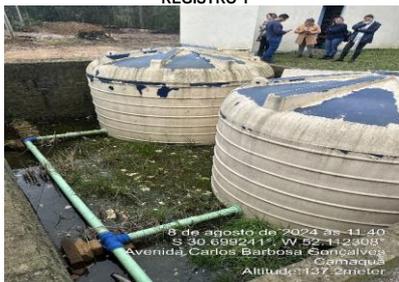
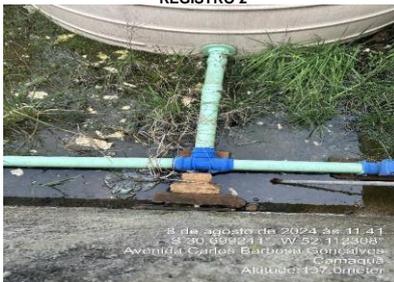
NC	CÓDIGO DA NC	UNIDADE	RESERVATÓRIO ETA R5 e R6
38	A5.14	CONSTATAÇÃO	Vazamento nas conexões.
GRUPO	PRAZO	NÃO CONFORMIDADE	Perda de água e/ou não executar redução de perdas.
2	365 dias	OBSERVAÇÃO

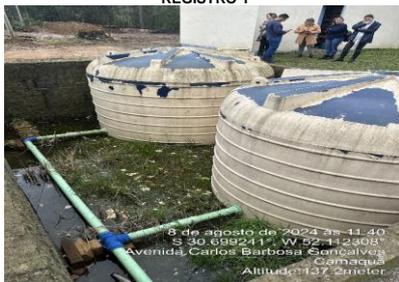
NC	CÓDIGO DA NC	UNIDADE	RESERVATÓRIO ETA R5 e R6
39	A5.17	CONSTATAÇÃO	Drenagem da estrutura ineficiente, propiciando o acúmulo de água e a proliferação de vetores.
GRUPO	PRAZO	NÃO CONFORMIDADE	Drenagem da estrutura inadequada.
2	365 dias	OBSERVAÇÃO

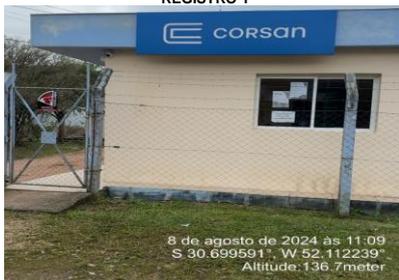
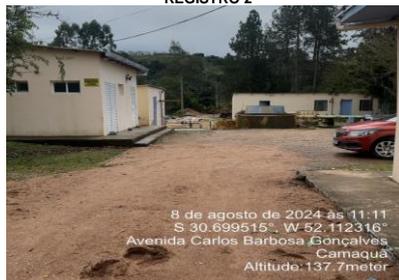
NC	CÓDIGO DA NC	UNIDADE	ETA
42	A4.3	CONSTATAÇÃO	Ausência de placa de identificação na ETA.
GRUPO	PRAZO	NÃO CONFORMIDADE	Inexistência de placa de identificação da área da ETA.
2	365 dias	OBSERVAÇÃO

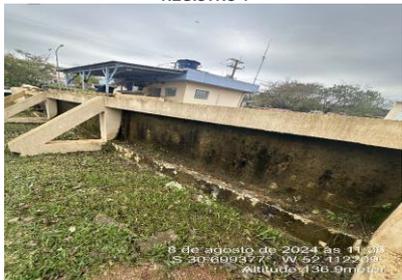
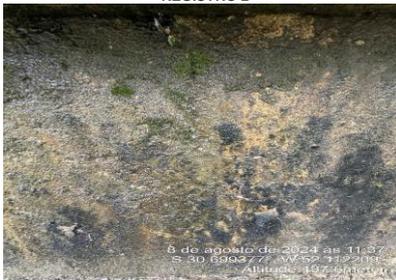
Durante a fiscalização foi possível observar que a estrutura de um dos decantadores encontra-se com infiltrações e vazamentos (Figura 7). Outra questão que merece atenção é que havia um acúmulo de materiais no entorno bloco que parecia haver sido removido dos filtros da ETA (Figura 8).

NC	CÓDIGO DA NC	UNIDADE	ETA
46	A4.13	CONSTATAÇÃO	Infiltrações na parede do decantador.
GRUPO	PRAZO	NÃO CONFORMIDADE	Falta de conservação e manutenção preventiva de unidade.
2	365 dias	OBSERVAÇÃO

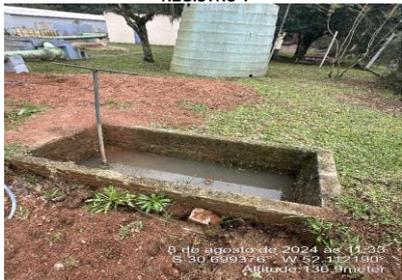
NC	CÓDIGO DA NC	UNIDADE	ETA
47	A4.17	CONSTATAÇÃO	Caixas de manobra sem proteção.
GRUPO	PRAZO	NÃO CONFORMIDADE	Não proporcionar a segurança das edificações e dos operadores.
2	365 dias	OBSERVAÇÃO

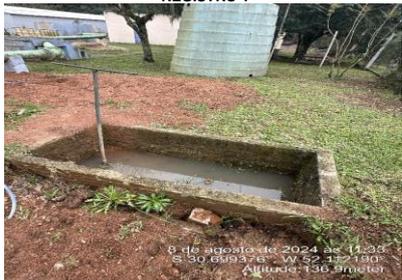
REGISTRO 1

NC	CÓDIGO DA NC	UNIDADE	ETA
48	A4.12	CONSTATAÇÃO	Água acumulada na caixa de manobra, propiciando a proliferação de vetores.
GRUPO	PRAZO	NÃO CONFORMIDADE	Drenagem da estrutura inadequada.
2	365 dias	OBSERVAÇÃO

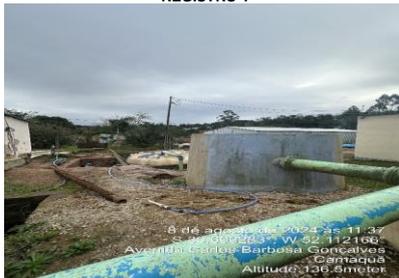
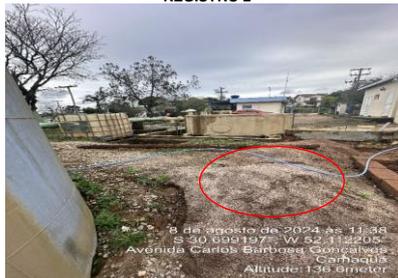
NC	CÓDIGO DA NC	UNIDADE	ETA
50	A4.24	CONSTATAÇÃO	Identificou-se a presença de materiais granulares espalhados pelo terreno.
GRUPO	PRAZO	NÃO CONFORMIDADE	Falta de conservação e manutenção preventiva de unidade.
2	365 dias	OBSERVAÇÃO

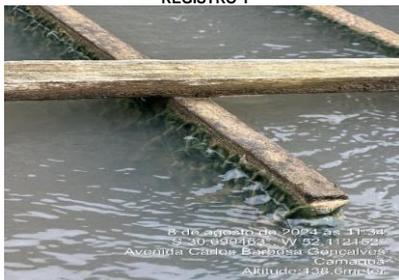
REGISTRO 1

NC	CÓDIGO DA NC	UNIDADE	ETA
51	A4.24	CONSTATAÇÃO	Matéria orgânica acumulada no bloco hidráulico.
GRUPO	PRAZO	NÃO CONFORMIDADE	Falta de conservação e manutenção preventiva de unidade.
2	365 dias	OBSERVAÇÃO

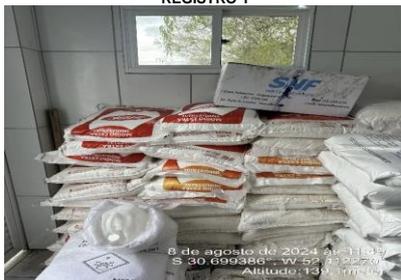
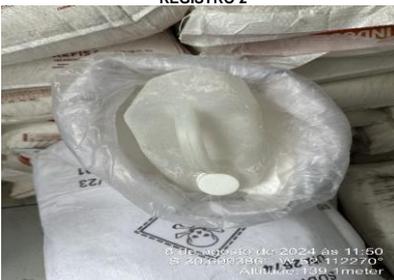
NC	CÓDIGO DA NC	UNIDADE	ETA
54	A4.24	CONSTATAÇÃO	Embalagem de produto químico armazenado inadequadamente, proporcionando contato com umidade e vetores.
GRUPO	PRAZO	NÃO CONFORMIDADE	Armazenamento inadequado de produtos químicos.
2	90 dias	OBSERVAÇÃO
