REGULAÇÃO
RELATÓRIO TÉCNICO DE FISCALIZAÇÃO N. 554/2024 – RTF**Fiscalização regular no Sistema de
Abastecimento de Água de Guaporé/RS.****1. CONSIDERAÇÕES PRELIMINARES**

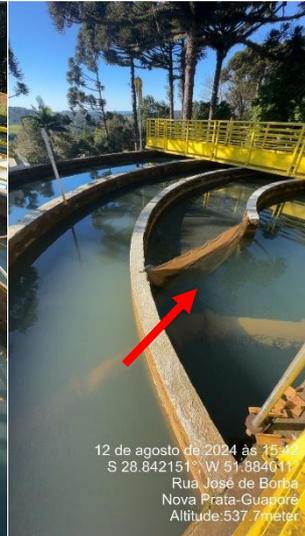
Decantador

Junto à estação existe um laboratório para realização das análises básicas de monitoramento da qualidade da água e teste de jarros. Dentre os parâmetros analisados pode-se citar: turbidez, pH, cor aparente, cloro total, microbiológico, entre outros. Para análise de parâmetros mais específicos de monitoramento, as amostras são coletadas e encaminhadas para o laboratório central da CORSAN. Na Figura 5 são apresentados alguns registros fotográficos das estruturas das etapas de tratamento da água e da estrutura do laboratório de controle de qualidade da ETA Guaporé. Durante a fiscalização foi possível observar que os decantadores possuem redes instaladas para impedir a passagem de flocos para os filtros. Porém, as redes estão em condições precárias.

NC	CÓDIGO DA NC	UNIDADE	ETA
6	A4.11	CONSTATAÇÃO	Passagem de flocos do decantador para os filtros.
GRUPO	PRAZO	NÃO CONFORMIDADE	Falta de conservação e manutenção preventiva de unidade.
2	365 dias	OBSERVAÇÃO

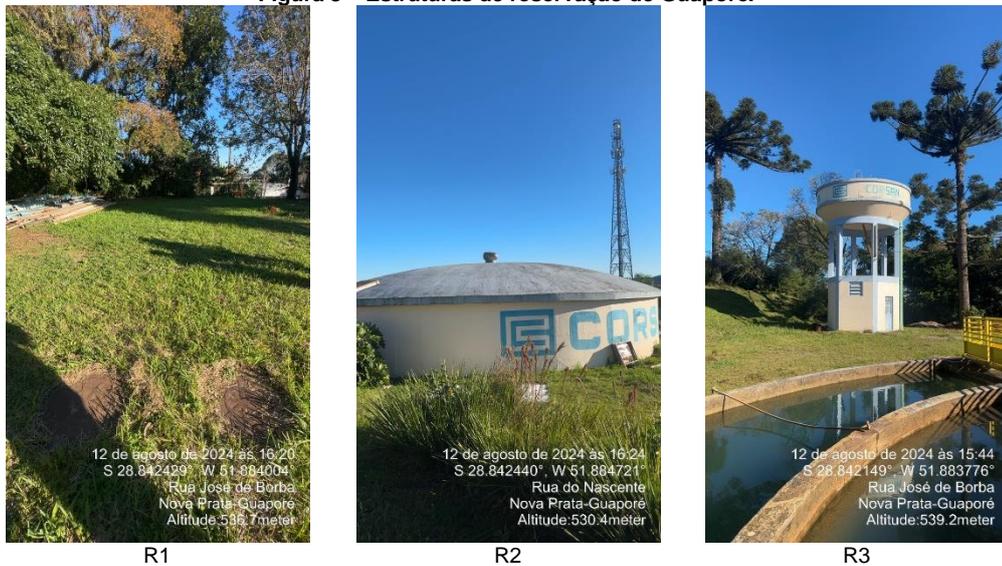
Na Figura 8 pode-se visualizar as estruturas de reservação fiscalizadas. Constatou-se que os reservatórios não apresentam identificação.

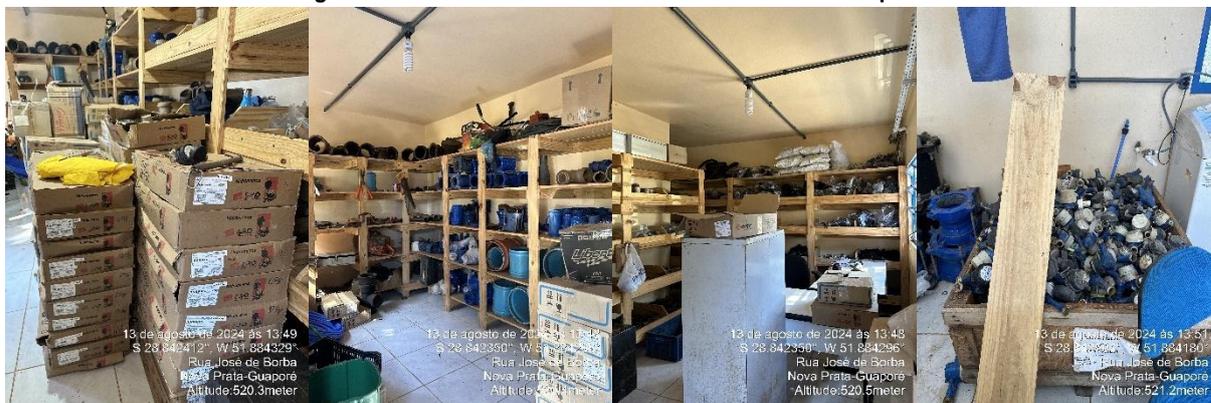
Conforme informações constantes no Anexo II, o SAA de Guaporé possui 10.734 economias ativas. Junto à ETA, há ainda um pequeno almoxarifado, com material para a operação do município, que pode ser observado na Figura 10. Observa-se um grande acumulado de hidrômetros que foram substituídos.

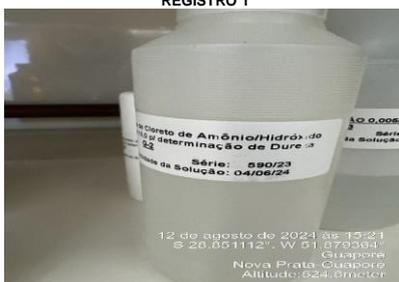
REGISTRO 1

NC	CÓDIGO DA NC	UNIDADE	Laboratório ETA
1	9.1	CONSTATAÇÃO	Produto utilizado no laboratório vencido.
GRUPO	PRAZO	NÃO CONFORMIDADE	Possuir em suas dependências produto do processo fora do prazo de validade.
2	90 dias	OBSERVAÇÃO

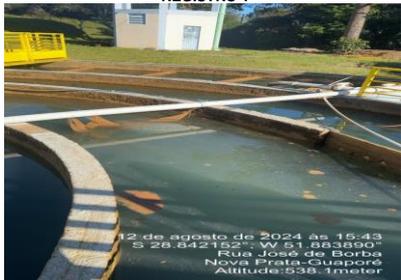
REGISTRO 1

NC	CÓDIGO DA NC	UNIDADE	ETA
5	4.9	CONSTATAÇÃO	Lodo gerado na ETA é direcionado para arroio.
GRUPO	PRAZO	NÃO CONFORMIDADE	Lodo da ETA retornando ao corpo receptor sem tratamento.
2	365 dias	OBSERVAÇÃO

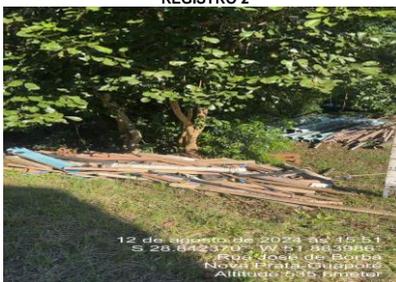
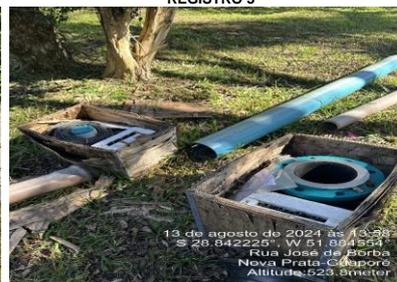
NC	CÓDIGO DA NC	UNIDADE	ETA
10	A4.24	CONSTATAÇÃO	Material acumulado pelo terreno da ETA, inclusive os macro medidores a serem instalados no SAA.
GRUPO	PRAZO	NÃO CONFORMIDADE	Falta de conservação e manutenção preventiva de unidade.
2	365 dias	OBSERVAÇÃO

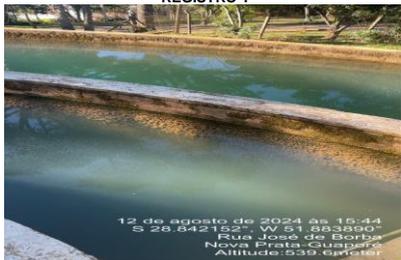
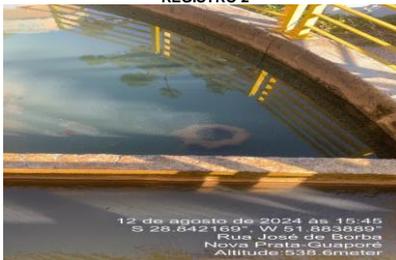
NC	CÓDIGO DA NC	UNIDADE	ETA
11	A4.24	CONSTATAÇÃO	Acúmulo de MO nas paredes do bloco hidráulico.
GRUPO	PRAZO	NÃO CONFORMIDADE	Falta de conservação e manutenção preventiva de unidade.
2	365 dias	OBSERVAÇÃO

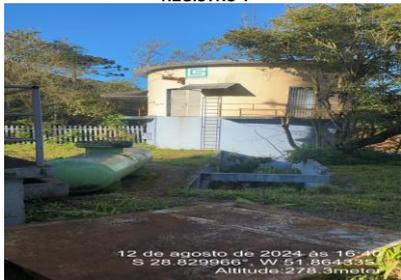
REGISTRO 1

NC	CÓDIGO DA NC	UNIDADE	EBAB
12	A3.1	CONSTATAÇÃO	Inexistência de placa de identificação da área da EBA.
GRUPO	PRAZO	NÃO CONFORMIDADE	Inexistência de placa de identificação da área da EBA.
2	365 dias	OBSERVAÇÃO

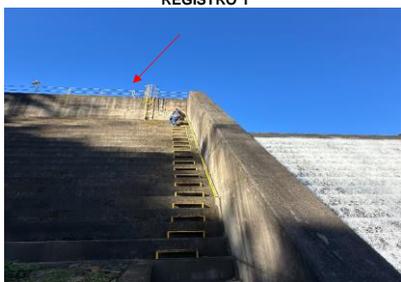
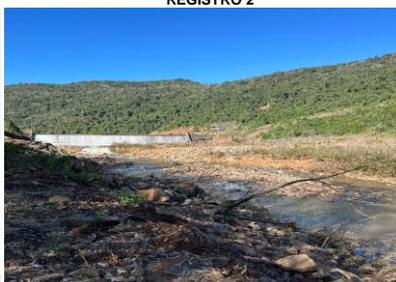
NC	CÓDIGO DA NC	UNIDADE	Captação
13	A1.2	CONSTATAÇÃO	Inexistência de placa de identificação da área da captação.
GRUPO	PRAZO	NÃO CONFORMIDADE	Inexistência de placa de identificação da área da captação.
2	365 dias	OBSERVAÇÃO	A captação é realizada na área indicada pela seta.

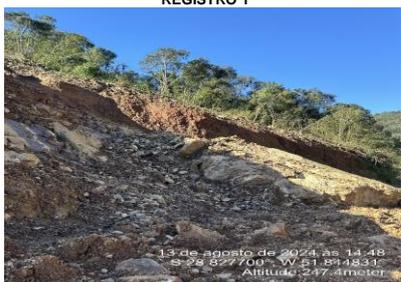
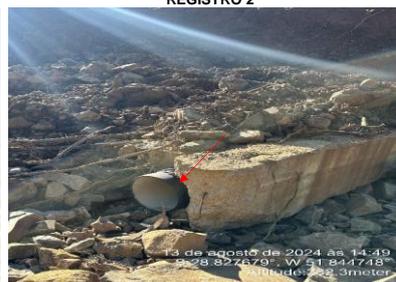
NC	CÓDIGO DA NC	UNIDADE	Captação
14	A1.16	CONSTATAÇÃO	Estrutura aparentemente apresenta sinais de instabilidade do talude após a enchente de maio que arrastou a adutora.
GRUPO	PRAZO	NÃO CONFORMIDADE	Não proporcionar a segurança das edificações e dos operadores.
2	365 dias	OBSERVAÇÃO	Deve ser apresentado um estudo de segurança do talude por onde passa a adutora.

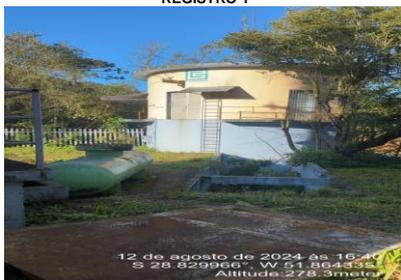
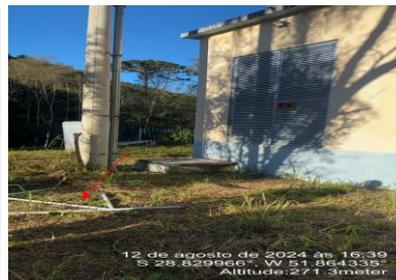
REGISTRO 1

NC	CÓDIGO DA NC	UNIDADE	EBAB
15	A3.2	CONSTATAÇÃO	Área com cercamento danificado.
GRUPO	PRAZO	NÃO CONFORMIDADE	Não isolar a área dando condição ao acesso de pessoas não-autorizadas e sem garantir bom estado de limpeza do local.
2	365 dias	OBSERVAÇÃO

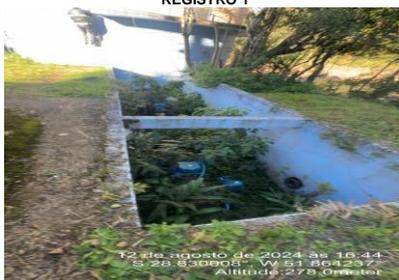
REGISTRO 1

NC	CÓDIGO DA NC	UNIDADE	EBAB
17	A3.8	CONSTATAÇÃO	Caixas de manobra sem grade de proteção.
GRUPO	PRAZO	NÃO CONFORMIDADE	Não proporcionar a segurança das edificações e dos operadores.
2	365 dias	OBSERVAÇÃO

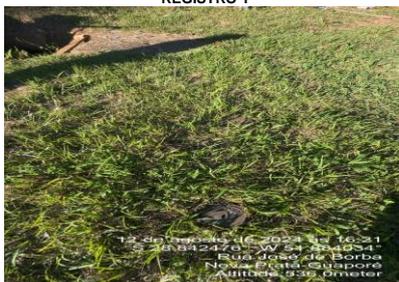
REGISTRO 1

NC	CÓDIGO DA NC	UNIDADE	RESERVATÓRIO 1 ETA (enterrado)
18	A5.1	CONSTATAÇÃO	Inexistência de placa de identificação do reservatório.
GRUPO	PRAZO	NÃO CONFORMIDADE	Inexistência de placa de identificação do reservatório.
2	365 dias	OBSERVAÇÃO

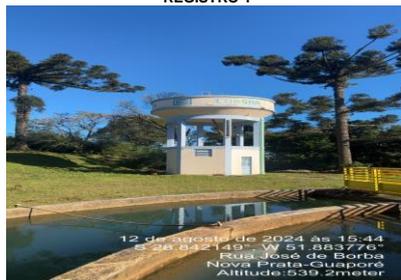
REGISTRO 1

NC	CÓDIGO DA NC	UNIDADE	RESERVATÓRIO 3 ETA (elevado)
20	A5.1	CONSTATAÇÃO	Inexistência de placa de identificação do reservatório.
GRUPO	PRAZO	NÃO CONFORMIDADE	Inexistência de placa de identificação do reservatório.
2	365 dias	OBSERVAÇÃO

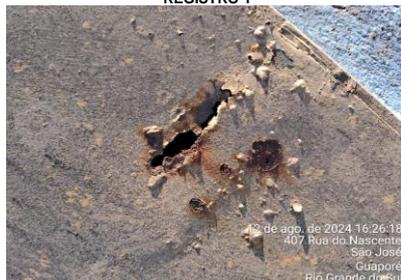
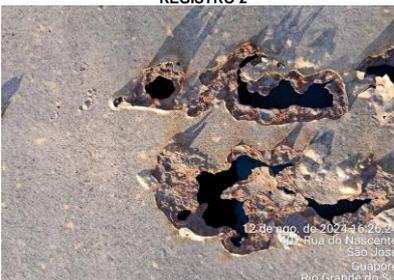
NC	CÓDIGO DA NC	UNIDADE	RESERVATÓRIO 2 ETA (semi enterrado)
21	A5.5	CONSTATAÇÃO	Tampa oxidada com furos.
GRUPO	PRAZO	NÃO CONFORMIDADE	Ausência de tubulação de ventilação protegidas com tela e com cobertura que impeça a entrada de água de chuva e limite a entrada de poeira.
2	90 dias	OBSERVAÇÃO

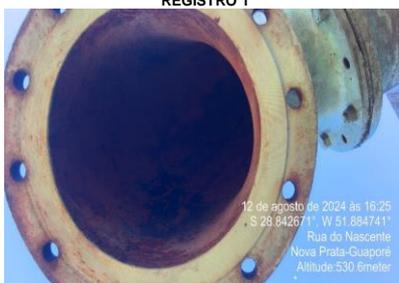
REGISTRO 1

NC	CÓDIGO DA NC	UNIDADE	RESERVATÓRIO 2 ETA (semi enterrado)
22	A5.8	CONSTATAÇÃO	Expurgo sem tela de proteção.
GRUPO	PRAZO	NÃO CONFORMIDADE	Ausência de tubulação de ventilação protegidas com tela e com cobertura que impeça a entrada de água de chuva e limite a entrada de poeira.
2	90 dias	OBSERVAÇÃO

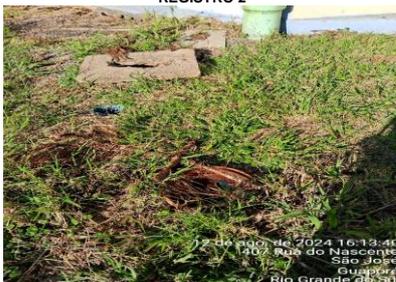
REGISTRO 2

NC	CÓDIGO DA NC	UNIDADE	RESERVATÓRIO 3 ETA (elevado)
23	A5.3	CONSTATAÇÃO	Vazamento na tubulação.
GRUPO	PRAZO	NÃO CONFORMIDADE	Perda de água e/ou não executar redução de perdas.
2	365 dias	OBSERVAÇÃO

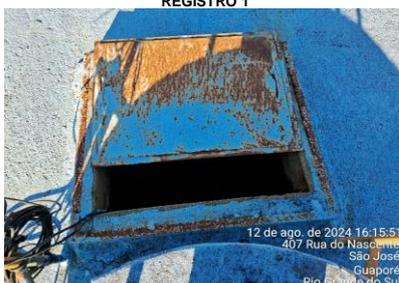
REGISTRO 1

NC	CÓDIGO DA NC	UNIDADE	RESERVATÓRIO 3 ETA (elevado)
24	A5.5	CONSTATAÇÃO	Tampa aberta.
GRUPO	PRAZO	NÃO CONFORMIDADE	Ausência de abertura de inspeção fechada com tampa inteira dotada de dispositivo e travamento.
2	180 dias	OBSERVAÇÃO

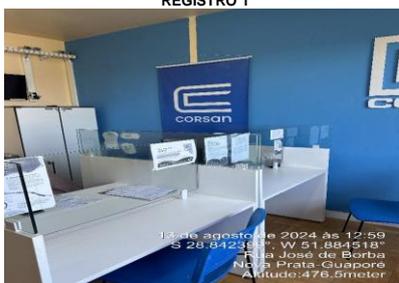
REGISTRO 1

NC	CÓDIGO DA NC	UNIDADE	Comercial
25	AE1.11	CONSTATAÇÃO	A tabela com as tarifas vigentes não estão expostas em local visível aos usuários.
GRUPO	PRAZO	NÃO CONFORMIDADE	Não expor em local visível aos usuários a tabela com as tarifas vigentes.
2	90 dias	OBSERVAÇÃO

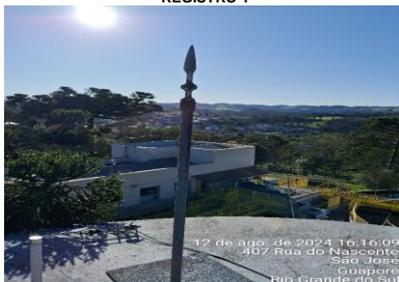
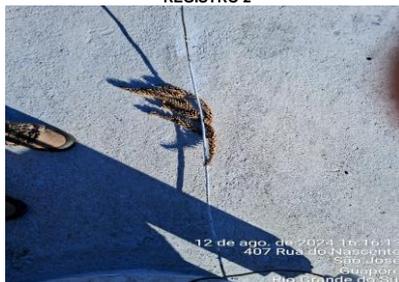
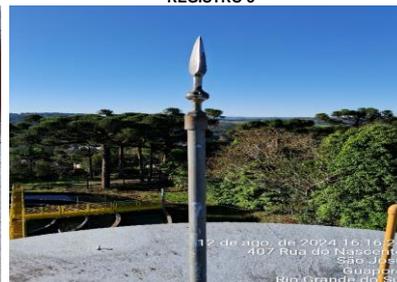
NC	CÓDIGO DA NC	UNIDADE	RESERVATÓRIO 3 ETA (elevado)
26	A5.12	CONSTATAÇÃO	Cabo do para-raios solto.
GRUPO	PRAZO	NÃO CONFORMIDADE	Não existe no topo do reservatório pára-raios e/ou luz de sinalização de obstáculo elevado.
2	365 dias	OBSERVAÇÃO

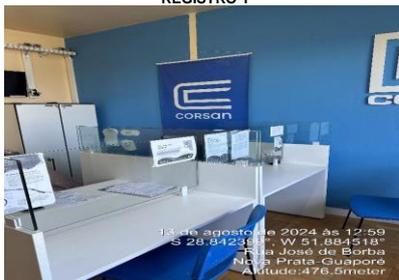
REGISTRO 1

NC	CÓDIGO DA NC	UNIDADE	Comercial
27	AE1.8	CONSTATAÇÃO	O código de defesa do consumidor não está disponível ao público.
GRUPO	PRAZO	NÃO CONFORMIDADE	Não expor em local visível aos usuários cópia do Código de Defesa do Consumidor.
2	90 dias	OBSERVAÇÃO

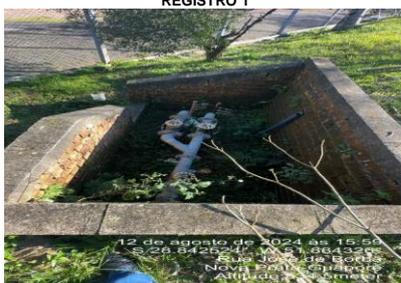
REGISTRO 1

NC	CÓDIGO DA NC	UNIDADE	EBAT Agrícola
28	A3.1	CONSTATAÇÃO	Inexistência de placa de identificação da área da EBA.
GRUPO	PRAZO	NÃO CONFORMIDADE	Inexistência de placa de identificação da área da EBA.
2	365 dias	OBSERVAÇÃO

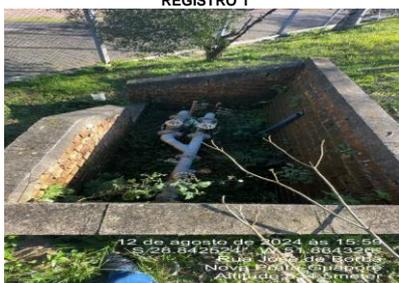
REGISTRO 1

NC	CÓDIGO DA NC	UNIDADE	EBAT Agrícola
31	A3.9	CONSTATAÇÃO	Ausência de grade de proteção.
GRUPO	PRAZO	NÃO CONFORMIDADE	Não proporcionar a segurança das edificações e dos operadores.
2	365 dias	OBSERVAÇÃO

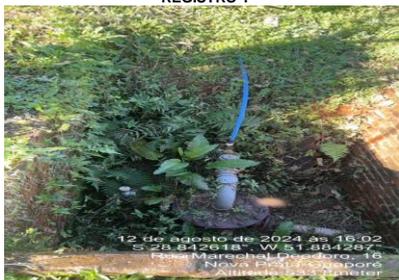
REGISTRO 1

NC	CÓDIGO DA NC	UNIDADE	EBAT 2º recalque da ETA
32	A3.1	CONSTATAÇÃO	Inexistência de placa de identificação da área da EBA.
GRUPO	PRAZO	NÃO CONFORMIDADE	Inexistência de placa de identificação da área da EBA.
2	365 dias	OBSERVAÇÃO

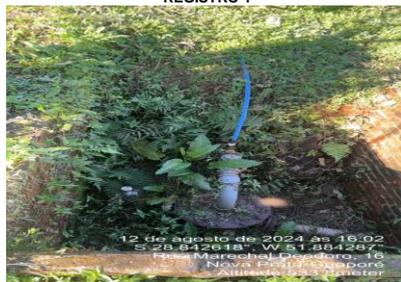
REGISTRO 1

NC	CÓDIGO DA NC	UNIDADE	EBAT 2º recalque da ETA
35	A3.9	CONSTATAÇÃO	Ausência de grade de proteção.
GRUPO	PRAZO	NÃO CONFORMIDADE	Não proporcionar a segurança das edificações e dos operadores.
2	365 dias	OBSERVAÇÃO

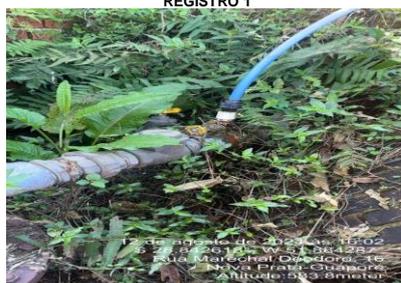
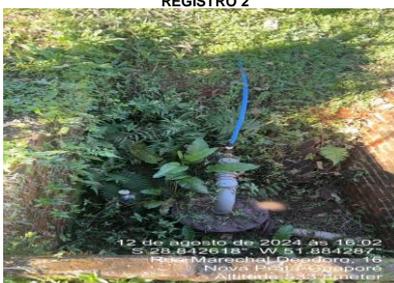
NC	CÓDIGO DA NC	UNIDADE	EBAT 2º recalque da ETA
36	A3.5	CONSTATAÇÃO	Vegetação alta na eletória
GRUPO	PRAZO	NÃO CONFORMIDADE	Falta de conservação e manutenção preventiva de unidade.
2	365 dias	OBSERVAÇÃO

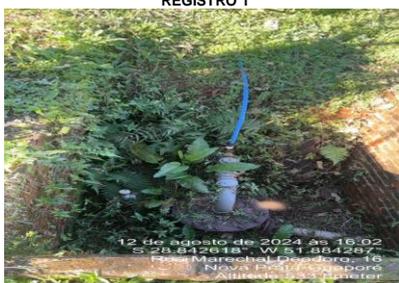
REGISTRO 1

NC	CÓDIGO DA NC	UNIDADE	EBAT 2º recalque da ETA
37	A3.4	CONSTATAÇÃO	Ausência de bomba reserva.
GRUPO	PRAZO	NÃO CONFORMIDADE	Ausência de bomba reserva devidamente instalada para acionamento imediato.
2	365 dias	OBSERVAÇÃO

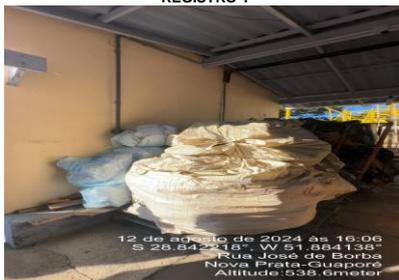
REGISTRO 1

NC	CÓDIGO DA NC	UNIDADE	ETA
38	A4.24	CONSTATAÇÃO	Material para descarte sem identificação
GRUPO	PRAZO	NÃO CONFORMIDADE	Acúmulo de resíduos em local inapropriado e/ou armazenamento inadequado.
2	90 dias	OBSERVAÇÃO

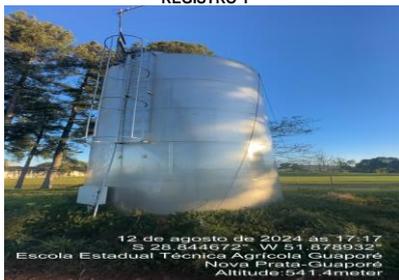
REGISTRO 1

NC	CÓDIGO DA NC	UNIDADE	RESERVATÓRIO 15 Agrícola
39	A5.1	CONSTATAÇÃO	Inexistência de placa de identificação do reservatório.
GRUPO	PRAZO	NÃO CONFORMIDADE	Inexistência de placa de identificação do reservatório.
2	365 dias	OBSERVAÇÃO

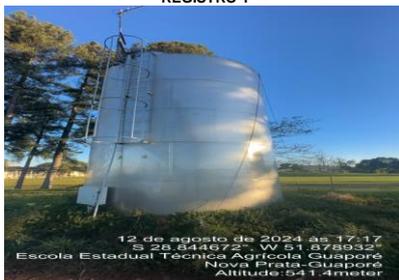
REGISTRO 1

NC	CÓDIGO DA NC	UNIDADE	RESERVATÓRIO 15 Agrícola
40	A5.2	CONSTATAÇÃO	Reservatótio não é cercado.
GRUPO	PRAZO	NÃO CONFORMIDADE	Não isolar a área dando condição ao acesso de pessoas não-autorizadas e sem garantir bom estado de limpeza do local.
2	365 dias	OBSERVAÇÃO

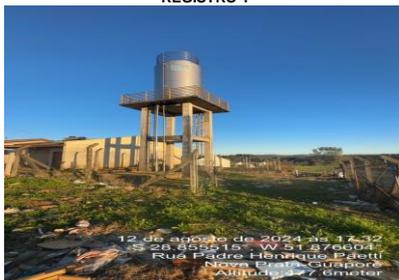
REGISTRO 1

NC	CÓDIGO DA NC	UNIDADE	RESERVATÓRIO 17
41	A5.1	CONSTATAÇÃO	Inexistência de placa de identificação do reservatório.
GRUPO	PRAZO	NÃO CONFORMIDADE	Inexistência de placa de identificação do reservatório.
2	365 dias	OBSERVAÇÃO

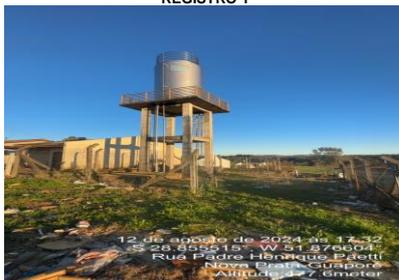
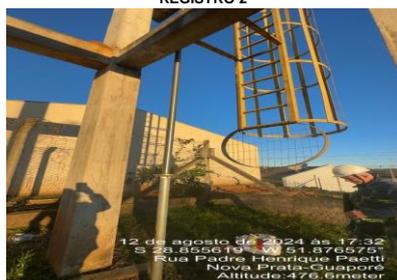
NC	CÓDIGO DA NC	UNIDADE	RESERVATÓRIO 17
42	A5.2	CONSTATAÇÃO	Reservatótio não é cercado.
GRUPO	PRAZO	NÃO CONFORMIDADE	Não isolar a área dando condição ao acesso de pessoas não-autorizadas e sem garantir bom estado de limpeza do local.
2	365 dias	OBSERVAÇÃO

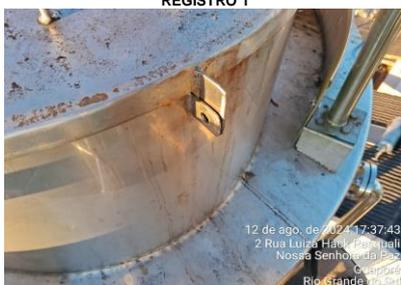
REGISTRO 1

NC	CÓDIGO DA NC	UNIDADE	RESERVATÓRIO 17
43	A5.5	CONSTATAÇÃO	Tampa sem trava.
GRUPO	PRAZO	NÃO CONFORMIDADE	Ausência de abertura de inspeção fechada com tampa inteiraça dotada de dispositivo e travamento.
2	180 dias	OBSERVAÇÃO

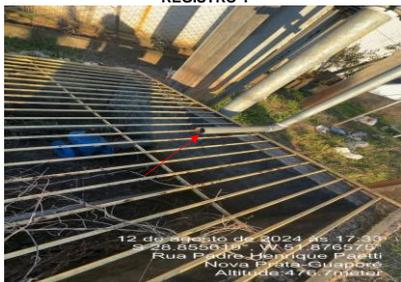
REGISTRO 1

NC	CÓDIGO DA NC	UNIDADE	RESERVATÓRIO 17
44	A5.8	CONSTATAÇÃO	Expurgo sem tela de proteção.
GRUPO	PRAZO	NÃO CONFORMIDADE	Ausência de tubulação de ventilação protegidas com tela e com cobertura que impeça a entrada de água de chuva e limite a entrada de poeira.
2	365 dias	OBSERVAÇÃO

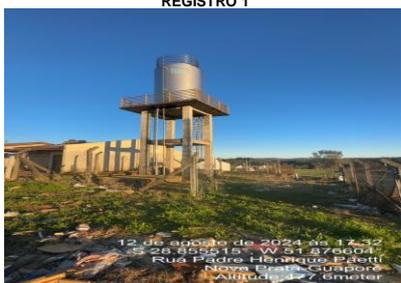
REGISTRO 1

NC	CÓDIGO DA NC	UNIDADE	RESERVATÓRIO 17
45	A5.2	CONSTATAÇÃO	Muitos resíduos acumulados no terreno do reservatório.
GRUPO	PRAZO	NÃO CONFORMIDADE	Acúmulo de resíduos em local inapropriado e/ou armazenamento inadequado.
2	90 dias	OBSERVAÇÃO

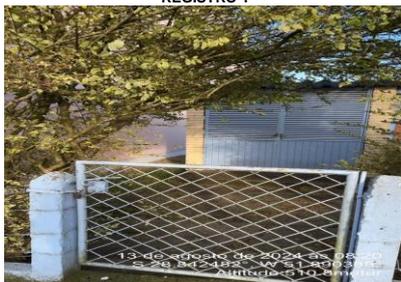
REGISTRO 1

NC	CÓDIGO DA NC	UNIDADE	EBAT 4
47	A3.1	CONSTATAÇÃO	Inexistência de placa de identificação da área da EBA.
GRUPO	PRAZO	NÃO CONFORMIDADE	Inexistência de placa de identificação da área da EBA.
2	365 dias	OBSERVAÇÃO

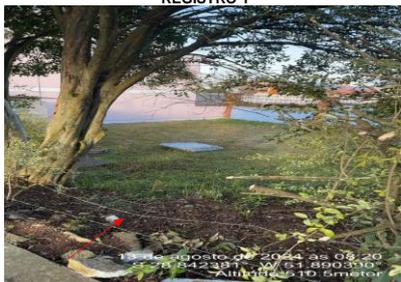
REGISTRO 1

NC	CÓDIGO DA NC	UNIDADE	EBAT 4
48	A3.2	CONSTATAÇÃO	Cercamento com falhas.
GRUPO	PRAZO	NÃO CONFORMIDADE	Inexistência de placa de identificação da área da EBA.
2	365 dias	OBSERVAÇÃO

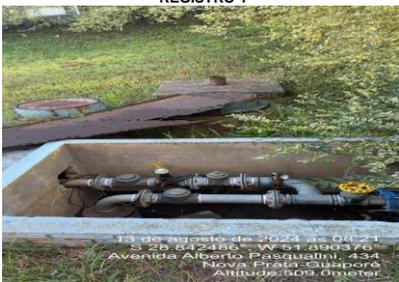
REGISTRO 1

NC	CÓDIGO DA NC	UNIDADE	EBAT 4
49	A3.8	CONSTATAÇÃO	Ausência de tampa ou grade de proteção na caixa de manobra. Tampa antiga totalmente oxidada.
GRUPO	PRAZO	NÃO CONFORMIDADE	Não proporcionar a segurança das edificações e dos operadores.
2	365 dias	OBSERVAÇÃO

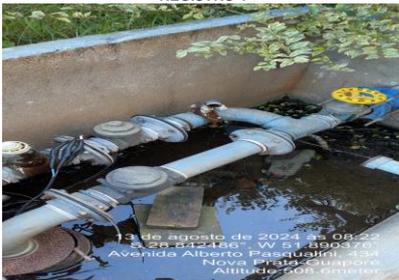
REGISTRO 1

NC	CÓDIGO DA NC	UNIDADE	EBAT 4
50	A3.6	CONSTATAÇÃO	Sem drenagem na caixa de manobra.
GRUPO	PRAZO	NÃO CONFORMIDADE	Drenagem da estrutura inadequada.
2	365 dias	OBSERVAÇÃO

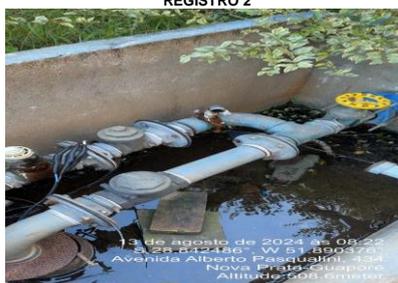
REGISTRO 2

NC	CÓDIGO DA NC	UNIDADE	EBAT 4
52	A3.4	CONSTATAÇÃO	Ausência de bomba reserva.
GRUPO	PRAZO	NÃO CONFORMIDADE	Não proporcionar a segurança das edificações e dos operadores.
2	365 dias	OBSERVAÇÃO

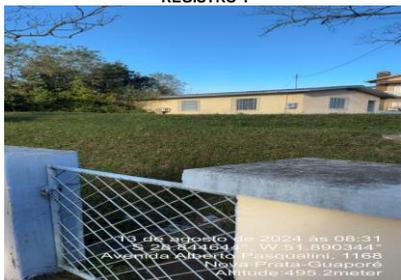
REGISTRO 1

NC	CÓDIGO DA NC	UNIDADE	RESERVATÓRIO 5
53	A5.1	CONSTATAÇÃO	Inexistência de placa de identificação do reservatório.
GRUPO	PRAZO	NÃO CONFORMIDADE	Inexistência de placa de identificação do reservatório.
2	365 dias	OBSERVAÇÃO

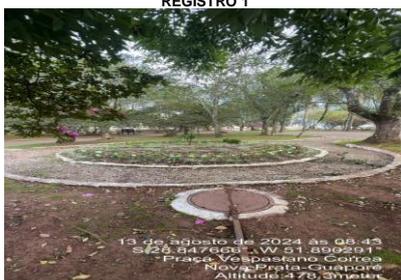
REGISTRO 1

NC	CÓDIGO DA NC	UNIDADE	RESERVATÓRIO 6
54	A5.1	CONSTATAÇÃO	Inexistência de identificação do reservatório.
GRUPO	PRAZO	NÃO CONFORMIDADE	Inexistência de placa de identificação do reservatório.
2	365 dias	OBSERVAÇÃO

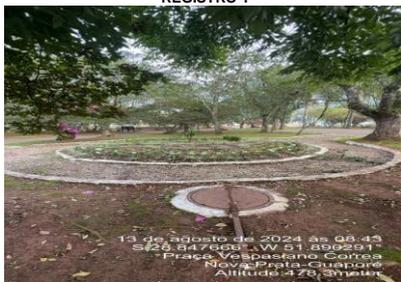
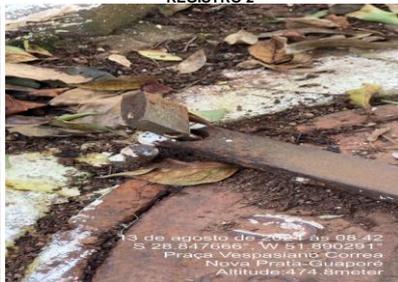
NC	CÓDIGO DA NC	UNIDADE	RESERVATÓRIO 6
55	A5.5	CONSTATAÇÃO	O cadeado da entrada de inspeção estava aberto.
GRUPO	PRAZO	NÃO CONFORMIDADE	Ausência de abertura de inspeção fechada com tampa inteiraça dotada de dispositivo e travamento.
2	180 dias	OBSERVAÇÃO	Como o reservatório da praça não possui cercamento é imprescindível que a tampa do reservatório esteja travada.

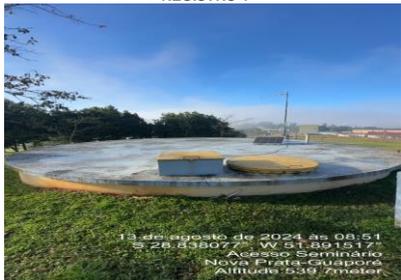
REGISTRO 1

NC	CÓDIGO DA NC	UNIDADE	RESERVATÓRIO 7 seminário
56	A5.1	CONSTATAÇÃO	Inexistência de placa de identificação do reservatório.
GRUPO	PRAZO	NÃO CONFORMIDADE	Inexistência de placa de identificação do reservatório.
2	365 dias	OBSERVAÇÃO

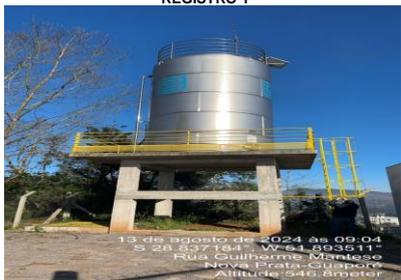
REGISTRO 1

NC	CÓDIGO DA NC	UNIDADE	RESERVATÓRIO 8 seminário
57	A5.1	CONSTATAÇÃO	Inexistência de placa de identificação do reservatório.
GRUPO	PRAZO	NÃO CONFORMIDADE	Inexistência de placa de identificação do reservatório.
2	365 dias	OBSERVAÇÃO

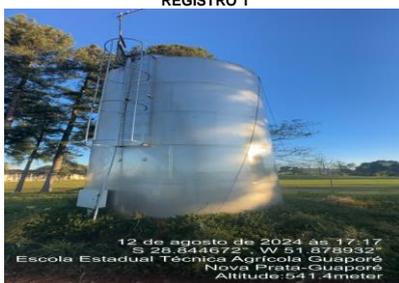
REGISTRO 1

NC	CÓDIGO DA NC	UNIDADE	RESERVATÓRIO 15 Agrícola
58	A5.2	CONSTATAÇÃO	Reservatório não possui trava na escada.
GRUPO	PRAZO	NÃO CONFORMIDADE	Não isolar a área dando condição ao acesso de pessoas não-autorizadas e sem garantir bom estado de limpeza do local.
2	365 dias	OBSERVAÇÃO

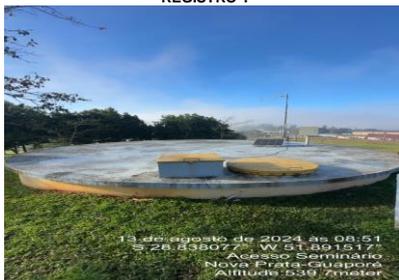
REGISTRO 1

NC	CÓDIGO DA NC	UNIDADE	RESERVATÓRIO 7 seminário
59	A5.2	CONSTATAÇÃO	Ausência de cercamento
GRUPO	PRAZO	NÃO CONFORMIDADE	Não isolar a área dando condição ao acesso de pessoas não-autorizadas e sem garantir bom estado de limpeza do local.
2	365 dias	OBSERVAÇÃO

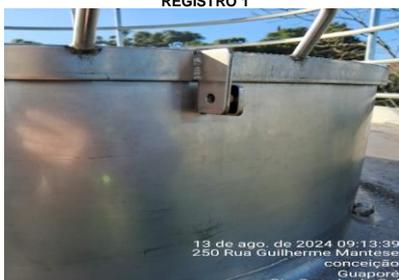
REGISTRO 1

NC	CÓDIGO DA NC	UNIDADE	RESERVATÓRIO 8 seminário
60	A5.5	CONSTATAÇÃO	Ausência de trava na tampa de inspeção.
GRUPO	PRAZO	NÃO CONFORMIDADE	Ausência de abertura de inspeção fechada com tampa inteira dotada de dispositivo e travamento.
2	180 dias	OBSERVAÇÃO

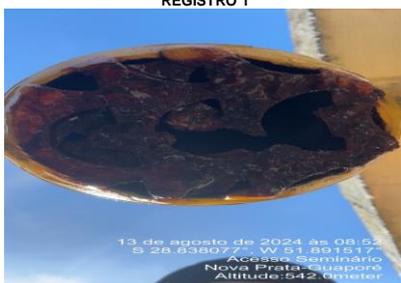
REGISTRO 1

NC	CÓDIGO DA NC	UNIDADE	RESERVATÓRIO 7 seminário
61	A5.8	CONSTATAÇÃO	Expurgo com tela danificada.
GRUPO	PRAZO	NÃO CONFORMIDADE	Ausência de tubulação de ventilação protegidas com tela e com cobertura que impeça a entrada de água de chuva e limite a entrada de poeira.
2	90 dias	OBSERVAÇÃO

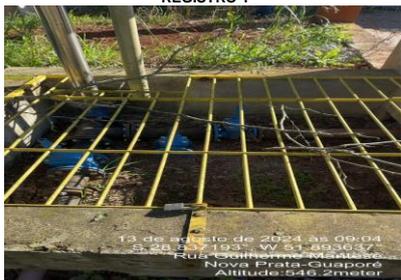
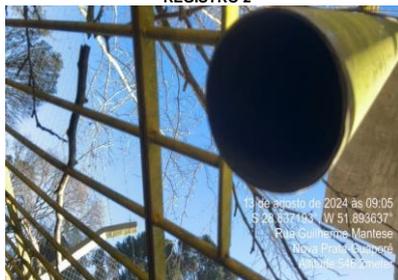
NC	CÓDIGO DA NC	UNIDADE	RESERVATÓRIO 8 seminário
62	A5.8	CONSTATAÇÃO	Expurgo sem tela de proteção.
GRUPO	PRAZO	NÃO CONFORMIDADE	Ausência de tubulação de ventilação protegidas com tela e com cobertura que impeça a entrada de água de chuva e limite a entrada de poeira.
2	90 dias	OBSERVAÇÃO

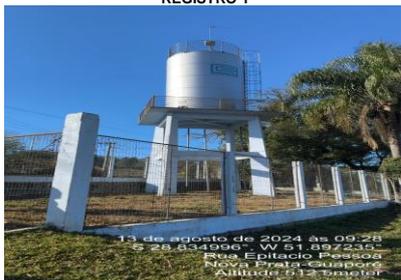
REGISTRO 1

NC	CÓDIGO DA NC	UNIDADE	RESERVATÓRIO 16
63	A5.1	CONSTATAÇÃO	Inexistência de placa de identificação do reservatório.
GRUPO	PRAZO	NÃO CONFORMIDADE	Inexistência de placa de identificação do reservatório.
2	365 dias	OBSERVAÇÃO

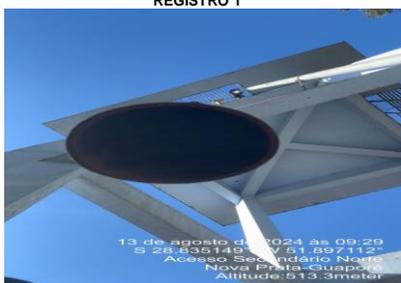
REGISTRO 1

NC	CÓDIGO DA NC	UNIDADE	RESERVATÓRIO 16
64	A5.8	CONSTATAÇÃO	Expurgo sem tela de proteção.
GRUPO	PRAZO	NÃO CONFORMIDADE	Ausência de tubulação de ventilação protegidas com tela e com cobertura que impeça a entrada de água de chuva e limite a entrada de poeira.
2	90 dias	OBSERVAÇÃO

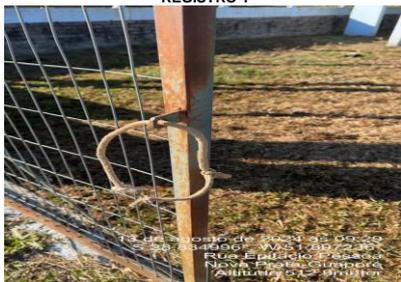
REGISTRO 1

NC	CÓDIGO DA NC	UNIDADE	RESERVATÓRIO 16
65	A5.2	CONSTATAÇÃO	Portão fechado com corda.
GRUPO	PRAZO	NÃO CONFORMIDADE	Não isolar a área dando condição ao acesso de pessoas não-autorizadas e sem garantir bom estado de limpeza do local.
2	365 dias	OBSERVAÇÃO

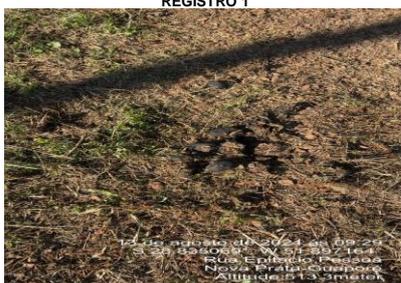
REGISTRO 1

NC	CÓDIGO DA NC	UNIDADE	RESERVATÓRIO 16
66	A5.17	CONSTATAÇÃO	Indícios de animais frequentando o terreno do reservatório.
GRUPO	PRAZO	NÃO CONFORMIDADE	Presença ou indício de presença de animais nas instalações.
2	365 dias	OBSERVAÇÃO

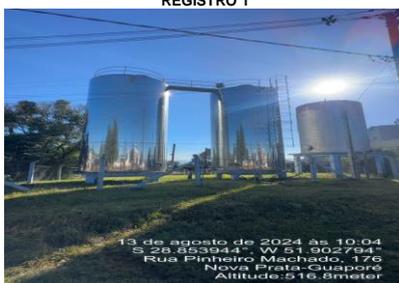
REGISTRO 1

NC	CÓDIGO DA NC	UNIDADE	RESERVATÓRIO 9
67	A5.1	CONSTATAÇÃO	Inexistência de placa de identificação do reservatório.
GRUPO	PRAZO	NÃO CONFORMIDADE	Inexistência de placa de identificação do reservatório.
2	365 dias	OBSERVAÇÃO

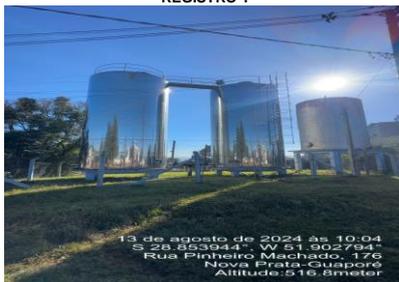
REGISTRO 1

NC	CÓDIGO DA NC	UNIDADE	RESERVATÓRIO 10
68	A5.1	CONSTATAÇÃO	Inexistência de placa de identificação do reservatório.
GRUPO	PRAZO	NÃO CONFORMIDADE	Inexistência de placa de identificação do reservatório.
2	365 dias	OBSERVAÇÃO

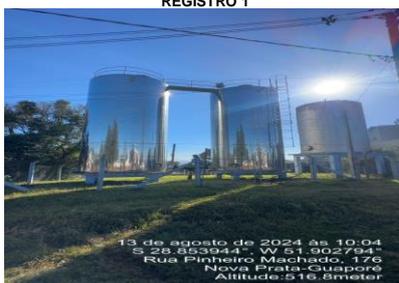
REGISTRO 1

NC	CÓDIGO DA NC	UNIDADE	RESERVATÓRIO 11 - ferro
69	A5.1	CONSTATAÇÃO	Inexistência de placa de identificação do reservatório.
GRUPO	PRAZO	NÃO CONFORMIDADE	Inexistência de placa de identificação do reservatório.
2	365 dias	OBSERVAÇÃO

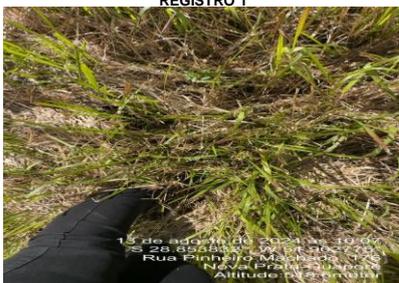
REGISTRO 1

NC	CÓDIGO DA NC	UNIDADE	RESERVATÓRIO 9
70	A5.17	CONSTATAÇÃO	Vegetação alta no terreno.
GRUPO	PRAZO	NÃO CONFORMIDADE	Falta de conservação e manutenção preventiva de unidade.
2	365 dias	OBSERVAÇÃO

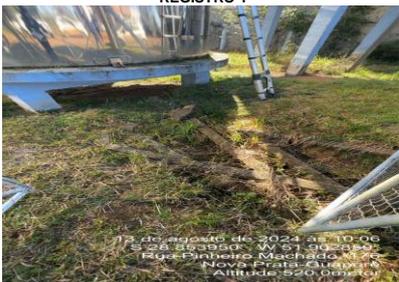
REGISTRO 1

NC	CÓDIGO DA NC	UNIDADE	RESERVATÓRIO 9
71	A5.17	CONSTATAÇÃO	Material acumulado no terreno.
GRUPO	PRAZO	NÃO CONFORMIDADE	Acúmulo de resíduos em local inapropriado e/ou armazenamento inadequado.
2	90 dias	OBSERVAÇÃO

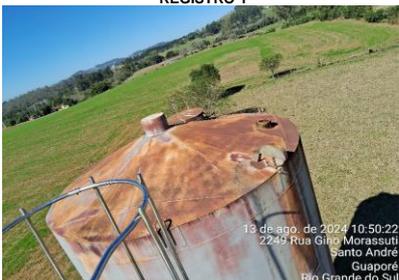
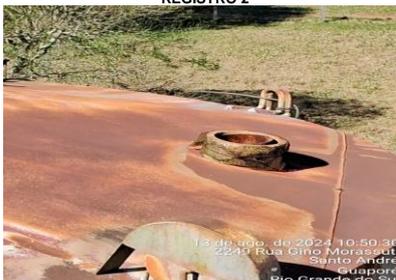
NC	CÓDIGO DA NC	UNIDADE	RESERVATÓRIO 11 - ferro
72	A5.6	CONSTATAÇÃO	Sem tela no suspiro.
GRUPO	PRAZO	NÃO CONFORMIDADE	Ausência de tubulação de ventilação protegidas com tela e com cobertura que impeça a entrada de água de chuva e limite a entrada de poeira.
2	90 dias	OBSERVAÇÃO

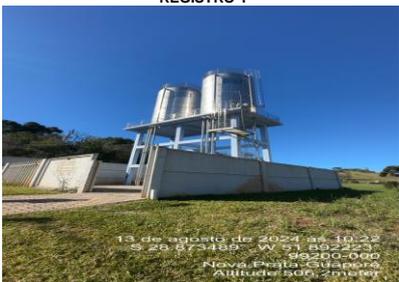
REGISTRO 1

NC	CÓDIGO DA NC	UNIDADE	RESERVATÓRIO 19
73	A5.1	CONSTATAÇÃO	Inexistência de placa de identificação do reservatório.
GRUPO	PRAZO	NÃO CONFORMIDADE	Inexistência de placa de identificação do reservatório.
2	365 dias	OBSERVAÇÃO

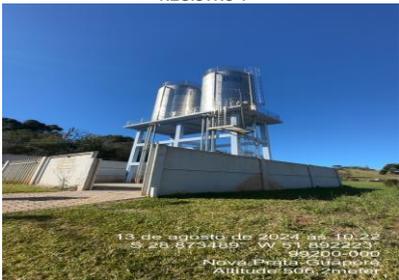
REGISTRO 1

NC	CÓDIGO DA NC	UNIDADE	RESERVATÓRIO 20
74	A5.1	CONSTATAÇÃO	Inexistência de placa de identificação do reservatório.
GRUPO	PRAZO	NÃO CONFORMIDADE	Inexistência de placa de identificação do reservatório.
2	365 dias	OBSERVAÇÃO

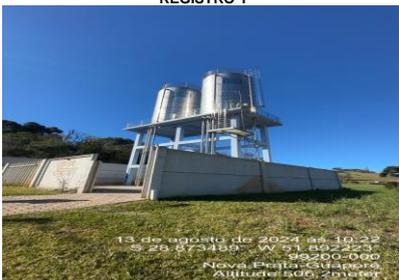
REGISTRO 1

NC	CÓDIGO DA NC	UNIDADE	RESERVATÓRIO 19 E 20
75	A5.2	CONSTATAÇÃO	Portão aberto.
GRUPO	PRAZO	NÃO CONFORMIDADE	Não isolar a área dando condição ao acesso de pessoas não-autorizadas e sem garantir bom estado de limpeza do local.
2	365 dias	OBSERVAÇÃO

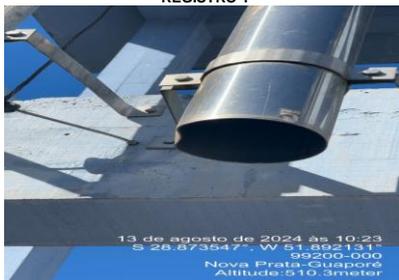
REGISTRO 1

NC	CÓDIGO DA NC	UNIDADE	RESERVATÓRIO 19
77	A5.8	CONSTATAÇÃO	Expurgo sem tela de proteção.
GRUPO	PRAZO	NÃO CONFORMIDADE	Ausência de tubulação de ventilação protegidas com tela e com cobertura que impeça a entrada de água de chuva e limite a entrada de poeira.
2	90 dias	OBSERVAÇÃO

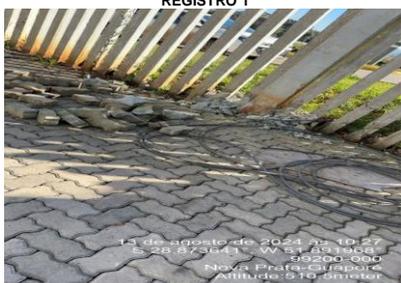
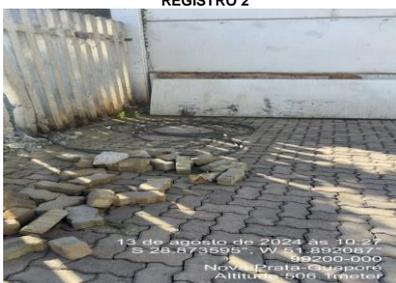
NC	CÓDIGO DA NC	UNIDADE	RESERVATÓRIO 19 E 20
79	A5.17	CONSTATAÇÃO	Resíduos de obra acumulados no terreno.
GRUPO	PRAZO	NÃO CONFORMIDADE	Acúmulo de resíduos em local inapropriado e/ou armazenamento inadequado.
2	90 dias	OBSERVAÇÃO

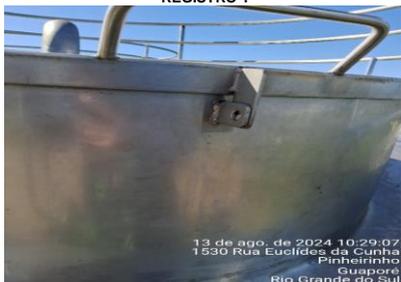
REGISTRO 1

NC	CÓDIGO DA NC	UNIDADE	RESERVATÓRIO 19
80	A5.5	CONSTATAÇÃO	Tampa do reservatório sem trava.
GRUPO	PRAZO	NÃO CONFORMIDADE	Ausência de abertura de inspeção fechada com tampa inteira dotada de dispositivo e travamento.
2	180 dias	OBSERVAÇÃO

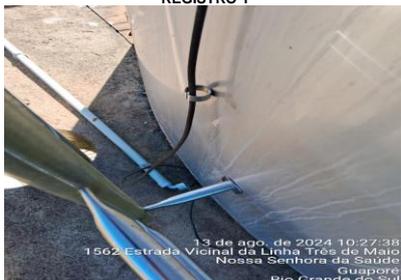
REGISTRO 1

NC	CÓDIGO DA NC	UNIDADE	RESERVATÓRIO 19
81	A5.13	CONSTATAÇÃO	Cabo do pára-raios sem aterramento.
GRUPO	PRAZO	NÃO CONFORMIDADE	Não existe no topo do reservatório pára-raios e/ou luz de sinalização de obstáculo elevado.
2	365 dias	OBSERVAÇÃO

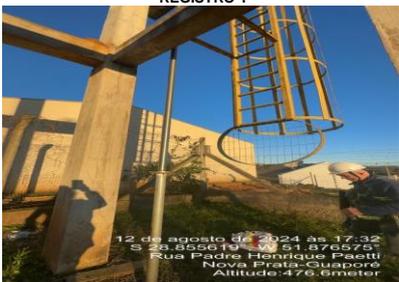
REGISTRO 1

NC	CÓDIGO DA NC	UNIDADE	RESERVATÓRIO 17
82	A5.2	CONSTATAÇÃO	Reservatório não possui trava na escada.
GRUPO	PRAZO	NÃO CONFORMIDADE	Não isolar a área dando condição ao acesso de pessoas não-autorizadas e sem garantir bom estado de limpeza do local.
2	365 dias	OBSERVAÇÃO

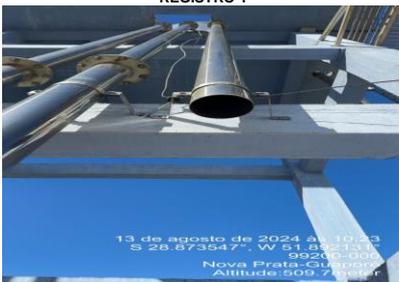
REGISTRO 1

NC	CÓDIGO DA NC	UNIDADE	RESERVATÓRIO 20
83	A5.8	CONSTATAÇÃO	Ausência de tela de proteção no expurgo.
GRUPO	PRAZO	NÃO CONFORMIDADE	Ausência de tubulação de ventilação protegidas com tela e com cobertura que impeça a entrada de água de chuva e limite a entrada de poeira.
2	90 dias	OBSERVAÇÃO

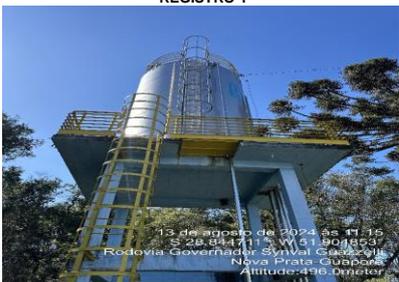
REGISTRO 1

NC	CÓDIGO DA NC	UNIDADE	RESERVATÓRIO 18
85	A5.1	CONSTATAÇÃO	Inexistência de placa de identificação do reservatório.
GRUPO	PRAZO	NÃO CONFORMIDADE	Inexistência de placa de identificação do reservatório.
2	365 dias	OBSERVAÇÃO

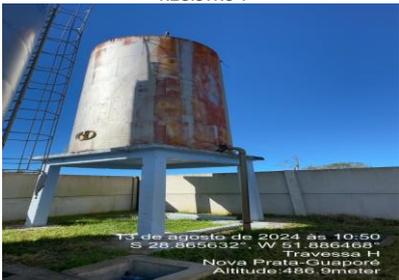
REGISTRO 1

NC	CÓDIGO DA NC	UNIDADE	RESERVATÓRIO 12
86	A5.1	CONSTATAÇÃO	Inexistência de placa de identificação do reservatório.
GRUPO	PRAZO	NÃO CONFORMIDADE	Inexistência de placa de identificação do reservatório.
2	365 dias	OBSERVAÇÃO

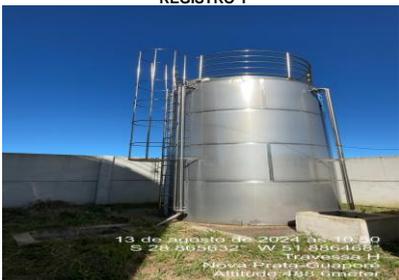
REGISTRO 1

NC	CÓDIGO DA NC	UNIDADE	RESERVATÓRIO 13
87	A5.1	CONSTATAÇÃO	Inexistência de placa de identificação do reservatório.
GRUPO	PRAZO	NÃO CONFORMIDADE	Inexistência de placa de identificação do reservatório.
2	365 dias	OBSERVAÇÃO

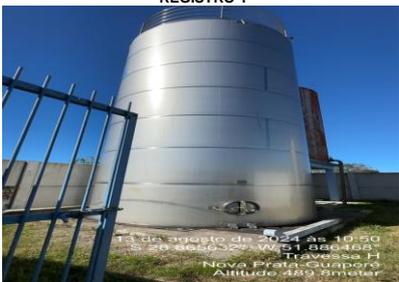
REGISTRO 1

NC	CÓDIGO DA NC	UNIDADE	RESERVATÓRIO 14
88	A5.1	CONSTATAÇÃO	Inexistência de placa de identificação do reservatório.
GRUPO	PRAZO	NÃO CONFORMIDADE	Inexistência de placa de identificação do reservatório.
2	365 dias	OBSERVAÇÃO

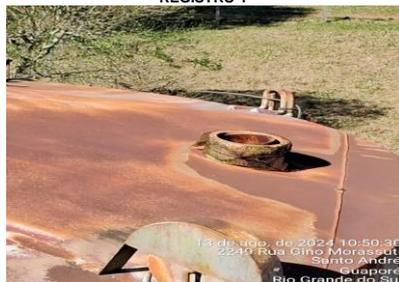
REGISTRO 1

NC	CÓDIGO DA NC	UNIDADE	RESERVATÓRIO 12
89	A5.8	CONSTATAÇÃO	Sem tela no suspiro.
GRUPO	PRAZO	NÃO CONFORMIDADE	Ausência de tubulação de ventilação protegidas com tela e com cobertura que impeça a entrada de água de chuva e limite a entrada de poeira.
2	90 dias	OBSERVAÇÃO

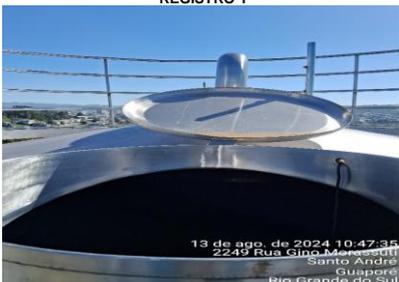
REGISTRO 1

NC	CÓDIGO DA NC	UNIDADE	RESERVATÓRIO 14
90	A5.1	CONSTATAÇÃO	Tampa aberta.
GRUPO	PRAZO	NÃO CONFORMIDADE	Ausência de abertura de inspeção fechada com tampa inteira dotada de dispositivo e travamento.
2	180 dias	OBSERVAÇÃO

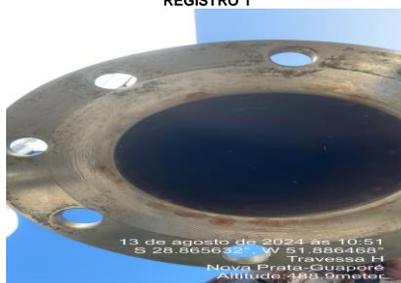
REGISTRO 1

NC	CÓDIGO DA NC	UNIDADE	RESERVATÓRIO 14
91	A5.8	CONSTATAÇÃO	Expurgo sem tela de proteção.
GRUPO	PRAZO	NÃO CONFORMIDADE	Ausência de tubulação de ventilação protegidas com tela e com cobertura que impeça a entrada de água de chuva e limite a entrada de poeira.
2	90 dias	OBSERVAÇÃO

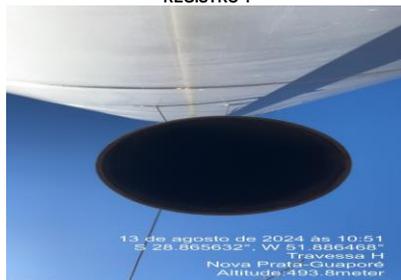
REGISTRO 1

NC	CÓDIGO DA NC	UNIDADE	RESERVATÓRIO 13
92	A5.8	CONSTATAÇÃO	Expurgo sem tela de proteção.
GRUPO	PRAZO	NÃO CONFORMIDADE	Ausência de tubulação de ventilação protegidas com tela e com cobertura que impeça a entrada de água de chuva e limite a entrada de poeira.
2	90 dias	OBSERVAÇÃO

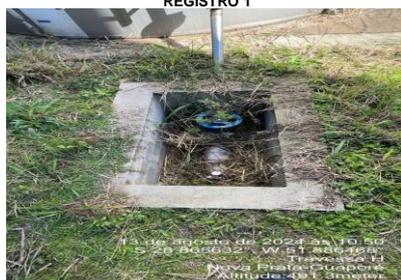
REGISTRO 1

NC	CÓDIGO DA NC	UNIDADE	RESERVATÓRIO 12
93	A5.16	CONSTATAÇÃO	Caixas de manobra sem grade de proteção.
GRUPO	PRAZO	NÃO CONFORMIDADE	Não proporcionar a segurança das edificações e dos operadores.
2	365 dias	OBSERVAÇÃO

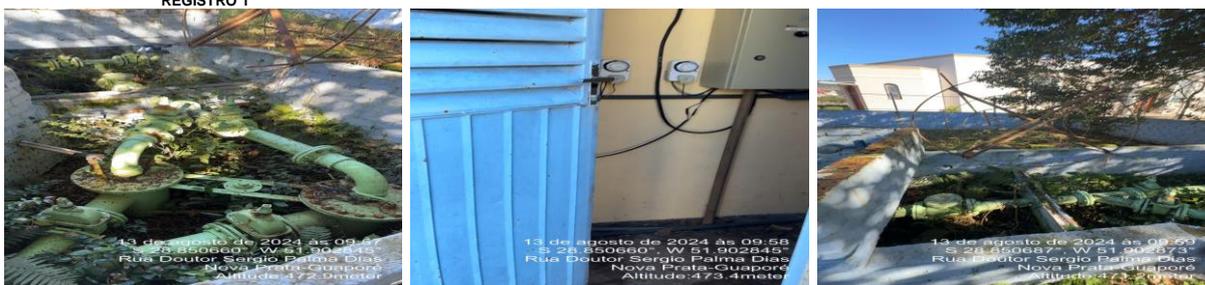
REGISTRO 1

NC	CÓDIGO DA NC	UNIDADE	EBAT 5 - Bailão
94	A3.1	CONSTATAÇÃO	Inexistência de placa de identificação da área da EBA.
GRUPO	PRAZO	NÃO CONFORMIDADE	Inexistência de placa de identificação da área da EBA.
2	365 dias	OBSERVAÇÃO

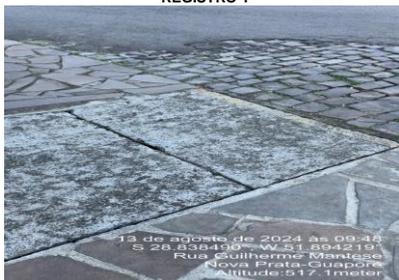
REGISTRO 1

NC	CÓDIGO DA NC	UNIDADE	EBAT 8
95	A3.1	CONSTATAÇÃO	Inexistência de identificação da área da EBA.
GRUPO	PRAZO	NÃO CONFORMIDADE	Inexistência de placa de identificação da área da EBA.
2	365 dias	OBSERVAÇÃO

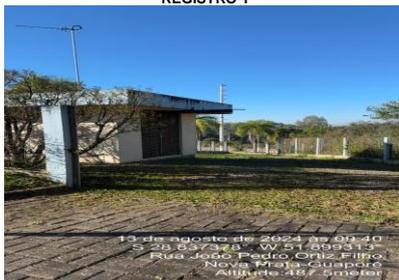
REGISTRO 1

NC	CÓDIGO DA NC	UNIDADE	EBAT 1
96	A3.1	CONSTATAÇÃO	Inexistência de placa de identificação da área da EBA.
GRUPO	PRAZO	NÃO CONFORMIDADE	Inexistência de placa de identificação da área da EBA.
2	365 dias	OBSERVAÇÃO

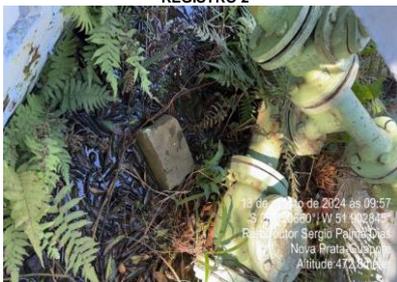
REGISTRO 2

NC	CÓDIGO DA NC	UNIDADE	EBAT 5 - Bailão
97	A3.5	CONSTATAÇÃO	Estruturas hidráulicas apresentam vazamento.
GRUPO	PRAZO	NÃO CONFORMIDADE	Perda de água e/ou não executar redução de perdas.
2	365 dias	OBSERVAÇÃO

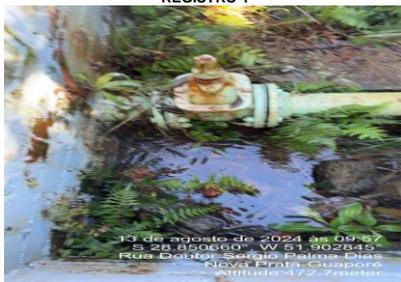
REGISTRO 1

NC	CÓDIGO DA NC	UNIDADE	EBAT 5 - Bailão
98	A3.6	CONSTATAÇÃO	Drenagem inadequada.
GRUPO	PRAZO	NÃO CONFORMIDADE	Drenagem da estrutura inadequada.
2	365 dias	OBSERVAÇÃO

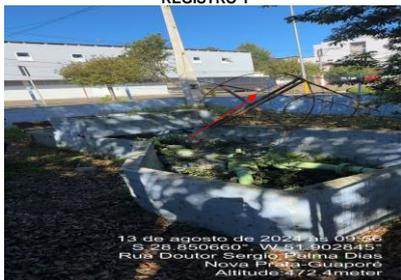
REGISTRO 1

NC	CÓDIGO DA NC	UNIDADE	EBAT 5 - Bailão
99	A3.9	CONSTATAÇÃO	Material acumulado no terreno.
GRUPO	PRAZO	NÃO CONFORMIDADE	Acúmulo de resíduos em local inapropriado e/ou armazenamento inadequado.
2	90 dias	OBSERVAÇÃO

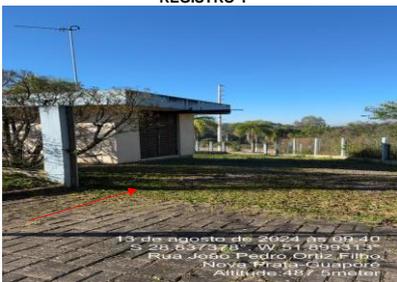
REGISTRO 1

NC	CÓDIGO DA NC	UNIDADE	EBAT 1
100	A3.5	CONSTATAÇÃO	Portão aberto.
GRUPO	PRAZO	NÃO CONFORMIDADE	Não isolar a área dando condição ao acesso de pessoas não-autorizadas e sem garantir bom estado de limpeza do local.
2	365 dias	OBSERVAÇÃO

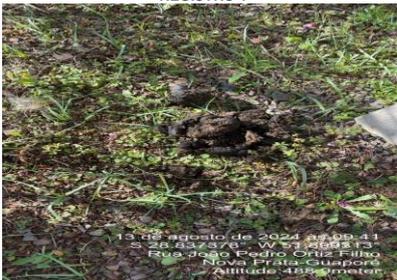
REGISTRO 1

NC	CÓDIGO DA NC	UNIDADE	EBAT 1
101	A3.6	CONSTATAÇÃO	Dejetos de animais no terreno.
GRUPO	PRAZO	NÃO CONFORMIDADE	Presença ou indicio de presença de animais nas instalações.
2	365 dias	OBSERVAÇÃO

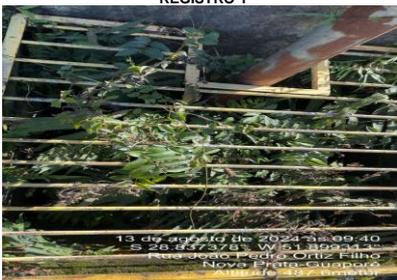
REGISTRO 1

NC	CÓDIGO DA NC	UNIDADE	EBAT 1
102	A3.9	CONSTATAÇÃO	Vegetação alta nas caixas de manobra.
GRUPO	PRAZO	NÃO CONFORMIDADE	Acúmulo de resíduos em local inapropriado e/ou armazenamento inadequado.
2	90 dias	OBSERVAÇÃO

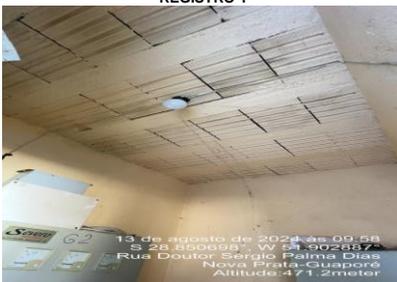
REGISTRO 1

NC	CÓDIGO DA NC	UNIDADE	EBAT 5 - Bailão
103	A3.7	CONSTATAÇÃO	Sem iluminação.
GRUPO	PRAZO	NÃO CONFORMIDADE	Falta de conservação e manutenção preventiva de unidade.
2	365 dias	OBSERVAÇÃO

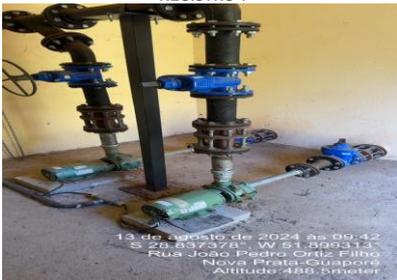
REGISTRO 1

NC	CÓDIGO DA NC	UNIDADE	EBAT 1
104	A3.5	CONSTATAÇÃO	Estrutura não possui sistema de drenagem.
GRUPO	PRAZO	NÃO CONFORMIDADE	Drenagem da estrutura inadequada.
2	365 dias	OBSERVAÇÃO

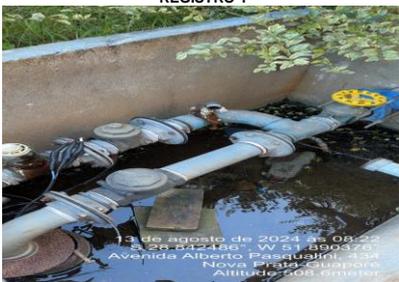
REGISTRO 1

NC	CÓDIGO DA NC	UNIDADE	SAA
106	-	CONSTATAÇÃO	Não foi apresentada a lista de bombas reservas de água tratada e bruta presentes no almoxarifado para substituição imediata.
GRUPO	PRAZO	NÃO CONFORMIDADE	Ausência de bomba reserva devidamente instalada para acionamento imediato.
2	365 dias	OBSERVAÇÃO	Deve-se apresentar o número de bombas armazenadas e detalhamento dessas, bem como o detalhamento das elevatórias de água que possuem e que não possuem bomba reserva.

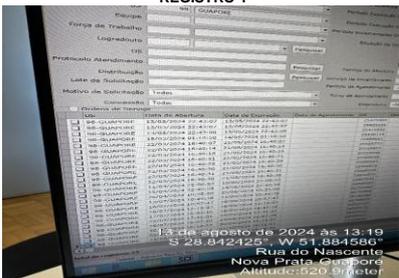
REGISTRO 1

NC	CÓDIGO DA NC	UNIDADE	Comercial
107	A1.2	CONSTATAÇÃO	Hidrômetros com mais de 7 anos instalados.
GRUPO	PRAZO	NÃO CONFORMIDADE	Perda de água e/ou não executar redução de perdas.
2	365 dias	OBSERVAÇÃO	O regulamento técnico para hidrômetros, aprovado pela Portaria Inmetro nº 295/2018, item 7.5.2, diz que "Os medidores em uso devem ser submetidos à verificação subsequente, de acordo com o item 7.4.2, em intervalo não superior a 7 (sete) anos, contados a partir do ano de sua instalação."

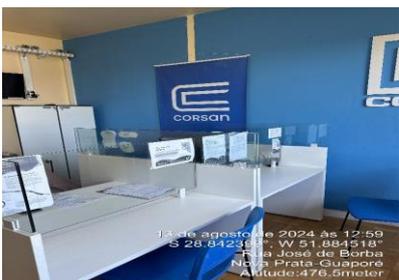
NC	CÓDIGO DA NC	UNIDADE	Comercial
108	AE1.9	CONSTATAÇÃO	Carta de serviços não está disponível ao público.
GRUPO	PRAZO	NÃO CONFORMIDADE	Não expor em local visível aos usuários a carta de serviços da CORSAN.
2	90 dias	OBSERVAÇÃO
