## REGULAÇÃO RELATÓRIO TÉCNICO DE FISCALIZAÇÃO N. 557/2024 – RTF

**Fiscalização regular no Sistema de Abastecimento de Água de Fontoura Xavier/RS.**

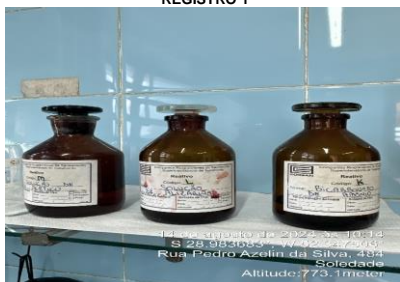
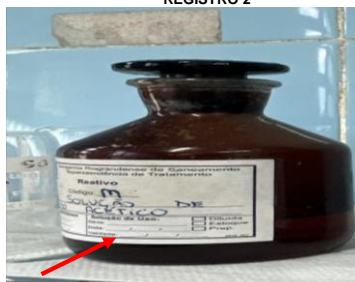
<b>NC</b>	<b>CÓDIGO DA NC</b>	<b>UNIDADE</b>	Laboratório ETA
1	9.2	<b>CONSTATAÇÃO</b>	Reagentes com identificação incompleta. Não constam no rótulo as informações da data de validade e preparo das soluções.
<b>GRUPO</b>	<b>PRAZO</b>	<b>NÃO CONFORMIDADE</b>	Falta de identificação de produtos químicos.
2	90 dias	<b>OBSERVAÇÃO</b>

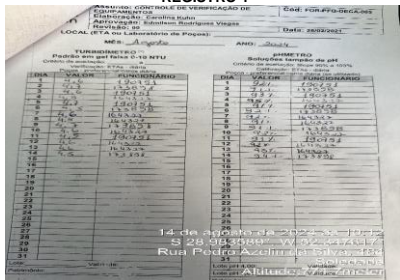
REGISTRO 1

<b>NC</b>	<b>CÓDIGO DA NC</b>	<b>UNIDADE</b>	Laboratório ETA
2	9.3	<b>CONSTATAÇÃO</b>	Não é realizada a calibração diária dos equipamentos com padrões para as análises de metais e flúor.
<b>GRUPO</b>	<b>PRAZO</b>	<b>NÃO CONFORMIDADE</b>	Ausência de evidência de calibração dos equipamentos.
2	90 dias	<b>OBSERVAÇÃO</b>	Apenas análises de turbidez e pH apresentam registro.

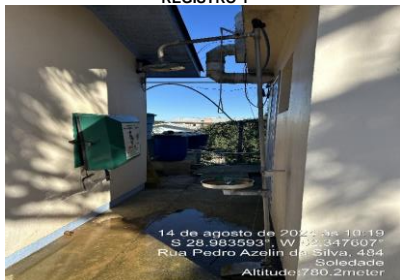
REGISTRO 1

<b>NC</b>	<b>CÓDIGO DA NC</b>	<b>UNIDADE</b>	Laboratório ETA
3	9.5	<b>CONSTATAÇÃO</b>	Chuveiro de emergência fica na rua e com o registro da água fechado, dificultando a utilização do mesmo em casos de emergência.
<b>GRUPO</b>	<b>PRAZO</b>	<b>NÃO CONFORMIDADE</b>	Não proporcionar a segurança das edificações e dos operadores.
2	365 dias	<b>OBSERVAÇÃO</b>	Seguir as indicações da ABNT NBR 16291

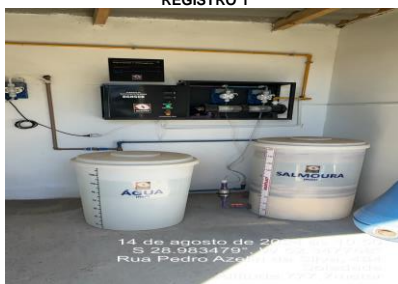
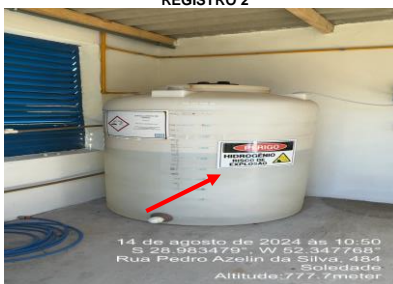
NC	CÓDIGO DA NC	UNIDADE	SAA
4	9.8	<b>CONSTATAÇÃO</b>	Locais com gerador de cloro, que apresentam risco de explosão devido à formação de hidrogênio (conforme indicado no próprio equipamento), não possuem extintores de incêndio.
<b>GRUPO</b>	<b>PRAZO</b>	<b>NÃO CONFORMIDADE</b>	Não proporcionar a segurança das edificações e dos operadores.
2	365 dias	<b>OBSERVAÇÃO</b>

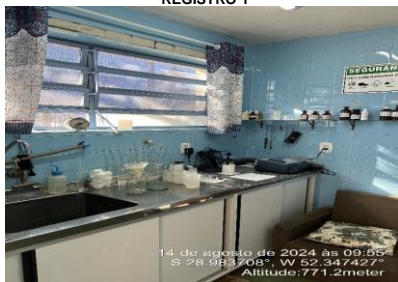
REGISTRO 1

NC	CÓDIGO DA NC	UNIDADE	Laboratório ETA
6	9.10	<b>CONSTATAÇÃO</b>	Resíduos líquidos gerados no laboratório são descartados na pia.
<b>GRUPO</b>	<b>PRAZO</b>	<b>NÃO CONFORMIDADE</b>	Acúmulo de resíduos em local inapropriado e/ou armazenamento inadequado.
2	90 dias	<b>OBSERVAÇÃO</b>

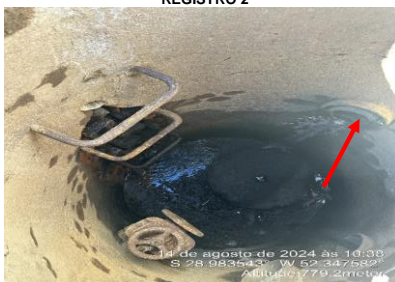
REGISTRO 2

NC	CÓDIGO DA NC	UNIDADE	ETA
8	A4.7	<b>CONSTATAÇÃO</b>	ETA apresenta vazamentos em registros e conexões hidráulicas.
<b>GRUPO</b>	<b>PRAZO</b>	<b>NÃO CONFORMIDADE</b>	Perda de água e/ou não executar redução de perdas.
2	365 dias	<b>OBSERVAÇÃO</b>	Expurgo do filtro fica correndo água direto.

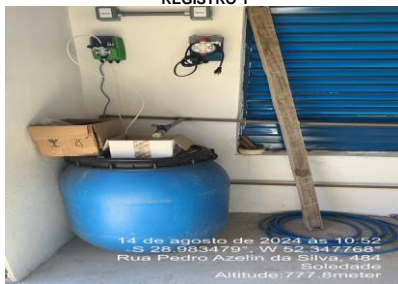
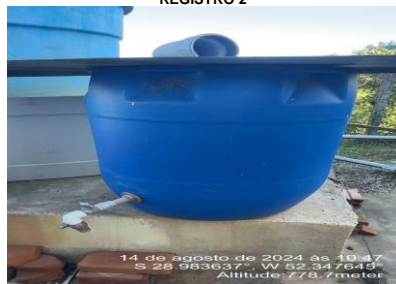
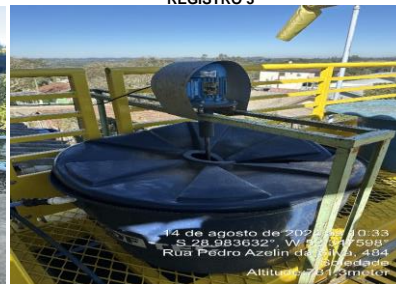
NC	CÓDIGO DA NC	UNIDADE	ETA
10	A4.20	<b>CONSTATAÇÃO</b>	Recipientes sem identificação do produto químico.
<b>GRUPO</b>	<b>PRAZO</b>	<b>NÃO CONFORMIDADE</b>	Armazenamento inadequado de produtos químicos.
2	90 dias	<b>OBSERVAÇÃO</b>	Próximo ao tanque de sulfato há um reservatório sem identificação também.

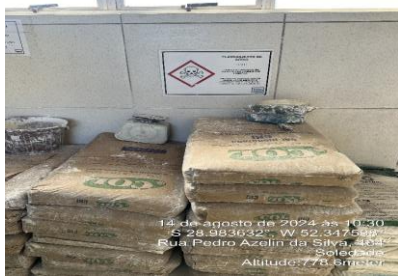
REGISTRO 1

NC	CÓDIGO DA NC	UNIDADE	ETA
11	A4.20	<b>CONSTATAÇÃO</b>	Placas instaladas não condizem com o produto armazenado.
<b>GRUPO</b>	<b>PRAZO</b>	<b>NÃO CONFORMIDADE</b>	Armazenamento inadequado de produtos químicos.
2	90 dias	<b>OBSERVAÇÃO</b>	Placa diz fluossilicato de sódio e está armazenado cal.

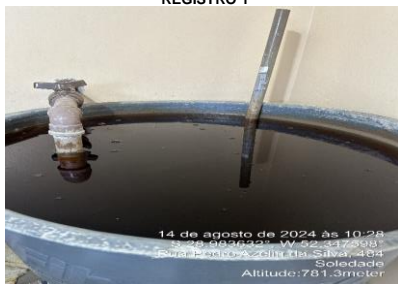
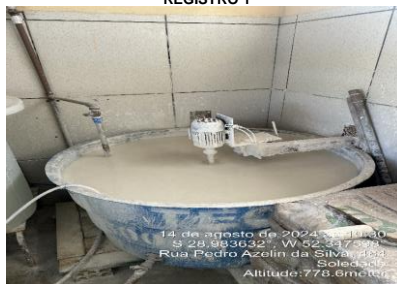
NC	CÓDIGO DA NC	UNIDADE	ETA
13	A4.20	CONSTATAÇÃO	Tinas dos produtos químicos sem tampa.
<b>GRUPO</b>	<b>PRAZO</b>	<b>NÃO CONFORMIDADE</b>	Armazenamento inadequado de produtos químicos.
2	90 dias	OBSERVAÇÃO

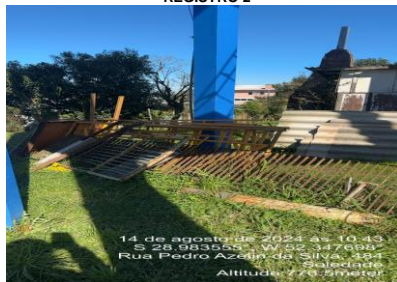
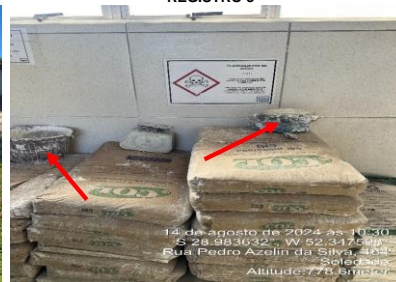
NC	CÓDIGO DA NC	UNIDADE	ETA
15	A4.24	CONSTATAÇÃO	Material acumulado pelo terreno. Em algumas partes da ETA, haviam materiais junto de produtos químicos utilizados no tratamento.
<b>GRUPO</b>	<b>PRAZO</b>	<b>NÃO CONFORMIDADE</b>	Acúmulo de resíduos em local inapropriado e/ou armazenamento inadequado.
2	90 dias	OBSERVAÇÃO

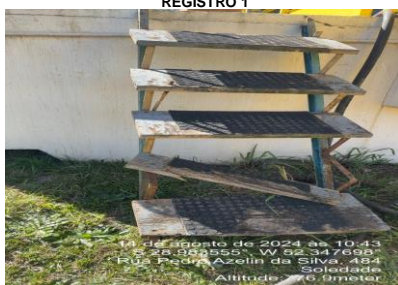
REGISTRO 1

<b>NC</b>	<b>CÓDIGO DA NC</b>	<b>UNIDADE</b>	ETA
16	A4.24	<b>CONSTATAÇÃO</b>	Escada quebrada.
<b>GRUPO</b>	<b>PRAZO</b>	<b>NÃO CONFORMIDADE</b>	Não proporcionar a segurança das edificações e dos operadores.
2	90 dias	<b>OBSERVAÇÃO</b>

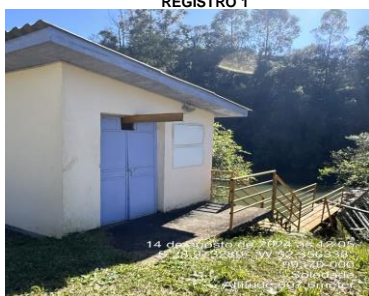
REGISTRO 1

NC	CÓDIGO DA NC	UNIDADE	Captação superficial
28	A1.1	<b>CONSTATAÇÃO</b>	Inexistência de identificação da área da captação.
<b>GRUPO</b>	<b>PRAZO</b>	<b>NÃO CONFORMIDADE</b>	Inexistência de placa de identificação da área da captação.
2	365 dias	<b>OBSERVAÇÃO</b>

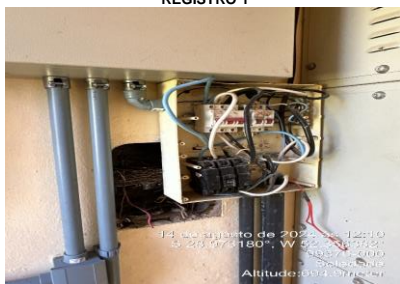
REGISTRO 1

NC	CÓDIGO DA NC	UNIDADE	Captação subterrânea - EBAB
29	A1.12	<b>CONSTATAÇÃO</b>	Fiação exposta e ninho de passarinho próximo a comandos elétricos.
<b>GRUPO</b>	<b>PRAZO</b>	<b>NÃO CONFORMIDADE</b>	Não proporcionar a segurança das edificações e dos operadores.
2	90 dias	<b>OBSERVAÇÃO</b>

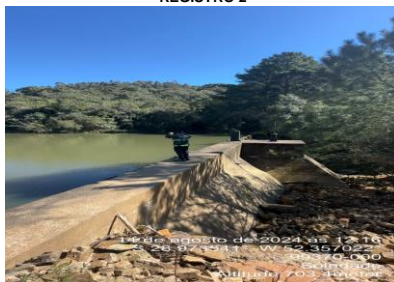
REGISTRO 2

NC	CÓDIGO DA NC	UNIDADE	Captação subterrânea
30	-	<b>CONSTATAÇÃO</b>	Ausência de um plano de segurança da barragem.
<b>GRUPO</b>	<b>PRAZO</b>	<b>NÃO CONFORMIDADE</b>	Ausência de um plano de segurança da barragem.
2	365 dias	<b>OBSERVAÇÃO</b>

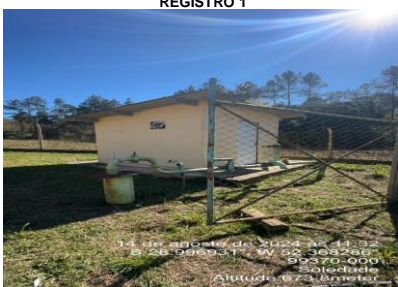
REGISTRO 1

<b>NC</b>	<b>CÓDIGO DA NC</b>	<b>UNIDADE</b>	Poço FXA 01
31	A2.1	<b>CONSTATAÇÃO</b>	Inexistência de identificação da área da captação.
<b>GRUPO</b>	<b>PRAZO</b>	<b>NÃO CONFORMIDADE</b>	Inexistência de placa de identificação da área da captação.
2	365 dias	<b>OBSERVAÇÃO</b>

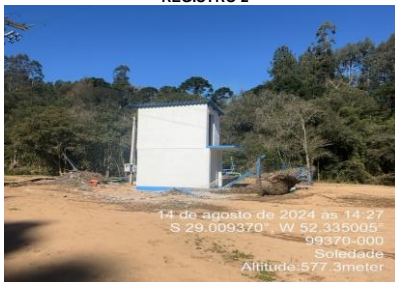
REGISTRO 2

<b>NC</b>	<b>CÓDIGO DA NC</b>	<b>UNIDADE</b>	Poço FXA novo
36	-	<b>CONSTATAÇÃO</b>	Poço foi atingido pela enchente de maio e ainda não possui laudo de descontaminação/desinfecção ou de qualidade da água.
<b>GRUPO</b>	<b>PRAZO</b>	<b>NÃO CONFORMIDADE</b>	Ausência de laudo de descontaminação do poço atingido ou análises que comprovem a qualidade da água captada.
2	365 dias	<b>OBSERVAÇÃO</b>	Antes de entrar em operação, deverá a companhia encaminhar laudo atestando a qualidade da água captada no poço.

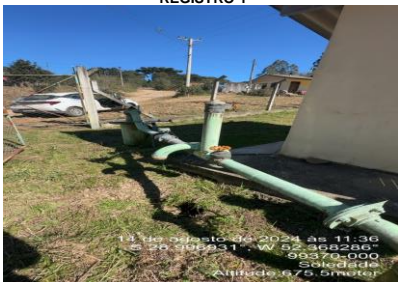
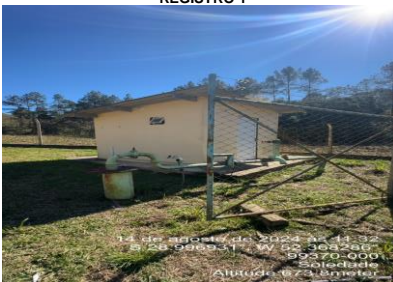
REGISTRO 1

<b>NC</b>	<b>CÓDIGO DA NC</b>	<b>UNIDADE</b>	Poço FXA 01
37	A2.13	<b>CONSTATAÇÃO</b>	Poço não possui laje de proteção.
<b>GRUPO</b>	<b>PRAZO</b>	<b>NÃO CONFORMIDADE</b>	O poço não possui laje sanitária com dimensões conforme a norma técnica.
2	180 dias	<b>OBSERVAÇÃO</b>

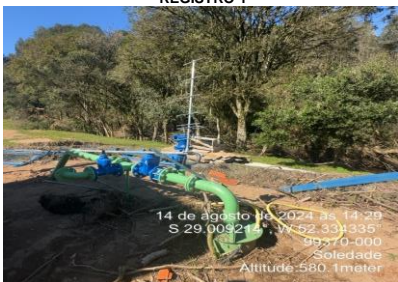
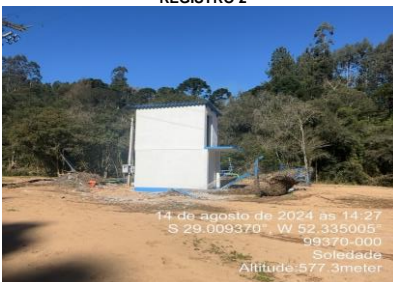
REGISTRO 1

<b>NC</b>	<b>CÓDIGO DA NC</b>	<b>UNIDADE</b>	Poço FXA novo
39	-	<b>CONSTATAÇÃO</b>	Sem cercamento.
<b>GRUPO</b>	<b>PRAZO</b>	<b>NÃO CONFORMIDADE</b>	Não isolar a área dando condição ao acesso de pessoas não-autorizadas e sem garantir bom estado de limpeza do local.
2	365 dias	<b>OBSERVAÇÃO</b>

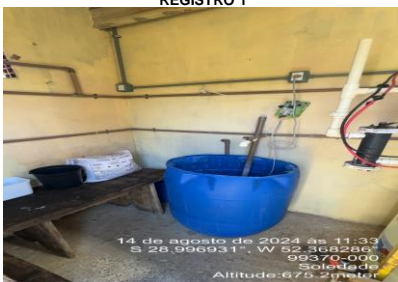
REGISTRO 1

NC	CÓDIGO DA NC	UNIDADE	Poço FXA 01
40	A2.22	CONSTATAÇÃO	Produtos químicos armazenados sem tampa.
GRUPO	PRAZO	NÃO CONFORMIDADE	Armazenamento inadequado de produtos químicos.
2	90 dias	OBSERVAÇÃO

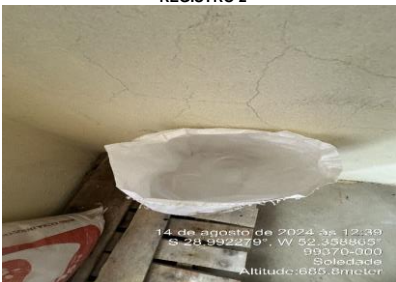
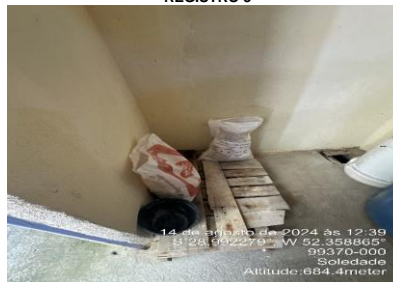
REGISTRO 2

NC	CÓDIGO DA NC	UNIDADE	Poço FXA 05
41	A2.22	CONSTATAÇÃO	Produtos químicos armazenados sem tampa ou com as embalagens abertas.
GRUPO	PRAZO	NÃO CONFORMIDADE	Armazenamento inadequado de produtos químicos.
2	90 dias	OBSERVAÇÃO

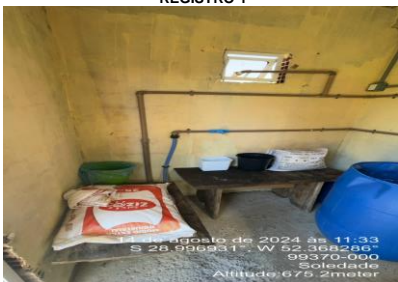
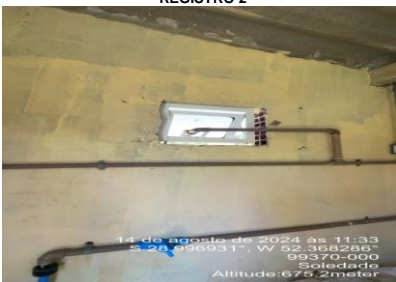
REGISTRO 1

NC	CÓDIGO DA NC	UNIDADE	Poço FXA 01
42	A2.25	CONSTATAÇÃO	Estrutura não possui tela de proteção nas aberturas de ventilação.
GRUPO	PRAZO	NÃO CONFORMIDADE	Ausência de abertura de ventilação protegidas com tela.
2	365 dias	OBSERVAÇÃO

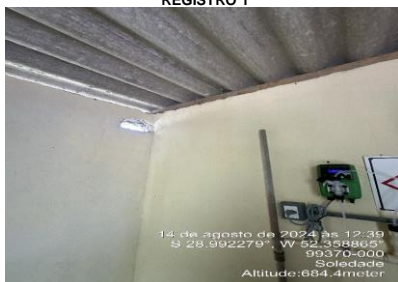
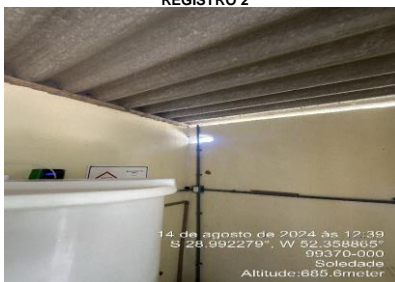
REGISTRO 1

<b>NC</b>	<b>CÓDIGO DA NC</b>	<b>UNIDADE</b>	Poço FXA 05
43	A2.25	<b>CONSTATAÇÃO</b>	Estrutura não possui aberturas de ventilação.
<b>GRUPO</b>	<b>PRAZO</b>	<b>NÃO CONFORMIDADE</b>	Estrutura não possui aberturas de ventilação.
2	365 dias	<b>OBSERVAÇÃO</b>	Conforme FISPQs, os produtos utilizados no tratamento necessitam estar armazenados em local bem ventilado e longe da luz solar.

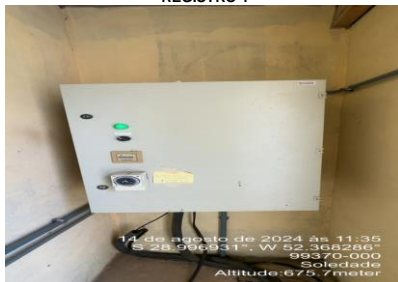
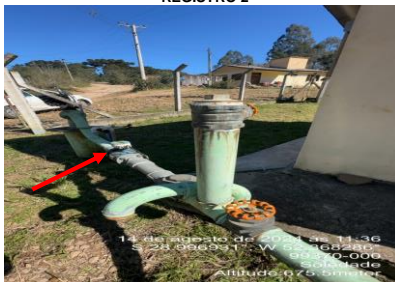
REGISTRO 1

<b>NC</b>	<b>CÓDIGO DA NC</b>	<b>UNIDADE</b>	Poço FXA 01
44	A2.19	<b>CONSTATAÇÃO</b>	Macromedidor não está funcionando.
<b>GRUPO</b>	<b>PRAZO</b>	<b>NÃO CONFORMIDADE</b>	Perda de água e/ou não executar redução de perdas.
2	365 dias	<b>OBSERVAÇÃO</b>

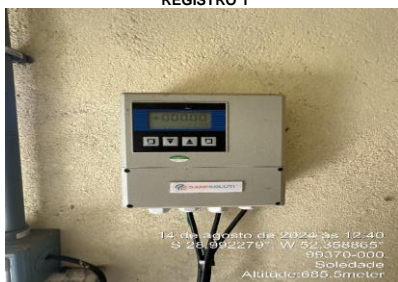
REGISTRO 1

<b>NC</b>	<b>CÓDIGO DA NC</b>	<b>UNIDADE</b>	Poço FXA 05
45	A2.25	<b>CONSTATAÇÃO</b>	Macromedidor não está funcionando.
<b>GRUPO</b>	<b>PRAZO</b>	<b>NÃO CONFORMIDADE</b>	Perda de água e/ou não executar redução de perdas.
2	365 dias	<b>OBSERVAÇÃO</b>

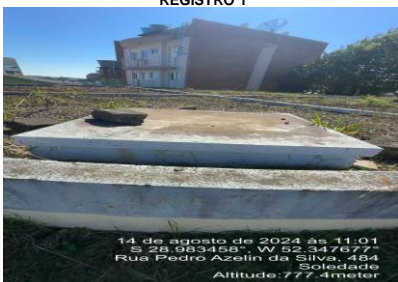
REGISTRO 1

<b>NC</b>	<b>CÓDIGO DA NC</b>	<b>UNIDADE</b>	R3
46	A5.5	<b>CONSTATAÇÃO</b>	As aberturas de inspeção sem trava.
<b>GRUPO</b>	<b>PRAZO</b>	<b>NÃO CONFORMIDADE</b>	Ausência de abertura de inspeção fechada com tampa inteiriça dotada de dispositivo e travamento.
2	180 dias	<b>OBSERVAÇÃO</b>

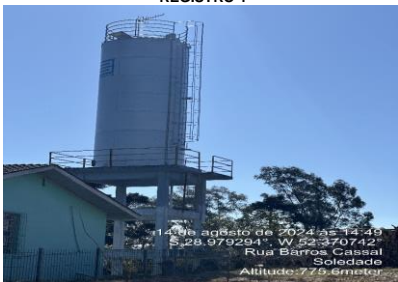
REGISTRO 1

<b>NC</b>	<b>CÓDIGO DA NC</b>	<b>UNIDADE</b>	R1
47	A5.1	<b>CONSTATAÇÃO</b>	Reservatório sem identificação.
<b>GRUPO</b>	<b>PRAZO</b>	<b>NÃO CONFORMIDADE</b>	Inexistência de placa de identificação do reservatório.
2	365 dias	<b>OBSERVAÇÃO</b>

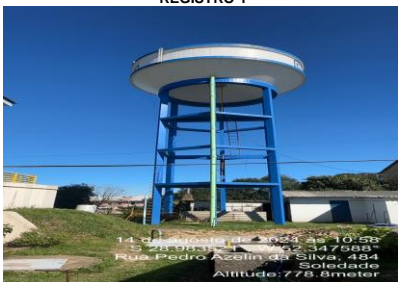
REGISTRO 1

<b>NC</b>	<b>CÓDIGO DA NC</b>	<b>UNIDADE</b>	R2
48	A5.1	<b>CONSTATAÇÃO</b>	Reservatório sem identificação.
<b>GRUPO</b>	<b>PRAZO</b>	<b>NÃO CONFORMIDADE</b>	Inexistência de placa de identificação do reservatório.
2	365 dias	<b>OBSERVAÇÃO</b>

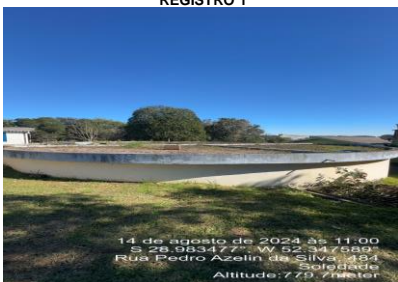
REGISTRO 1

NC	CÓDIGO DA NC	UNIDADE	R3
49	A5.1	<b>CONSTATAÇÃO</b>	Reservatório sem identificação.
<b>GRUPO</b>	<b>PRAZO</b>	<b>NÃO CONFORMIDADE</b>	Inexistência de placa de identificação do reservatório.
2	365 dias	<b>OBSERVAÇÃO</b>

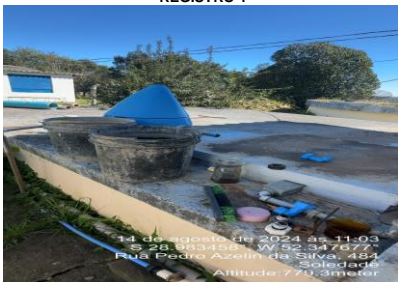
REGISTRO 1

NC	CÓDIGO DA NC	UNIDADE	R4
50	A5.1	<b>CONSTATAÇÃO</b>	Reservatório sem identificação.
<b>GRUPO</b>	<b>PRAZO</b>	<b>NÃO CONFORMIDADE</b>	Inexistência de placa de identificação do reservatório.
2	365 dias	<b>OBSERVAÇÃO</b>

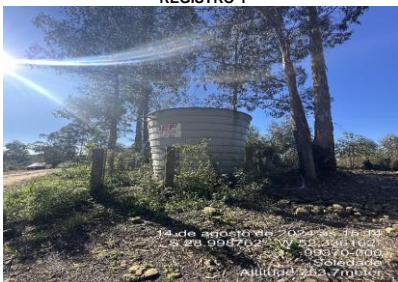
REGISTRO 1

NC	CÓDIGO DA NC	UNIDADE	R5
51	A5.1	<b>CONSTATAÇÃO</b>	Reservatório sem identificação.
<b>GRUPO</b>	<b>PRAZO</b>	<b>NÃO CONFORMIDADE</b>	Inexistência de placa de identificação do reservatório.
2	365 dias	<b>OBSERVAÇÃO</b>

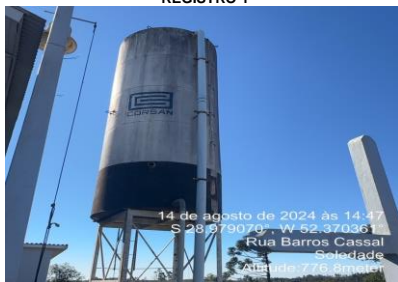
REGISTRO 1

NC	CÓDIGO DA NC	UNIDADE	R desativado
52	-	<b>CONSTATAÇÃO</b>	Apresentar cronograma de retomada das atividades da unidade, ou em caso de desativação permanente, apresentar cronograma para desativação e remoção completa das estruturas da unidade.
<b>GRUPO</b>	<b>PRAZO</b>	<b>NÃO CONFORMIDADE</b>	Deixar de prestar informações ao órgão fiscalizatório.
2	365 dias	<b>OBSERVAÇÃO</b>

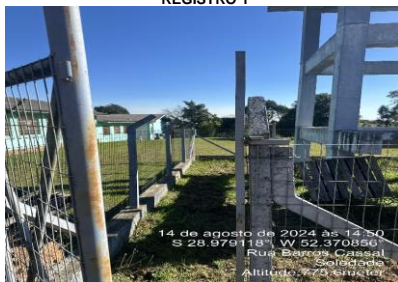
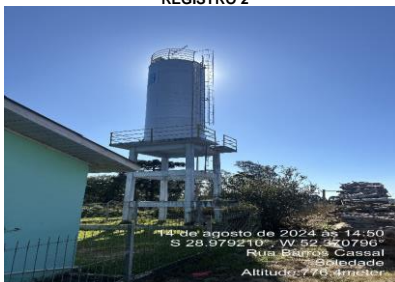
REGISTRO 1

NC	CÓDIGO DA NC	UNIDADE	R1
53	A5.2	<b>CONSTATAÇÃO</b>	Portão aberto.
<b>GRUPO</b>	<b>PRAZO</b>	<b>NÃO CONFORMIDADE</b>	Não isolar a área dando condição ao acesso de pessoas não-autorizadas e sem garantir bom estado de limpeza do local.
2	365 dias	<b>OBSERVAÇÃO</b>

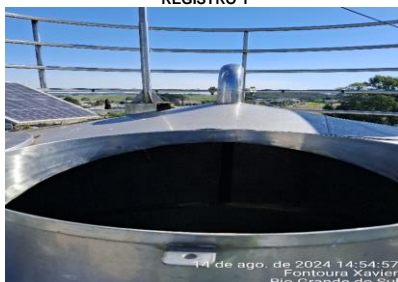
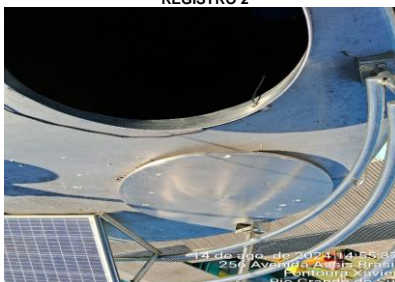
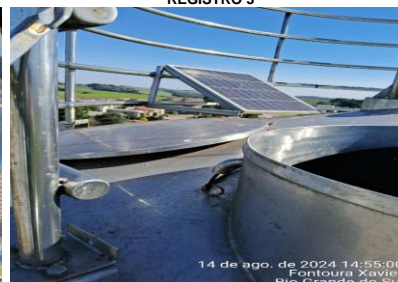
REGISTRO 1

NC	CÓDIGO DA NC	UNIDADE	R1
54	A5.5	<b>CONSTATAÇÃO</b>	A abertura de inspeção do reservatório estava aberta.
<b>GRUPO</b>	<b>PRAZO</b>	<b>NÃO CONFORMIDADE</b>	Ausência de abertura de inspeção fechada com tampa inteira dotada de dispositivo e travamento.
2	180 dias	<b>OBSERVAÇÃO</b>

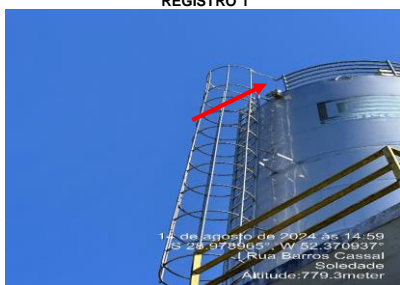
REGISTRO 1

NC	CÓDIGO DA NC	UNIDADE	R1
58	5.14	CONSTATAÇÃO	Guarda-corpo da escada com uma parte solta.
<b>GRUPO</b>	<b>PRAZO</b>	<b>NÃO CONFORMIDADE</b>	Não proporcionar a segurança das edificações e dos operadores.
2	365 dias	OBSERVAÇÃO

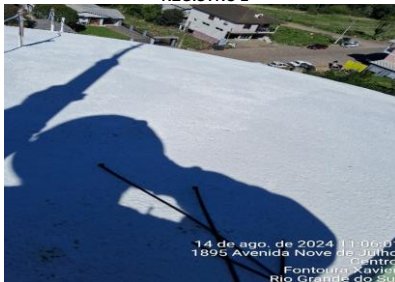
REGISTRO 2

NC	CÓDIGO DA NC	UNIDADE	R2
60	A5.12	CONSTATAÇÃO	Para-raios sem isolamento no topo do reservatório e luz de sinalização de obstáculo elevado.
<b>GRUPO</b>	<b>PRAZO</b>	<b>NÃO CONFORMIDADE</b>	Não existe no topo do reservatório pára-raios e/ou luz de sinalização de obstáculo elevado.
2	365 dias	OBSERVAÇÃO

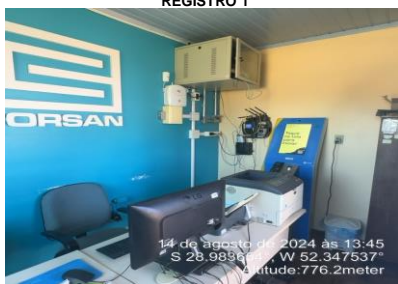
REGISTRO 1

NC	CÓDIGO DA NC	UNIDADE	Comercial
61	AE1.9	<b>CONSTATAÇÃO</b>	Carta de serviços não está disponível ao público.
<b>GRUPO</b>	<b>PRAZO</b>	<b>NÃO CONFORMIDADE</b>	Não expor em local visível aos usuários a carta de serviços da CORSAN.
2	90 dias	<b>OBSERVAÇÃO</b>

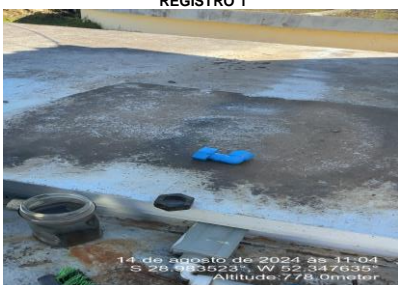
REGISTRO 1

<b>NC</b>	<b>CÓDIGO DA NC</b>	<b>UNIDADE</b>	R4
64	A5.5	<b>CONSTATAÇÃO</b>	As aberturas de inspeção sem trava.
<b>GRUPO</b>	<b>PRAZO</b>	<b>NÃO CONFORMIDADE</b>	Ausência de abertura de inspeção fechada com tampa inteiraça dotada de dispositivo e travamento.
2	180 dias	<b>OBSERVAÇÃO</b>

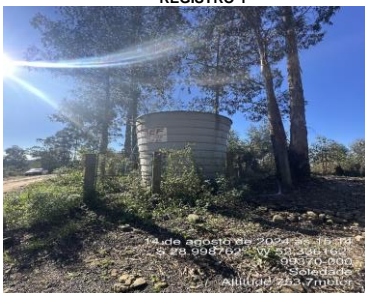
REGISTRO 1

NC	CÓDIGO DA NC	UNIDADE	R5
67	A5.17	CONSTATAÇÃO	Vegetação alta no terreno.
<b>GRUPO</b>	<b>PRAZO</b>	<b>NÃO CONFORMIDADE</b>	Falta de conservação e manutenção preventiva de unidade.
2	365 dias	OBSERVAÇÃO

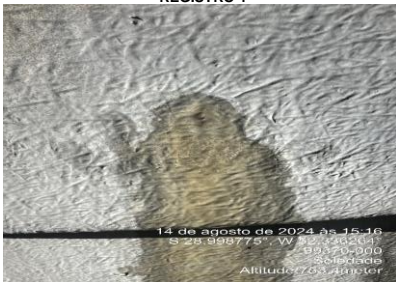
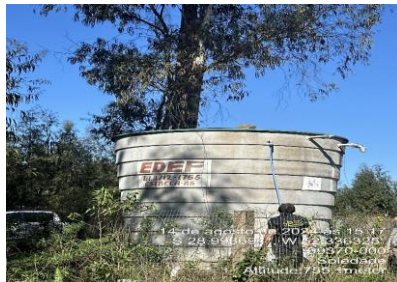
REGISTRO 1

NC	CÓDIGO DA NC	UNIDADE	R5
68	A5.17	CONSTATAÇÃO	Reservatório apresenta rachadura.
<b>GRUPO</b>	<b>PRAZO</b>	<b>NÃO CONFORMIDADE</b>	Perda de água e/ou não executar redução de perdas.
2	365 dias	OBSERVAÇÃO

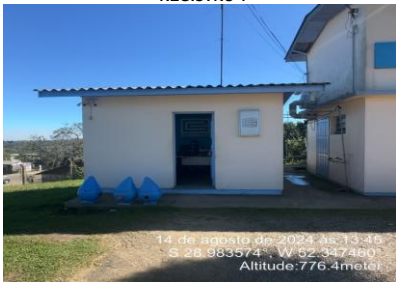
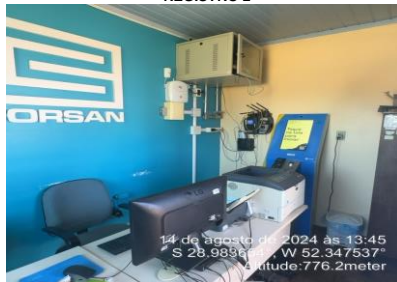
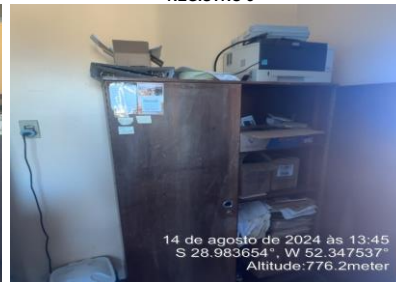
REGISTRO 1

NC	CÓDIGO DA NC	UNIDADE	Comercial
69	AE1.11	CONSTATAÇÃO	A tabela com as tarifas vigentes não estão expostas em local visível aos usuários.
<b>GRUPO</b>	<b>PRAZO</b>	<b>NÃO CONFORMIDADE</b>	Não expor em local visível aos usuários a tabela com as tarifas vigentes.
2	90 dias	OBSERVAÇÃO

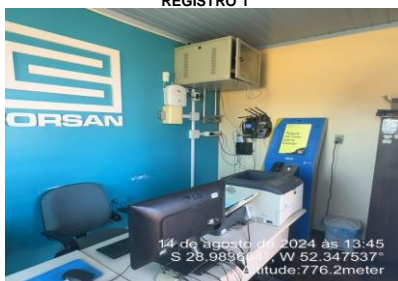
REGISTRO 1

<b>NC</b>	<b>CÓDIGO DA NC</b>	<b>UNIDADE</b>	Comercial
70	AE1.8	<b>CONSTATAÇÃO</b>	O código de defesa do consumidor não está disponível ao público.
<b>GRUPO</b>	<b>PRAZO</b>	<b>NÃO CONFORMIDADE</b>	Não expor em local visível aos usuários cópia do Código de Defesa do Consumidor.
2	90 dias	<b>OBSERVAÇÃO</b>

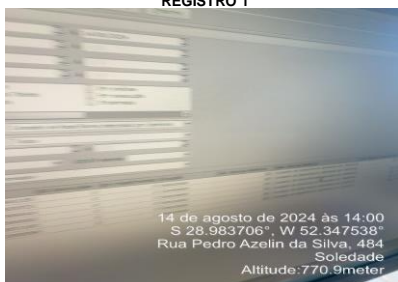
REGISTRO 1

<b>NC</b>	<b>CÓDIGO DA NC</b>	<b>UNIDADE</b>	Comercial
72	A1.2	<b>CONSTATAÇÃO</b>	Hidrômetros com mais de 7 anos instalados.
<b>GRUPO</b>	<b>PRAZO</b>	<b>NÃO CONFORMIDADE</b>	Perda de água e/ou não executar redução de perdas.
2	365 dias	<b>OBSERVAÇÃO</b>	O regulamento técnico para hidrômetros, aprovado pela Portaria Inmetro nº 295/2018, item 7.5.2, diz que "Os medidores em uso devem ser submetidos à verificação subsequente, de acordo com o item 7.4.2, em intervalo não superior a 7 (sete) anos, contados a partir do ano de sua instalação."

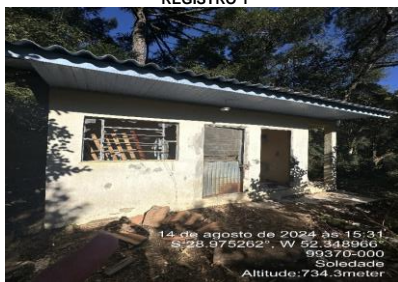
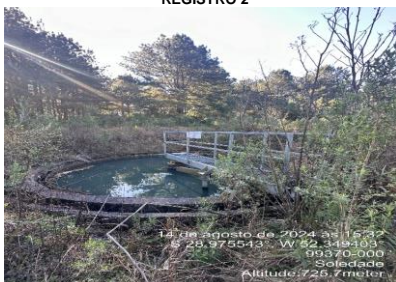
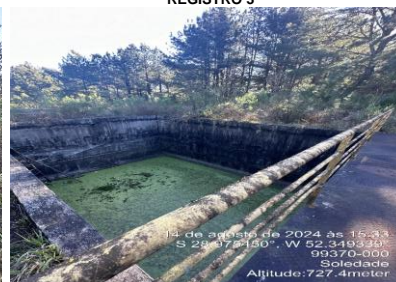
NC	CÓDIGO DA NC	UNIDADE	SES
74	-	<b>CONSTATAÇÃO</b>	Município possui uma estação de tratamento de esgoto que não está sendo utilizada.
<b>GRUPO</b>	<b>PRAZO</b>	<b>NÃO CONFORMIDADE</b>	Apresentar cronograma de retomada das atividades da unidade de tratamento de esgoto sanitário.
2	365 dias	<b>OBSERVAÇÃO</b>

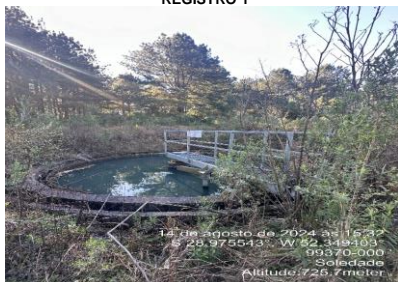
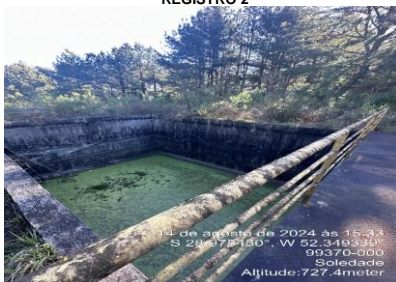
NC	CÓDIGO DA NC	UNIDADE	SES
75	-	<b>CONSTATAÇÃO</b>	Acúmulo de água nas estruturas, propiciando a proliferação de vetores.
<b>GRUPO</b>	<b>PRAZO</b>	<b>NÃO CONFORMIDADE</b>	Falta de conservação e manutenção preventiva de unidade.
2	365 dias	<b>OBSERVAÇÃO</b>

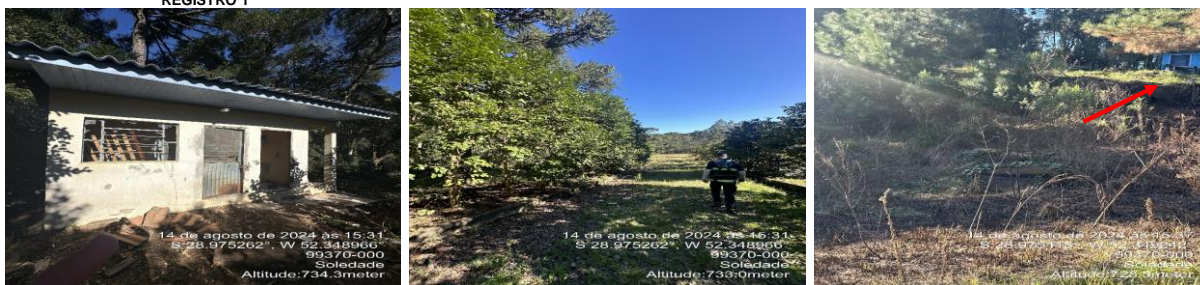
REGISTRO 1

NC	CÓDIGO DA NC	UNIDADE	SES
76	-	<b>CONSTATAÇÃO</b>	Estrutura sem cercamento adequado.
<b>GRUPO</b>	<b>PRAZO</b>	<b>NÃO CONFORMIDADE</b>	Não isolar a área dando condição ao acesso de pessoas não-autorizadas e sem garantir bom estado de limpeza do local.
2	365 dias	<b>OBSERVAÇÃO</b>	Indicado pela seta, uma residência, com livre acesso.
