REGULAÇÃO RELATÓRIO TÉCNICO DE FISCALIZAÇÃO N. 561/2024 – RTF

Fiscalização Regular no Sistema de
Abastecimento de Água de Nova Araçá/ RS.

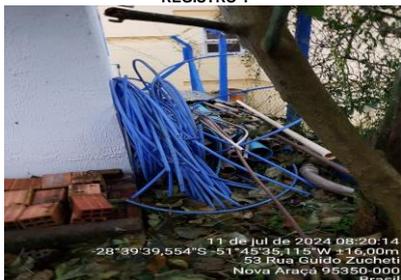
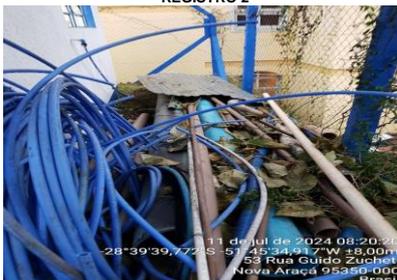
NC	CÓDIGO DA NC	UNIDADE	Poço NAR 03
2	10.9	CONSTATAÇÃO	Acúmulo de resíduos/materias de obra no pátio do poço, prejudicando a limpeza local e possibilitando a atração de vetores.
GRUPO	PRAZO	NÃO CONFORMIDADE	Falta de conservação e manutenção preventiva de unidade.
2	365 dias	OBSERVAÇÃO

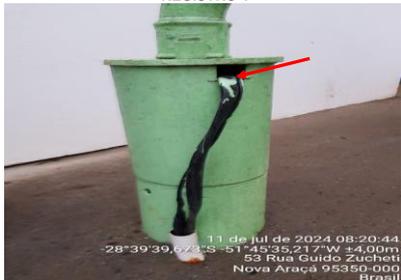
NC	CÓDIGO DA NC	UNIDADE	Poço NAR 03
3	10.12	CONSTATAÇÃO	Há espaçamento entre a estrutura do poço e a tubulação dos fios elétricos.
GRUPO	PRAZO	NÃO CONFORMIDADE	A tampa do poço não protege de contaminações superficiais.
2	180 dias	OBSERVAÇÃO

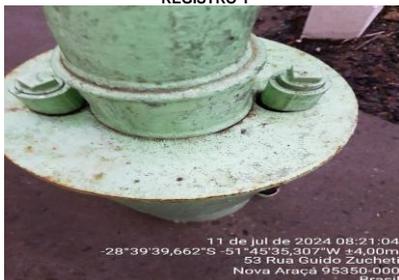
NC	CÓDIGO DA NC	UNIDADE	Poço NAR 03
5	10.16	CONSTATAÇÃO	A tubulação de ventilação (dreno) do poço não está livre, necessitando possuir orifícios posicionados de tal maneira que não permitam a entrada de contaminantes e água da chuva.
GRUPO	PRAZO	NÃO CONFORMIDADE	Ausência de tubulação de ventilação protegida com tela e com cobertura que impeça a entrada de água de chuva e limite a entrada de poeira.
2	90 dias	OBSERVAÇÃO

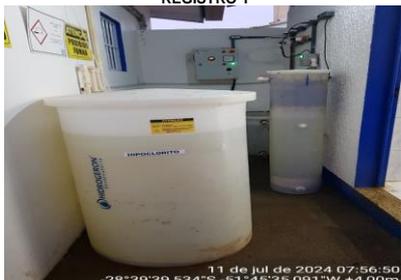
NC	CÓDIGO DA NC	UNIDADE	POÇO NAR 03
8	10.22	CONSTATAÇÃO	As tintas dos produtos químicos empregados nos poços encontram-se em espaço aberto (no pátio), sem cobertura de proteção, e sujeitas à intemperes, como sol e chuva.
GRUPO	PRAZO	NÃO CONFORMIDADE	Armazenamento inadequado de produtos químicos.
2	90 dias	OBSERVAÇÃO

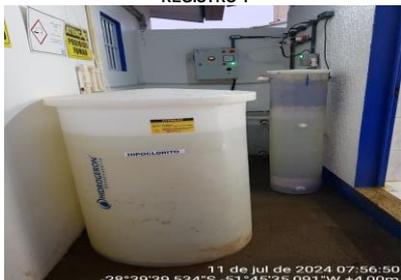
NC	CÓDIGO DA NC	UNIDADE	POÇO NAR 03
9	10.22	CONSTATAÇÃO	Não foi identificada a tina de flúor.
GRUPO	PRAZO	NÃO CONFORMIDADE	Falta de identificação de produtos químicos.
2	90 dias	OBSERVAÇÃO

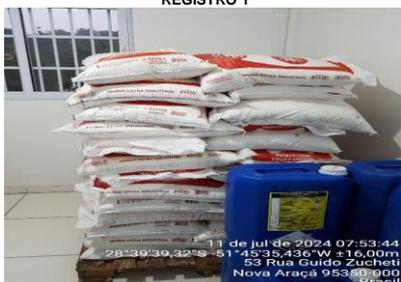
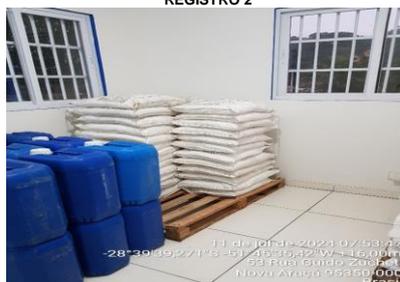
NC	CÓDIGO DA NC	UNIDADE	Poço NAR 03
10	10.22	CONSTATAÇÃO	Não há placa de identificação dos produtos químicos armazenados no depósito.
GRUPO	PRAZO	NÃO CONFORMIDADE	Falta de identificação de produtos químicos.
2	90 dias	OBSERVAÇÃO

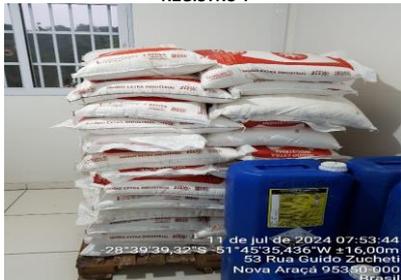
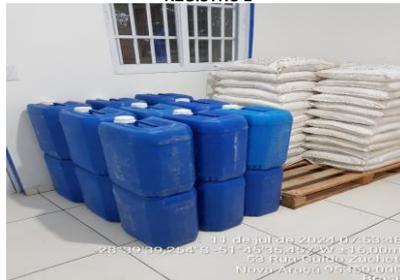
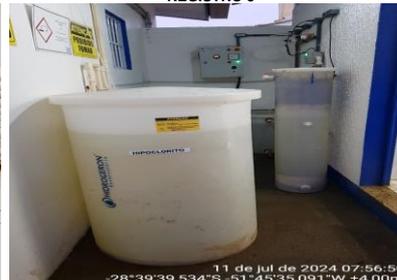
NC	CÓDIGO DA NC	UNIDADE	Poço NAR 03
12	10.24	CONSTATAÇÃO	As FISPQ's dos produtos químicos utilizados no processo de desinfecção e fluoretação da água do poço não estão disponíveis na área do tratamento/ ou posicionadas em local de fácil visibilidade.
GRUPO	PRAZO	NÃO CONFORMIDADE	Não proporcionar a segurança das edificações e dos operadores.
2	365 dias	OBSERVAÇÃO	De acordo com a NR 26, laboratórios químicos devem possuir em suas dependências FISPQ.

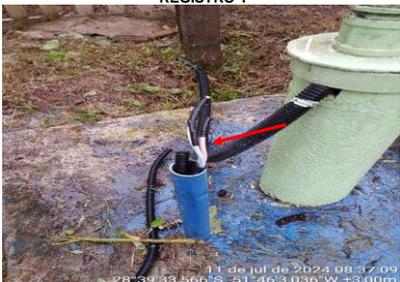
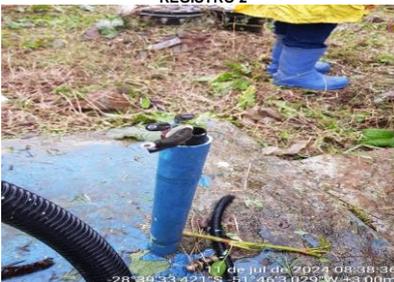
NC	CÓDIGO DA NC	UNIDADE	Poço NAR 05
13	10.8	CONSTATAÇÃO	Presença de fiação exposta na área do poço.
GRUPO	PRAZO	NÃO CONFORMIDADE	Não proporcionar a segurança das edificações e dos operadores.
2	90 dias	OBSERVAÇÃO	NR 10

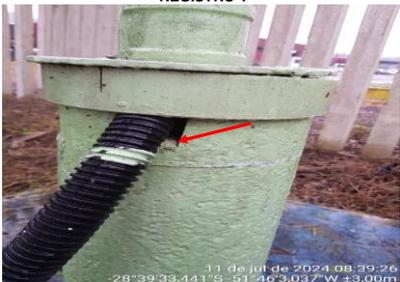
NC	CÓDIGO DA NC	UNIDADE	Poço NAR 05
14	10.12	CONSTATAÇÃO	Há espaçamento entre a estrutura do poço e a tubulação dos fios elétricos.
GRUPO	PRAZO	NÃO CONFORMIDADE	A tampa do poço não protege de contaminações superficiais.
2	180 dias	OBSERVAÇÃO

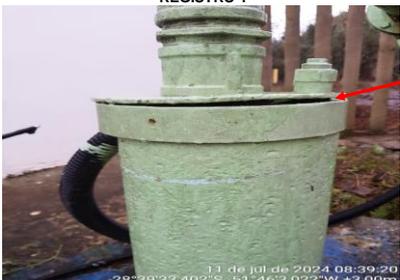
NC	CÓDIGO DA NC	UNIDADE	Poço NAR 05
15	10.12	CONSTATAÇÃO	Há espaçamento na tampa do poço, não proporcionando uma boa vedação.
GRUPO	PRAZO	NÃO CONFORMIDADE	A tampa do poço não protege de contaminações superficiais.
2	180 dias	OBSERVAÇÃO

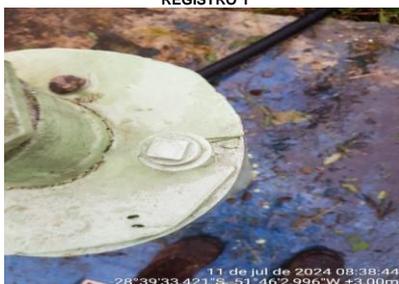
NC	CÓDIGO DA NC	UNIDADE	Poço NAR 05
16	10.16	CONSTATAÇÃO	A tubulação de ventilação (dreno) do poço não está livre, necessitando possuir orifícios posicionados de tal maneira que não permitam a entrada de contaminantes e água da chuva.
GRUPO	PRAZO	NÃO CONFORMIDADE	Ausência de tubulação de ventilação protegida com tela e com cobertura que impeça a entrada de água de chuva e limite a entrada de poeira.
2	90 dias	OBSERVAÇÃO

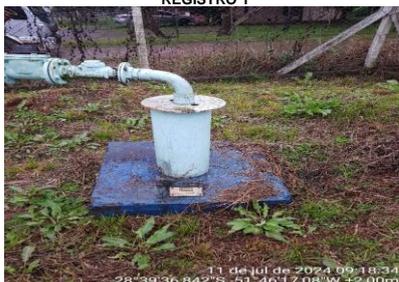
NC	CÓDIGO DA NC	UNIDADE	Poço NAR 06
18	10.7	CONSTATAÇÃO	O poço não estava operando, pois a bomba estava queimada.
GRUPO	PRAZO	NÃO CONFORMIDADE	Falta de conservação e manutenção preventiva de unidade.
2	365 dias	OBSERVAÇÃO

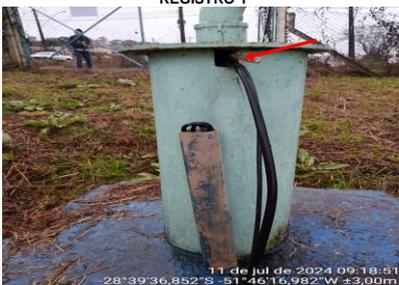
NC	CÓDIGO DA NC	UNIDADE	Poço NAR 06
19	10.12	CONSTATAÇÃO	Há espaçamento entre a estrutura do poço e a tubulação dos fios elétricos.
GRUPO	PRAZO	NÃO CONFORMIDADE	A tampa do poço não protege de contaminações superficiais.
2	180 dias	OBSERVAÇÃO

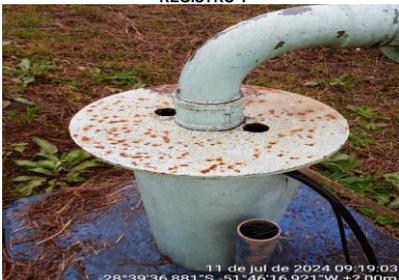
NC	CÓDIGO DA NC	UNIDADE	Poço NAR 06
21	10.16	CONSTATAÇÃO	Ausência de tubulação de ventilação (dreno) do poço, necessitando possuir orifícios posicionados de tal maneira que não permitam a entrada de contaminantes e água da chuva.
GRUPO	PRAZO	NÃO CONFORMIDADE	Ausência de tubulação de ventilação protegida com tela e com cobertura que impeça a entrada de água de chuva e limite a entrada de poeira.
2	90 dias	OBSERVAÇÃO

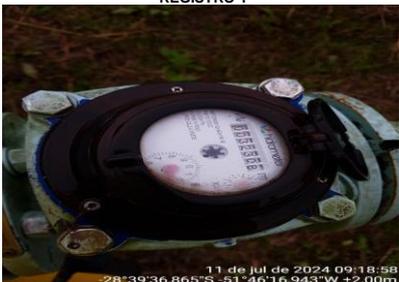
NC	CÓDIGO DA NC	UNIDADE	
			Poço NAR 06
22	10.18	CONSTATAÇÃO	Não foi possível verificar o funcionamento do macromedidor do poço, pois a bomba estava queimada.
GRUPO	PRAZO	NÃO CONFORMIDADE	Impossibilidade de checagem de instrumento permanente de medição e controle de vazão na entrada e saída do poço.
2	90 dias	OBSERVAÇÃO

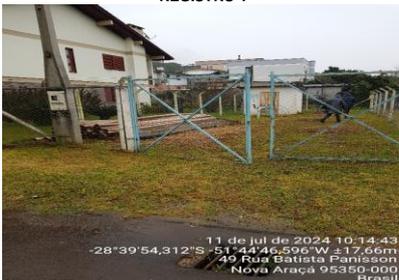
NC	CÓDIGO DA NC	UNIDADE	
			Poço NAR 09
24	10.1	CONSTATAÇÃO	Não há identificação na área do poço.
GRUPO	PRAZO	NÃO CONFORMIDADE	Inexistência de placa de identificação da área da captação.
2	365 dias	OBSERVAÇÃO

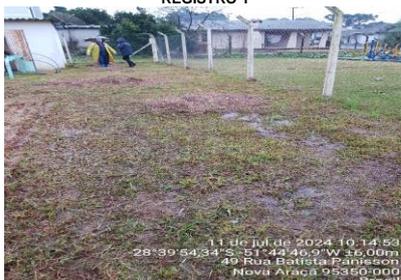
NC	CÓDIGO DA NC	UNIDADE	Poço NAR 09
26	10.9	CONSTATAÇÃO	O terreno da área do poço não possui boa drenagem, havendo a formação de lama no local, o que prejudica a limpeza da área, em especial a casa de químicos, pois pode vir a contaminar o processo.
GRUPO	PRAZO	NÃO CONFORMIDADE	Falta de conservação e manutenção preventiva de unidade.
2	365 dias	OBSERVAÇÃO

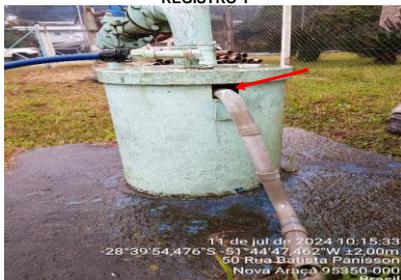
NC	CÓDIGO DA NC	UNIDADE	Poço NAR 09
27	10.12	CONSTATAÇÃO	Há espaçamento entre a estrutura do poço e a tubulação dos fios elétricos.
GRUPO	PRAZO	NÃO CONFORMIDADE	A tampa do poço não protege de contaminações superficiais.
2	180 dias	OBSERVAÇÃO

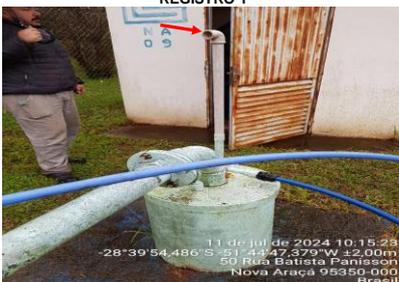
NC	CÓDIGO DA NC	UNIDADE	Poço NAR 09
28	10.16	CONSTATAÇÃO	Ausência de tela de proteção na estrutura de ventilação do poço.
GRUPO	PRAZO	NÃO CONFORMIDADE	Ausência de tubulação de ventilação protegida com tela e com cobertura que impeça a entrada de água de chuva e limite a entrada de poeira.
2	90 dias	OBSERVAÇÃO

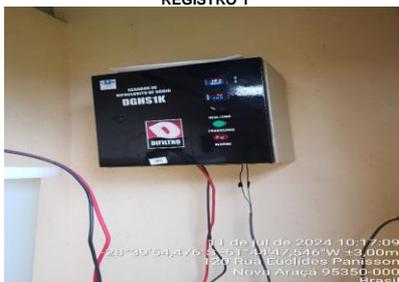
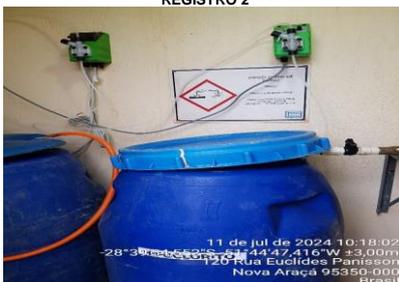
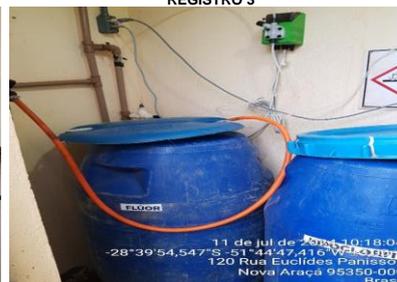
NC	CÓDIGO DA NC	UNIDADE	POÇO NAR 09
31	10.24	CONSTATAÇÃO	As FISPQ's dos produtos químicos utilizados no processo de desinfecção e fluoretação da água do poço não estão disponíveis na área do tratamento/ ou posicionadas em local de fácil visibilidade.
GRUPO	PRAZO	NÃO CONFORMIDADE	Não proporcionar a segurança das edificações e dos operadores.
2	365 dias	OBSERVAÇÃO	De acordo com a NR 26, laboratórios químicos devem possuir em suas dependências FISPQ.

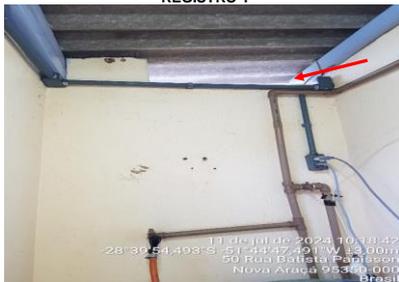
NC	CÓDIGO DA NC	UNIDADE	POÇO NAR 09
32	10.25	CONSTATAÇÃO	Ausência de tela de proteção na abertura da casa de químicos.
GRUPO	PRAZO	NÃO CONFORMIDADE	Ausência de abertura de ventilação protegida com tela e com cobertura que impeça a entrada de água de chuva e limite a entrada de poeira.
2	90 dias	OBSERVAÇÃO

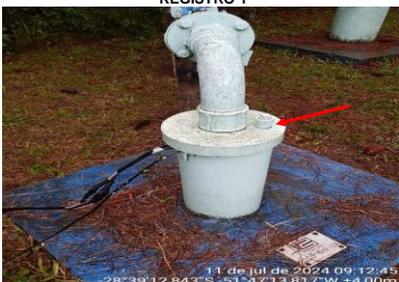
NC	CÓDIGO DA NC	UNIDADE	Poço NAR 10A
34	10.16	CONSTATAÇÃO	A tubulação de ventilação (dreno) do poço não está livre, necessitando possuir orifícios posicionados de tal maneira que não permitam a entrada de contaminantes e água da chuva.
GRUPO	PRAZO	NÃO CONFORMIDADE	Ausência de tubulação de ventilação protegida com tela e com cobertura que impeça a entrada de água de chuva e limite a entrada de poeira.
2	90 dias	OBSERVAÇÃO

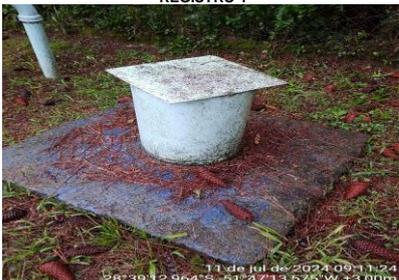
REGISTRO 1

NC	CÓDIGO DA NC	UNIDADE	Poço NAR 10A
36	10.28	CONSTATAÇÃO	Não foi informado a presença do poço improdutivo na área do poço NAR 10A no Anexo I ou Anexo II.
GRUPO	PRAZO	NÃO CONFORMIDADE	Deixar de prestar informações ao órgão fiscalizatório.
2	90 dias	OBSERVAÇÃO

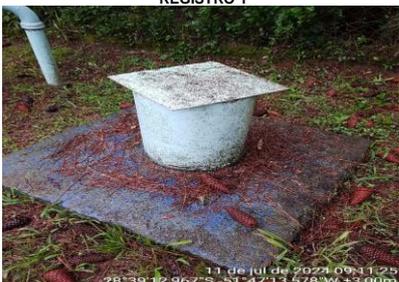
REGISTRO 1

NC	CÓDIGO DA NC	UNIDADE	Poço NAR 10A
37	10.28	CONSTATAÇÃO	Em caso de unidade tamponada, apresentar registro de tamponamento desenvolvido por profissional técnico habilitado.
GRUPO	PRAZO	NÃO CONFORMIDADE	Deixar de prestar informações ao órgão fiscalizatório.
2	90 dias	OBSERVAÇÃO

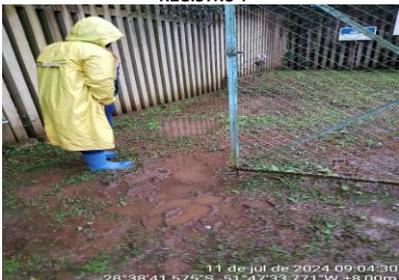
REGISTRO 1

NC	CÓDIGO DA NC	UNIDADE	Poço NAR 15
38	10.9	CONSTATAÇÃO	O terreno da área do poço não possui boa drenagem, havendo a formação de lama no local, o que prejudica a limpeza da área, e pode vir a causar dificuldade de acesso a veículos e risco de queda a operadores.
GRUPO	PRAZO	NÃO CONFORMIDADE	Falta de conservação e manutenção preventiva de unidade.
2	365 dias	OBSERVAÇÃO

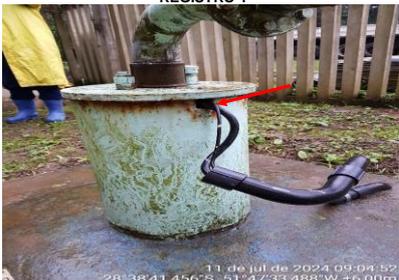
REGISTRO 1

NC	CÓDIGO DA NC	UNIDADE	Poço NAR 15
39	10.12	CONSTATAÇÃO	Há espaçamento entre a estrutura do poço e a tubulação dos fios elétricos.
GRUPO	PRAZO	NÃO CONFORMIDADE	A tampa do poço não protege de contaminações superficiais.
2	180 dias	OBSERVAÇÃO

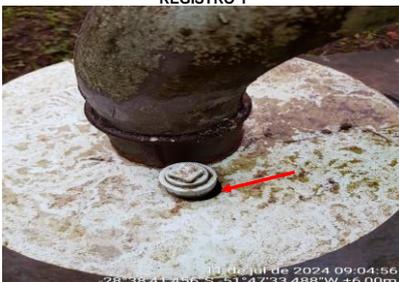
REGISTRO 1

NC	CÓDIGO DA NC	UNIDADE	Poço NAR 15
40	10.12	CONSTATAÇÃO	Há furo na tampa do poço.
GRUPO	PRAZO	NÃO CONFORMIDADE	A tampa do poço não protege de contaminações superficiais.
2	180 dias	OBSERVAÇÃO

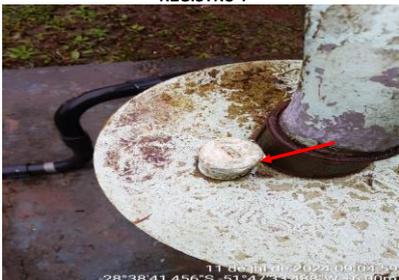
REGISTRO 1

NC	CÓDIGO DA NC	UNIDADE	Poço NAR 15
41	10.16	CONSTATAÇÃO	A tubulação de ventilação (dreno) do poço não está livre, necessitando possuir orifícios posicionados de tal maneira que não permitam a entrada de contaminantes e água da chuva.
GRUPO	PRAZO	NÃO CONFORMIDADE	Ausência de tubulação de ventilação protegida com tela e com cobertura que impeça a entrada de água de chuva e limite a entrada de poeira.
2	90 dias	OBSERVAÇÃO

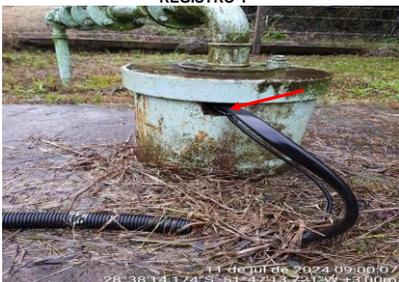
REGISTRO 1

NC	CÓDIGO DA NC	UNIDADE	Poço NAR 17
43	10.12	CONSTATAÇÃO	Há espaçamento entre a estrutura do poço e a tubulação dos fios elétricos.
GRUPO	PRAZO	NÃO CONFORMIDADE	A tampa do poço não protege de contaminações superficiais.
2	180 dias	OBSERVAÇÃO

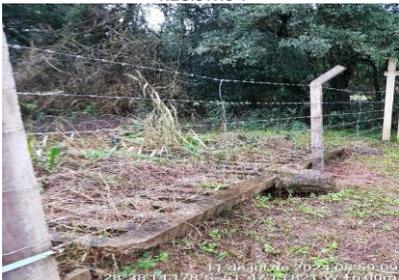
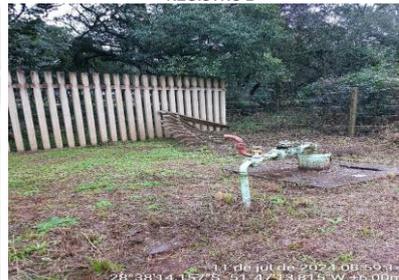
NC	CÓDIGO DA NC	UNIDADE	Poço NAR 17
44	10.14	CONSTATAÇÃO	Não foram encaminhadas as medidas adotadas nas estruturas afetadas por eventos naturais durante o período de precipitações extremas, em resposta ao ofício 798/2024 da Agesan-RS na carta n. 1722/2024.
GRUPO	PRAZO	NÃO CONFORMIDADE	Deixar de prestar informações ao órgão fiscalizatório.
2	90 dias	OBSERVAÇÃO	A área do poço sofreu com enxurrada durante o período de precipitações extremas.

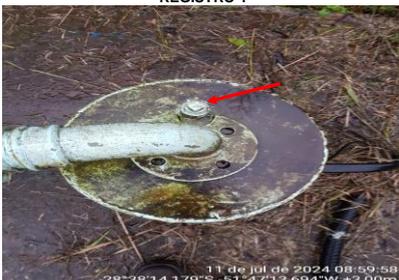
REGISTRO 1

NC	CÓDIGO DA NC	UNIDADE	Poço NAR 17
45	10.16	CONSTATAÇÃO	A tubulação de ventilação (dreno) do poço não está livre, necessitando possuir orifícios posicionados de tal maneira que não permitam a entrada de contaminantes e água da chuva.
GRUPO	PRAZO	NÃO CONFORMIDADE	Ausência de tubulação de ventilação protegida com tela e com cobertura que impeça a entrada de água de chuva e limite a entrada de poeira.
2	90 dias	OBSERVAÇÃO

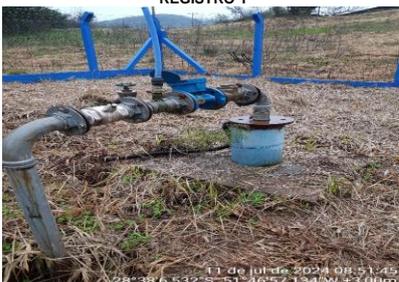
REGISTRO 1

NC	CÓDIGO DA NC	UNIDADE	Poço NAR 20
47	10.9	CONSTATAÇÃO	Acúmulo de vegetação seca na área do poço.
GRUPO	PRAZO	NÃO CONFORMIDADE	Falta de conservação e manutenção preventiva de unidade.
2	365 dias	OBSERVAÇÃO

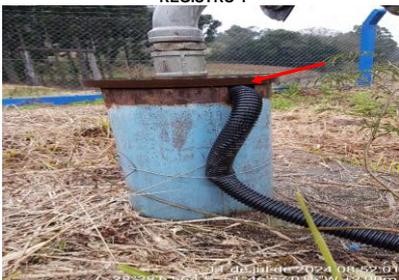
REGISTRO 1

NC	CÓDIGO DA NC	UNIDADE	Poço NAR 20
48	10.12	CONSTATAÇÃO	Há espaçamento entre a estrutura do poço e a tubulação dos fios elétricos.
GRUPO	PRAZO	NÃO CONFORMIDADE	A tampa do poço não protege de contaminações superficiais.
2	180 dias	OBSERVAÇÃO

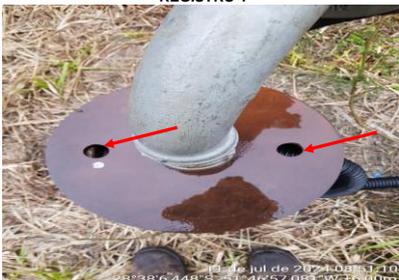
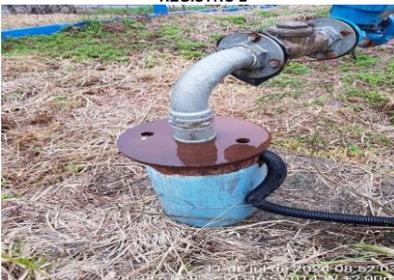
NC	CÓDIGO DA NC	UNIDADE	Poço NAR 20
49	10.12	CONSTATAÇÃO	Há buracos na tampa do poço.
GRUPO	PRAZO	NÃO CONFORMIDADE	A tampa do poço não protege de contaminações superficiais.
2	180 dias	OBSERVAÇÃO

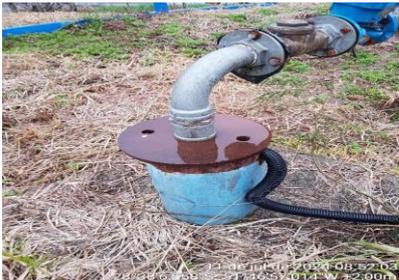
REGISTRO 1

NC	CÓDIGO DA NC	UNIDADE	Poço NAR 20
50	10.16	CONSTATAÇÃO	Ausência de tubulação de ventilação (dreno) do poço, necessitando possuir orifícios posicionados de tal maneira que não permitam a entrada de contaminantes e água da chuva.
GRUPO	PRAZO	NÃO CONFORMIDADE	Ausência de tubulação de ventilação protegida com tela e com cobertura que impeça a entrada de água de chuva e limite a entrada de poeira.
2	90 dias	OBSERVAÇÃO

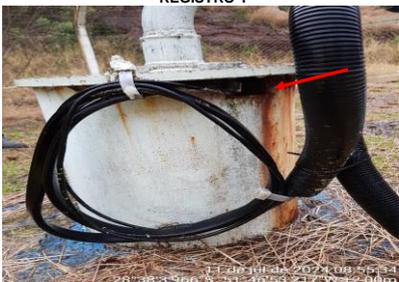
REGISTRO 1

NC	CÓDIGO DA NC	UNIDADE	Poço NAR 22A
52	10.12	CONSTATAÇÃO	Há espaçamento entre a estrutura do poço e a tubulação dos fios elétricos.
GRUPO	PRAZO	NÃO CONFORMIDADE	A tampa do poço não protege de contaminações superficiais.
2	180 dias	OBSERVAÇÃO

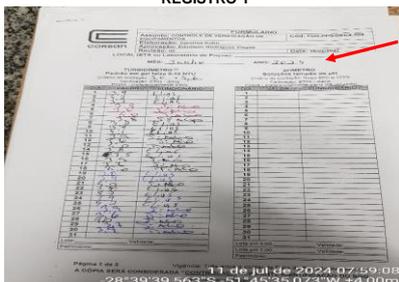
REGISTRO 1

NC	CÓDIGO DA NC	UNIDADE	Laboratório de análises de qualidade da água de Nova Araçá
59	9.3	CONSTATAÇÃO	Não está sendo realizada a aferição semanal do pHmetro.
GRUPO	PRAZO	NÃO CONFORMIDADE	Ausência de evidência de aferições dos equipamentos.
2	90 dias	OBSERVAÇÃO

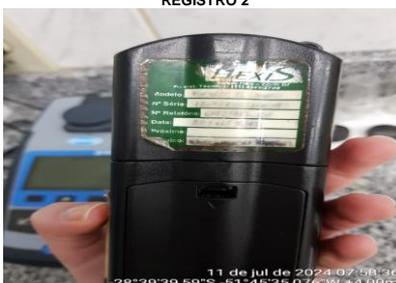
REGISTRO 2

NC	CÓDIGO DA NC	UNIDADE	Laboratório de análises de qualidade da água de Nova Araçá
60	9.4	CONSTATAÇÃO	Não há registro de calibrações externas realizadas nos equipamentos analíticos.
GRUPO	PRAZO	NÃO CONFORMIDADE	Ausência de evidência de calibrações dos equipamentos.
2	90 dias	OBSERVAÇÃO

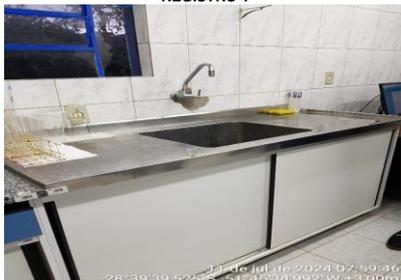
REGISTRO 1

NC	CÓDIGO DA NC	UNIDADE	
62	9.8	CONSTATAÇÃO	Laboratório de análises de qualidade da água de Nova Araçá A FISPQ dos reagentes manipulados não encontram-se à disposição dos funcionários, em local de fácil visibilidade.
GRUPO	PRAZO	NÃO CONFORMIDADE	Não proporcionar a segurança das edificações e dos operadores.
2	365 dias	OBSERVAÇÃO	De acordo com a NR 26, laboratórios químicos devem possuir em suas dependências FISPQ.

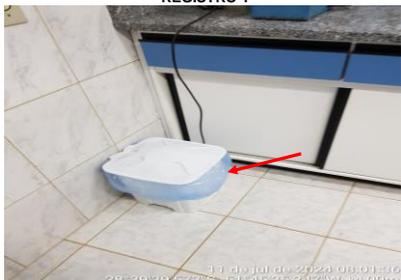
REGISTRO 1

NC	CÓDIGO DA NC	UNIDADE	
63	9.9	CONSTATAÇÃO	Laboratório de análises de qualidade da água de Nova Araçá Recipiente de recebimento de resíduos sólidos sem identificação.
GRUPO	PRAZO	NÃO CONFORMIDADE	Falta de identificação de resíduos gerados em laboratório químico.
2	90 dias	OBSERVAÇÃO

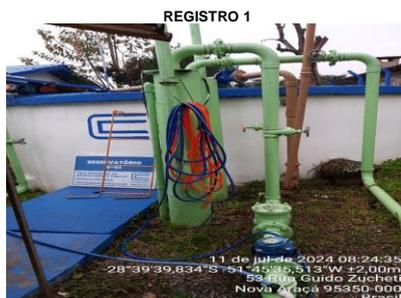
NC	CÓDIGO DA NC	UNIDADE	EBAT Concreto
74	2.1	CONSTATAÇÃO	Não há identificação da área da EBAT.
GRUPO	PRAZO	NÃO CONFORMIDADE	Inexistência de placa de identificação da área da EBA.
2	365 dias	OBSERVAÇÃO

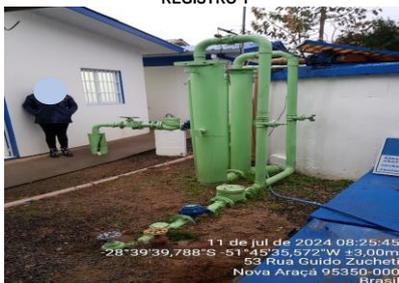
REGISTRO 1

NC	CÓDIGO DA NC	UNIDADE	EBAT Metálica
76	2.1	CONSTATAÇÃO	Não há identificação da área da EBAT.
GRUPO	PRAZO	NÃO CONFORMIDADE	Inexistência de placa de identificação da área da EBA.
2	365 dias	OBSERVAÇÃO

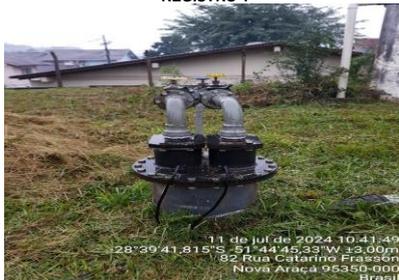
REGISTRO 1

NC	CÓDIGO DA NC	UNIDADE	EBAT Dona Irene
77	2.1	CONSTATAÇÃO	Não há identificação da área da EBAT.
GRUPO	PRAZO	NÃO CONFORMIDADE	Inexistência de placa de identificação da área da EBA.
2	365 dias	OBSERVAÇÃO

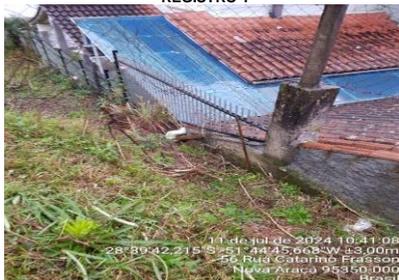
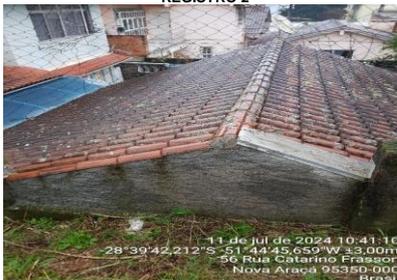
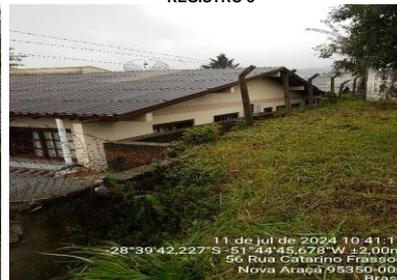
NC	CÓDIGO DA NC	UNIDADE	EBAT Dona Irene
78	2.2	CONSTATAÇÃO	Há falha no cercamento da área.
GRUPO	PRAZO	NÃO CONFORMIDADE	Não isolar a área dando condição ao acesso de pessoas não-autorizadas e sem garantir bom estado de limpeza do local.
2	365 dias	OBSERVAÇÃO

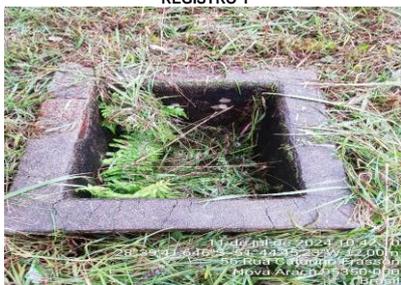
REGISTRO 1

NC	CÓDIGO DA NC	UNIDADE	EBAT Dona Irene
79	2.8	CONSTATAÇÃO	Caixa de registro sem dispositivo de proteção contra quedas.
GRUPO	PRAZO	NÃO CONFORMIDADE	Não proporcionar a segurança das edificações e dos operadores.
2	365 dias	OBSERVAÇÃO

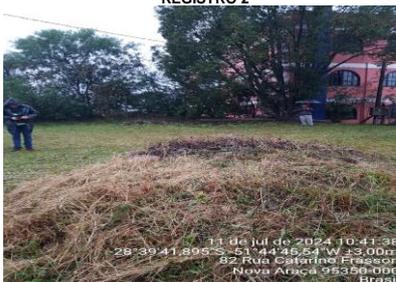
REGISTRO 2

NC	CÓDIGO DA NC	UNIDADE	EBAT Dona Irene
80	2.9	CONSTATAÇÃO	Acúmulo de vegetação no terreno.
GRUPO	PRAZO	NÃO CONFORMIDADE	Falta de conservação e manutenção preventiva de unidade.
2	365 dias	OBSERVAÇÃO

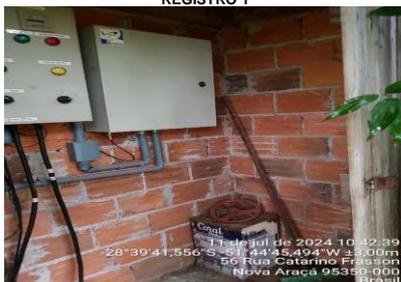
REGISTRO 1

NC	CÓDIGO DA NC	UNIDADE	EBAT Dona Irene
81	2.9	CONSTATAÇÃO	Resíduo de obra (lata de tinta) junto ao quadro de comando.
GRUPO	PRAZO	NÃO CONFORMIDADE	Falta de conservação e manutenção preventiva de unidade.
2	365 dias	OBSERVAÇÃO

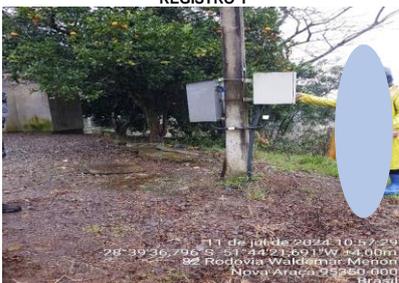
REGISTRO 1

NC	CÓDIGO DA NC	UNIDADE	EBAT Severino Frasson
82	2.1	CONSTATAÇÃO	Não há identificação da área da EBAT.
GRUPO	PRAZO	NÃO CONFORMIDADE	Inexistência de placa de identificação da área da EBA.
2	365 dias	OBSERVAÇÃO

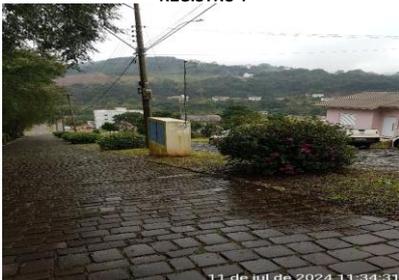
REGISTRO 1

NC	CÓDIGO DA NC	UNIDADE	EBAT Integração
83	2.1	CONSTATAÇÃO	Não há identificação da área da EBAT.
GRUPO	PRAZO	NÃO CONFORMIDADE	Inexistência de placa de identificação da área da EBA.
2	365 dias	OBSERVAÇÃO

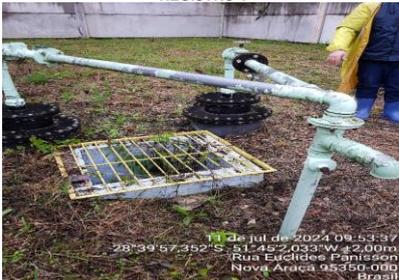
REGISTRO 1

NC	CÓDIGO DA NC	UNIDADE	EBAT Loteamento Silvestre
84	2.1	CONSTATAÇÃO	Não há identificação da área da EBAT.
GRUPO	PRAZO	NÃO CONFORMIDADE	Inexistência de placa de identificação da área da EBA.
2	365 dias	OBSERVAÇÃO

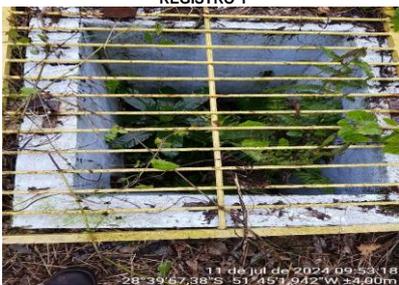
REGISTRO 1

NC	CÓDIGO DA NC	UNIDADE	EBAT Loteamento Silvestre
85	2.9	CONSTATAÇÃO	Vegetação dentro da caixa de registro.
GRUPO	PRAZO	NÃO CONFORMIDADE	Falta de conservação e manutenção preventiva de unidade.
2	365 dias	OBSERVAÇÃO

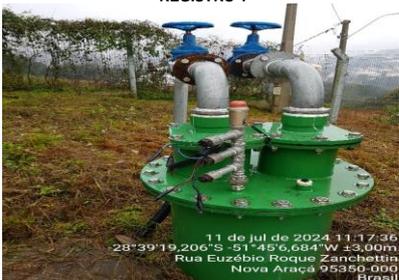
REGISTRO 1

NC	CÓDIGO DA NC	UNIDADE	EBAT Loteamento Sol Poente
86	2.1	CONSTATAÇÃO	Não há identificação da área da EBAT.
GRUPO	PRAZO	NÃO CONFORMIDADE	Inexistência de placa de identificação da área da EBA.
2	365 dias	OBSERVAÇÃO

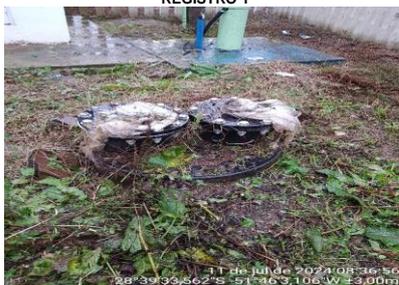
REGISTRO 1

NC	CÓDIGO DA NC	UNIDADE	EBAT junto ao Poço NAR 05
88	2.1	CONSTATAÇÃO	Não há identificação da área da EBAT.
GRUPO	PRAZO	NÃO CONFORMIDADE	Inexistência de placa de identificação da área da EBA.
2	365 dias	OBSERVAÇÃO

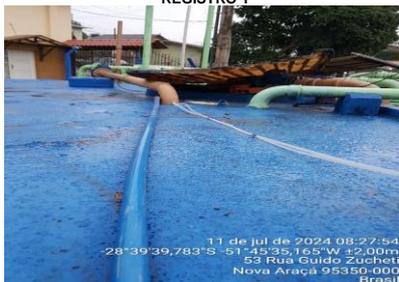
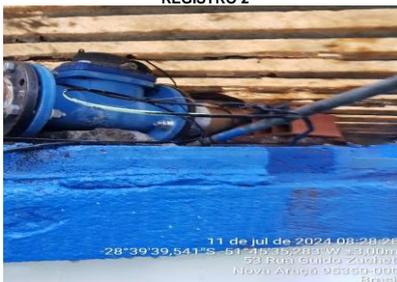
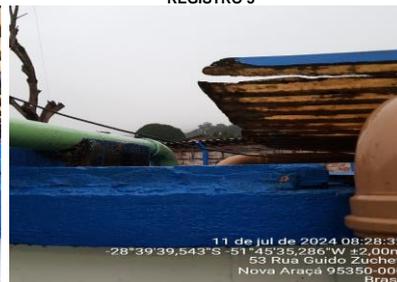
NC	CÓDIGO DA NC	UNIDADE	Reservatório 1
89	6.5	CONSTATAÇÃO	A abertura de inspeção do reservatório não encontra-se fechada e bem vedada, pois nela entra as tubulações da união dos poços.
GRUPO	PRAZO	NÃO CONFORMIDADE	Ausência de abertura de inspeção fechada com tampa inteiriça dotada de dispositivo e travamento.
2	180 dias	OBSERVAÇÃO

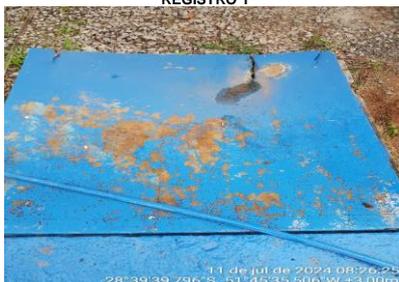
NC	CÓDIGO DA NC	UNIDADE	Reservatório 1
90	6.16	CONSTATAÇÃO	A tampa da caixa de registro encontra-se danificada, podendo haver risco de queda caso venha a se romper.
GRUPO	PRAZO	NÃO CONFORMIDADE	Não proporcionar a segurança das edificações e dos operadores.
2	365 dias	OBSERVAÇÃO

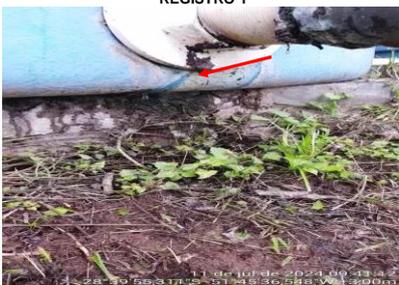
NC	CÓDIGO DA NC	UNIDADE	Reservatório 2 Loteamento Canan
91	6.3	CONSTATAÇÃO	A conexão do reservatório com a tubulação de saída está vazando.
GRUPO	PRAZO	NÃO CONFORMIDADE	Perda de água e/ou não executar redução de perdas.
2	365 dias	OBSERVAÇÃO

6.3	Hidráulica (tubulações e registros) isenta de vazamentos aparentes de água?		X		A conexão do reservatório com a tubulação de saída está vazando.
	6.4	Estruturas estão isentas de vazamentos aparentes ou infiltrações de água?	X

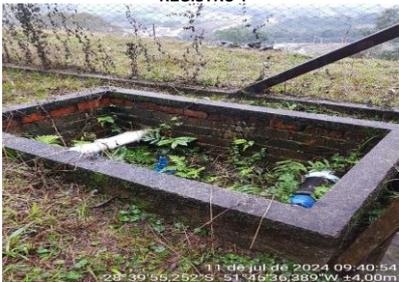
NC	CÓDIGO DA NC	UNIDADE	Reservatório 2 Loteamento Canan
92	6.16	CONSTATAÇÃO	Ausência de dispositivo de proteção contra quedas na caixa de registro.
GRUPO	PRAZO	NÃO CONFORMIDADE	Não proporcionar a segurança das edificações e dos operadores.
2	365 dias	OBSERVAÇÃO

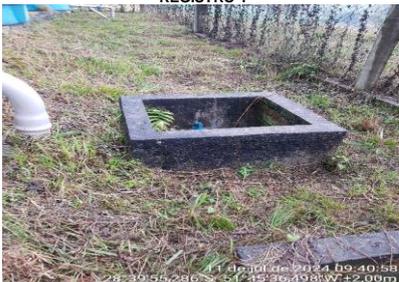
NC	CÓDIGO DA NC	UNIDADE	Reservatório 2 Loteamento Canan
93	6.16	CONSTATAÇÃO	Ausência de dispositivo de proteção contra quedas na caixa de registro.
GRUPO	PRAZO	NÃO CONFORMIDADE	Não proporcionar a segurança das edificações e dos operadores.
2	365 dias	OBSERVAÇÃO

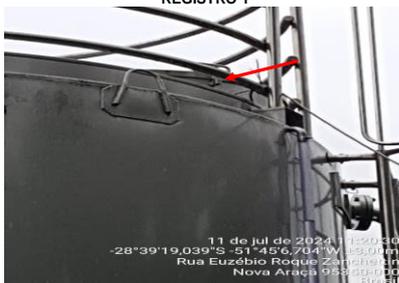
NC	CÓDIGO DA NC	UNIDADE	Reservatório 5 Loteamento Integração
94	6.5	CONSTATAÇÃO	Ausência de dispositivo de travamento na abertura de inspeção do reservatório.
GRUPO	PRAZO	NÃO CONFORMIDADE	Ausência de abertura de inspeção fechada com tampa inteiriça dotada de dispositivo e travamento.
2	180 dias	OBSERVAÇÃO

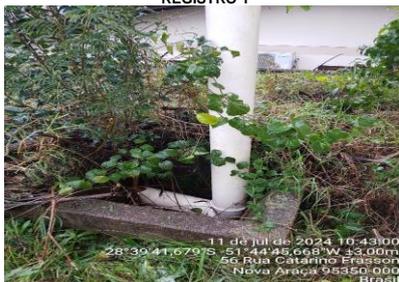
NC	CÓDIGO DA NC	UNIDADE	Reservatório 6 Rua Ernesto Lolato
95	6.16	CONSTATAÇÃO	Ausência de dispositivo de proteção contra quedas na caixa de registro.
GRUPO	PRAZO	NÃO CONFORMIDADE	Não proporcionar a segurança das edificações e dos operadores.
2	365 dias	OBSERVAÇÃO

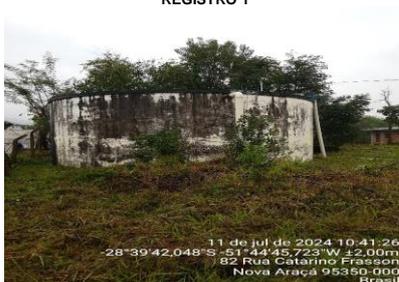
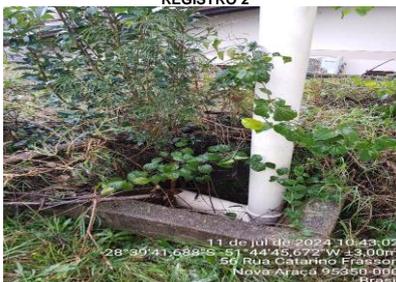
NC	CÓDIGO DA NC	UNIDADE	Reservatório 6 Rua Ernesto Lolato
96	6.17	CONSTATAÇÃO	Vegetação alta no terreno.
GRUPO	PRAZO	NÃO CONFORMIDADE	Falta de conservação e manutenção preventiva de unidade.
2	180 dias	OBSERVAÇÃO

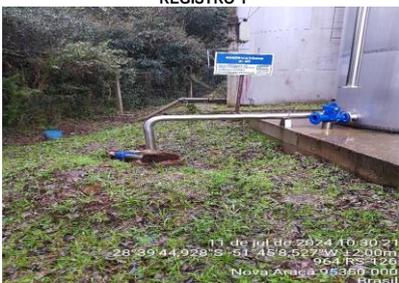
NC	CÓDIGO DA NC	UNIDADE	Reservatório 7 Rua Ernesto Bordignon
97	6.1	CONSTATAÇÃO	Existem dois reservatórios no local, cada um necessita de identificação.
GRUPO	PRAZO	NÃO CONFORMIDADE	Inexistência de placa de identificação de cada reservatório.
2	365 dias	OBSERVAÇÃO

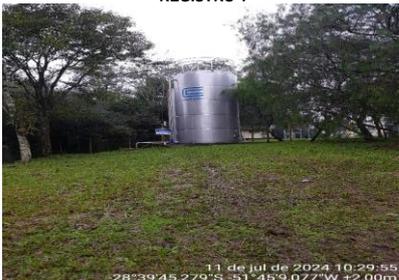
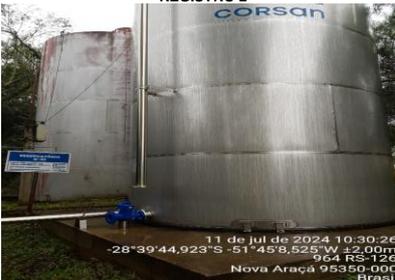
NC	CÓDIGO DA NC	UNIDADE	Reservatório 7 Rua Ernesto Bordignon
98	6.2	CONSTATAÇÃO	Não há cercamento na área dos reservatórios.
GRUPO	PRAZO	NÃO CONFORMIDADE	Não isolar a área dando condição ao acesso de pessoas não-autorizadas e sem garantir bom estado de limpeza do local.
2	365 dias	OBSERVAÇÃO

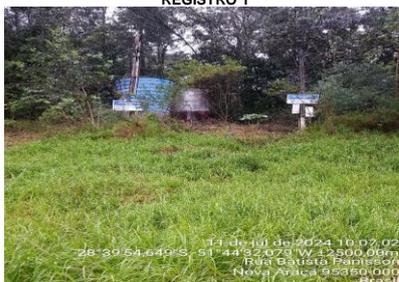
NC	CÓDIGO DA NC	UNIDADE	Reservatório 8 Rua Dona Luiza
100	6.2	CONSTATAÇÃO	Não há cercamento na área dos reservatórios R08 e R09.
GRUPO	PRAZO	NÃO CONFORMIDADE	Não isolar a área dando condição ao acesso de pessoas não-autorizadas e sem garantir bom estado de limpeza do local.
2	365 dias	OBSERVAÇÃO

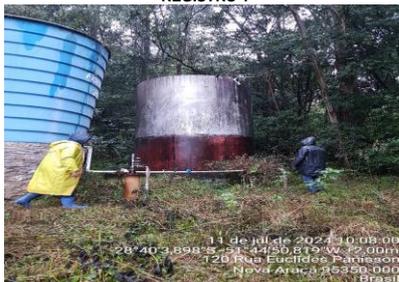
NC	CÓDIGO DA NC	UNIDADE	Reservatório 8 Rua Dona Luiza
101	6.17	CONSTATAÇÃO	Vegetação alta no terreno.
GRUPO	PRAZO	NÃO CONFORMIDADE	Falta de conservação e manutenção preventiva de unidade.
2	180 dias	OBSERVAÇÃO

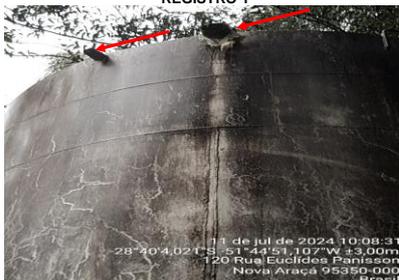
NC	CÓDIGO DA NC	UNIDADE	Reservatório 9 Rua Dona Luiza
102	6.8	CONSTATAÇÃO	As tubulações de extravasamento não estão protegidas com tela.
GRUPO	PRAZO	NÃO CONFORMIDADE	Ausência de tubulação de extravasamento protegida com tela e com cobertura que impeça a entrada de água de chuva e limite a entrada de poeira.
2	90 dias	OBSERVAÇÃO

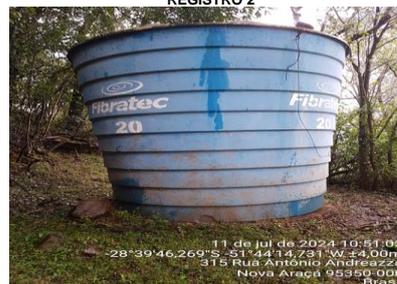
NC	CÓDIGO DA NC	UNIDADE	Reservatório 10 Severino Frasson
103	-	CONSTATAÇÃO	A localização do reservatório 10 informado no Anexo II não condiz com o verificado em campo.
GRUPO	PRAZO	NÃO CONFORMIDADE	Prestar informações erradas ao órgão fiscalizador.
2	90 dias	OBSERVAÇÃO

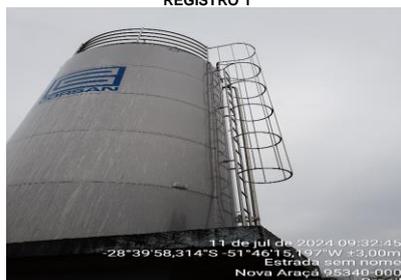
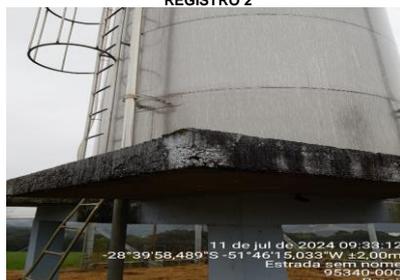
NC	CÓDIGO DA NC	UNIDADE	Reservatório 12 Rua Dorvalino Zuchetti
105	6.10	CONSTATAÇÃO	A laje onde o reservatório está apoiado não possui guarda-corpo.
GRUPO	PRAZO	NÃO CONFORMIDADE	Não proporcionar a segurança das edificações e dos operadores.
2	365 dias	OBSERVAÇÃO

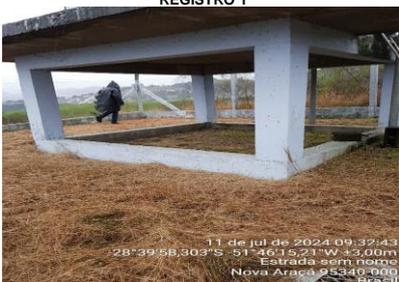
NC	CÓDIGO DA NC	UNIDADE	Reservatório 12 Rua Dorvalino Zuchetti
106	6.17	CONSTATAÇÃO	Acúmulo de vegetação seca no terreno.
GRUPO	PRAZO	NÃO CONFORMIDADE	Falta de conservação e manutenção preventiva de unidade.
2	180 dias	OBSERVAÇÃO

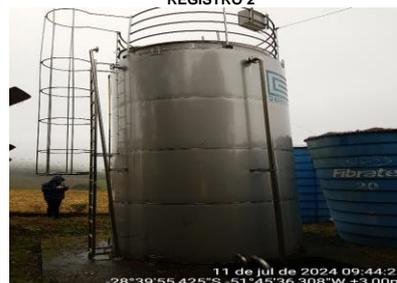
NC	CÓDIGO DA NC	UNIDADE	Reservatório 13 Loteamento Bella Vista
107	-	CONSTATAÇÃO	A localização do reservatório 13 informado no Anexo II não condiz com o verificado em campo.
GRUPO	PRAZO	NÃO CONFORMIDADE	Prestar informações erradas ao órgão fiscalizatório.
2	90 dias	OBSERVAÇÃO

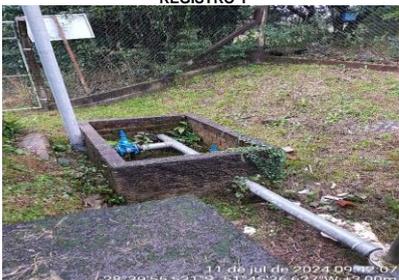
NC	CÓDIGO DA NC	UNIDADE	Reservatório 13 Loteamento Bella Vista
108	6.16	CONSTATAÇÃO	Ausência de dispositivo de proteção contra quedas na caixa de registro.
GRUPO	PRAZO	NÃO CONFORMIDADE	Não proporcionar a segurança das edificações e dos operadores.
2	365 dias	OBSERVAÇÃO

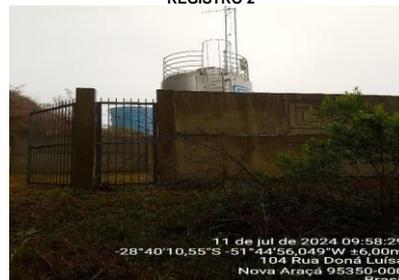
NC	CÓDIGO DA NC	UNIDADE	Reservatório s/n. Loteamento Silvestre
109	-	CONSTATAÇÃO	O reservatório Loteamento Silvestre está identificado com sendo o 10 no Anexo II, porém em campo verificou-se que essa numeração pertence a outro reservatório. O reservatório Loteamento Silvestre não possui numeração.
GRUPO	PRAZO	NÃO CONFORMIDADE	Prestar informações erradas ao órgão fiscalizatório.
2	90 dias	OBSERVAÇÃO

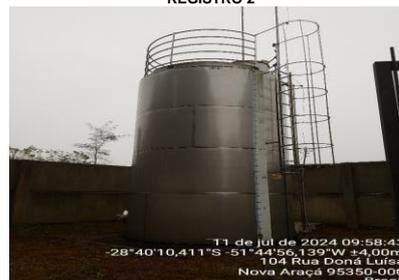
NC	CÓDIGO DA NC	UNIDADE	Reservatório s/n. Loteamento Silvestre
110	-	CONSTATAÇÃO	O reservatório Loteamento Silvestre está identificado como sendo elevado, porém em campo verificou-se que ele é apoiado.
GRUPO	PRAZO	NÃO CONFORMIDADE	Prestar informações erradas ao órgão fiscalizatório.
2	90 dias	OBSERVAÇÃO

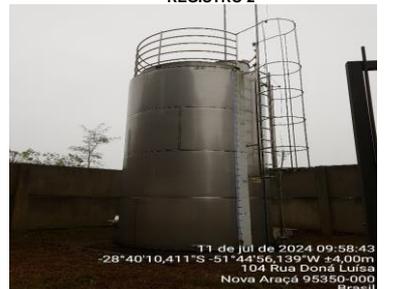
NC	CÓDIGO DA NC	UNIDADE	Reservatório s/n. Loteamento Silvestre
111	-	CONSTATAÇÃO	A localização do reservatório Loteamento Silvestre informado no Anexo II não condiz com o verificado em campo.
GRUPO	PRAZO	NÃO CONFORMIDADE	Prestar informações erradas ao órgão fiscalizatório.
2	90 dias	OBSERVAÇÃO

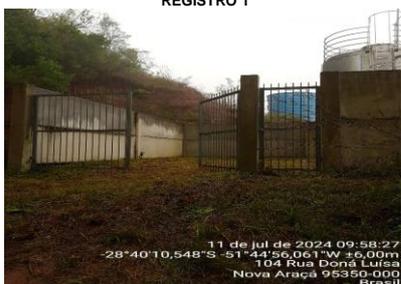
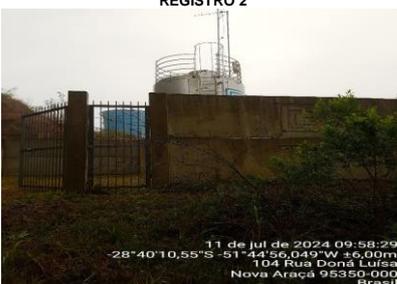
NC	CÓDIGO DA NC	UNIDADE	Reservatório s/n. Loteamento Silvestre
112	6.1	CONSTATAÇÃO	Não há identificação da área do reservatório.
GRUPO	PRAZO	NÃO CONFORMIDADE	Inexistência de placa de identificação do reservatório.
2	365 dias	OBSERVAÇÃO

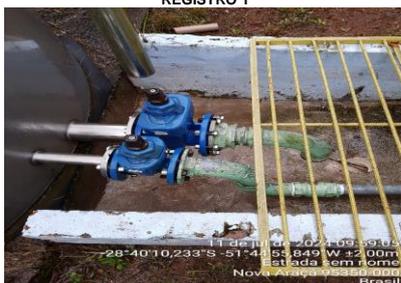
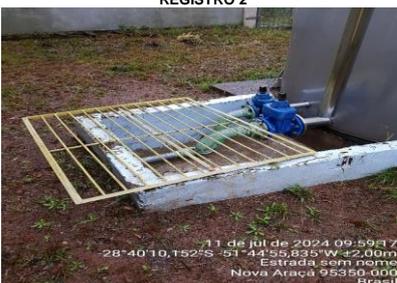
NC	CÓDIGO DA NC	UNIDADE	Reservatório s/n. Loteamento Silvestre
113	6.16	CONSTATAÇÃO	A grade de proteção da caixa de registro está deslocada e solta, não protegendo de eventuais quedas.
GRUPO	PRAZO	NÃO CONFORMIDADE	Não proporcionar a segurança das edificações e dos operadores.
2	365 dias	OBSERVAÇÃO

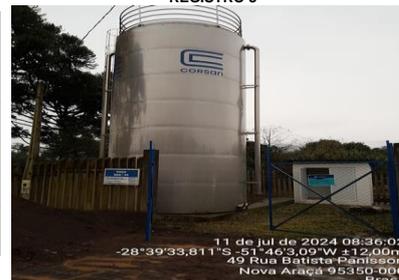
NC	CÓDIGO DA NC	UNIDADE	Reservatório junto ao Poço NAR 05
114	-	CONSTATAÇÃO	Não foi identificado o reservatório junto ao Poço NAR 05 no Anexo II.
GRUPO	PRAZO	NÃO CONFORMIDADE	Deixar de prestar informações ao órgão fiscalizatório.
2	90 dias	OBSERVAÇÃO

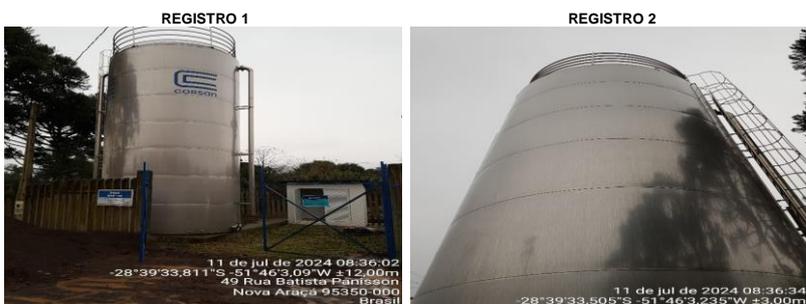
NC	CÓDIGO DA NC	UNIDADE	Reservatório junto ao Poço NAR 05
115	6.1	CONSTATAÇÃO	Não há identificação da área do reservatório.
GRUPO	PRAZO	NÃO CONFORMIDADE	Inexistência de placa de identificação do reservatório.
2	365 dias	OBSERVAÇÃO

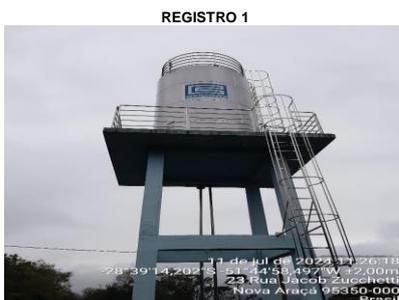
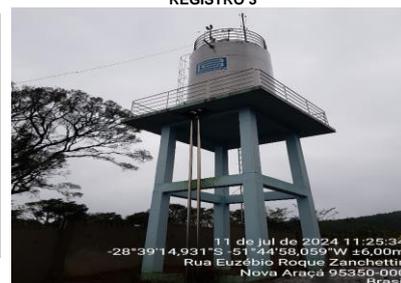
NC	CÓDIGO DA NC	UNIDADE	Reservatório Loteamento Sol Poente
117	6.1	CONSTATAÇÃO	Não há identificação da área do reservatório.
GRUPO	PRAZO	NÃO CONFORMIDADE	Inexistência de placa de identificação do reservatório.
2	365 dias	OBSERVAÇÃO

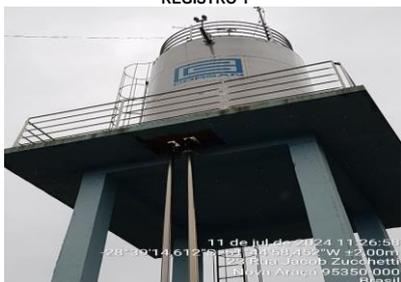
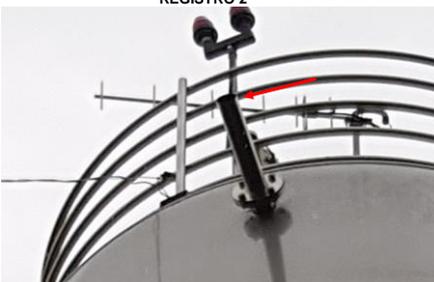
NC	CÓDIGO DA NC	UNIDADE	Reservatório Loteamento Sol Poente
118	6.8	CONSTATAÇÃO	Não há tela de proteção na tubulação de extravasamento.
GRUPO	PRAZO	NÃO CONFORMIDADE	Ausência de tubulação de extravasamento protegidas com tela e com cobertura que impeça a entrada de água de chuva e limite a entrada de poeira.
2	90 dias	OBSERVAÇÃO
