REGULAÇÃO RELATÓRIO TÉCNICO DE FISCALIZAÇÃO N. 563/2024 – RTF

Fiscalização Regular no Sistema de
Abastecimento de Água de Paraí/ RS.

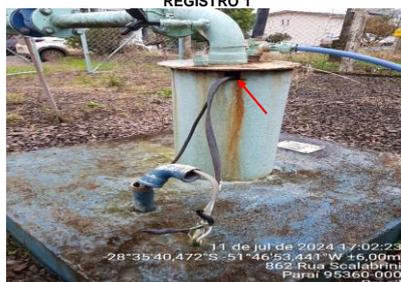
REGISTRO 1

NC	CÓDIGO DA NC	UNIDADE	Poço PRI 03
3	10.12	CONSTATAÇÃO	Há espaçamento entre a estrutura do poço e a tubulação dos fios elétricos.
GRUPO	PRAZO	NÃO CONFORMIDADE	A tampa do poço não protege de contaminações superficiais.
2	180 dias	OBSERVAÇÃO

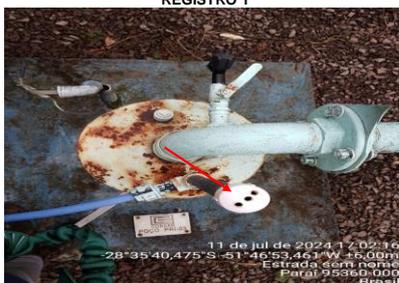
REGISTRO 1

NC	CÓDIGO DA NC	UNIDADE	Poço PRI 03
4	10.16	CONSTATAÇÃO	A abertura da tubulação de respiro do poço está voltada para cima, não limitando a entrada de poeira e água da chuva.
GRUPO	PRAZO	NÃO CONFORMIDADE	Ausência de tubulação de ventilação protegida com tela e com cobertura que impeça a entrada de água de chuva e limite a entrada de poeira.
2	90 dias	OBSERVAÇÃO

10.15	As instalações hidráulicas estão isentas de vazamentos?	X			
	10.16	Os drenos estão livres?		X		A abertura da tubulação de respiro do poço está voltada para cima, não limitando a entrada de poeira e água da chuva.

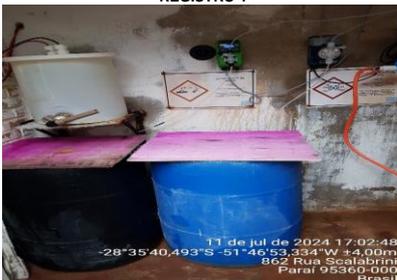
REGISTRO 1

NC	CÓDIGO DA NC	UNIDADE	Poço PRI 03
7	10.24	CONSTATAÇÃO	As FISPQ's dos produtos químicos utilizados no processo de desinfecção e fluoretação da água do poço não estão disponíveis na área do tratamento/ ou posicionadas em local de fácil visibilidade.
GRUPO	PRAZO	NÃO CONFORMIDADE	Não proporcionar a segurança das edificações e dos operadores.
2	365 dias	OBSERVAÇÃO	De acordo com a NR 26, laboratórios químicos devem possuir em suas dependências FISPQ.

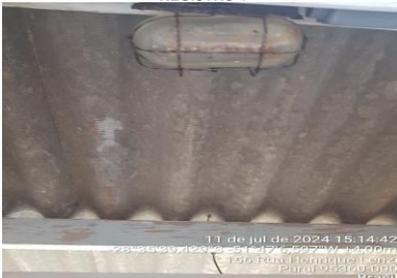
REGISTRO 1

NC	CÓDIGO DA NC	UNIDADE	Poço PRI 05
9	10.8	CONSTATAÇÃO	A lâmpada da casa de químicos não está funcionando. O poço é acionado via telemetria, podendo operar em período noturno.
GRUPO	PRAZO	NÃO CONFORMIDADE	Não proporcionar a segurança das edificações e dos operadores.
2	365 dias	OBSERVAÇÃO

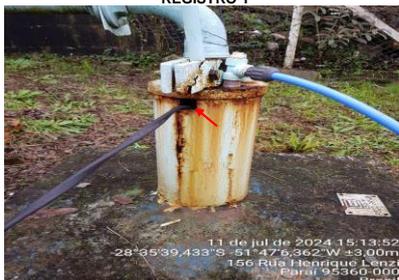
REGISTRO 1

NC	CÓDIGO DA NC	UNIDADE	Poço PRI 05
11	10.12	CONSTATAÇÃO	Há espaçamento entre a estrutura do poço e a tubulação dos fios elétricos.
GRUPO	PRAZO	NÃO CONFORMIDADE	A tampa do poço não protege de contaminações superficiais.
2	180 dias	OBSERVAÇÃO

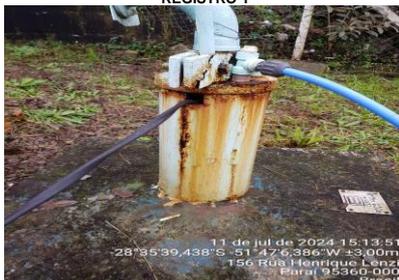
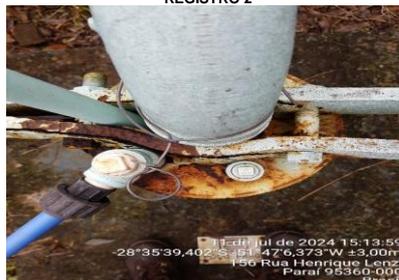
NC	CÓDIGO DA NC	UNIDADE	Poço PRI 05
12	10.13	CONSTATAÇÃO	A estrutura externa do poço apresenta sinais de ferrugem, o que pode vir a contribuir para a contaminação da água do poço.
GRUPO	PRAZO	NÃO CONFORMIDADE	Falta de conservação e manutenção preventiva de unidade.
2	365 dias	OBSERVAÇÃO

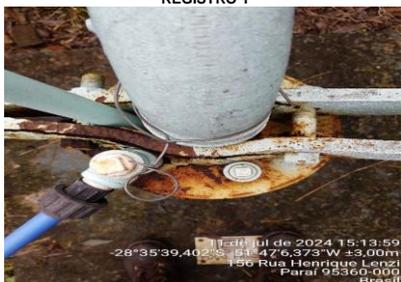
REGISTRO 1

NC	CÓDIGO DA NC	UNIDADE	Poço PRI 05
13	10.16	CONSTATAÇÃO	A tubulação de respiro do poço (dreno), encontra-se fechada (não está livre). O dreno deve possuir orifícios posicionados de tal maneira que limitem a entrada de contaminantes e água da chuva.
GRUPO	PRAZO	NÃO CONFORMIDADE	Ausência de tubulação de ventilação protegida com tela e com cobertura que impeça a entrada de água de chuva e limite a entrada de poeira.
2	90 dias	OBSERVAÇÃO	De acordo com a NBR 12244, o dreno do poço deve estar livre.

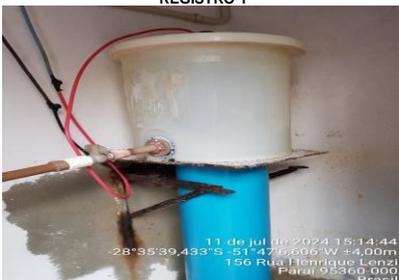
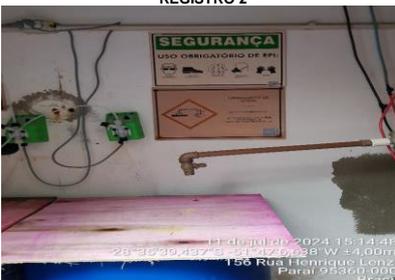
NC	CÓDIGO DA NC	UNIDADE	Poço PRI 05
16	10.24	CONSTATAÇÃO	As FISPQ's dos produtos químicos utilizados no processo de desinfecção e fluoretação da água do poço não estão disponíveis na área do tratamento/ ou posicionadas em local de fácil visibilidade.
GRUPO	PRAZO	NÃO CONFORMIDADE	Não proporcionar a segurança das edificações e dos operadores.
2	365 dias	OBSERVAÇÃO	De acordo com a NR 26, laboratórios químicos devem possuir em suas dependências FISPQ.

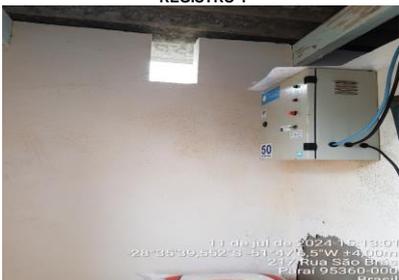
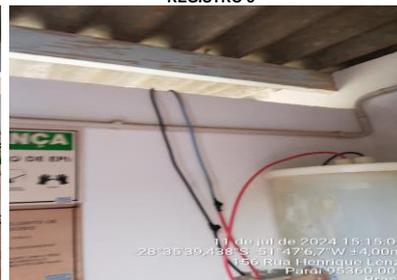
NC	CÓDIGO DA NC	UNIDADE	Poço PRI 05
17	10.25	CONSTATAÇÃO	As aberturas da casa de químicos devem estar protegidas com tela, evitando a entrada de vetores e contaminantes.
GRUPO	PRAZO	NÃO CONFORMIDADE	Ausência de abertura de ventilação protegida com tela e com cobertura que impeça a entrada de água de chuva e limite a entrada de poeira.
2	90 dias	OBSERVAÇÃO

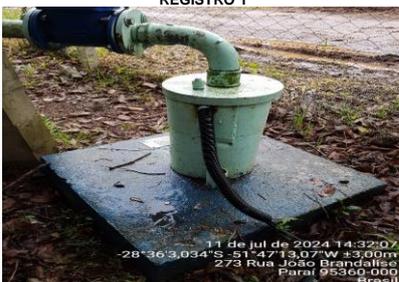
REGISTRO 1

NC	CÓDIGO DA NC	UNIDADE	Poço PRI 06
19	10.7	CONSTATAÇÃO	O poço não estava operando, pois a bomba estava queimada.
GRUPO	PRAZO	NÃO CONFORMIDADE	Falta de conservação e manutenção preventiva de unidade.
2	365 dias	OBSERVAÇÃO

10.6	Equipamentos utilizados para dosagem de químicos estão isentos de vazamentos aparentes de água?			X	Tratamento efetuado no poço 08.
	10.7	Os equipamentos estão em condições de manutenção mecânica ou elétrica adequadas?		X		O poço não estava operando, pois a bomba estava queimada.

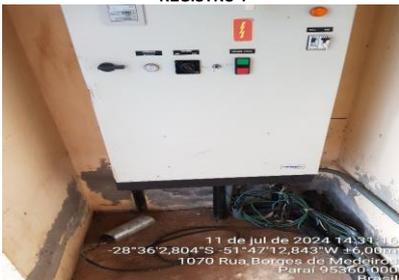
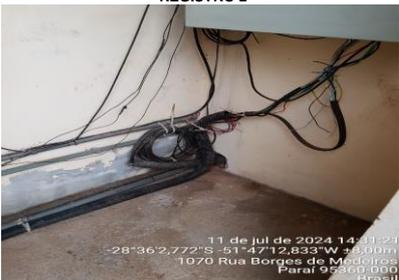
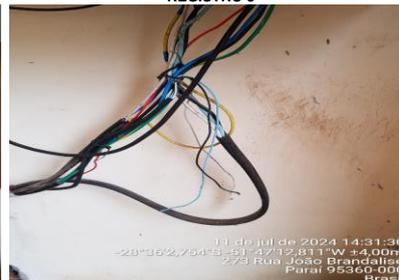
NC	CÓDIGO DA NC	UNIDADE	Poço PRI 06
20	10.8	CONSTATAÇÃO	Acúmulo de fios elétricos junto aos painéis de comando do poço e dos recalques, com presença de fios expostos.
GRUPO	PRAZO	NÃO CONFORMIDADE	Não proporcionar a segurança das edificações e dos operadores.
2	90 dias	OBSERVAÇÃO

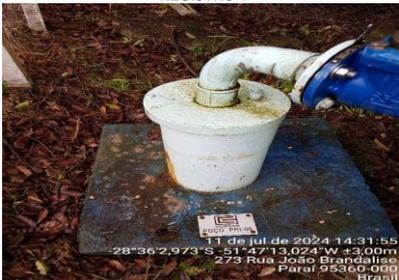
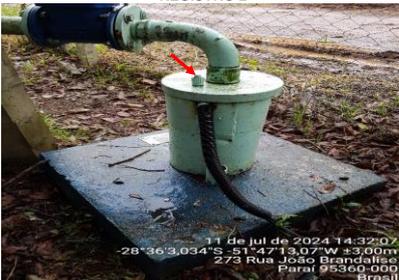
NC	CÓDIGO DA NC	UNIDADE	Poço PRI 06
21	10.16	CONSTATAÇÃO	A tubulação de respiro do poço (dreno), encontra-se fechada (não está livre). O dreno deve possuir orifícios posicionados de tal maneira que limitem a entrada de contaminantes e água da chuva.
GRUPO	PRAZO	NÃO CONFORMIDADE	Ausência de tubulação de ventilação protegida com tela e com cobertura que impeça a entrada de água de chuva e limite a entrada de poeira.
2	90 dias	OBSERVAÇÃO	De acordo com a NBR 12244, o dreno do poço deve estar livre.

10.15	As instalações hidráulicas estão isentas de vazamentos?	X			
	10.16	Os drenos estão livres?		X		A tubulação de respiro (dreno) do poço não está livre.

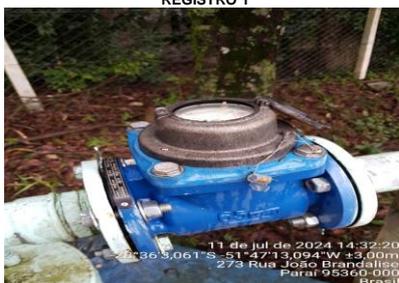
REGISTRO 1

NC	CÓDIGO DA NC	UNIDADE	Poço PRI 06
22	10.18	CONSTATAÇÃO	Não foi possível verificar o funcionamento do macromedidor do poço, pois a bomba estava queimada.
GRUPO	PRAZO	NÃO CONFORMIDADE	Impossibilidade de checagem de instrumento permanente de medição e controle de vazão na entrada e saída do poço.
2	90 dias	OBSERVAÇÃO

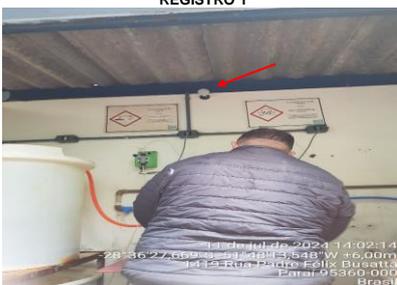
REGISTRO 1

NC	CÓDIGO DA NC	UNIDADE	Poço PRI 08
25	10.8	CONSTATAÇÃO	Ausência de lâmpada, o que prejudica a manutenção do equipamento durante a noite.
GRUPO	PRAZO	NÃO CONFORMIDADE	Não proporcionar a segurança das edificações e dos operadores.
2	365 dias	OBSERVAÇÃO

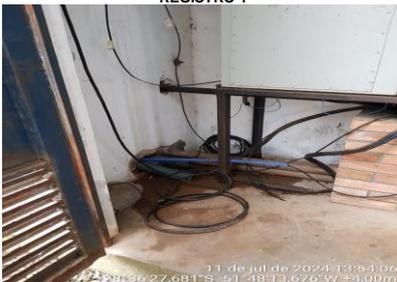
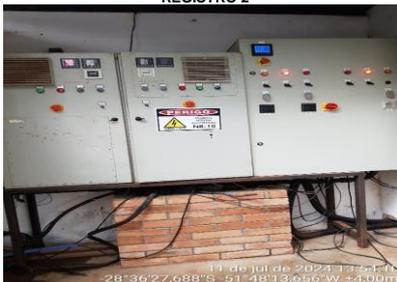
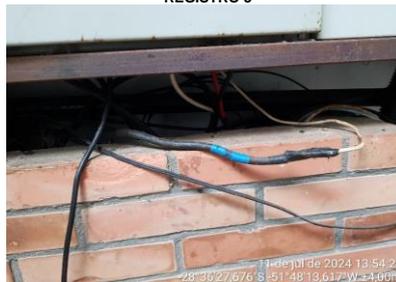
NC	CÓDIGO DA NC	UNIDADE	Poço PRI 08
26	10.8	CONSTATAÇÃO	Acúmulo de fios elétricos junto aos painéis de comando do poço e dos recalques, com presença de fios expostos.
GRUPO	PRAZO	NÃO CONFORMIDADE	Não proporcionar a segurança das edificações e dos operadores.
2	90 dias	OBSERVAÇÃO

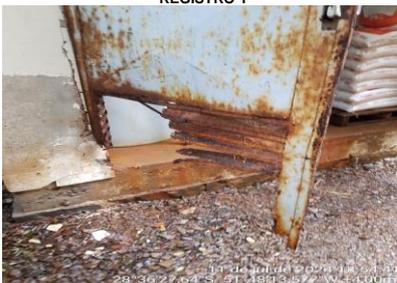
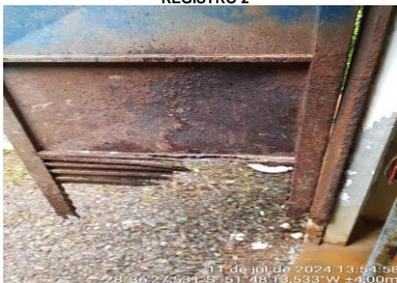
NC	CÓDIGO DA NC	UNIDADE	Poço PRI 08
27	10.9	CONSTATAÇÃO	A porta da casa de químicos encontra-se danificada, não impedindo o acesso a vetores e água da chuva.
GRUPO	PRAZO	NÃO CONFORMIDADE	Falta de conservação e manutenção preventiva de unidade.
2	365 dias	OBSERVAÇÃO

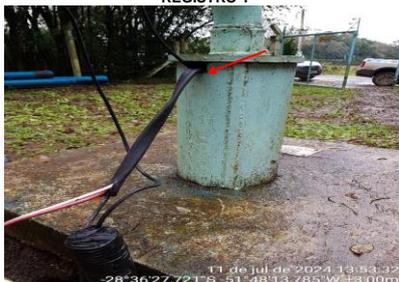
REGISTRO 1

NC	CÓDIGO DA NC	UNIDADE	Poço PRI 08
29	10.12	CONSTATAÇÃO	Há espaçamento entre a estrutura do poço e a tubulação dos fios elétricos.
GRUPO	PRAZO	NÃO CONFORMIDADE	A tampa do poço não protege de contaminações superficiais.
2	180 dias	OBSERVAÇÃO

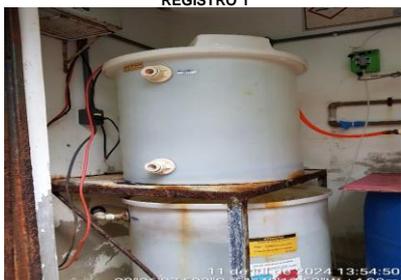
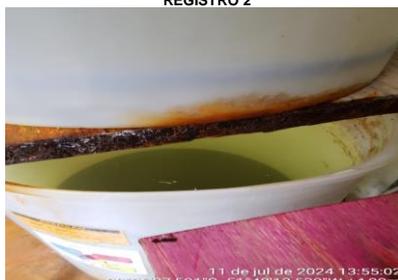
NC	CÓDIGO DA NC	UNIDADE	Poço PRI 08
33	10.22	CONSTATAÇÃO	A tina de cloro estava sem tampa.
GRUPO	PRAZO	NÃO CONFORMIDADE	Armazenamento inadequado de produtos químicos.
2	90 dias	OBSERVAÇÃO

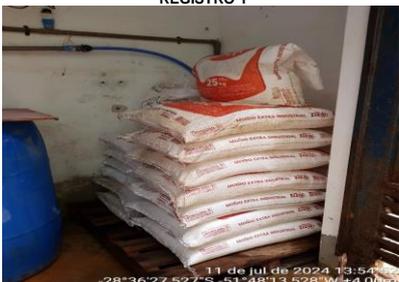
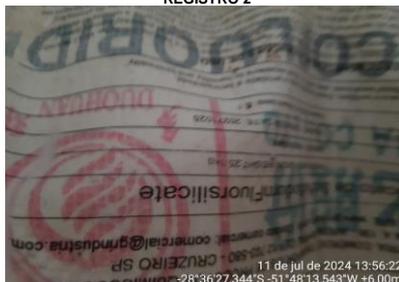
NC	CÓDIGO DA NC	UNIDADE	Poço PRI 08
34	10.22	CONSTATAÇÃO	Os produtos químicos empregados no tratamento estavam molhados, o que pode contribuir para a perda de sua eficiência.
GRUPO	PRAZO	NÃO CONFORMIDADE	Armazenamento inadequado de produtos químicos.
2	90 dias	OBSERVAÇÃO

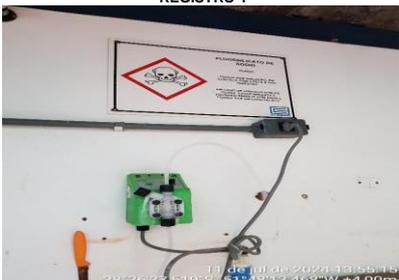
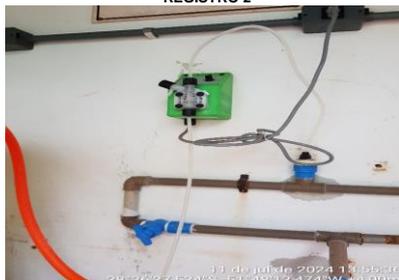
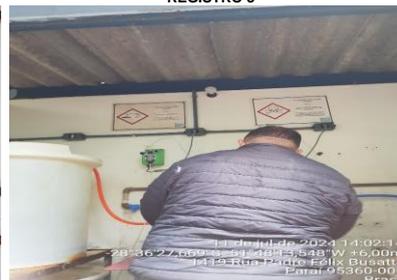
NC	CÓDIGO DA NC	UNIDADE	Poço PRI 08
35	10.24	CONSTATAÇÃO	As FISPQ's dos produtos químicos utilizados no processo de desinfecção e fluoretação da água do poço não estão disponíveis na área do tratamento/ ou posicionadas em local de fácil visibilidade.
GRUPO	PRAZO	NÃO CONFORMIDADE	Não proporcionar a segurança das edificações e dos operadores.
2	365 dias	OBSERVAÇÃO	De acordo com a NR 26, laboratórios químicos devem possuir em suas dependências FISPQ.

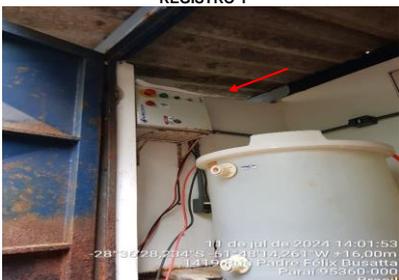
NC	CÓDIGO DA NC	UNIDADE	Poço PRI 08
36	10.25	CONSTATAÇÃO	As aberturas da casa de químicos devem estar protegidas com tela, evitando a entrada de vetores e contaminantes.
GRUPO	PRAZO	NÃO CONFORMIDADE	Ausência de abertura de ventilação protegida com tela e com cobertura que impeça a entrada de água de chuva e limite a entrada de poeira.
2	90 dias	OBSERVAÇÃO

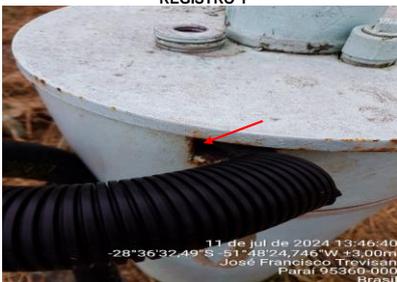
NC	CÓDIGO DA NC	UNIDADE	Poço PRI 11
40	10.12	CONSTATAÇÃO	Há espaçamento entre a estrutura do poço e a tubulação dos fios elétricos.
GRUPO	PRAZO	NÃO CONFORMIDADE	A tampa do poço não protege de contaminações superficiais.
2	180 dias	OBSERVAÇÃO

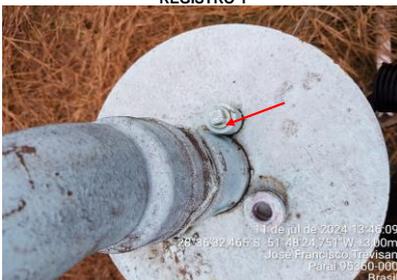
NC	CÓDIGO DA NC	UNIDADE	Poço PRI 11
41	10.16	CONSTATAÇÃO	A tubulação de respiro do poço (dreno), encontra-se fechada (não está livre). O dreno deve possuir orifícios posicionados de tal maneira que limitem a entrada de contaminantes e água da chuva.
GRUPO	PRAZO	NÃO CONFORMIDADE	Ausência de tubulação de ventilação protegida com tela e com cobertura que impeça a entrada de água de chuva e limite a entrada de poeira.
2	90 dias	OBSERVAÇÃO	De acordo com a NBR 12244, o dreno do poço deve estar livre.

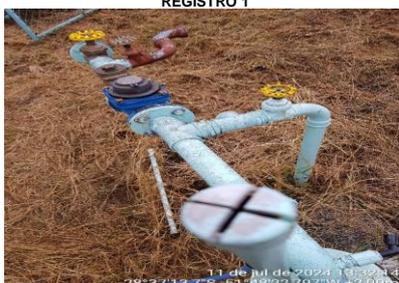
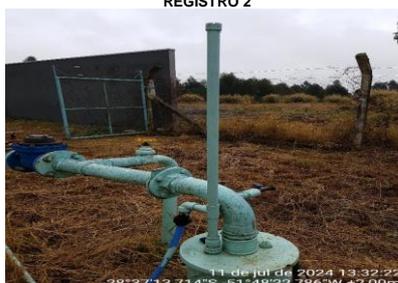
NC	CÓDIGO DA NC	UNIDADE	Poço PRI 16
46	10.16	CONSTATAÇÃO	A tubulação de respiro do poço está com a abertura voltada para cima, não limitando a entrada de água da chuva.
GRUPO	PRAZO	NÃO CONFORMIDADE	Ausência de tubulação de ventilação protegida com tela e com cobertura que impeça a entrada de água de chuva e limite a entrada de poeira.
2	90 dias	OBSERVAÇÃO

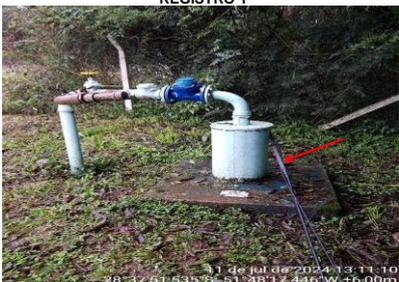
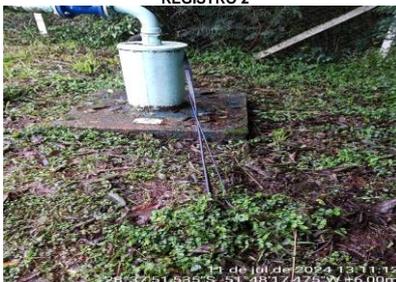
NC	CÓDIGO DA NC	UNIDADE	Poço PRI 24
49	10.8	CONSTATAÇÃO	A fiação elétrica do poço encontra-se esticada a uma altura considerável do chão, podendo ocasionar acidentes a operadores que transitam no local.
GRUPO	PRAZO	NÃO CONFORMIDADE	Não proporcionar a segurança das edificações e dos operadores.
2	90 dias	OBSERVAÇÃO

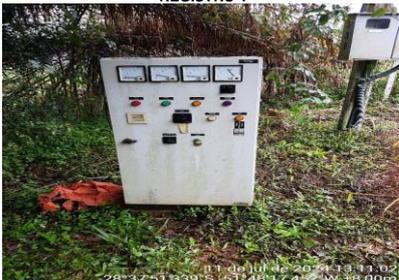
NC	CÓDIGO DA NC	UNIDADE	Poço PRI 24
50	10.9	CONSTATAÇÃO	O quadro de comando do poço encontra-se sem um abrigo de proteção.
GRUPO	PRAZO	NÃO CONFORMIDADE	Falta de conservação e manutenção preventiva de unidade.
2	365 dias	OBSERVAÇÃO

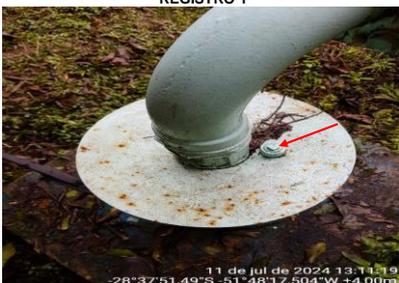
NC	CÓDIGO DA NC	UNIDADE	Poço PRI 24
52	10.16	CONSTATAÇÃO	A tubulação de respiro do poço (dreno), encontra-se fechada (não está livre). O dreno deve possuir orifícios posicionados de tal maneira que limitem a entrada de contaminates e água da chuva.
GRUPO	PRAZO	NÃO CONFORMIDADE	Ausência de tubulação de ventilação protegida com tela e com cobertura que impeça a entrada de água de chuva e limite a entrada de poeira.
2	90 dias	OBSERVAÇÃO	De acordo com a NBR 12244, o dreno do poço deve estar livre.

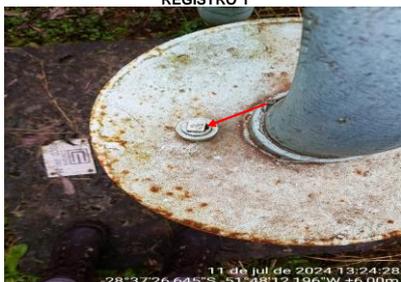
NC	CÓDIGO DA NC	UNIDADE	Poço PRI 26
55	10.16	CONSTATAÇÃO	A tubulação de respiro do poço (dreno), encontra-se fechada (não está livre). O dreno deve possuir orifícios posicionados de tal maneira que limitem a entrada de contaminates e água da chuva.
GRUPO	PRAZO	NÃO CONFORMIDADE	Ausência de tubulação de ventilação protegida com tela e com cobertura que impeça a entrada de água de chuva e limite a entrada de poeira.
2	90 dias	OBSERVAÇÃO	De acordo com a NBR 12244, o dreno do poço deve estar livre.

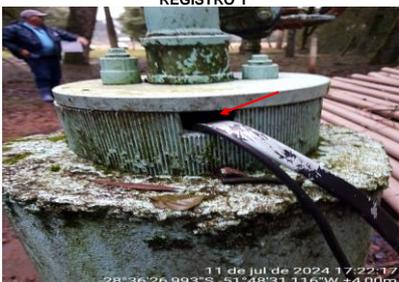
NC	CÓDIGO DA NC	UNIDADE	Poço PRI 28
58	10.12	CONSTATAÇÃO	Há espaçamento entre a estrutura do poço e a tubulação dos fios elétricos.
GRUPO	PRAZO	NÃO CONFORMIDADE	A tampa do poço não protege de contaminações superficiais.
2	180 dias	OBSERVAÇÃO

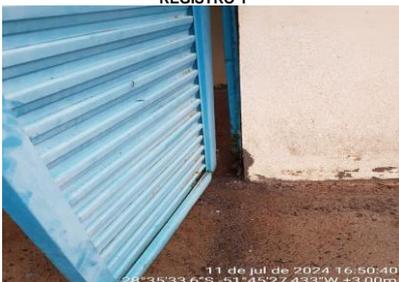
NC	CÓDIGO DA NC	UNIDADE	Poço PRI 30
62	10.9	CONSTATAÇÃO	A porta da casa de químicos encontra-se danificada.
GRUPO	PRAZO	NÃO CONFORMIDADE	Falta de conservação e manutenção preventiva de unidade.
2	365 dias	OBSERVAÇÃO

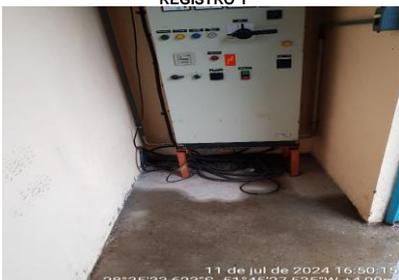
NC	CÓDIGO DA NC	UNIDADE	Poço PRI 30
63	10.9	CONSTATAÇÃO	Fiação elétrica desorganizada e próxima de área molhada.
GRUPO	PRAZO	NÃO CONFORMIDADE	Falta de conservação e manutenção preventiva de unidade.
2	365 dias	OBSERVAÇÃO

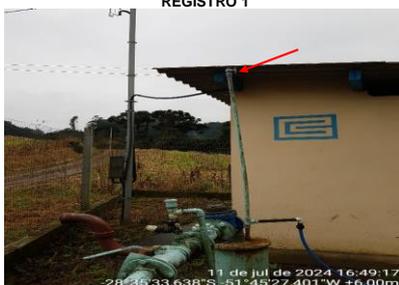
NC	CÓDIGO DA NC	UNIDADE	Poço PRI 30
67	10.16	CONSTATAÇÃO	A abertura da tubulação de respiro do poço está voltada para cima e com o registro aberto, não limitando a entrada de poeira e água da chuva.
GRUPO	PRAZO	NÃO CONFORMIDADE	Ausência de tubulação de ventilação protegida com tela e com cobertura que impeça a entrada de água de chuva e limite a entrada de poeira.
2	90 dias	OBSERVAÇÃO

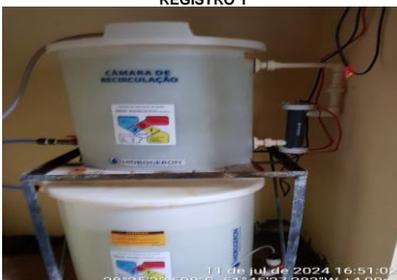
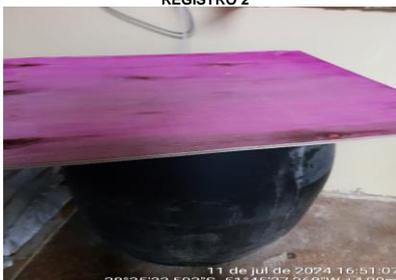
NC	CÓDIGO DA NC	UNIDADE	Poço PRI 30
70	10.24	CONSTATAÇÃO	As FISPQ's dos produtos químicos utilizados no processo de desinfecção e fluoretação da água do poço não estão disponíveis na área do tratamento/ ou posicionadas em local de fácil visibilidade.
GRUPO	PRAZO	NÃO CONFORMIDADE	Não proporcionar a segurança das edificações e dos operadores.
2	365 dias	OBSERVAÇÃO	De acordo com a NR 26, laboratórios químicos devem possuir em suas dependências FISPQ.

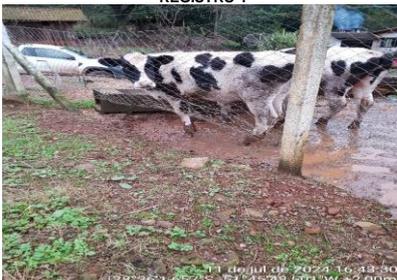
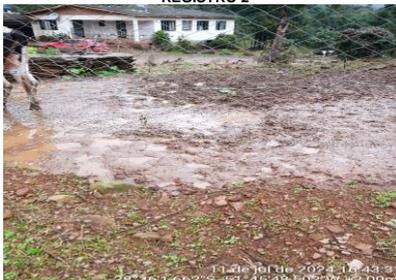
NC	CÓDIGO DA NC	UNIDADE	Poço PRI 31
72	10.2	CONSTATAÇÃO	A cerca possui trechos em que está danificada.
GRUPO	PRAZO	NÃO CONFORMIDADE	Não isolar a área dando condição ao acesso de pessoas não-autorizadas e sem garantir bom estado de limpeza do local.
2	365 dias	OBSERVAÇÃO

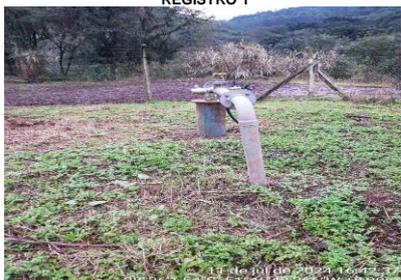
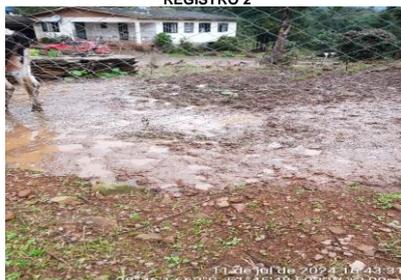
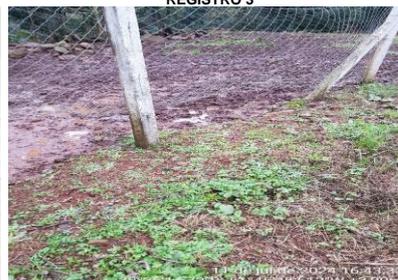
NC	CÓDIGO DA NC	UNIDADE	Poço PRI 31
74	10.4	CONSTATAÇÃO	Apresentar documentação certificando que a estrutura do poço está protegida de eventuais fontes poluidoras, pois encontra-se próximo de área alagada onde há criação de animais.
GRUPO	PRAZO	NÃO CONFORMIDADE	Falta de conservação e manutenção preventiva de unidade.
2	365 dias	OBSERVAÇÃO

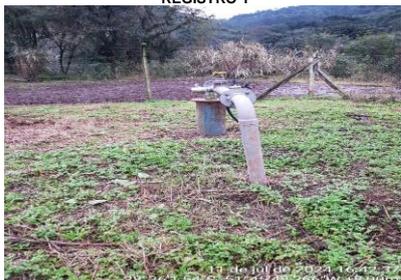
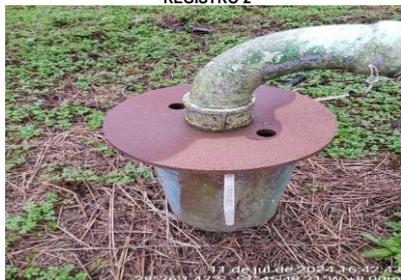
NC	CÓDIGO DA NC	UNIDADE	Poço PRI 31
75	10.10	CONSTATAÇÃO	Não há laje sanitária no poço.
GRUPO	PRAZO	NÃO CONFORMIDADE	O poço não possui laje sanitária com dimensões conforme a norma técnica.
2	365 dias	OBSERVAÇÃO

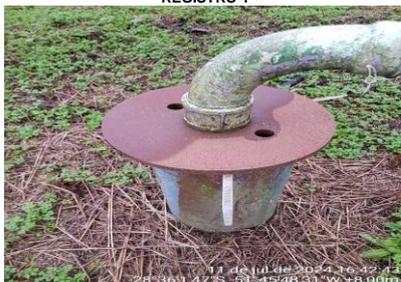
NC	CÓDIGO DA NC	UNIDADE	Poço PRI 31
76	10.12	CONSTATAÇÃO	Há buracos na tampa.
GRUPO	PRAZO	NÃO CONFORMIDADE	A tampa do poço não protege de contaminações superficiais.
2	180 dias	OBSERVAÇÃO

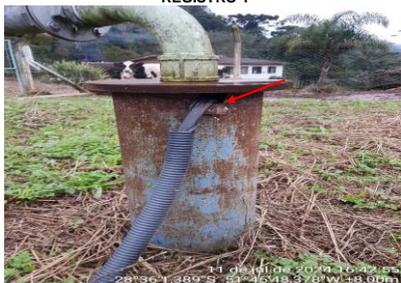
NC	CÓDIGO DA NC	UNIDADE	Poço PRI 31
77	10.12	CONSTATAÇÃO	Há espaçamento entre a estrutura do poço e a tubulação dos fios elétricos.
GRUPO	PRAZO	NÃO CONFORMIDADE	A tampa do poço não protege de contaminações superficiais.
2	180 dias	OBSERVAÇÃO

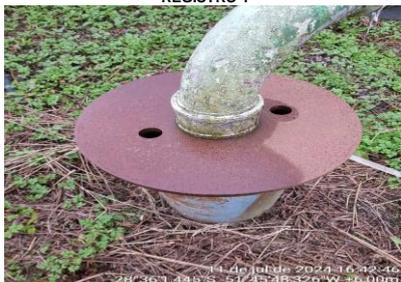
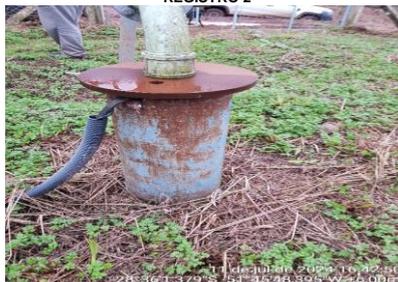
NC	CÓDIGO DA NC	UNIDADE	Poço PRI 31
78	10.13	CONSTATAÇÃO	As paredes externas da cabeça do poço não estão pintadas com tinta à base de epóxi.
GRUPO	PRAZO	NÃO CONFORMIDADE	Falta de conservação e manutenção preventiva de unidade.
2	365 dias	OBSERVAÇÃO

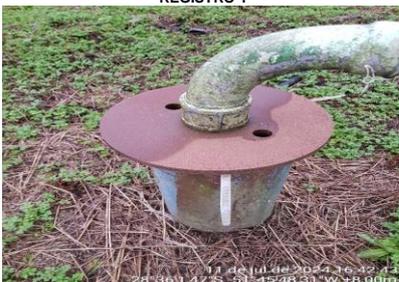
NC	CÓDIGO DA NC	UNIDADE	Poço PRI 31
79	10.16	CONSTATAÇÃO	Inexiste tubulação de respiro (dreno) no poço.
GRUPO	PRAZO	NÃO CONFORMIDADE	Ausência de tubulação de ventilação protegida com tela e com cobertura que impeça a entrada de água de chuva e limite a entrada de poeira.
2	90 dias	OBSERVAÇÃO

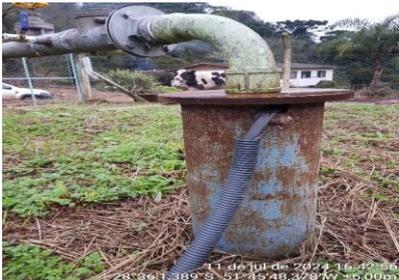
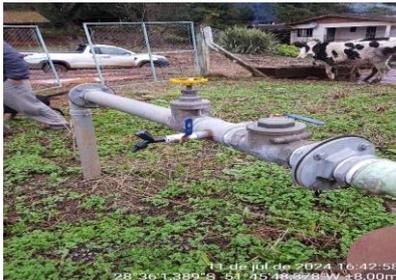
NC	CÓDIGO DA NC	UNIDADE	Poço PRI 31
80	10.18	CONSTATAÇÃO	O poço não possui macromedidor.
GRUPO	PRAZO	NÃO CONFORMIDADE	Ausência de instrumento permanente de medição e controle de vazão na entrada e saída do poço.
2	90 dias	OBSERVAÇÃO

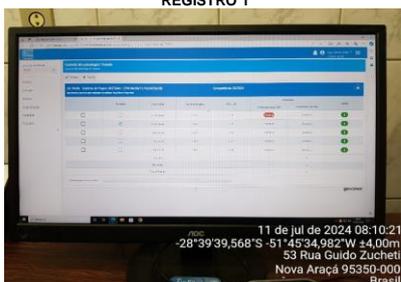
REGISTRO 1

NC	CÓDIGO DA NC	UNIDADE	Análises de qualidade da água
83	9.20	CONSTATAÇÃO	No dia 07/05/2024 o Sistema 1 registrou presença de coliformes totais na água tratada.
GRUPO	PRAZO	NÃO CONFORMIDADE	Fornecer água fora dos padrões de potabilidade estabelecidos em legislação e/ou normas técnicas específicas da autoridade de saúde.
3	90 dias	OBSERVAÇÃO

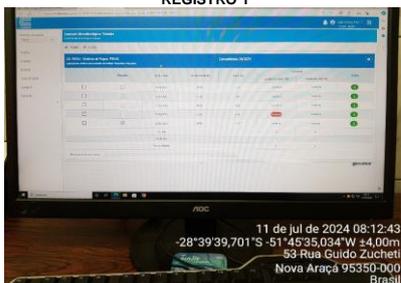
REGISTRO 1

NC	CÓDIGO DA NC	UNIDADE	Análises de qualidade da água
84	9.20	CONSTATAÇÃO	No dia 26/06/2024 o Poço PRI 05 registrou presença de coliformes totais na água tratada.
GRUPO	PRAZO	NÃO CONFORMIDADE	Fornecer água fora dos padrões de potabilidade estabelecidos em legislação e/ou normas técnicas específicas da autoridade de saúde.
3	90 dias	OBSERVAÇÃO

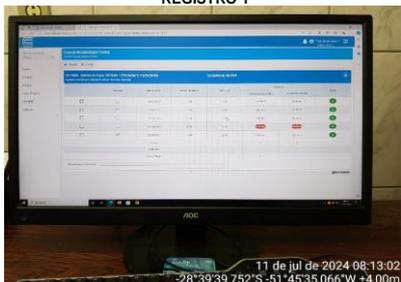
REGISTRO 1

NC	CÓDIGO DA NC	UNIDADE	Análises de qualidade da água
85	9.20	CONSTATAÇÃO	No dia 26/06/2024 o Sistema 1 registrou presença de coliformes totais e E. coli na água tratada.
GRUPO	PRAZO	NÃO CONFORMIDADE	Fornecer água fora dos padrões de potabilidade estabelecidos em legislação e/ou normas técnicas específicas da autoridade de saúde.
3	90 dias	OBSERVAÇÃO

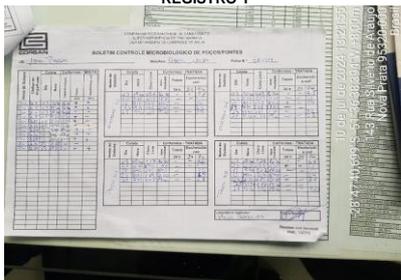
REGISTRO 1

NC	CÓDIGO DA NC	UNIDADE	Análises de qualidade da água
86	9.20	CONSTATAÇÃO	No dia 17/04/2024 o Sistema 2 registrou presença de coliformes totais na água tratada.
GRUPO	PRAZO	NÃO CONFORMIDADE	Fornecer água fora dos padrões de potabilidade estabelecidos em legislação e/ou normas técnicas específicas da autoridade de saúde.
3	90 dias	OBSERVAÇÃO

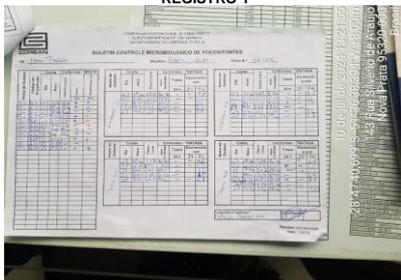
REGISTRO 1

NC	CÓDIGO DA NC	UNIDADE	Análises de qualidade da água
87	9.20	CONSTATAÇÃO	Nos dias 09 e 23/04/2024 o Poço PRI 05 registrou presença de coliformes totais na água tratada.
GRUPO	PRAZO	NÃO CONFORMIDADE	Fornecer água fora dos padrões de potabilidade estabelecidos em legislação e/ou normas técnicas específicas da autoridade de saúde.
3	90 dias	OBSERVAÇÃO

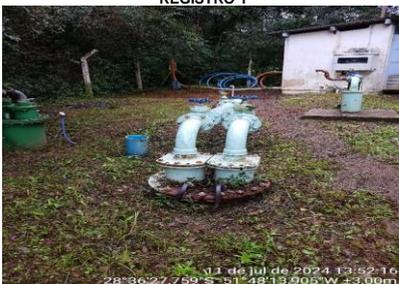
REGISTRO 1

NC	CÓDIGO DA NC	UNIDADE	EBAT 1 Junto Poço PRI 08
88	2.1	CONSTATAÇÃO	Não há identificação da área da EBAT.
GRUPO	PRAZO	NÃO CONFORMIDADE	Inexistência de placa de identificação da área da EBA.
2	365 dias	OBSERVAÇÃO

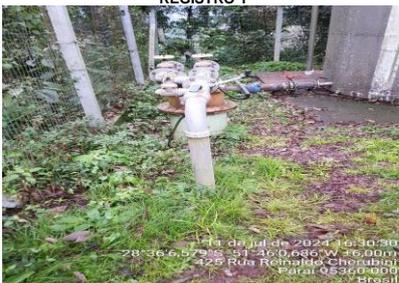
REGISTRO 1

NC	CÓDIGO DA NC	UNIDADE	EBAT 2 Reinaldo Cherubini
89	2.1	CONSTATAÇÃO	Não há identificação da área da EBAT.
GRUPO	PRAZO	NÃO CONFORMIDADE	Inexistência de placa de identificação da área da EBA.
2	365 dias	OBSERVAÇÃO

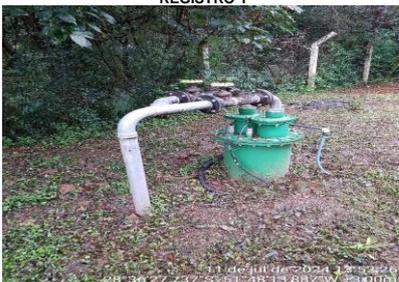
REGISTRO 1

NC	CÓDIGO DA NC	UNIDADE	EBAT 3 Loteamento Klaus
90	2.1	CONSTATAÇÃO	Não há identificação da área da EBAT.
GRUPO	PRAZO	NÃO CONFORMIDADE	Inexistência de placa de identificação da área da EBA.
2	365 dias	OBSERVAÇÃO

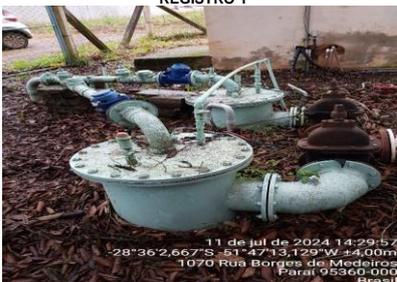
REGISTRO 1

NC	CÓDIGO DA NC	UNIDADE	EBAT 4 Hospital
91	2.1	CONSTATAÇÃO	Não há identificação da área da EBAT.
GRUPO	PRAZO	NÃO CONFORMIDADE	Inexistência de placa de identificação da área da EBA.
2	365 dias	OBSERVAÇÃO

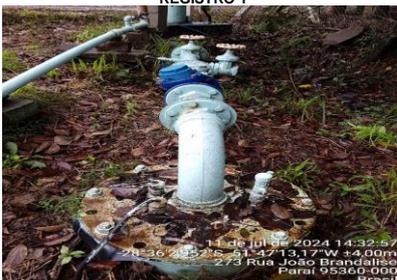
REGISTRO 1

NC	CÓDIGO DA NC	UNIDADE	EBAT 5 Morro
92	2.1	CONSTATAÇÃO	Não há identificação da área da EBAT.
GRUPO	PRAZO	NÃO CONFORMIDADE	Inexistência de placa de identificação da área da EBA.
2	365 dias	OBSERVAÇÃO

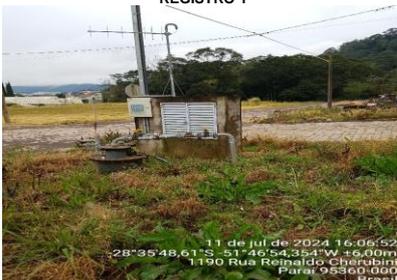
REGISTRO 1

NC	CÓDIGO DA NC	UNIDADE	EBAT 6 Barbieri
93	2.1	CONSTATAÇÃO	Não há identificação da área da EBAT.
GRUPO	PRAZO	NÃO CONFORMIDADE	Inexistência de placa de identificação da área da EBA.
2	365 dias	OBSERVAÇÃO

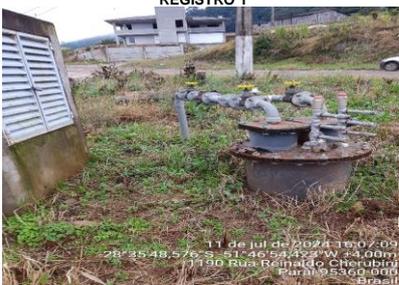
REGISTRO 1

NC	CÓDIGO DA NC	UNIDADE	EBAT 6 Barbieri
94	2.2	CONSTATAÇÃO	A área da EBAT não está cercada. O cercamento é necessário, pois existem registros aparentes.
GRUPO	PRAZO	NÃO CONFORMIDADE	Não isolar a área dando condição ao acesso de pessoas não-autorizadas e sem garantir bom estado de limpeza do local.
2	365 dias	OBSERVAÇÃO

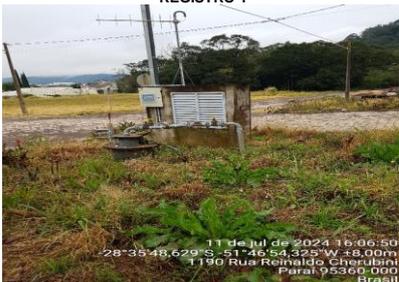
REGISTRO 1

NC	CÓDIGO DA NC	UNIDADE	EBAT 6 Barbieri
95	2.9	CONSTATAÇÃO	Vegetação alta no terreno.
GRUPO	PRAZO	NÃO CONFORMIDADE	Falta de conservação e manutenção preventiva de unidade.
2	365 dias	OBSERVAÇÃO

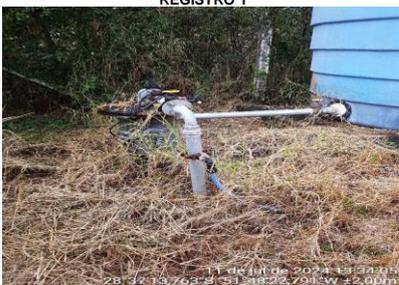
REGISTRO 1

NC	CÓDIGO DA NC	UNIDADE	EBAT 7 Junto ao Poço PRI 16
97	2.1	CONSTATAÇÃO	Não há identificação da área da EBAT.
GRUPO	PRAZO	NÃO CONFORMIDADE	Inexistência de placa de identificação da área da EBA.
2	365 dias	OBSERVAÇÃO

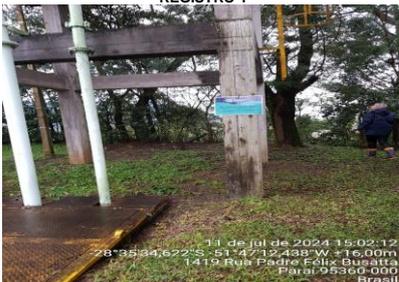
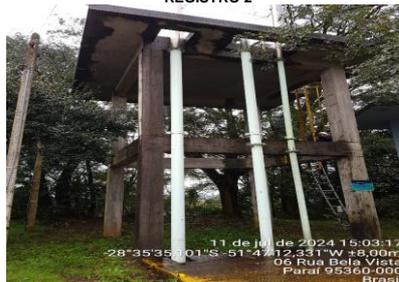
NC	CÓDIGO DA NC	UNIDADE	Reservatório 01 Rua Henrique Lenzi
98	6.2	CONSTATAÇÃO	Não há cercamento na área do reservatório.
GRUPO	PRAZO	NÃO CONFORMIDADE	Não isolar a área dando condição ao acesso de pessoas não-autorizadas e sem garantir bom estado de limpeza do local.
2	365 dias	OBSERVAÇÃO

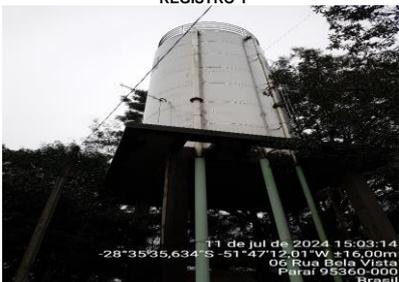
REGISTRO 1

NC	CÓDIGO DA NC	UNIDADE	Reservatório 01 Rua Henrique Lenzi
99	6.10	CONSTATAÇÃO	Não há guarda-corpo na laje de cobertura.
GRUPO	PRAZO	NÃO CONFORMIDADE	Não proporcionar a segurança das edificações e dos operadores.
2	365 dias	OBSERVAÇÃO

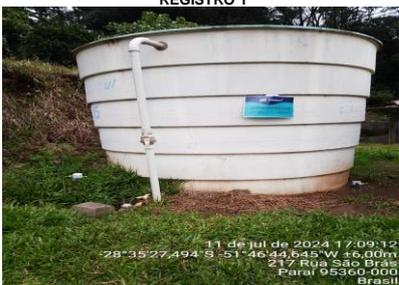
REGISTRO 1

NC	CÓDIGO DA NC	UNIDADE	Reservatório 03 Bairro Palmeirinha
100	6.2	CONSTATAÇÃO	Não há cercamento na área do reservatório.
GRUPO	PRAZO	NÃO CONFORMIDADE	Não isolar a área dando condição ao acesso de pessoas não-autorizadas e sem garantir bom estado de limpeza do local.
2	365 dias	OBSERVAÇÃO

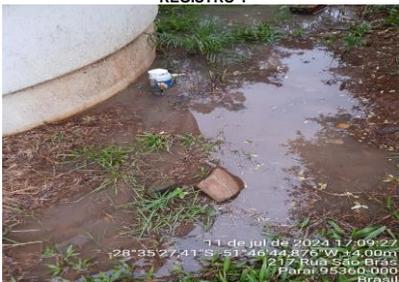
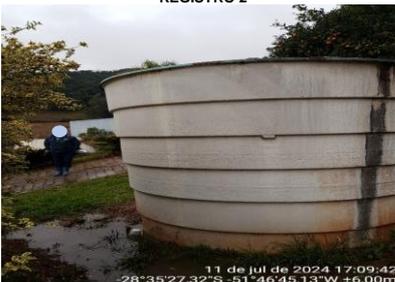
NC	CÓDIGO DA NC	UNIDADE	Reservatório 03 Bairro Palmeirinha
101	6.17	CONSTATAÇÃO	Acúmulo de água na área do reservatório.
GRUPO	PRAZO	NÃO CONFORMIDADE	Falta de conservação e manutenção preventiva de unidade.
2	180 dias	OBSERVAÇÃO

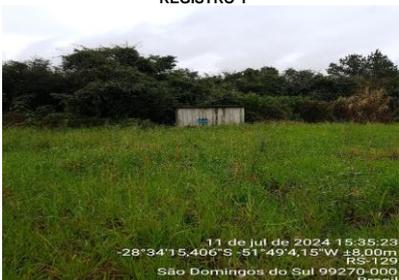
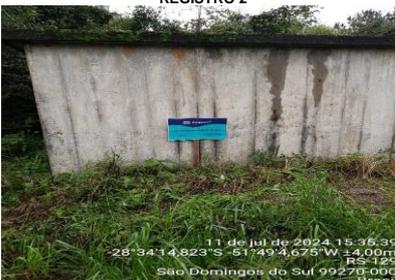
NC	CÓDIGO DA NC	UNIDADE	Reservatório 04 Bairro Navegantes
102	6.2	CONSTATAÇÃO	Não há cercamento na área do reservatório.
GRUPO	PRAZO	NÃO CONFORMIDADE	Não isolar a área dando condição ao acesso de pessoas não-autorizadas e sem garantir bom estado de limpeza do local.
2	365 dias	OBSERVAÇÃO

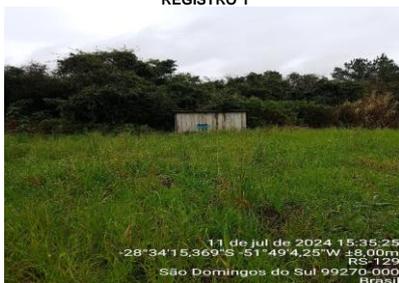
REGISTRO 1

NC	CÓDIGO DA NC	UNIDADE	Reservatório 04 Bairro Navegantes
103	6.17	CONSTATAÇÃO	Vegetação alta no terreno.
GRUPO	PRAZO	NÃO CONFORMIDADE	Falta de conservação e manutenção preventiva de unidade.
2	180 dias	OBSERVAÇÃO

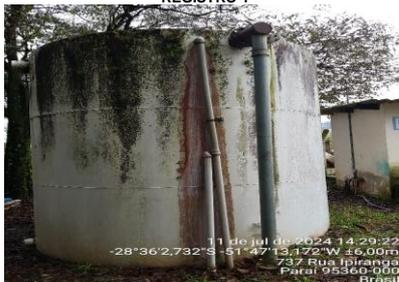
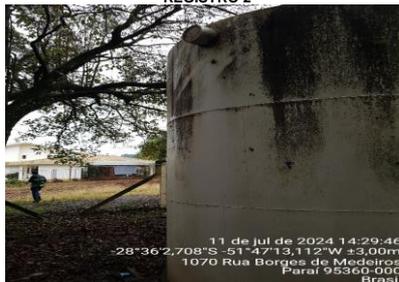
NC	CÓDIGO DA NC	UNIDADE	Reservatório 06 Rua Borges de Medeiros
104	6.17	CONSTATAÇÃO	Existe vegetação crescendo no corpo do reservatório, o que pode vir a causar danos estruturais.
GRUPO	PRAZO	NÃO CONFORMIDADE	Falta de conservação e manutenção preventiva de unidade.
2	180 dias	OBSERVAÇÃO

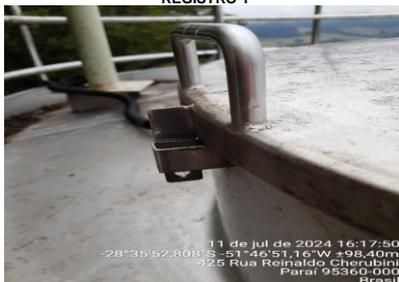
REGISTRO 1

NC	CÓDIGO DA NC	UNIDADE	Reservatório 08 Loteamento Barbieri
105	6.5	CONSTATAÇÃO	Não há dispositivo de travamento na abertura de inspeção do reservatório.
GRUPO	PRAZO	NÃO CONFORMIDADE	Ausência de abertura de inspeção fechada com tampa inteira dotada de dispositivo e travamento.
2	180 dias	OBSERVAÇÃO

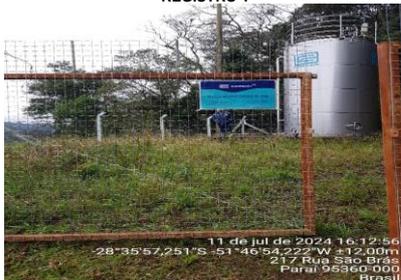
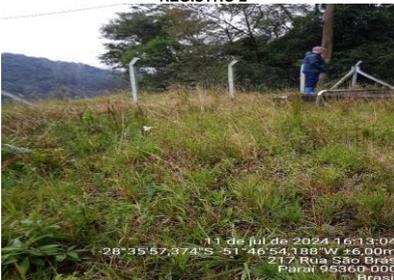
NC	CÓDIGO DA NC	UNIDADE	Reservatório 08 Loteamento Barbieri
106	6.17	CONSTATAÇÃO	Vegetação alta no terreno.
GRUPO	PRAZO	NÃO CONFORMIDADE	Falta de conservação e manutenção preventiva de unidade.
2	180 dias	OBSERVAÇÃO

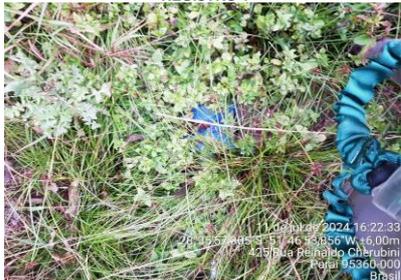
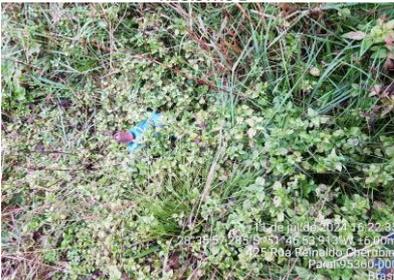
NC	CÓDIGO DA NC	UNIDADE	Reservatório 08 Loteamento Barbieri
107	6.17	CONSTATAÇÃO	Vegetação alta junto aos registros do reservatório.
GRUPO	PRAZO	NÃO CONFORMIDADE	Falta de conservação e manutenção preventiva de unidade.
2	180 dias	OBSERVAÇÃO

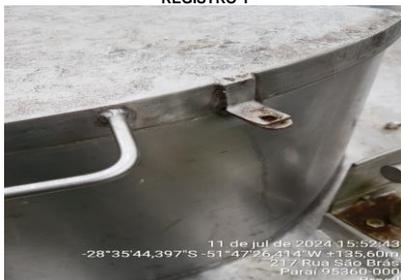
REGISTRO 1

NC	CÓDIGO DA NC	UNIDADE	Reservatório 9 Rua Francisco Dal Agnol Trevisan
108	6.5	CONSTATAÇÃO	Não há dispositivo de travamento na abertura de inspeção do reservatório.
GRUPO	PRAZO	NÃO CONFORMIDADE	Ausência de abertura de inspeção fechada com tampa inteira dotada de dispositivo e travamento.
2	180 dias	OBSERVAÇÃO

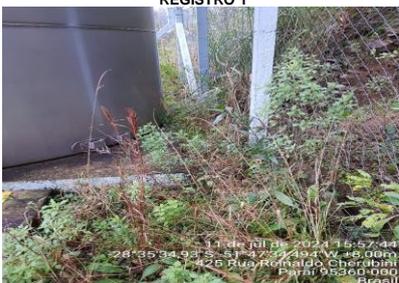
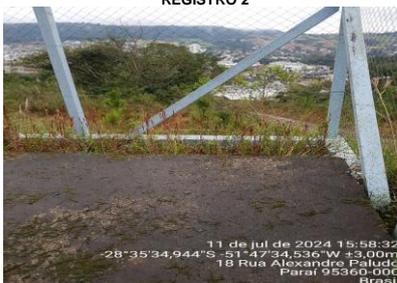
NC	CÓDIGO DA NC	UNIDADE	Reservatório 9 Rua Francisco Dal Agnol Trevisan
109	6.17	CONSTATAÇÃO	Vegetação alta no terreno.
GRUPO	PRAZO	NÃO CONFORMIDADE	Falta de conservação e manutenção preventiva de unidade.
2	180 dias	OBSERVAÇÃO

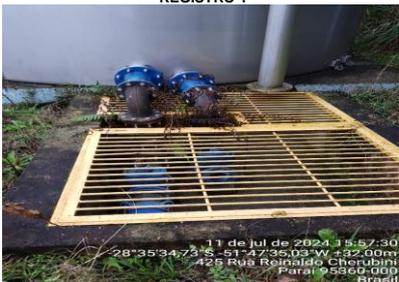
REGISTRO 1

NC	CÓDIGO DA NC	UNIDADE	Reservatório 9 Rua Francisco Dal Agnol Trevisan
110	6.17	CONSTATAÇÃO	Vegetação alta junto aos registros do reservatório.
GRUPO	PRAZO	NÃO CONFORMIDADE	Falta de conservação e manutenção preventiva de unidade.
2	180 dias	OBSERVAÇÃO

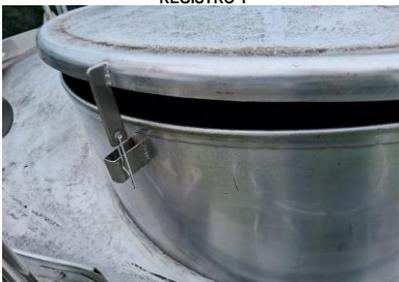
REGISTRO 1

NC	CÓDIGO DA NC	UNIDADE	Reservatório 10 Rua Reinaldo Klaus
111	6.5	CONSTATAÇÃO	Não há dispositivo de travamento na abertura de inspeção do reservatório.
GRUPO	PRAZO	NÃO CONFORMIDADE	Ausência de abertura de inspeção fechada com tampa inteira dotada de dispositivo e travamento.
2	180 dias	OBSERVAÇÃO

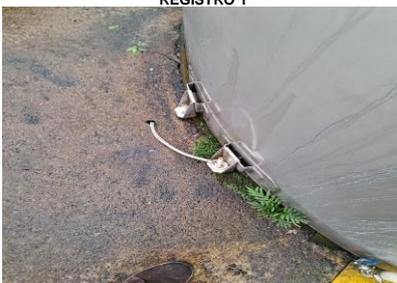
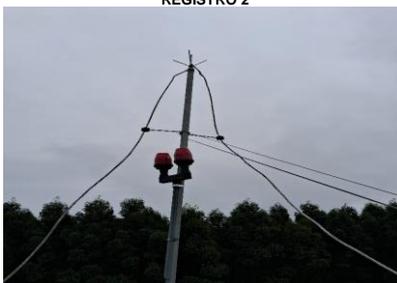
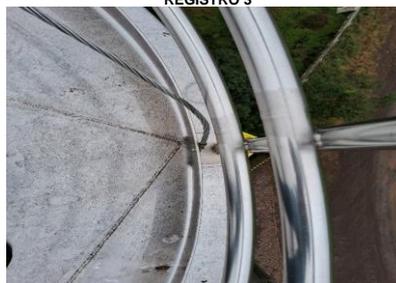
NC	CÓDIGO DA NC	UNIDADE	Reservatório 10 Rua Reinaldo Klaus
112	6.12	CONSTATAÇÃO	O para-raio não está isolado.
GRUPO	PRAZO	NÃO CONFORMIDADE	Não proporcionar a segurança das edificações e dos operadores.
2	365 dias	OBSERVAÇÃO

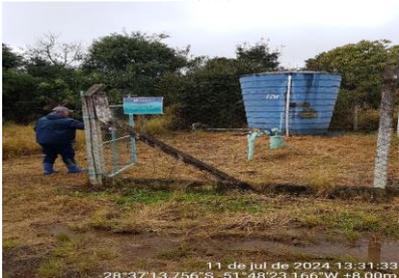
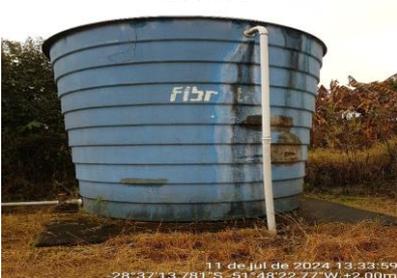
NC	CÓDIGO DA NC	UNIDADE	Reservatório 11
115	6.1	CONSTATAÇÃO	Não há identificação da área do reservatório.
GRUPO	PRAZO	NÃO CONFORMIDADE	Não isolar a área dando condição ao acesso de pessoas não-autorizadas e sem garantir bom estado de limpeza do local.
2	365 dias	OBSERVAÇÃO

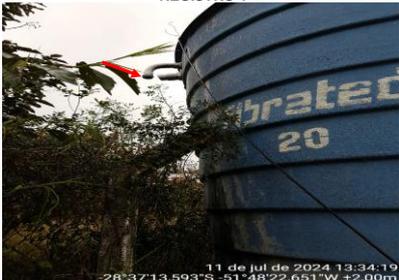
NC	CÓDIGO DA NC	UNIDADE	Reservatório 11
116	6.8	CONSTATAÇÃO	A tubulação de extravasamento não está protegido com tela.
GRUPO	PRAZO	NÃO CONFORMIDADE	Ausência de tubulação de extravasamento protegida com tela e com cobertura que impeça a entrada de água de chuva e limite a entrada de poeira.
2	180 dias	OBSERVAÇÃO
