## REGULAÇÃO RELATÓRIO DE FISCALIZAÇÃO N. 643/2022

Fiscalização Sob Demanda do Executivo Municipal para verificar problema de pavimentação inadequada após obras da Corsan em Xangri-lá/Rs.

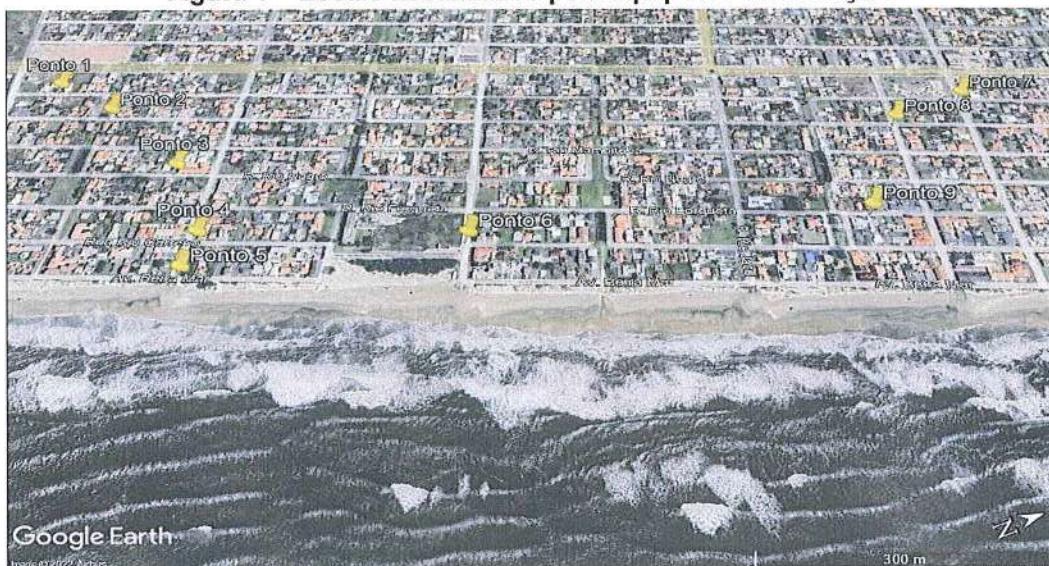
**Figura 1 – Locais fiscalizados pela equipe de fiscalização.**

A equipe técnica da Agesan-RS realizou a primeira fiscalização presencial ao longo das vias em que foram realizadas obras na rede de esgotamento sanitário, em Xangri-lá/RS, no dia 15 de dezembro de 2022. A fiscalização consistiu em percorrer algumas das ruas que estavam com deformidades na pavimentação, indicadas pela Prefeitura Municipal, de forma amostral, a fim de verificar a veracidade de tais problemas. Na figura 1, é possível visualizar os locais visitados pela equipe de fiscalização.
