**REGULAÇÃO**  
**RELATÓRIO TÉCNICO DE FISCALIZAÇÃO N. 804/2024 – RTF****Fiscalização no Sistema de Abastecimento  
de Água de Riozinho/RS.****1. CONSIDERAÇÕES PRELIMINARES**

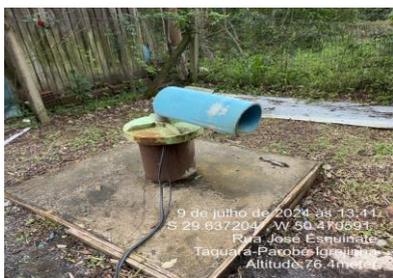
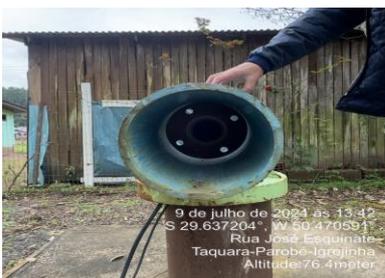
NC	CÓDIGO DA NC	UNIDADE	POÇO RIO-06
52	10.27	<b>CONSTATAÇÃO</b>	Poço não foi tamponado conforme NBR 12 12244/2006.
<b>GRUPO</b>	<b>PRAZO</b>	<b>NÃO CONFORMIDADE</b>	Os poços improdutivos e/ou abandonados devem ser desinfectados e tamponados de forma segura, segundo a NBR 12.244/2006.
2	365 dias	<b>OBSERVAÇÃO</b>
