**REGULAÇÃO**  
**RELATÓRIO TÉCNICO DE FISCALIZAÇÃO N. 806/2024 – RTF****Fiscalização regular inicial no Sistema de Abastecimento de Água e Sistema de Esgotamento Sanitário de Nova Hartz/RS.****1. CONSIDERAÇÕES PRELIMINARES**

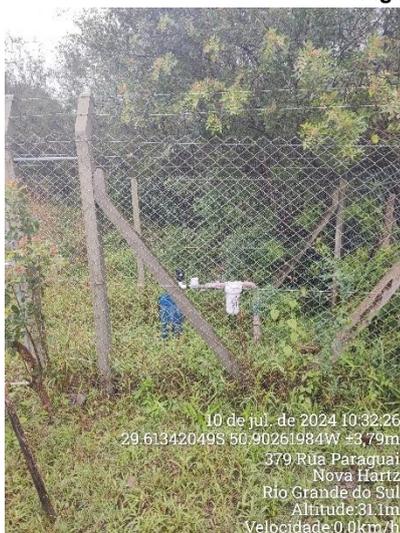
COR NHZ 07

O SAA de Nova Hartz operado pela CORSAN conta com dois pontos de captação de água subterrânea, como pode ser observado na Tabela 1 e Figura 1. Foi verificado que ambos os poços possuem cadastro de usuário de água no Sistema de Outorga de Água do Rio Grande do Sul (SIOUT) (Tabela 1). A ausência de controle das vazões captadas impede a determinação da conformidade da vazão produzida com o que consta no cadastro.

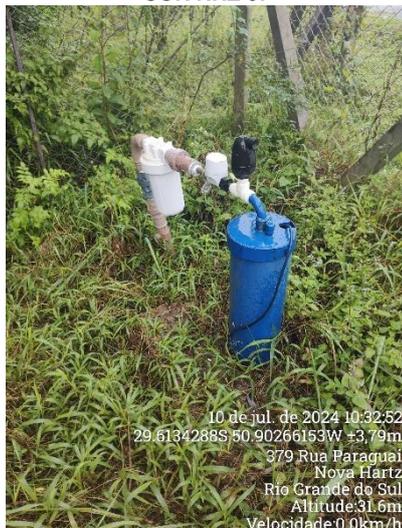
**Figura 3 – Cloração em unidade de contato no poço COR NHZ 07**

O SAA do município utiliza tratamento simplificado de água, realizado no ponto de captação. O poço COR NHZ 07 apresenta cloração por meio de contato com compostos de cloro sólido, nesta unidade não é realizada fluoretação, e não foi observada ocorrência natural de flúor na água bruta (Figura 3).

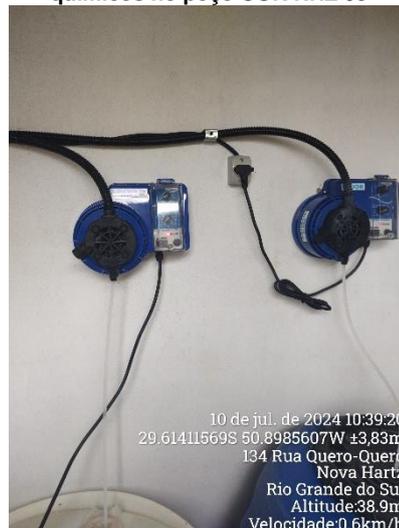
**Figura 4 – Cloração e fluoretação por dosagem de químicos no poço COR NHZ 08**

Já no poço COR NHZ 08 é realizada cloração e fluoretação (Figura 4). Na casa de química simplificada há tina de solução de flúor, e tina de hipoclorito, uma bomba dosadora de cloro, uma bomba dosadora de flúor, não há armazenamento de insumos para tratamento de água na unidade. A operação das bombas dosadoras bem como sua manutenção é realizada por uma empresa terceirizada, a Hidroquim.

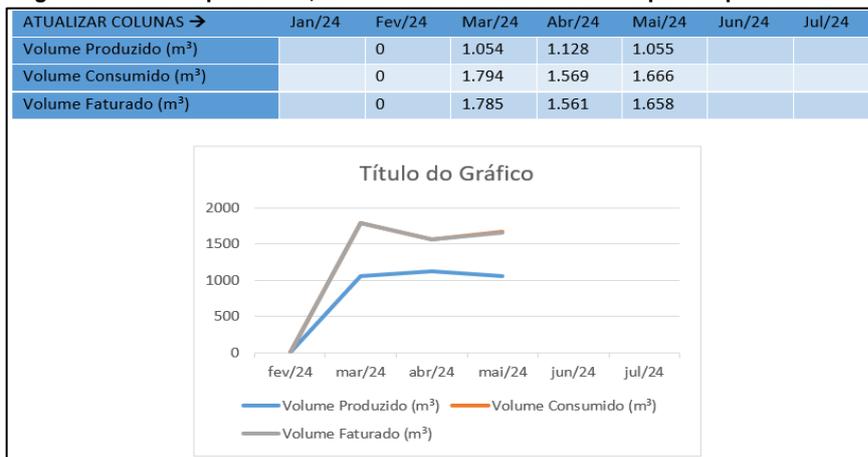
Figura 8 – Volume produzido, consumido e faturado no SAA operado pela CORSAN.

A fiscalização constatou que o controle do balanço hídrico no sistema é ausente. Não há registro da vazão captada dos poços. Para o Loteamento Belmonte, único com cobrança pela CORSAN foi verificado que a vazão faturada supera a vazão produzida em mar/24, 27,7% em abr/24, e 36,4% em mai/24, indicando fontes de água não contabilizadas, como evidenciado na Figura 8.

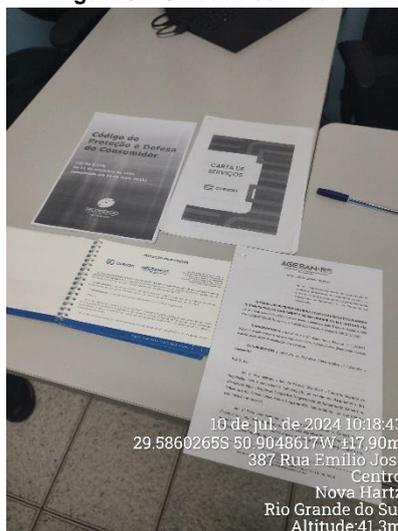
Figura 9 – Unidade comercial

A unidade comercial da Corsan em Nova Hartz, localizada na Rua Emílio Jost, 387 - Centro, não apresenta placa ou sinalização, não apresenta tabela de horários visível para os usuários. A unidade apresenta atendentes da empresa terceirizada OKE. Na unidade estão disponíveis para consulta as tarifas em vigor, a carta de serviços, o RSAE/Agesan-RS e o código de defesa do consumidor (Figura 9).

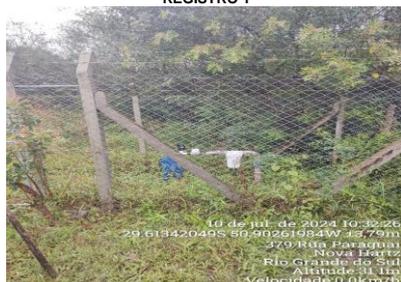
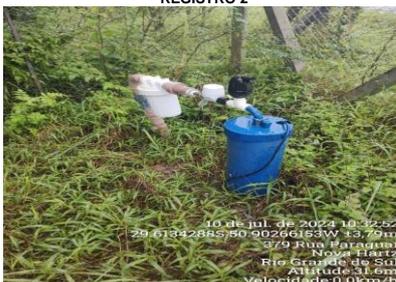
NC	CÓDIGO DA NC	UNIDADE	Poço COR NHZ 07
3	10.6	CONSTATAÇÃO	Excesso de vegetação na unidade.
<b>GRUPO</b>	<b>PRAZO</b>	<b>NÃO CONFORMIDADE</b>	Falta de conservação e manutenção preventiva de unidade.
2	180 dias	OBSERVAÇÃO	Observou-se vegetação e solo até sob a laje sanitária do poço.

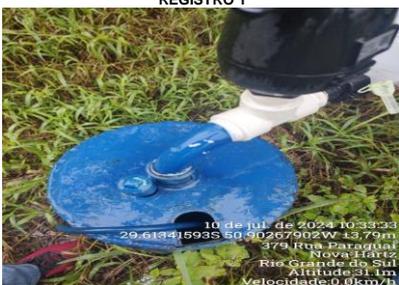
REGISTRO 1

NC	CÓDIGO DA NC	UNIDADE	Poço COR NHZ 07
4	10.12	<b>CONSTATAÇÃO</b>	Tampa do poço apresenta aberturas e frestas possibilitando entrada de materiais, representando risco de contaminação da água.
<b>GRUPO</b>	<b>PRAZO</b>	<b>NÃO CONFORMIDADE</b>	A tampa do poço não protege de contaminações superficiais.
2	180 dias	<b>OBSERVAÇÃO</b>	-

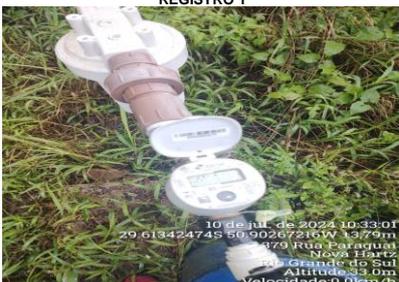
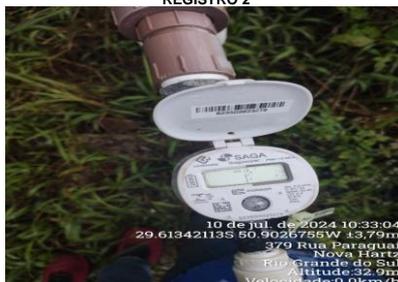
NC	CÓDIGO DA NC	UNIDADE	Poço COR NHZ 07
6	10.18	<b>CONSTATAÇÃO</b>	Não há registro diário de vazões captadas.
<b>GRUPO</b>	<b>PRAZO</b>	<b>NÃO CONFORMIDADE</b>	Perda de água e/ou não executar redução de perdas.
2	365 dias	<b>OBSERVAÇÃO</b>	-

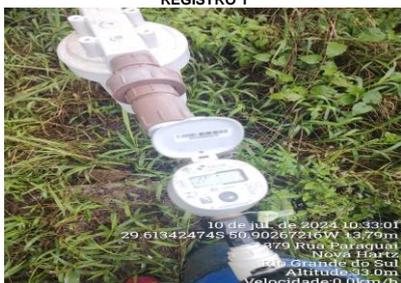
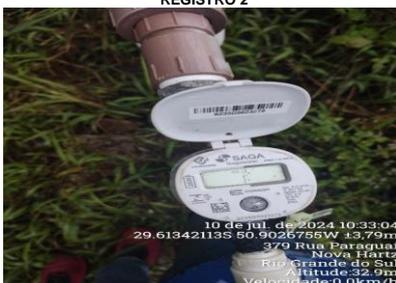
NC	CÓDIGO DA NC	UNIDADE	Poço COR NHZ 07
7	10.18	<b>CONSTATAÇÃO</b>	Medidor não apresentava funcionamento.
<b>GRUPO</b>	<b>PRAZO</b>	<b>NÃO CONFORMIDADE</b>	Perda de água e/ou não executar redução de perdas.
2	365 dias	<b>OBSERVAÇÃO</b>	-

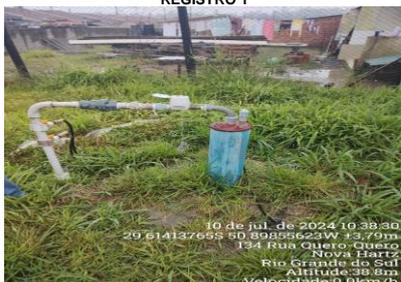
REGISTRO 1

NC	CÓDIGO DA NC	UNIDADE	Poço COR NHZ 08
9	10.6	<b>CONSTATAÇÃO</b>	Excesso de vegetação na unidade.
<b>GRUPO</b>	<b>PRAZO</b>	<b>NÃO CONFORMIDADE</b>	Falta de conservação e manutenção preventiva de unidade.
2	180 dias	<b>OBSERVAÇÃO</b>	Observou-se vegetação e solo até sob a laje sanitária do poço.

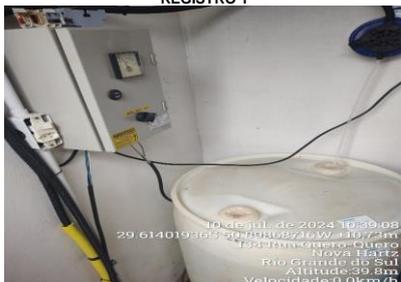
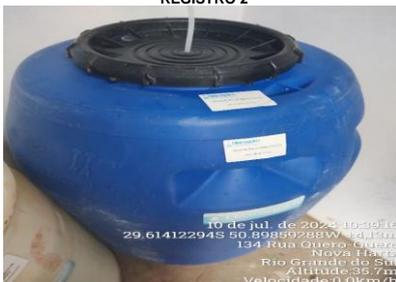
NC	CÓDIGO DA NC	UNIDADE	Poço COR NHZ 08
10	10.23	<b>CONSTATAÇÃO</b>	Não há acondicionamento de produtos químicos em embalagens originais ou quando em outros recipientes não há indicação do nome produto, data de validade e lote.
<b>GRUPO</b>	<b>PRAZO</b>	<b>NÃO CONFORMIDADE</b>	Falta de identificação de produtos químicos.
2	90 dias	<b>OBSERVAÇÃO</b>	-

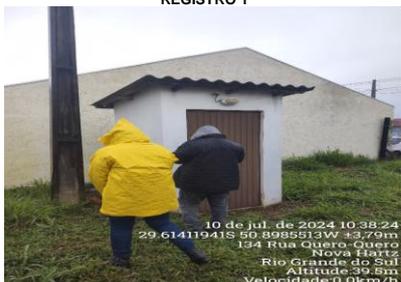
REGISTRO 1

NC	CÓDIGO DA NC	UNIDADE	Poço COR NHZ 08
12	10.27	<b>CONSTATAÇÃO</b>	Sem aberturas de ventilação dotadas de tela na área de armazenamento de químicos e preparação de soluções.
<b>GRUPO</b>	<b>PRAZO</b>	<b>NÃO CONFORMIDADE</b>	Não proporcionar a segurança das edificações e dos operadores.
2	180 dias	<b>OBSERVAÇÃO</b>	-

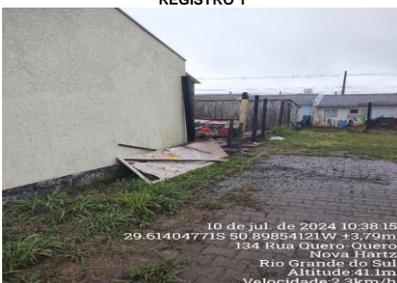
REGISTRO 1

NC	CÓDIGO DA NC	UNIDADE	Poço COR NHZ 08
13	10.9	<b>CONSTATAÇÃO</b>	Acúmulo de resíduos em local inapropriado e/ou armazenamento inadequado.
<b>GRUPO</b>	<b>PRAZO</b>	<b>NÃO CONFORMIDADE</b>	Acúmulo de resíduos em local inapropriado e/ou armazenamento inadequado.
2	90 dias	<b>OBSERVAÇÃO</b>	-

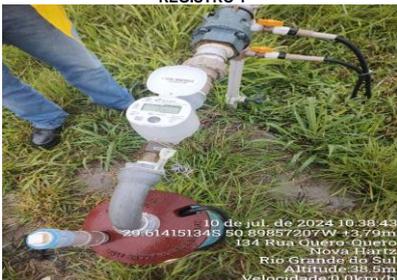
REGISTRO 1

NC	CÓDIGO DA NC	UNIDADE	Poço COR NHZ 08
14	10.12	<b>CONSTATAÇÃO</b>	Tampa do poço apresenta aberturas e frestas possibilitando entrada de materiais, representando risco de contaminação da água.
<b>GRUPO</b>	<b>PRAZO</b>	<b>NÃO CONFORMIDADE</b>	A tampa do poço não protege de contaminações superficiais.
2	180 dias	<b>OBSERVAÇÃO</b>	-

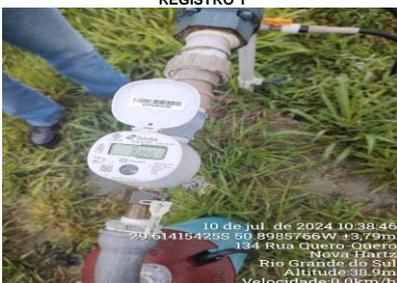
REGISTRO 1

<b>NC</b>	<b>CÓDIGO DA NC</b>	<b>UNIDADE</b>	Poço COR NHZ 08
16	10.18	<b>CONSTATAÇÃO</b>	Não há registro diário de vazões captadas.
<b>GRUPO</b>	<b>PRAZO</b>	<b>NÃO CONFORMIDADE</b>	Perda de água e/ou não executar redução de perdas.
2	365 dias	<b>OBSERVAÇÃO</b>	-

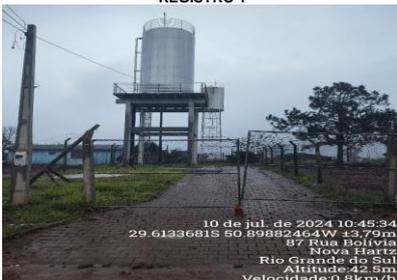
REGISTRO 1

<b>NC</b>	<b>CÓDIGO DA NC</b>	<b>UNIDADE</b>	R Belmonte 1
17	6.1	<b>CONSTATAÇÃO</b>	Inexistência de placa de identificação da unidade, ou similar.
<b>GRUPO</b>	<b>PRAZO</b>	<b>NÃO CONFORMIDADE</b>	Inexistência de placa de identificação da unidade, ou similar.
2	365 dias	<b>OBSERVAÇÃO</b>	-

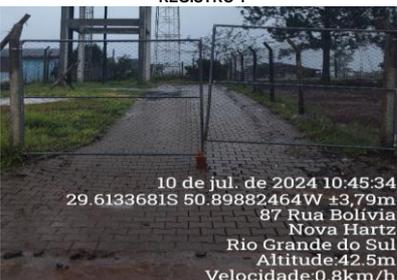
REGISTRO 1

<b>NC</b>	<b>CÓDIGO DA NC</b>	<b>UNIDADE</b>	R Belmonte 1
18	6.2	<b>CONSTATAÇÃO</b>	Inexistência de dispositivo de trancamento do portão como cadeado ou equivalente.
<b>GRUPO</b>	<b>PRAZO</b>	<b>NÃO CONFORMIDADE</b>	Não isolar a área dando condição ao acesso de pessoas não-autorizadas e sem garantir bom estado de limpeza do local.
2	365 dias	<b>OBSERVAÇÃO</b>	-

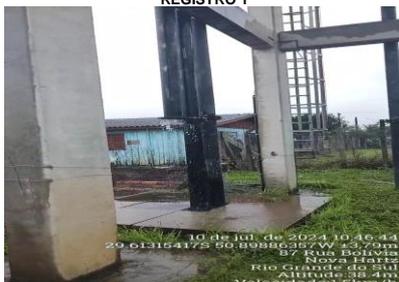
REGISTRO 1

NC	CÓDIGO DA NC	UNIDADE	R Belmonte 1
21	6.8	<b>CONSTATAÇÃO</b>	Ausência de tubulação de ventilação protegidas com tela e com cobertura que impeça a entrada de materiais, insetos ou animais.
<b>GRUPO</b>	<b>PRAZO</b>	<b>NÃO CONFORMIDADE</b>	Ausência de tubulação de ventilação protegidas com tela e com cobertura que impeça a entrada de materiais, insetos ou animais.
2	90 dias	<b>OBSERVAÇÃO</b>	-

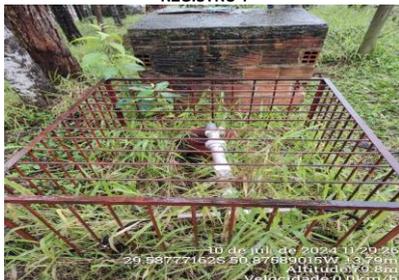
REGISTRO 1

NC	CÓDIGO DA NC	UNIDADE	Poço AMR-02
40	10.1	CONSTATAÇÃO	Inexistência de placa de identificação ou equivalente na unidade.
<b>GRUPO</b>	<b>PRAZO</b>	<b>NÃO CONFORMIDADE</b>	Inexistência de placa de identificação ou equivalente na unidade.
3	365 dias	OBSERVAÇÃO	-

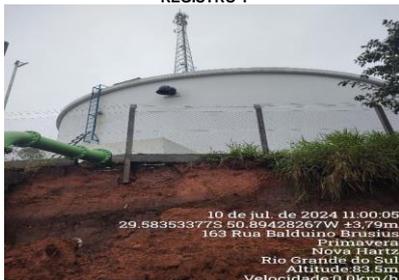
REGISTRO 1

NC	CÓDIGO DA NC	UNIDADE	Reservatório Apoiado 1000m³
41	-	CONSTATAÇÃO	Não foi apresentando cronograma de conclusão e início de operação do Reservatório apoiado de 1000 m² que receberá água importada de Parobé/RS.
<b>GRUPO</b>	<b>PRAZO</b>	<b>NÃO CONFORMIDADE</b>	Deixar de prestar informações ao órgão fiscalizatório.
2	90 dias	OBSERVAÇÃO	-

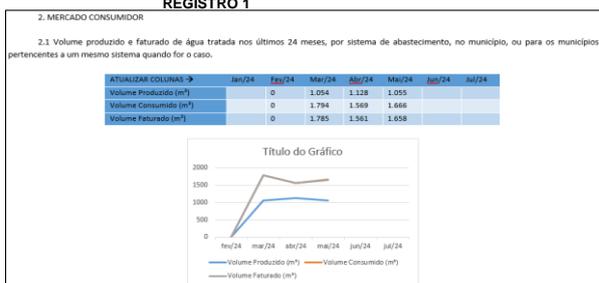
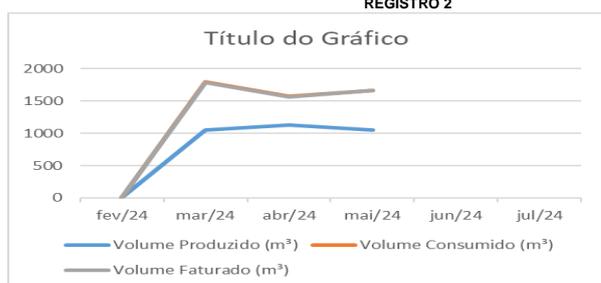
<b>NC</b>	<b>CÓDIGO DA NC</b>	<b>UNIDADE</b>	Sistema de Abastecimento de Água
44	-	<b>CONSTATAÇÃO</b>	Volume faturado de água é superior ao volume produzido.
<b>GRUPO</b>	<b>PRAZO</b>	<b>NÃO CONFORMIDADE</b>	Perda de água e/ou não executar redução de perdas.
2	365 dias	<b>OBSERVAÇÃO</b>	-

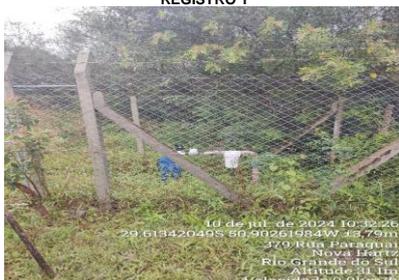
REGISTRO 1

NC	CÓDIGO DA NC	UNIDADE	Poço COR NHZ 07
51	10.1	CONSTATAÇÃO	Inexistência de placa de identificação ou equivalente na unidade.
<b>GRUPO</b>	<b>PRAZO</b>	<b>NÃO CONFORMIDADE</b>	Inexistência de placa de identificação ou equivalente na unidade.
2	365 dias	OBSERVAÇÃO	-

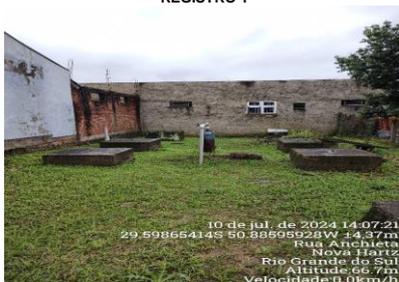
REGISTRO 1

NC	CÓDIGO DA NC	UNIDADE	Poço 2 Loteamento Ipê
67	-	CONSTATAÇÃO	Inexistência de placa de identificação ou equivalente na unidade.
<b>GRUPO</b>	<b>PRAZO</b>	<b>NÃO CONFORMIDADE</b>	Inexistência de placa de identificação ou equivalente na unidade.
2	365 dias	OBSERVAÇÃO	-

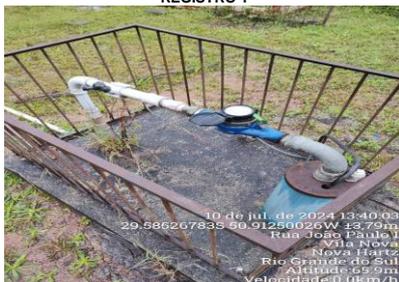
REGISTRO 1

NC	CÓDIGO DA NC	UNIDADE	Poço 3 Loteamento Bica
70	-	<b>CONSTATAÇÃO</b>	Inexistência de placa de identificação ou equivalente na unidade.
<b>GRUPO</b>	<b>PRAZO</b>	<b>NÃO CONFORMIDADE</b>	Inexistência de placa de identificação ou equivalente na unidade.
2	365 dias	<b>OBSERVAÇÃO</b>	-

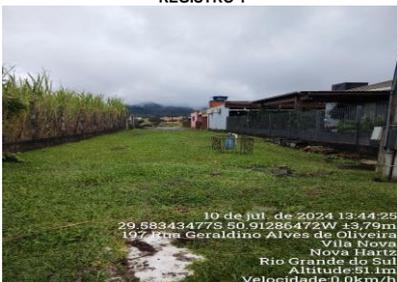
REGISTRO 1

NC	CÓDIGO DA NC	UNIDADE	Poço 4 Loteamento Bica
73	-	CONSTATAÇÃO	Inexistência de placa de identificação ou equivalente na unidade.
<b>GRUPO</b>	<b>PRAZO</b>	<b>NÃO CONFORMIDADE</b>	Inexistência de placa de identificação ou equivalente na unidade.
2	365 dias	OBSERVAÇÃO	-

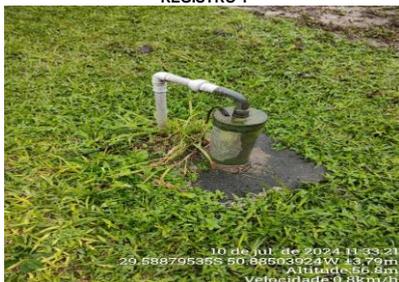
REGISTRO 1

NC	CÓDIGO DA NC	UNIDADE	Poço Loteamento Alberto Pasqualini
76	-	<b>CONSTATAÇÃO</b>	Inexistência de placa de identificação ou equivalente na unidade.
<b>GRUPO</b>	<b>PRAZO</b>	<b>NÃO CONFORMIDADE</b>	Inexistência de placa de identificação ou equivalente na unidade.
2	365 dias	<b>OBSERVAÇÃO</b>	-

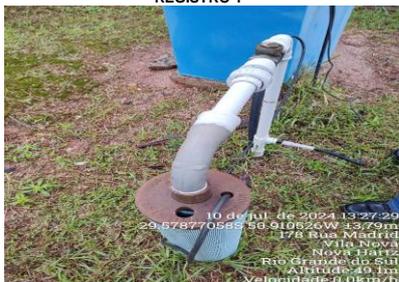
REGISTRO 1

NC	CÓDIGO DA NC	UNIDADE	Poço Loteamento Armando Wingert
79	-	CONSTATAÇÃO	Inexistência de placa de identificação ou equivalente na unidade.
<b>GRUPO</b>	<b>PRAZO</b>	<b>NÃO CONFORMIDADE</b>	Inexistência de placa de identificação ou equivalente na unidade.
2	365 dias	OBSERVAÇÃO	-

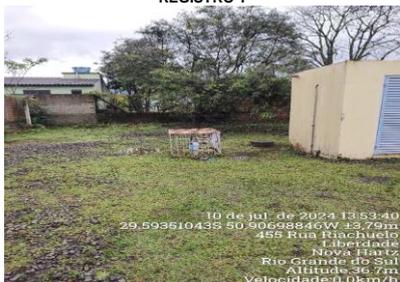
REGISTRO 1

NC	CÓDIGO DA NC	UNIDADE	Poço Loteamento Baviera
82	-	CONSTATAÇÃO	Inexistência de placa de identificação ou equivalente na unidade.
<b>GRUPO</b>	<b>PRAZO</b>	<b>NÃO CONFORMIDADE</b>	Inexistência de placa de identificação ou equivalente na unidade.
2	365 dias	OBSERVAÇÃO	-

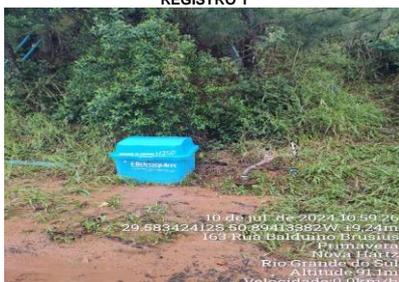
REGISTRO 1

NC	CÓDIGO DA NC	UNIDADE	Poço Loteamento Brusius
91	-	<b>CONSTATAÇÃO</b>	Inexistência de placa de identificação ou equivalente na unidade.
<b>GRUPO</b>	<b>PRAZO</b>	<b>NÃO CONFORMIDADE</b>	Inexistência de placa de identificação ou equivalente na unidade.
2	365 dias	<b>OBSERVAÇÃO</b>	-

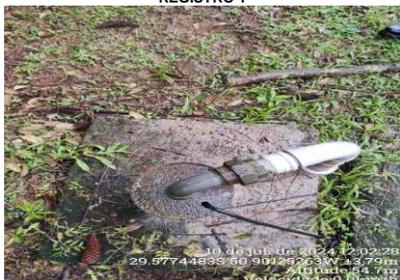
REGISTRO 1

NC	CÓDIGO DA NC	UNIDADE	Poço Loteamento das Rosas
94	-	<b>CONSTATAÇÃO</b>	Inexistência de placa de identificação ou equivalente na unidade.
<b>GRUPO</b>	<b>PRAZO</b>	<b>NÃO CONFORMIDADE</b>	Inexistência de placa de identificação ou equivalente na unidade.
2	365 dias	<b>OBSERVAÇÃO</b>	-

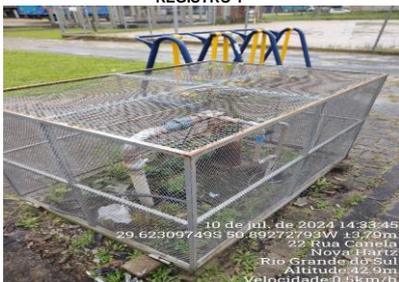
REGISTRO 1

NC	CÓDIGO DA NC	UNIDADE	Poço Loteamento Lúcio Campo Vicente
103	-	<b>CONSTATAÇÃO</b>	Inexistência de placa de identificação ou equivalente na unidade.
<b>GRUPO</b>	<b>PRAZO</b>	<b>NÃO CONFORMIDADE</b>	Inexistência de placa de identificação ou equivalente na unidade.
2	365 dias	<b>OBSERVAÇÃO</b>	-

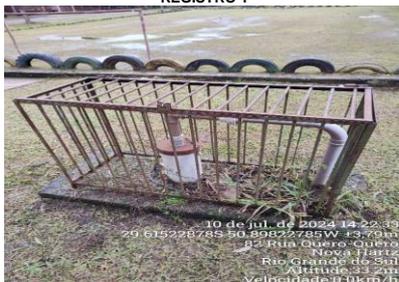
REGISTRO 1

NC	CÓDIGO DA NC	UNIDADE	Poço Loteamento Norie
106	-	<b>CONSTATAÇÃO</b>	Inexistência de placa de identificação ou equivalente na unidade.
<b>GRUPO</b>	<b>PRAZO</b>	<b>NÃO CONFORMIDADE</b>	Inexistência de placa de identificação ou equivalente na unidade.
2	365 dias	<b>OBSERVAÇÃO</b>	-

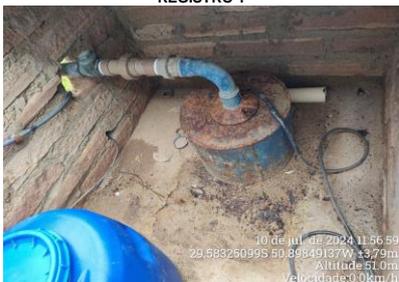
REGISTRO 1

NC	CÓDIGO DA NC	UNIDADE	Poço Loteamento Paraíso
112	-	<b>CONSTATAÇÃO</b>	Inexistência de placa de identificação ou equivalente na unidade.
<b>GRUPO</b>	<b>PRAZO</b>	<b>NÃO CONFORMIDADE</b>	Inexistência de placa de identificação ou equivalente na unidade.
2	365 dias	<b>OBSERVAÇÃO</b>	-

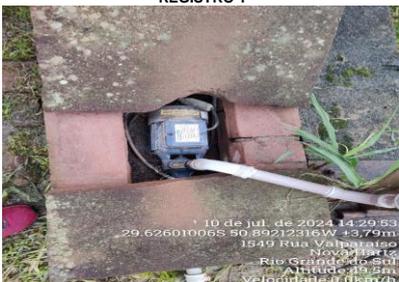
REGISTRO 1

NC	CÓDIGO DA NC	UNIDADE	EBAT Lúcio Campo Vicente
115	-	CONSTATAÇÃO	Inexistência de placa de identificação ou equivalente na unidade.
<b>GRUPO</b>	<b>PRAZO</b>	<b>NÃO CONFORMIDADE</b>	Inexistência de placa de identificação ou equivalente na unidade.
2	365 dias	OBSERVAÇÃO	-

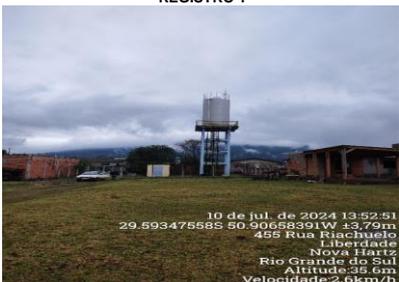
REGISTRO 1

NC	CÓDIGO DA NC	UNIDADE	R Baviera
116	-	CONSTATAÇÃO	Inexistência de placa de identificação ou equivalente na unidade.
<b>GRUPO</b>	<b>PRAZO</b>	<b>NÃO CONFORMIDADE</b>	Inexistência de placa de identificação ou equivalente na unidade.
2	365 dias	OBSERVAÇÃO	-

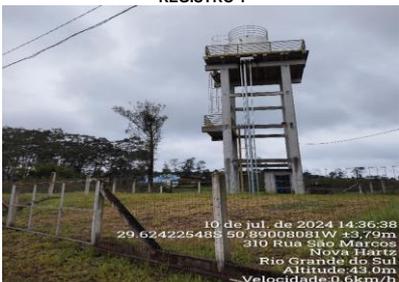
REGISTRO 1

NC	CÓDIGO DA NC	UNIDADE	R Bela Vista
117	-	CONSTATAÇÃO	Inexistência de placa de identificação ou equivalente na unidade.
<b>GRUPO</b>	<b>PRAZO</b>	<b>NÃO CONFORMIDADE</b>	Inexistência de placa de identificação ou equivalente na unidade.
2	365 dias	OBSERVAÇÃO	-

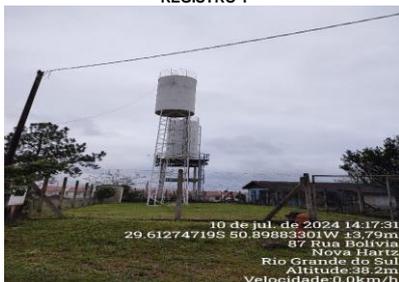
REGISTRO 1

NC	CÓDIGO DA NC	UNIDADE	R Belmonte 2
118	-	CONSTATAÇÃO	Inexistência de placa de identificação ou equivalente na unidade.
<b>GRUPO</b>	<b>PRAZO</b>	<b>NÃO CONFORMIDADE</b>	Inexistência de placa de identificação ou equivalente na unidade.
2	365 dias	OBSERVAÇÃO	-

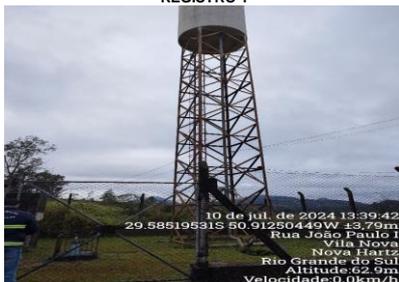
REGISTRO 1

NC	CÓDIGO DA NC	UNIDADE	R Bica
119	-	CONSTATAÇÃO	Inexistência de placa de identificação ou equivalente na unidade.
<b>GRUPO</b>	<b>PRAZO</b>	<b>NÃO CONFORMIDADE</b>	Inexistência de placa de identificação ou equivalente na unidade.
2	365 dias	OBSERVAÇÃO	-

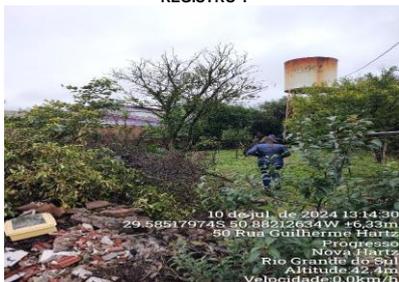
REGISTRO 1

NC	CÓDIGO DA NC	UNIDADE	R Imigrantes
120	-	CONSTATAÇÃO	Inexistência de placa de identificação ou equivalente na unidade.
<b>GRUPO</b>	<b>PRAZO</b>	<b>NÃO CONFORMIDADE</b>	Inexistência de placa de identificação ou equivalente na unidade.
2	365 dias	OBSERVAÇÃO	-

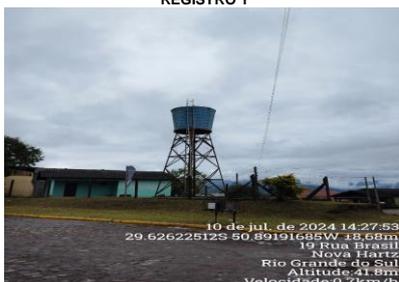
REGISTRO 1

NC	CÓDIGO DA NC	UNIDADE	R Lúcio Campo Vicente
122	-	CONSTATAÇÃO	Inexistência de placa de identificação ou equivalente na unidade.
<b>GRUPO</b>	<b>PRAZO</b>	<b>NÃO CONFORMIDADE</b>	Inexistência de placa de identificação ou equivalente na unidade.
2	365 dias	OBSERVAÇÃO	-

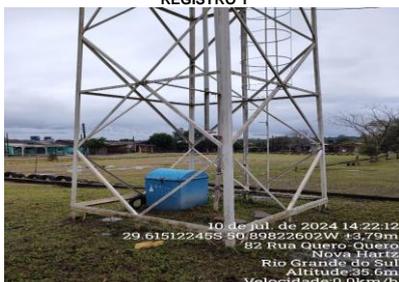
REGISTRO 1

NC	CÓDIGO DA NC	UNIDADE	R Norie
123	-	CONSTATAÇÃO	Inexistência de placa de identificação ou equivalente na unidade.
<b>GRUPO</b>	<b>PRAZO</b>	<b>NÃO CONFORMIDADE</b>	Inexistência de placa de identificação ou equivalente na unidade.
2	365 dias	OBSERVAÇÃO	-

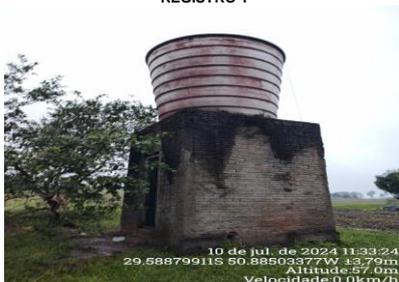
REGISTRO 1

NC	CÓDIGO DA NC	UNIDADE	R-Alberto Pasqualini
124	-	CONSTATAÇÃO	Inexistência de placa de identificação ou equivalente na unidade.
<b>GRUPO</b>	<b>PRAZO</b>	<b>NÃO CONFORMIDADE</b>	Inexistência de placa de identificação ou equivalente na unidade.
2	365 dias	OBSERVAÇÃO	-

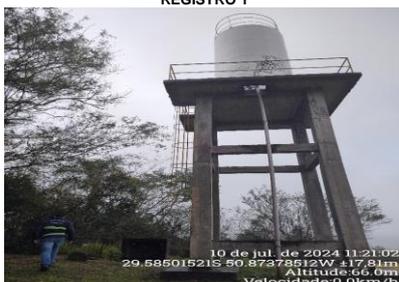
REGISTRO 1

NC	CÓDIGO DA NC	UNIDADE	R-AMR
125	-	CONSTATAÇÃO	Inexistência de placa de identificação ou equivalente na unidade.
<b>GRUPO</b>	<b>PRAZO</b>	<b>NÃO CONFORMIDADE</b>	Inexistência de placa de identificação ou equivalente na unidade.
2	365 dias	OBSERVAÇÃO	-

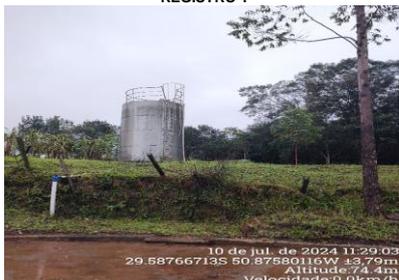
REGISTRO 1

NC	CÓDIGO DA NC	UNIDADE	R-AMR-2
126	-	CONSTATAÇÃO	Inexistência de placa de identificação ou equivalente na unidade.
<b>GRUPO</b>	<b>PRAZO</b>	<b>NÃO CONFORMIDADE</b>	Inexistência de placa de identificação ou equivalente na unidade.
2	365 dias	OBSERVAÇÃO	-

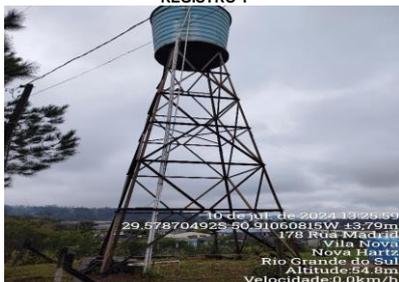
REGISTRO 1

NC	CÓDIGO DA NC	UNIDADE	R-Armando Wingert
127	-	<b>CONSTATAÇÃO</b>	Inexistência de placa de identificação ou equivalente na unidade.
<b>GRUPO</b>	<b>PRAZO</b>	<b>NÃO CONFORMIDADE</b>	Inexistência de placa de identificação ou equivalente na unidade.
2	365 dias	<b>OBSERVAÇÃO</b>	-

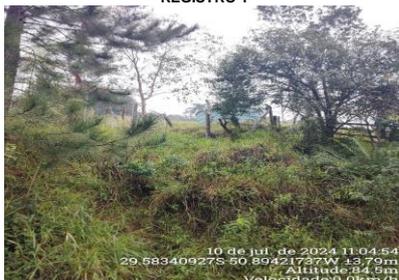
REGISTRO 1

NC	CÓDIGO DA NC	UNIDADE	R-Brusius
128	-	<b>CONSTATAÇÃO</b>	Inexistência de placa de identificação ou equivalente na unidade.
<b>GRUPO</b>	<b>PRAZO</b>	<b>NÃO CONFORMIDADE</b>	Inexistência de placa de identificação ou equivalente na unidade.
2	365 dias	<b>OBSERVAÇÃO</b>	-

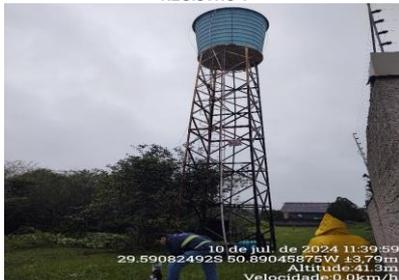
REGISTRO 1

NC	CÓDIGO DA NC	UNIDADE	R-COOPHEVA
129	-	<b>CONSTATAÇÃO</b>	Inexistência de placa de identificação ou equivalente na unidade.
<b>GRUPO</b>	<b>PRAZO</b>	<b>NÃO CONFORMIDADE</b>	Inexistência de placa de identificação ou equivalente na unidade.
2	365 dias	<b>OBSERVAÇÃO</b>	-

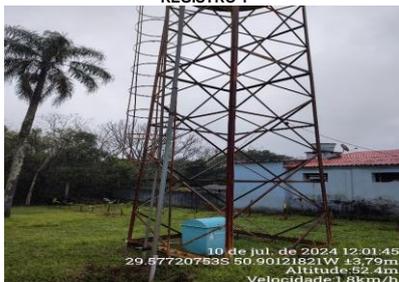
REGISTRO 1

NC	CÓDIGO DA NC	UNIDADE	R-das Rosas
130	-	CONSTATAÇÃO	Inexistência de placa de identificação ou equivalente na unidade.
<b>GRUPO</b>	<b>PRAZO</b>	<b>NÃO CONFORMIDADE</b>	Inexistência de placa de identificação ou equivalente na unidade.
2	365 dias	OBSERVAÇÃO	-

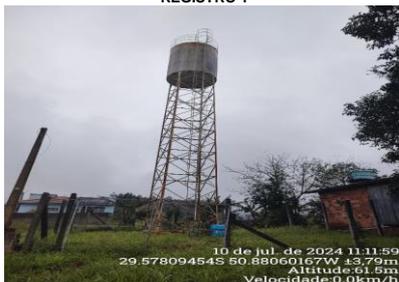
REGISTRO 1

NC	CÓDIGO DA NC	UNIDADE	R-Germânia
131	-	CONSTATAÇÃO	Inexistência de placa de identificação ou equivalente na unidade.
<b>GRUPO</b>	<b>PRAZO</b>	<b>NÃO CONFORMIDADE</b>	Inexistência de placa de identificação ou equivalente na unidade.
2	365 dias	OBSERVAÇÃO	-

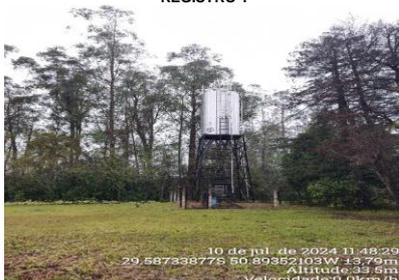
REGISTRO 1

NC	CÓDIGO DA NC	UNIDADE	R-Ovídio Muller
132	-	CONSTATAÇÃO	Inexistência de placa de identificação ou equivalente na unidade.
<b>GRUPO</b>	<b>PRAZO</b>	<b>NÃO CONFORMIDADE</b>	Inexistência de placa de identificação ou equivalente na unidade.
2	365 dias	OBSERVAÇÃO	-
