REGULAÇÃO RELATÓRIO TÉCNICO DE FISCALIZAÇÃO N. 807/2024 – RTF

Fiscalização no Sistema de Abastecimento de Água e Esgotamento Sanitário de Nova Santa Rita/RS.

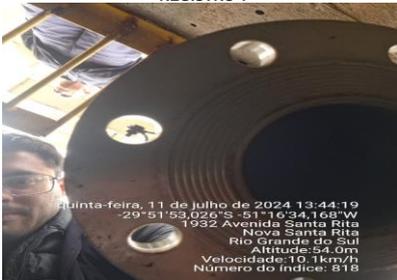
REGISTRO 1

NC	CÓDIGO DA NC	UNIDADE	R 07A
34	6.5	CONSTATAÇÃO	Expurgo sem tela de proteção.
GRUPO	PRAZO	NÃO CONFORMIDADE	Ausência de tubulação de ventilação protegidas com tela e com cobertura que impeça a entrada de água de chuva e limite a entrada de poeira.
2	90 dias	OBSERVAÇÃO

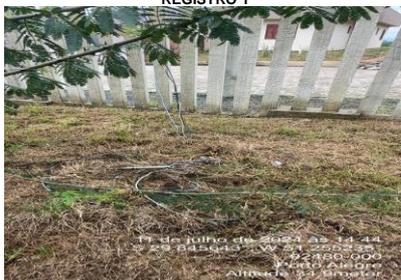
REGISTRO 1

NC	CÓDIGO DA NC	UNIDADE	R 10
42	6.10	CONSTATAÇÃO	Fios soltos pelo chão.
GRUPO	PRAZO	NÃO CONFORMIDADE	Não proporcionar a segurança das edificações e dos operadores.
2	90 dias	OBSERVAÇÃO

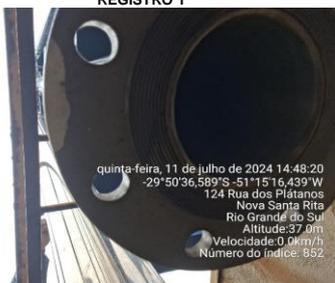
REGISTRO 1

NC	CÓDIGO DA NC	UNIDADE	R 10
43	6.5	CONSTATAÇÃO	Expurgo sem tela de proteção.
GRUPO	PRAZO	NÃO CONFORMIDADE	Ausência de tubulação de ventilação protegidas com tela e com cobertura que impeça a entrada de água de chuva e limite a entrada de poeira.
2	90 dias	OBSERVAÇÃO

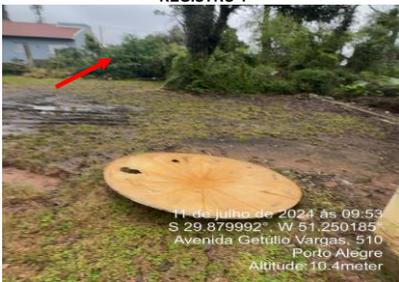
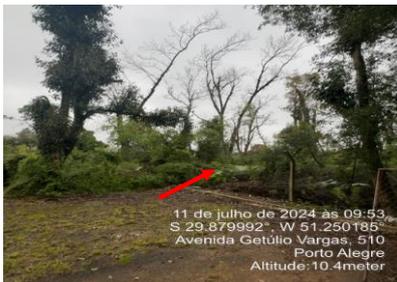
REGISTRO 1

NC	CÓDIGO DA NC	UNIDADE	ETA
46	3.2	CONSTATAÇÃO	Cercamento com falhas após a queda de uma árvores.
GRUPO	PRAZO	NÃO CONFORMIDADE	Não isolar a área dando condição ao acesso de pessoas não-autorizadas e sem garantir bom estado de limpeza do local.
2	365 dias	OBSERVAÇÃO

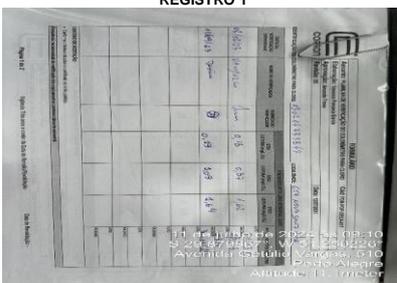
REGISTRO 1

NC	CÓDIGO DA NC	UNIDADE	ETA
49	3.12	CONSTATAÇÃO	Os registros de calibração do medidor de cloro estão com prazo de validade expirado.
GRUPO	PRAZO	NÃO CONFORMIDADE	Ausência de evidência de calibração dos equipamentos.
2	90 dias	OBSERVAÇÃO

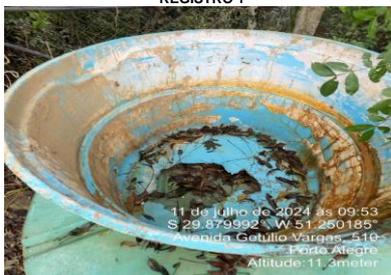
REGISTRO 1

NC	CÓDIGO DA NC	UNIDADE	ETA
54	3.20	CONSTATAÇÃO	Materiais da parte externa com acúmulo de água propiciando a proliferação de vetores.
GRUPO	PRAZO	NÃO CONFORMIDADE	Acúmulo de resíduos em local inapropriado e/ou armazenamento inadequado.
2	90 dias	OBSERVAÇÃO

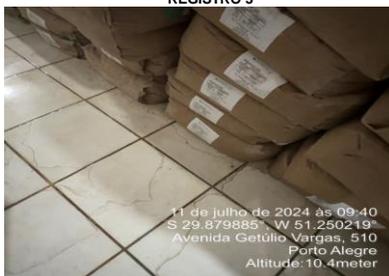
REGISTRO 3

NC	CÓDIGO DA NC	UNIDADE	ETA
55	3.8	CONSTATAÇÃO	Vazamento de água nos sacos de cal.
GRUPO	PRAZO	NÃO CONFORMIDADE	Armazenamento inadequado de produtos químicos.
2	90 dias	OBSERVAÇÃO

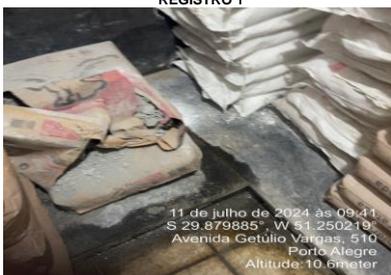
REGISTRO 1

NC	CÓDIGO DA NC	UNIDADE	ETA
56	3.8	CONSTATAÇÃO	Saco de cimento armazenado junto com sacos de cal.
GRUPO	PRAZO	NÃO CONFORMIDADE	Armazenamento inadequado de produtos químicos.
2	90 dias	OBSERVAÇÃO

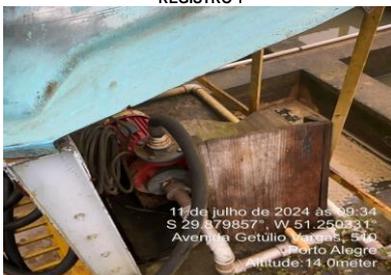
REGISTRO 1

NC	CÓDIGO DA NC	UNIDADE	ETA
57	3.18	CONSTATAÇÃO	Fiação exposta.
GRUPO	PRAZO	NÃO CONFORMIDADE	Não proporcionar a segurança das edificações e dos operadores.
2	90 dias	OBSERVAÇÃO

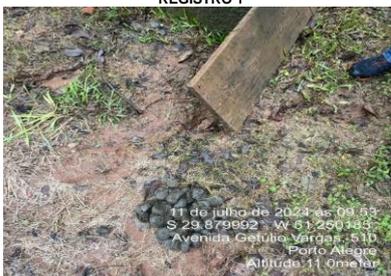
REGISTRO 1

NC	CÓDIGO DA NC	UNIDADE	ETA
58	3.20	CONSTATAÇÃO	Presença ou indício de presença de animais nas instalações da ETA.
GRUPO	PRAZO	NÃO CONFORMIDADE	Presença ou indício de presença de animais nas instalações da ETA.
2	90 dias	OBSERVAÇÃO
