REGULAÇÃO RELATÓRIO TÉCNICO DE FISCALIZAÇÃO N. 930/2024 – RTF

Fiscalização regular no Sistema de Abastecimento de Água e Sistema de Esgotamento Sanitário de Guaíba/RS.

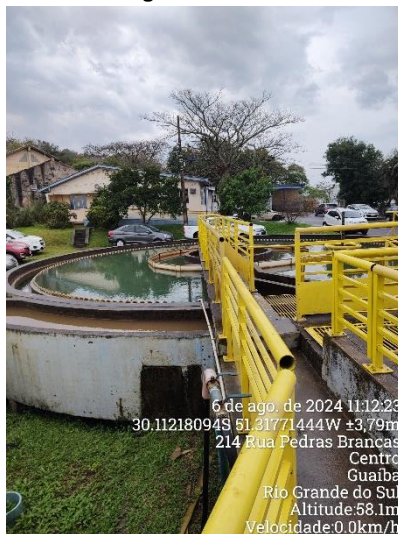
Figura 2 – ETA I.

Durante a fiscalização foi possível observar que a ETA necessita de algumas manutenções, principalmente operacionais, a exemplo, a limpeza dos decantadores.

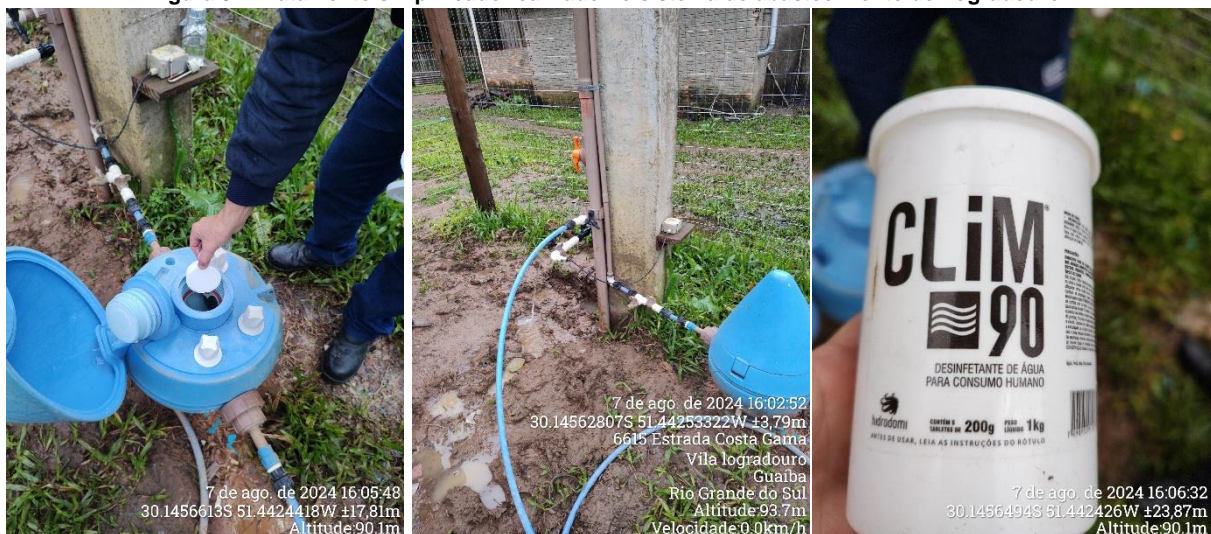
Figura 5 – Tratamento simplificado realizado no sistema de abastecimento de Logradouro.

A estrutura do poço utilizado é precária e de difícil acesso, uma vez que se localiza no interior de imóvel de terceiros.

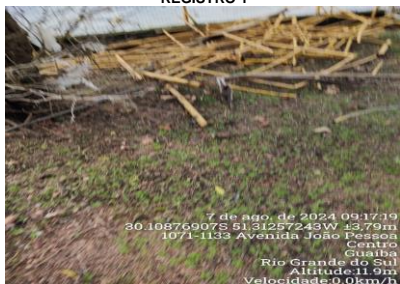
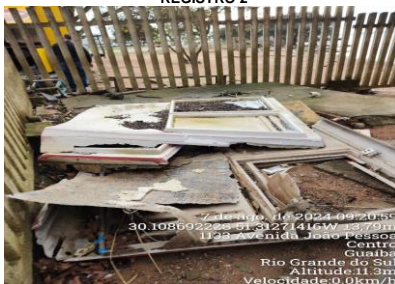
NC	CÓDIGO DA NC	UNIDADE	Captação EBAB 01
5	1.14	CONSTATAÇÃO	Acúmulo de resíduos em local inapropriado.
GRUPO	PRAZO	NÃO CONFORMIDADE	Acúmulo de resíduos em local inapropriado e/ou armazenamento inadequado.
2	90 dias	OBSERVAÇÃO	-

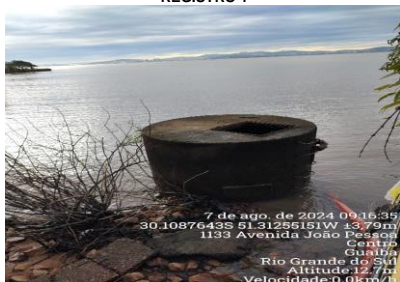
REGISTRO 1

NC	CÓDIGO DA NC	UNIDADE	Captação EBAB 01 e EBA B07
6	1.15	CONSTATAÇÃO	Não foi apresentado resultados de monitoramento de cianobactérias para o curso d'água.
GRUPO	PRAZO	NÃO CONFORMIDADE	Não é realizado monitoramento de cianobactérias de acordo com o preconizado pelo Ministério da Saúde. Quando a densidade de cianobactérias for menor que 10.000 células/ml deverá ser mensal, maior que 10.000 células/ml, semanal.
2	90 dias	OBSERVAÇÃO	o corpo receptor para ambas as captações é o Lago Guaíba.

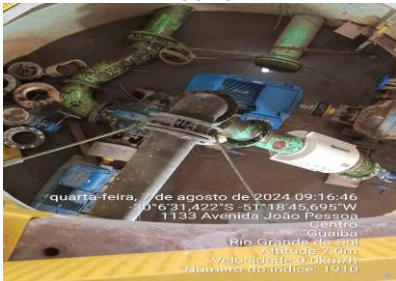
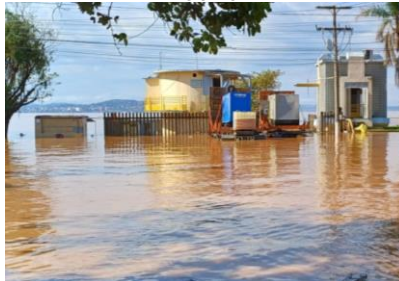
NC	CÓDIGO DA NC	UNIDADE	Captação EBAB 01
8	1.16	CONSTATAÇÃO	Não há medidas de proteção contra inundações na unidade.
GRUPO	PRAZO	NÃO CONFORMIDADE	Não adotar medidas medidas de proteção contra inundação ou outros eventos extremos para a unidade.
2	365 dias	OBSERVAÇÃO	Unidade afetada diretamente pelo evento de inundação de maio de 2024.

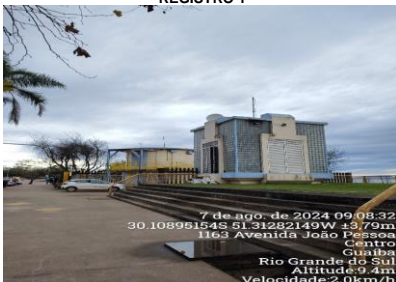
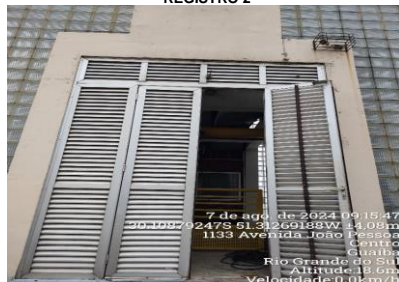
NC	CÓDIGO DA NC	UNIDADE	Captação EBAB 07
9	1.1	CONSTATAÇÃO	Inexistência de placa de identificação da área da captação.
GRUPO	PRAZO	NÃO CONFORMIDADE	Inexistência de placa de identificação da área da captação.
2	365 dias	OBSERVAÇÃO	-

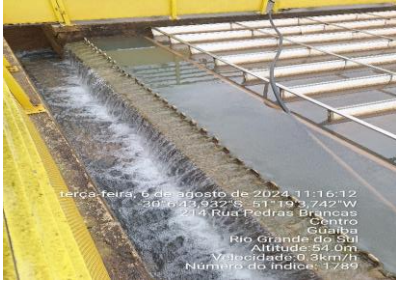
REGISTRO 1

NC	CÓDIGO DA NC	UNIDADE	ETA 01
17	3.12	CONSTATAÇÃO	Passagem de flocos do decantador de alta taxa para os filtros.
GRUPO	PRAZO	NÃO CONFORMIDADE	Perda de água e/ou não executar redução de perdas na lavagem dos filtros.
2	365 dias	OBSERVAÇÃO	-

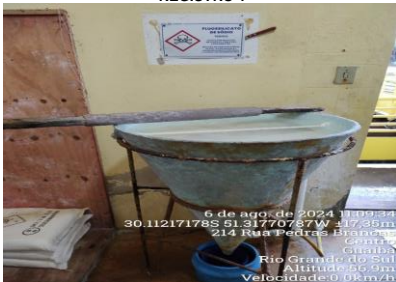
REGISTRO 1

NC	CÓDIGO DA NC	UNIDADE	ETA 01
18	3.20	CONSTATAÇÃO	Tina de preparação de fluor encontra-se sem tampa.
GRUPO	PRAZO	NÃO CONFORMIDADE	Armazenamento inadequado de produtos químicos.
2	365 dias	OBSERVAÇÃO	-

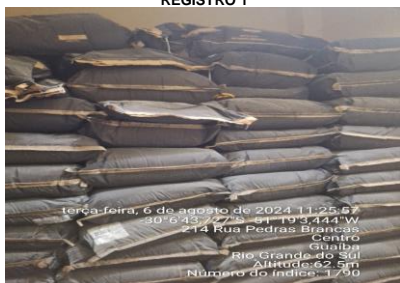
REGISTRO 1

NC	CÓDIGO DA NC	UNIDADE	ETA 01
20	3.20	CONSTATAÇÃO	Armazenamento inadequado de produtos químicos, altura da pilha do carvão ativado acima de 1,8m, último pacote próximo ao teto da sala de armazenamento.
GRUPO	PRAZO	NÃO CONFORMIDADE	Armazenamento inadequado de produtos químicos.
2	365 dias	OBSERVAÇÃO	-

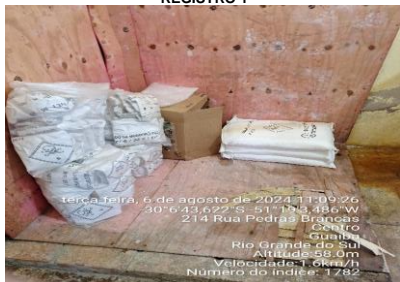
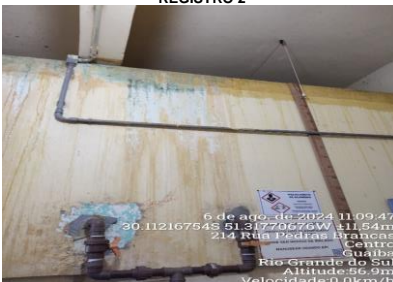
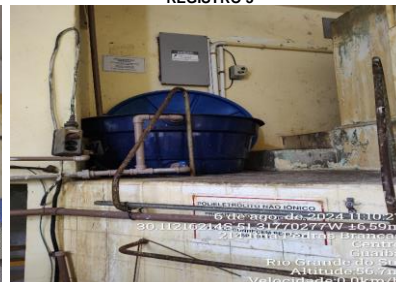
NC	CÓDIGO DA NC	UNIDADE	ETA 01
21	3.22	CONSTATAÇÃO	As FISPQs dos insumos de tratamento não estão disponíveis na unidade.
GRUPO	PRAZO	NÃO CONFORMIDADE	Não proporcionar a segurança das edificações e dos operadores.
2	180 dias	OBSERVAÇÃO	Não foram identificadas as FISPQ relacionadas ao coagulante, cal, carvão ativado, fluor, cloro e floculante utilizados no tratamento de água e lodo.

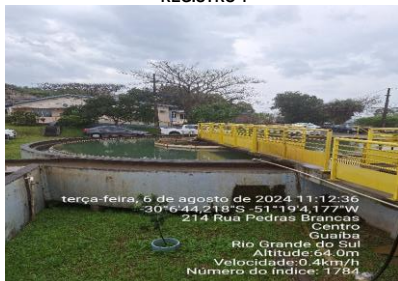
REGISTRO 1

NC	CÓDIGO DA NC	UNIDADE	ETA 01
23	3.2	CONSTATAÇÃO	Inexistência de placa de identificação da área da ETA.
GRUPO	PRAZO	NÃO CONFORMIDADE	Inexistência de placa de identificação da área da ETA.
2	365 dias	OBSERVAÇÃO	-

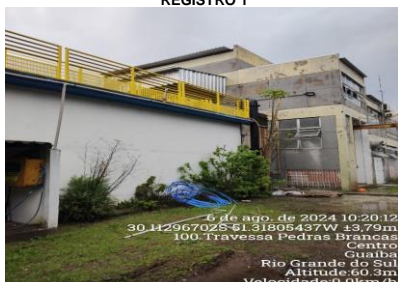
REGISTRO 1

NC	CÓDIGO DA NC	UNIDADE	ETA 03
24	3.2	CONSTATAÇÃO	Inexistência de placa de identificação da área da ETA.
GRUPO	PRAZO	NÃO CONFORMIDADE	Inexistência de placa de identificação da área da ETA.
2	365 dias	OBSERVAÇÃO	-

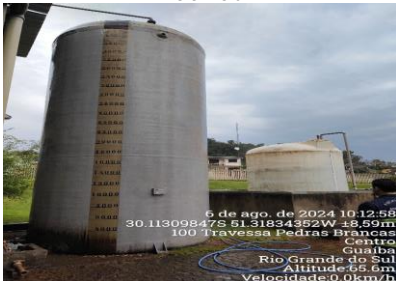
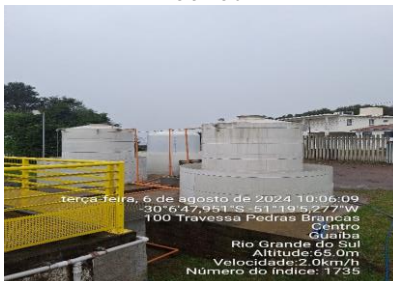
NC	CÓDIGO DA NC	UNIDADE	ETA 03
26	3.20	CONSTATAÇÃO	Inexistência de identificação do armazenamento de produtos químicos.
GRUPO	PRAZO	NÃO CONFORMIDADE	Falta de identificação de produtos químicos.
2	90 dias	OBSERVAÇÃO	-

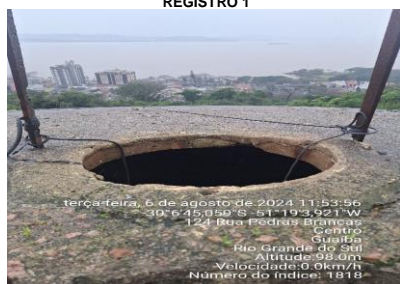
REGISTRO 1

NC	CÓDIGO DA NC	UNIDADE	R2
33	6.2	CONSTATAÇÃO	Abertura de inspeção não apresenta tampa ou equivalente.
GRUPO	PRAZO	NÃO CONFORMIDADE	Ausência de abertura de inspeção fechada com tampa inteiriça dotada de dispositivo e travamento.
2	180 dias	OBSERVAÇÃO	-

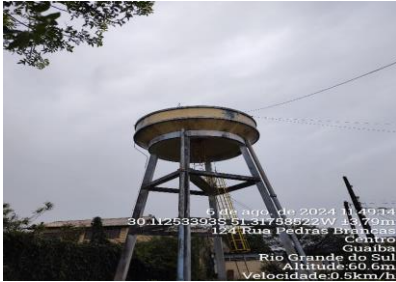
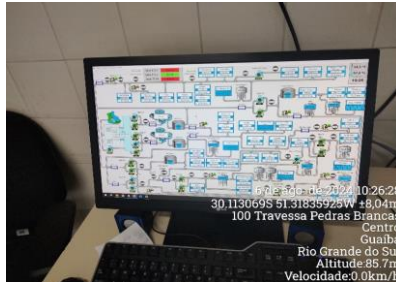
NC	CÓDIGO DA NC	UNIDADE	R2
34	6.7	CONSTATAÇÃO	Não consta dispositivo eficiente para controle de vazão do reservatório.
GRUPO	PRAZO	NÃO CONFORMIDADE	Ausência de instrumento permanente de medição e controle de vazão na entrada e saída do reservatório.
2	90 dias	OBSERVAÇÃO	-

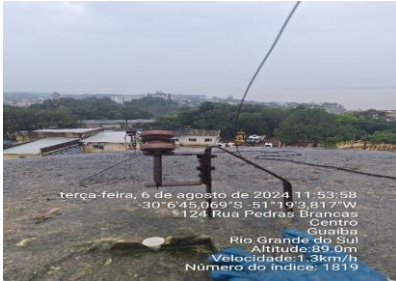
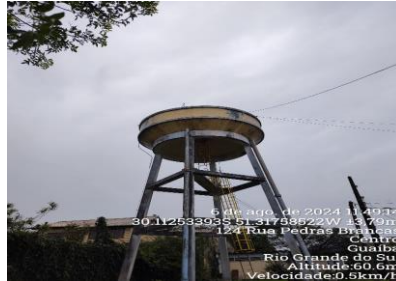
NC	CÓDIGO DA NC	UNIDADE	R2
35	6.13	CONSTATAÇÃO	Estrutura elevada com sinalização de obstáculo ausente, realizar instalação do dispositivo de sinalização ou apresentar documento técnico que comprove a dispensa de instalação do dispositivo de sinalização.
GRUPO	PRAZO	NÃO CONFORMIDADE	Não existe no topo do reservatório para-raios e/ou luz de sinalização de obstáculo elevado.
2	365 dias	OBSERVAÇÃO	-

6.13	Existem luzes de sinalização de obstáculo em caso de reservatório elevado?		x		Sem luz de sinalização
	6.14	As escadas de acesso ao reservatório estão adequadas?		x		Escadas apresenta danos na fixação.

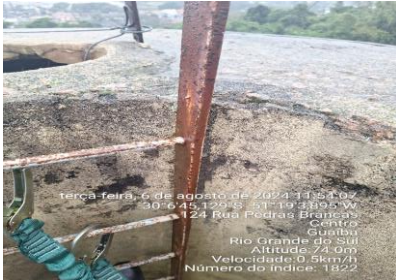
REGISTRO 1

NC	CÓDIGO DA NC	UNIDADE	R2
36	6.14	CONSTATAÇÃO	Último lance de escadas apresenta falhas na fixação na estrutura do reservatório.
GRUPO	PRAZO	NÃO CONFORMIDADE	Falta de conservação e manutenção preventiva de unidade.
2	365 dias	OBSERVAÇÃO	-

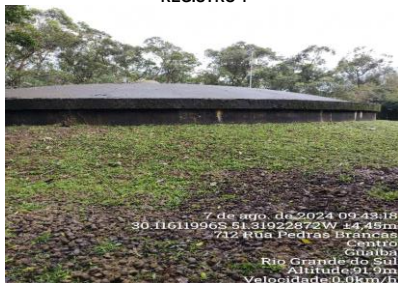
REGISTRO 1

NC	CÓDIGO DA NC	UNIDADE	R-3
38	6.2	CONSTATAÇÃO	Área do reservatório não está cercada adequadamente.
GRUPO	PRAZO	NÃO CONFORMIDADE	Não isolar a área dando condição ao acesso de pessoas não-autorizadas e sem garantir bom estado de limpeza do local.
2	365 dias	OBSERVAÇÃO	-

6.2	A área do reservatório está cercada adequadamente?		x		Área não cercada. Presença de animais na área da unidade.
	6.3	Hidráulica (tubulações e registros) isenta de vazamentos aparentes de água?	x

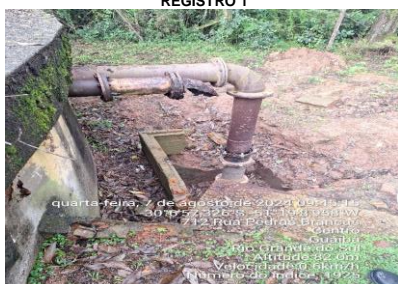
REGISTRO 1

NC	CÓDIGO DA NC	UNIDADE	R-3
40	6.8	CONSTATAÇÃO	Tubulação rompida, possivelmente devido a oxidação.
GRUPO	PRAZO	NÃO CONFORMIDADE	Falta de conservação e manutenção preventiva de unidade.
2	365 dias	OBSERVAÇÃO	-

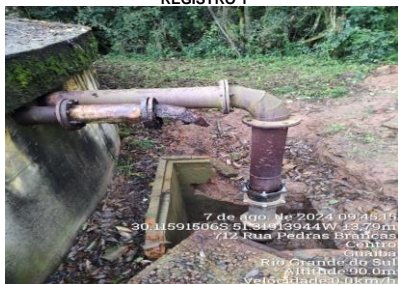
REGISTRO 1

NC	CÓDIGO DA NC	UNIDADE	R-3
41	6.8	CONSTATAÇÃO	Ausência de tubulação de ventilação/expurgo protegidas com tela e com cobertura que impeça a entrada de água de chuva e limite a entrada de poeira.
GRUPO	PRAZO	NÃO CONFORMIDADE	Ausência de tubulação de ventilação protegidas com tela e com cobertura que impeça a entrada de água de chuva e limite a entrada de poeira.
2	90 dias	OBSERVAÇÃO	-

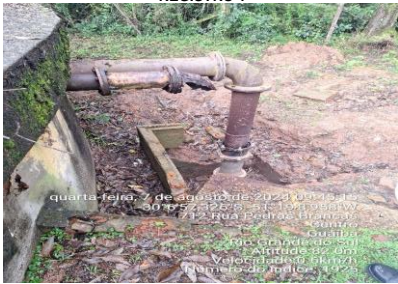
REGISTRO 1

NC	CÓDIGO DA NC	UNIDADE	R-3
43	6.17	CONSTATAÇÃO	Câmaras com estrutura parcialmente destruída.
GRUPO	PRAZO	NÃO CONFORMIDADE	Falta de conservação e manutenção preventiva de unidade.
2	365 dias	OBSERVAÇÃO	-

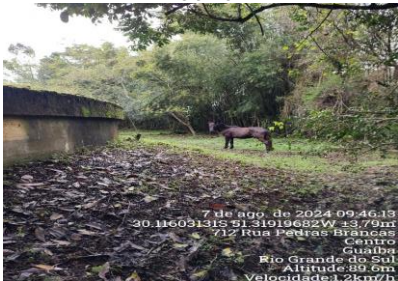
REGISTRO 1

NC	CÓDIGO DA NC	UNIDADE	R-3
44	6.2	CONSTATAÇÃO	Presença de cavalo na área da unidade, com presença de recipiente para alimentação do animal.
GRUPO	PRAZO	NÃO CONFORMIDADE	Presença ou indicio de presença de animais nas instalações da unidade.
2	90 dias	OBSERVAÇÃO	-

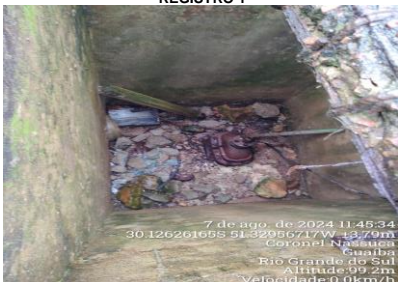
REGISTRO 1

NC	CÓDIGO DA NC	UNIDADE	R-4
45	6.17	CONSTATAÇÃO	Tampas de câmaras abertas possibilitando o acúmulo de resíduos sólidos e proliferação de vetores.
GRUPO	PRAZO	NÃO CONFORMIDADE	Acúmulo de resíduos em local inapropriado e/ou armazenamento inadequado.
2	90 dias	OBSERVAÇÃO	-

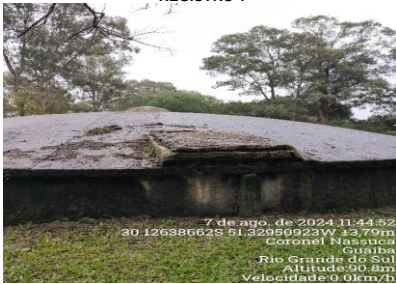
REGISTRO 1

NC	CÓDIGO DA NC	UNIDADE	R-4
46	6.1	CONSTATAÇÃO	Inexistência de placa de identificação do reservatório.
GRUPO	PRAZO	NÃO CONFORMIDADE	Inexistência de placa de identificação do reservatório.
2	365 dias	OBSERVAÇÃO	-

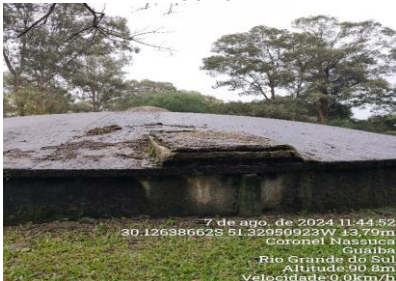
REGISTRO 1

NC	CÓDIGO DA NC	UNIDADE	R-4
47	6.2	CONSTATAÇÃO	Área do reservatório não está cercada adequadamente.
GRUPO	PRAZO	NÃO CONFORMIDADE	Não isolar a área dando condição ao acesso de pessoas não-autorizadas e sem garantir bom estado de limpeza do local.
2	365 dias	OBSERVAÇÃO	-

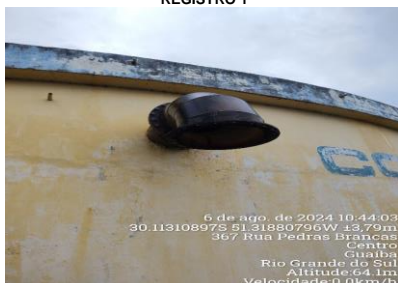
REGISTRO 1

NC	CÓDIGO DA NC	UNIDADE	R-8
50	6.8	CONSTATAÇÃO	Ausência de tubulação de expurgo/extravasamento protegidas com tela e com cobertura que impeça a entrada de água de chuva e limite a entrada de poeira.
GRUPO	PRAZO	NÃO CONFORMIDADE	Ausência de tubulação de ventilação protegidas com tela e com cobertura que impeça a entrada de água de chuva e limite a entrada de poeira.
2	90 dias	OBSERVAÇÃO	-

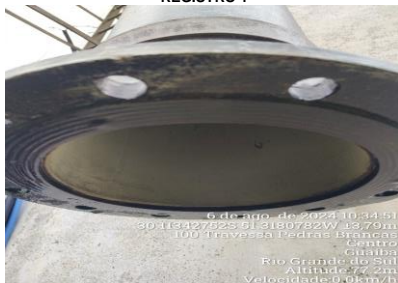
REGISTRO 1

NC	CÓDIGO DA NC	UNIDADE	R-9
53	6.8	CONSTATAÇÃO	Ausência de tubulação de expurgo/extravasamento protegidas com tela e com cobertura que impeça a entrada de água de chuva e limite a entrada de poeira.
GRUPO	PRAZO	NÃO CONFORMIDADE	Ausência de tubulação de ventilação protegidas com tela e com cobertura que impeça a entrada de água de chuva e limite a entrada de poeira.
2	90 dias	OBSERVAÇÃO	-

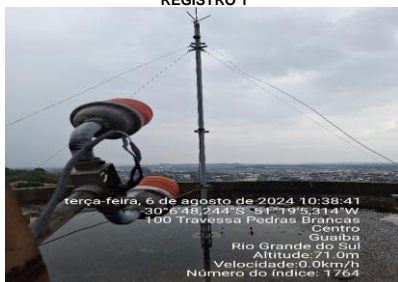
REGISTRO 1

NC	CÓDIGO DA NC	UNIDADE	R-9
54	6.13	CONSTATAÇÃO	Sinalização de obstáculo elevado no topo do reservatório luz danificada ou inoperante.
GRUPO	PRAZO	NÃO CONFORMIDADE	Não existe no topo do reservatório pára-raios e/ou luz de sinalização de obstáculo elevado.
2	365 dias	OBSERVAÇÃO	-

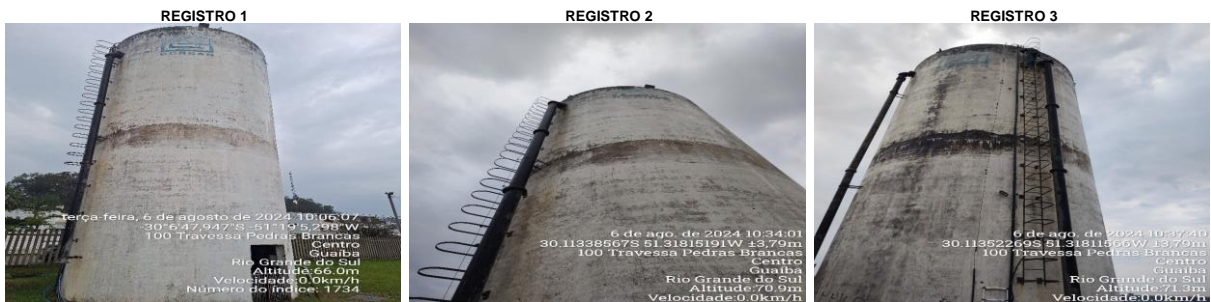
NC	CÓDIGO DA NC	UNIDADE	R-9
58	6.9	CONSTATAÇÃO	Escadas de acesso ao topo do reservatório sem guarda corpo.
GRUPO	PRAZO	NÃO CONFORMIDADE	Não proporcionar a segurança das edificações e dos operadores.
2	365 dias	OBSERVAÇÃO	-

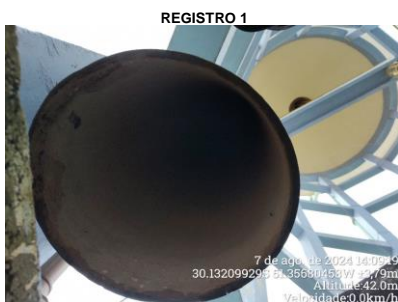
NC	CÓDIGO DA NC	UNIDADE	R-10
60	6.8	CONSTATAÇÃO	Ausência de tubulação de expurgo protegidas com tela e com cobertura que impeça a entrada de água de chuva e limite a entrada de poeira.
GRUPO	PRAZO	NÃO CONFORMIDADE	Ausência de tubulação de ventilação protegidas com tela e com cobertura que impeça a entrada de água de chuva e limite a entrada de poeira.
2	90 dias	OBSERVAÇÃO	-

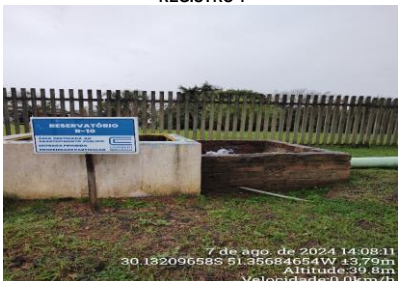
REGISTRO 1

NC	CÓDIGO DA NC	UNIDADE	R-10
62	6.16	CONSTATAÇÃO	Ausência de grelha sobre câmaras de registros de manobra ou outro dispositivo contra quedas.
GRUPO	PRAZO	NÃO CONFORMIDADE	Não proporcionar a segurança das edificações e dos operadores.
2	365 dias	OBSERVAÇÃO	-

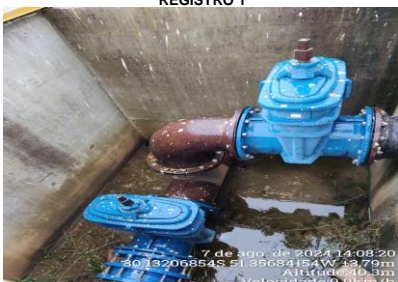
REGISTRO 1

NC	CÓDIGO DA NC	UNIDADE	R-10
63	6.17	CONSTATAÇÃO	Acúmulo de água nas câmaras de manobra.
GRUPO	PRAZO	NÃO CONFORMIDADE	Falta de conservação e manutenção preventiva de unidade.
2	365 dias	OBSERVAÇÃO	-

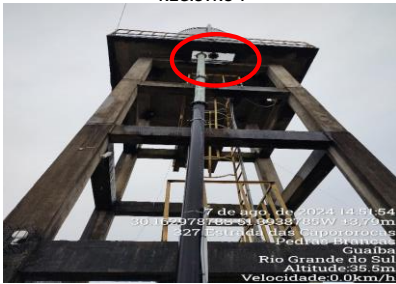
REGISTRO 1

NC	CÓDIGO DA NC	UNIDADE	R-11
64	6.8	CONSTATAÇÃO	Ausência de tubulação de ventilação/expurgo protegidas com tela e com cobertura que impeça a entrada de água de chuva e limite a entrada de poeira.
GRUPO	PRAZO	NÃO CONFORMIDADE	Ausência de tubulação de ventilação protegidas com tela e com cobertura que impeça a entrada de água de chuva e limite a entrada de poeira.
2	90 dias	OBSERVAÇÃO	-

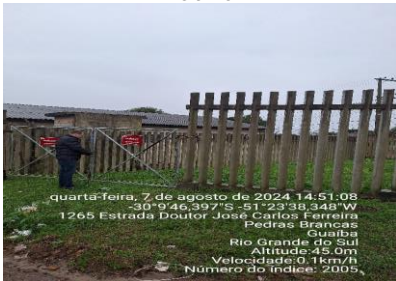
REGISTRO 1

NC	CÓDIGO DA NC	UNIDADE	R-11
65	6.1	CONSTATAÇÃO	Inexistência de placa de identificação do reservatório.
GRUPO	PRAZO	NÃO CONFORMIDADE	Inexistência de placa de identificação do reservatório.
2	365 dias	OBSERVAÇÃO	-

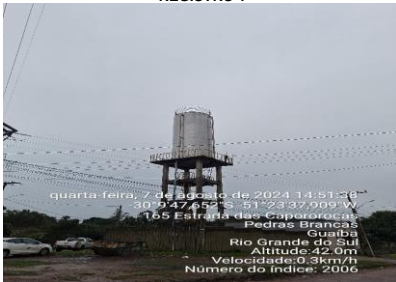
REGISTRO 1

NC	CÓDIGO DA NC	UNIDADE	R-11
67	6.11	CONSTATAÇÃO	Ausência de certificado e laudo de limpeza do reservatório nos últimos doze meses.
GRUPO	PRAZO	NÃO CONFORMIDADE	Não prever a limpeza de reservatório de água no intervalo mínimo de um ano.
2	180 dias	OBSERVAÇÃO	-

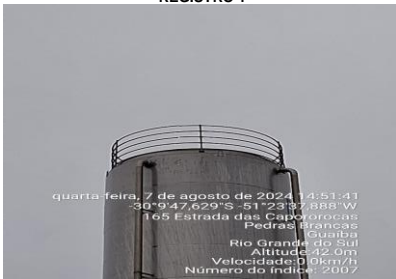
REGISTRO 1

NC	CÓDIGO DA NC	UNIDADE	R-11
68	6.12	CONSTATAÇÃO	Estrutura elevada com sistema de proteção contra descargas atmosféricas (SDPA) ausente, realizar instalação do SDPA ou apresentar documento técnico que comprove a dispensa de instalação do SDPA.
GRUPO	PRAZO	NÃO CONFORMIDADE	Não existe no topo do reservatório pára-raios e/ou luz de sinalização de obstáculo elevado.
2	365 dias	OBSERVAÇÃO	-

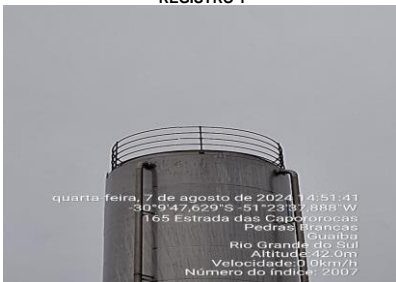
REGISTRO 1

NC	CÓDIGO DA NC	UNIDADE	R-11
69	6.13	CONSTATAÇÃO	Estrutura elevada com sinalização de obstáculo ausente, realizar instalação do dispositivo de sinalização ou apresentar documento técnico que comprove a dispensa de instalação do dispositivo de sinalização.
GRUPO	PRAZO	NÃO CONFORMIDADE	Não existe no topo do reservatório pára-raios e/ou luz de sinalização de obstáculo elevado.
2	365 dias	OBSERVAÇÃO	-

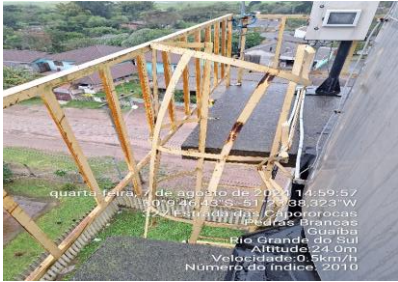
REGISTRO 1

NC	CÓDIGO DA NC	UNIDADE	R-11
70	6.14	CONSTATAÇÃO	Disposição das escadas impossibilita o acesso seguro ao último lance de escadas.
GRUPO	PRAZO	NÃO CONFORMIDADE	Não proporcionar a segurança das edificações e dos operadores.
2	365 dias	OBSERVAÇÃO	-

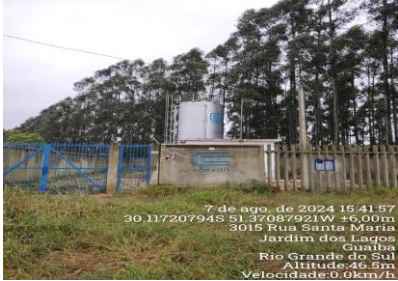
REGISTRO 1

NC	CÓDIGO DA NC	UNIDADE	R-12
71	6.1	CONSTATAÇÃO	Inexistência de placa de identificação do reservatório.
GRUPO	PRAZO	NÃO CONFORMIDADE	Inexistência de placa de identificação do reservatório.
2	365 dias	OBSERVAÇÃO	-

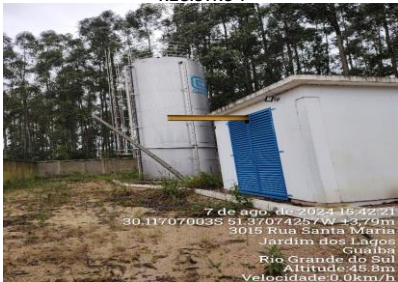
REGISTRO 1

NC	CÓDIGO DA NC	UNIDADE	R-12
72	6.7	CONSTATAÇÃO	Não consta dispositivo eficiente para controle de vazão do reservatório.
GRUPO	PRAZO	NÃO CONFORMIDADE	Ausência de instrumento permanente de medição e controle de vazão na entrada e saída do reservatório.
2	90 dias	OBSERVAÇÃO	-

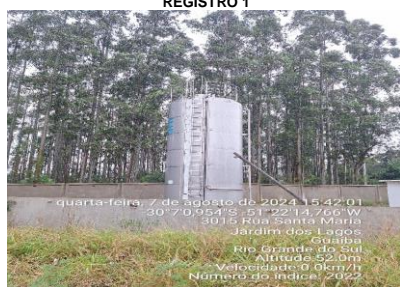
REGISTRO 1

NC	CÓDIGO DA NC	UNIDADE	R-12
73	6.11	CONSTATAÇÃO	Ausência de certificado e laudo de limpeza do reservatório nos últimos doze meses.
GRUPO	PRAZO	NÃO CONFORMIDADE	Não prever a limpeza de reservatório de água no intervalo mínimo de um ano.
2	180 dias	OBSERVAÇÃO	-

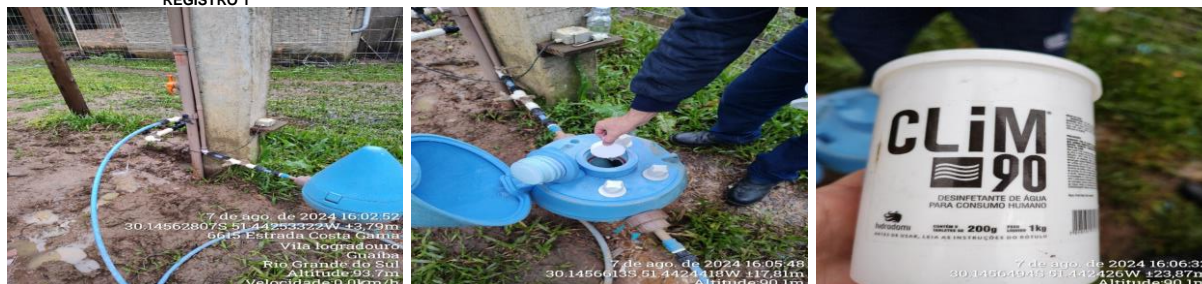
REGISTRO 1

NC	CÓDIGO DA NC	UNIDADE	R Logradouro
75	-	CONSTATAÇÃO	As FISPQs dos insumos de tratamento não estão disponíveis na unidade.
GRUPO	PRAZO	NÃO CONFORMIDADE	Não proporcionar a segurança das edificações e dos operadores.
2	180 dias	OBSERVAÇÃO	-

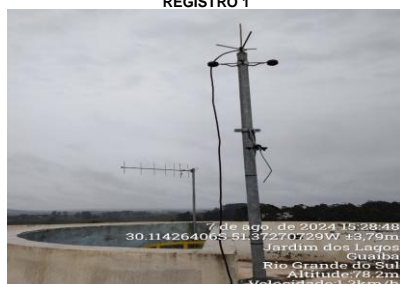
REGISTRO 1

NC	CÓDIGO DA NC	UNIDADE	R-Altos dos Lagos
78	6.13	CONSTATAÇÃO	Estrutura elevada com sinalização de obstáculo ausente, realizar instalação do dispositivo de sinalização ou apresentar documento técnico que comprove a dispensa de instalação do dispositivo de sinalização.
GRUPO	PRAZO	NÃO CONFORMIDADE	Não existe no topo do reservatório pára-raios e/ou luz de sinalização de obstáculo elevado.
2	365 dias	OBSERVAÇÃO	-

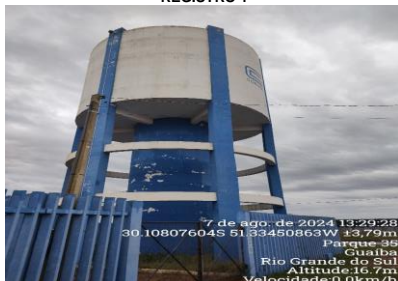
REGISTRO 1

NC	CÓDIGO DA NC	UNIDADE	R-Guaiba Park
80	6.1	CONSTATAÇÃO	Inexistência de placa de identificação do reservatório.
GRUPO	PRAZO	NÃO CONFORMIDADE	Inexistência de placa de identificação do reservatório.
2	365 dias	OBSERVAÇÃO	-

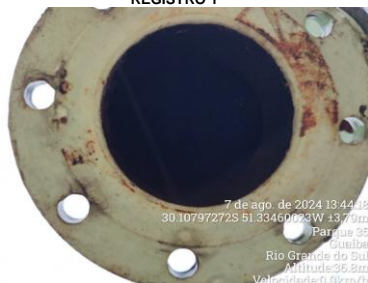
REGISTRO 1

NC	CÓDIGO DA NC	UNIDADE	R-Guaiba Park
83	6.8	CONSTATAÇÃO	Ausência de tubulações de ventilação protegidas com tela e com cobertura que impeça a entrada de água de chuva e limite a entrada de poeira.
GRUPO	PRAZO	NÃO CONFORMIDADE	Ausência de tubulação de ventilação protegidas com tela e com cobertura que impeça a entrada de água de chuva e limite a entrada de poeira.
2	90 dias	OBSERVAÇÃO	Ambas ventilações sem proteção.

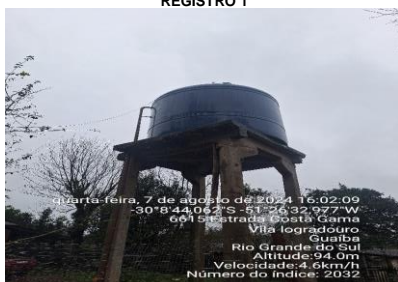
REGISTRO 1

NC	CÓDIGO DA NC	UNIDADE	R-Logradouro
85	6.1	CONSTATAÇÃO	Inexistência de placa de identificação do reservatório.
GRUPO	PRAZO	NÃO CONFORMIDADE	Inexistência de placa de identificação do reservatório.
2	365 dias	OBSERVAÇÃO	-

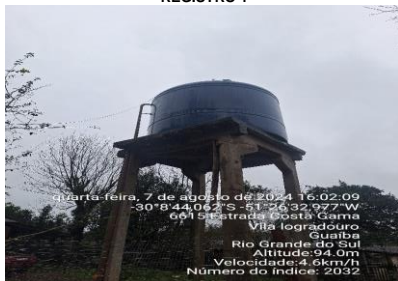
REGISTRO 1

NC	CÓDIGO DA NC	UNIDADE	R-Logradouro
86	6.7	CONSTATAÇÃO	Não consta dispositivo eficiente para controle de vazão do reservatório.
GRUPO	PRAZO	NÃO CONFORMIDADE	Ausência de instrumento permanente de medição e controle de vazão na entrada e saída do reservatório.
2	90 dias	OBSERVAÇÃO	-

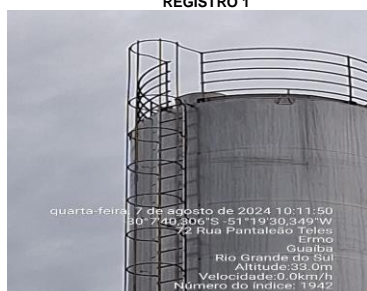
REGISTRO 1

NC	CÓDIGO DA NC	UNIDADE	R-Mirassol
88	6.13	CONSTATAÇÃO	Estrutura elevada com sinalização de obstáculo ausente, realizar instalação do dispositivo de sinalização ou apresentar documento técnico que comprove a dispensa de instalação do dispositivo de sinalização.
GRUPO	PRAZO	NÃO CONFORMIDADE	Não existe no topo do reservatório pára-raios e/ou luz de sinalização de obstáculo elevado.
2	365 dias	OBSERVAÇÃO	-

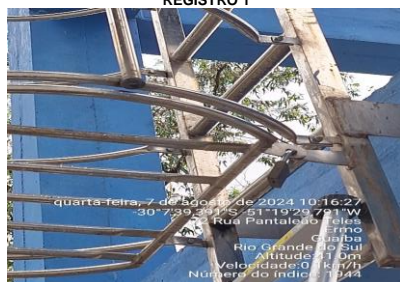
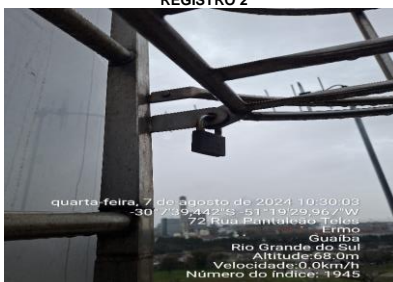
NC	CÓDIGO DA NC	UNIDADE	R-Mirassol
90	6.2	CONSTATAÇÃO	Dispositivos de travamento (cadeados) impediram o acesso a totalidade da estrutura.
GRUPO	PRAZO	NÃO CONFORMIDADE	Não facilitar à fiscalização da AGESAN-RS o acesso às instalações, bem como a documentos e quaisquer outras fontes de informação pertinentes ao objeto da fiscalização.
3	90 dias	OBSERVAÇÃO	Registro 1 - Cadeado da escada para acesso ao topo do patamar elevado; Registro 2 - Cadeado para o topo do reservatório - não acessível.

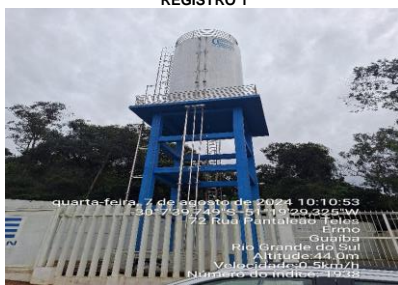
NC	CÓDIGO DA NC	UNIDADE	R-Mirassol
91	6.1	CONSTATAÇÃO	Inexistência de placa de identificação do reservatório.
GRUPO	PRAZO	NÃO CONFORMIDADE	Inexistência de placa de identificação do reservatório.
2	365 dias	OBSERVAÇÃO	-

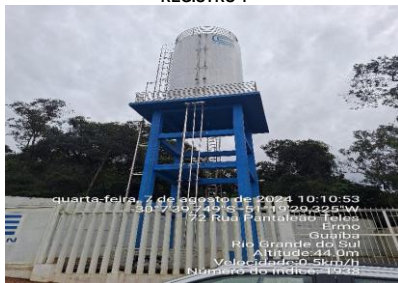
NC	CÓDIGO DA NC	UNIDADE	R-Mirassol
92	6.7	CONSTATAÇÃO	Não consta dispositivo eficiente para controle de vazão do reservatório.
GRUPO	PRAZO	NÃO CONFORMIDADE	Ausência de instrumento permanente de medição e controle de vazão na entrada e saída do reservatório.
2	90 dias	OBSERVAÇÃO	-

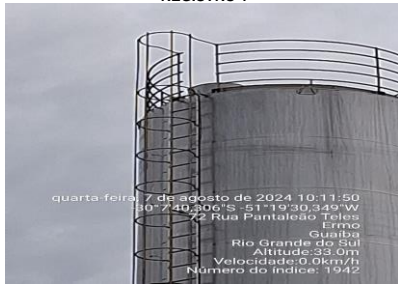
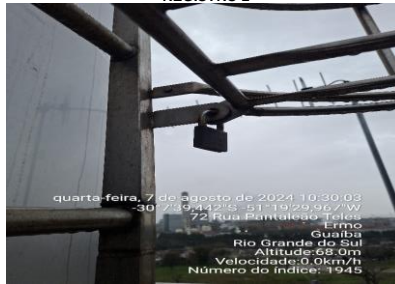
NC	CÓDIGO DA NC	UNIDADE	R-Mirassol
94	6.5	CONSTATAÇÃO	Não foi possível verificar se a abertura de inspeção apresentava-se tampada e com travamento devido ao bloqueio de acesso.
GRUPO	PRAZO	NÃO CONFORMIDADE	Não facilitar à fiscalização da AGESAN-RS o acesso às instalações, bem como a documentos e quaisquer outras fontes de informação pertinentes ao objeto da fiscalização.
3	90 dias	OBSERVAÇÃO	Registro 1 - Cadeado da escada para acesso ao topo do patamar elevado; Registro 2 - Cadeado para o topo do reservatório - não acessível.

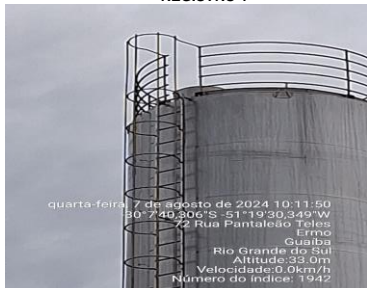
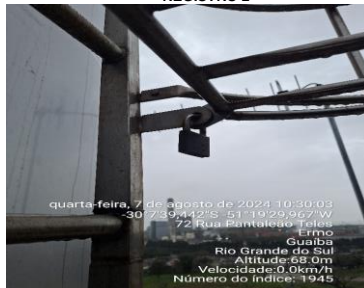
NC	CÓDIGO DA NC	UNIDADE	R-Mirassol
95	6.6	CONSTATAÇÃO	Não foi possível verificar se as aberturas de ventilação apresentavam-se protegidas devido ao bloqueio de acesso.
GRUPO	PRAZO	NÃO CONFORMIDADE	Não facilitar à fiscalização da AGESAN-RS o acesso às instalações, bem como a documentos e quaisquer outras fontes de informação pertinentes ao objeto da fiscalização.
3	90 dias	OBSERVAÇÃO	Registro 1 - Cadeado da escada para acesso ao topo do patamar elevado; Registro 2 - Cadeado para o topo do reservatório - não acessível.

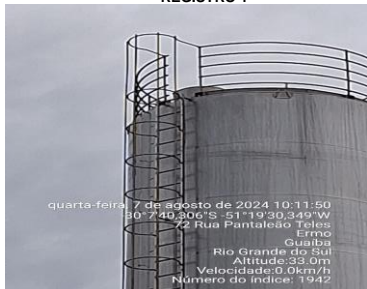
NC	CÓDIGO DA NC	UNIDADE	R-Mirassol
96	6.12	CONSTATAÇÃO	Estrutura elevada com sistema de proteção contra descargas atmosféricas (SDPA) ausente, realizar instalação do SPDA ou apresentar documento técnico que comprove a dispensa de instalação do SPDA.
GRUPO	PRAZO	NÃO CONFORMIDADE	Não existe no topo do reservatório pára-raios e/ou luz de sinalização de obstáculo elevado.
2	365 dias	OBSERVAÇÃO	-

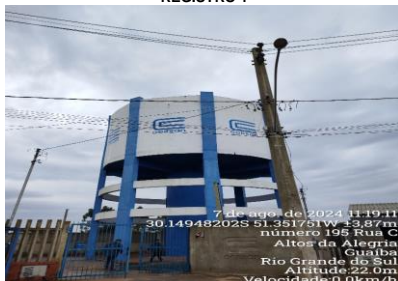
NC	CÓDIGO DA NC	UNIDADE	R-Passaros 1
98	6.1	CONSTATAÇÃO	Inexistência de placa de identificação do reservatório.
GRUPO	PRAZO	NÃO CONFORMIDADE	Inexistência de placa de identificação do reservatório.
2	365 dias	OBSERVAÇÃO	-

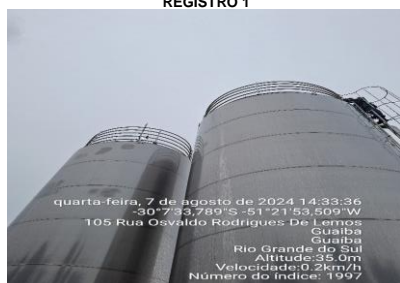
NC	CÓDIGO DA NC	UNIDADE	R-Passaros 3A
104	6.1	CONSTATAÇÃO	Inexistência de placa de identificação do reservatório.
GRUPO	PRAZO	NÃO CONFORMIDADE	Inexistência de placa de identificação do reservatório.
2	365 dias	OBSERVAÇÃO	A identificação deve possibilitar a fácil distinção de cada um dos tanques.

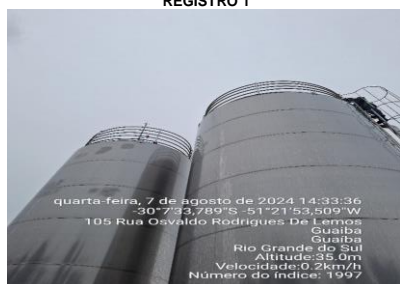
NC	CÓDIGO DA NC	UNIDADE	R-Passaros 3A
106	6.1	CONSTATAÇÃO	Inexistência de placa de identificação do reservatório.
GRUPO	PRAZO	NÃO CONFORMIDADE	Inexistência de placa de identificação do reservatório.
2	365 dias	OBSERVAÇÃO	A identificação deve possibilitar a fácil distinção de cada um dos tanques.

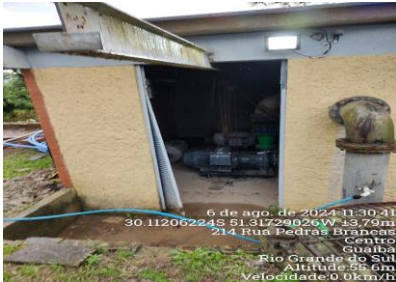
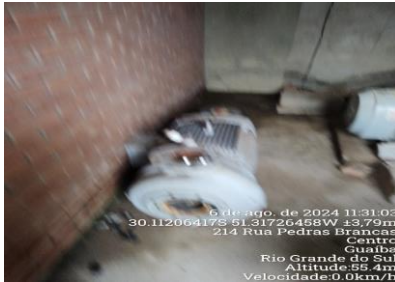
NC	CÓDIGO DA NC	UNIDADE	EBAT-4
112	2.4	CONSTATAÇÃO	Ausência de bomba reserva para acionamento imediato.
GRUPO	PRAZO	NÃO CONFORMIDADE	Ausência de bomba reserva devidamente instalada para acionamento imediato.
2	180 dias	OBSERVAÇÃO	-

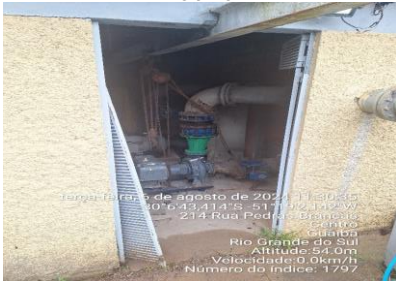
NC	CÓDIGO DA NC	UNIDADE	EBAT-4
113	2.9	CONSTATAÇÃO	Porta de acesso ao abrigo das bombas em condições inadequadas de conservação.
GRUPO	PRAZO	NÃO CONFORMIDADE	Falta de conservação e manutenção preventiva de unidade.
2	365 dias	OBSERVAÇÃO	-

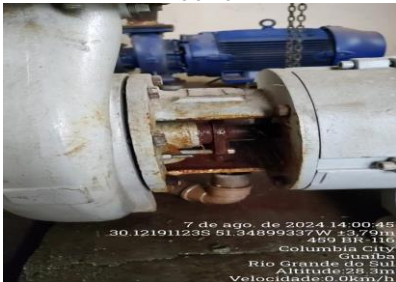
NC	CÓDIGO DA NC	UNIDADE	EBAT-6
114	2.5	CONSTATAÇÃO	Gaxeta com perda excessiva de água, caracterizando em vazamento aparente.
GRUPO	PRAZO	NÃO CONFORMIDADE	Perda de água e/ou não executar redução de perdas.
2	365 dias	OBSERVAÇÃO

2.5	Equipamentos estão isentos de vazamentos aparentes de água?		x		Gaxeta apresentando perda de água em excesso.
	2.6	Drenagens da área de bombeamento estão adequadas?	x

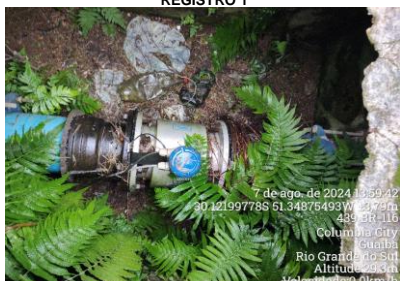
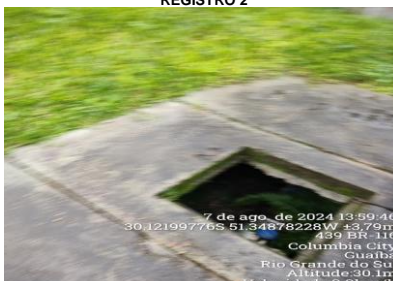
NC	CÓDIGO DA NC	UNIDADE	EBAT-6
116	2.8	CONSTATAÇÃO	Ausência de grelha sobre câmaras de registros de manobra.
GRUPO	PRAZO	NÃO CONFORMIDADE	Não proporcionar a segurança das edificações e dos operadores.
2	365 dias	OBSERVAÇÃO	-

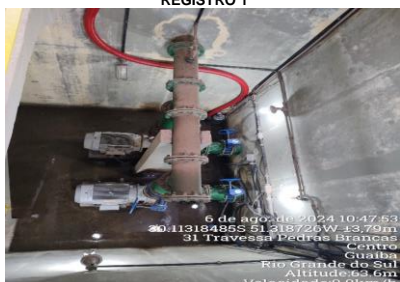
NC	CÓDIGO DA NC	UNIDADE	EBAT-8
117	2.6	CONSTATAÇÃO	Drenagem da estrutura inadequada, acúmulo de água na área das bombas.
GRUPO	PRAZO	NÃO CONFORMIDADE	Drenagem da estrutura inadequada.
2	365 dias	OBSERVAÇÃO

2.5	Equipamentos estão isentos de vazamentos aparentes de água?	x			
	2.6	Drenagens da área de bombeamento estão adequadas?		x		Drenagem ineficiente da área das bombas

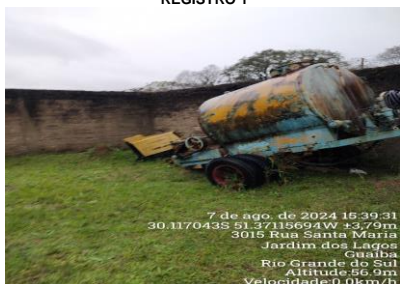
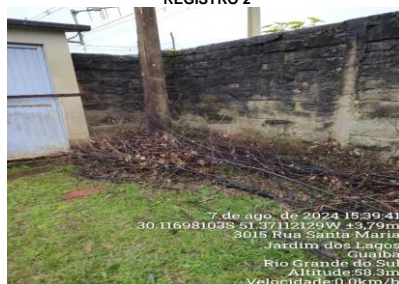
NC	CÓDIGO DA NC	UNIDADE	Booster Boise
121	2.9	CONSTATAÇÃO	Acúmulo de resíduos em local inapropriado na unidade.
GRUPO	PRAZO	NÃO CONFORMIDADE	Acúmulo de resíduos em local inapropriado e/ou armazenamento inadequado.
2	90 dias	OBSERVAÇÃO	-

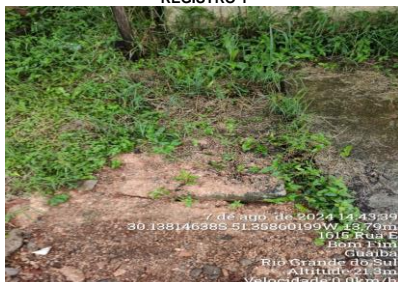
NC	CÓDIGO DA NC	UNIDADE	
			Booster São Francisco
124	2.9	CONSTATAÇÃO	Tampa da unidade cedeu ou estava parcialmente rompida.
GRUPO	PRAZO	NÃO CONFORMIDADE	Falta de conservação e manutenção preventiva de unidade.
2	365 dias	OBSERVAÇÃO	A tampa da unidade cedeu.

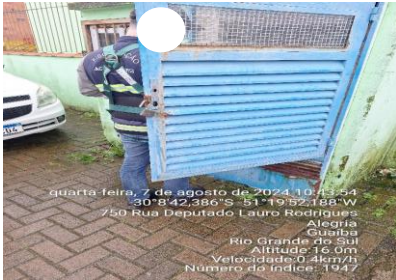
NC	CÓDIGO DA NC	UNIDADE	Booster Vila Jardim
127	2.1	CONSTATAÇÃO	Inexistência de placa de identificação da área da EBA.
GRUPO	PRAZO	NÃO CONFORMIDADE	Inexistência de placa de identificação da área da EBA.
2	365 dias	OBSERVAÇÃO	-

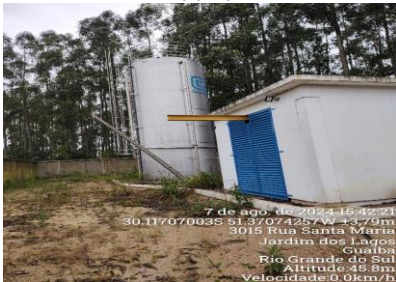
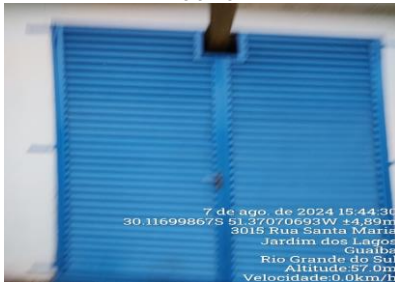
NC	CÓDIGO DA NC	UNIDADE	EBAT-R12
129	2.2	CONSTATAÇÃO	Dispositivos de travamento impediram o acesso a totalidade da estrutura, prestador não encontrou meios para a fiscalização no interior da unidade.
GRUPO	PRAZO	NÃO CONFORMIDADE	Não facilitar à fiscalização da AGESAN-RS o acesso às instalações, bem como a documentos e quaisquer outras fontes de informação pertinentes ao objeto da fiscalização.
3	90 dias	OBSERVAÇÃO	-

2.4	Existe bomba reserva, a ser instalada imediatamente, quando houver pane na principal?			x	Não foi possível acessar o interior da unidade.
	2.5	Equipamentos estão isentos de vazamentos aparentes de água?			x	Não foi possível acessar o interior da unidade.

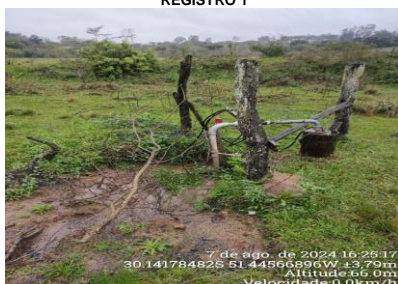
NC	CÓDIGO DA NC	UNIDADE	Poço Logradouro
130	10.1	CONSTATAÇÃO	Inexistência de placa de identificação da área da captação.
GRUPO	PRAZO	NÃO CONFORMIDADE	Inexistência de placa de identificação da área da captação.
2	365 dias	OBSERVAÇÃO	-

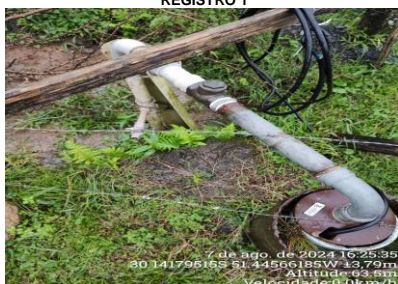
NC	CÓDIGO DA NC	UNIDADE	Poço Logradouro
132	10.19	CONSTATAÇÃO	Poço não apresenta método para registro de vazão captada e/ou registros de vazão captada, impossibilitando controle de uso da água.
GRUPO	PRAZO	NÃO CONFORMIDADE	Perda de água e/ou não executar redução de perdas.
2	365 dias	OBSERVAÇÃO	-

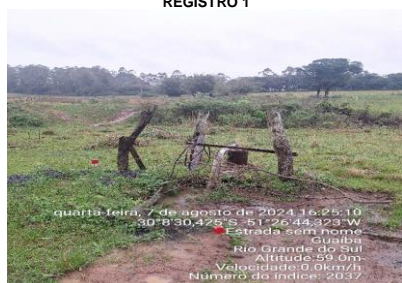
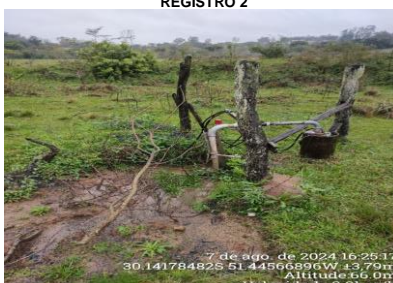
NC	CÓDIGO DA NC	UNIDADE	Poço Logradouro
134	10.2	CONSTATAÇÃO	Área da captação não está cercada adequadamente.
GRUPO	PRAZO	NÃO CONFORMIDADE	Não isolar a área dando condição ao acesso de pessoas não-autorizadas e sem garantir bom estado de limpeza do local.
2	365 dias	OBSERVAÇÃO	-

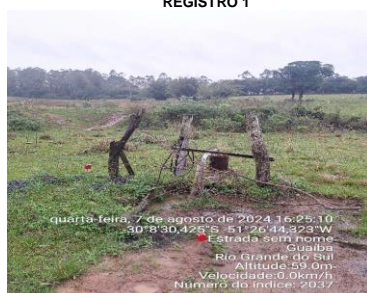
NC	CÓDIGO DA NC	UNIDADE	Poço Logradouro
135	10.2	CONSTATAÇÃO	Presença ou indício de presença de animais nas instalações da unidade.
GRUPO	PRAZO	NÃO CONFORMIDADE	Presença ou indício de presença de animais nas instalações da unidade.
2	90 dias	OBSERVAÇÃO	-

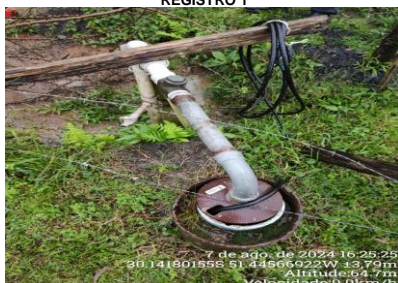
NC	CÓDIGO DA NC	UNIDADE	Poço Logradouro
137	10.11	CONSTATAÇÃO	Laje sanitária apresenta-se parcialmente coberta por solo e vegetação, representando risco de contaminação.
GRUPO	PRAZO	NÃO CONFORMIDADE	Falta de conservação e manutenção preventiva de unidade.
2	365 dias	OBSERVAÇÃO	-

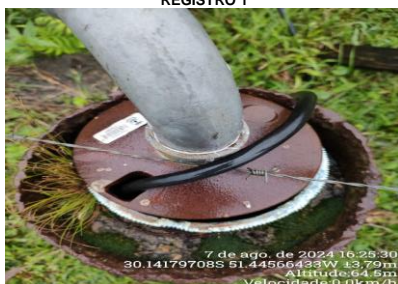
NC	CÓDIGO DA NC	UNIDADE	Poço Logradouro
138	10.12	CONSTATAÇÃO	Tampa ou cabeça do poço aberta, furada, ou com orifícios desprotegidos apresentando risco de contaminação.
GRUPO	PRAZO	NÃO CONFORMIDADE	Falta de conservação e manutenção preventiva de unidade.
2	365 dias	OBSERVAÇÃO	-

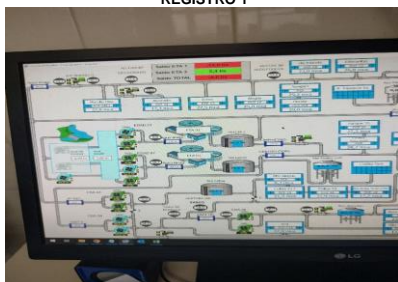
NC	CÓDIGO DA NC	UNIDADE	Comercial
141	8.14	CONSTATAÇÃO	Macromedidor DN350 da Entrada ETA 01 não localizado.
GRUPO	PRAZO	NÃO CONFORMIDADE	Informação sobre presença/localização de macromedidores não confere com o verificado em campo.
2	365 dias	OBSERVAÇÃO	-

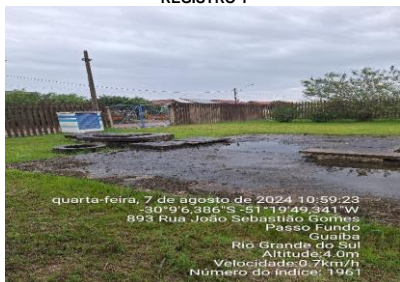
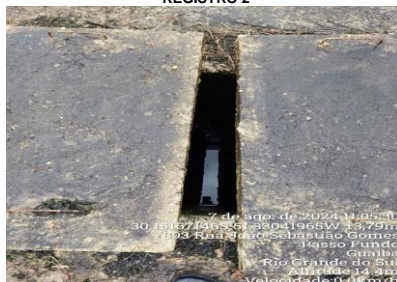
NC	CÓDIGO DA NC	UNIDADE	ETE - Parque Florida
142	5.1	CONSTATAÇÃO	ETE não possui licença de operação ou possui licença de operação vencida.
GRUPO	PRAZO	NÃO CONFORMIDADE	ETE não possui licença de operação ou possui licença de operação vencida.
2	180 dias	OBSERVAÇÃO	A identificação deve possibilitar a fácil distinção de cada um dos tanques.

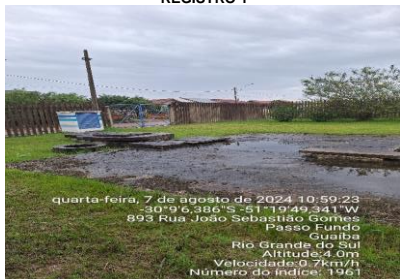
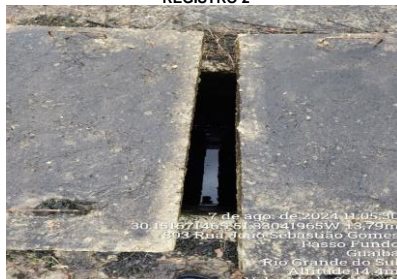
NC	CÓDIGO DA NC	UNIDADE	ETE - Parque Florida
143	5.15	CONSTATAÇÃO	Unidade apresenta acúmulo de água exposto ao ambiente, apresentando risco de proliferação de vetores.
GRUPO	PRAZO	NÃO CONFORMIDADE	Falta de conservação e manutenção preventiva de unidade.
2	365 dias	OBSERVAÇÃO	-

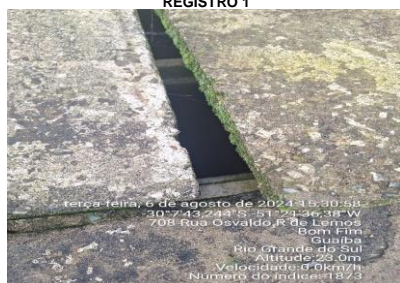
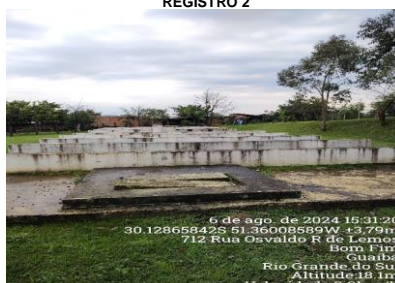
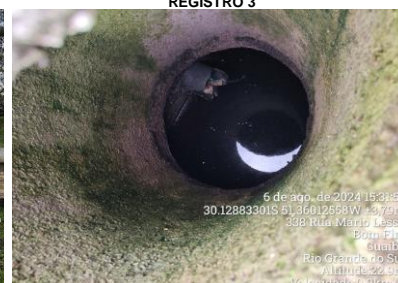
NC	CÓDIGO DA NC	UNIDADE	ETE - Jardim Noli
146	5.15	CONSTATAÇÃO	Unidade apresenta acúmulo de água exposto ao ambiente, apresentando risco de proliferação de vetores.
GRUPO	PRAZO	NÃO CONFORMIDADE	Falta de conservação e manutenção preventiva de unidade.
2	365 dias	OBSERVAÇÃO	-

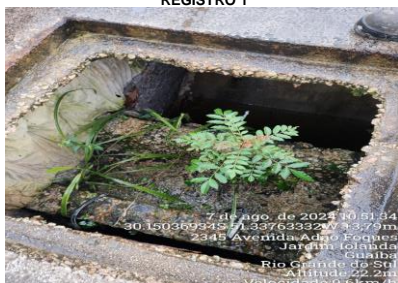
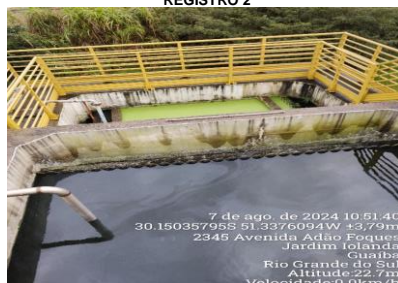
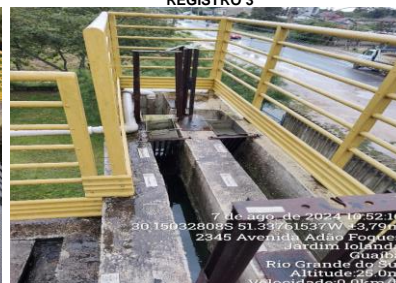
NC	CÓDIGO DA NC	UNIDADE	ETE - Nossa Senhora do Livramento
149	5.15	CONSTATAÇÃO	Unidade apresenta acúmulo de água exposto ao ambiente, apresentando risco de proliferação de vetores.
GRUPO	PRAZO	NÃO CONFORMIDADE	Falta de conservação e manutenção preventiva de unidade.
2	365 dias	OBSERVAÇÃO	-

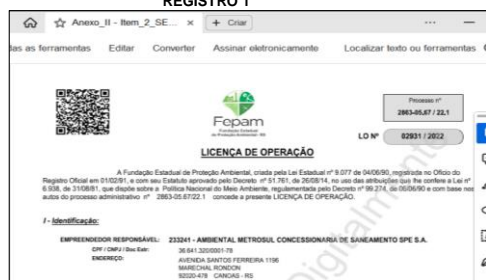
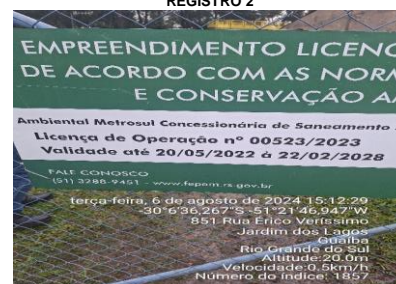
NC	CÓDIGO DA NC	UNIDADE	ETE - Jardim dos Lagos
153	5.1	CONSTATAÇÃO	Prestador não encaminhou a LO da unidade.
GRUPO	PRAZO	NÃO CONFORMIDADE	Deixar de prestar informações ao órgão fiscalizatório.
2	90 dias	OBSERVAÇÃO	Por meio do arquivo o prestador encaminhou a licença 02931/2022 que não aborda o licenciamento da referida ETE, como indicado no Registro 1. No registro 2 apresenta-se a placa da licença vigente observada no local.

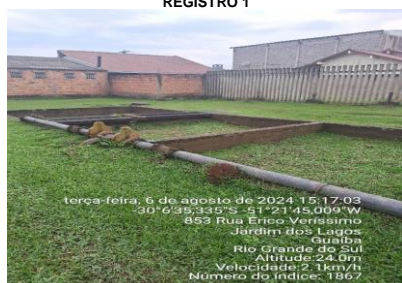
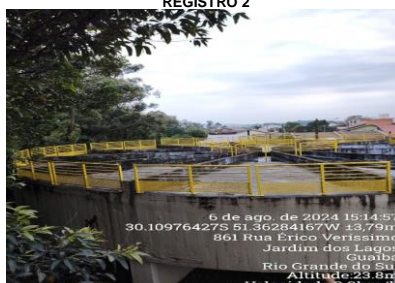
NC	CÓDIGO DA NC	UNIDADE	ETE - Jardim dos Lagos
155	5.7	CONSTATAÇÃO	Não consta cortina vegetal em todo o perímetro da unidade, especialmente nas faces de imóvel com residências próximas.
GRUPO	PRAZO	NÃO CONFORMIDADE	Não atender a todos os padrões de emissão estabelecidos na licença.
2	180 dias	OBSERVAÇÃO	-

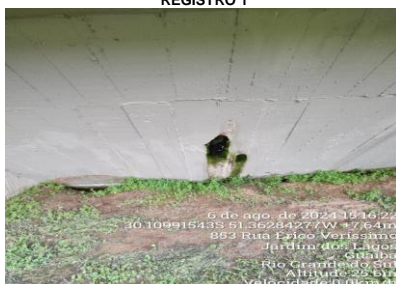
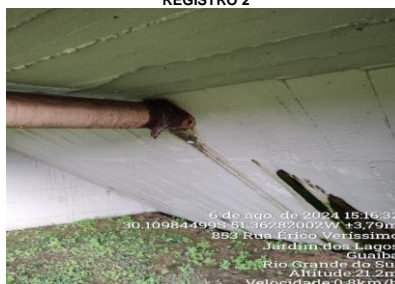
NC	CÓDIGO DA NC	UNIDADE	ETE - Jardim dos Lagos
159	5.15	CONSTATAÇÃO	Tanques apresentam infiltração aparente.
GRUPO	PRAZO	NÃO CONFORMIDADE	Falta de conservação e manutenção preventiva de unidade.
2	365 dias	OBSERVAÇÃO	-

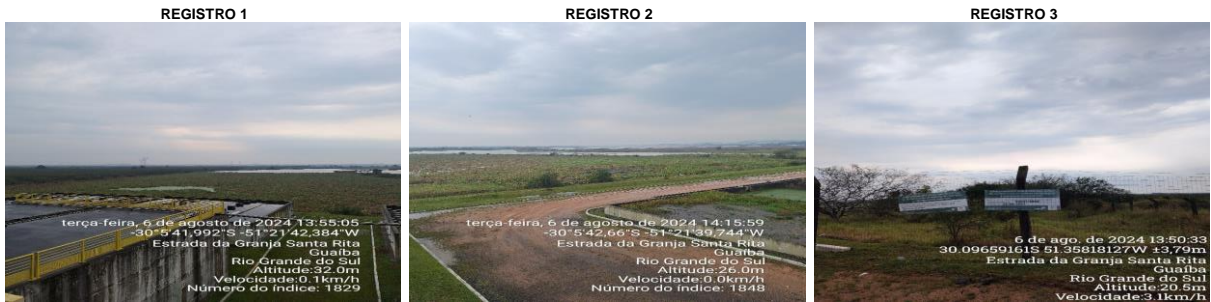
NC	CÓDIGO DA NC	UNIDADE	ETE - GUAIBA
163	5.7	CONSTATAÇÃO	Não consta cortina vegetal em todo o perímetro da unidade.
GRUPO	PRAZO	NÃO CONFORMIDADE	Não atender a todos os padrões de emissão estabelecidos na licença.
2	180 dias	OBSERVAÇÃO	-

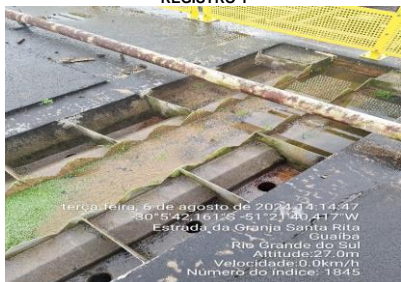
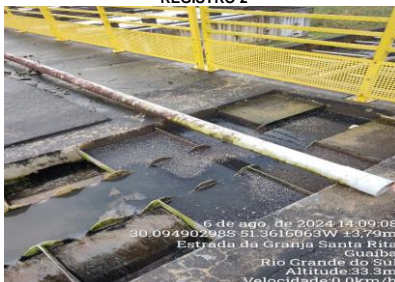
NC	CÓDIGO DA NC	UNIDADE	ETE - GUAIBA
166	5.15	CONSTATAÇÃO	Acúmulo de sedimentos na calha de coleta do UASB.
GRUPO	PRAZO	NÃO CONFORMIDADE	Falta de conservação e manutenção preventiva de unidade.
2	365 dias	OBSERVAÇÃO	-

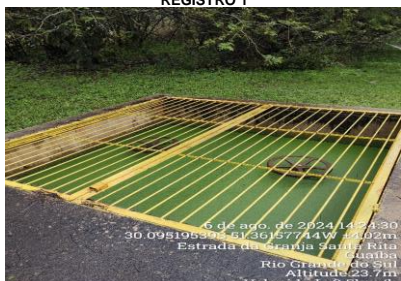
REGISTRO 1

NC	CÓDIGO DA NC	UNIDADE	ETE - GUAIBA
167	5.15	CONSTATAÇÃO	Caixa de manobra com drenagem inadequada, o acúmulo de água possibilita proliferação de vetores e dificulta ações de manobra em válvula.
GRUPO	PRAZO	NÃO CONFORMIDADE	Drenagem da estrutura inadequada.
2	365 dias	OBSERVAÇÃO	-

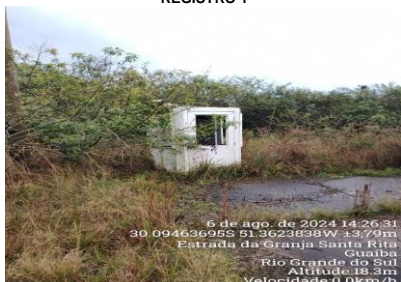
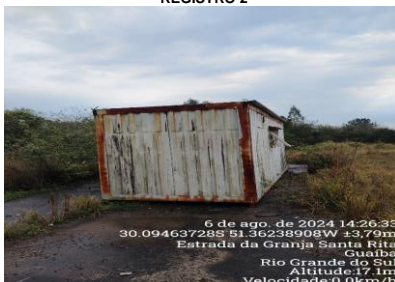
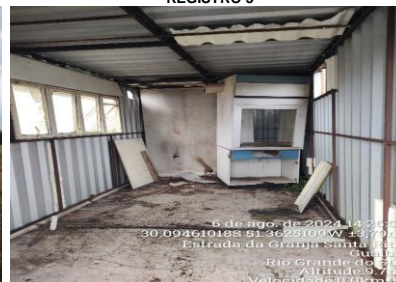
NC	CÓDIGO DA NC	UNIDADE	ETE - GUAIBA
168	5.15	CONSTATAÇÃO	Estrutura abandonada na área da ETE, possibilitando proliferação de vetores.
GRUPO	PRAZO	NÃO CONFORMIDADE	Falta de conservação e manutenção preventiva de unidade.
2	365 dias	OBSERVAÇÃO	-

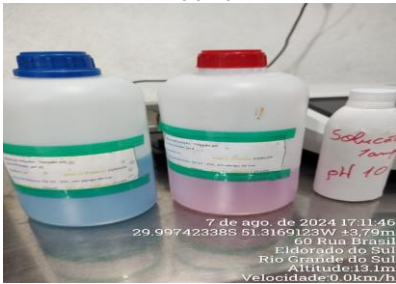
REGISTRO 1

NC	CÓDIGO DA NC	UNIDADE	Laboratório Esgoto Guaíba-Eldorado
172	5.24	CONSTATAÇÃO	Produto químico vencido.
GRUPO	PRAZO	NÃO CONFORMIDADE	Possuir em suas dependências produto do processo fora do prazo de validade.
2	90 dias	OBSERVAÇÃO	-

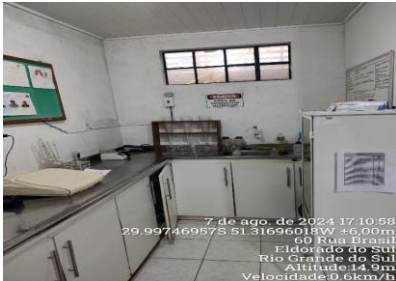
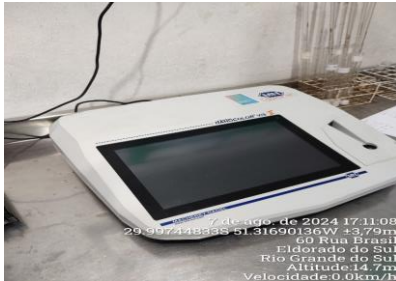
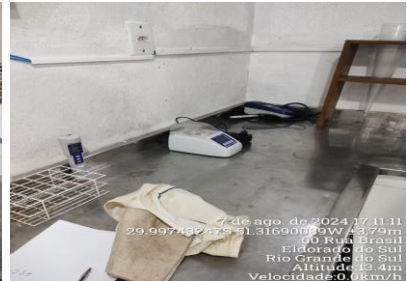
NC	CÓDIGO DA NC	UNIDADE	Laboratório Esgoto Guaíba-Eldorado
173	5.23	CONSTATAÇÃO	Ausência de evidência de calibração dos equipamentos do laboratório.
GRUPO	PRAZO	NÃO CONFORMIDADE	Ausência de evidência de calibração dos equipamentos.
2	90 dias	OBSERVAÇÃO	-

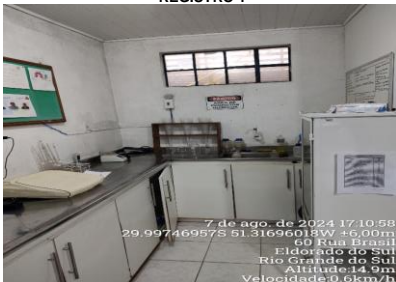
REGISTRO 1

NC	CÓDIGO DA NC	UNIDADE	Laboratório Esgoto Guaíba-Eldorado
174	5.31	CONSTATAÇÃO	As FISPQs dos reagentes não estão disponíveis na unidade.
GRUPO	PRAZO	NÃO CONFORMIDADE	Não proporcionar a segurança das edificações e dos operadores.
2	180 dias	OBSERVAÇÃO	-

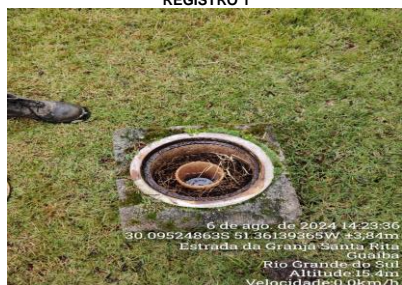
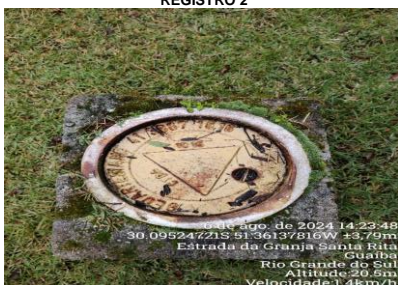
NC	CÓDIGO DA NC	UNIDADE	ETE - GUAIBA
175	5.30	CONSTATAÇÃO	Não apresentar resultado de poços de monitoramento de corpo hídrico subterrâneo.
GRUPO	PRAZO	NÃO CONFORMIDADE	Deixar de prestar informações ao órgão fiscalizatório.
2	90 dias	OBSERVAÇÃO	-

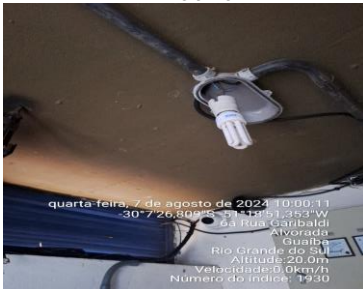
REGISTRO 1

NC	CÓDIGO DA NC	UNIDADE	EBE01
178	4.7	CONSTATAÇÃO	Iluminação interna com defeito no abrigo dos painéis elétricos.
GRUPO	PRAZO	NÃO CONFORMIDADE	Não proporcionar a segurança das edificações e dos operadores.
2	90 dias	OBSERVAÇÃO	-
