REGULAÇÃO RELATÓRIO TÉCNICO DE FISCALIZAÇÃO N. 930/2024 – RTF

Fiscalização regular no Sistema de Abastecimento de Água e Sistema de Esgotamento Sanitário de Guaíba/RS.

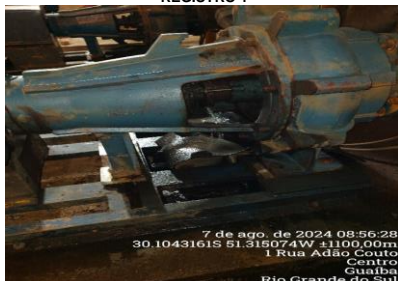
REGISTRO 1

NC	CÓDIGO DA NC	UNIDADE	EBE03
182	4.4	CONSTATAÇÃO	Vazamento excessivo na gaxeta.
GRUPO	PRAZO	NÃO CONFORMIDADE	Falta de conservação e manutenção preventiva de unidade.
2	365 dias	OBSERVAÇÃO	-

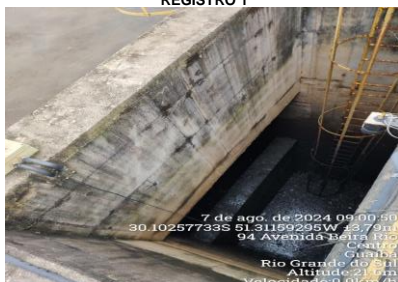
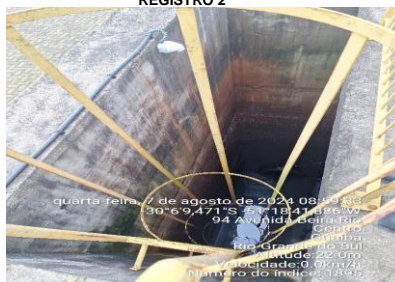
NC	CÓDIGO DA NC	UNIDADE	EBE03
183	4.6	CONSTATAÇÃO	Unidade com telemetria sem funcionamento.
GRUPO	PRAZO	NÃO CONFORMIDADE	Falta de conservação e manutenção preventiva de unidade.
2	365 dias	OBSERVAÇÃO	-

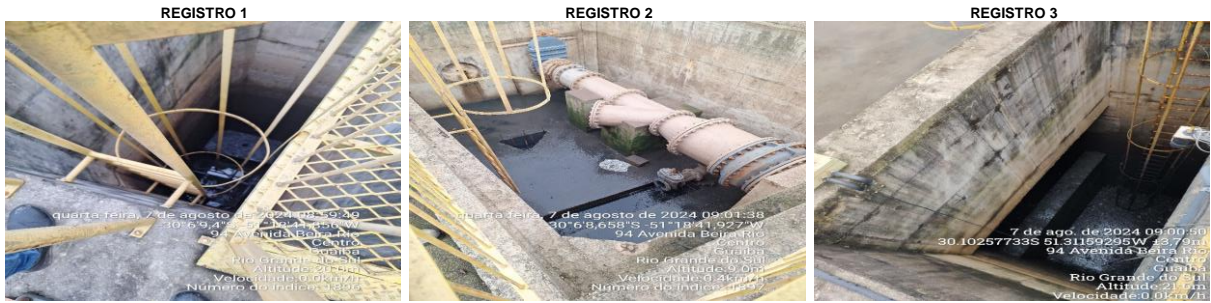
NC	CÓDIGO DA NC	UNIDADE	EBE03
184	4.6	CONSTATAÇÃO	Dispositivo de remoção de sólidos grosseiros sem funcionamento na unidade.
GRUPO	PRAZO	NÃO CONFORMIDADE	Falta de conservação e manutenção preventiva de unidade.
2	365 dias	OBSERVAÇÃO	-

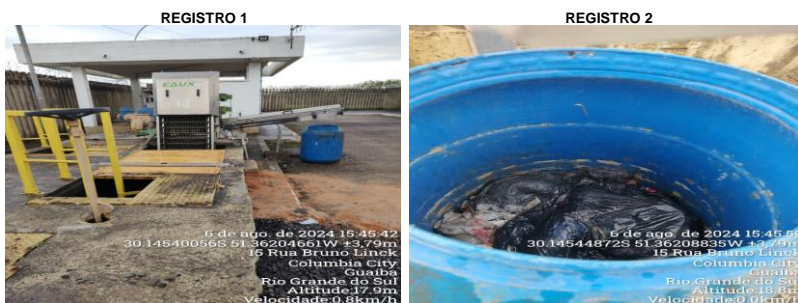
NC	CÓDIGO DA NC	UNIDADE	EBE-CPG
186	4.8	CONSTATAÇÃO	Armazenamento de resíduos de forma inadequada, resíduos acondicionados fora de sacos plásticos (ou equivalentes) em contentores sem tampa, possibilitando acúmulo de água a proliferação de vetores.
GRUPO	PRAZO	NÃO CONFORMIDADE	Acúmulo de resíduos em local inapropriado e/ou armazenamento inadequado.
2	90 dias	OBSERVAÇÃO	-

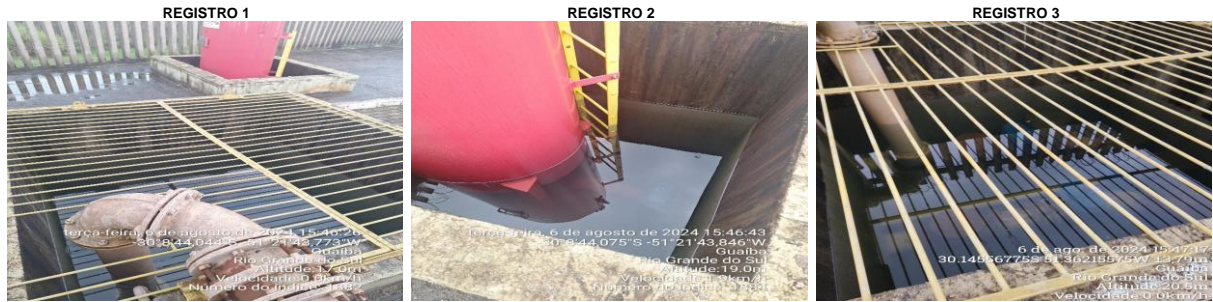
NC	CÓDIGO DA NC	UNIDADE	EBE-CPG
187	4.8	CONSTATAÇÃO	Drenagem de câmaras inadequada, acúmulo de água possibilita a proliferação de vetores.
GRUPO	PRAZO	NÃO CONFORMIDADE	Drenagem da estrutura inadequada.
2	365 dias	OBSERVAÇÃO	-

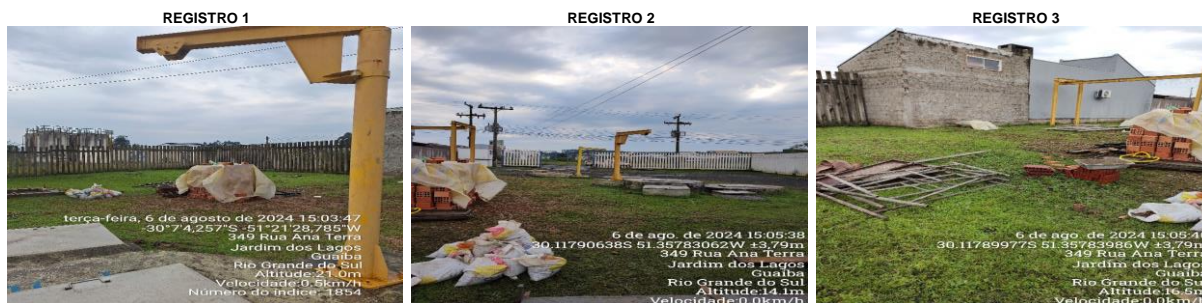
NC	CÓDIGO DA NC	UNIDADE	EBE-Jardim dos Lagos 3
193	4.8	CONSTATAÇÃO	Acúmulo de resíduos em local inapropriado e armazenamento de materiais de construção civil inadequado.
GRUPO	PRAZO	NÃO CONFORMIDADE	Acúmulo de resíduos em local inapropriado e/ou armazenamento inadequado.
2	90 dias	OBSERVAÇÃO	-

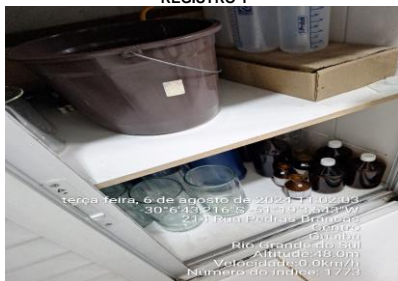
REGISTRO 1

NC	CÓDIGO DA NC	UNIDADE	Laboratório ETA01
200	9.2	CONSTATAÇÃO	Inexistência de identificação de lote e validade em recipientes de produtos químicos.
GRUPO	PRAZO	NÃO CONFORMIDADE	Falta de identificação de produtos químicos.
2	90 dias	OBSERVAÇÃO	-

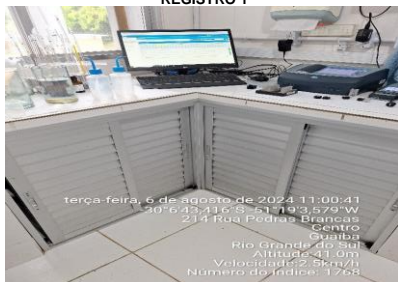
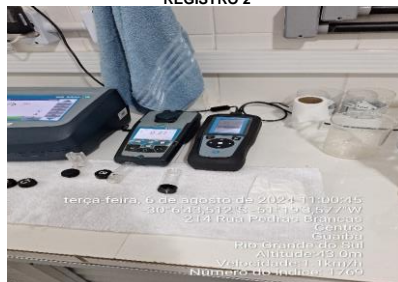
NC	CÓDIGO DA NC	UNIDADE	Laboratório ETA01
201	9.3	CONSTATAÇÃO	Ausência de evidência de calibração dos equipamentos: turbidímetro, pHmetro, colorímetro e espectrofotômetro.
GRUPO	PRAZO	NÃO CONFORMIDADE	Ausência de evidência de calibração dos equipamentos.
2	90 dias	OBSERVAÇÃO	-

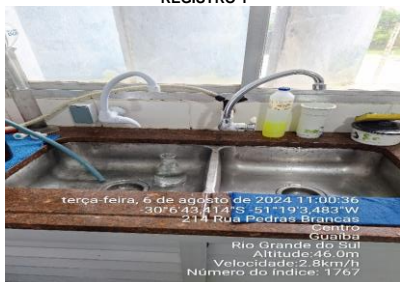
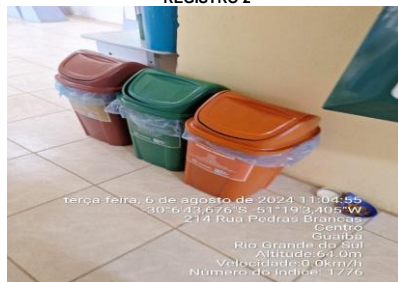
NC	CÓDIGO DA NC	UNIDADE	Laboratório ETA01
202	9.10	CONSTATAÇÃO	Laboratório não conta com ponto de descarte de produtos químicos líquidos resultantes dos procedimentos analíticos.
GRUPO	PRAZO	NÃO CONFORMIDADE	Acúmulo de resíduos em local inapropriado e/ou armazenamento inadequado.
2	90 dias	OBSERVAÇÃO	-

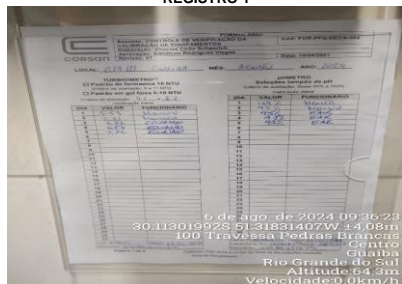
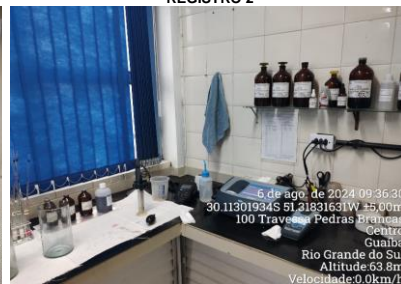
NC	CÓDIGO DA NC	UNIDADE	Laboratório ETA03
215	9.3	CONSTATAÇÃO	Ausência de evidência de calibração dos equipamentos: colorímetro e espectrofotômetro.
GRUPO	PRAZO	NÃO CONFORMIDADE	Ausência de evidência de calibração dos equipamentos.
2	90 dias	OBSERVAÇÃO	-

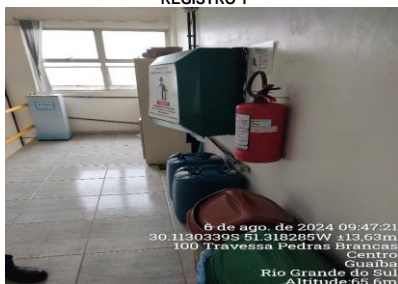
REGISTRO 1

NC	CÓDIGO DA NC	UNIDADE	Laboratório ETA03
217	9.10	CONSTATAÇÃO	Laboratório não conta com ponto de descarte de produtos químicos líquidos resultantes dos procedimentos analíticos.
GRUPO	PRAZO	NÃO CONFORMIDADE	Acúmulo de resíduos em local inapropriado e/ou armazenamento inadequado.
2	90 dias	OBSERVAÇÃO	Contentores constam no prédio mas ainda sem utilização.

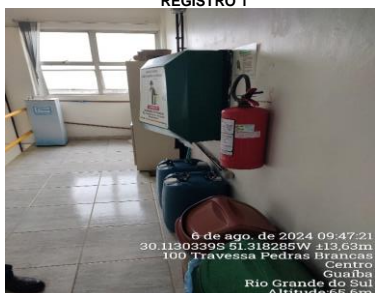
REGISTRO 1

NC	CÓDIGO DA NC	UNIDADE	Laboratório ETA03
219	9.10	CONSTATAÇÃO	Não há local/recipiente identificado para descarte de produtos vencidos.
GRUPO	PRAZO	NÃO CONFORMIDADE	Acúmulo de resíduos em local inapropriado e/ou armazenamento inadequado.
2	90 dias	OBSERVAÇÃO	Contentores constam no prédio mas ainda sem utilização.

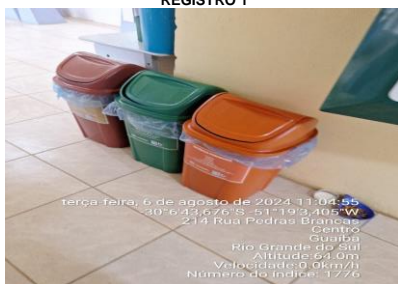
REGISTRO 1

NC	CÓDIGO DA NC	UNIDADE	Laboratório ETA01
220	9.10	CONSTATAÇÃO	Não há local/recipiente identificado para descarte de produtos vencidos.
GRUPO	PRAZO	NÃO CONFORMIDADE	Acúmulo de resíduos em local inapropriado e/ou armazenamento inadequado.
2	90 dias	OBSERVAÇÃO	Contentores constam no prédio mas ainda sem utilização.

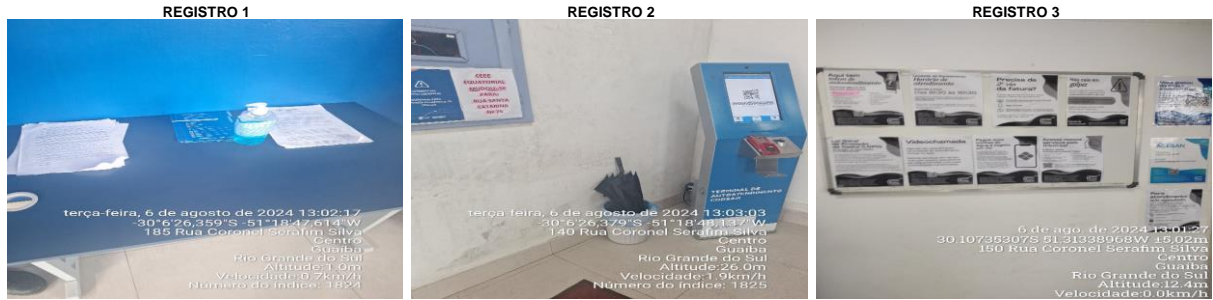
NC	CÓDIGO DA NC	UNIDADE	Comercial
223	7.14	CONSTATAÇÃO	Ausência de cópia da Carta de Serviços da CORSAN.
GRUPO	PRAZO	NÃO CONFORMIDADE	Não expor em local visível aos usuários a carta de serviços da CORSAN.
2	90 dias	OBSERVAÇÃO	-

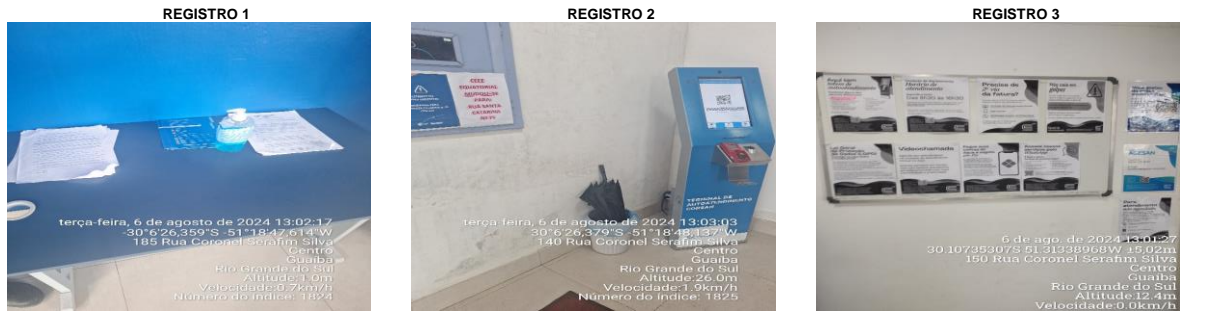
NC	CÓDIGO DA NC	UNIDADE	Comercial
224	7.6	CONSTATAÇÃO	Ausência de tabela com as tarifas vigentes.
GRUPO	PRAZO	NÃO CONFORMIDADE	Não expor em local visível aos usuários a tabela com as tarifas vigentes.
2	90 dias	OBSERVAÇÃO	-

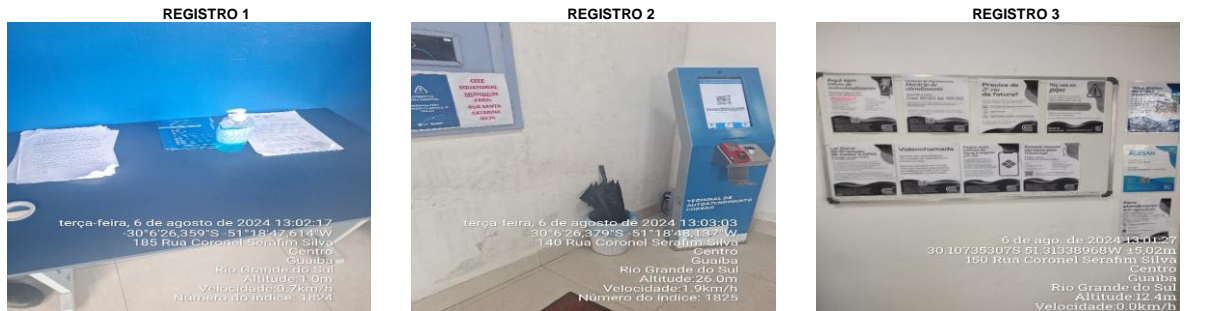
NC	CÓDIGO DA NC	UNIDADE	Comercial
225	7.17	CONSTATAÇÃO	Ausência de cópia do Código de Defesa do Consumidor.
GRUPO	PRAZO	NÃO CONFORMIDADE	Não expor em local visível aos usuários cópia do Código de Defesa do Consumidor.
2	90 dias	OBSERVAÇÃO	-
