REGULAÇÃO RELATÓRIO TÉCNICO DE FISCALIZAÇÃO N. 931/2024 – RTF

Fiscalização Regular no Sistema de Abastecimento de Água e no Sistema de Esgotamento Sanitário de Garibaldi/RS.

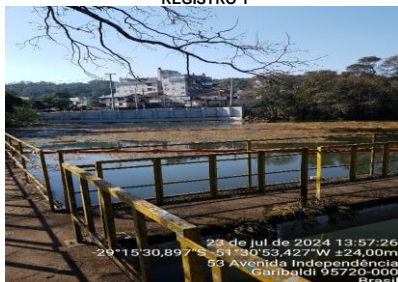
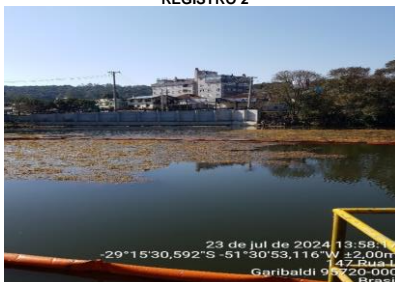
NC	CÓDIGO DA NC	UNIDADE	Barragem Santa Mônica
1	1.5	CONSTATAÇÃO	O corpo hídrico da captação superficial possui excesso de desenvolvimento de macrófitas, o que é um indicativa da presença de poluentes com altas concentrações de nutrientes.
GRUPO	PRAZO	NÃO CONFORMIDADE	Indícios de eutrofização no manancial de captação superficial.
2	365 dias	OBSERVAÇÃO	-

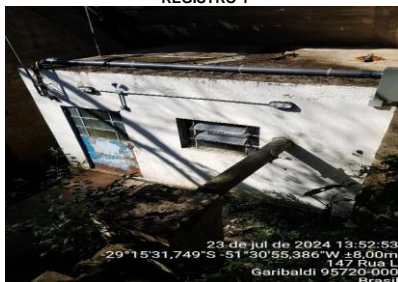
REGISTRO 1

NC	CÓDIGO DA NC	UNIDADE	Estação de Bombeamento de Água Bruta
3	2.1	CONSTATAÇÃO	Não há identificação da área da Estação de Bombeamento de Água Bruta.
GRUPO	PRAZO	NÃO CONFORMIDADE	Inexistência de placa de identificação da área da EBA.
2	365 dias	OBSERVAÇÃO

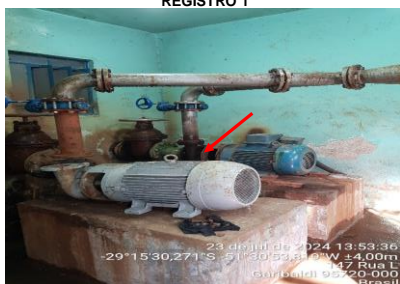
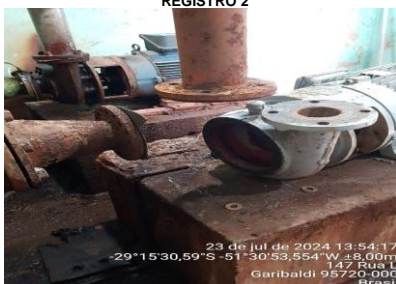
NC	CÓDIGO DA NC	UNIDADE	Estação de Bombeamento de Água Bruta
4	2.4	CONSTATAÇÃO	A bomba reserva que deveria estar operando alternadamente não está operando e encontra-se desinstalada.
GRUPO	PRAZO	NÃO CONFORMIDADE	Ausência de bomba reserva devidamente instalada para acionamento imediato.
2	180 dias	OBSERVAÇÃO

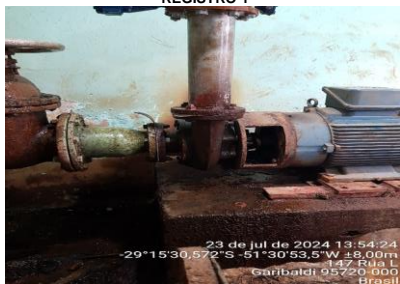
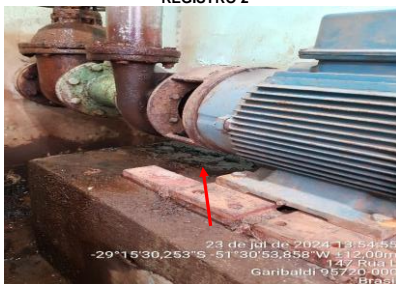
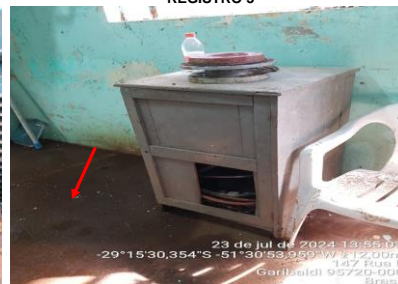
NC	CÓDIGO DA NC	UNIDADE	Estação de Bombeamento de Água Bruta
5	2.6	CONSTATAÇÃO	A drenagem da área de bombeamento não está adequada, pois está havendo acúmulo de água na base de concreto onde está posicionada a bomba e no piso.
GRUPO	PRAZO	NÃO CONFORMIDADE	Drenagem da estrutura inadequada.
2	365 dias	OBSERVAÇÃO

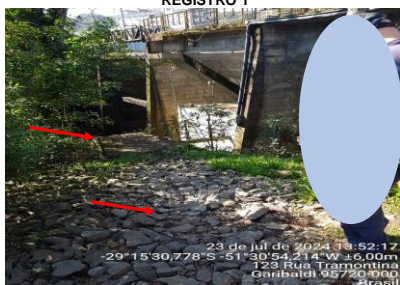
REGISTRO 1

NC	CÓDIGO DA NC	UNIDADE	Estação de Bombeamento de Água Bruta
6	2.8	CONSTATAÇÃO	Há risco de queda de operadores que necessitam acessar a área da EBAB, pois o acesso de pedra é escorregadio.
GRUPO	PRAZO	NÃO CONFORMIDADE	Não proporcionar a segurança das edificações e dos operadores.
2	365 dias	OBSERVAÇÃO

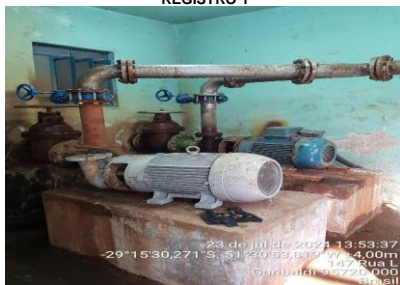
REGISTRO 1

NC	CÓDIGO DA NC	UNIDADE	Estação de Bombeamento de Água Bruta
7	2.10	CONSTATAÇÃO	Não há mapa de risco operacional na área da EBAB, sendo necessária a sua execução a fim de indicar os EPI's necessários aos operadores. A EBAB emite alto ruído.
GRUPO	PRAZO	NÃO CONFORMIDADE	Não proporcionar a segurança das edificações e dos operadores.
2	365 dias	OBSERVAÇÃO

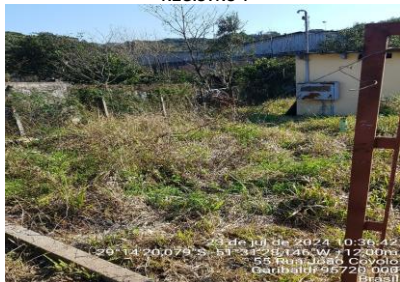
REGISTRO 1

NC	CÓDIGO DA NC	UNIDADE	Poço improdutivo da Corsan
9	10.2	CONSTATAÇÃO	O acesso à área do poço não está cercado adequadamente, pois a cerca encontra-se danificada.
GRUPO	PRAZO	NÃO CONFORMIDADE	Não isolar a área dando condição ao acesso de pessoas não-autorizadas e sem garantir bom estado de limpeza do local.
2	365 dias	OBSERVAÇÃO

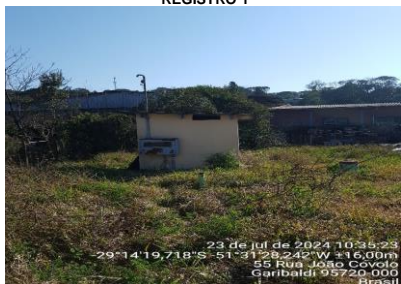
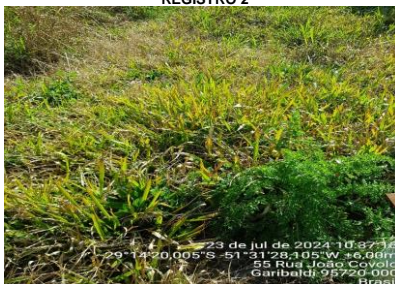
NC	CÓDIGO DA NC	UNIDADE	Poço improdutivo da Corsan
10	10.9	CONSTATAÇÃO	Vegetação alta no terreno.
GRUPO	PRAZO	NÃO CONFORMIDADE	Falta de conservação e manutenção preventiva de unidade.
2	365 dias	OBSERVAÇÃO

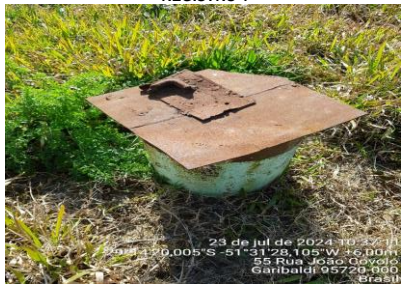
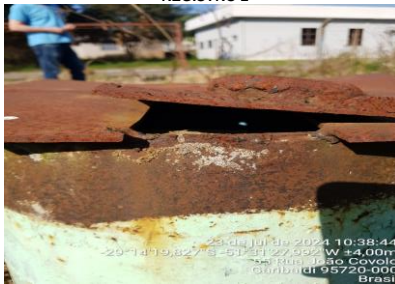
NC	CÓDIGO DA NC	UNIDADE	Poço improdutivo da Corsan
11	10.28	CONSTATAÇÃO	Em caso de unidade tamponada apresentar registro de tamponamento desenvolvido por profissional técnico habilitado.
GRUPO	PRAZO	NÃO CONFORMIDADE	Deixar de prestar informações ao órgão fiscalizatório.
2	90 dias	OBSERVAÇÃO

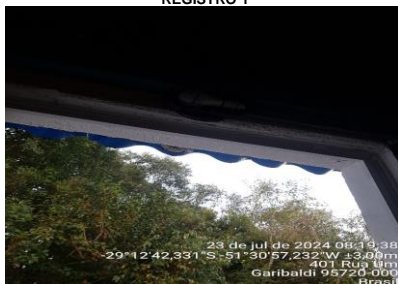
REGISTRO 1

NC	CÓDIGO DA NC	UNIDADE	Poço BOR 01
13	10.8	CONSTATAÇÃO	A lâmpada da casa de químicos não está funcionando. O poço opera durante período noturno.
GRUPO	PRAZO	NÃO CONFORMIDADE	Não proporcionar a segurança das edificações e dos operadores.
2	365 dias	OBSERVAÇÃO

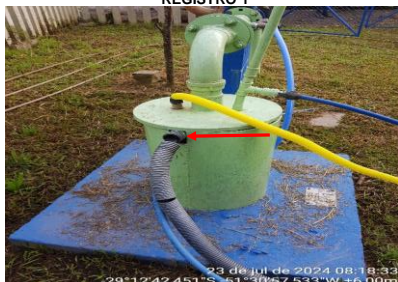
REGISTRO 1

NC	CÓDIGO DA NC	UNIDADE	Poço BOR 01
15	10.12	CONSTATAÇÃO	Há espaçamento entre a estrutura do poço e a tubulação dos fios elétricos.
GRUPO	PRAZO	NÃO CONFORMIDADE	A tampa do poço não protege de contaminações superficiais.
2	180 dias	OBSERVAÇÃO

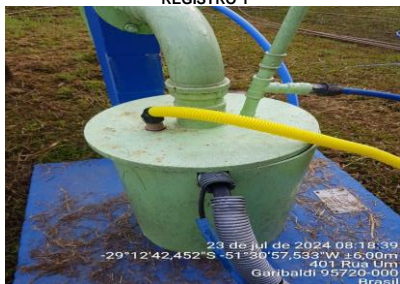
REGISTRO 1

NC	CÓDIGO DA NC	UNIDADE	Poço BOR 01
16	10.12	CONSTATAÇÃO	A tampa do poço está deslocada, não proporcionando uma boa vedação.
GRUPO	PRAZO	NÃO CONFORMIDADE	A tampa do poço não protege de contaminações superficiais.
2	180 dias	OBSERVAÇÃO

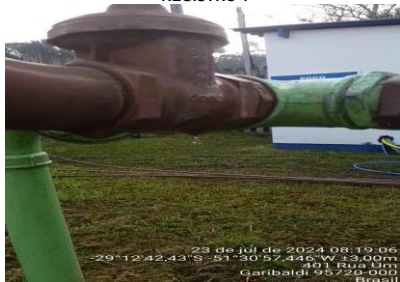
REGISTRO 1

NC	CÓDIGO DA NC	UNIDADE	Poço BOR 01
17	10.15	CONSTATAÇÃO	Há vazamento no registro da estrutura do poço.
GRUPO	PRAZO	NÃO CONFORMIDADE	Perda de água e/ou não executar redução de perdas.
2	365 dias	OBSERVAÇÃO

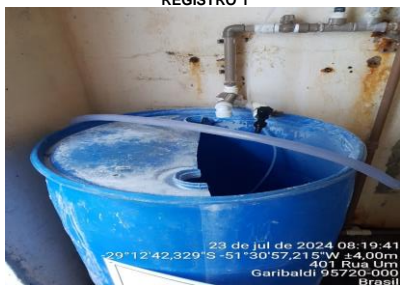
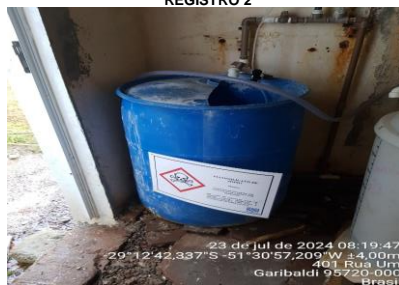
NC	CÓDIGO DA NC	UNIDADE	Poço BOR 01
20	10.22	CONSTATAÇÃO	A tina do flúor não possui tampa que cobre por completo o tanque, não impedindo o acesso de contaminantes.
GRUPO	PRAZO	NÃO CONFORMIDADE	Armazenamento inadequado de produtos químicos.
2	90 dias	OBSERVAÇÃO

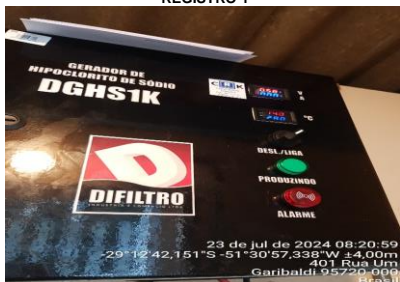
REGISTRO 1

NC	CÓDIGO DA NC	UNIDADE	Poço BOR 01
21	10.24	CONSTATAÇÃO	As FISPQ's dos produtos químicos utilizados no processo de desinfecção e fluoretação da água do poço não estão disponíveis na área do tratamento/ ou posicionadas em local de fácil visibilidade.
GRUPO	PRAZO	NÃO CONFORMIDADE	Não proporcionar a segurança das edificações e dos operadores.
2	365 dias	OBSERVAÇÃO	De acordo com a NR 26, laboratórios químicos devem possuir em suas dependências FISPQ.

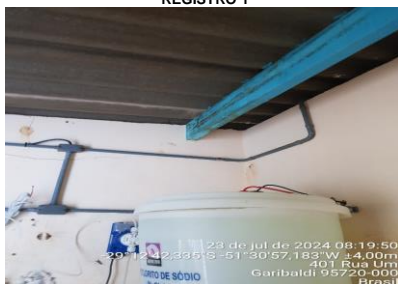
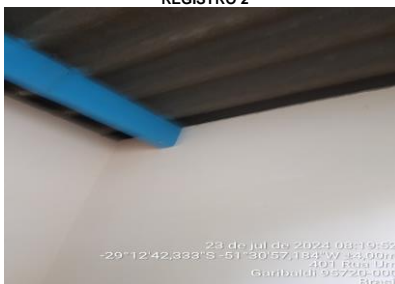
NC	CÓDIGO DA NC	UNIDADE	POÇO BOR 01
22	10.26	CONSTATAÇÃO	Não há aberturas de ventilação na casa de químicos. Tais aberturas devem estar protegidas contra a entrada de vetores e contaminantes.
GRUPO	PRAZO	NÃO CONFORMIDADE	Ausência de abertura de ventilação protegida com tela e com cobertura que impeça a entrada de água de chuva e limite a entrada de poeira.
2	90 dias	OBSERVAÇÃO

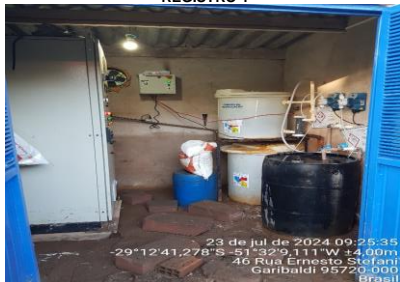
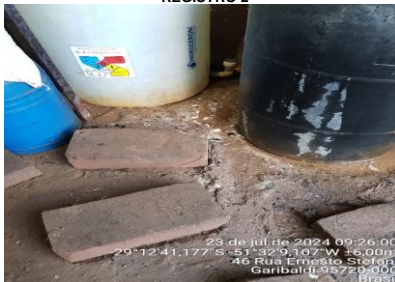
NC	CÓDIGO DA NC	UNIDADE	POÇO GAB 03
25	10.9	CONSTATAÇÃO	Excesso de lama dentro da casa de químicos, podendo haver contaminação da estrutura de tratamento.
GRUPO	PRAZO	NÃO CONFORMIDADE	Falta de conservação e manutenção preventiva de unidade.
2	365 dias	OBSERVAÇÃO

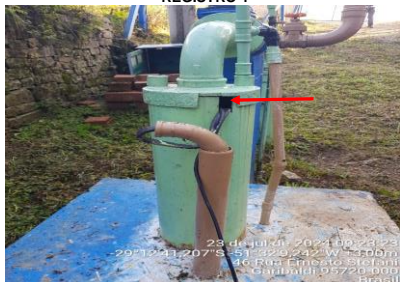
REGISTRO 1

NC	CÓDIGO DA NC	UNIDADE	POÇO GAB 03
26	10.12	CONSTATAÇÃO	Há espaçamento entre a estrutura do poço e a tubulação dos fios elétricos.
GRUPO	PRAZO	NÃO CONFORMIDADE	A tampa do poço não protege de contaminações superficiais.
2	180 dias	OBSERVAÇÃO

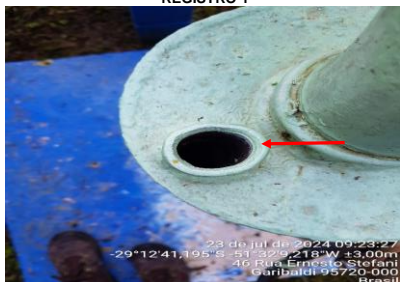
REGISTRO 1

NC	CÓDIGO DA NC	UNIDADE	POÇO GAB 03
27	10.12	CONSTATAÇÃO	A tampa do poço possui um furo, não proporcionando uma boa vedação.
GRUPO	PRAZO	NÃO CONFORMIDADE	A tampa do poço não protege de contaminações superficiais.
2	180 dias	OBSERVAÇÃO

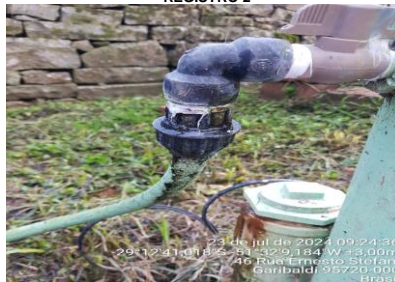
REGISTRO 2

NC	CÓDIGO DA NC	UNIDADE	Poço GAB 03
28	10.15	CONSTATAÇÃO	Há vazamento na torneira e na tubulação da estrutura do poço.
GRUPO	PRAZO	NÃO CONFORMIDADE	Perda de água e/ou não executar redução de perdas.
2	365 dias	OBSERVAÇÃO

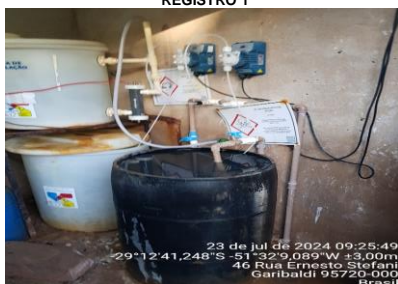
REGISTRO 1

NC	CÓDIGO DA NC	UNIDADE	Observação
31	10.22	CONSTATAÇÃO	A tina do flúor não possui tampa, não impedindo o acesso de contaminantes.
GRUPO	PRAZO	NÃO CONFORMIDADE	Armazenamento inadequado de produtos químicos.
2	90 dias	OBSERVAÇÃO

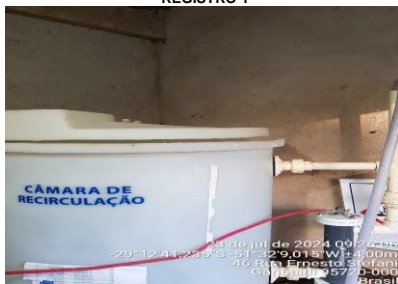
REGISTRO 1

NC	CÓDIGO DA NC	UNIDADE	Observação
32	10.22	CONSTATAÇÃO	A tampa do cloro encontra-se deslocada, não impedindo o acesso de contaminantes.
GRUPO	PRAZO	NÃO CONFORMIDADE	Armazenamento inadequado de produtos químicos.
2	90 dias	OBSERVAÇÃO

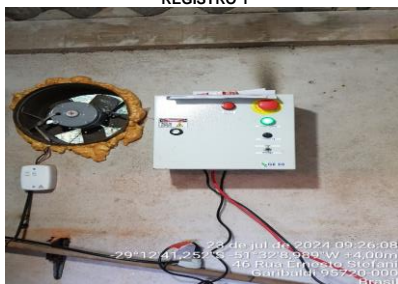
REGISTRO 1

NC	CÓDIGO DA NC	UNIDADE	Observação
33	10.24	CONSTATAÇÃO	As FISPQ's dos produtos químicos utilizados no processo de desinfecção e fluoretação da água do poço não estão disponíveis na área do tratamento/ ou posicionadas em local de fácil visibilidade.
GRUPO	PRAZO	NÃO CONFORMIDADE	Não proporcionar a segurança das edificações e dos operadores.
2	365 dias	OBSERVAÇÃO	De acordo com a NR 26, laboratórios químicos devem possuir em suas dependências FISPQ.

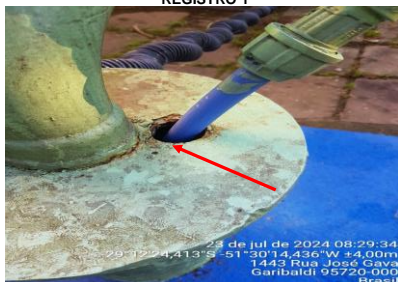
REGISTRO 1

NC	CÓDIGO DA NC	UNIDADE	Poço TAM 01
36	10.12	CONSTATAÇÃO	A tampa do poço possui um furo por onde entra a tubulação de químicos do poço, não proporcionando uma boa vedação.
GRUPO	PRAZO	NÃO CONFORMIDADE	A tampa do poço não protege de contaminações superficiais.
2	180 dias	OBSERVAÇÃO

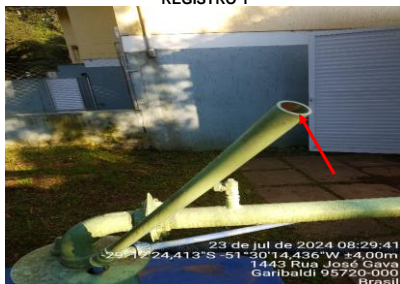
REGISTRO 1

NC	CÓDIGO DA NC	UNIDADE	Poço TAM 01
37	10.16	CONSTATAÇÃO	A tubulação de ventilação (dreno) não está protegida contra a entrada de contaminantes.
GRUPO	PRAZO	NÃO CONFORMIDADE	Ausência de tubulação de ventilação protegidas com tela e com cobertura que impeça a entrada de água de chuva e limite a entrada de poeira.
2	90 dias	OBSERVAÇÃO

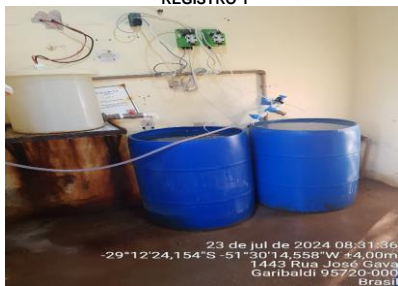
REGISTRO 1

NC	CÓDIGO DA NC	UNIDADE	Poço TAM 01
40	10.22	CONSTATAÇÃO	As tinas do cloro e do flúor não possuem tampa, não impedindo o acesso de contaminantes.
GRUPO	PRAZO	NÃO CONFORMIDADE	Armazenamento inadequado de produtos químicos.
2	90 dias	OBSERVAÇÃO

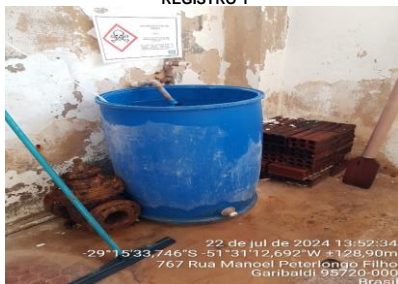
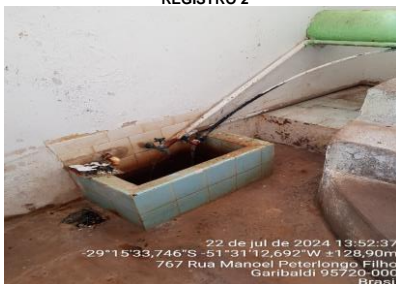
NC	CÓDIGO DA NC	UNIDADE	Poço GAR 01
43	10.8	CONSTATAÇÃO	Aonde localiza-se a tina de flúor na ETA, o piso encontra-se molhado e escorregadio, podendo causar risco de queda aos operadores.
GRUPO	PRAZO	NÃO CONFORMIDADE	Não proporcionar a segurança das edificações e dos operadores.
2	365 dias	OBSERVAÇÃO

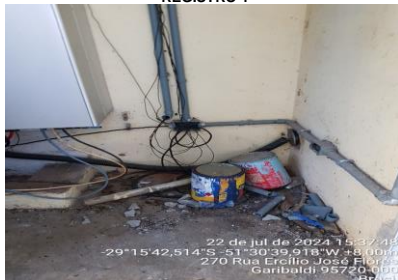
REGISTRO 1

NC	CÓDIGO DA NC	UNIDADE	Poço GAR 01
45	10.9	CONSTATAÇÃO	Existe resíduos de obra (latas de tinta) acumulados na casa onde encontra-se o painel de comando do poço.
GRUPO	PRAZO	NÃO CONFORMIDADE	Falta de conservação e manutenção preventiva de unidade.
2	365 dias	OBSERVAÇÃO

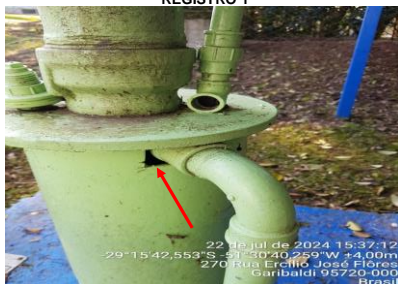
REGISTRO 1

NC	CÓDIGO DA NC	UNIDADE	Poço GAR 01
46	10.12	CONSTATAÇÃO	Há espaçamento entre a estrutura do poço e a tubulação dos fios elétricos.
GRUPO	PRAZO	NÃO CONFORMIDADE	A tampa do poço não protege de contaminações superficiais.
2	180 dias	OBSERVAÇÃO

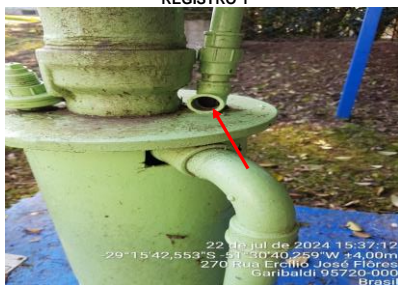
REGISTRO 1

NC	CÓDIGO DA NC	UNIDADE	Poço GAR 01
47	10.16	CONSTATAÇÃO	A tubulação de ventilação (dreno) não está protegida contra a entrada de contaminantes.
GRUPO	PRAZO	NÃO CONFORMIDADE	Ausência de tubulação de ventilação protegidas com tela e com cobertura que impeça a entrada de água de chuva e limite a entrada de poeira.
2	90 dias	OBSERVAÇÃO

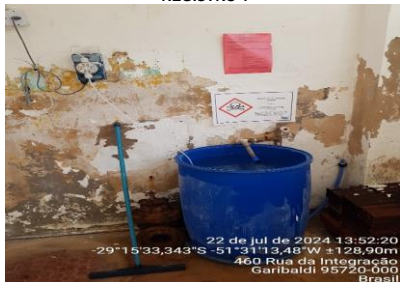
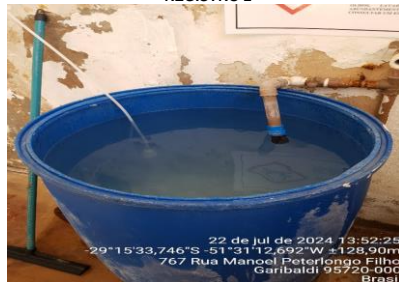
NC	CÓDIGO DA NC	UNIDADE	Poço GAR 01
50	10.22	CONSTATAÇÃO	A tina de flúor, localizada na ETA, não possui tampa, podendo haver contaminações.
GRUPO	PRAZO	NÃO CONFORMIDADE	Armazenamento inadequado de produtos químicos.
2	90 dias	OBSERVAÇÃO

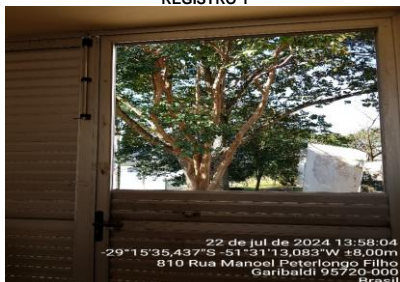
REGISTRO 1

NC	CÓDIGO DA NC	UNIDADE	Poço GAR 01
51	10.25	CONSTATAÇÃO	Não há cobertura, por vidro ou tela, da casa onde encontra-se o gerador de cloro, podendo haver acesso de contaminantes e água da chuva.
GRUPO	PRAZO	NÃO CONFORMIDADE	Ausência de abertura na casa de químico protegida com tela e/ou com cobertura que impeça a entrada de água de chuva e limite a entrada de poeira.
2	90 dias	OBSERVAÇÃO

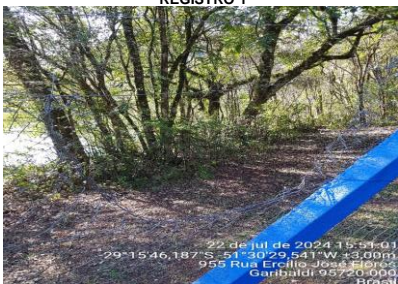
REGISTRO 1

NC	CÓDIGO DA NC	UNIDADE	Poço GAR 02A
52	10.2	CONSTATAÇÃO	Existe falha na cerca.
GRUPO	PRAZO	NÃO CONFORMIDADE	Não isolar a área dando condição ao acesso de pessoas não-autorizadas e sem garantir bom estado de limpeza do local.
2	365 dias	OBSERVAÇÃO

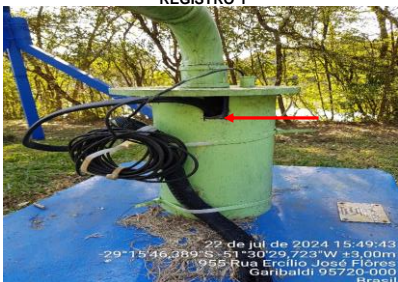
REGISTRO 1

NC	CÓDIGO DA NC	UNIDADE	Poço GAR 02A
54	10.12	CONSTATAÇÃO	Há espaçamento entre a estrutura do poço e a tubulação dos fios elétricos.
GRUPO	PRAZO	NÃO CONFORMIDADE	A tampa do poço não protege de contaminações superficiais.
2	180 dias	OBSERVAÇÃO

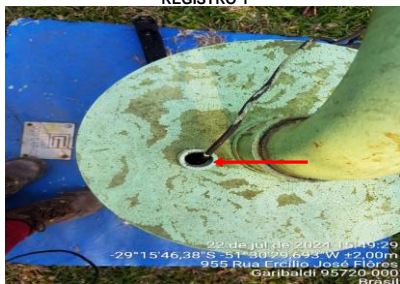
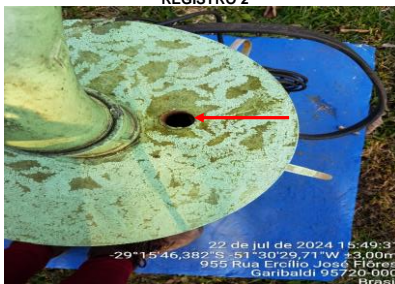
NC	CÓDIGO DA NC	UNIDADE	Poço GAR 02A
55	10.12	CONSTATAÇÃO	Há furos na tampa.
GRUPO	PRAZO	NÃO CONFORMIDADE	A tampa do poço não protege de contaminações superficiais.
2	180 dias	OBSERVAÇÃO

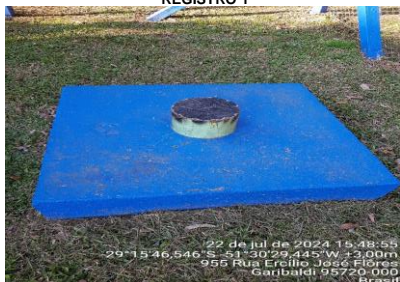
REGISTRO 1

NC	CÓDIGO DA NC	UNIDADE	Poço GAR 02A
57	10.28	CONSTATAÇÃO	Em caso de unidade tamponada, apresentar registro de tamponamento desenvolvido por profissional técnico devidamente habilitado.
GRUPO	PRAZO	NÃO CONFORMIDADE	Deixar de prestar informações ao órgão fiscalizatório.
2	90 dias	OBSERVAÇÃO

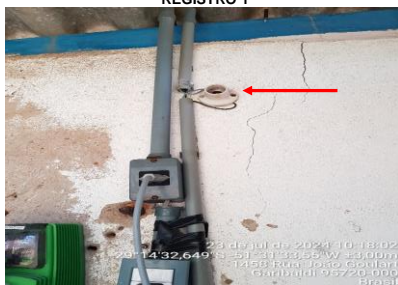
REGISTRO 1

NC	CÓDIGO DA NC	UNIDADE	Poço GAR 03A
59	10.8	CONSTATAÇÃO	Não há lâmpada da casa de químicos. O poço opera durante período noturno.
GRUPO	PRAZO	NÃO CONFORMIDADE	Não proporcionar a segurança das edificações e dos operadores.
2	365 dias	OBSERVAÇÃO

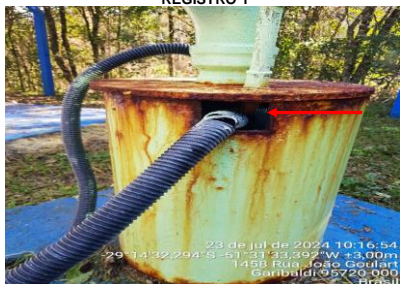
REGISTRO 1

NC	CÓDIGO DA NC	UNIDADE	Poço GAR 03A
61	10.12	CONSTATAÇÃO	Há espaçamento entre a estrutura do poço e a tubulação dos fios elétricos.
GRUPO	PRAZO	NÃO CONFORMIDADE	A tampa do poço não protege de contaminações superficiais.
2	180 dias	OBSERVAÇÃO

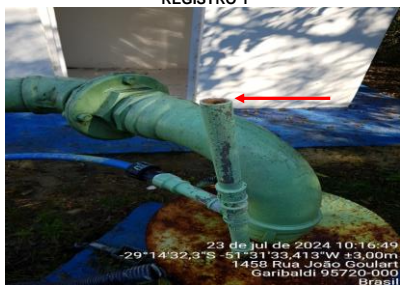
REGISTRO 1

NC	CÓDIGO DA NC	UNIDADE	Poço GAR 03A
62	10.16	CONSTATAÇÃO	A tubulação de ventilação (dreno) não está protegida contra a entrada de contaminantes.
GRUPO	PRAZO	NÃO CONFORMIDADE	Ausência de tubulação de ventilação protegida com tela e com cobertura que impeça a entrada de água de chuva e limite a entrada de poeira.
2	90 dias	OBSERVAÇÃO

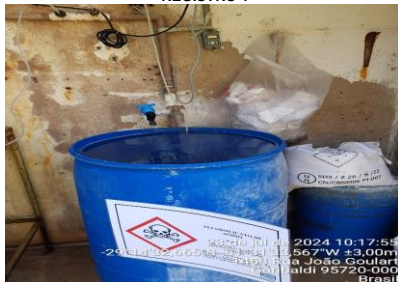
REGISTRO 1

NC	CÓDIGO DA NC	UNIDADE	Poço GAR 03A
65	10.22	CONSTATAÇÃO	A tina do flúor não possui tampa, não impedindo o acesso de contaminantes.
GRUPO	PRAZO	NÃO CONFORMIDADE	Armazenamento inadequado de produtos químicos.
2	90 dias	OBSERVAÇÃO

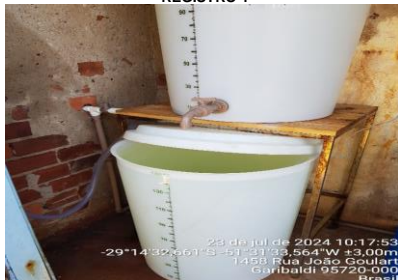
REGISTRO 1

NC	CÓDIGO DA NC	UNIDADE	Poço GAR 03A
66	10.22	CONSTATAÇÃO	A tina de cloro está com a tampa deslocada, não impedindo o acesso de contaminantes.
GRUPO	PRAZO	NÃO CONFORMIDADE	Armazenamento inadequado de produtos químicos.
2	90 dias	OBSERVAÇÃO

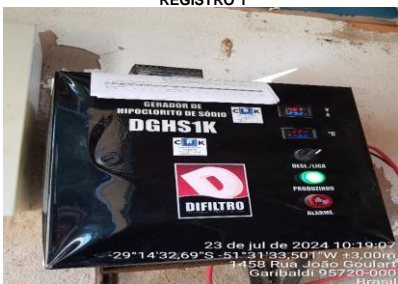
REGISTRO 1

NC	CÓDIGO DA NC	UNIDADE	Poço GAR 03A
67	10.24	CONSTATAÇÃO	As FISPQ's dos produtos químicos utilizados no processo de desinfecção e fluoretação da água do poço não estão disponíveis na área do tratamento/ ou posicionadas em local de fácil visibilidade.
GRUPO	PRAZO	NÃO CONFORMIDADE	Não proporcionar a segurança das edificações e dos operadores.
2	365 dias	OBSERVAÇÃO	De acordo com a NR 26, laboratórios químicos devem possuir em suas dependências FISPQ.

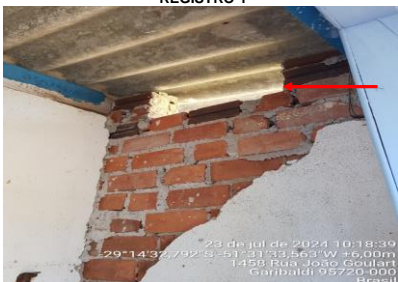
REGISTRO 1

NC	CÓDIGO DA NC	UNIDADE	Poço GAR 03A
68	10.25	CONSTATAÇÃO	Ausência de tela de proteção na abertura da casa de químicos, não impedindo a entrada de contaminantes e água da chuva.
GRUPO	PRAZO	NÃO CONFORMIDADE	Ausência de abertura de ventilação protegida com tela e com cobertura que impeça a entrada de água de chuva e limite a entrada de poeira.
2	90 dias	OBSERVAÇÃO

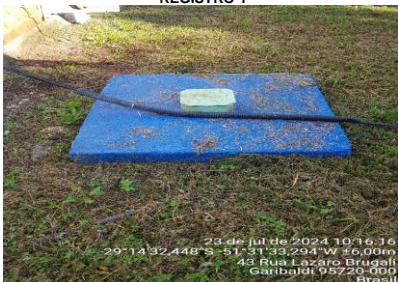
REGISTRO 1

NC	CÓDIGO DA NC	UNIDADE	Poço GAR 03A
69	10.28	CONSTATAÇÃO	Em caso de unidade tamponada, apresentar registro de tamponamento desenvolvido por profissional técnico devidamente habilitado.
GRUPO	PRAZO	NÃO CONFORMIDADE	Deixar de prestar informações ao órgão fiscalizatório.
2	90 dias	OBSERVAÇÃO

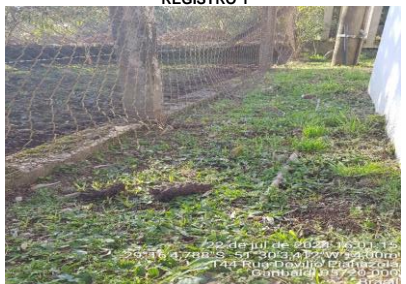
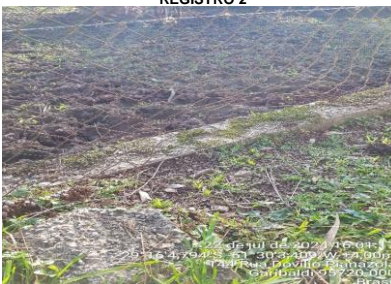
NC	CÓDIGO DA NC	UNIDADE	Poço GAR 08
70	10.2	CONSTATAÇÃO	Existe falha na cerca.
GRUPO	PRAZO	NÃO CONFORMIDADE	Não isolar a área dando condição ao acesso de pessoas não-autorizadas e sem garantir bom estado de limpeza do local.
2	365 dias	OBSERVAÇÃO

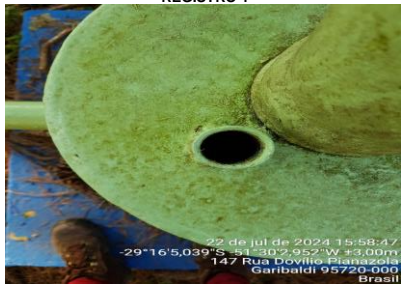
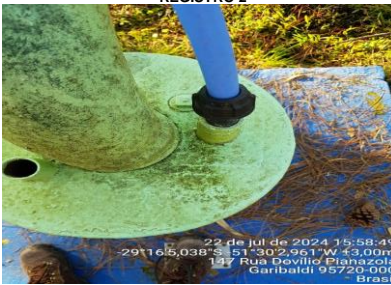
NC	CÓDIGO DA NC	UNIDADE	Poço GAR 08
72	10.12	CONSTATAÇÃO	Há um furo na tampa.
GRUPO	PRAZO	NÃO CONFORMIDADE	A tampa do poço não protege de contaminações superficiais.
2	180 dias	OBSERVAÇÃO

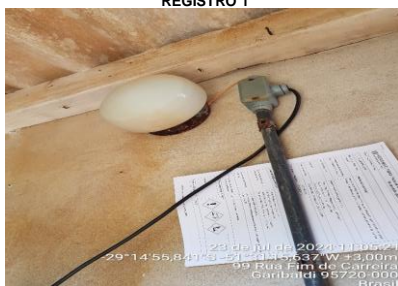
REGISTRO 1

NC	CÓDIGO DA NC	UNIDADE	Poço GAR 10
76	10.8	CONSTATAÇÃO	A lâmpada da casa de químicos não funciona. O poço opera durante período noturno.
GRUPO	PRAZO	NÃO CONFORMIDADE	Não proporcionar a segurança das edificações e dos operadores.
2	365 dias	OBSERVAÇÃO

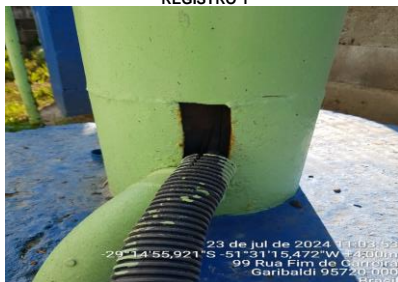
REGISTRO 1

NC	CÓDIGO DA NC	UNIDADE	Poço GAR 10
78	10.12	CONSTATAÇÃO	Há espaçamento entre a estrutura do poço e a tubulação dos fios elétricos.
GRUPO	PRAZO	NÃO CONFORMIDADE	A tampa do poço não protege de contaminações superficiais.
2	180 dias	OBSERVAÇÃO

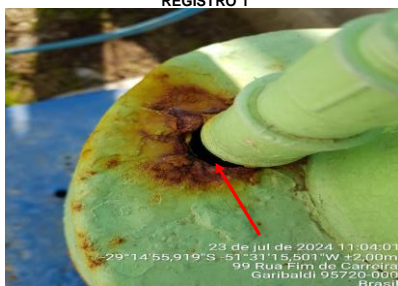
REGISTRO 1

NC	CÓDIGO DA NC	UNIDADE	Poço GAR 10
79	10.12	CONSTATAÇÃO	Há espaçamento entre a tubulação e a tampa, podendo haver entrada de contaminantes.
GRUPO	PRAZO	NÃO CONFORMIDADE	A tampa do poço não protege de contaminações superficiais.
2	180 dias	OBSERVAÇÃO

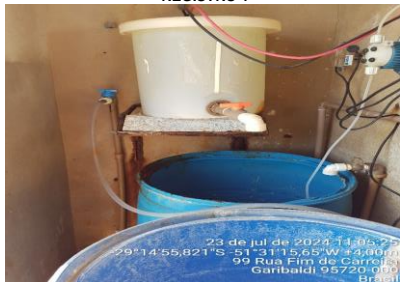
REGISTRO 1

NC	CÓDIGO DA NC	UNIDADE	Poço GAR 10
83	10.22	CONSTATAÇÃO	As tintas do cloro e do flúor não possuem tampa, não impedindo o acesso de contaminantes.
GRUPO	PRAZO	NÃO CONFORMIDADE	Armazenamento inadequado de produtos químicos.
2	90 dias	OBSERVAÇÃO

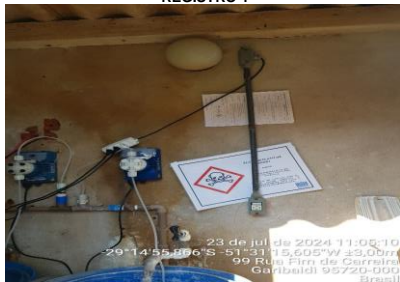
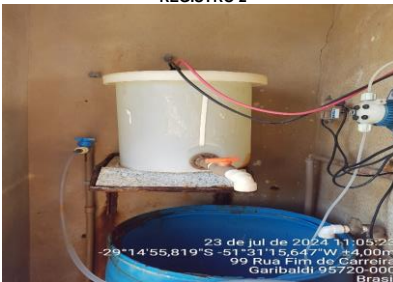
NC	CÓDIGO DA NC	UNIDADE	Poço GAR 10
84	10.22	CONSTATAÇÃO	A tina do cloro não está identificada.
GRUPO	PRAZO	NÃO CONFORMIDADE	Falta de identificação de produtos químicos.
2	90 dias	OBSERVAÇÃO

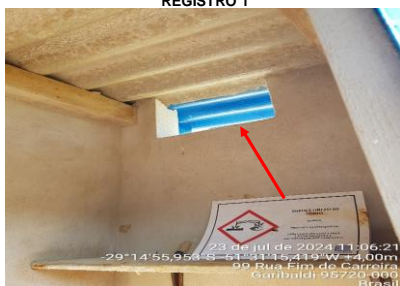
REGISTRO 1

NC	CÓDIGO DA NC	UNIDADE	Poço GAR 10
85	10.25	CONSTATAÇÃO	Ausência de tela de proteção na abertura da casa de químicos, não impedindo a entrada de contaminantes e água da chuva.
GRUPO	PRAZO	NÃO CONFORMIDADE	Ausência de abertura de ventilação protegida com tela e com cobertura que impeça a entrada de água de chuva e limite a entrada de poeira.
2	90 dias	OBSERVAÇÃO

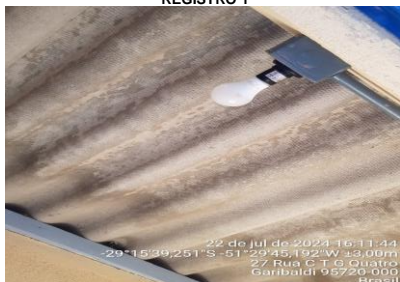
REGISTRO 1

NC	CÓDIGO DA NC	UNIDADE	Poço GAR 13
87	10.8	CONSTATAÇÃO	A lâmpada da casa de químicos não funciona. O poço opera durante período noturno.
GRUPO	PRAZO	NÃO CONFORMIDADE	Não proporcionar a segurança das edificações e dos operadores.
2	365 dias	OBSERVAÇÃO

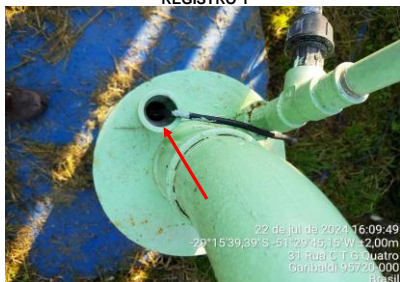
REGISTRO 1

NC	CÓDIGO DA NC	UNIDADE	Poço GAR 13
90	10.12	CONSTATAÇÃO	Há um furo na tampa.
GRUPO	PRAZO	NÃO CONFORMIDADE	A tampa do poço não protege de contaminações superficiais.
2	180 dias	OBSERVAÇÃO

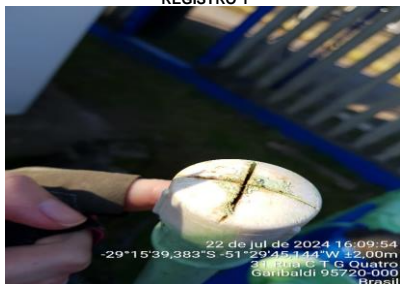
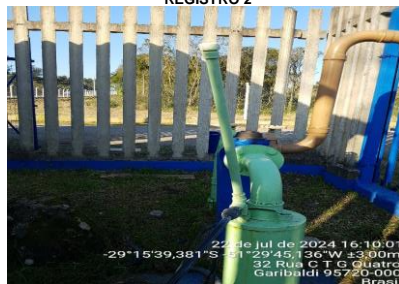
NC	CÓDIGO DA NC	UNIDADE	Poço GAR 13
91	10.16	CONSTATAÇÃO	O dreno do poço está com a abertura de ventilação voltada para cima, podendo haver contribuição pluvial.
GRUPO	PRAZO	NÃO CONFORMIDADE	Ausência de tubulação de ventilação protegida com tela e com cobertura que impeça a entrada de água de chuva e limite a entrada de poeira.
2	90 dias	OBSERVAÇÃO

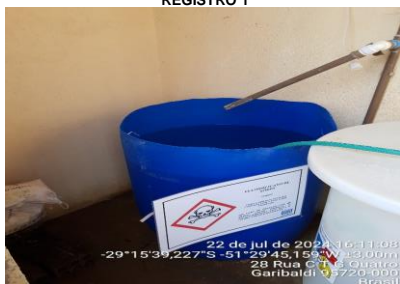
REGISTRO 1

NC	CÓDIGO DA NC	UNIDADE	Poço GAR 13
94	10.22	CONSTATAÇÃO	A tina do flúor não possui tampa, não impedindo o acesso de contaminantes.
GRUPO	PRAZO	NÃO CONFORMIDADE	Armazenamento inadequado de produtos químicos.
2	90 dias	OBSERVAÇÃO

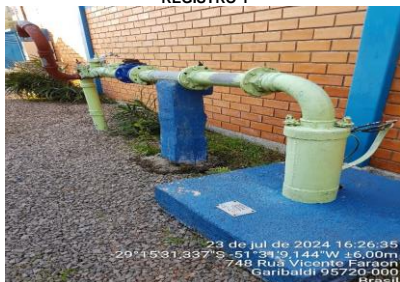
REGISTRO 1

NC	CÓDIGO DA NC	UNIDADE	Poço GAR 16
96	10.2	CONSTATAÇÃO	Não há cercamento da área do poço.
GRUPO	PRAZO	NÃO CONFORMIDADE	Não isolar a área dando condição ao acesso de pessoas não-autorizadas e sem garantir bom estado de limpeza do local.
2	365 dias	OBSERVAÇÃO

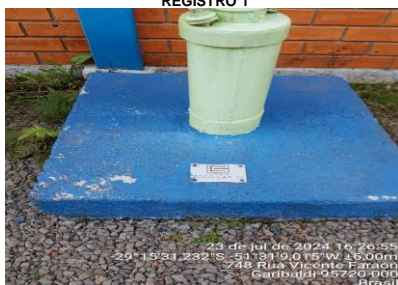
REGISTRO 1

NC	CÓDIGO DA NC	UNIDADE	Poço GAR 16
97	10.28	CONSTATAÇÃO	Em caso de unidade tamponada apresentar registro de tamponamento desenvolvido por profissional técnico habilitado.
GRUPO	PRAZO	NÃO CONFORMIDADE	Deixar de prestar informações ao órgão fiscalizatório.
2	90 dias	OBSERVAÇÃO

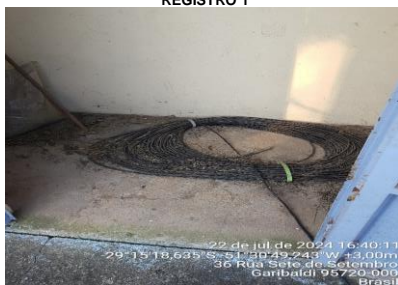
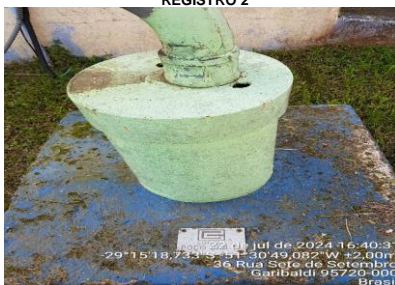
NC	CÓDIGO DA NC	UNIDADE	Poço GAR 17
99	10.7	CONSTATAÇÃO	Ausência do sensor dentro do poço. Ele encontra-se no chão da casa do quadro de comando.
GRUPO	PRAZO	NÃO CONFORMIDADE	Falta de conservação e manutenção preventiva de unidade.
2	365 dias	OBSERVAÇÃO

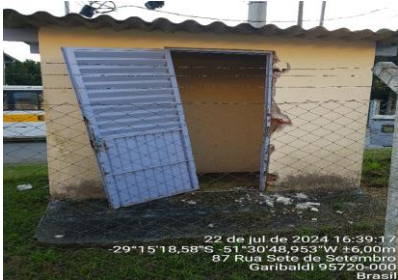
REGISTRO 1

NC	CÓDIGO DA NC	UNIDADE	Poço GAR 17
100	10.9	CONSTATAÇÃO	Porta da casa do quadro de comando está danificada.
GRUPO	PRAZO	NÃO CONFORMIDADE	Falta de conservação e manutenção preventiva de unidade.
2	365 dias	OBSERVAÇÃO

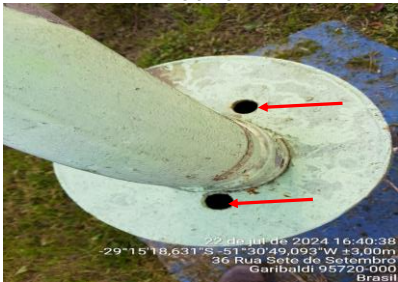
REGISTRO 1

NC	CÓDIGO DA NC	UNIDADE	Poço GAR 17
101	10.12	CONSTATAÇÃO	Há furos na tampa.
GRUPO	PRAZO	NÃO CONFORMIDADE	A tampa do poço não protege de contaminações superficiais.
2	180 dias	OBSERVAÇÃO

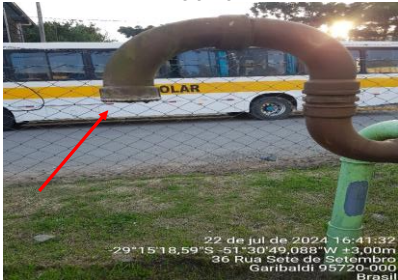
REGISTRO 1

NC	CÓDIGO DA NC	UNIDADE	Poço GAR 17
102	10.15	CONSTATAÇÃO	A tubulação de expurgo do poço está vazando.
GRUPO	PRAZO	NÃO CONFORMIDADE	Perda de água e/ou não executar redução de perdas.
2	365 dias	OBSERVAÇÃO

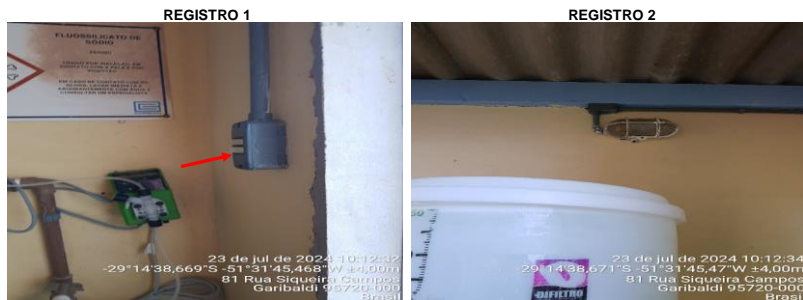
NC	CÓDIGO DA NC	UNIDADE	Poço GAR 18
105	10.7	CONSTATAÇÃO	Equipamento elétrico apresentando mal funcionamento, tomada que liga a lâmpada da casa de químicos apresenta faíscas quando acionada.
GRUPO	PRAZO	NÃO CONFORMIDADE	Não proporcionar a segurança das edificações e dos operadores.
2	365 dias	OBSERVAÇÃO

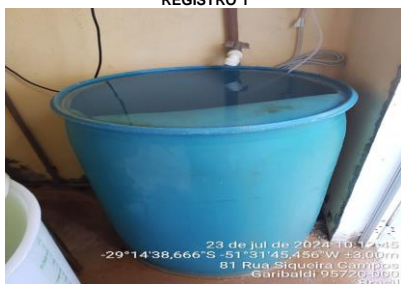
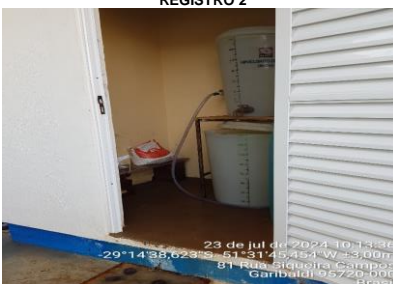
NC	CÓDIGO DA NC	UNIDADE	Poço GAR 18
106	10.8	CONSTATAÇÃO	Contentor de produto químico com nível de armazenamento muito alto possibilitando extravasamento.
GRUPO	PRAZO	NÃO CONFORMIDADE	Armazenamento inadequado de produtos químicos.
2	90 dias	OBSERVAÇÃO

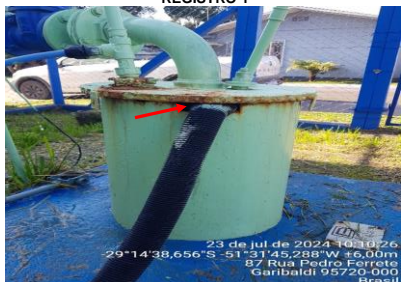
REGISTRO 1

NC	CÓDIGO DA NC	UNIDADE	Poço GAR 18
107	10.12	CONSTATAÇÃO	Há espaçamento entre a estrutura do poço e a tubulação dos fios elétricos.
GRUPO	PRAZO	NÃO CONFORMIDADE	A tampa do poço não protege de contaminações superficiais.
2	180 dias	OBSERVAÇÃO

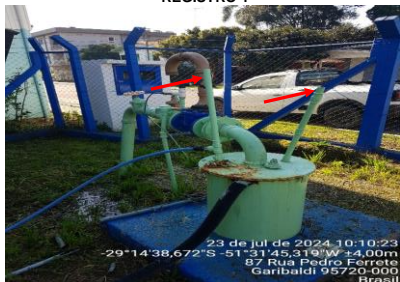
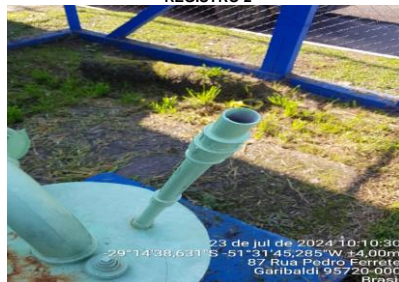
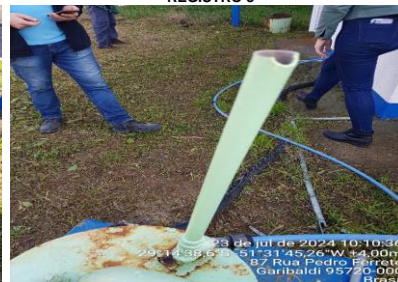
NC	CÓDIGO DA NC	UNIDADE	Poço GAR 18
110	10.16	CONSTATAÇÃO	As tubulações de ventilação não estão protegidas contra a entrada de contaminantes. Suas aberturas estão voltadas para cima.
GRUPO	PRAZO	NÃO CONFORMIDADE	Ausência de tubulação de ventilação protegida com tela e com cobertura que impeça a entrada de água de chuva e limite a entrada de poeira.
2	90 dias	OBSERVAÇÃO

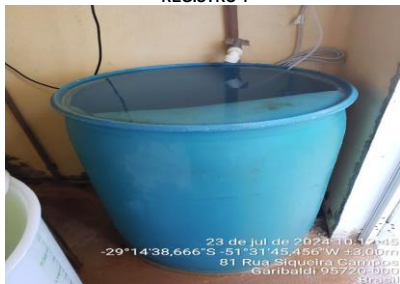
REGISTRO 1

NC	CÓDIGO DA NC	UNIDADE	POÇO GAR 18
113	10.22	CONSTATAÇÃO	A tina do flúor não possui tampa, não impedindo o acesso de contaminantes.
GRUPO	PRAZO	NÃO CONFORMIDADE	Armazenamento inadequado de produtos químicos.
2	90 dias	OBSERVAÇÃO

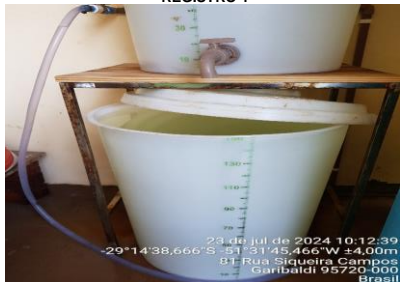
REGISTRO 1

NC	CÓDIGO DA NC	UNIDADE	POÇO GAR 18
114	10.22	CONSTATAÇÃO	A tina de cloro está com a tampa deslocada, não impedindo o acesso de contaminantes.
GRUPO	PRAZO	NÃO CONFORMIDADE	Armazenamento inadequado de produtos químicos.
2	90 dias	OBSERVAÇÃO

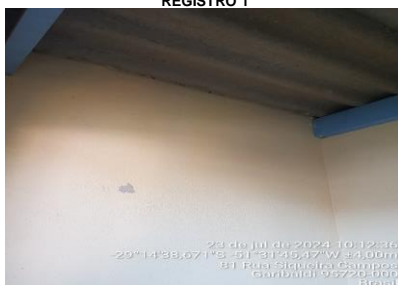
REGISTRO 1

NC	CÓDIGO DA NC	UNIDADE	Poço GAR 18
115	10.26	CONSTATAÇÃO	Não há abertura de ventilação protegida com tela ou outro instrumento que limite a entrada de contaminantes e água da chuva na casa de químicos.
GRUPO	PRAZO	NÃO CONFORMIDADE	Ausência de abertura de ventilação protegida com tela e/ou com cobertura que impeça a entrada de água de chuva e limite a entrada de poeira.
2	90 dias	OBSERVAÇÃO

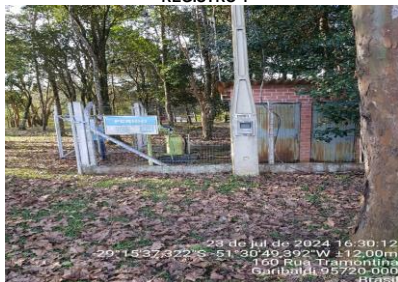
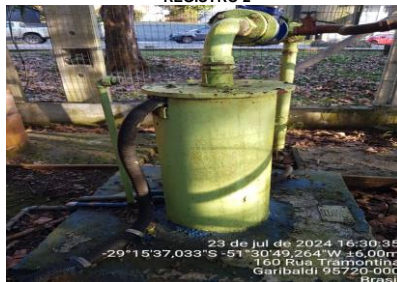
NC	CÓDIGO DA NC	UNIDADE	Poço GAR 19
116	10.28	CONSTATAÇÃO	Em caso de unidade tamponada apresentar registro de tamponamento desenvolvido por profissional técnico habilitado.
GRUPO	PRAZO	NÃO CONFORMIDADE	Deixar de prestar informações ao órgão fiscalizatório.
2	90 dias	OBSERVAÇÃO

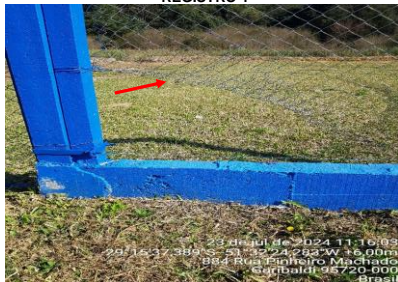
REGISTRO 1

NC	CÓDIGO DA NC	UNIDADE	Poço GAR 20
117	10.2	CONSTATAÇÃO	Existe falha na cerca.
GRUPO	PRAZO	NÃO CONFORMIDADE	Não isolar a área dando condição ao acesso de pessoas não-autorizadas e sem garantir bom estado de limpeza do local.
2	365 dias	OBSERVAÇÃO

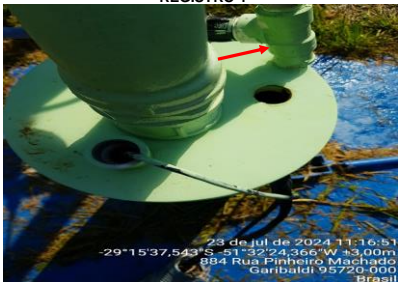
REGISTRO 1

NC	CÓDIGO DA NC	UNIDADE	Poço GAR 20
120	10.6	CONSTATAÇÃO	O tubo utilizado para a dosagem de químicos no poço está quebrado e vazando os produtos químicos para o solo.
GRUPO	PRAZO	NÃO CONFORMIDADE	Não proporcionar a segurança das edificações e dos operadores.
2	365 dias	OBSERVAÇÃO

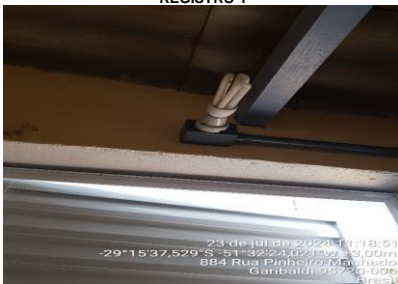
REGISTRO 1

NC	CÓDIGO DA NC	UNIDADE	Poço GAR 20
121	10.8	CONSTATAÇÃO	A lâmpada da casa de químicos não funciona. O poço opera durante período noturno.
GRUPO	PRAZO	NÃO CONFORMIDADE	Não proporcionar a segurança das edificações e dos operadores.
2	365 dias	OBSERVAÇÃO

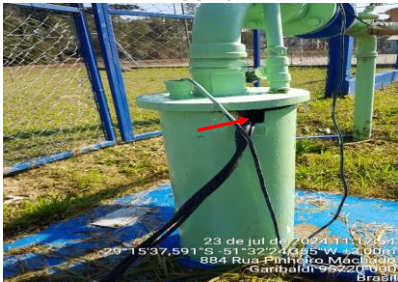
REGISTRO 1

NC	CÓDIGO DA NC	UNIDADE	Poço GAR 20
122	10.12	CONSTATAÇÃO	Há espaçamento entre a estrutura do poço e a tubulação dos fios elétricos.
GRUPO	PRAZO	NÃO CONFORMIDADE	A tampa do poço não protege de contaminações superficiais.
2	180 dias	OBSERVAÇÃO

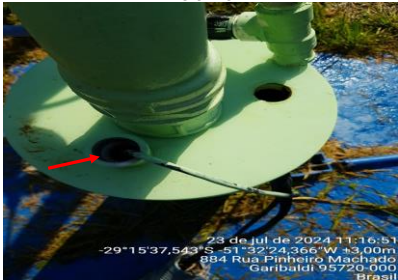
REGISTRO 1

NC	CÓDIGO DA NC	UNIDADE	Poço GAR 20
123	10.12	CONSTATAÇÃO	Há furo na tampa.
GRUPO	PRAZO	NÃO CONFORMIDADE	A tampa do poço não protege de contaminações superficiais.
2	180 dias	OBSERVAÇÃO

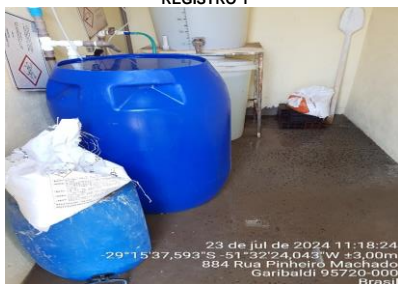
REGISTRO 1

NC	CÓDIGO DA NC	UNIDADE	
127	10.22	CONSTATAÇÃO	Poço GAR 20 A tina do flúor não possui tampa, não impedindo o acesso de contaminantes.
GRUPO	PRAZO	NÃO CONFORMIDADE	Armazenamento inadequado de produtos químicos.
2	90 dias	OBSERVAÇÃO

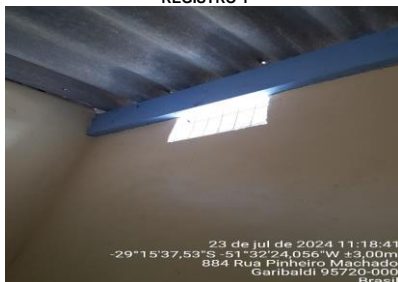
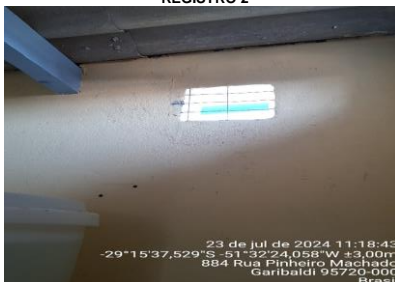
NC	CÓDIGO DA NC	UNIDADE	
129	10.25	CONSTATAÇÃO	Poço GAR 20 A tela de proteção não impede o acesso de vetores.
GRUPO	PRAZO	NÃO CONFORMIDADE	Ausência de abertura de ventilação protegida com tela e/ou com cobertura que impeça a entrada de água de chuva e limite a entrada de poeira.
2	90 dias	OBSERVAÇÃO

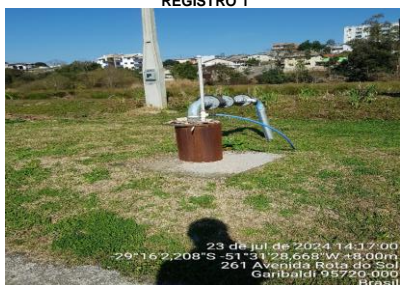
REGISTRO 1

NC	CÓDIGO DA NC	UNIDADE	Poço GAR 22
130	10.2	CONSTATAÇÃO	Não há cercamento da área do poço.
GRUPO	PRAZO	NÃO CONFORMIDADE	Não isolar a área dando condição ao acesso de pessoas não-autorizadas e sem garantir bom estado de limpeza do local.
2	90 dias	OBSERVAÇÃO

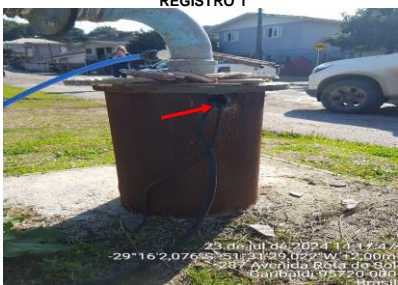
REGISTRO 1

NC	CÓDIGO DA NC	UNIDADE	Poço GAR 22
133	10.12	CONSTATAÇÃO	Há espaçamento entre a estrutura do poço e a tubulação dos fios elétricos.
GRUPO	PRAZO	NÃO CONFORMIDADE	A tampa do poço não protege de contaminações superficiais.
2	180 dias	OBSERVAÇÃO

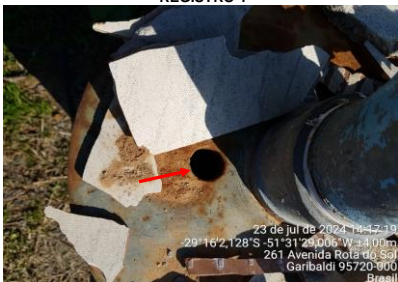
REGISTRO 1

NC	CÓDIGO DA NC	UNIDADE	Poço GAR 22
134	10.12	CONSTATAÇÃO	Há furo na tampa.
GRUPO	PRAZO	NÃO CONFORMIDADE	A tampa do poço não protege de contaminações superficiais.
2	180 dias	OBSERVAÇÃO

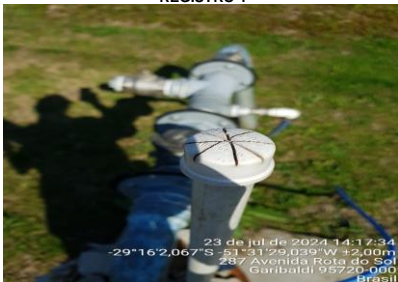
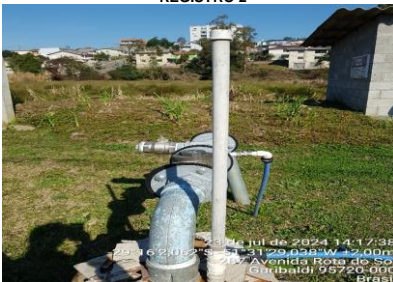
NC	CÓDIGO DA NC	UNIDADE	Poço GAR 22
135	10.16	CONSTATAÇÃO	As tubulações de ventilação não estão protegidas contra a entrada de contaminantes. Suas aberturas estão voltadas para cima.
GRUPO	PRAZO	NÃO CONFORMIDADE	Ausência de tubulação de ventilação protegida com tela e com cobertura que impeça a entrada de água de chuva e limite a entrada de poeira.
2	90 dias	OBSERVAÇÃO

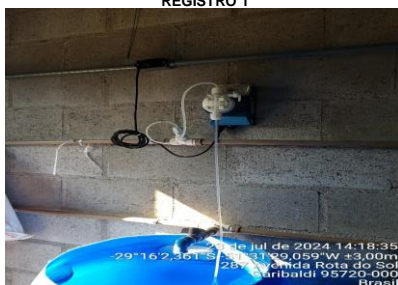
REGISTRO 1

NC	CÓDIGO DA NC	UNIDADE	Poço GAR 22
139	10.22	CONSTATAÇÃO	A tina do flúor não possui tampa, não impedindo o acesso de contaminantes.
GRUPO	PRAZO	NÃO CONFORMIDADE	Armazenamento inadequado de produtos químicos.
2	90 dias	OBSERVAÇÃO

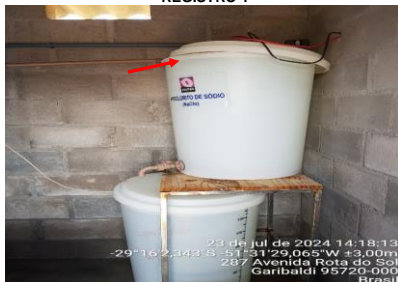
REGISTRO 1

NC	CÓDIGO DA NC	UNIDADE	Poço GAR 22
140	10.22	CONSTATAÇÃO	A tina do cloro está com a tampa deslocada, não impedindo o acesso de contaminantes.
GRUPO	PRAZO	NÃO CONFORMIDADE	Armazenamento inadequado de produtos químicos.
2	90 dias	OBSERVAÇÃO

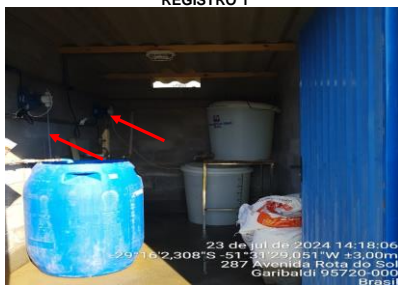
REGISTRO 1

NC	CÓDIGO DA NC	UNIDADE	Poço GAR 22
141	10.22	CONSTATAÇÃO	Não há identificação dos produtos químicos empregados no tratamento.
GRUPO	PRAZO	NÃO CONFORMIDADE	Falta de identificação de produtos químicos.
2	90 dias	OBSERVAÇÃO

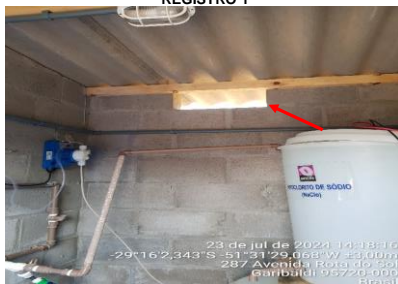
REGISTRO 1

NC	CÓDIGO DA NC	UNIDADE	Poço GAR 22
142	10.25	CONSTATAÇÃO	Não há tela de proteção ou outro instrumento que impeça a entrada de vetores e contaminantes e limite a entrada de água da chuva.
GRUPO	PRAZO	NÃO CONFORMIDADE	Ausência de abertura de ventilação protegida com tela e/ou com cobertura que impeça a entrada de água de chuva e limite a entrada de poeira.
2	90 dias	OBSERVAÇÃO

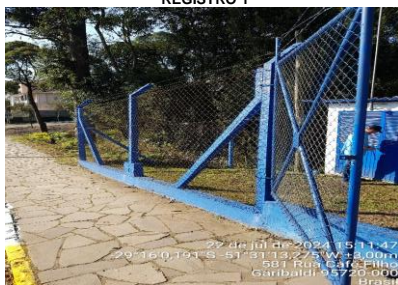
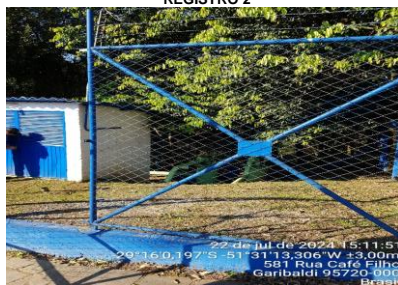
NC	CÓDIGO DA NC	UNIDADE	EBAT Booster 4º Recalque (Café Filho)
143	2.1	CONSTATAÇÃO	Não há identificação da área da EBAT.
GRUPO	PRAZO	NÃO CONFORMIDADE	Inexistência de placa de identificação da área da EBA.
2	365 dias	OBSERVAÇÃO

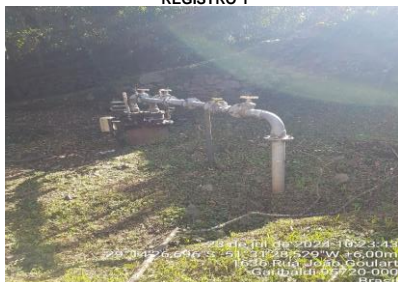
REGISTRO 1

NC	CÓDIGO DA NC	UNIDADE	EBAT Elefante Branco - 5º Recalque (João Goulart)
144	2.1	CONSTATAÇÃO	Não há identificação da área da EBAT.
GRUPO	PRAZO	NÃO CONFORMIDADE	Inexistência de placa de identificação da área da EBA.
2	365 dias	OBSERVAÇÃO

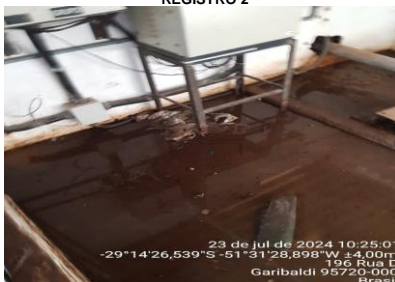
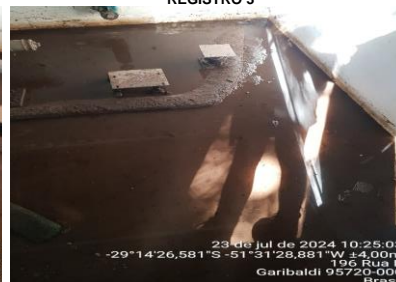
NC	CÓDIGO DA NC	UNIDADE	EBAT Elefante Branco - 5º Recalque (João Goulart)
147	2.8	CONSTATAÇÃO	O quadro de comando da EBAT está situado em área alagada, podendo haver danos nessa estrutura e risco de choque elétrico aos operadores.
GRUPO	PRAZO	NÃO CONFORMIDADE	Não proporcionar a segurança das edificações e dos operadores.
2	90 dias	OBSERVAÇÃO

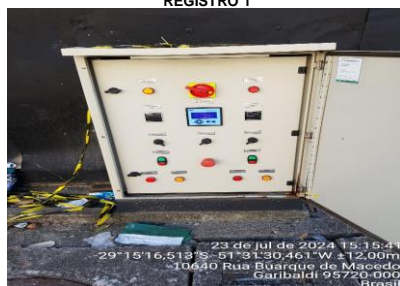
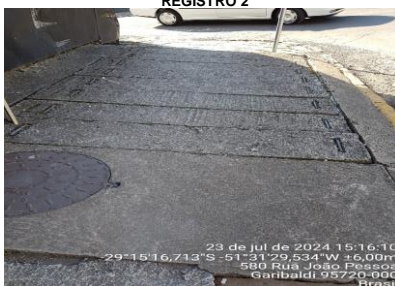
NC	CÓDIGO DA NC	UNIDADE	EBAT Loteamento Esqui
148	2.1	CONSTATAÇÃO	Não há identificação da área da EBAT.
GRUPO	PRAZO	NÃO CONFORMIDADE	Inexistência de placa de identificação da área da EBA.
2	365 dias	OBSERVAÇÃO

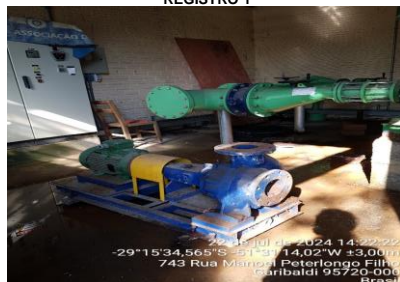
REGISTRO 1

NC	CÓDIGO DA NC	UNIDADE	EBAT da ETA
150	2.1	CONSTATAÇÃO	Não há identificação da área da EBAT.
GRUPO	PRAZO	NÃO CONFORMIDADE	Inexistência de placa de identificação da área da EBA.
2	365 dias	OBSERVAÇÃO

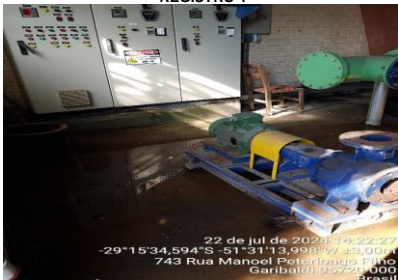
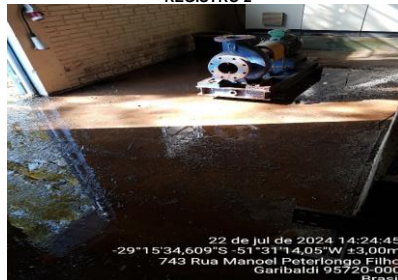
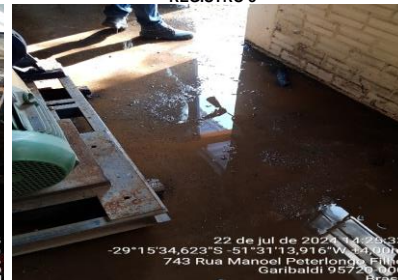
NC	CÓDIGO DA NC	UNIDADE	EBAT da ETA
153	2.6	CONSTATAÇÃO	A drenagem da área de bombeamento não está adequada, pois há água acumulada dentro da casa de bombas.
GRUPO	PRAZO	NÃO CONFORMIDADE	Drenagem da estrutura inadequada.
2	365 dias	OBSERVAÇÃO

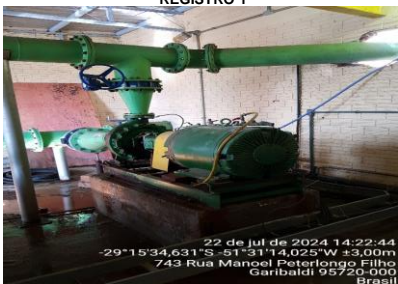
REGISTRO 1

NC	CÓDIGO DA NC	UNIDADE	EBAT da ETA
154	2.10	CONSTATAÇÃO	Não há mapa de risco operacional na área da EBAT, sendo necessária a sua execução a fim de indicar os EPI's necessários aos operadores. A EBAT emite alto ruído.
GRUPO	PRAZO	NÃO CONFORMIDADE	Não proporcionar a segurança das edificações e dos operadores.
2	365 dias	OBSERVAÇÃO

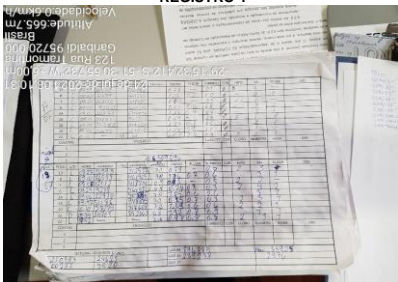
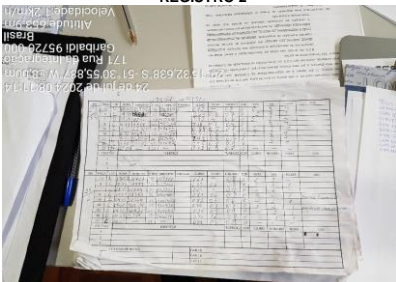
NC	CÓDIGO DA NC	UNIDADE	Análises de qualidade da água dos poços
155	9.21	CONSTATAÇÃO	Não foram realizadas as análises de fluoreto nos poços GAR 13 e TAM 01 em diferentes dias no mês de junho e julho.
GRUPO	PRAZO	NÃO CONFORMIDADE	Não atender a todos os padrões de potabilidade e frequência de análises estabelecidos na legislação.
2	180 dias	OBSERVAÇÃO	De acordo com a Portaria GM/MS 2.472 de 2021, a frequência da análise de fluoreto na saída do tratamento em água subterrânea é semanal.

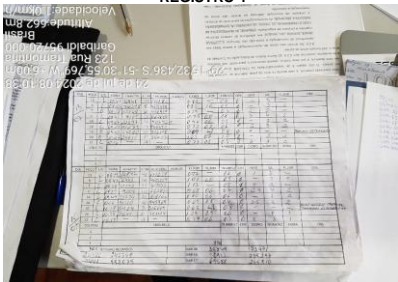
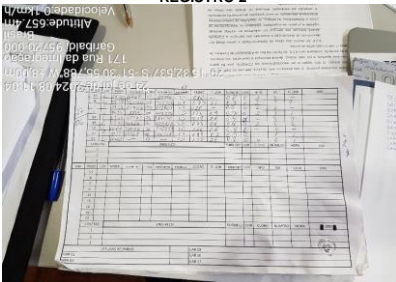
NC	CÓDIGO DA NC	UNIDADE	Análises de qualidade da água dos poços
156	9.20	CONSTATAÇÃO	Concentração de flúor acima de 0,9 mg/L, limite máximo recomendado pela Portaria estadual n. 10/99, no poço BOR 01 em diferentes dias no mês de junho e julho.
GRUPO	PRAZO	NÃO CONFORMIDADE	Não atender a todos os padrões de potabilidade e frequência de análises estabelecidos na legislação.
2	180 dias	OBSERVAÇÃO

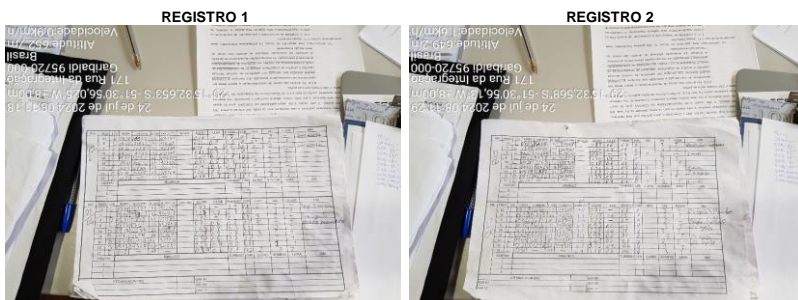
NC	CÓDIGO DA NC	UNIDADE	Análises de qualidade da água dos poços
157	9.21	CONSTATAÇÃO	Não está sendo efetuada a análise de pH nas águas tratadas dos poços com a frequência recomendada em norma (semanal).
GRUPO	PRAZO	NÃO CONFORMIDADE	Não atender a todos os padrões de potabilidade e frequência de análises estabelecidos na legislação.
2	180 dias	OBSERVAÇÃO	De acordo com a Portaria GM/MS 2.472 de 2021, a frequência da análise de pH na saída do tratamento em água subterrânea é semanal.

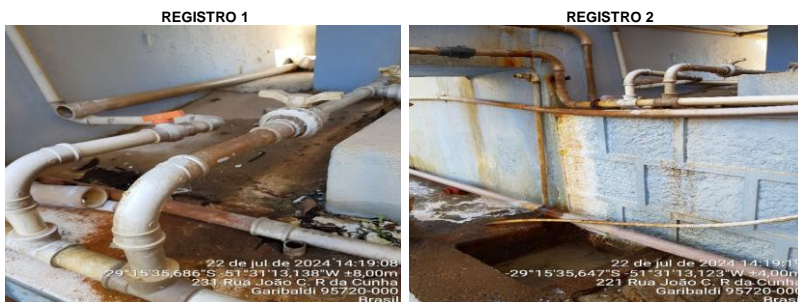
NC	CÓDIGO DA NC	UNIDADE	Estação de Tratamento de Água
159	3.7	CONSTATAÇÃO	Há vazamento na tubulação de cloro que chega ao coagulador.
GRUPO	PRAZO	NÃO CONFORMIDADE	Não proporcionar a segurança das edificações e dos operadores.
2	365 dias	OBSERVAÇÃO

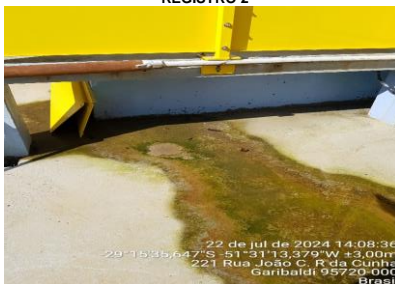
REGISTRO 2

NC	CÓDIGO DA NC	UNIDADE	Estação de Tratamento de Água
160	3.7	CONSTATAÇÃO	Há vazamento na tubulação perto da escada, entre o floculador e decantador.
GRUPO	PRAZO	NÃO CONFORMIDADE	Falta de conservação e manutenção preventiva de unidade.
2	365 dias	OBSERVAÇÃO
