REGULAÇÃO RELATÓRIO TÉCNICO DE FISCALIZAÇÃO N. 931/2024 – RTF

Fiscalização Regular no Sistema de Abastecimento de Água e no Sistema de Esgotamento Sanitário de Garibaldi/RS.

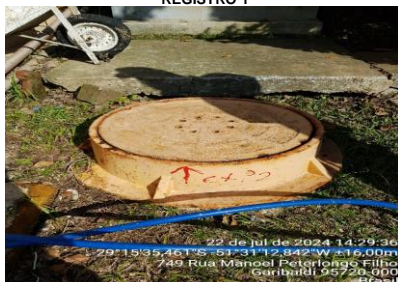
REGISTRO 1

NC	CÓDIGO DA NC	UNIDADE	Estação de Tratamento de Água
161	3.9	CONSTATAÇÃO	O lodo gerado no decantador é encaminhado para a tubulação de drenagem. A licença ambiental prevê o tratamento e encaminhamento do lodo seco em local ambientalmente adequado.
GRUPO	PRAZO	NÃO CONFORMIDADE	Lodo da ETA retornando ao corpo receptor sem tratamento.
2	365 dias	OBSERVAÇÃO

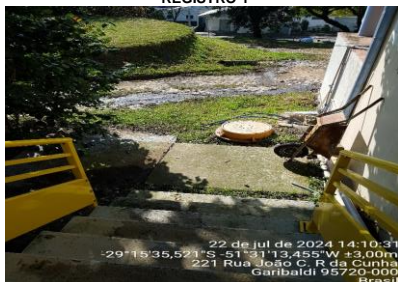
REGISTRO 1

NC	CÓDIGO DA NC	UNIDADE	Estação de Tratamento de Água
162	3.13	CONSTATAÇÃO	As águas de lavagem dos filtros e descarga de fundo estão sendo dispostas na drenagem, sem tratamento, assim como o lodo.
GRUPO	PRAZO	NÃO CONFORMIDADE	Efluentes de lavagem da ETA retornando ao corpo receptor sem tratamento.
2	365 dias	OBSERVAÇÃO

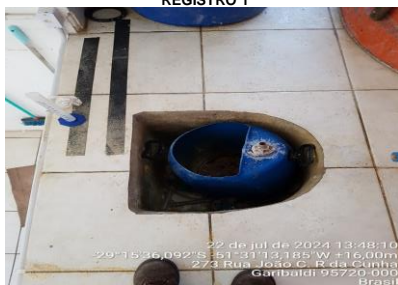
REGISTRO 1

NC	CÓDIGO DA NC	UNIDADE	Estação de Tratamento de Água
163	3.18	CONSTATAÇÃO	Risco de queda a operadores que circulam próximo da área onde está localizado o sulfato de alumínio na parte interna do prédio.
GRUPO	PRAZO	NÃO CONFORMIDADE	Não proporcionar a segurança das edificações e dos operadores.
2	365 dias	OBSERVAÇÃO

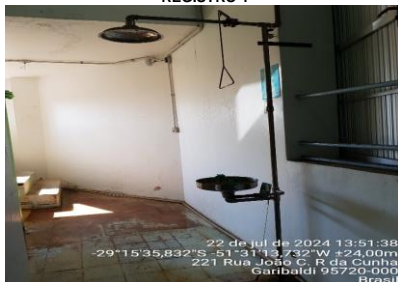
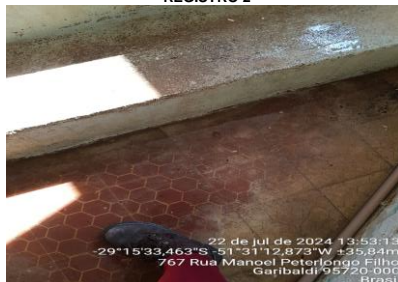
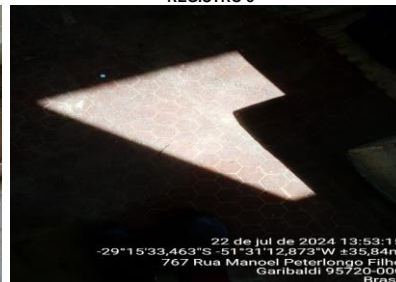
NC	CÓDIGO DA NC	UNIDADE	Estação de Tratamento de Água
164	3.18	CONSTATAÇÃO	Acúmulo de água no piso na área de coleta dos filtros, tornando-o escorregadio e com risco de queda de operadores.
GRUPO	PRAZO	NÃO CONFORMIDADE	Não proporcionar a segurança das edificações e dos operadores.
2	365 dias	OBSERVAÇÃO

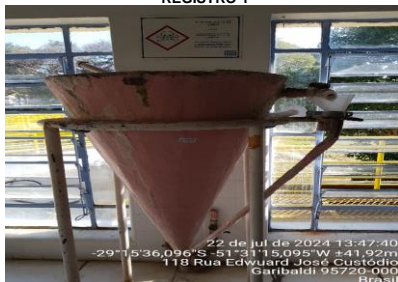
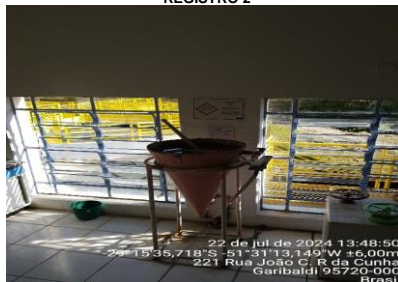
NC	CÓDIGO DA NC	UNIDADE	Estação de Tratamento de Água
165	3.20	CONSTATAÇÃO	A solução de flúor localizado no cone dentro da parte interna do prédio está sem tampa.
GRUPO	PRAZO	NÃO CONFORMIDADE	Armazenamento inadequado de produtos químicos.
2	90 dias	OBSERVAÇÃO

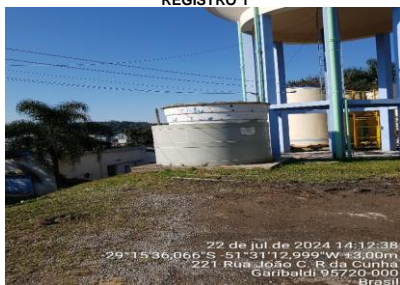
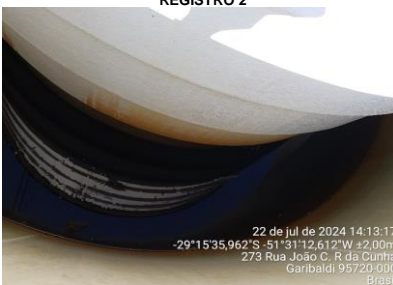
NC	CÓDIGO DA NC	UNIDADE	Estação de Tratamento de Água
166	3.24	CONSTATAÇÃO	Acúmulo de água dentro da bacia de contenção do sulfato localizado no pátio, podendo atrair vetores.
GRUPO	PRAZO	NÃO CONFORMIDADE	Falta de conservação e manutenção preventiva de unidade.
2	365 dias	OBSERVAÇÃO

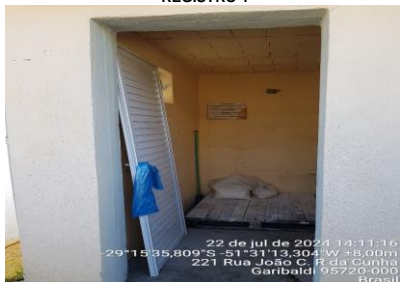
REGISTRO 1

NC	CÓDIGO DA NC	UNIDADE	Estação de Tratamento de Água
167	3.24	CONSTATAÇÃO	Inexistência de porta no depósito de flúor.
GRUPO	PRAZO	NÃO CONFORMIDADE	Falta de conservação e manutenção preventiva de unidade.
2	365 dias	OBSERVAÇÃO

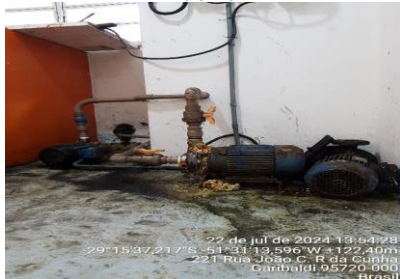
REGISTRO 1

NC	CÓDIGO DA NC	UNIDADE	Estação de Tratamento de Água
168	3.24	CONSTATAÇÃO	Bomba de sulfato de alumínio com acúmulo de encrustamento do coagulante.
GRUPO	PRAZO	NÃO CONFORMIDADE	Falta de conservação e manutenção preventiva de unidade.
2	365 dias	OBSERVAÇÃO

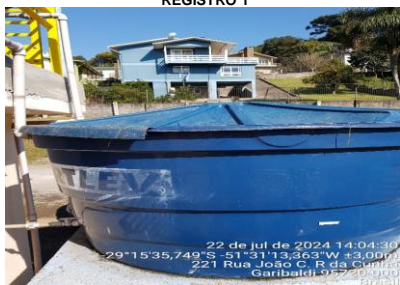
REGISTRO 1

NC	CÓDIGO DA NC	UNIDADE	Estação de Tratamento de Água
169	3.24	CONSTATAÇÃO	Tampa do reservatório de polieletrolito não iônico quebrada.
GRUPO	PRAZO	NÃO CONFORMIDADE	Falta de conservação e manutenção preventiva de unidade.
2	365 dias	OBSERVAÇÃO

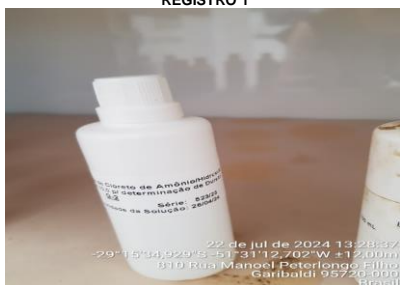
REGISTRO 1

NC	CÓDIGO DA NC	UNIDADE	Laboratório da Estação de Tratamento de Água
170	9.1	CONSTATAÇÃO	Existe solução de cloreto de amônia com a validade vencida. Expirou em 26/04/2024.
GRUPO	PRAZO	NÃO CONFORMIDADE	Possuir em suas dependências produto do processo fora do prazo de validade.
2	90 dias	OBSERVAÇÃO

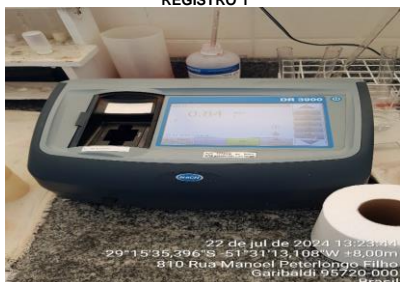
REGISTRO 1

NC	CÓDIGO DA NC	UNIDADE	Laboratório da Estação de Tratamento de Água
171	9.4	CONSTATAÇÃO	Não há registro de calibrações externas realizadas nos equipamentos analíticos.
GRUPO	PRAZO	NÃO CONFORMIDADE	Ausência de evidência de calibrações dos equipamentos.
2	90 dias	OBSERVAÇÃO

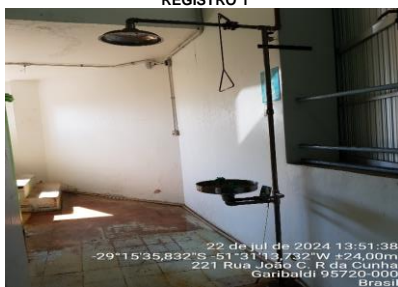
REGISTRO 1

NC	CÓDIGO DA NC	UNIDADE	Laboratório da Estação de Tratamento de Água
172	9.5	CONSTATAÇÃO	O chuveiro encontra-se distante e com um nível de escada em relação ao laboratório. Está situado na área de coleta dos filtros.
GRUPO	PRAZO	NÃO CONFORMIDADE	Não proporcionar a segurança das edificações e dos operadores.
2	365 dias	OBSERVAÇÃO	De acordo com a NBR 16291 de 2014, o chuveiro de emergência deve estar disposto em um local que possibilite uso imediato, que possa ser alcançado em menos de 10 s.

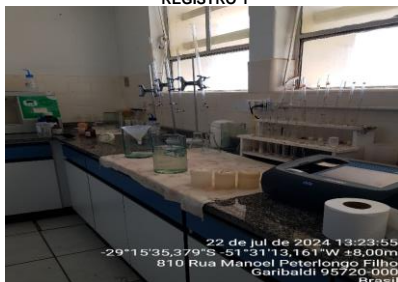
REGISTRO 1

NC	CÓDIGO DA NC	UNIDADE	Laboratório da Estação de Tratamento de Água
173	9.8	CONSTATAÇÃO	A FISPQ dos reagentes manipulados não encontram-se à disposição dos funcionários, em local de fácil visibilidade.
GRUPO	PRAZO	NÃO CONFORMIDADE	Não proporcionar a segurança das edificações e dos operadores.
2	365 dias	OBSERVAÇÃO	De acordo com a NR 26, laboratórios químicos devem possuir em suas dependências FISPQ.

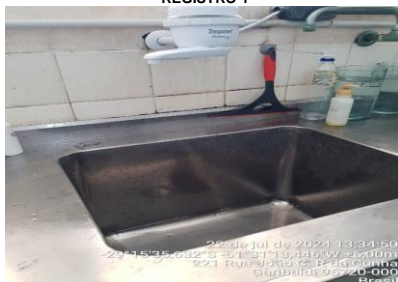
REGISTRO 1

NC	CÓDIGO DA NC	UNIDADE	Laboratório da Estação de Tratamento de Água
174	9.10	CONSTATAÇÃO	Os resíduos líquidos gerados nos processos analíticos estão sendo descartados na pia.
GRUPO	PRAZO	NÃO CONFORMIDADE	Descarte de resíduos em local inapropriado e/ou armazenamento inadequado.
2	90 dias	OBSERVAÇÃO

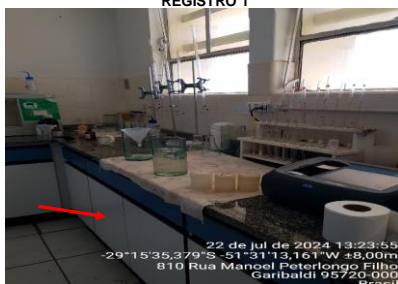
REGISTRO 1

NC	CÓDIGO DA NC	UNIDADE	Laboratório da Estação de Tratamento de Água
175	9.5	CONSTATAÇÃO	Não há identificação nos armários.
GRUPO	PRAZO	NÃO CONFORMIDADE	Falta de identificação dos locais de armazenamento no laboratório químico.
2	365 dias	OBSERVAÇÃO

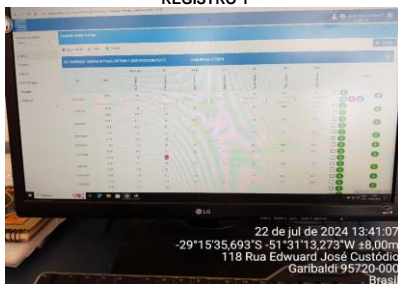
REGISTRO 1

NC	CÓDIGO DA NC	UNIDADE	Laboratório da Estação de Tratamento de Água
177	9.20	CONSTATAÇÃO	Concentração de flúor abaixo de 0,6 mg/L, limite mínimo recomendado pela Portaria estadual n. 10/99, no Sistema 1 em diferentes dias no mês de julho. O valor registrado foi de 0,5 mg/L.
GRUPO	PRAZO	NÃO CONFORMIDADE	Não atender a todos os padrões de potabilidade e frequência de análises estabelecidos na legislação.
2	180 dias	OBSERVAÇÃO

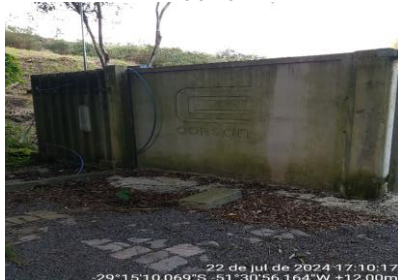
REGISTRO 1

NC	CÓDIGO DA NC	UNIDADE	Estação de Bombeamento de Esgoto Esqui.
181	4.1	CONSTATAÇÃO	Não há identificação na área da EBE.
GRUPO	PRAZO	NÃO CONFORMIDADE	Inexistência de placa de identificação da área da EBE.
2	365 dias	OBSERVAÇÃO

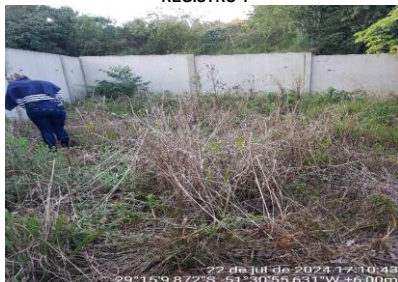
REGISTRO 1

NC	CÓDIGO DA NC	UNIDADE	Estação de Bombeamento de Esgoto Esqui.
182	4.8	CONSTATAÇÃO	Vegetação alta no terreno.
GRUPO	PRAZO	NÃO CONFORMIDADE	Falta de conservação e manutenção preventiva de unidade.
2	180 dias	OBSERVAÇÃO

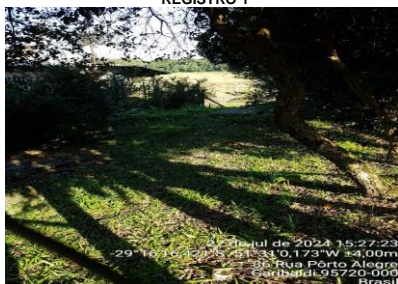
REGISTRO 1

NC	CÓDIGO DA NC	UNIDADE	ETE Bela Vista
184	5.2	CONSTATAÇÃO	Não há identificação da área da ETE.
GRUPO	PRAZO	NÃO CONFORMIDADE	Inexistência de placa de identificação da ETE.
2	90 dias	OBSERVAÇÃO

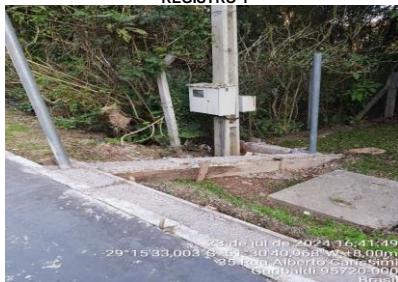
REGISTRO 1

NC	CÓDIGO DA NC	UNIDADE	ETE Cairú
185	5.4	CONSTATAÇÃO	Não há cercamento da área da ETE.
GRUPO	PRAZO	NÃO CONFORMIDADE	Não isolar a área dando condição ao acesso de pessoas não-autorizadas e sem garantir bom estado de limpeza do local.
2	365 dias	OBSERVAÇÃO

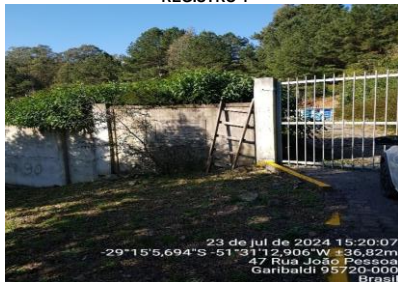
REGISTRO 1

NC	CÓDIGO DA NC	UNIDADE	ETE Esqui
186	5.2	CONSTATAÇÃO	Não há identificação da área da ETE com indicação da licença de operação.
GRUPO	PRAZO	NÃO CONFORMIDADE	Ausência de placa padrão da L.O. na entrada da ETE.
2	90 dias	OBSERVAÇÃO

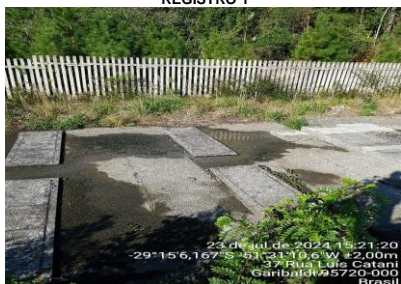
REGISTRO 1

NC	CÓDIGO DA NC	UNIDADE	ETE Esqui
187	5.12	CONSTATAÇÃO	Há extravasamento do esgoto da ETE.
GRUPO	PRAZO	NÃO CONFORMIDADE	Obstrução ou extravasamento de esgoto da ETE.
2	90 dias	OBSERVAÇÃO

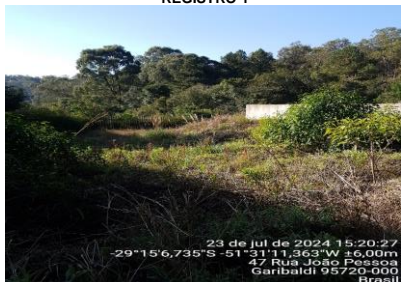
REGISTRO 1

NC	CÓDIGO DA NC	UNIDADE	ETE Esqui
188	5.15	CONSTATAÇÃO	Vegetação alta no terreno.
GRUPO	PRAZO	NÃO CONFORMIDADE	Falta de conservação e manutenção preventiva de unidade.
2	180 dias	OBSERVAÇÃO

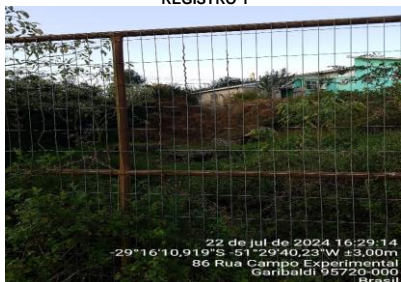
REGISTRO 1

NC	CÓDIGO DA NC	UNIDADE	ETE Fenachamp
189	5.2	CONSTATAÇÃO	Não há identificação da área da ETE com indicação da licença de operação.
GRUPO	PRAZO	NÃO CONFORMIDADE	Ausência de placa padrão da L.O. na entrada da ETE.
2	90 dias	OBSERVAÇÃO

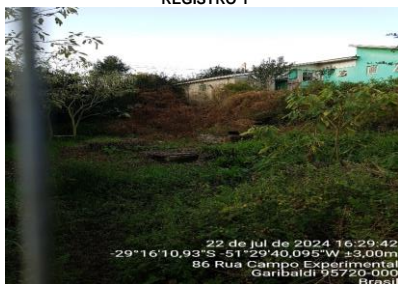
REGISTRO 1

NC	CÓDIGO DA NC	UNIDADE	ETE Fenachamp
190	5.15	CONSTATAÇÃO	Vegetação alta no terreno.
GRUPO	PRAZO	NÃO CONFORMIDADE	Falta de conservação e manutenção preventiva de unidade.
2	180 dias	OBSERVAÇÃO

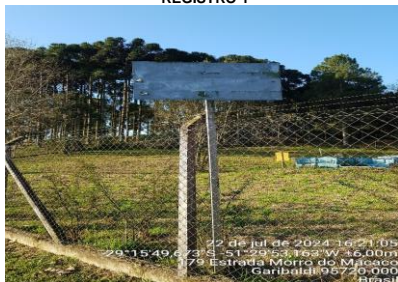
REGISTRO 1

NC	CÓDIGO DA NC	UNIDADE	ETE Parque Fenachamp
191	5.2	CONSTATAÇÃO	Não há identificação da área da ETE.
GRUPO	PRAZO	NÃO CONFORMIDADE	Inexistência de placa de identificação da ETE.
2	90 dias	OBSERVAÇÃO

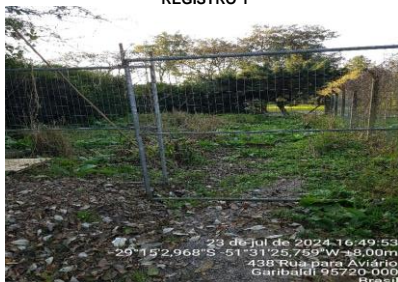
REGISTRO 1

NC	CÓDIGO DA NC	UNIDADE	ETE São João I
192	5.2	CONSTATAÇÃO	Não há identificação da área da ETE com indicação da licença de operação.
GRUPO	PRAZO	NÃO CONFORMIDADE	Ausência de placa padrão da L.O. na entrada da ETE.
2	90 dias	OBSERVAÇÃO

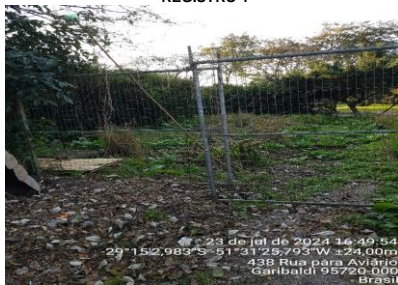
REGISTRO 1

NC	CÓDIGO DA NC	UNIDADE	ETE São João I
193	5.4	CONSTATAÇÃO	O portão de acesso não encontra-se trancado.
GRUPO	PRAZO	NÃO CONFORMIDADE	Não isolar a área dando condição ao acesso de pessoas não-autorizadas e sem garantir bom estado de limpeza do local.
2	365 dias	OBSERVAÇÃO

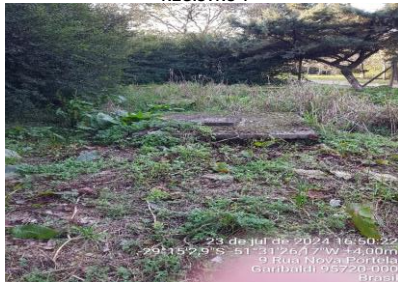
REGISTRO 1

NC	CÓDIGO DA NC	UNIDADE	ETE São João I
194	5.15	CONSTATAÇÃO	Vegetação alta no terreno.
GRUPO	PRAZO	NÃO CONFORMIDADE	Falta de conservação e manutenção preventiva de unidade.
2	180 dias	OBSERVAÇÃO

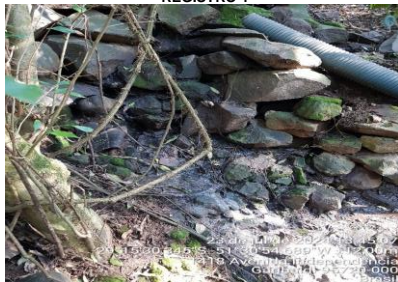
REGISTRO 1

NC	CÓDIGO DA NC	UNIDADE	ETE Tramontina
195	5.12	CONSTATAÇÃO	Há extravasamento de esgoto pelo poço próximo ao corpo receptor da ETE.
GRUPO	PRAZO	NÃO CONFORMIDADE	Obstrução ou extravasamento de esgoto da ETE.
2	90 dias	OBSERVAÇÃO

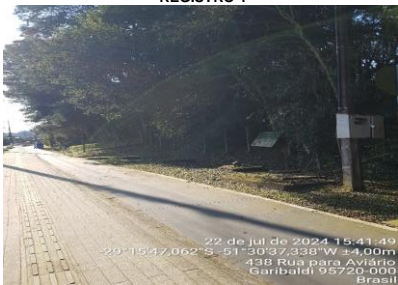
REGISTRO 1

NC	CÓDIGO DA NC	UNIDADE	ETE Três Lagos
196	5.4	CONSTATAÇÃO	Não há cercamento da área da ETE
GRUPO	PRAZO	NÃO CONFORMIDADE	Não isolar a área dando condição ao acesso de pessoas não-autorizadas e sem garantir bom estado de limpeza do local.
2	365 dias	OBSERVAÇÃO

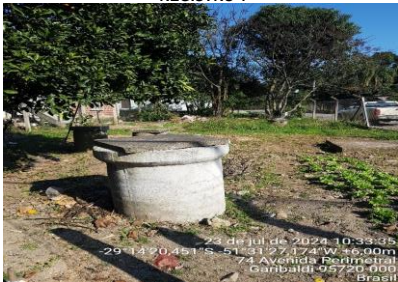
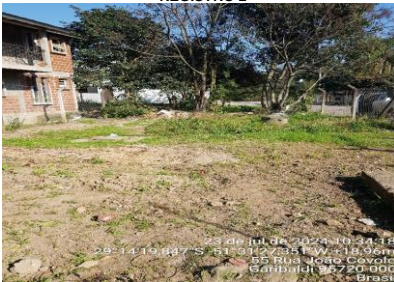
NC	CÓDIGO DA NC	UNIDADE	ETE Vale Verde
197	5.2	CONSTATAÇÃO	Não há identificação da área da ETE com indicação da licença de operação.
GRUPO	PRAZO	NÃO CONFORMIDADE	Ausência de placa padrão da L.O. na entrada da ETE.
2	90 dias	OBSERVAÇÃO

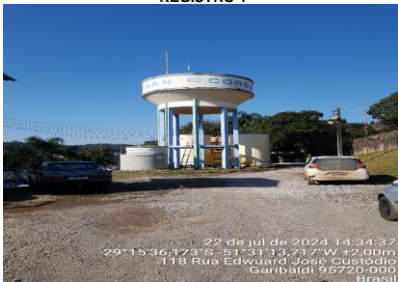
REGISTRO 1

NC	CÓDIGO DA NC	UNIDADE	Reservatório 1 ETA
198	6.1	CONSTATAÇÃO	Não há identificação da área do reservatório.
GRUPO	PRAZO	NÃO CONFORMIDADE	Inexistência de placa de identificação do reservatório.
2	365 dias	OBSERVAÇÃO

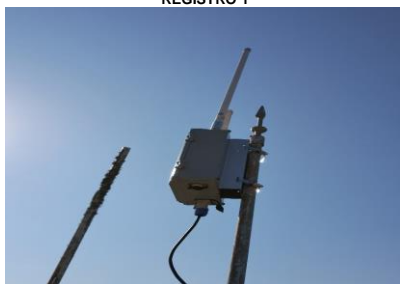
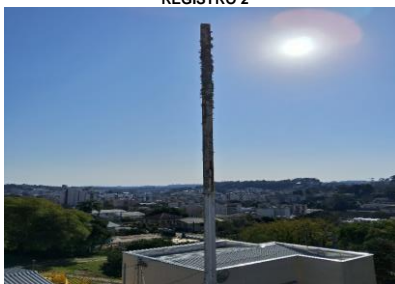
NC	CÓDIGO DA NC	UNIDADE	Reservatório 1 ETA
199	6.13	CONSTATAÇÃO	Não há luzes de sinalização de obstáculo, apesar de haver indícios de que a estrutura deveria estar instalada.
GRUPO	PRAZO	NÃO CONFORMIDADE	Não existe no topo do reservatório elevado pára-raios e/ou luz de sinalização de obstáculo .
2	365 dias	OBSERVAÇÃO

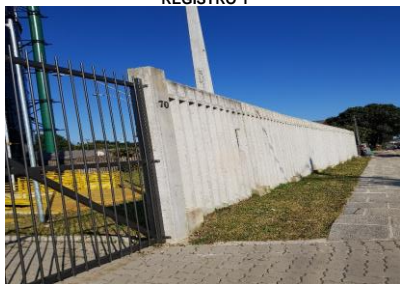
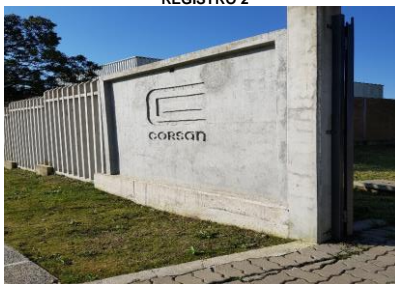
NC	CÓDIGO DA NC	UNIDADE	Reservatório 2 São Francisco
201	6.1	CONSTATAÇÃO	Não há identificação da área dos reservatórios.
GRUPO	PRAZO	NÃO CONFORMIDADE	Inexistência de placa de identificação do reservatório.
2	365 dias	OBSERVAÇÃO

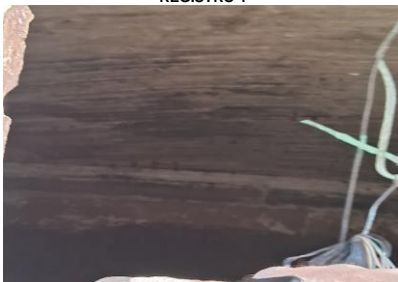
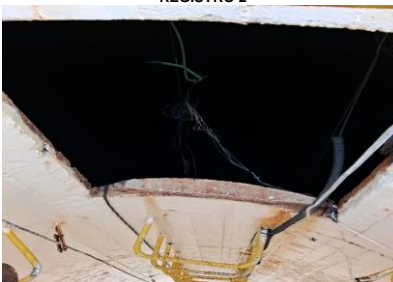
NC	CÓDIGO DA NC	UNIDADE	Reservatório 2 São Francisco
202	6.5	CONSTATAÇÃO	O reservatório de concreto está com a abertura de inspeção aberta.
GRUPO	PRAZO	NÃO CONFORMIDADE	Ausência de abertura de inspeção fechada com tampa inteira dotada de dispositivo e travamento.
2	180 dias	OBSERVAÇÃO

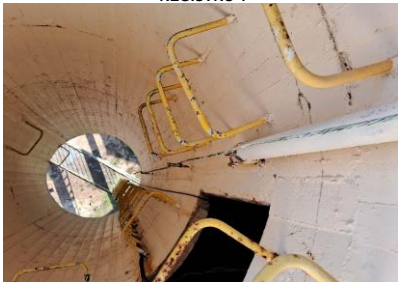
REGISTRO 1

NC	CÓDIGO DA NC	UNIDADE	Reservatório 2 São Francisco
203	6.6	CONSTATAÇÃO	Não há abertura de ventilação protegida com tela no reservatório de concreto.
GRUPO	PRAZO	NÃO CONFORMIDADE	Ausência de tubulação de abertura protegidas com tela e com cobertura que impeça a entrada de água de chuva e limite a entrada de poeira.
2	90 dias	OBSERVAÇÃO

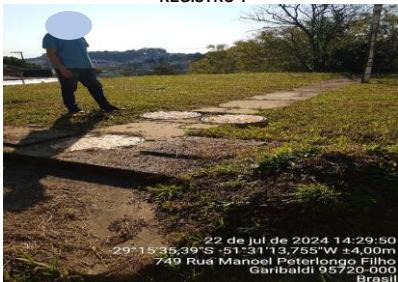
REGISTRO 1

NC	CÓDIGO DA NC	UNIDADE	Reservatório 3 ETA
204	6.1	CONSTATAÇÃO	Não há identificação da área do reservatório.
GRUPO	PRAZO	NÃO CONFORMIDADE	Inexistência de placa de identificação do reservatório.
2	365 dias	OBSERVAÇÃO

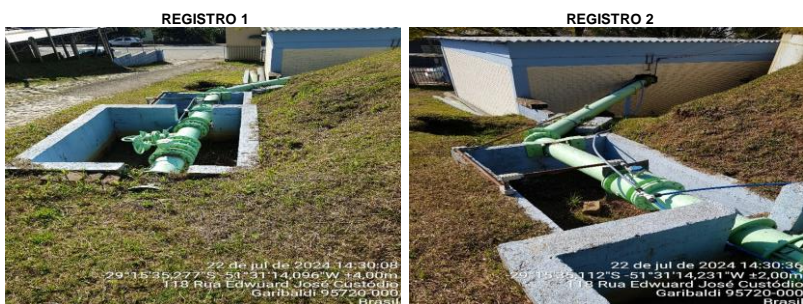
NC	CÓDIGO DA NC	UNIDADE	Reservatório 3 ETA
205	6.16	CONSTATAÇÃO	Ausência de dispositivo de proteção contra quedas na caixa de registro do reservatório.
GRUPO	PRAZO	NÃO CONFORMIDADE	Não proporcionar a segurança das edificações e dos operadores.
2	365 dias	OBSERVAÇÃO

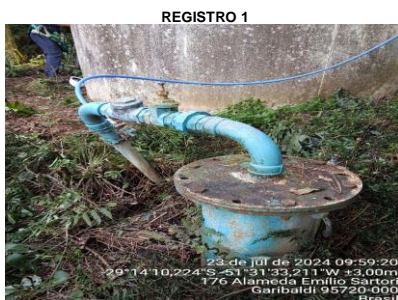
NC	CÓDIGO DA NC	UNIDADE	Booster junto aos Reservatórios 4 e 5 Bridi
207	2.1	CONSTATAÇÃO	Não há identificação da área da EBAT.
GRUPO	PRAZO	NÃO CONFORMIDADE	Inexistência de placa de identificação da área da EBA.
2	365 dias	OBSERVAÇÃO

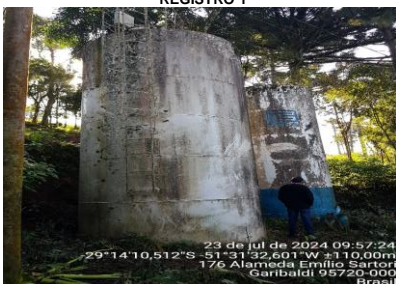
REGISTRO 1

NC	CÓDIGO DA NC	UNIDADE	Booster junto aos Reservatórios 4 e 5 Bredi
208	2.2	CONSTATAÇÃO	Não há cercamento da área da EBAT e reservatórios.
GRUPO	PRAZO	NÃO CONFORMIDADE	Não isolar a área dando condição ao acesso de pessoas não-autorizadas e sem garantir bom estado de limpeza do local.
2	365 dias	OBSERVAÇÃO

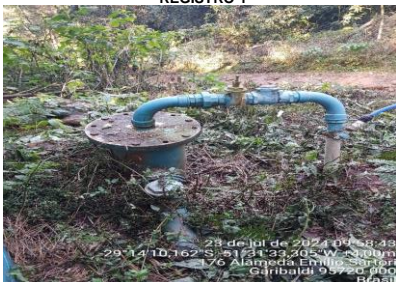
REGISTRO 1

NC	CÓDIGO DA NC	UNIDADE	Booster junto aos Reservatórios 4 e 5 Bredi
209	2.9	CONSTATAÇÃO	Vegetação alta no terreno.
GRUPO	PRAZO	NÃO CONFORMIDADE	Falta de conservação e manutenção preventiva de unidade.
2	90 dias	OBSERVAÇÃO

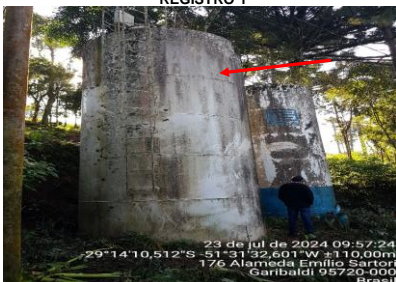
REGISTRO 1

NC	CÓDIGO DA NC	UNIDADE	Reservatório 4 Bredi
210	2.1	CONSTATAÇÃO	Não há identificação da área da unidade
GRUPO	PRAZO	NÃO CONFORMIDADE	Inexistência de placa de identificação da unidade
2	365 dias	OBSERVAÇÃO

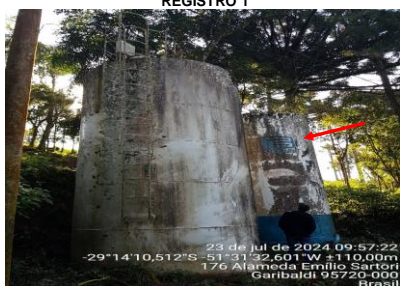
REGISTRO 1

NC	CÓDIGO DA NC	UNIDADE	
211	6.1	CONSTATAÇÃO	Reservatório 5 Bridi Não há identificação da área do reservatório.
GRUPO	PRAZO	NÃO CONFORMIDADE	Inexistência de placa de identificação do reservatório.
2	365 dias	OBSERVAÇÃO

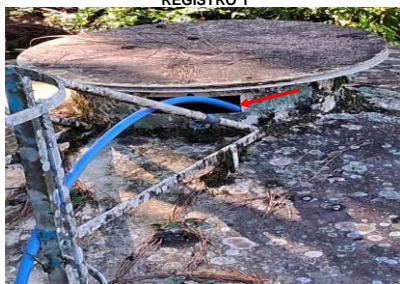
REGISTRO 1

NC	CÓDIGO DA NC	UNIDADE	
212	6.6	CONSTATAÇÃO	Reservatório 5 Bridi Não há tela de proteção na abertura de ventilação.
GRUPO	PRAZO	NÃO CONFORMIDADE	Ausência de tubulação de ventilação protegidas com tela e com cobertura que impeça a entrada de água de chuva e limite a entrada de poeira.
2	90 dias	OBSERVAÇÃO

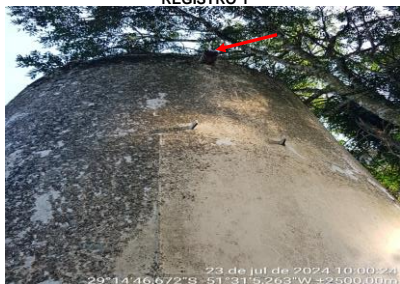
REGISTRO 1

NC	CÓDIGO DA NC	UNIDADE	
213	6.8	CONSTATAÇÃO	Reservatório 5 Bridi A tubulação de extravasamento não possui tela.
GRUPO	PRAZO	NÃO CONFORMIDADE	Ausência de tubulação de extravasamento protegida com tela e com cobertura que impeça a entrada de água de chuva e limite a entrada de poeira.
2	90 dias	OBSERVAÇÃO

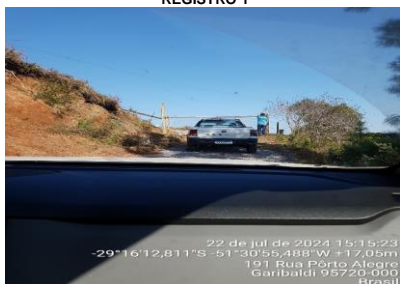
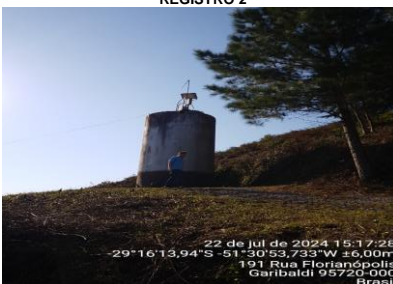
NC	CÓDIGO DA NC	UNIDADE	Reservatório 6 Bela Vista
214	6.1	CONSTATAÇÃO	Não há identificação da área do reservatório.
GRUPO	PRAZO	NÃO CONFORMIDADE	Inexistência de placa de identificação do reservatório.
2	365 dias	OBSERVAÇÃO

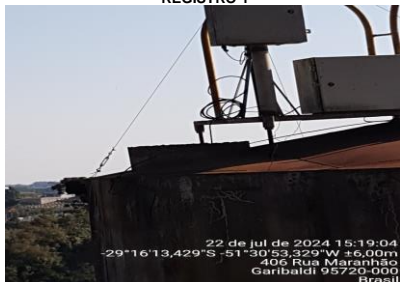
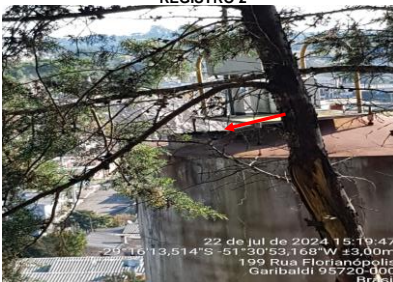
NC	CÓDIGO DA NC	UNIDADE	Reservatório 6 Bela Vista
215	6.5	CONSTATAÇÃO	Não há tampa na abertura de inspeção do reservatório.
GRUPO	PRAZO	NÃO CONFORMIDADE	Ausência de abertura de inspeção fechada com tampa inteira dotada de dispositivo e travamento.
2	180 dias	OBSERVAÇÃO

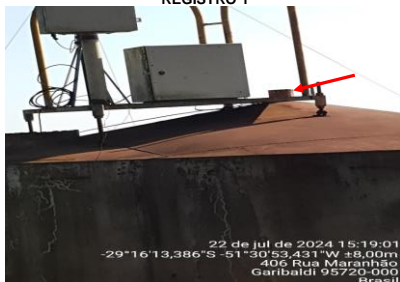
REGISTRO 1

NC	CÓDIGO DA NC	UNIDADE	Reservatório 6 Bela Vista
216	6.6	CONSTATAÇÃO	A tubulação de ventilação está com a boca voltada para cima, não limitando a entrada da água da chuva.
GRUPO	PRAZO	NÃO CONFORMIDADE	Ausência de tubulação de ventilação protegidas com tela e com cobertura que impeça a entrada de água de chuva e limite a entrada de poeira.
2	90 dias	OBSERVAÇÃO

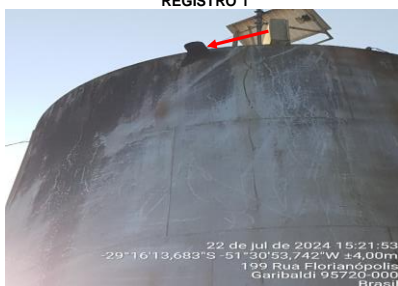
REGISTRO 1

NC	CÓDIGO DA NC	UNIDADE	
217	6.8	CONSTATAÇÃO	Reservatório 6 Bela Vista A tubulação de extravasamento não possui tela.
GRUPO	PRAZO	NÃO CONFORMIDADE	Ausência de tubulação de extravasamento protegida com tela e com cobertura que impeça a entrada de água de chuva e limite a entrada de poeira.
2	90 dias	OBSERVAÇÃO

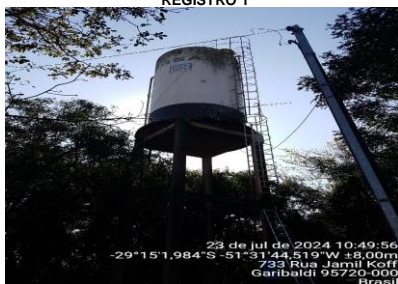
REGISTRO 1

NC	CÓDIGO DA NC	UNIDADE	
218	6.1	CONSTATAÇÃO	Reservatório 7 AABB Não há identificação da área do reservatório.
GRUPO	PRAZO	NÃO CONFORMIDADE	Inexistência de placa de identificação do reservatório.
2	365 dias	OBSERVAÇÃO

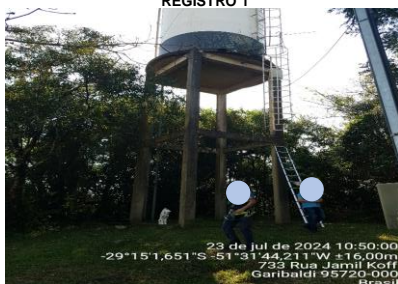
REGISTRO 1

NC	CÓDIGO DA NC	UNIDADE	
219	6.2	CONSTATAÇÃO	Reservatório 7 AABB Não há cercamento na área do reservatório.
GRUPO	PRAZO	NÃO CONFORMIDADE	Não isolar a área dando condição ao acesso de pessoas não-autorizadas e sem garantir bom estado de limpeza do local.
2	365 dias	OBSERVAÇÃO

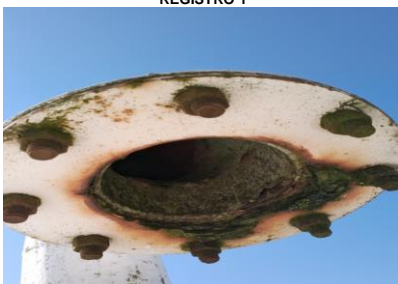
REGISTRO 1

NC	CÓDIGO DA NC	UNIDADE	Reservatório 7 AABB
220	6.6	CONSTATAÇÃO	Não há tela na tubulação de ventilação.
GRUPO	PRAZO	NÃO CONFORMIDADE	Ausência de tubulação de ventilação protegidas com tela e com cobertura que impeça a entrada de água de chuva e limite a entrada de poeira.
2	90 dias	OBSERVAÇÃO

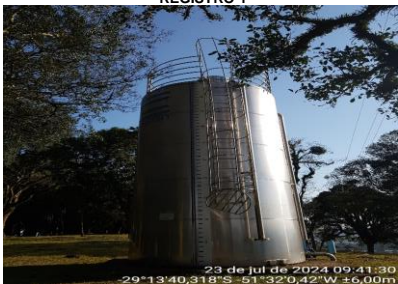
REGISTRO 1

NC	CÓDIGO DA NC	UNIDADE	Reservatório 8 Borgheto
221	6.1	CONSTATAÇÃO	Não há identificação da área do reservatório.
GRUPO	PRAZO	NÃO CONFORMIDADE	Inexistência de placa de identificação do reservatório.
2	365 dias	OBSERVAÇÃO

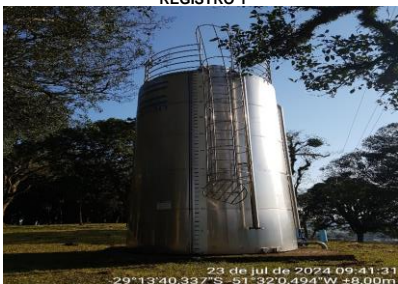
REGISTRO 1

NC	CÓDIGO DA NC	UNIDADE	Reservatório 8 Borgheto
222	6.2	CONSTATAÇÃO	Não há cercamento na área do reservatório.
GRUPO	PRAZO	NÃO CONFORMIDADE	Não isolar a área dando condição ao acesso de pessoas não-autorizadas e sem garantir bom estado de limpeza do local.
2	365 dias	OBSERVAÇÃO

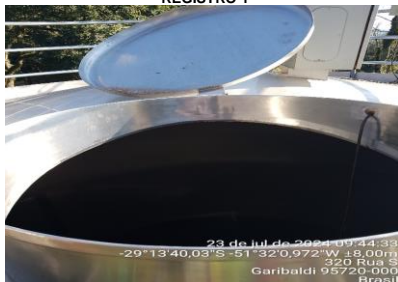
REGISTRO 1

NC	CÓDIGO DA NC	UNIDADE	Reservatório 8 Borgheto
224	6.5	CONSTATAÇÃO	A tampa do reservatório está aberta e encontra-se danificada (retorcida), não sendo possível fechá-la.
GRUPO	PRAZO	NÃO CONFORMIDADE	Ausência de abertura de inspeção fechada com tampa inteiraça dotada de dispositivo e travamento.
2	180 dias	OBSERVAÇÃO

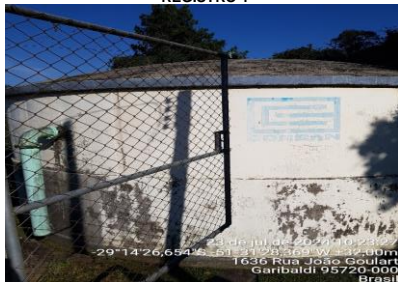
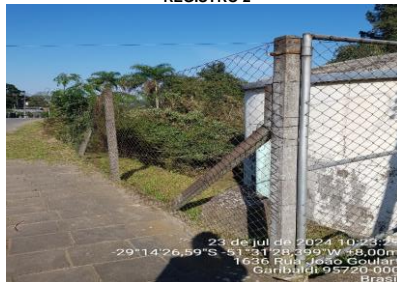
NC	CÓDIGO DA NC	UNIDADE	Reservatório 9 João Goulart
225	6.1	CONSTATAÇÃO	Não há identificação da área do reservatório.
GRUPO	PRAZO	NÃO CONFORMIDADE	Inexistência de placa de identificação do reservatório.
2	365 dias	OBSERVAÇÃO

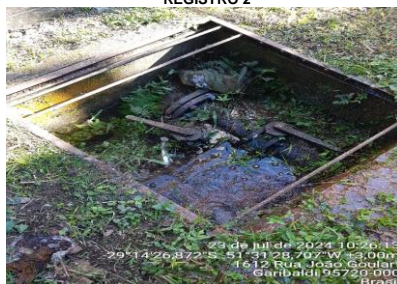
REGISTRO 2

NC	CÓDIGO DA NC	UNIDADE	Reservatório 9 João Goulart
226	6.3	CONSTATAÇÃO	Há vazamento na tubulação, proporcionando acúmulo de água dentro da caixa de registro.
GRUPO	PRAZO	NÃO CONFORMIDADE	Perda de água e/ou não executar redução de perdas.
2	365 dias	OBSERVAÇÃO

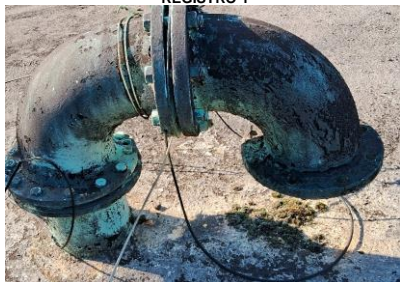
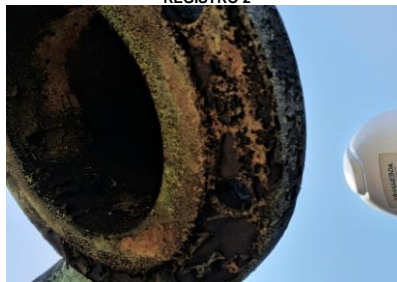
NC	CÓDIGO DA NC	UNIDADE	Reservatório 9 João Goulart
227	6.6	CONSTATAÇÃO	Não há tela na tubulação de ventilação.
GRUPO	PRAZO	NÃO CONFORMIDADE	Ausência de tubulação de ventilação protegidas com tela e com cobertura que impeça a entrada de água de chuva e limite a entrada de poeira.
2	90 dias	OBSERVAÇÃO

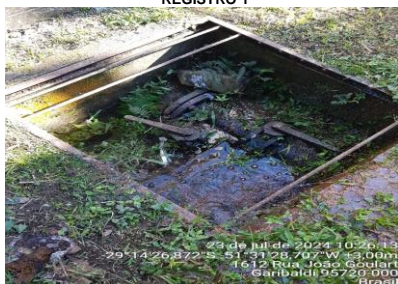
REGISTRO 1

NC	CÓDIGO DA NC	UNIDADE	Reservatório 9 João Goulart
229	6.16	CONSTATAÇÃO	Ausência de dispositivo de proteção contra quedas na caixa do registro.
GRUPO	PRAZO	NÃO CONFORMIDADE	Não proporcionar a segurança das edificações e dos operadores.
2	365 dias	OBSERVAÇÃO

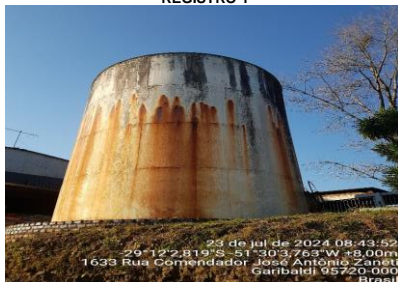
REGISTRO 1

NC	CÓDIGO DA NC	UNIDADE	Reservatório 10 Tamararé
230	6.1	CONSTATAÇÃO	Não há identificação da área do reservatório.
GRUPO	PRAZO	NÃO CONFORMIDADE	Inexistência de placa de identificação do reservatório.
2	365 dias	OBSERVAÇÃO

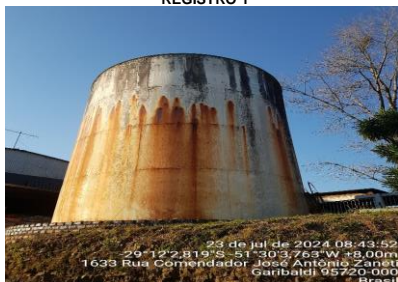
REGISTRO 1

NC	CÓDIGO DA NC	UNIDADE	Reservatório 10 Tamararé
231	6.2	CONSTATAÇÃO	Não há cercamento na área do reservatório.
GRUPO	PRAZO	NÃO CONFORMIDADE	Não isolar a área dando condição ao acesso de pessoas não-autorizadas e sem garantir bom estado de limpeza do local.
2	365 dias	OBSERVAÇÃO

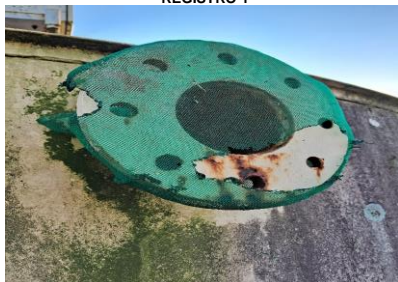
REGISTRO 1

NC	CÓDIGO DA NC	UNIDADE	Reservatório 10 Tamararé
233	6.8	CONSTATAÇÃO	A tela de um dos tubos de extravasamento está rasgada.
GRUPO	PRAZO	NÃO CONFORMIDADE	Ausência de tubulação de extravasamento protegida com tela e com cobertura que impeça a entrada de água de chuva e limite a entrada de poeira.
2	90 dias	OBSERVAÇÃO

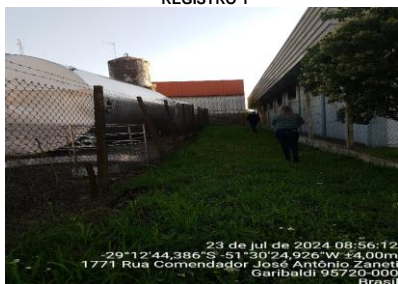
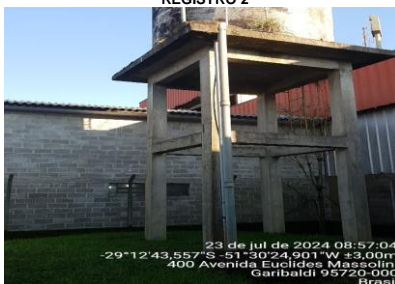
NC	CÓDIGO DA NC	UNIDADE	
235	6.1	CONSTATAÇÃO	Reservatório 11 Industrial Não há identificação da área do reservatório.
GRUPO	PRAZO	NÃO CONFORMIDADE	Inexistência de placa de identificação do reservatório.
2	365 dias	OBSERVAÇÃO

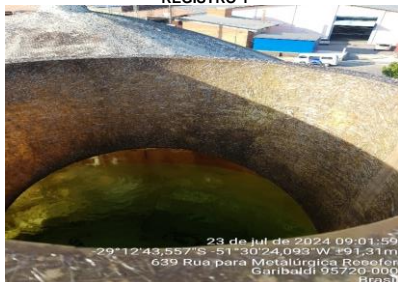
NC	CÓDIGO DA NC	UNIDADE	
236	6.5	CONSTATAÇÃO	Reservatório 11 Industrial Não há tampa na abertura de inspeção do reservatório.
GRUPO	PRAZO	NÃO CONFORMIDADE	Ausência de abertura de inspeção fechada com tampa inteira dotada de dispositivo e travamento.
2	180 dias	OBSERVAÇÃO

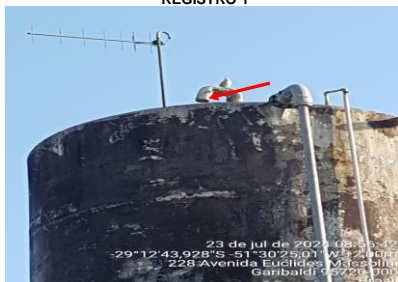
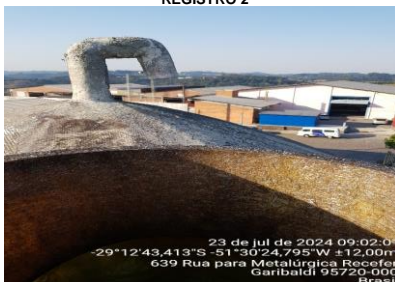
NC	CÓDIGO DA NC	UNIDADE	
237	6.6	CONSTATAÇÃO	Reservatório 11 Industrial Não há tela na tubulação de ventilação.
GRUPO	PRAZO	NÃO CONFORMIDADE	Ausência de tubulação de ventilação protegidas com tela e com cobertura que impeça a entrada de água de chuva e limite a entrada de poeira.
2	90 dias	OBSERVAÇÃO

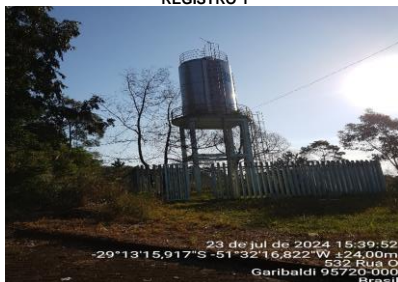
NC	CÓDIGO DA NC	UNIDADE	Reservatório 12 Garibaldina
240	6.1	CONSTATAÇÃO	Não há identificação da área do reservatório.
GRUPO	PRAZO	NÃO CONFORMIDADE	Inexistência de placa de identificação do reservatório.
2	365 dias	OBSERVAÇÃO

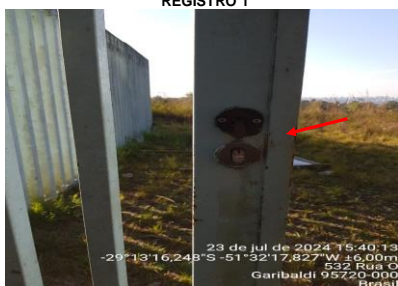
NC	CÓDIGO DA NC	UNIDADE	
241	6.2	CONSTATAÇÃO	Reservatório 12 Garibaldina Não há chaveamento do portão da área do reservatório.
GRUPO	PRAZO	NÃO CONFORMIDADE	Não isolar a área dando condição ao acesso de pessoas não-autorizadas e sem garantir bom estado de limpeza do local.
2	365 dias	OBSERVAÇÃO

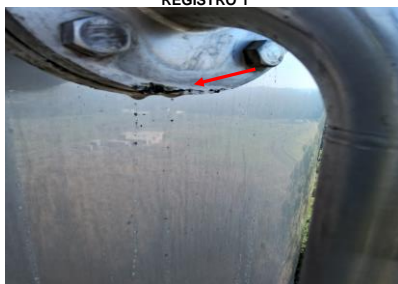
NC	CÓDIGO DA NC	UNIDADE	
242	6.3	CONSTATAÇÃO	Reservatório 12 Garibaldina Há vazamento pela tubulação do extravasor.
GRUPO	PRAZO	NÃO CONFORMIDADE	Perda de água e/ou não executar redução de perdas.
2	365 dias	OBSERVAÇÃO

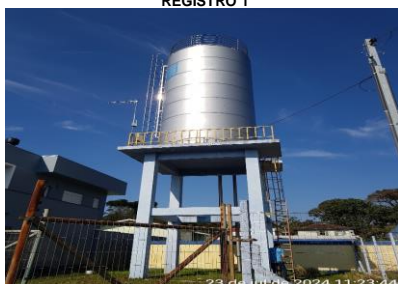
NC	CÓDIGO DA NC	UNIDADE	
243	6.1	CONSTATAÇÃO	Reservatório 13 Chácaras Não há identificação da área do reservatório.
GRUPO	PRAZO	NÃO CONFORMIDADE	Inexistência de placa de identificação do reservatório.
2	365 dias	OBSERVAÇÃO

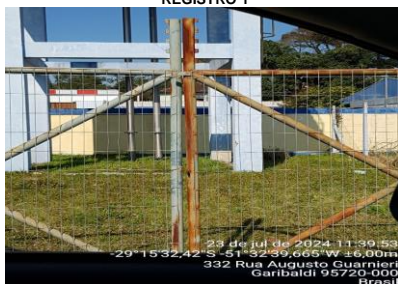
NC	CÓDIGO DA NC	UNIDADE	Reservatório 13 Chácaras
244	6.2	CONSTATAÇÃO	Não há cadeado no portão da área do reservatório.
GRUPO	PRAZO	NÃO CONFORMIDADE	Não isolar a área dando condição ao acesso de pessoas não-autorizadas e sem garantir bom estado de limpeza do local.
2	365 dias	OBSERVAÇÃO

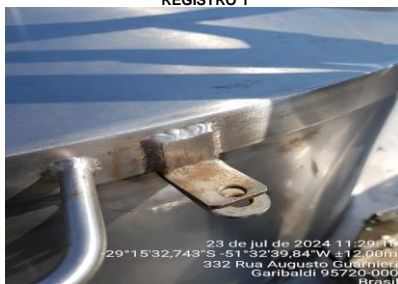
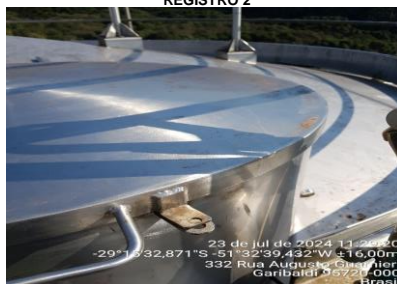
NC	CÓDIGO DA NC	UNIDADE	Reservatório 13 Chácaras
245	6.5	CONSTATAÇÃO	Não há dispositivo de travamento na abertura de inspeção do reservatório.
GRUPO	PRAZO	NÃO CONFORMIDADE	Ausência de abertura de inspeção fechada com tampa inteiraça dotada de dispositivo e travamento.
2	180 dias	OBSERVAÇÃO

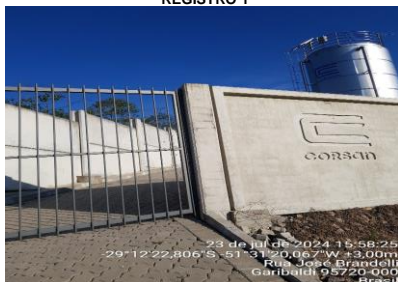
NC	CÓDIGO DA NC	UNIDADE	Reservatório 14 Reserva do Vale
246	6.1	CONSTATAÇÃO	Não há identificação da área do reservatório.
GRUPO	PRAZO	NÃO CONFORMIDADE	Inexistência de placa de identificação do reservatório.
2	365 dias	OBSERVAÇÃO

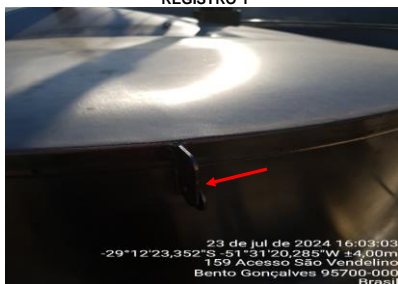
NC	CÓDIGO DA NC	UNIDADE	Reservatório 14 Reserva do Vale
247	6.5	CONSTATAÇÃO	Não há dispositivo de travamento na abertura de inspeção do reservatório.
GRUPO	PRAZO	NÃO CONFORMIDADE	Ausência de abertura de inspeção fechada com tampa inteiraça dotada de dispositivo e travamento.
2	180 dias	OBSERVAÇÃO

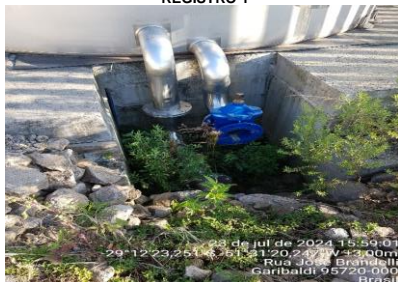
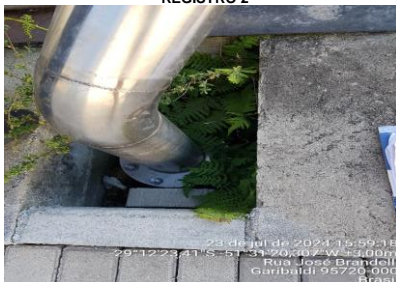
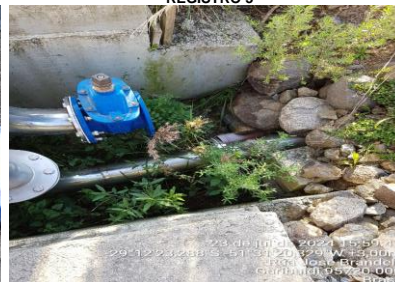
NC	CÓDIGO DA NC	UNIDADE	Reservatório 14 Reserva do Vale
248	6.16	CONSTATAÇÃO	Ausência de dispositivo de proteção contra quedas na caixa da tubulação do reservatório.
GRUPO	PRAZO	NÃO CONFORMIDADE	Não proporcionar a segurança das edificações e dos operadores.
2	365 dias	OBSERVAÇÃO

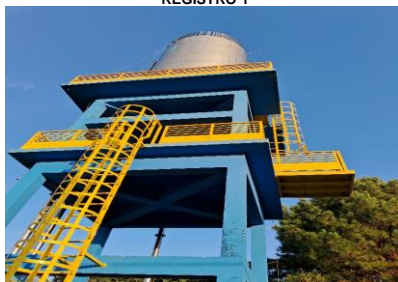
NC	CÓDIGO DA NC	UNIDADE	Reservatório 15 Parque do Esqui
249	6.1	CONSTATAÇÃO	Não há identificação da área do reservatório.
GRUPO	PRAZO	NÃO CONFORMIDADE	Inexistência de placa de identificação do reservatório.
2	365 dias	OBSERVAÇÃO

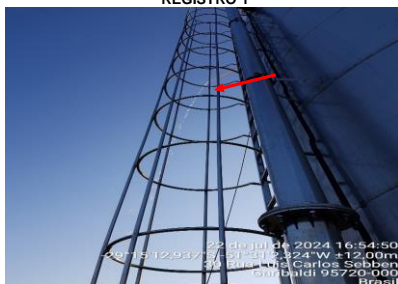
NC	CÓDIGO DA NC	UNIDADE	
250	6.3	CONSTATAÇÃO	Reservatório 15 Parque do Esqui Está vazando água pela mangueira de nível.
GRUPO	PRAZO	NÃO CONFORMIDADE	
2	365 dias	OBSERVAÇÃO	Perda de água e/ou não executar redução de perdas.

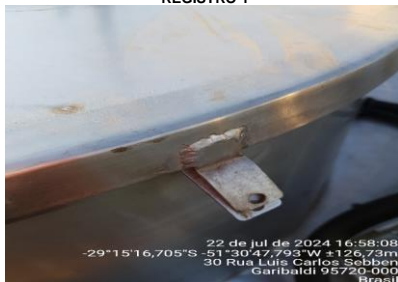
NC	CÓDIGO DA NC	UNIDADE	
251	6.5	CONSTATAÇÃO	Reservatório 15 Parque do Esqui Não há dispositivo de travamento na abertura de inspeção do reservatório.
GRUPO	PRAZO	NÃO CONFORMIDADE	
2	180 dias	OBSERVAÇÃO	Ausência de abertura de inspeção fechada com tampa inteiraça dotada de dispositivo e travamento.

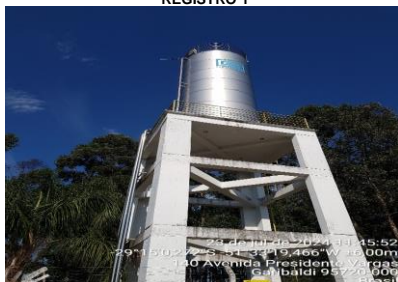
NC	CÓDIGO DA NC	UNIDADE	
252	6.1	CONSTATAÇÃO	Reservatório 16 AMA Não há identificação da área do reservatório.
GRUPO	PRAZO	NÃO CONFORMIDADE	
2	365 dias	OBSERVAÇÃO	Inexistência de placa de identificação do reservatório.

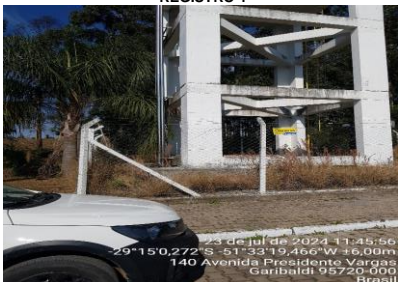
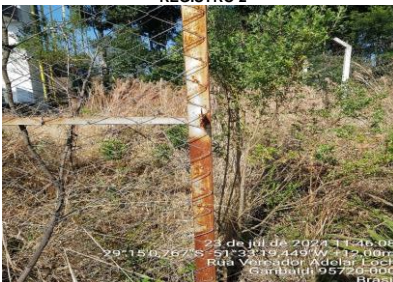
NC	CÓDIGO DA NC	UNIDADE	
253	6.2	CONSTATAÇÃO	Reservatório 16 AMA Não há cadeado no portão da área do reservatório.
GRUPO	PRAZO	NÃO CONFORMIDADE	Não isolar a área dando condição ao acesso de pessoas não-autorizadas e sem garantir bom estado de limpeza do local.
2	365 dias	OBSERVAÇÃO

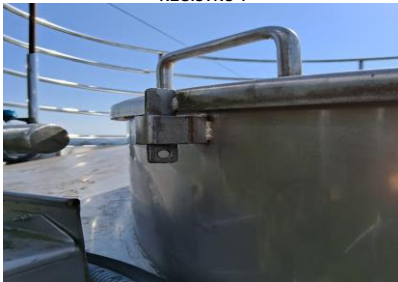
NC	CÓDIGO DA NC	UNIDADE	
254	6.5	CONSTATAÇÃO	Reservatório 16 AMA Não há dispositivo de travamento na abertura de inspeção do reservatório.
GRUPO	PRAZO	NÃO CONFORMIDADE	Ausência de abertura de inspeção fechada com tampa inteira dotada de dispositivo e travamento.
2	180 dias	OBSERVAÇÃO

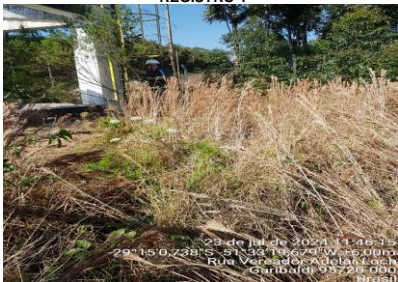
NC	CÓDIGO DA NC	UNIDADE	
255	6.17	CONSTATAÇÃO	Reservatório 16 AMA Vegetação alta no terreno.
GRUPO	PRAZO	NÃO CONFORMIDADE	Falta de conservação e manutenção preventiva de unidade.
2	180 dias	OBSERVAÇÃO

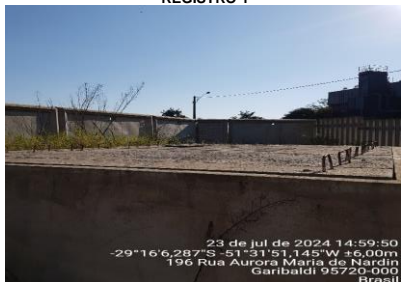
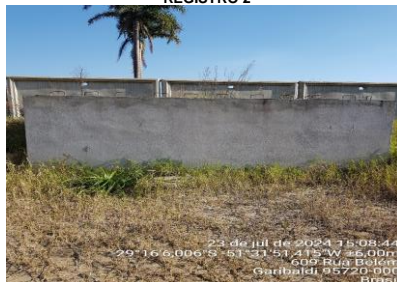
NC	CÓDIGO DA NC	UNIDADE	Booster junto ao Reservatório 17
257	2.1	CONSTATAÇÃO	Não há identificação da área da EBAT.
GRUPO	PRAZO	NÃO CONFORMIDADE	Inexistência de placa de identificação da área da EBA.
2	365 dias	OBSERVAÇÃO

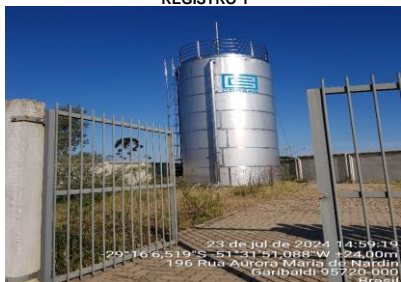
NC	CÓDIGO DA NC	UNIDADE	Reservatório 17
258	6.1	CONSTATAÇÃO	Não há identificação da área do reservatório.
GRUPO	PRAZO	NÃO CONFORMIDADE	Inexistência de placa de identificação do reservatório.
2	365 dias	OBSERVAÇÃO

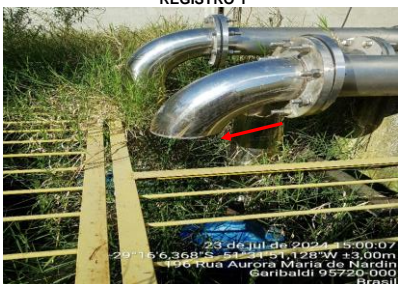
NC	CÓDIGO DA NC	UNIDADE	
259	6.3	CONSTATAÇÃO	Há vazamento na tubulação de fundo do reservatório.
GRUPO	PRAZO	NÃO CONFORMIDADE	Perda de água e/ou não executar redução de perdas.
2	365 dias	OBSERVAÇÃO

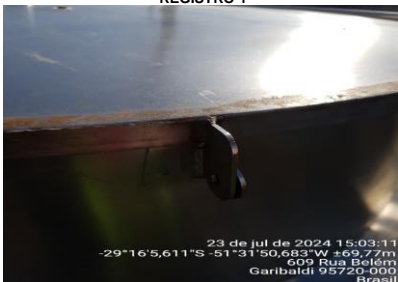
NC	CÓDIGO DA NC	UNIDADE	
260	6.5	CONSTATAÇÃO	Não há dispositivo de travamento na abertura de inspeção do reservatório.
GRUPO	PRAZO	NÃO CONFORMIDADE	Ausência de abertura de inspeção fechada com tampa inteiraça dotada de dispositivo e travamento.
2	180 dias	OBSERVAÇÃO

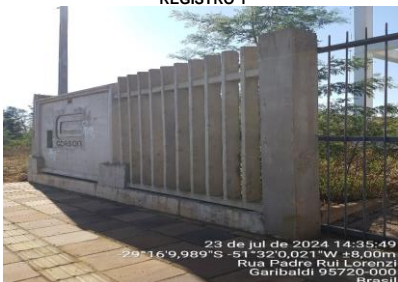
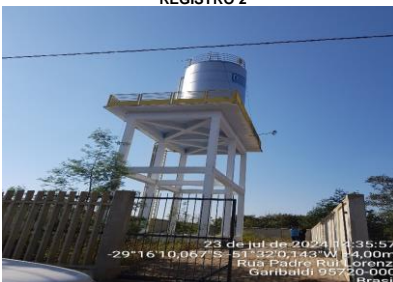
NC	CÓDIGO DA NC	UNIDADE	
261	6.1	CONSTATAÇÃO	Não há identificação da área do reservatório.
GRUPO	PRAZO	NÃO CONFORMIDADE	Inexistência de placa de identificação do reservatório.
2	365 dias	OBSERVAÇÃO

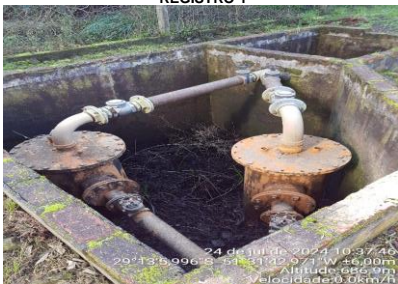
NC	CÓDIGO DA NC	UNIDADE	Booster Rua Júlio João Zanotto
263	2.1	CONSTATAÇÃO	Não há identificação da área da EBAT.
GRUPO	PRAZO	NÃO CONFORMIDADE	Inexistência de placa de identificação da área da EBA.
2	365 dias	OBSERVAÇÃO

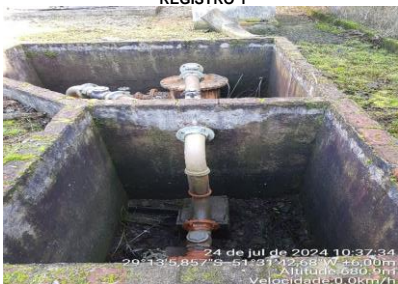
NC	CÓDIGO DA NC	UNIDADE	Booster Rua Júlio João Zanotto
264	2.8	CONSTATAÇÃO	Ausência de dispositivo de proteção contra quedas.
GRUPO	PRAZO	NÃO CONFORMIDADE	Não proporcionar a segurança das edificações e dos operadores.
2	365 dias	OBSERVAÇÃO

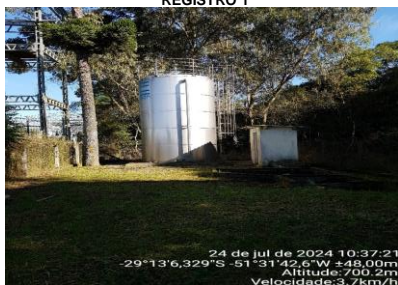
NC	CÓDIGO DA NC	UNIDADE	Reservatório Rua Júlio João Zanotto
266	6.1	CONSTATAÇÃO	Não há identificação da área do reservatório.
GRUPO	PRAZO	NÃO CONFORMIDADE	Inexistência de placa de identificação do reservatório.
2	365 dias	OBSERVAÇÃO

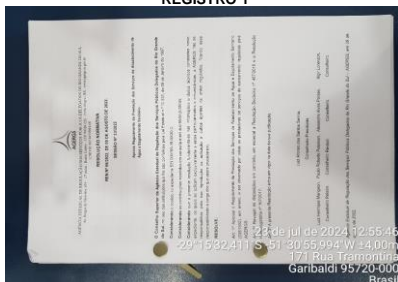
NC	CÓDIGO DA NC	UNIDADE	Unidade de Saneamento Corsan
273	7.15	CONSTATAÇÃO	Não está disponível ao público a RSAE - AGESAN-RS.
GRUPO	PRAZO	NÃO CONFORMIDADE	Não utilizar o regulamento de serviços de água e esgoto homologado pela AGESAN-RS.
1	90 dias	OBSERVAÇÃO

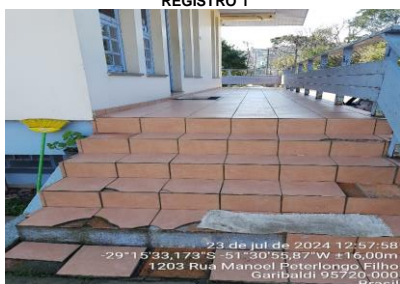
NC	CÓDIGO DA NC	UNIDADE	Unidade de Saneamento Corsan
274	7.18	CONSTATAÇÃO	Não há acessibilidade para pessoas deficientes ou com mobilidade reduzida na área de atendimento comercial.
GRUPO	PRAZO	NÃO CONFORMIDADE	Condições não apropriadas para acessibilidade do público.
1	365 dias	OBSERVAÇÃO
