**Carta nº 1779/2024 – Suprin/DP**

**Assunto:** Relatório Técnico de Fiscalização Regular realizado no Sistema de distribuição de água e tratamento de esgoto do município de Xangri-lá.  
Processo AGESAN número: 016P/2024.

## RELATÓRIO DE AJUSTAMENTO DE AÇÃO E CONDUTA – RAAC

**Referência: RELATÓRIO TÉCNICO DE FISCALIZAÇÃO N. 013-P/2024 – RTF**  
Município de Xangri-lá - Vistoria realizada nos dias 07 e 08 de fevereiro de 2024

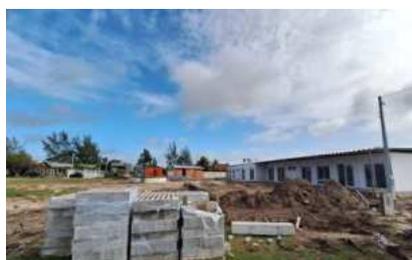
Figura 1

Em conformidade. Informamos que a área onde se localizava essa unidade foi repassada para prefeitura municipal de Xangri-lá, sendo que toda aquela estrutura operacional foi desmobilizada (desde março/2023) e demolida, onde atualmente está sendo construída uma escola (Figura 1). Ao lado desta, o novo reservatório R-14A entrou em operação (figura 2-3) a partir de outubro/2023, em substituição à antiga unidade operacional. Dessa forma, considerando a referida unidade inexistir e não pertencer mais a Companhia, não há ações a serem cometidas na mesma.

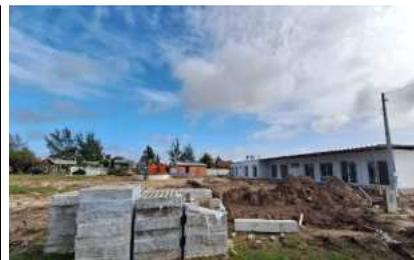
Figura 1

Em conformidade. Informamos que a área onde se localizava essa unidade foi repassada para prefeitura municipal de Xangri-lá, sendo que toda aquela estrutura operacional foi desmobilizada (desde março/2023) e demolida, onde atualmente está sendo construída uma escola (Figura 1). Ao lado desta, o novo reservatório R-14A entrou em operação (figura 2-3) a partir de outubro/2023, em substituição à antiga unidade operacional. Dessa forma, considerando a referida unidade inexistir e não pertencer mais a Companhia, não há ações a serem cometidas na mesma.

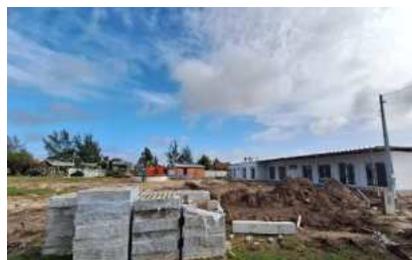
Figura 1

Em conformidade. Informamos que a área onde se localizava essa unidade foi repassada para prefeitura municipal de Xangri-lá, sendo que toda aquela estrutura operacional foi desmobilizada (desde março/2023) e demolida, onde atualmente está sendo construída uma escola (Figura 1). Ao lado desta, o novo reservatório R-14A entrou em operação (figura 2-3) a partir de outubro/2023, em substituição à antiga unidade operacional. Dessa forma, considerando a referida unidade inexistir e não pertencer mais a Companhia, não há ações a serem cometidas na mesma.

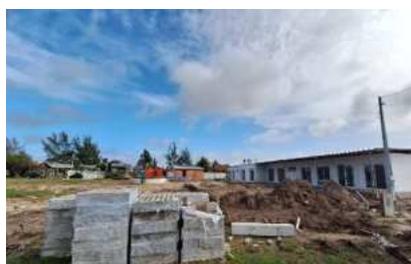
Figura 1

Em conformidade. Informamos que a área onde se localizava essa unidade foi repassada para prefeitura municipal de Xangri-lá, sendo que toda aquela estrutura operacional foi desmobilizada (desde março/2023) e demolida, onde atualmente está sendo construída uma escola (Figura 1). Ao lado desta, o novo reservatório R-14A entrou em operação (figura 2-3) a partir de outubro/2023, em substituição à antiga unidade operacional. Dessa forma, considerando a referida unidade inexistir e não pertencer mais a Companhia, não há ações a serem cometidas na mesma.

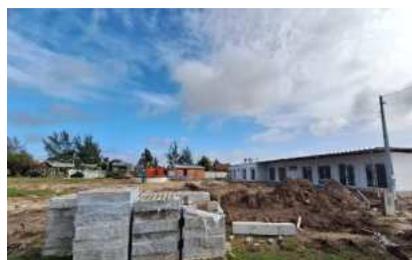
Figura 1

Em conformidade. Informamos que a área onde se localizava essa unidade foi repassada para prefeitura municipal de Xangri-lá, sendo que toda aquela estrutura operacional foi desmobilizada (desde março/2023) e demolida, onde atualmente está sendo construída uma escola (Figura 1). Ao lado desta, o novo reservatório R-14A entrou em operação (figura 2-3) a partir de outubro/2023, em substituição à antiga unidade operacional. Dessa forma, considerando a referida unidade inexistir e não pertencer mais a Companhia, não há ações a serem cometidas na mesma.

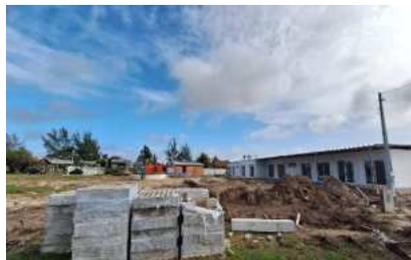
Figura 1

Em conformidade. Informamos que a área onde se localizava essa unidade foi repassada para prefeitura municipal de Xangri-lá, sendo que toda aquela estrutura operacional foi desmobilizada (desde março/2023) e demolida, onde atualmente está sendo construída uma escola (Figura 1). Ao lado desta, o novo reservatório R-14A entrou em operação (figura 2-3) a partir de outubro/2023, em substituição à antiga unidade operacional. Dessa forma, considerando a referida unidade inexistir e não pertencer mais a Companhia, não há ações a serem cometidas na mesma.
