Assunto: Relatório Técnico de Fiscalização Sob Demanda no município de Nova Araçá.
Processo AGESAN número: 973/2024.

RELATÓRIO DE AJUSTAMENTO DE AÇÃO E CONDUTA – RAAC

**Referência: RELATÓRIO TÉCNICO DE FISCALIZAÇÃO SOB DEMANDA N.
973/2024 – RTF**

Município de Nova Araçá - Vistoria realizada no dia 14 de junho de 2024

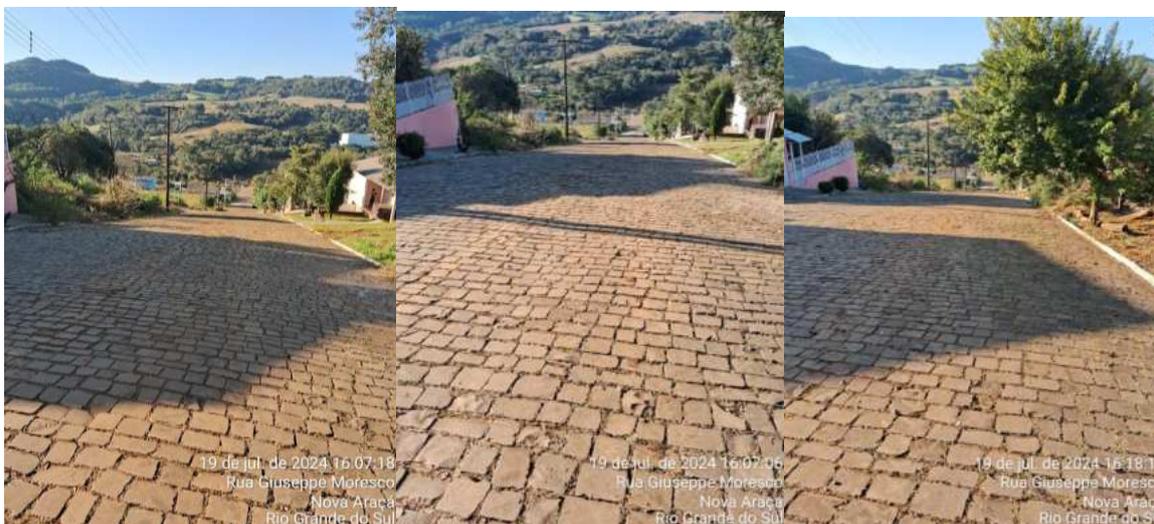
NC	CÓDIGO DA NC	UNIDADE	Sistema de Abastecimento de Água - Vazamento aparente da rede de abastecimento de água
7	-	CONSTATAÇÃO	Vazamento aparente da rede de abastecimento de água em via pública
GRUPO	PRAZO	NÃO CONFORMIDADE	Perda de água e/ou não executar redução de perdas.
2	10 dias	OBSERVAÇÃO	Ponto 3 - Endereço: Rua Giuseppe Moresco, n. 250-290; coordenadas: -28.662518°, -51.772973°; Vazamento aparente

Em conformidade. Conserto de vazamento executado, conforme OSs: 26551398 (serviços de geofonia para localização do vazamento) e posterior pavimentação da via, conforme imagens acostadas.
