REGULAÇÃO
RELATÓRIO DE FISCALIZAÇÃO N. 298-P/2023

Fiscalização Sob Demanda por meio de solicitação do Executivo Municipal para verificar as deformidades na pavimentação de vias públicas no município de Guaíba/RS.

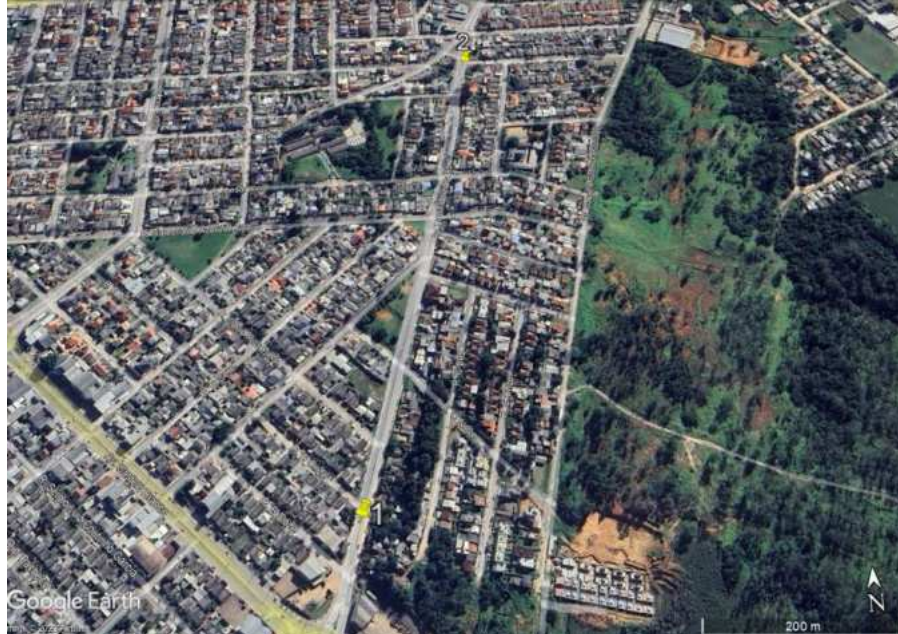
Figura 2 – Imagem dos pontos fiscalizados na Rua Lorival Luis da Cunha.

1. Na figura 2 é possível visualizar os dois pontos que foram fiscalizados ao longo da Avenida Lorival Luís da Cunha.

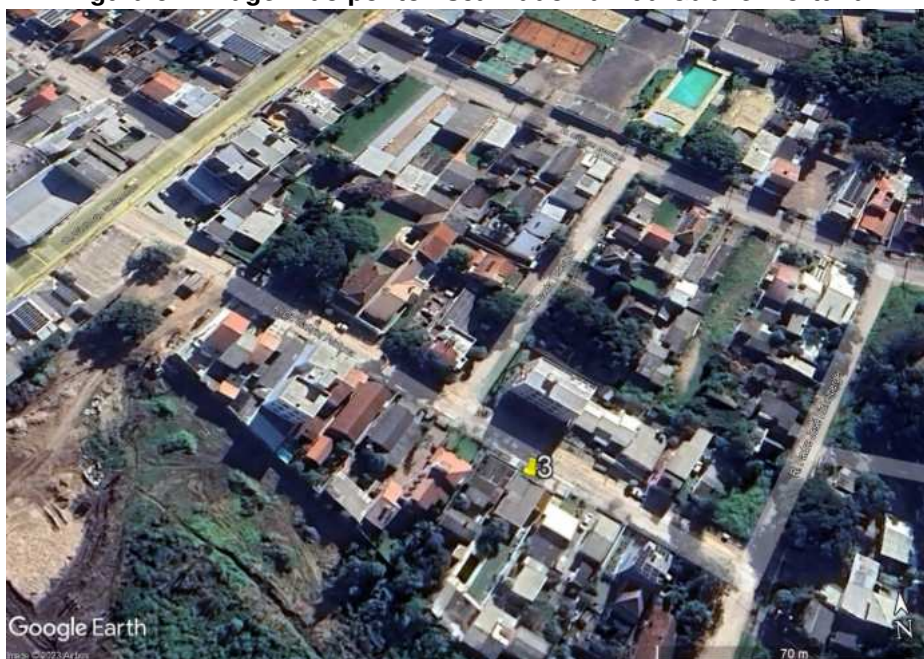
Figura 5 – Imagem do ponto fiscalizado na Rua Gabriel Fortuna.

2. Na figura 5 é possível visualizar o ponto fiscalizado na Rua Gabriel Fortuna.

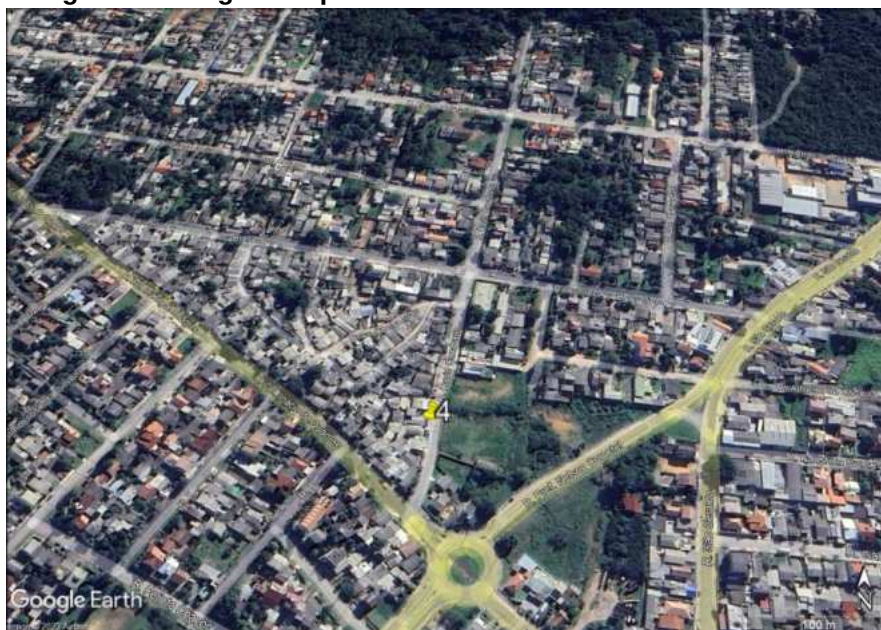
Figura 7 – Imagem do ponto fiscalizado na Rua David Canabarro.

3. Na figura 7 é possível visualizar o ponto fiscalizado na Rua David Canabarro.

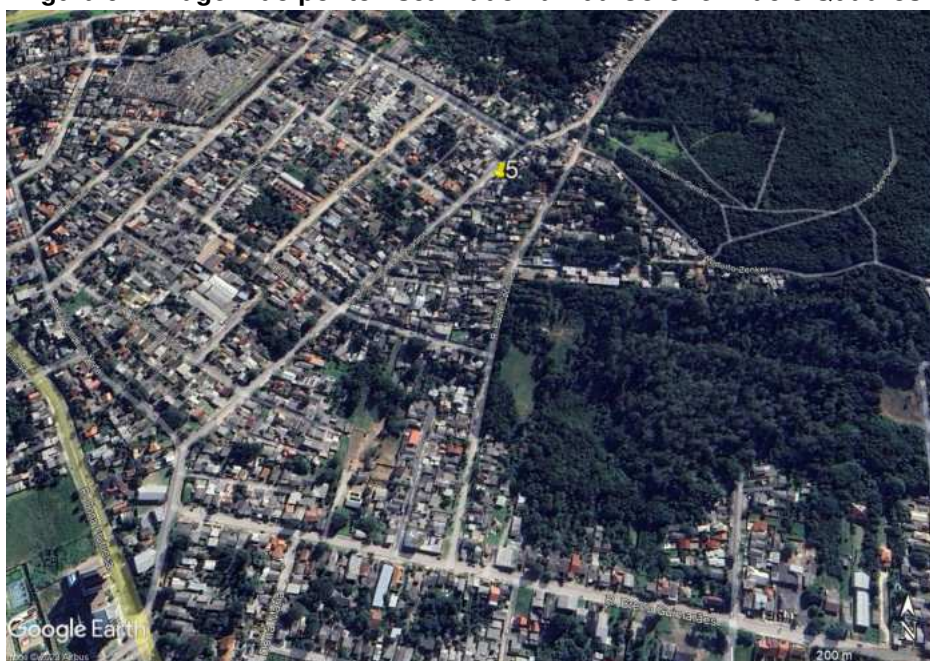
Figura 9 – Imagem do ponto fiscalizado na Rua Coronel Inácio Quadros.

4. Na figura 9 é possível visualizar o ponto fiscalizado na Rua Coronel Inácio Quadros.

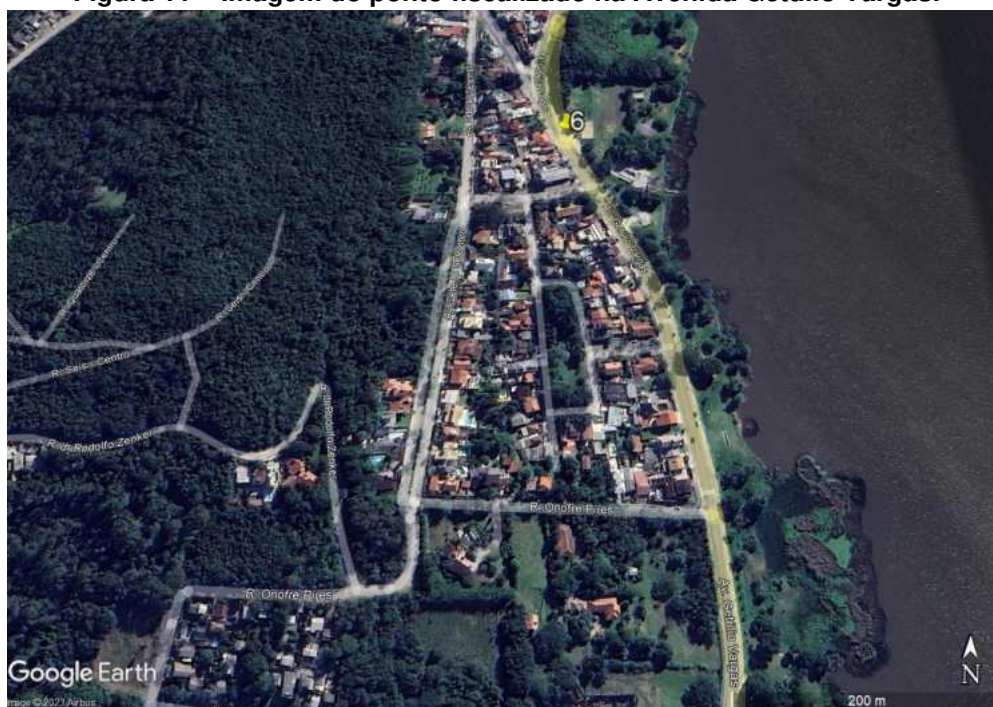
Figura 11 – Imagem do ponto fiscalizado na Avenida Getúlio Vargas.

5. Na figura 11 é possível visualizar o ponto fiscalizado na Avenida Getúlio Vargas.

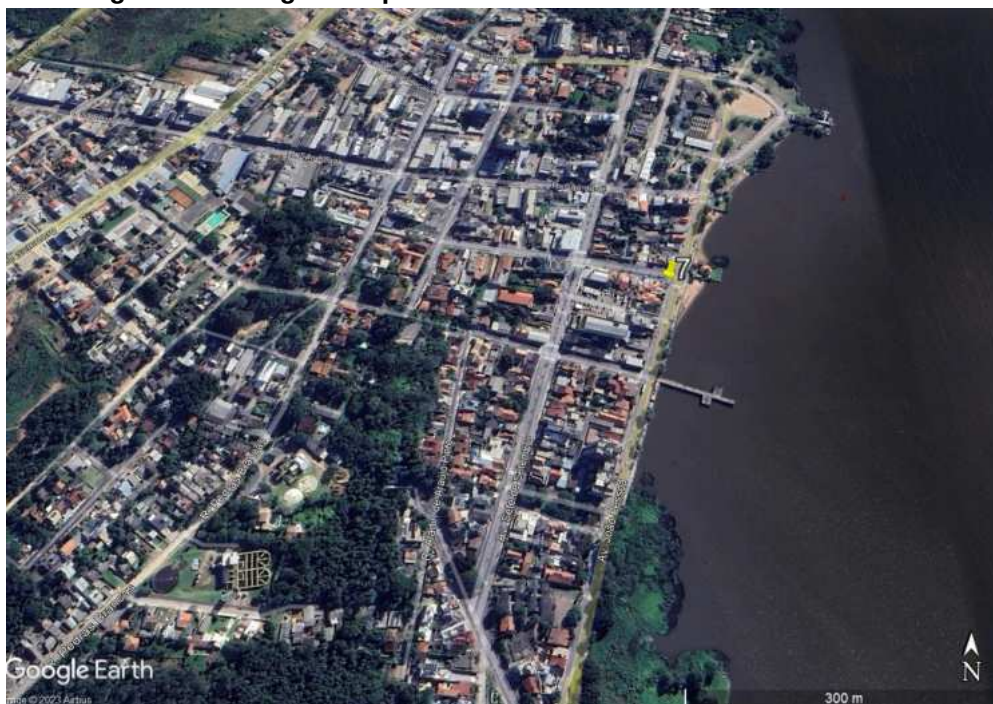
Figura 13 – Imagem do ponto fiscalizado na Avenida João Pessoa.

6. Na figura 13 é possível visualizar o ponto fiscalizado na Avenida João Pessoa.

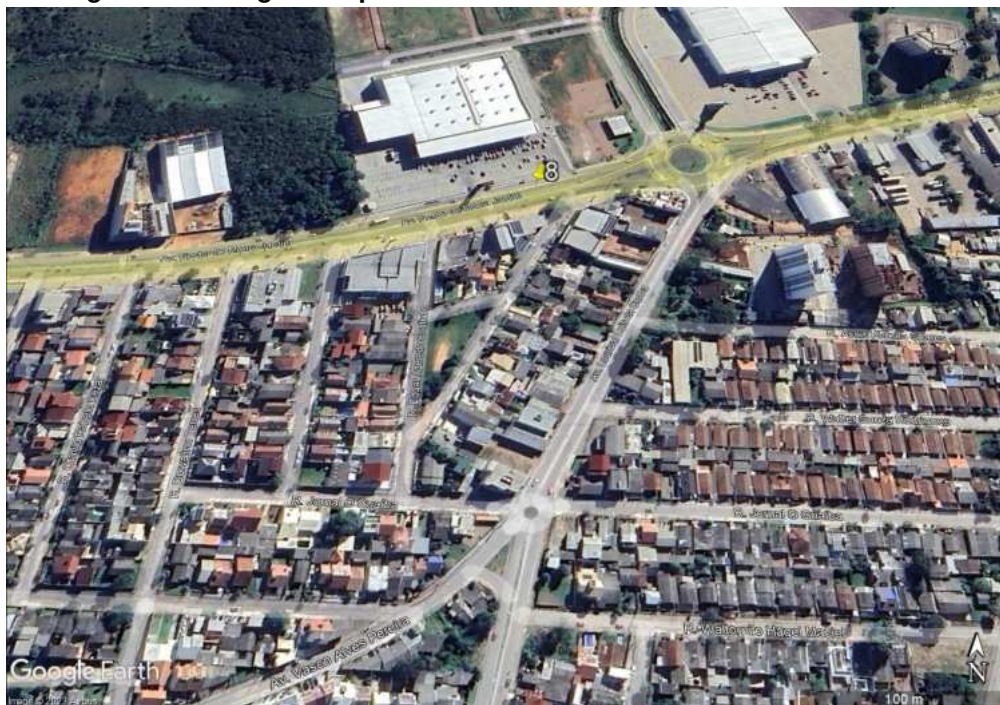
Figura 15 – Imagem do ponto fiscalizado na Rua Nestor Moura Jardim.

7. Na figura 15 é possível visualizar o ponto fiscalizado na Rua Nestor Moura Jardim.

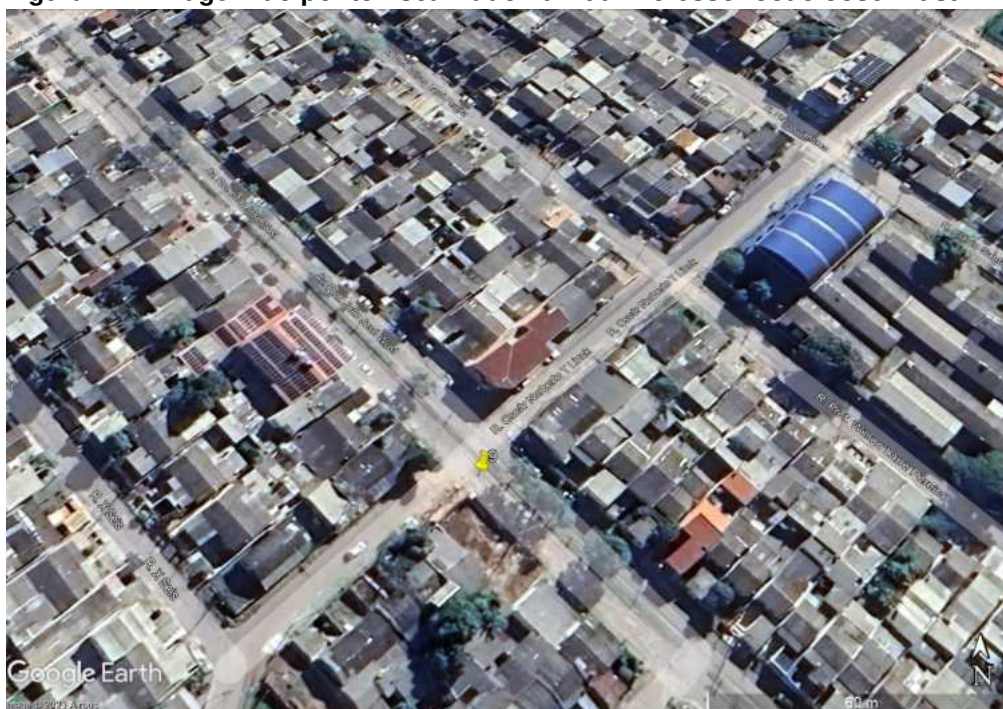
Figura 17 – Imagem do ponto fiscalizado na Rua Professor João José Wust.

8. Na figura 17 é possível visualizar o ponto fiscalizado na Rua Professor João José Wust.

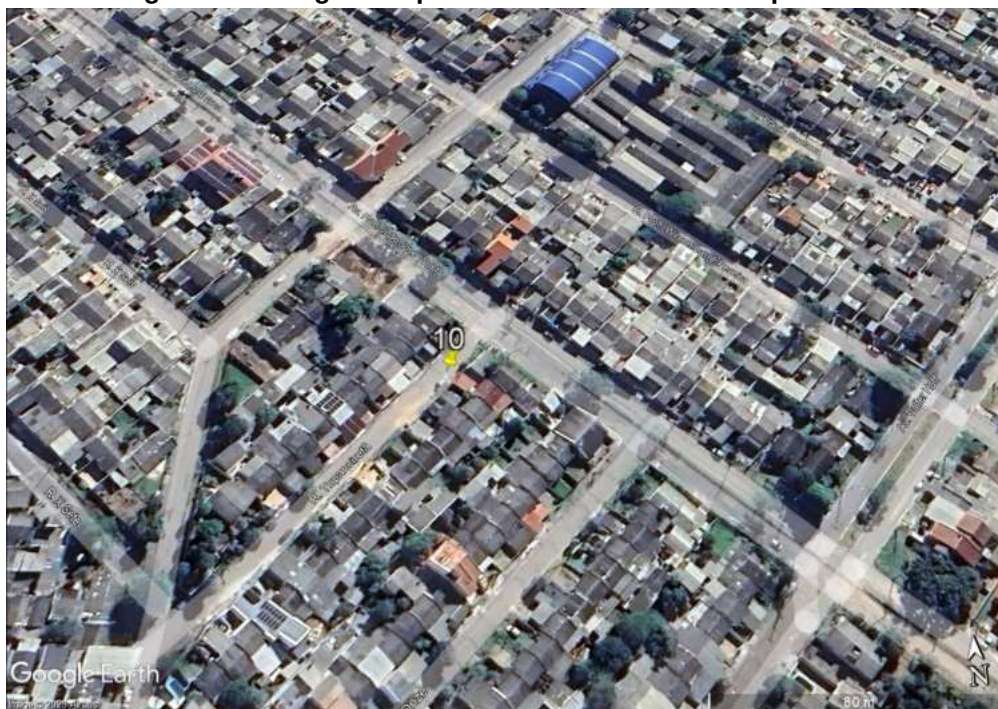
Figura 19 – Imagem do ponto fiscalizado na Rua Tupanciretã.

9. Na figura 19 é possível visualizar o ponto fiscalizado na Rua Tupanciretã.

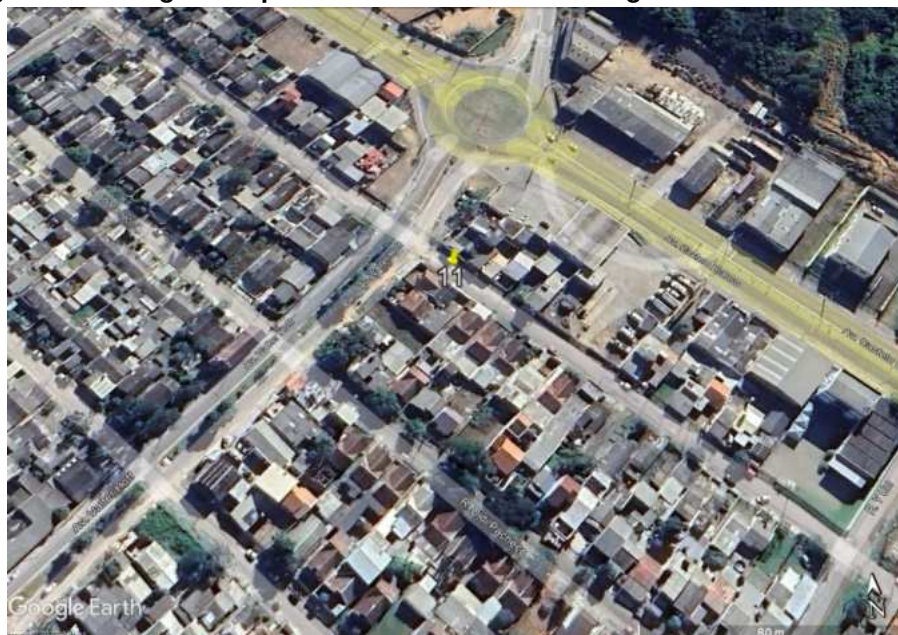
Figura 21 – Imagem do ponto fiscalizado na Rua Sérgio Luis Garcia Coutinho.

10. Na figura 21 é possível visualizar o ponto fiscalizado na Rua Sérgio Luis Garcia Coutinho.
