## REGULAÇÃO RELATÓRIO TÉCNICO DE FISCALIZAÇÃO N. 1206/2024 - RTF

**Fiscalização regular inicial no Sistema de Abastecimento de Água e Sistema de Esgotamento Sanitário de Não-Me-Toque/RS.**

TNC N.: 1206/2024

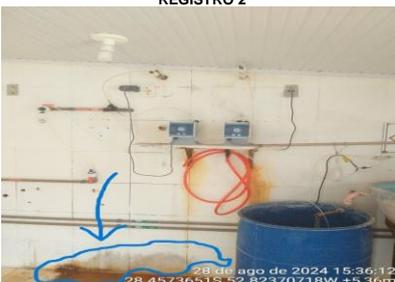
REGISTRO 2

<b>NC</b>	<b>CÓDIGO DA NC</b>	<b>UNIDADE</b>	Poço NMT 04
3	A2.8	<b>CONSTATAÇÃO</b>	Fiação elétrica exposta.
<b>GRUPO</b>	<b>PRAZO</b>	<b>NÃO CONFORMIDADE</b>	Não proporcionar a segurança das edificações e dos operadores.
2	90 dias	<b>OBSERVAÇÃO</b>	Caixa de Dijuntor localizado na Casa de Química.

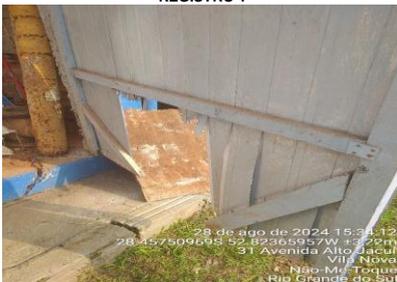
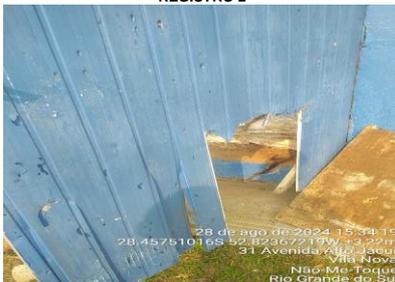
<b>NC</b>	<b>CÓDIGO DA NC</b>	<b>UNIDADE</b>	Poço NMT 04
4	A2.9	<b>CONSTATAÇÃO</b>	Portão danificado/quebrado.
<b>GRUPO</b>	<b>PRAZO</b>	<b>NÃO CONFORMIDADE</b>	Falta de conservação e manutenção preventiva de unidade.
2	365 dias	<b>OBSERVAÇÃO</b>	-

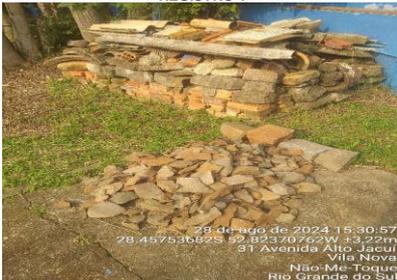
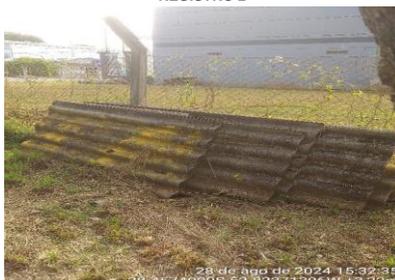
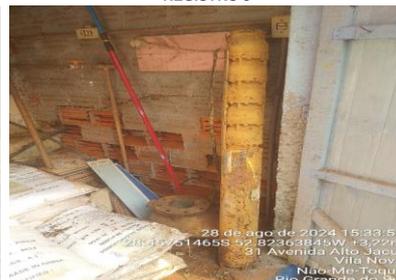
<b>NC</b>	<b>CÓDIGO DA NC</b>	<b>UNIDADE</b>	Poço NMT 04
5	A2.10	<b>CONSTATAÇÃO</b>	Presença de materiais (tijolos, telhas de fibrocimento, etc) no perímetro de proteção do poço e ausência de limpeza no estoque de produtos químicos.
<b>GRUPO</b>	<b>PRAZO</b>	<b>NÃO CONFORMIDADE</b>	Acúmulo de resíduos em local inapropriado e/ou armazenamento inadequado.
2	90 dias	<b>OBSERVAÇÃO</b>	-

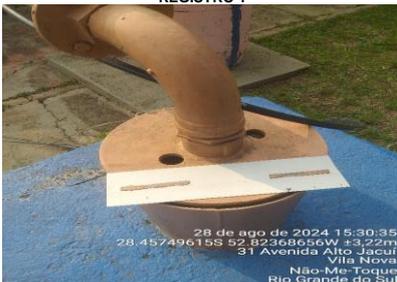
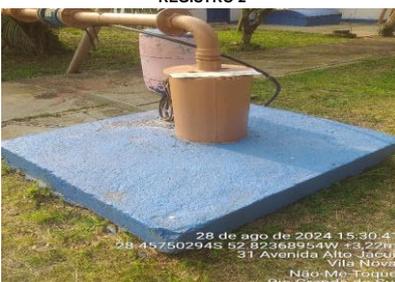
<b>NC</b>	<b>CÓDIGO DA NC</b>	<b>UNIDADE</b>	Poço NMT 04
6	A2.13	<b>CONSTATAÇÃO</b>	A tampa do poço possui aberturas permitindo a entrada de agentes externos.
<b>GRUPO</b>	<b>PRAZO</b>	<b>NÃO CONFORMIDADE</b>	A tampa do poço não protege de contaminações superficiais.
2	180 dias	<b>OBSERVAÇÃO</b>	-

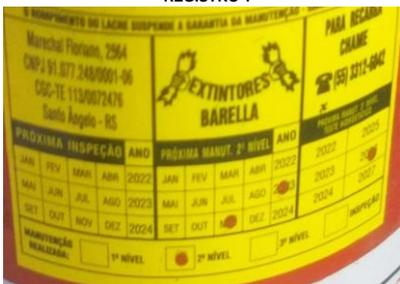
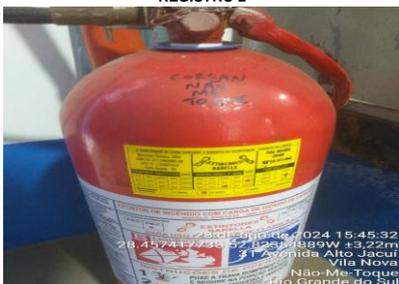
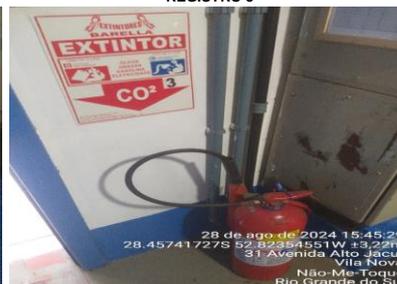
<b>NC</b>	<b>CÓDIGO DA NC</b>	<b>UNIDADE</b>	Poço NMT 04
7	A2.15	<b>CONSTATAÇÃO</b>	Extintor Vencido
<b>GRUPO</b>	<b>PRAZO</b>	<b>NÃO CONFORMIDADE</b>	Não proporcionar a segurança das edificações e dos operadores.
2	180 dias	<b>OBSERVAÇÃO</b>	-

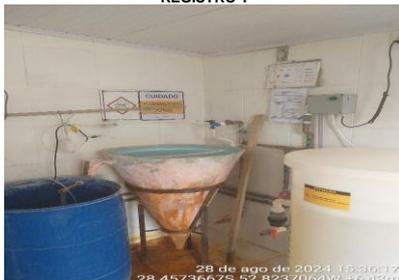
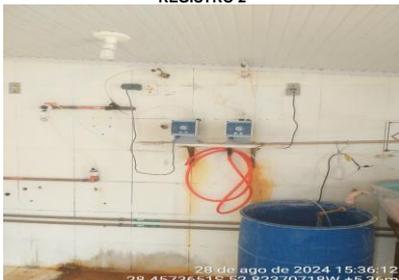
<b>NC</b>	<b>CÓDIGO DA NC</b>	<b>UNIDADE</b>	Poço NMT 04
8	A2.22	<b>CONSTATAÇÃO</b>	Ausência de tampa nas tinas.
<b>GRUPO</b>	<b>PRAZO</b>	<b>NÃO CONFORMIDADE</b>	Armazenamento inadequado de produtos químicos.
2	90 dias	<b>OBSERVAÇÃO</b>	-

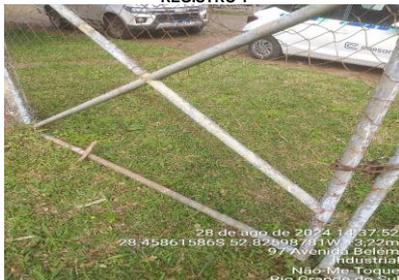
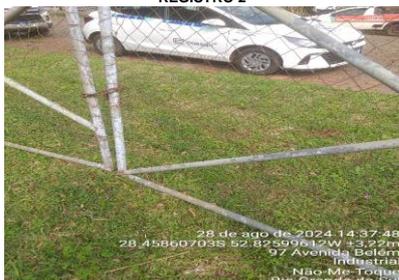
<b>NC</b>	<b>CÓDIGO DA NC</b>	<b>UNIDADE</b>	Poço NMT 05
9	A2.2	<b>CONSTATAÇÃO</b>	Telas de proteção no portão danificada.
<b>GRUPO</b>	<b>PRAZO</b>	<b>NÃO CONFORMIDADE</b>	Não isolar a área dando condição ao acesso de pessoas não-autorizadas e sem garantir bom estado de limpeza do local.
2	365 dias	<b>OBSERVAÇÃO</b>	-

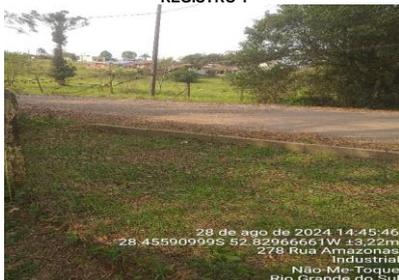
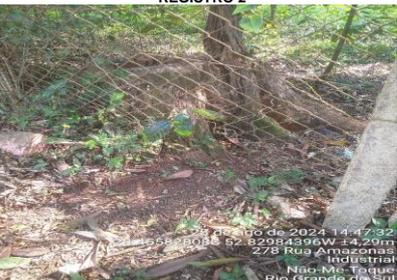
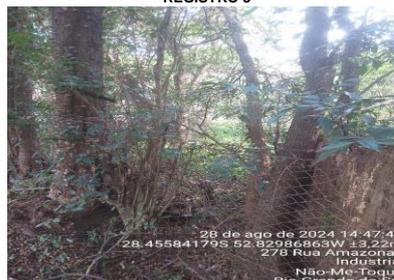
NC	CÓDIGO DA NC	UNIDADE	Poço NMT 06
14	A2.2	CONSTATAÇÃO	Telas de proteção danificadas na frente e nas laterais do cercamento não isolando a área.
GRUPO	PRAZO	NÃO CONFORMIDADE	Falta de conservação e manutenção preventiva de unidade.
2	365 dias	OBSERVAÇÃO	-

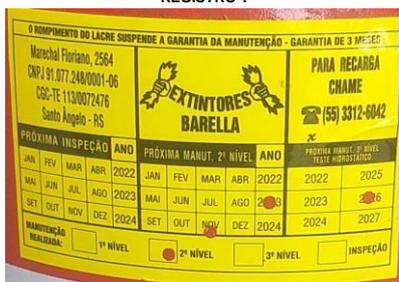
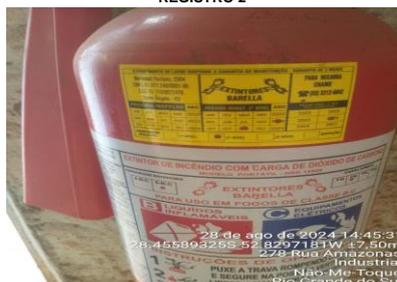
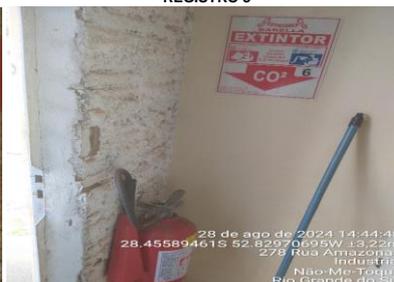
NC	CÓDIGO DA NC	UNIDADE	Poço NMT 06
15	A2.8	CONSTATAÇÃO	Extintor vencido
GRUPO	PRAZO	NÃO CONFORMIDADE	Não proporcionar a segurança das edificações e dos operadores.
2	180 dias	OBSERVAÇÃO	-

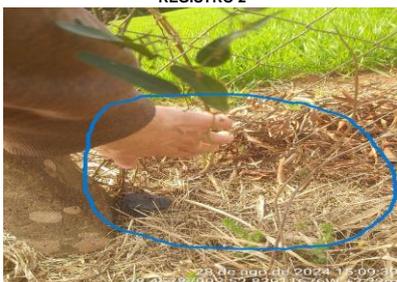
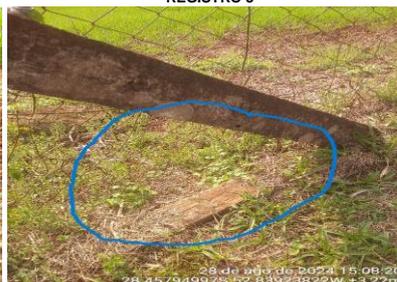
<b>NC</b>	<b>CÓDIGO DA NC</b>	<b>UNIDADE</b>	Poço NMT 07
16	A2.2	<b>CONSTATAÇÃO</b>	Acesso livre na lateral do portão e tela de proteção danificada em diversas laterais do cercamento.
<b>GRUPO</b>	<b>PRAZO</b>	<b>NÃO CONFORMIDADE</b>	Não isolar a área dando condição ao acesso de pessoas não-autorizadas e sem garantir bom estado de limpeza do local.
2	365 dias	<b>OBSERVAÇÃO</b>	-

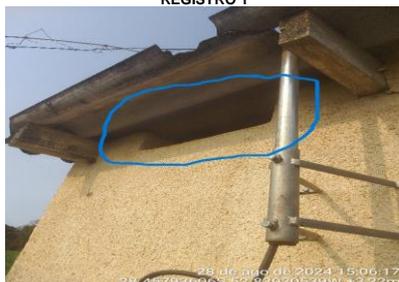
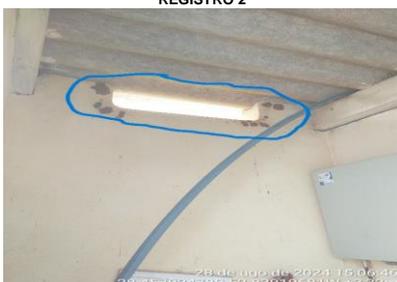
<b>NC</b>	<b>CÓDIGO DA NC</b>	<b>UNIDADE</b>	Poço NMT 08
21	A2.9	<b>CONSTATAÇÃO</b>	Ausência de tela de proteção na Casa de Química.
<b>GRUPO</b>	<b>PRAZO</b>	<b>NÃO CONFORMIDADE</b>	Falta de conservação e manutenção preventiva de unidade.
2	365 dias	<b>OBSERVAÇÃO</b>	-

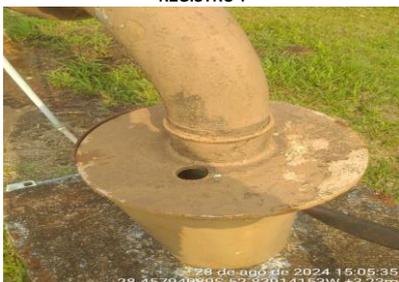
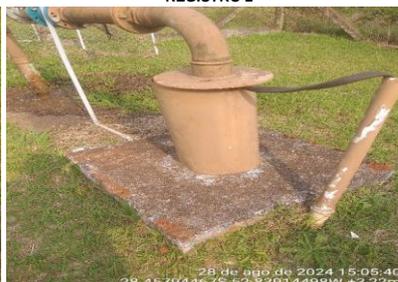
<b>NC</b>	<b>CÓDIGO DA NC</b>	<b>UNIDADE</b>	Poço NMT 08
22	A2.13	<b>CONSTATAÇÃO</b>	A tampa do poço possui aberturas permitindo a entrada de agentes externos.
<b>GRUPO</b>	<b>PRAZO</b>	<b>NÃO CONFORMIDADE</b>	A tampa do poço não protege de contaminações superficiais.
2	180 dias	<b>OBSERVAÇÃO</b>	-

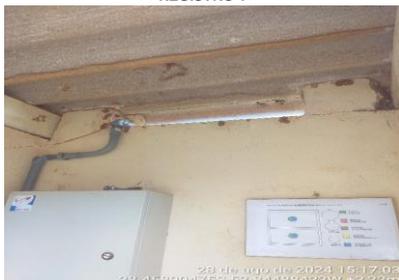
REGISTRO 1

<b>NC</b>	<b>CÓDIGO DA NC</b>	<b>UNIDADE</b>	Poço NMT 09
23	A2.9	<b>CONSTATAÇÃO</b>	Ausência de tela de proteção na casa de acionamento da Bomba.
<b>GRUPO</b>	<b>PRAZO</b>	<b>NÃO CONFORMIDADE</b>	Falta de conservação e manutenção preventiva de unidade.
2	365 dias	<b>OBSERVAÇÃO</b>	-

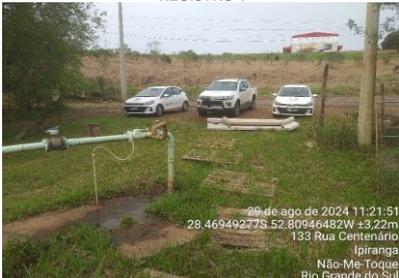
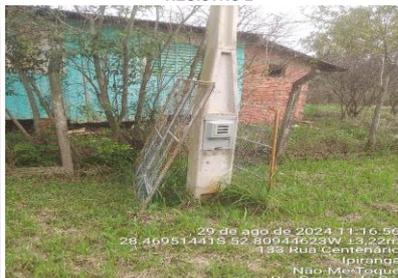
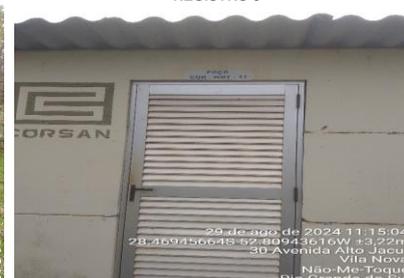
<b>NC</b>	<b>CÓDIGO DA NC</b>	<b>UNIDADE</b>	Poço NMT 11
24	A2.2	<b>CONSTATAÇÃO</b>	Ausência de portão de acesso.
<b>GRUPO</b>	<b>PRAZO</b>	<b>NÃO CONFORMIDADE</b>	Não isolar a área dando condição ao acesso de pessoas não-autorizadas e sem garantir bom estado de limpeza do local.
2	365 dias	<b>OBSERVAÇÃO</b>	-

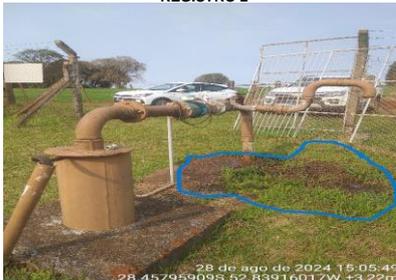
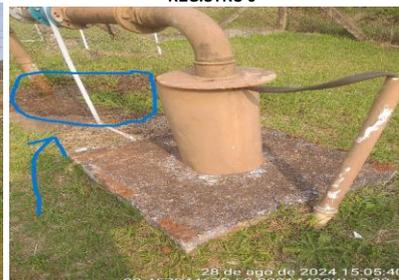
<b>NC</b>	<b>CÓDIGO DA NC</b>	<b>UNIDADE</b>	Poço NMT 08
25	A2.16	<b>CONSTATAÇÃO</b>	Vazamento aparente no expurgo da bomba.
<b>GRUPO</b>	<b>PRAZO</b>	<b>NÃO CONFORMIDADE</b>	Perda de água e/ou não executar redução de perdas.
2	365 dias	<b>OBSERVAÇÃO</b>	-

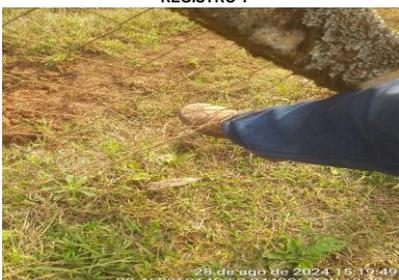
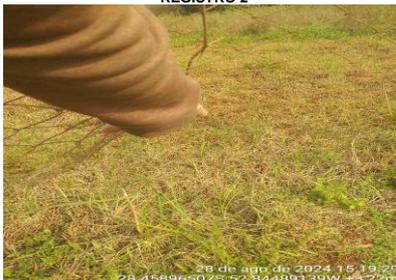
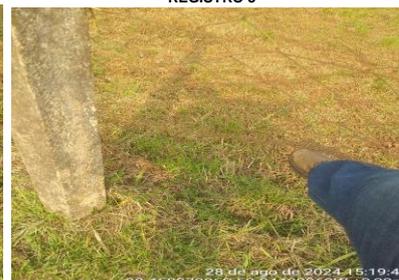
<b>NC</b>	<b>CÓDIGO DA NC</b>	<b>UNIDADE</b>	Poço NMT 09
26	A2.2	<b>CONSTATAÇÃO</b>	Tela de proteção danificada em diversas laterais do cercamento.
<b>GRUPO</b>	<b>PRAZO</b>	<b>NÃO CONFORMIDADE</b>	Não isolar a área dando condição ao acesso de pessoas não-autorizadas e sem garantir bom estado de limpeza do local.
2	365 dias	<b>OBSERVAÇÃO</b>	-

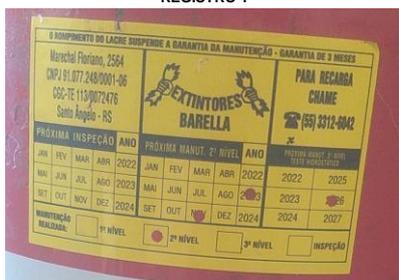
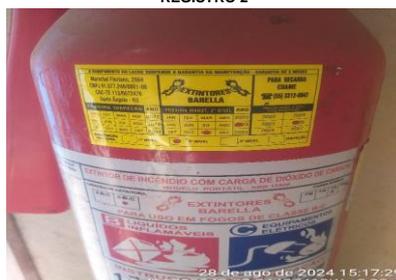
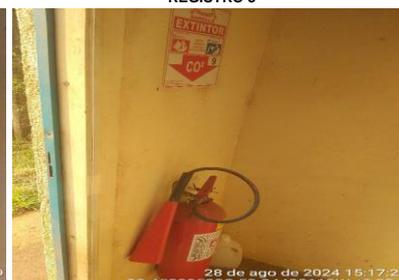
<b>NC</b>	<b>CÓDIGO DA NC</b>	<b>UNIDADE</b>	Poço NMT 09
27	A2.8	<b>CONSTATAÇÃO</b>	Extintor vencido.
<b>GRUPO</b>	<b>PRAZO</b>	<b>NÃO CONFORMIDADE</b>	Não proporcionar a segurança das edificações e dos operadores.
2	180 dias	<b>OBSERVAÇÃO</b>	-

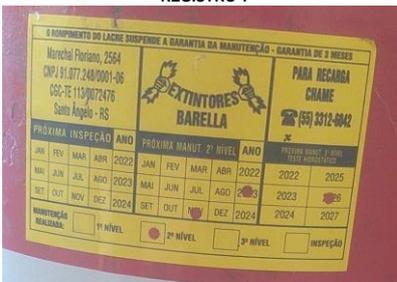
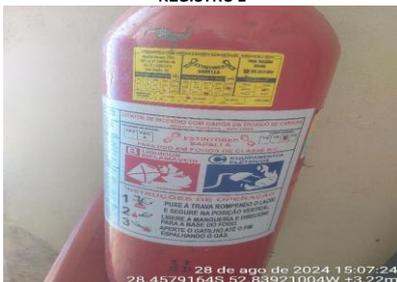
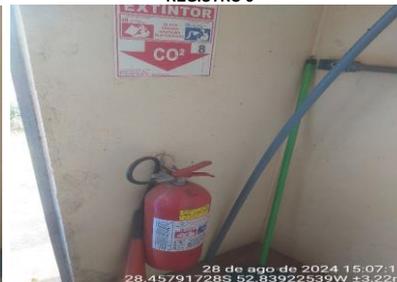
<b>NC</b>	<b>CÓDIGO DA NC</b>	<b>UNIDADE</b>	Poço NMT 08
28	A2.8	<b>CONSTATAÇÃO</b>	Extintor vencido.
<b>GRUPO</b>	<b>PRAZO</b>	<b>NÃO CONFORMIDADE</b>	Não proporcionar a segurança das edificações e dos operadores.
2	180 dias	<b>OBSERVAÇÃO</b>	-

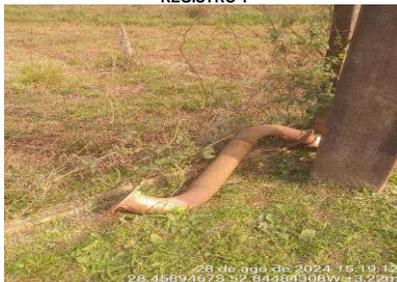
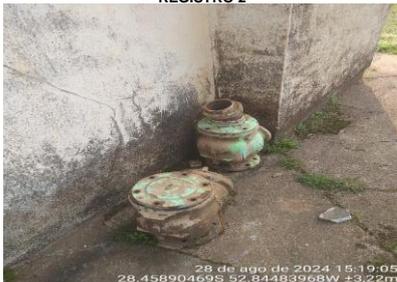
<b>NC</b>	<b>CÓDIGO DA NC</b>	<b>UNIDADE</b>	Poço NMT 09
29	A2.10	<b>CONSTATAÇÃO</b>	Acúmulo de materiais no perímetro de proteção: tubulações, conexões, válvulas de retenção de ferro fundido.
<b>GRUPO</b>	<b>PRAZO</b>	<b>NÃO CONFORMIDADE</b>	Falta de conservação e manutenção preventiva de unidade.
2	365 dias	<b>OBSERVAÇÃO</b>	-

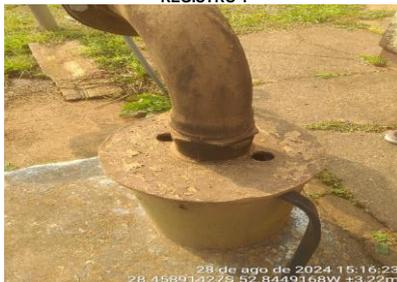
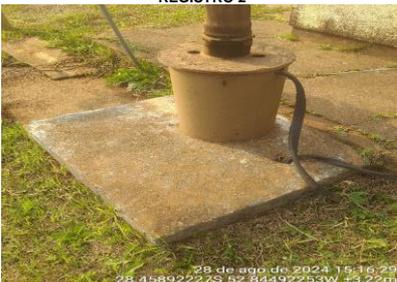
<b>NC</b>	<b>CÓDIGO DA NC</b>	<b>UNIDADE</b>	Poço NMT 09
30	A2.13	<b>CONSTATAÇÃO</b>	A tampa do poço possui aberturas permitindo a entrada de agentes externos.
<b>GRUPO</b>	<b>PRAZO</b>	<b>NÃO CONFORMIDADE</b>	A tampa do poço não protege de contaminações superficiais.
2	180 dias	<b>OBSERVAÇÃO</b>	-

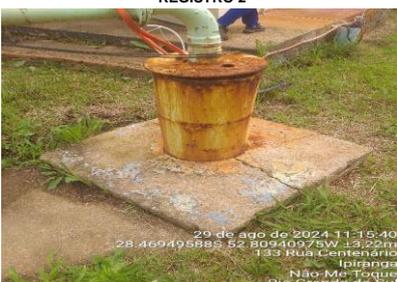
REGISTRO 2

NC	CÓDIGO DA NC	UNIDADE	Poço NMT 11
35	A2.10	CONSTATAÇÃO	Tampa do poço em estado avançado de corrosão.
GRUPO	PRAZO	NÃO CONFORMIDADE	A tampa do poço não protege de contaminações superficiais.
2	180 dias	OBSERVAÇÃO

A2.10	O local apresenta bom estado de limpeza, conservação e organização?		X		Tampa do poço em estado avançado de corrosão e materiais (colunas) sobre o perímetro de proteção.	
	A2.11	A laje sanitária (área não inferior a 1 m² e espessura mínima de 10 cm) e a coluna de tubos (mínimo 30 cm saliente sobre a laje) possuem dimensões adequadas?	X				
	A2.13	A tampa protege de contaminações superficiais, impedindo o acesso de animais, líquidos e outras substâncias?		X		AUSÊNCIA DE TAMPONAMENTO ADEQUADO DO POÇO.	
	A2.15	O local apresenta mapa de risco de saúde e segurança do trabalho ou equivalente? Se sim, verificar se segue as instruções.	X				
	A2.16	As instalações hidráulicas estão isentas de vazamentos?		x		Vazamento aparente no cavalete do poço.	
	A2.17	Os drenos estão não obstruídos?	X				
	A2.18	A laje de proteção está livre de acúmulo de água?	x				
	A2.19	Existe macromedicação do poço?	X

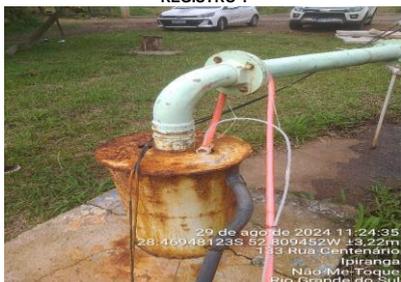
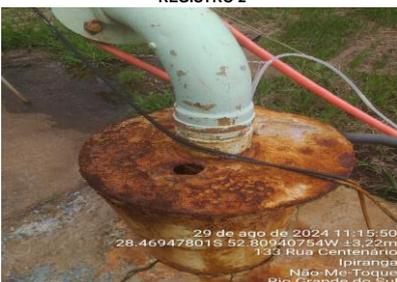
NC	CÓDIGO DA NC	UNIDADE	Poço NMT 11
36	A2.13	CONSTATAÇÃO	A tampa do poço possui aberturas permitindo a entrada de agentes externos.
GRUPO	PRAZO	NÃO CONFORMIDADE	A tampa do poço não protege de contaminações superficiais.
2	180 dias	OBSERVAÇÃO

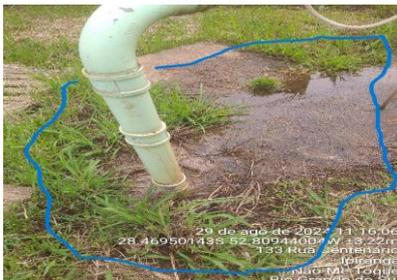
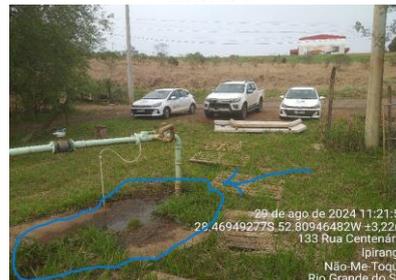
<b>NC</b>	<b>CÓDIGO DA NC</b>	<b>UNIDADE</b>	Poço NMT 11
37	A2.16	<b>CONSTATAÇÃO</b>	Vazamento aparente no cavalete do poço.
<b>GRUPO</b>	<b>PRAZO</b>	<b>NÃO CONFORMIDADE</b>	Perda de água e/ou não executar redução de perdas.
2	365 dias	<b>OBSERVAÇÃO</b>

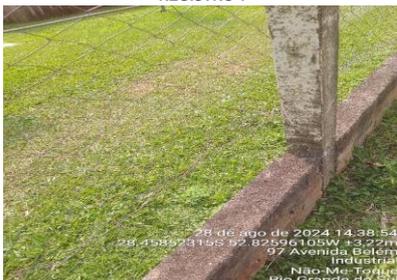
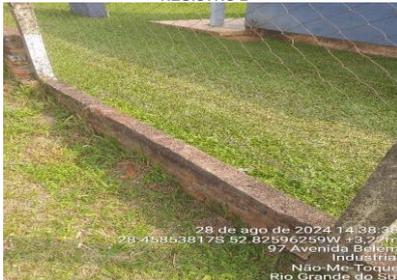
<b>NC</b>	<b>CÓDIGO DA NC</b>	<b>UNIDADE</b>	Poço NMT 05
38	A2.2	<b>CONSTATAÇÃO</b>	Telas laterais danificadas.
<b>GRUPO</b>	<b>PRAZO</b>	<b>NÃO CONFORMIDADE</b>	Não isolar a área dando condição ao acesso de pessoas não-autorizadas e sem garantir bom estado de limpeza do local.
2	365 dias	<b>OBSERVAÇÃO</b>

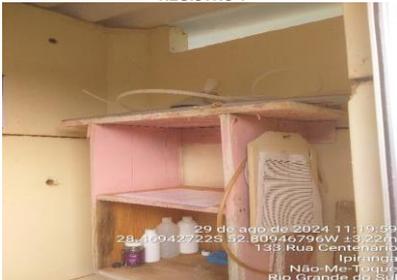
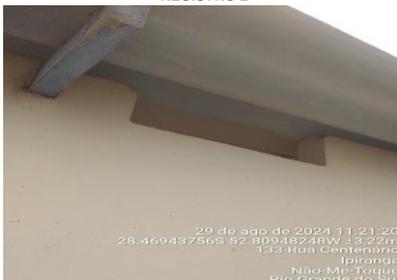
<b>NC</b>	<b>CÓDIGO DA NC</b>	<b>UNIDADE</b>	Poço NMT 11
39	A2.25	<b>CONSTATAÇÃO</b>	Ausência de tela de proteção nas aberturas da casa de Química.
<b>GRUPO</b>	<b>PRAZO</b>	<b>NÃO CONFORMIDADE</b>	Falta de conservação e manutenção preventiva de unidade.
2	365 dias	<b>OBSERVAÇÃO</b>

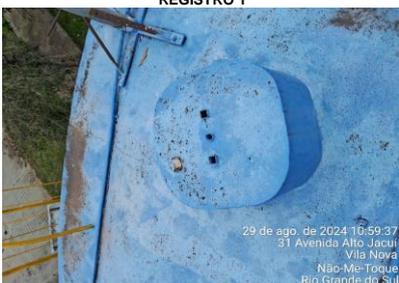
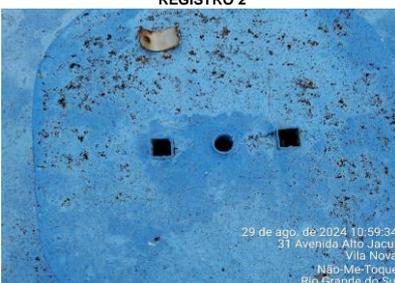
<b>NC</b>	<b>CÓDIGO DA NC</b>	<b>UNIDADE</b>	RESERVATÓRIO R1
40	A5.5	<b>CONSTATAÇÃO</b>	Tampa de inspeção do reservatório está com orifícios permitindo a entrada de agentes externos.
<b>GRUPO</b>	<b>PRAZO</b>	<b>NÃO CONFORMIDADE</b>	Ausência de abertura de inspeção fechada com tampa inteiriça dotada de dispositivo e travamento.
2	180 dias	<b>OBSERVAÇÃO</b>

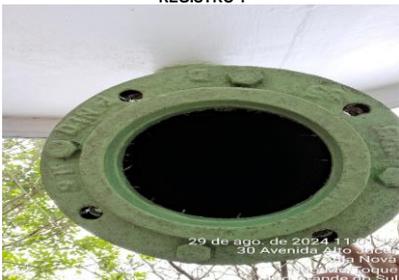
REGISTRO 1

<b>NC</b>	<b>CÓDIGO DA NC</b>	<b>UNIDADE</b>	RESERVATÓRIO R1
41	A5.6	<b>CONSTATAÇÃO</b>	Ausência de tela de proteção no expurgo do reservatório
<b>GRUPO</b>	<b>PRAZO</b>	<b>NÃO CONFORMIDADE</b>	Ausência de tubulação de ventilação protegidas com tela e com cobertura que impeça a entrada de água de chuva e limite a entrada de poeira.
2	90 dias	<b>OBSERVAÇÃO</b>

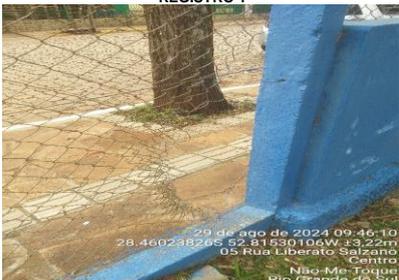
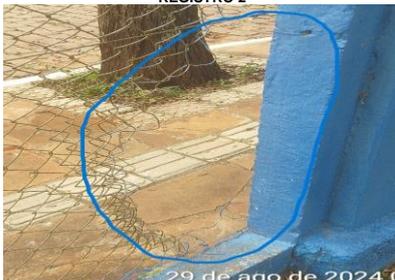
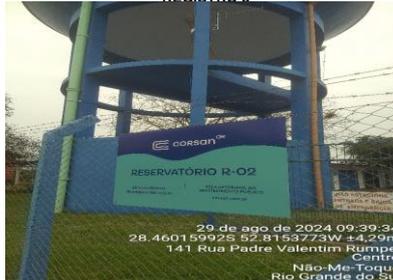
<b>NC</b>	<b>CÓDIGO DA NC</b>	<b>UNIDADE</b>	RESERVATÓRIO R2
42	A5.2	<b>CONSTATAÇÃO</b>	Cercamento danificado permitindo a entrada de pessoas não autorizadas.
<b>GRUPO</b>	<b>PRAZO</b>	<b>NÃO CONFORMIDADE</b>	Não isolar a área dando condição ao acesso de pessoas não-autorizadas e sem garantir bom estado de limpeza do local.
2	365 dias	<b>OBSERVAÇÃO</b>

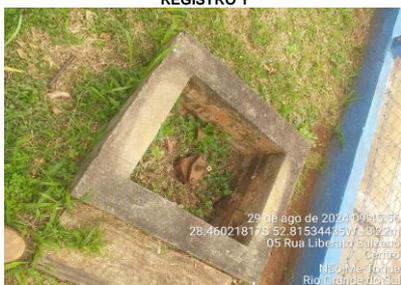
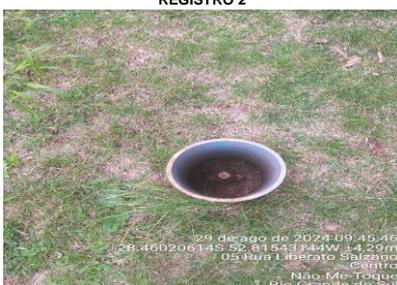
NC	CÓDIGO DA NC	UNIDADE	RESERVATÓRIO R2
43	A5.16	<b>CONSTATAÇÃO</b>	Ausência de tampa de fechamento em caixa de registro e tubo de registro.
<b>GRUPO</b>	<b>PRAZO</b>	<b>NÃO CONFORMIDADE</b>	Falta de conservação e manutenção preventiva de unidade.
2	180 dias	<b>OBSERVAÇÃO</b>

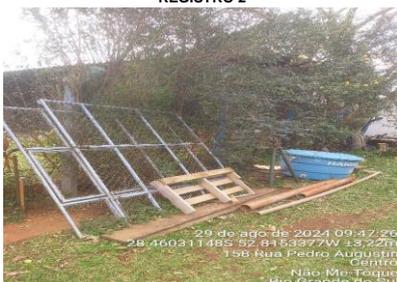
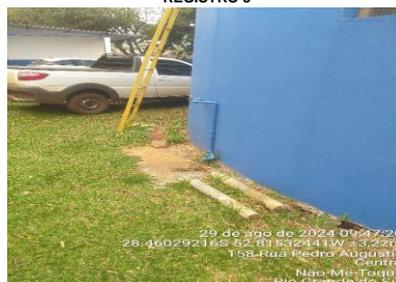
NC	CÓDIGO DA NC	UNIDADE	RESERVATÓRIO R2
44	A5.17	<b>CONSTATAÇÃO</b>	Presença de materiais: Tubos de PVC e ferro fundido, portão, reservatório, madeiras, etc.
<b>GRUPO</b>	<b>PRAZO</b>	<b>NÃO CONFORMIDADE</b>	Acúmulo de resíduos em local inapropriado e/ou armazenamento inadequado.
2	90 dias	<b>OBSERVAÇÃO</b>

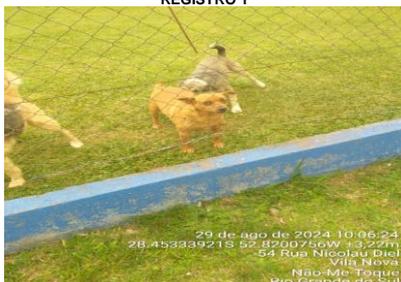
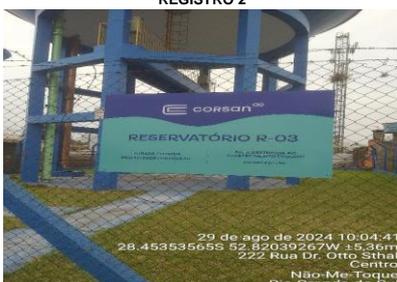
NC	CÓDIGO DA NC	UNIDADE	RESERVATÓRIO R3
45	A5.2	<b>CONSTATAÇÃO</b>	Cercamento danificado permitindo a entrada de pessoas não autorizadas.
<b>GRUPO</b>	<b>PRAZO</b>	<b>NÃO CONFORMIDADE</b>	Não isolar a área dando condição ao acesso de pessoas não-autorizadas e sem garantir bom estado de limpeza do local.
2	365 dias	<b>OBSERVAÇÃO</b>

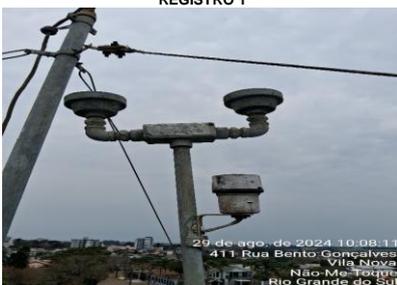
REGISTRO 1

NC	CÓDIGO DA NC	UNIDADE	RESERVATÓRIO R3
46	A5.13	<b>CONSTATAÇÃO</b>	Ausência de luzes de sinalização do reservatório elevado.
<b>GRUPO</b>	<b>PRAZO</b>	<b>NÃO CONFORMIDADE</b>	Não existe no topo do reservatório pára-raios e/ou luz de sinalização de obstáculo elevado.
2	365 dias	<b>OBSERVAÇÃO</b>

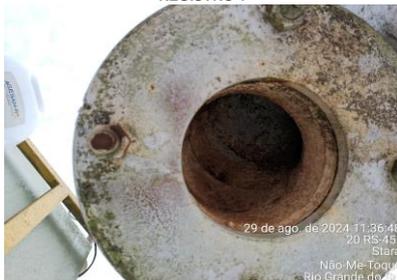
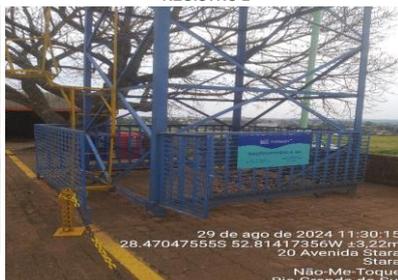
NC	CÓDIGO DA NC	UNIDADE	RESERVATÓRIO R4
47	A5.8	<b>CONSTATAÇÃO</b>	Ausência de tela de proteção na tubulação do expurgo.
<b>GRUPO</b>	<b>PRAZO</b>	<b>NÃO CONFORMIDADE</b>	Ausência de abertura de inspeção fechada com tampa inteiraça dotada de dispositivo e travamento.
2	180 dias	<b>OBSERVAÇÃO</b>

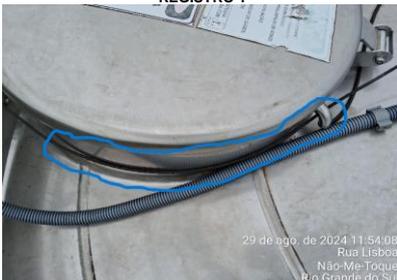
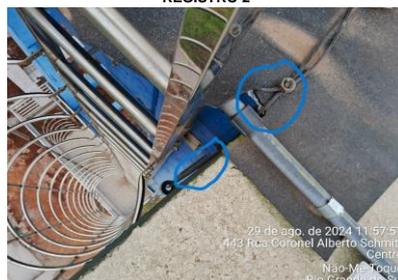
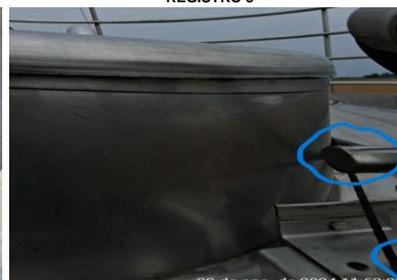
NC	CÓDIGO DA NC	UNIDADE	RESERVATÓRIO R5
48	A5.12	<b>CONSTATAÇÃO</b>	Isolamento inadequado do Pára Raio.
<b>GRUPO</b>	<b>PRAZO</b>	<b>NÃO CONFORMIDADE</b>	Não proporcionar a segurança das edificações e dos operadores.
2	365 dias	<b>OBSERVAÇÃO</b>

Área	Código da NC	Condição	Conforme?			Observação
			SIM	NÃO	Não se aplica	
A5. RESERVATÓRIO	A5.1	Existe identificação da área do reservatório?	X			
	A5.2	A área do reservatório está cercada adequadamente?	X			
	A5.3	Hidráulica (tubulações e registros) isenta de vazamentos aparentes de água?	X			
	A5.4	Estruturas estão isentas de vazamentos aparentes ou infiltrações de água?	X			
	A5.5	As aberturas de inspeção dos reservatórios estão fechadas e bem vedadas?	X			
	A5.6	As aberturas e tubulações de ventilação estão protegidas com tela?	X			
	A5.7	Existe controle de nível no reservatório?	X			
	A5.8	Os expurgos estão protegidos com tela?	X			
	A5.9	Existe guarda-corpo na escada externa dos reservatórios elevados?	X			
	A5.10	Existe guarda-corpo em patamares elevados?			X	
	A5.11	São realizadas limpezas periódicas nos reservatórios?	X			
	A5.12	Existem para-raios em caso de reservatório elevado?		X		ISOLAMENTO INADEQUADO DO PÁRA RAIOS.

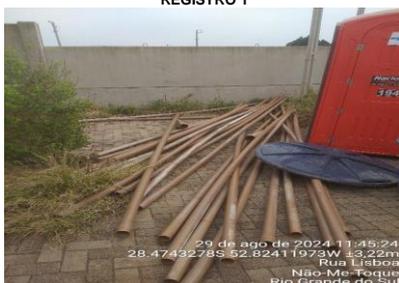
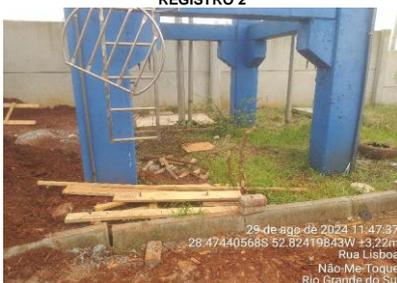
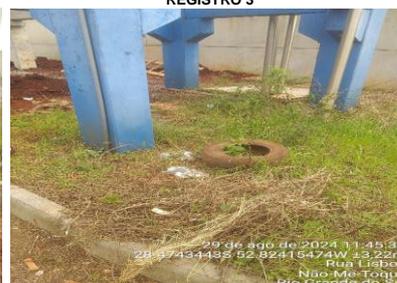
<b>NC</b>	<b>CÓDIGO DA NC</b>	<b>UNIDADE</b>	RESERVATÓRIO R5
49	A5.15	<b>CONSTATAÇÃO</b>	Acúmulo de materiais: Tubulações de PVC, pedaços de madeira, pneus, ferro, etc.
<b>GRUPO</b>	<b>PRAZO</b>	<b>NÃO CONFORMIDADE</b>	Acúmulo de resíduos em local inapropriado e/ou armazenamento inadequado.
2	365 dias	<b>OBSERVAÇÃO</b>

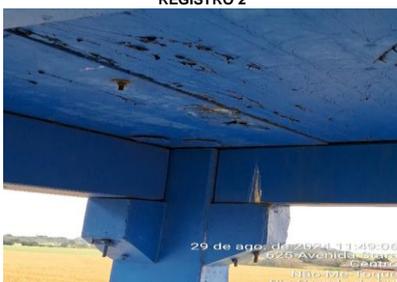
REGISTRO 2

<b>NC</b>	<b>CÓDIGO DA NC</b>	<b>UNIDADE</b>	RESERVATÓRIO R5
50	A5.16	<b>CONSTATAÇÃO</b>	Aço exposto da placa de concreto armado ocasionando oxidação do aço.
<b>GRUPO</b>	<b>PRAZO</b>	<b>NÃO CONFORMIDADE</b>	Não proporcionar a segurança das edificações e dos operadores.
2	90 dias	<b>OBSERVAÇÃO</b>

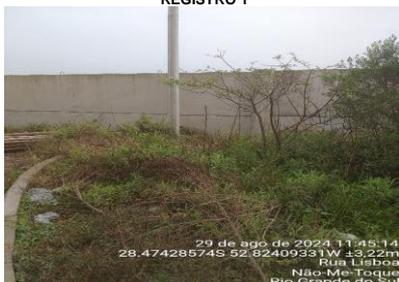
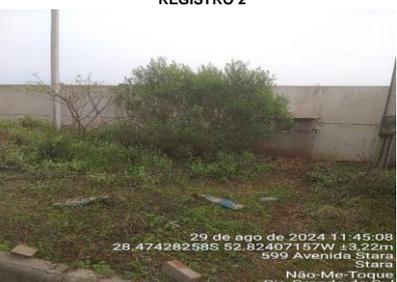
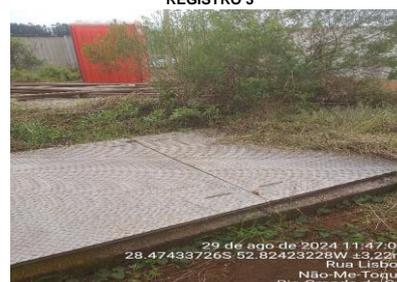
<b>NC</b>	<b>CÓDIGO DA NC</b>	<b>UNIDADE</b>	RESERVATÓRIO R5
51	A5.17	<b>CONSTATAÇÃO</b>	Ausência de corte da vegetação.
<b>GRUPO</b>	<b>PRAZO</b>	<b>NÃO CONFORMIDADE</b>	Falta de conservação e manutenção preventiva de unidade.
2	180 dias	<b>OBSERVAÇÃO</b>

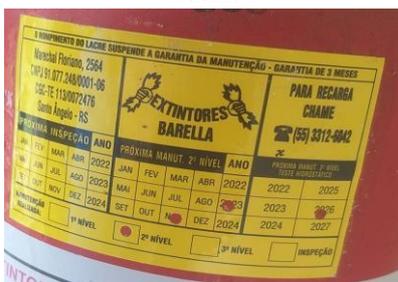
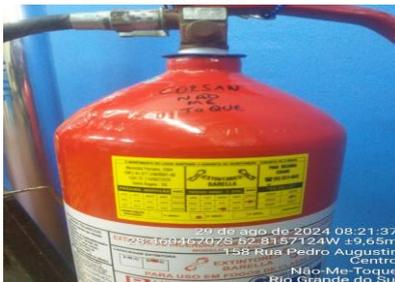
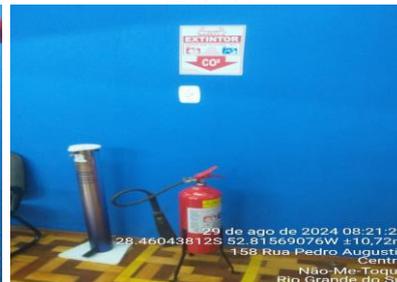
<b>NC</b>	<b>CÓDIGO DA NC</b>	<b>UNIDADE</b>	ÁREA COMERCIAL
55	AE1.15	<b>CONSTATAÇÃO</b>	Extintor vencido.
<b>GRUPO</b>	<b>PRAZO</b>	<b>NÃO CONFORMIDADE</b>	Não proporcionar a segurança das edificações e dos operadores.
2	180 dias	<b>OBSERVAÇÃO</b>

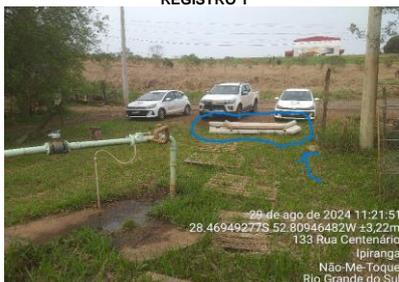
REGISTRO 1

<b>NC</b>	<b>CÓDIGO DA NC</b>	<b>UNIDADE</b>	Poço NMT 11
56	A2.10	<b>CONSTATAÇÃO</b>	Acúmulo de materiais no perímetro de proteção: palanques de concreto.
<b>GRUPO</b>	<b>PRAZO</b>	<b>NÃO CONFORMIDADE</b>	Falta de conservação e manutenção preventiva de unidade.
2	365 dias	<b>OBSERVAÇÃO</b>
