REGULAÇÃO RELATÓRIO TÉCNICO DE FISCALIZAÇÃO N. 1619/2024 - RTF

Fiscalização regular no Sistema de Abastecimento de Água e Sistema de Esgotamento Sanitário de Capela de Santana/RS.

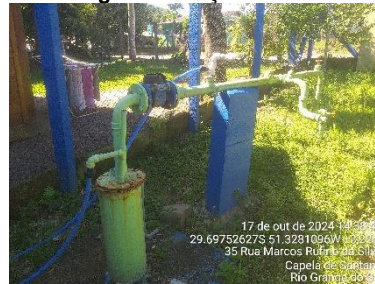
Figura 2 - Poço CSA 05

O SAA de Capela de Santana capta água bruta de 01 (um) manancial superficial e 02 (dois) poços artesianos para abastecer o município, como pode ser observado na Tabela 1. Foi verificado que o poço não possui outorga, conforme apresentado na Tabela 1 e Figuras 1 a 5.

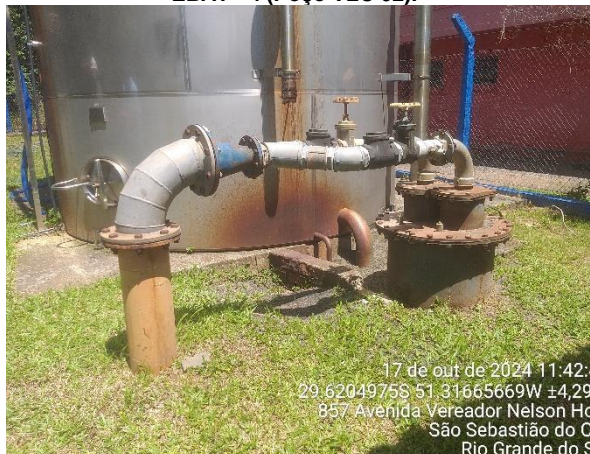
**Figura 13 - Sistema de Bombeamento Compacto.
EBAT - 4 (Poço VLC 02).**

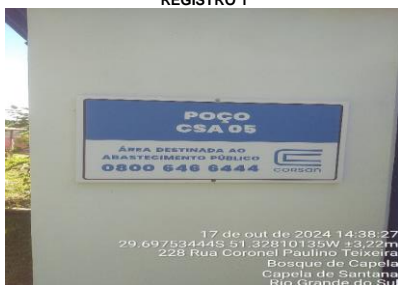
REGISTRO 1

NC	CÓDIGO DA NC	UNIDADE	Poço CSA 05
1	A2.4	CONSTATAÇÃO	Outorga vencida do poço CSA 05
GRUPO	PRAZO	NÃO CONFORMIDADE	Inexistência de outorga de captação ou outorga vencida.
2	180 dias	OBSERVAÇÃO

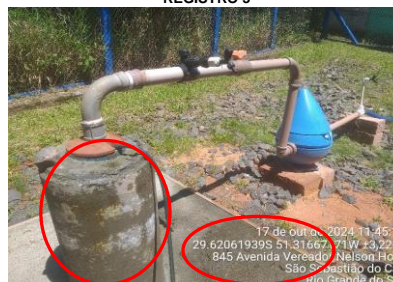
REGISTRO 3

NC	CÓDIGO DA NC	UNIDADE	Poço VLC 02
6	A2.16	CONSTATAÇÃO	Vazamento aparente.
GRUPO	PRAZO	NÃO CONFORMIDADE	Perda de água e/ou não executar redução de perdas.
2	365 dias	OBSERVAÇÃO

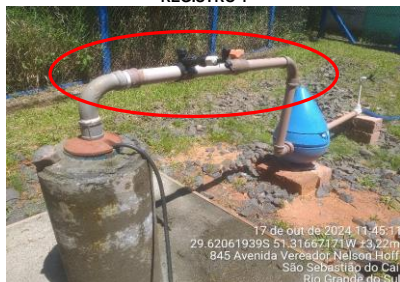
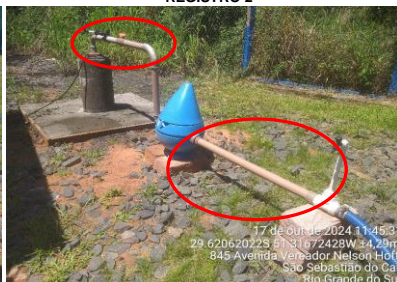
NC	CÓDIGO DA NC	UNIDADE	Poço VLC 02
7	A2.19	CONSTATAÇÃO	Ausência de macromedidor no poço.
GRUPO	PRAZO	NÃO CONFORMIDADE	Ausência de instrumento permanente de medição e controle de vazão.
2	90 dias	OBSERVAÇÃO

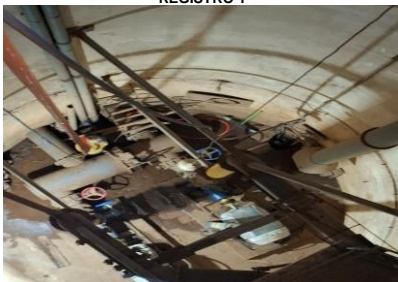
REGISTRO 1

NC	CÓDIGO DA NC	UNIDADE	CAPTAÇÃO SUPERFICIAL - CAP 01
24	A1.17	CONSTATAÇÃO	Ausência de bomba de drenagem.
GRUPO	PRAZO	NÃO CONFORMIDADE	Drenagem da estrutura inadequada.
2	365 dias	OBSERVAÇÃO

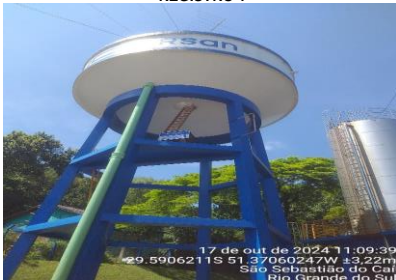
REGISTRO 1

NC	CÓDIGO DA NC	UNIDADE	RESERVATÓRIO R2 - CONCRETO - ELEVADO (ETA)
26	A5.11	CONSTATAÇÃO	Ausência de limpeza no reservatório. Última inspeção 18/05/2023
GRUPO	PRAZO	NÃO CONFORMIDADE	Falta de conservação e manutenção preventiva de unidade.
2	180 dias	OBSERVAÇÃO

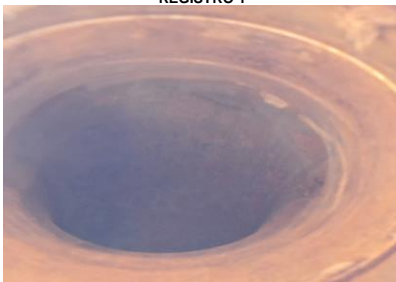
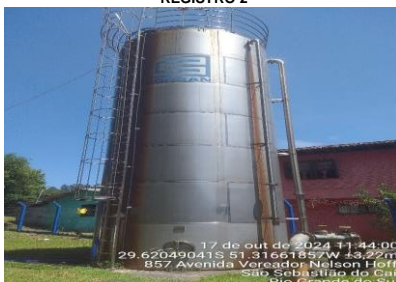
NC	CÓDIGO DA NC	UNIDADE	RESERVATÓRIO R6 - INOX - APOIADO
27	A5.8	CONSTATAÇÃO	Ausência de tela de proteção no expurgo.
GRUPO	PRAZO	NÃO CONFORMIDADE	Ausência de tubulação de ventilação protegidas com tela e com cobertura que impeça a entrada de água de chuva e limite a entrada de poeira.
2	90 dias	OBSERVAÇÃO

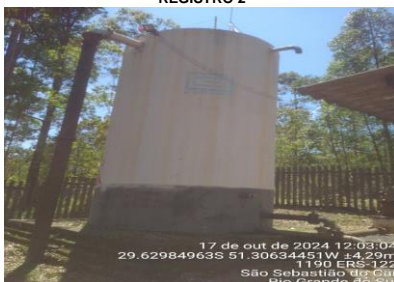
REGISTRO 2

NC	CÓDIGO DA NC	UNIDADE	RESERVATÓRIO R6 - INOX - APOIADO
28	A5.11	CONSTATAÇÃO	Ausência de limpeza no reservatório. Última inspeção 16/05/2023
GRUPO	PRAZO	NÃO CONFORMIDADE	Não prever a limpeza de reservatório de água no intervalo mínimo de um ano.
2	180 dias	OBSERVAÇÃO

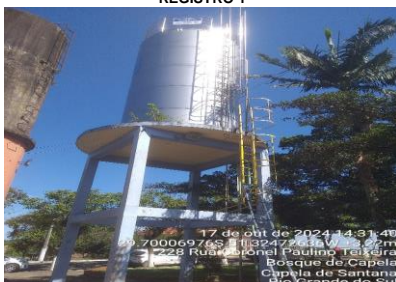
REGISTRO 1

NC	CÓDIGO DA NC	UNIDADE	RESERVATÓRIO R2 - Praça - INOX - ELEVADO
30	A5.11	CONSTATAÇÃO	Ausência de limpeza no reservatório. Última inspeção 15/05/2023
GRUPO	PRAZO	NÃO CONFORMIDADE	Não prever a limpeza de reservatório de água no intervalo mínimo de um ano.
2	180 dias	OBSERVAÇÃO
