REGULAÇÃO RELATÓRIO TÉCNICO DE FISCALIZAÇÃO N. 1620/2024 - RTF

Fiscalização regular no Sistema de Abastecimento de Água e Sistema de Esgotamento Sanitário de Estância Velha/RS.

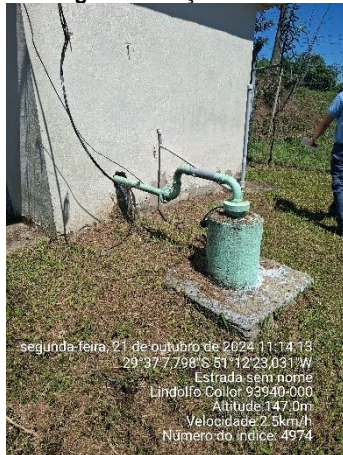
Figura 1 - Poço MAG 01

NC	CÓDIGO DA NC	UNIDADE	POÇO MAG 01
2	A2.7	CONSTATAÇÃO	Vazamento aparente em registro (tubulação).
GRUPO	PRAZO	NÃO CONFORMIDADE	Perda de água e/ou não executar redução de perdas.
2	365 dias	OBSERVAÇÃO

NC	CÓDIGO DA NC	UNIDADE	POÇO MAG 01
7	A2.16	CONSTATAÇÃO	Vazamento aparente na tubulação de ferro fundido.
GRUPO	PRAZO	NÃO CONFORMIDADE	Perda de água e/ou não executar redução de perdas.
2	365 dias	OBSERVAÇÃO

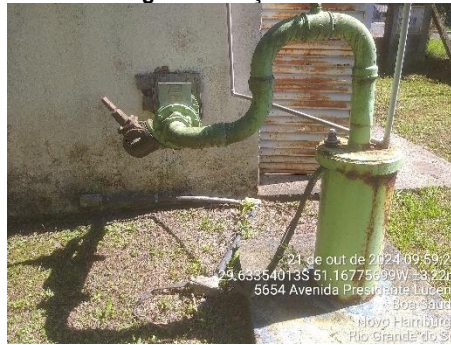
Figura 2 - Poço EV 04

NC	CÓDIGO DA NC	UNIDADE	POÇO EV 04
12	A2.16	CONSTATAÇÃO	Vazamento aparente em torneira externa do cavalete do poço.
GRUPO	PRAZO	NÃO CONFORMIDADE	Perda de água e/ou não executar redução de perdas.
2	365 dias	OBSERVAÇÃO

NC	CÓDIGO DA NC	UNIDADE	POÇO EV 04
17	A2.7	CONSTATAÇÃO	Vazamento aparente na unidade.
GRUPO	PRAZO	NÃO CONFORMIDADE	Perda de água e/ou não executar redução de perdas.
2	365 dias	OBSERVAÇÃO

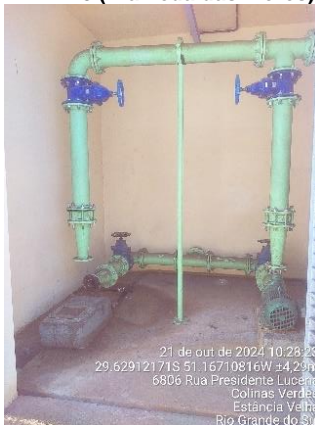
**Figura 14 Sistema de Bombeamento
EBAT - 8 (Alameda das Flores).**

NC	CÓDIGO DA NC	UNIDADE	EBAT 08 (LOTEAMENTO ALAMEDA DAS FLORES)
35	A3.5	CONSTATAÇÃO	Vazamento aparente na tubulação da bomba.
GRUPO	PRAZO	NÃO CONFORMIDADE	Perda de água e/ou não executar redução de perdas.
2	365 dias	OBSERVAÇÃO

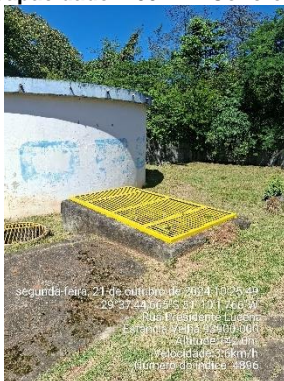
Figura 24 - Reservatório R9.
Capacidade: 200 m³ - Concreto

NC	CÓDIGO DA NC	UNIDADE	RESERVATÓRIO R9
55	A5.4	CONSTATAÇÃO	Vazamento aparente no reservatório.
GRUPO	PRAZO	NÃO CONFORMIDADE	Perda de água e/ou não executar redução de perdas.
2	365 dias	OBSERVAÇÃO

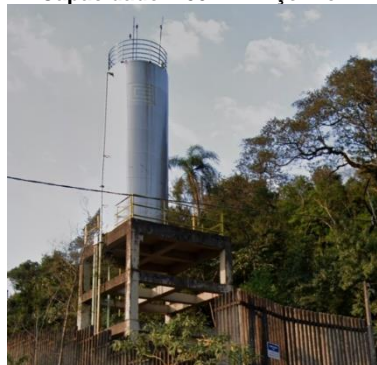
Figura 25 - Reservatório R10.
Capacidade: 100 m³ - Aço Inox

NC	CÓDIGO DA NC	UNIDADE	RESERVATÓRIO R10
58	A5.4	CONSTATAÇÃO	Vazamento aparente no reservatório.
GRUPO	PRAZO	NÃO CONFORMIDADE	Perda de água e/ou não executar redução de perdas.
2	365 dias	OBSERVAÇÃO

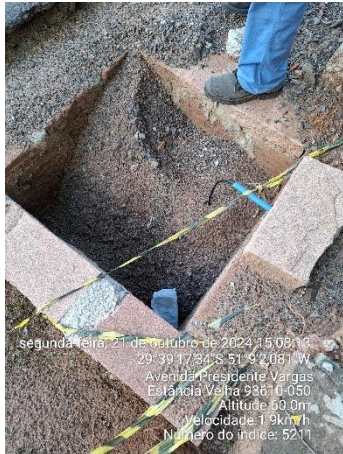
Figura 33 - Macromedidor Junto c/ EBAT - 9.

A fiscalização constatou que o controle do balanço hídrico no macromedidor DN 200 localizado na EBAT-9 e no macromedidor DN 250 localizado na rua Portão nº 52, não foram possíveis de verificar/visualizar os mesmos, devido à presença de areia e água acumulada, respectivamente, sobre os macromedidores. Foi constatado que há controle do balanço hídrico por meio de macromedição operacional na EBAT-4. Os macromedidores são identificados na Tabela 4 e nas Figuras 33 a 35, que realizam a macromedição da água tratada.

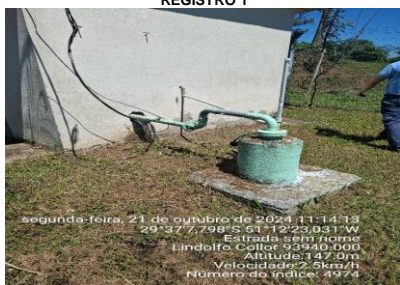
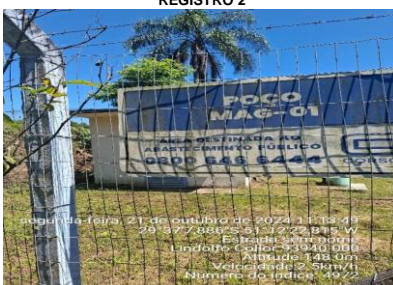
NC	CÓDIGO DA NC	UNIDADE	POÇO MAG 01
1	A2.4	CONSTATAÇÃO	Ausência de outorga ou outorga vencida.
GRUPO	PRAZO	NÃO CONFORMIDADE	Inexistência de outorga de captação ou outorga vencida.
2	180 dias	OBSERVAÇÃO

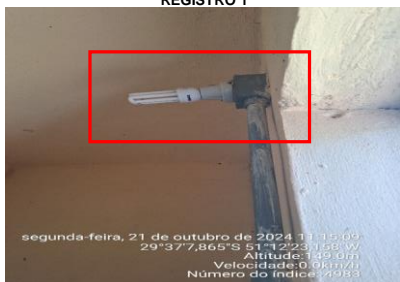
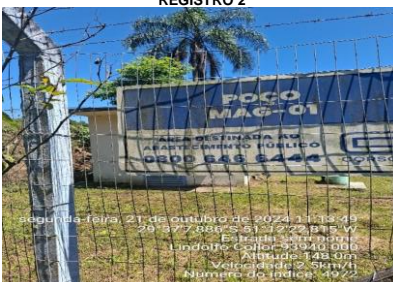
NC	CÓDIGO DA NC	UNIDADE	POÇO MAG 01
3	A2.8	CONSTATAÇÃO	Lâmpadas interna queimada.
GRUPO	PRAZO	NÃO CONFORMIDADE	Não proporcionar a segurança das edificações e dos operadores.
2	90 dias	OBSERVAÇÃO

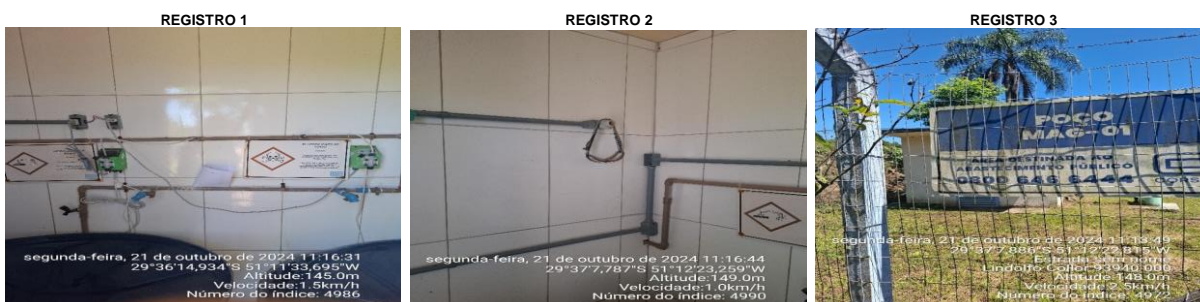
NC	CÓDIGO DA NC	UNIDADE	POÇO MAG 01
6	A2.15	CONSTATAÇÃO	Ausência de mapa de risco ou outra técnica ou ferramenta apropriada.
GRUPO	PRAZO	NÃO CONFORMIDADE	Falta de conservação e manutenção preventiva de unidade.
2	180 dias	OBSERVAÇÃO

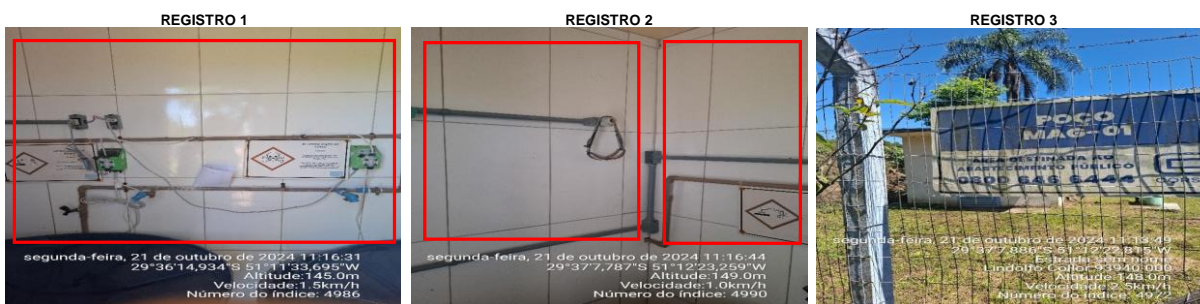
NC	CÓDIGO DA NC	UNIDADE	POÇO MAG 01
9	A2.24	CONSTATAÇÃO	Ausência de FISPQ.
GRUPO	PRAZO	NÃO CONFORMIDADE	Falta de conservação e manutenção preventiva de unidade.
2	365 dias	OBSERVAÇÃO

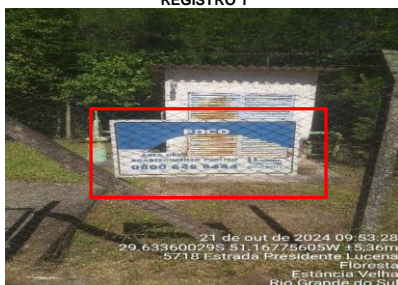
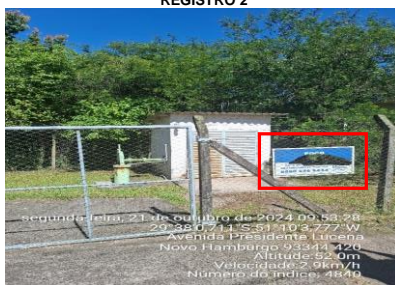
NC	CÓDIGO DA NC	UNIDADE	POÇO EV 04
10	A2.1	CONSTATAÇÃO	Placa de identificação quebrada não permitindo a identificação do poço.
GRUPO	PRAZO	NÃO CONFORMIDADE	Inexistência de placa de identificação da área da captação.
2	365 dias	OBSERVAÇÃO

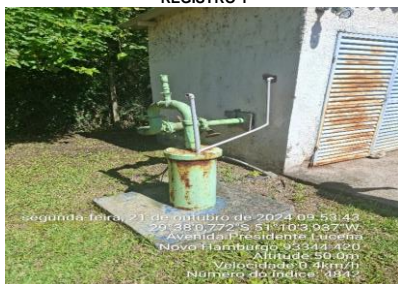
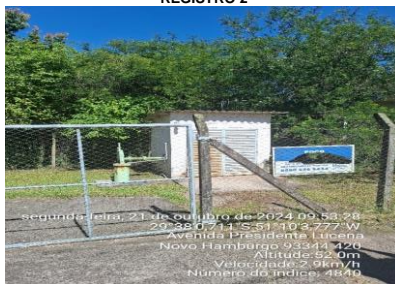
NC	CÓDIGO DA NC	UNIDADE	POÇO EV 04
11	A2.4	CONSTATAÇÃO	Ausência de outorga ou outorga vencida.
GRUPO	PRAZO	NÃO CONFORMIDADE	Inexistência de outorga de captação ou outorga vencida.
2	180 dias	OBSERVAÇÃO

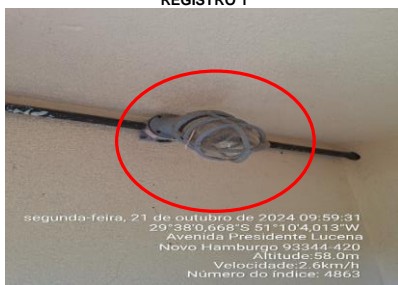
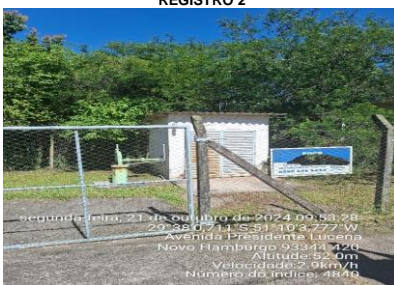
NC	CÓDIGO DA NC	UNIDADE	POÇO EV 04
13	A2.8	CONSTATAÇÃO	Lâmpadas interna queimada.
GRUPO	PRAZO	NÃO CONFORMIDADE	Não proporcionar a segurança das edificações e dos operadores.
2	90 dias	OBSERVAÇÃO

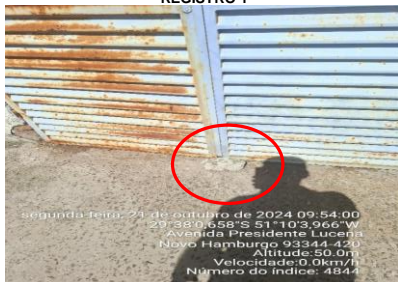
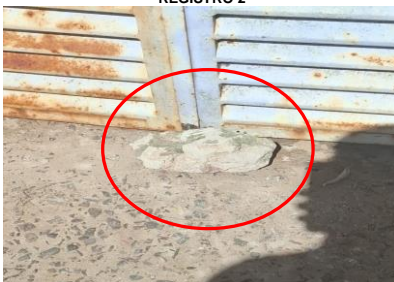
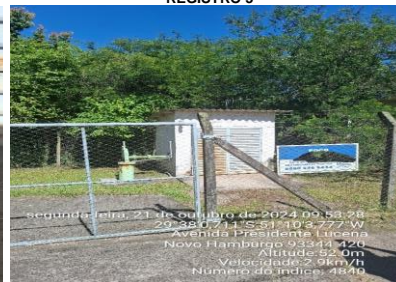
NC	CÓDIGO DA NC	UNIDADE	POÇO EV 04
14	A2.9	CONSTATAÇÃO	Porta danificada sem travamento na base permitindo o acesso de pessoas não autorizadas.
GRUPO	PRAZO	NÃO CONFORMIDADE	Falta de conservação e manutenção preventiva de unidade.
2	365 dias	OBSERVAÇÃO

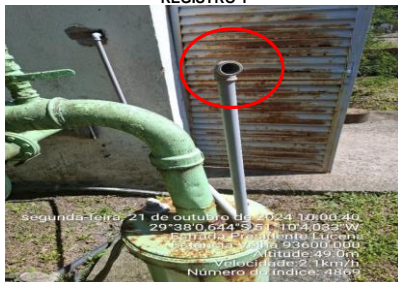
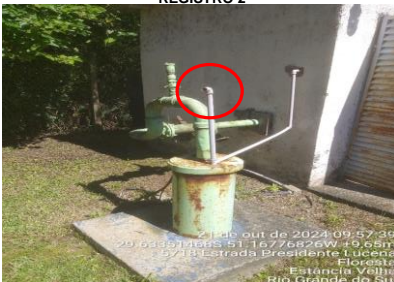
NC	CÓDIGO DA NC	UNIDADE	POÇO EV 04
15	A2.13	CONSTATAÇÃO	Presença de orifícios na tubulação do poço ocasionando contaminações superficiais.
GRUPO	PRAZO	NÃO CONFORMIDADE	A tampa do poço não protege de contaminações superficiais.
2	180 dias	OBSERVAÇÃO

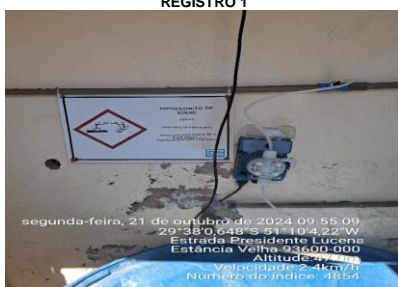
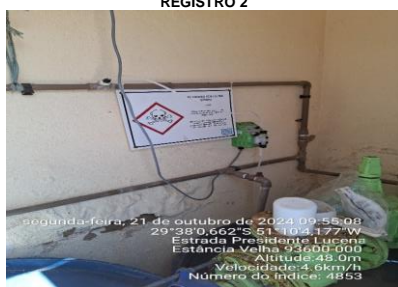
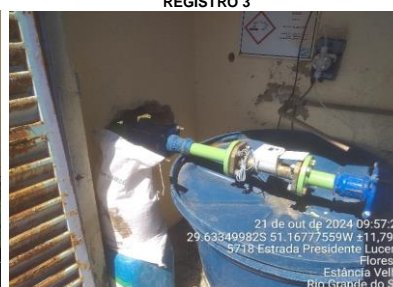
NC	CÓDIGO DA NC	UNIDADE	POÇO EV 04
16	A2.15	CONSTATAÇÃO	Ausência de mapa de risco ou outra técnica ou ferramenta apropriada.
GRUPO	PRAZO	NÃO CONFORMIDADE	Falta de conservação e manutenção preventiva de unidade.
2	180 dias	OBSERVAÇÃO

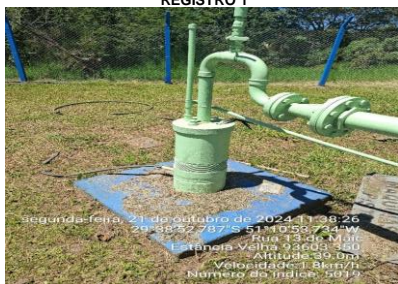
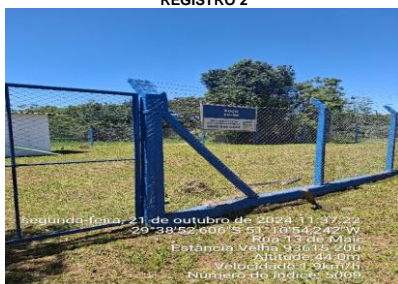
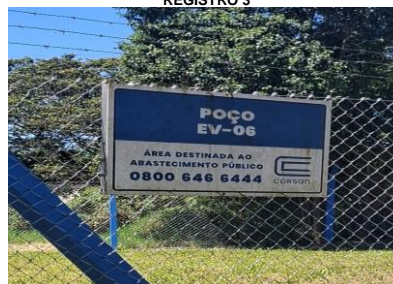
NC	CÓDIGO DA NC	UNIDADE	POÇO EV 06
18	A2.4	CONSTATAÇÃO	Ausência de outorga ou outorga vencida.
GRUPO	PRAZO	NÃO CONFORMIDADE	Inexistência de outorga de captação ou outorga vencida.
2	180 dias	OBSERVAÇÃO

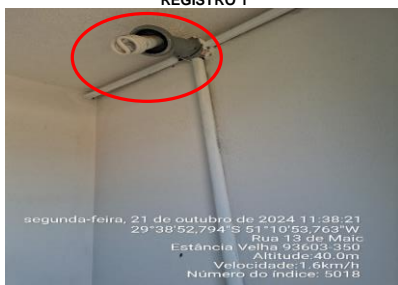
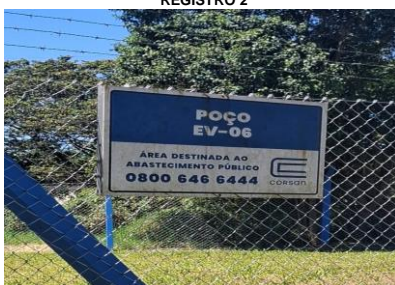
NC	CÓDIGO DA NC	UNIDADE	POÇO EV 06
19	A2.8	CONSTATAÇÃO	Lâmpadas interna queimada.
GRUPO	PRAZO	NÃO CONFORMIDADE	Não proporcionar a segurança das edificações e dos operadores.
2	90 dias	OBSERVAÇÃO

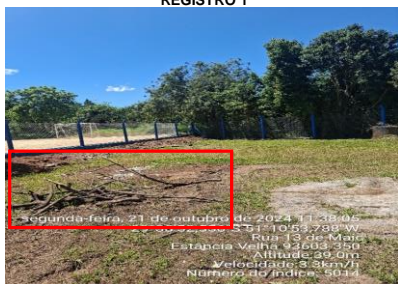
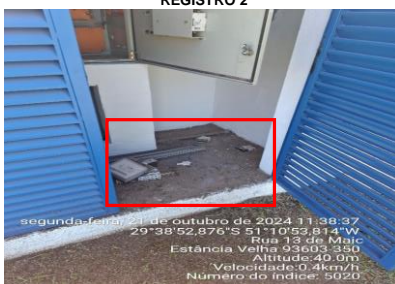
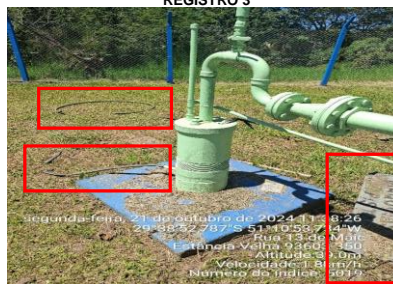
NC	CÓDIGO DA NC	UNIDADE	POÇO EV 06
20	A2.10	CONSTATAÇÃO	Armazenamento inadequado de resíduos: Galhos, entulho, pedras, mangueiras e placa. Ausência de limpeza, conservação e organização da unidade.
GRUPO	PRAZO	NÃO CONFORMIDADE	Acúmulo de resíduos em local inapropriado e/ou armazenamento inadequado.
2	90 dias	OBSERVAÇÃO

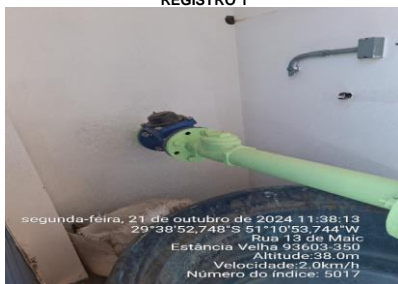
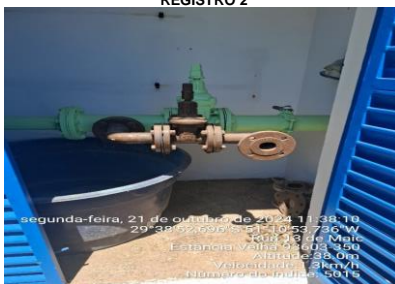
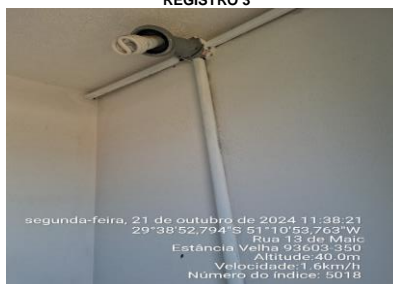
NC	CÓDIGO DA NC	UNIDADE	POÇO EV 06
21	A2.15	CONSTATAÇÃO	Ausência de mapa de risco ou outra técnica ou ferramenta apropriada.
GRUPO	PRAZO	NÃO CONFORMIDADE	Falta de conservação e manutenção preventiva de unidade.
2	180 dias	OBSERVAÇÃO

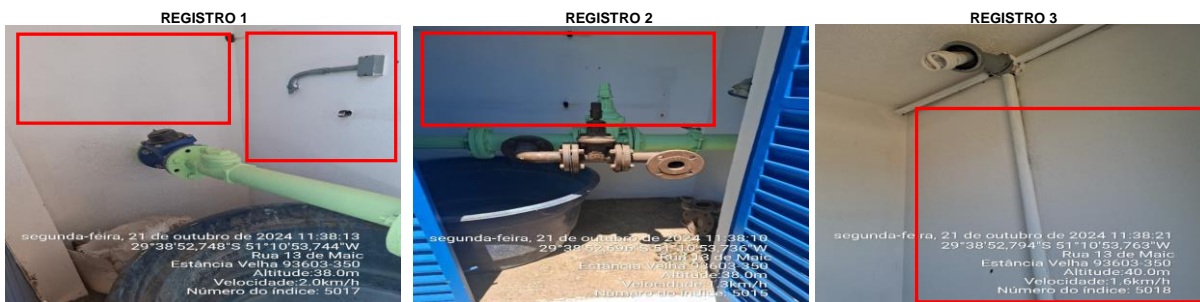
NC	CÓDIGO DA NC	UNIDADE	POÇO EV 06
23	A2.24	CONSTATAÇÃO	Ausência de FISPQ.
GRUPO	PRAZO	NÃO CONFORMIDADE	Falta de conservação e manutenção preventiva de unidade.
2	365 dias	OBSERVAÇÃO

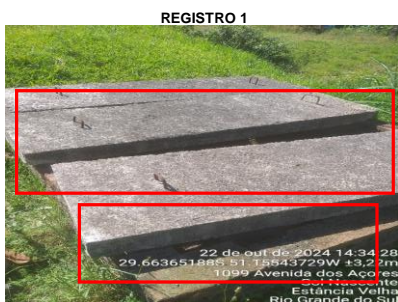
NC	CÓDIGO DA NC	UNIDADE	EBAT 02 (BOOSTER AÇORES)
27	A3.9	CONSTATAÇÃO	Presença de resíduos dentro da caixa de bomba: Plásticos, sacos de ráfia e vegetação. Ausência de limpeza, conservação e organização da unidade.
GRUPO	PRAZO	NÃO CONFORMIDADE	Acúmulo de resíduos em local inapropriado e/ou armazenamento inadequado.
2	90 dias	OBSERVAÇÃO

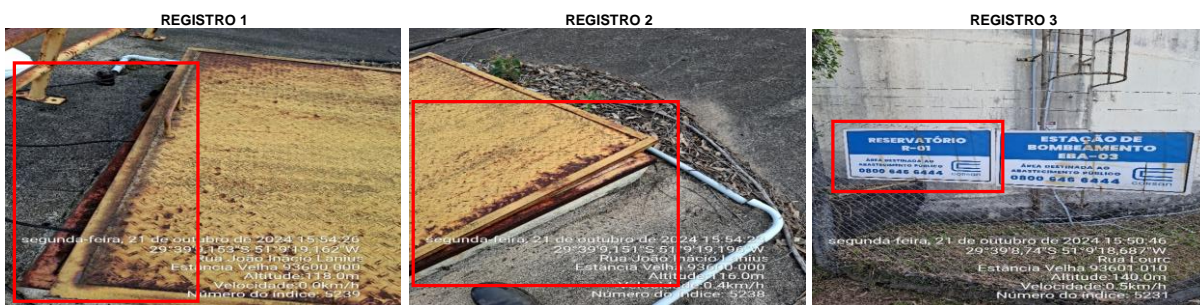
NC	CÓDIGO DA NC	UNIDADE	RESERVATÓRIO R1
40	A5.5	CONSTATAÇÃO	Ausência de lacre e fechamento inadequado da tampa do reservatório.
GRUPO	PRAZO	NÃO CONFORMIDADE	Ausência de abertura de inspeção fechada com tampa inteiriça dotada de dispositivo e travamento.
2	180 dias	OBSERVAÇÃO

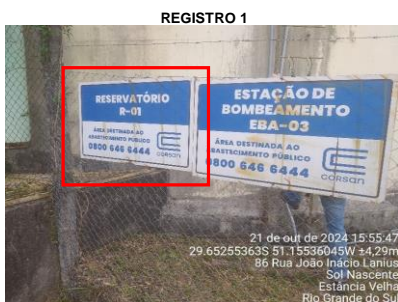
NC	CÓDIGO DA NC	UNIDADE	RESERVATÓRIO R1
41	A5.11	CONSTATAÇÃO	Ausência de limpeza do reservatório. Última inspeção: Setembro/2022.
GRUPO	PRAZO	NÃO CONFORMIDADE	Não prever a limpeza de reservatório de água no intervalo mínimo de um ano.
2	180 dias	OBSERVAÇÃO

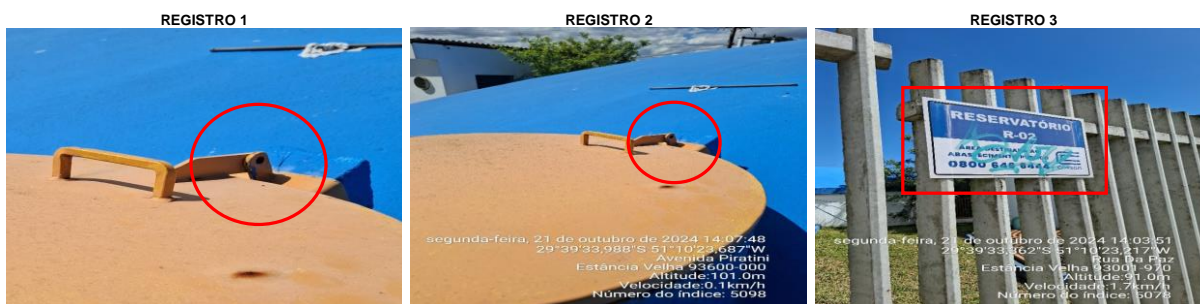
NC	CÓDIGO DA NC	UNIDADE	RESERVATÓRIO R2
42	A5.5	CONSTATAÇÃO	Ausência de lacre na tampa do reservatório.
GRUPO	PRAZO	NÃO CONFORMIDADE	Ausência de abertura de inspeção fechada com tampa inteiriça dotada de dispositivo e travamento.
2	180 dias	OBSERVAÇÃO

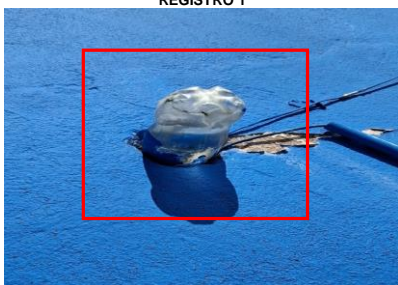
REGISTRO 1

NC	CÓDIGO DA NC	UNIDADE	RESERVATÓRIO R2
43	A5.6	CONSTATAÇÃO	Fechamento inadequado de abertura do reservatório.
GRUPO	PRAZO	NÃO CONFORMIDADE	Ausência de abertura de inspeção fechada com tampa inteiriça dotada de dispositivo e travamento.
2	180 dias	OBSERVAÇÃO	Fechamento realizado com garrafa pet.

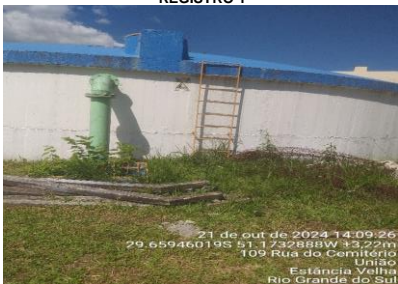
REGISTRO 1

NC	CÓDIGO DA NC	UNIDADE	RESERVATÓRIO R2
44	A5.11	CONSTATAÇÃO	Ausência de limpeza do reservatório. Última inspeção: Setembro/2022.
GRUPO	PRAZO	NÃO CONFORMIDADE	Não prever a limpeza de reservatório de água no intervalo mínimo de um ano.
2	180 dias	OBSERVAÇÃO

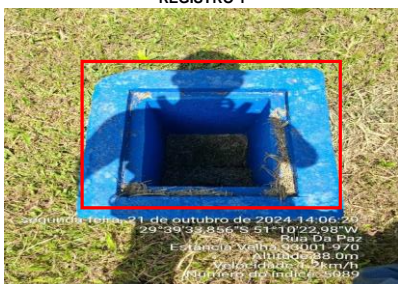
REGISTRO 1

NC	CÓDIGO DA NC	UNIDADE	RESERVATÓRIO R2
45	A5.16	CONSTATAÇÃO	Ausência de tampa em registro de manobra.
GRUPO	PRAZO	NÃO CONFORMIDADE	Não proporcionar a segurança das edificações e dos operadores.
2	365 dias	OBSERVAÇÃO

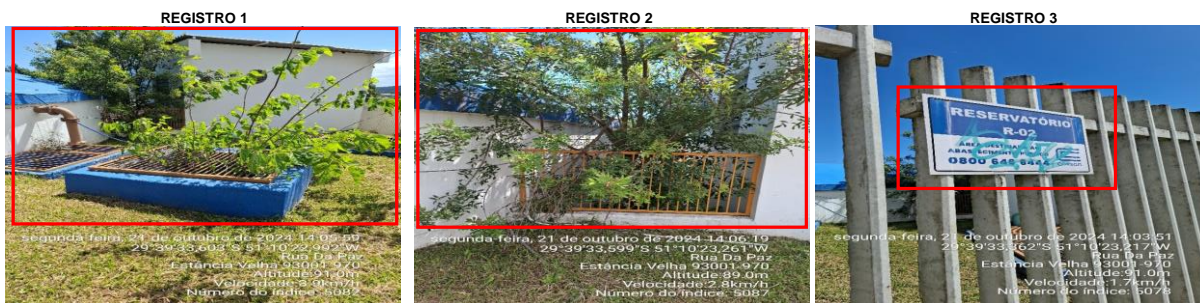
NC	CÓDIGO DA NC	UNIDADE	RESERVATÓRIO R2
46	A5.17	CONSTATAÇÃO	Excesso de vegetação nas caixas de manobra.
GRUPO	PRAZO	NÃO CONFORMIDADE	Falta de conservação e manutenção preventiva de unidade.
2	180 dias	OBSERVAÇÃO

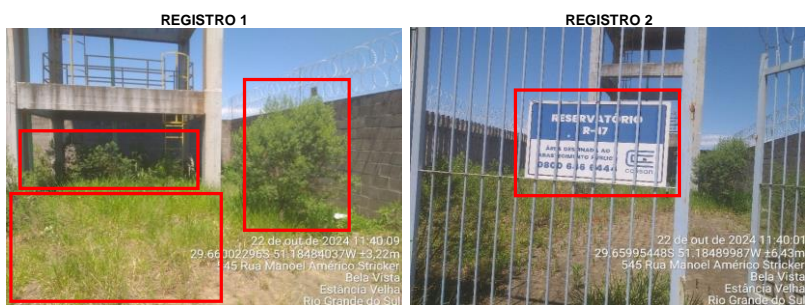
NC	CÓDIGO DA NC	UNIDADE	RESERVATÓRIO R17
49	A5.17	CONSTATAÇÃO	Excesso de vegetação na unidade.
GRUPO	PRAZO	NÃO CONFORMIDADE	Falta de conservação e manutenção preventiva de unidade.
2	180 dias	OBSERVAÇÃO

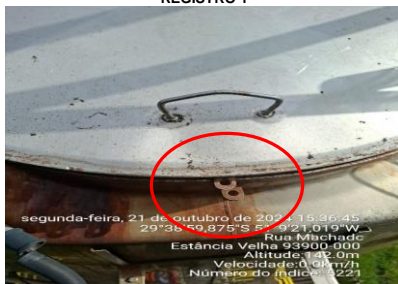
REGISTRO 1

NC	CÓDIGO DA NC	UNIDADE	RESERVATÓRIO R10
59	A5.5	CONSTATAÇÃO	Ausência de lacre na tampa do reservatório.
GRUPO	PRAZO	NÃO CONFORMIDADE	Ausência de abertura de inspeção fechada com tampa inteira dotada de dispositivo e travamento.
2	180 dias	OBSERVAÇÃO

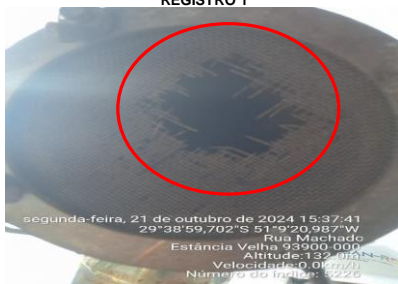
REGISTRO 1

NC	CÓDIGO DA NC	UNIDADE	RESERVATÓRIO R10
60	A5.8	CONSTATAÇÃO	Tela de proteção do expurgo danificada.
GRUPO	PRAZO	NÃO CONFORMIDADE	Ausência de tubulação de ventilação protegidas com tela e com cobertura que impeça a entrada de água de chuva e limite a entrada de poeira.
2	90 dias	OBSERVAÇÃO

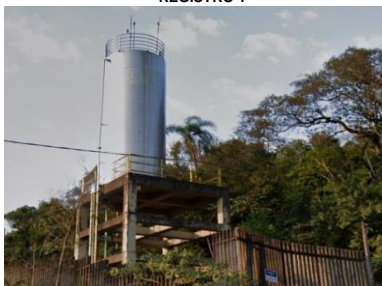
REGISTRO 1

NC	CÓDIGO DA NC	UNIDADE	RESERVATÓRIO R10
61	A5.11	CONSTATAÇÃO	Ausência de limpeza do reservatório. Última inspeção: Setembro/2022.
GRUPO	PRAZO	NÃO CONFORMIDADE	Não prever a limpeza de reservatório de água no intervalo mínimo de um ano.
2	180 dias	OBSERVAÇÃO

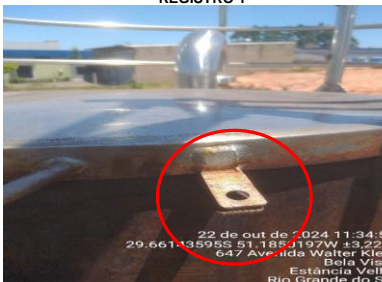
REGISTRO 1

NC	CÓDIGO DA NC	UNIDADE	RESERVATÓRIO R11
62	A5.5	CONSTATAÇÃO	Ausência de lacre na tampa do reservatório.
GRUPO	PRAZO	NÃO CONFORMIDADE	Ausência de abertura de inspeção fechada com tampa inteira dotada de dispositivo e travamento.
2	180 dias	OBSERVAÇÃO

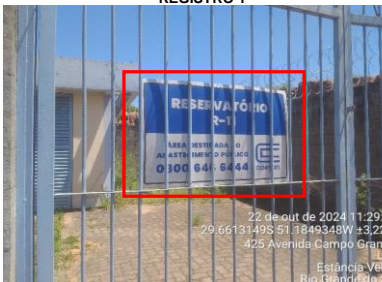
REGISTRO 1

NC	CÓDIGO DA NC	UNIDADE	RESERVATÓRIO R11
63	A5.11	CONSTATAÇÃO	Ausência de limpeza do reservatório. Última inspeção: Setembro/2022.
GRUPO	PRAZO	NÃO CONFORMIDADE	Não prever a limpeza de reservatório de água no intervalo mínimo de um ano.
2	180 dias	OBSERVAÇÃO

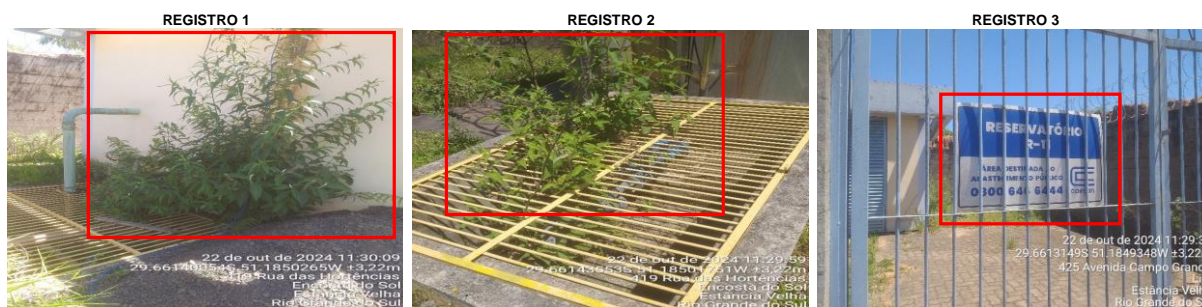
NC	CÓDIGO DA NC	UNIDADE	RESERVATÓRIO R11
64	A5.17	CONSTATAÇÃO	Excesso de vegetação nas caixas de manobras.
GRUPO	PRAZO	NÃO CONFORMIDADE	Falta de conservação e manutenção preventiva de unidade.
2	180 dias	OBSERVAÇÃO

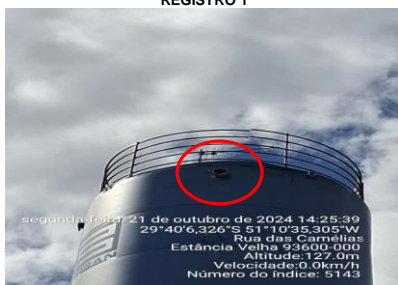
REGISTRO 1

NC	CÓDIGO DA NC	UNIDADE	RESERVATÓRIO R12
67	A5.8	CONSTATAÇÃO	Ausência de tela no expurgo.
GRUPO	PRAZO	NÃO CONFORMIDADE	Ausência de tubulação de ventilação protegidas com tela e com cobertura que impeça a entrada de água de chuva e limite a entrada de poeira.
2	90 dias	OBSERVAÇÃO

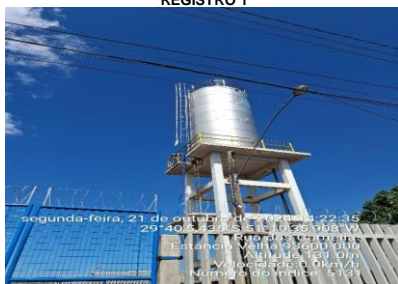
REGISTRO 1

NC	CÓDIGO DA NC	UNIDADE	RESERVATÓRIO R12
68	A5.11	CONSTATAÇÃO	Ausência de limpeza do reservatório. Última inspeção: Setembro/2022.
GRUPO	PRAZO	NÃO CONFORMIDADE	Não prever a limpeza de reservatório de água no intervalo mínimo de um ano.
2	180 dias	OBSERVAÇÃO

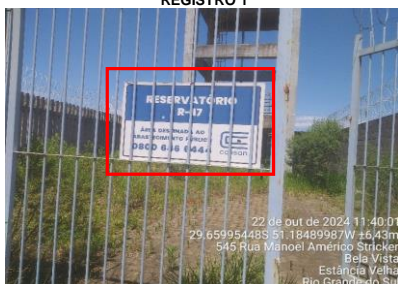
REGISTRO 1

NC	CÓDIGO DA NC	UNIDADE	RESERVATÓRIO R17
69	A5.11	CONSTATAÇÃO	Ausência de limpeza do reservatório. Última inspeção: Setembro/2022.
GRUPO	PRAZO	NÃO CONFORMIDADE	Não prever a limpeza de reservatório de água no intervalo mínimo de um ano.
2	180 dias	OBSERVAÇÃO

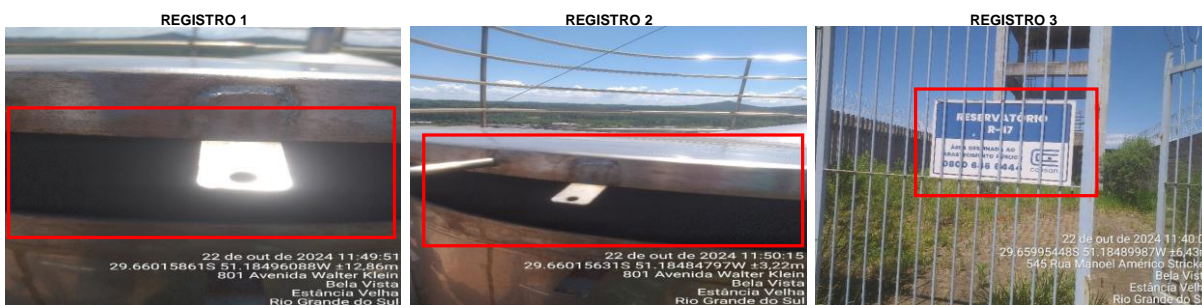
NC	CÓDIGO DA NC	UNIDADE	RESERVATÓRIO R17
70	A5.5	CONSTATAÇÃO	Tampa do reservatório aberta e sem lacre.
GRUPO	PRAZO	NÃO CONFORMIDADE	Ausência de abertura de inspeção fechada com tampa inteiriça dotada de dispositivo e travamento.
2	180 dias	OBSERVAÇÃO

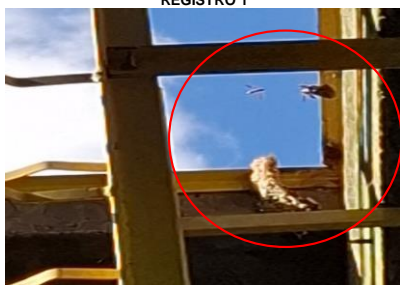
REGISTRO 1

NC	CÓDIGO DA NC	UNIDADE	RESERVATÓRIO R13
73	A5.16	CONSTATAÇÃO	Presença de marimbondos impossibilitando o acesso na parte superior do reservatório.
GRUPO	PRAZO	NÃO CONFORMIDADE	Não proporcionar a segurança das edificações e dos operadores.
2	365 dias	OBSERVAÇÃO

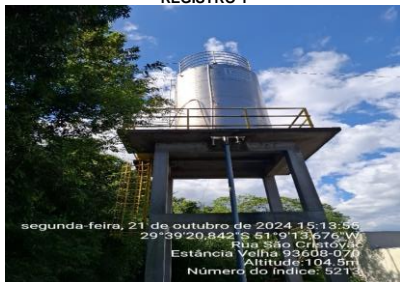
REGISTRO 1

NC	CÓDIGO DA NC	UNIDADE	RESERVATÓRIO R13
74	A5.11	CONSTATAÇÃO	Ausência de limpeza do reservatório. Última inspeção: Setembro/2022.
GRUPO	PRAZO	NÃO CONFORMIDADE	Não prever a limpeza de reservatório de água no intervalo mínimo de um ano.
2	180 dias	OBSERVAÇÃO

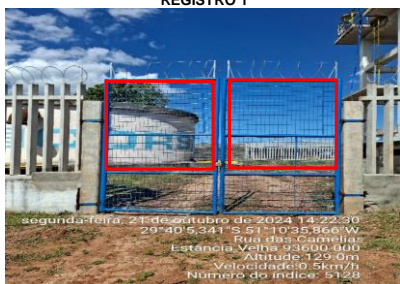
REGISTRO 1

NC	CÓDIGO DA NC	UNIDADE	RESERVATÓRIO R14
75	A5.1	CONSTATAÇÃO	Ausência de placa de identificação.
GRUPO	PRAZO	NÃO CONFORMIDADE	Inexistência de placa de identificação do reservatório.
2	365 dias	OBSERVAÇÃO

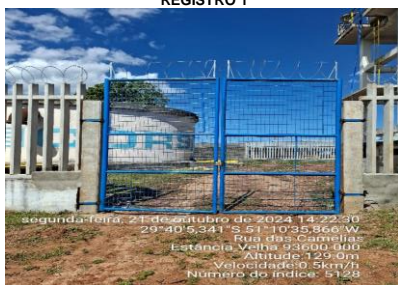
REGISTRO 1

NC	CÓDIGO DA NC	UNIDADE	RESERVATÓRIO R14
76	A5.11	CONSTATAÇÃO	Ausência de limpeza do reservatório. Última inspeção: Setembro/2022.
GRUPO	PRAZO	NÃO CONFORMIDADE	Não prever a limpeza de reservatório de água no intervalo mínimo de um ano.
2	180 dias	OBSERVAÇÃO

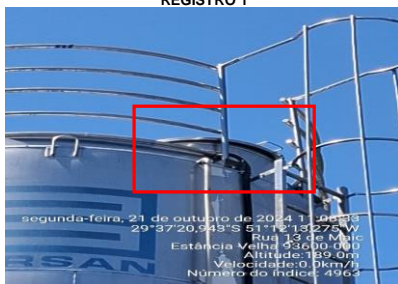
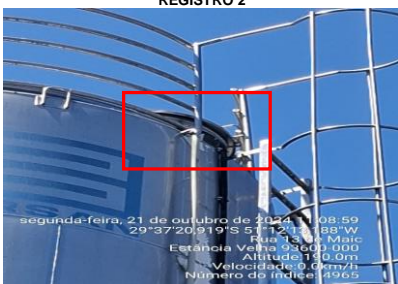
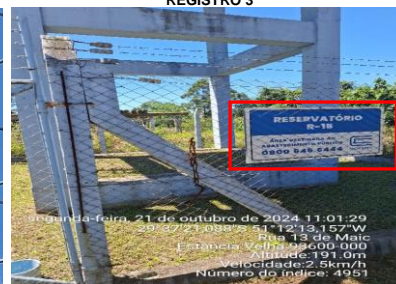
NC	CÓDIGO DA NC	UNIDADE	RESERVATÓRIO R15
77	A5.5	CONSTATAÇÃO	Tampa do reservatório aberta e sem lacre.
GRUPO	PRAZO	NÃO CONFORMIDADE	Ausência de abertura de inspeção fechada com tampa inteira dotada de dispositivo e travamento.
2	180 dias	OBSERVAÇÃO

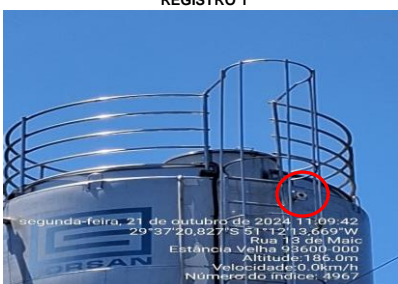
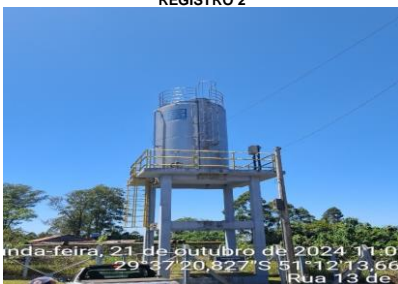
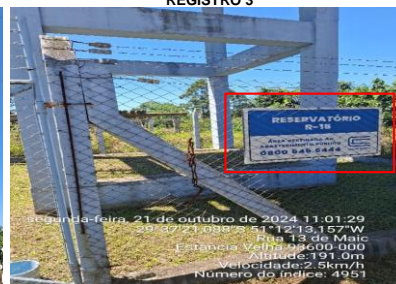
NC	CÓDIGO DA NC	UNIDADE	RESERVATÓRIO R15
78	A5.8	CONSTATAÇÃO	Ausência de tela no expurgo.
GRUPO	PRAZO	NÃO CONFORMIDADE	Ausência de tubulação de ventilação protegidas com tela e com cobertura que impeça a entrada de água de chuva e limite a entrada de poeira.
2	90 dias	OBSERVAÇÃO

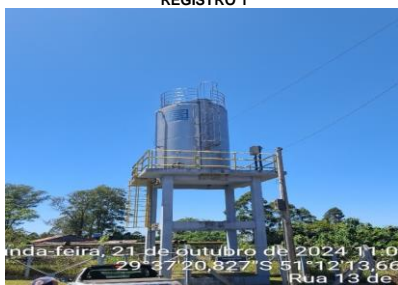
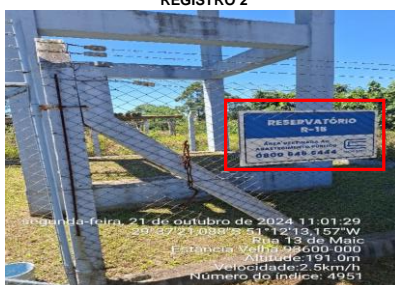
NC	CÓDIGO DA NC	UNIDADE	RESERVATÓRIO R15
79	A5.11	CONSTATAÇÃO	Ausência de limpeza do reservatório. Última inspeção: Setembro/2022.
GRUPO	PRAZO	NÃO CONFORMIDADE	Não prever a limpeza de reservatório de água no intervalo mínimo de um ano.
2	180 dias	OBSERVAÇÃO

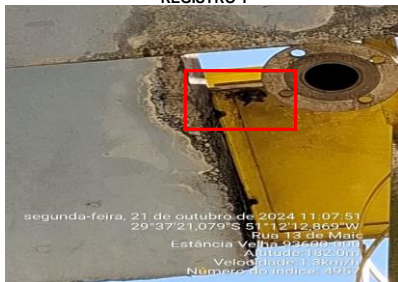
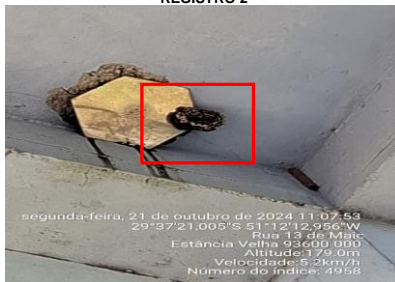
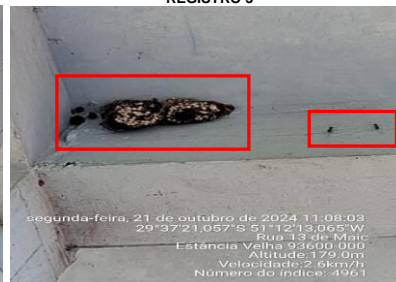
NC	CÓDIGO DA NC	UNIDADE	RESERVATÓRIO R15
80	A5.16	CONSTATAÇÃO	Presença de marimbondos impossibilitando o acesso na parte superior do reservatório.
GRUPO	PRAZO	NÃO CONFORMIDADE	Não proporcionar a segurança das edificações e dos operadores.
2	365 dias	OBSERVAÇÃO

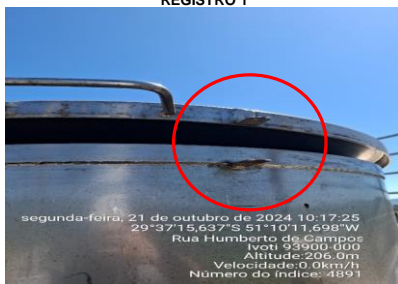
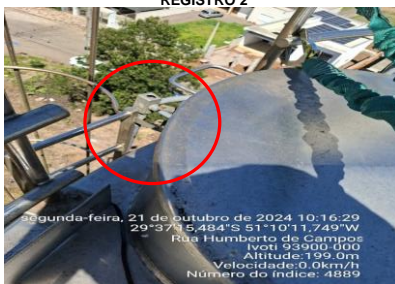
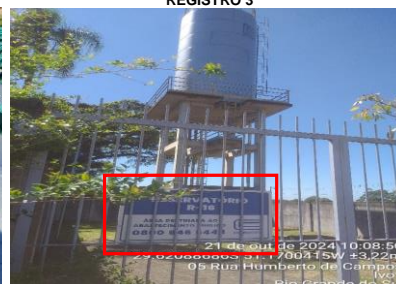
NC	CÓDIGO DA NC	UNIDADE	RESERVATÓRIO R16
81	A5.5	CONSTATAÇÃO	Tampa do reservatório aberta e sem lacre.
GRUPO	PRAZO	NÃO CONFORMIDADE	Ausência de abertura de inspeção fechada com tampa inteiriça dotada de dispositivo e travamento.
2	180 dias	OBSERVAÇÃO

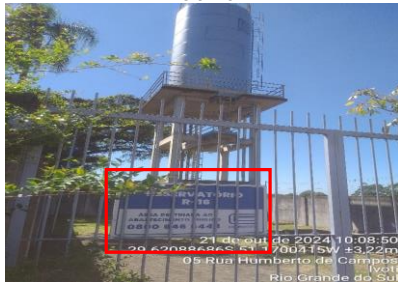
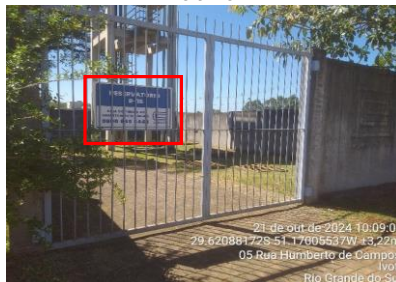
NC	CÓDIGO DA NC	UNIDADE	RESERVATÓRIO R16
82	A5.11	CONSTATAÇÃO	Ausência de limpeza do reservatório. Última inspeção: Setembro/2022.
GRUPO	PRAZO	NÃO CONFORMIDADE	Não prever a limpeza de reservatório de água no intervalo mínimo de um ano.
2	180 dias	OBSERVAÇÃO
