REGULAÇÃO RELATÓRIO TÉCNICO DE FISCALIZAÇÃO N. 1762/2024 – RTF

Fiscalização nos Sistema de
Abastecimento de Água e Sistema de
Esgotamento Sanitário de Canela/RS.

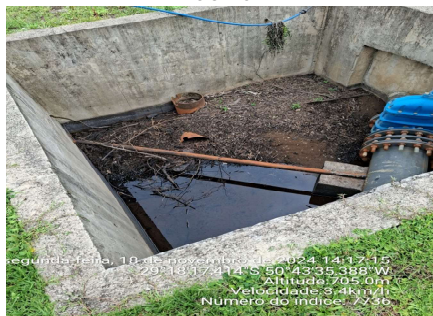
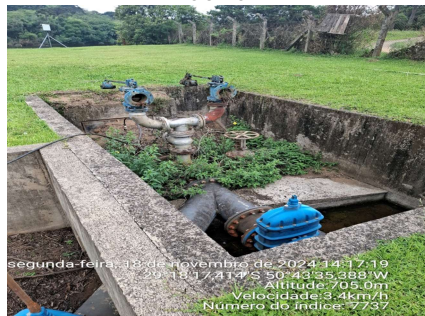
NC	CÓDIGO DA NC	UNIDADE	CAPTAÇÃO SUPERFICIAL -Rio Santa Cruz
1	A1.13	CONSTATAÇÃO	Ausência de dispositivo de proteção contra queda.
GRUPO	PRAZO	NÃO CONFORMIDADE	Não proporcionar a segurança das edificações e dos operadores.
2	365 dias	OBSERVAÇÃO

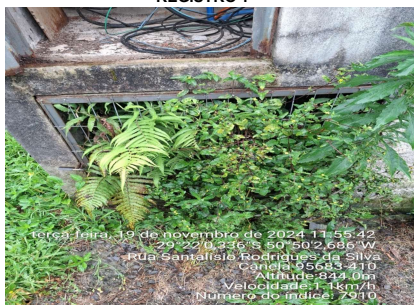
REGISTRO 1

NC	CÓDIGO DA NC	UNIDADE	ESTAÇÃO DE BOMBEAMENTO DE ÁGUA - EBAT-07
6	A3.9	CONSTATAÇÃO	Vegetação alta presente na unidade.
GRUPO	PRAZO	NÃO CONFORMIDADE	Falta de conservação e manutenção preventiva de unidade.
2	365 dias	OBSERVAÇÃO

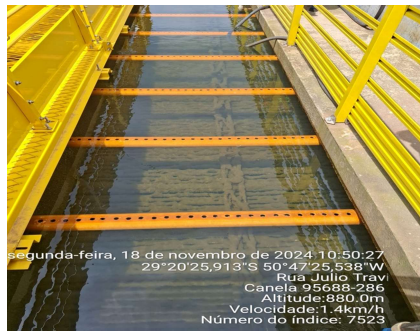
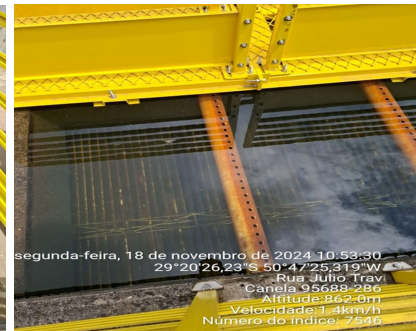
NC	CÓDIGO DA NC	UNIDADE	ESTAÇÃO DE TRATAMENTO DE ÁGUA - ETA II
12	A4.17	CONSTATAÇÃO	Vertedores dos decantadores afogados.
GRUPO	PRAZO	NÃO CONFORMIDADE	Vertedores dos decantadores afogados.
2	365 dias	OBSERVAÇÃO	Foi informado no momento da fiscalização o acionamento da ETA compacta da unidade para complementação de vazão de água tratada produzida na unidade. Obra parada de expansão da unidade. Nesse contexto, nota-se afogamento dos vertedores para atender demanda

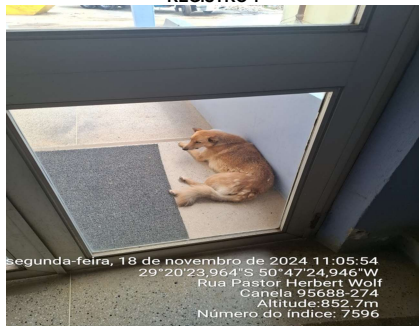
REGISTRO 1

NC	CÓDIGO DA NC	UNIDADE	ESTAÇÃO DE TRATAMENTO DE ÁGUA - ETA II
14	A4.23	CONSTATAÇÃO	Verificou-se presença de animais transitando na área da ETA II.
GRUPO	PRAZO	NÃO CONFORMIDADE	Presença ou indício de presença de animais nas instalações da ETA.
2	90 dias	OBSERVAÇÃO

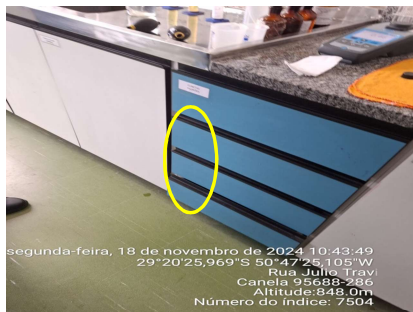
REGISTRO 1

NC	CÓDIGO DA NC	UNIDADE	LABORATÓRIO OPERACIONAL - ETA II
17	9.13	CONSTATAÇÃO	Alguns armários e gavetas utilizados no laboratório não possuem identificação.
GRUPO	PRAZO	NÃO CONFORMIDADE	Falta de conservação e manutenção preventiva de unidade.
2	365 dias	OBSERVAÇÃO

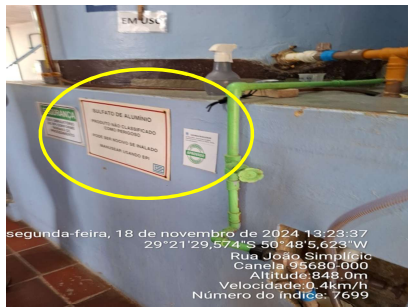
REGISTRO 1

NC	CÓDIGO DA NC	UNIDADE	ESTAÇÃO DE TRATAMENTO DE ÁGUA - ETA I
19	A4.17	CONSTATAÇÃO	A placa de identificação do produto químico indica ser sulfato de alumínio, mas está sendo utilizado efetivamente para tratamento o policloreto de alumínio (PAC).
GRUPO	PRAZO	NÃO CONFORMIDADE	Armazenamento inadequado de produtos químicos.
2	90 dias	OBSERVAÇÃO

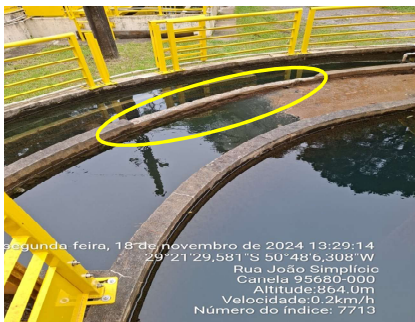
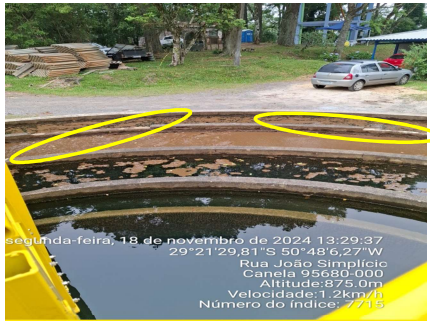
NC	CÓDIGO DA NC	UNIDADE	ESTAÇÃO DE TRATAMENTO DE ÁGUA - ETA I
20	A4.17	CONSTATAÇÃO	Estrutura danificada do bloco hidráulico.
GRUPO	PRAZO	NÃO CONFORMIDADE	Falta de conservação e manutenção preventiva de unidade.
2	365 dias	OBSERVAÇÃO

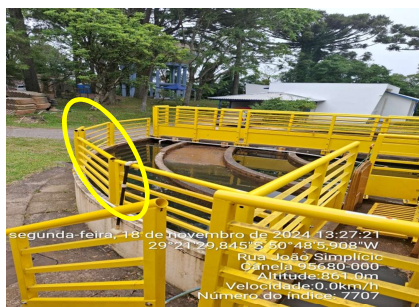
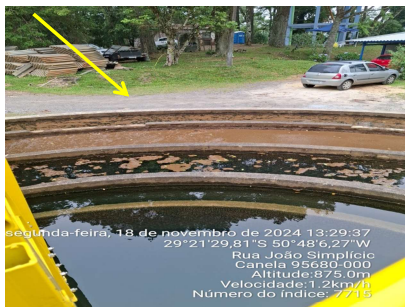
NC	CÓDIGO DA NC	UNIDADE	ESTAÇÃO DE TRATAMENTO DE ÁGUA - ETA I
22	A4.17	CONSTATAÇÃO	O cercamento do bloco hidráulico está incompleto.
GRUPO	PRAZO	NÃO CONFORMIDADE	Não proporcionar a segurança das edificações e dos operadores.
2	365 dias	OBSERVAÇÃO

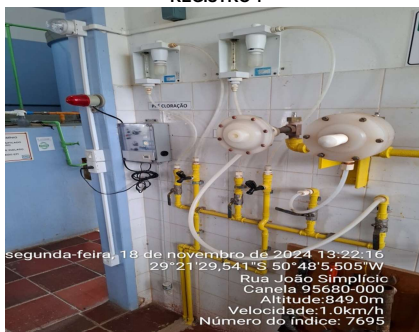
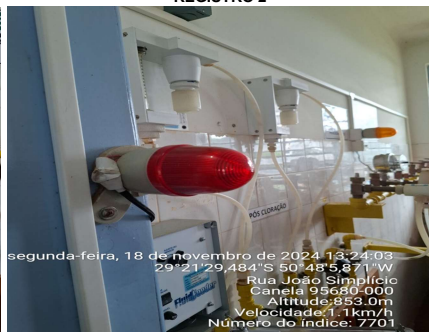
NC	CÓDIGO DA NC	UNIDADE	ESTAÇÃO DE TRATAMENTO DE ÁGUA - ETA I
24	A4.22	CONSTATAÇÃO	A FISPQ do cloro gás utilizado para tratamento na unidade não está instalada no local de armazenamento do mesmo.
GRUPO	PRAZO	NÃO CONFORMIDADE	Não proporcionar a segurança das edificações e dos operadores.
2	180 dias	OBSERVAÇÃO

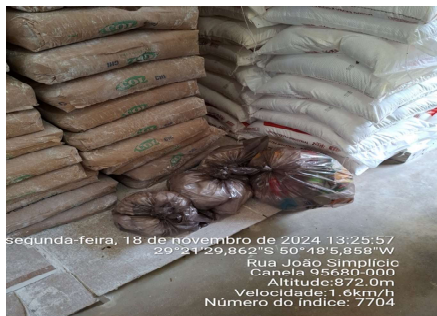
REGISTRO 1

NC	CÓDIGO DA NC	UNIDADE	ESTAÇÃO DE TRATAMENTO DE ÁGUA - ETA I
25	A4.24	CONSTATAÇÃO	Resíduos sólidos acumulados na área de armazenamento de produtos químicos.
GRUPO	PRAZO	NÃO CONFORMIDADE	Acúmulo de resíduos em local inapropriado e/ou armazenamento inadequado.
2	90 dias	OBSERVAÇÃO

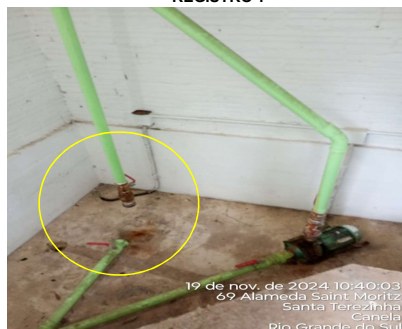
REGISTRO 1

NC	CÓDIGO DA NC	UNIDADE	ESTAÇÃO DE BOMBEAMENTO DE ÁGUA TRATADA - EBAT - 05
27	-	CONSTATAÇÃO	Ausência de bomba reserva instalada na unidade.
GRUPO	PRAZO	NÃO CONFORMIDADE	Ausência de bomba reserva devidamente instalada para acionamento imediato.
2	180 dias	OBSERVAÇÃO

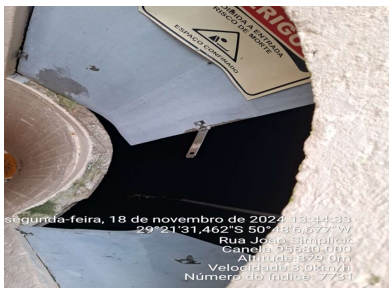
REGISTRO 1

NC	CÓDIGO DA NC	UNIDADE	RESERVATÓRIO - R-05 - elevado - ETA I
31	A5.5	CONSTATAÇÃO	A tampa de inspeção no topo do reservatório está aberta.
GRUPO	PRAZO	NÃO CONFORMIDADE	Ausência de abertura de inspeção fechada com tampa inteiriça dotada de dispositivo e travamento.
2	180 dias	OBSERVAÇÃO

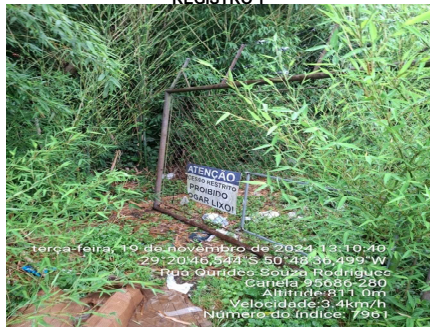
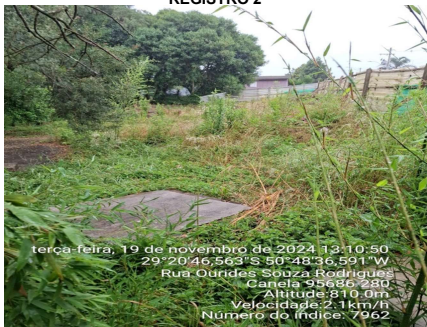
NC	CÓDIGO DA NC	UNIDADE	TANQUE SÉPTICO COLETIVO - TSC São Luiz
34	E3.12	CONSTATAÇÃO	Vegetação alta na unidade.
GRUPO	PRAZO	NÃO CONFORMIDADE	Falta de conservação e manutenção preventiva de unidade.
2	365 dias	OBSERVAÇÃO

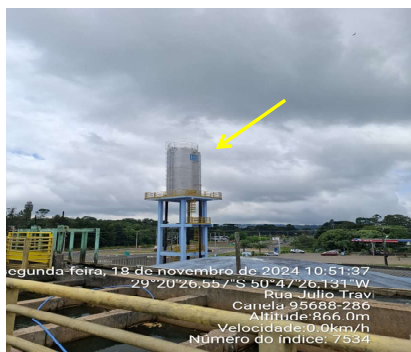
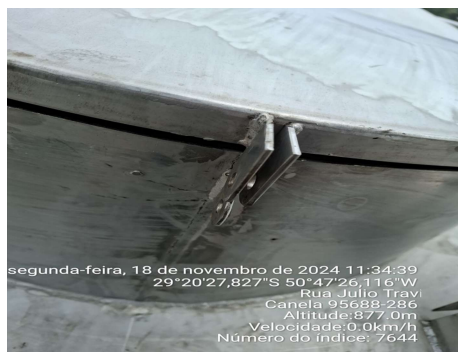
NC	CÓDIGO DA NC	UNIDADE	RESERVATÓRIO - R-14 - elevado - inox - ETA II
36	A5.5	CONSTATAÇÃO	A tampa de inspeção no topo do reservatório não possui travamento adequado.
GRUPO	PRAZO	NÃO CONFORMIDADE	Ausência de abertura de inspeção fechada com tampa inteiriça dotada de dispositivo e travamento.
2	180 dias	OBSERVAÇÃO

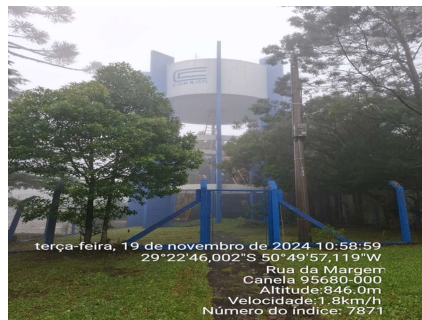
REGISTRO 1

NC	CÓDIGO DA NC	UNIDADE	RESERVATÓRIO - R-10 - elevado - concreto
39	A5.1	CONSTATAÇÃO	Ausência de placa de identificação da unidade.
GRUPO	PRAZO	NÃO CONFORMIDADE	Inexistência de placa de identificação do reservatório.
2	365 dias	OBSERVAÇÃO

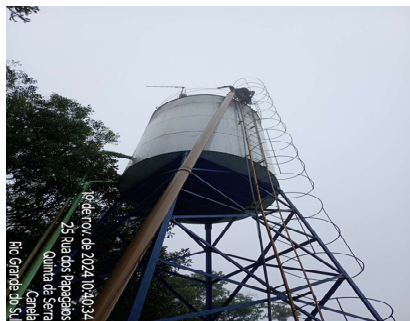
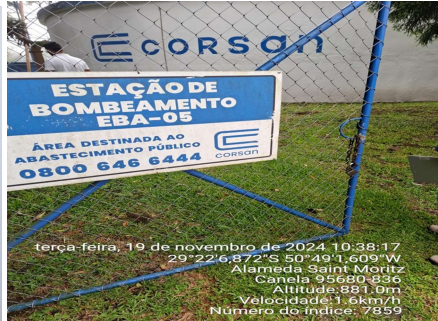
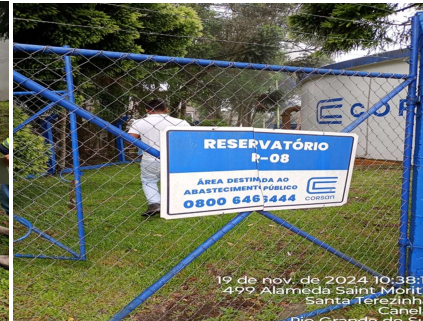
NC	CÓDIGO DA NC	UNIDADE	RESERVATÓRIO - R-06 -Junto com R-08 e EBAT-05
41	A5.1	CONSTATAÇÃO	Ausência de placa de identificação da unidade
GRUPO	PRAZO	NÃO CONFORMIDADE	Inexistência de placa de identificação do reservatório.
2	365 dias	OBSERVAÇÃO

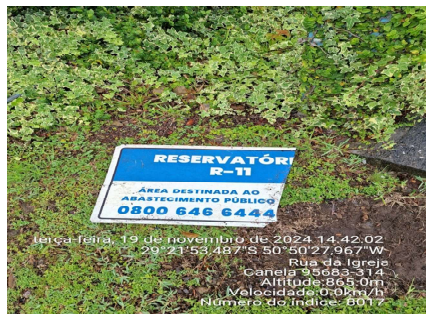
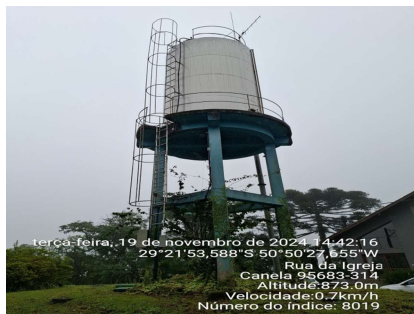
NC	CÓDIGO DA NC	UNIDADE	RESERVATÓRIO - R-11 - Junto com EBAT 06 e R-013
44	A5.1	CONSTATAÇÃO	A placa de identificação não estava adequadamente posicionada.
GRUPO	PRAZO	NÃO CONFORMIDADE	Falta de conservação e manutenção preventiva de unidade.
2	365 dias	OBSERVAÇÃO

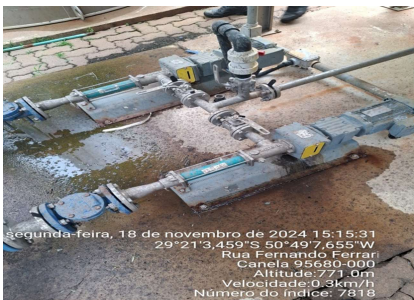
REGISTRO 2

NC	CÓDIGO DA NC	UNIDADE	ESTAÇÃO DE TRATAMENTO DE ESGOTO - ETE Santa Terezinha
46	E2.13	CONSTATAÇÃO	Vazamento aparente em uma bomba de recalque.
GRUPO	PRAZO	NÃO CONFORMIDADE	Falta de conservação e manutenção preventiva de unidade.
2	180 dias	OBSERVAÇÃO

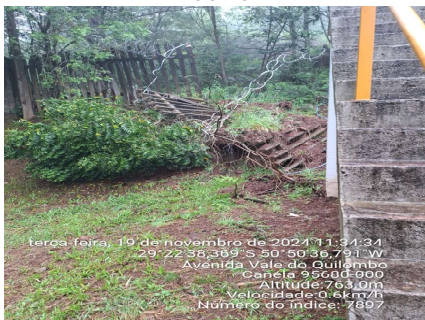
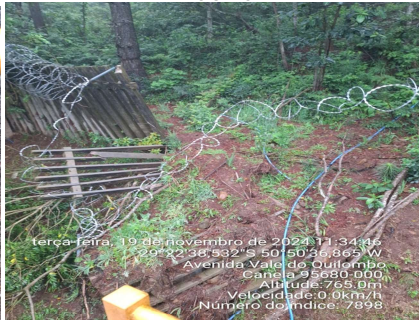
NC	CÓDIGO DA NC	UNIDADE	ESTAÇÃO DE TRATAMENTO DE ESGOTO - ETE Reserva da Serra
49	E2.4	CONSTATAÇÃO	Cercamento da unidade está danificado.
GRUPO	PRAZO	NÃO CONFORMIDADE	Não isolar a área dando condição ao acesso de pessoas não-autorizadas e sem garantir bom estado de limpeza do local.
2	365 dias	OBSERVAÇÃO	Segundo informado no momento da fiscalização, movimentação de massa ocorrida nos eventos climáticos extremos de maio de 2024.

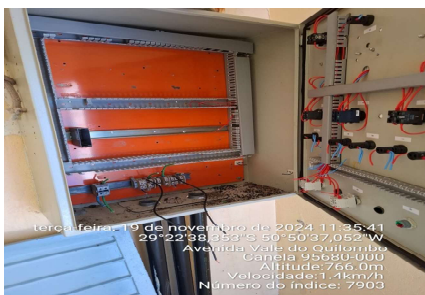
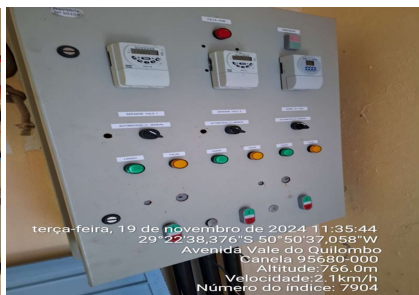
NC	CÓDIGO DA NC	UNIDADE	ESTAÇÃO DE TRATAMENTO DE ESGOTO - ETE Reserva da Serra
51	E2.13	CONSTATAÇÃO	A fiação de energia elétrica do quadro de comando estava removida.
GRUPO	PRAZO	NÃO CONFORMIDADE	Falta de conservação e manutenção preventiva de unidade.
2	180 dias	OBSERVAÇÃO	Unidade sem energia elétrica no momento da fiscalização.

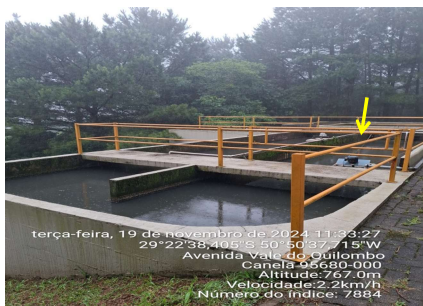
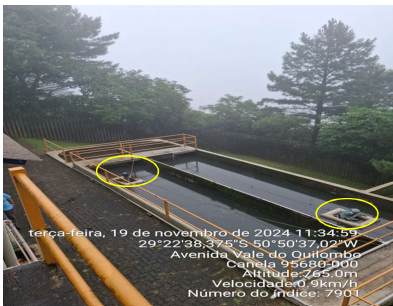
NC	CÓDIGO DA NC	UNIDADE	ESTAÇÃO DE TRATAMENTO DE ESGOTO - ETE Reserva da Serra
52	-	CONSTATAÇÃO	Em decorrência da falta de energia elétrica, os motores de operação do valo de oxidação não estavam em operação.
GRUPO	PRAZO	NÃO CONFORMIDADE	Falta de conservação e manutenção preventiva de unidade.
2	365 dias	OBSERVAÇÃO	Foi informado no momento da fiscalização que os mesmos operam mediante <i>timer</i> .

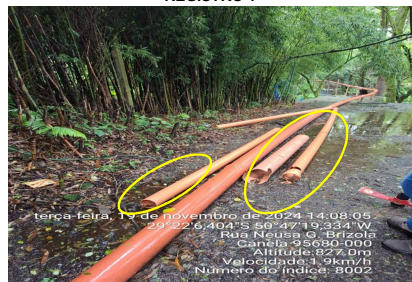
REGISTRO 1

NC	CÓDIGO DA NC	UNIDADE	TANQUE SÉPTICO COLETIVO - TSC Chacrão I
54	E3.12	CONSTATAÇÃO	Acúmulo de resíduos sólidos na unidade.
GRUPO	PRAZO	NÃO CONFORMIDADE	Acúmulo de resíduos em local inapropriado e/ou armazenamento inadequado.
2	90 dias	OBSERVAÇÃO

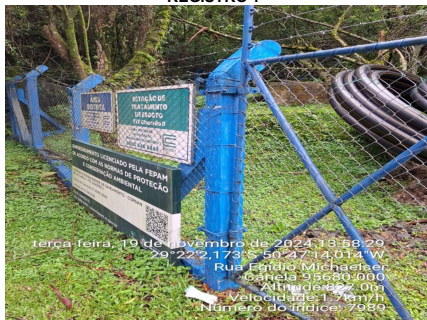
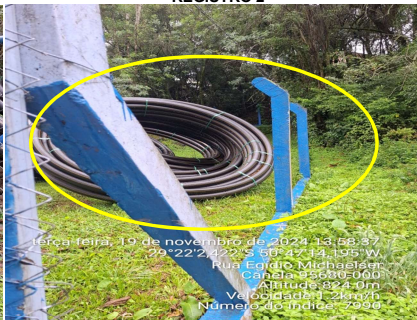
NC	CÓDIGO DA NC	UNIDADE	TANQUE SÉPTICO COLETIVO - TSC Chacrão II
55	E3.4	CONSTATAÇÃO	Unidade não possui cercamento completo.
GRUPO	PRAZO	NÃO CONFORMIDADE	Não isolar a área dando condição ao acesso de pessoas não-autorizadas e sem garantir bom estado de limpeza do local.
2	365 dias	OBSERVAÇÃO

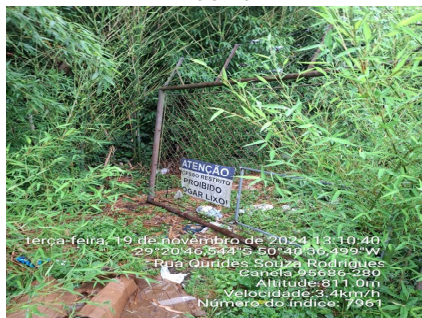
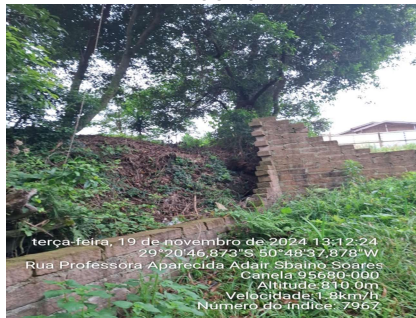
NC	CÓDIGO DA NC	UNIDADE	TANQUE SÉPTICO COLETIVO - TSC São Luiz
61	E3.4	CONSTATAÇÃO	A área do TSC não está completamente fechada, com pontos de fácil acesso, permitindo acesso de pessoal não autorizado.
GRUPO	PRAZO	NÃO CONFORMIDADE	Não isolar a área dando condição ao acesso de pessoas não-autorizadas e sem garantir bom estado de limpeza do local.
2	365 dias	OBSERVAÇÃO
