REGULAÇÃO RELATÓRIO TÉCNICO DE FISCALIZAÇÃO N. 1763/2024 - RTF

Fiscalização regular no Sistema de Abastecimento de Água e Sistema de Esgotamento Sanitário de Três Coroas/RS.

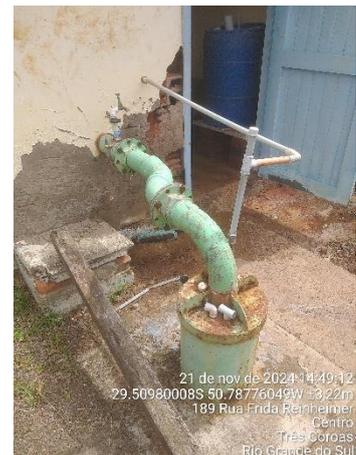
Figura 3 - Poço TCO 02

NC	CÓDIGO DA NC	UNIDADE	POÇO TCO 02
12	A2.9	CONSTATAÇÃO	Alvenaria de tijolo em estado avançado de corrosão.
GRUPO	PRAZO	NÃO CONFORMIDADE	Falta de conservação e manutenção preventiva de unidade.
2	365 dias	OBSERVAÇÃO

NC	CÓDIGO DA NC	UNIDADE	POÇO TCO 02
16	A2.16	CONSTATAÇÃO	Vazamento aparente em conexão e tubulação de PVC marrom.
GRUPO	PRAZO	NÃO CONFORMIDADE	Perda de água e/ou não executar redução de perdas.
2	365 dias	OBSERVAÇÃO

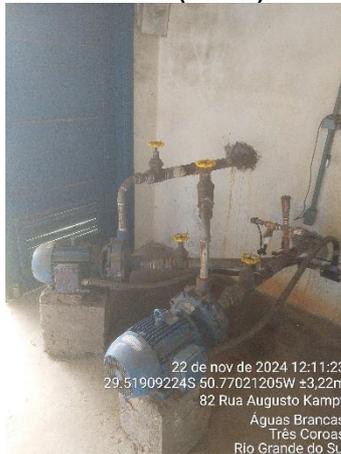
**Figura 8 Sistema de Bombeamento
EBAT - 5 (Solaris).**

NC	CÓDIGO DA NC	UNIDADE	EBAT 05 - SOLARIS
25	A3.5	CONSTATAÇÃO	Vazamento aparente em tubulação e conexão de ferro fundido.
GRUPO	PRAZO	NÃO CONFORMIDADE	Perda de água e/ou não executar redução de perdas.
2	365 dias	OBSERVAÇÃO

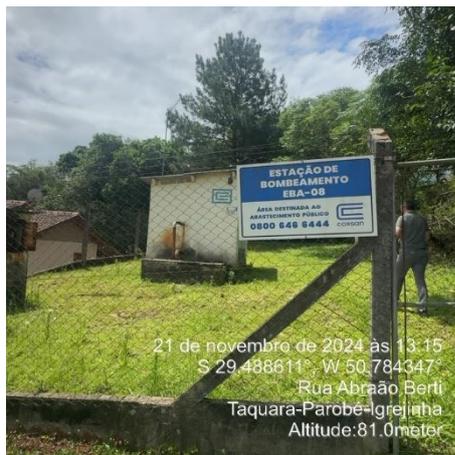
**Figura 11 Sistema de Bombeamento
EBAT - 8 (Vale Real I).**

NC	CÓDIGO DA NC	UNIDADE	EBAT 08 - VILA REAL I
32	A3.5	CONSTATAÇÃO	Vazamento aparente na tubulação e conexões.
GRUPO	PRAZO	NÃO CONFORMIDADE	Perda de água e/ou não executar redução de perdas.
2	365 dias	OBSERVAÇÃO

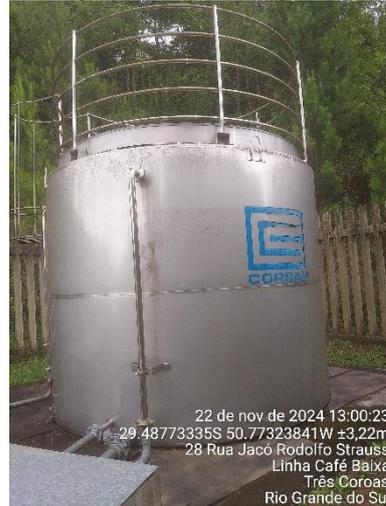
Figura 35 - Reservatório R17.
Capacidade: 20 m³ - Aço Inox

NC	CÓDIGO DA NC	UNIDADE	RESERVATÓRIO R17
70	A5.3	CONSTATAÇÃO	Vazamento aparente em tubulação.
GRUPO	PRAZO	NÃO CONFORMIDADE	Perda de água e/ou não executar redução de perdas.
2	365 dias	OBSERVAÇÃO

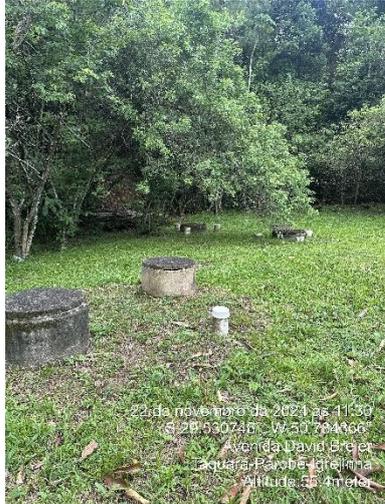
Figura 41 - ETE compacta.
Vista Geral da ETE compacta.

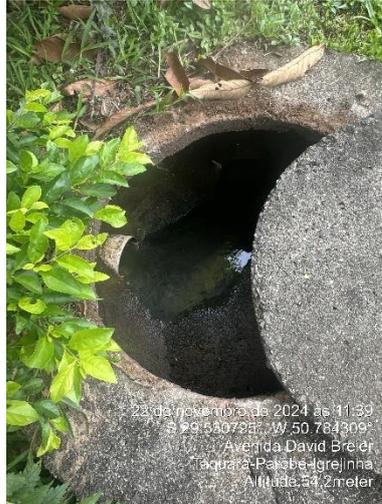
Figura 42 - ETE compacta.
Caixa de inspeção antecede fossa.

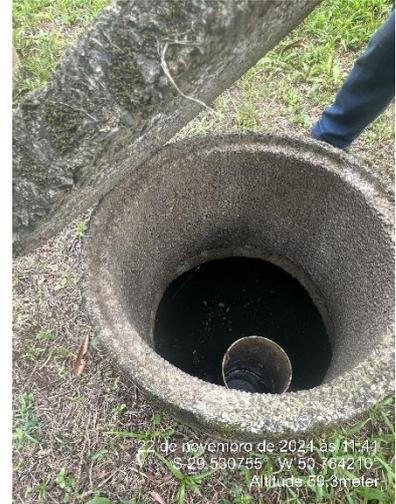
Figura 43 - ETE compacta.
Tampa de inspeção fossa coletiva.

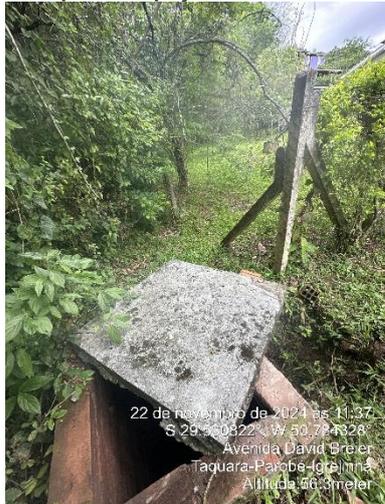
Figura 44 - ETE compacta.
Tampa de inspeção saída efluente.

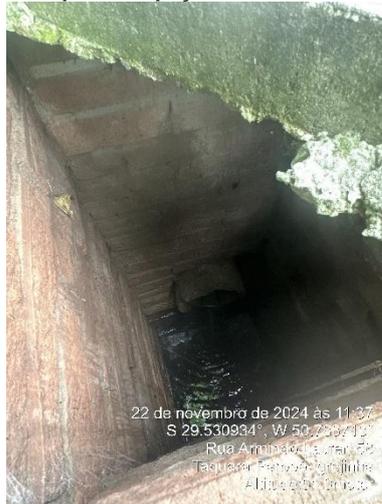
Figura 45 - ETE compacta.
Tampa de inspeção saída efluente.

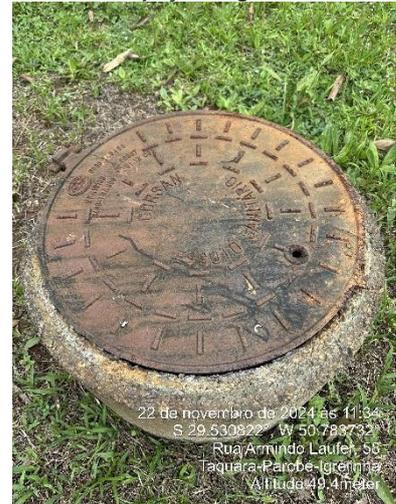
Figura 46 - ETE compacta.
Caixa de inspeção Esgoto Sanitário.

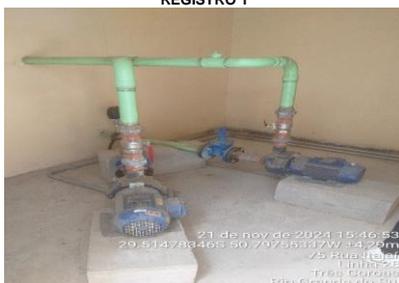
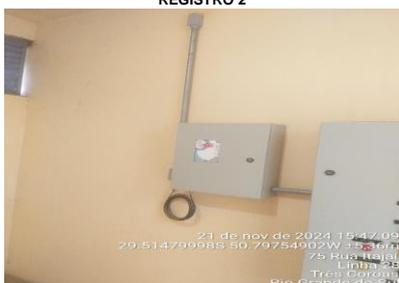
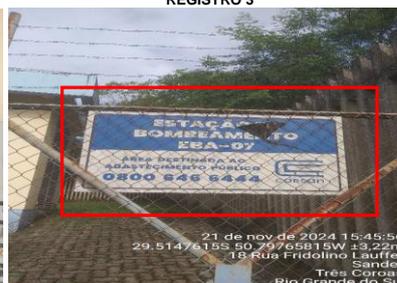
NC	CÓDIGO DA NC	UNIDADE	EBA07 - PLANETA II
1	A3.10	CONSTATAÇÃO	Ausência de mapa de risco ou outra técnica ou ferramenta apropriada.
GRUPO	PRAZO	NÃO CONFORMIDADE	Falta de conservação e manutenção preventiva de unidade.
2	365 dias	OBSERVAÇÃO

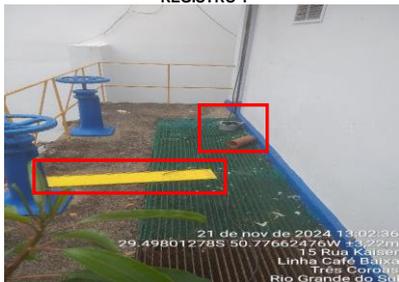
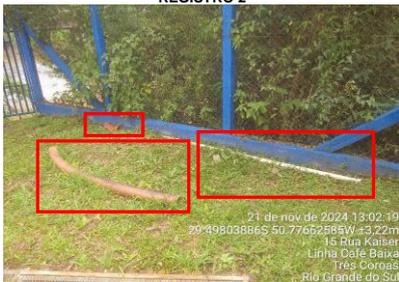
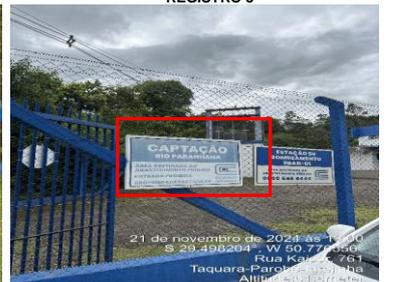
NC	CÓDIGO DA NC	UNIDADE	CAPTAÇÃO SUPERFICIAL - RIO PARANHANA
2	A1.14	CONSTATAÇÃO	Armazenamento inadequado de resíduos: Painela de Pressão, tubulação de PVC marrom e branca, tubo corrugado, tábua de madeira (amarela).
GRUPO	PRAZO	NÃO CONFORMIDADE	Acúmulo de resíduos em local inapropriado e/ou armazenamento inadequado.
2	90 dias	OBSERVAÇÃO

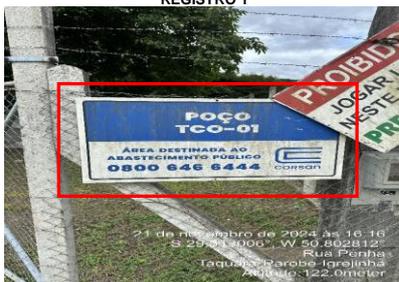
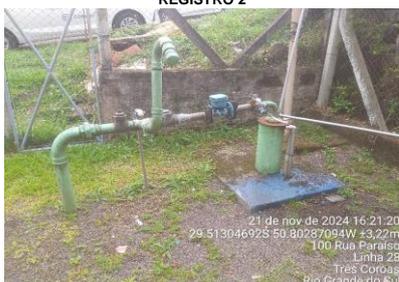
NC	CÓDIGO DA NC	UNIDADE	POÇO TCO 01
3	A2.4	CONSTATAÇÃO	Ausência de outorga ou outorga vencida.
GRUPO	PRAZO	NÃO CONFORMIDADE	Inexistência de outorga de captação ou outorga vencida.
2	180 dias	OBSERVAÇÃO

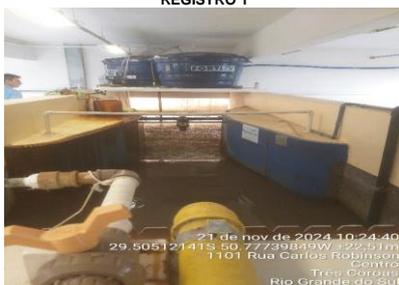
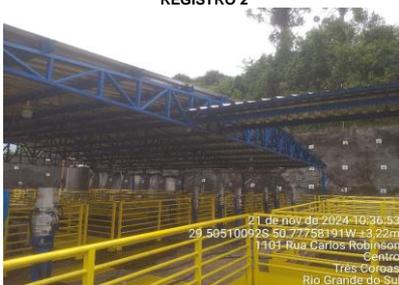
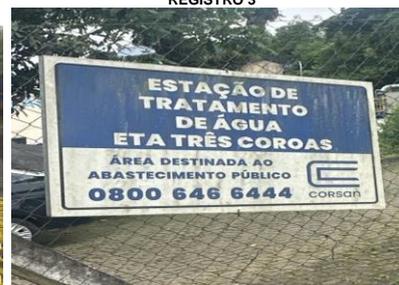
NC	CÓDIGO DA NC	UNIDADE	ETA
4	A4.18	CONSTATAÇÃO	Ausência de mapa de risco ou outra técnica ou ferramenta apropriada.
GRUPO	PRAZO	NÃO CONFORMIDADE	Falta de conservação e manutenção preventiva de unidade.
2	365 dias	OBSERVAÇÃO

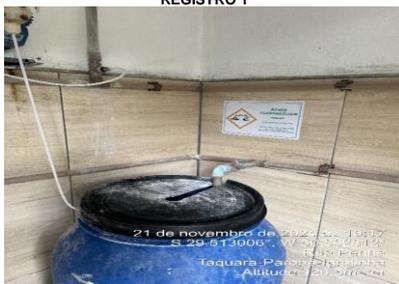
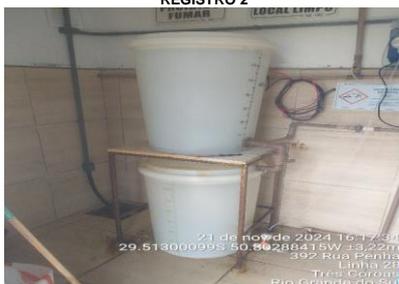
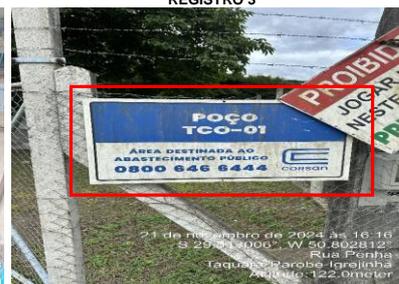
NC	CÓDIGO DA NC	UNIDADE	POÇO TCO 01
5	A2.15	CONSTATAÇÃO	Ausência de mapa de risco ou outra técnica ou ferramenta apropriada.
GRUPO	PRAZO	NÃO CONFORMIDADE	Falta de conservação e manutenção preventiva de unidade.
2	180 dias	OBSERVAÇÃO

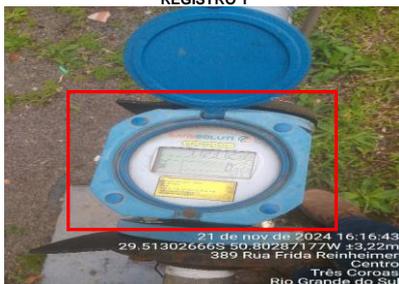
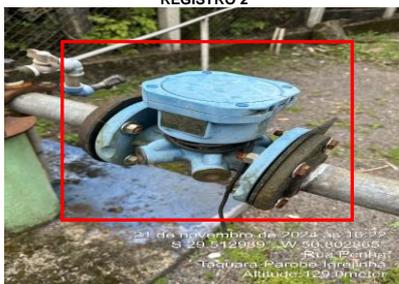
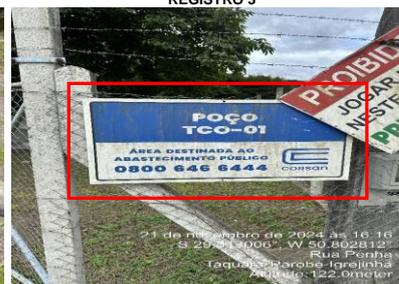
NC	CÓDIGO DA NC	UNIDADE	POÇO TCO 01
6	A2.19	CONSTATAÇÃO	Macromedidor sem funcionamento (fora de operação).
GRUPO	PRAZO	NÃO CONFORMIDADE	Falta de conservação e manutenção preventiva de unidade.
2	365 dias	OBSERVAÇÃO

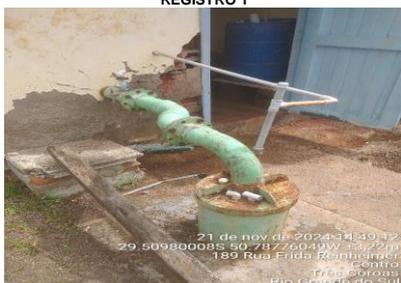
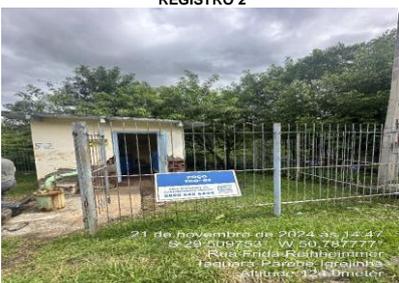
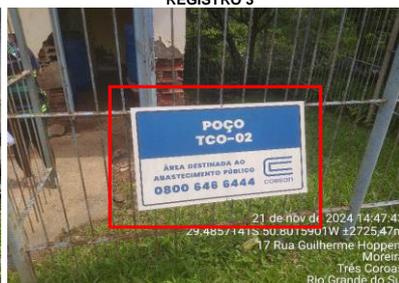
NC	CÓDIGO DA NC	UNIDADE	POÇO TCO 02
10	A2.4	CONSTATAÇÃO	Ausência de outorga ou outorga vencida.
GRUPO	PRAZO	NÃO CONFORMIDADE	Inexistência de outorga de captação ou outorga vencida.
2	180 dias	OBSERVAÇÃO

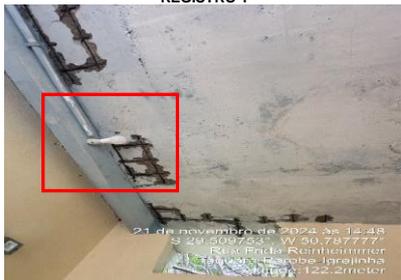
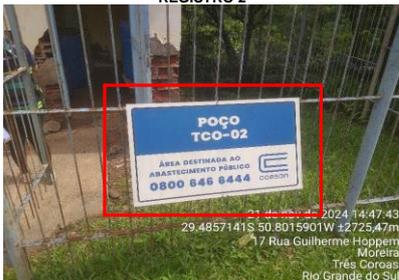
NC	CÓDIGO DA NC	UNIDADE	POÇO TCO 02
11	A2.8	CONSTATAÇÃO	Lâmpadas interna queimada.
GRUPO	PRAZO	NÃO CONFORMIDADE	Não proporcionar a segurança das edificações e dos operadores.
2	90 dias	OBSERVAÇÃO

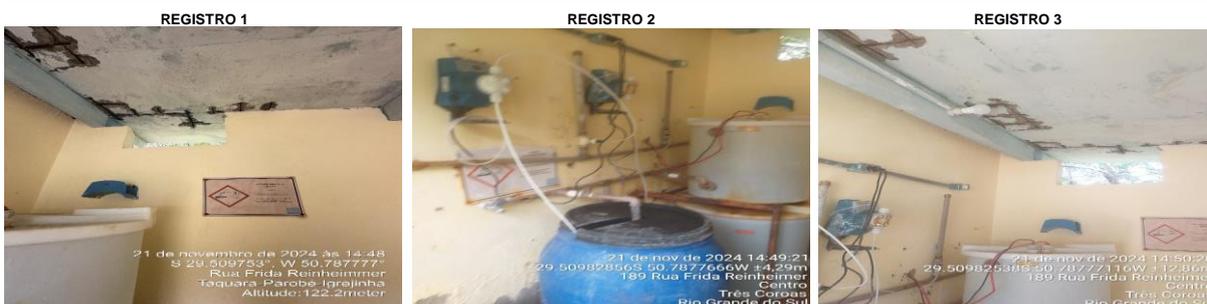
NC	CÓDIGO DA NC	UNIDADE	POÇO TCO 02
15	A2.15	CONSTATAÇÃO	Ausência de mapa de risco ou outra técnica ou ferramenta apropriada.
GRUPO	PRAZO	NÃO CONFORMIDADE	Falta de conservação e manutenção preventiva de unidade.
2	180 dias	OBSERVAÇÃO

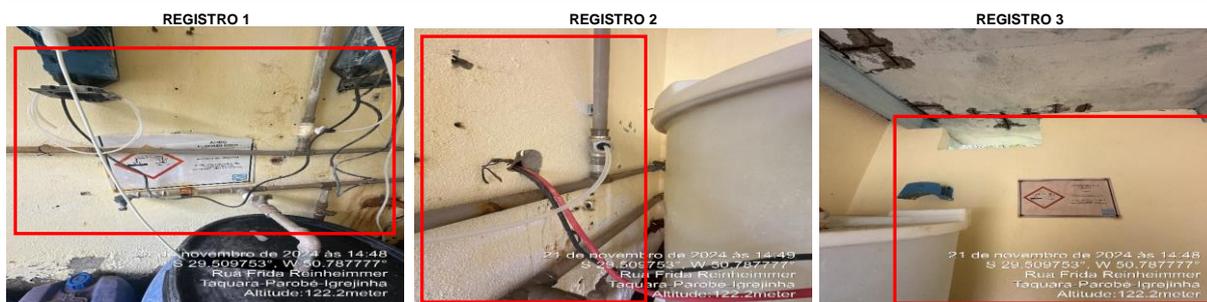
NC	CÓDIGO DA NC	UNIDADE	POÇO TCO 02
18	A2.24	CONSTATAÇÃO	Ausência de FISPQ.
GRUPO	PRAZO	NÃO CONFORMIDADE	Falta de conservação e manutenção preventiva de unidade.
2	365 dias	OBSERVAÇÃO

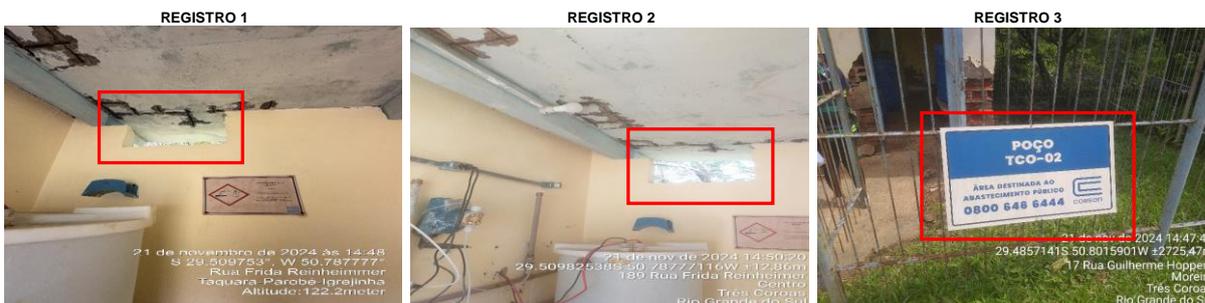
NC	CÓDIGO DA NC	UNIDADE	POÇO TCO 02
19	A2.25	CONSTATAÇÃO	Ausência de tela de proteção nas aberturas da casa de Química.
GRUPO	PRAZO	NÃO CONFORMIDADE	Falta de conservação e manutenção preventiva de unidade.
2	365 dias	OBSERVAÇÃO

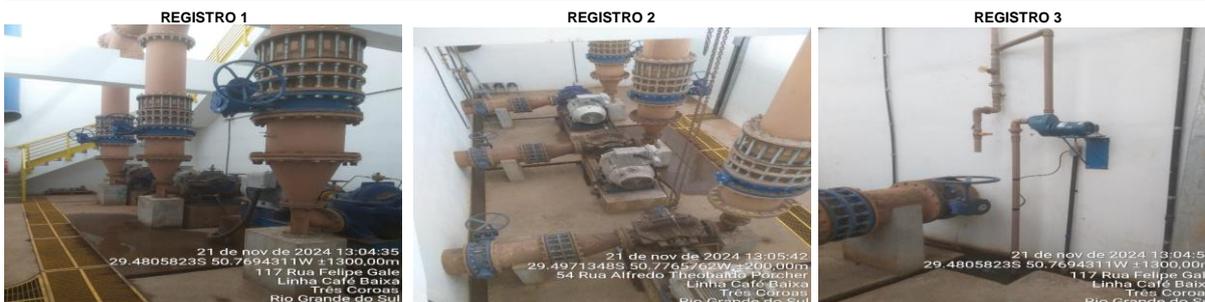
NC	CÓDIGO DA NC	UNIDADE	EBAB 01
20	A2.15	CONSTATAÇÃO	Ausência de mapa de risco ou outra técnica ou ferramenta apropriada.
GRUPO	PRAZO	NÃO CONFORMIDADE	Falta de conservação e manutenção preventiva de unidade.
2	180 dias	OBSERVAÇÃO

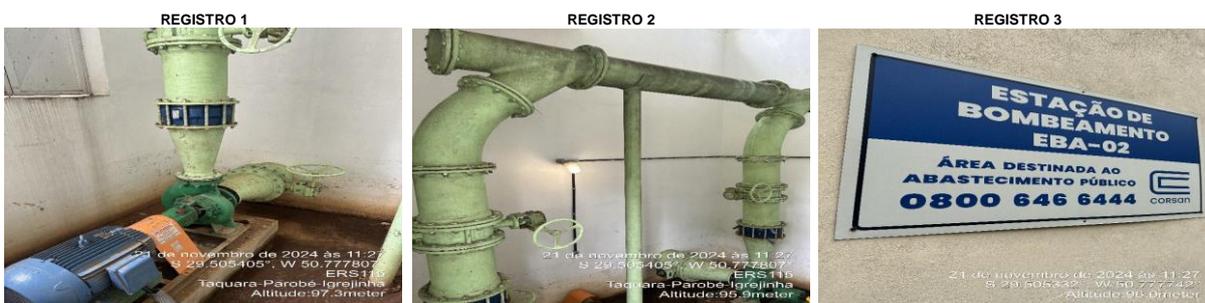
NC	CÓDIGO DA NC	UNIDADE	EBA02 - 2º Recalque
22	A3.10	CONSTATAÇÃO	Ausência de mapa de risco ou outra técnica ou ferramenta apropriada.
GRUPO	PRAZO	NÃO CONFORMIDADE	Falta de conservação e manutenção preventiva de unidade.
2	365 dias	OBSERVAÇÃO

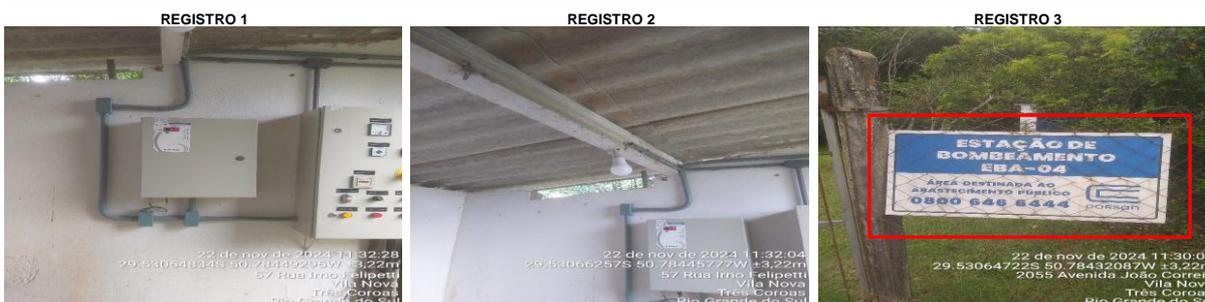
NC	CÓDIGO DA NC	UNIDADE	EBA04 - PORTAL DO SOL
24	A3.10	CONSTATAÇÃO	Ausência de mapa de risco ou outra técnica ou ferramenta apropriada.
GRUPO	PRAZO	NÃO CONFORMIDADE	Falta de conservação e manutenção preventiva de unidade.
2	365 dias	OBSERVAÇÃO

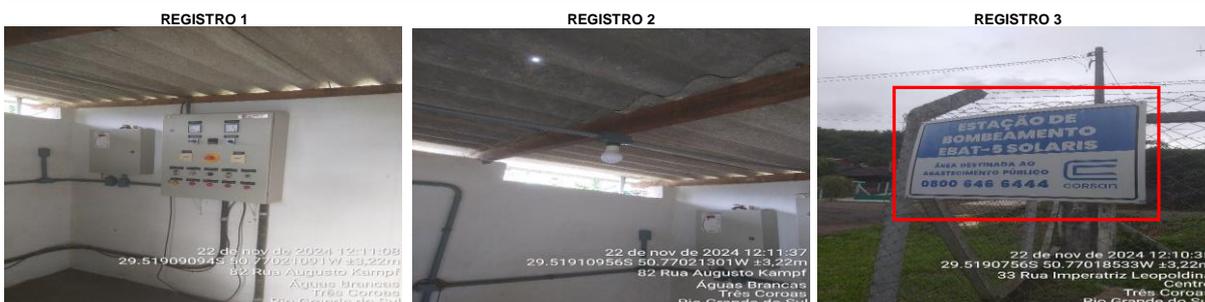
NC	CÓDIGO DA NC	UNIDADE	EBAT 05 - SOLARIS
27	A3.10	CONSTATAÇÃO	Ausência de mapa de risco ou outra técnica ou ferramenta apropriada.
GRUPO	PRAZO	NÃO CONFORMIDADE	Falta de conservação e manutenção preventiva de unidade.
2	365 dias	OBSERVAÇÃO

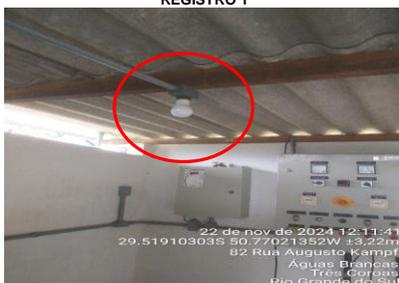
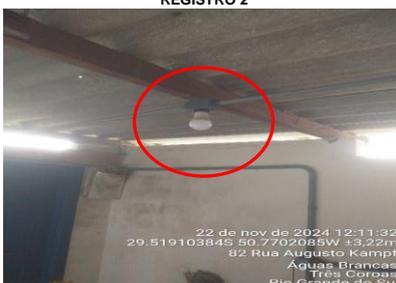
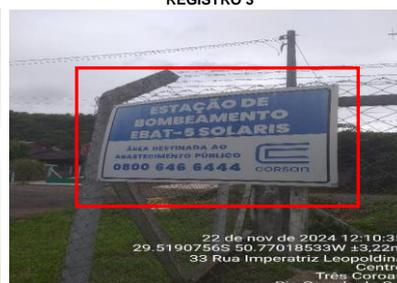
NC	CÓDIGO DA NC	UNIDADE	EBAT 05 - SOLARIS
28	A3.7	CONSTATAÇÃO	Lâmpada interna queimada.
GRUPO	PRAZO	NÃO CONFORMIDADE	Não proporcionar a segurança das edificações e dos operadores.
2	90 dias	OBSERVAÇÃO

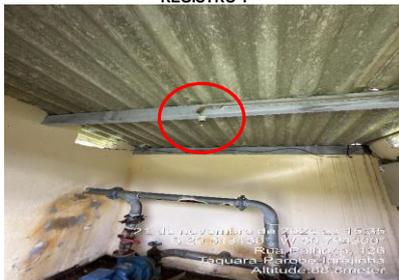
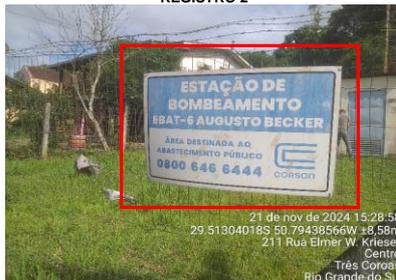
NC	CÓDIGO DA NC	UNIDADE	EBAT 06 - LINHA 28
29	A3.7	CONSTATAÇÃO	Lâmpada interna queimada.
GRUPO	PRAZO	NÃO CONFORMIDADE	Não proporcionar a segurança das edificações e dos operadores.
2	90 dias	OBSERVAÇÃO

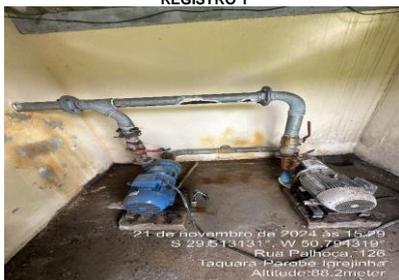
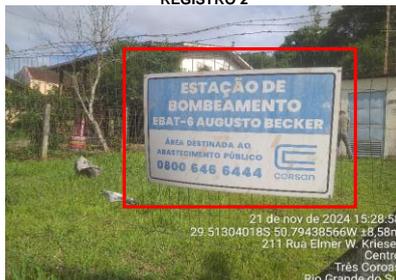
NC	CÓDIGO DA NC	UNIDADE	EBAT 06 - LINHA 28
30	A3.10	CONSTATAÇÃO	Ausência de mapa de risco ou outra técnica ou ferramenta apropriada.
GRUPO	PRAZO	NÃO CONFORMIDADE	Falta de conservação e manutenção preventiva de unidade.
2	365 dias	OBSERVAÇÃO

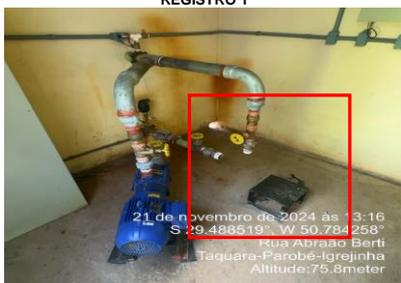
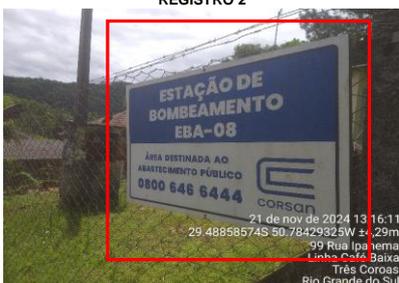
NC	CÓDIGO DA NC	UNIDADE	EBAT 08 - VILA REAL I
31	A3.4	CONSTATAÇÃO	Ausência de bomba reserva.
GRUPO	PRAZO	NÃO CONFORMIDADE	Ausência de bomba reserva devidamente instalada para acionamento imediato.
2	180 dias	OBSERVAÇÃO

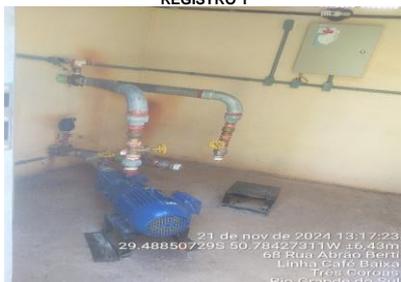
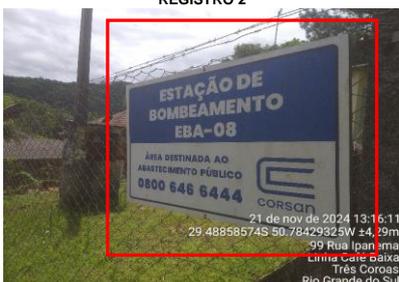
NC	CÓDIGO DA NC	UNIDADE	EBAT 08 - VILA REAL I
33	A3.10	CONSTATAÇÃO	Ausência de mapa de risco ou outra técnica ou ferramenta apropriada.
GRUPO	PRAZO	NÃO CONFORMIDADE	Falta de conservação e manutenção preventiva de unidade.
2	365 dias	OBSERVAÇÃO

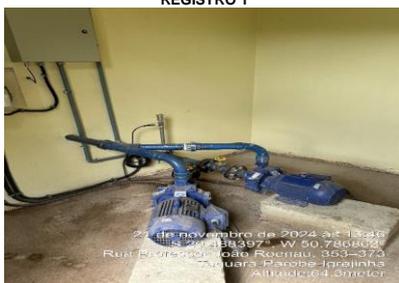
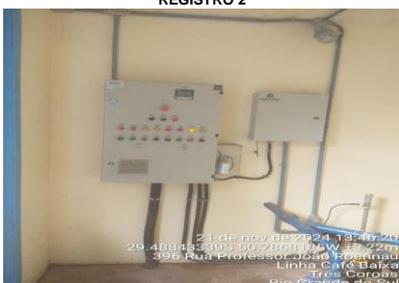
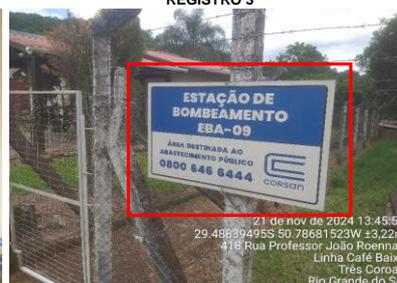
NC	CÓDIGO DA NC	UNIDADE	EBAT 9 - VALE REAL II
34	A3.10	CONSTATAÇÃO	Ausência de mapa de risco ou outra técnica ou ferramenta apropriada.
GRUPO	PRAZO	NÃO CONFORMIDADE	Falta de conservação e manutenção preventiva de unidade.
2	365 dias	OBSERVAÇÃO

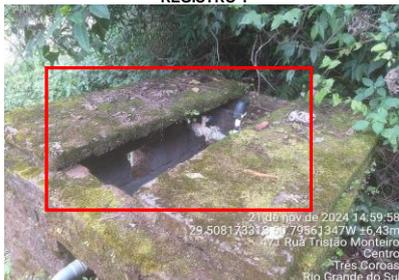
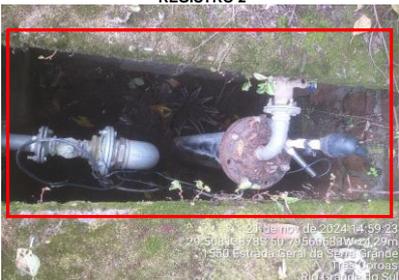
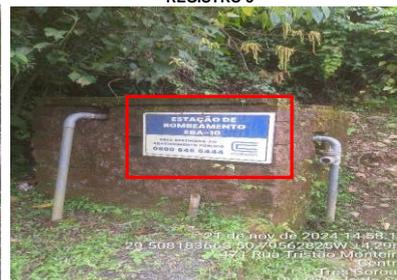
NC	CÓDIGO DA NC	UNIDADE	EBAT 10 - BOOSTER - SERRA GRANDE
35	A3.8	CONSTATAÇÃO	Tampa de concreto aberta.
GRUPO	PRAZO	NÃO CONFORMIDADE	Falta de conservação e manutenção preventiva de unidade.
2	365 dias	OBSERVAÇÃO

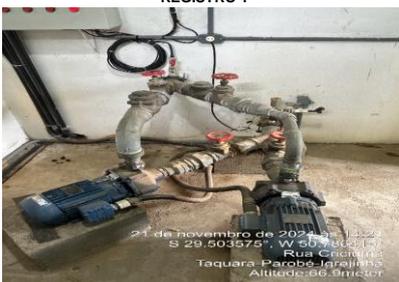
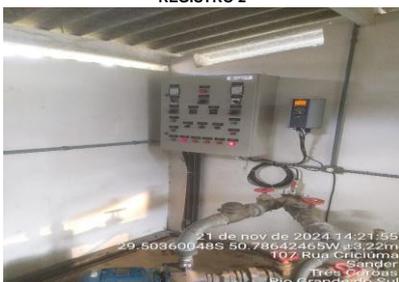
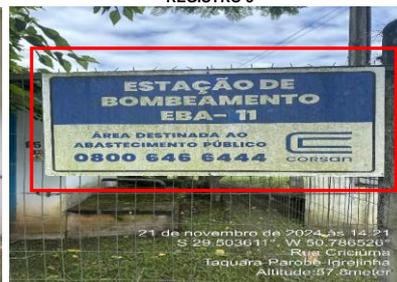
NC	CÓDIGO DA NC	UNIDADE	EBAT 11 - FRIDA SOHNE
36	A3.10	CONSTATAÇÃO	Ausência de mapa de risco ou outra técnica ou ferramenta apropriada.
GRUPO	PRAZO	NÃO CONFORMIDADE	Falta de conservação e manutenção preventiva de unidade.
2	365 dias	OBSERVAÇÃO

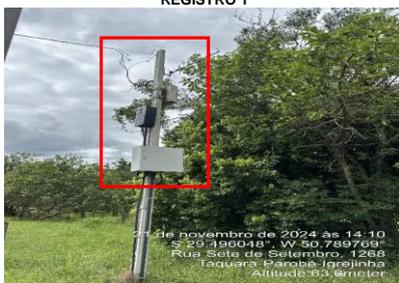
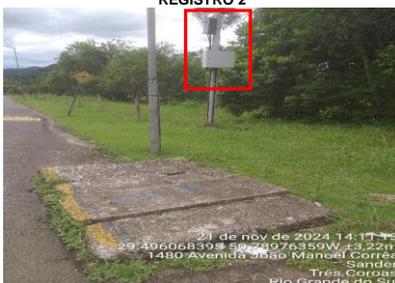
NC	CÓDIGO DA NC	UNIDADE	EBAT 12 - SANDER
37	A3.1	CONSTATAÇÃO	Ausência de placa de identificação.
GRUPO	PRAZO	NÃO CONFORMIDADE	Inexistência de placa de identificação da área da EBA.
2	365 dias	OBSERVAÇÃO

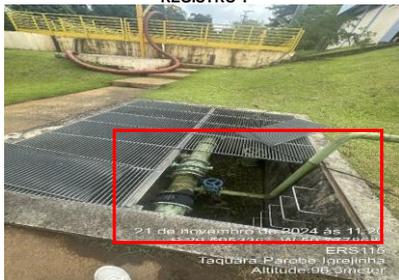
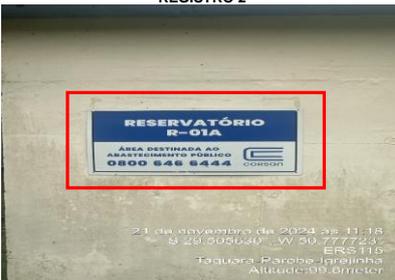
NC	CÓDIGO DA NC	UNIDADE	RESERVATÓRIO R1A
38	A5.16	CONSTATAÇÃO	Ausência de grade em registro de manobra.
GRUPO	PRAZO	NÃO CONFORMIDADE	Não proporcionar a segurança das edificações e dos operadores.
2	365 dias	OBSERVAÇÃO

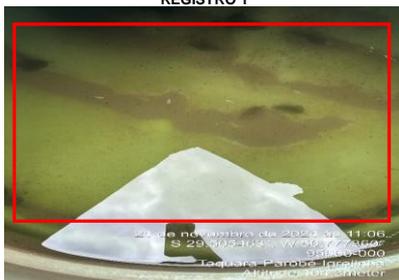
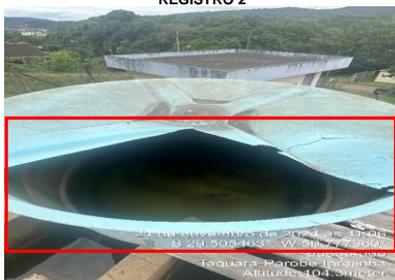
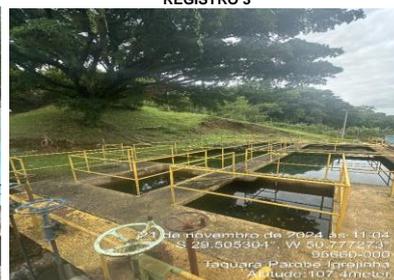
NC	CÓDIGO DA NC	UNIDADE	ETA
39	A4.14	CONSTATAÇÃO	Presença de larvas de mosquito dentro de reservatório sem fechamento adequado.
GRUPO	PRAZO	NÃO CONFORMIDADE	Falta de conservação e manutenção preventiva de unidade.
2	365 dias	OBSERVAÇÃO	Reservatório em fibra localizado na ETA antiga de concreto.

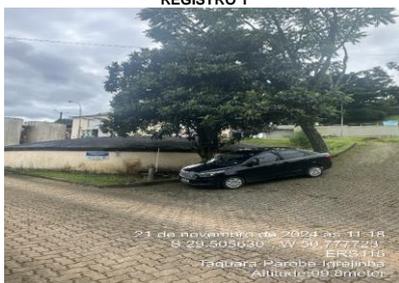
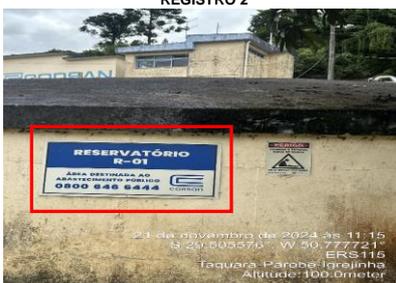
NC	CÓDIGO DA NC	UNIDADE	RESERVATÓRIO R1
40	A5.11	CONSTATAÇÃO	Ausência de limpeza do reservatório. Última inspeção: Setembro/2023.
GRUPO	PRAZO	NÃO CONFORMIDADE	Não prever a limpeza de reservatório de água no intervalo mínimo de um ano.
2	180 dias	OBSERVAÇÃO

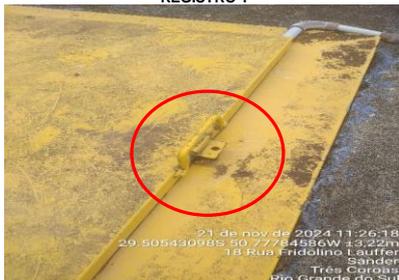
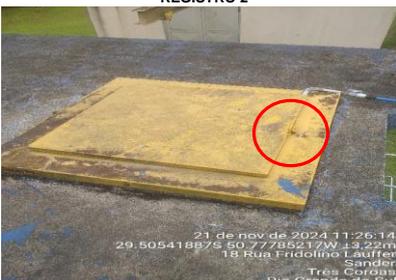
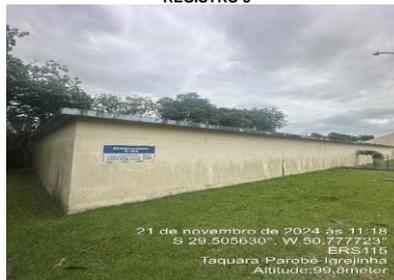
NC	CÓDIGO DA NC	UNIDADE	RESERVATÓRIO R1A
41	A5.5	CONSTATAÇÃO	Ausência de lacre na tampa do reservatório.
GRUPO	PRAZO	NÃO CONFORMIDADE	Ausência de abertura de inspeção fechada com tampa inteira dotada de dispositivo e travamento.
2	180 dias	OBSERVAÇÃO

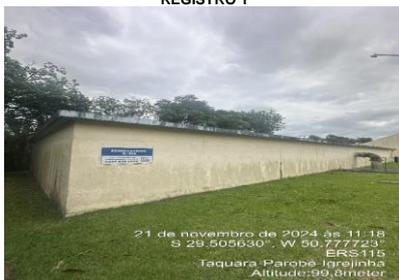
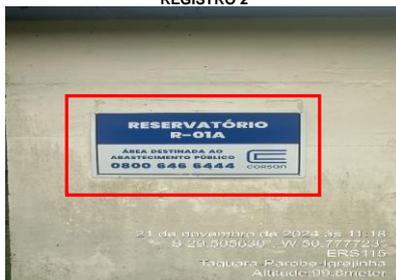
NC	CÓDIGO DA NC	UNIDADE	RESERVATÓRIO R1A
42	A5.11	CONSTATAÇÃO	Ausência de limpeza do reservatório. Última inspeção: Setembro/2023.
GRUPO	PRAZO	NÃO CONFORMIDADE	Não prever a limpeza de reservatório de água no intervalo mínimo de um ano.
2	180 dias	OBSERVAÇÃO

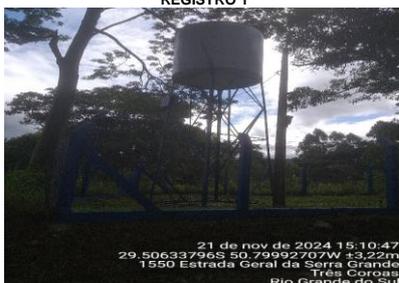
NC	CÓDIGO DA NC	UNIDADE	RESERVATÓRIO R10
46	A5.11	CONSTATAÇÃO	Ausência de limpeza do reservatório. Última inspeção: Setembro/2023.
GRUPO	PRAZO	NÃO CONFORMIDADE	Não prever a limpeza de reservatório de água no intervalo mínimo de um ano.
2	180 dias	OBSERVAÇÃO

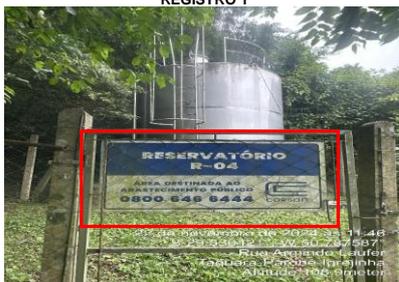
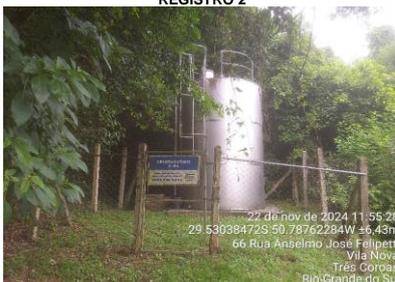
NC	CÓDIGO DA NC	UNIDADE	RESERVATÓRIO R4
47	A5.11	CONSTATAÇÃO	Ausência de limpeza do reservatório. Última inspeção: Setembro/2023.
GRUPO	PRAZO	NÃO CONFORMIDADE	Não prever a limpeza de reservatório de água no intervalo mínimo de um ano.
2	180 dias	OBSERVAÇÃO

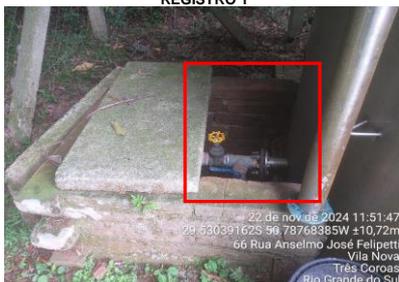
NC	CÓDIGO DA NC	UNIDADE	RESERVATÓRIO R4
48	A5.16	CONSTATAÇÃO	Ausência de fechamento na caixa de manobra.
GRUPO	PRAZO	NÃO CONFORMIDADE	Não proporcionar a segurança das edificações e dos operadores.
2	365 dias	OBSERVAÇÃO

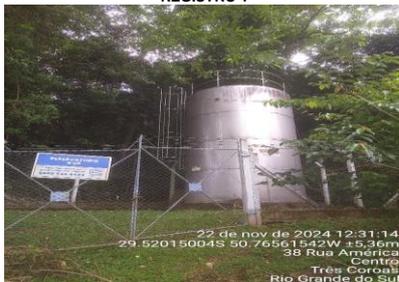
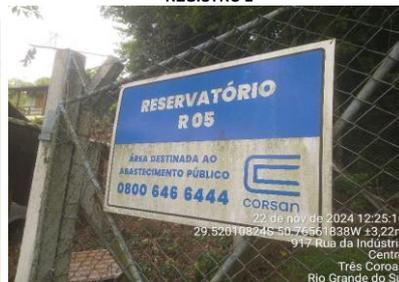
NC	CÓDIGO DA NC	UNIDADE	RESERVATÓRIO R5
49	A5.11	CONSTATAÇÃO	Ausência de limpeza do reservatório. Última inspeção: Setembro/2023.
GRUPO	PRAZO	NÃO CONFORMIDADE	Não prever a limpeza de reservatório de água no intervalo mínimo de um ano.
2	180 dias	OBSERVAÇÃO

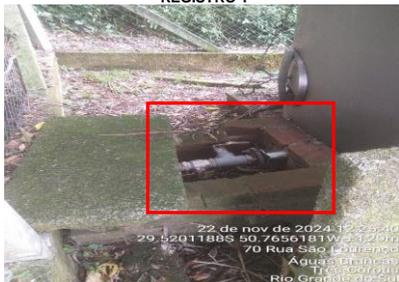
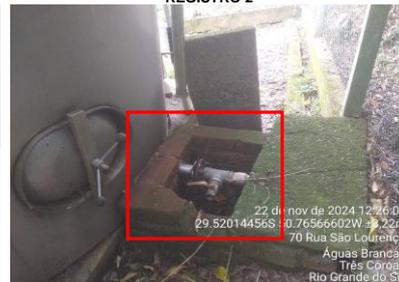
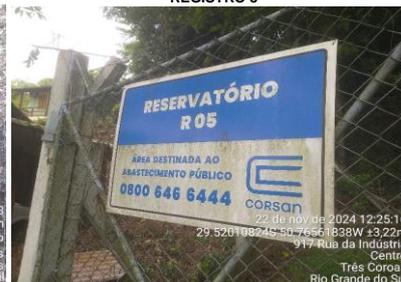
NC	CÓDIGO DA NC	UNIDADE	RESERVATÓRIO R5
50	A5.16	CONSTATAÇÃO	Ausência de fechamento na caixa de manobra.
GRUPO	PRAZO	NÃO CONFORMIDADE	Não proporcionar a segurança das edificações e dos operadores.
2	365 dias	OBSERVAÇÃO

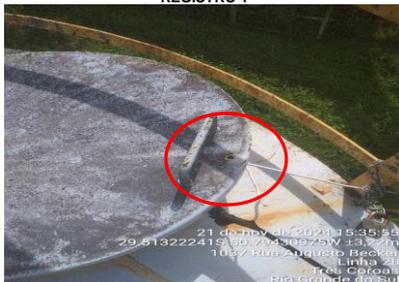
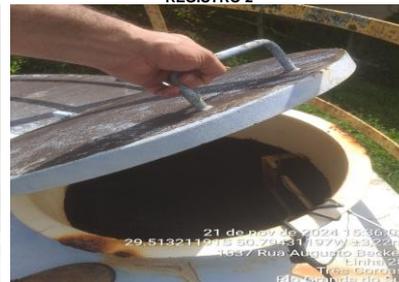
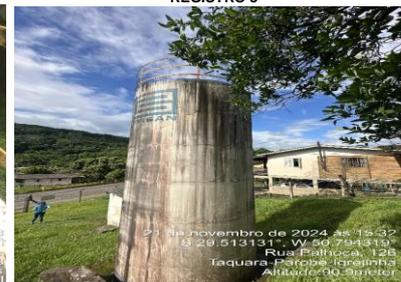
NC	CÓDIGO DA NC	UNIDADE	RESERVATÓRIO R6
51	A5.5	CONSTATAÇÃO	Ausência de lacre na tampa do reservatório.
GRUPO	PRAZO	NÃO CONFORMIDADE	Ausência de abertura de inspeção fechada com tampa inteira dotada de dispositivo e travamento.
2	180 dias	OBSERVAÇÃO

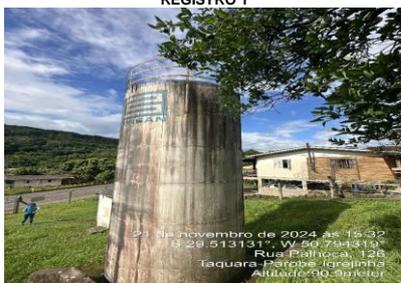
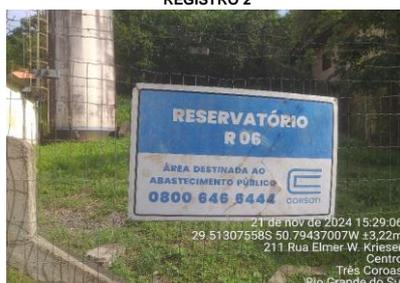
NC	CÓDIGO DA NC	UNIDADE	RESERVATÓRIO R6
52	A5.11	CONSTATAÇÃO	Ausência de limpeza do reservatório. Última inspeção: Setembro/2023.
GRUPO	PRAZO	NÃO CONFORMIDADE	Não prever a limpeza de reservatório de água no intervalo mínimo de um ano.
2	180 dias	OBSERVAÇÃO

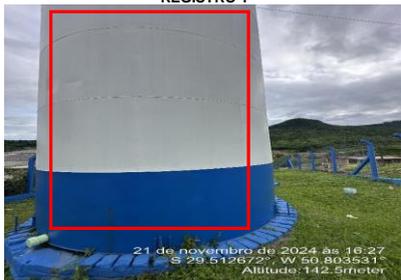
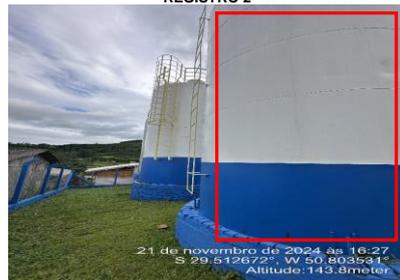
NC	CÓDIGO DA NC	UNIDADE	RESERVATÓRIO R7
53	A5.1	CONSTATAÇÃO	Ausência de placa de identificação.
GRUPO	PRAZO	NÃO CONFORMIDADE	Inexistência de placa de identificação do reservatório.
2	365 dias	OBSERVAÇÃO

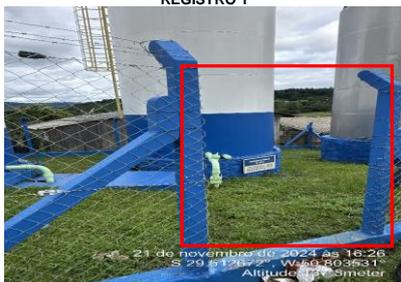
NC	CÓDIGO DA NC	UNIDADE	RESERVATÓRIO R7
54	A5.2	CONSTATAÇÃO	Ausência de portão de fechamento.
GRUPO	PRAZO	NÃO CONFORMIDADE	Não isolar a área dando condição ao acesso de pessoas não-autorizadas e sem garantir bom estado de limpeza do local.
2	365 dias	OBSERVAÇÃO

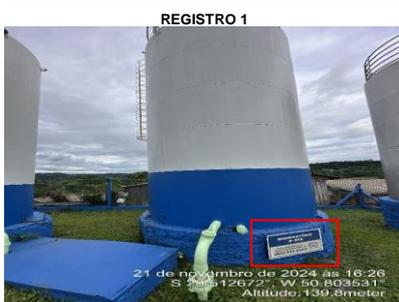
NC	CÓDIGO DA NC	UNIDADE	RESERVATÓRIO R7A
57	A5.11	CONSTATAÇÃO	Ausência de limpeza do reservatório. Última inspeção: Setembro/2023.
GRUPO	PRAZO	NÃO CONFORMIDADE	Não prever a limpeza de reservatório de água no intervalo mínimo de um ano.
2	180 dias	OBSERVAÇÃO

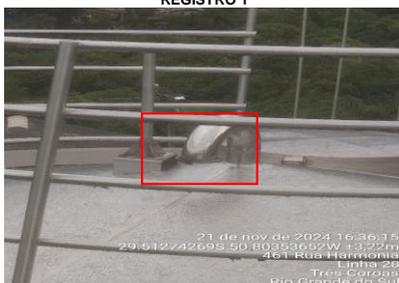
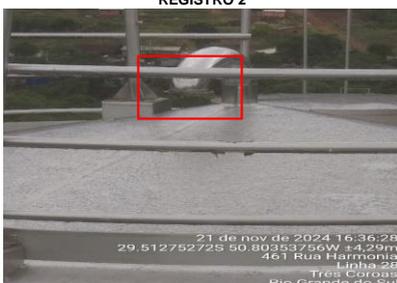
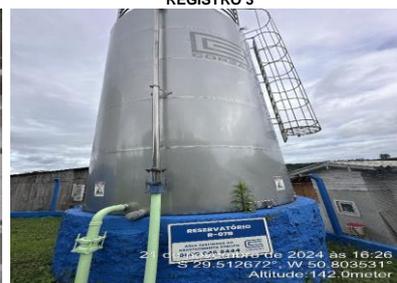
NC	CÓDIGO DA NC	UNIDADE	RESERVATÓRIO R7B
58	A5.6	CONSTATAÇÃO	Ausência de tela de proteção em tubulação de ventilação.
GRUPO	PRAZO	NÃO CONFORMIDADE	Ausência de tubulação de ventilação protegidas com tela e com cobertura que impeça a entrada de água de chuva e limite a entrada de poeira.
2	90 dias	OBSERVAÇÃO

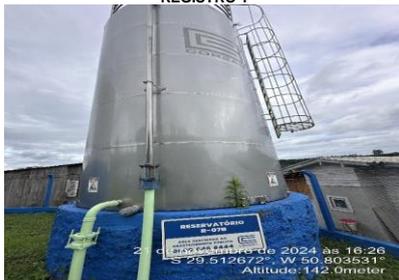
NC	CÓDIGO DA NC	UNIDADE	RESERVATÓRIO R7B
59	A5.11	CONSTATAÇÃO	Ausência de limpeza do reservatório. Última inspeção: Setembro/2023.
GRUPO	PRAZO	NÃO CONFORMIDADE	Não prever a limpeza de reservatório de água no intervalo mínimo de um ano.
2	180 dias	OBSERVAÇÃO	Ausência de placa de identificação.

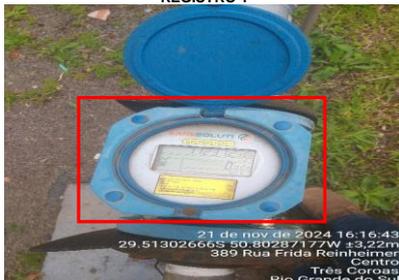
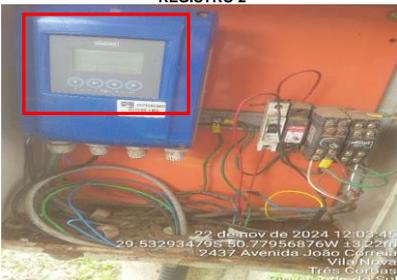
NC	CÓDIGO DA NC	UNIDADE	ÁREA COMERCIAL
60	AE.1.1	CONSTATAÇÃO	Prever aferição nos macromedidores.
GRUPO	PRAZO	NÃO CONFORMIDADE	Falta de conservação e manutenção preventiva de unidade.
2	365 dias	OBSERVAÇÃO

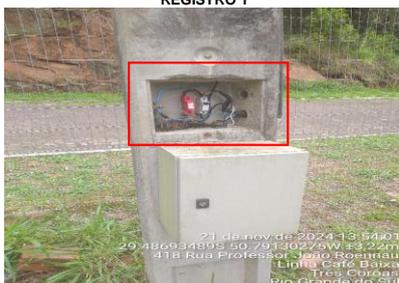
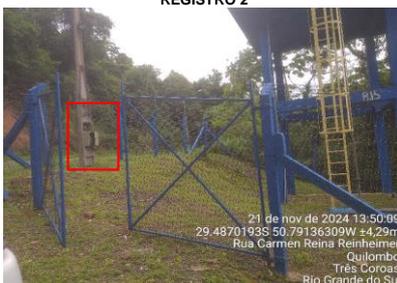
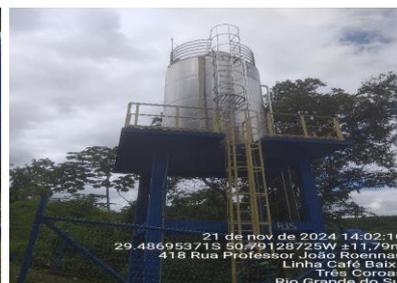
NC	CÓDIGO DA NC	UNIDADE	RESERVATÓRIO R15
61	A5.15	CONSTATAÇÃO	Ausência de proteção em disjuntores e fiação elétrica.
GRUPO	PRAZO	NÃO CONFORMIDADE	Não proporcionar a segurança das edificações e dos operadores.
2	90 dias	OBSERVAÇÃO

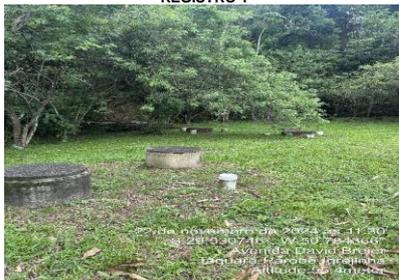
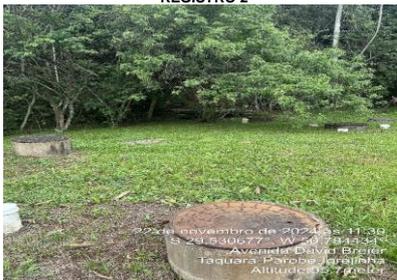
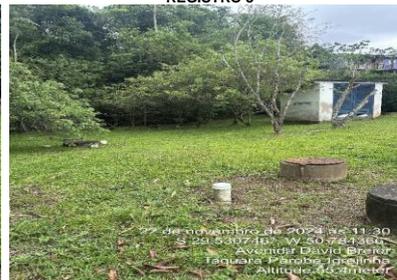
NC	CÓDIGO DA NC	UNIDADE	ETE compacta
62	AE2.1	CONSTATAÇÃO	Ausência de Licenciamento Ambiental.
GRUPO	PRAZO	NÃO CONFORMIDADE	ETE não possui licença de operação ou possui licença de operação vencida.
2	180 dias	OBSERVAÇÃO	ETE compacta fica na mesma área da EBAT 04.

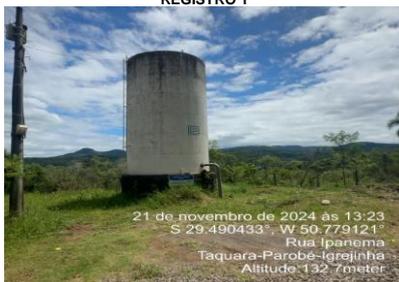
NC	CÓDIGO DA NC	UNIDADE	RESERVATÓRIO R13
63	A5.11	CONSTATAÇÃO	Ausência de limpeza do reservatório. Última inspeção: Setembro/2023.
GRUPO	PRAZO	NÃO CONFORMIDADE	Não prever a limpeza de reservatório de água no intervalo mínimo de um ano.
2	180 dias	OBSERVAÇÃO

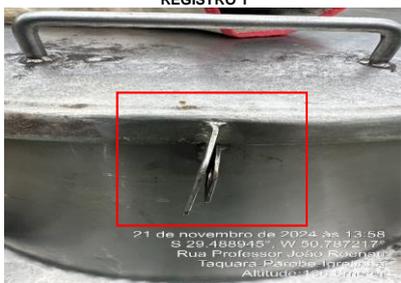
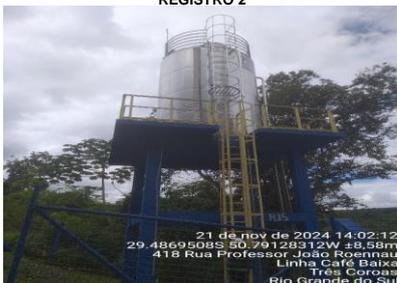
NC	CÓDIGO DA NC	UNIDADE	RESERVATÓRIO R15
64	A5.5	CONSTATAÇÃO	Tampa do reservatório sem lacre.
GRUPO	PRAZO	NÃO CONFORMIDADE	Ausência de abertura de inspeção fechada com tampa inteira dotada de dispositivo e travamento.
2	180 dias	OBSERVAÇÃO

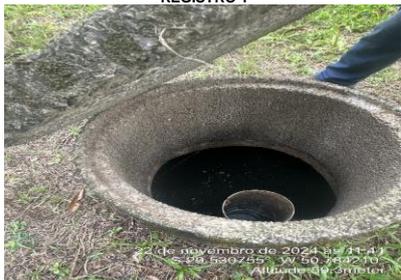
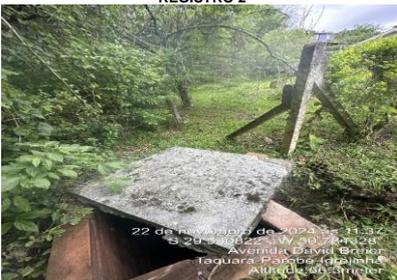
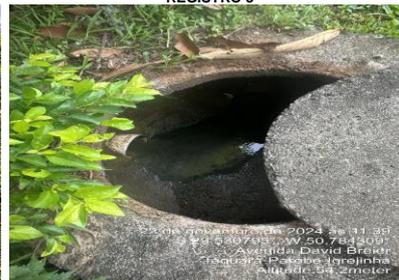
NC	CÓDIGO DA NC	UNIDADE	ETE compacta
65	E2.5	CONSTATAÇÃO	Não foram encaminhados os resultados das análises de monitoramento do efluente tratado.
GRUPO	PRAZO	NÃO CONFORMIDADE	Deixar de prestar informações ao órgão fiscalizatório.
2	90 dias	OBSERVAÇÃO

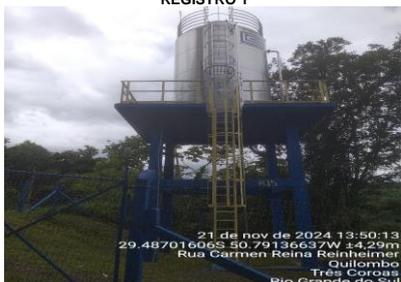
NC	CÓDIGO DA NC	UNIDADE	RESERVATÓRIO R15
66	A5.11	CONSTATAÇÃO	Ausência de limpeza do reservatório. Última inspeção: Setembro/2023.
GRUPO	PRAZO	NÃO CONFORMIDADE	Não prever a limpeza de reservatório de água no intervalo mínimo de um ano.
2	180 dias	OBSERVAÇÃO

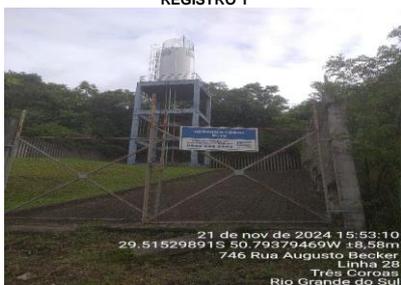
NC	CÓDIGO DA NC	UNIDADE	RESERVATÓRIO R16
67	A5.11	CONSTATAÇÃO	Ausência de limpeza do reservatório. Última inspeção: Setembro/2023.
GRUPO	PRAZO	NÃO CONFORMIDADE	Não prever a limpeza de reservatório de água no intervalo mínimo de um ano.
2	180 dias	OBSERVAÇÃO

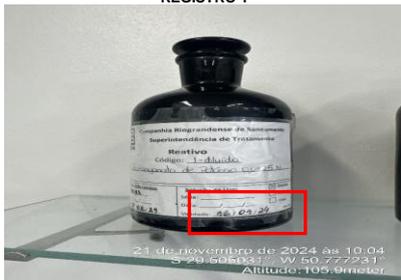
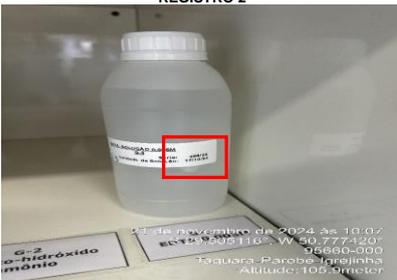
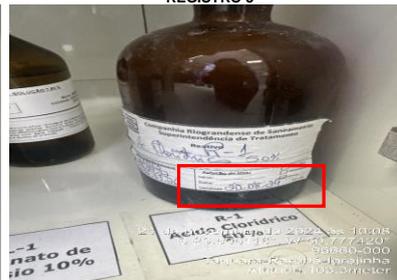
NC	CÓDIGO DA NC	UNIDADE	LABORATÓRIO DE ÁGUA
68	9.1	CONSTATAÇÃO	Produtos químicos vencidos.
GRUPO	PRAZO	NÃO CONFORMIDADE	Possuir em suas dependências produto do processo fora do prazo de validade.
2	90 dias	OBSERVAÇÃO

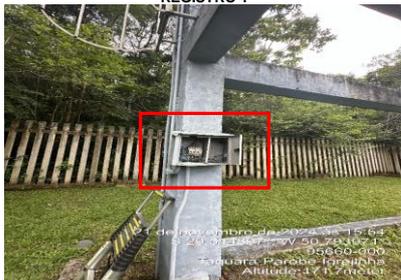
NC	CÓDIGO DA NC	UNIDADE	RESERVATÓRIO R16
69	A5.15	CONSTATAÇÃO	Ausência de proteção em disjuntores e fiação elétrica.
GRUPO	PRAZO	NÃO CONFORMIDADE	Não proporcionar a segurança das edificações e dos operadores.
2	90 dias	OBSERVAÇÃO

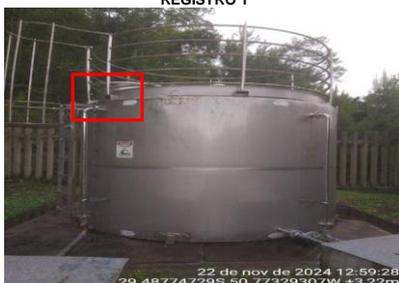
REGISTRO 1

NC	CÓDIGO DA NC	UNIDADE	RESERVATÓRIO R17
73	A5.16	CONSTATAÇÃO	Presença de marimbondos impossibilitando o acesso na parte superior do reservatório.
GRUPO	PRAZO	NÃO CONFORMIDADE	Não proporcionar a segurança das edificações e dos operadores.
2	365 dias	OBSERVAÇÃO

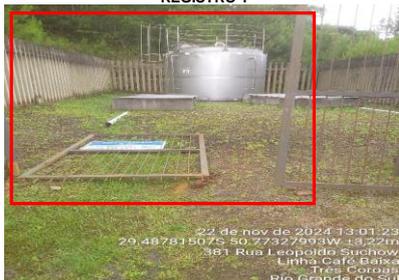
REGISTRO 1

NC	CÓDIGO DA NC	UNIDADE	RESERVATÓRIO R17
74	A5.17	CONSTATAÇÃO	Portão de acesso na unidade danificado, permitindo a entrada de pessoas não autorizadas.
GRUPO	PRAZO	NÃO CONFORMIDADE	Não isolar a área dando condição ao acesso de pessoas não-autorizadas e sem garantir bom estado de limpeza do local.
2	365 dias	OBSERVAÇÃO
