REGULAÇÃO RELATÓRIO TÉCNICO DE FISCALIZAÇÃO N. 1772/2024 – RTF

Fiscalização regular no Sistema de Abastecimento de Água e Sistema de Esgotamento Sanitário de Camaquã/RS.

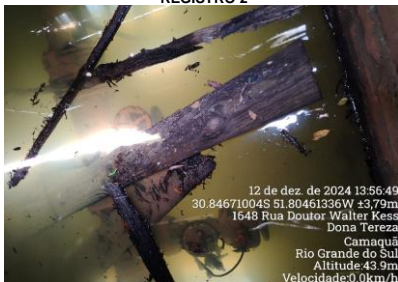
REGISTRO 2

NC	CÓDIGO DA NC	UNIDADE	Booster Dona Tereza
2	A3.5	CONSTATAÇÃO	Vazamento aparente em câmara.
GRUPO	PRAZO	NÃO CONFORMIDADE	Perda de água e/ou não executar redução de perdas.
2	365 dias	OBSERVAÇÃO	-

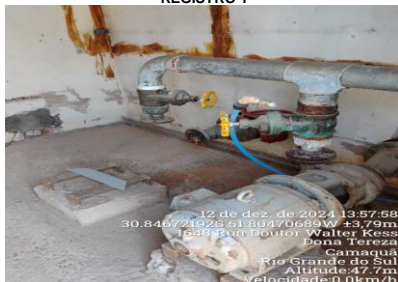
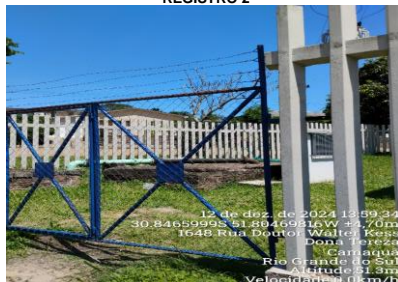
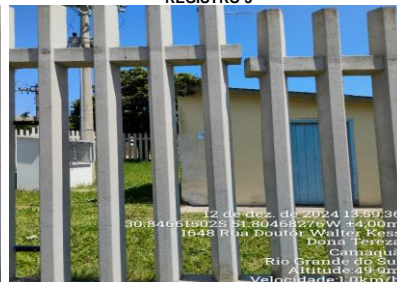
NC	CÓDIGO DA NC	UNIDADE	Booster Dona Tereza
5	A3.10	CONSTATAÇÃO	Unidade não apresenta mapa de risco ou outra técnica ou ferramenta apropriada referente a saúde e segurança do trabalho.
GRUPO	PRAZO	NÃO CONFORMIDADE	Não proporcionar a segurança das edificações e dos operadores.
2	180 dias	OBSERVAÇÃO	-

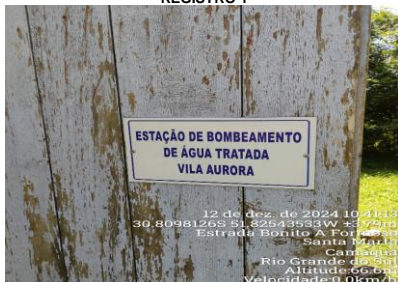
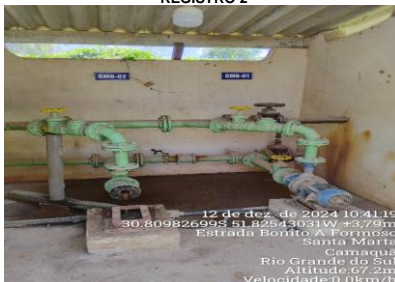
NC	CÓDIGO DA NC	UNIDADE	Booster Vila Aurora
8	A3.10	CONSTATAÇÃO	Unidade não apresenta mapa de risco ou outra técnica ou ferramenta apropriada referente a saúde e segurança do trabalho.
GRUPO	PRAZO	NÃO CONFORMIDADE	Não proporcionar a segurança das edificações e dos operadores.
2	180 dias	OBSERVAÇÃO	-

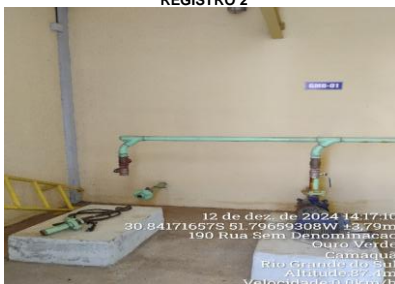
REGISTRO 2

NC	CÓDIGO DA NC	UNIDADE	Booster Vila das Flores
9	A3.10	CONSTATAÇÃO	Unidade não apresenta mapa de risco ou outra técnica ou ferramenta apropriada referente a saúde e segurança do trabalho.
GRUPO	PRAZO	NÃO CONFORMIDADE	Não proporcionar a segurança das edificações e dos operadores.
2	180 dias	OBSERVAÇÃO	-

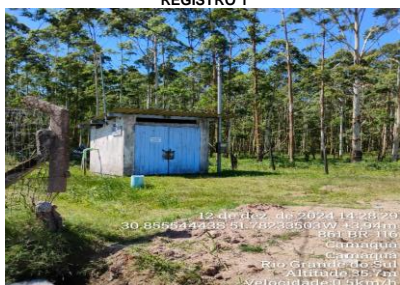
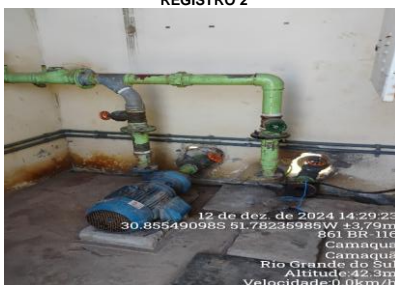
NC	CÓDIGO DA NC	UNIDADE	Booster Distrito Industrial
10	A3.4	CONSTATAÇÃO	Ausência de bomba reserva para acionamento imediato.
GRUPO	PRAZO	NÃO CONFORMIDADE	Ausência de bomba reserva devidamente instalada para acionamento imediato.
2	180 dias	OBSERVAÇÃO	-

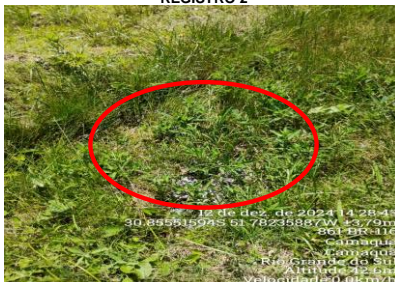
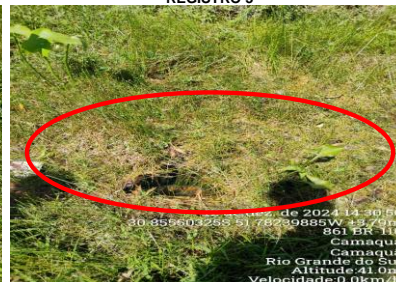
NC	CÓDIGO DA NC	UNIDADE	Booster Distrito Industrial
11	A3.5	CONSTATAÇÃO	Vazamento aparente em câmara.
GRUPO	PRAZO	NÃO CONFORMIDADE	Perda de água e/ou não executar redução de perdas.
2	365 dias	OBSERVAÇÃO	-

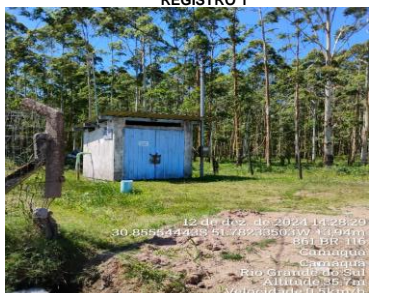
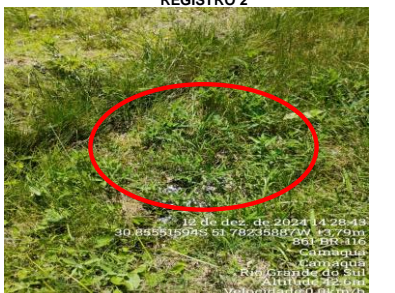
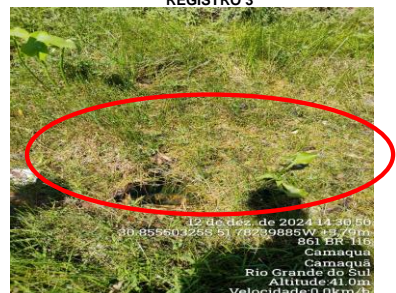
NC	CÓDIGO DA NC	UNIDADE	Booster Distrito Industrial
12	A3.6	CONSTATAÇÃO	Acúmulo de água em câmara de onde se localizam as bombas indicando drenagem da estrutura inadequada.
GRUPO	PRAZO	NÃO CONFORMIDADE	Drenagem da estrutura inadequada.
2	365 dias	OBSERVAÇÃO	-

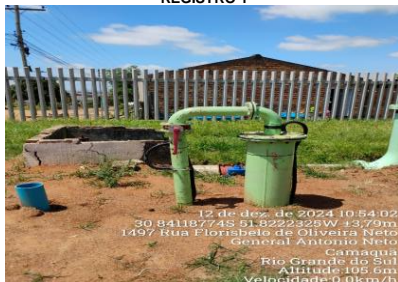
REGISTRO 1

NC	CÓDIGO DA NC	UNIDADE	EBAT Santa Marta
14	A3.1	CONSTATAÇÃO	Inexistência de placa de identificação ou outra técnica de identificação da área da EBA.
GRUPO	PRAZO	NÃO CONFORMIDADE	Inexistência de placa de identificação da área da EBA.
2	365 dias	OBSERVAÇÃO	-

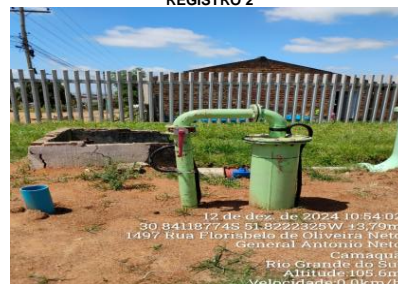
REGISTRO 2

NC	CÓDIGO DA NC	UNIDADE	EBAT Santa Marta
15	A3.1	CONSTATAÇÃO	Deixar de informar unidade ao órgão regular por meio do Anexo II.
GRUPO	PRAZO	NÃO CONFORMIDADE	Deixar de prestar informações ao órgão fiscalizatório.
2	90 dias	OBSERVAÇÃO	-

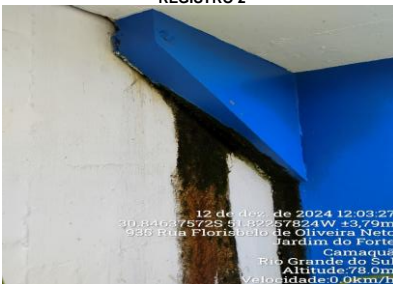
REGISTRO 2

NC	CÓDIGO DA NC	UNIDADE	ETA
17	A4.13	CONSTATAÇÃO	Infiltração no bloco hidráulico.
GRUPO	PRAZO	NÃO CONFORMIDADE	Perda de água e/ou não executar redução de perdas.
2	365 dias	OBSERVAÇÃO	-

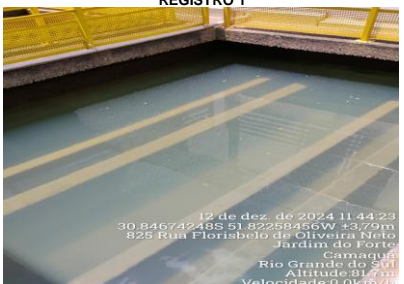
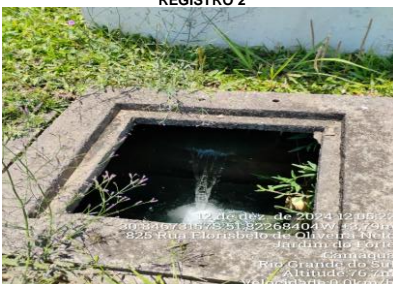
NC	CÓDIGO DA NC	UNIDADE	ETA
18	A4.13	CONSTATAÇÃO	Fluxo contínuo de água na saída da tubulação de lavagem dos filtros, mesmo sem a ocorrência de lavagem dos filtros. Indicativo de perda de água.
GRUPO	PRAZO	NÃO CONFORMIDADE	Perda de água e/ou não executar redução de perdas.
2	365 dias	OBSERVAÇÃO	-

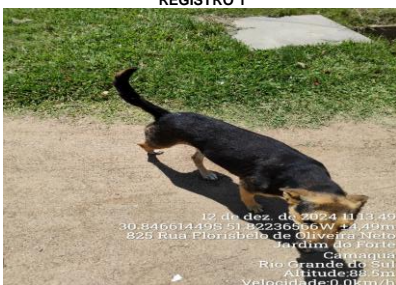
REGISTRO 1

NC	CÓDIGO DA NC	UNIDADE	ETA
19	A4.23	CONSTATAÇÃO	Animais na área interna do pátio da ETA.
GRUPO	PRAZO	NÃO CONFORMIDADE	Presença ou indício de presença de animais nas instalações da unidade.
2	90 dias	OBSERVAÇÃO	-

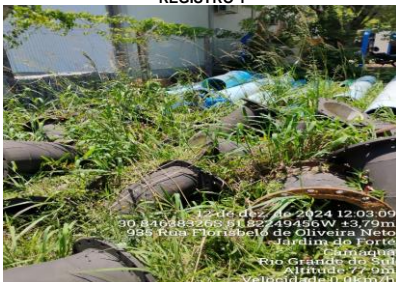
REGISTRO 1

NC	CÓDIGO DA NC	UNIDADE	ETA
20	A4.24	CONSTATAÇÃO	Acúmulo de resíduos em local inapropriado ou armazenamento inadequado.
GRUPO	PRAZO	NÃO CONFORMIDADE	Acúmulo de resíduos em local inapropriado e/ou armazenamento inadequado.
2	90 dias	OBSERVAÇÃO	-

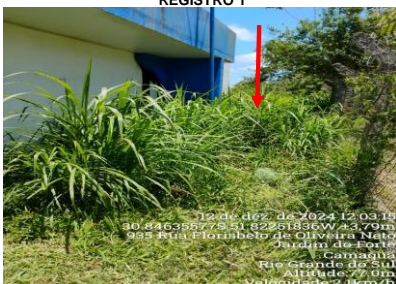
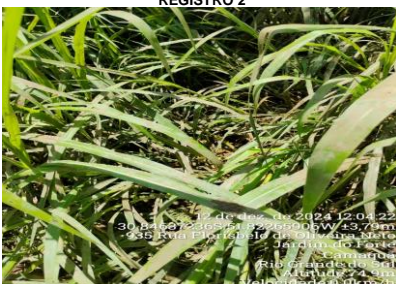
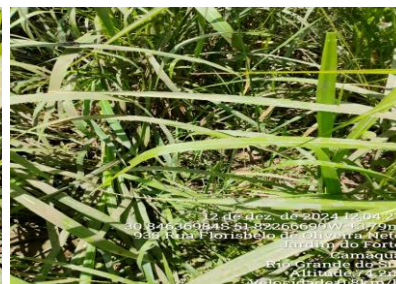
NC	CÓDIGO DA NC	UNIDADE	ETA
21	A4.24	CONSTATAÇÃO	Lodo oriundo de procedimentos de limpeza da ETA disposto no solo em área com vegetação alta, amenizando o impacto visual da disposição.
GRUPO	PRAZO	NÃO CONFORMIDADE	Acúmulo de resíduos em local inapropriado e/ou armazenamento inadequado.
2	90 dias	OBSERVAÇÃO	-

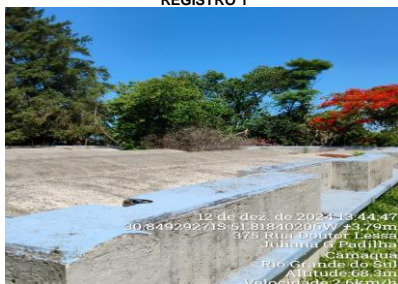
REGISTRO 1

NC	CÓDIGO DA NC	UNIDADE	Reservatório 02 Comercial Semi-enterrado
27	A5.18	CONSTATAÇÃO	Unidade não apresenta mapa de risco ou outra técnica ou ferramenta apropriada referente a saúde e segurança do trabalho.
GRUPO	PRAZO	NÃO CONFORMIDADE	Não proporcionar a segurança das edificações e dos operadores.
2	180 dias	OBSERVAÇÃO	-

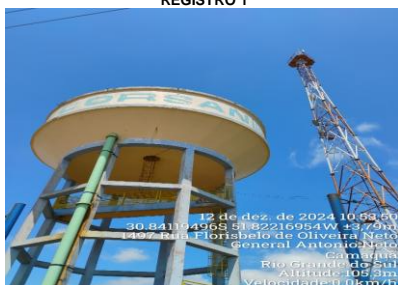
REGISTRO 1

NC	CÓDIGO DA NC	UNIDADE	R05 Santa Marta
34	A5.18	CONSTATAÇÃO	Unidade não apresenta mapa de risco ou outra técnica ou ferramenta apropriada referente a saúde e segurança do trabalho.
GRUPO	PRAZO	NÃO CONFORMIDADE	Não proporcionar a segurança das edificações e dos operadores.
2	180 dias	OBSERVAÇÃO	-

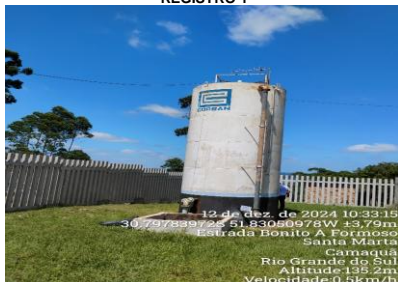
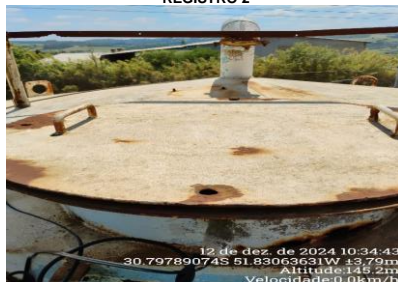
NC	CÓDIGO DA NC	UNIDADE	R08 Vila Aurora
35	A5.5	CONSTATAÇÃO	Tampa de abertura sem devido travamento.
GRUPO	PRAZO	NÃO CONFORMIDADE	Ausência de abertura de inspeção fechada com tampa inteiriça dotada de dispositivo e travamento.
2	180 dias	OBSERVAÇÃO	-

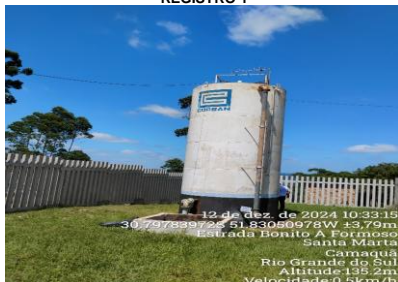
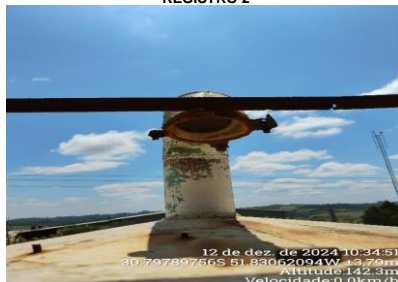
NC	CÓDIGO DA NC	UNIDADE	R08 Vila Aurora
36	A5.6	CONSTATAÇÃO	Ausência de tubulação de ventilação protegidas com tela e com cobertura que impeça a entrada de água de chuva e limite a entrada de poeira.
GRUPO	PRAZO	NÃO CONFORMIDADE	Ausência de tubulação de ventilação protegidas com tela e com cobertura que impeça a entrada de água de chuva e limite a entrada de poeira.
2	180 dias	OBSERVAÇÃO	-

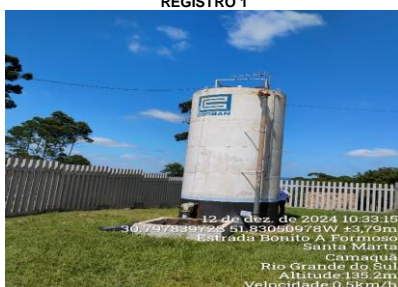
REGISTRO 1

NC	CÓDIGO DA NC	UNIDADE	R05 Santa Marta
37	A5.18	CONSTATAÇÃO	Unidade não apresenta mapa de risco ou outra técnica ou ferramenta apropriada referente a saúde e segurança do trabalho.
GRUPO	PRAZO	NÃO CONFORMIDADE	Não proporcionar a segurança das edificações e dos operadores.
2	180 dias	OBSERVAÇÃO	-

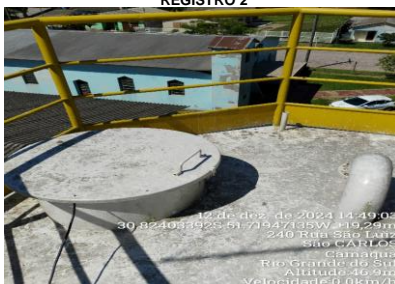
REGISTRO 2

NC	CÓDIGO DA NC	UNIDADE	Reservatório 09 São Carlos
38	A5.5	CONSTATAÇÃO	Tampa de abertura sem devido travamento.
GRUPO	PRAZO	NÃO CONFORMIDADE	Ausência de abertura de inspeção fechada com tampa inteiriça dotada de dispositivo e travamento.
2	180 dias	OBSERVAÇÃO	-

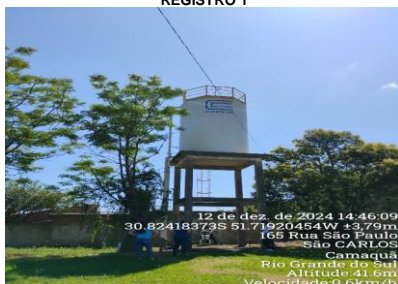
REGISTRO 1

NC	CÓDIGO DA NC	UNIDADE	Reservatório 09 São Carlos
39	A5.18	CONSTATAÇÃO	Unidade não apresenta mapa de risco ou outra técnica ou ferramenta apropriada referente a saúde e segurança do trabalho.
GRUPO	PRAZO	NÃO CONFORMIDADE	Não proporcionar a segurança das edificações e dos operadores.
2	180 dias	OBSERVAÇÃO	-

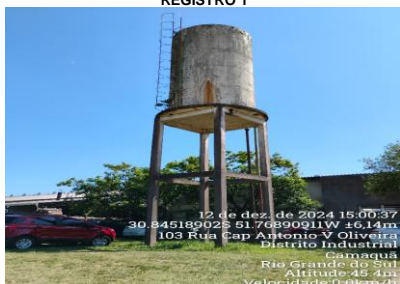
REGISTRO 1

NC	CÓDIGO DA NC	UNIDADE	Reservatório 10 Distrito Industrial
42	-	CONSTATAÇÃO	Não apresentar cronograma de remoção ou reativação da estrutura.
GRUPO	PRAZO	NÃO CONFORMIDADE	Deixar de prestar informações ao órgão fiscalizatório.
2	90 dias	OBSERVAÇÃO	-

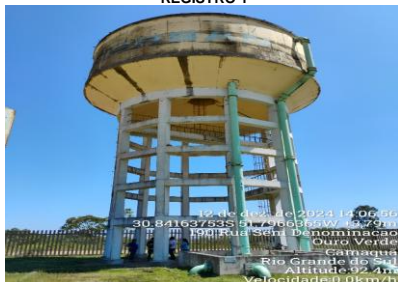
REGISTRO 1

NC	CÓDIGO DA NC	UNIDADE	Reservatório 11 Vila Flores
44	A5.18	CONSTATAÇÃO	Unidade não apresenta mapa de risco ou outra técnica ou ferramenta apropriada referente a saúde e segurança do trabalho.
GRUPO	PRAZO	NÃO CONFORMIDADE	Não proporcionar a segurança das edificações e dos operadores.
2	180 dias	OBSERVAÇÃO	-

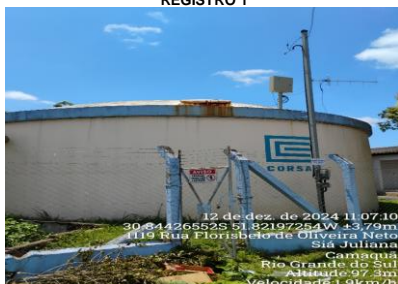
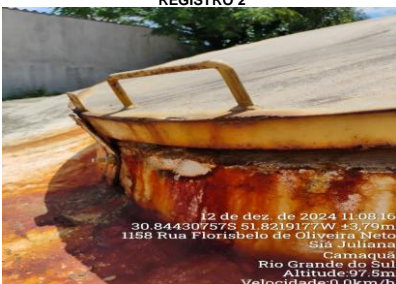
NC	CÓDIGO DA NC	UNIDADE	Reservatório 12 Lavagem de filtros
45	A5.5	CONSTATAÇÃO	Tampa de abertura sem devido travamento.
GRUPO	PRAZO	NÃO CONFORMIDADE	Ausência de abertura de inspeção fechada com tampa inteira dotada de dispositivo e travamento.
2	180 dias	OBSERVAÇÃO	-

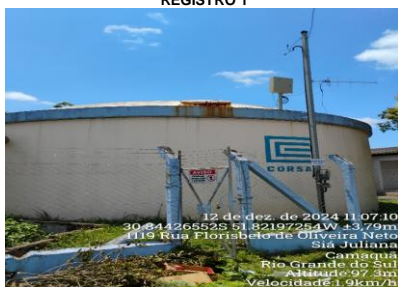
REGISTRO 1

NC	CÓDIGO DA NC	UNIDADE	Reservatório 12 Lavagem de filtros
46	A5.6	CONSTATAÇÃO	Ausência de tubulação de ventilação protegidas com tela e com cobertura que impeça a entrada de água de chuva e limite a entrada de poeira.
GRUPO	PRAZO	NÃO CONFORMIDADE	Ausência de tubulação de ventilação protegidas com tela e com cobertura que impeça a entrada de água de chuva e limite a entrada de poeira.
2	180 dias	OBSERVAÇÃO	-

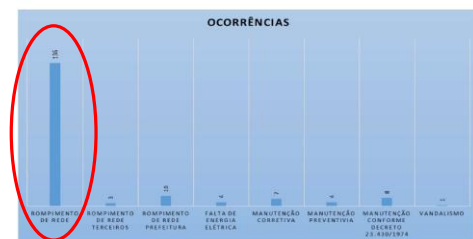
REGISTRO 1
 4.3.2 Estatística das causas das falhas operacionais registradas em cada sistema de abastecimento de água, nos últimos 24 meses

NC	CÓDIGO DA NC	UNIDADE	Comercial
57	AE1.5	CONSTATAÇÃO	Não consta plano de substituição de rede ou registros de execução de plano de substituição de rede.
GRUPO	PRAZO	NÃO CONFORMIDADE	Perda de água e/ou não executar redução de perdas.
2	365 dias	OBSERVAÇÃO	Elevado número de interrupções de abastecimento por rompimento de rede.
