REGULAÇÃO

RELATÓRIO TÉCNICO DE FISCALIZAÇÃO N. 1773/2024 – RTF

Fiscalização Regular no Sistema de Abastecimento de Água e de Esgotamento Sanitário de Cristal/ RS.

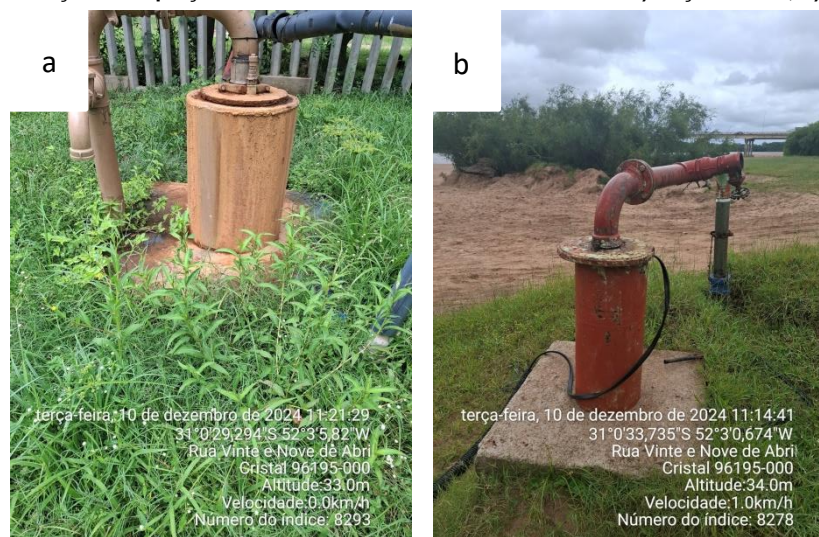
Figura 01: Poços de captação subterrânea localizados em Cristal/RS. a) Poço CRS 03; b) Poço CRS 04.

NC	CÓDIGO DA NC	UNIDADE	CAPTAÇÃO SUBTERRÂNEA - Poço CRS 03
2	A2.7	CONSTATAÇÃO	A estrutura de captação possui vazamento aparente.
GRUPO	PRAZO	NÃO CONFORMIDADE	Perda de água e/ou não executar redução de perdas.
2	365 dias	OBSERVAÇÃO

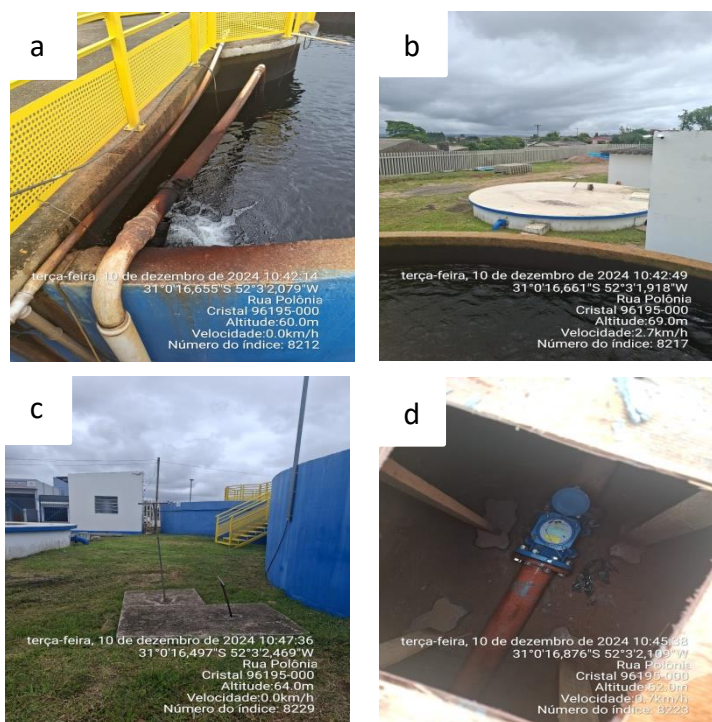
Figura 02: Identificação da ETA de Cristal/RS. a) entrada de água bruta; b) vista em perspectiva do bloco hidráulico e Reservatório R-01; c) vista lateral de bloco hidráulico; d) macromedidor de entrada de água bruta no sistema.

NC	CÓDIGO DA NC	UNIDADE	ESTAÇÃO DE TRATAMENTO DE ÁGUA - ETA
13	A4.7	CONSTATAÇÃO	Vazamento aparente na área do filtro do bloco hidráulico.
GRUPO	PRAZO	NÃO CONFORMIDADE	Perda de água e/ou não executar redução de perdas.
2	365 dias	OBSERVAÇÃO	Acúmulo de água na caixa de manobra

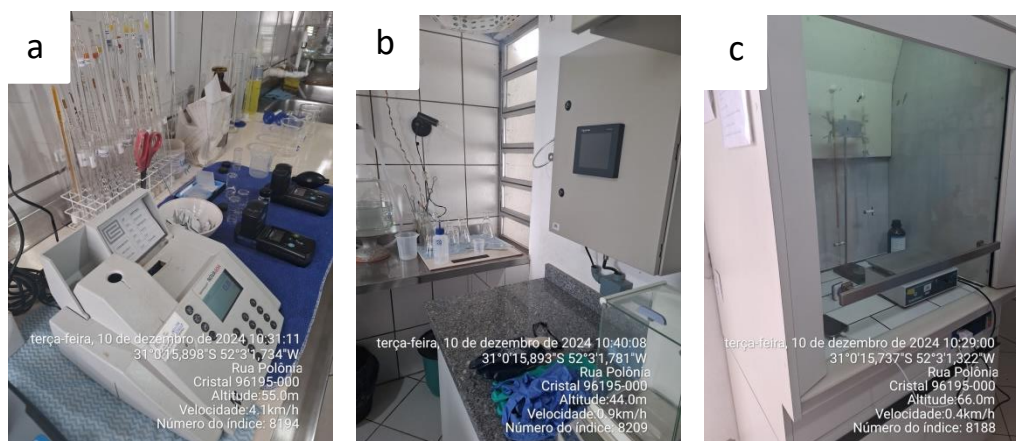
Figura 03: Laboratório operacional da ETA de Cristal/RS. a) Bancada de realização das análises; b) visão geral do laboratório; c) capela de exaustão do local.

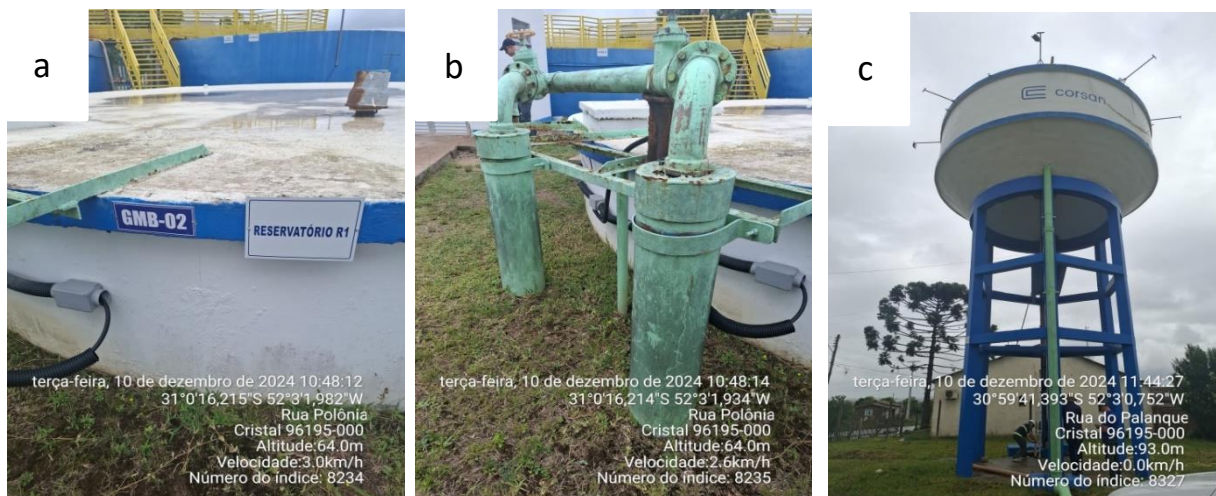
Figura 04 – Reservatórios de abastecimento de água em Cristal. a) reservatório R-01; b) EBAT tipo “tubão”; c) reservatório R-02.
