## REGULAÇÃO RELATÓRIO DE FISCALIZAÇÃO N. 2144/2024

Fiscalização Sob Demanda referente à  
extravasamento de esgoto em diversos pontos  
do município de Osório/RS.

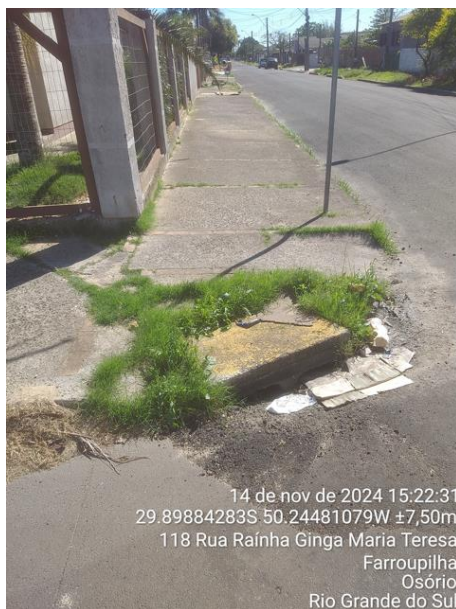
Figura 13: Identificação do local fiscalizado.

Na figura 13 é possível visualizar que não foram encontradas não conformidades referentes à extravasamento de esgoto sanitário.

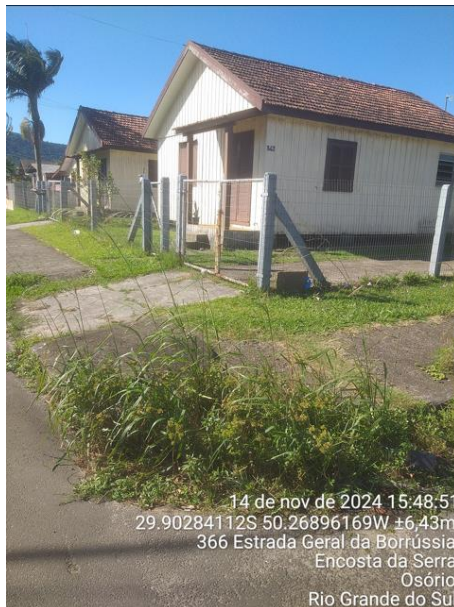
Figura 14: Identificação do local fiscalizado.

Na figura 14 é possível visualizar que não foram encontradas não conformidades referentes à extravasamento de esgoto sanitário.

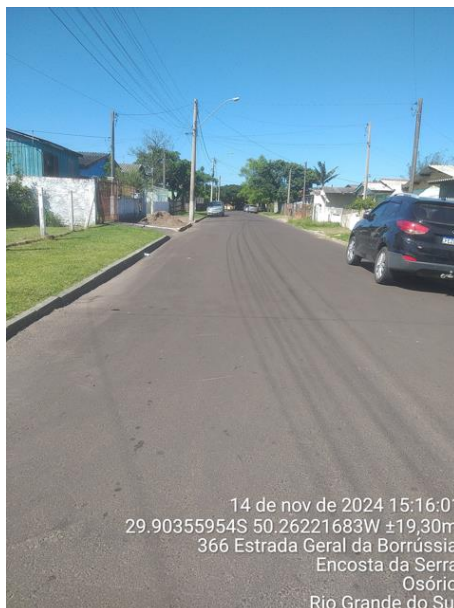
Figura 15: Identificação do local fiscalizado.

Na figura 15 é possível visualizar que não foram encontradas não conformidades referentes à extravasamento de esgoto sanitário.

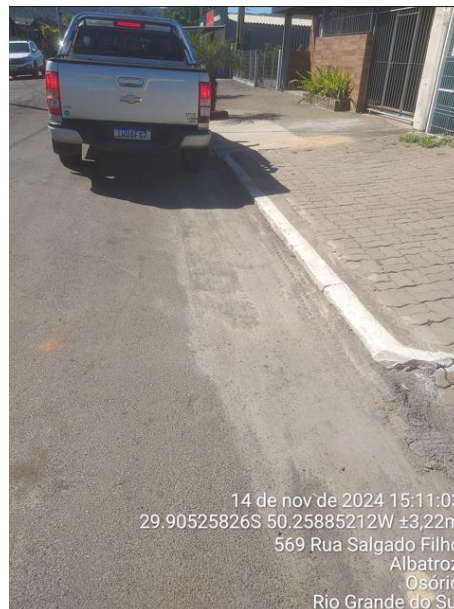
Figura 16: Identificação do local fiscalizado.

Na figura 16 é possível visualizar que não foram encontradas não conformidades referentes à extravasamento de esgoto sanitário.

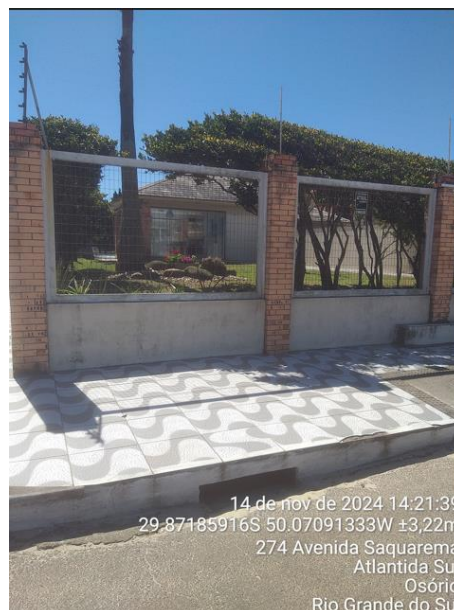
Figura 17: Identificação do local fiscalizado.

Na figura 17 é possível visualizar que não foram encontradas não conformidades referentes à extravasamento de esgoto sanitário.

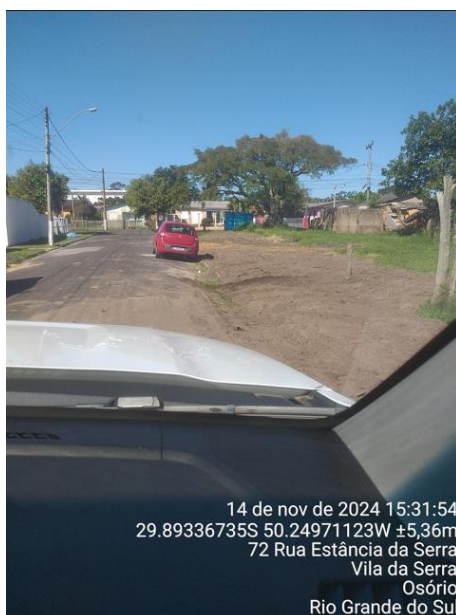
Figura 19: Identificação do local fiscalizado.

Na figura 19 é possível visualizar que não foram encontradas não conformidades referente à extravasamento de esgoto sanitário.

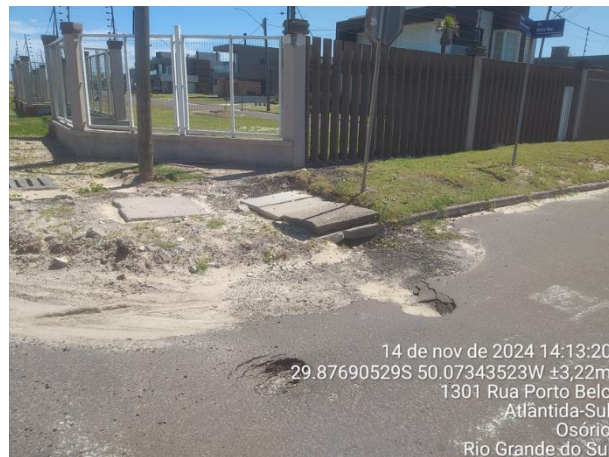
Figura 20: Identificação do local fiscalizado.

Na figura 20 é possível visualizar que não foram encontradas não conformidades referente à extravasamento de esgoto sanitário.

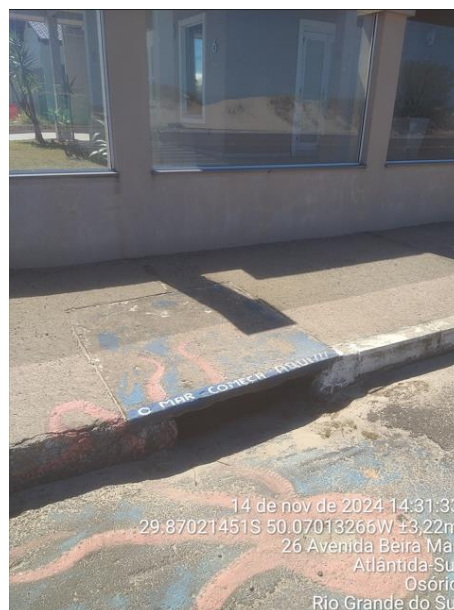
Figura 21: Identificação do local fiscalizado.

Na figura 21 é possível visualizar que não foram encontradas não conformidades referente à extravasamento de esgoto sanitário.

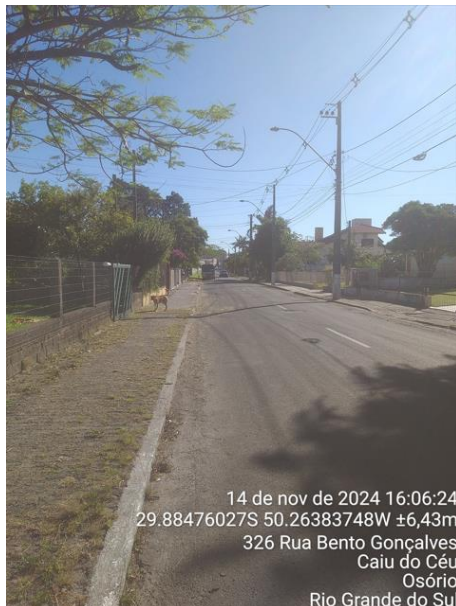
Figura 22: Identificação do local fiscalizado.

Na figura 22 é possível visualizar que não foram encontradas não conformidades referente à extravasamento de esgoto sanitário.

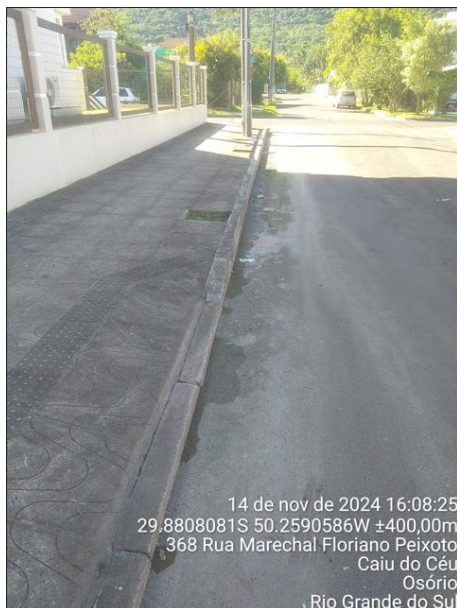
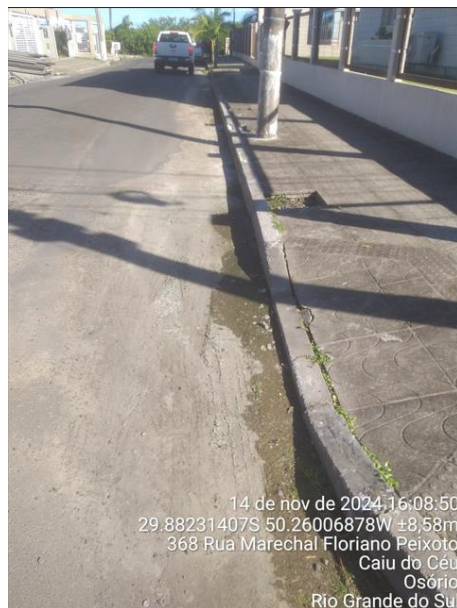
Figura 23: Identificação do local fiscalizado.

Na figura 23 é possível visualizar que não foram encontradas não conformidades referente à extravasamento de esgoto sanitário.

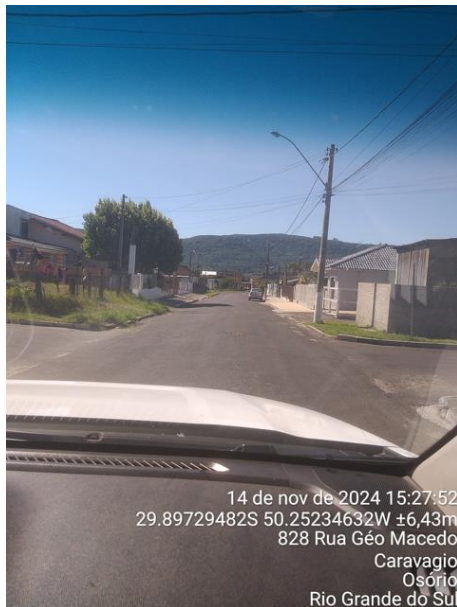
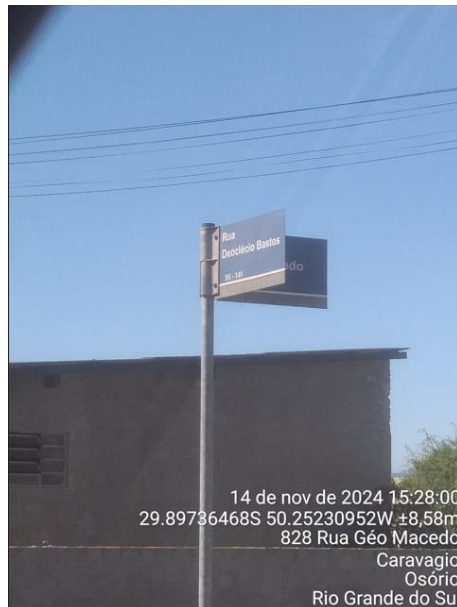
Figura 24: Identificação do local fiscalizado.

Na figura 24 é possível visualizar que não foram encontradas não conformidades referente à extravasamento de esgoto sanitário.

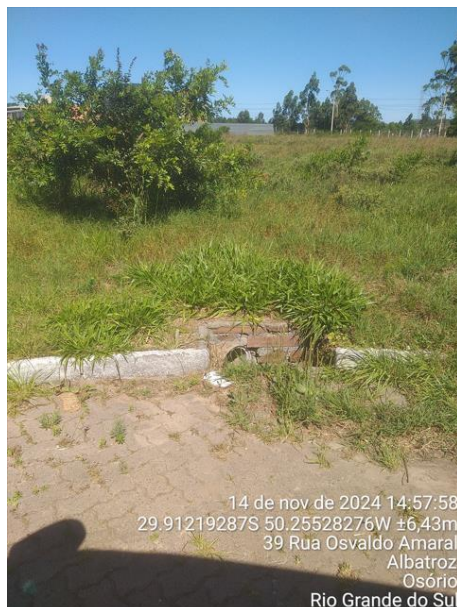
Figura 25: Identificação do local fiscalizado.

Na figura 25 é possível visualizar que não foram encontradas não conformidades referente à extravasamento de esgoto sanitário.

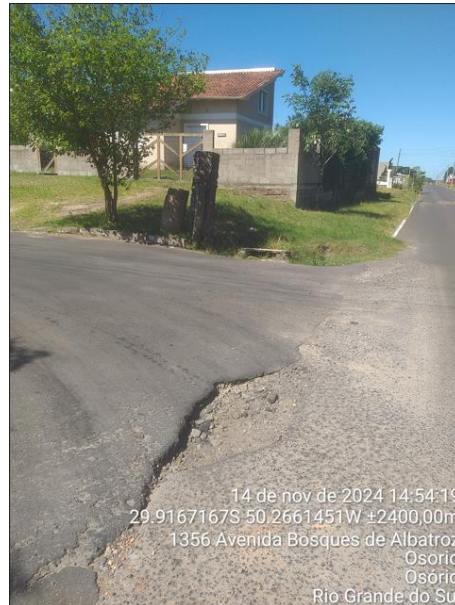
Figura 26: Identificação do local fiscalizado.

Na figura 26 é possível visualizar que não foram encontradas não conformidades referente à extravasamento de esgoto sanitário.
