REGULAÇÃO RELATÓRIO TÉCNICO DE FISCALIZAÇÃO RTF N. 2525/2024

Fiscalização Sob Demanda para verificar obras
de repavimentação em vias de Guaíba/RS.

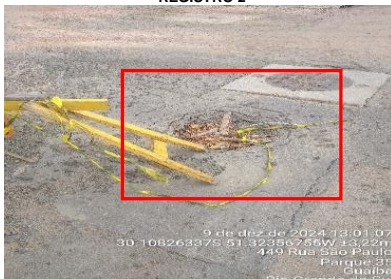
REGISTRO 2

NC	CÓDIGO DA NC	UNIDADE	Sistema de Esgotamento Sanitário - Pavimentação
17	-	CONSTATAÇÃO	Patologia de buraco no pavimento asfáltico próximo a tampa de esgoto sanitário.
GRUPO	PRAZO	NÃO CONFORMIDADE	Buraco na pista decorrente de obra.
2	10 dias	OBSERVAÇÃO	Rua Sergipe esquina Rua Joaquim Ribeiro - Evidência 17: 30°6'29.80" S 51°19'24.82" W repavimentação precária

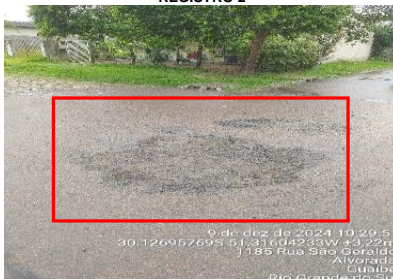
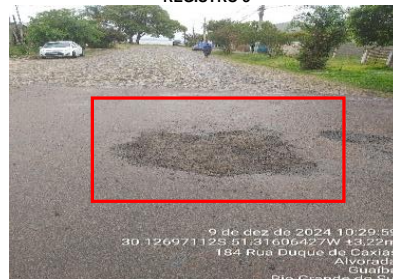
NC	CÓDIGO DA NC	UNIDADE	Sistema de Esgotamento Sanitário - Pavimentação
23	-	CONSTATAÇÃO	Ausência de pavimento asfáltico na pista de rolamento.
GRUPO	PRAZO	NÃO CONFORMIDADE	Buraco na pista decorrente de obra.
2	10 dias	OBSERVAÇÃO	Rua Tiradentes esquina Av. Duque de Caxias - Evidência 23: 30°7'37.27" S 51°18'57.72" W ausência de pavimentação.
