## REGULAÇÃO RELATÓRIO TÉCNICO DE FISCALIZAÇÃO N. 003/2025 – RTF

**Fiscalização no Sistema de Abastecimento  
de Água e Esgotamento Sanitário de  
Tramandaí/RS.**

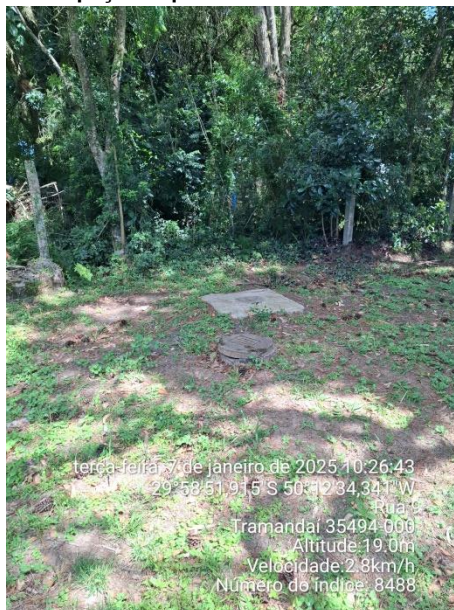
Figura 2 – Relatório fotográfico do poço tamponado ETA 02 localizado na área da ETA Convencional.

O município possui 07 (sete) poços em uso, sendo 02 deles situados no parque da ETA Convencional e 05 distribuídos na área urbana do município. Um dos poços presentes na ETA Convencional, o poço ETA 02, permanece tamponado, sendo dessa forma desativado, conforme figura 2. Os poços possuem macromedição. No quadro 2, estão as principais características dos poços de Tramandaí.

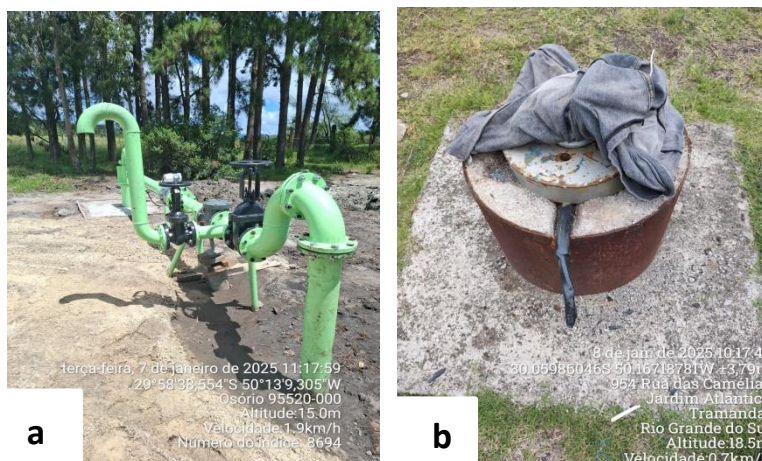
Outros dois poços foram identificados no município de Tramandaí, mas encontram-se fora de operação. O primeiro está localizado na área da captação superficial, em fase de conclusão da instalação, sendo denominado Poço OSO-14; o segundo, está localizado junto ao reservatório R-08. Quanto a este localizado junto ao reservatório, houve uma tentativa recente de expurgá-lo para colocá-lo em funcionamento em época de veraneio, porém não foi possível segundo informado pela prestadora de serviços devido à qualidade da água. Ambos não se encontram descritos no Anexo II encaminhado à AGESAN-RS, embora possuam potencial de uso futuro. A figura 3 identifica as unidades.

Figura 3 – Poços em Tramandaí/RS fora de operação. a) Poço OSO-14 na área da captação superficial, o qual irá entrar em operação; b) Poço junto ao reservatório R-08, o qual está desativado.

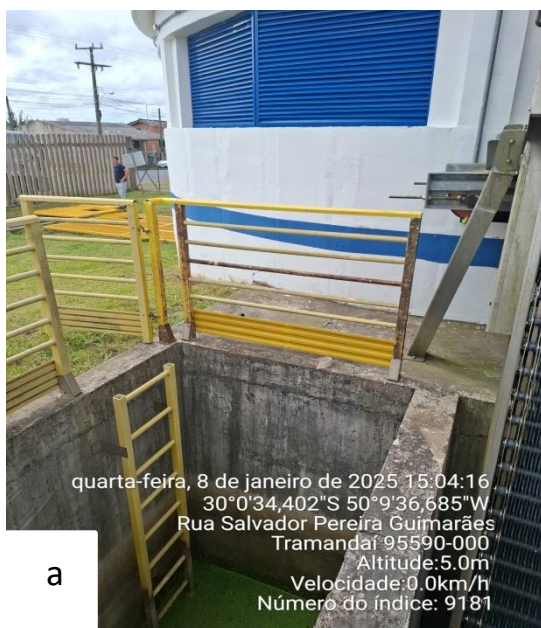
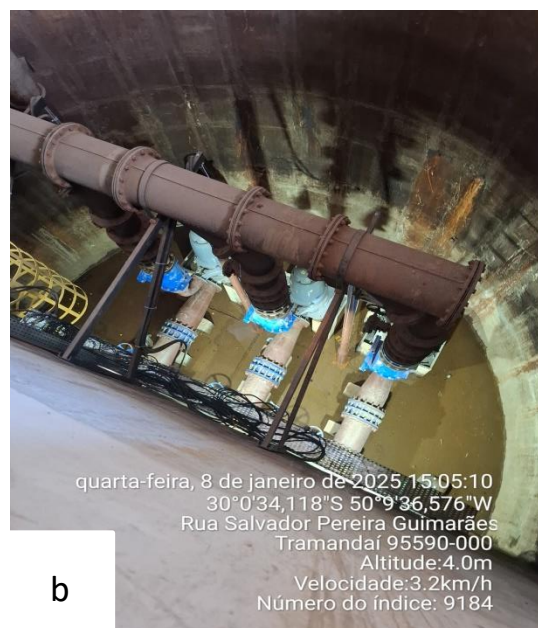
No entanto, ainda há a EBE – 06 como componente do SES. Esta, está localizada na Rua Salvador Pereira Guimarães esquina com Rua Vereador Paulo Francisco Cardoso, nas coordenadas geográficas: 30°0'34,362" S 50°9'36,696"O. A unidade está desativada e em obras de reforma para ativação. Não foi informado prazo para entrar em operação a EBE-06. A figura 10 identifica a unidade:

**Figura 10: Relatório fotográfico das condições atuais da EBE-06. a) vista externa da unidade; b) vista da área de bombeamento da unidade.**

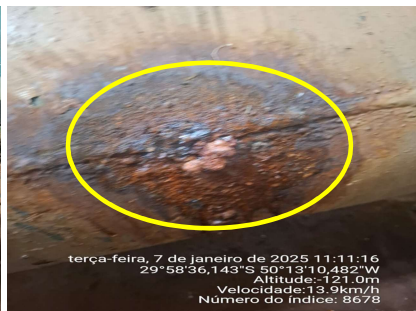
REGISTRO 2

NC	CÓDIGO DA NC	UNIDADE	CAPTAÇÃO SUPERFICIAL - Lagoa Emboaba
1	A1.10	<b>CONSTATAÇÃO</b>	Vazamento aparente em tubulação de recalque de água bruta.
<b>GRUPO</b>	<b>PRAZO</b>	<b>NÃO CONFORMIDADE</b>	Perda de água e/ou não executar redução de perdas.
2	365 dias	<b>OBSERVAÇÃO</b>

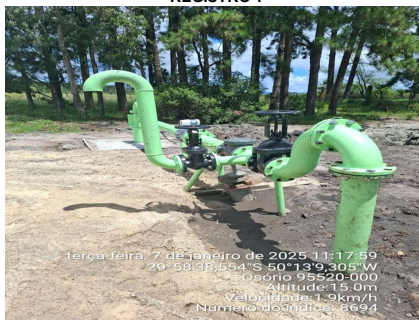
REGISTRO 1

NC	CÓDIGO DA NC	UNIDADE	CAPTAÇÃO SUBTERRÂNEA - Poço OSO - 14
4	A2.1	<b>CONSTATAÇÃO</b>	Unidade não possui placa de identificação.
<b>GRUPO</b>	<b>PRAZO</b>	<b>NÃO CONFORMIDADE</b>	Inexistência de placa de identificação da área da captação.
2	365 dias	<b>OBSERVAÇÃO</b>

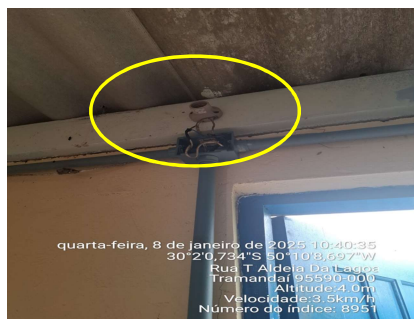
### REGISTRO 1

NC	CÓDIGO DA NC	UNIDADE	CAPTAÇÃO SUBTERRÂNEA - NTR 03B
8	A2.8	CONSTATAÇÃO	A unidade não possui lâmpada na sala de armazenamento de produtos químicos.
<b>GRUPO</b>	<b>PRAZO</b>	<b>NÃO CONFORMIDADE</b>	Falta de conservação e manutenção preventiva de unidade.
2	365 dias	OBSERVAÇÃO

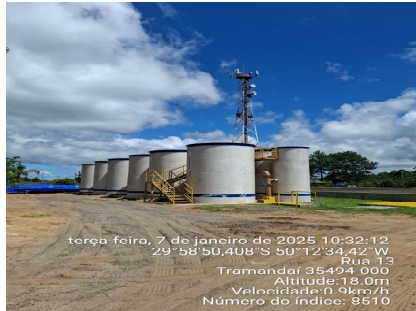
REGISTRO 1

NC	CÓDIGO DA NC	UNIDADE	ESTAÇÃO DE TRATAMENTO DE ÁGUA - ETA Compacta
12	A4.3	CONSTATAÇÃO	Ausência de placa de identificação da área da ETA Compacta.
<b>GRUPO</b>	<b>PRAZO</b>	<b>NÃO CONFORMIDADE</b>	Inexistência de placa de identificação da área da ETA.
2	365 dias	OBSERVAÇÃO

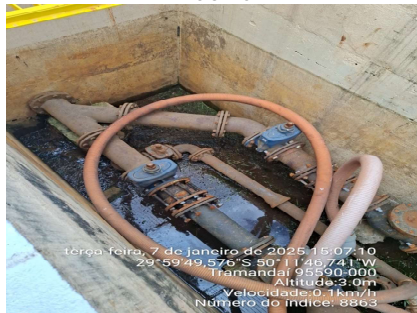
REGISTRO 1

NC	CÓDIGO DA NC	UNIDADE	ESTAÇÃO DE BOMBEAMENTO DE ESGOTO - EBE Condomínio Marítimo.
14	E1.8	CONSTATAÇÃO	Tubulação fora de uso armazenada em local inadequado.
<b>GRUPO</b>	<b>PRAZO</b>	<b>NÃO CONFORMIDADE</b>	Falta de conservação e manutenção preventiva de unidade.
2	180 dias	OBSERVAÇÃO

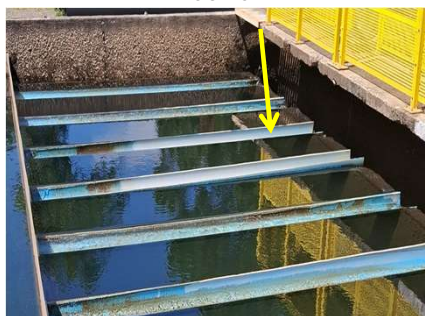
REGISTRO 1

<b>NC</b>	<b>CÓDIGO DA NC</b>	<b>UNIDADE</b>	ESTAÇÃO DE TRATAMENTO DE ÁGUA - ETA CONVENCIONAL
16	A4.8	<b>CONSTATAÇÃO</b>	As canaletas dos vertedores de água decantada não estão niveladas de modo uniforme.
<b>GRUPO</b>	<b>PRAZO</b>	<b>NÃO CONFORMIDADE</b>	Falta de conservação e manutenção preventiva de unidade.
2	365 dias	<b>OBSERVAÇÃO</b>	Alguns estão completamente submersos, enquanto outros possuem pouca vazão de água decantada

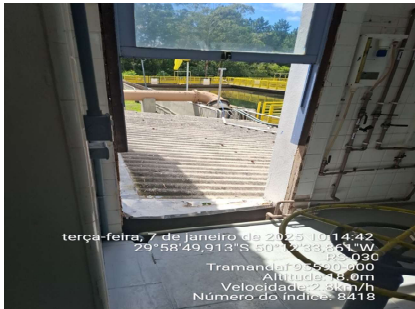
REGISTRO 1

<b>NC</b>	<b>CÓDIGO DA NC</b>	<b>UNIDADE</b>	ESTAÇÃO DE TRATAMENTO DE ÁGUA - ETA CONVENCIONAL
18	A4.17	<b>CONSTATAÇÃO</b>	Vidraçaria danificada na área da ETA.
<b>GRUPO</b>	<b>PRAZO</b>	<b>NÃO CONFORMIDADE</b>	Não proporcionar a segurança das edificações e dos operadores.
2	180 dias	<b>OBSERVAÇÃO</b>

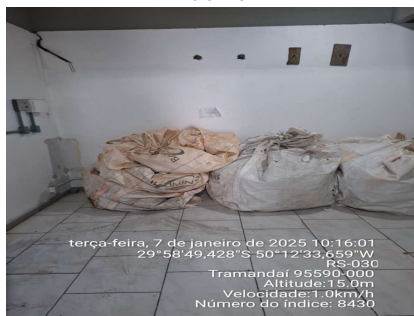
REGISTRO 1

<b>NC</b>	<b>CÓDIGO DA NC</b>	<b>UNIDADE</b>	ESTAÇÃO DE TRATAMENTO DE ÁGUA - ETA CONVENCIONAL
19	A4.17	<b>CONSTATAÇÃO</b>	Ausência de identificação de Big Bags de resíduos sólidos acumulados perto da abertura de inspeção do Reservatório R-00
<b>GRUPO</b>	<b>PRAZO</b>	<b>NÃO CONFORMIDADE</b>	Acúmulo de resíduos em local inapropriado e/ou armazenamento inadequado.
2	90 dias	<b>OBSERVAÇÃO</b>

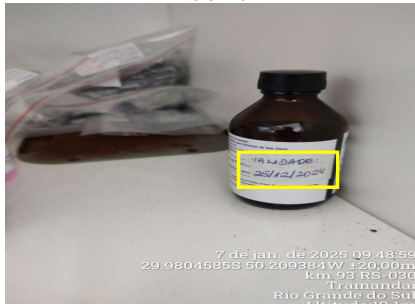
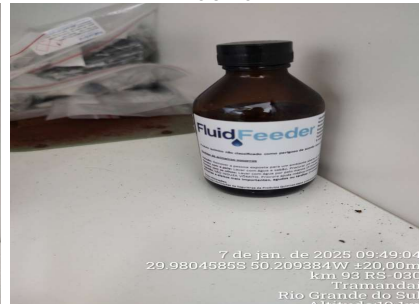
NC	CÓDIGO DA NC	UNIDADE	LABORATÓRIO OPERACIONAL - ETA Convencional
24	9.1	<b>CONSTATAÇÃO</b>	O reagente <i>Fluid Feeder</i> utilizado no laboratório está com prazo de validade vencido.
<b>GRUPO</b>	<b>PRAZO</b>	<b>NÃO CONFORMIDADE</b>	Armazenamento inadequado de produtos químicos.
2	90 dias	<b>OBSERVAÇÃO</b>

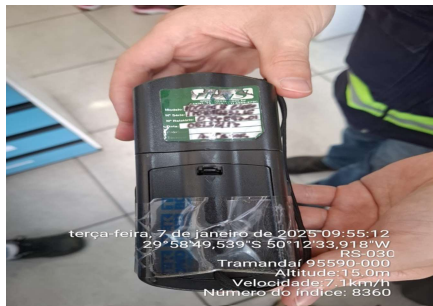
**REGISTRO 1**

<b>NC</b>	<b>CÓDIGO DA NC</b>	<b>UNIDADE</b>	LABORATÓRIO OPERACIONAL - ETA Convencional
25	9.3	<b>CONSTATAÇÃO</b>	Ausência de etiqueta de calibração recente em equipamento de uso regular no laboratório
<b>GRUPO</b>	<b>PRAZO</b>	<b>NÃO CONFORMIDADE</b>	Ausência de evidência de calibração dos equipamentos.
2	90 dias	<b>OBSERVAÇÃO</b>	Último ano informado na etiqueta existente: 2017. Equipamento: colorímetro

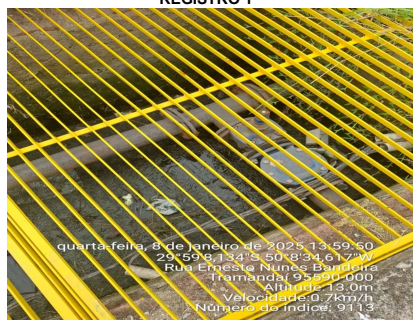
**REGISTRO 1**

<b>NC</b>	<b>CÓDIGO DA NC</b>	<b>UNIDADE</b>	ESTAÇÃO DE BOMBEAMENTO DE ESGOTO - EBE Ernesto Bandeira
26	E1.8	<b>CONSTATAÇÃO</b>	Acúmulo de água na caixa de manobra da EBE.
<b>GRUPO</b>	<b>PRAZO</b>	<b>NÃO CONFORMIDADE</b>	Drenagem da estrutura inadequada.
2	365 dias	<b>OBSERVAÇÃO</b>

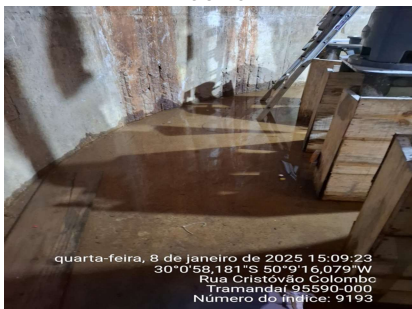
REGISTRO 1

<b>NC</b>	<b>CÓDIGO DA NC</b>	<b>UNIDADE</b>	ESTAÇÃO DE BOMBEAMENTO DE ESGOTO - EBE 06 (em obras)
28	E1.5	<b>CONSTATAÇÃO</b>	Acúmulo de água no interior da área de bombeamento da EBE.
<b>GRUPO</b>	<b>PRAZO</b>	<b>NÃO CONFORMIDADE</b>	Falta de conservação e manutenção preventiva de unidade.
2	180 dias	<b>OBSERVAÇÃO</b>

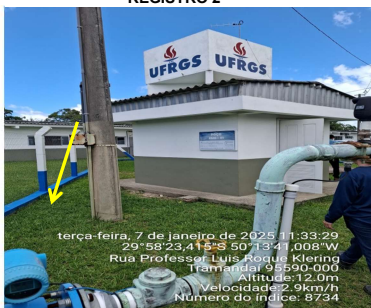
REGISTRO 2

<b>NC</b>	<b>CÓDIGO DA NC</b>	<b>UNIDADE</b>	GERAL
29	-	<b>CONSTATAÇÃO</b>	O macromedidor do poço EMB-01 não está informado no Anexo II.
<b>GRUPO</b>	<b>PRAZO</b>	<b>NÃO CONFORMIDADE</b>	Deixar de prestar informações ao órgão fiscalizatório.
2	90 dias	<b>OBSERVAÇÃO</b>

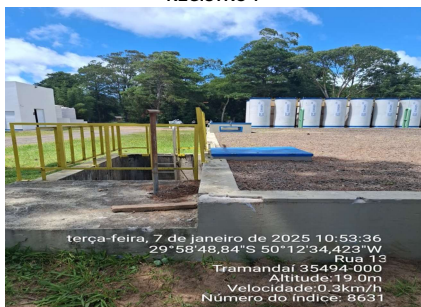
REGISTRO 1

<b>NC</b>	<b>CÓDIGO DA NC</b>	<b>UNIDADE</b>	RESERVATÓRIO - R-0A (concreto - semi-enterrado - 2000 m <sup>3</sup> da ETA)
30	A5.16	<b>CONSTATAÇÃO</b>	Água acumulada na caixa de manobra, permitindo proliferação de vetores.
<b>GRUPO</b>	<b>PRAZO</b>	<b>NÃO CONFORMIDADE</b>	Falta de conservação e manutenção preventiva de unidade.
2	365 dias	<b>OBSERVAÇÃO</b>

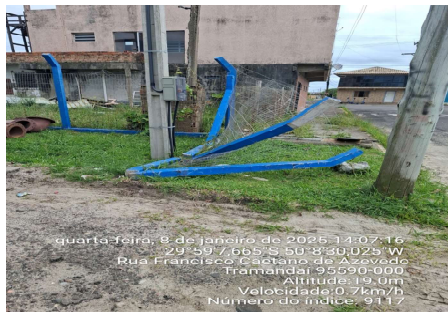
### REGISTRO 1

<b>NC</b>	<b>CÓDIGO DA NC</b>	<b>UNIDADE</b>	RESERVATÓRIO - R-03 (elevado - concreto)
32	A5.2	<b>CONSTATAÇÃO</b>	O cercamento da unidade está danificado.
<b>GRUPO</b>	<b>PRAZO</b>	<b>NÃO CONFORMIDADE</b>	Não isolar a área dando condição ao acesso de pessoas não-autorizadas e sem garantir bom estado de limpeza do local.
2	365 dias	<b>OBSERVAÇÃO</b>

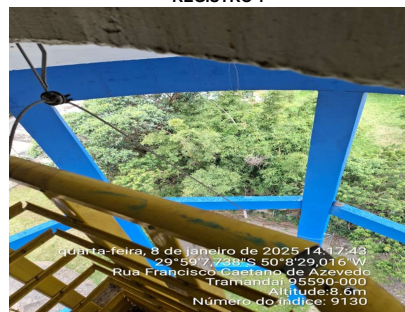
### REGISTRO 1

<b>NC</b>	<b>CÓDIGO DA NC</b>	<b>UNIDADE</b>	RESERVATÓRIO - R-03 (elevado - concreto)
33	A5.12	<b>CONSTATAÇÃO</b>	O cabeamento de aterramento do pára-raios não está completo.
<b>GRUPO</b>	<b>PRAZO</b>	<b>NÃO CONFORMIDADE</b>	Não existe no topo do reservatório pára-raios e/ou luz de sinalização de obstáculo elevado.
2	365 dias	<b>OBSERVAÇÃO</b>	O cabeamento só vai até certo ponto.

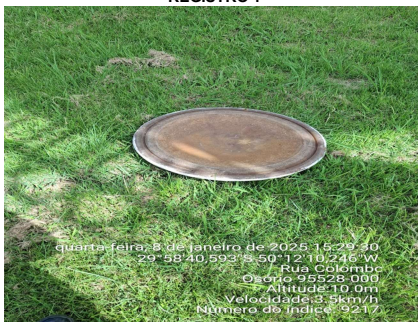
**REGISTRO 1**

<b>NC</b>	<b>CÓDIGO DA NC</b>	<b>UNIDADE</b>	RESERVATÓRIO - R-04 (desativado)
34	A5.5	<b>CONSTATAÇÃO</b>	Ausência de tampa de vedação no topo do reservatório.
<b>GRUPO</b>	<b>PRAZO</b>	<b>NÃO CONFORMIDADE</b>	Ausência de abertura de inspeção fechada com tampa inteiriça dotada de dispositivo e travamento.
2	180 dias	<b>OBSERVAÇÃO</b>

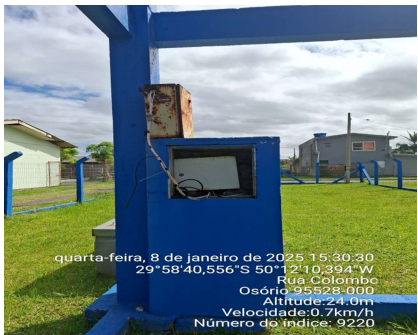
**REGISTRO 1**

<b>NC</b>	<b>CÓDIGO DA NC</b>	<b>UNIDADE</b>	RESERVATÓRIO - R-04 (desativado)
36	A5.15	<b>CONSTATAÇÃO</b>	O quadro de comando elétrico da estrutura está danificada.
<b>GRUPO</b>	<b>PRAZO</b>	<b>NÃO CONFORMIDADE</b>	Falta de conservação e manutenção preventiva de unidade.
2	365 dias	<b>OBSERVAÇÃO</b>

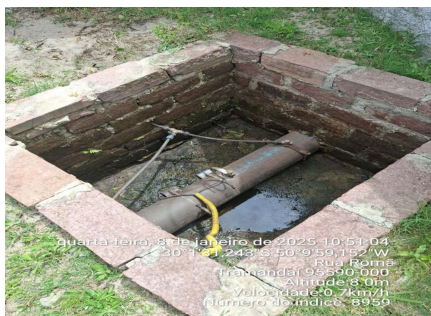
REGISTRO 1

NC	CÓDIGO DA NC	UNIDADE	ESTAÇÃO DE BOMBEAMENTO DE ÁGUA - EBAT Nova Tramandaí
37	-	<b>CONSTATAÇÃO</b>	Ausência de dispositivo de proteção contra queda.
<b>GRUPO</b>	<b>PRAZO</b>	<b>NÃO CONFORMIDADE</b>	Não proporcionar a segurança das edificações e dos operadores.
2	365 dias	<b>OBSERVAÇÃO</b>

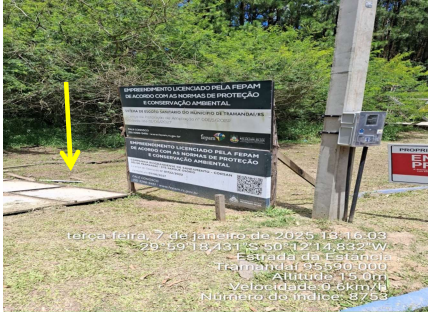
**REGISTRO 1**

<b>NC</b>	<b>CÓDIGO DA NC</b>	<b>UNIDADE</b>	ESTAÇÃO DE TRATAMENTO DE ESGOTO - ETE Parque Osório
40	E2.3	<b>CONSTATAÇÃO</b>	A placa de identificação da área da ETE está caída.
<b>GRUPO</b>	<b>PRAZO</b>	<b>NÃO CONFORMIDADE</b>	Falta de conservação e manutenção preventiva de unidade.
2	365 dias	<b>OBSERVAÇÃO</b>

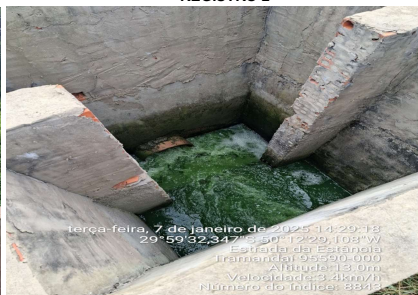
REGISTRO 2

NC	CÓDIGO DA NC	UNIDADE	ESTAÇÃO DE TRATAMENTO DE ESGOTO - ETE Parque Osório
43	E2.5	<b>CONSTATAÇÃO</b>	Constatou-se comportas de extravazamento de efluente em tratamento das bacias de infiltração abertas.
<b>GRUPO</b>	<b>PRAZO</b>	<b>NÃO CONFORMIDADE</b>	Não atender a todos os padrões de emissão estabelecidos na licença.
2	180 dias	<b>OBSERVAÇÃO</b>	Comportas próximas do piezômetro PZ9. O item 11.4 da L.O n. 01722/2022 informa que o efluente sanitário em tratamento deverá ser disposto nas 08 (oito) bacias de infiltração existentes no empreendimento.

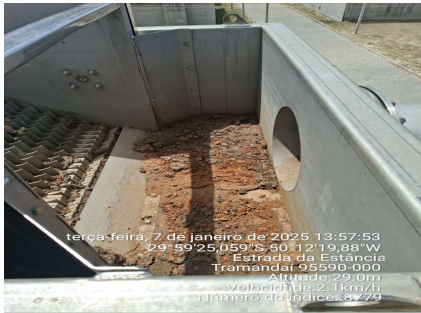
REGISTRO 1

NC	CÓDIGO DA NC	UNIDADE	ESTAÇÃO DE TRATAMENTO DE ESGOTO - ETE Parque Osório - Compacta
46	E2.13	<b>CONSTATAÇÃO</b>	Gradeamento automatizado da ETE Compacta fora de operação.
<b>GRUPO</b>	<b>PRAZO</b>	<b>NÃO CONFORMIDADE</b>	Falta de conservação e manutenção preventiva de unidade.
2	365 dias	<b>OBSERVAÇÃO</b>	Está sendo utilizado o canal de emergência (gradeamento manual)

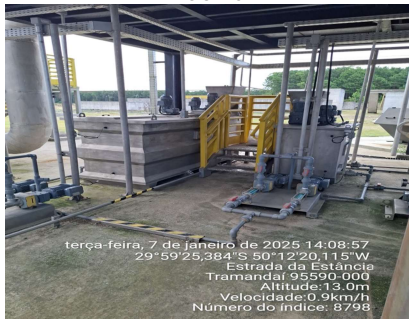
REGISTRO 1

NC	CÓDIGO DA NC	UNIDADE	ESTAÇÃO DE TRATAMENTO DE ESGOTO - ETE Parque Osório - Compacta
47	E2.14	<b>CONSTATAÇÃO</b>	Produto químico armazenado na área da ETE sem identificação.
<b>GRUPO</b>	<b>PRAZO</b>	<b>NÃO CONFORMIDADE</b>	Armazenamento inadequado de produtos químicos.
2	90 dias	<b>OBSERVAÇÃO</b>

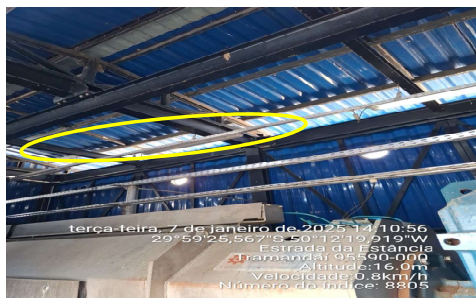
REGISTRO 1

NC	CÓDIGO DA NC	UNIDADE	ESTAÇÃO DE TRATAMENTO DE ESGOTO - ETE Parque Osório
49	-	CONSTATAÇÃO	As lâmpadas fluorescentes de iluminação da área de tratamento de lodo não estão em funcionamento.
<b>GRUPO</b>	<b>PRAZO</b>	<b>NÃO CONFORMIDADE</b>	Falta de conservação e manutenção preventiva de unidade.
2	365 dias	OBSERVAÇÃO
